| SDC/INV | SiPuCol | Fecha | Hoja |
|--|---|---|---|
| Informe de inspección principal | | 30/07/12 | 1 |
| 18-5505-001.00 La Samaria | | | |
| Regional.....: 18 Norte de Santander | | | |
| Ruta.....: Santafé de Bogotá - Puerto Santander | | | |

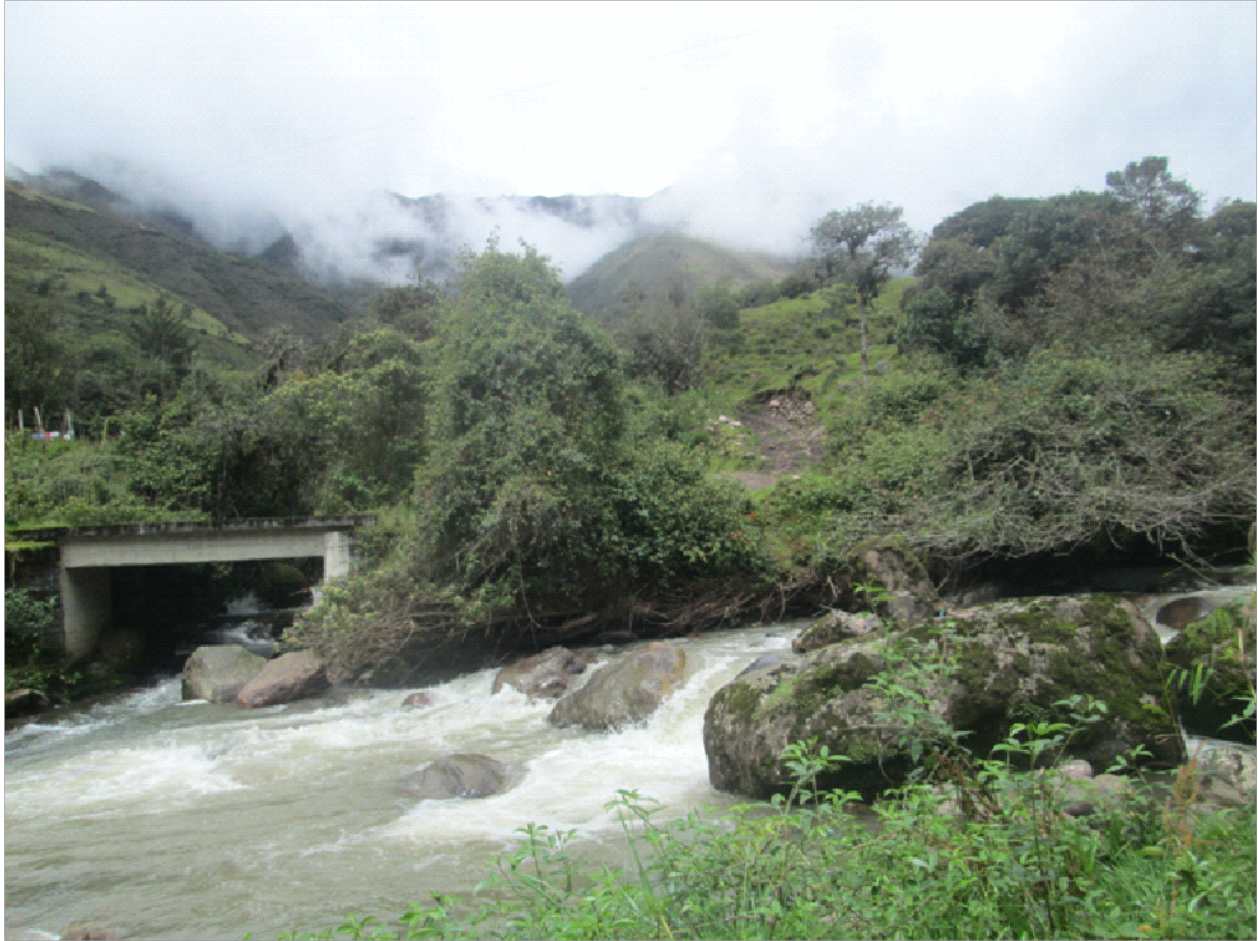
Componente.....: 15 Cauce

Calif./Mantenim.....: 2 / -

Daño/Observaciones.: Gaviones en la curva donde se presentaba erosión.

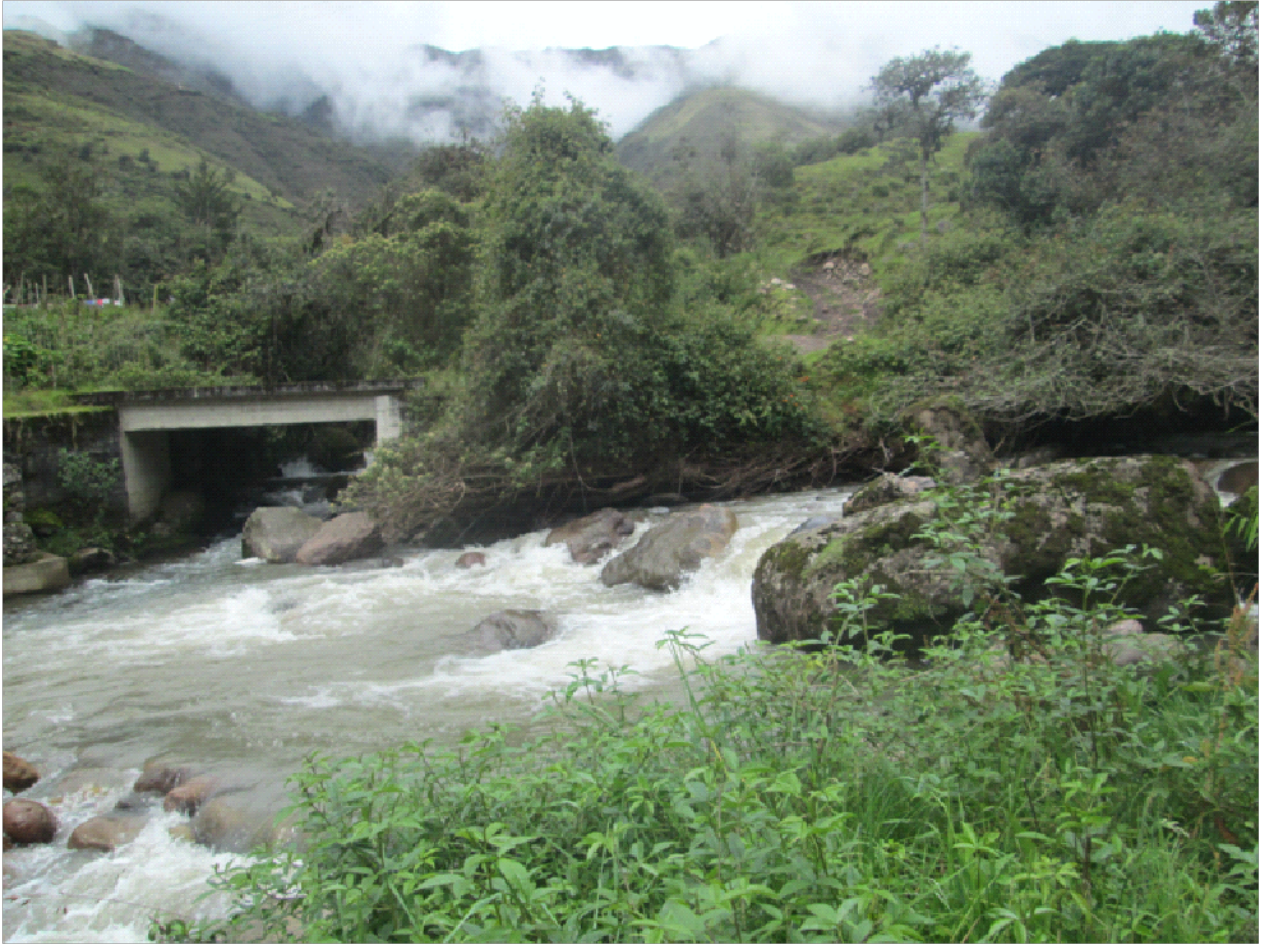
Componente.....: 15 Cauce

Calif./Mantenim....: 2 / -

Daño/Observaciones.: Gaviones en la curva donde se presentaba erosión.

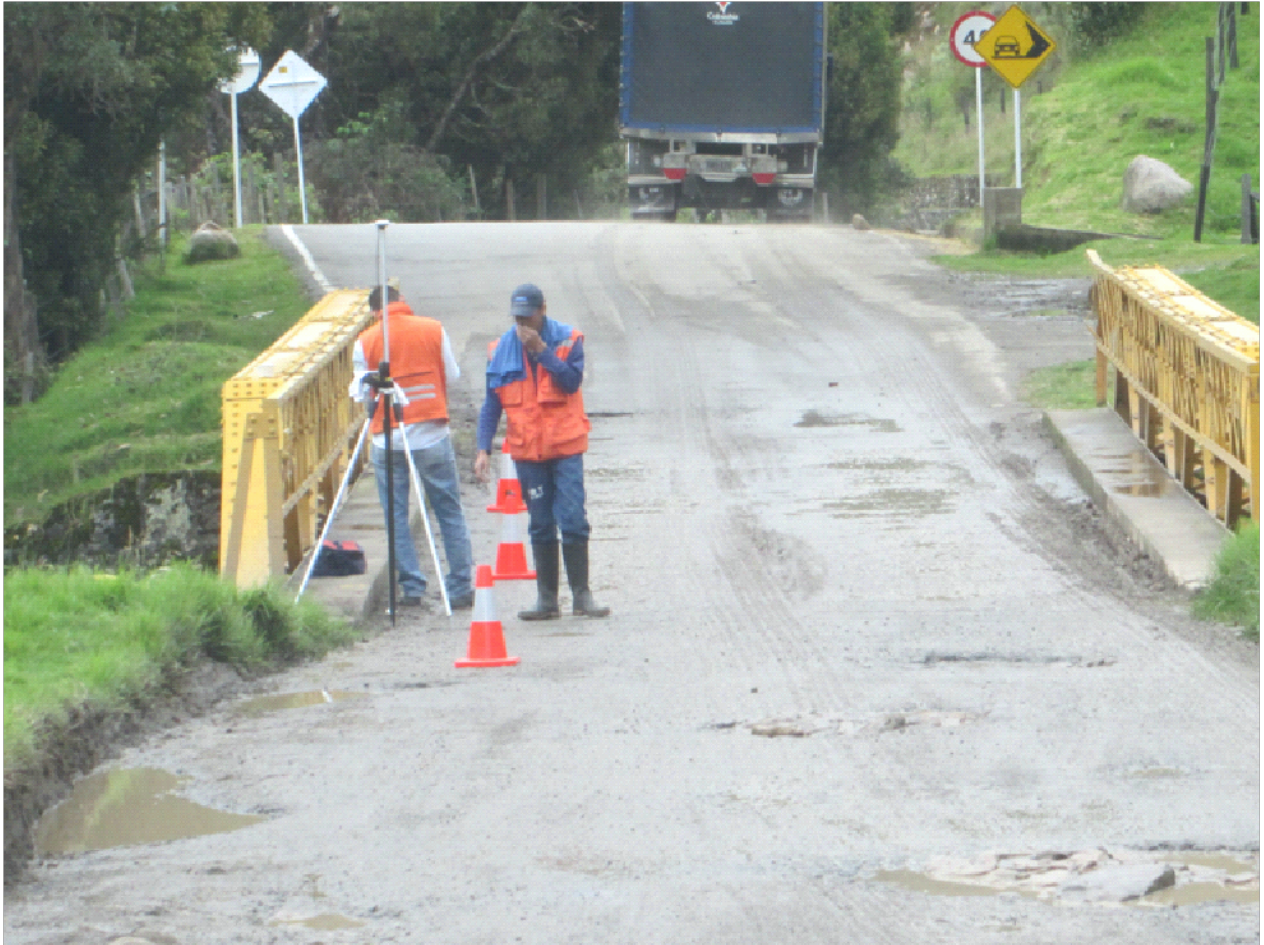
Componente.....: 17 Puente en general

| Número de componente Trabajo - Descripción del daño Tipo de daño | Cal ifi | Man ten | Ins Esp | Obras de reparación | | | | Fo tos |
|---|---|---|---|---|---|---|---|---|
| 17 Puente en general - El puente presenta una flexión, se deba analizar repotenciación. | 3 | - | | | | | | 3 |

Calif./Mantenim....: 3 / -

Daño/Observaciones.: El puente presenta una flexión, se deba analizar repotenciación.

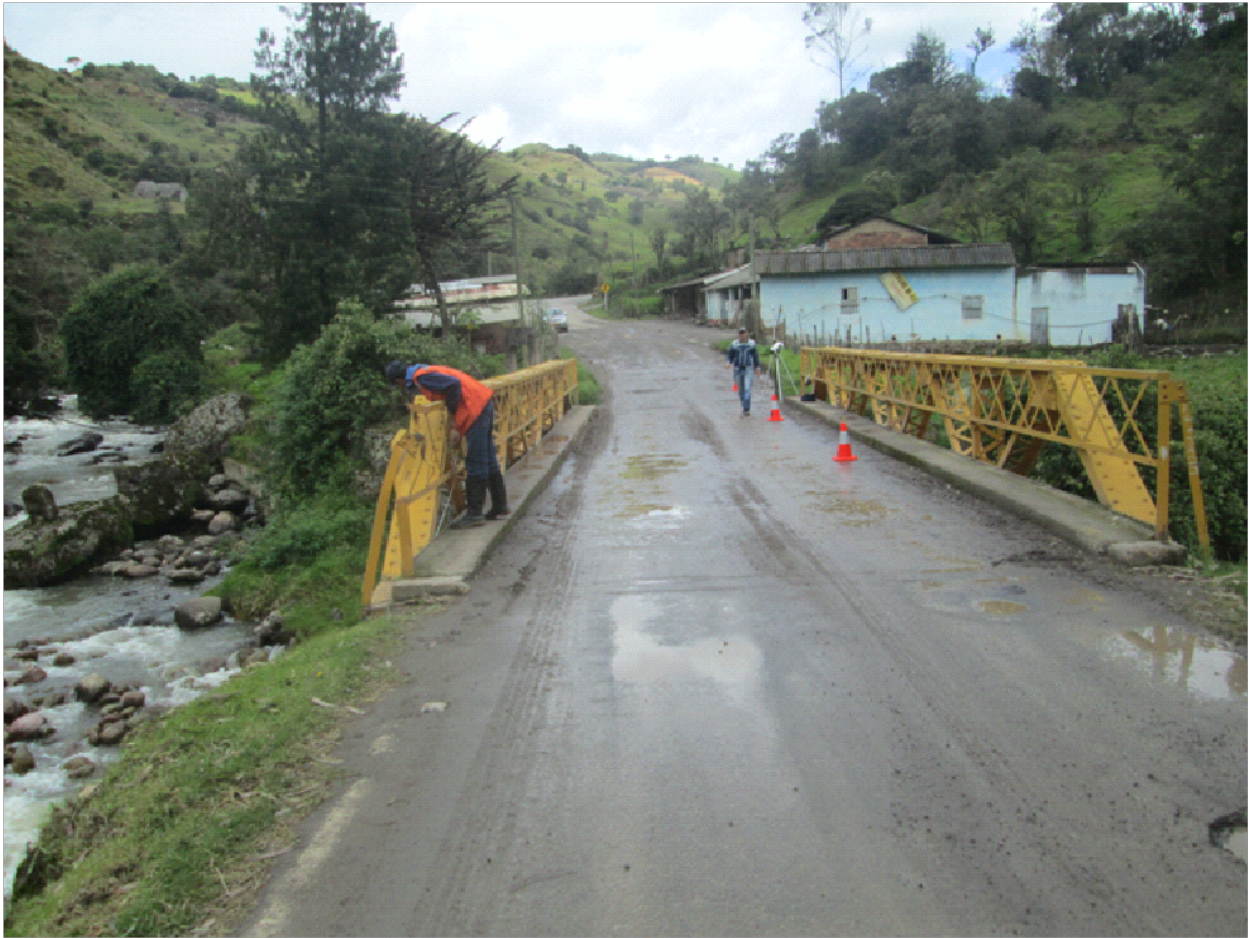
Componente.....: 17 Puente en general

Calif./Mantenim.....: 3 / -

Daño/Observaciones.: El puente presenta una flexión, se deba analizar repotenciación.

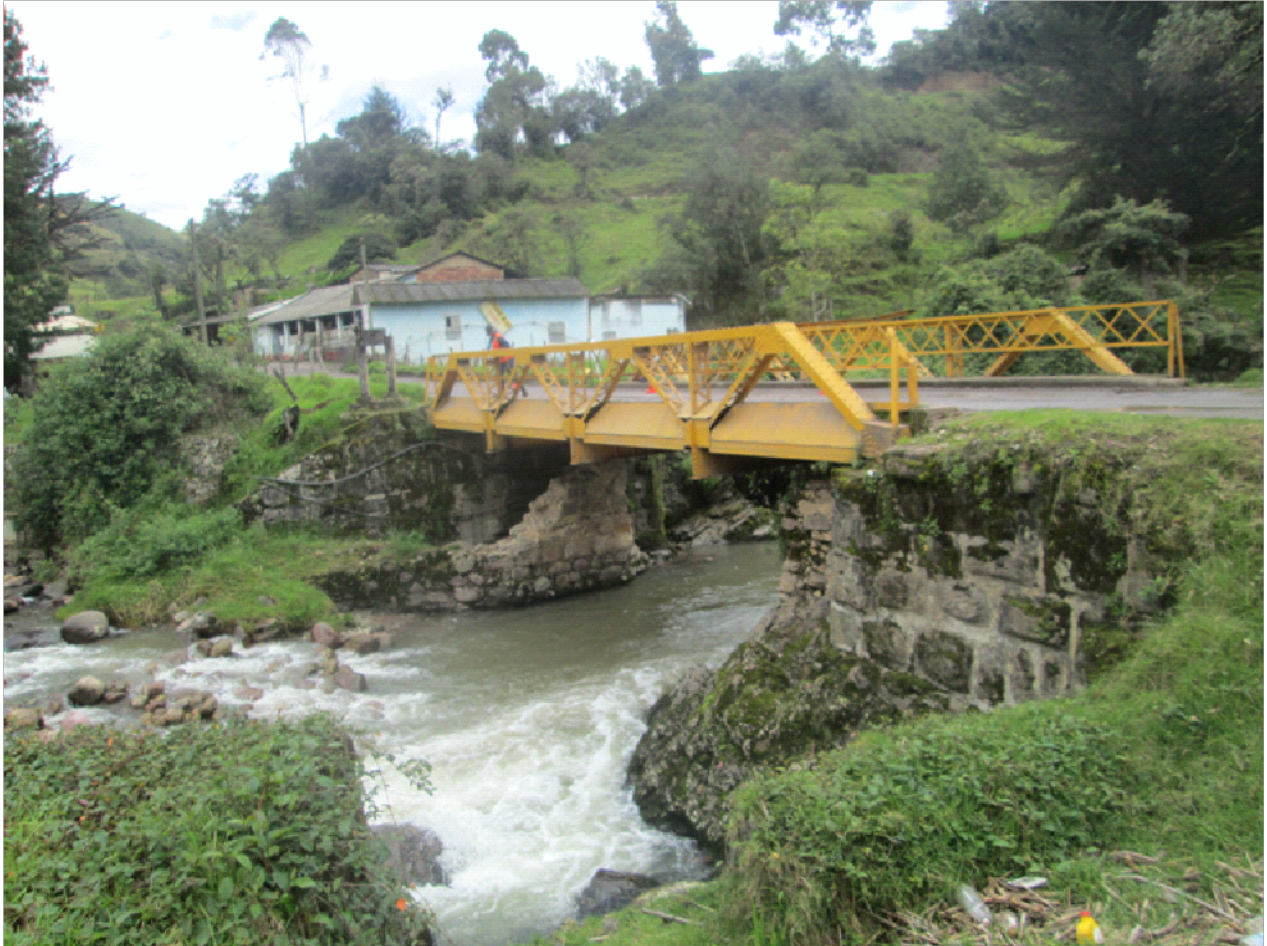
Componente.....: 17 Puente en general

Calif./Mantenim.....: 3 / -

Daño/Observaciones.: El puente presenta una flexión, se deba analizar repotenciación.
