| SDC/INV | SiPuCol | Fecha | Hoja |
|--|---|---|---|
| | Informe de inspección principal | 31/07/12 | 1 |
| 18-5505-001.10 Siaga | | | |
| Ruta.....: Santafé de Bogotá - Puerto Santander | | | |
| Carretera.....: Presidente - Pamplona Cúcuta | | | |

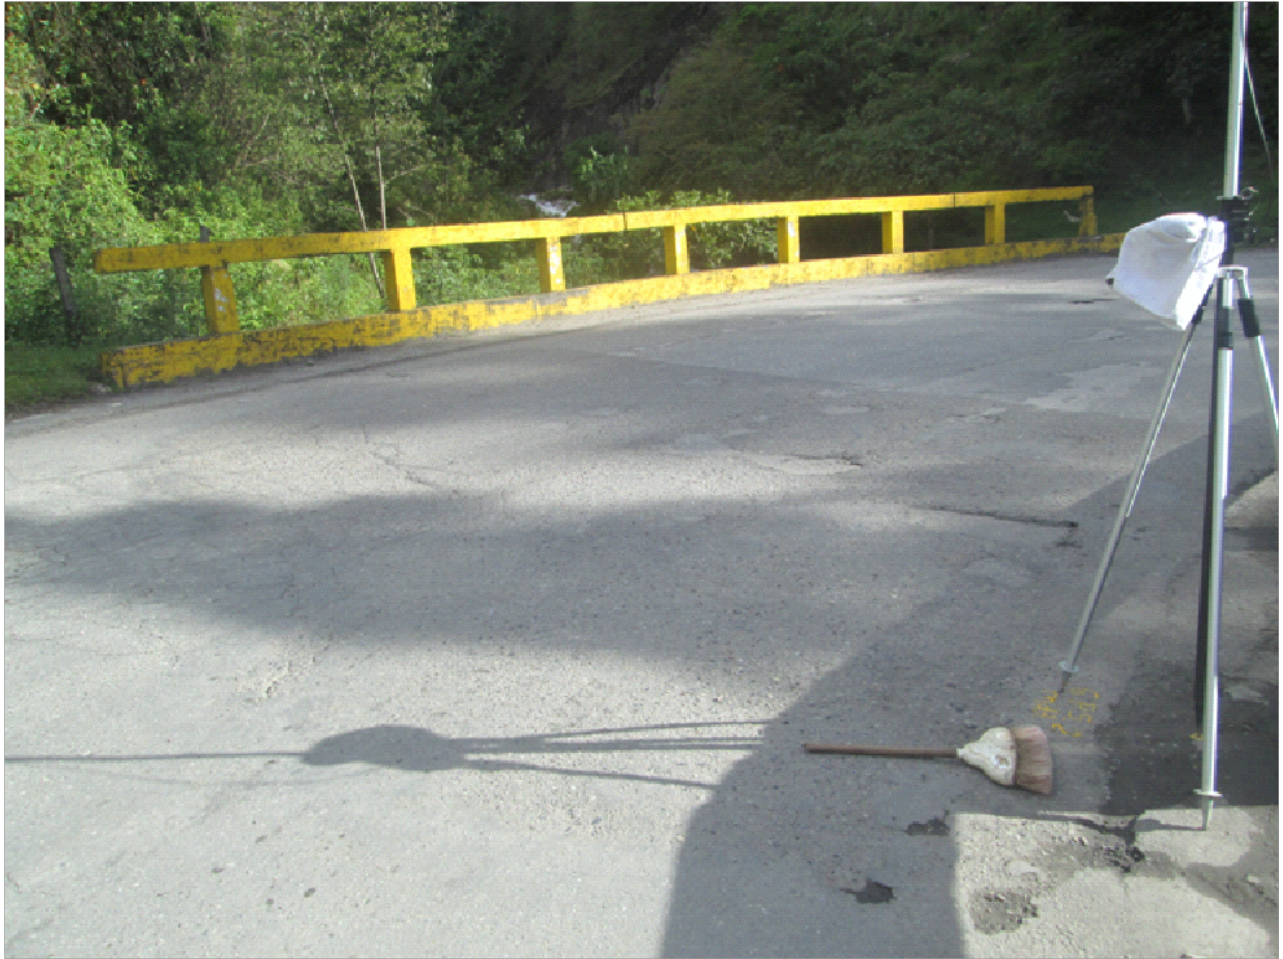
Componente.....: 1 Superficie del puente

Calif./Mantenim....: 3 / -

Daño/Observaciones.: Presenta desgaste. Agragado expuesto.

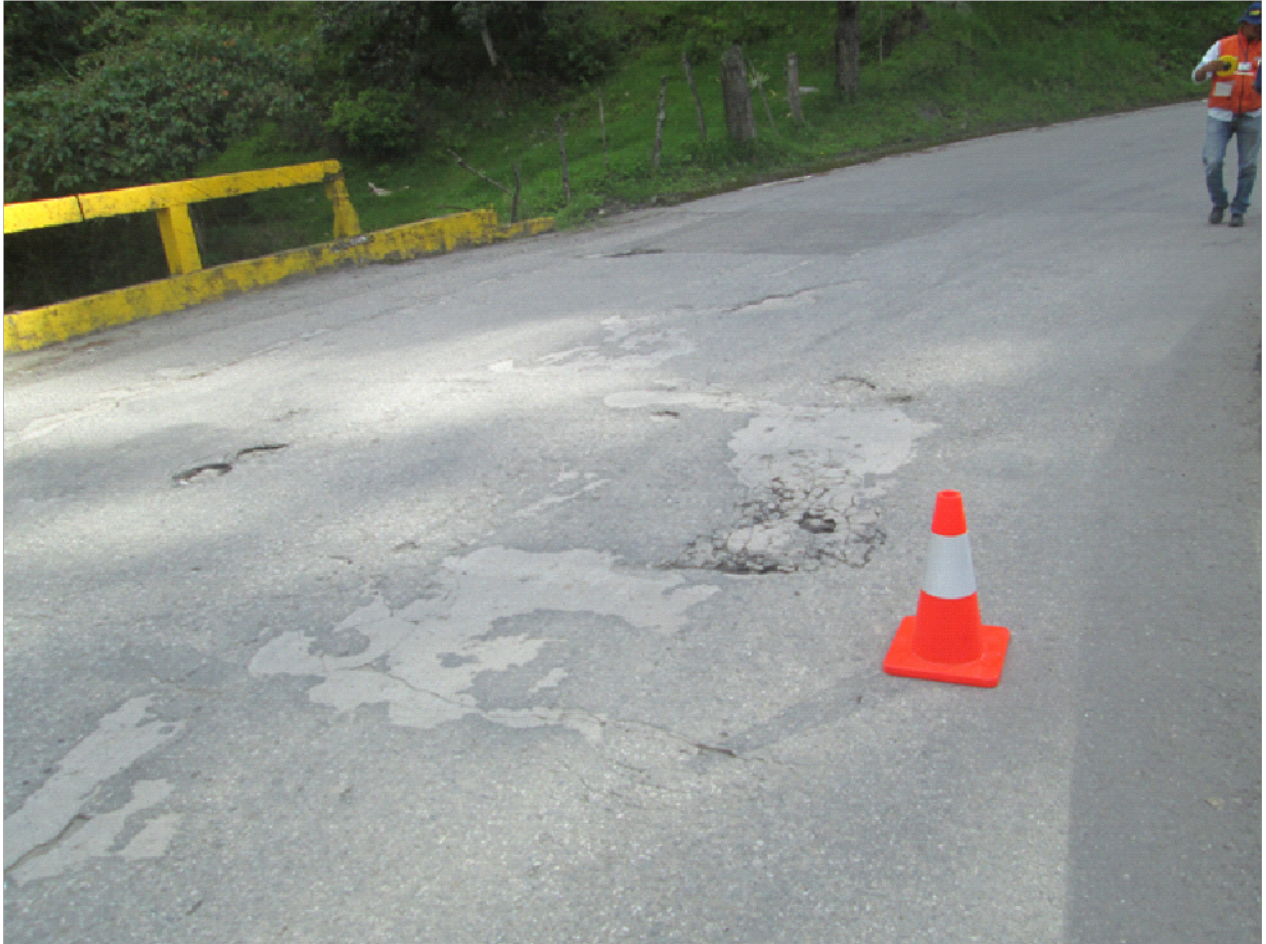
Componente.....: 1 Superficie del puente

Calif./Mantenim.....: 3 / -

Daño/Observaciones.: Presenta desgaste. Agragado expuesto.

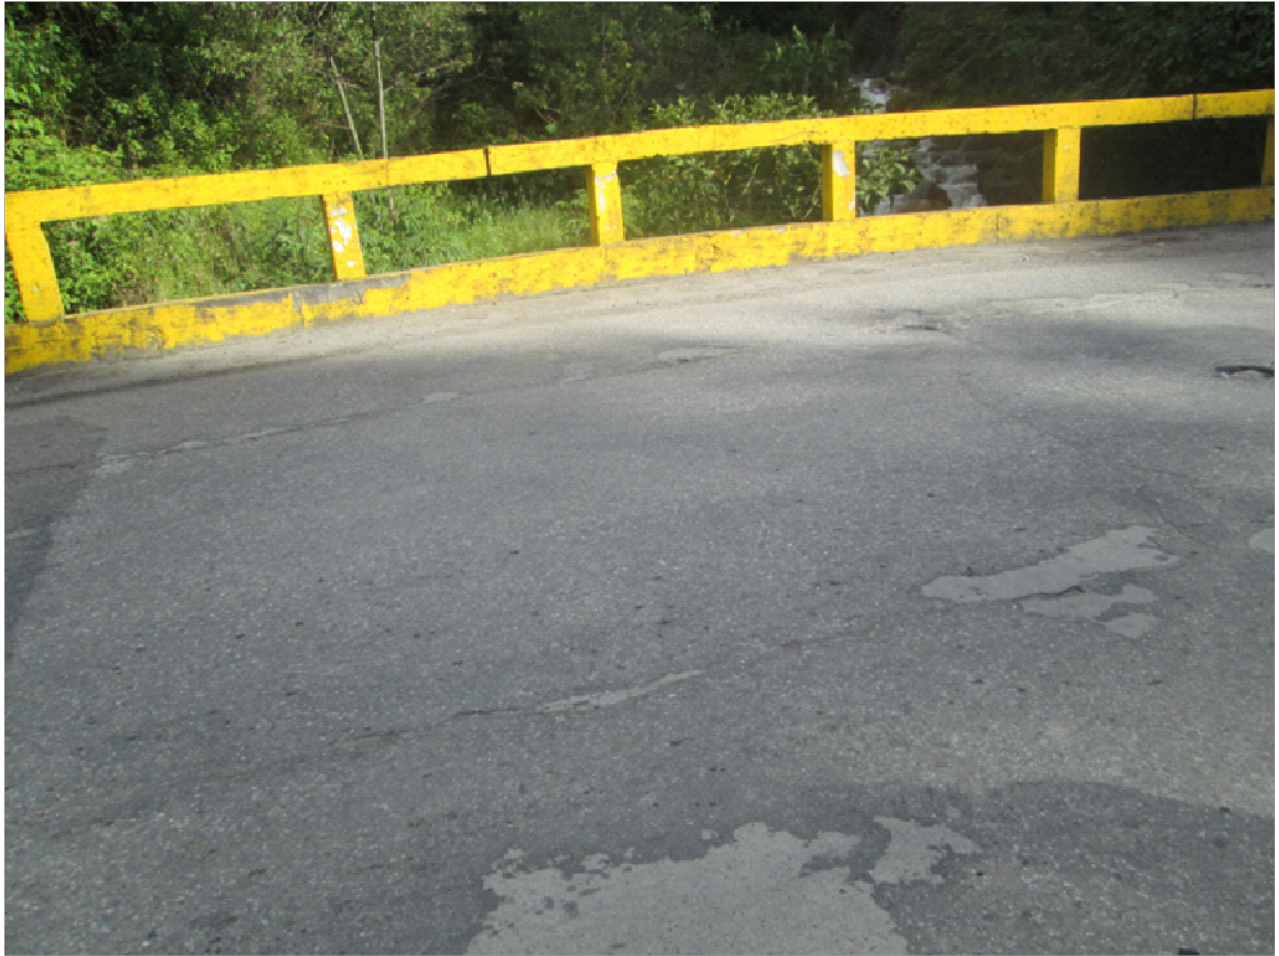
Componente.....: 1 Superficie del puente

Calif./Mantenim.....: 3 / -

Daño/Observaciones.: Presenta desgaste. Agragado expuesto.

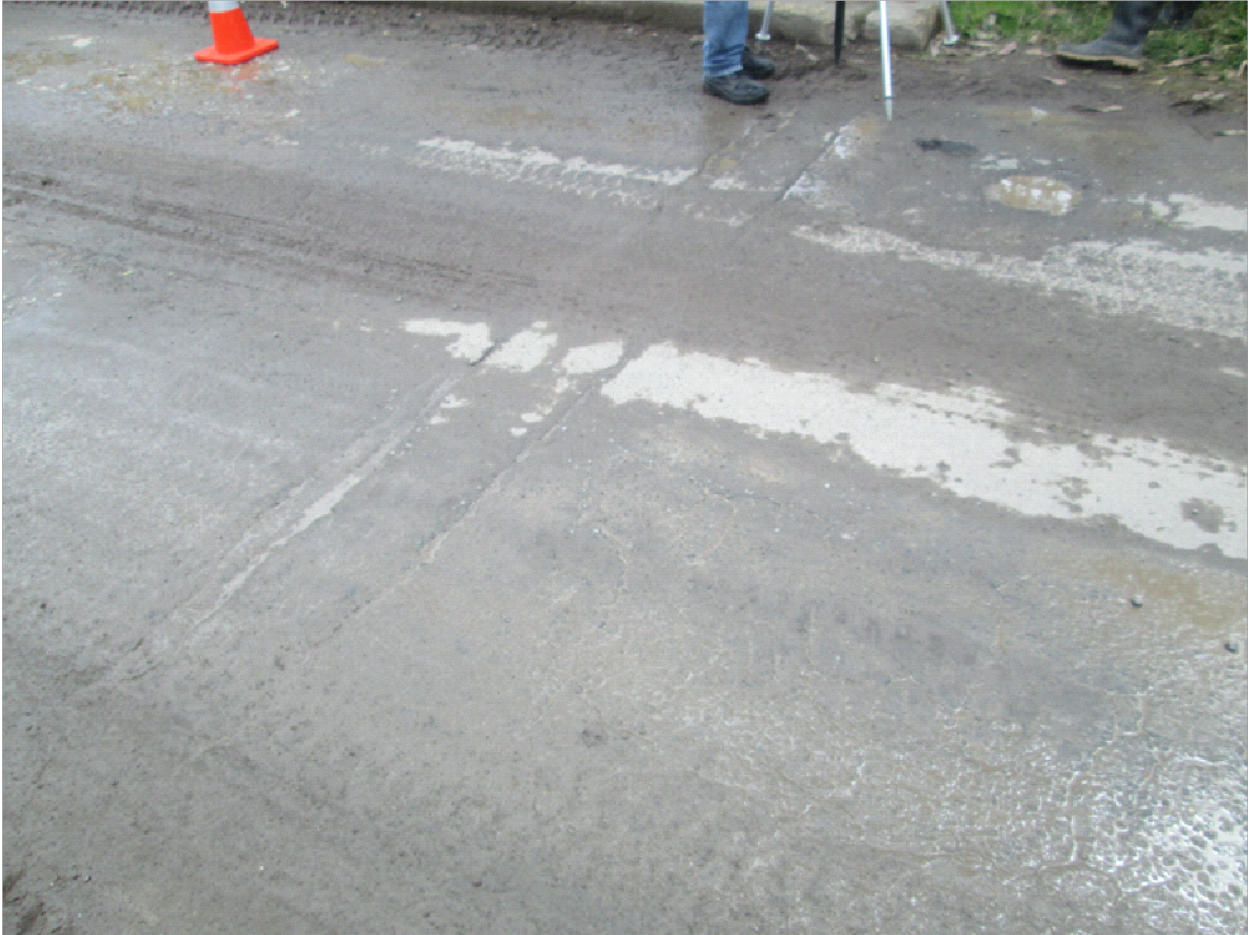
Componente.....: 1 Superficie del puente

Calif./Mantenim....: 3 / -

Daño/Observaciones.: Presenta desgaste. Agragado expuesto.

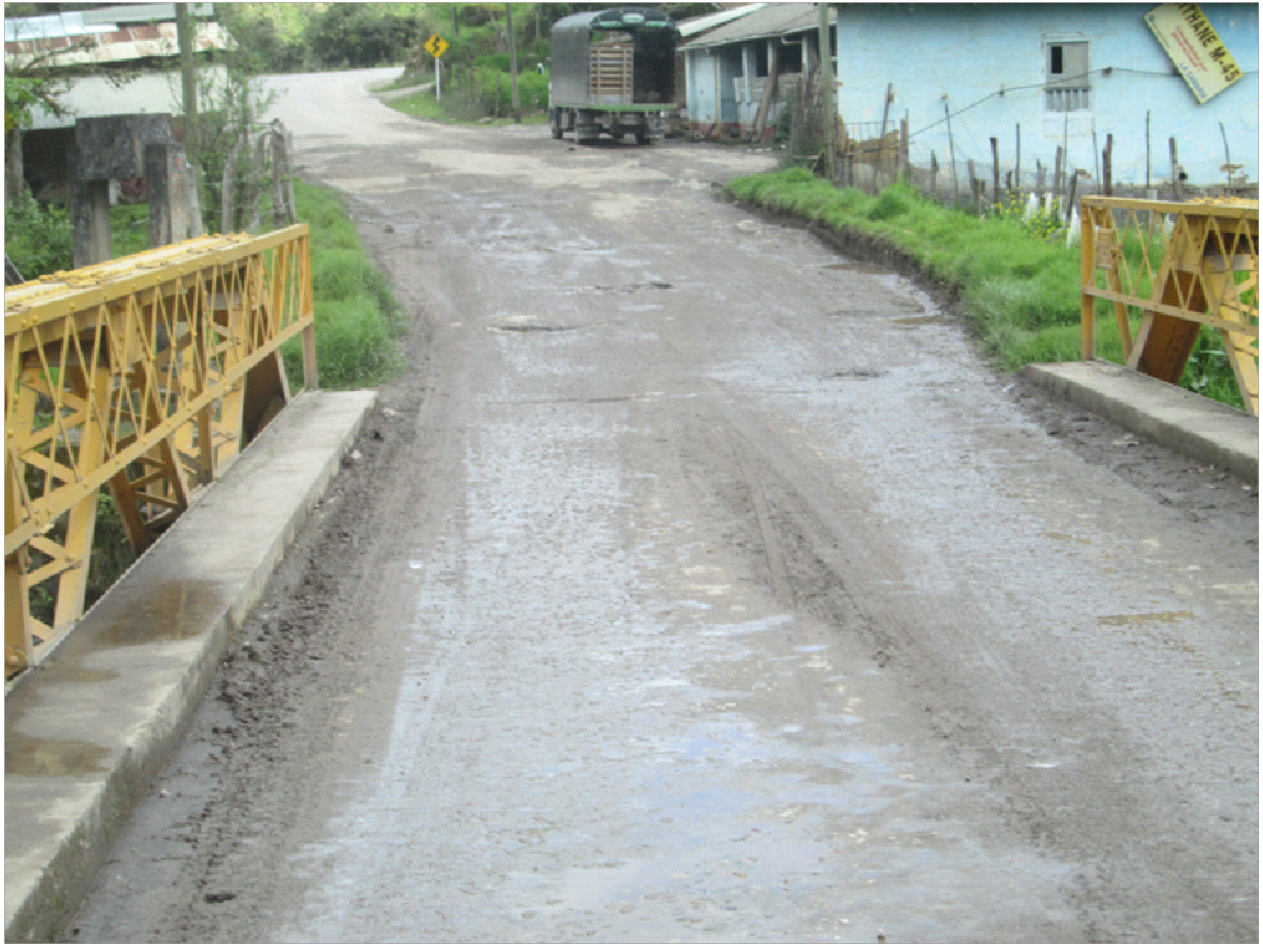
Componente.....: 1 Superficie del puente
 Calif./Mantenim....: 3 / -
 Daño/Observaciones.: Presenta desgaste. Agragado expuesto.

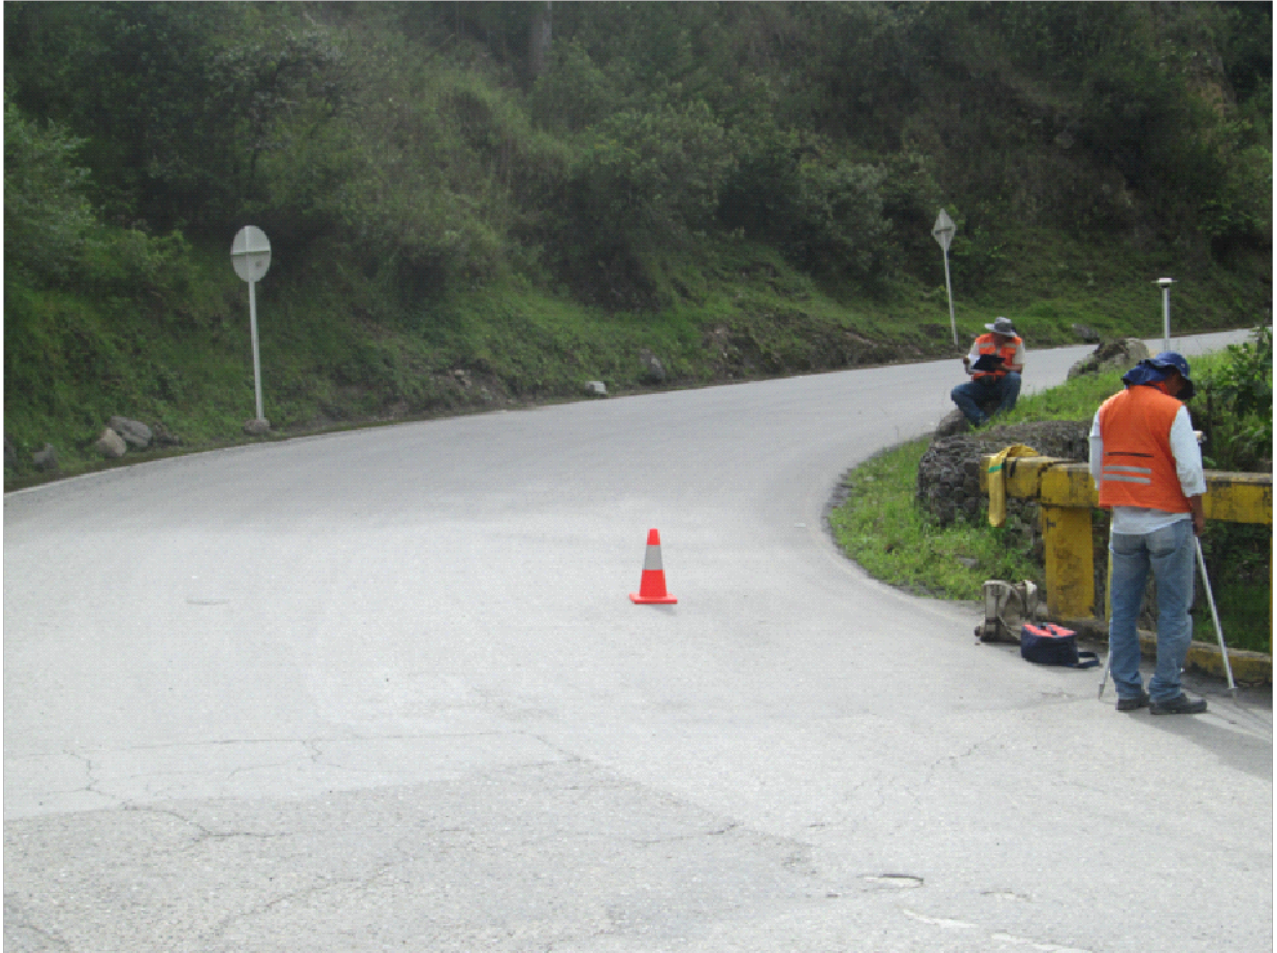
Componente.....: 1 Superficie del puente

Calif./Mantenim....: 3 / -

Daño/Observaciones.: Presenta desgaste. Agragado expuesto.

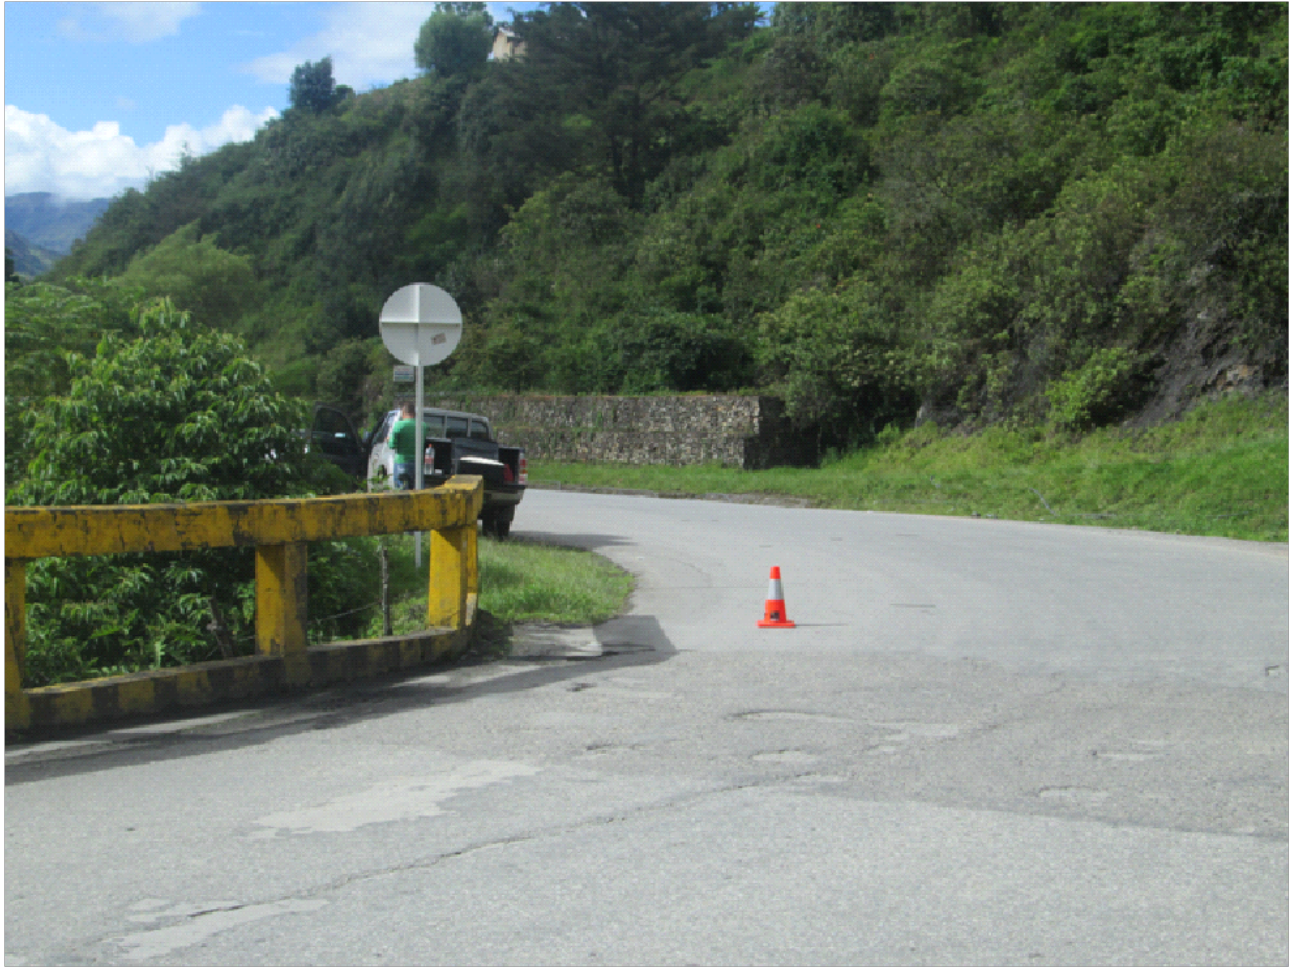
Componente.....: 1 Superficie del puente

Calif./Mantenim.....: 3 / -

Daño/Observaciones.: Presenta desgaste. Agragado expuesto.

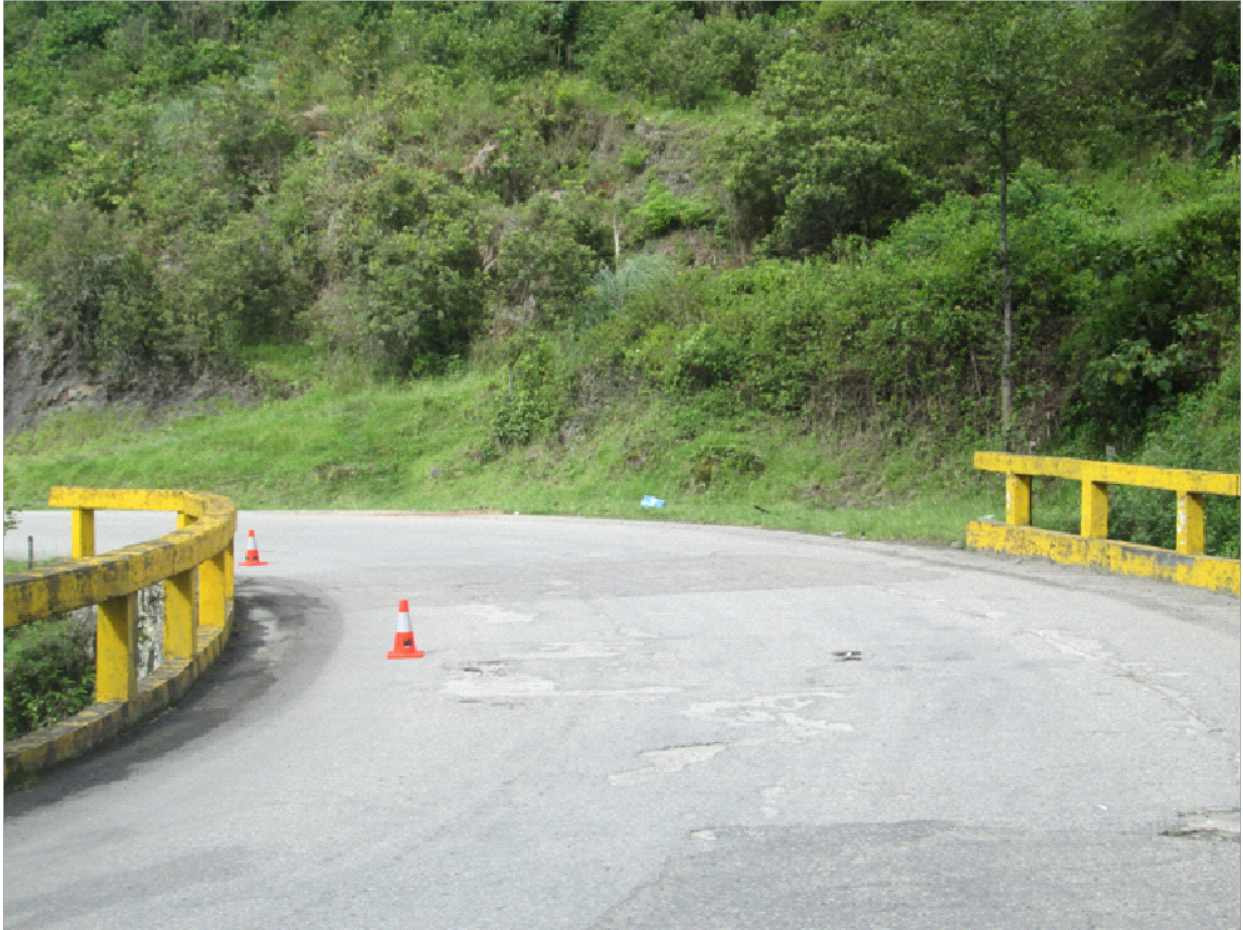
Componente.....: 1 Superficie del puente

Calif./Mantenim....: 3 / -

Daño/Observaciones.: Presenta desgaste. Agragado expuesto.

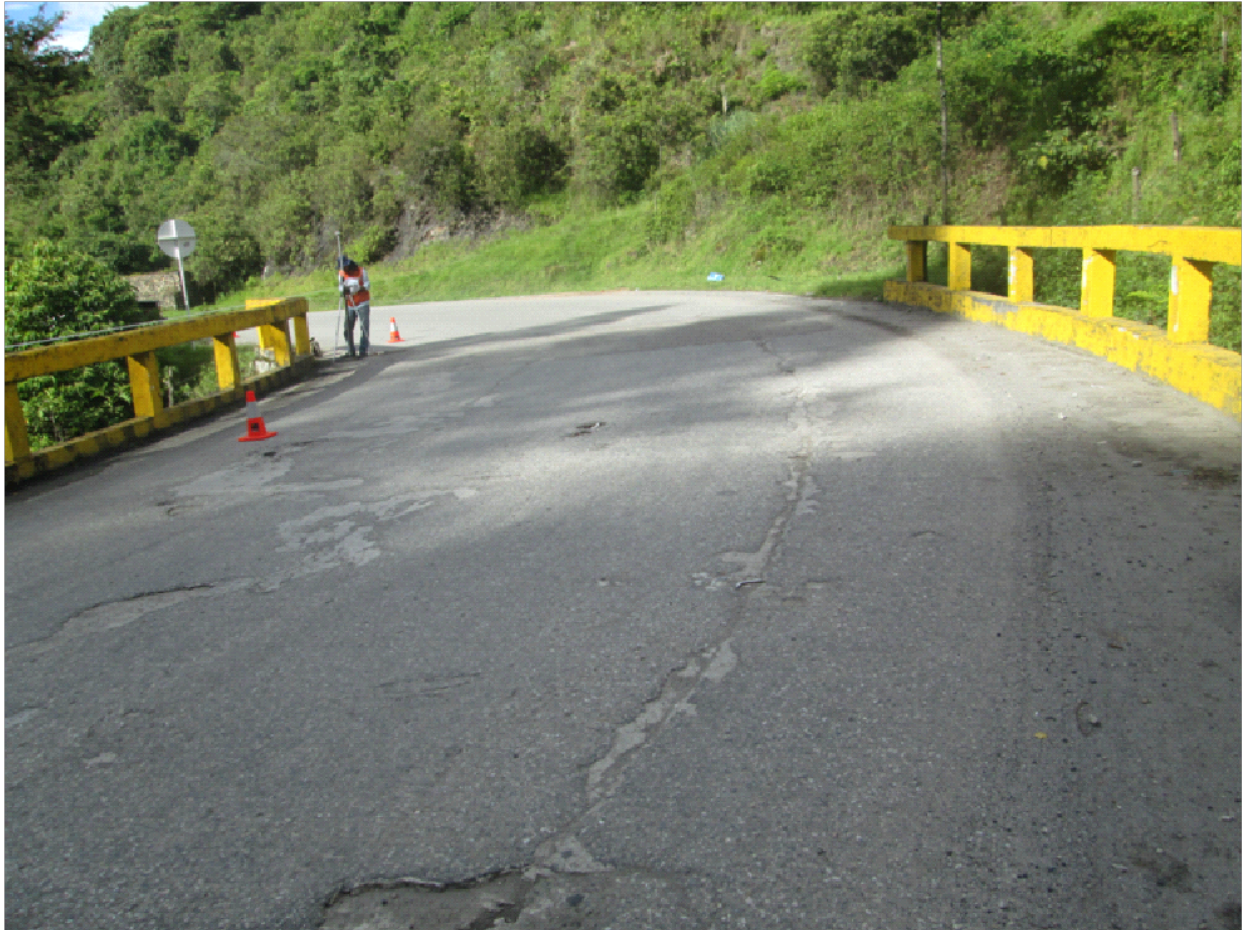
Componente.....: 2 Juntas de expansión
Calif./Mantenim....: 1 / -
Daño/Observaciones.: No existen dispositivos de juntas.

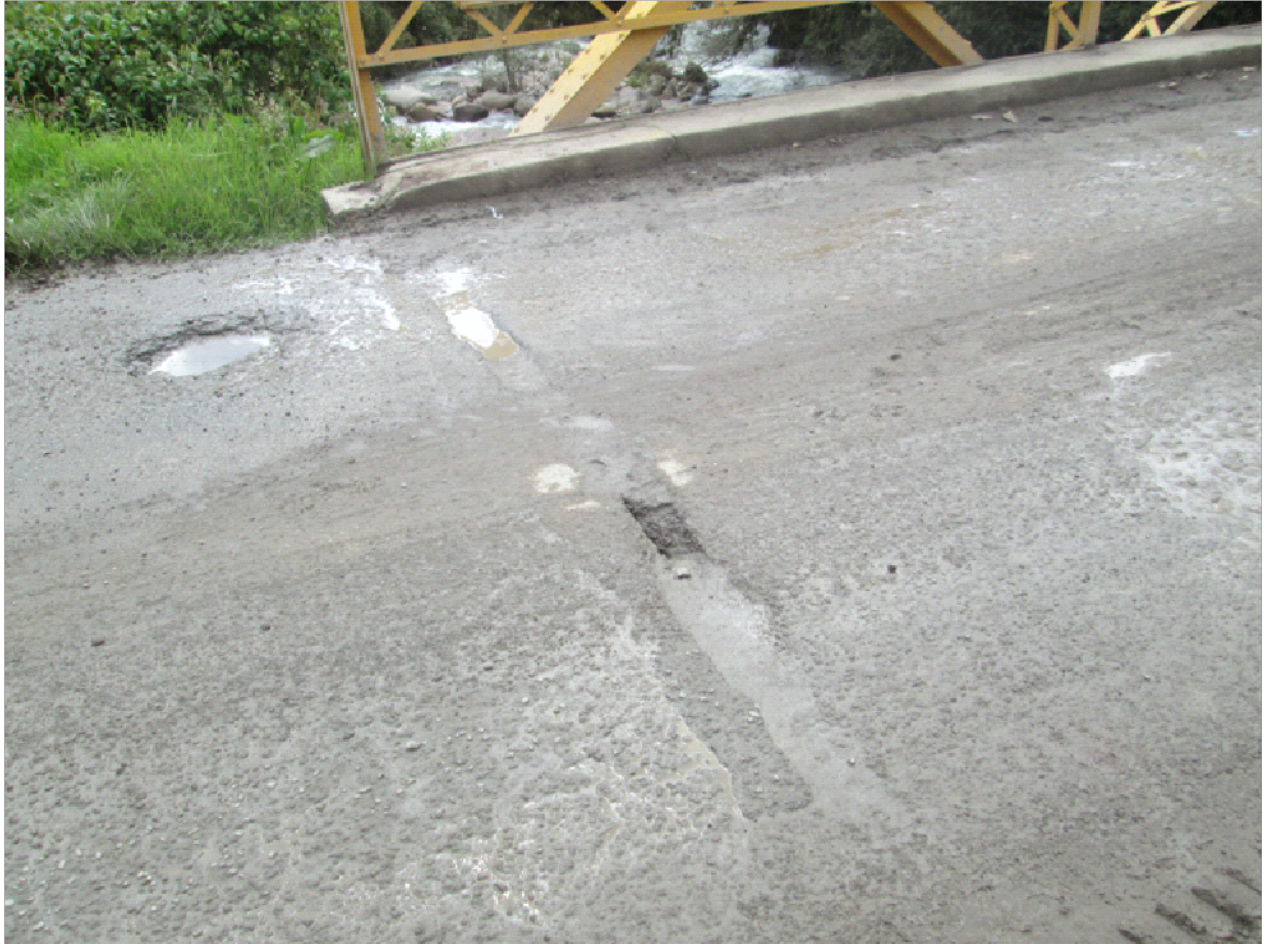
Componente.....: 2 Juntas de expansión
Calif./Mantenim....: 1 / -
Daño/Observaciones.: No existen dispositivos de juntas.

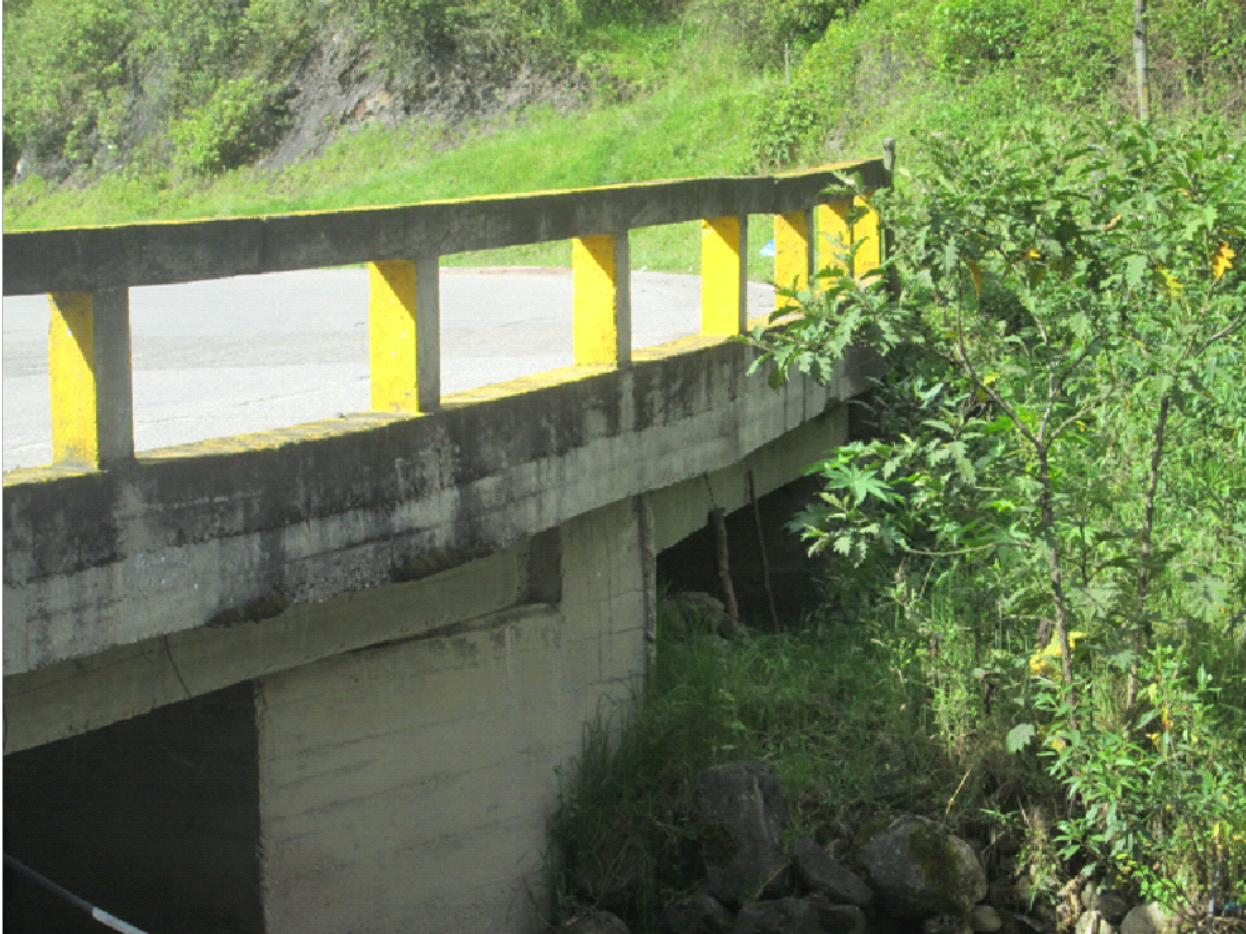
Componente.....: 3 Andenes/Bordillos
Calif./Mantenim....: 1 / -
Daño/Observaciones.: Desgaste, requiere mantenimiento.

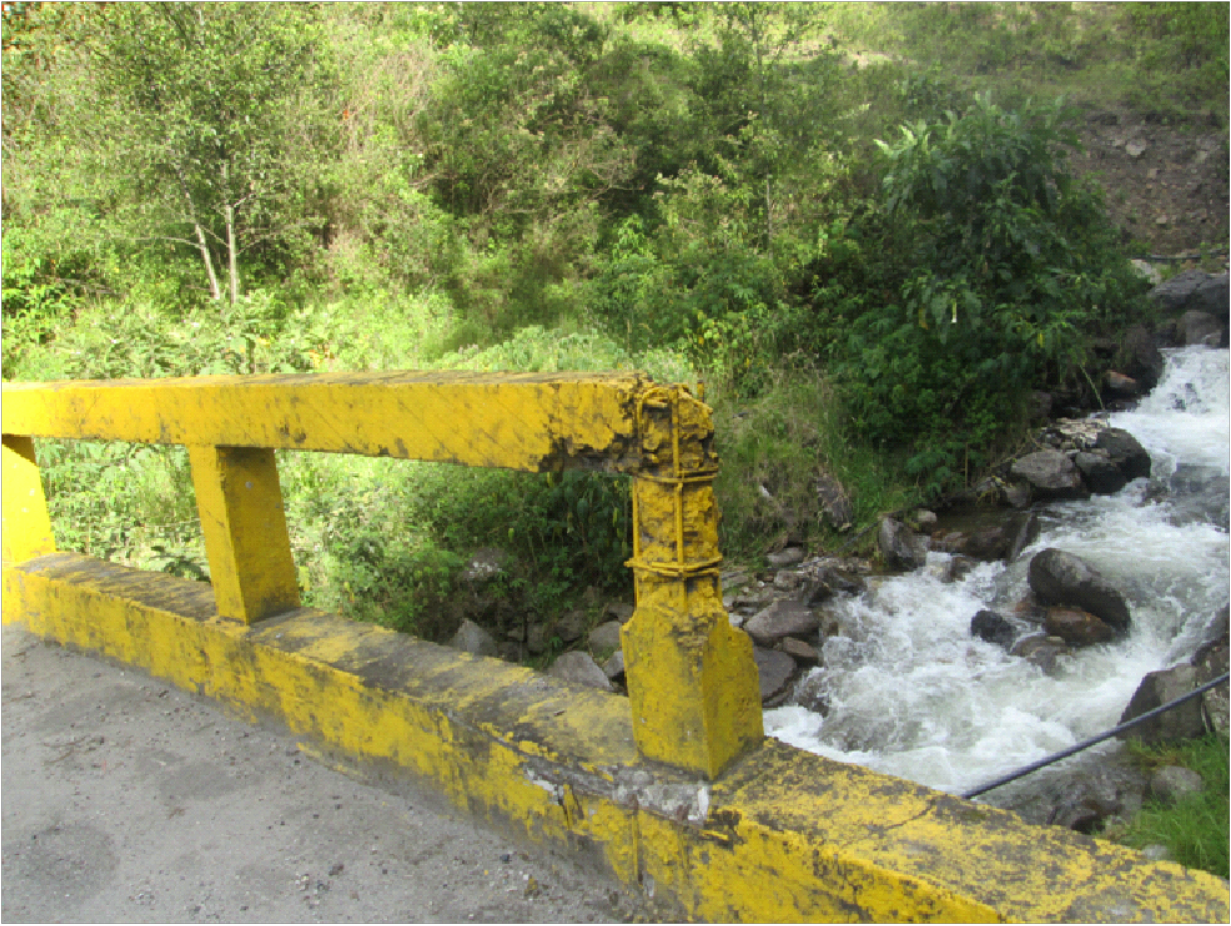
Componente.....: 4 Barandas

Calif./Mantenim.....: 3 / -

Daño/Observaciones.: Ambas barandas presentan facturas.

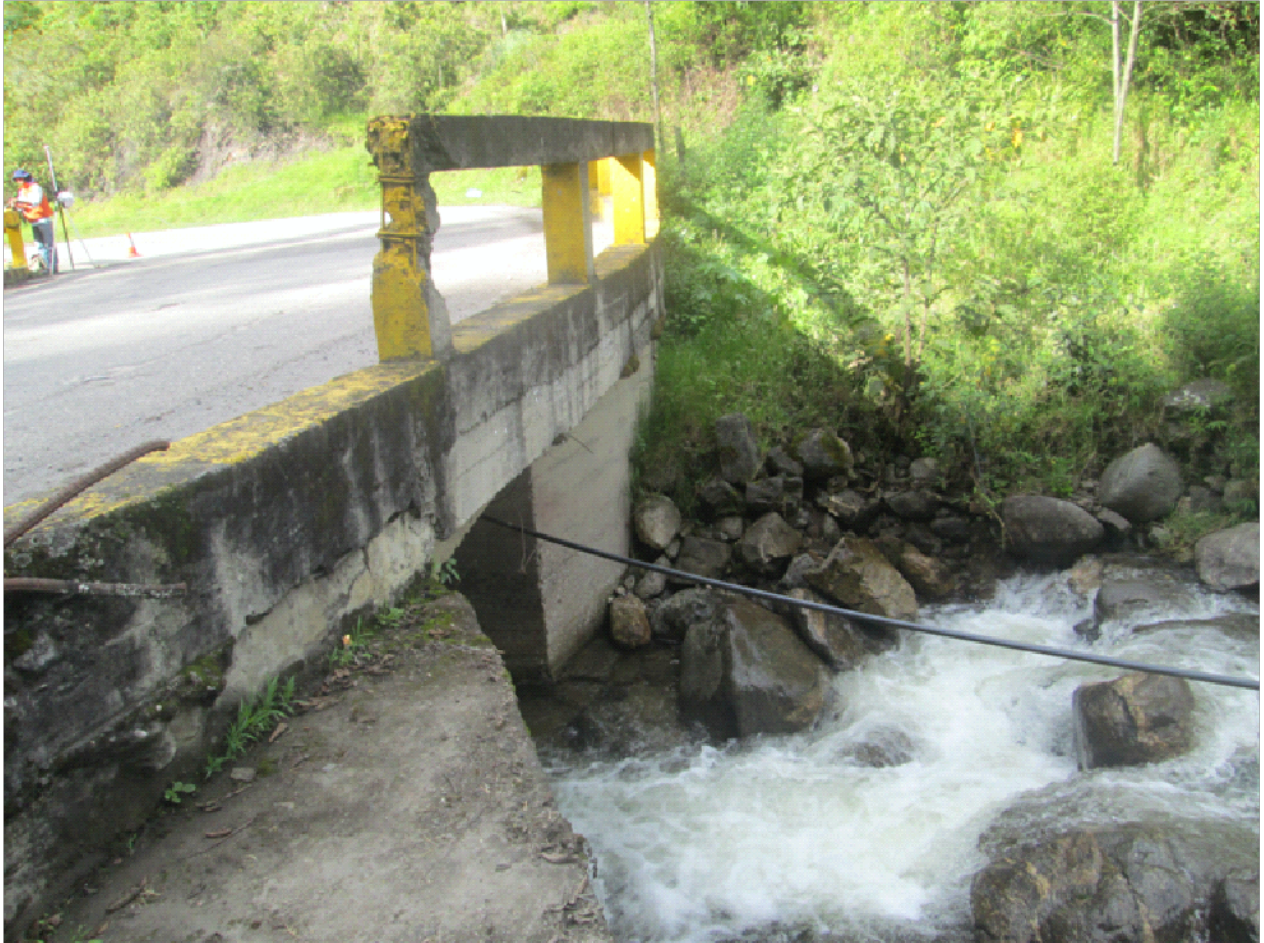
Componente.....: 4 Barandas

Calif./Mantenim.....: 3 / -

Daño/Observaciones.: Ambas barandas presentan facturas.

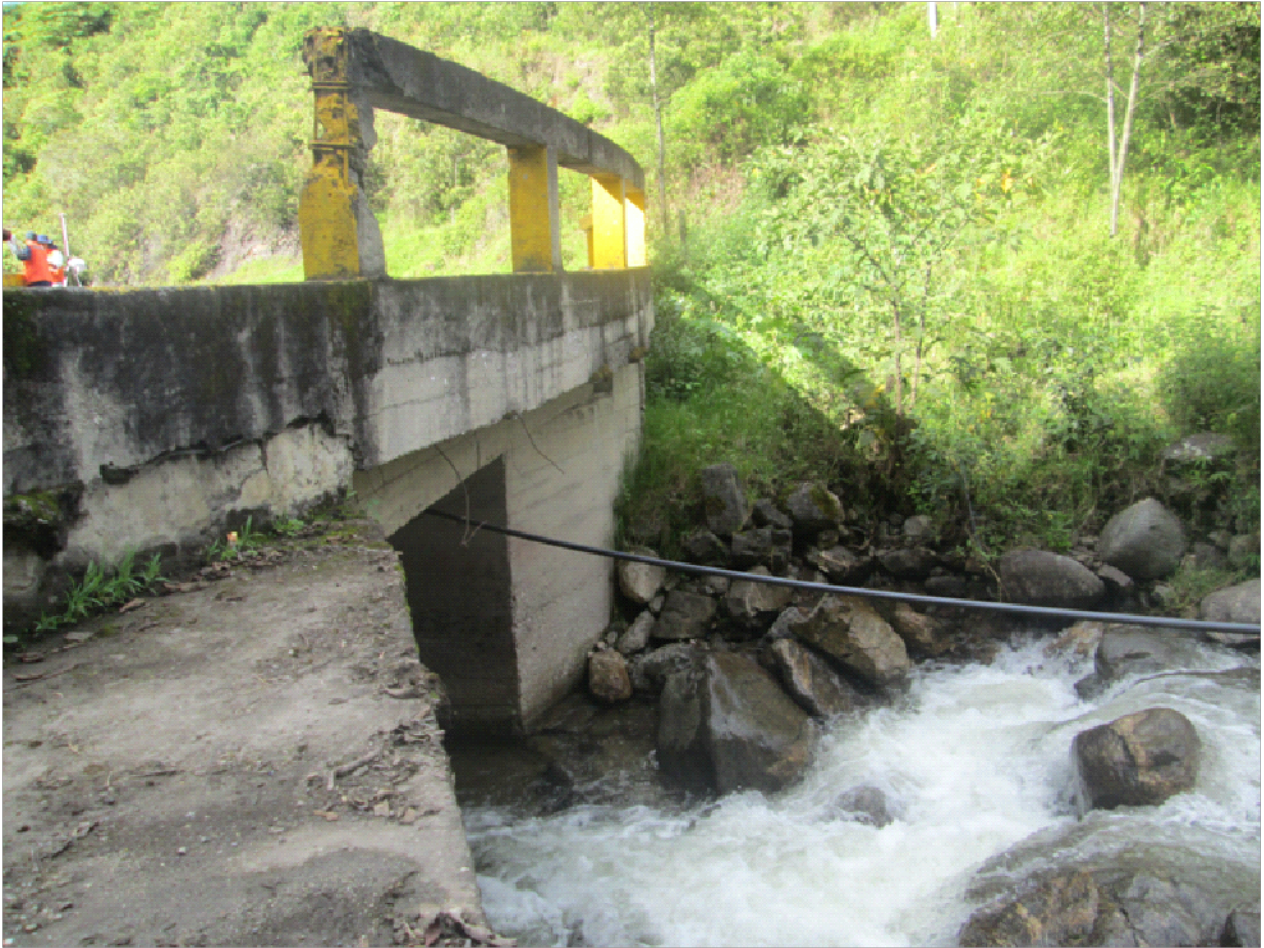
Componente.....: 4 Barandas

Calif./Mantenim.....: 3 / -

Daño/Observaciones.: Ambas barandas presentan facturas.

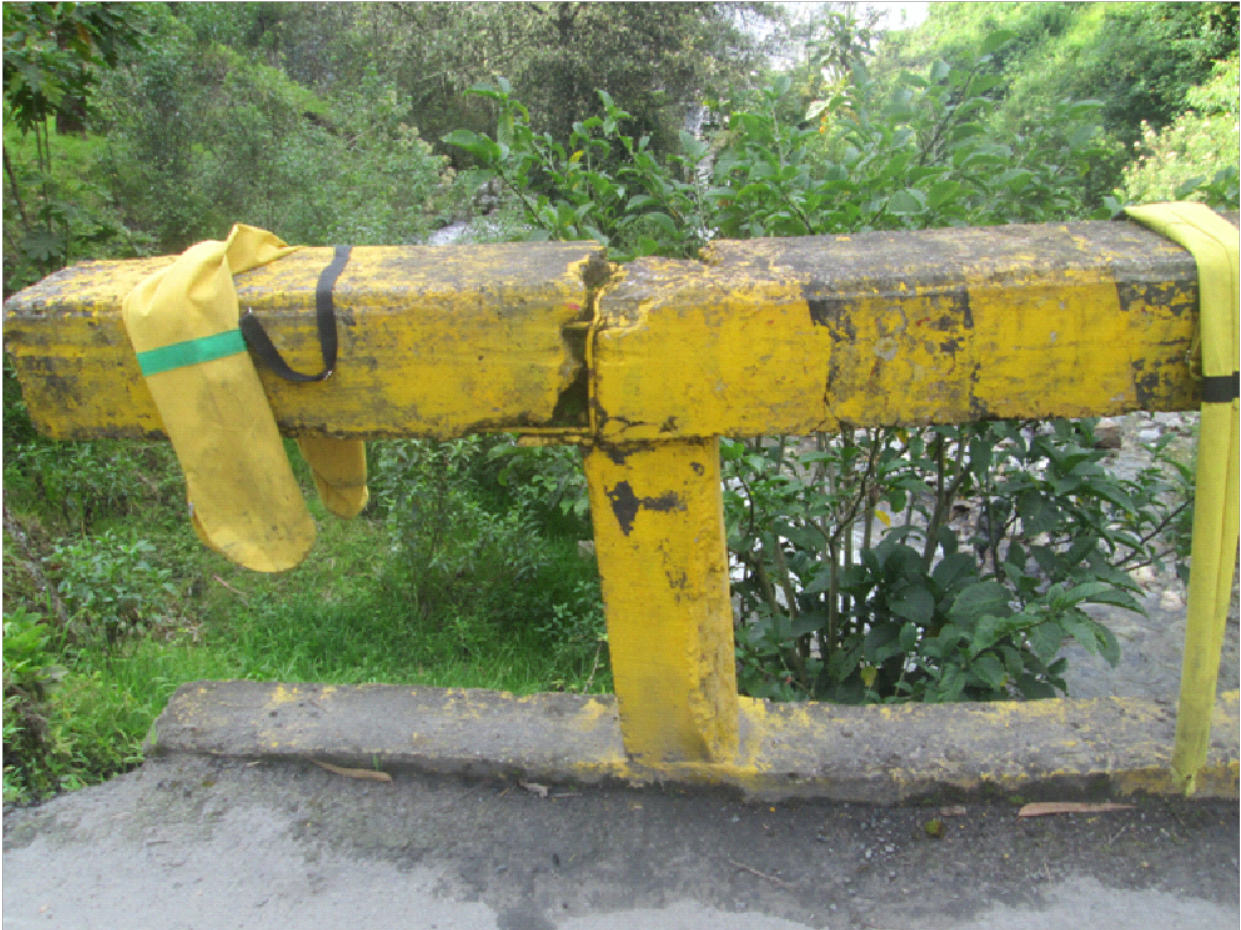
Componente.....: 4 Barandas

Calif./Mantenim....: 3 / -

Daño/Observaciones.: Ambas barandas presentan facturas.

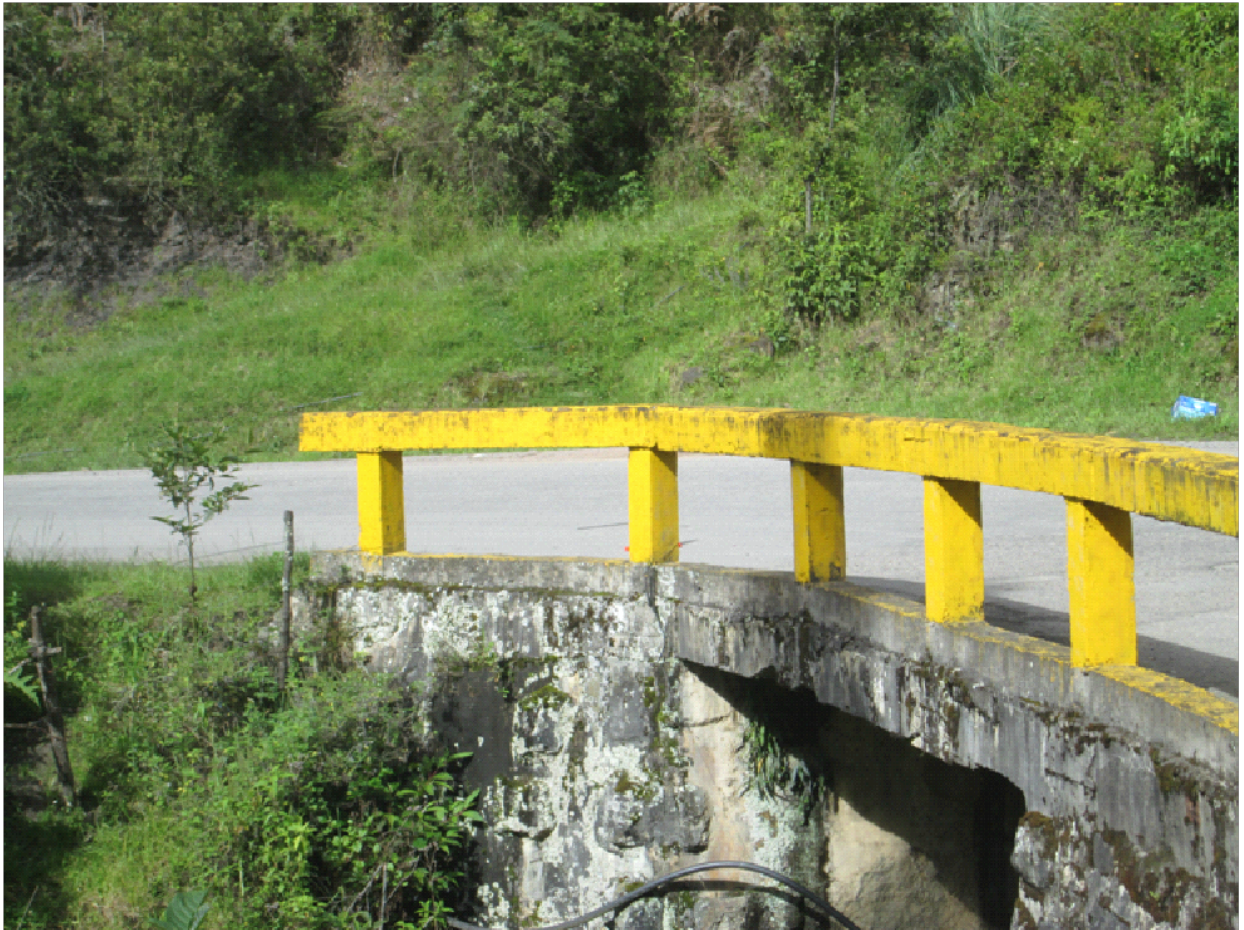
Componente.....: 4 Barandas

Calif./Mantenim.....: 3 / -

Daño/Observaciones.: Ambas barandas presentan facturas.

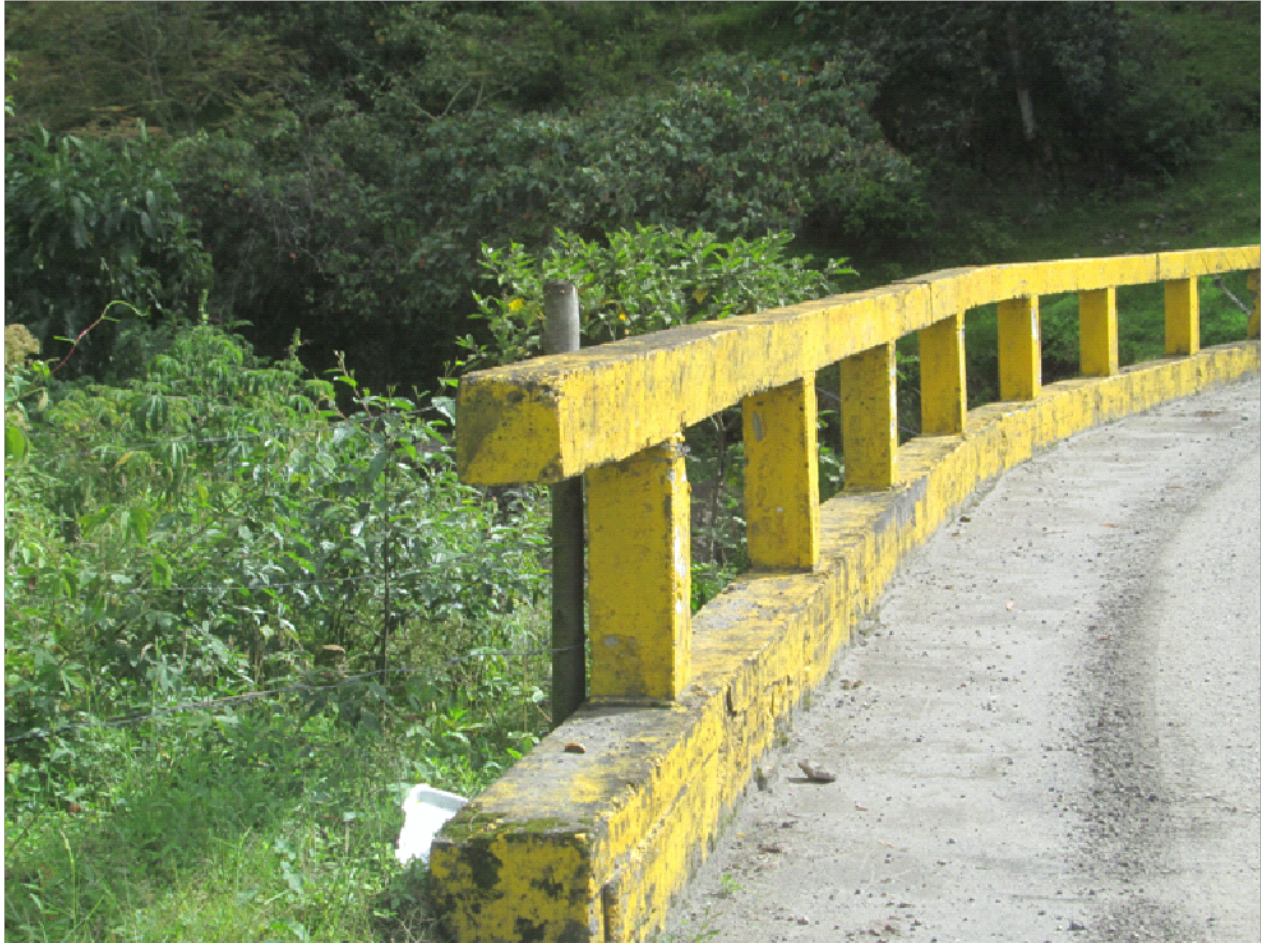
Componente.....: 4 Barandas

Calif./Mantenim.....: 3 / -

Daño/Observaciones.: Ambas barandas presentan facturas.

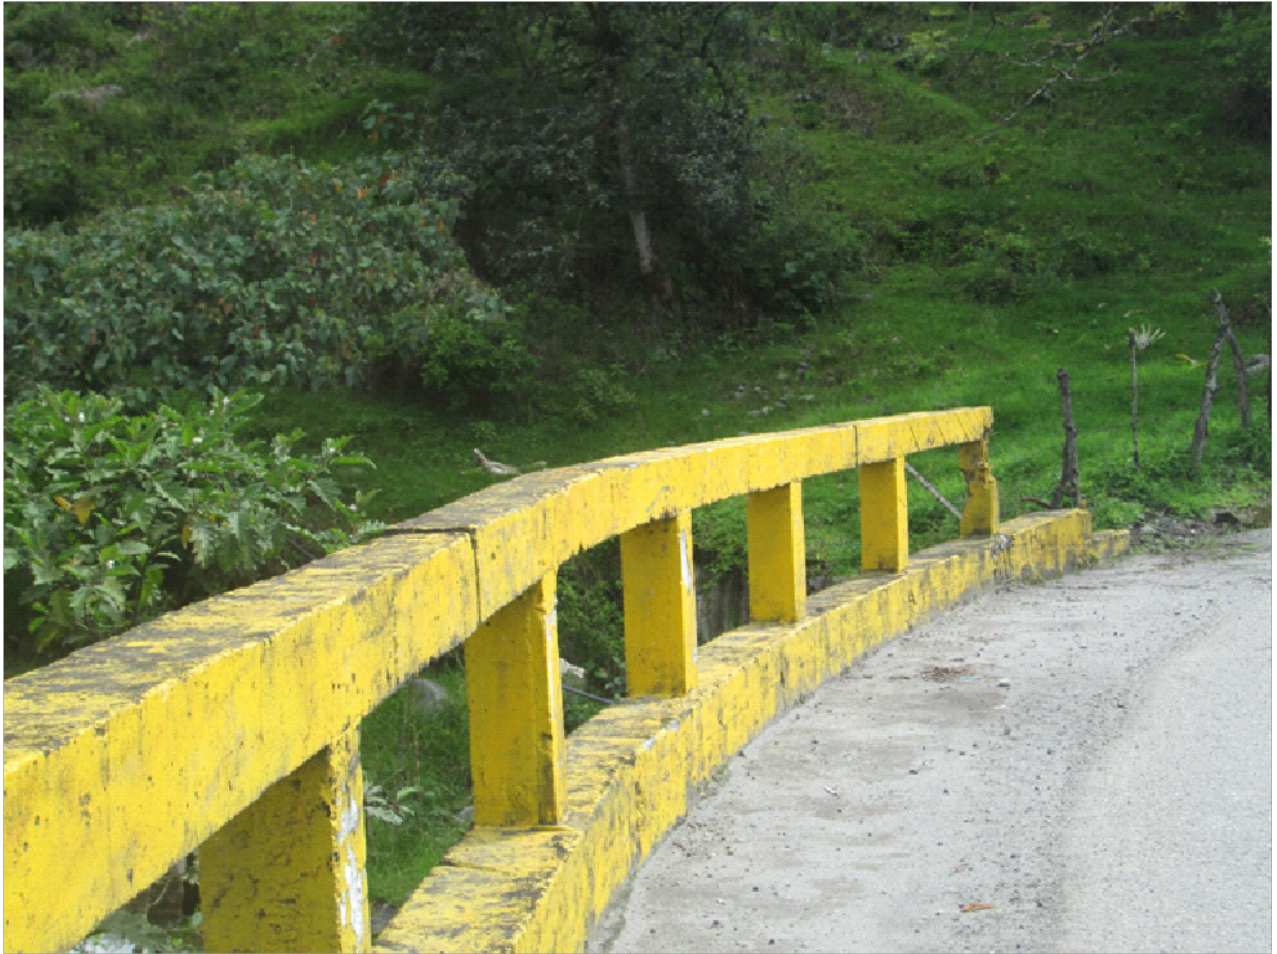
Componente.....: 4 Barandas

Calif./Mantenim.....: 3 / -

Daño/Observaciones.: Ambas barandas presentan facturas.

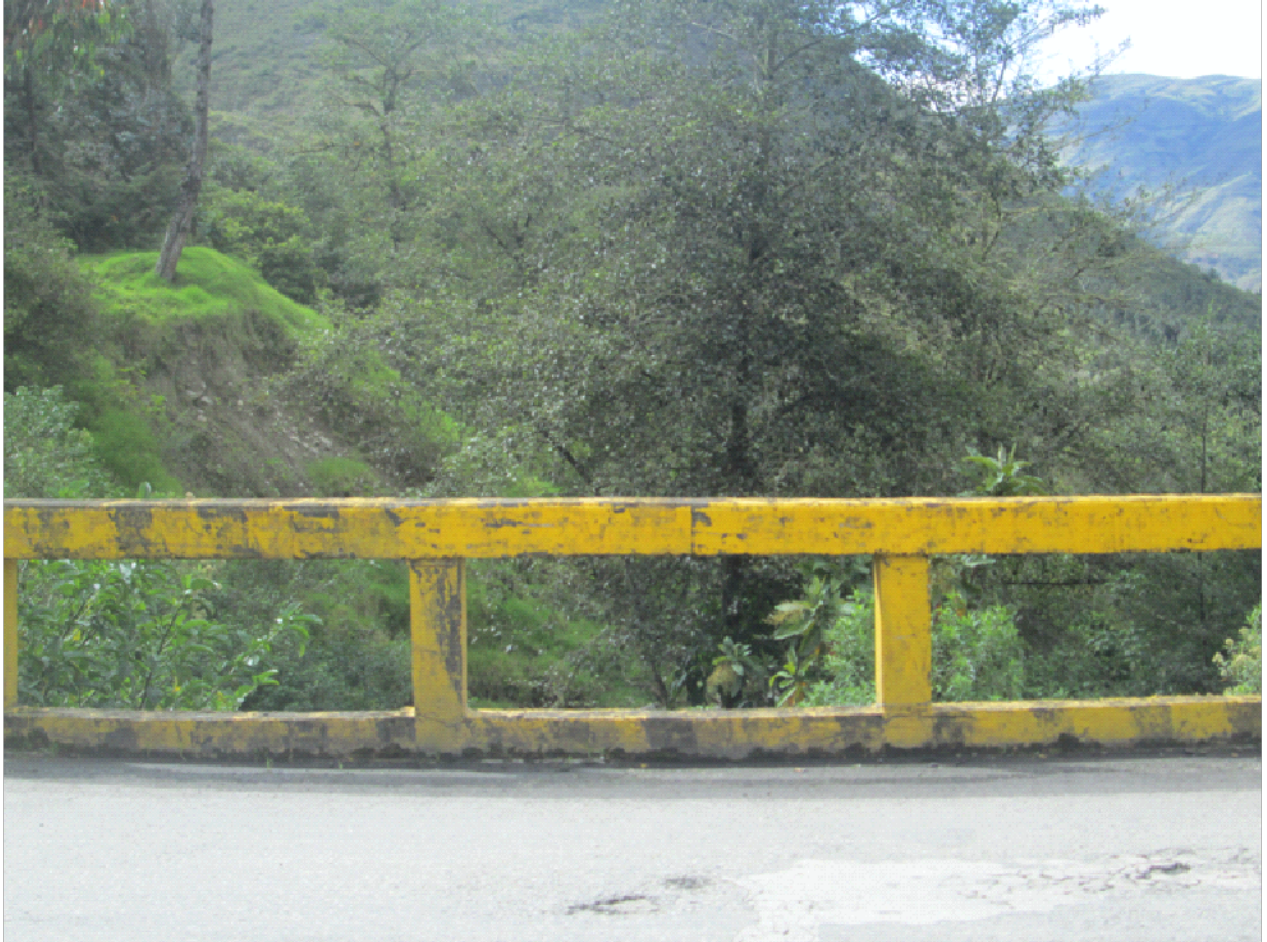
Componente.....: 4 Barandas

Calif./Mantenim.....: 3 / -

Daño/Observaciones.: Ambas barandas presentan facturas.
