| SDC/INV | SiPuCol | Fecha | Hoja |
|--|---|---|---|
| | Informe de inspección principal | 31/07/12 | 1 |
| 18-5505-001.10 Siaga | | | |
| Ruta.....: Santafé de Bogotá - Puerto Santander | | | |
| Carretera.....: Presidente - Pamplona Cúcuta | | | |

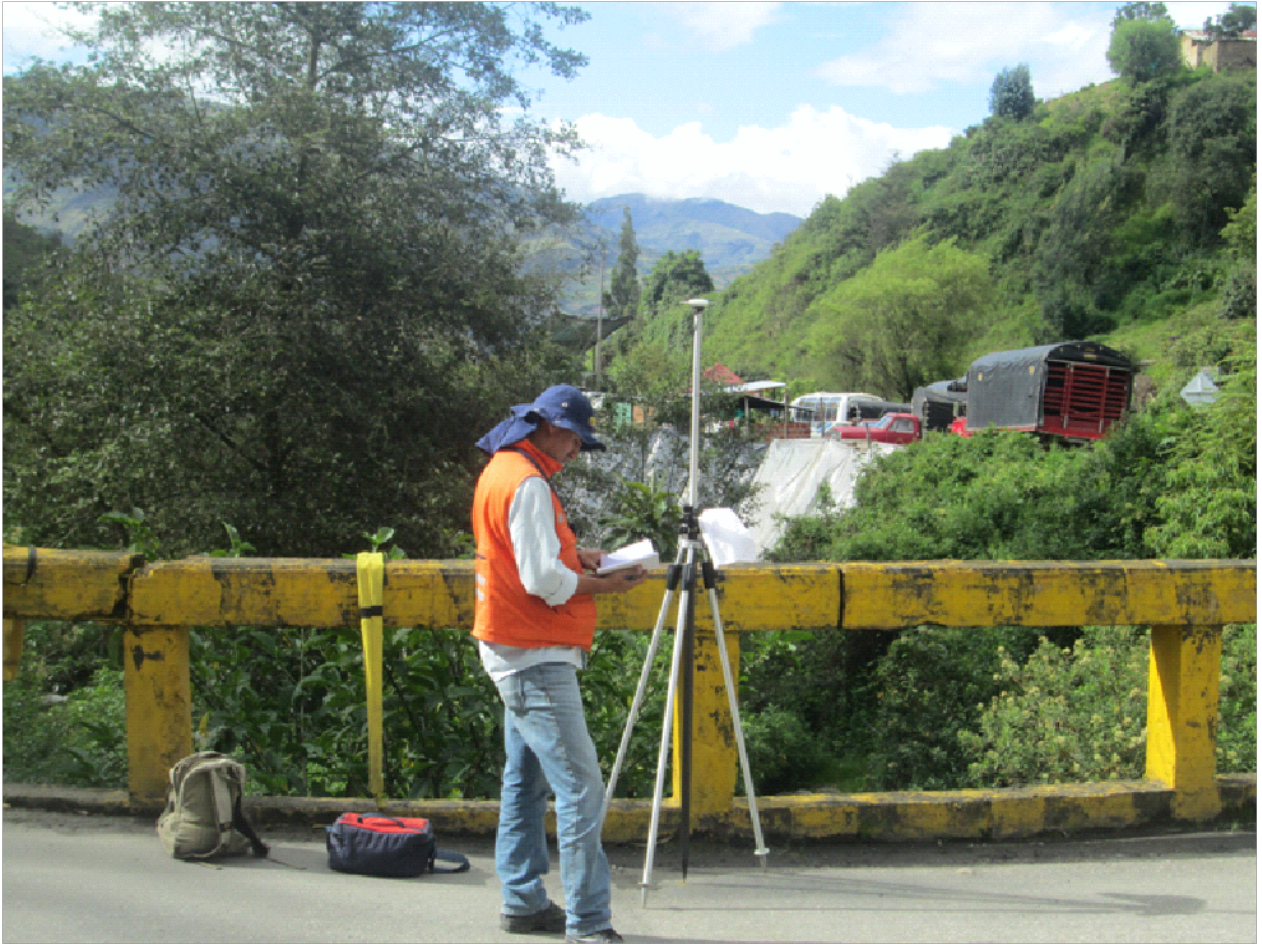
Componente.....: 4 Barandas

Calif./Mantenim....: 3 / -

Daño/Observaciones.: Ambas barandas presentan facturas.

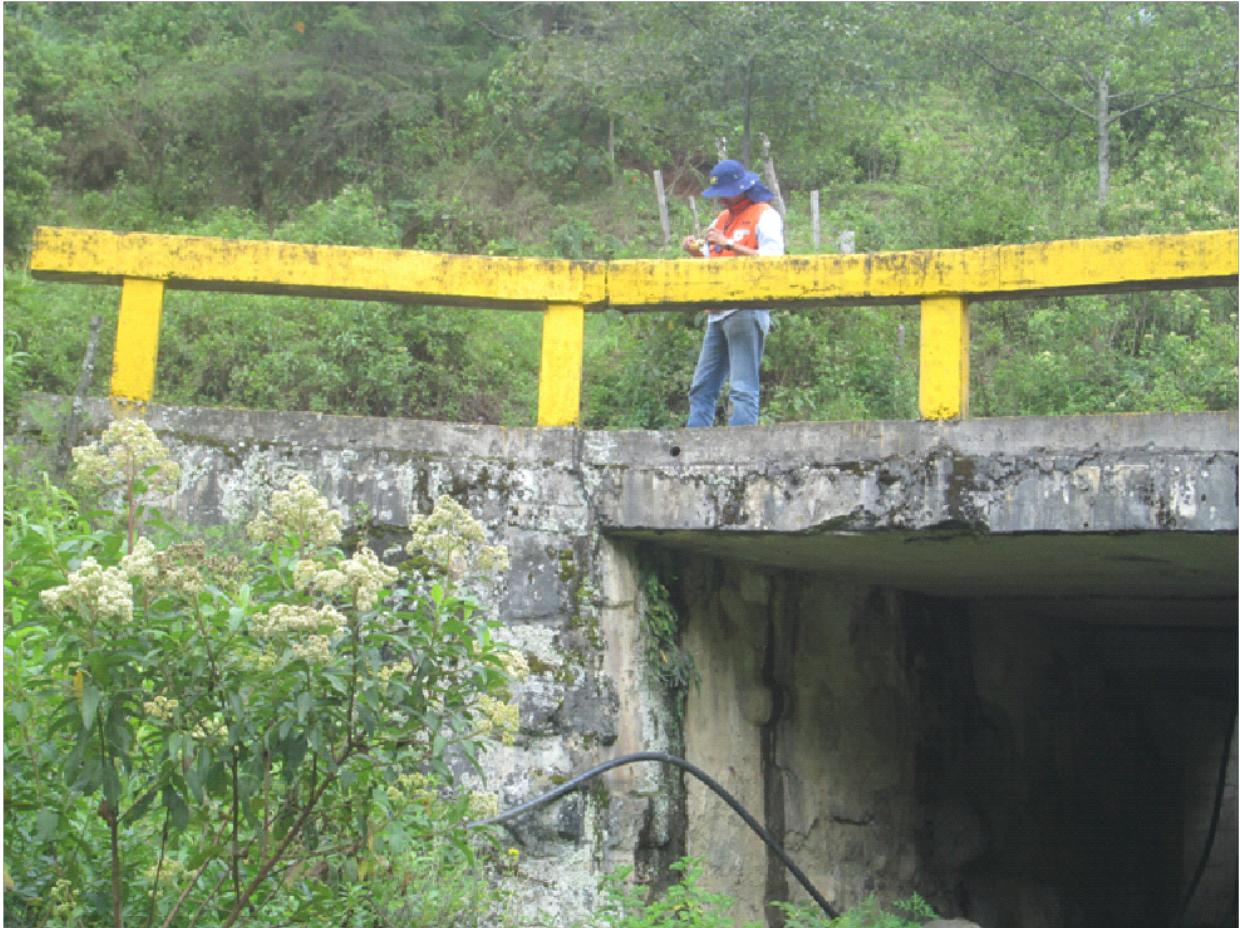
Componente.....: 4 Barandas

Calif./Mantenim.....: 3 / -

Daño/Observaciones.: Ambas barandas presentan facturas.

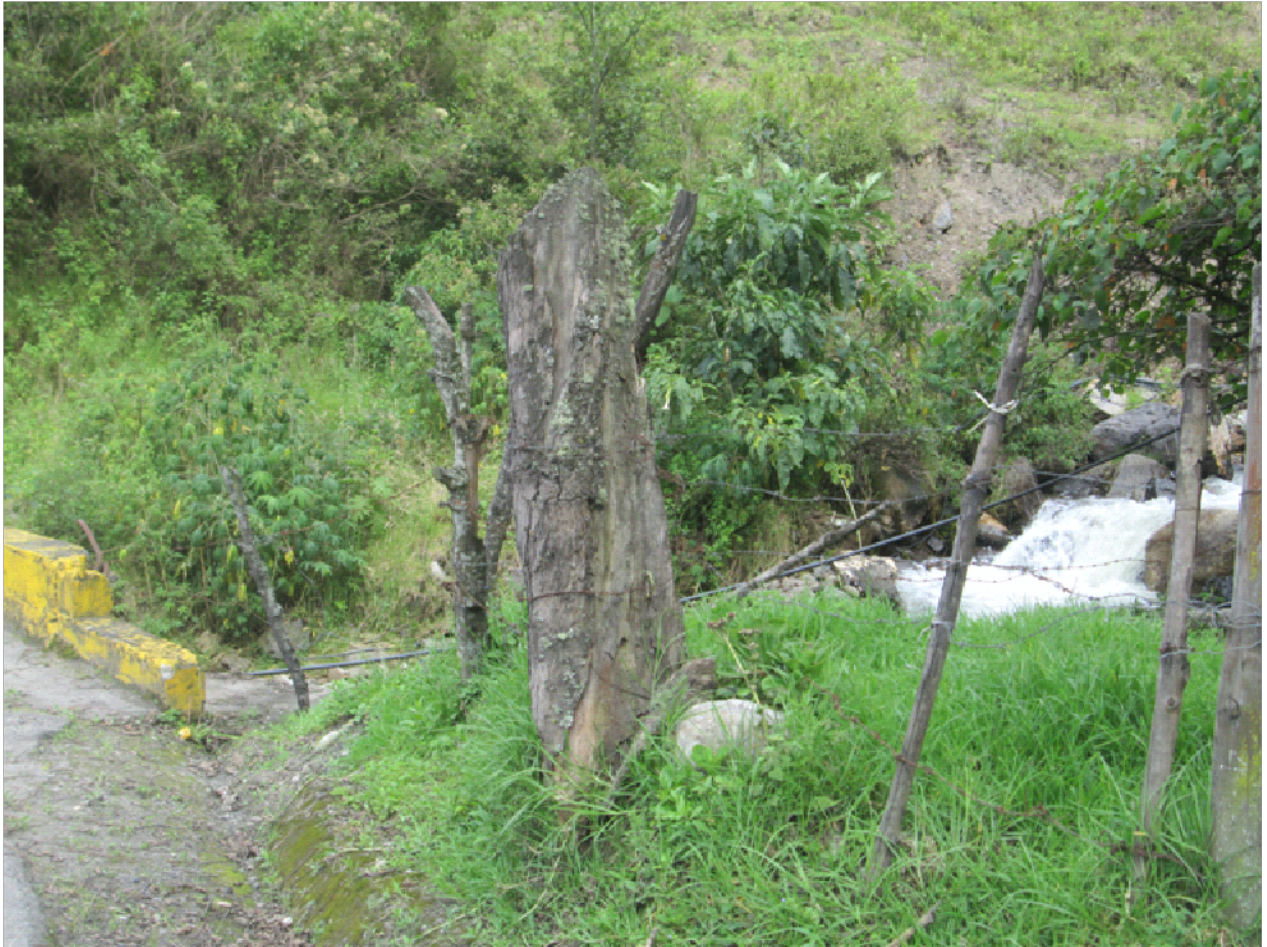
Componente.....: 5 Conos/Taludes

Calif./Mantenim.....: 0 / -

Daño/Observaciones.: Buen estado.

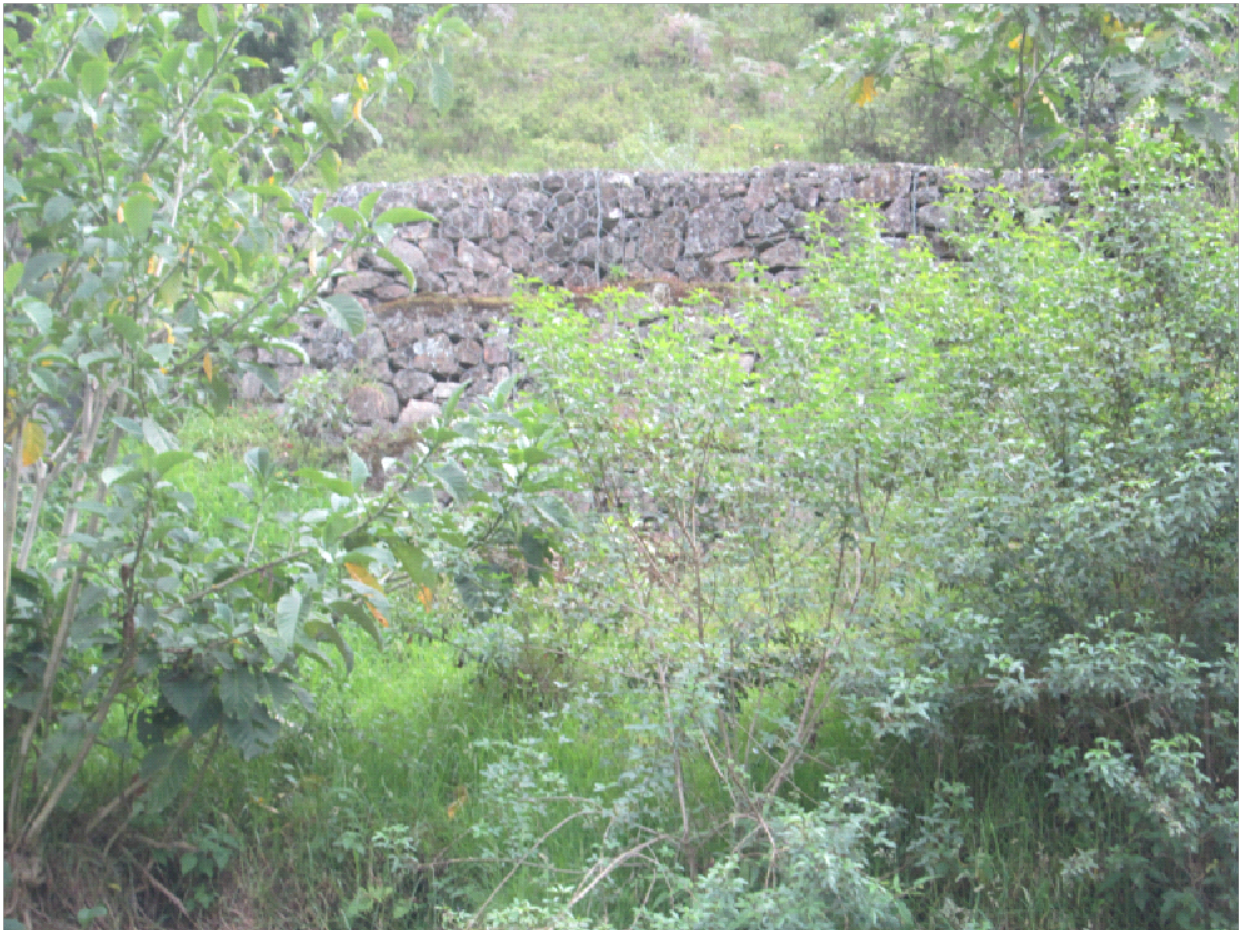
Componente.....: 5 Conos/Taludes

Calif./Mantenim.....: 0 / -

Daño/Observaciones.: Buen estado.

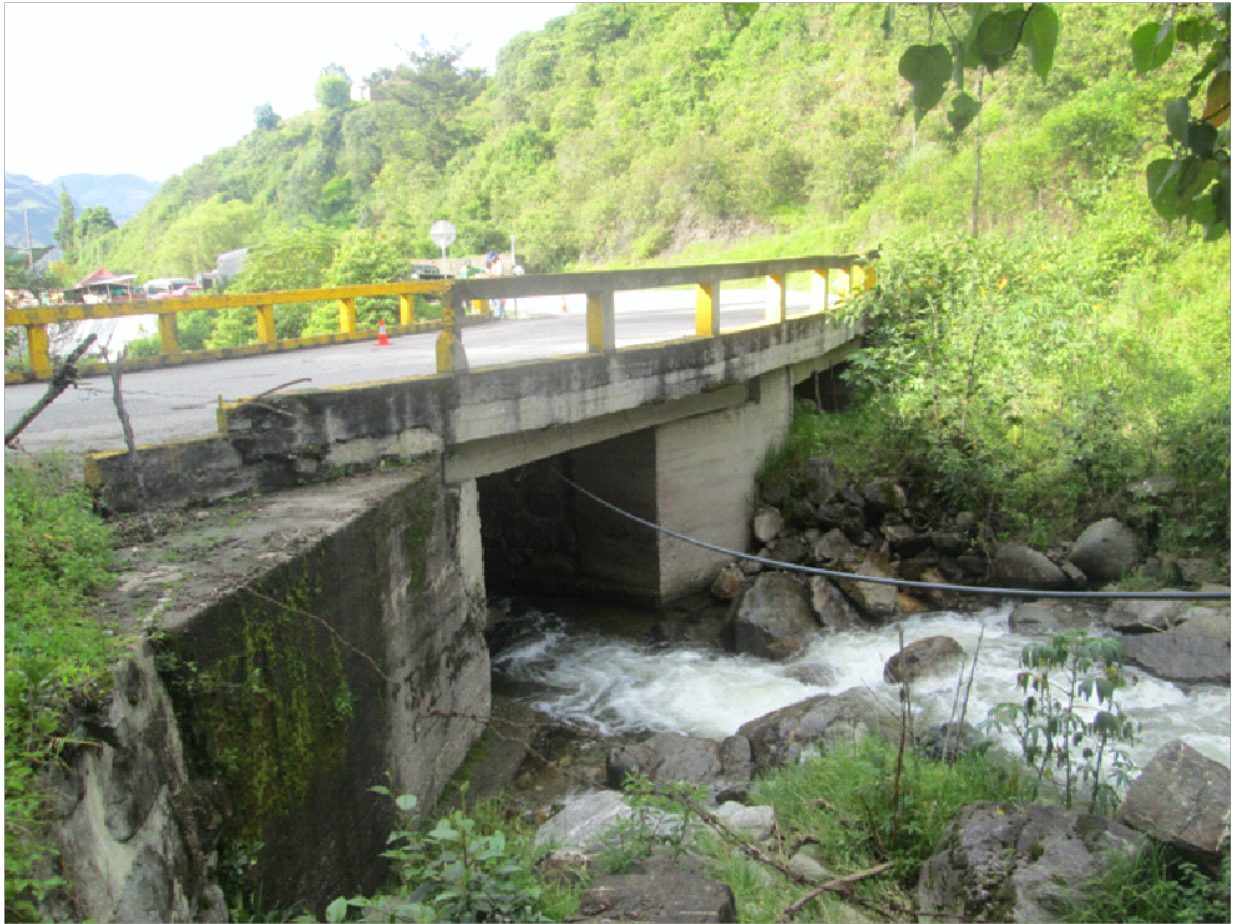
Componente.....: 6 Aletas
Calif./Mantenim.....: 1 / -
Daño/Observaciones.: Manchas por humedad y vegetación.

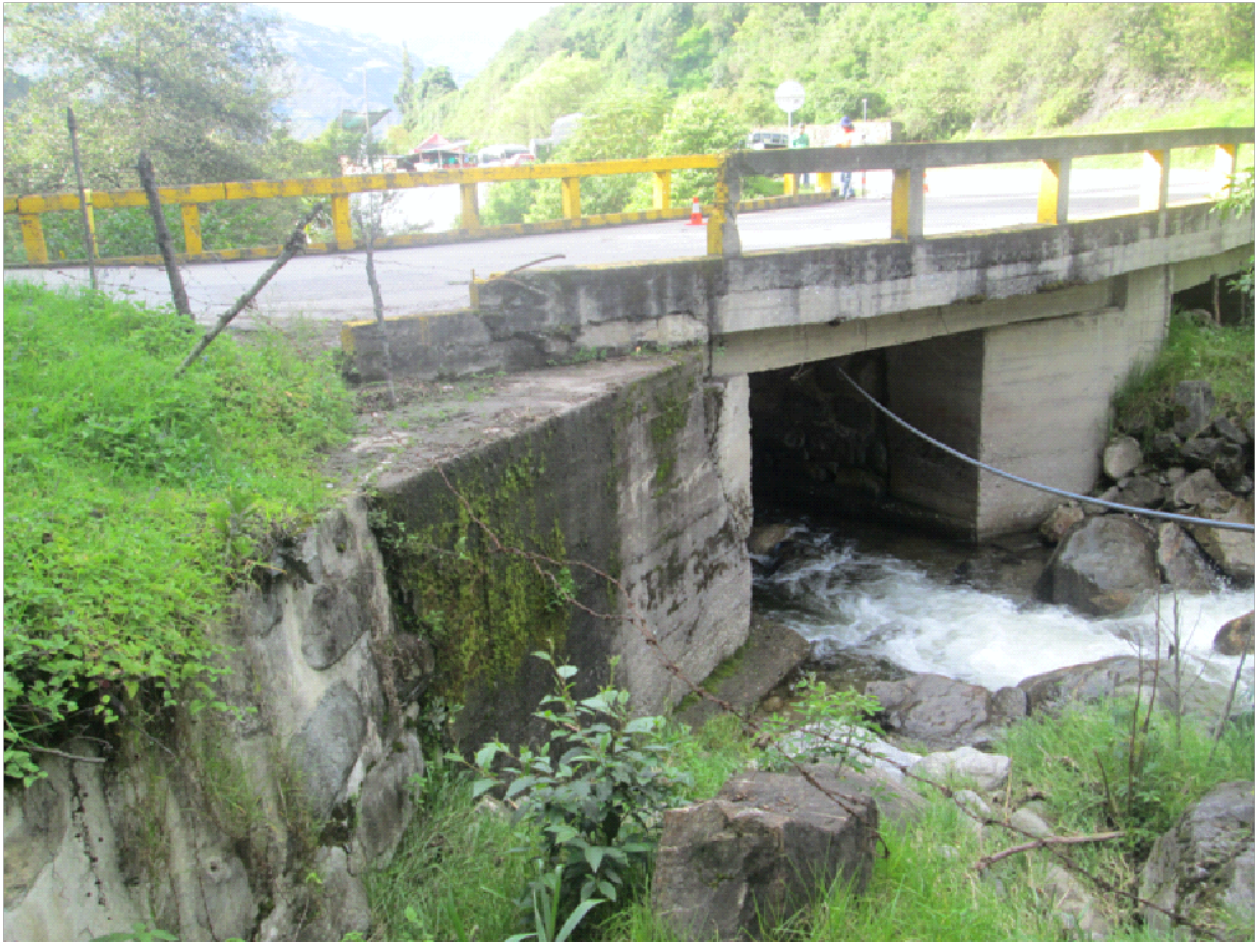
Componente.....: 6 Aletas
Calif./Mantenim.....: 1 / -
Daño/Observaciones.: Manchas por humedad y vegetación.

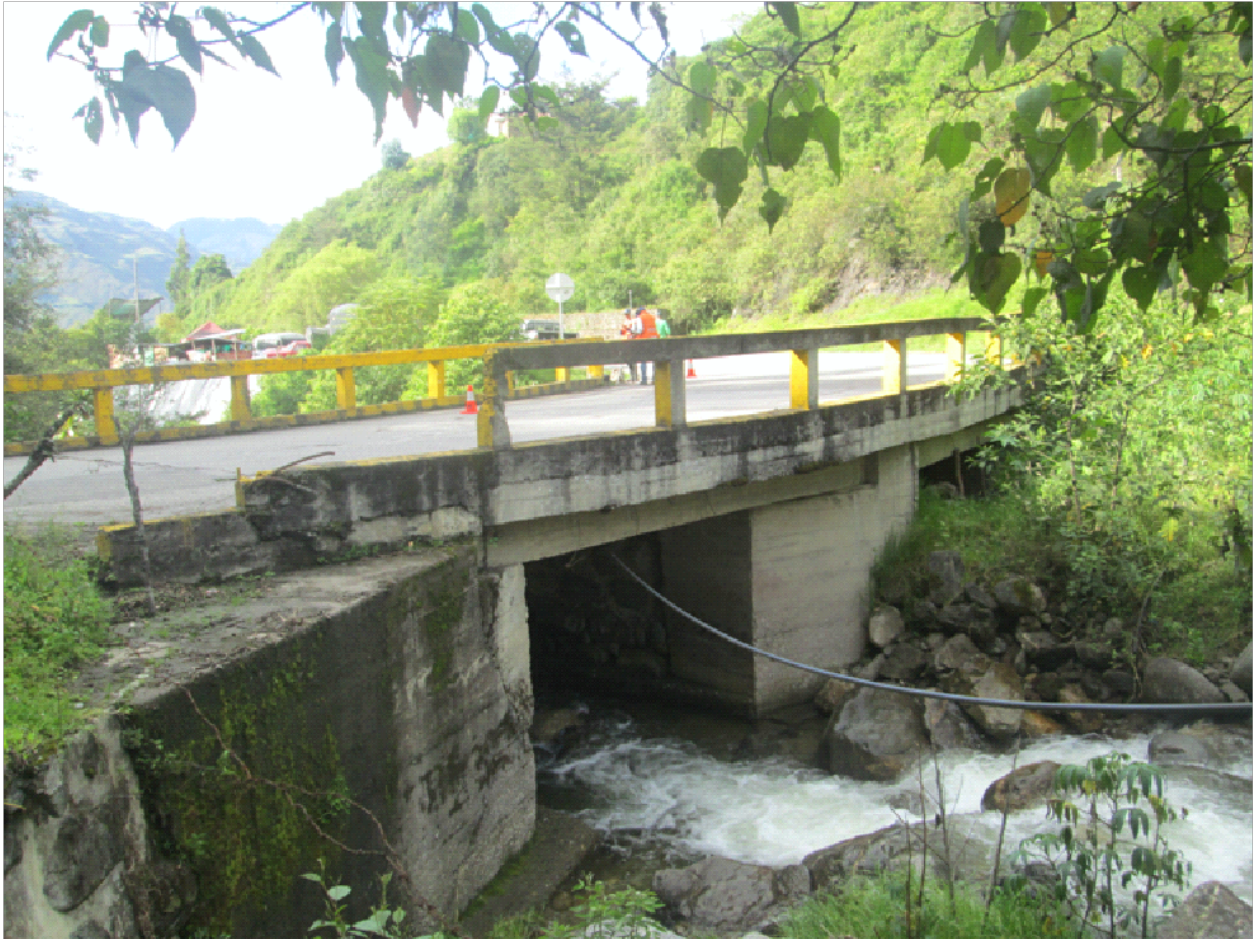
Componente.....: 6 Aletas
Calif./Mantenim.....: 1 / -
Daño/Observaciones.: Manchas por humedad y vegetación.

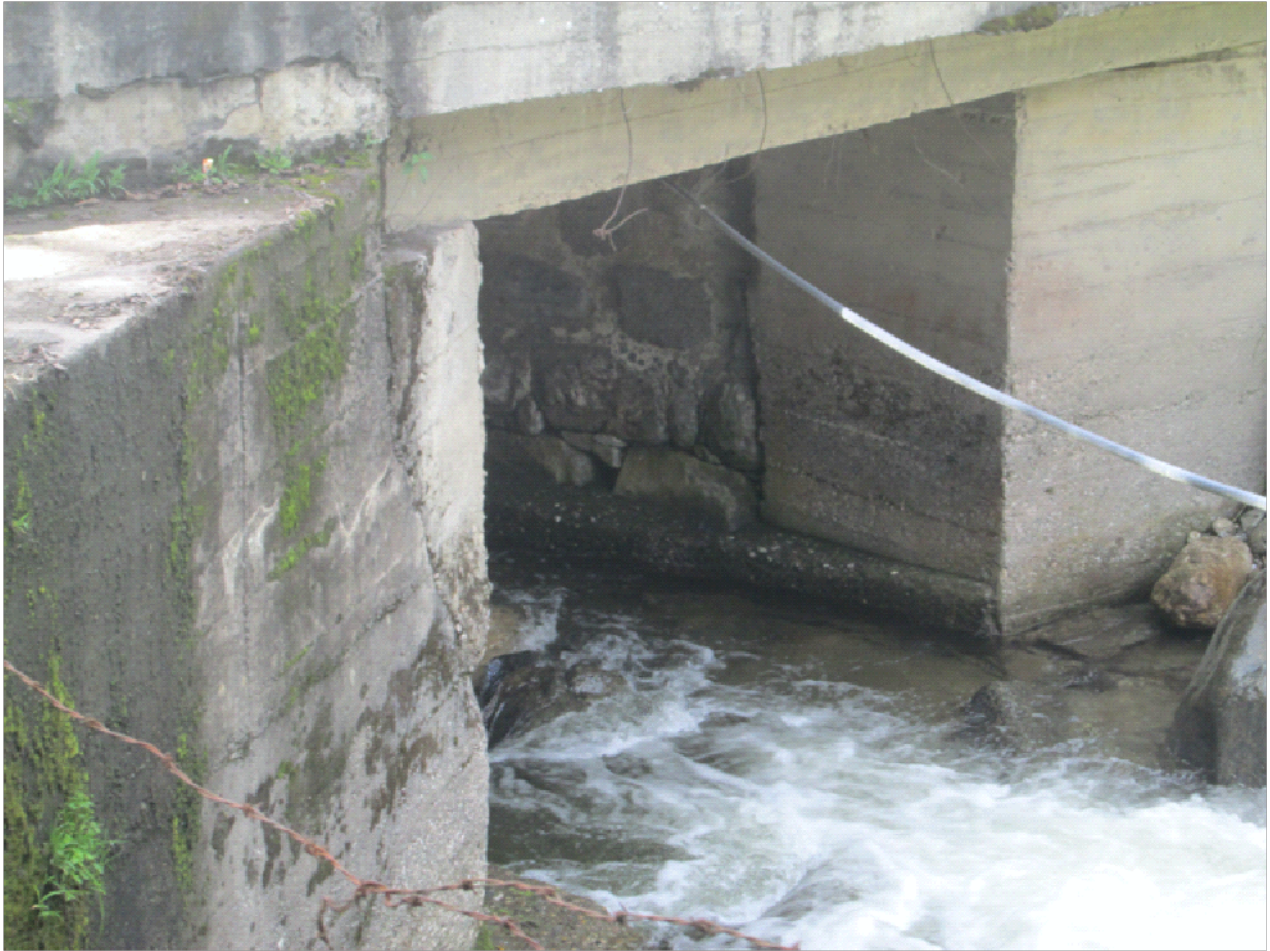
Componente.....: 6 Aletas

Calif./Mantenim....: 1 / -

Daño/Observaciones.: Manchas por humedad y vegetación.

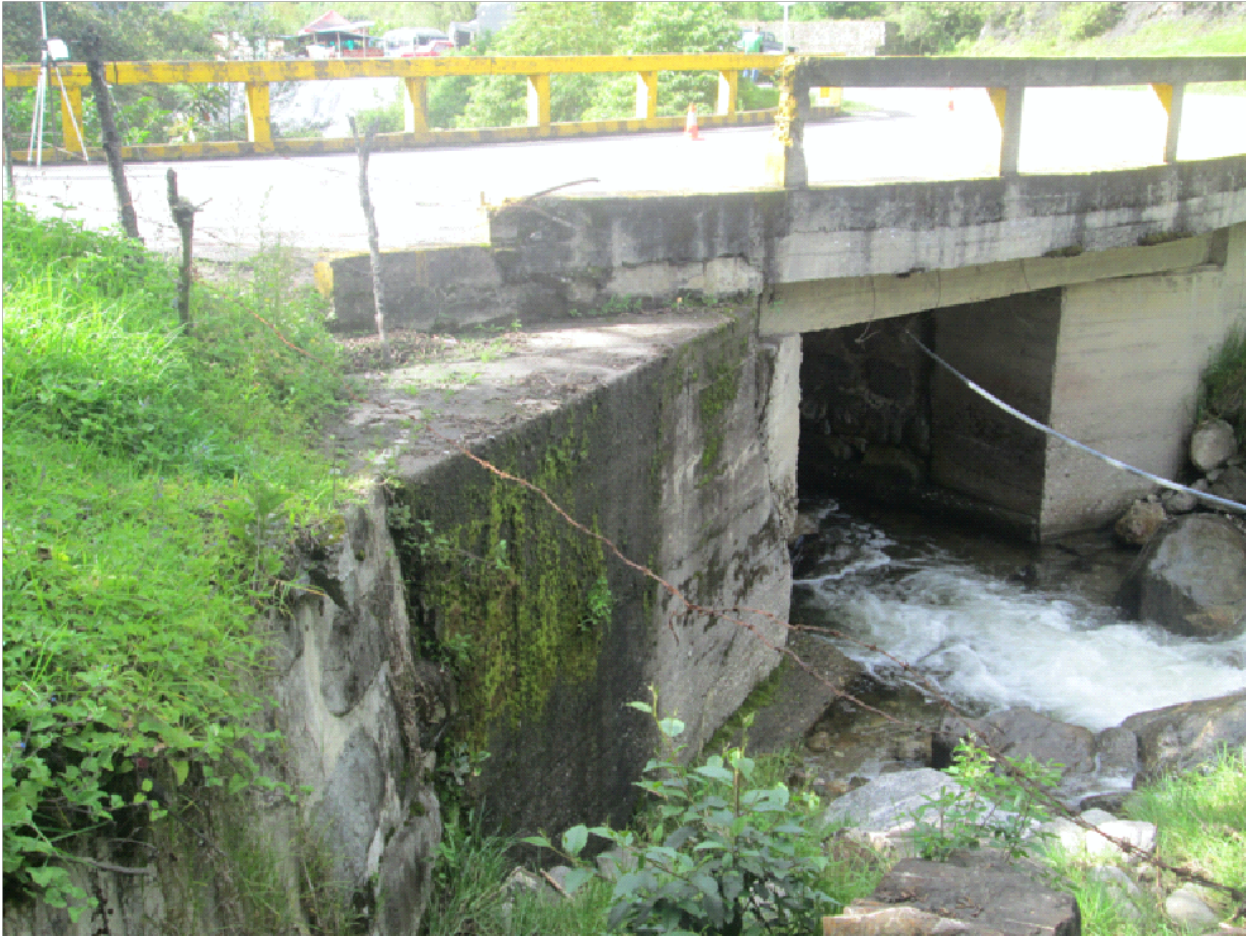
Componente.....: 6 Aletas

Calif./Mantenim....: 1 / -

Daño/Observaciones.: Manchas por humedad y vegetación.

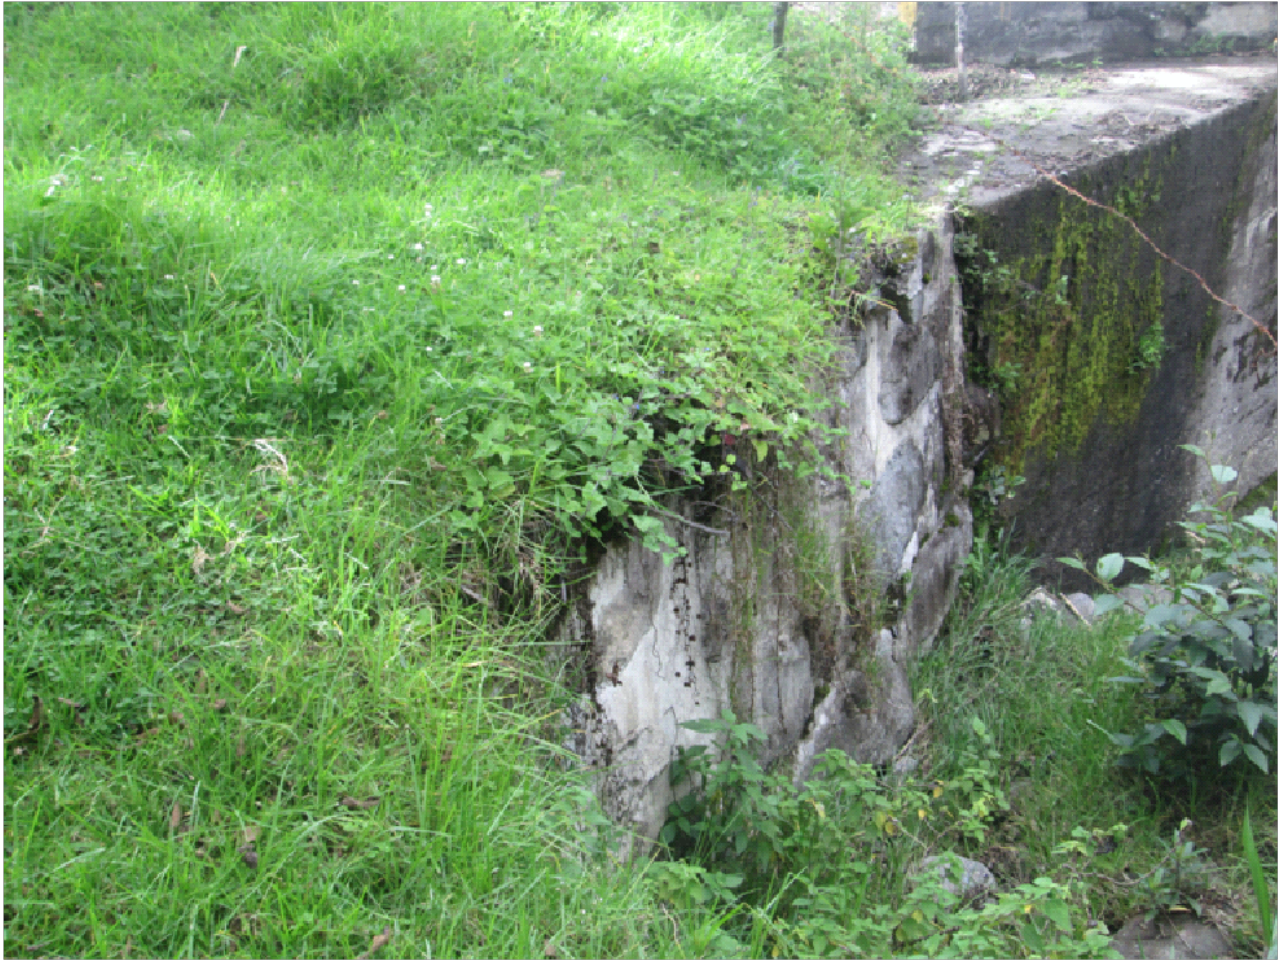
Componente.....: 6 Aletas

Calif./Mantenim....: 1 / -

Daño/Observaciones.: Manchas por humedad y vegetación.

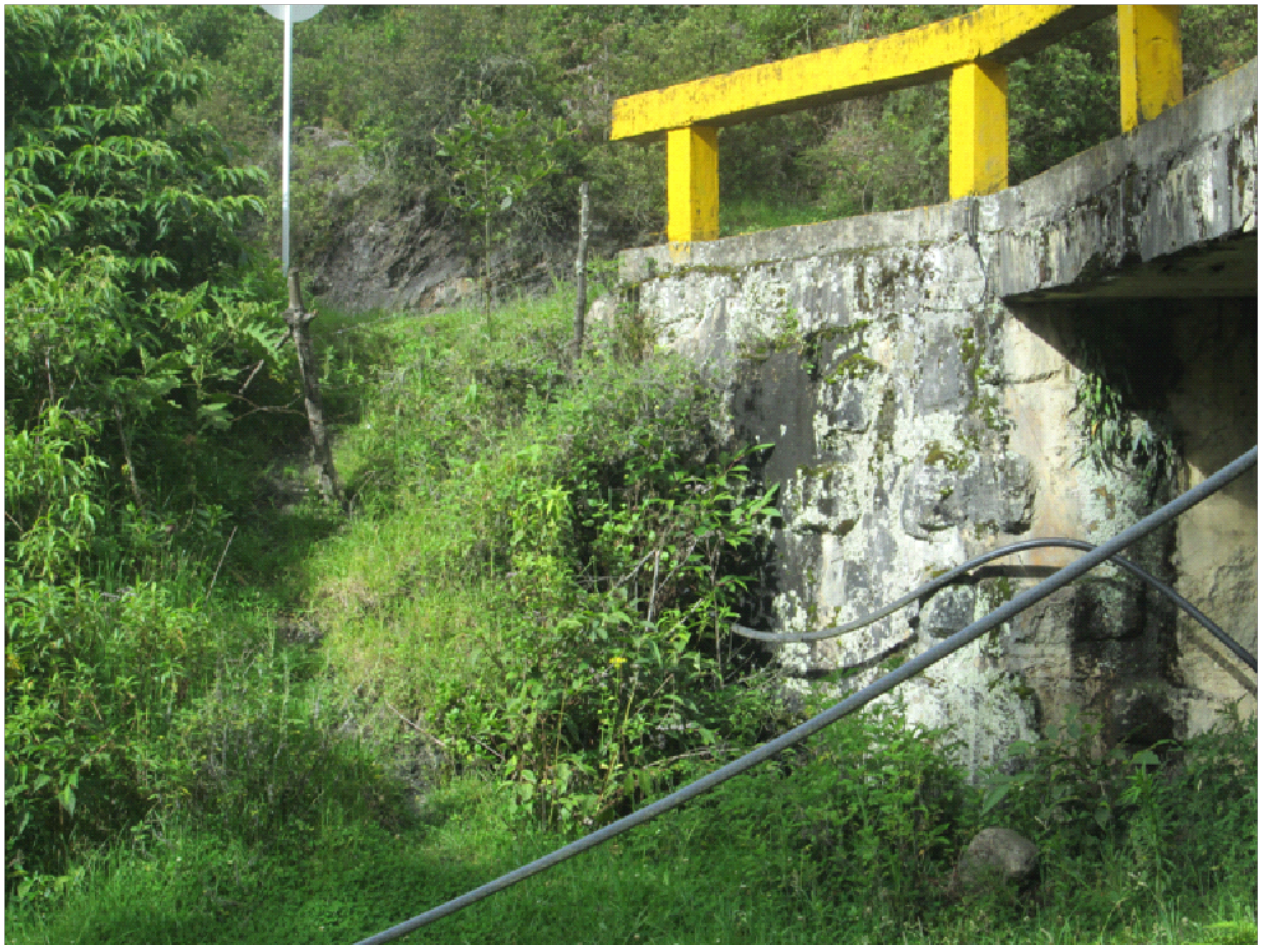
Componente.....: 6 Aletas

Calif./Mantenim....: 1 / -

Daño/Observaciones.: Manchas por humedad y vegetación.

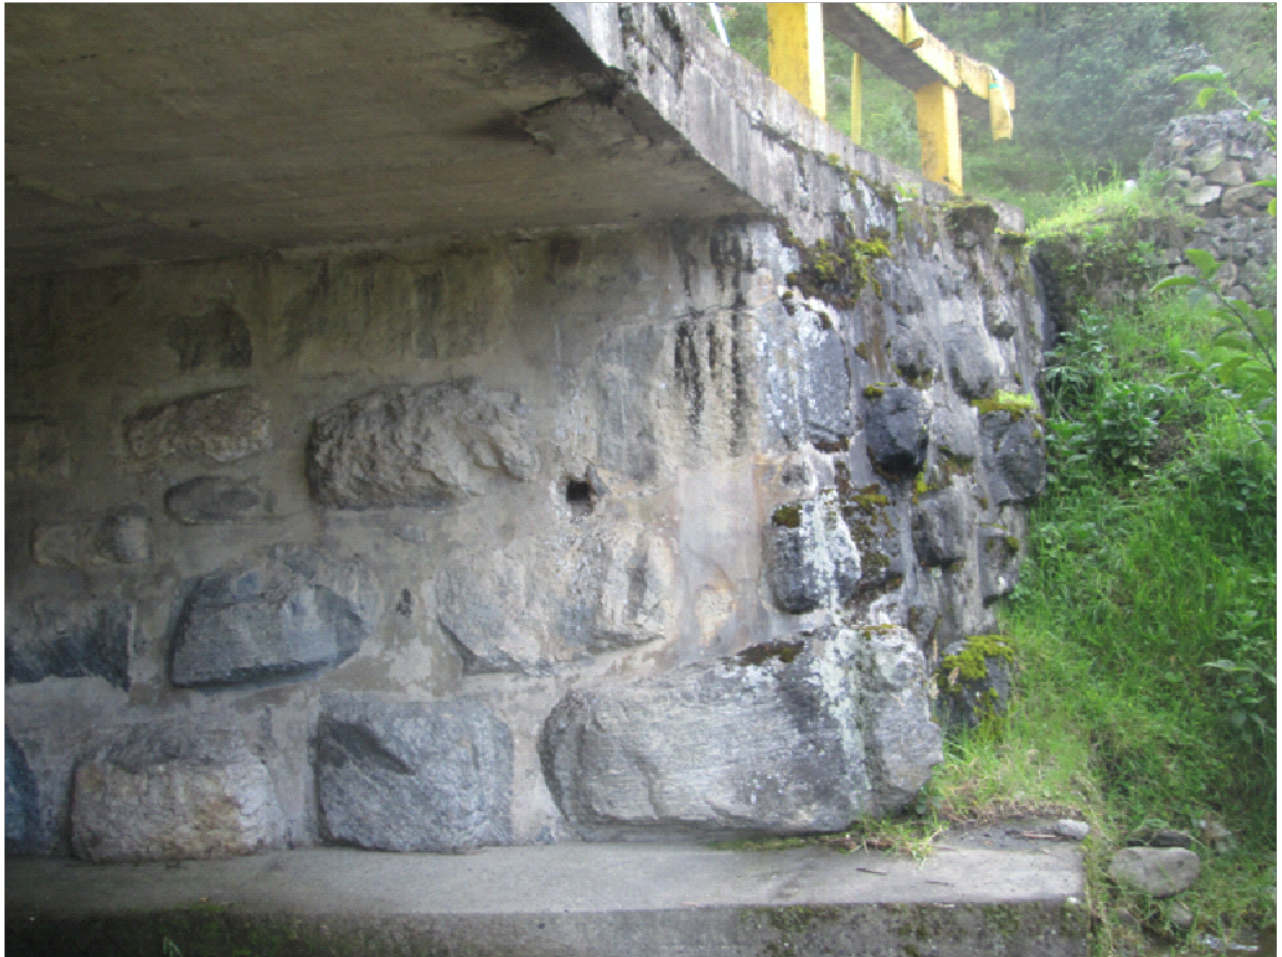
Componente.....: 6 Aletas

Calif./Mantenim....: 1 / -

Daño/Observaciones.: Manchas por humedad y vegetación.

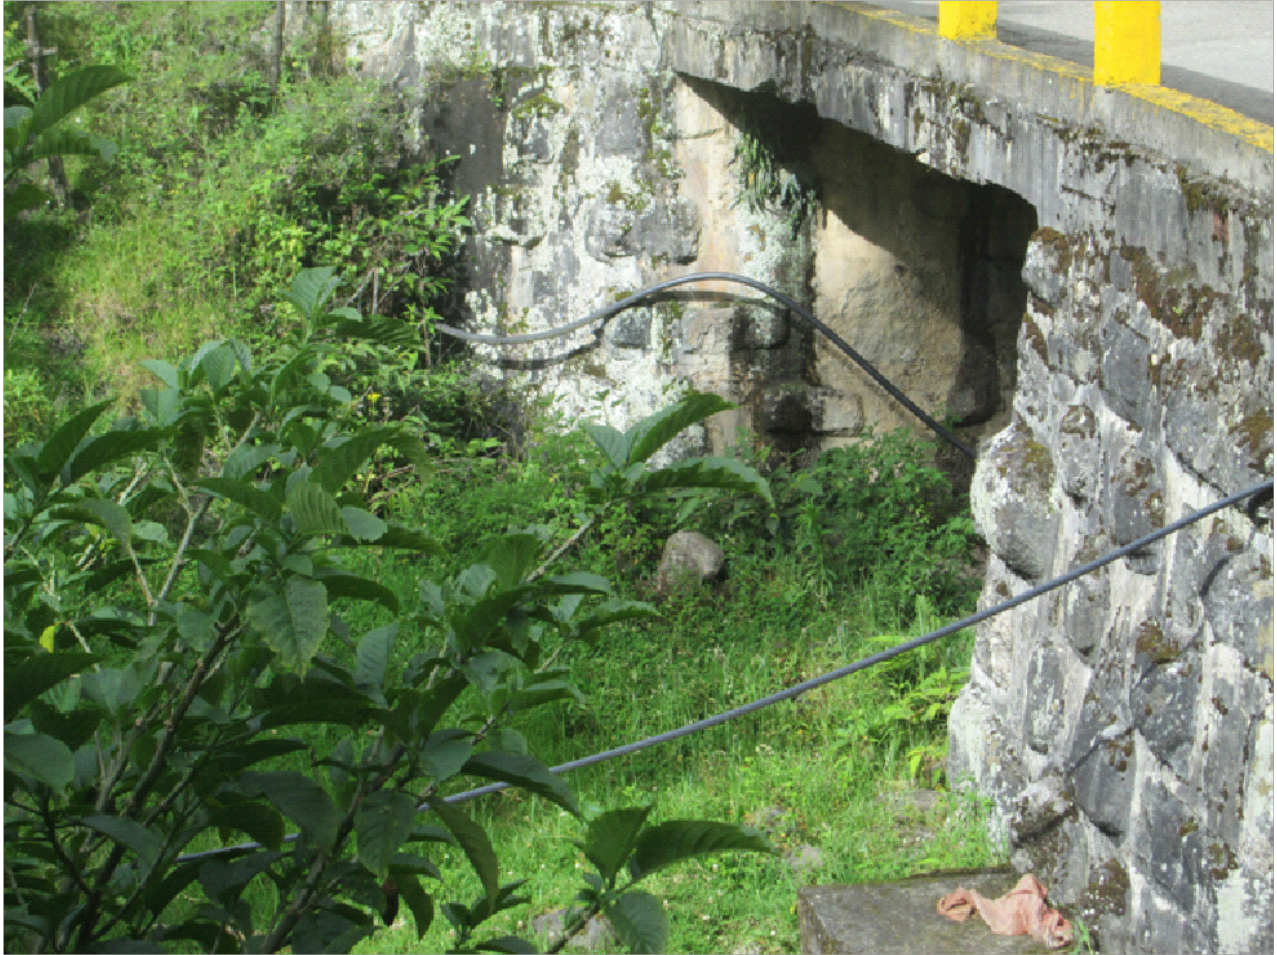
Componente.....: 7 Estribos

Calif./Mantenim....: 3 / -

Daño/Observaciones.: Manchas por humedad y vegetación.

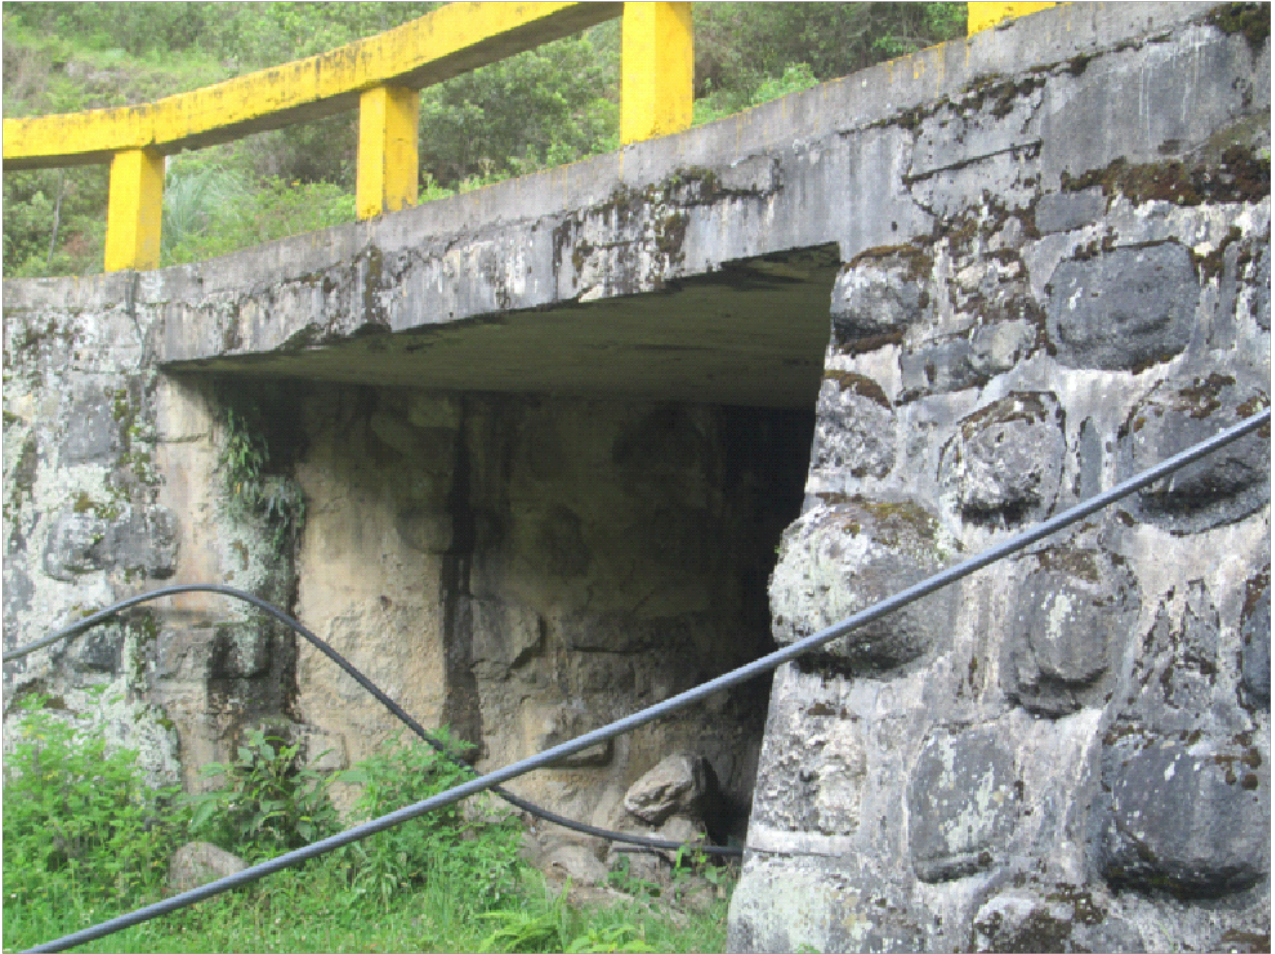
Componente.....: 7 Estribos

Calif./Mantenim.....: 3 / -

Daño/Observaciones.: Manchas por humedad y vegetación.

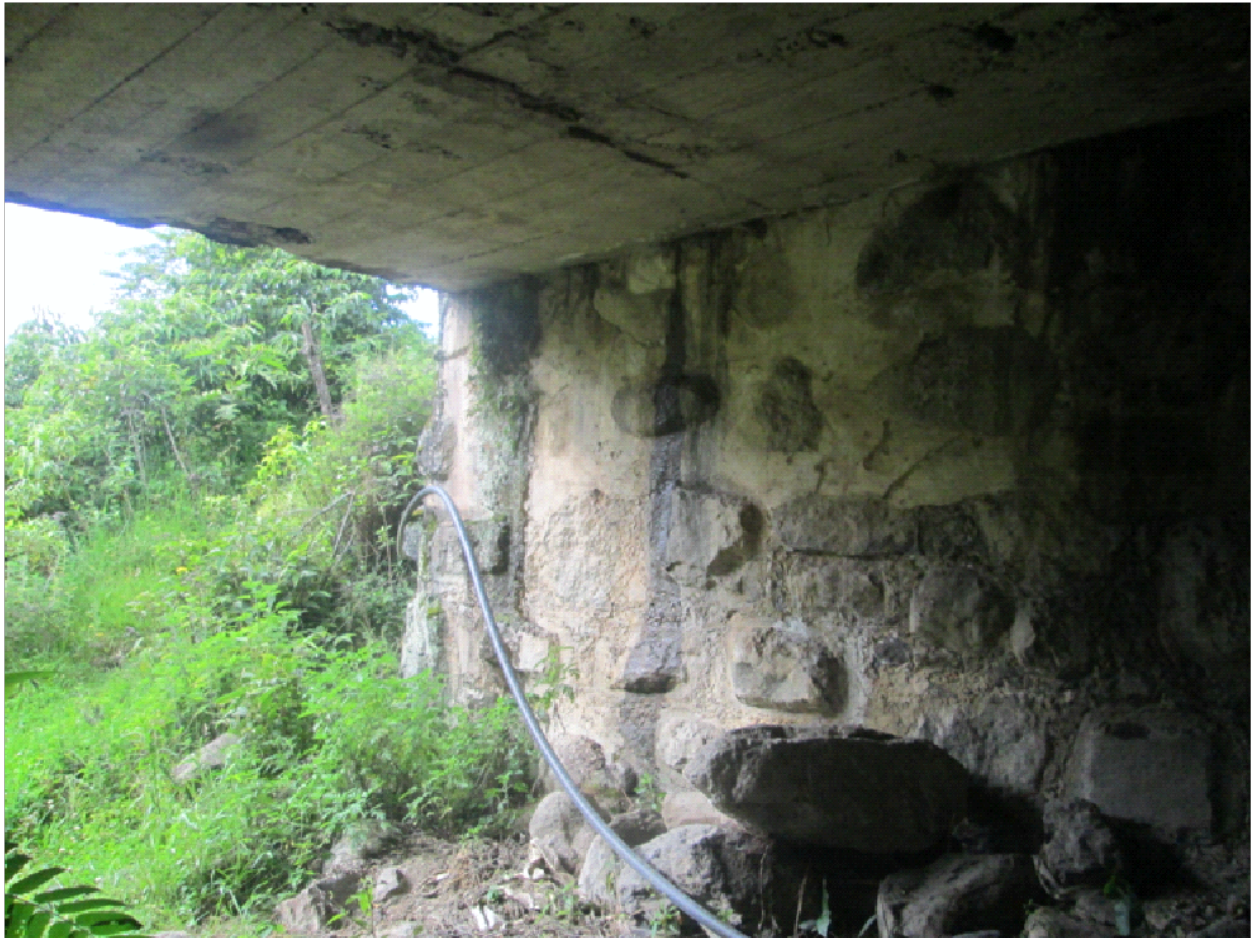
Componente.....: 7 Estribos

Calif./Mantenim....: 3 / -

Daño/Observaciones.: Manchas por humedad y vegetación.

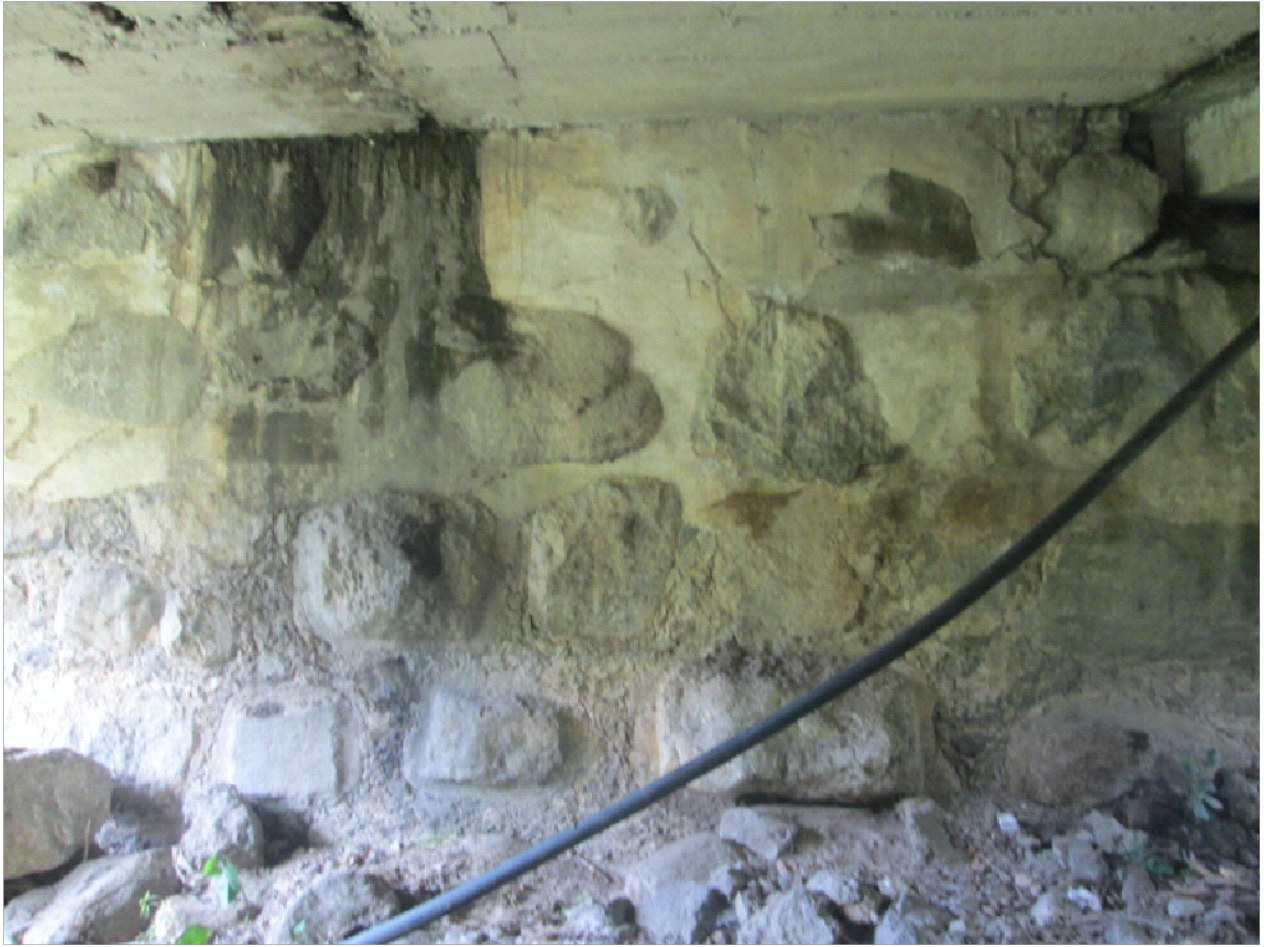
Componente.....: 7 Estribos

Calif./Mantenim....: 3 / -

Daño/Observaciones.: Manchas por humedad y vegetación.

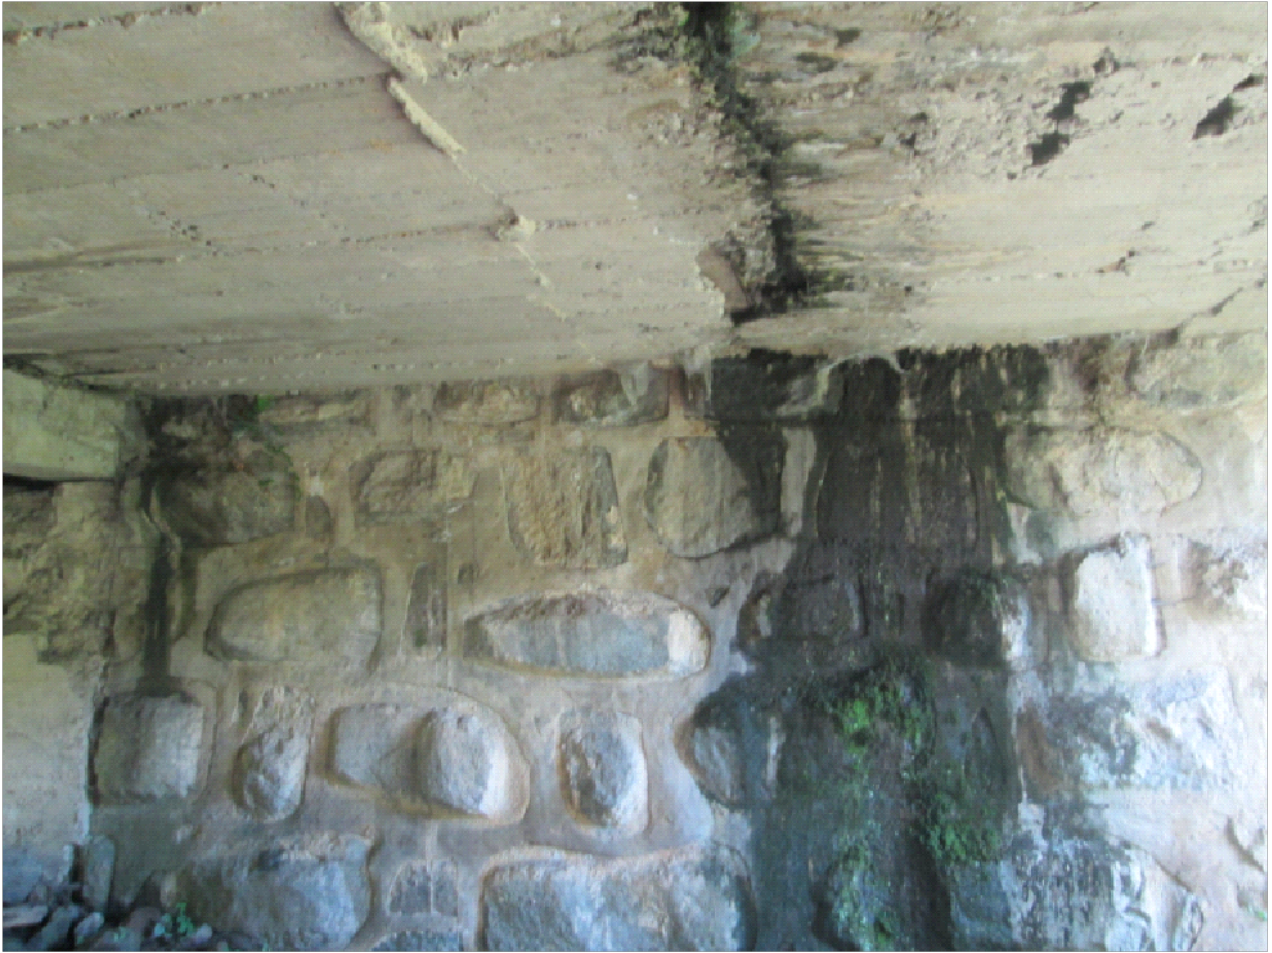
Componente.....: 7 Estribos

Calif./Mantenim....: 3 / -

Daño/Observaciones.: Manchas por humedad y vegetación.

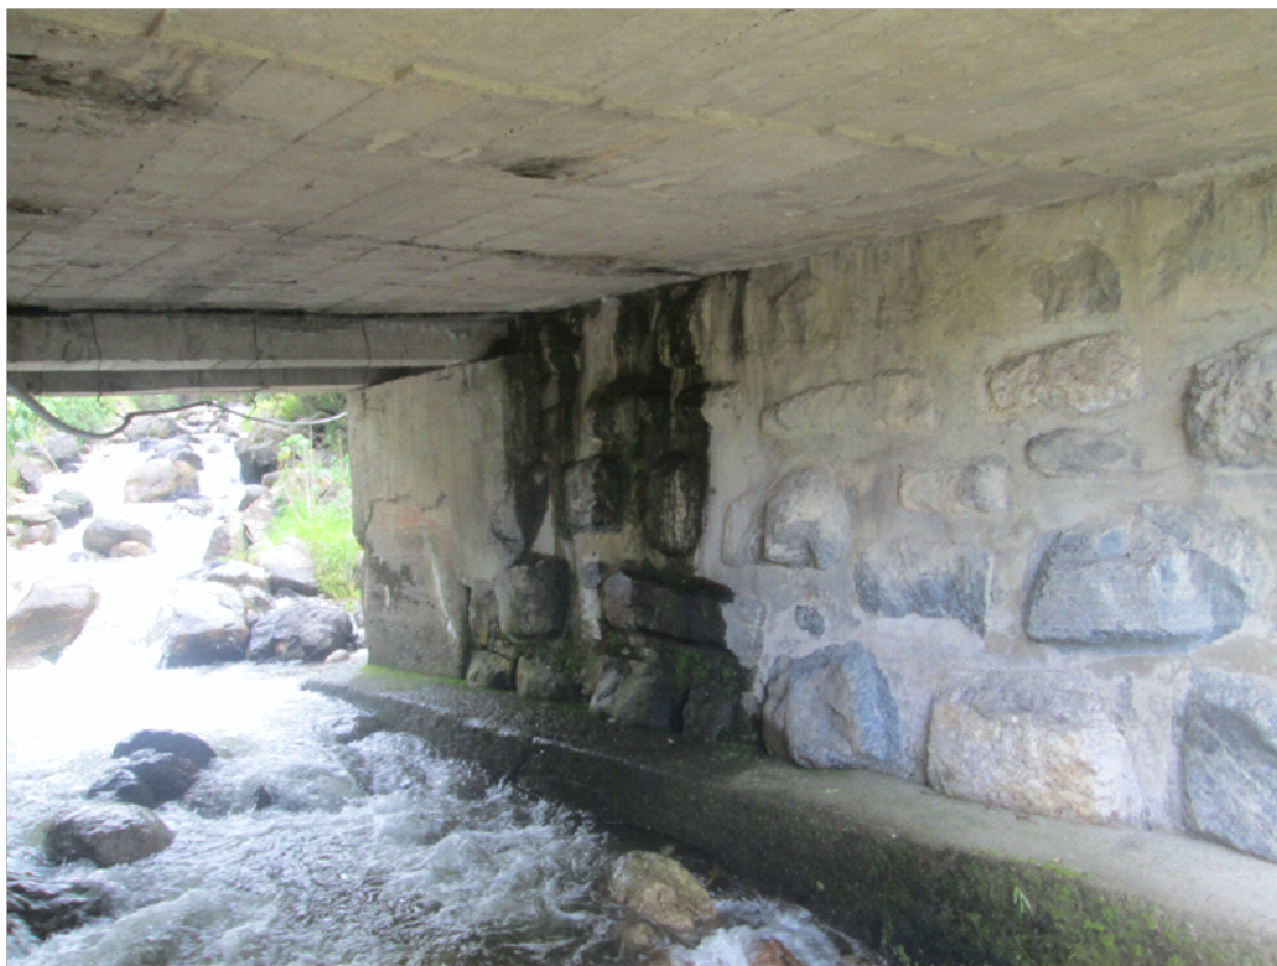
Componente.....: 7 Estribos

Calif./Mantenim.....: 3 / -

Daño/Observaciones.: Manchas por humedad y vegetación.

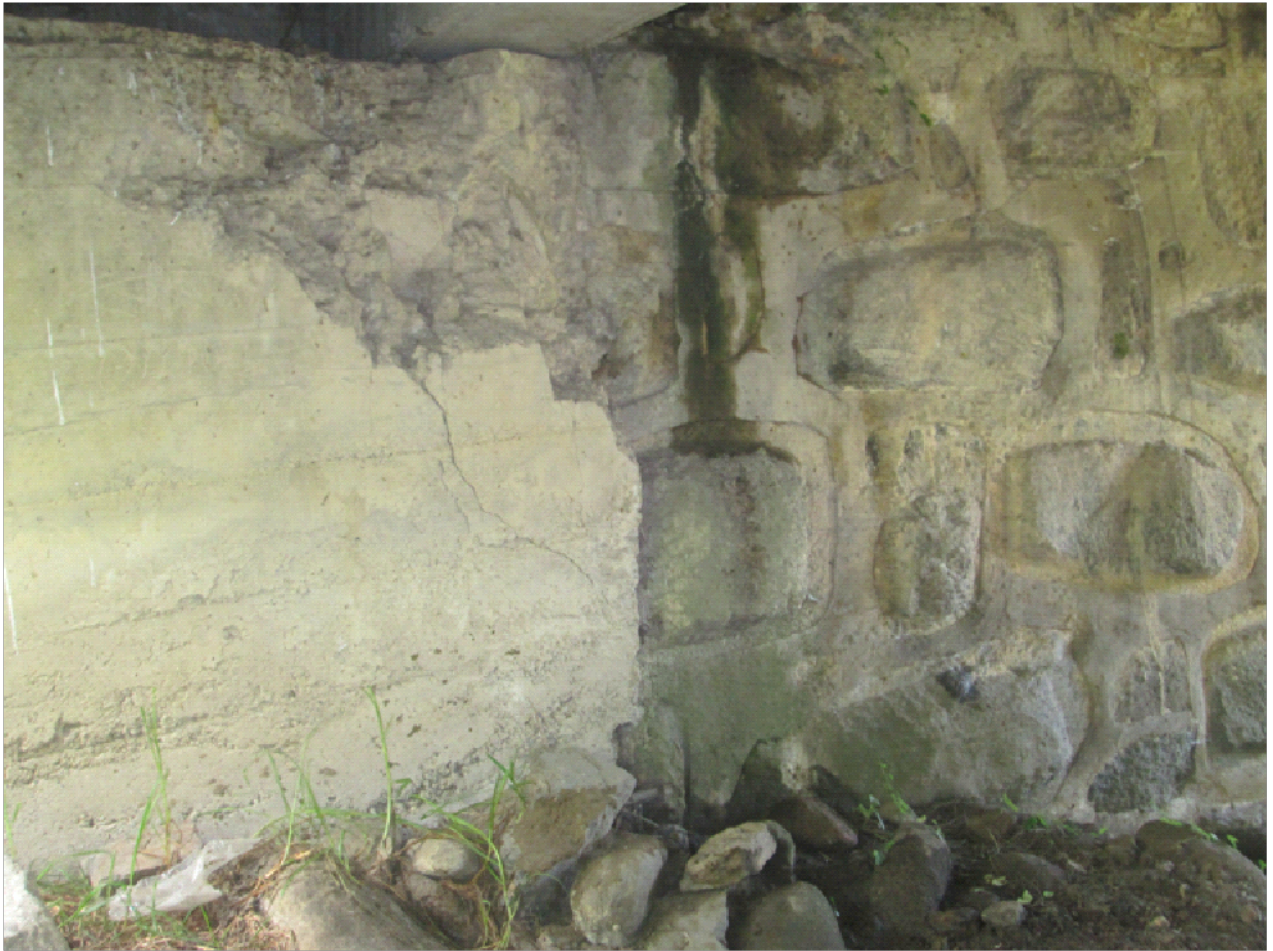
Componente.....: 7 Estribos

Calif./Mantenim....: 3 / -

Daño/Observaciones.: Manchas por humedad y vegetación.
