| SDC/INV | SiPuCol | Fecha | Hoja |
|--|---|---|---|
| | Informe de inspección principal | 31/07/12 | 1 |
| 18-5505-001.10 Siaga | | | |
| Ruta.....: Santafé de Bogotá - Puerto Santander | | | |
| Carretera.....: Presidente - Pamplona Cúcuta | | | |

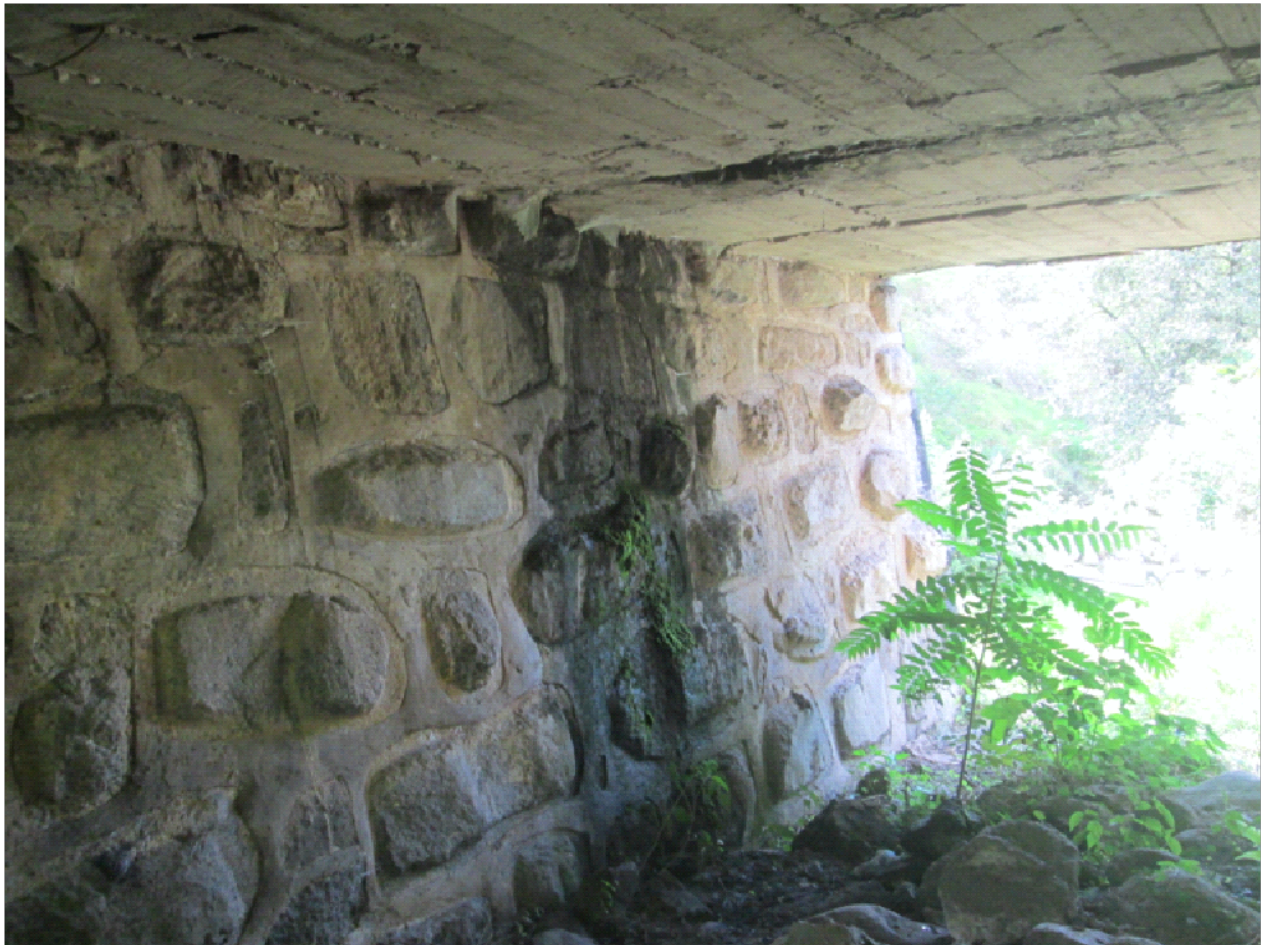
Componente.....: 7 Estribos

Calif./Mantenim....: 3 / -

Daño/Observaciones.: Manchas por humedad y vegetación.

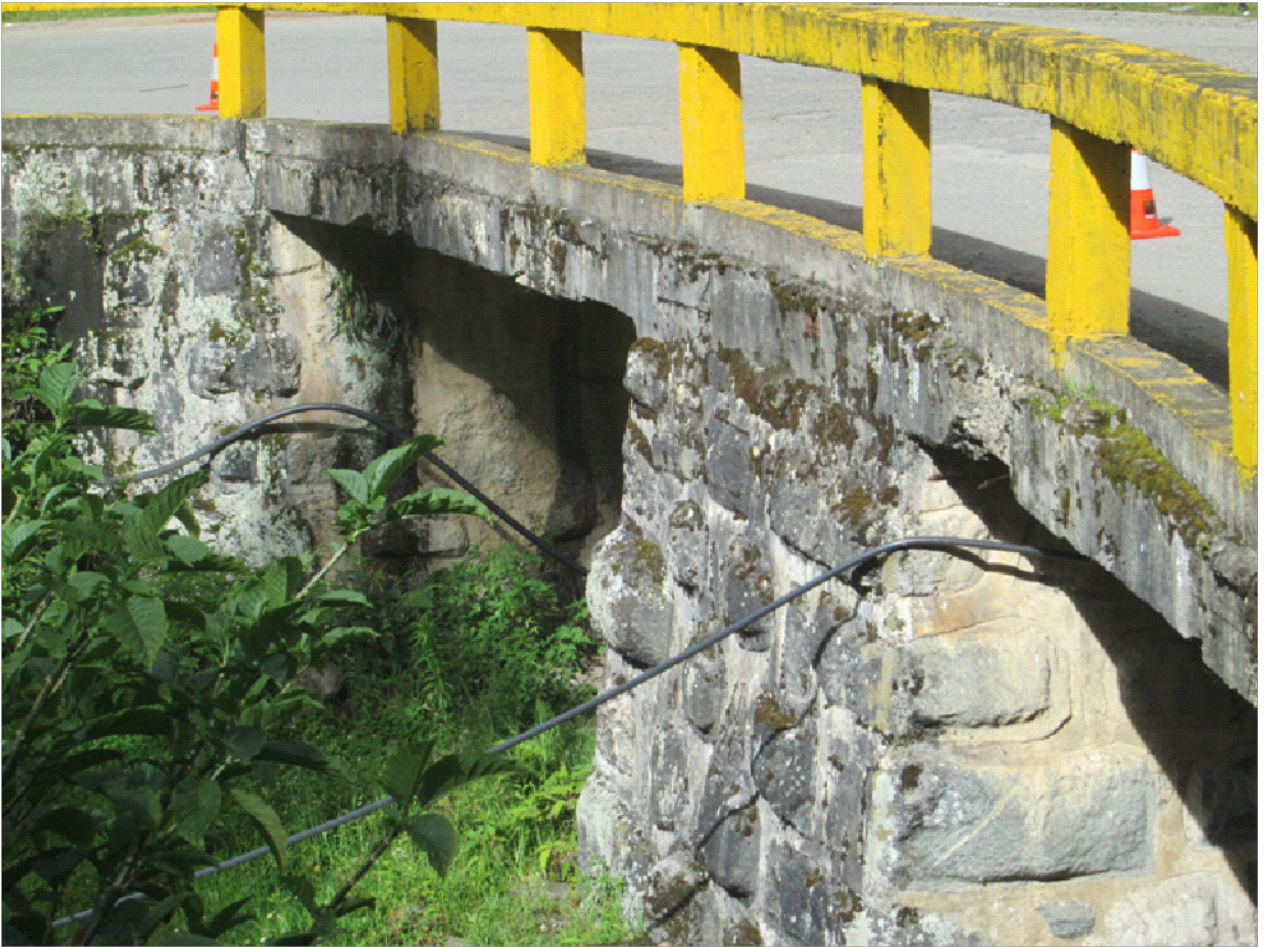
Componente.....: 8 Pilas

Calif./Mantenim....: 2 / -

Daño/Observaciones.: Fisura diagonal en lado de Luz #2.

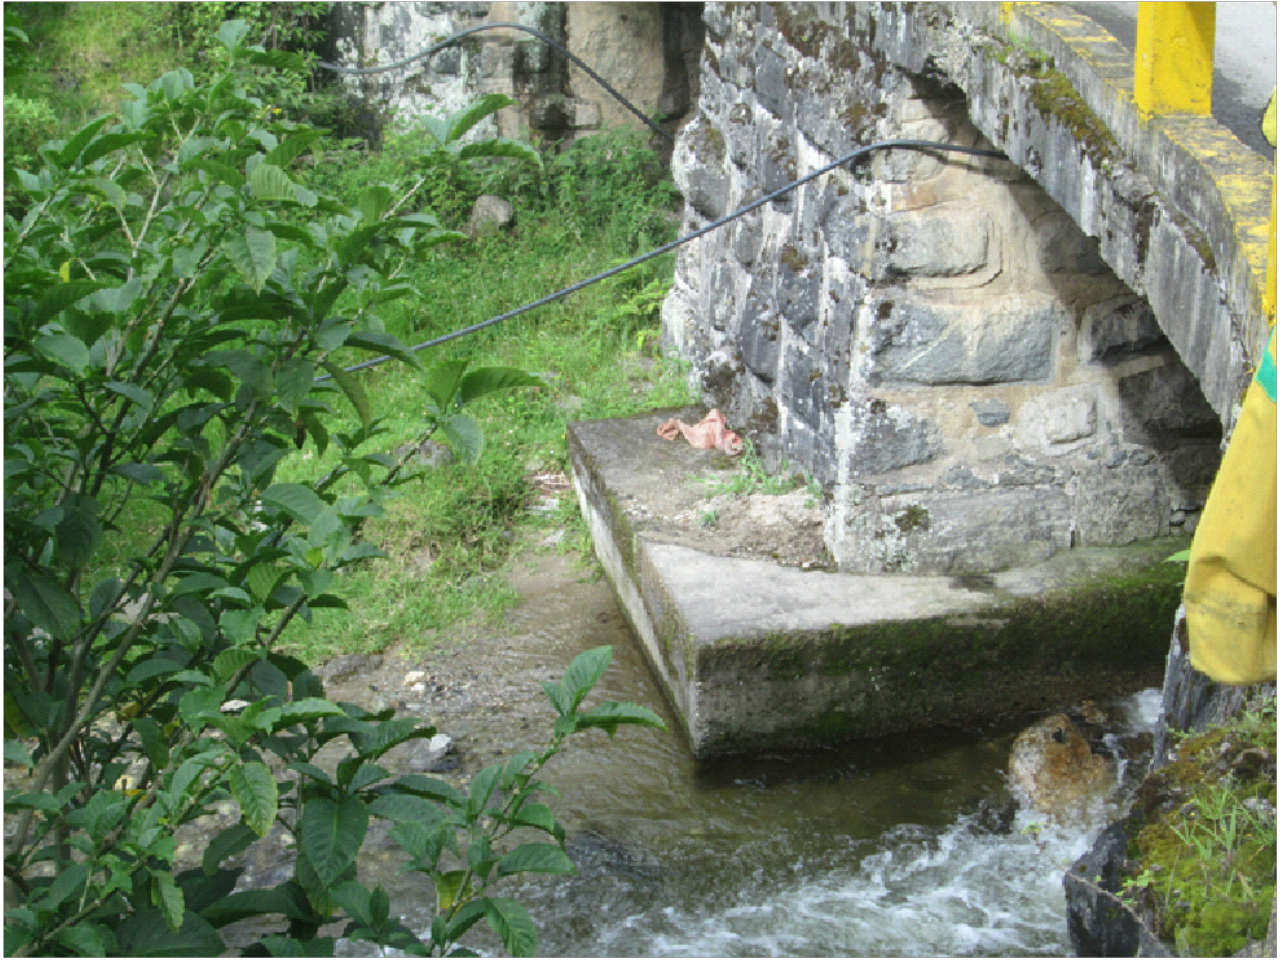
Componente.....: 8 Pilas

Calif./Mantenim.....: 2 / -

Daño/Observaciones.: Fisura diagonal en lado de Luz #2.

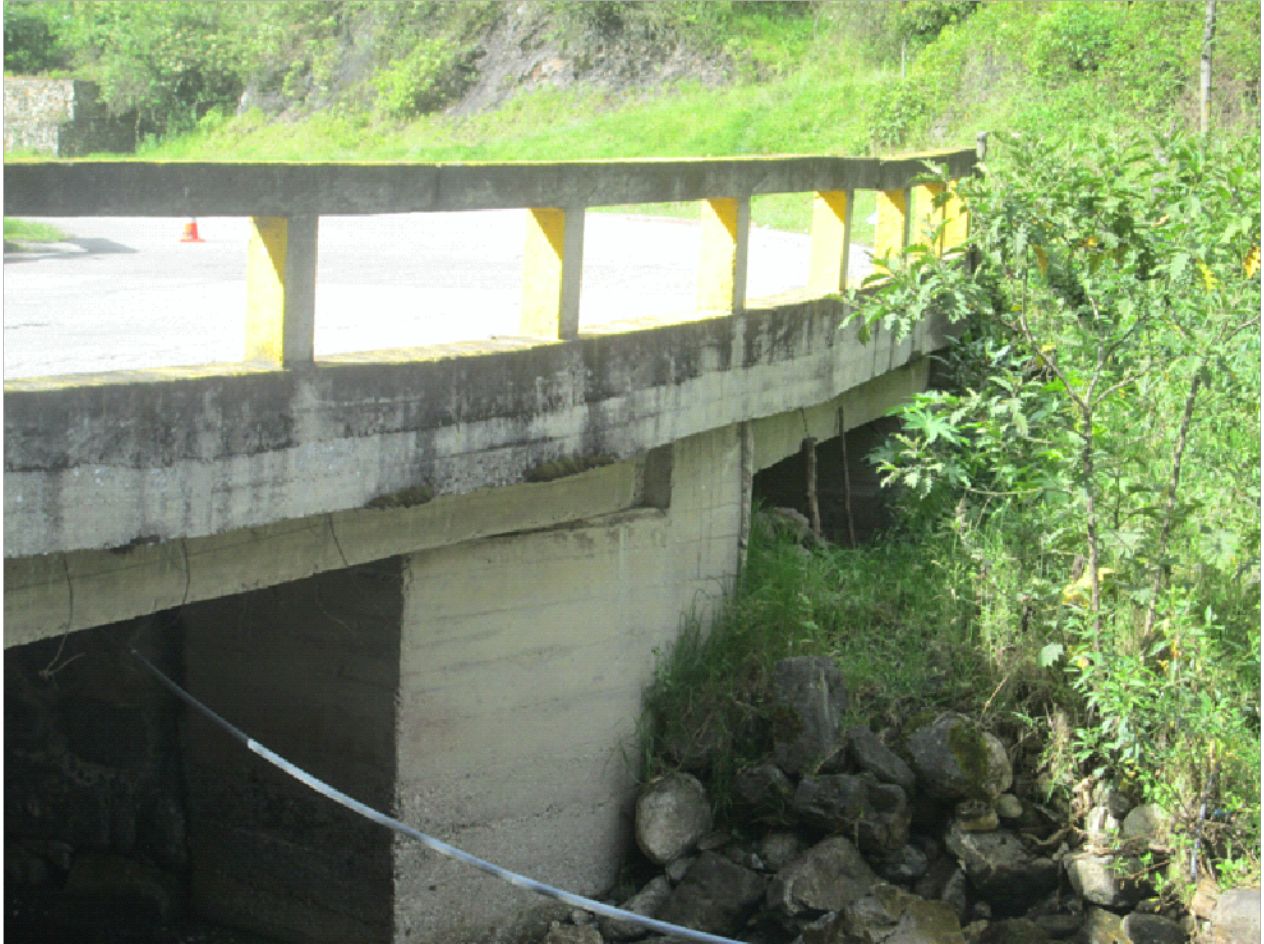
Componente.....: 8 Pilas

Calif./Mantenim.....: 2 / -

Daño/Observaciones.: Fisura diagonal en lado de Luz #2.

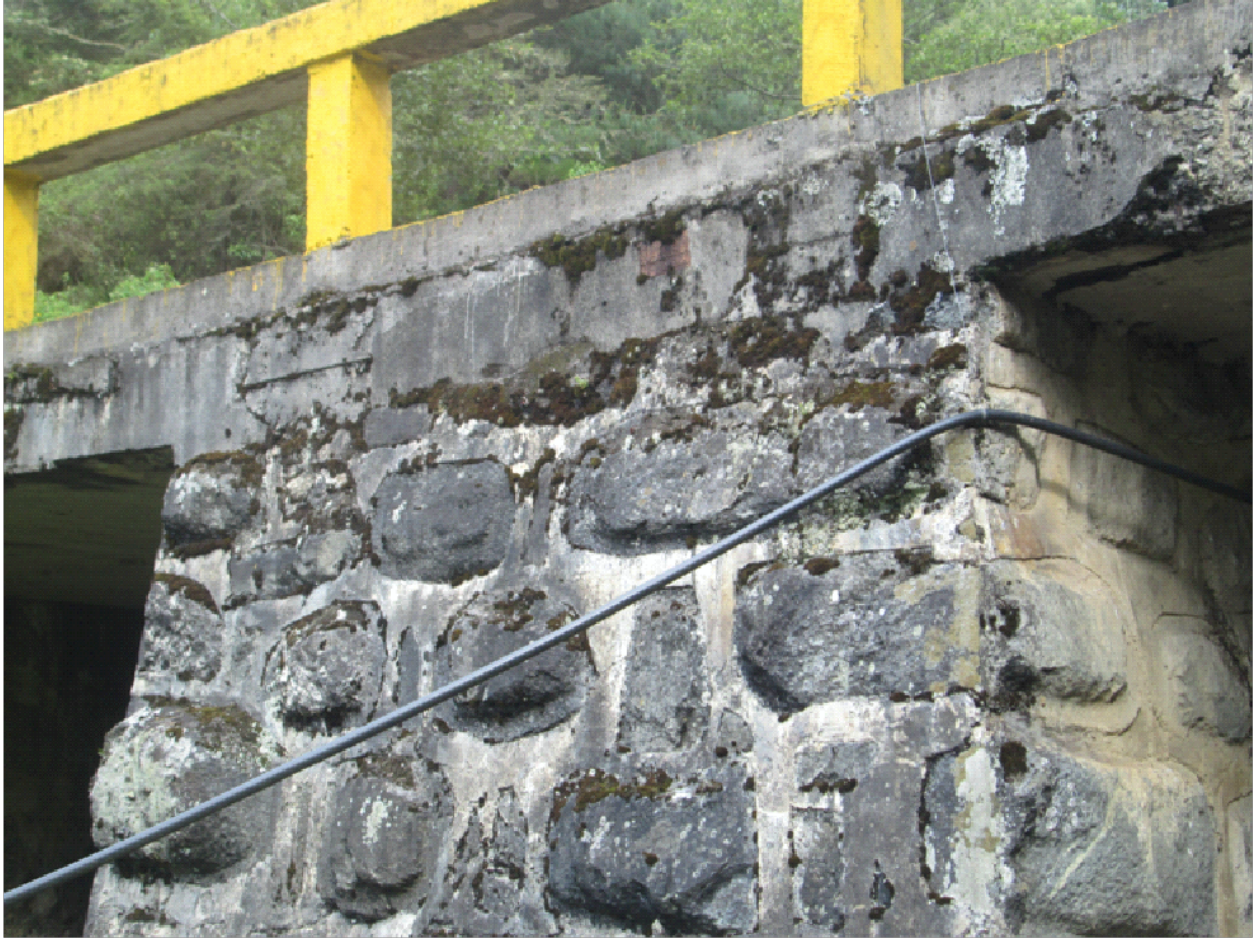
Componente.....: 8 Pilas

Calif./Mantenim.....: 2 / -

Daño/Observaciones.: Fisura diagonal en lado de Luz #2.

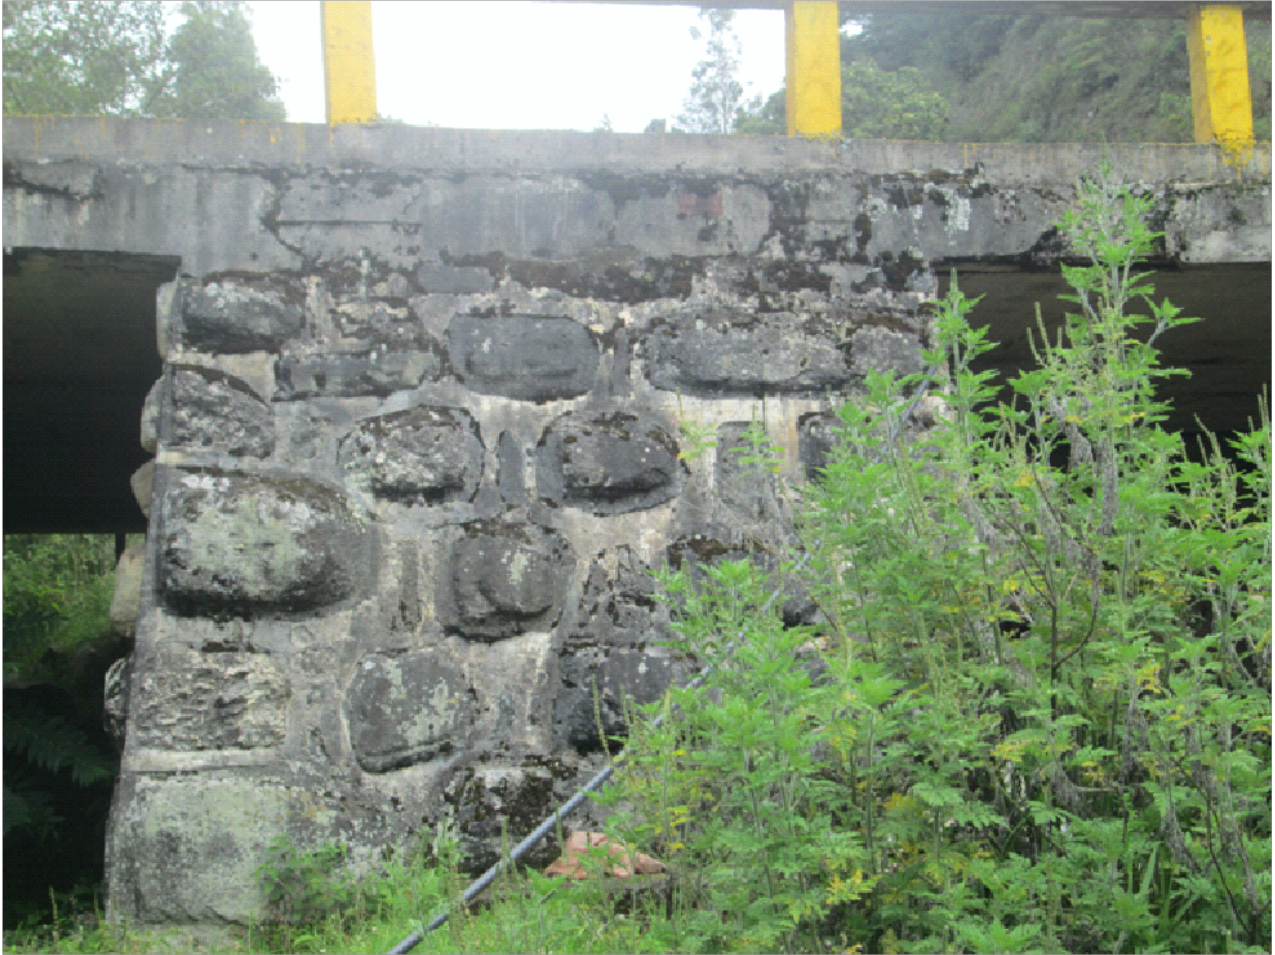
Componente.....: 8 Pilas

Calif./Mantenim....: 2 / -

Daño/Observaciones.: Fisura diagonal en lado de Luz #2.

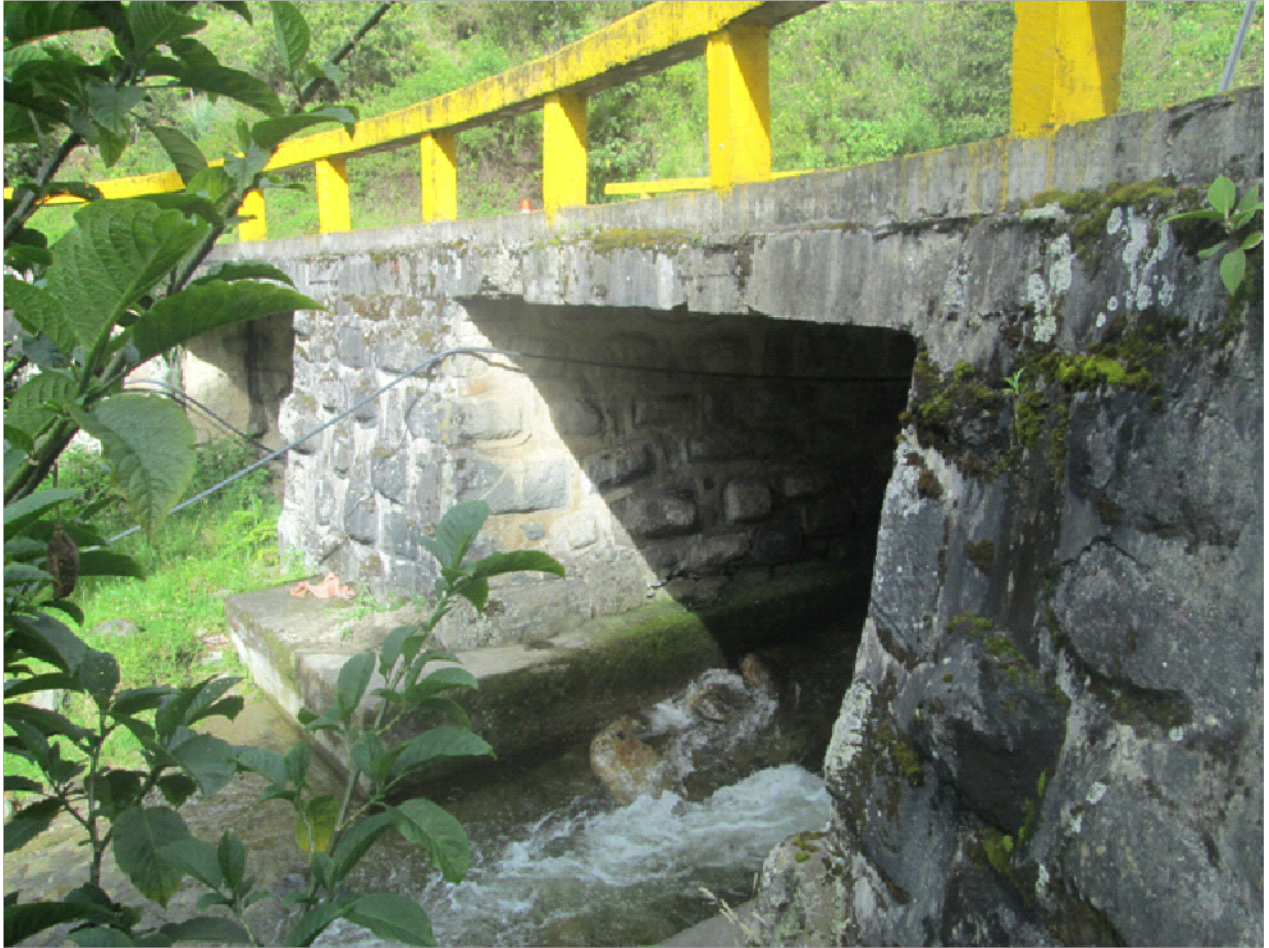
Componente.....: 8 Pilas

Calif./Mantenim....: 2 / -

Daño/Observaciones.: Fisura diagonal en lado de Luz #2.

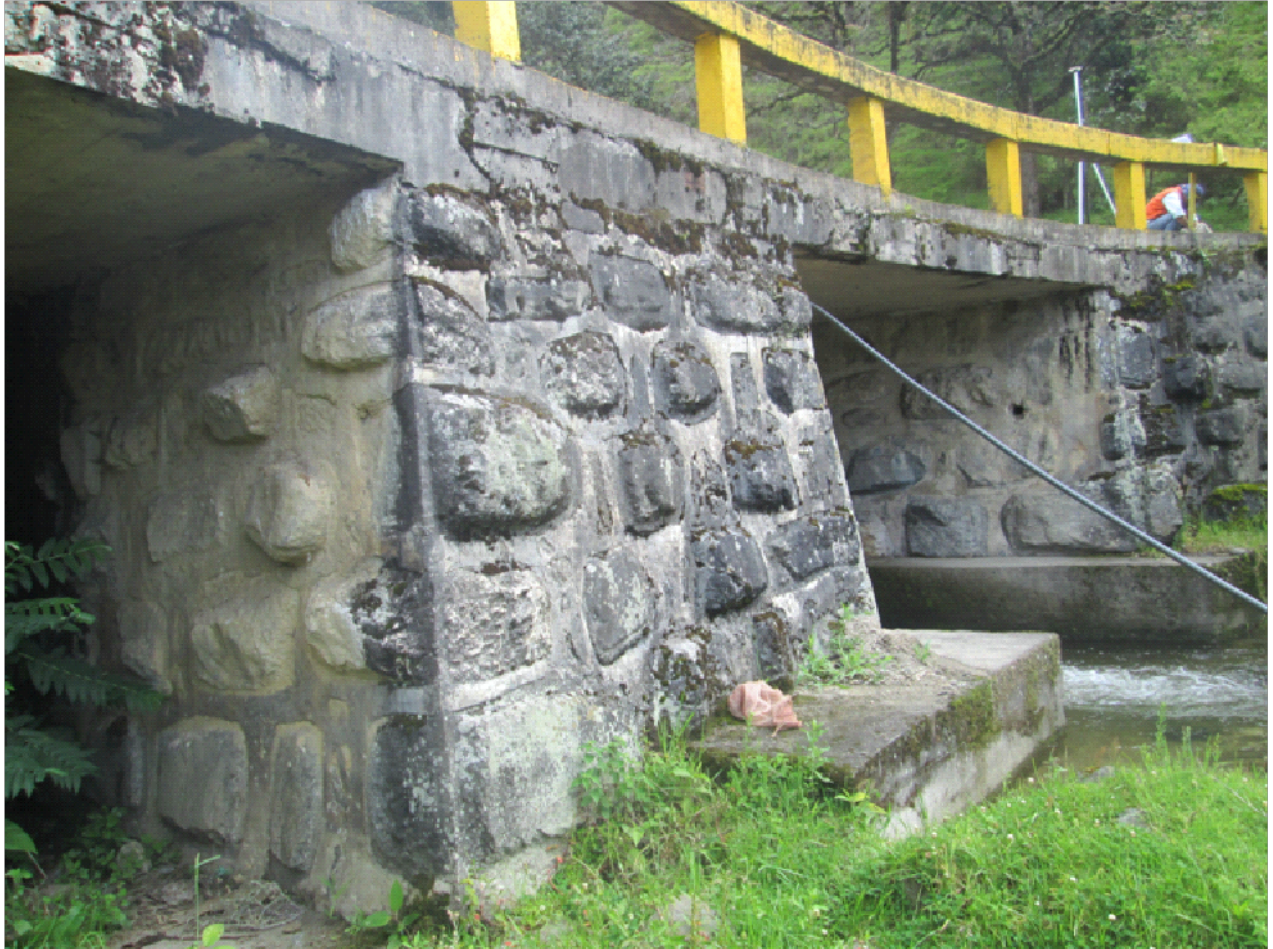
Componente.....: 8 Pilas

Calif./Mantenim....: 2 / -

Daño/Observaciones.: Fisura diagonal en lado de Luz #2.

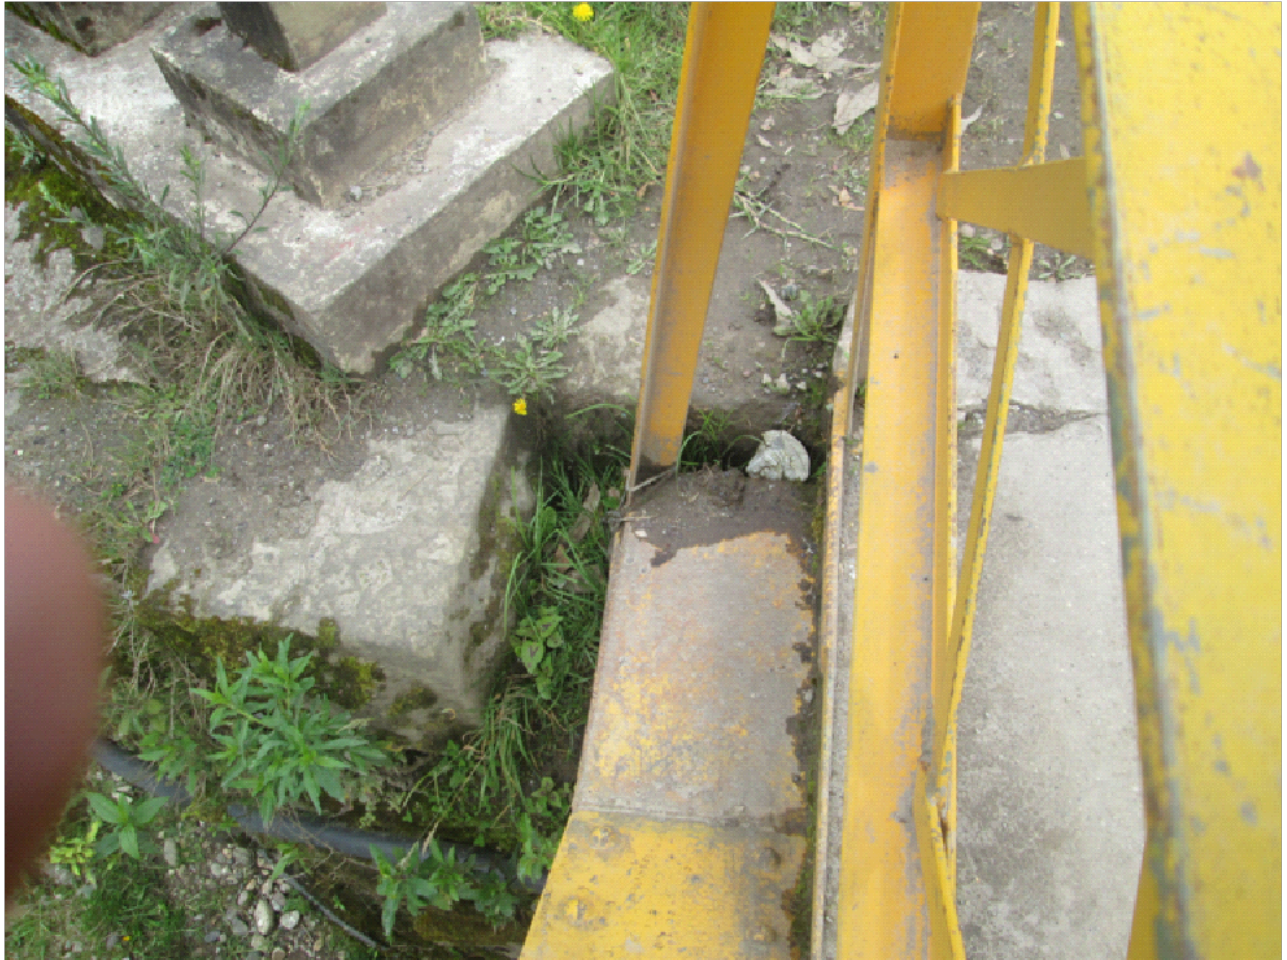
Componente.....: 9 Apoyos

Calif./Mantenim....: 3 / -

Daño/Observaciones.: Desprendimiento de concreto de apoyo de vigas.

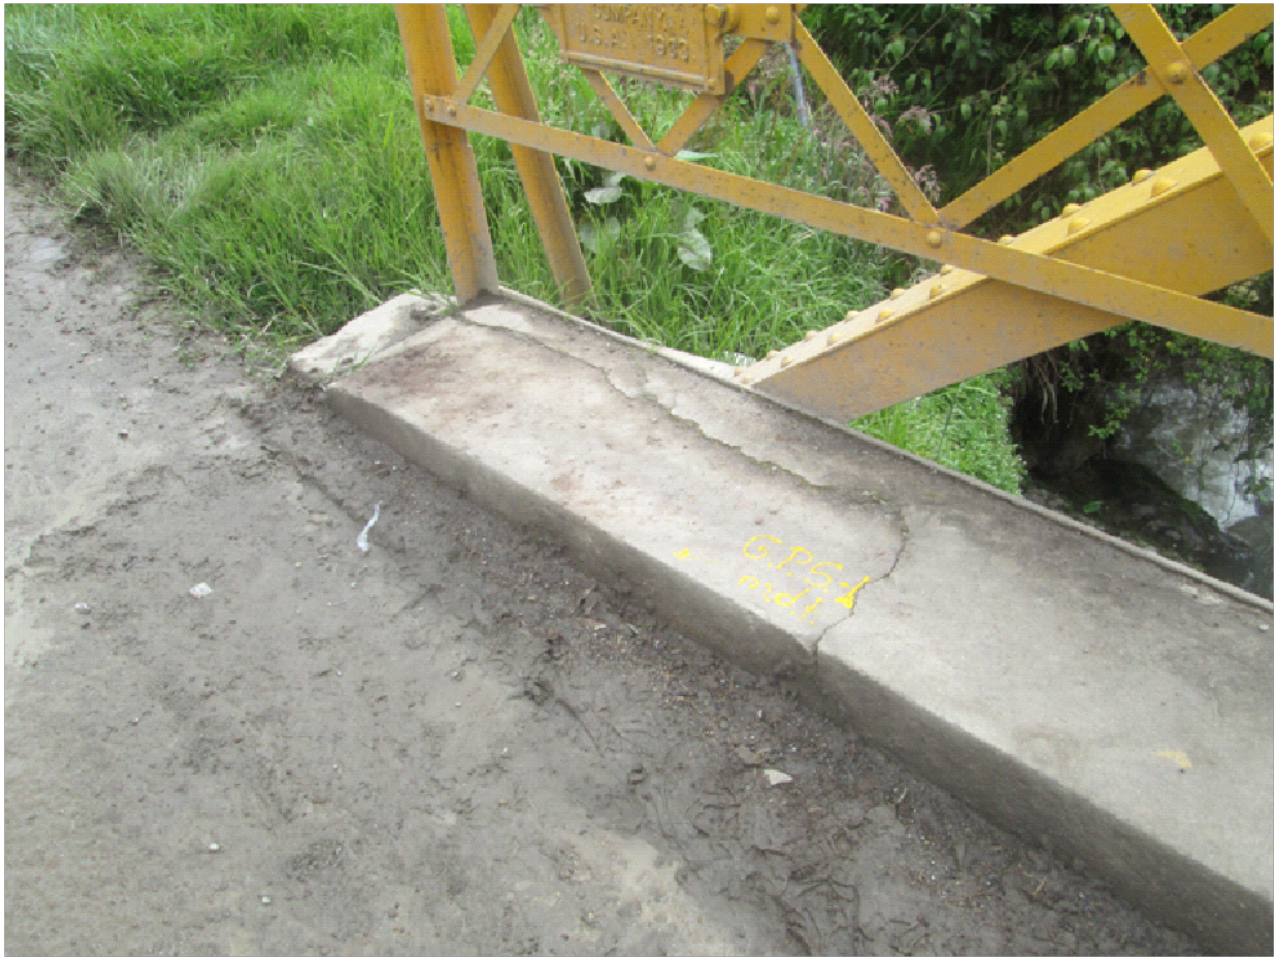
Componente.....: 9 Apoyos

Calif./Mantenim....: 3 / -

Daño/Observaciones.: Desprendimiento de concreto de apoyo de vigas.

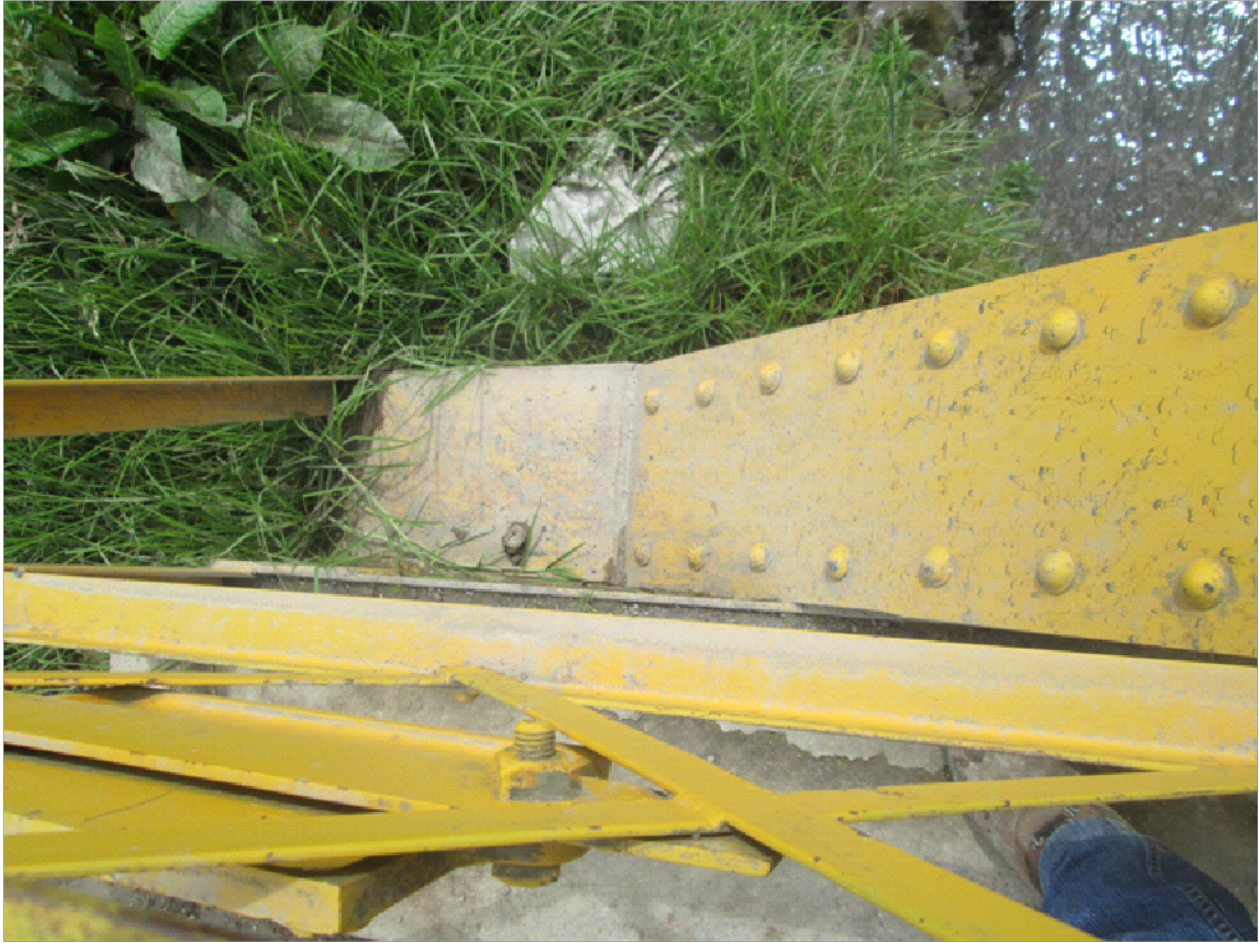
Componente.....: 9 Apoyos

Calif./Mantenim.....: 3 / -

Daño/Observaciones.: Desprendimiento de concreto de apoyo de vigas.

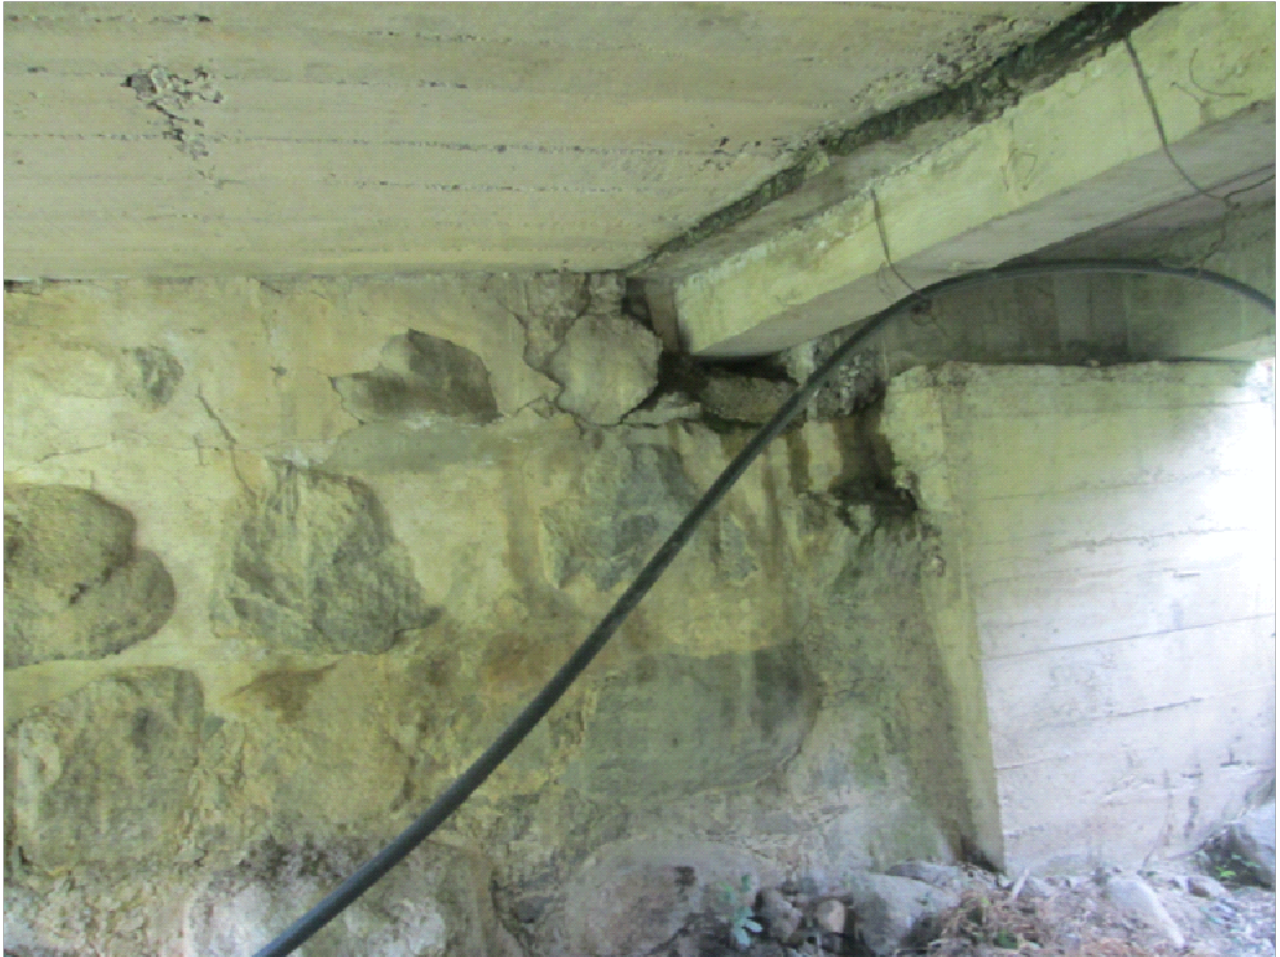
Componente.....: 9 Apoyos

Calif./Mantenim.....: 3 / -

Daño/Observaciones.: Desprendimiento de concreto de apoyo de vigas.

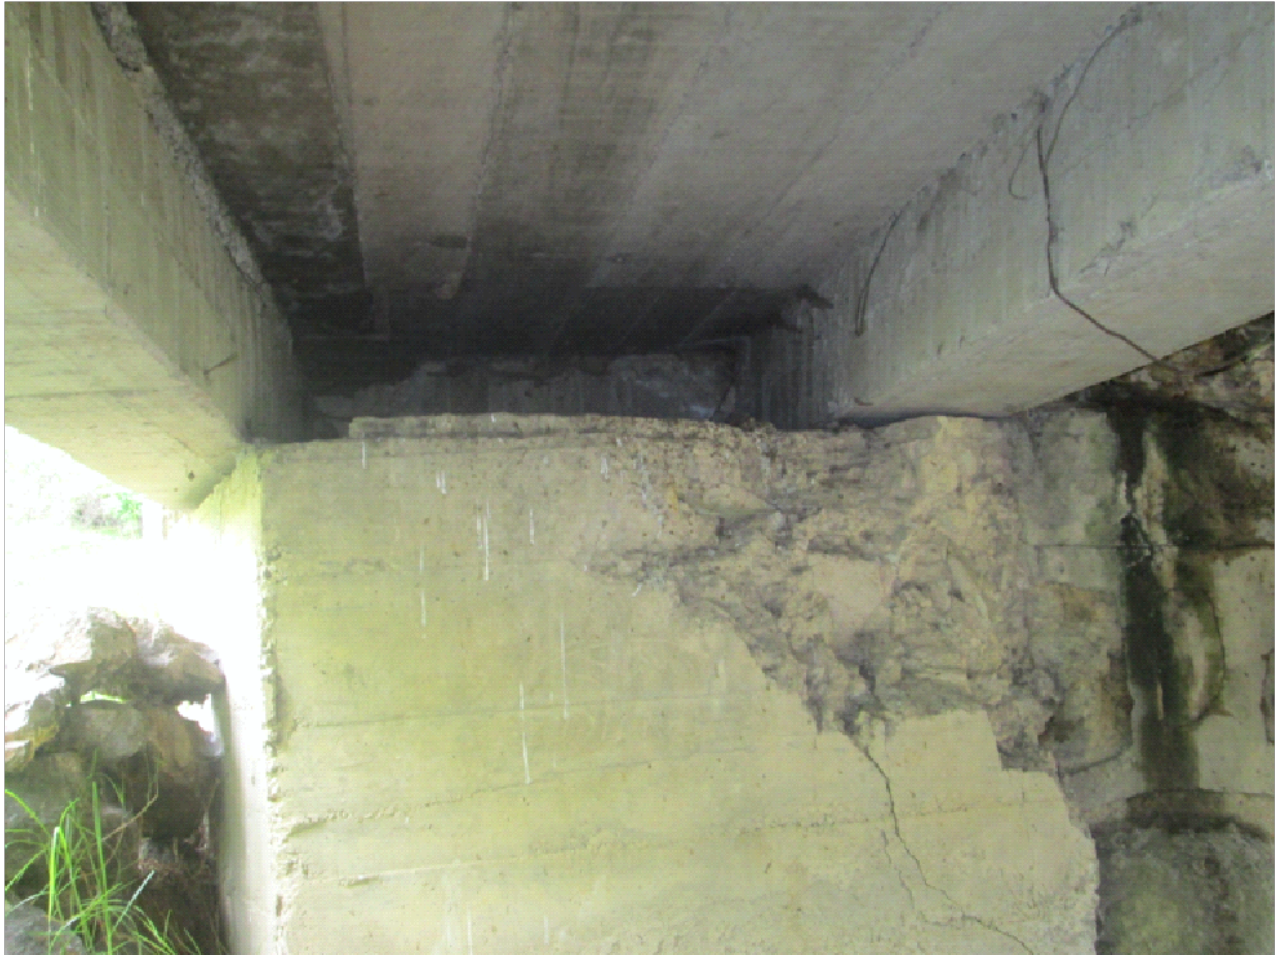
Componente.....: 9 Apoyos

Calif./Mantenim....: 3 / -

Daño/Observaciones.: Desprendimiento de concreto de apoyo de vigas.

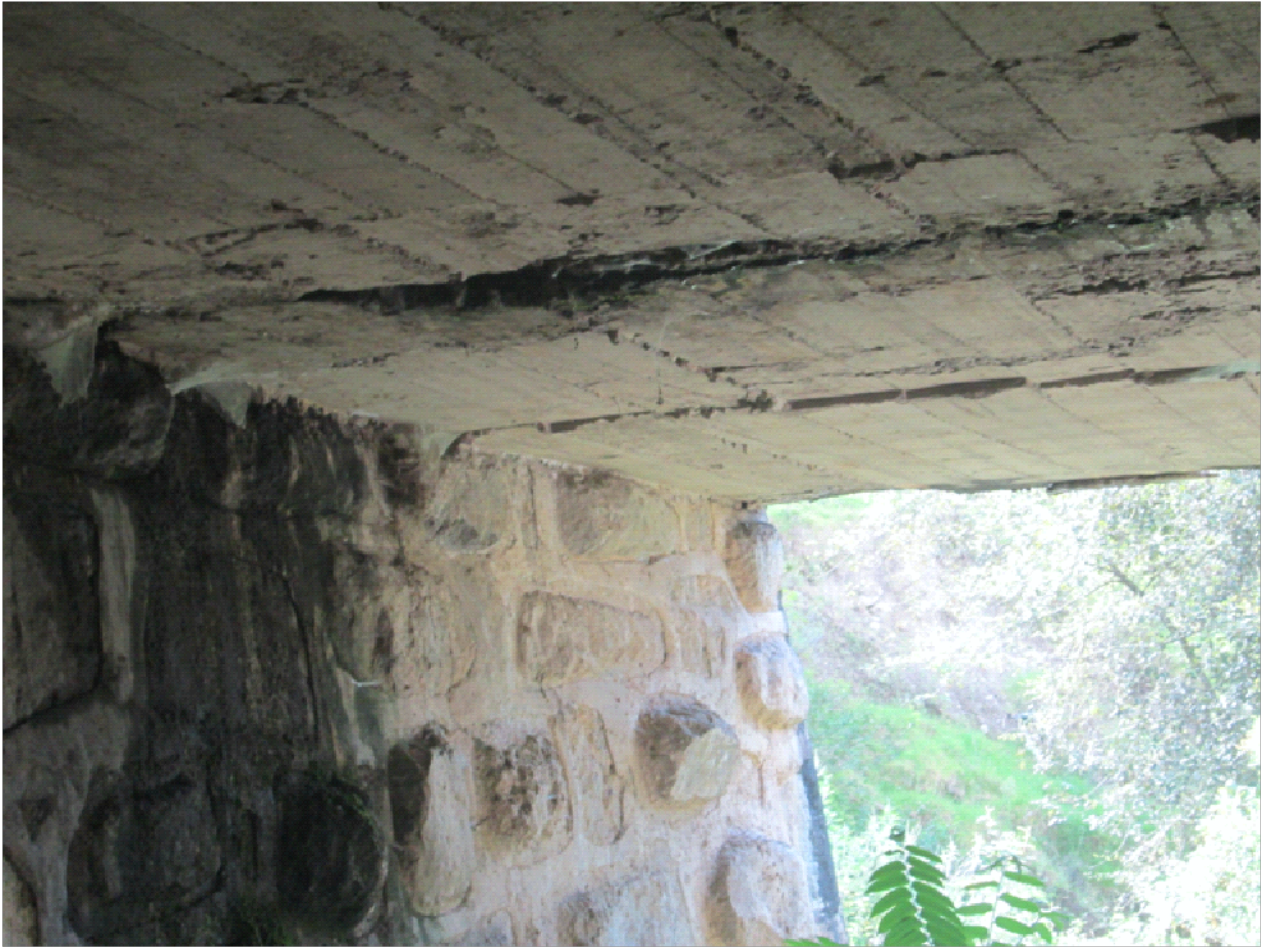
Componente.....: 9 Apoyos

Calif./Mantenim.....: 3 / -

Daño/Observaciones.: Desprendimiento de concreto de apoyo de vigas.

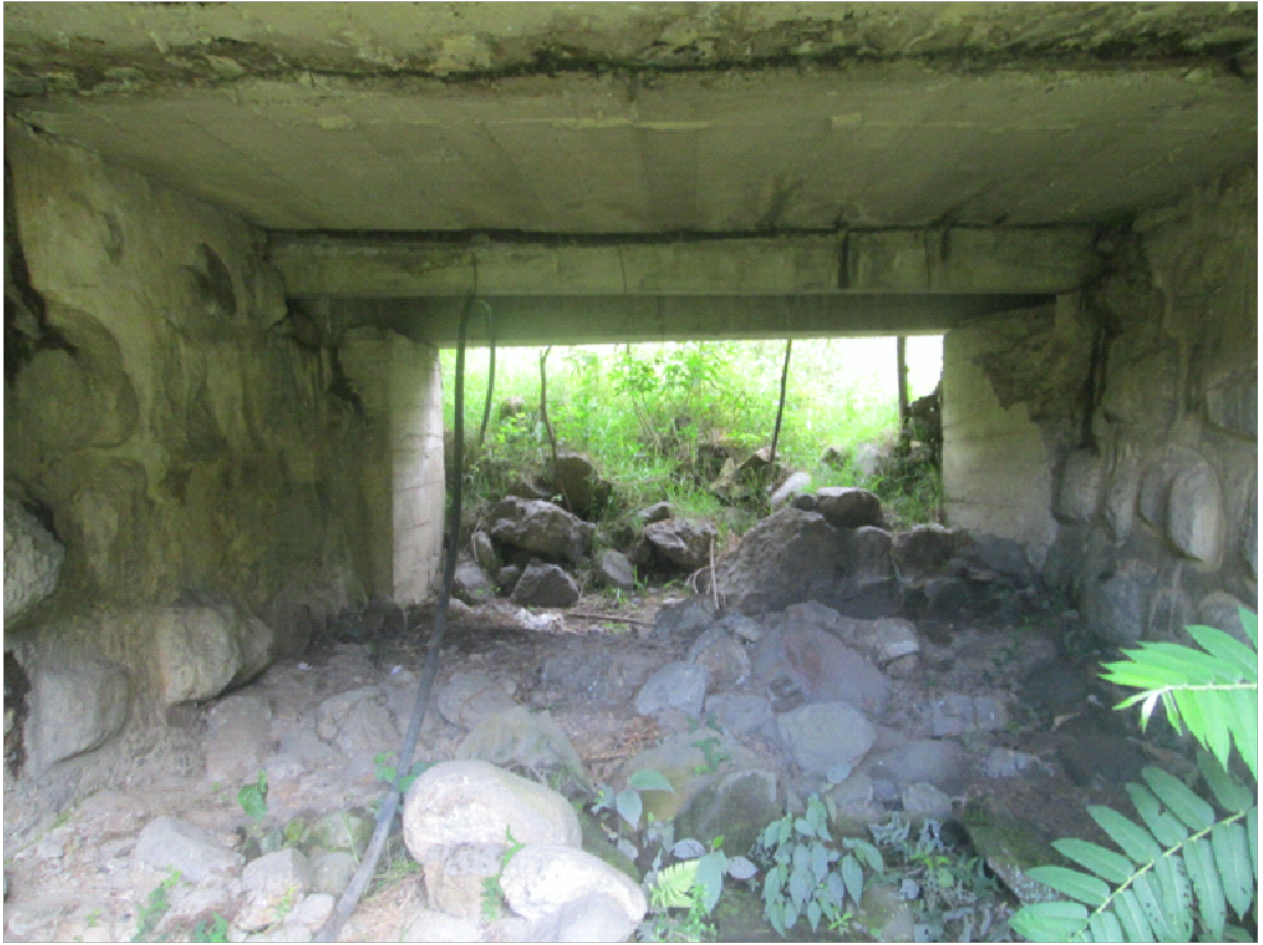
Componente.....: 10 Losa

Calif./Mantenim....: 2 / -

Daño/Observaciones.: Acero expuesto, manchas por infiltración.

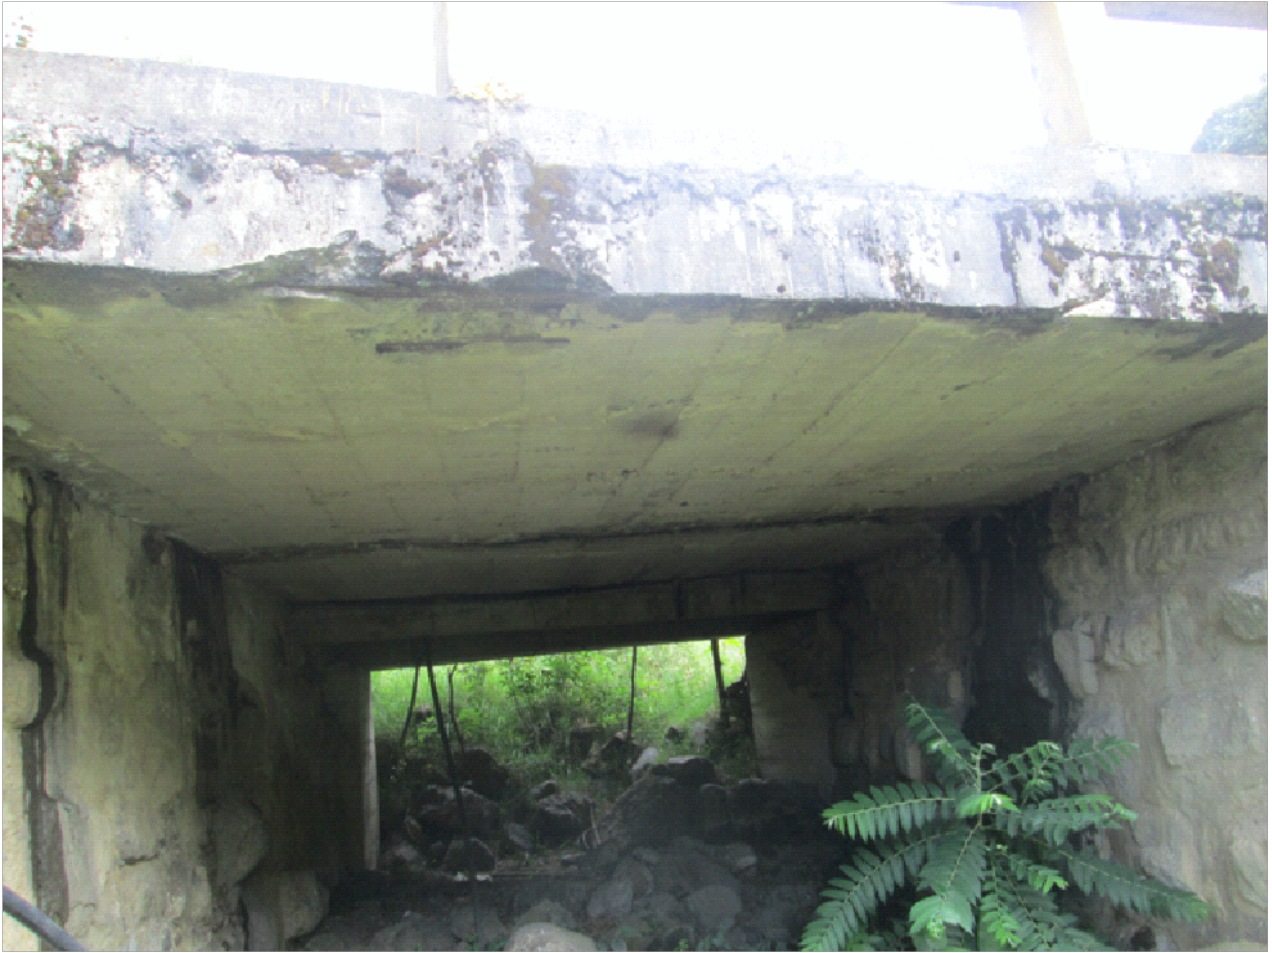
Componente.....: 10 Losa

Calif./Mantenim....: 2 / -

Daño/Observaciones.: Acero expuesto, manchas por infiltración.

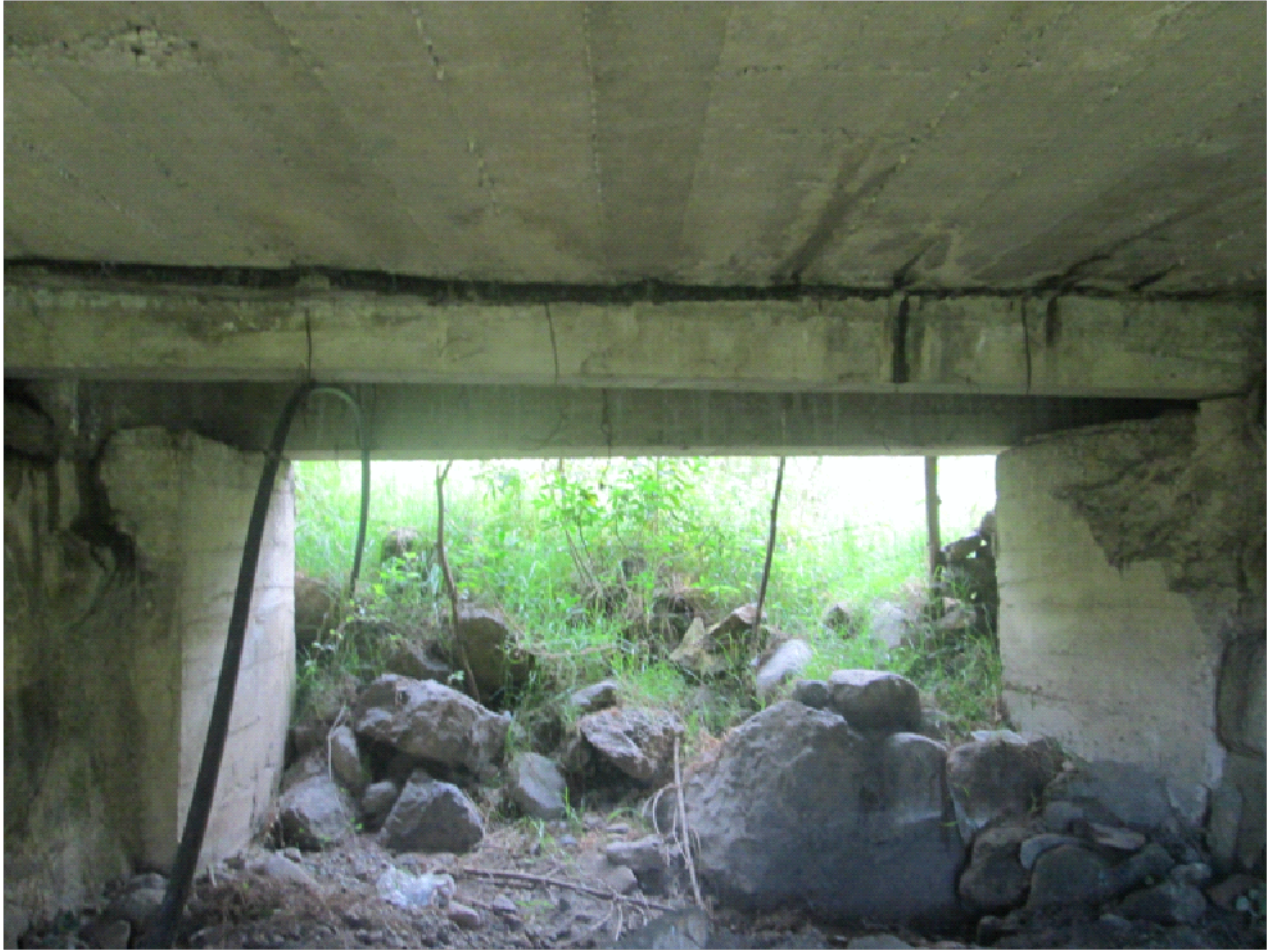
Componente.....: 10 Losa

Calif./Mantenim.....: 2 / -

Daño/Observaciones.: Acero expuesto, manchas por infiltración.

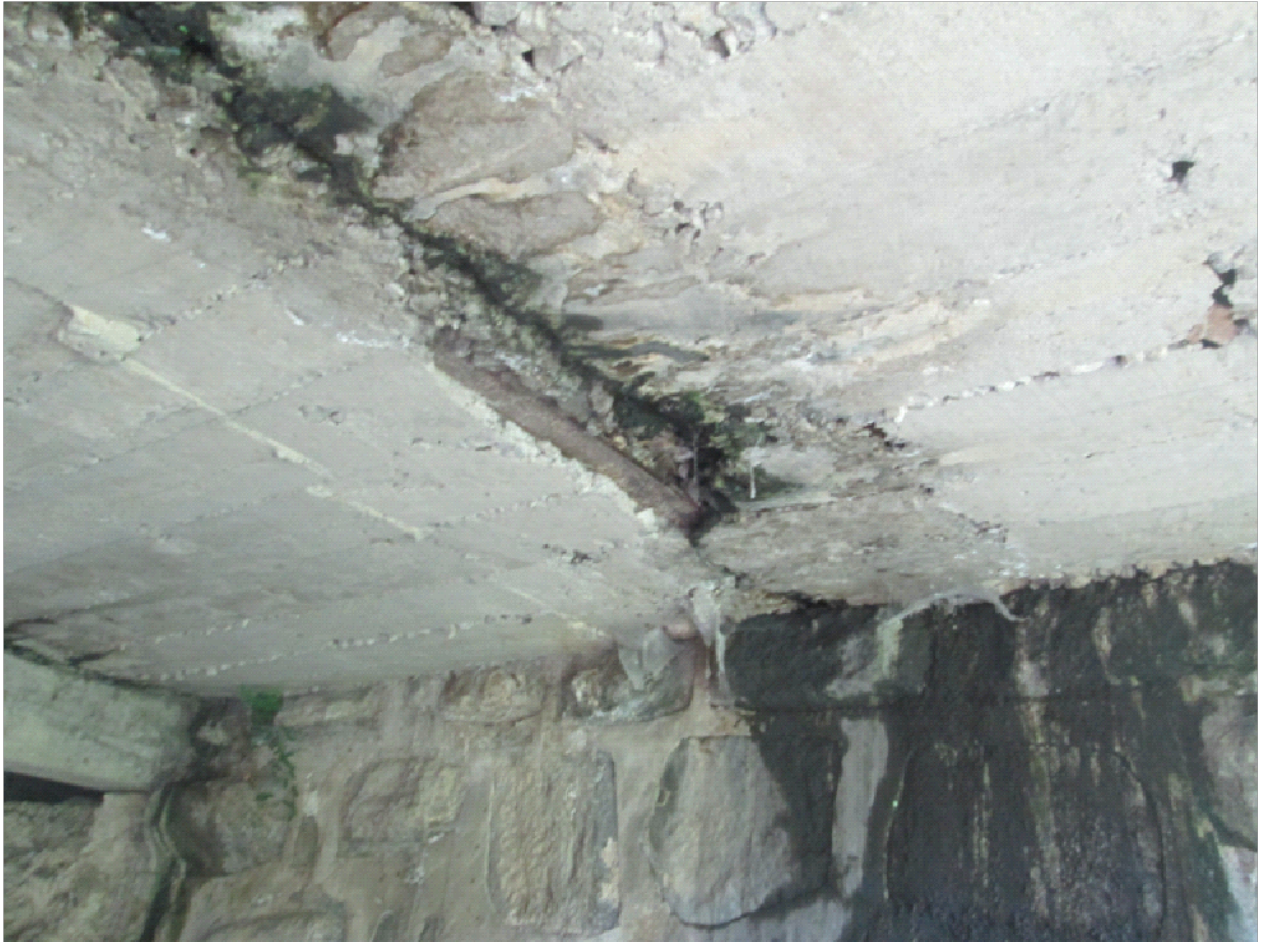
Componente.....: 10 Losa

Calif./Mantenim....: 2 / -

Daño/Observaciones.: Acero expuesto, manchas por infiltración.
