| SDC/INV | SiPuCol | Fecha | Hoja |
|--|---|---|---|
| | Informe de inspección principal | 31/07/12 | 1 |
| 18-5505-001.10 Siaga | | | |
| Ruta.....: Santafé de Bogotá - Puerto Santander | | | |
| Carretera.....: Presidente - Pamplona Cúcuta | | | |

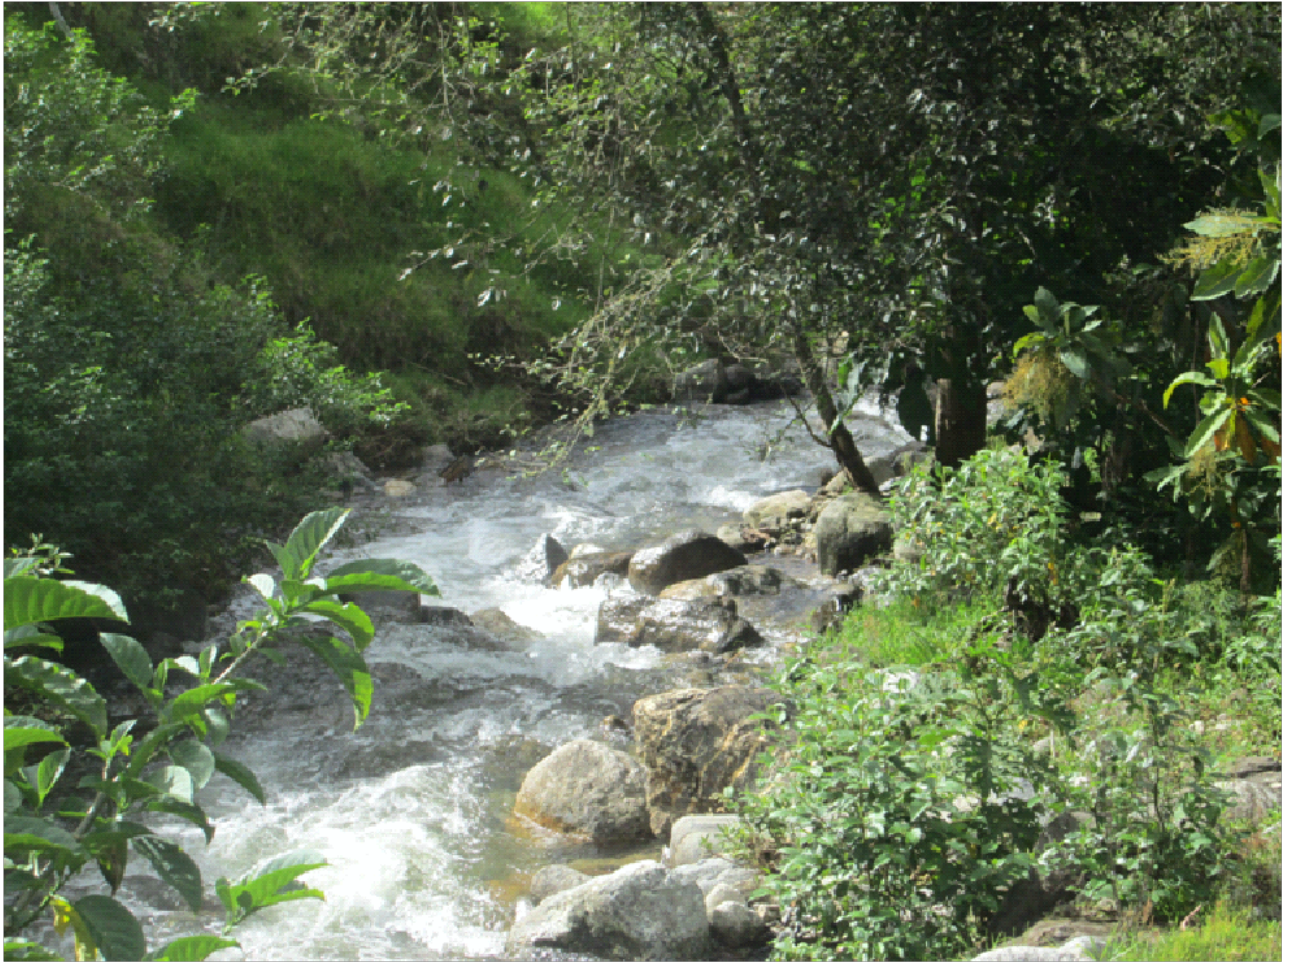
Componente.....: 15 Cauce

Calif./Mantenim....: 3 / -

Daño/Observaciones.: Luz #2 colmatada, solo fluye por luz #1.

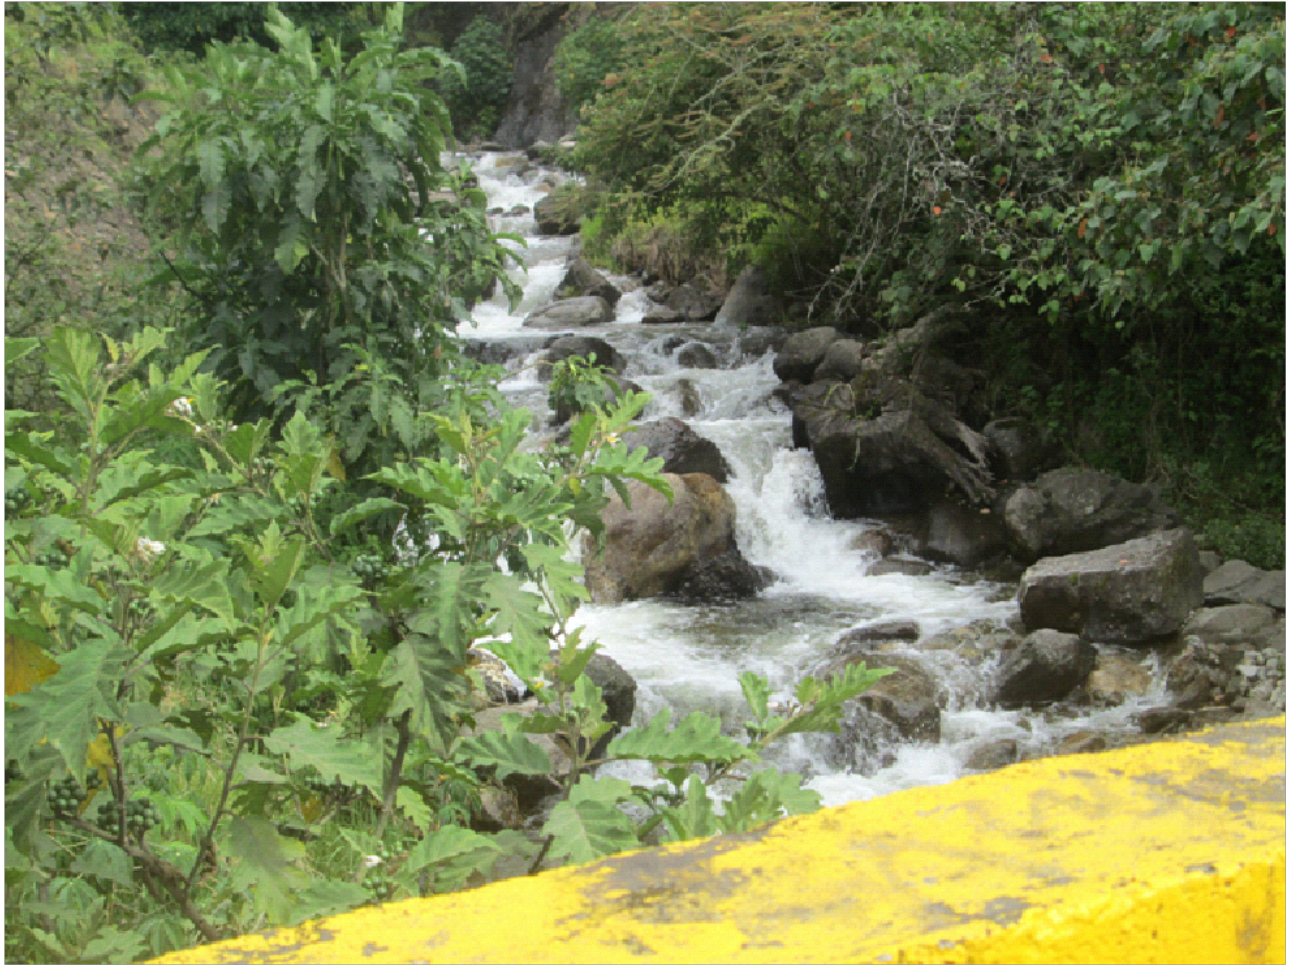
Componente.....: 15 Cauce

Calif./Mantenim....: 3 / -

Daño/Observaciones.: Luz #2 colmatada, solo fluye por luz #1.

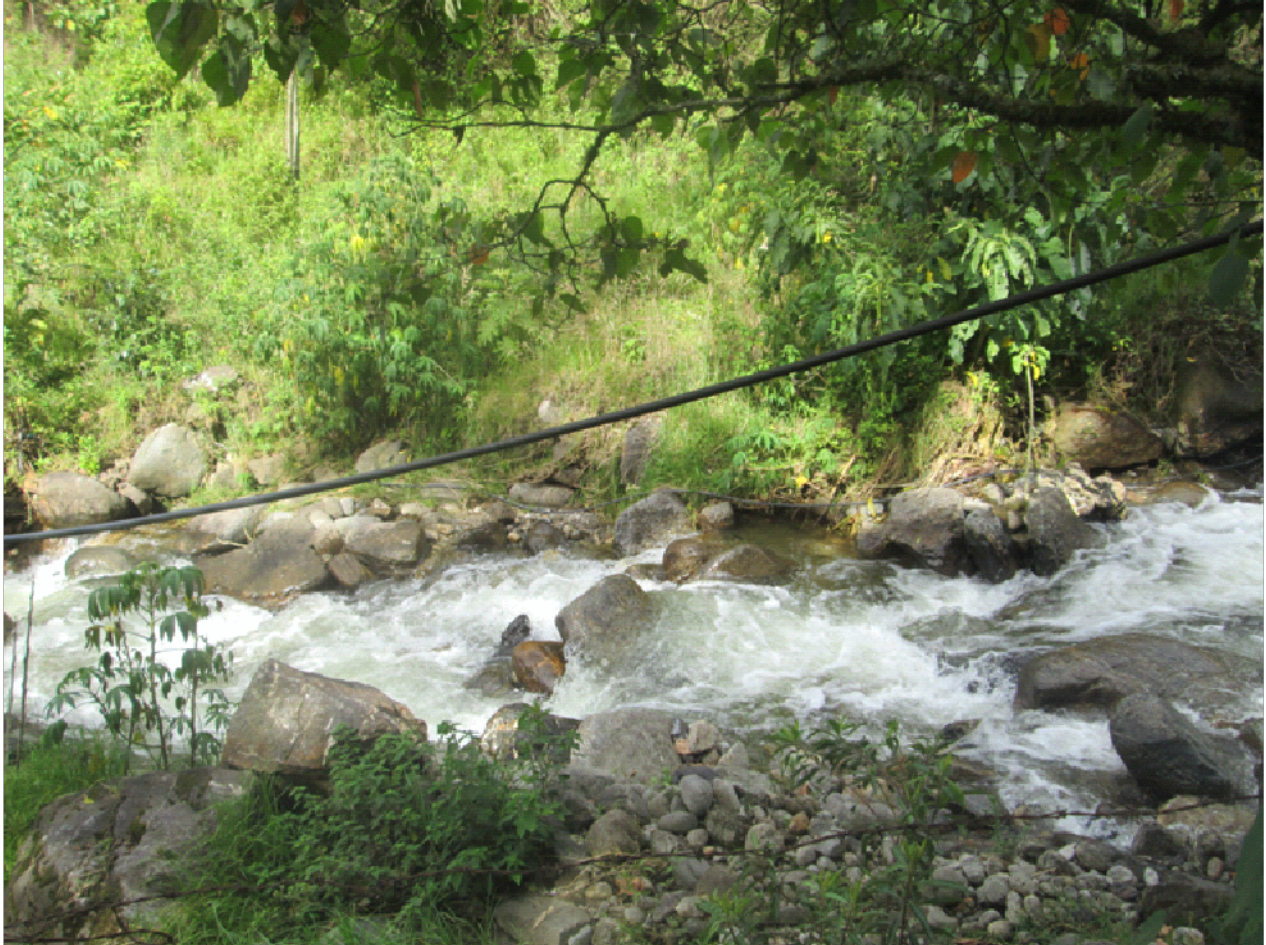
Componente.....: 15 Cauce

Calif./Mantenim.....: 3 / -

Daño/Observaciones.: Luz #2 colmatada, solo fluye por luz #1.

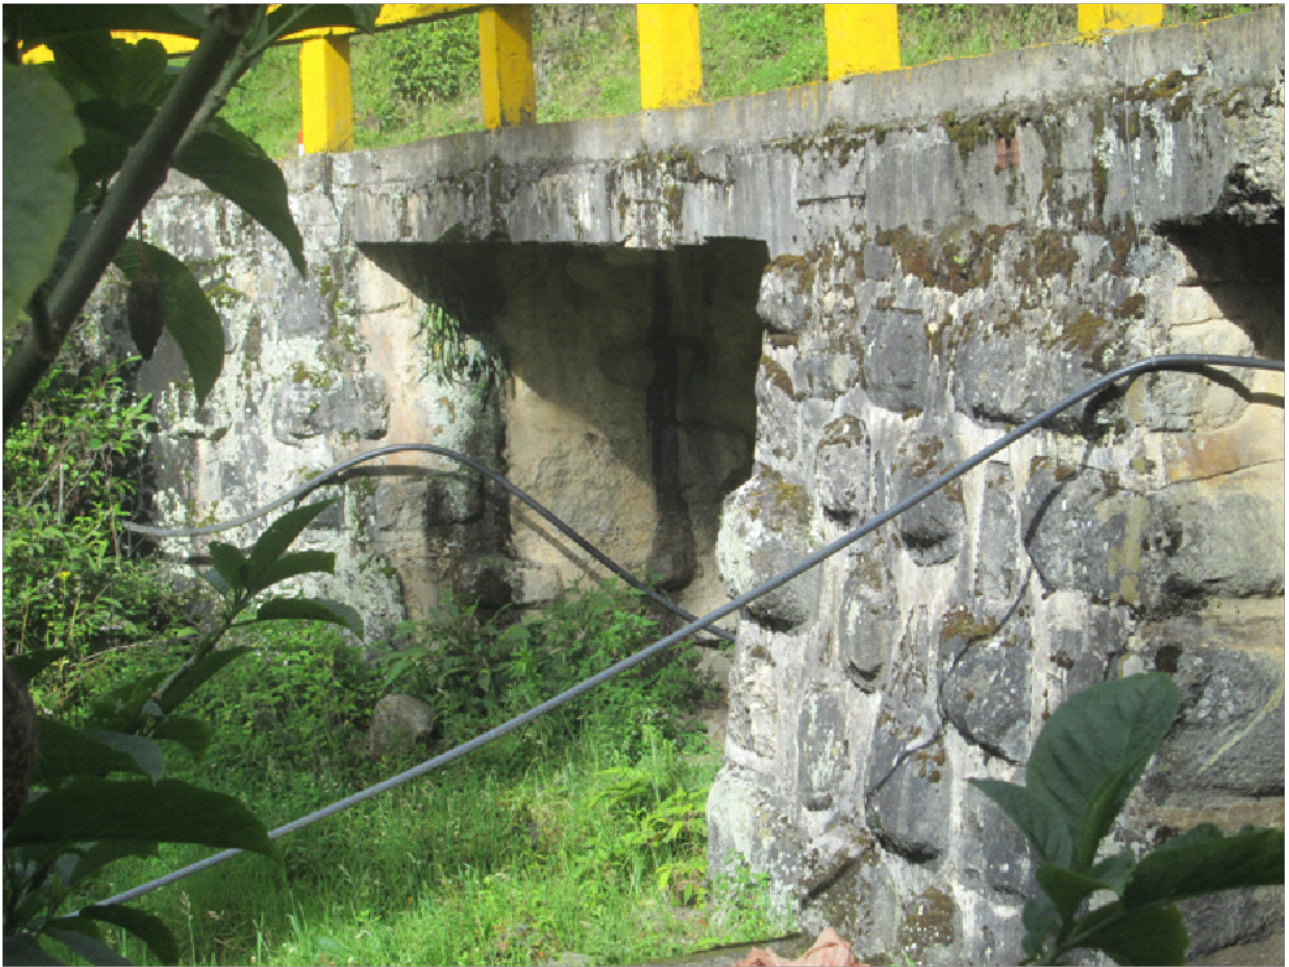
Componente.....: 15 Cauce

Calif./Mantenim....: 3 / -

Daño/Observaciones.: Luz #2 colmatada, solo fluye por luz #1.

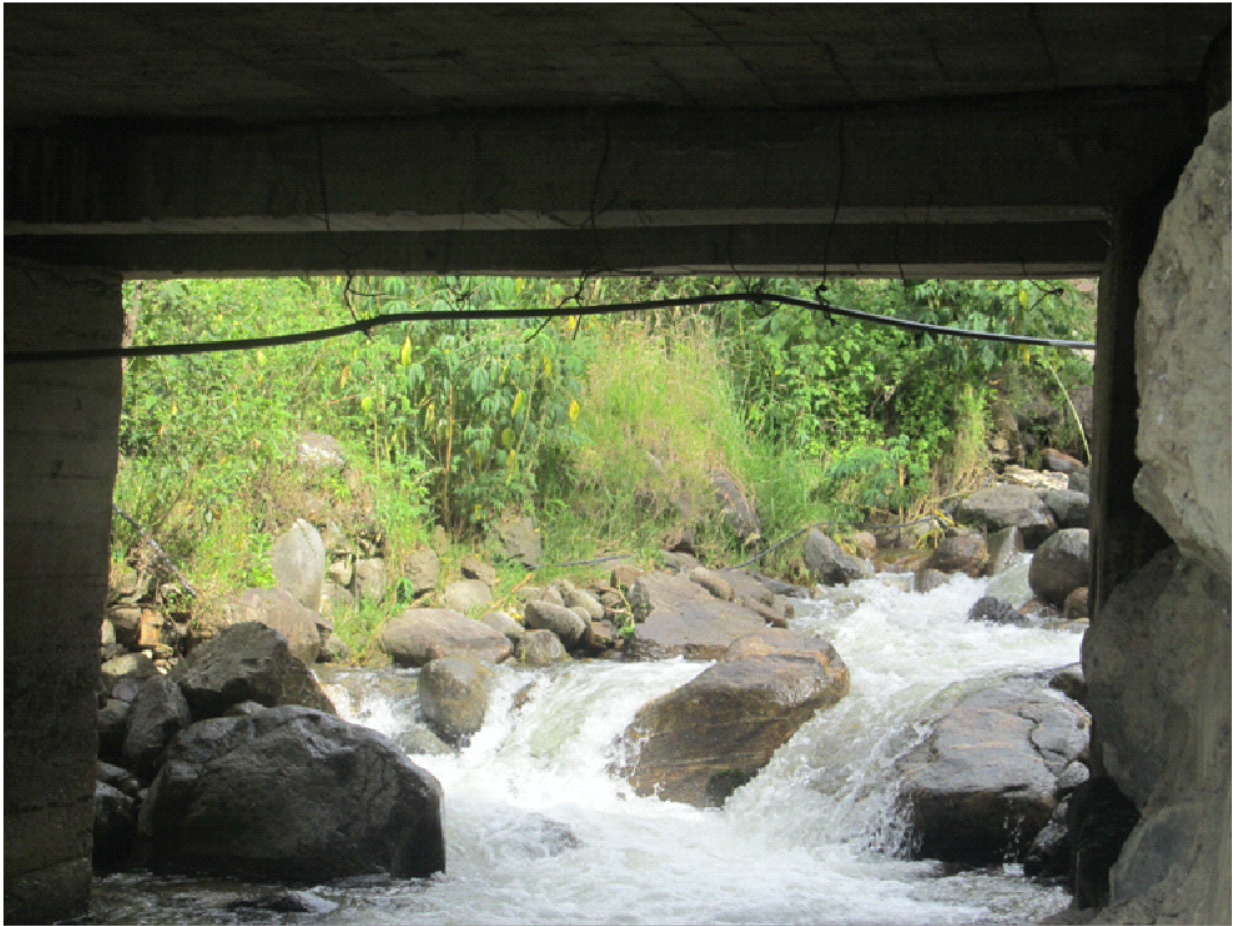
Componente.....: 15 Cauce

Calif./Mantenim....: 3 / -

Daño/Observaciones.: Luz #2 colmatada, solo fluye por luz #1.

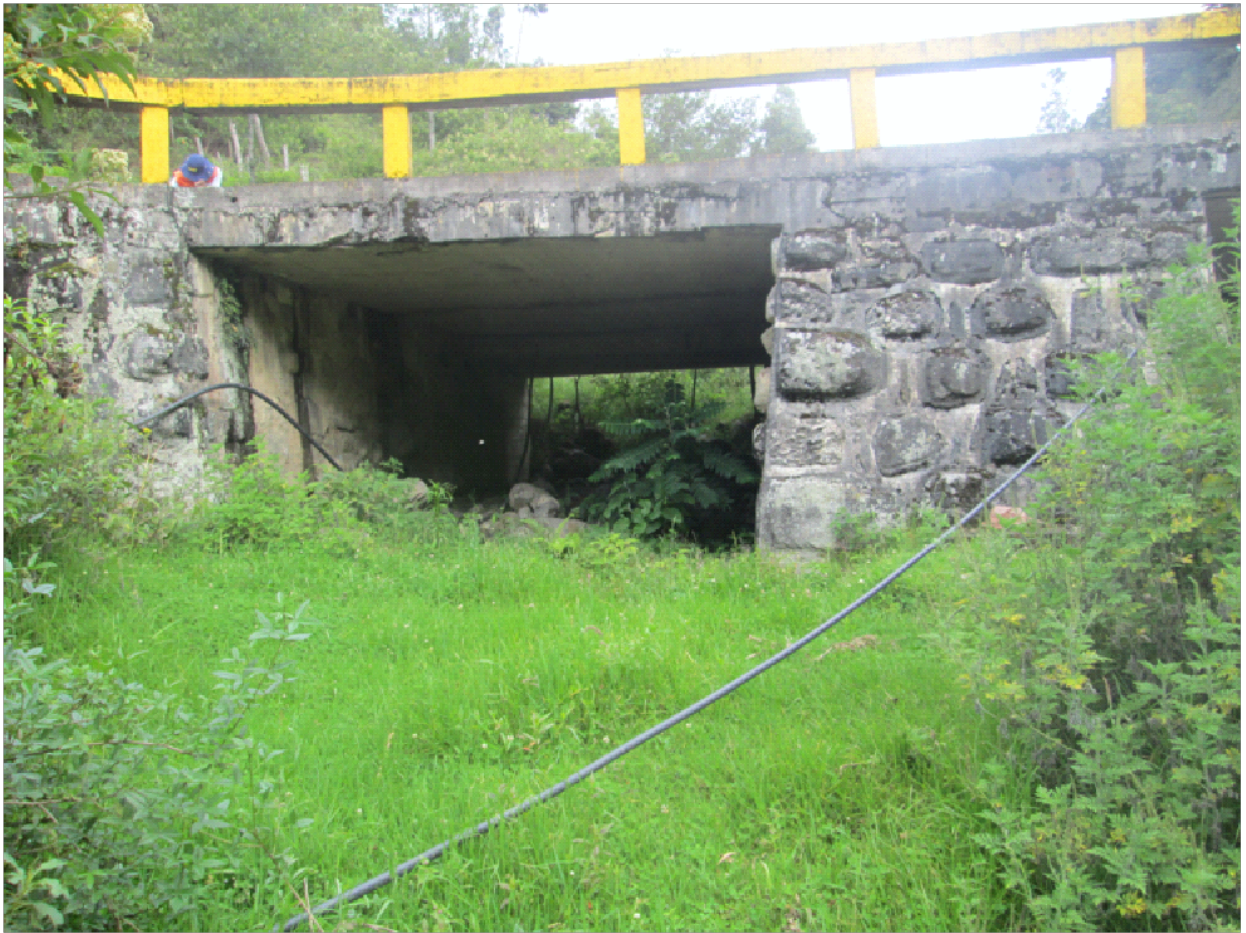
Componente.....: 15 Cauce

Calif./Mantenim....: 3 / -

Daño/Observaciones.: Luz #2 colmatada, solo fluye por luz #1.

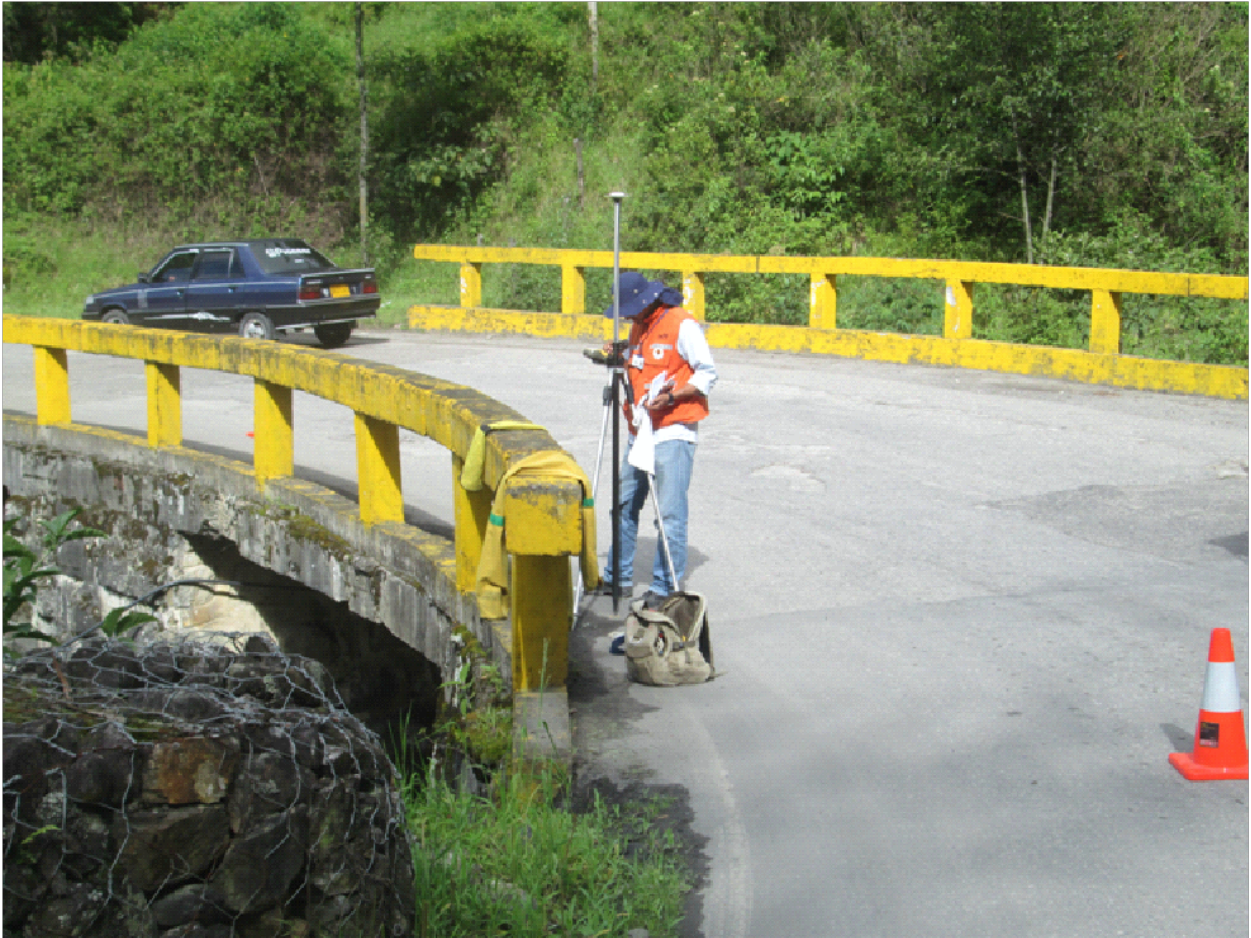
Componente.....: 17 Puente en general
Calif./Mantenim.....: 3 / -
Daño/Observaciones.: Este puente requiere mantenimiento
