18-5505-002.00 López

Regional.....: 18 Norte de Santander
 Ruta.....: Santafé de Bogotá - Puerto Santander
 Carretera.....: Presidente - Pamplona Cúcuta
 Lado de la car...: 0
 Abscisa.....: 32+0854
 No del registro..: 1452

SDC/INV		SiPuCol			Fecha			Hoja
		Informe de inspección principal			31/07/12			4
18-5505-002.00 López								
Número de componente Trabajo - Descripción del daño Tipo de daño	Cal ifi	Man ten	Ins Esp	Obras de reparación				Fo tos
				T P	Can ti	Año	Costo	
1 Superficie del puente - Desgaste, agregado expuesto.	1	-						
2 Juntas de expansión - No tienen dispositivo de junta.	2	-						6
3 Andenes/Bordillos - Fisuras ocasionadas por momentos negativos en las vigas transversales.	3	-						8
4 Barandas - La baranda #2 está deteriorada por el acceso #2.	1	-						2
5 Conos/Taludes - Se observan en buen estado.	0	-						1
6 Aletas - Presentan manchas por humedad y vegetación.	1	-						
7 Estribos - Presentan manchas por humedad y vegetación.	1	-						1
8 Pilas - No aplica.	-							
9 Apoyos - Corrosión en acero y dados de concreto.	2	-						9
10 Losa - Acero de refuerzo expuesto.	2	-						2
11 Vigas/Largueros/Diafragmas - Pandeo en vigas transversales.	3	-						3

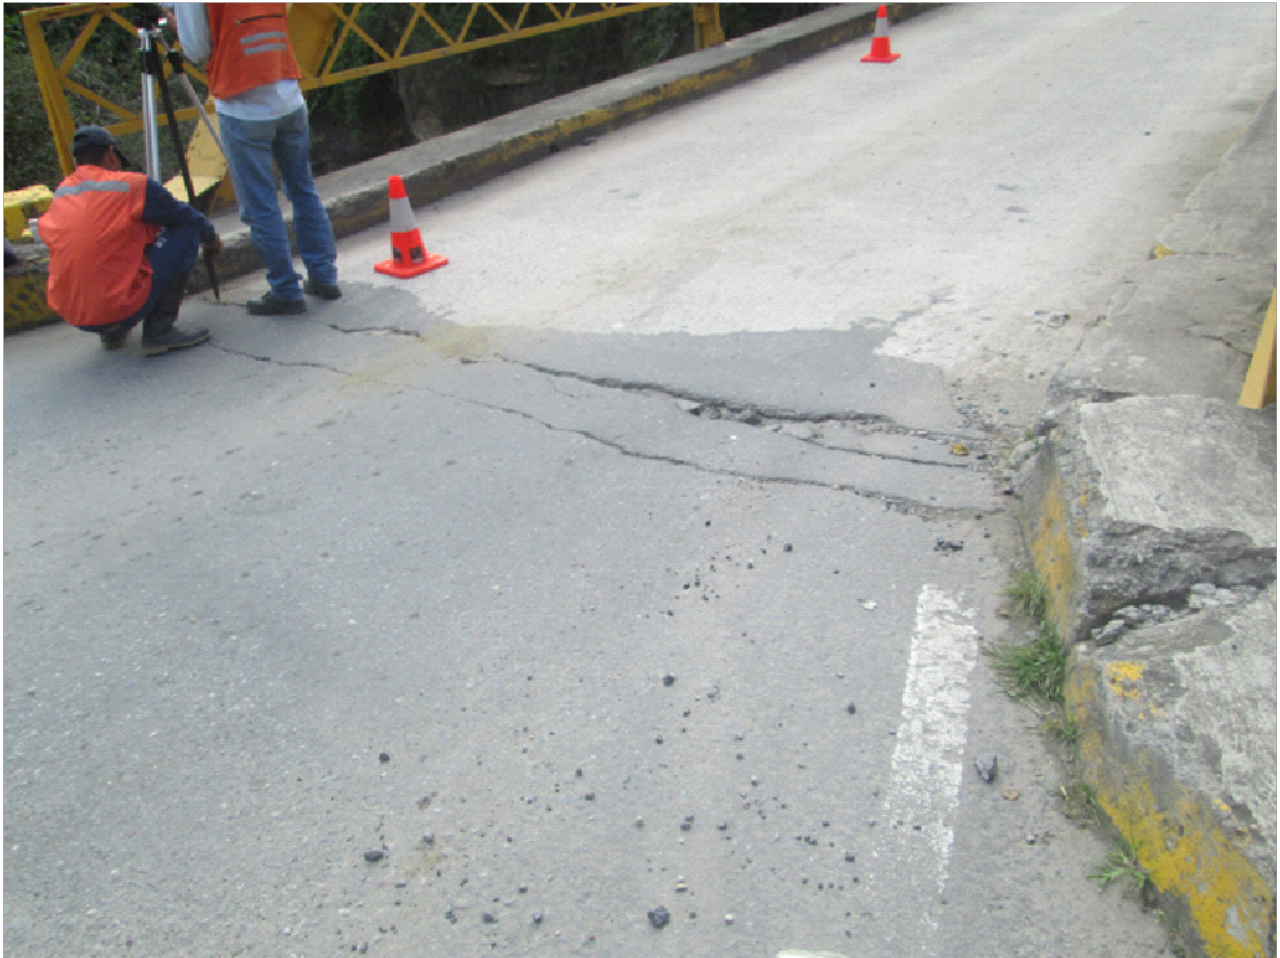
Componente.....: 2 Juntas de expansión

Calif./Mantenim....: 2 / -

Daño/Observaciones.: No tienen dispositivo de junta.

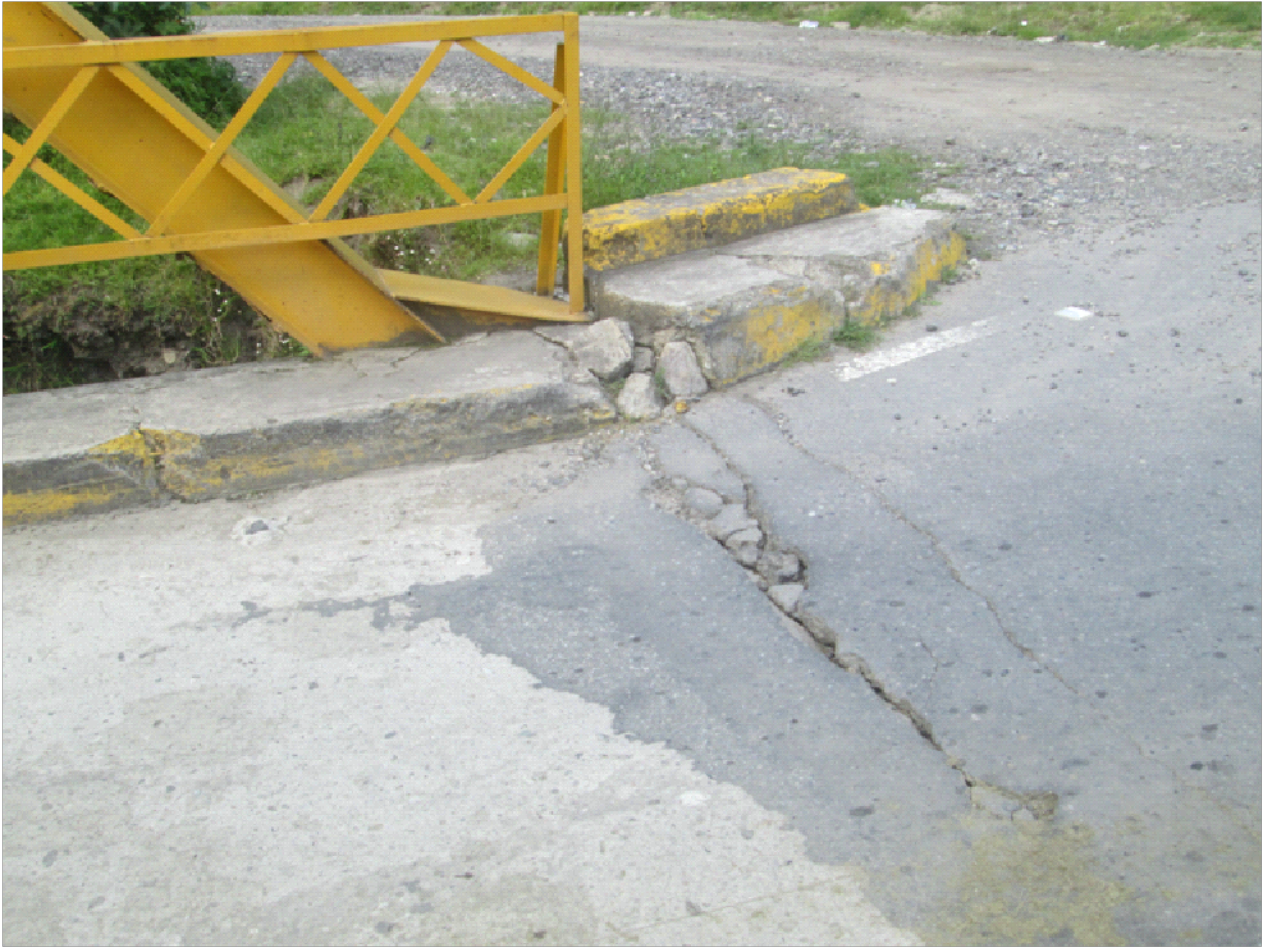
Componente.....: 2 Juntas de expansión
Calif./Mantenim....: 2 / -
Daño/Observaciones.: No tienen dispositivo de junta.

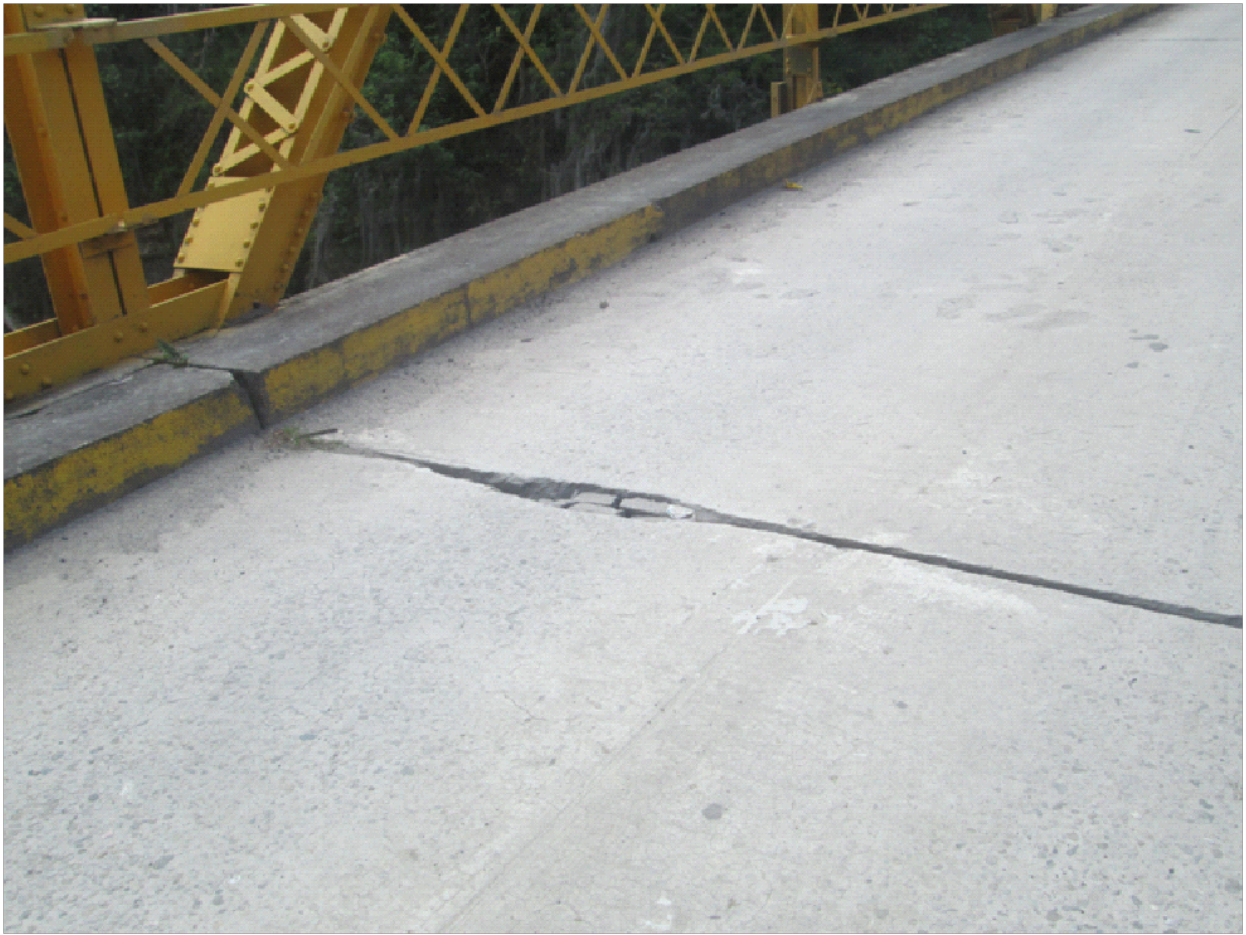
Componente.....: 2 Juntas de expansión
Calif./Mantenim....: 2 / -
Daño/Observaciones.: No tienen dispositivo de junta.

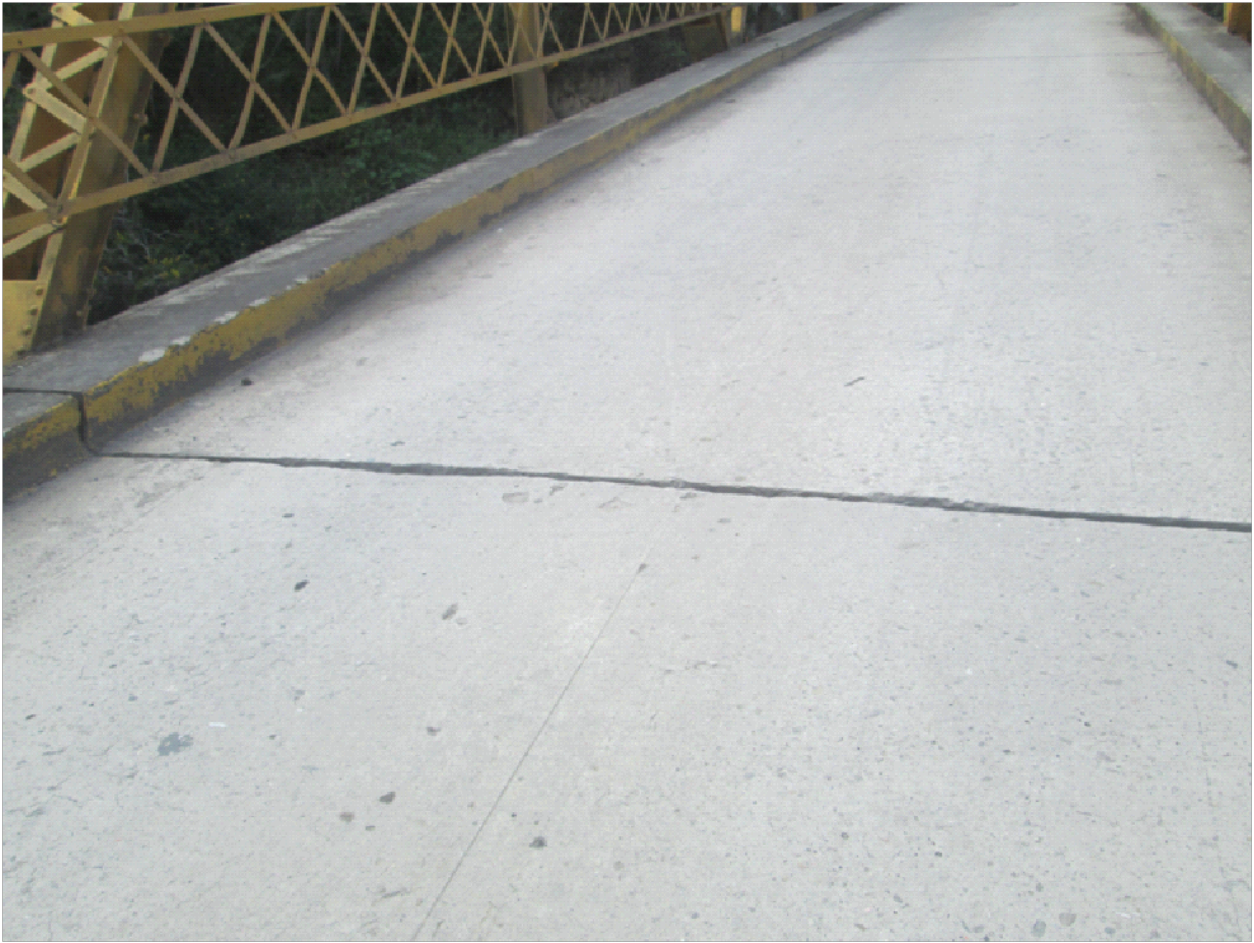
Componente.....: 2 Juntas de expansión

Calif./Mantenim....: 2 / -

Daño/Observaciones.: No tienen dispositivo de junta.

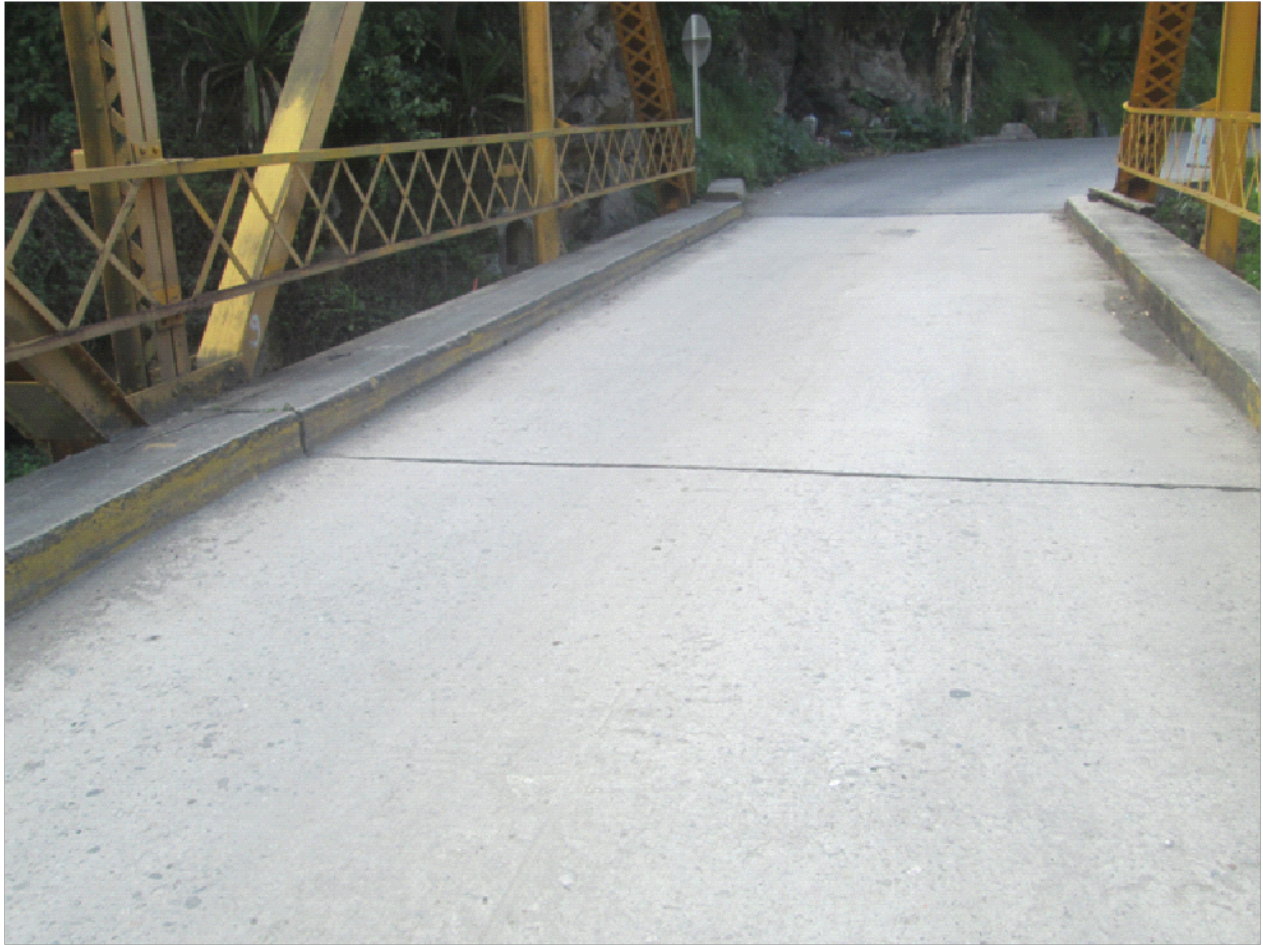
Componente.....: 2 Juntas de expansión
Calif./Mantenim....: 2 / -
Daño/Observaciones.: No tienen dispositivo de junta.

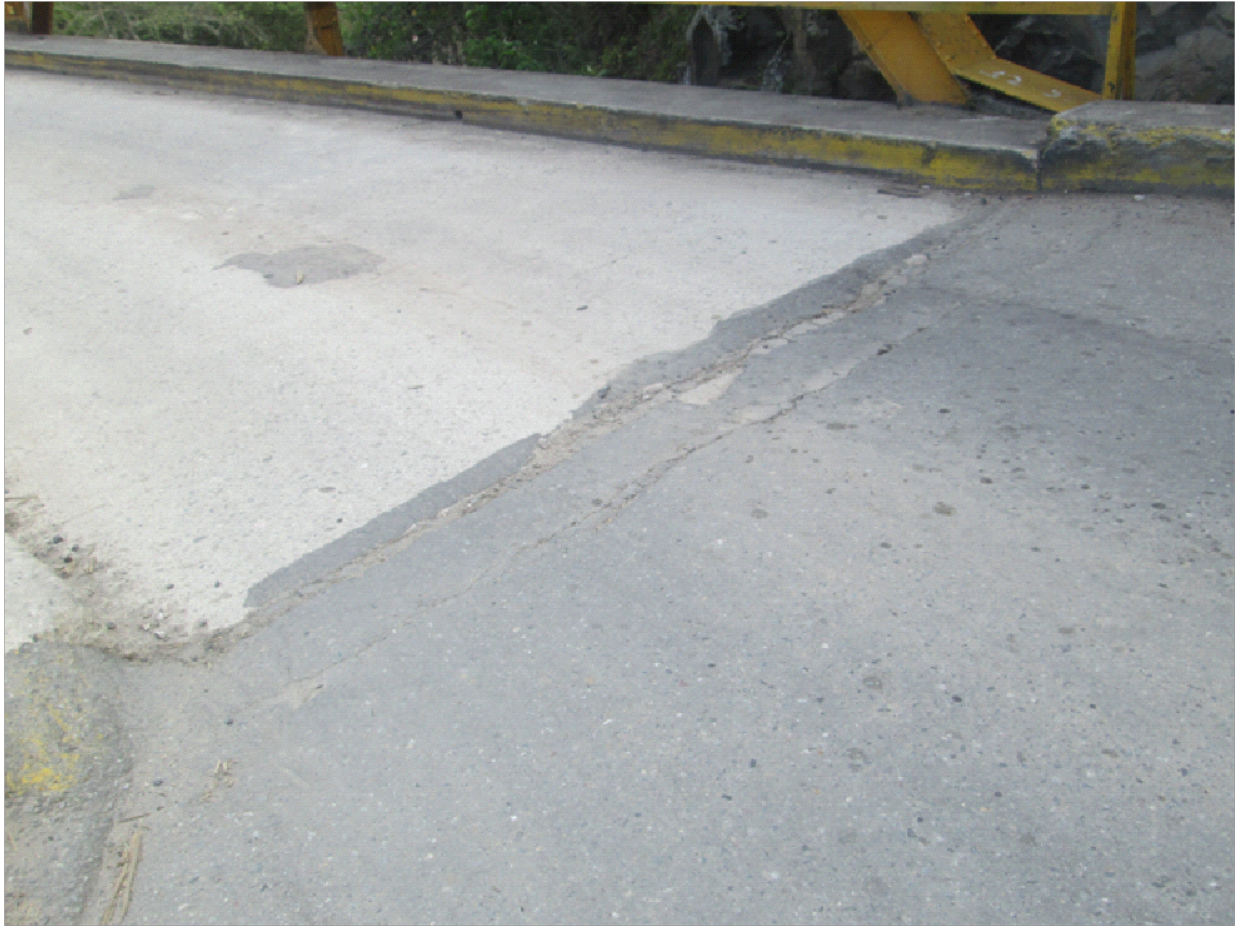
Componente.....: 2 Juntas de expansión
Calif./Mantenim....: 2 / -
Daño/Observaciones.: No tienen dispositivo de junta.

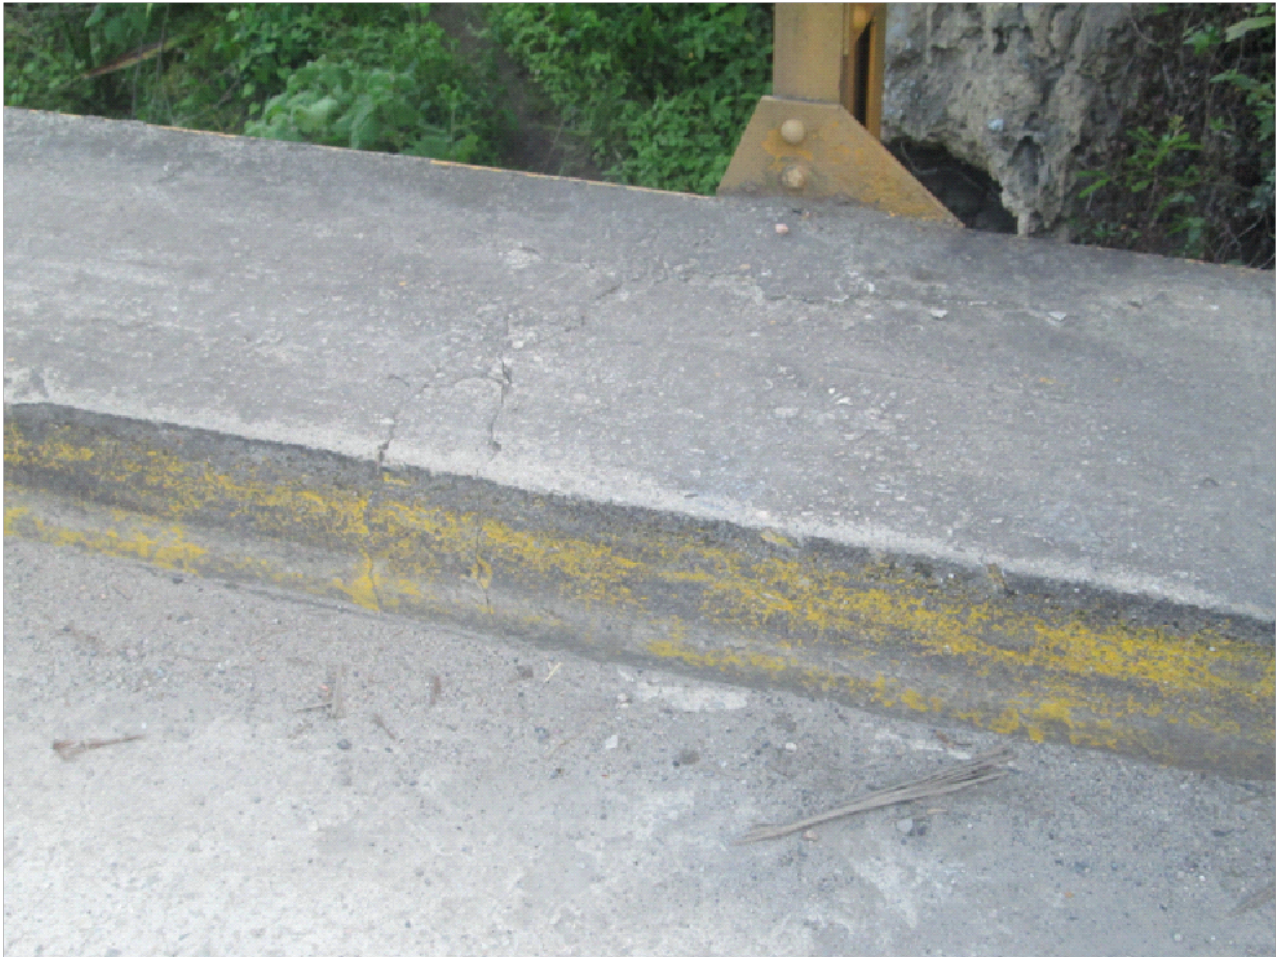
Componente.....: 3 Andenes/Bordillos

Calif./Mantenim....: 3 / -

Daño/Observaciones.: Fisuras ocasionadas por momentos negativos en las vigas transversales.

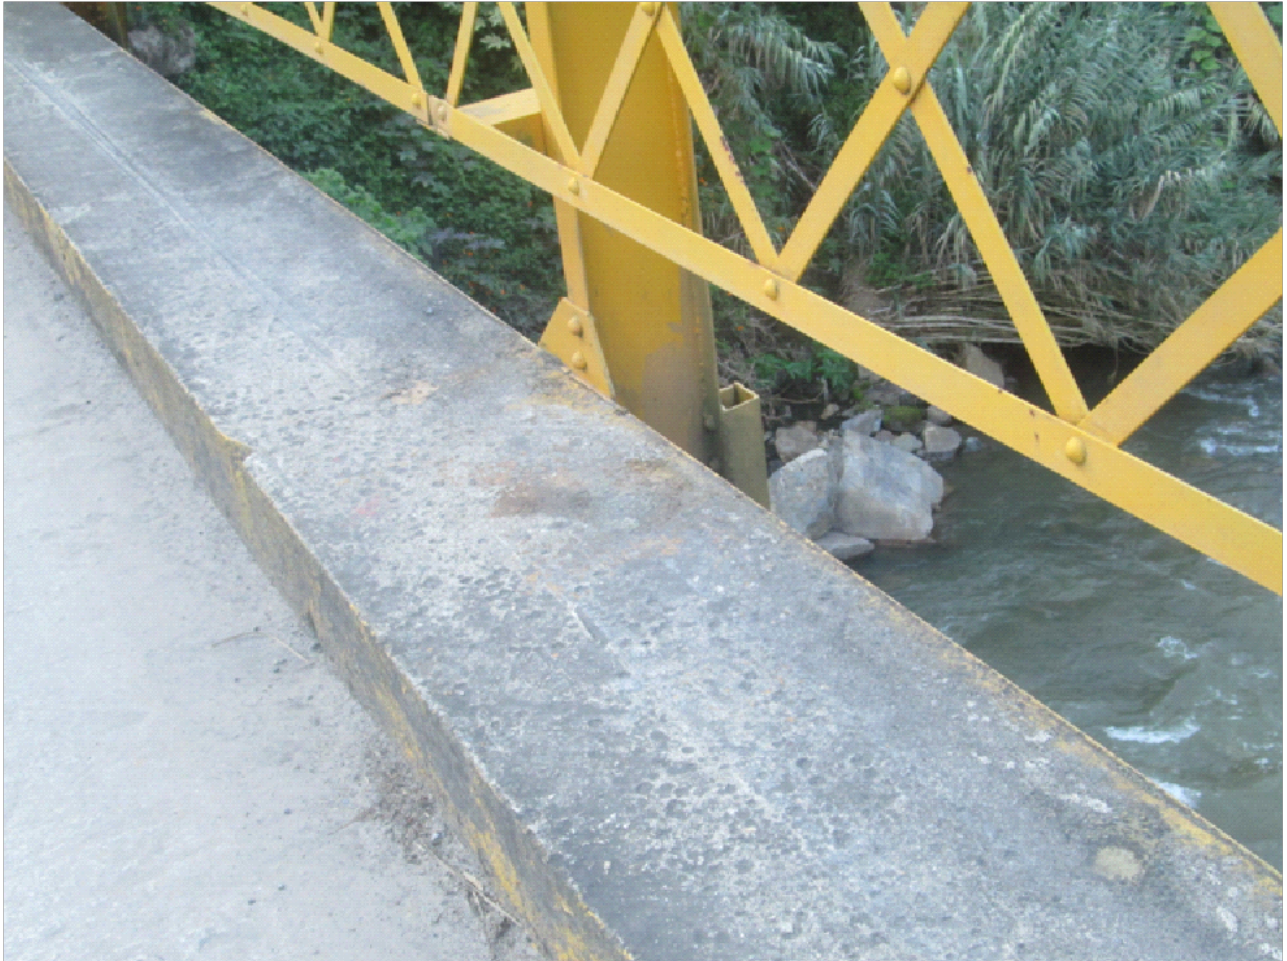
Componente.....: 3 Andenes/Bordillos

Calif./Mantenim....: 3 / -

Daño/Observaciones.: Fisuras ocasionadas por momentos negativos en las vigas transversales.

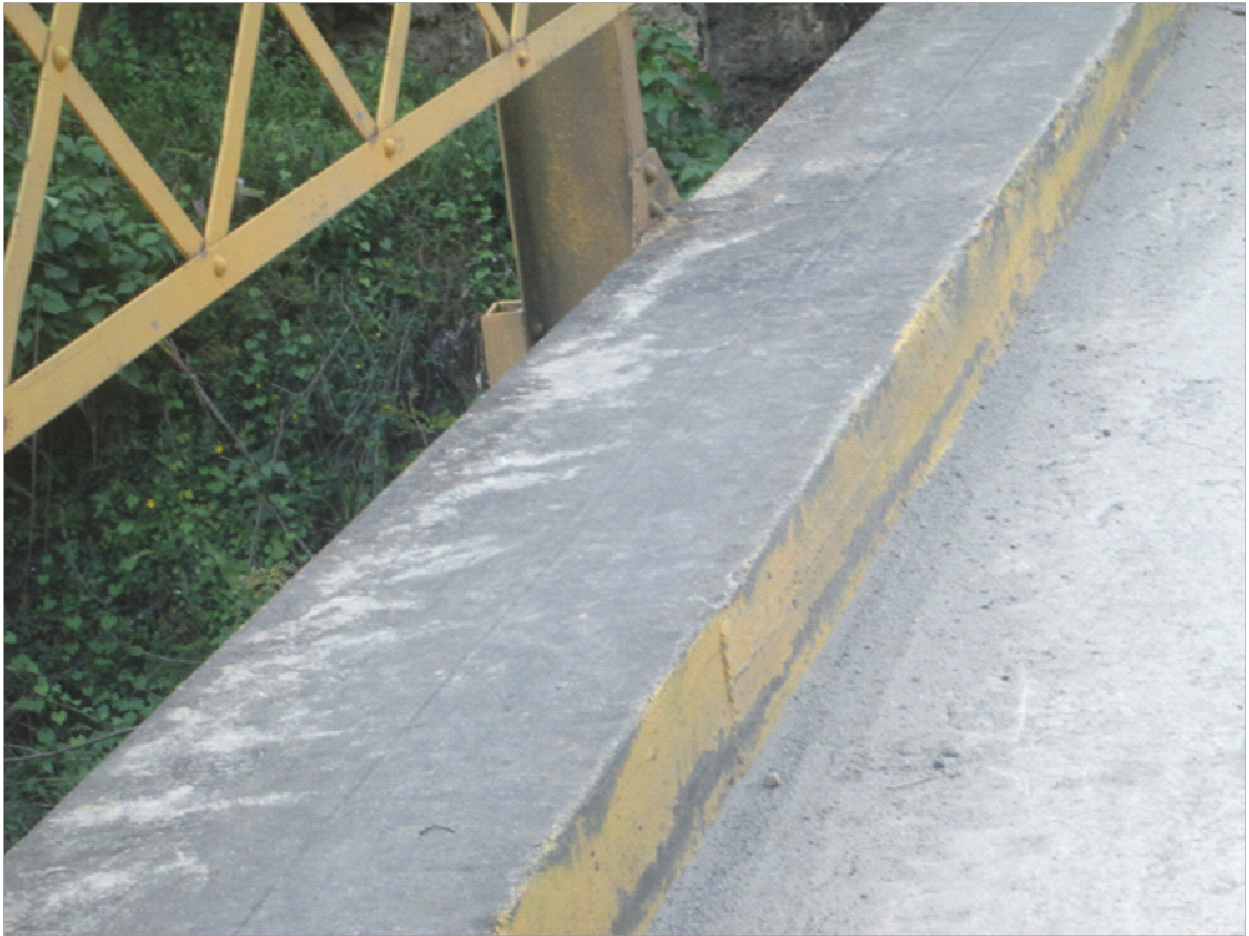
Componente.....: 3 Andenes/Bordillos

Calif./Mantenim....: 3 / -

Daño/Observaciones.: Fisuras ocasionadas por momentos negativos en las vigas transversales.

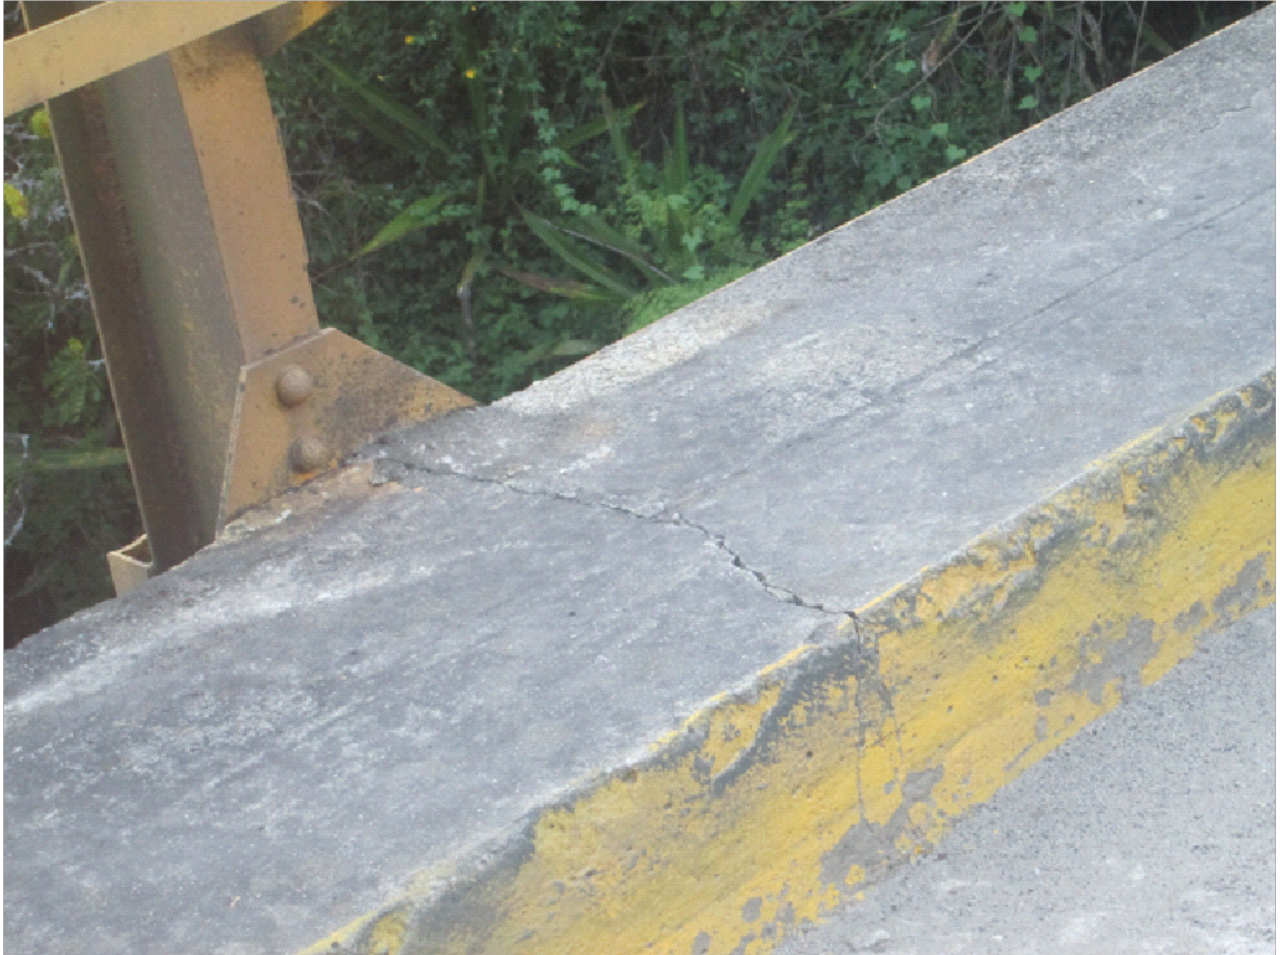
Componente.....: 3 Andenes/Bordillos

Calif./Mantenim....: 3 / -

Daño/Observaciones.: Fisuras ocasionadas por momentos negativos en las vigas transversales.

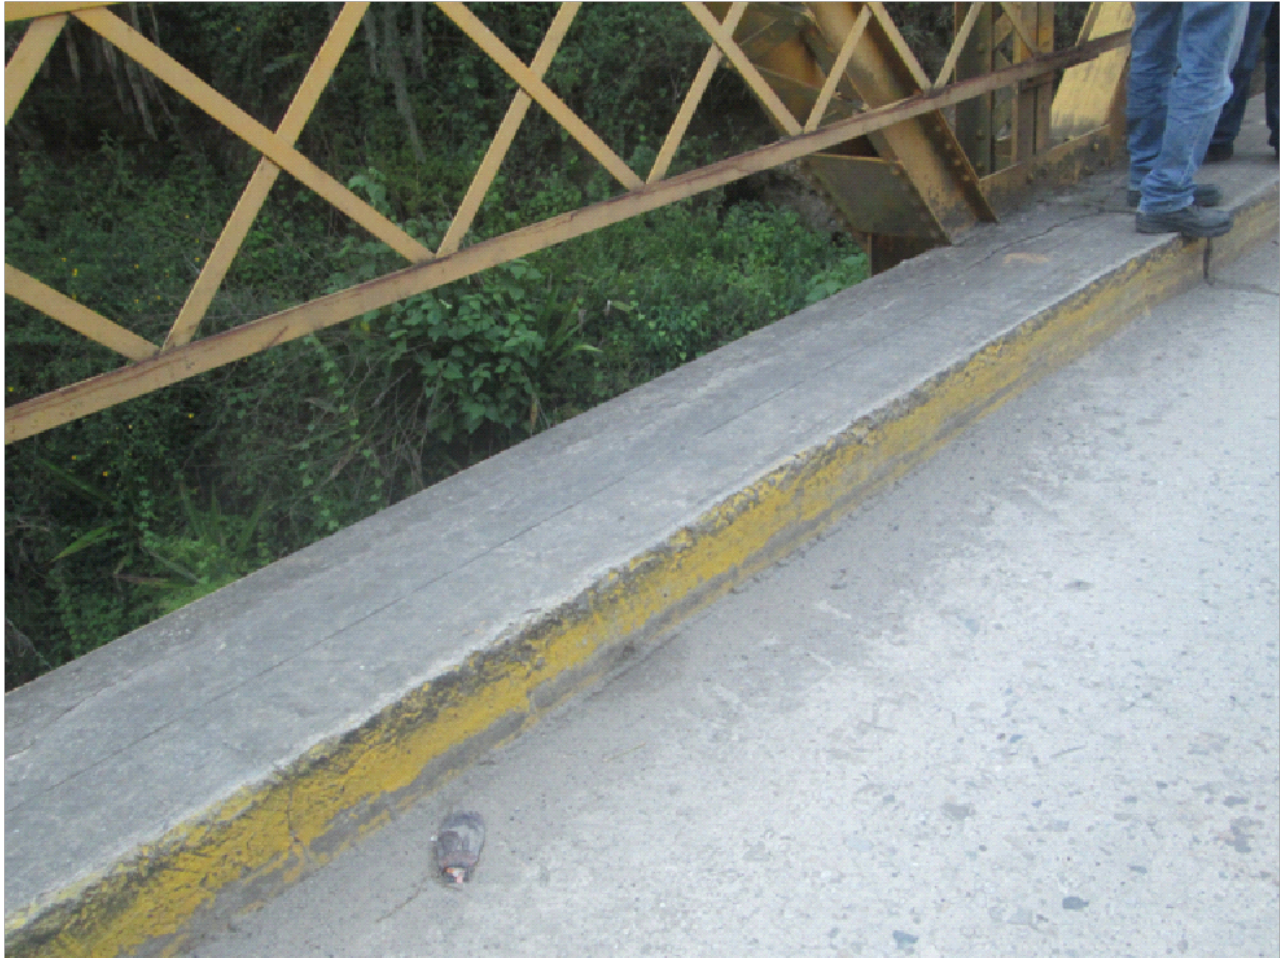
Componente.....: 3 Andenes/Bordillos

Calif./Mantenim....: 3 / -

Daño/Observaciones.: Fisuras ocasionadas por momentos negativos en las vigas transversales.

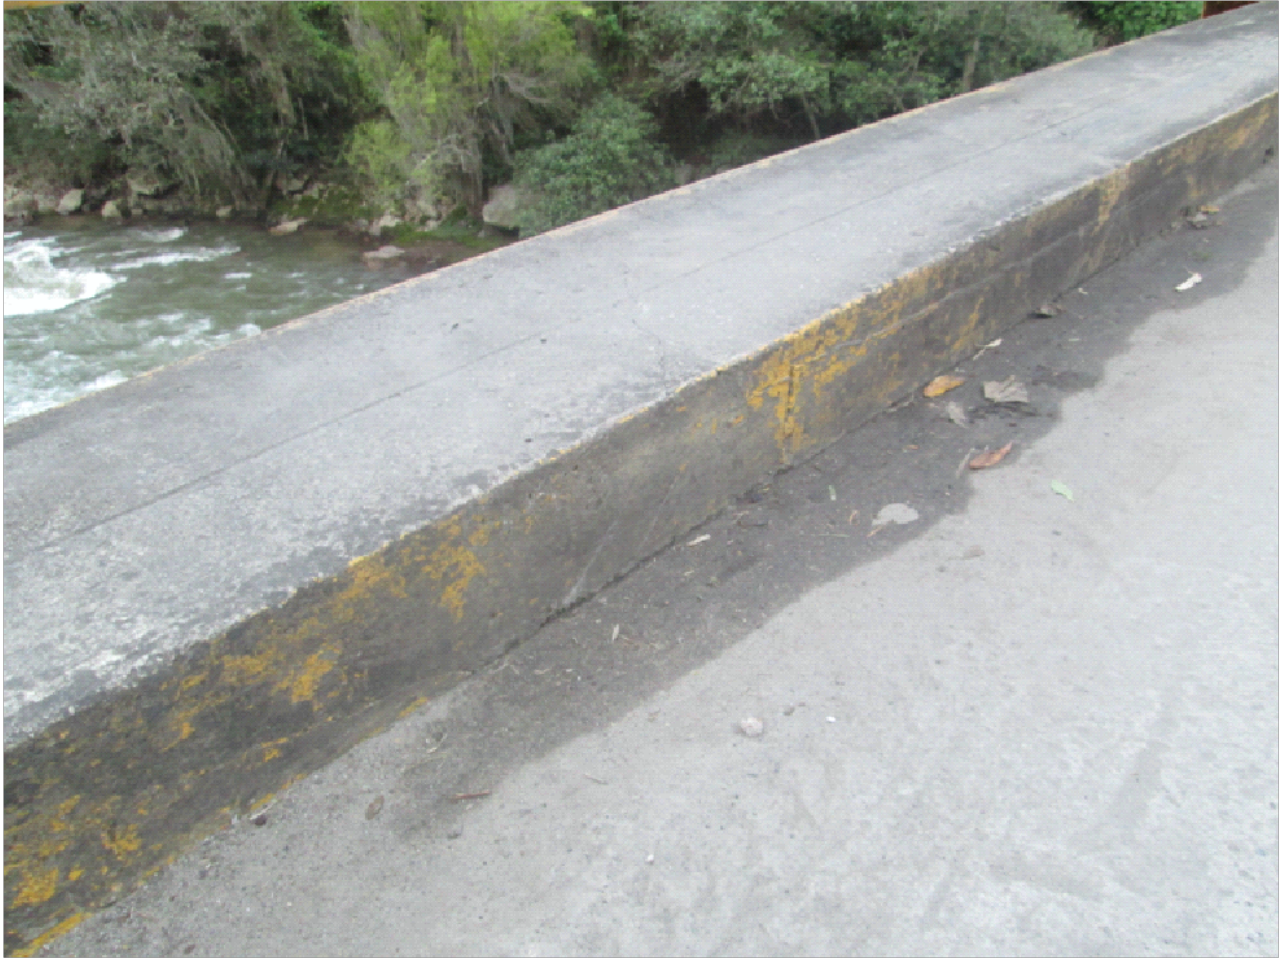
Componente.....: 3 Andenes/Bordillos

Calif./Mantenim....: 3 / -

Daño/Observaciones.: Fisuras ocasionadas por momentos negativos en las vigas transversales.

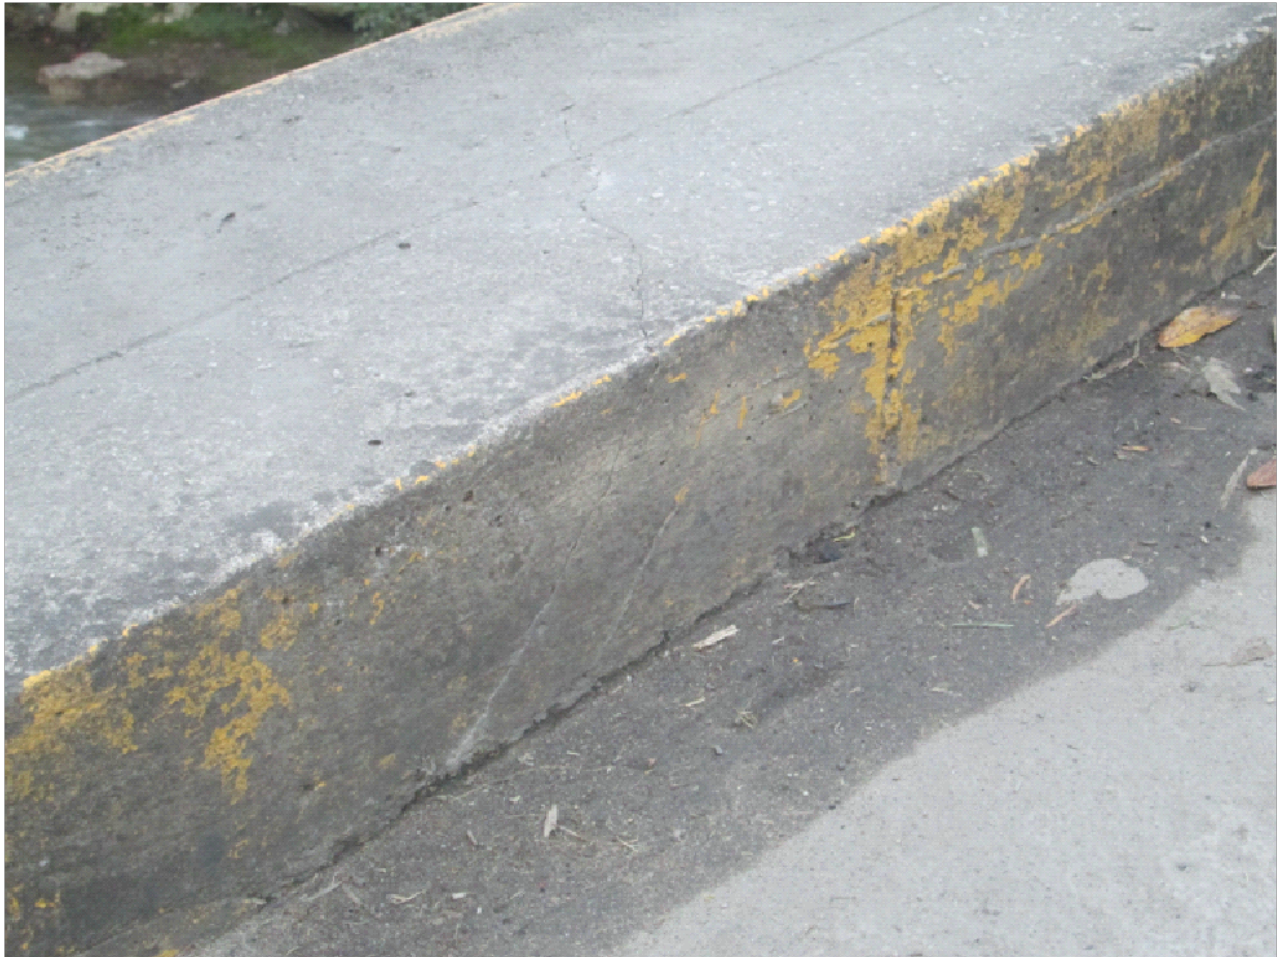
Componente.....: 3 Andenes/Bordillos

Calif./Mantenim....: 3 / -

Daño/Observaciones.: Fisuras ocasionadas por momentos negativos en las vigas transversales.

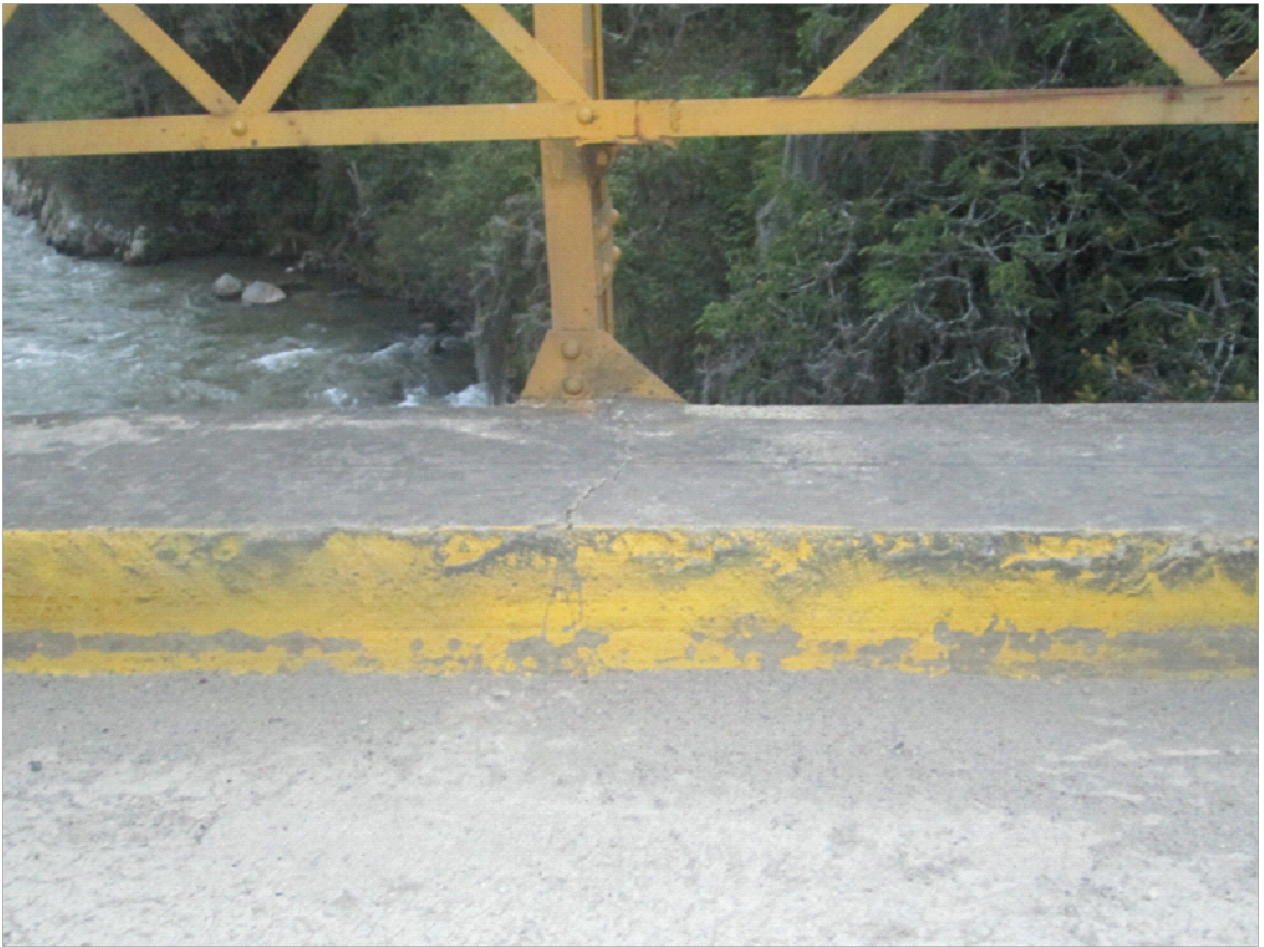
Componente.....: 3 Andenes/Bordillos

Calif./Mantenim....: 3 / -

Daño/Observaciones.: Fisuras ocasionadas por momentos negativos en las vigas transversales.

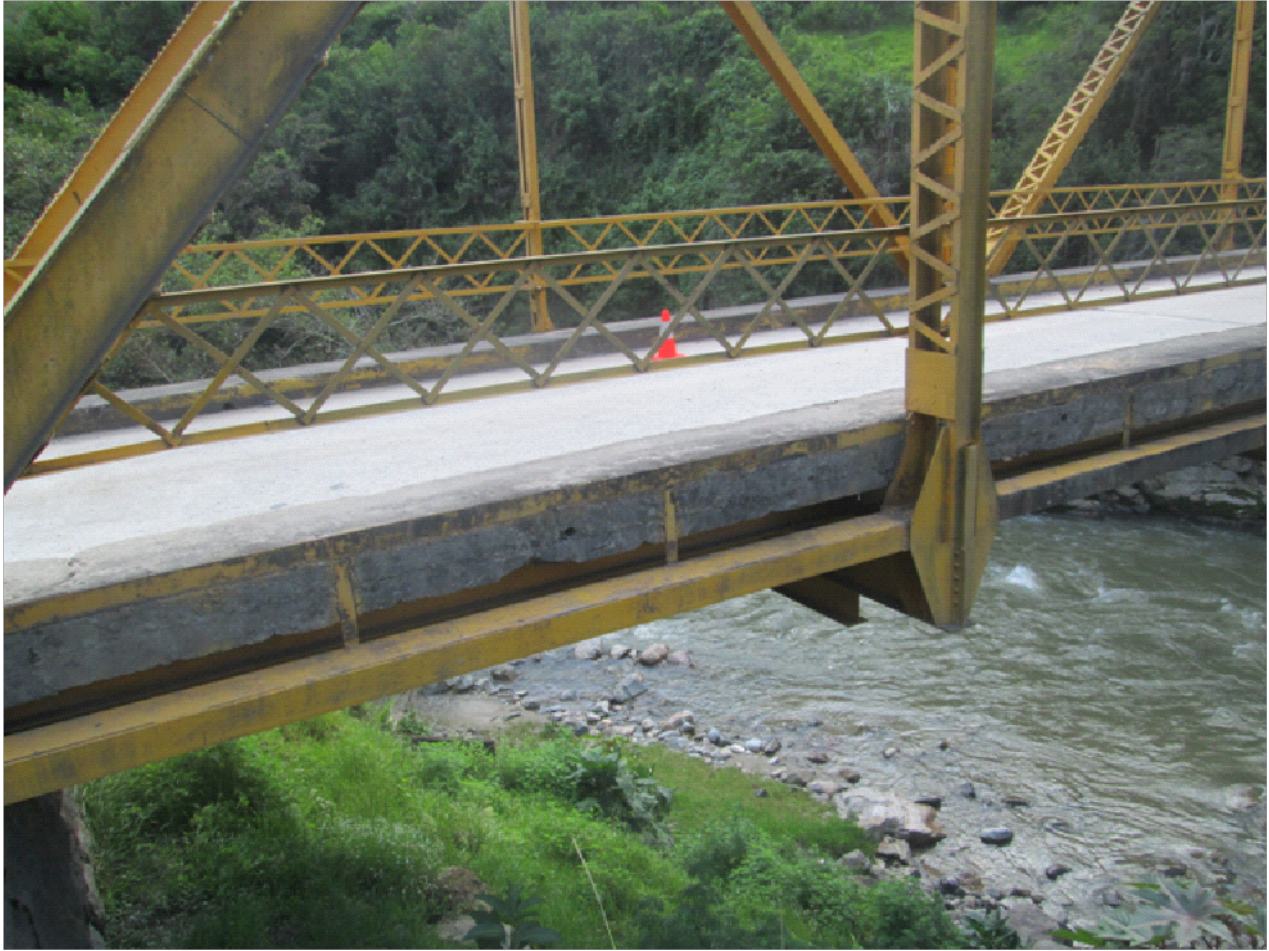
Componente.....: 4 Barandas

Calif./Mantenim....: 1 / -

Daño/Observaciones.: La baranda #2 está deteriorada por el acceso #2.

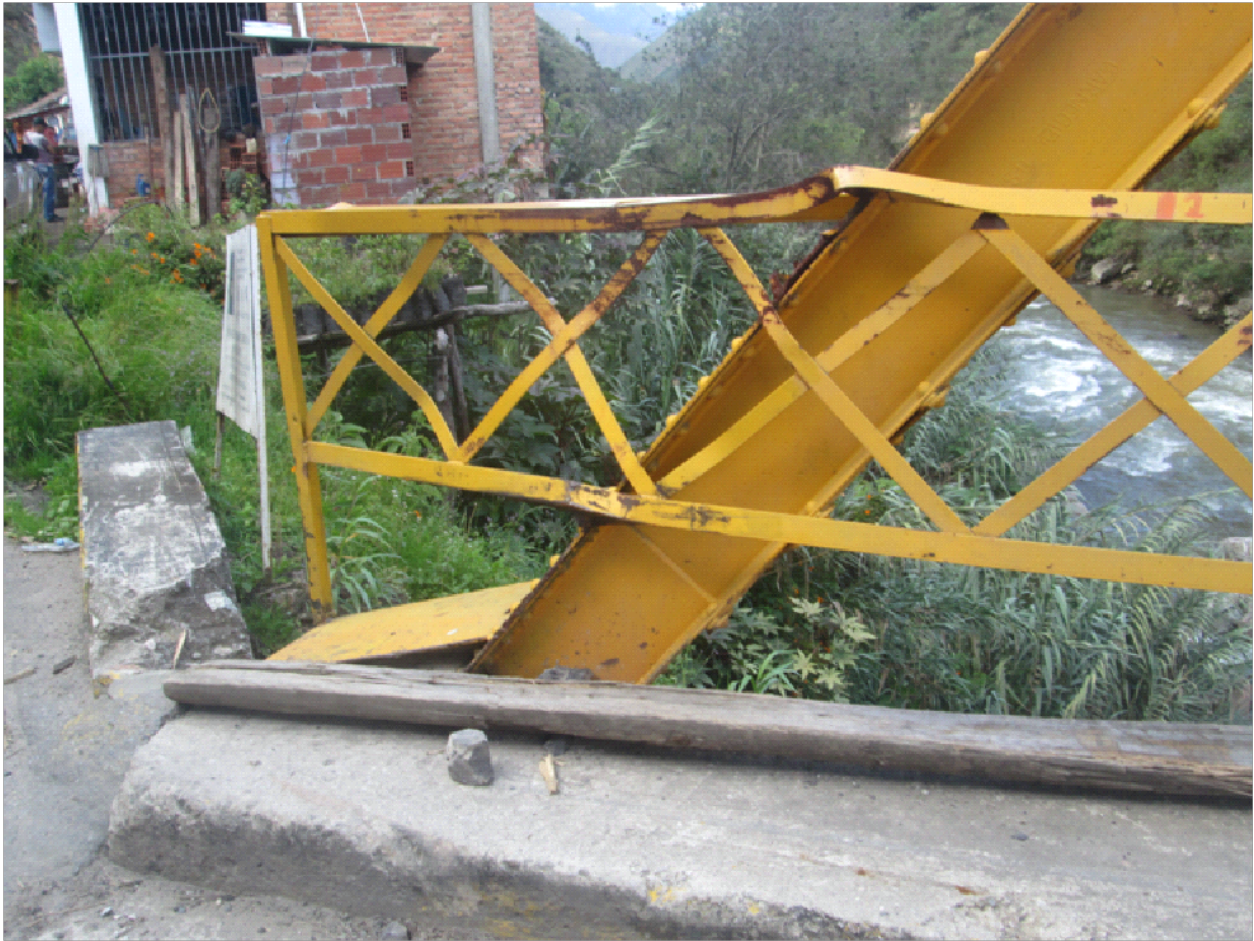
Componente.....: 4 Barandas

Calif./Mantenim....: 1 / -

Daño/Observaciones.: La baranda #2 está deteriorada por el acceso #2.

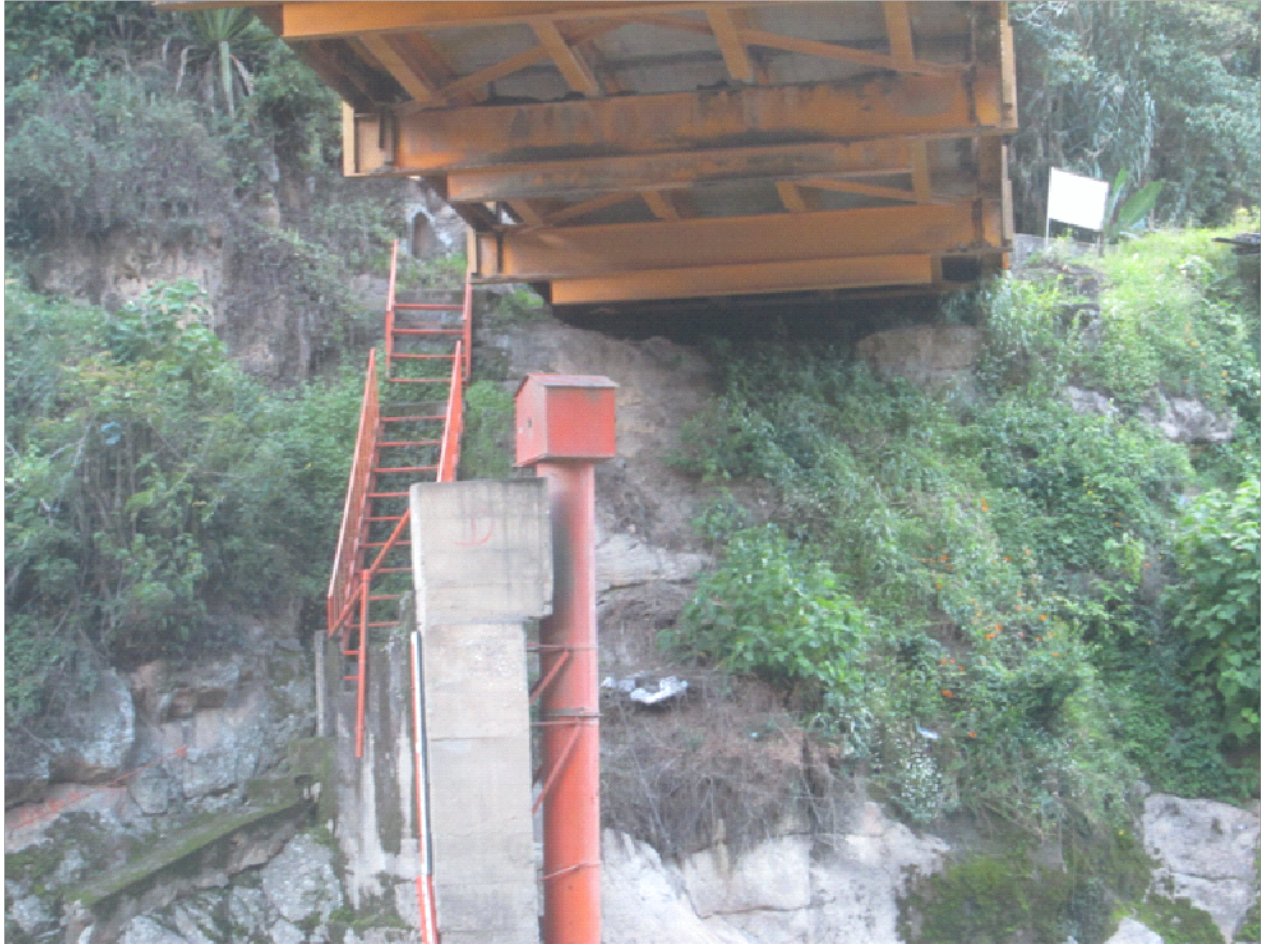
Componente.....: 5 Conos/Taludes

Calif./Mantenim....: 0 / -

Daño/Observaciones.: Se observan en buen estado.

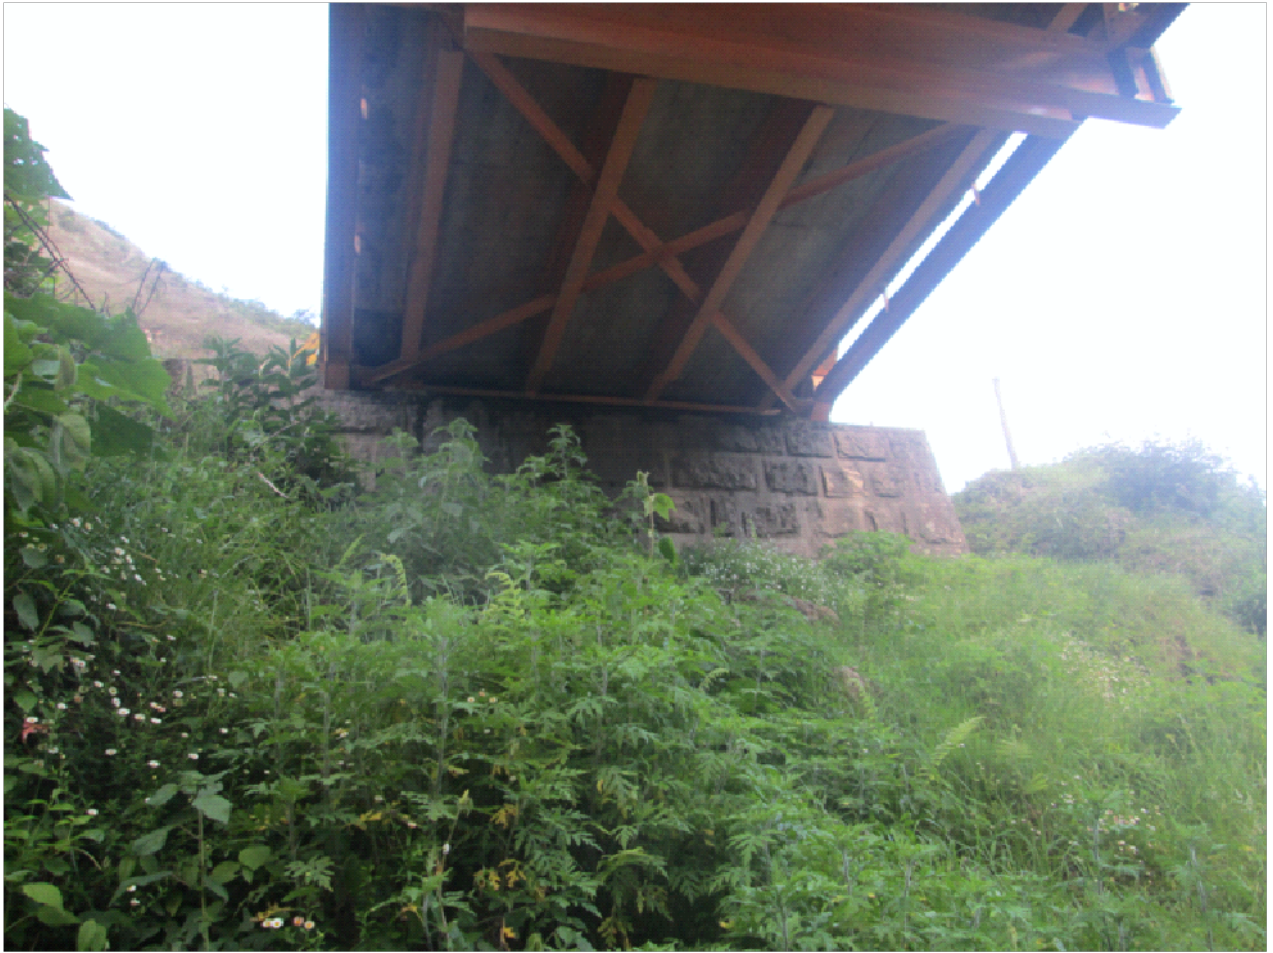
Componente.....: 7 Estribos

Calif./Mantenim....: 1 / -

Daño/Observaciones.: Presentan manchas por humedad y vegetación.
