18-5505-002.00 López

Regional.....: 18 Norte de Santander
 Ruta.....: Santafé de Bogotá - Puerto Santander
 Carretera.....: Presidente - Pamplona Cúcuta
 Lado de la car...: 0
 Abscisa.....: 32+0854
 No del registro..: 1452

SDC/INV		SiPuCol			Fecha			Hoja
		Informe de inspección principal			31/07/12			4
18-5505-002.00 López								
Número de componente Trabajo - Descripción del daño Tipo de daño	Cal ifi	Man ten	Ins Esp	Obras de reparación				Fo tos
				T P	Can ti	Año	Costo	
1 Superficie del puente - Desgaste, agregado expuesto.	1	-						
2 Juntas de expansión - No tienen dispositivo de junta.	2	-						6
3 Andenes/Bordillos - Fisuras ocasionadas por momentos negativos en las vigas transversales.	3	-						8
4 Barandas - La baranda #2 está deteriorada por el acceso #2.	1	-						2
5 Conos/Taludes - Se observan en buen estado.	0	-						1
6 Aletas - Presentan manchas por humedad y vegetación.	1	-						
7 Estribos - Presentan manchas por humedad y vegetación.	1	-						1
8 Pilas - No aplica.	-							
9 Apoyos - Corrosión en acero y dados de concreto.	2	-						9
10 Losa - Acero de refuerzo expuesto.	2	-						2
11 Vigas/Largueros/Diafragmas - Pandeo en vigas transversales.	3	-						3

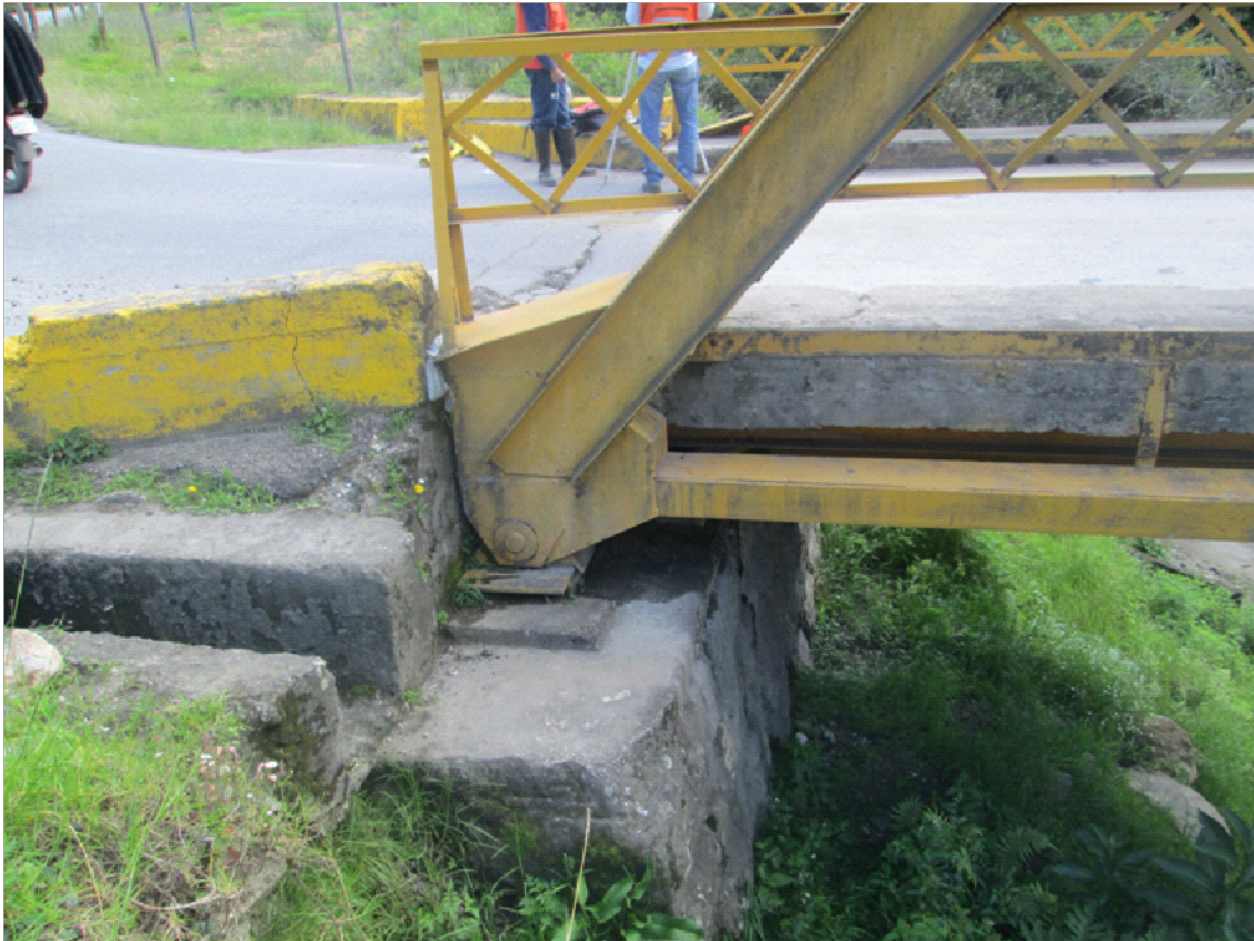
Componente.....: 9 Apoyos
Calif./Mantenim....: 2 / -
Daño/Observaciones.: Corrosión en acero y dados de concreto.

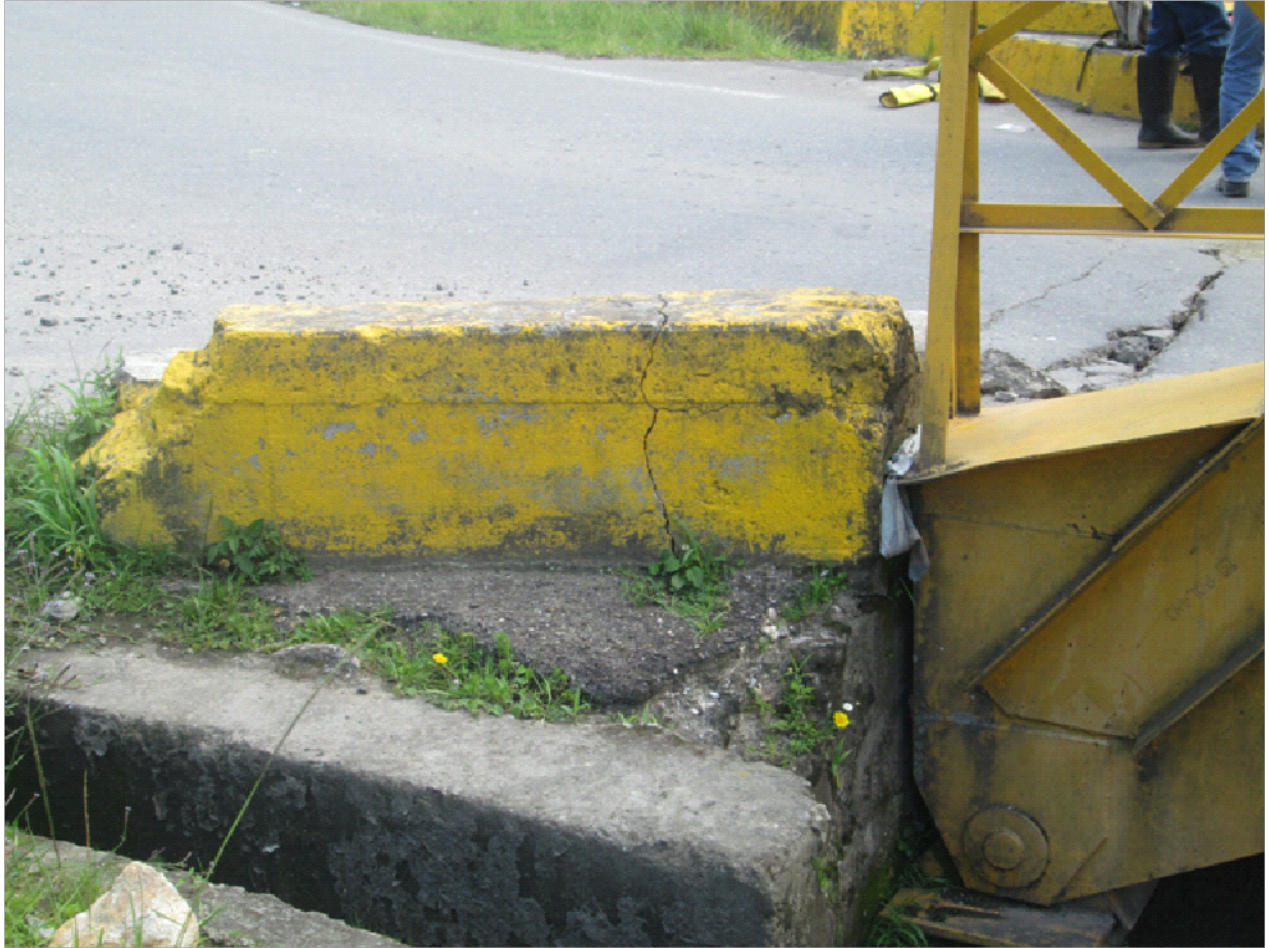
Componente.....: 9 Apoyos

Calif./Mantenim....: 2 / -

Daño/Observaciones.: Corrosión en acero y dados de concreto.

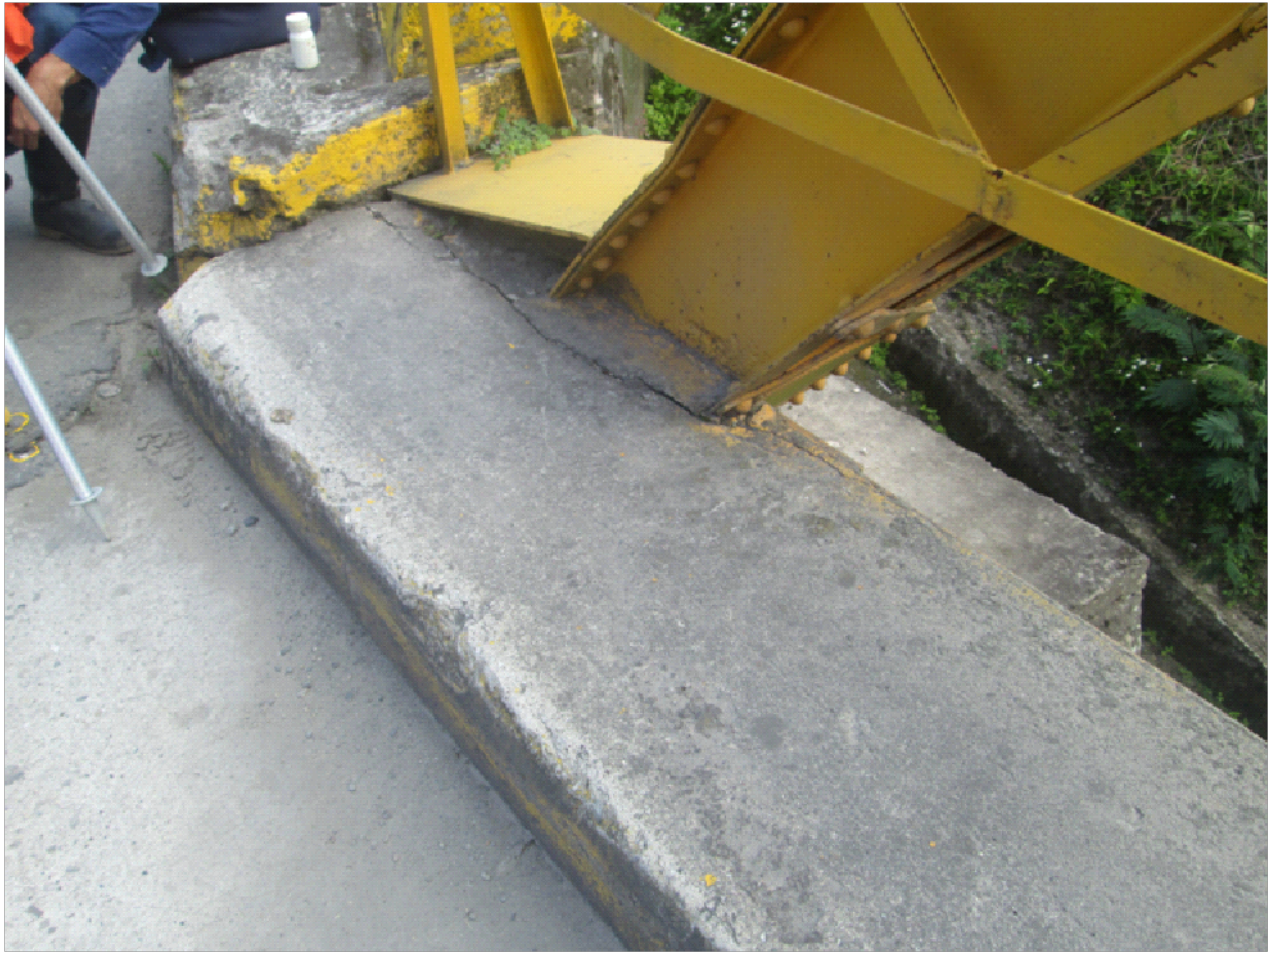
Componente.....: 9 Apoyos

Calif./Mantenim....: 2 / -

Daño/Observaciones.: Corrosión en acero y dados de concreto.

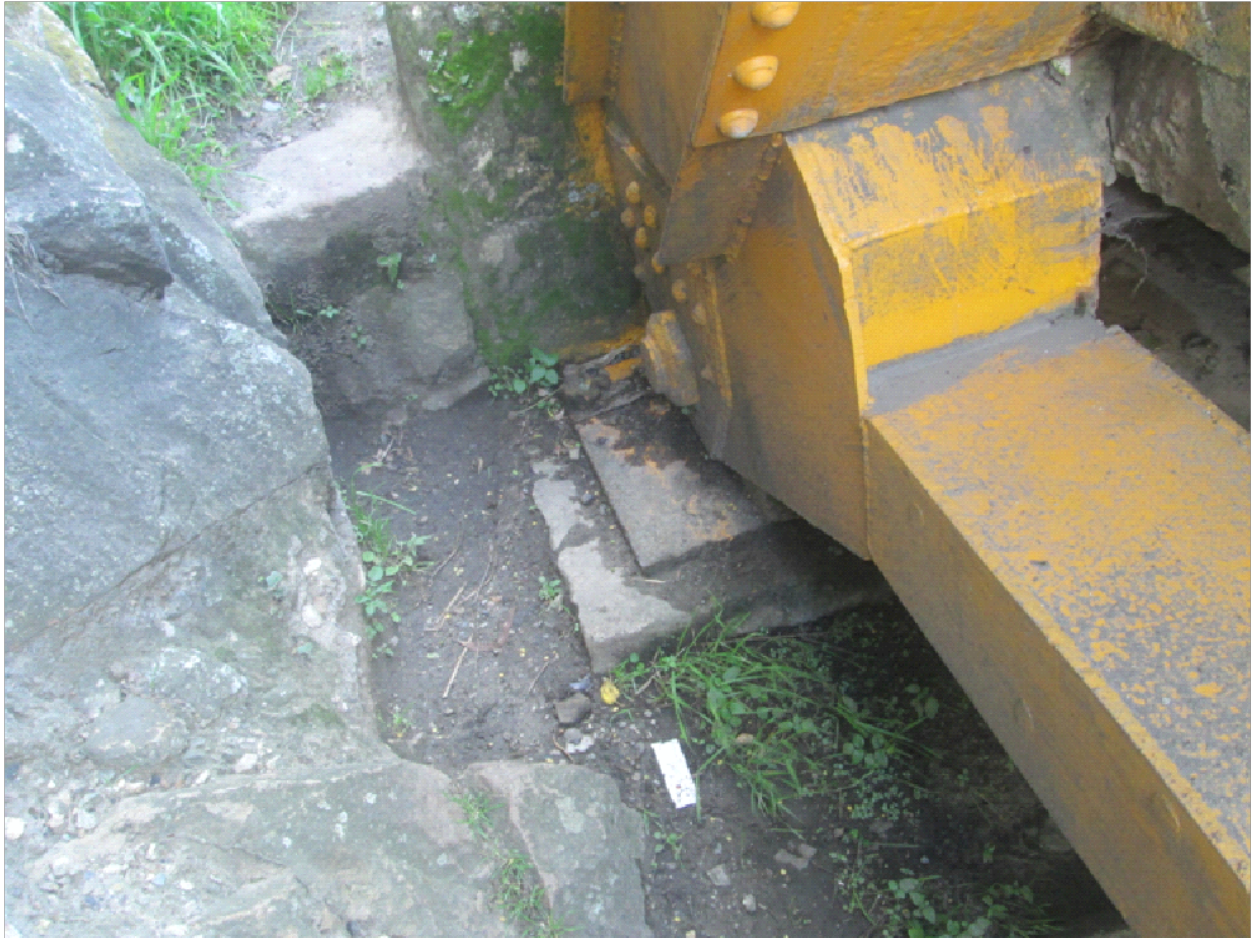
Componente.....: 9 Apoyos

Calif./Mantenim....: 2 / -

Daño/Observaciones.: Corrosión en acero y dados de concreto.

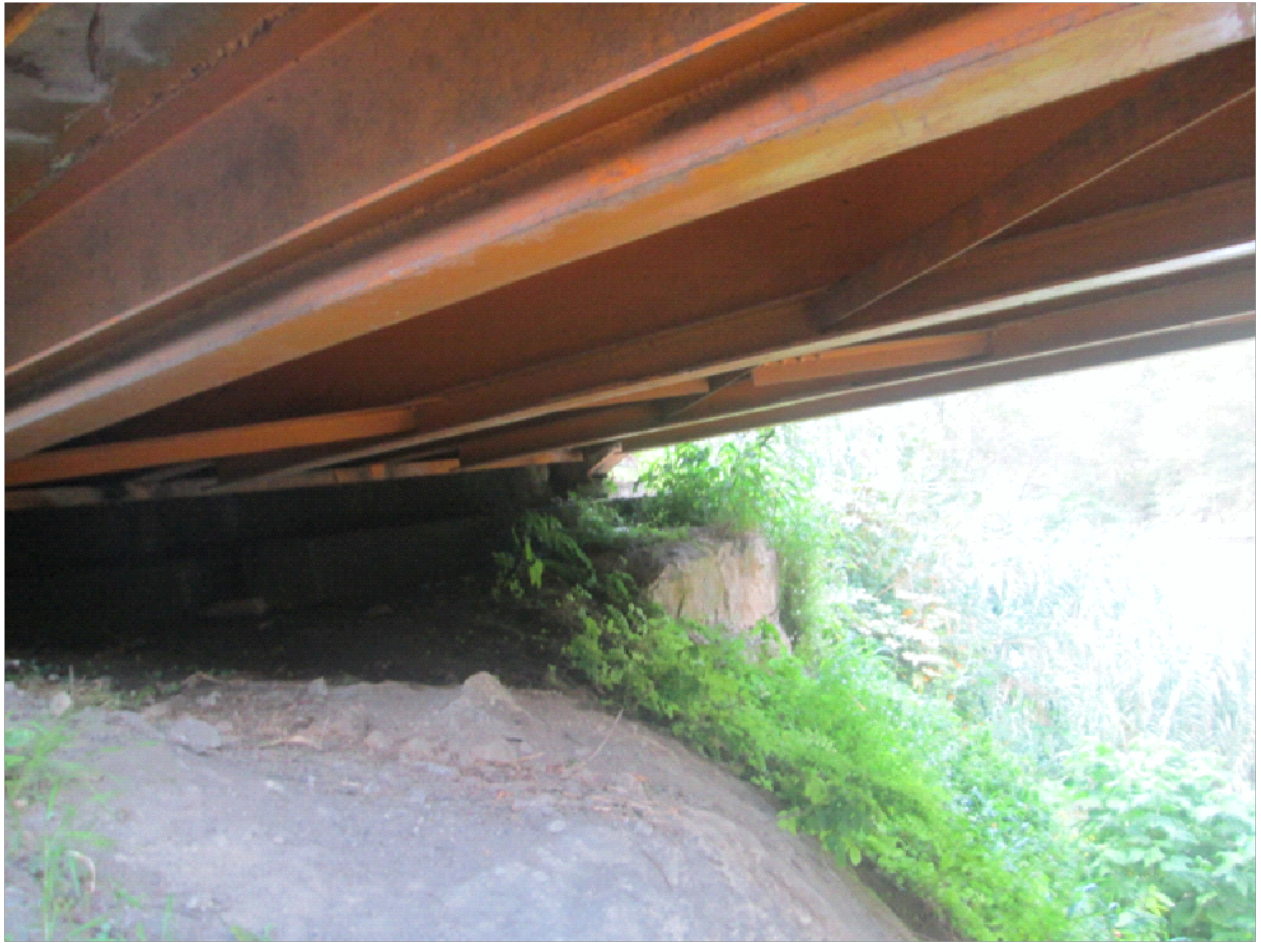
Componente.....: 9 Apoyos
Calif./Mantenim....: 2 / -
Daño/Observaciones.: Corrosión en acero y dados de concreto.

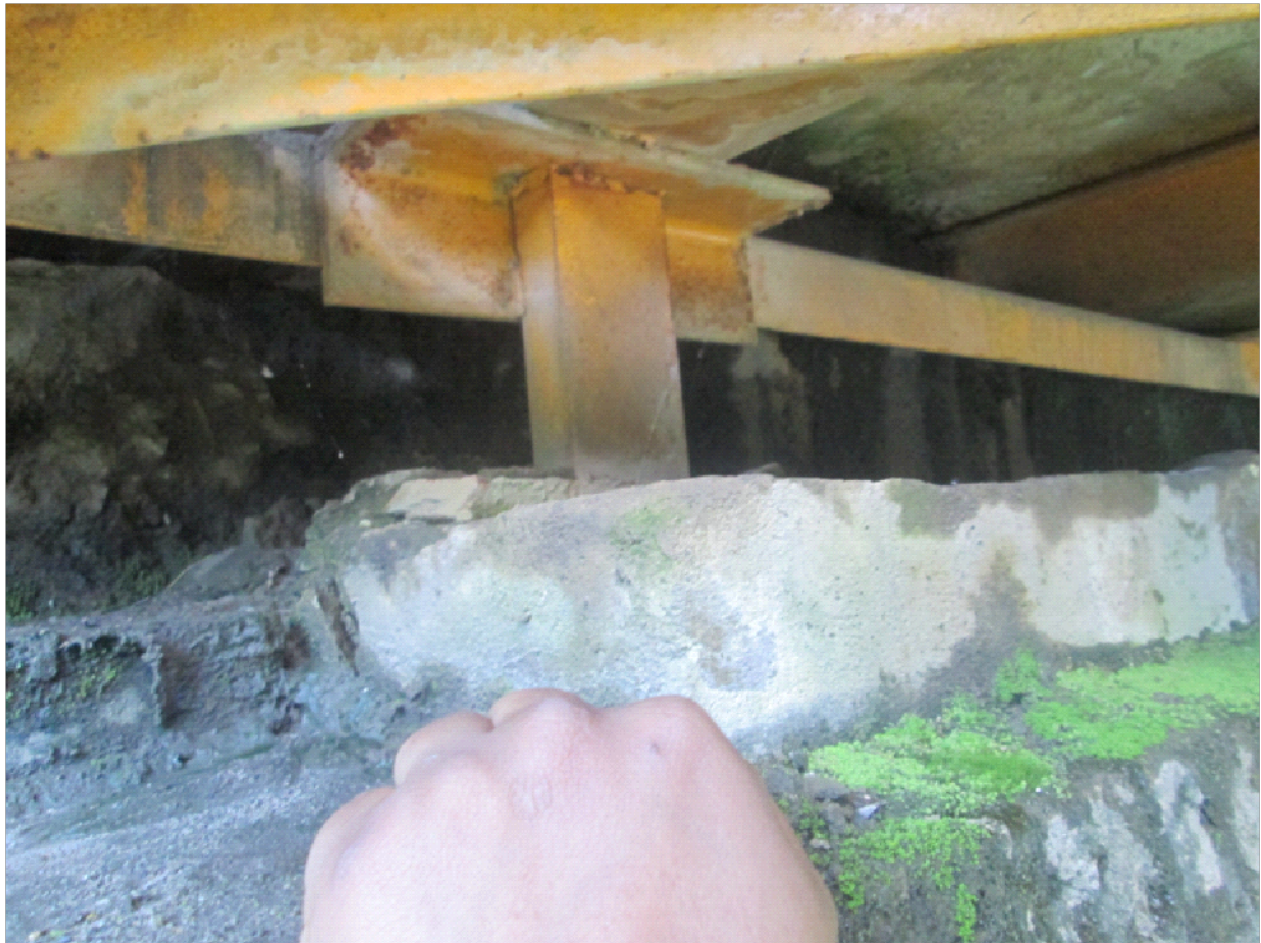
Componente.....: 9 Apoyos

Calif./Mantenim....: 2 / -

Daño/Observaciones.: Corrosión en acero y dados de concreto.

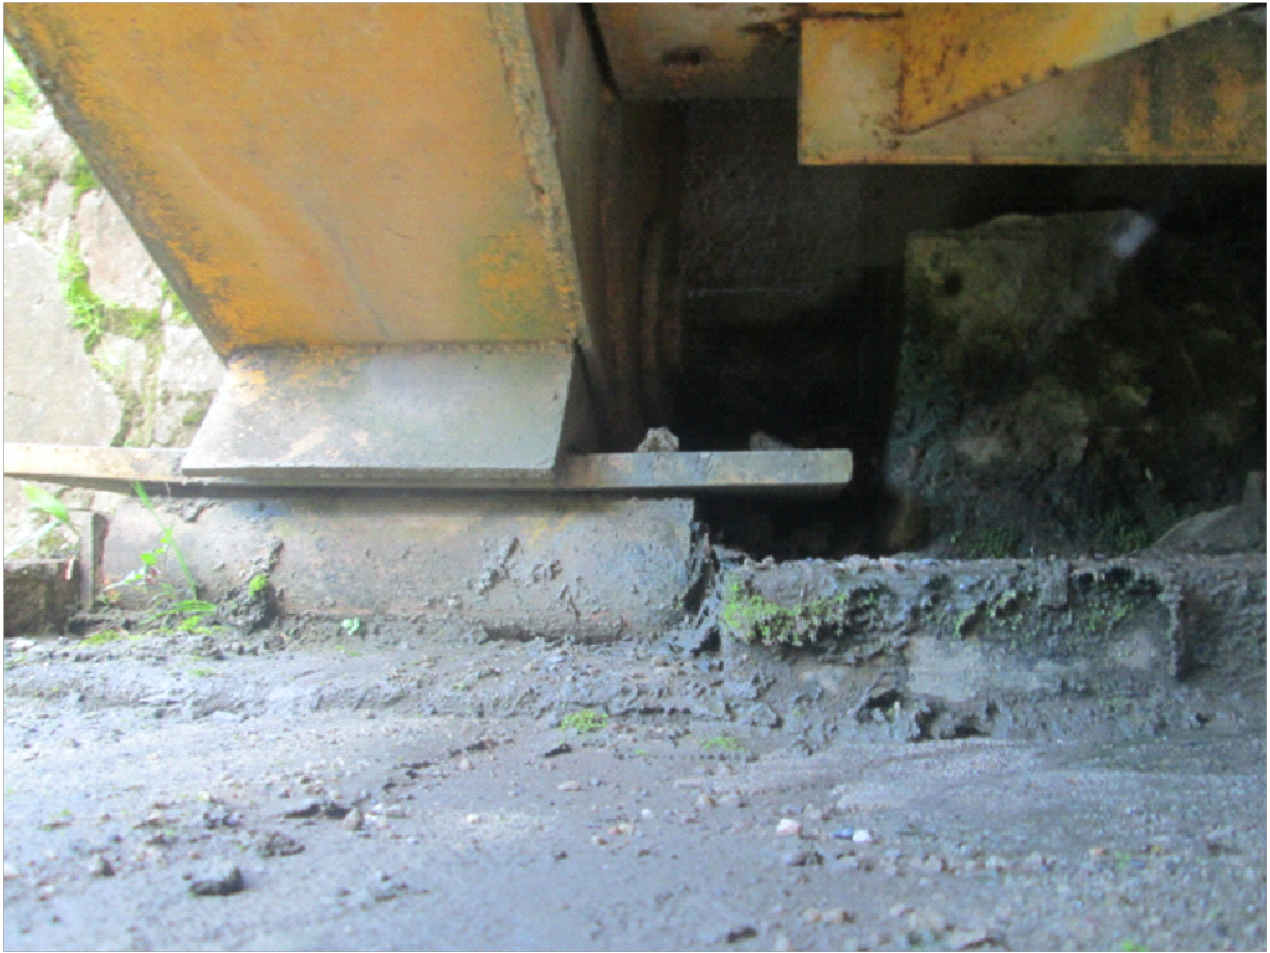
Componente.....: 9 Apoyos
Calif./Mantenim....: 2 / -
Daño/Observaciones.: Corrosión en acero y dados de concreto.

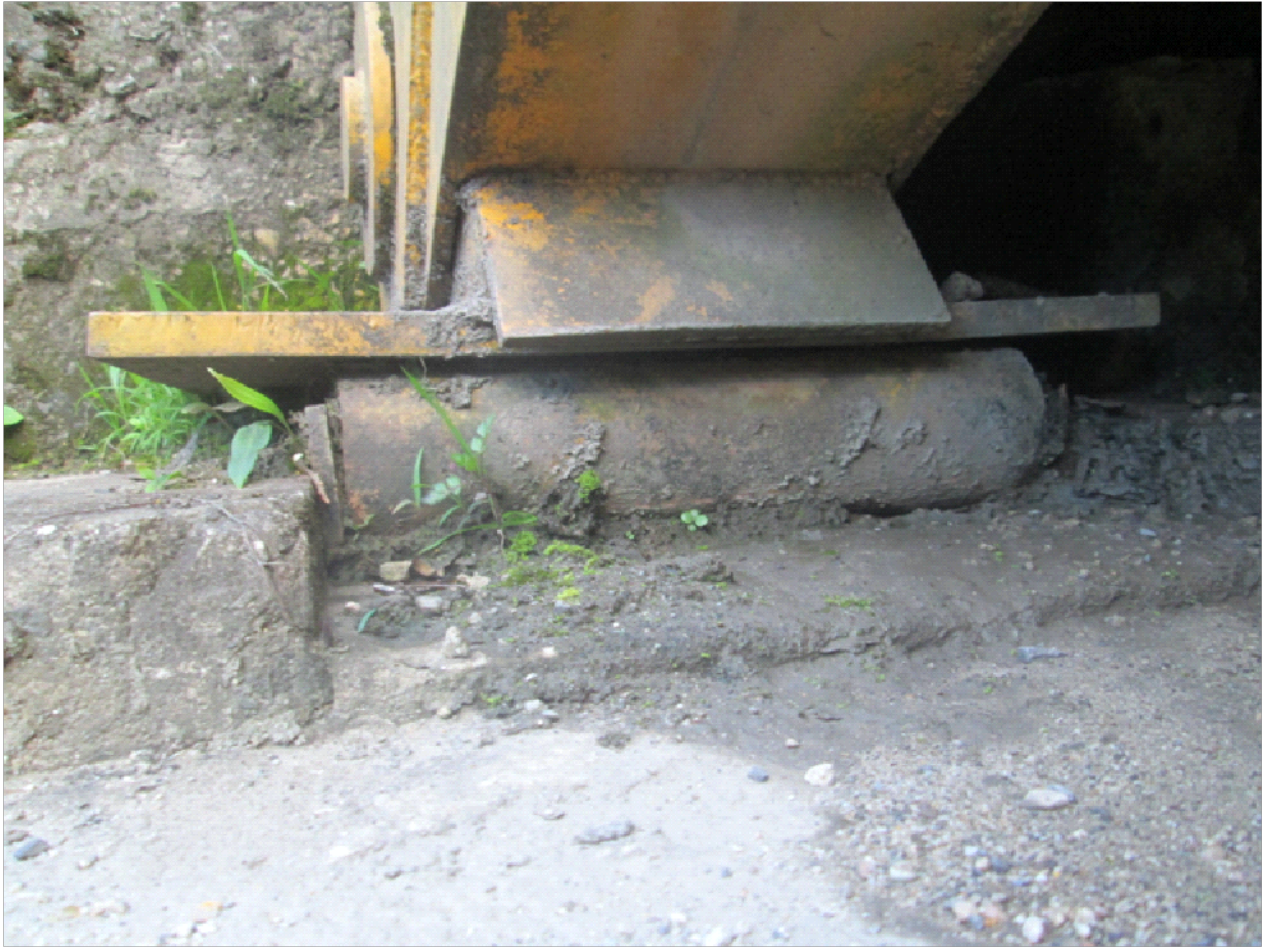
Componente.....: 9 Apoyos

Calif./Mantenim....: 2 / -

Daño/Observaciones.: Corrosión en acero y dados de concreto.

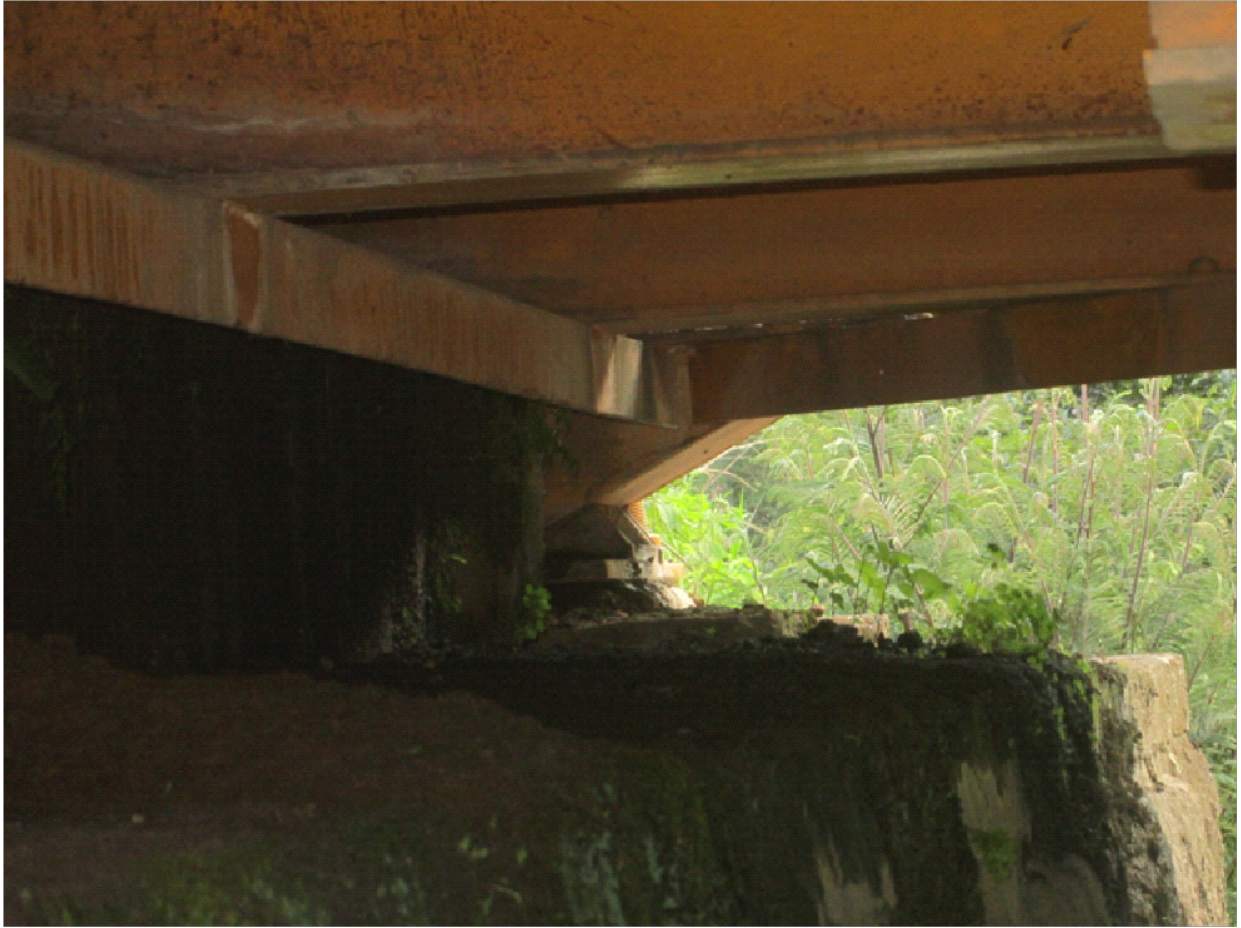
Componente.....: 9 Apoyos

Calif./Mantenim....: 2 / -

Daño/Observaciones.: Corrosión en acero y dados de concreto.

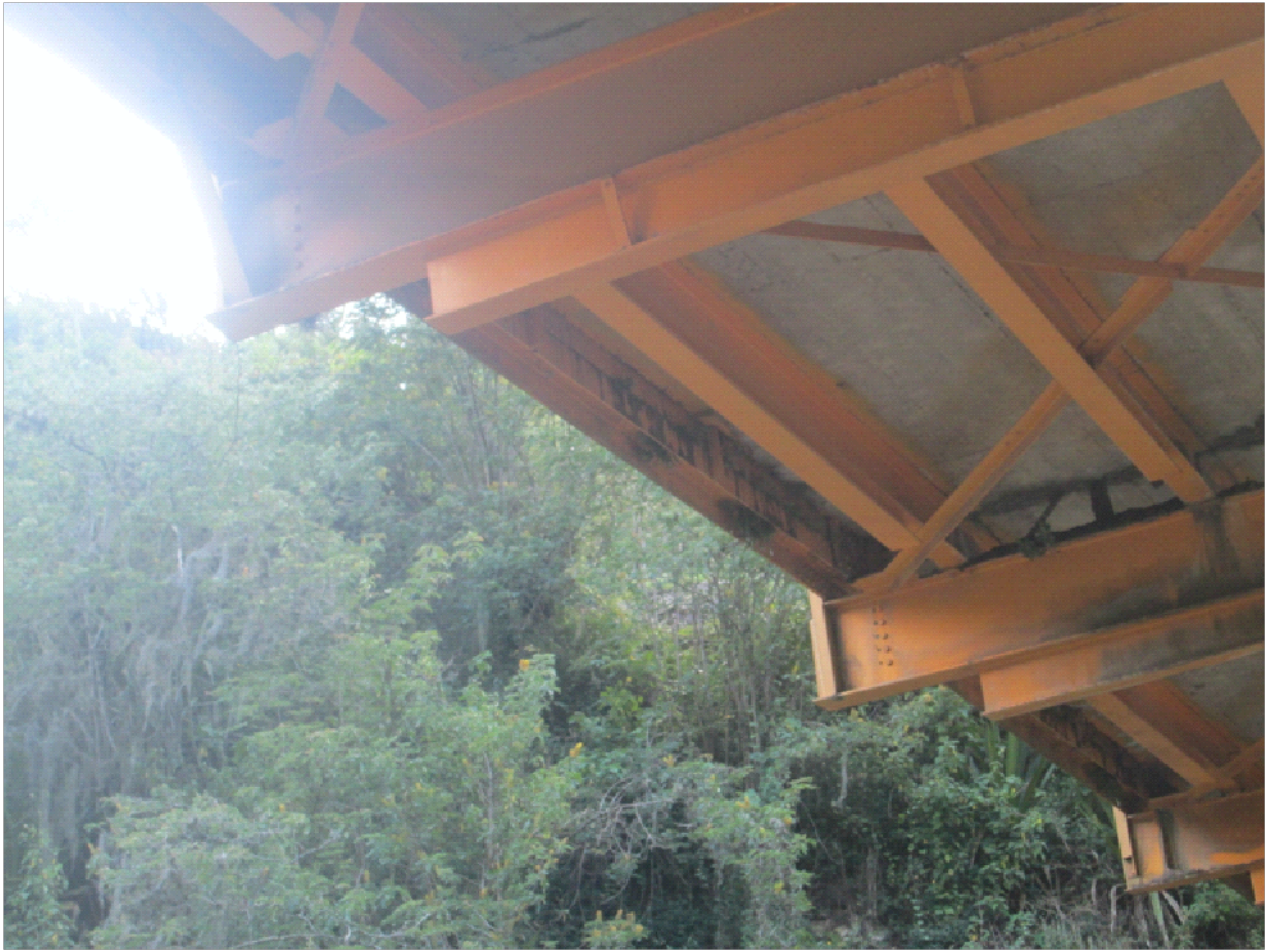
Componente.....: 10 Losa

Calif./Mantenim....: 2 / -

Daño/Observaciones.: Acero de refuerzo expuesto.

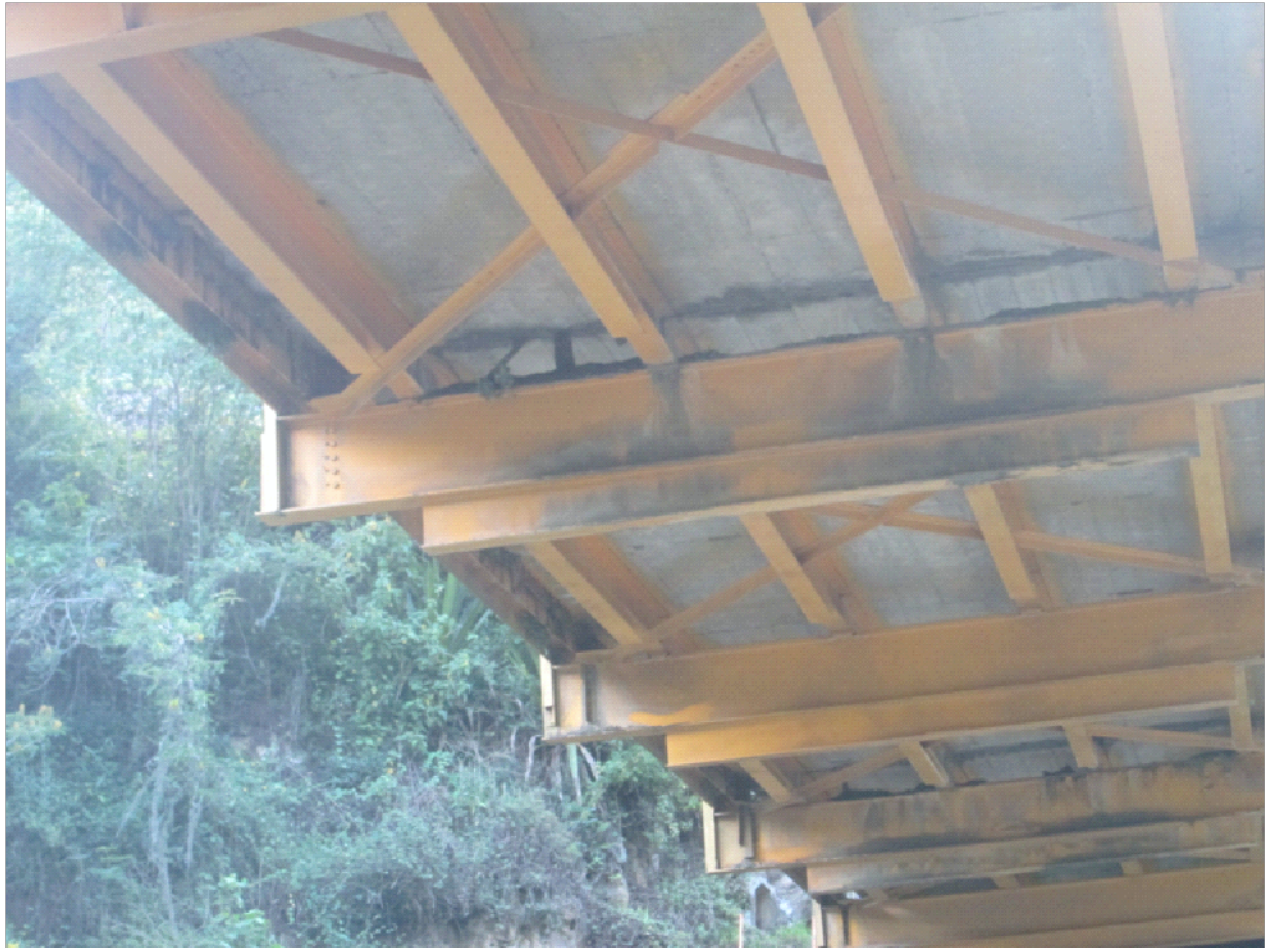
Componente.....: 10 Losa

Calif./Mantenim....: 2 / -

Daño/Observaciones.: Acero de refuerzo expuesto.

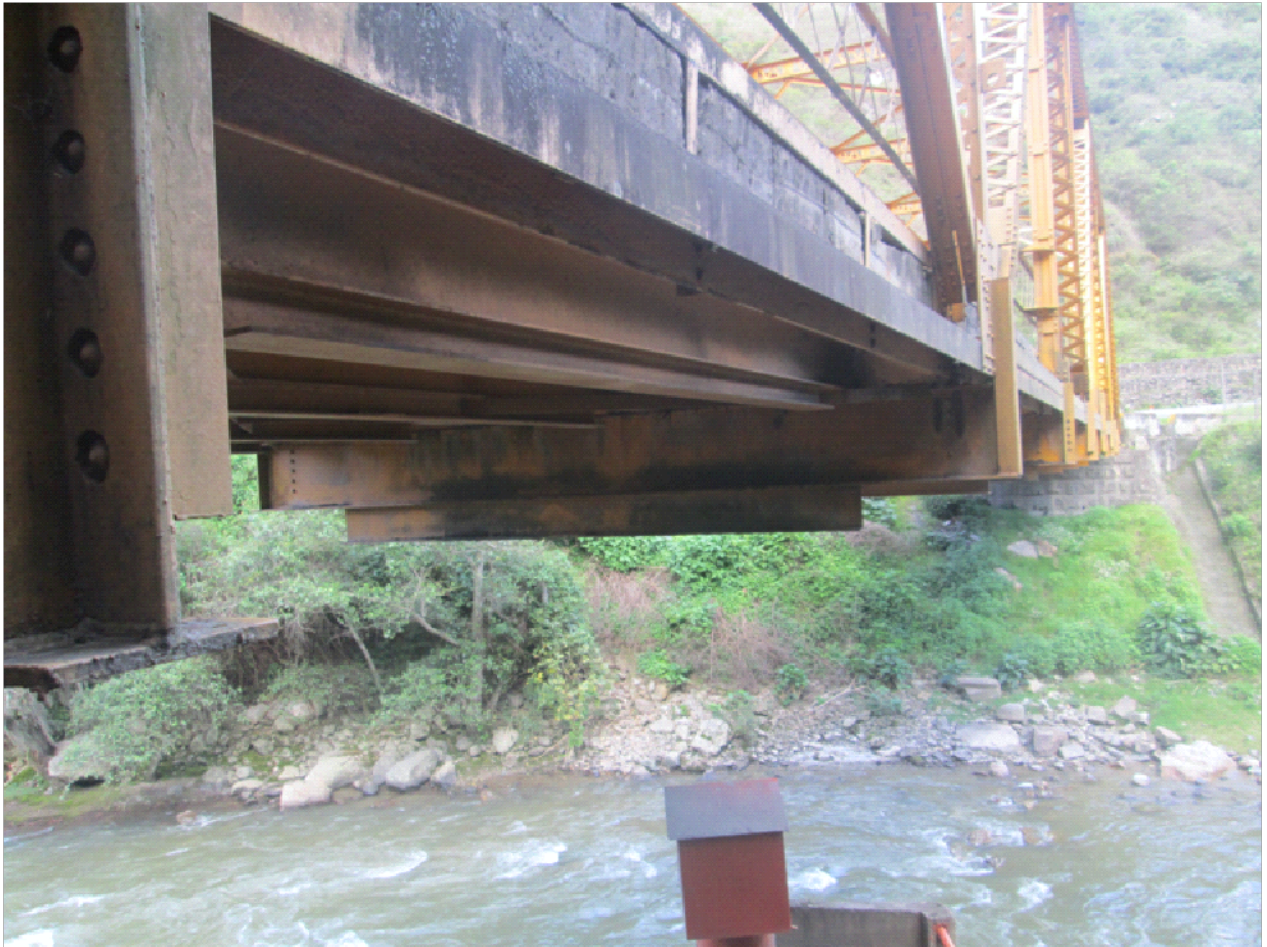
Componente.....: 11 Vigas/Largueros/Diafragmas
Calif./Mantenim....: 3 / -
Daño/Observaciones.: Pandeo en vigas transversales.

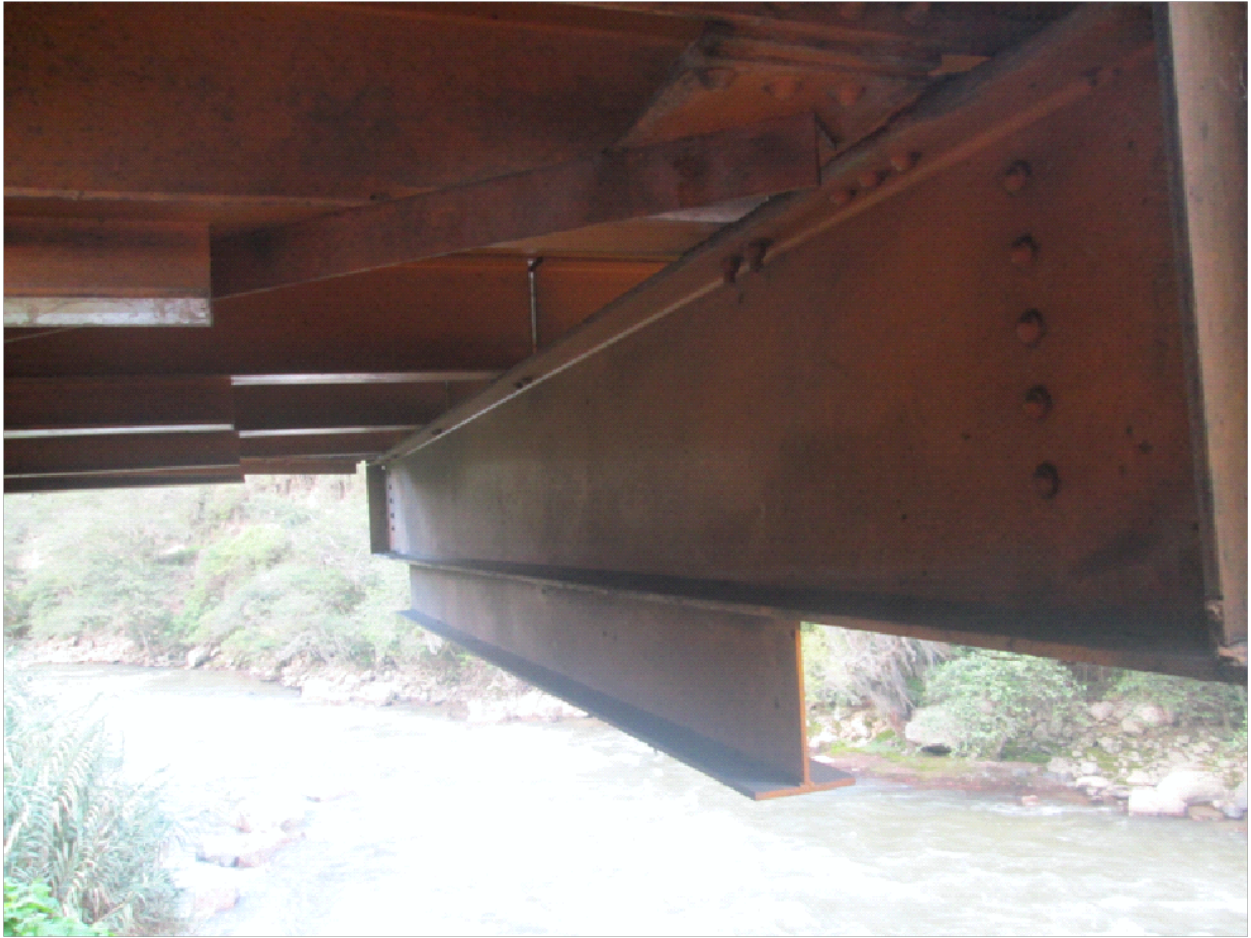
Componente.....: 11 Vigas/Largueros/Diafragmas

Calif./Mantenim....: 3 / -

Daño/Observaciones.: Pandeo en vigas transversales.

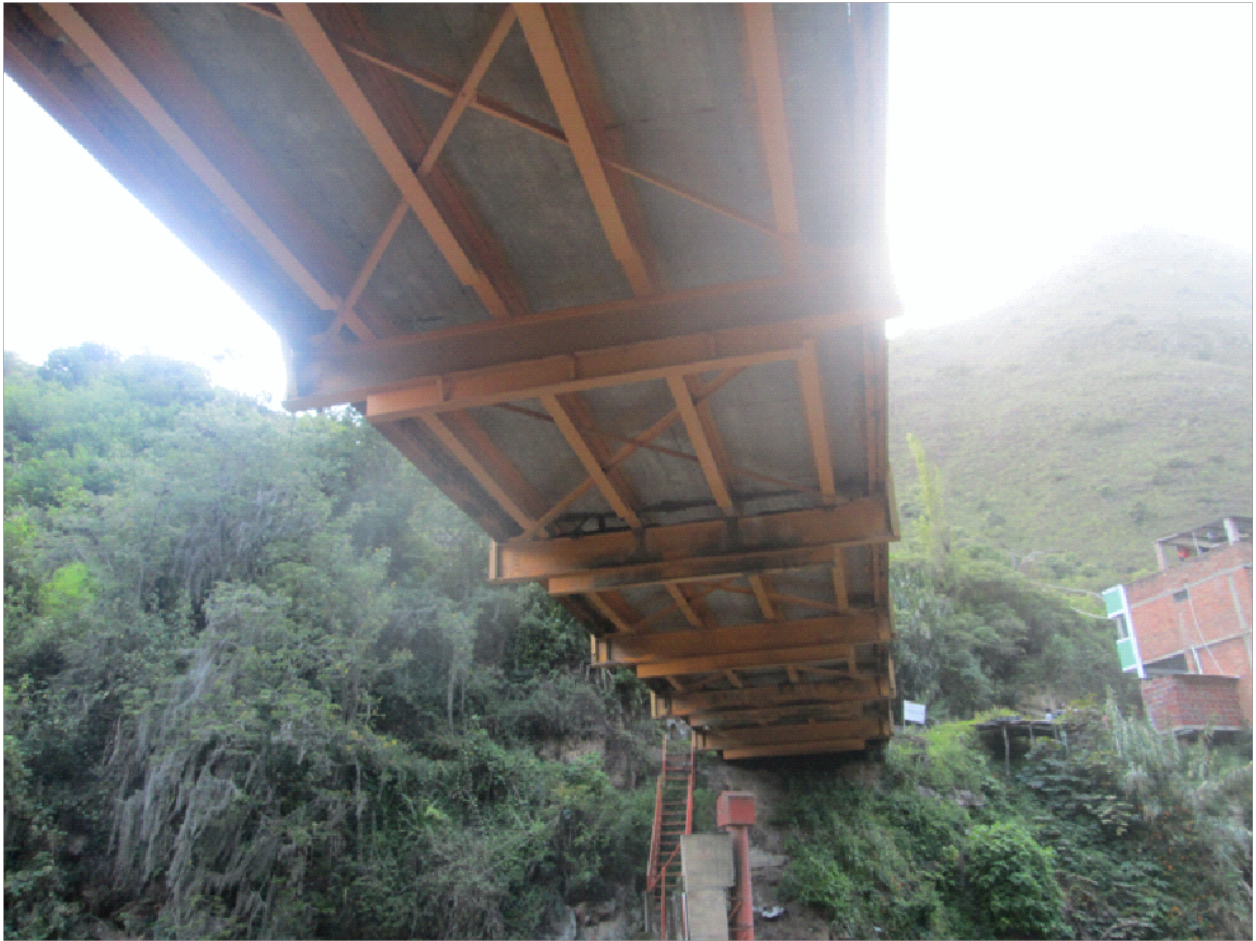
Componente.....: 11 Vigas/Largueros/Diafragmas

Calif./Mantenim....: 3 / -

Daño/Observaciones.: Pandeo en vigas transversales.

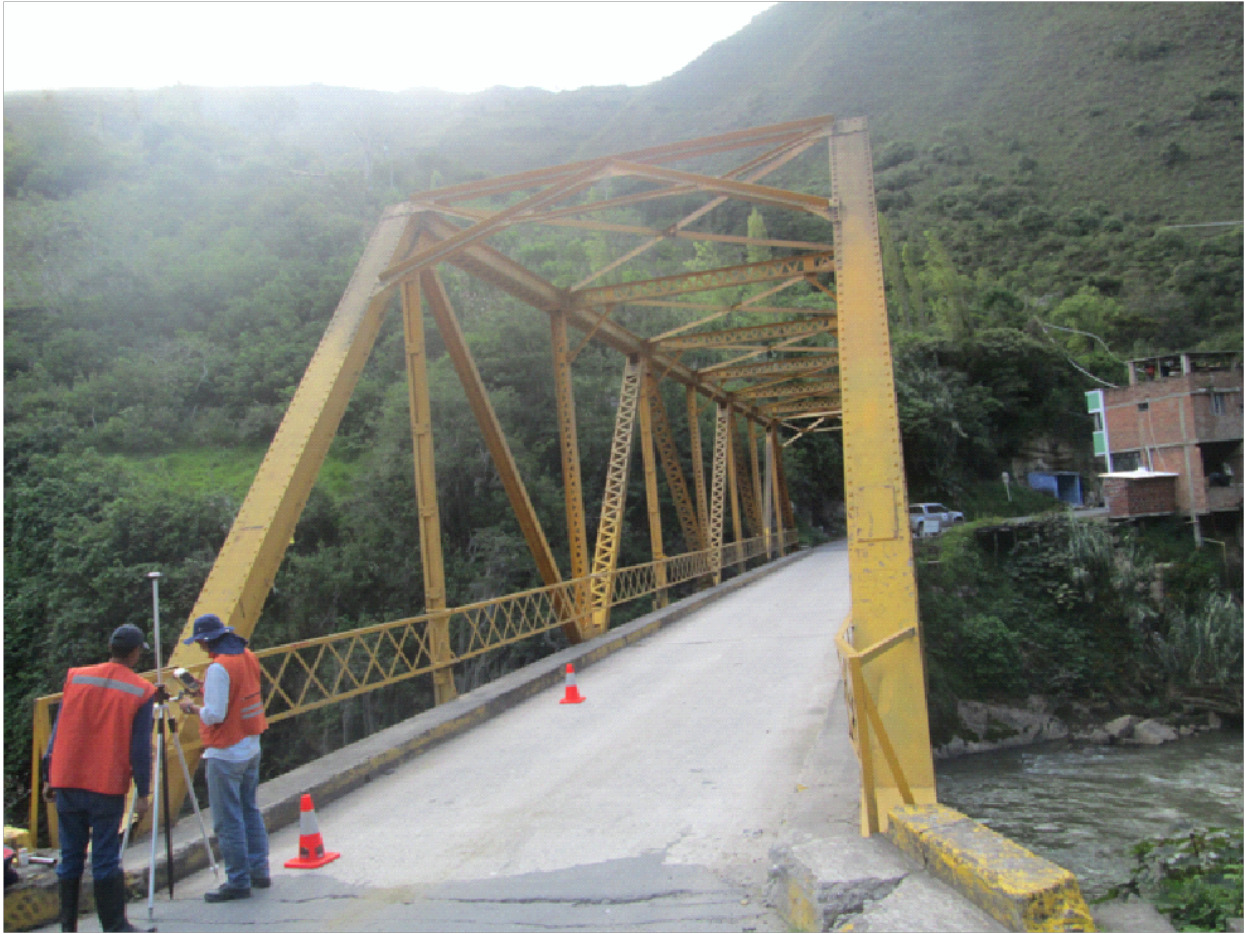
Componente.....: 14 Elementos de armadura

Calif./Mantenim....: 4 / -

Daño/Observaciones.: La armadura falló por el cordón inferior y fue reparado.

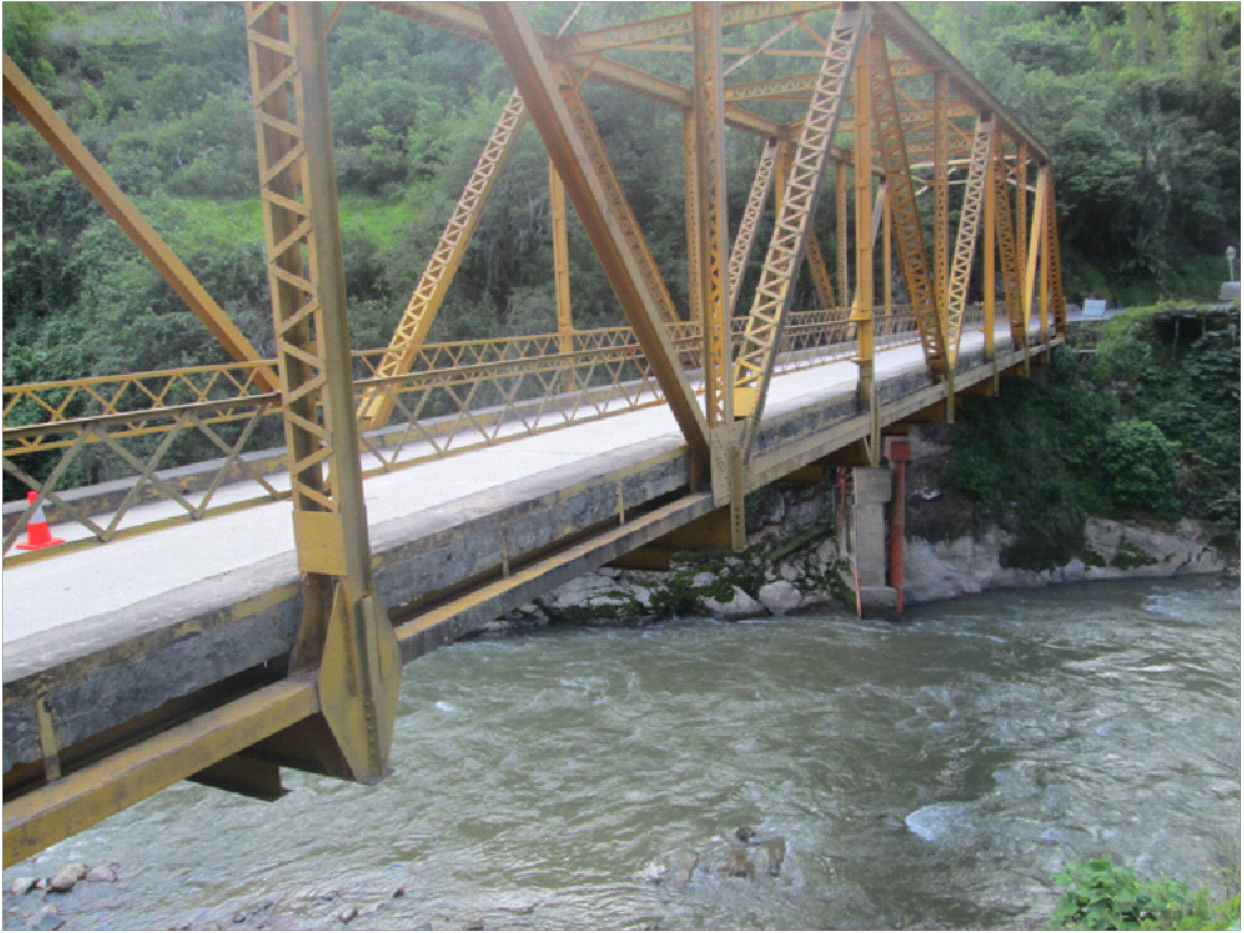
Componente.....: 14 Elementos de armadura

Calif./Mantenim....: 4 / -

Daño/Observaciones.: La armadura falló por el cordón inferior y fue reparado.

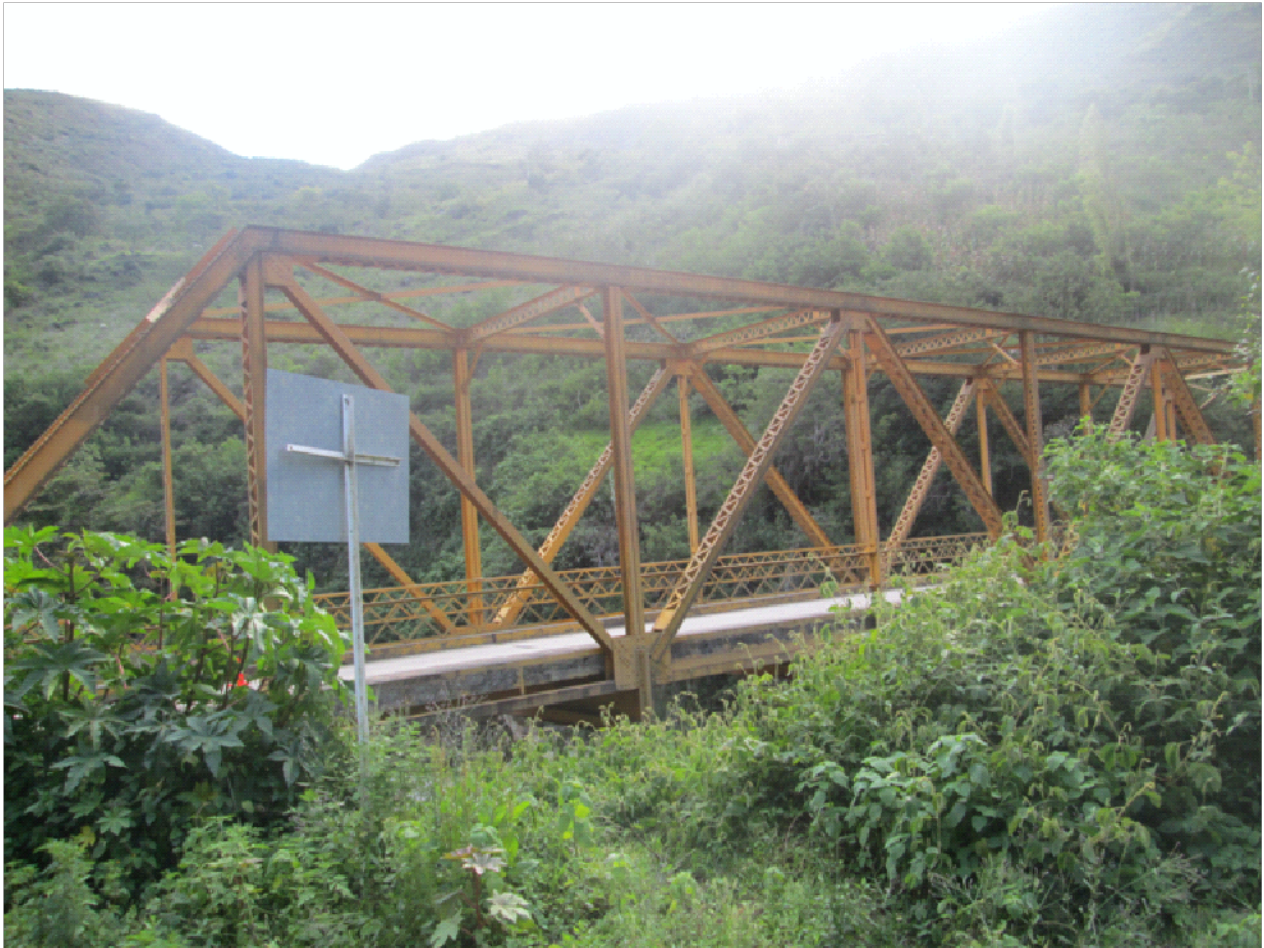
Componente.....: 14 Elementos de armadura

Calif./Mantenim....: 4 / -

Daño/Observaciones.: La armadura falló por el cordón inferior y fue reparado.

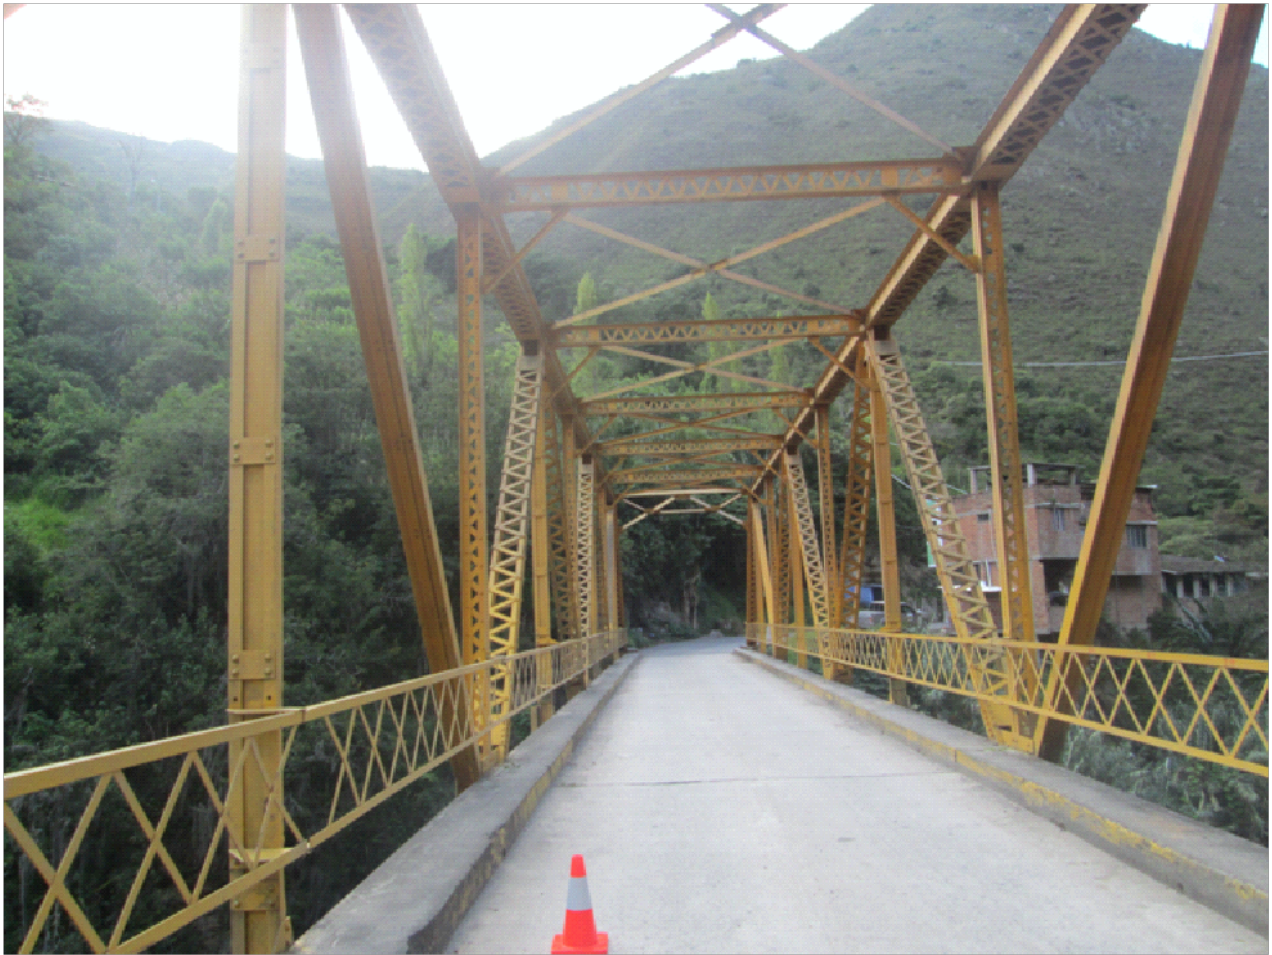
Componente.....: 14 Elementos de armadura

Calif./Mantenim....: 4 / -

Daño/Observaciones.: La armadura falló por el cordón inferior y fue reparado.
