18-5505-002.00 López

Regional.....: 18 Norte de Santander
 Ruta.....: Santafé de Bogotá - Puerto Santander
 Carretera.....: Presidente - Pamplona Cúcuta
 Lado de la car...: 0
 Abscisa.....: 32+0854
 No del registro..: 1452

SDC/INV		SiPuCol			Fecha			Hoja
		Informe de inspección principal			31/07/12			4
18-5505-002.00 López								
Número de componente Trabajo - Descripción del daño Tipo de daño	Cal ifi	Man ten	Ins Esp	Obras de reparación				Fo tos
				T P	Can ti	Año	Costo	
1 Superficie del puente - Desgaste, agregado expuesto.	1	-						
2 Juntas de expansión - No tienen dispositivo de junta.	2	-						6
3 Andenes/Bordillos - Fisuras ocasionadas por momentos negativos en las vigas transversales.	3	-						8
4 Barandas - La baranda #2 está deteriorada por el acceso #2.	1	-						2
5 Conos/Taludes - Se observan en buen estado.	0	-						1
6 Aletas - Presentan manchas por humedad y vegetación.	1	-						
7 Estribos - Presentan manchas por humedad y vegetación.	1	-						1
8 Pilas - No aplica.	-							
9 Apoyos - Corrosión en acero y dados de concreto.	2	-						9
10 Losa - Acero de refuerzo expuesto.	2	-						2
11 Vigas/Largueros/Diafragmas - Pandeo en vigas transversales.	3	-						3

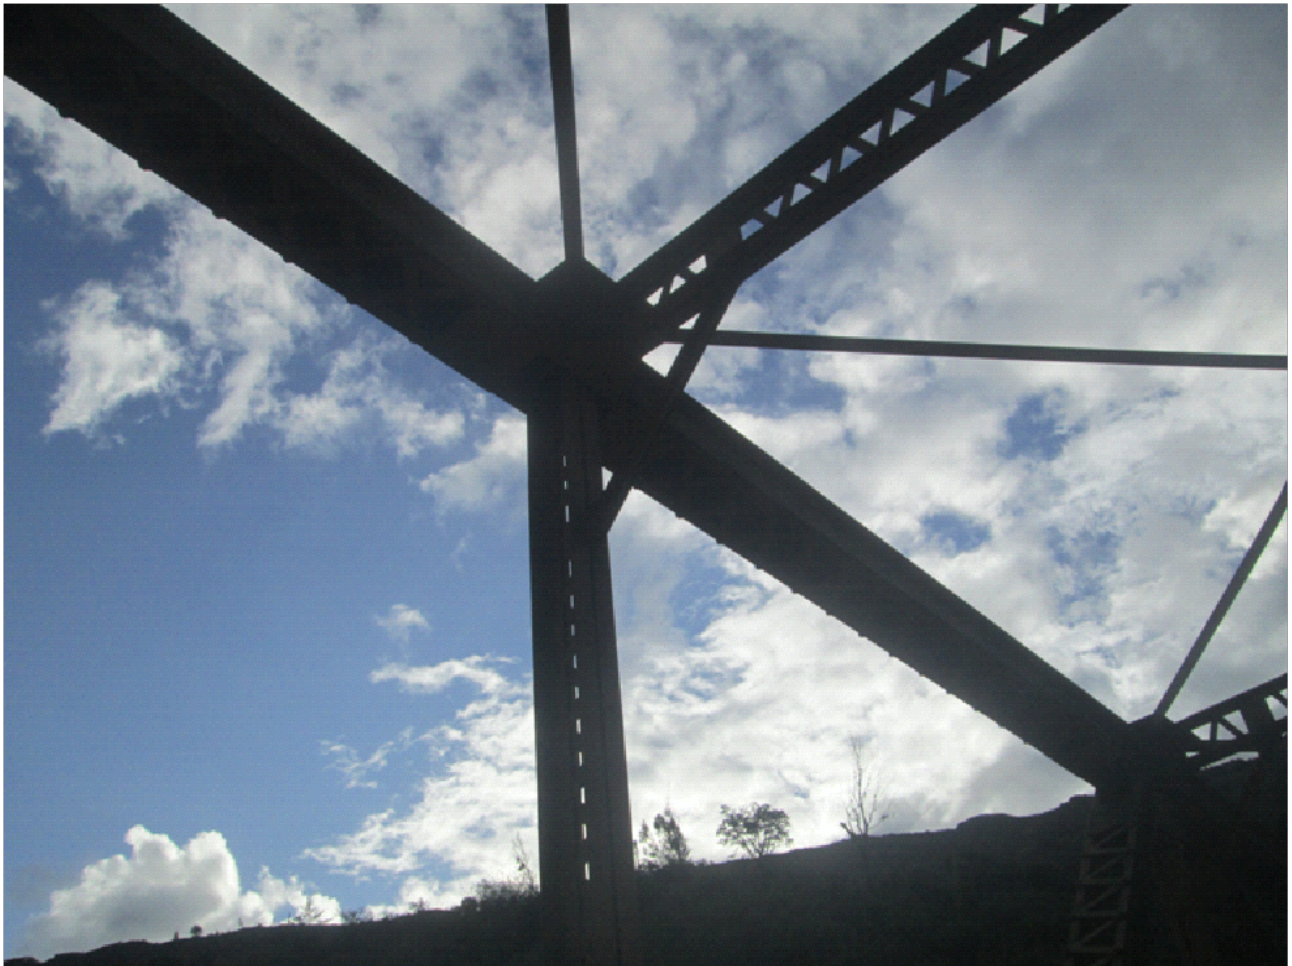
Componente.....: 14 Elementos de armadura
Calif./Mantenim....: 4 / -
Daño/Observaciones.: La armadura falló por el cordón inferior y fue reparado.

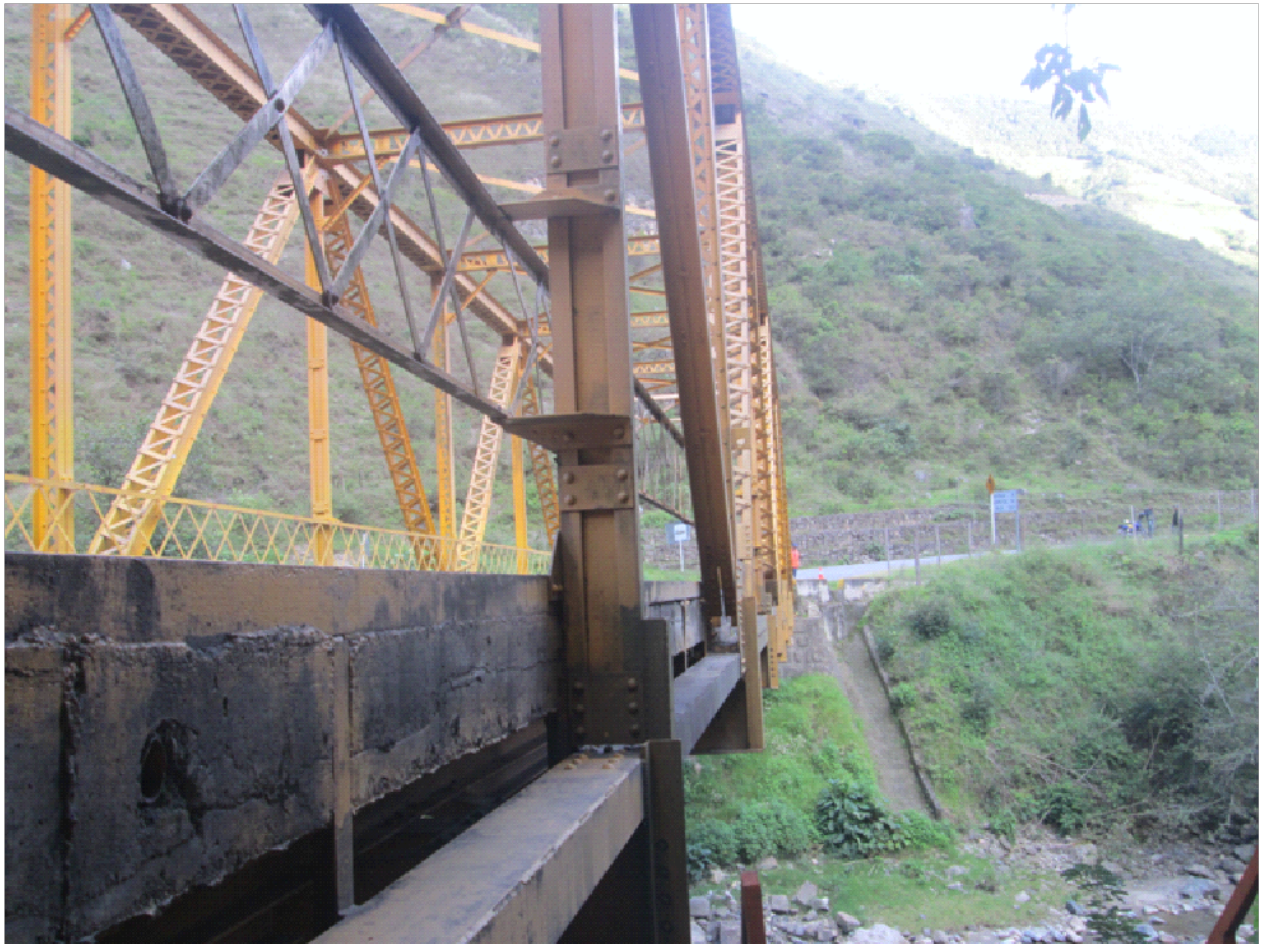
Componente.....: 14 Elementos de armadura

Calif./Mantenim....: 4 / -

Daño/Observaciones.: La armadura falló por el cordón inferior y fue reparado.

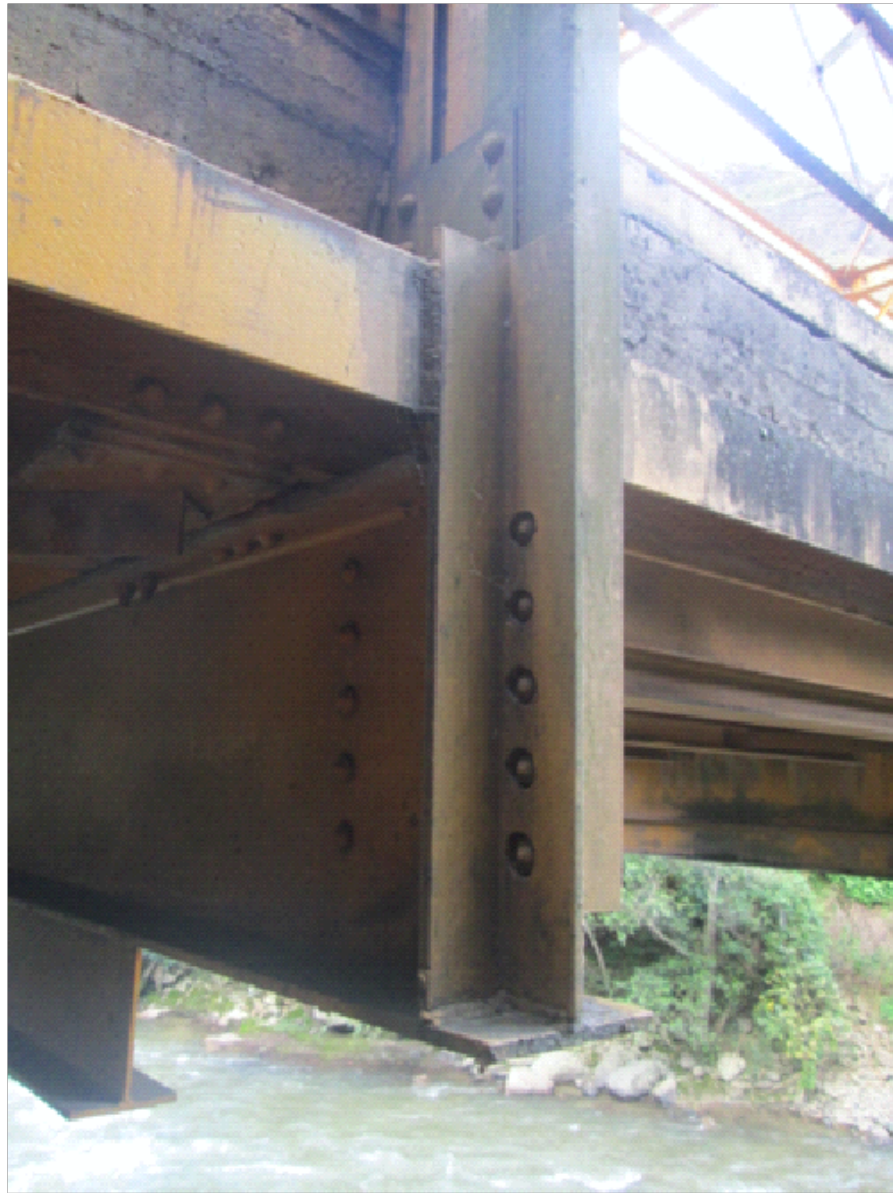
Componente.....: 14 Elementos de armadura

Calif./Mantenim....: 4 / -

Daño/Observaciones.: La armadura falló por el cordón inferior y fue reparado.

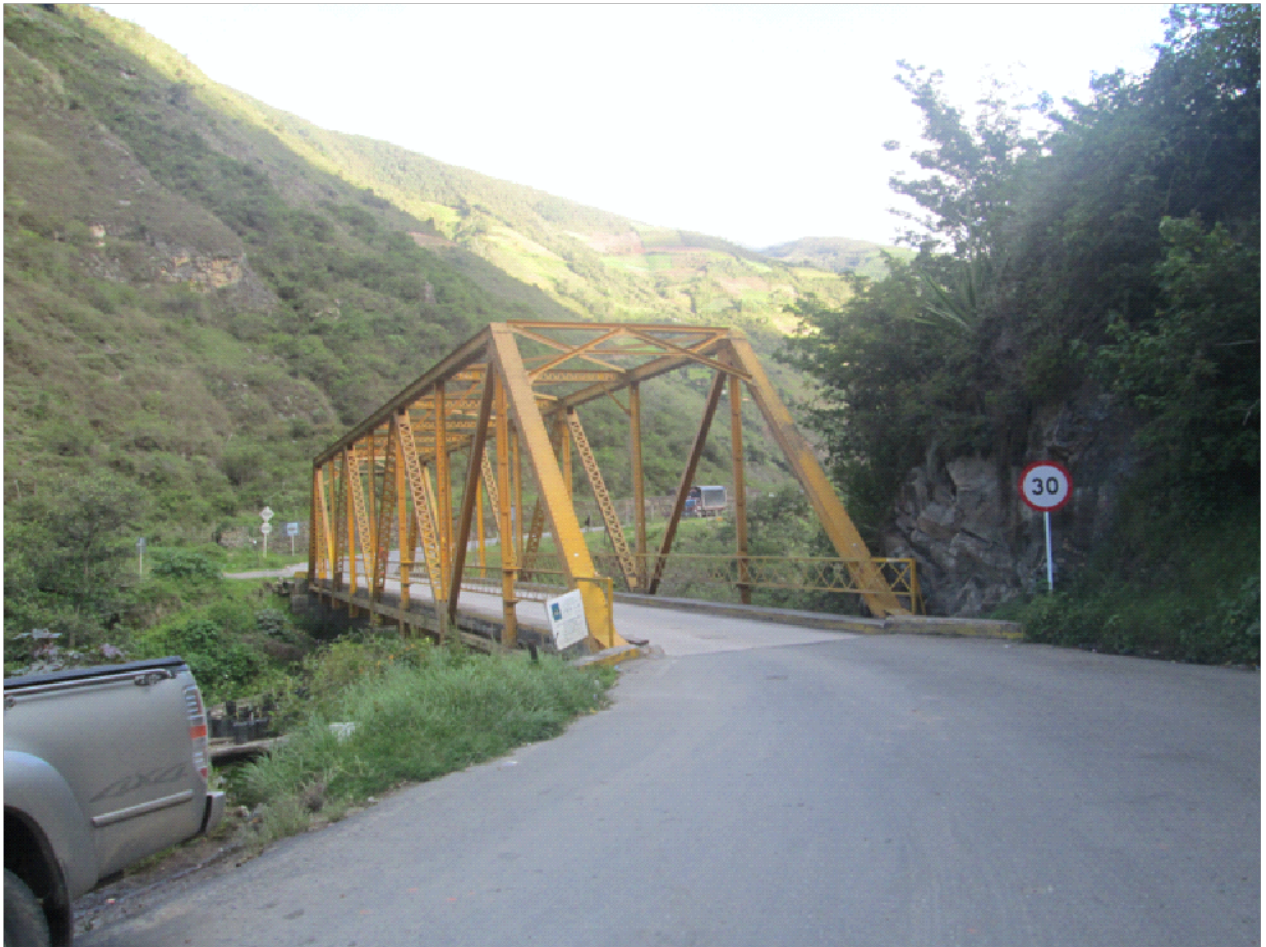
Componente.....: 14 Elementos de armadura

Calif./Mantenim....: 4 / -

Daño/Observaciones.: La armadura falló por el cordón inferior y fue reparado.

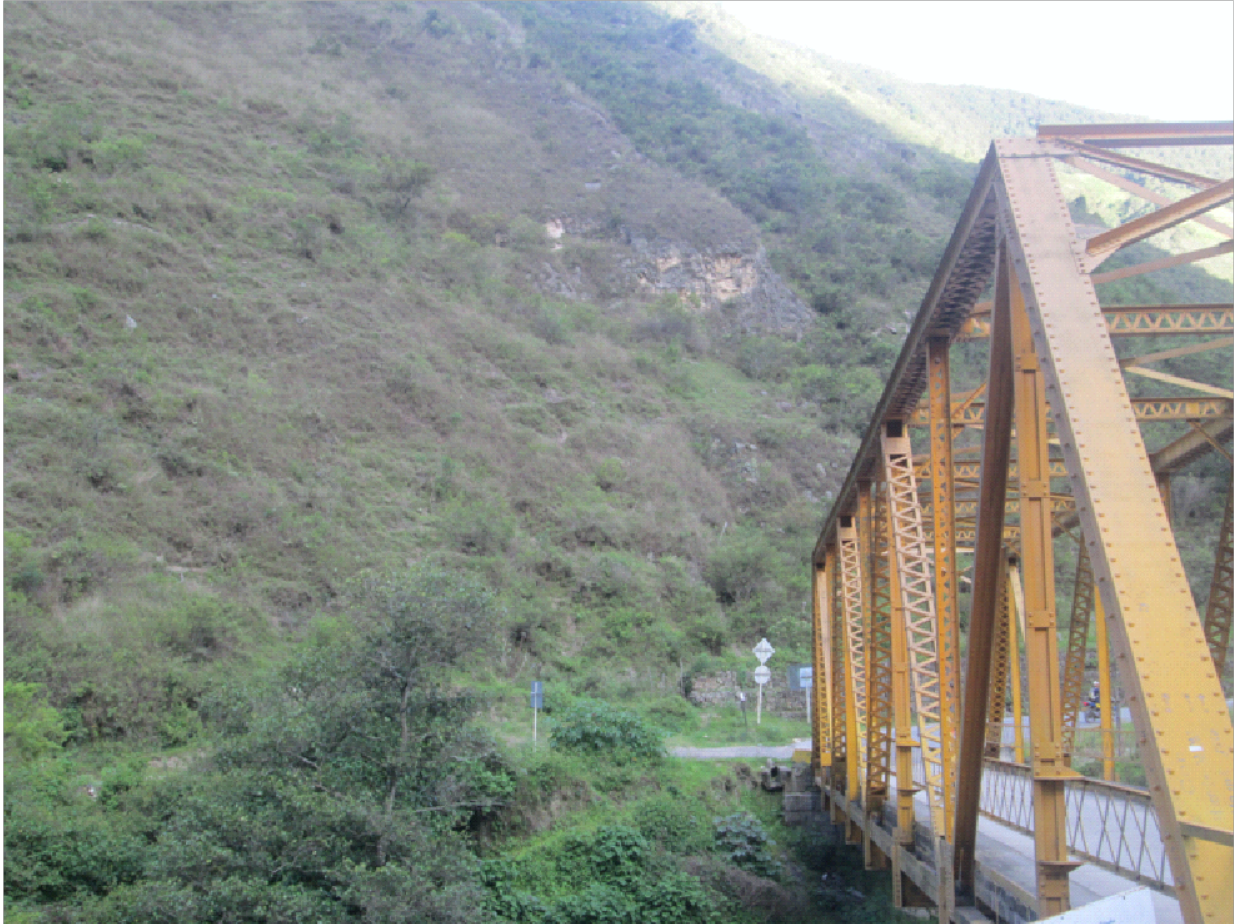
Componente.....: 14 Elementos de armadura

Calif./Mantenim....: 4 / -

Daño/Observaciones.: La armadura falló por el cordón inferior y fue reparado.

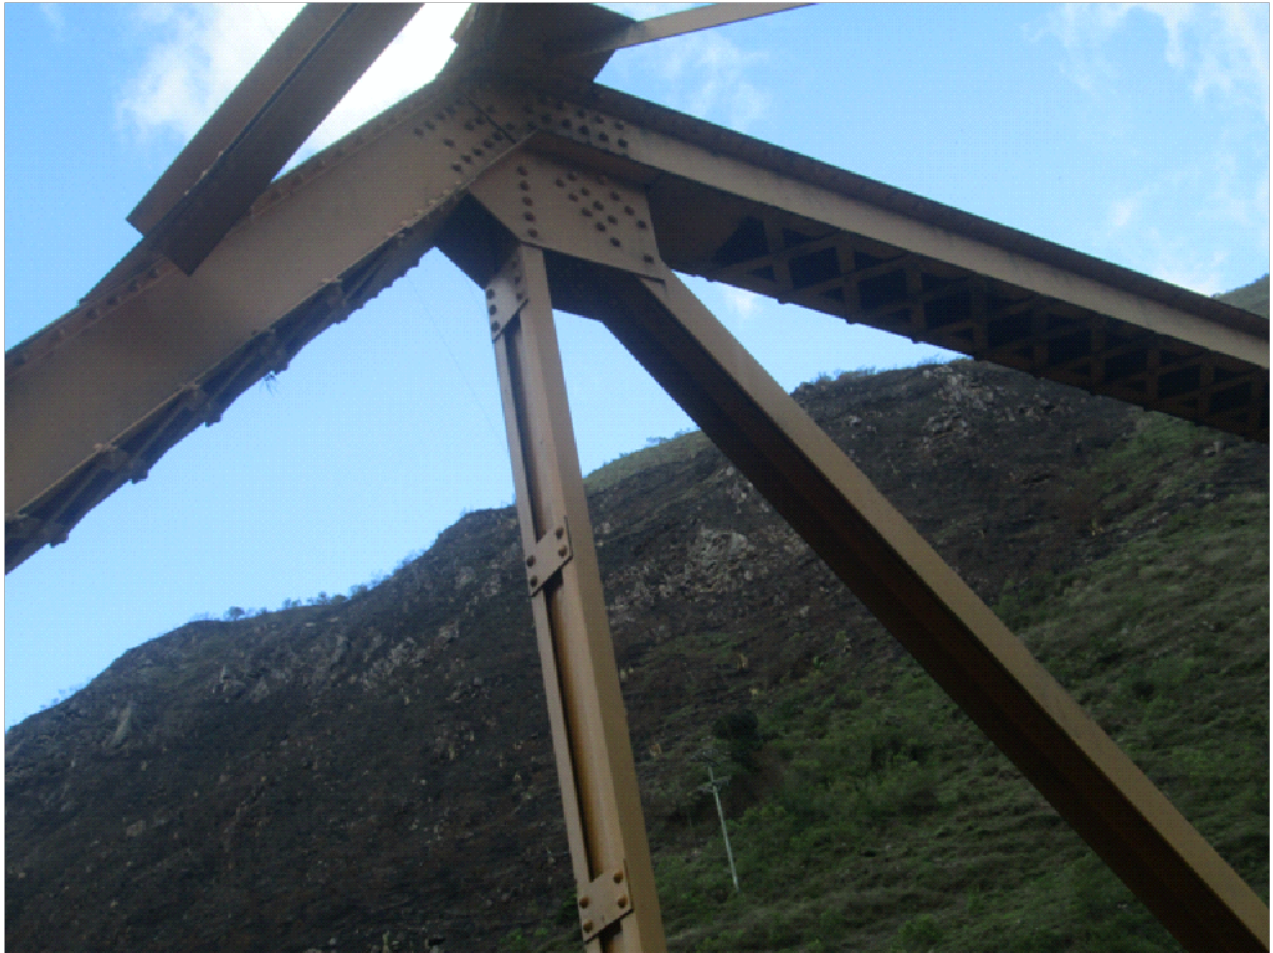
Componente.....: 14 Elementos de armadura
Calif./Mantenim....: 4 / -
Daño/Observaciones.: La armadura falló por el cordón inferior y fue reparado.

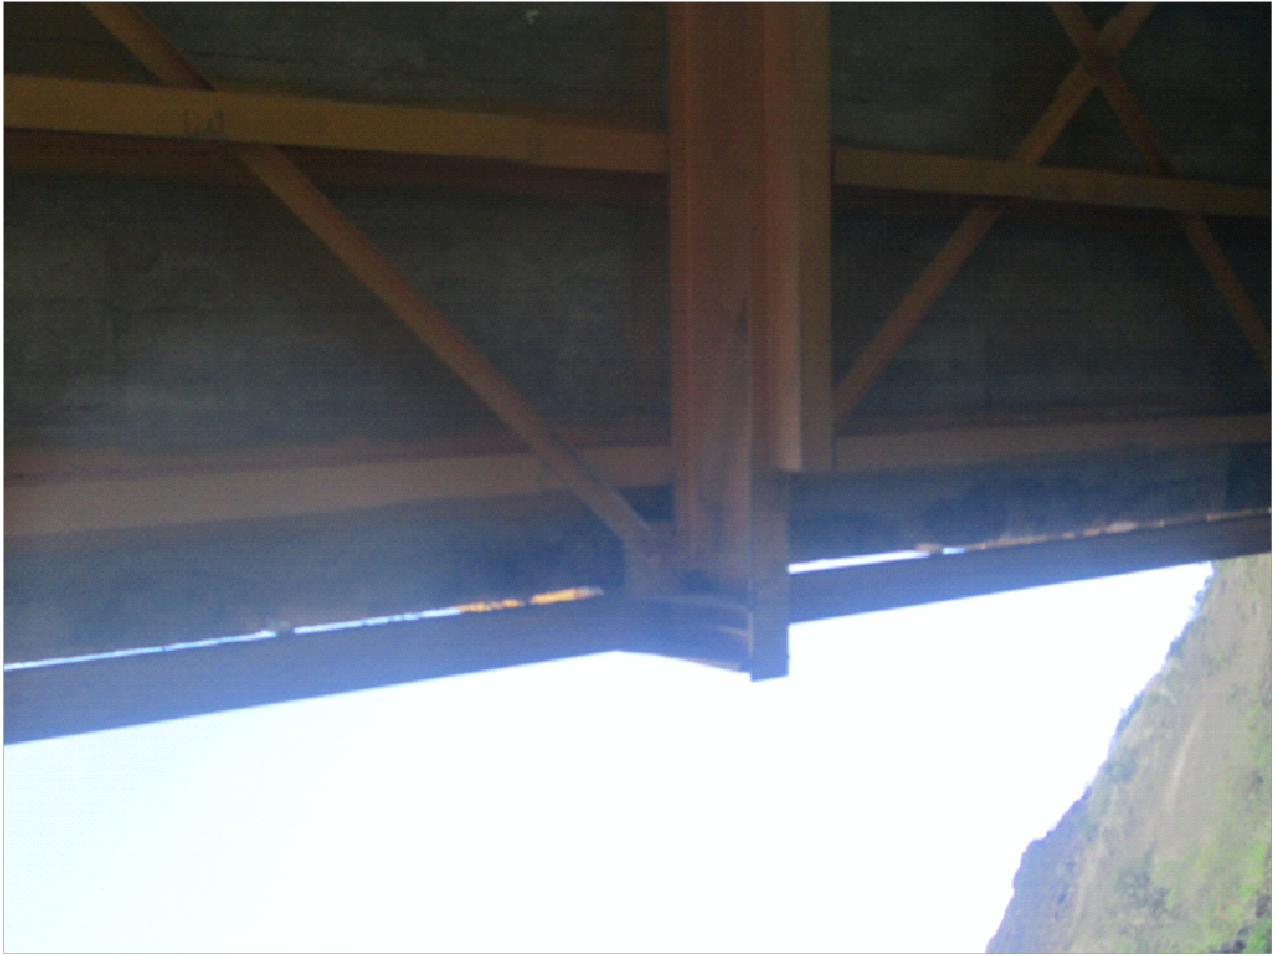
Componente.....: 14 Elementos de armadura

Calif./Mantenim....: 4 / -

Daño/Observaciones.: La armadura falló por el cordón inferior y fue reparado.

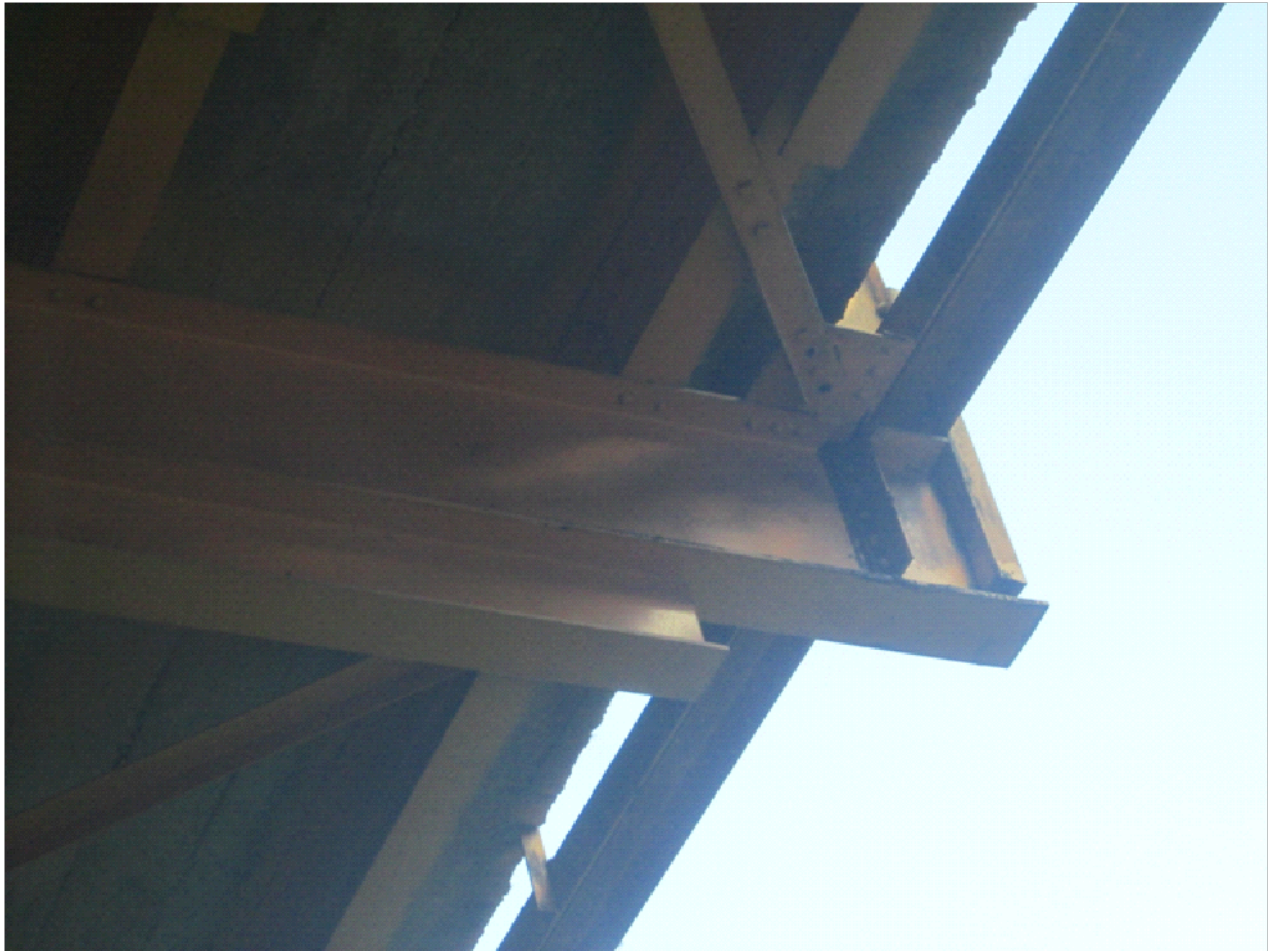
Componente.....: 14 Elementos de armadura

Calif./Mantenim....: 4 / -

Daño/Observaciones.: La armadura falló por el cordón inferior y fue reparado.

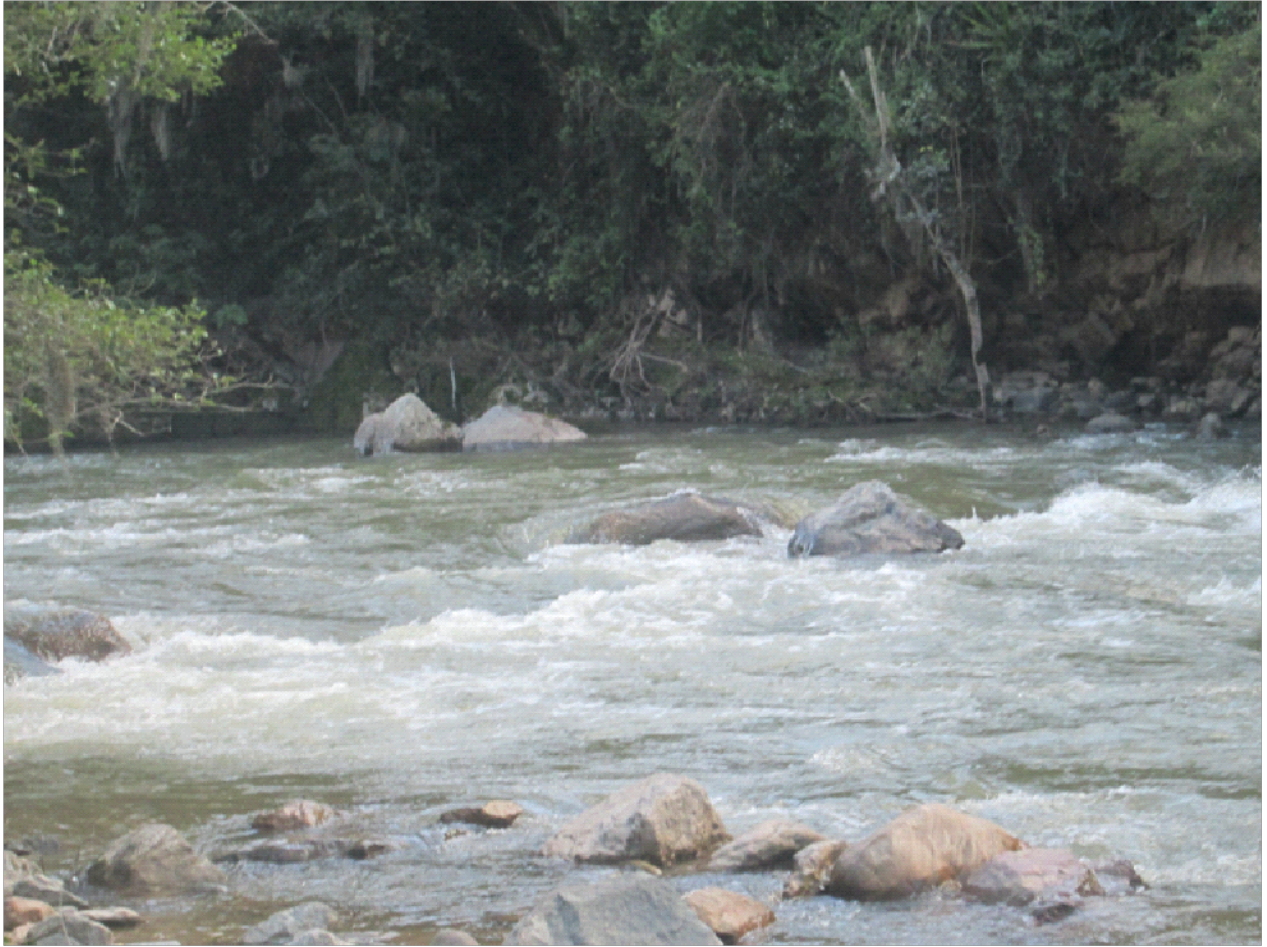
Componente.....: 15 Cauce

Calif./Mantenim....: 0 / -

Daño/Observaciones.: Se observa en buen estado.

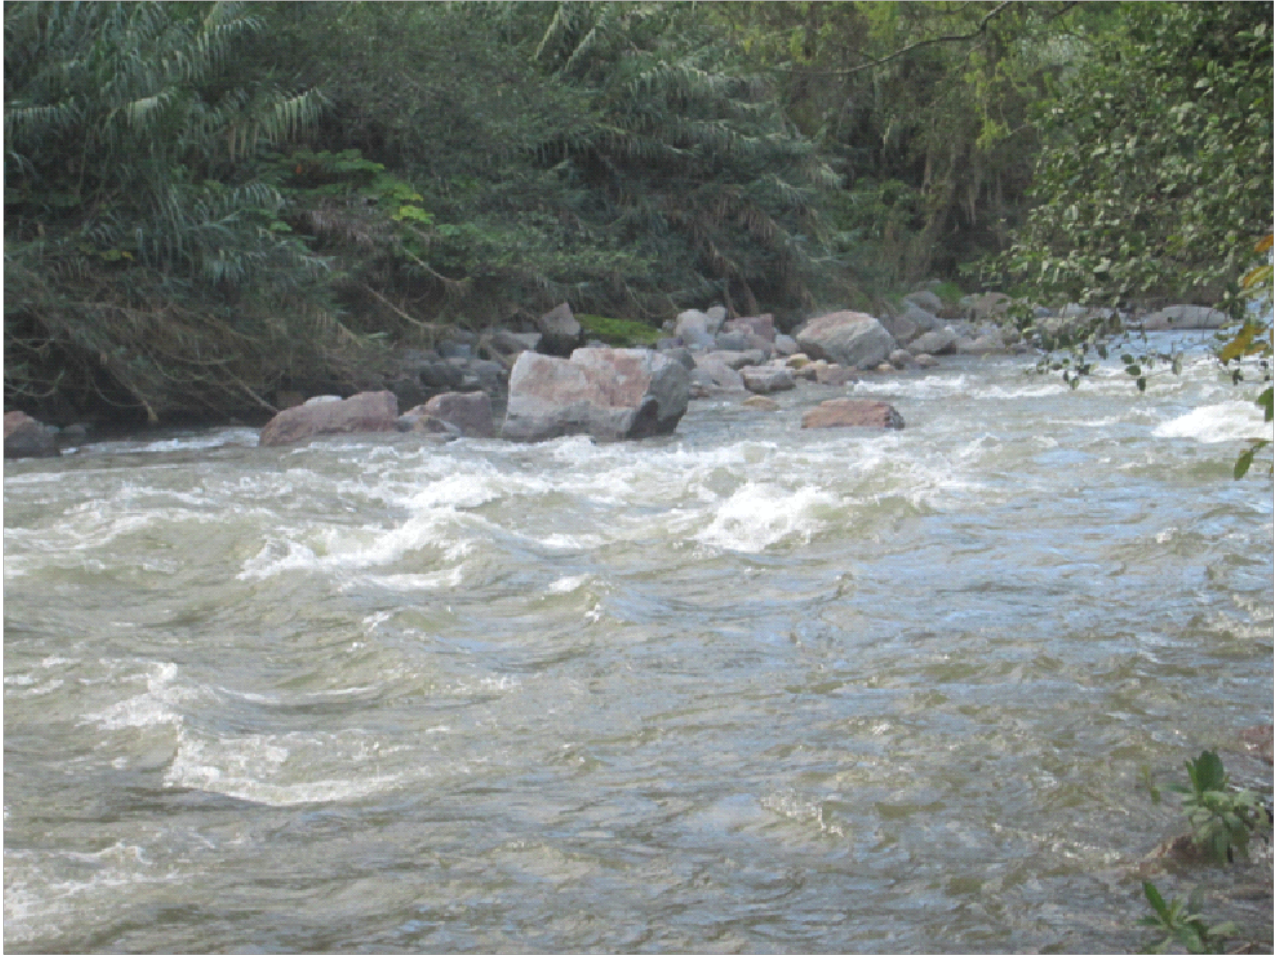
Componente.....: 15 Cauce
Calif./Mantenim....: 0 / -
Daño/Observaciones.: Se observa en buen estado.
