SDC/INV	SiPuCol	Fecha	Hoja
	Informe de inspección principal	13/08/12	1
18-5505-003.00 Icota			
Regional.....: 18 Norte de Santander			
Ruta.....: Santafé de Bogotá - Puerto Santander			
Carretera.....: Presidente - Pamplona Cúcuta			
Lado de la car...: 0			
Abscisa.....: 40+0626			
No del registro..: 1453			
Año de construcción.....:			
Año de la última reconstrucción.....:			
Paso Superior/Inferior.....: S			
Dir. de abs. de la carretera principal.:			
Requisitos de la inspección.....: 0 Nada			
Recolección de datos : Fecha.....: 2012.05.22			
: Iniciales.....: LHB			
Posición geográfica..:			
Latitud: 7 gra 14.98 min N Longitud: 72 gra 38.02 min O Altitud: 2099.99 m			
Geometría: Número de luces.....: 1			
Longitud de la luz menor (m): 10.80			
Longitud de la luz mayor (m): 10.80			
Longitud total ..... (m): 10.80			
Ancho del tablero..... (m): 11.30			
Ancho del separador..... (m): 0.00			
Ancho del andén izquierdo (m): 0.00

18-5505-003.00 Icota

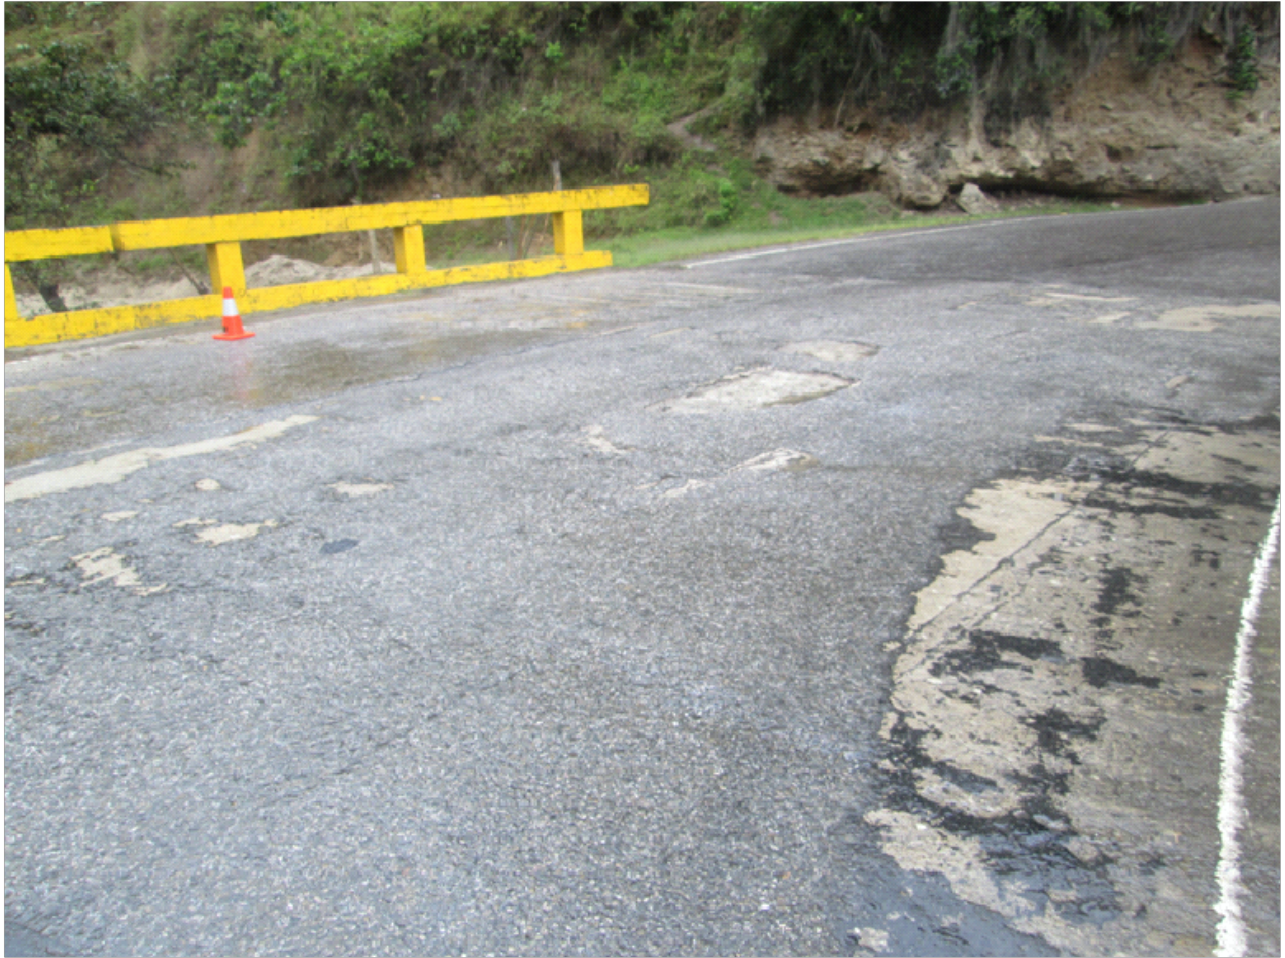
Componente.....: 1 Superficie del puente

Calif./Mantenim....: 3 / -

Daño/Observaciones.: Presenta fisuración, desgaste y baches. Requiere mantenimiento.

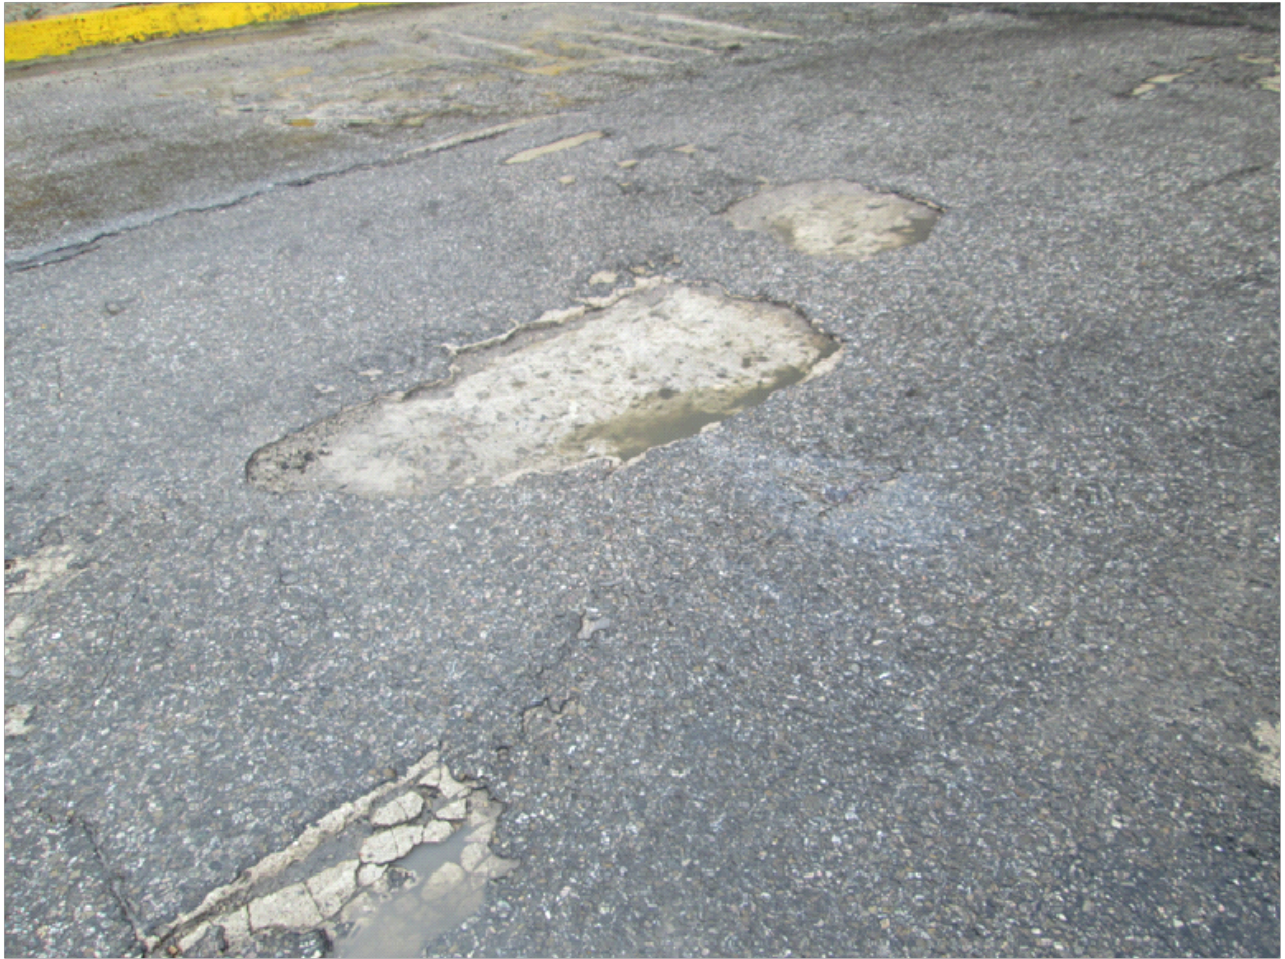
Componente.....: 1 Superficie del puente

Calif./Mantenim.....: 3 / -

Daño/Observaciones.: Presenta fisuración, desgaste y baches. Requiere mantenimiento.

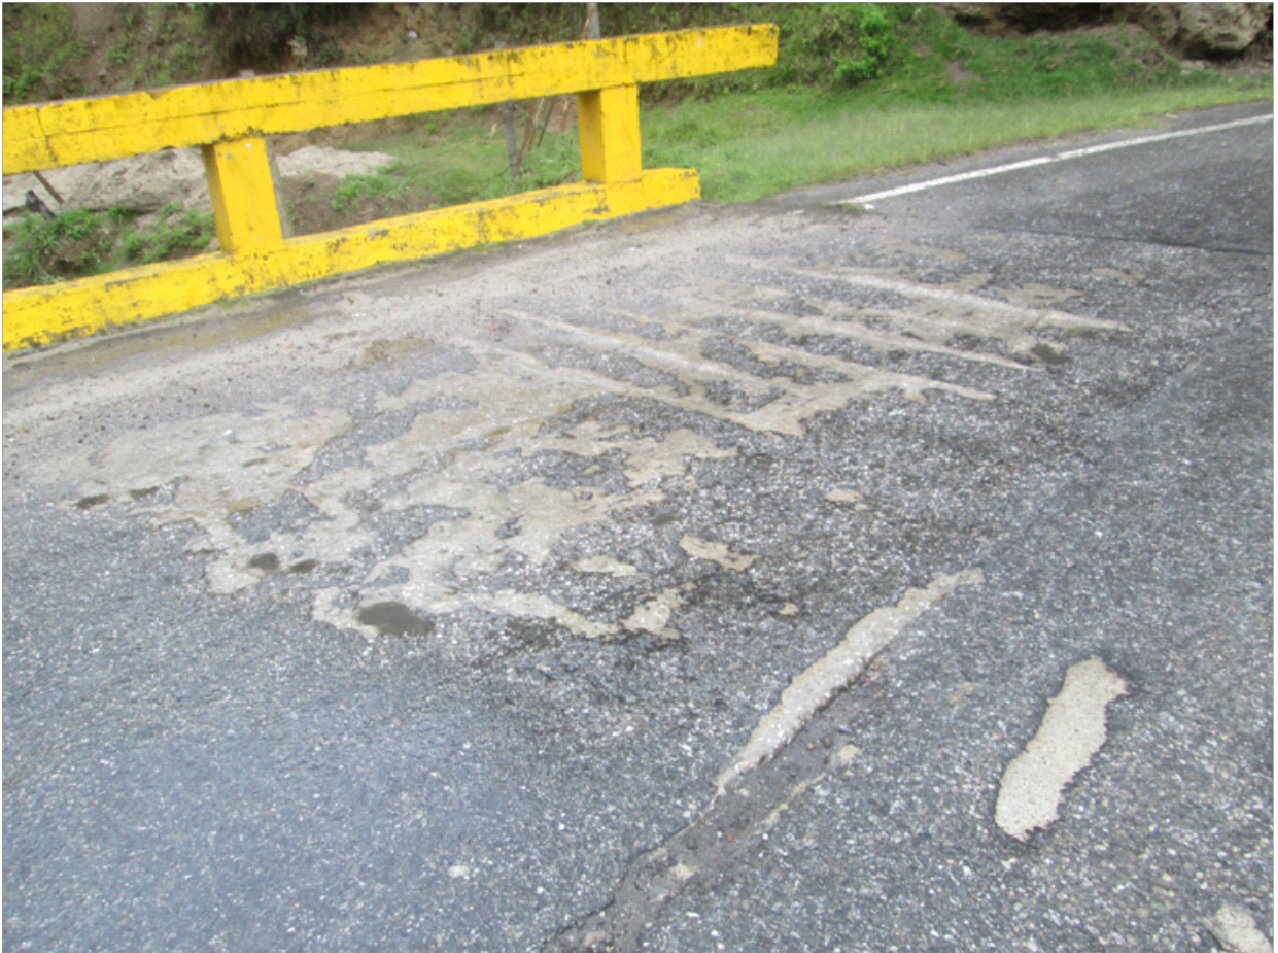
Componente.....: 1 Superficie del puente

Calif./Mantenim....: 3 / -

Daño/Observaciones.: Presenta fisuración, desgaste y baches. Requiere mantenimiento.

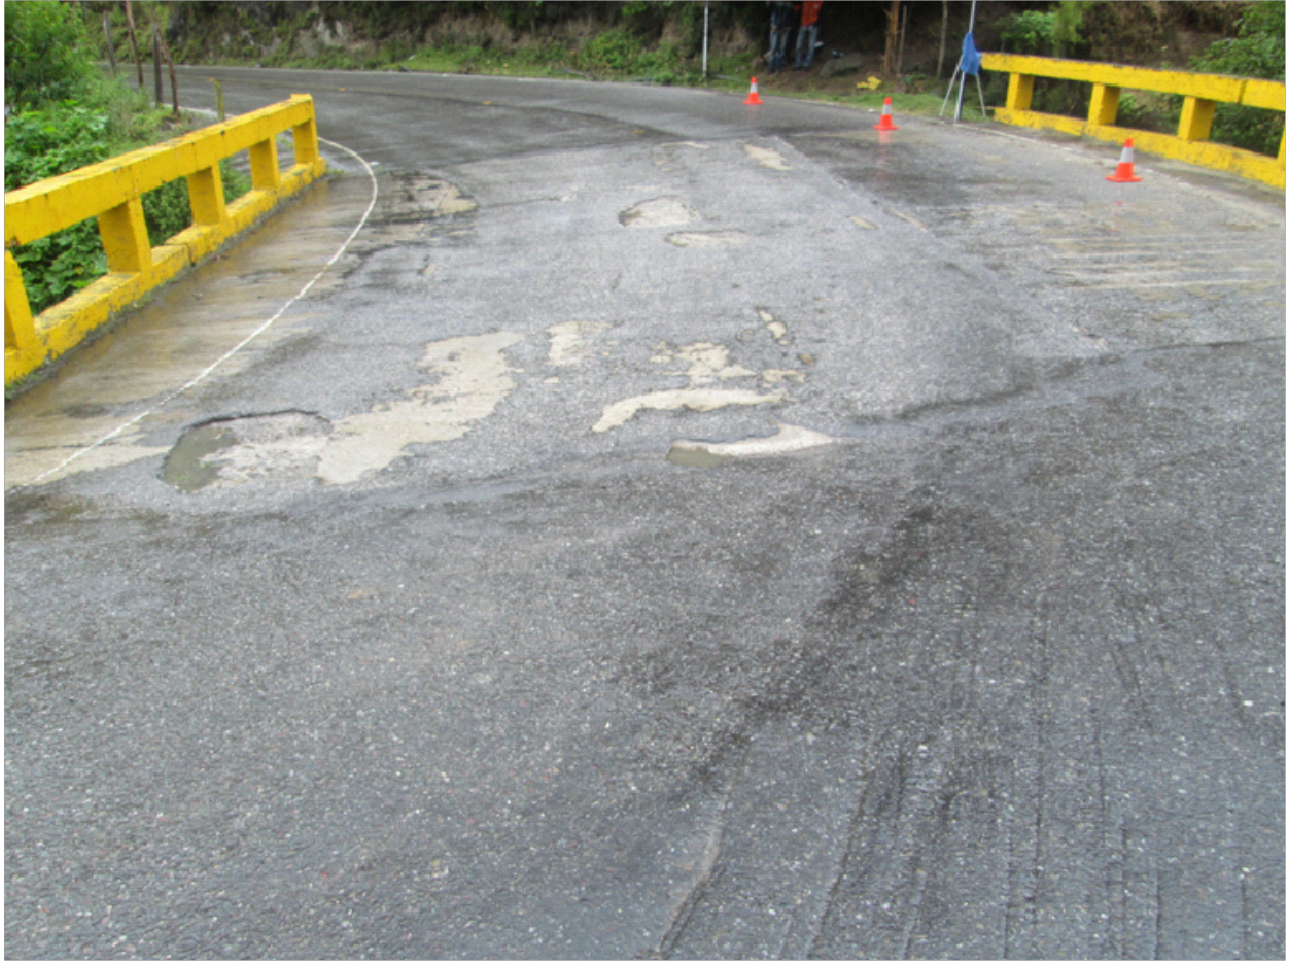
Componente.....: 1 Superficie del puente

Calif./Mantenim.....: 3 / -

Daño/Observaciones.: Presenta fisuración, desgaste y baches. Requiere mantenimiento.

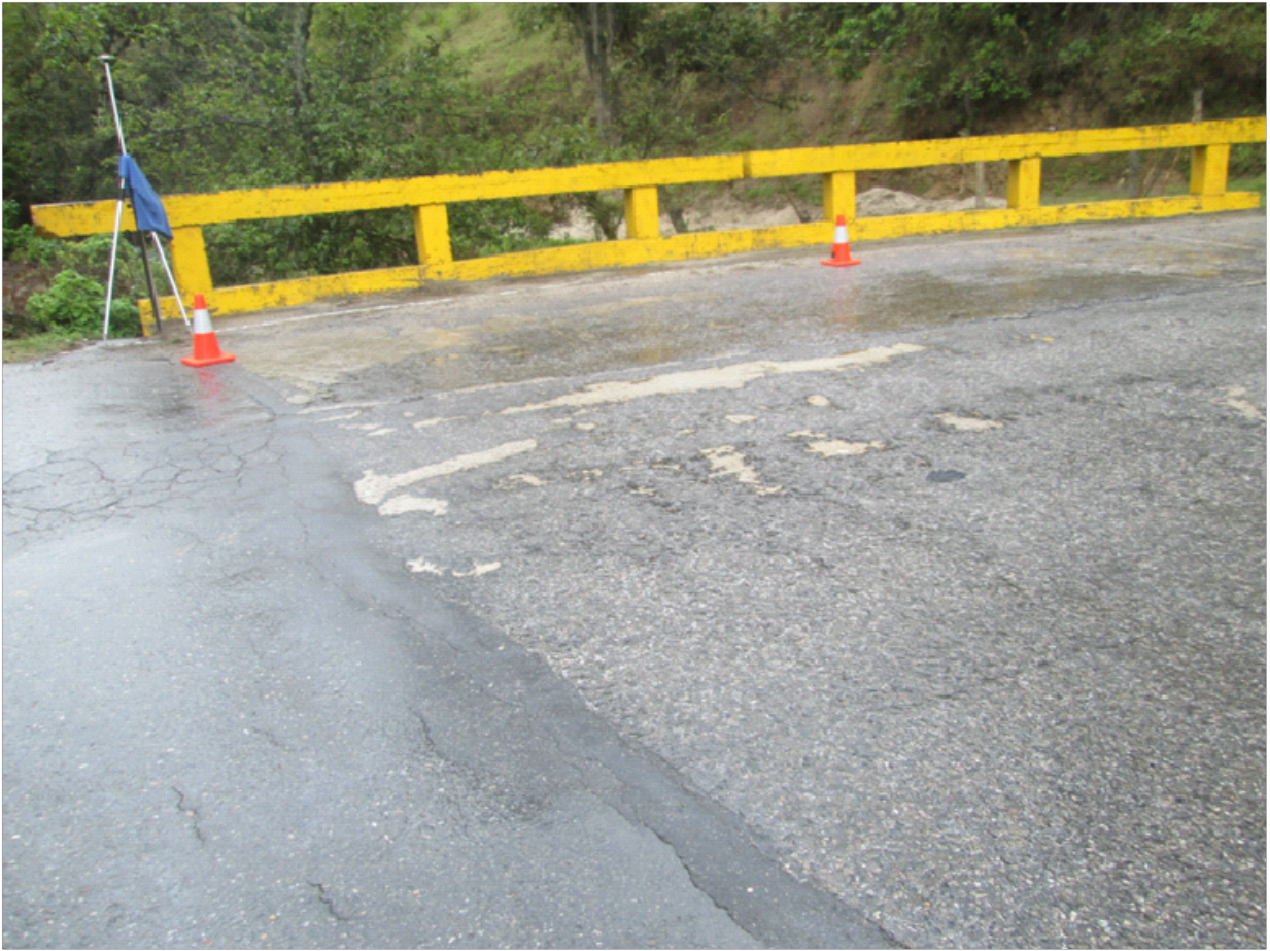
Componente.....: 2 Juntas de expansión

Calif./Mantenim.....: 2 / -

Daño/Observaciones.: Carece de dispositivos de junta.

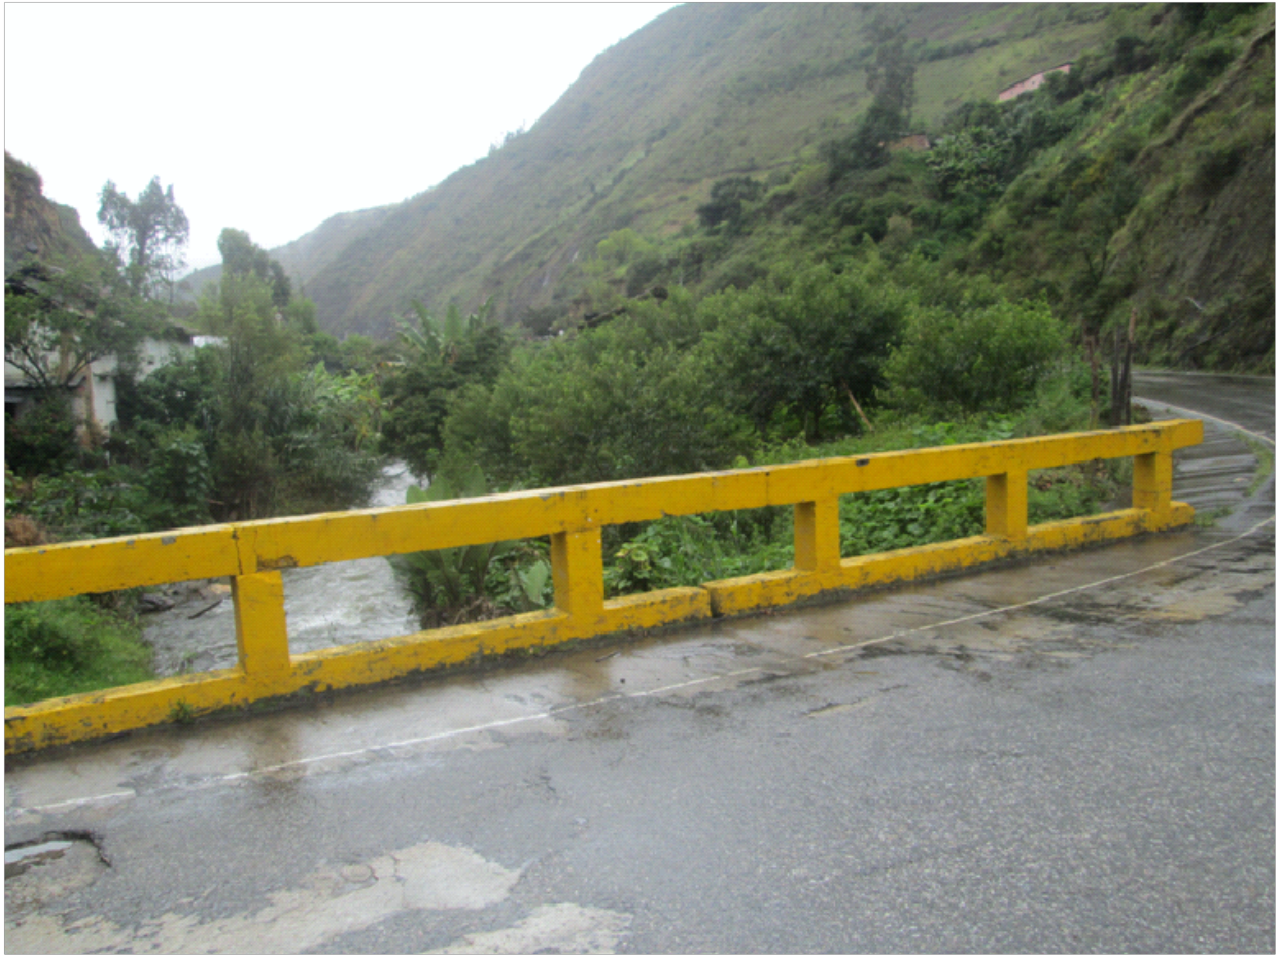
Componente.....:       3       Andenes/Bordillos  
 Calif./Mantenim.....:   1   /   -  
 Daño/Observaciones.:    Manchas de humedad y pérdida de pintura.

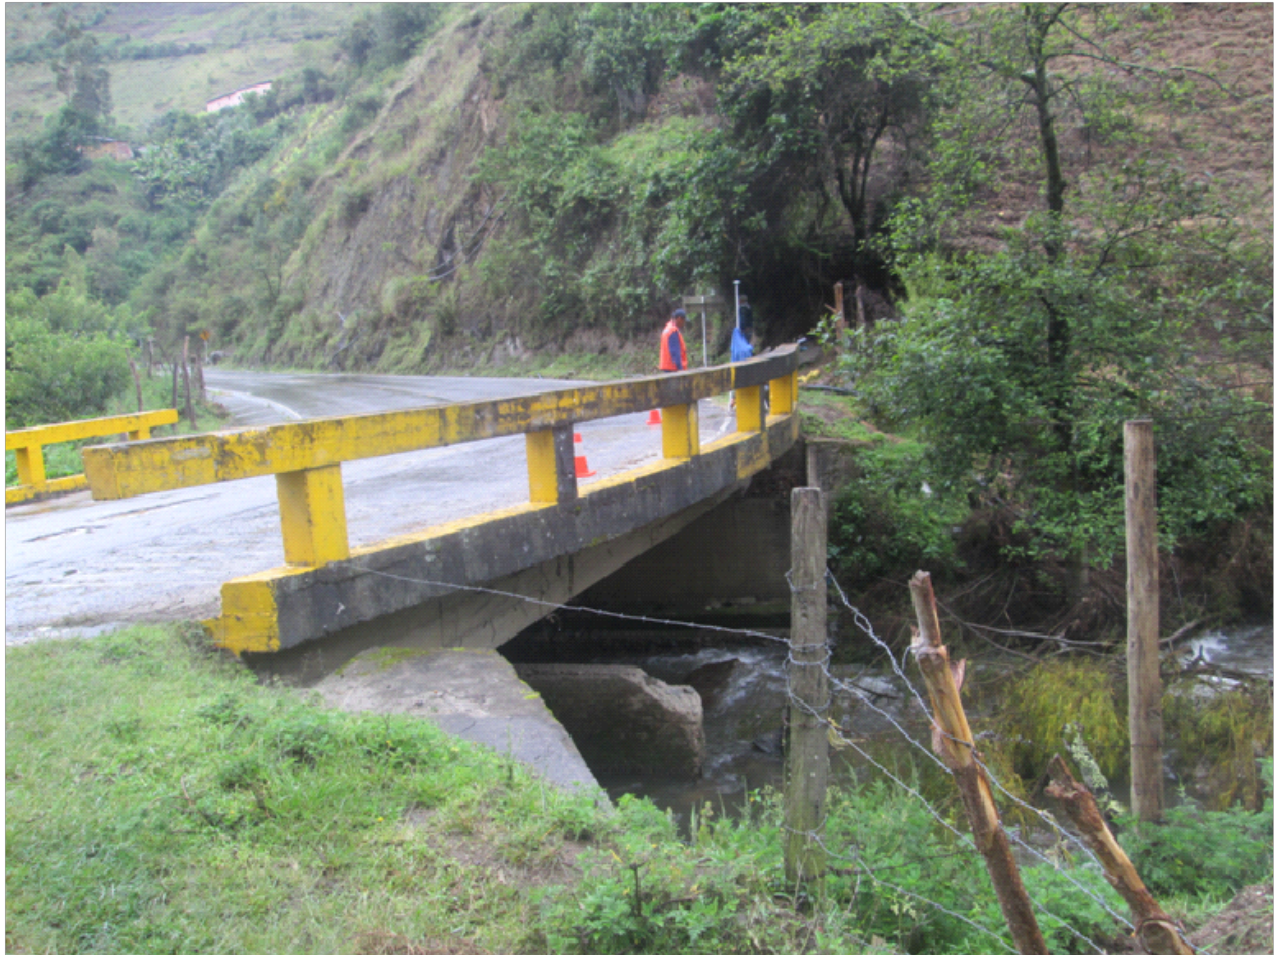
Componente.....: 3 Andenes/Bordillos  
 Calif./Mantenim....: 1 / -  
 Daño/Observaciones.: Manchas de humedad y pérdida de pintura.

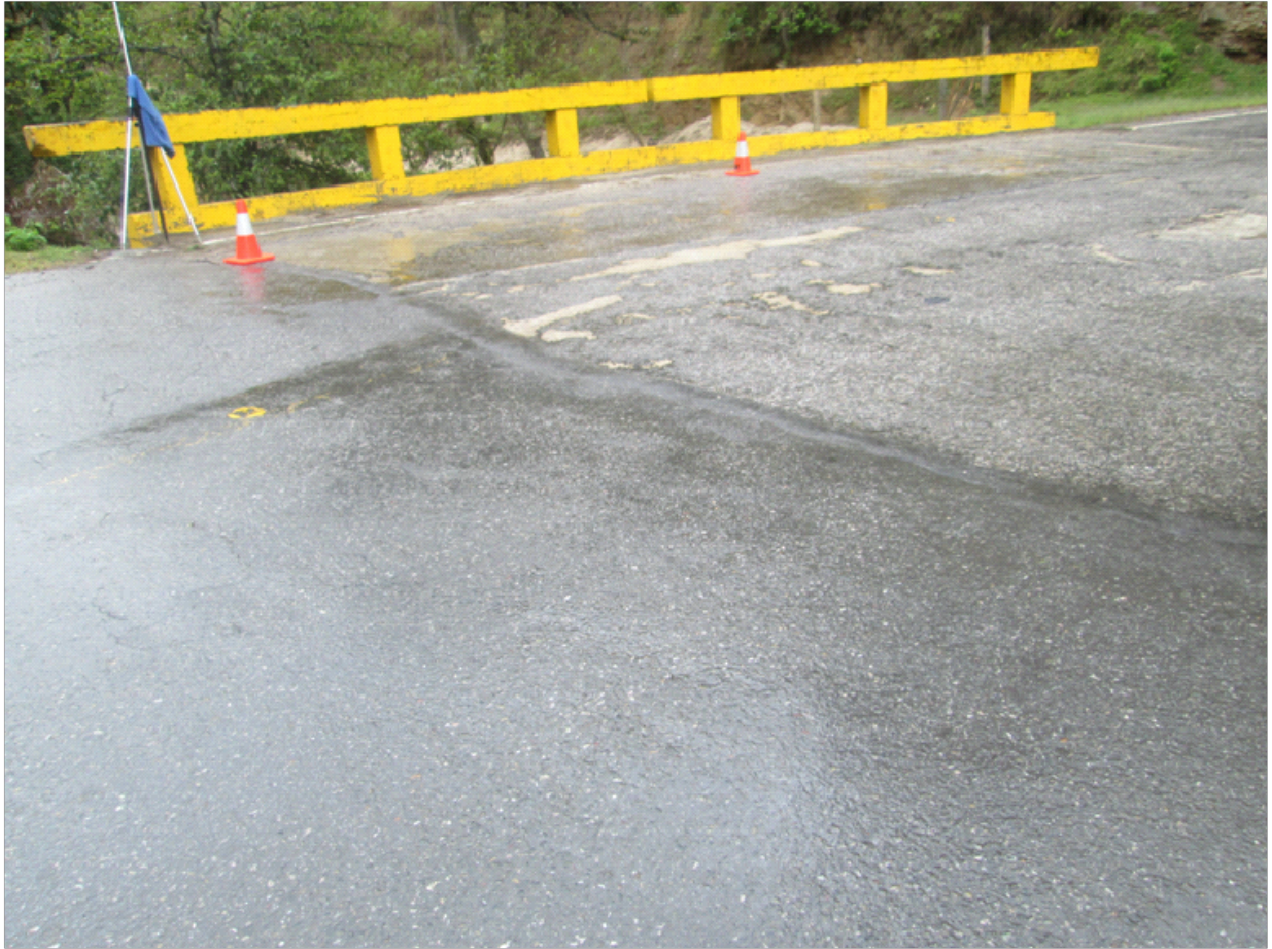
Componente.....: 4 Barandas

Calif./Mantenim....: 3 / -

Daño/Observaciones.: Fractura de la baranda #2 por el acceso #2 por choque vehicular.

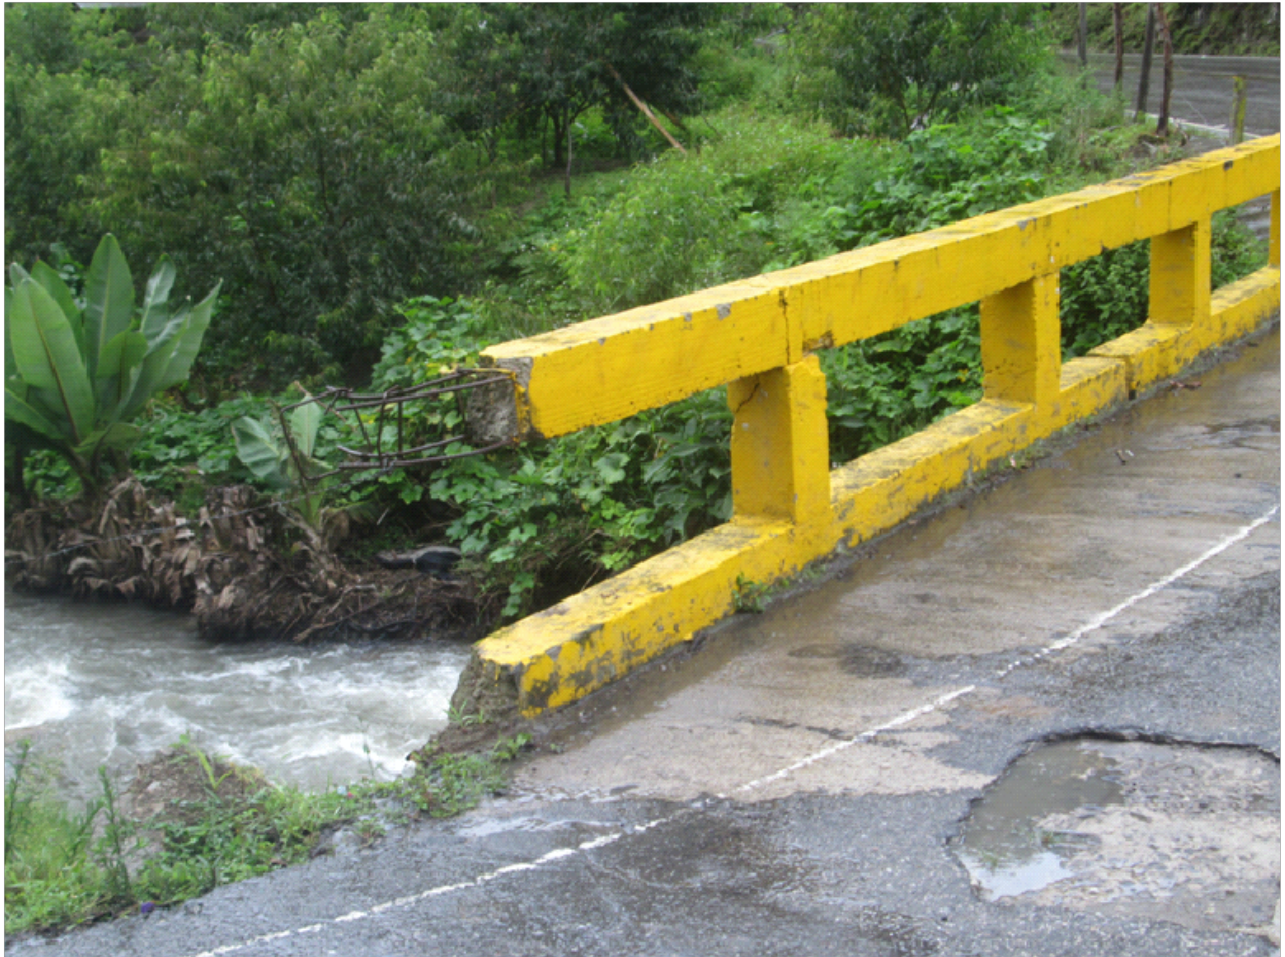
Componente.....: 4 Barandas

Calif./Mantenim....: 3 / -

Daño/Observaciones.: Fractura de la baranda #2 por el acceso #2 por choque vehicular.

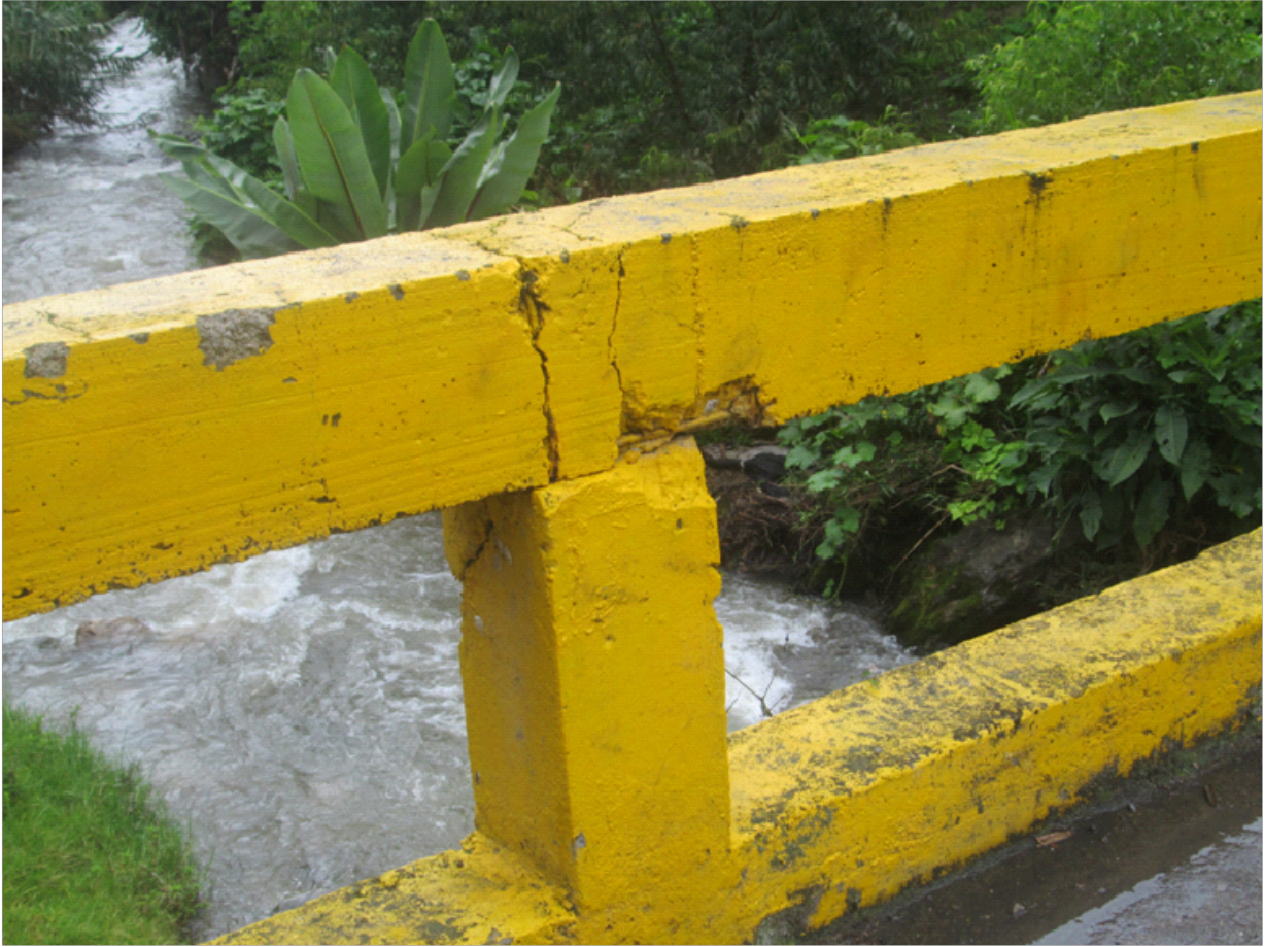
Componente.....: 4 Barandas

Calif./Mantenim.....: 3 / -

Daño/Observaciones.: Fractura de la baranda #2 por el acceso #2 por choque vehicular.

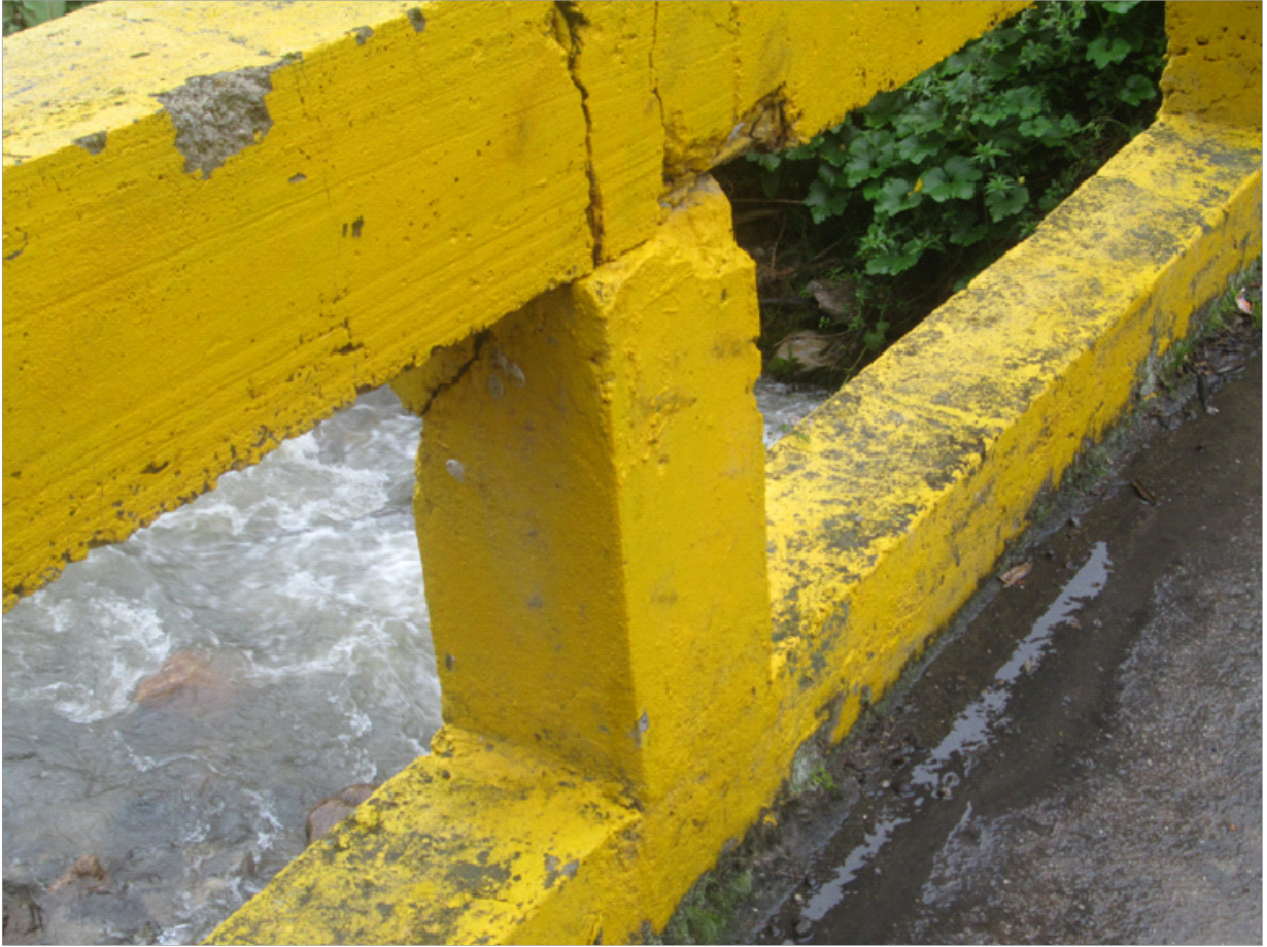
Componente.....: 4 Barandas

Calif./Mantenim.....: 3 / -

Daño/Observaciones.: Fractura de la baranda #2 por el acceso #2 por choque vehicular.

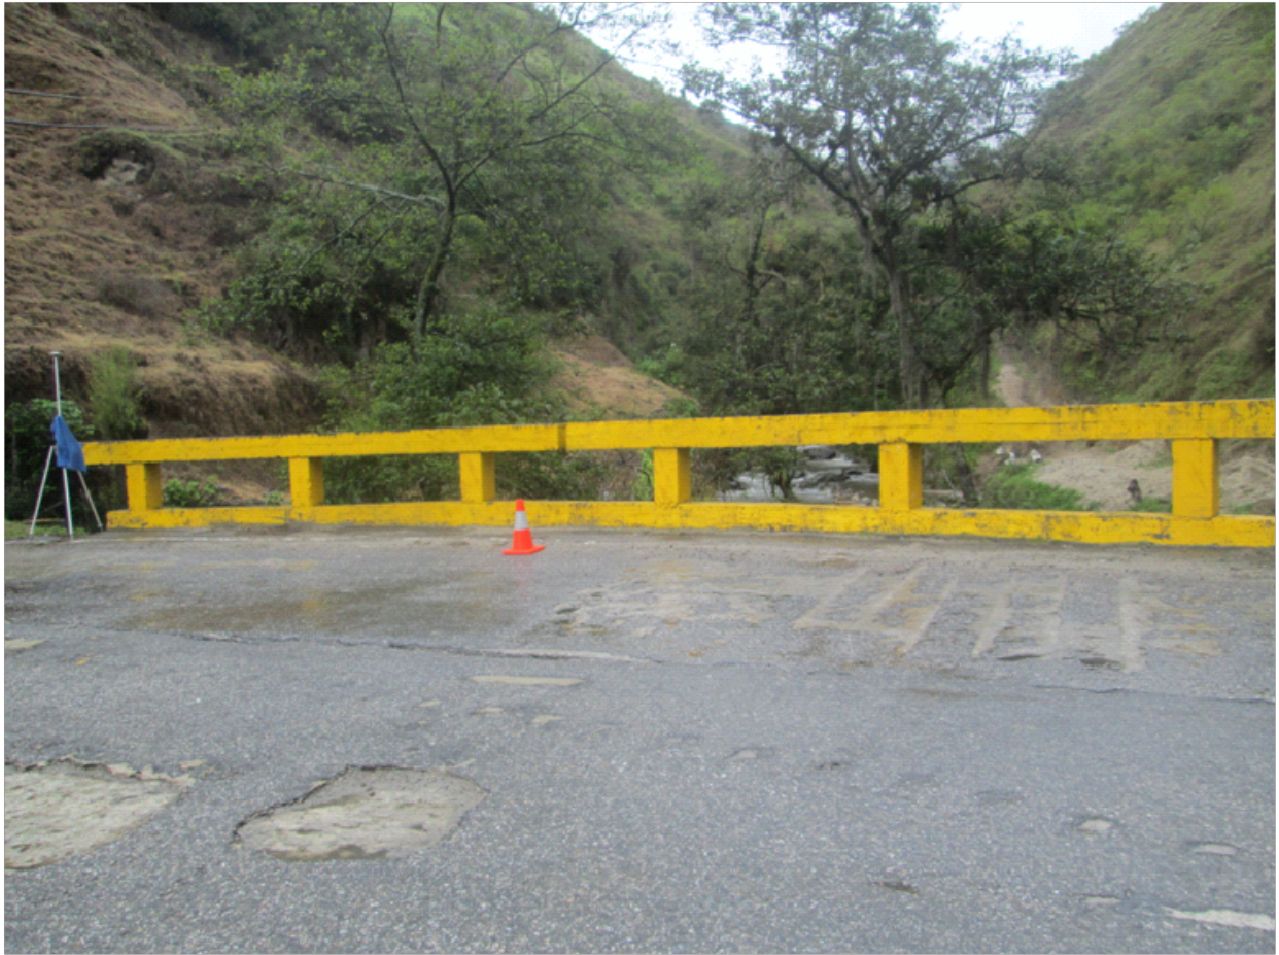
Componente.....: 4 Barandas

Calif./Mantenim.....: 3 / -

Daño/Observaciones.: Fractura de la baranda #2 por el acceso #2 por choque vehicular.

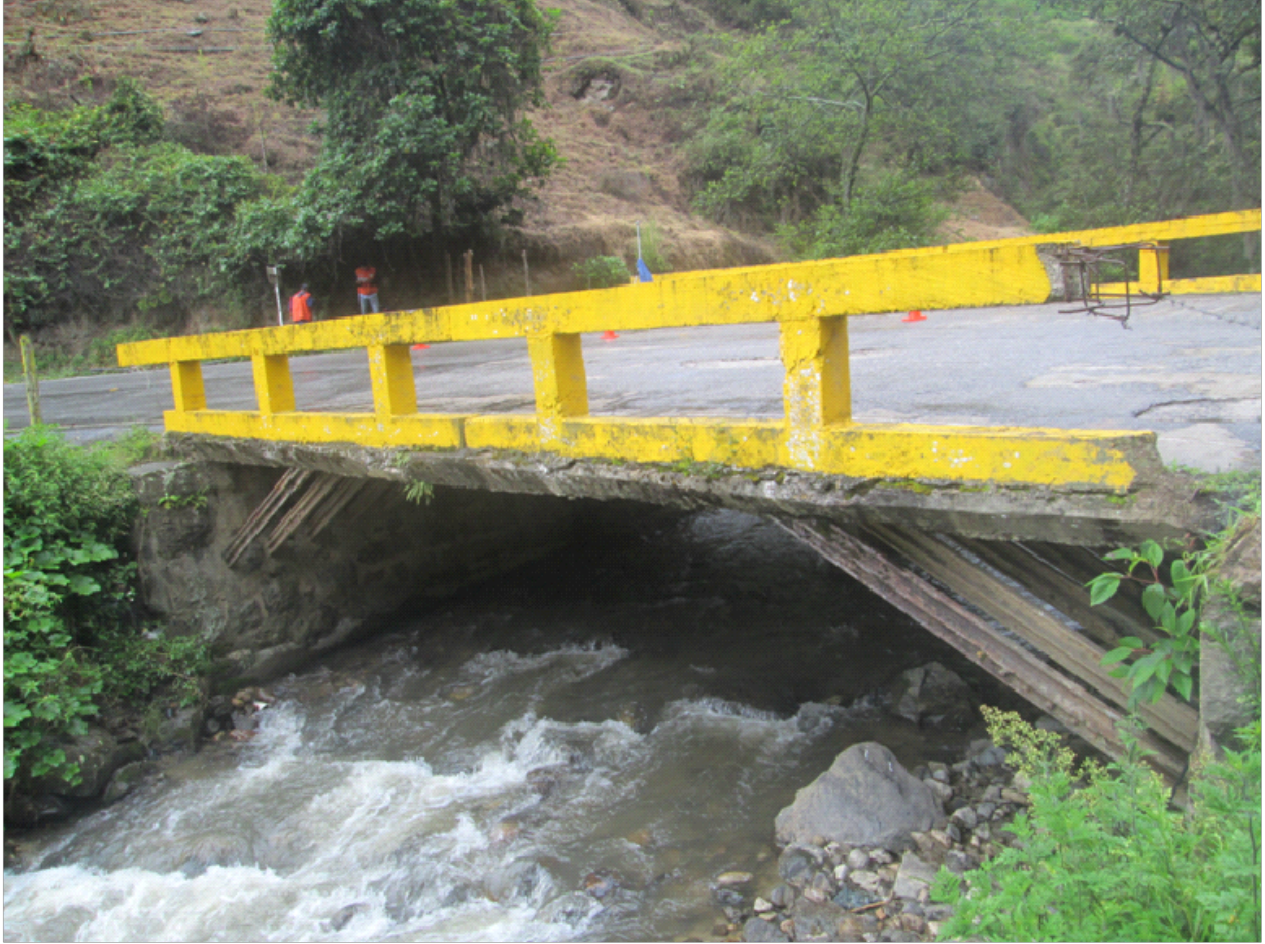
Componente.....: 4 Barandas

Calif./Mantenim....: 3 / -

Daño/Observaciones.: Fractura de la baranda #2 por el acceso #2 por choque vehicular.

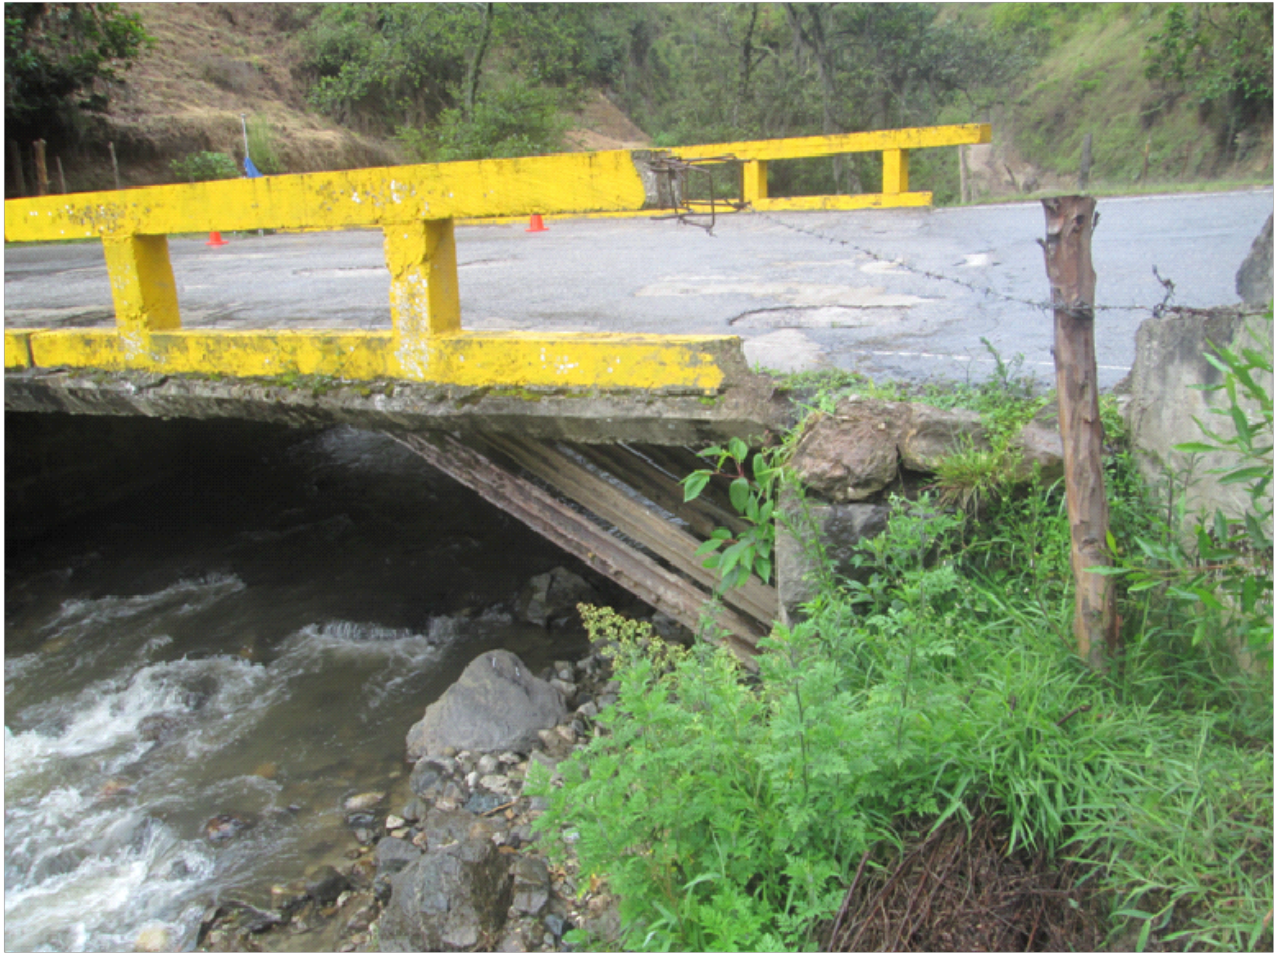
Componente.....: 4 Barandas

Calif./Mantenim....: 3 / -

Daño/Observaciones.: Fractura de la baranda #2 por el acceso #2 por choque vehicular.

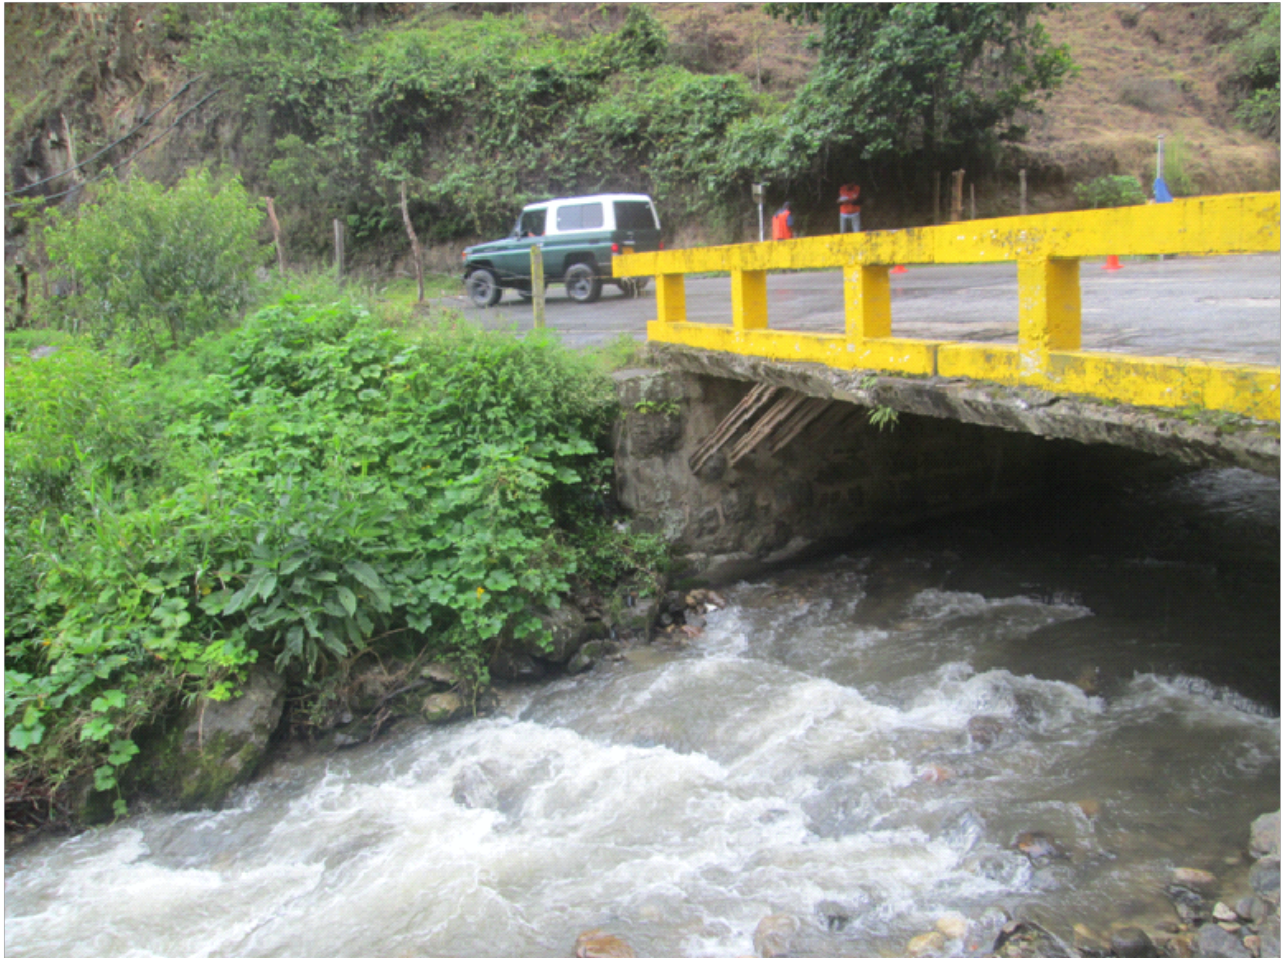
Componente.....: 4 Barandas

Calif./Mantenim.....: 3 / -

Daño/Observaciones.: Fractura de la baranda #2 por el acceso #2 por choque vehicular.

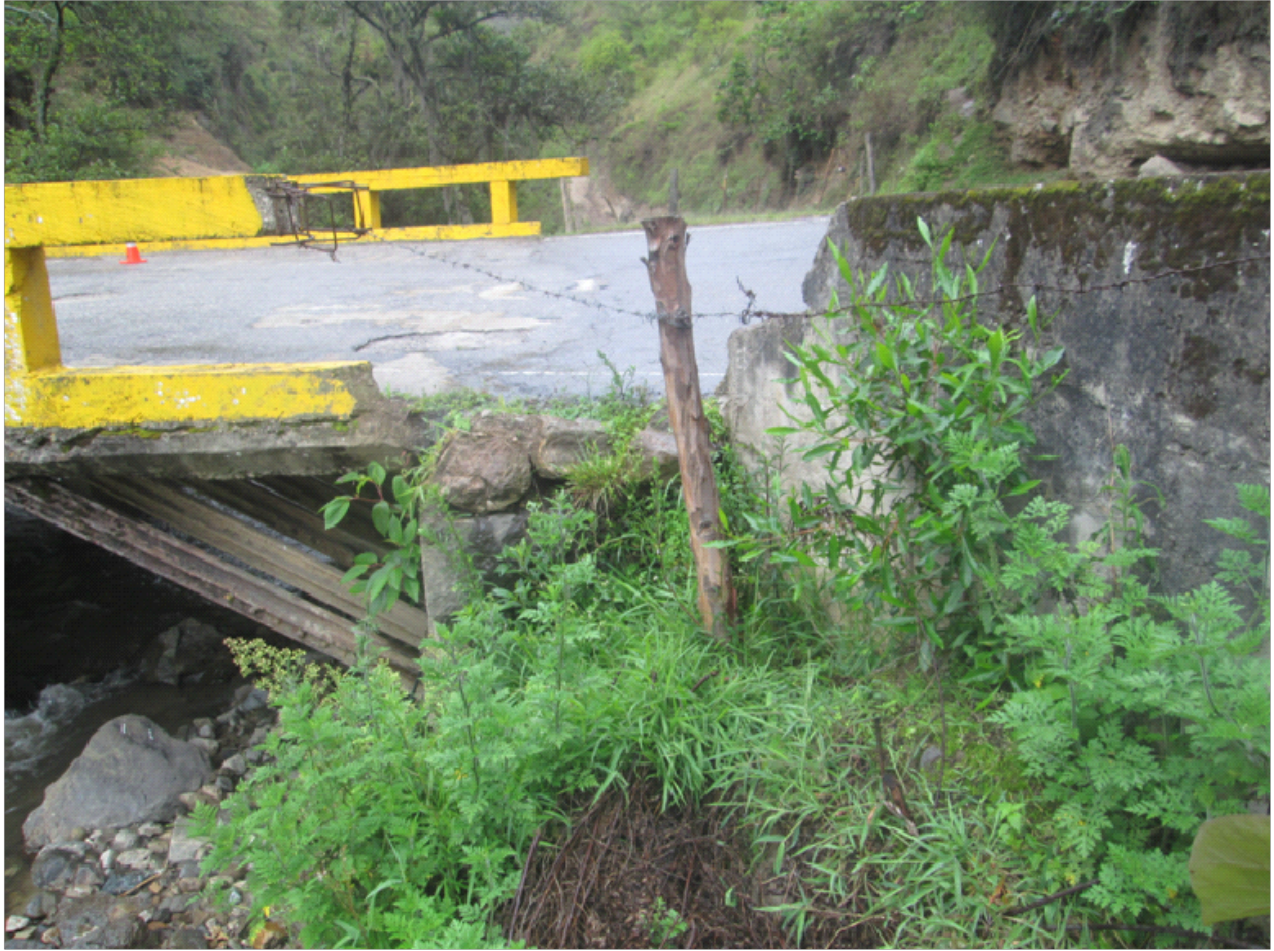
Componente.....: 4 Barandas

Calif./Mantenim.....: 3 / -

Daño/Observaciones.: Fractura de la baranda #2 por el acceso #2 por choque vehicular.

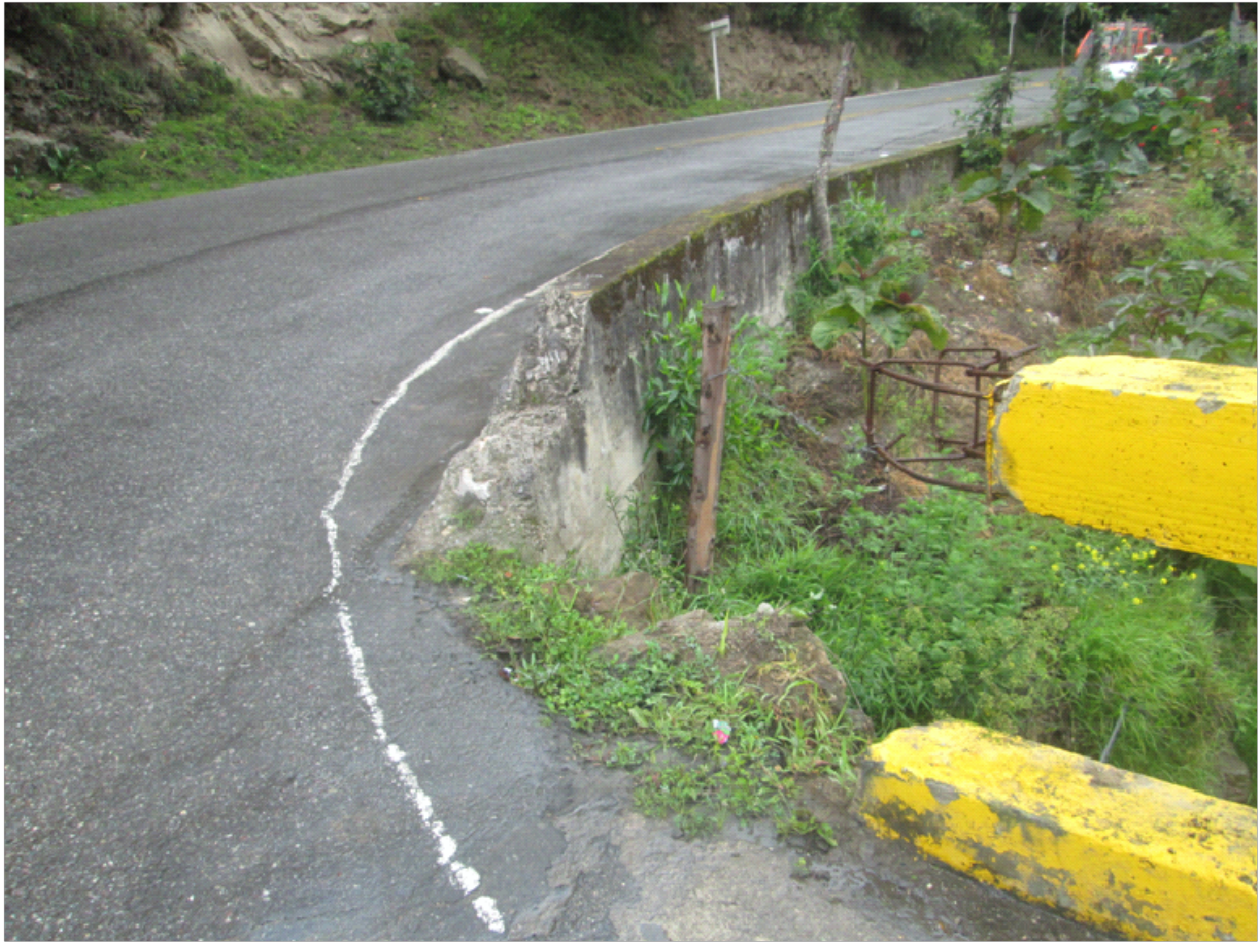
Componente.....: 4 Barandas

Calif./Mantenim.....: 3 / -

Daño/Observaciones.: Fractura de la baranda #2 por el acceso #2 por choque vehicular.

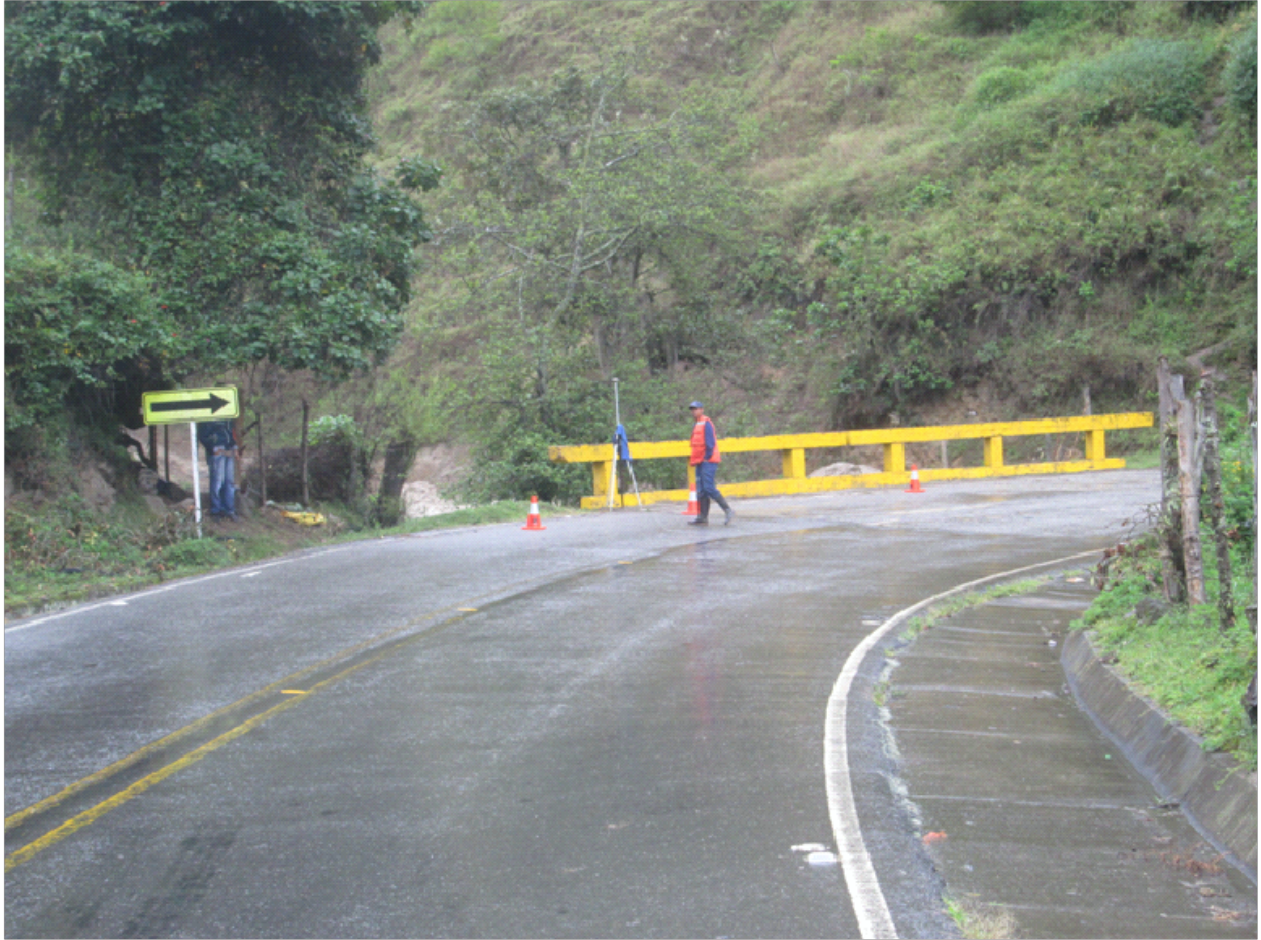
Componente.....: 5 Conos/Taludes  
Calif./Mantenim.....: 0 / -  
Daño/Observaciones.: Se observan en buen estado.
