SDC/INV	SiPuCol	Fecha	Hoja
	Informe de inspección principal	13/08/12	1
18-5505-003.00 Icota			
Regional.....: 18 Norte de Santander			
Ruta.....: Santafé de Bogotá - Puerto Santander			
Carretera.....: Presidente - Pamplona Cúcuta			
Lado de la car...: 0			
Abscisa.....: 40+0626			
No del registro..: 1453			
Año de construcción.....:			
Año de la última reconstrucción.....:			
Paso Superior/Inferior.....: S			
Dir. de abs. de la carretera principal.:			
Requisitos de la inspección.....: 0 Nada			
Recolección de datos : Fecha.....: 2012.05.22			
: Iniciales.....: LHB			
Posición geográfica..:			
Latitud: 7 gra 14.98 min N Longitud: 72 gra 38.02 min O Altitud: 2099.99 m			
Geometría: Número de luces.....: 1			
Longitud de la luz menor (m): 10.80			
Longitud de la luz mayor (m): 10.80			
Longitud total ..... (m): 10.80			
Ancho del tablero..... (m): 11.30			
Ancho del separador..... (m): 0.00			
Ancho del andén izquierdo (m): 0.00

18-5505-003.00 Icota

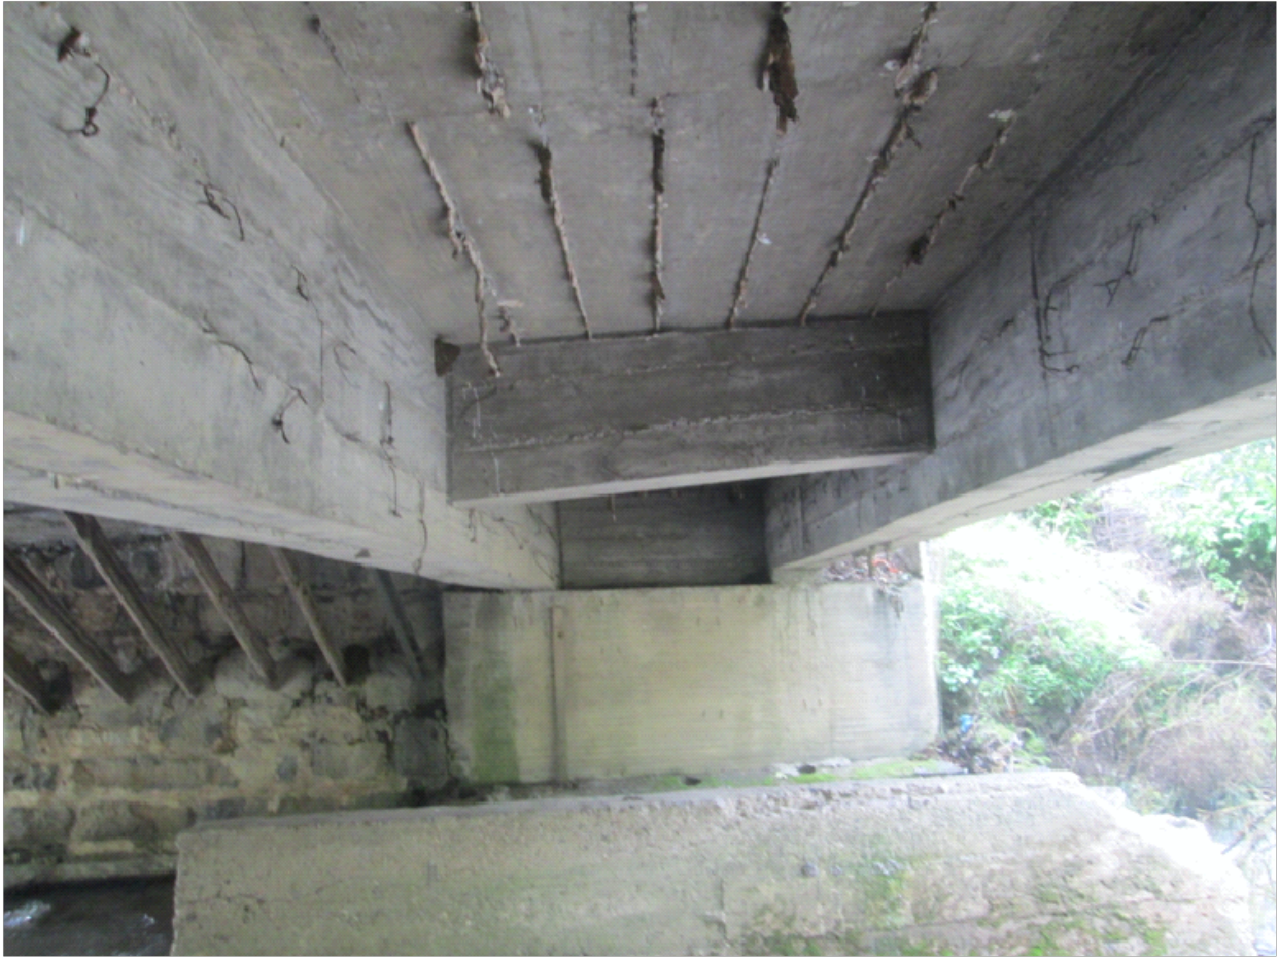
Componente.....: 7 Estribos

Calif./Mantenim....: 1 / -

Daño/Observaciones.: Los estribos en mampostería presentan manchas por humedad y vegetación.

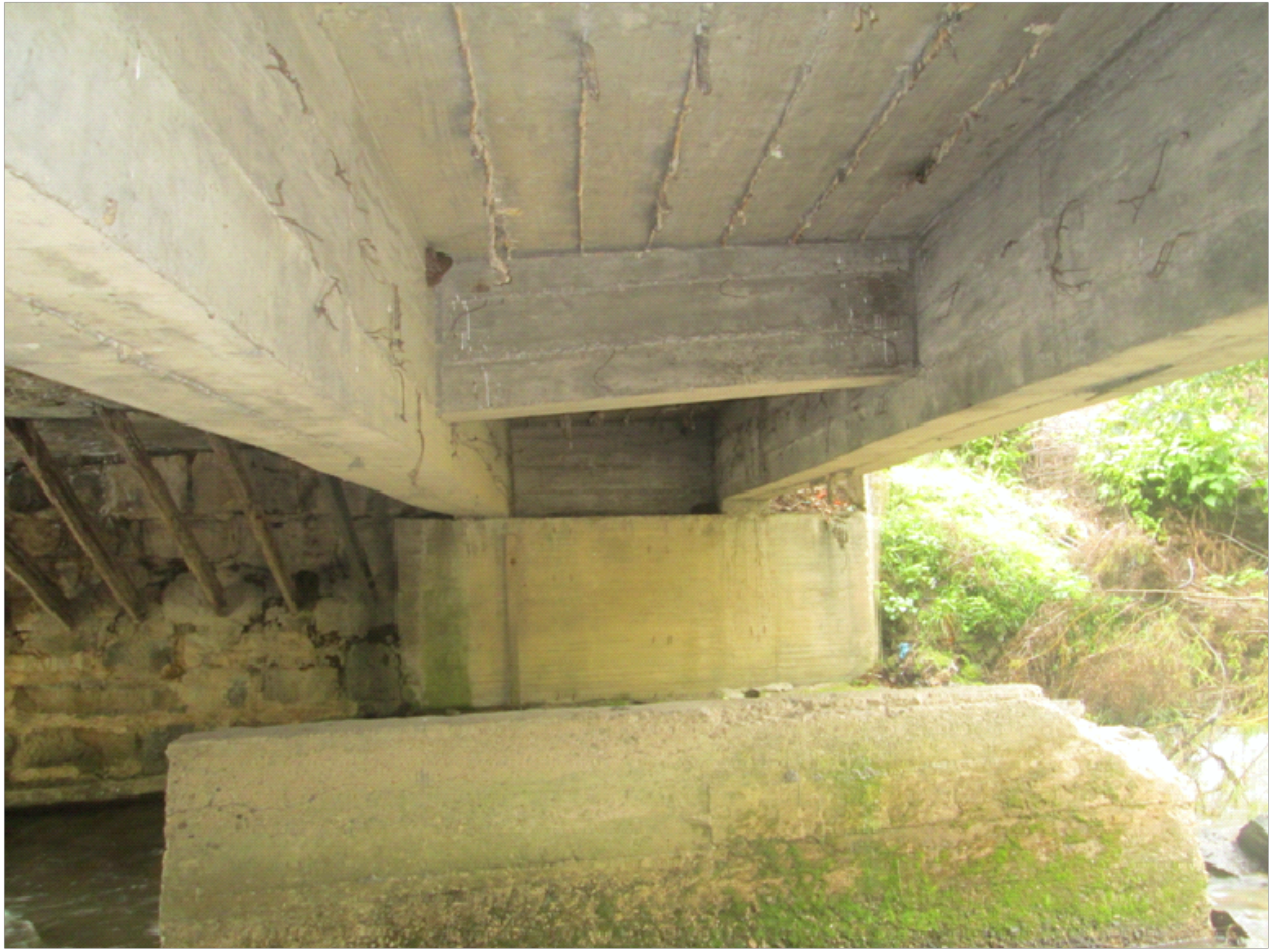
Componente.....: 7 Estribos

Calif./Mantenim.....: 1 / -

Daño/Observaciones.: Los estribos en mampostería presentan manchas por humedad y vegetación.

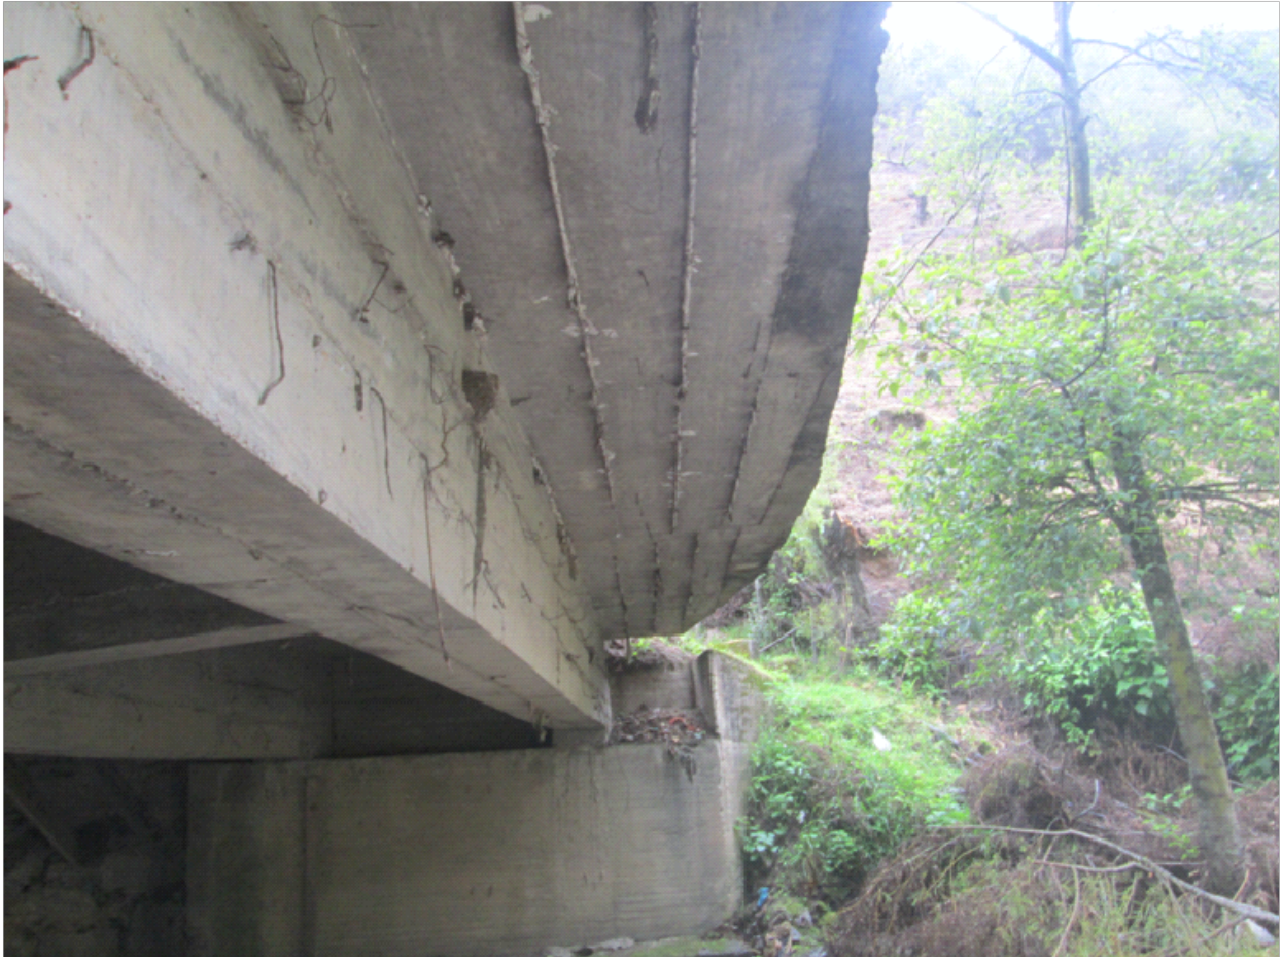
Componente.....: 7 Estribos

Calif./Mantenim.....: 1 / -

Daño/Observaciones.: Los estribos en mampostería presentan manchas por humedad y vegetación.

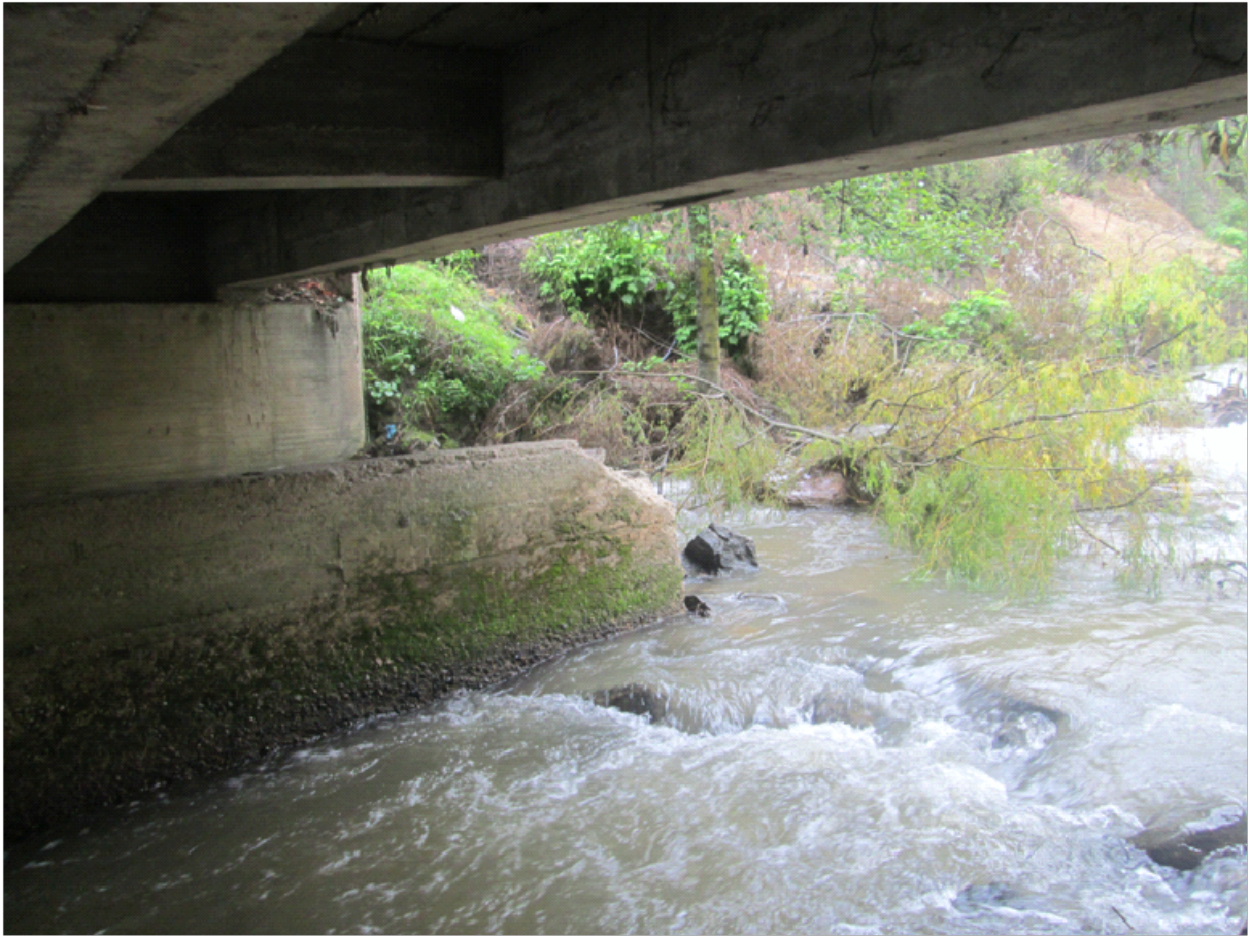
Componente.....: 7 Estribos

Calif./Mantenim....: 1 / -

Daño/Observaciones.: Los estribos en mampostería presentan manchas por humedad y vegetación.

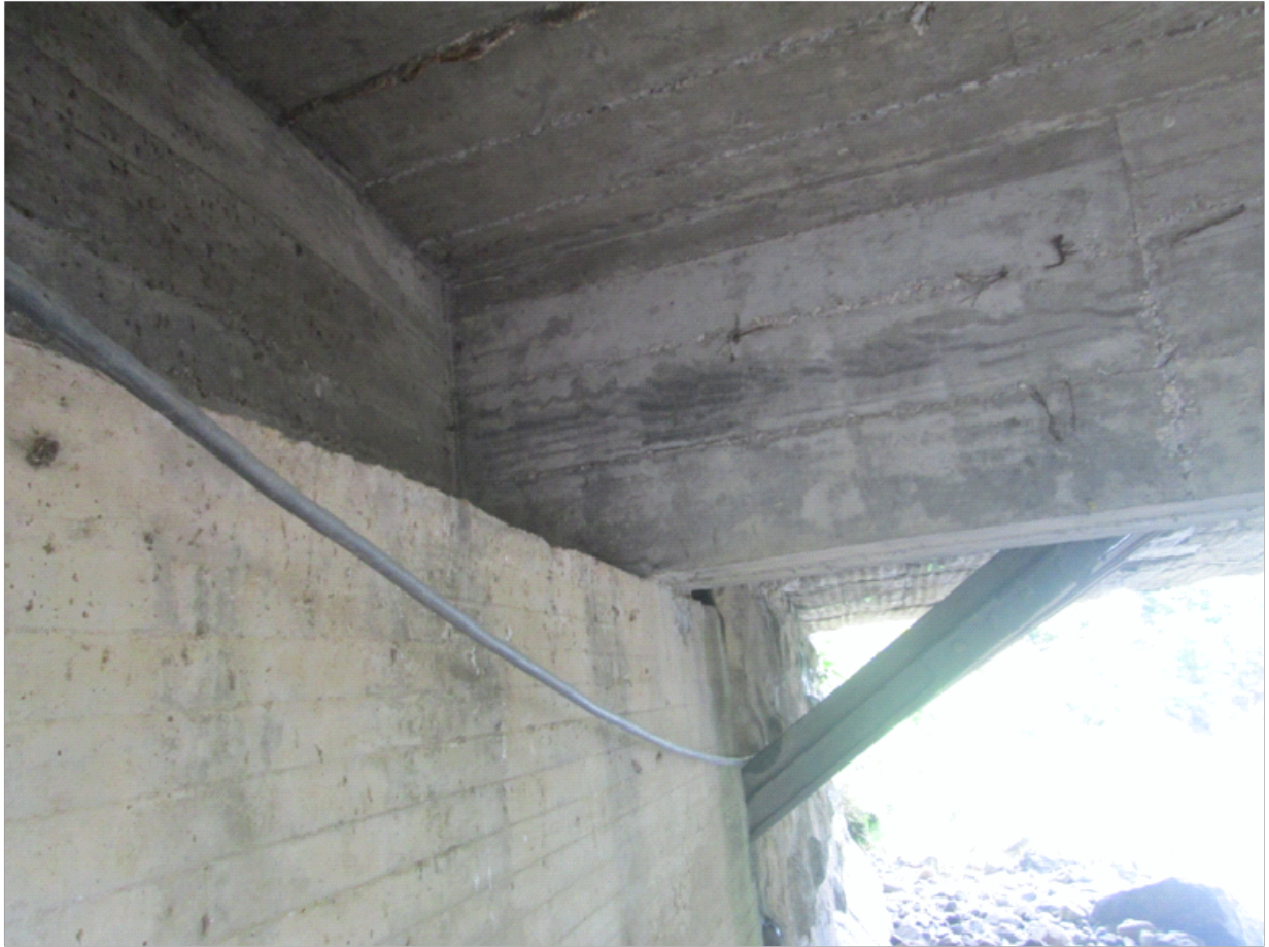
Componente.....: 9 Apoyos

Calif./Mantenim.....: 1 / -

Daño/Observaciones.: Manchas de humedad por infiltración.

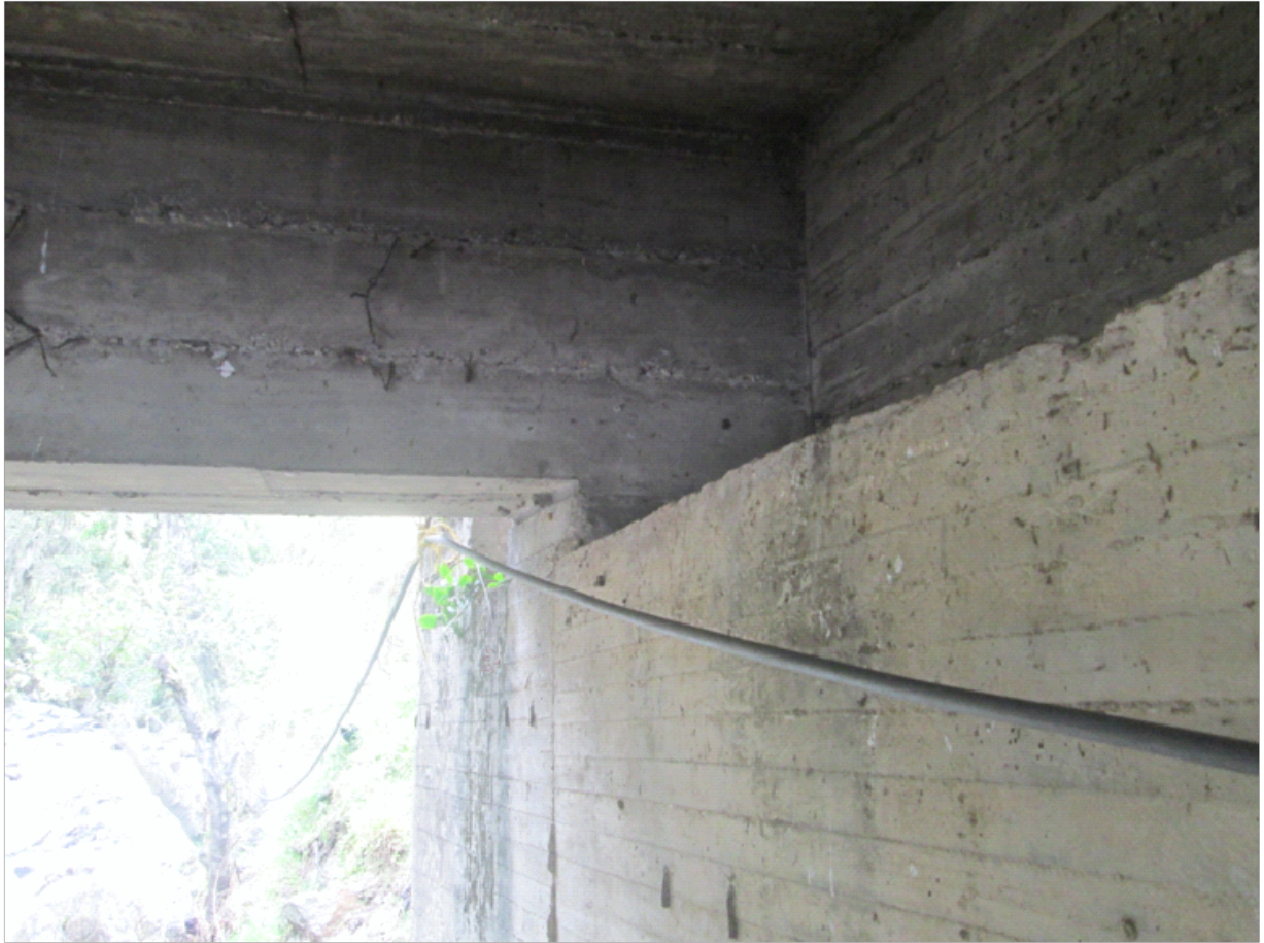
Componente.....: 9 Apoyos

Calif./Mantenim.....: 1 / -

Daño/Observaciones.: Manchas de humedad por infiltración.

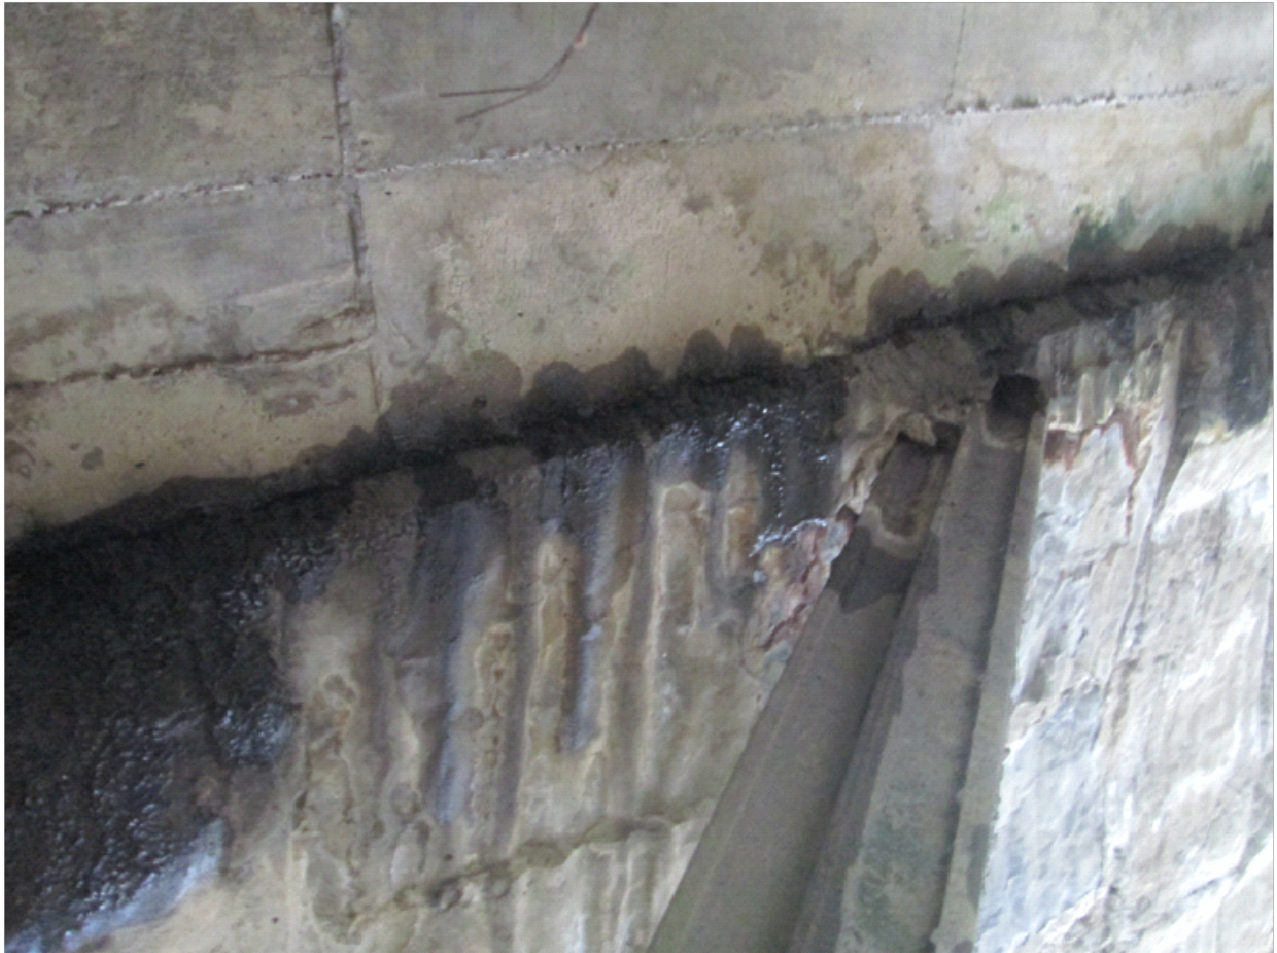
Componente.....: 9 Apoyos

Calif./Mantenim.....: 1 / -

Daño/Observaciones.: Manchas de humedad por infiltración.

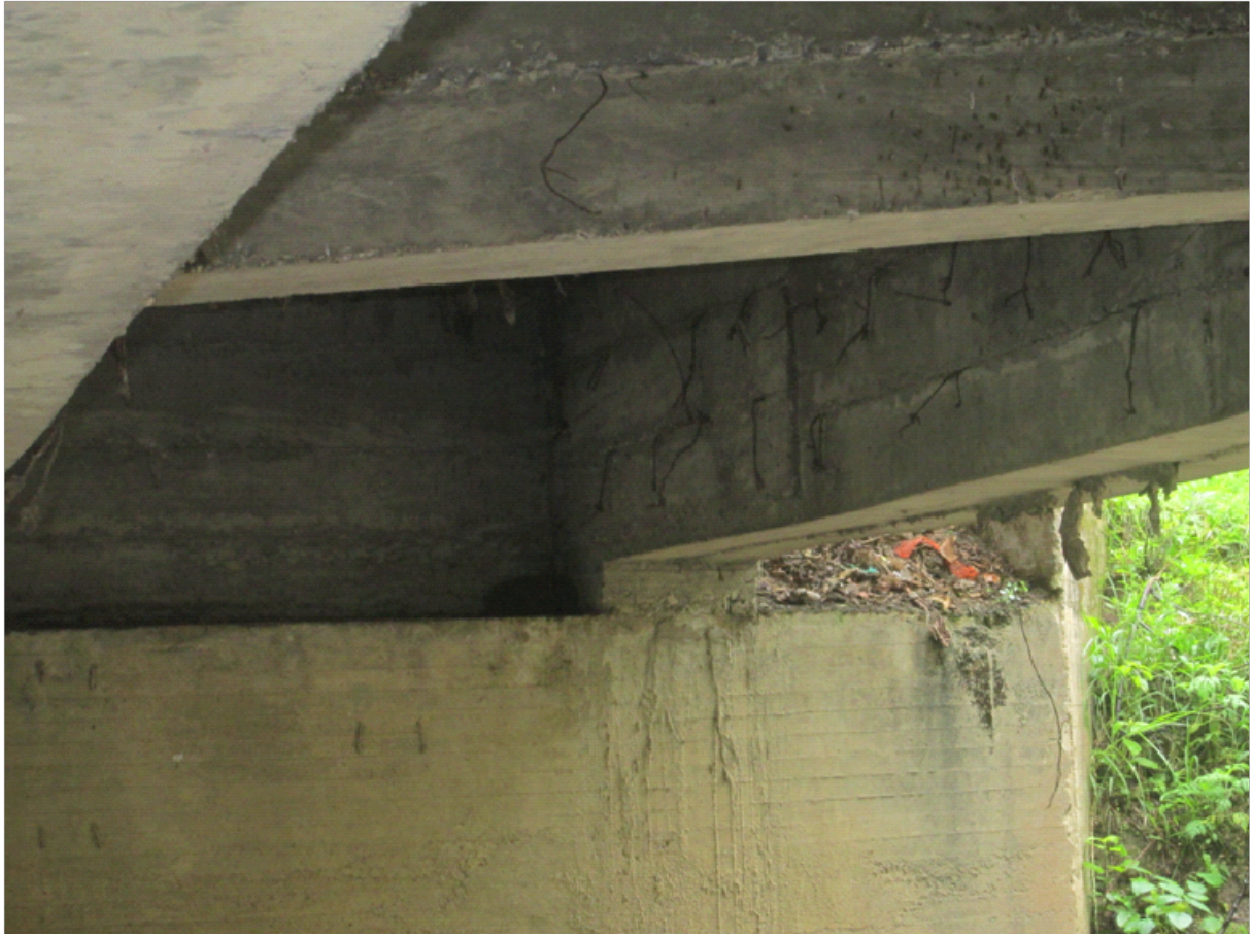
Componente.....: 9 Apoyos

Calif./Mantenim.....: 1 / -

Daño/Observaciones.: Manchas de humedad por infiltración.

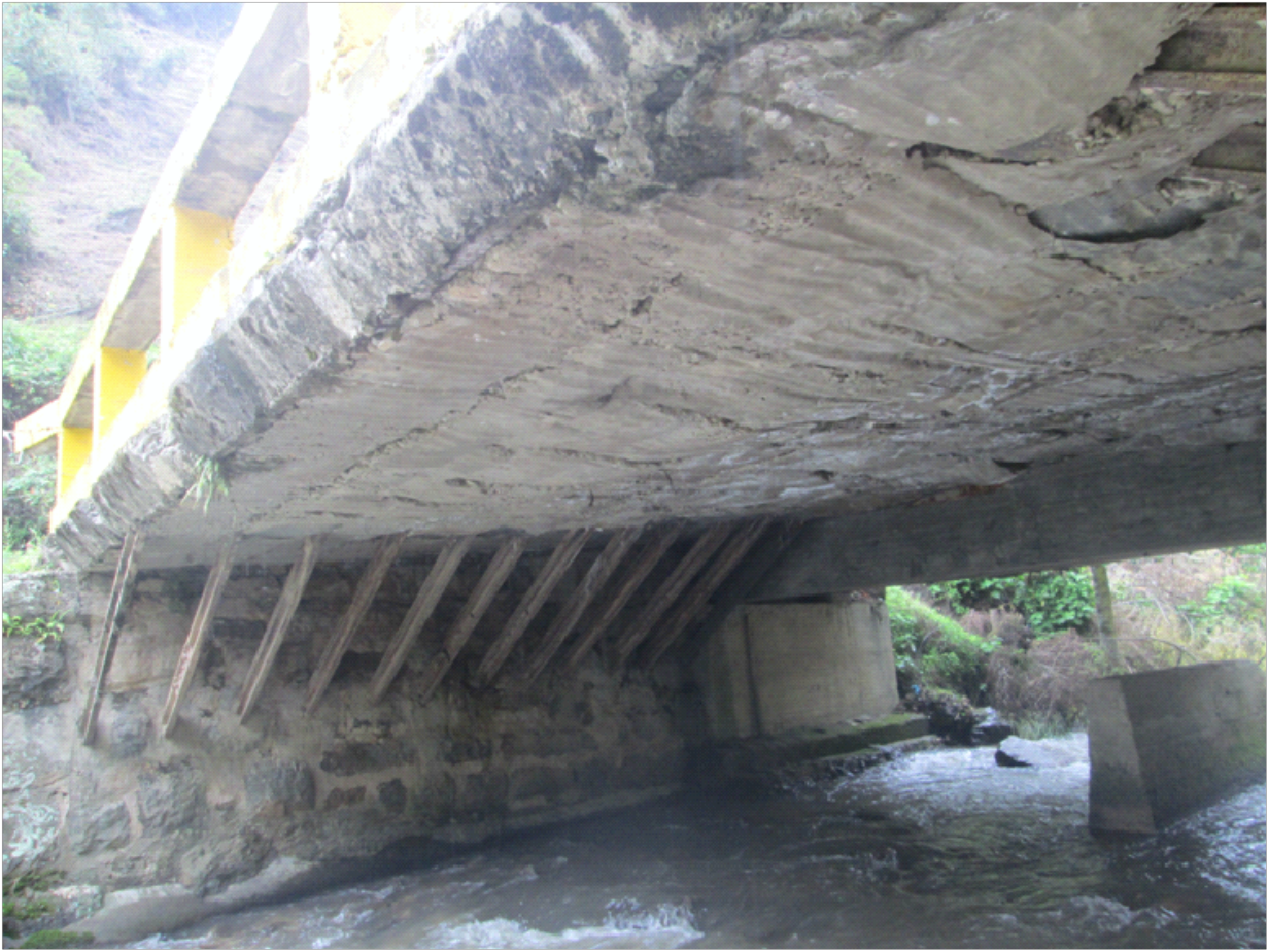
Componente.....: 10 Losa

Calif./Mantenim....: 2 / -

Daño/Observaciones.: Rieles embebidos en concreto. Superficie no uniforme con muchos hormigueros.

Se recomienda reemplazar la sección en perfiles de acero embebidos en concreto por una sección acorde con la otra.

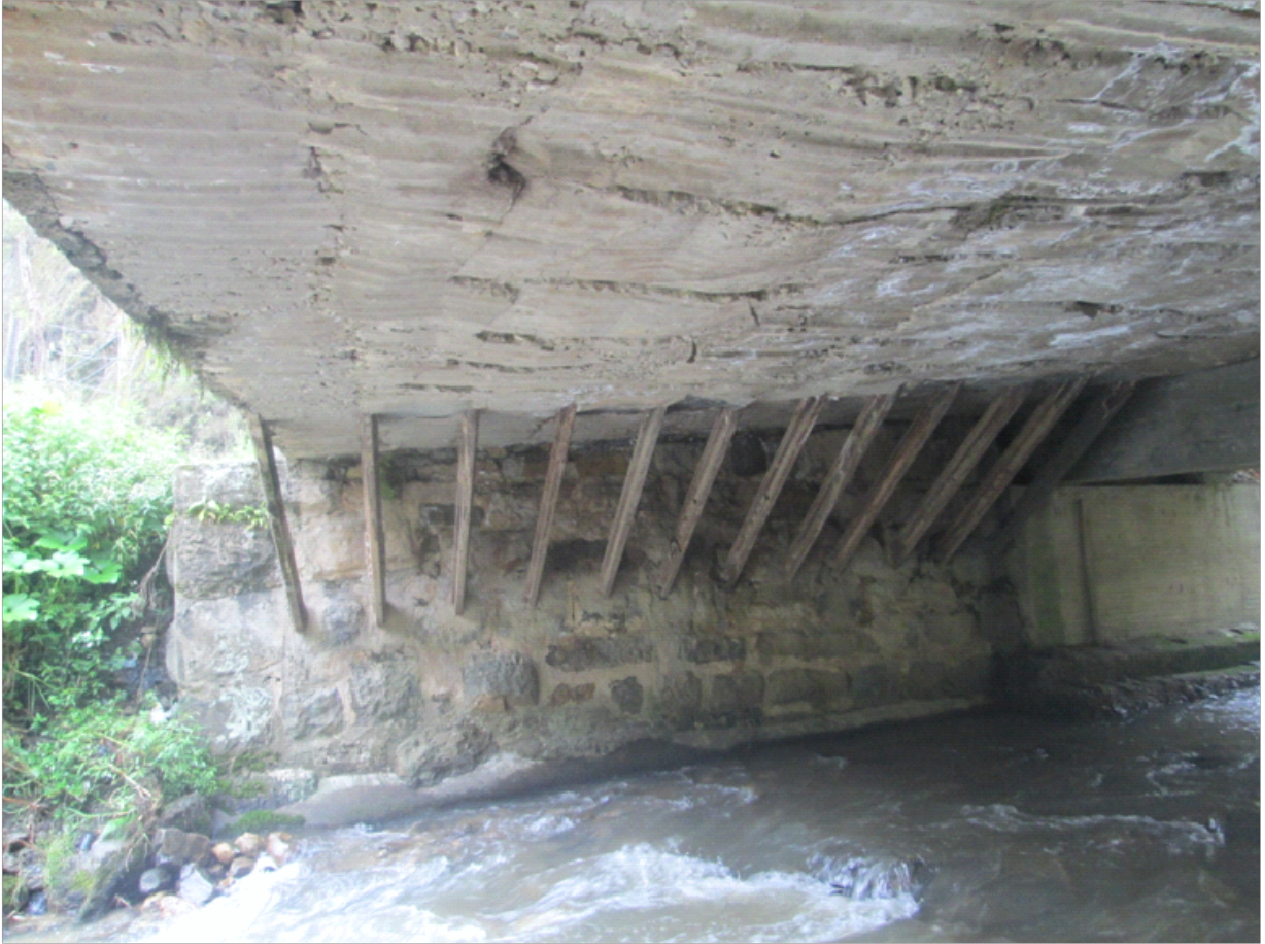
Componente.....: 10 Losa

Calif./Mantenim....: 2 / -

Daño/Observaciones.: Rieles embebidos en concreto. Superficie no uniforme con muchos hormigueros.

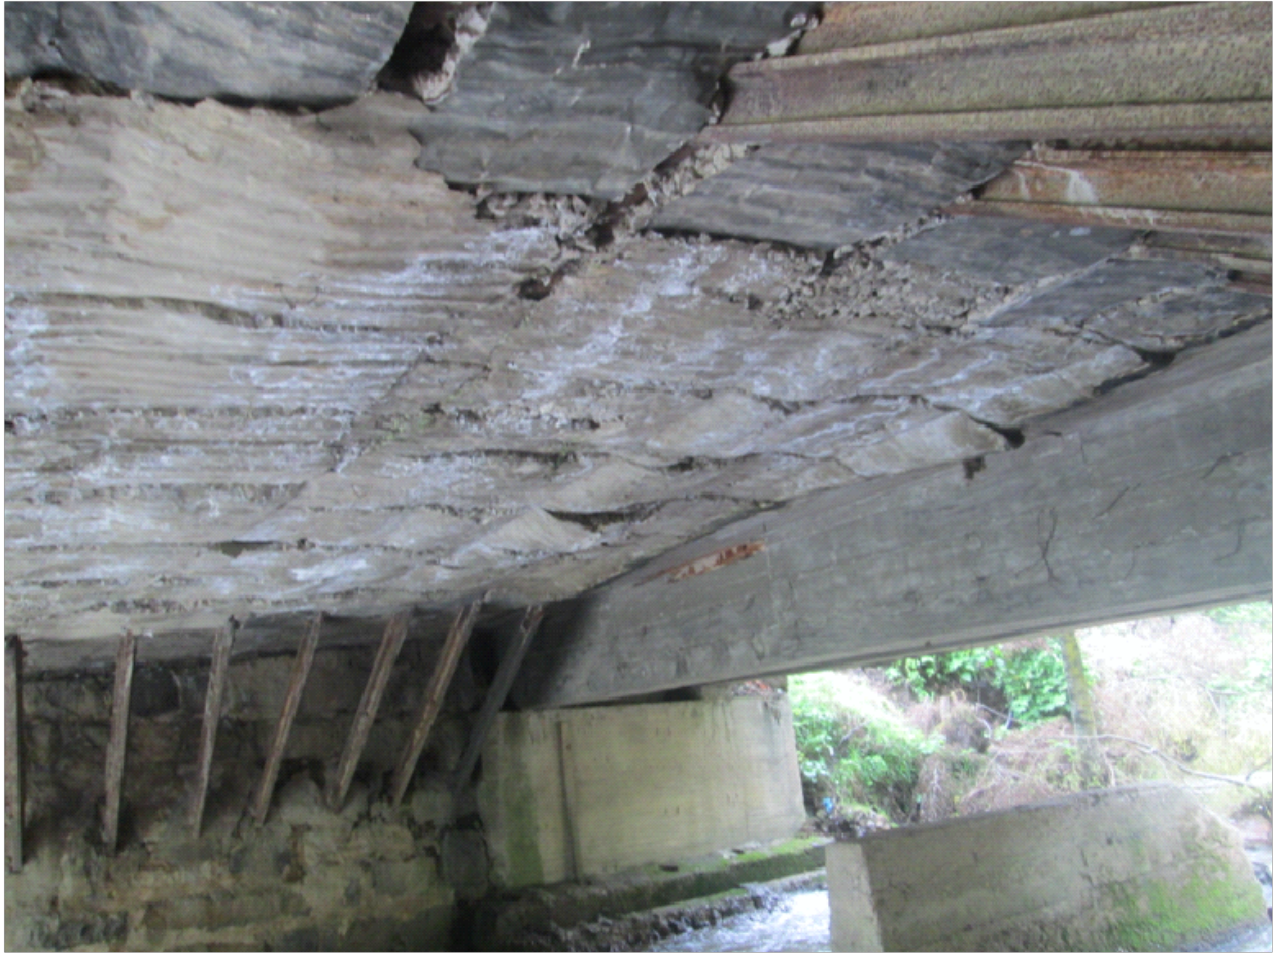
Componente.....: 10 Losa

Calif./Mantenim....: 2 / -

Daño/Observaciones.: Rieles embebidos en concreto. Superficie no uniforme con muchos hormigueros.

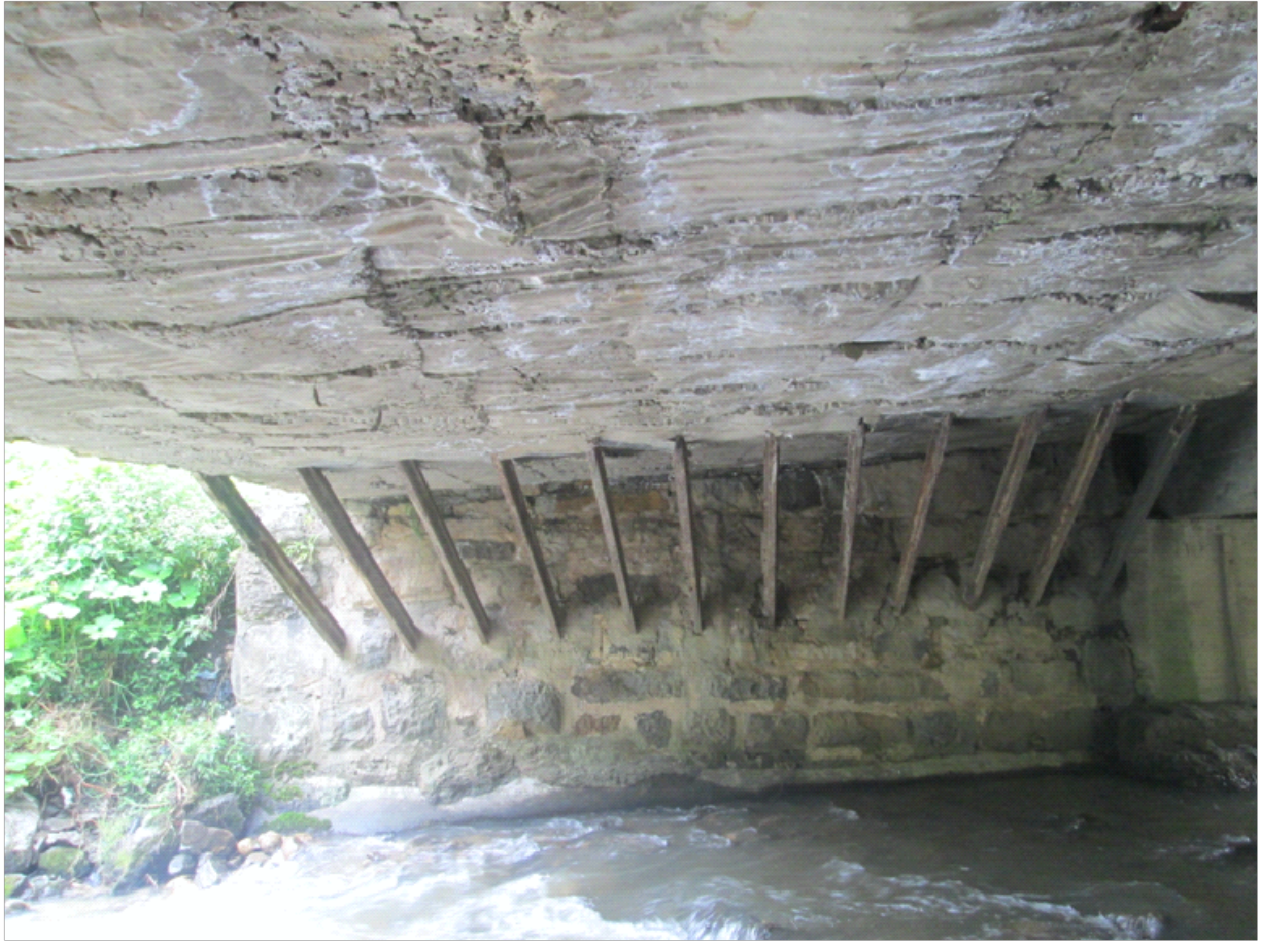
Componente.....: 10 Losa

Calif./Mantenim....: 2 / -

Daño/Observaciones.: Rieles embebidos en concreto. Superficie no uniforme con muchos hormigueros.

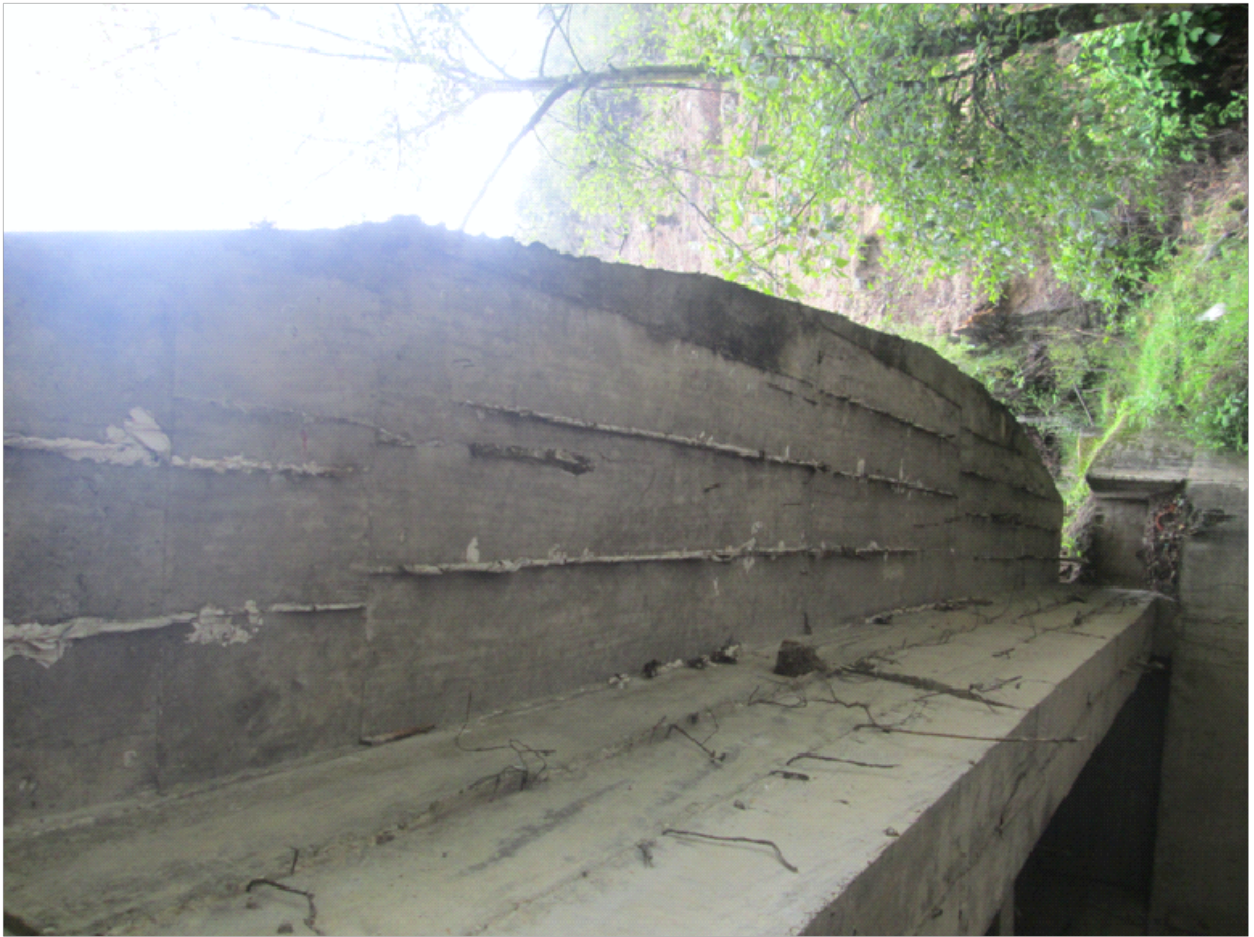
Componente.....: 10 Losa

Calif./Mantenim....: 2 / -

Daño/Observaciones.: Rieles embebidos en concreto. Superficie no uniforme con muchos hormigueros.

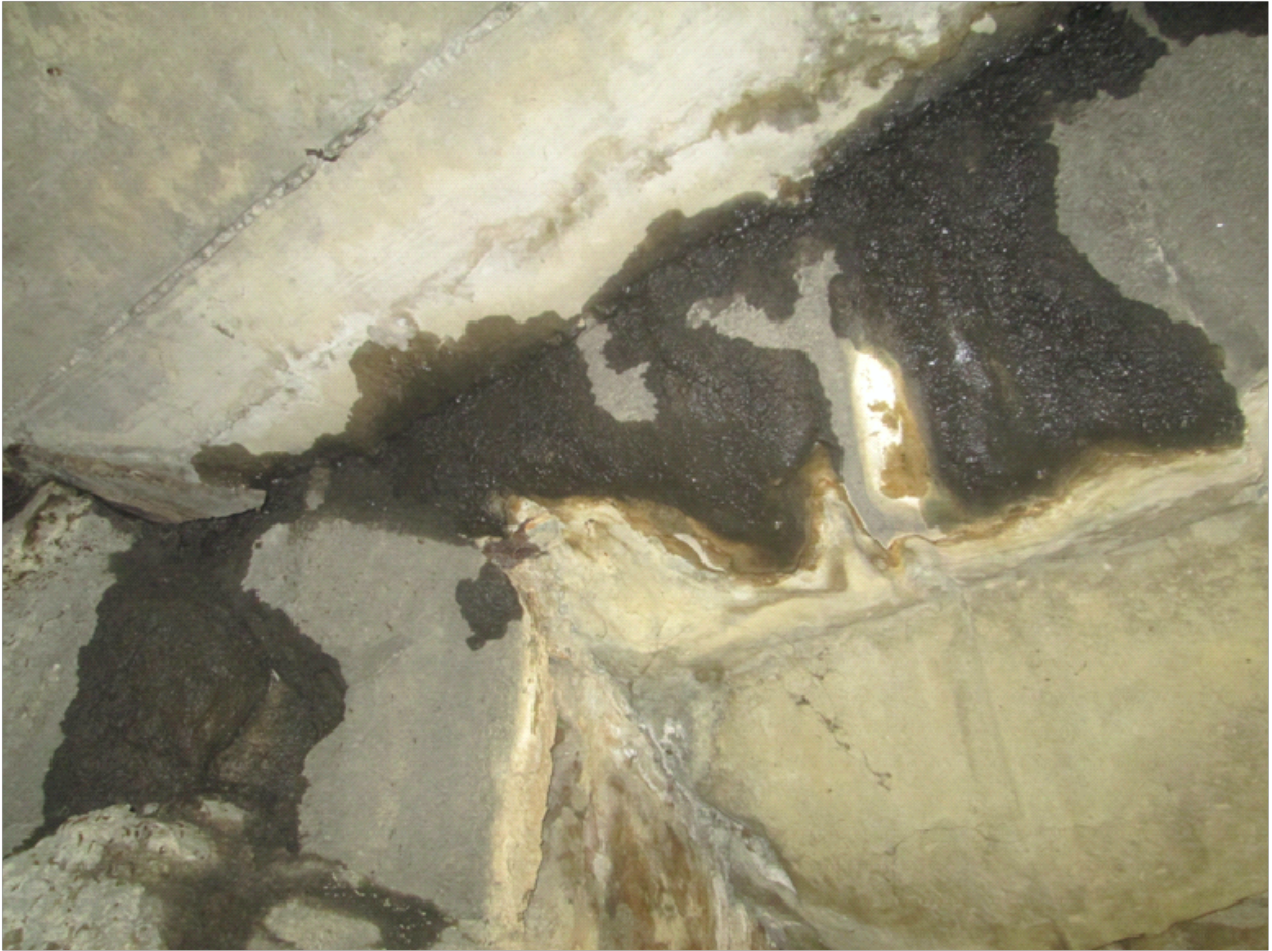
Componente.....: 10 Losa

Calif./Mantenim....: 2 / -

Daño/Observaciones.: Rieles embebidos en concreto. Superficie no uniforme con muchos hormigueros.

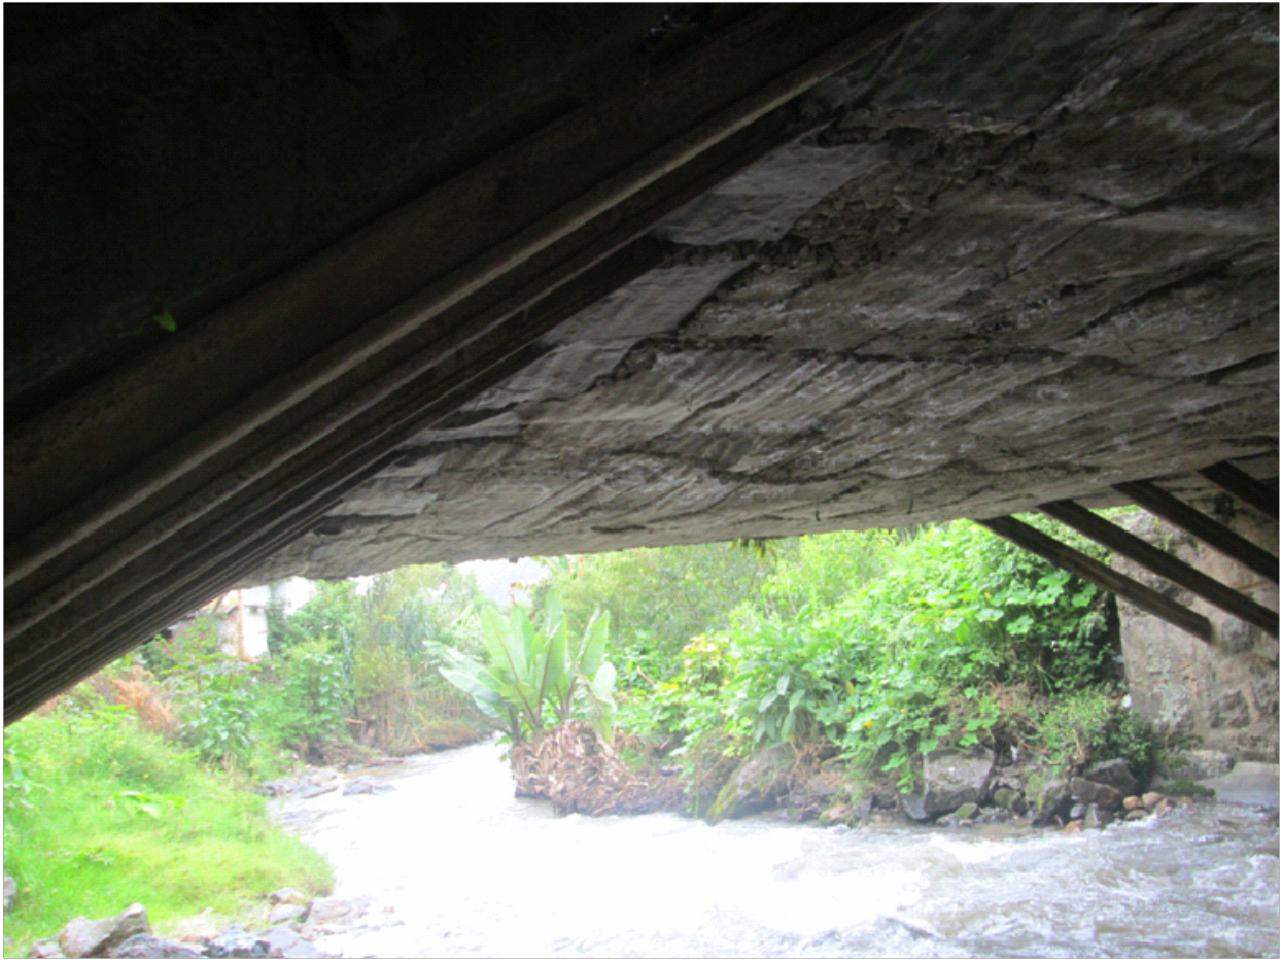
Componente.....: 10 Losa

Calif./Mantenim....: 2 / -

Daño/Observaciones.: Rieles embebidos en concreto. Superficie no uniforme con muchos hormigueros.

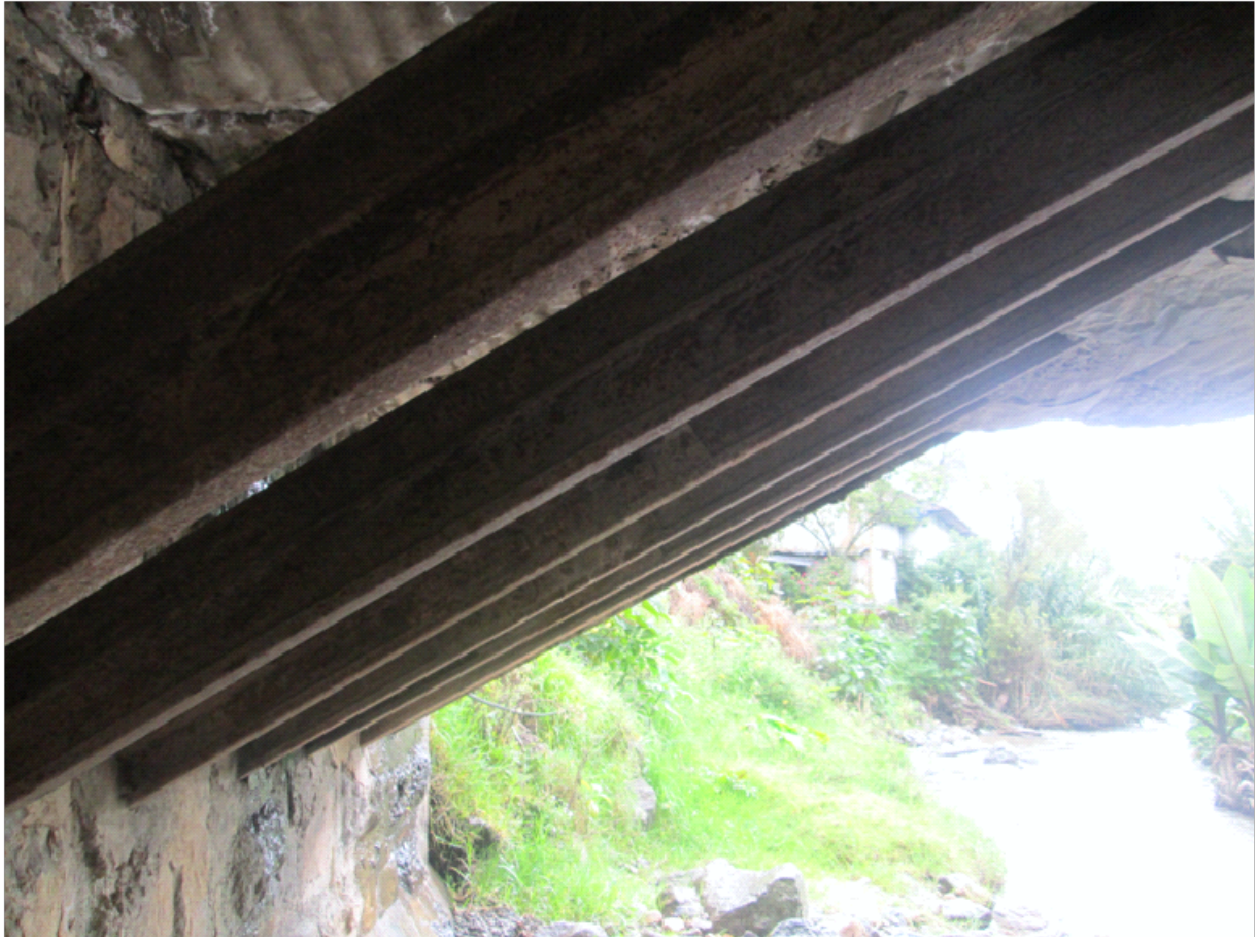
Componente.....: 11 Vigas/Largueros/Diafragmas  
Calif./Mantenim....: 3 / -  
Daño/Observaciones.: Corrosión de pie amigos en rieles de acero expuestos.

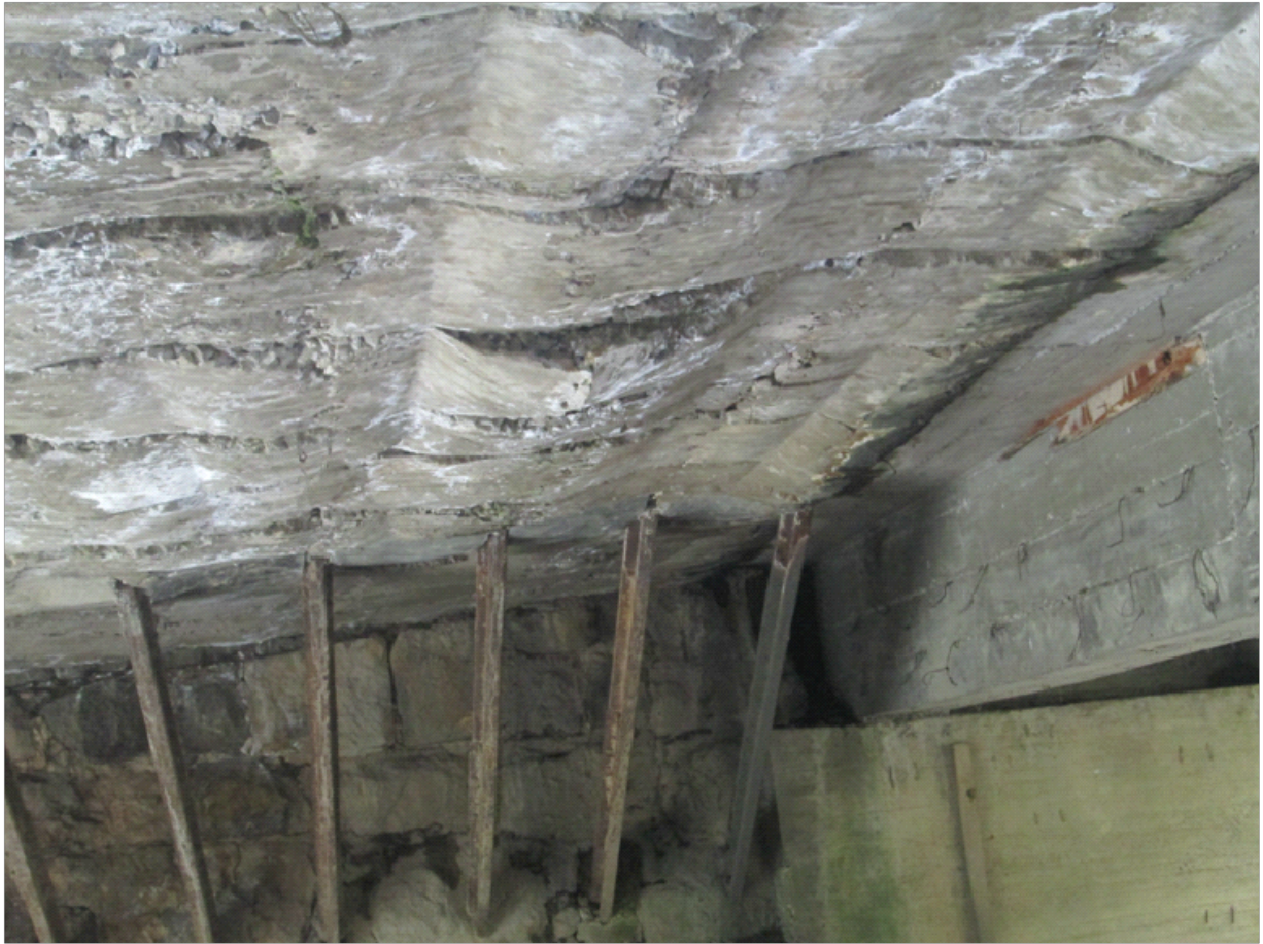
Componente.....: 11 Vigas/Largueros/Diafragmas  
Calif./Mantenim.....: 3 / -  
Daño/Observaciones.: Corrosión de pie amigos en rieles de acero expuestos.

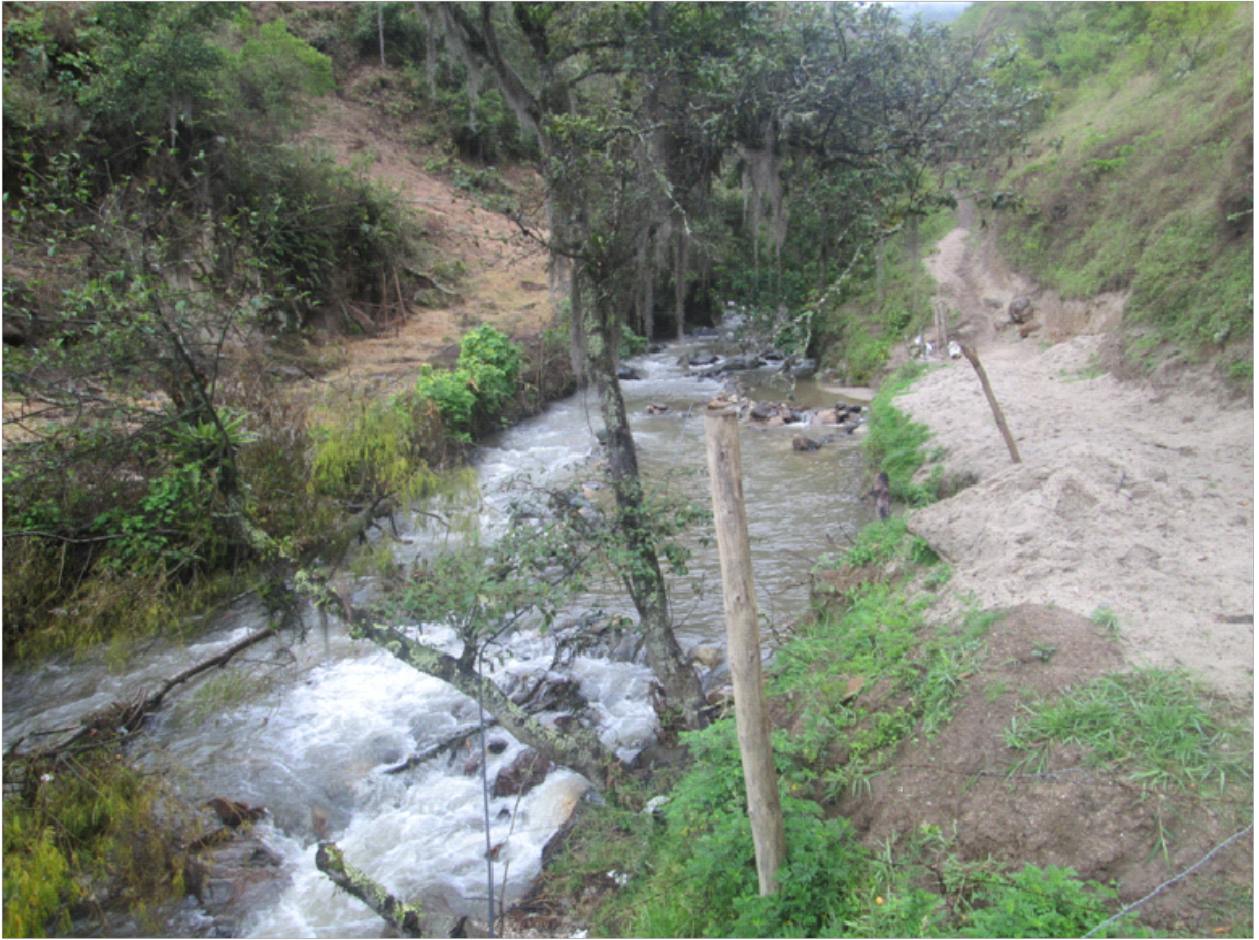
Componente.....: 15 Cauce

Calif./Mantenim.....: 2 / -

Daño/Observaciones.: Existe muro de concreto debajo del puente el cual se recomienda retirar.
