SDC/INV	SiPuCol	Fecha	Hoja
	Informe de inspección principal	13/08/12	1
18-5505-003.00 Icota			
Regional.....: 18 Norte de Santander			
Ruta.....: Santafé de Bogotá - Puerto Santander			
Carretera.....: Presidente - Pamplona Cúcuta			
Lado de la car...: 0			
Abscisa.....: 40+0626			
No del registro..: 1453			
Año de construcción.....:			
Año de la última reconstrucción.....:			
Paso Superior/Inferior.....: S			
Dir. de abs. de la carretera principal.:			
Requisitos de la inspección.....: 0 Nada			
Recolección de datos : Fecha.....: 2012.05.22			
: Iniciales.....: LHB			
Posición geográfica..:			
Latitud: 7 gra 14.98 min N Longitud: 72 gra 38.02 min O Altitud: 2099.99 m			
Geometría: Número de luces.....: 1			
Longitud de la luz menor (m): 10.80			
Longitud de la luz mayor (m): 10.80			
Longitud total ..... (m): 10.80			
Ancho del tablero..... (m): 11.30			
Ancho del separador..... (m): 0.00			
Ancho del andén izquierdo (m): 0.00

18-5505-003.00 Icota

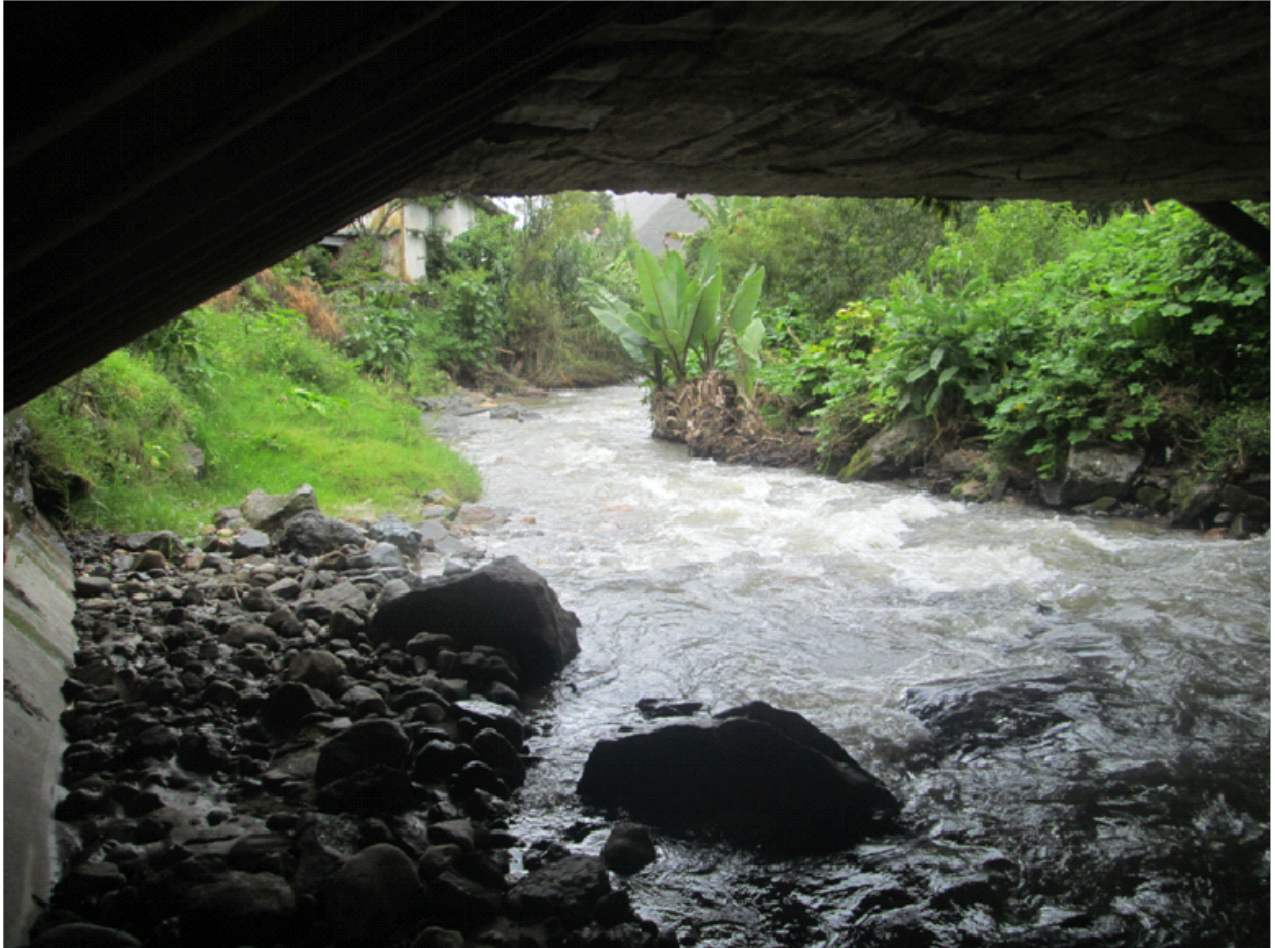
Componente.....: 15 Cauce

Calif./Mantenim.....: 2 / -

Daño/Observaciones.: Existe muro de concreto debajo del puente el cual se recomienda retirar.

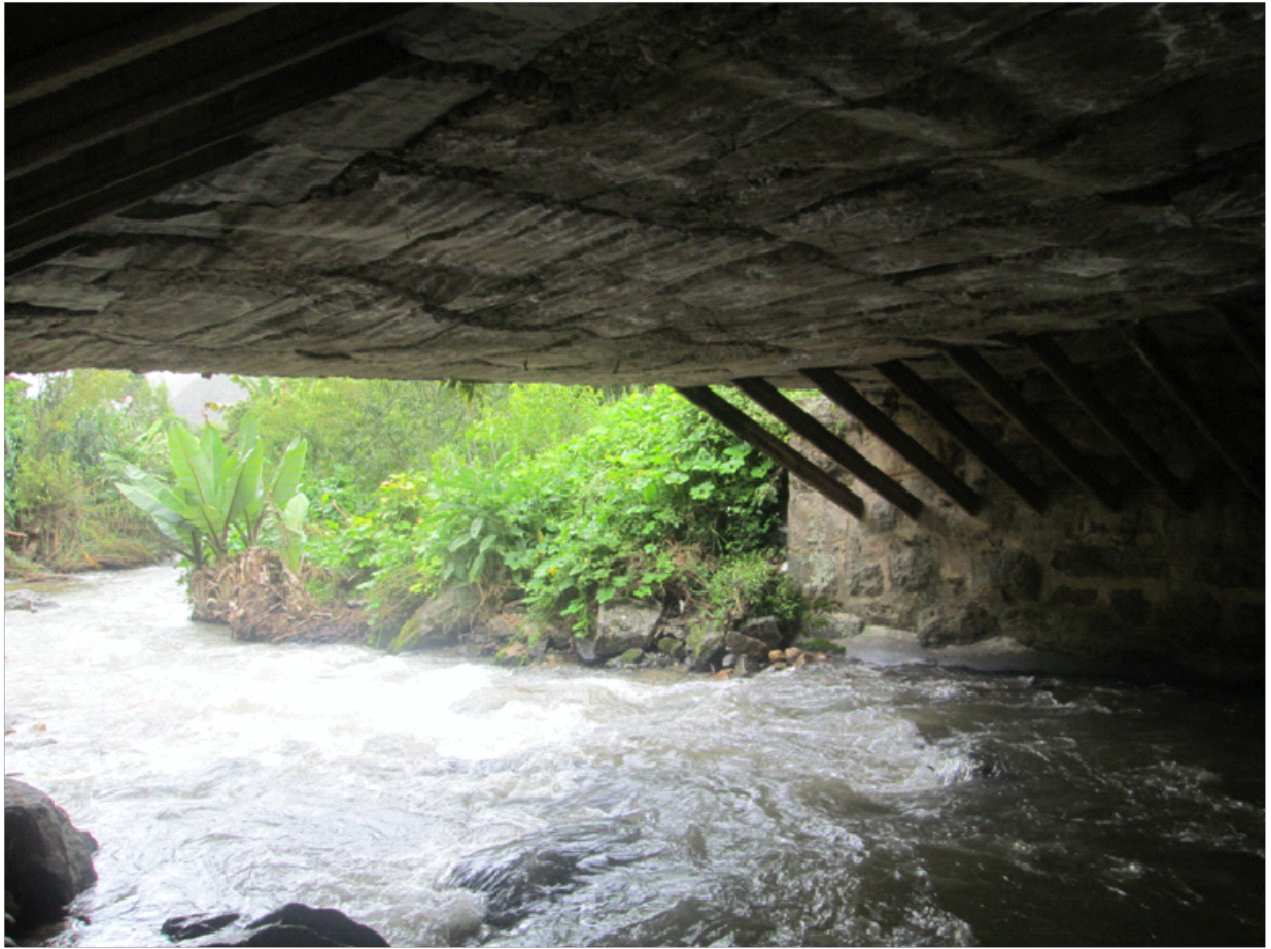
Componente.....: 15 Cauce

Calif./Mantenim....: 2 / -

Daño/Observaciones.: Existe muro de concreto debajo del puente el cual se recomienda retirar.

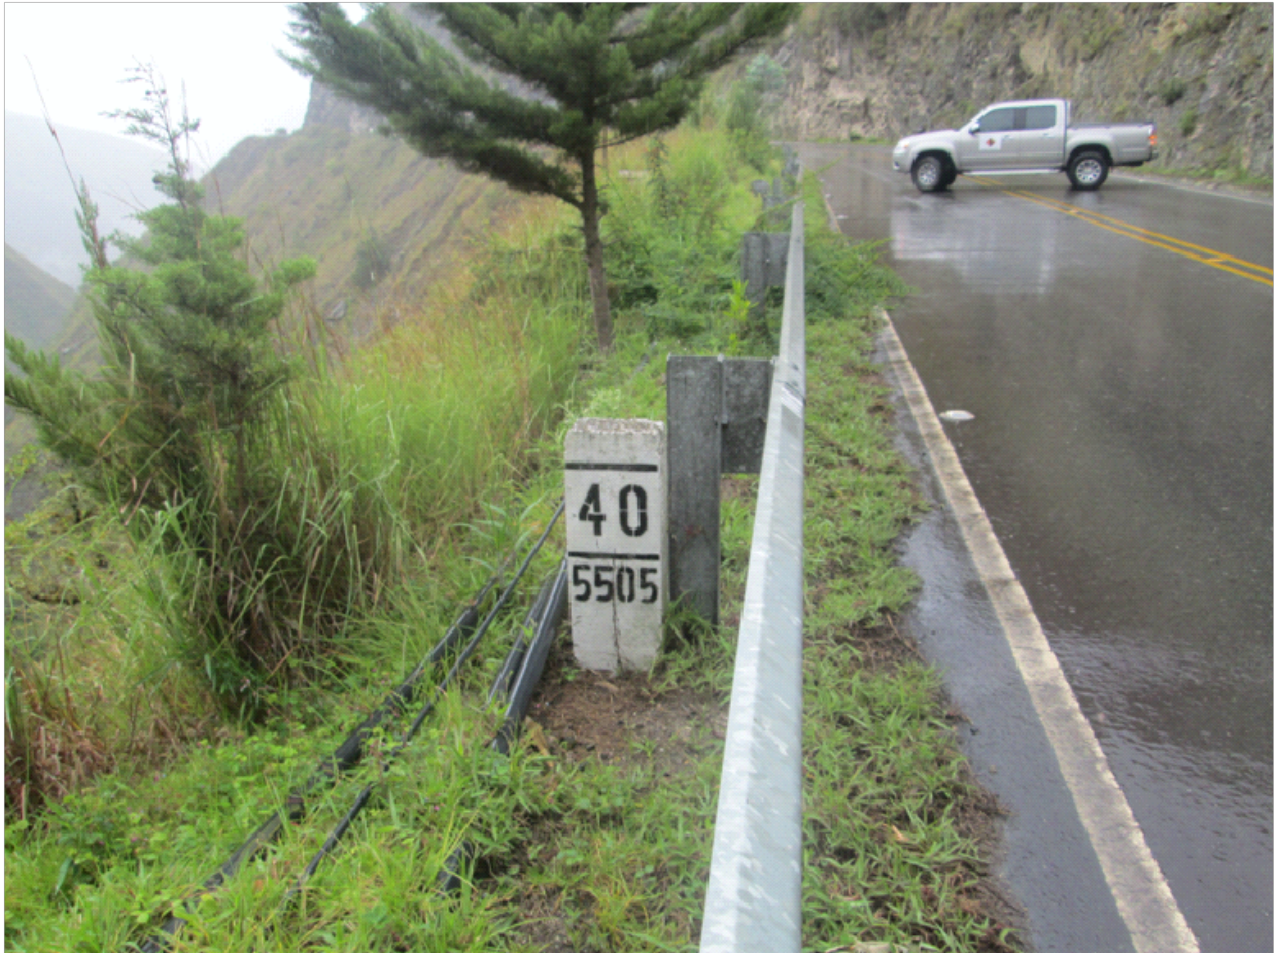
Componente.....: 16 Otros elementos

Calif./Mantenim....: 3 /

Daño/Observaciones.: Falla en estructura de contención en la entrada #2.  
Implica riesgo.

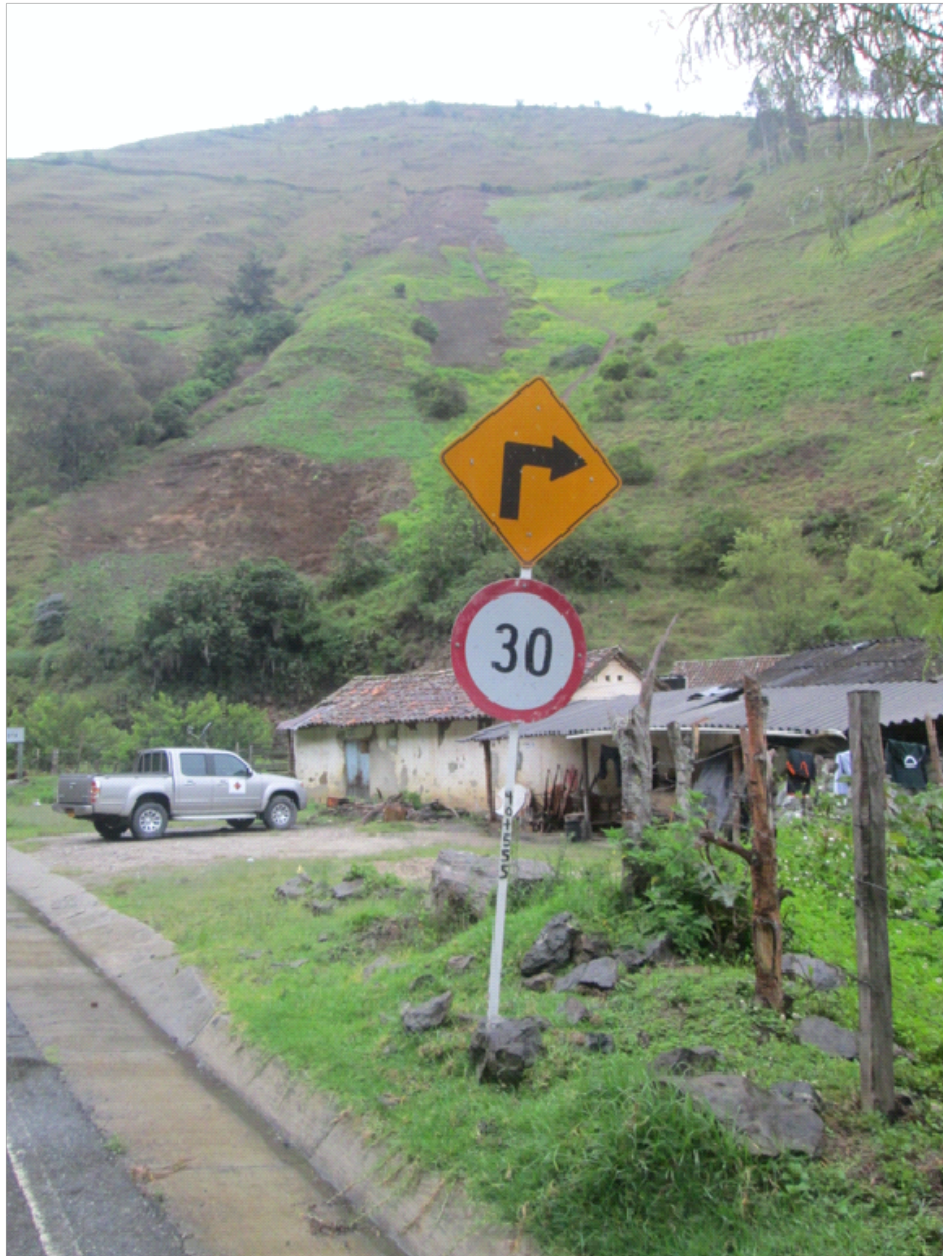
Componente.....: 16 Otros elementos

Calif./Mantenim.....: 3 /

Daño/Observaciones.: Falla en estructura de contención en la entrada #2.  
Implica riesgo.

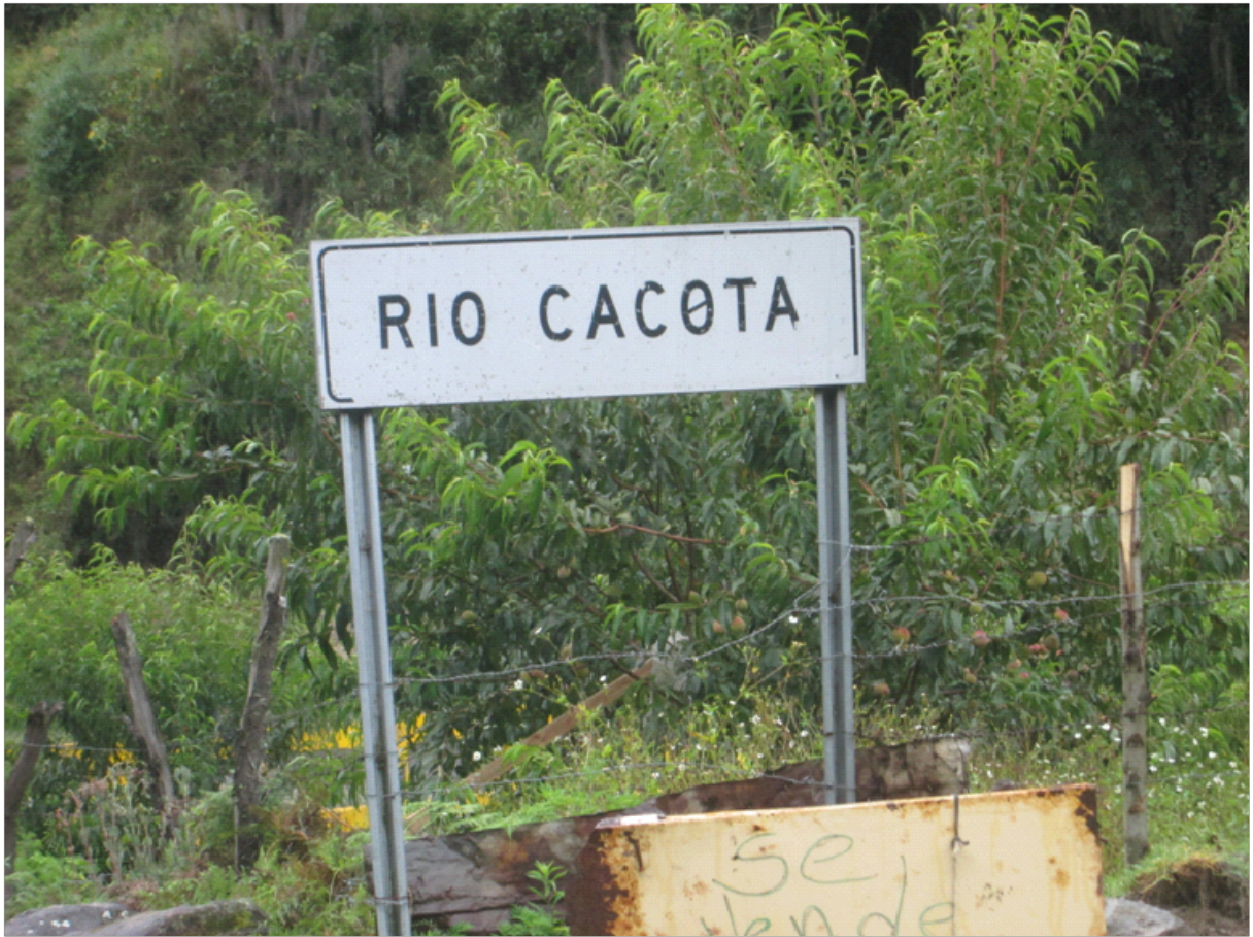
Componente.....: 16 Otros elementos

Calif./Mantenim.....: 3 /

Daño/Observaciones.: Falla en estructura de contención en la entrada #2.  
Implica riesgo.

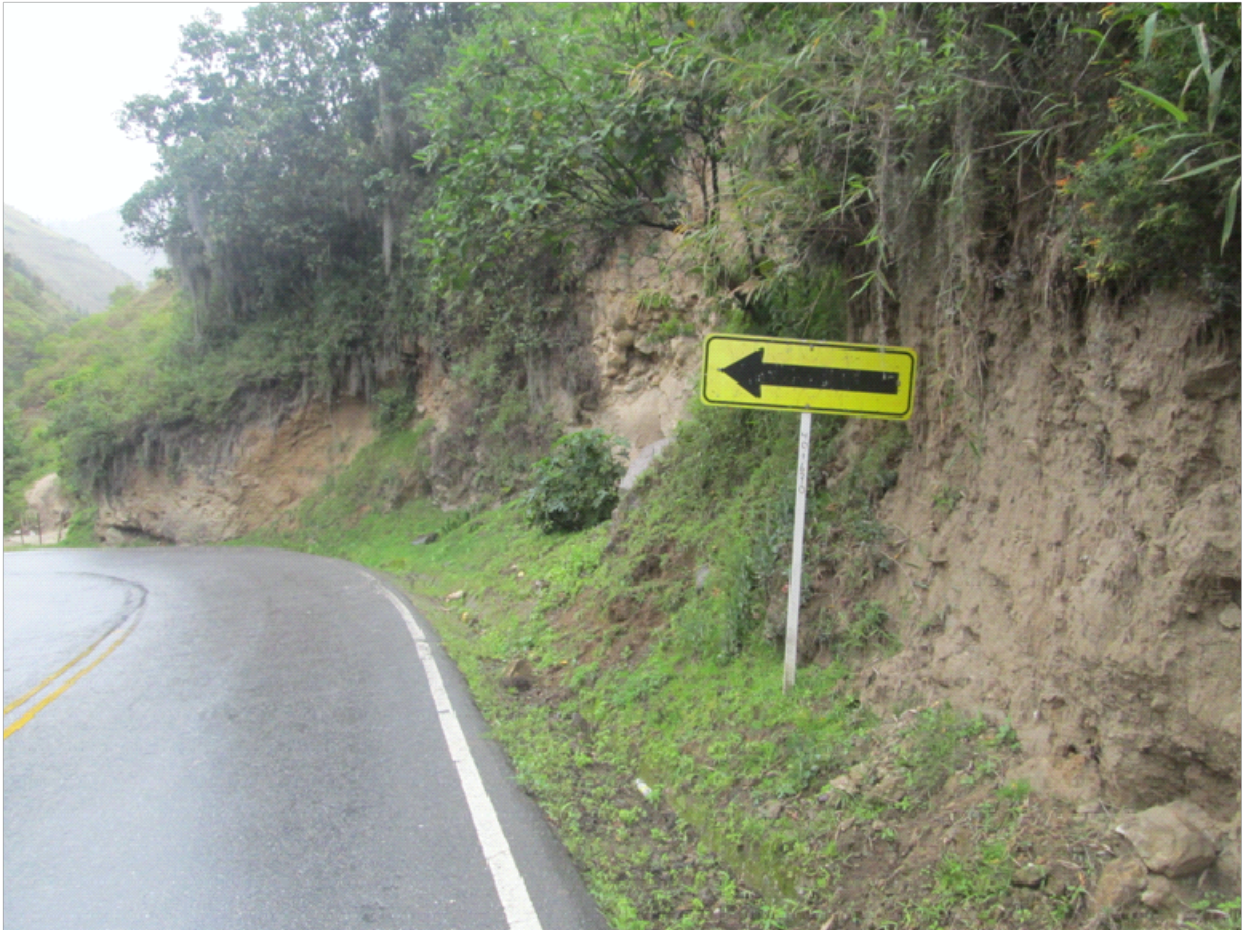
Componente.....: 16 Otros elementos

Calif./Mantenim.....: 3 /

Daño/Observaciones.: Falla en estructura de contención en la entrada #2.  
Implica riesgo.
