SDC/INV	SiPuCol	Fecha	Hoja
	Informe de inspección principal	13/08/12	1
18-5505-004.00 Pamplona			
Regional.....: 18 Norte de Santander			
Ruta.....: Santafé de Bogotá - Puerto Santander			
Carretera.....: Presidente - Pamplona Cúcuta			
Lado de la car...: 0			
Abscisa.....: 68+0968			
No del registro..: 1455			
Año de construcción.....:			
Año de la última reconstrucción.....:			
Paso Superior/Inferior.....: S			
Dir. de abs. de la carretera principal.:			
Requisitos de la inspección.....: 0 Nada			
Recolección de datos : Fecha.....: 2012.05.22			
: Iniciales.....: LHB			
Posición geográfica..:			
Latitud: 7 gra 22.41 min N Longitud: 72 gra 38.79 min O Altitud: 2291.4 m			
Geometría: Número de luces.....: 1			
Longitud de la luz menor (m): 13.30			
Longitud de la luz mayor (m): 13.30			
Longitud total ..... (m): 13.30			
Ancho del tablero..... (m): 10.00			
Ancho del separador..... (m): 0.00			
Ancho del andén izquierdo (m): 1.00

SDC/INV	SiPuCol	Fecha	Hoja
	Informe de inspección principal	13/08/12	3
18-5505-004.00 Pamplona			
Resumen cronológico:	Fecha	Actividades	
	1996.01.17	Inspección principal	
	1997.01.17	Inspección principal	
	2002.07.11	Inspección principal	
	2007.03.27	Ins

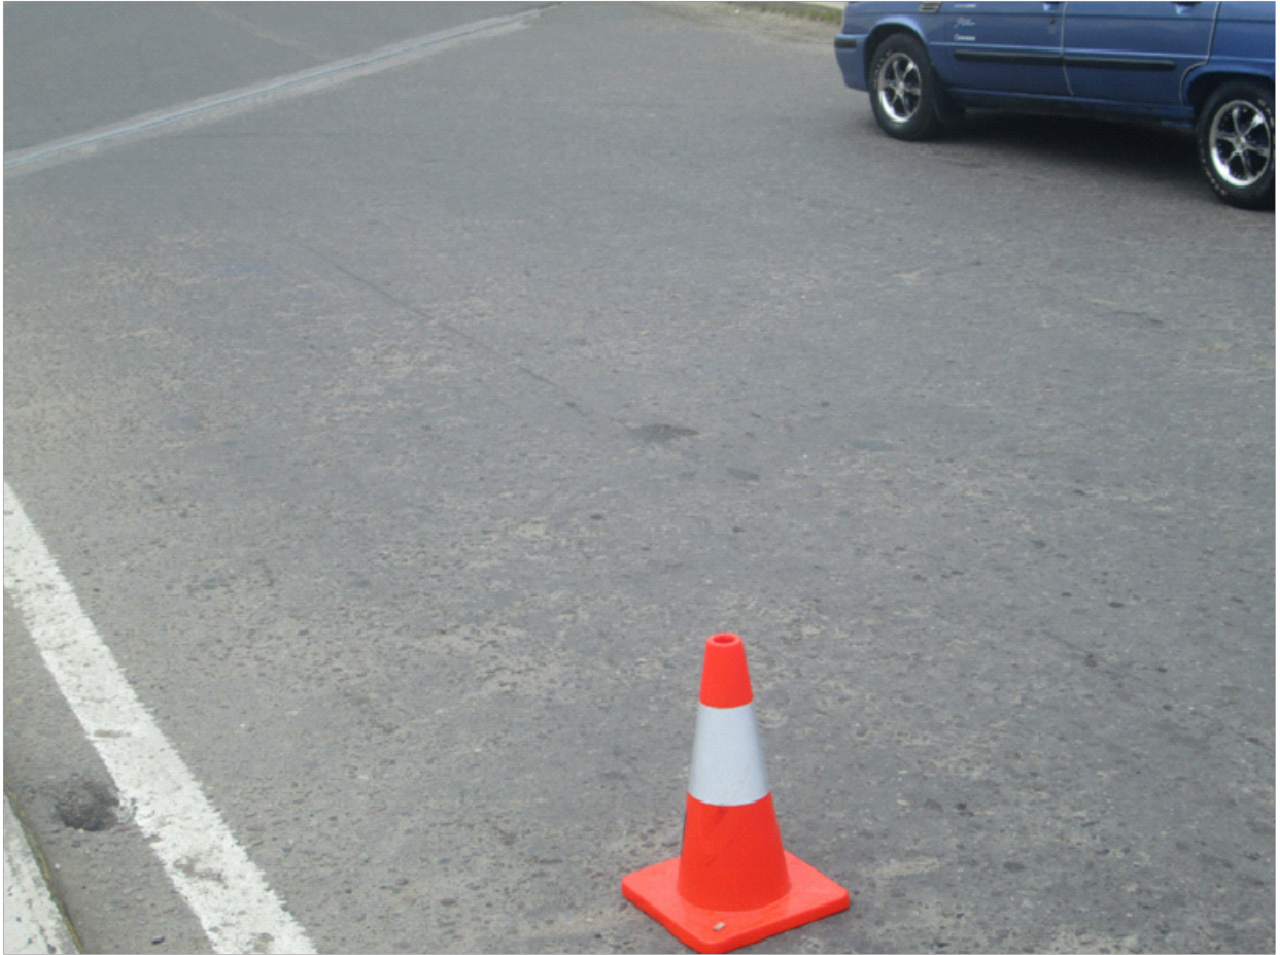
Componente.....: 1 Superficie del puente  
Calif./Mantenim.....: 2 / -  
Daño/Observaciones.: Desgaste y agregado expuesto.

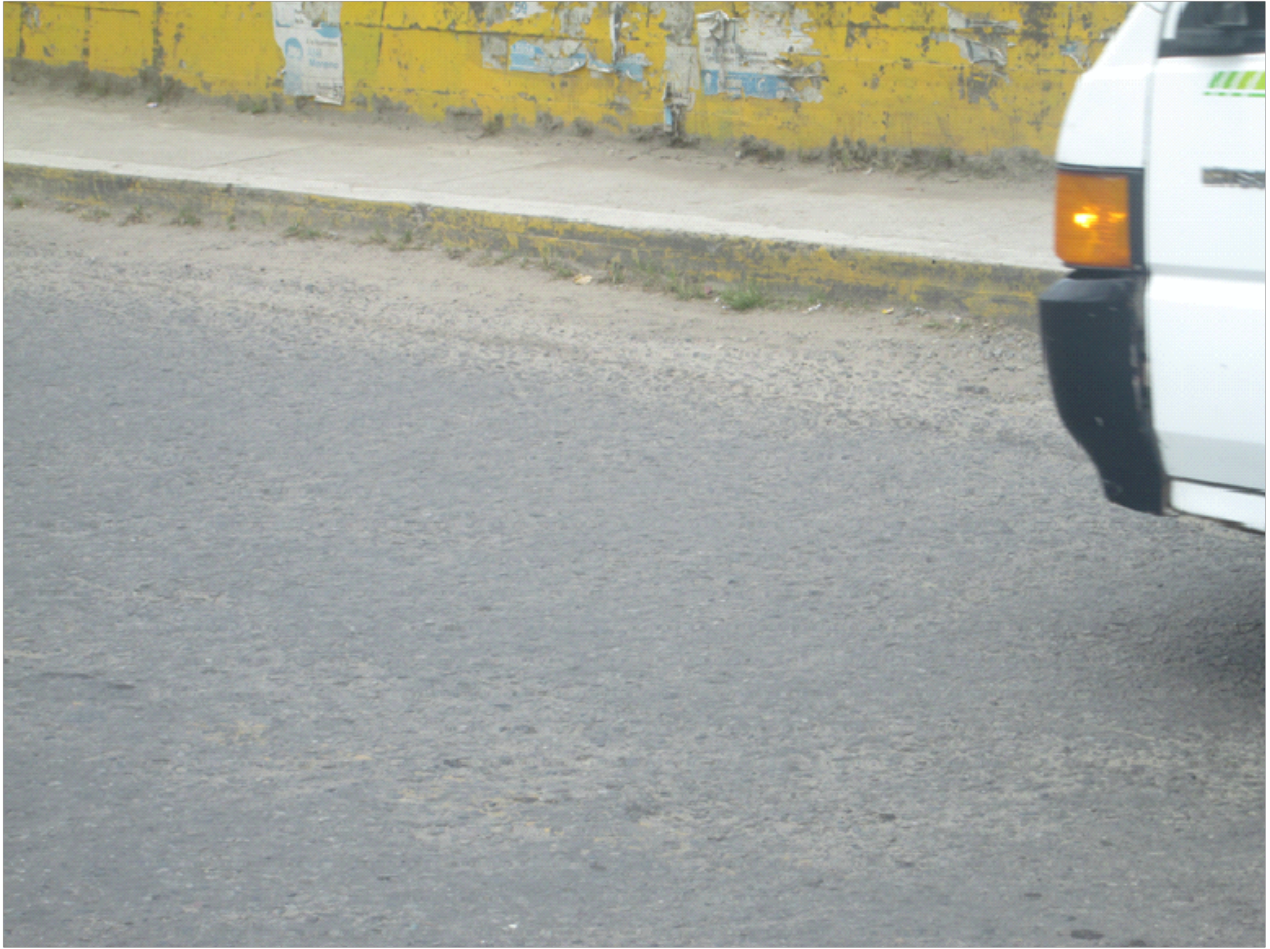
Componente.....: 1 Superficie del puente  
Calif./Mantenim.....: 2 / -  
Daño/Observaciones.: Desgaste y agregado expuesto.

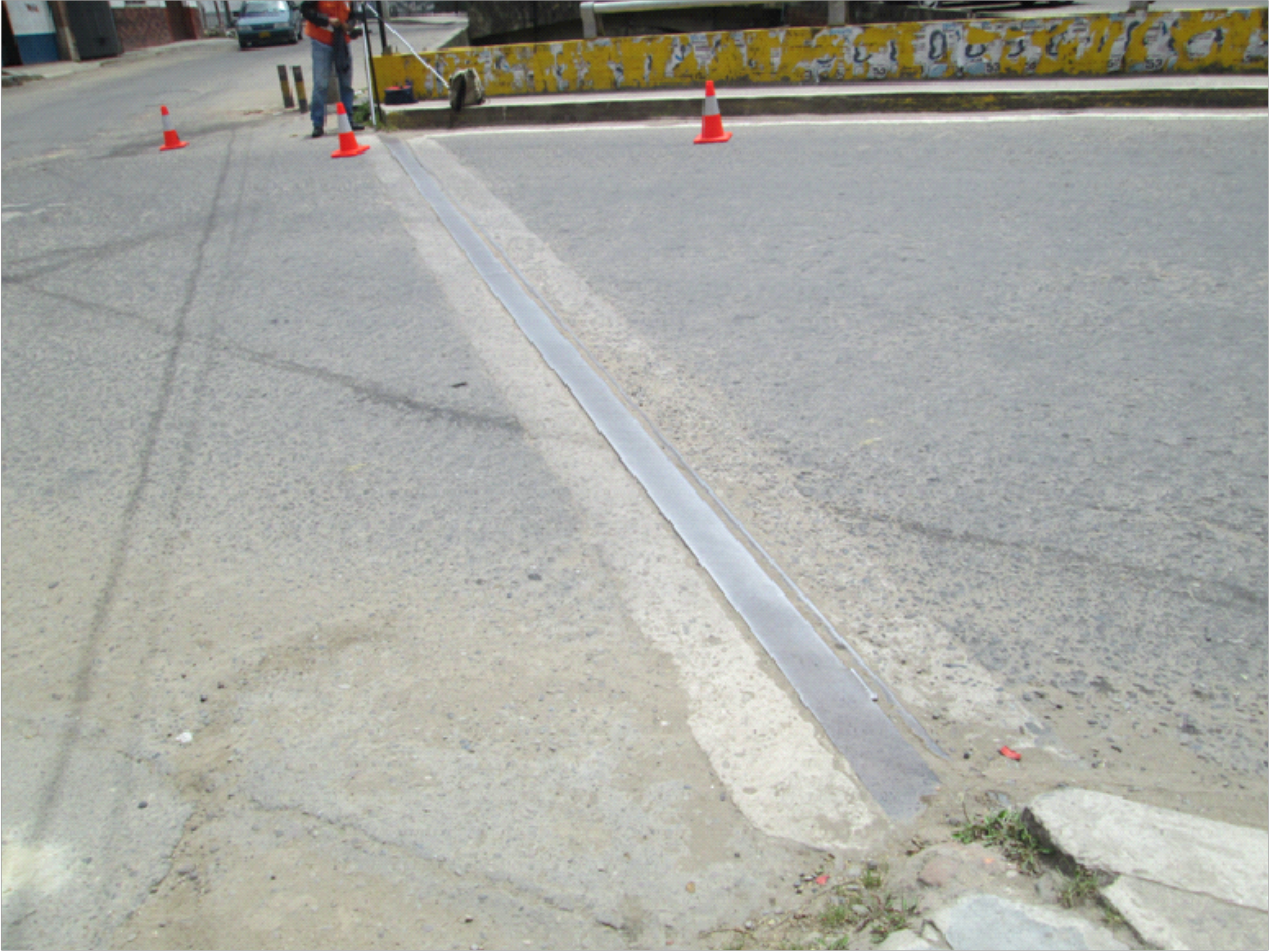
Componente.....: 2 Juntas de expansión

Calif./Mantenim.....: 2 / -

Daño/Observaciones.: Infiltración a través de las juntas.

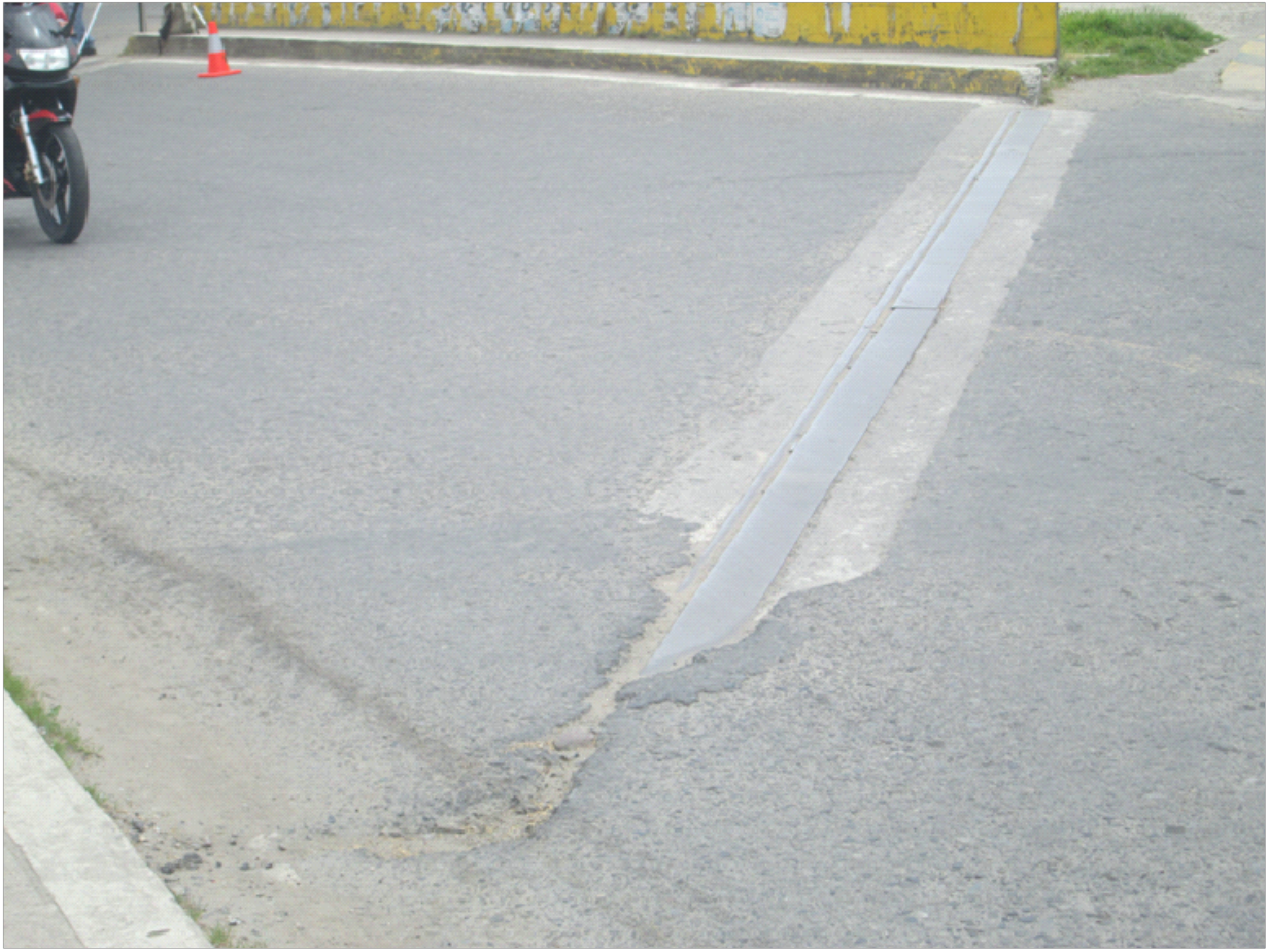
Componente.....: 2 Juntas de expansión

Calif./Mantenim.....: 2 / -

Daño/Observaciones.: Infiltración a través de las juntas.

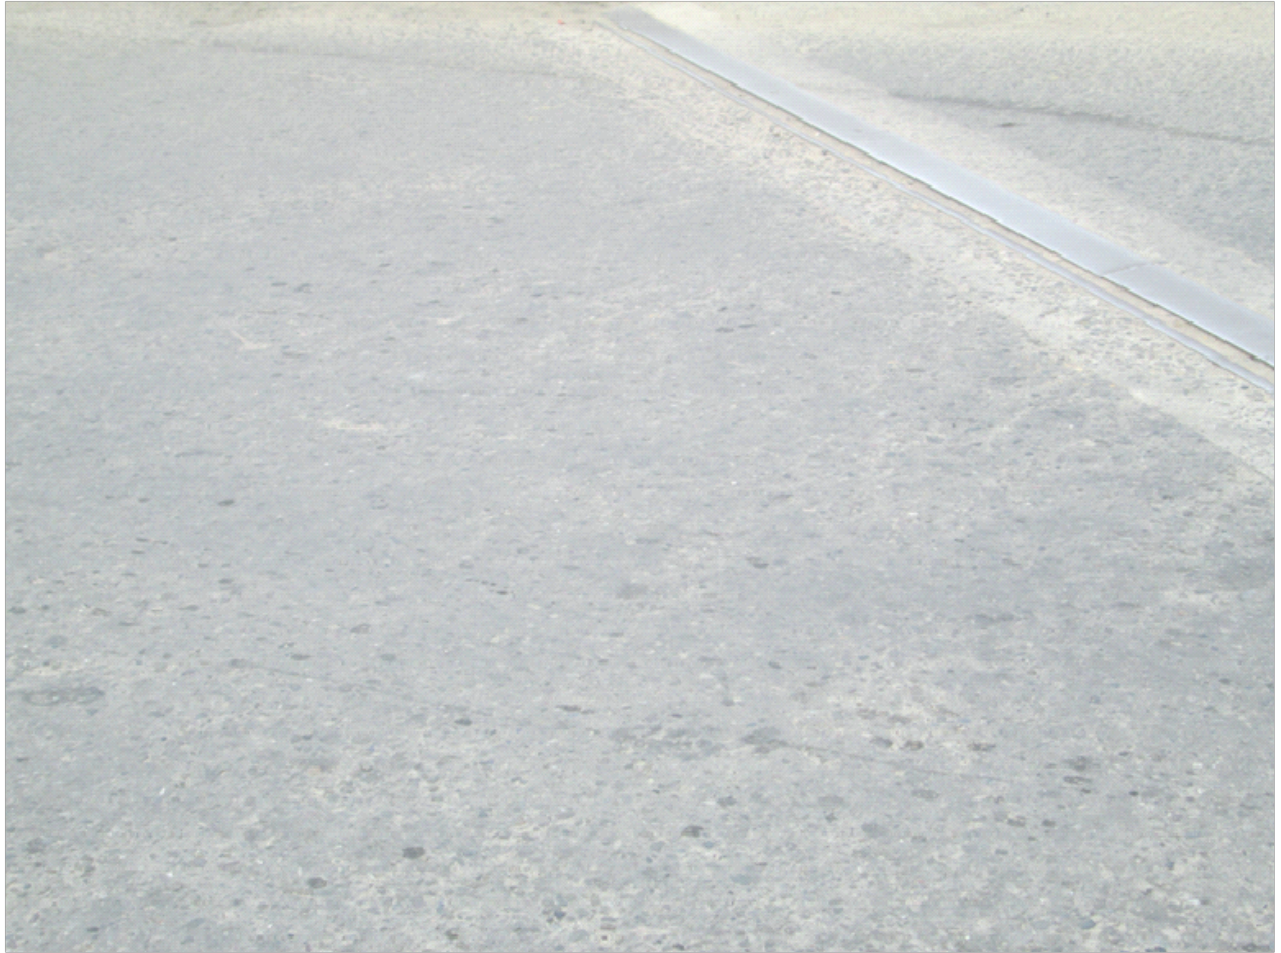
Componente.....: 2 Juntas de expansión

Calif./Mantenim.....: 2 / -

Daño/Observaciones.: Infiltración a través de las juntas.

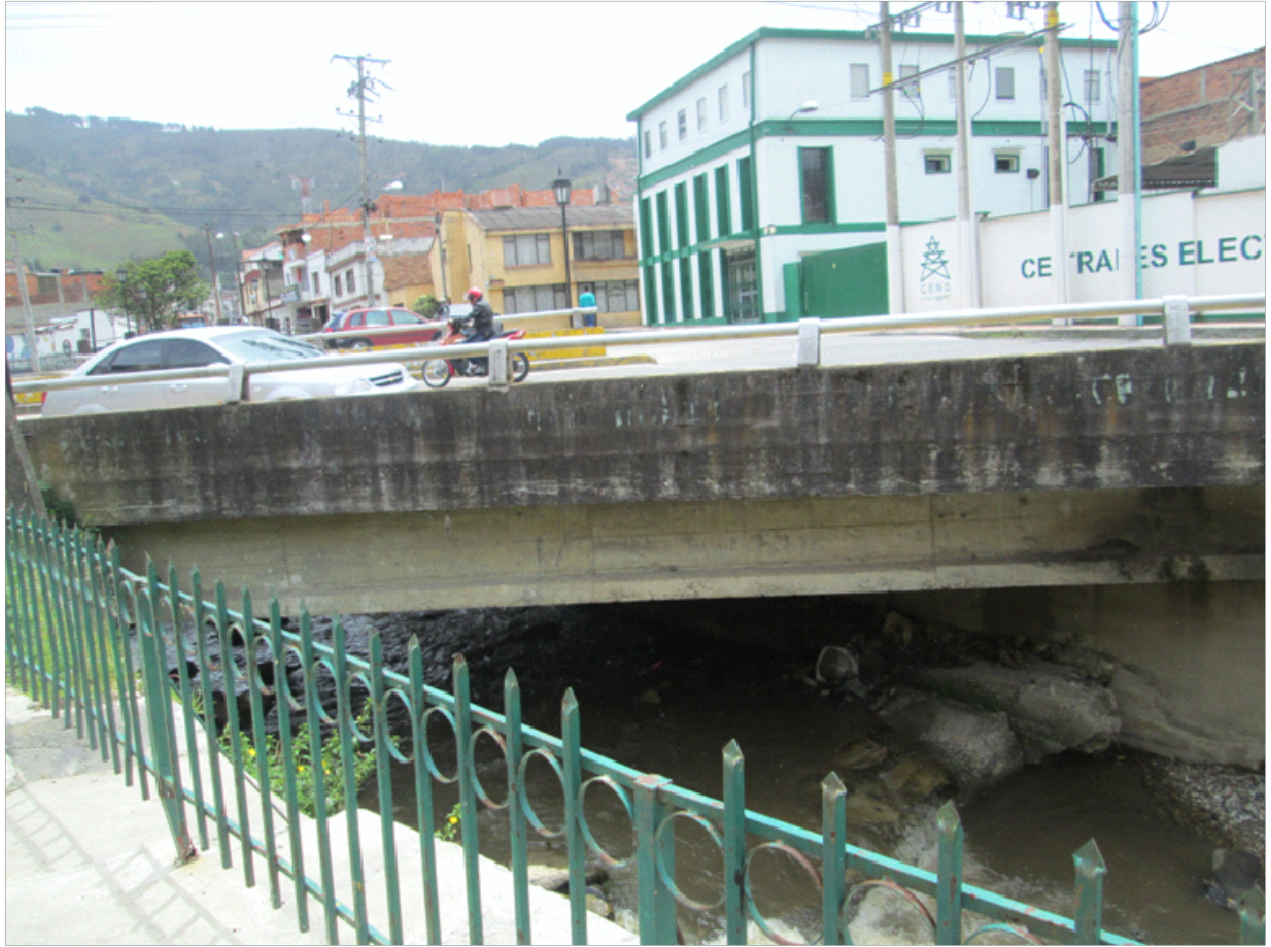
Componente.....: 3 Andenes/Bordillos  
Calif./Mantenim....: 1 / -  
Daño/Observaciones.: Pintura desgastada.

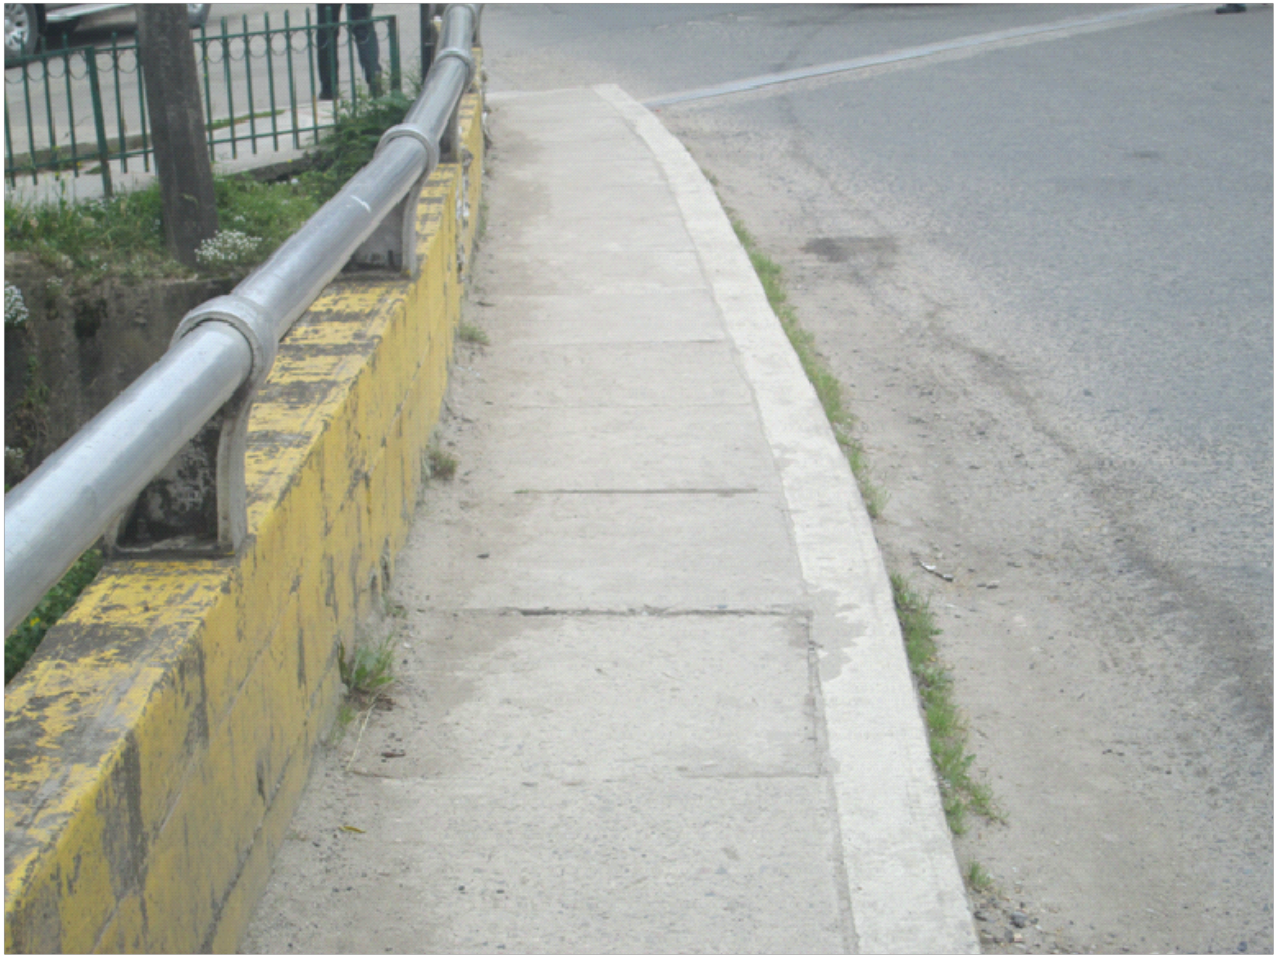
Componente.....: 3 Andenes/Bordillos  
Calif./Mantenim.....: 1 / -  
Daño/Observaciones.: Pintura desgastada.

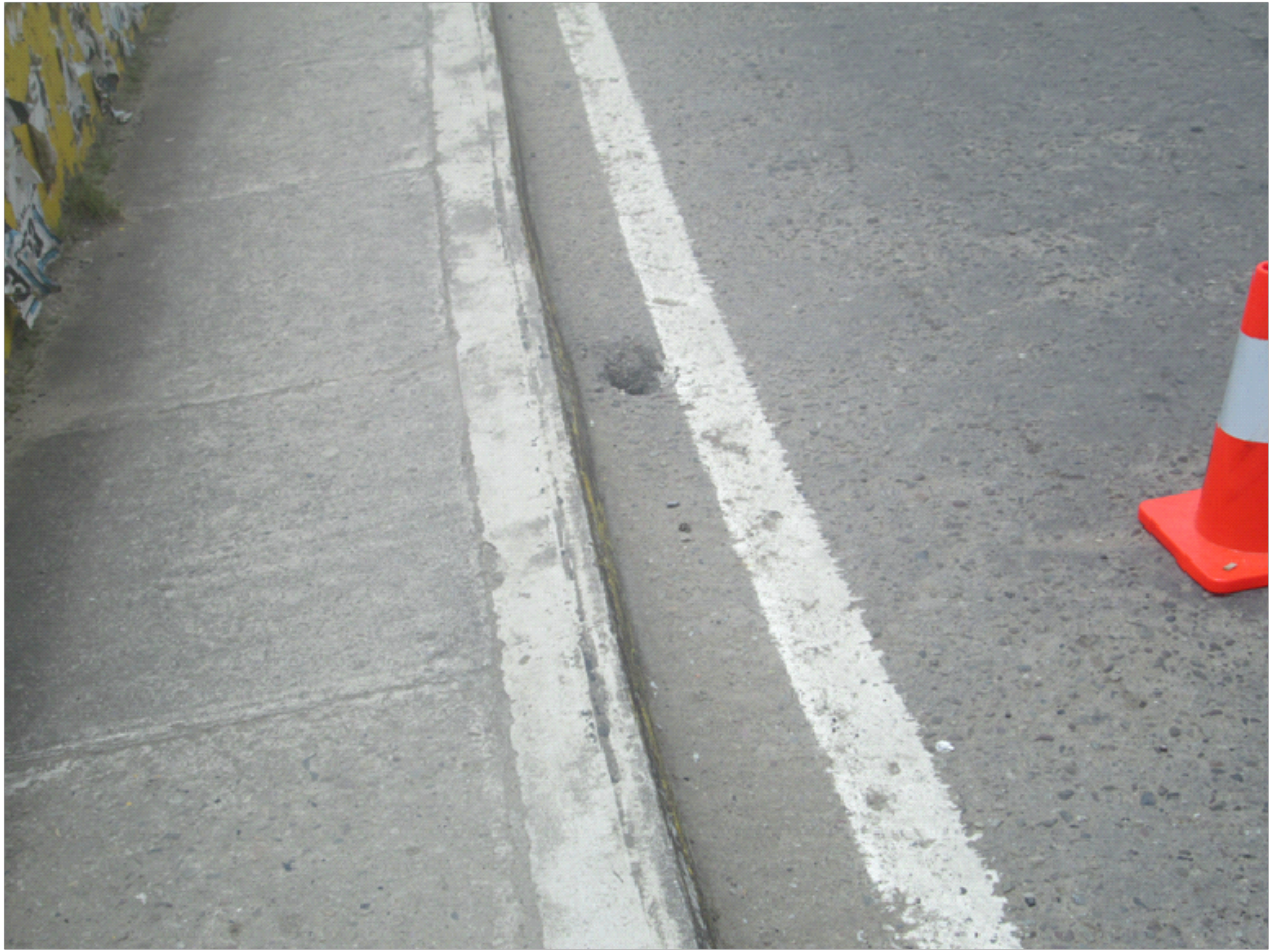
Componente.....: 3 Andenes/Bordillos  
Calif./Mantenim.....: 1 / -  
Daño/Observaciones.: Pintura desgastada.

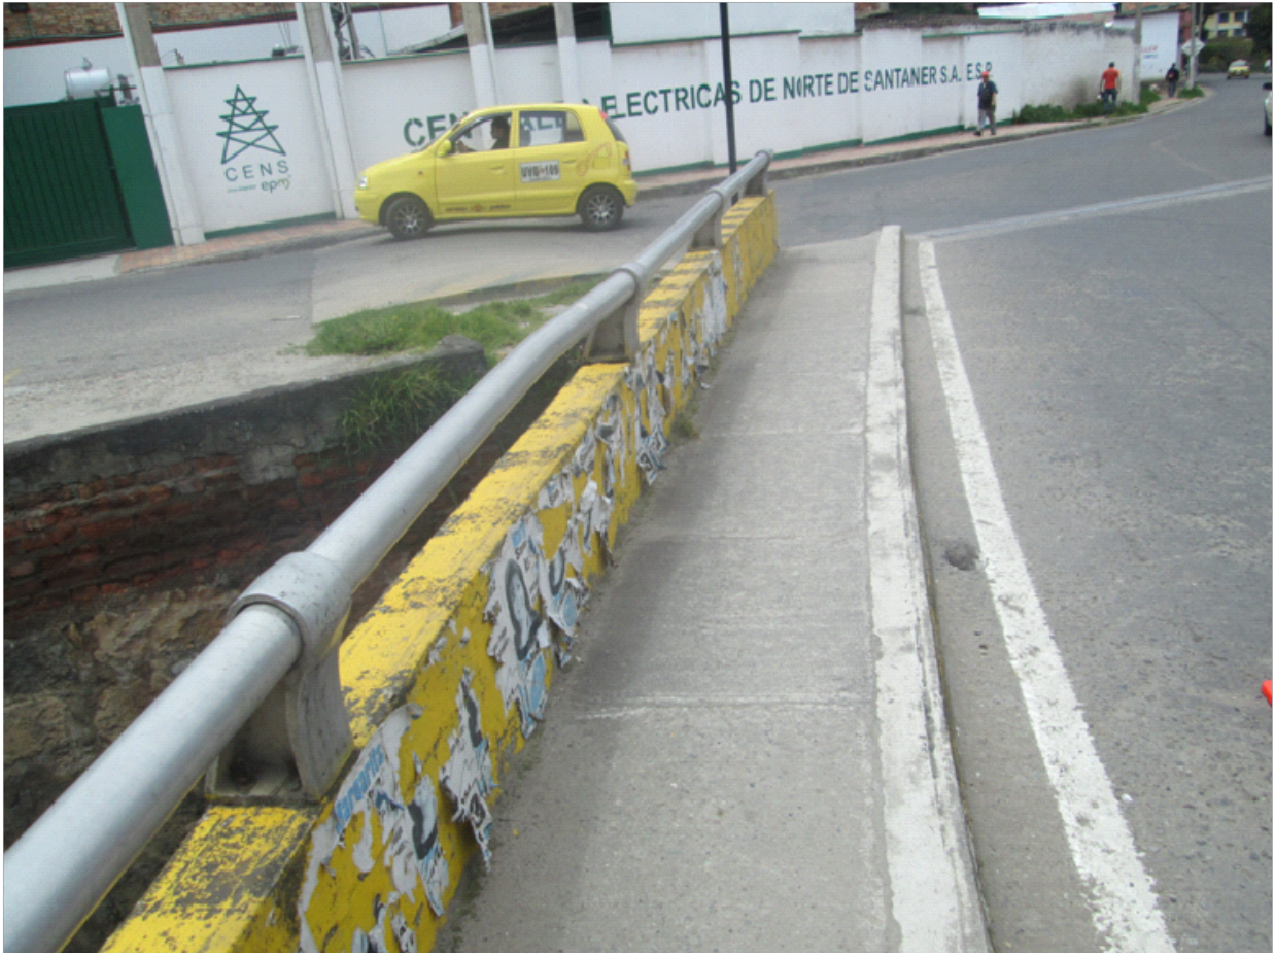
Componente.....: 3 Andenes/Bordillos  
Calif./Mantenim....: 1 / -  
Daño/Observaciones.: Pintura desgastada.

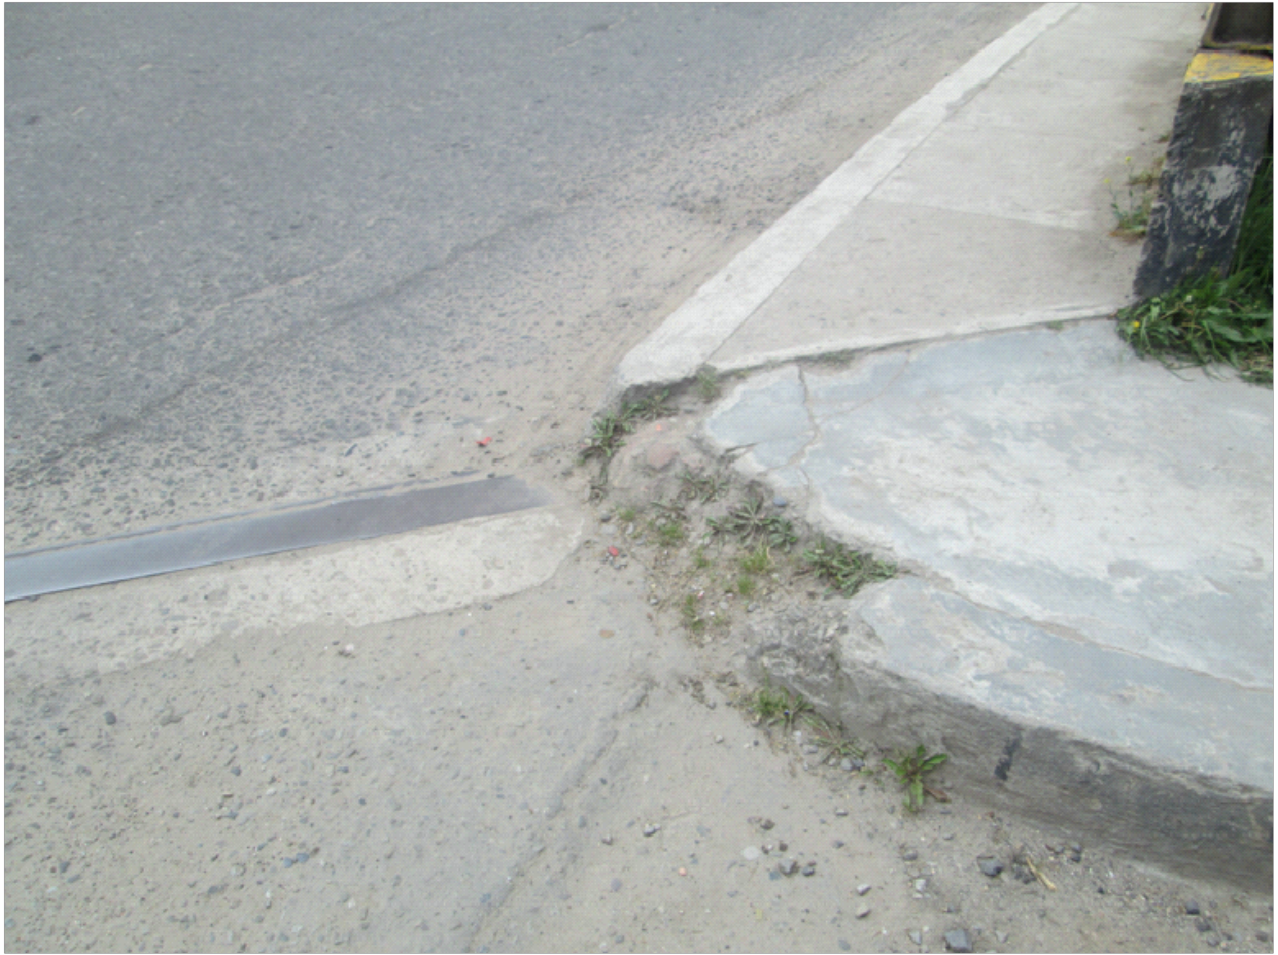
Componente.....: 3 Andenes/Bordillos  
Calif./Mantenim....: 1 / -  
Daño/Observaciones.: Pintura desgastada.

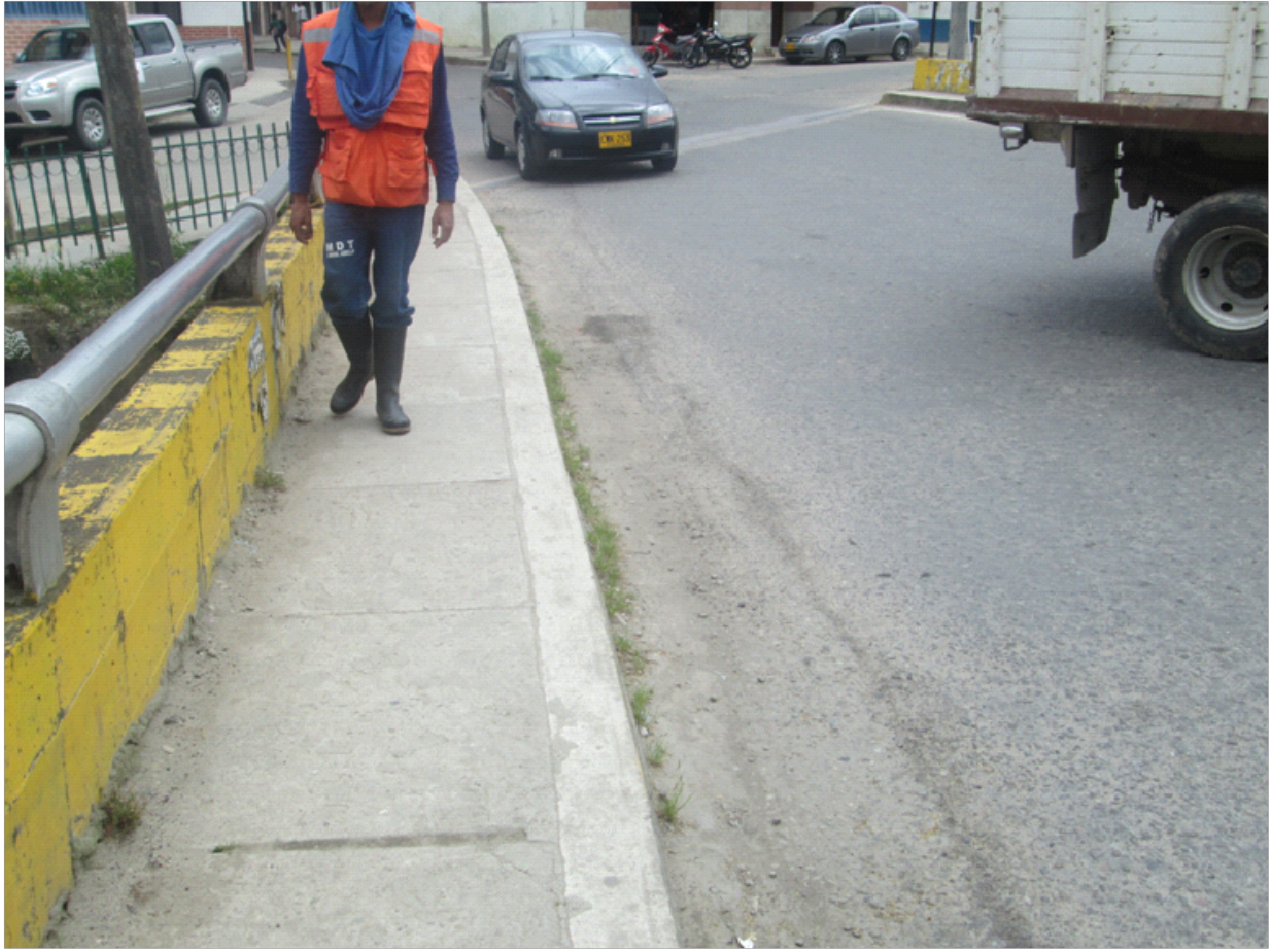
Componente.....: 3 Andenes/Bordillos

Calif./Mantenim....: 1 / -

Daño/Observaciones.: Pintura desgastada.

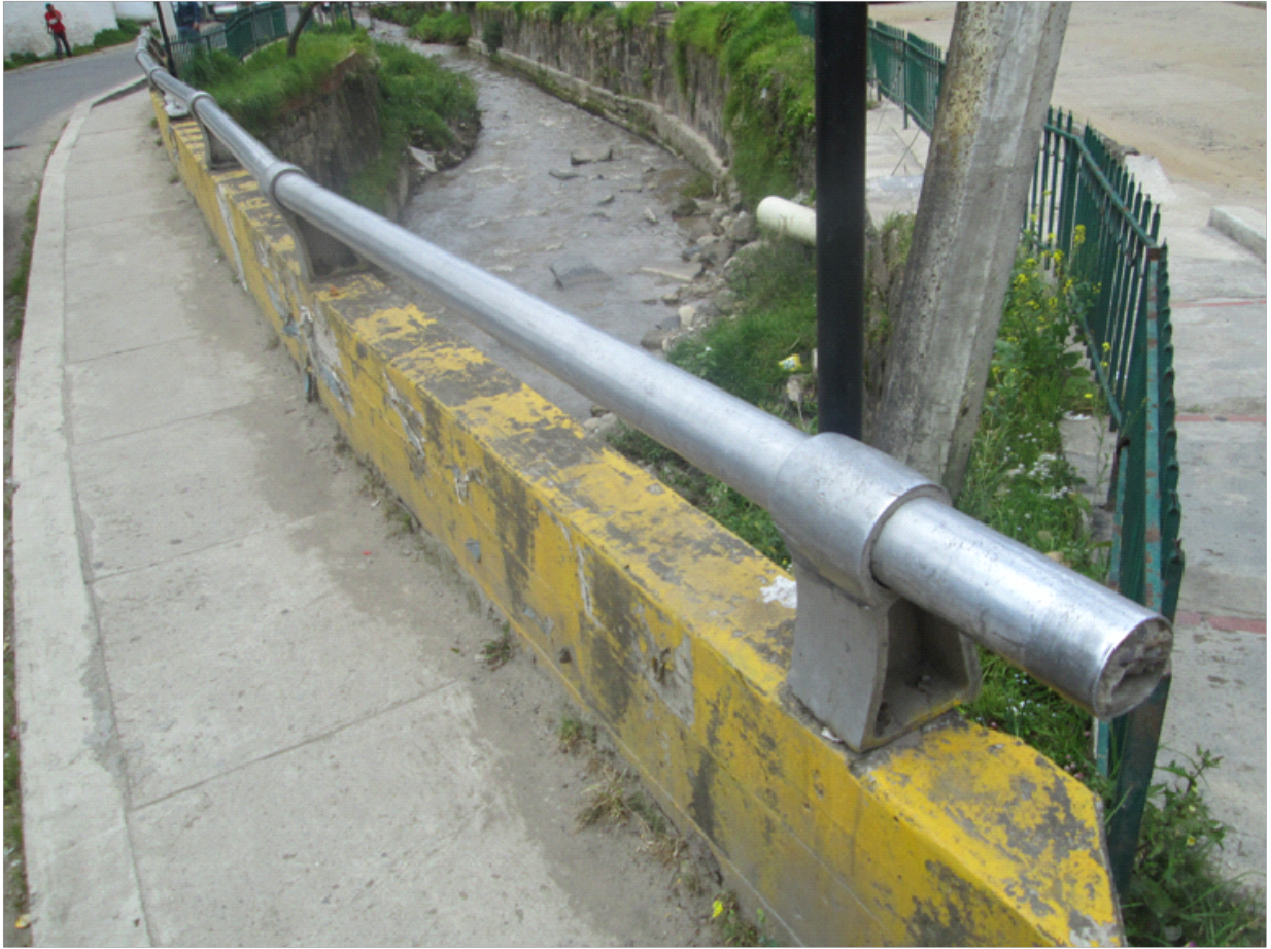
Componente.....: 4 Barandas

Calif./Mantenim....: 3 / -

Daño/Observaciones.: Falta tramo de baranda #1 por ingreso #1 por choque.

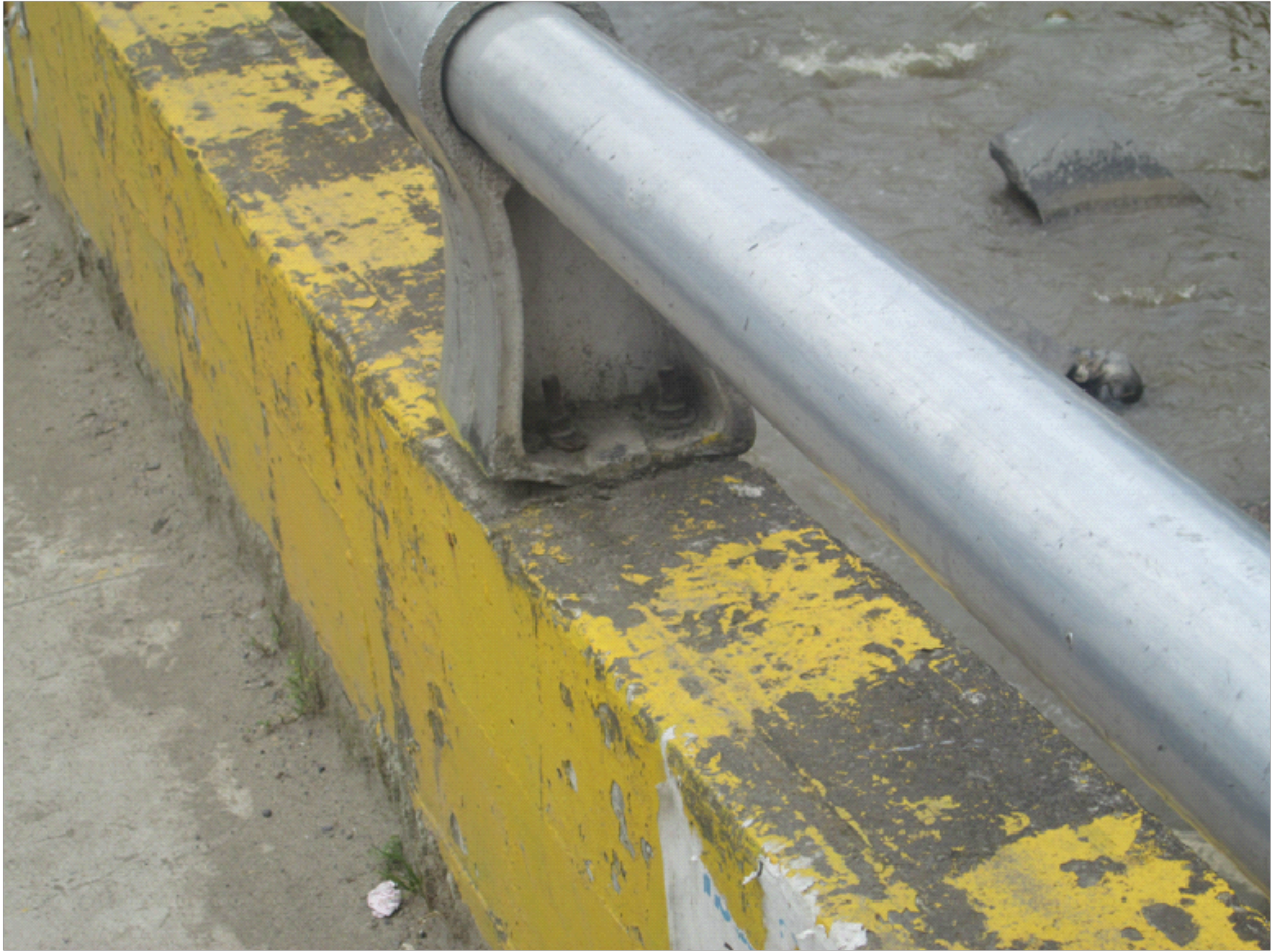
Componente.....: 4 Barandas

Calif./Mantenim.....: 3 / -

Daño/Observaciones.: Falta tramo de baranda #1 por ingreso #1 por choque.

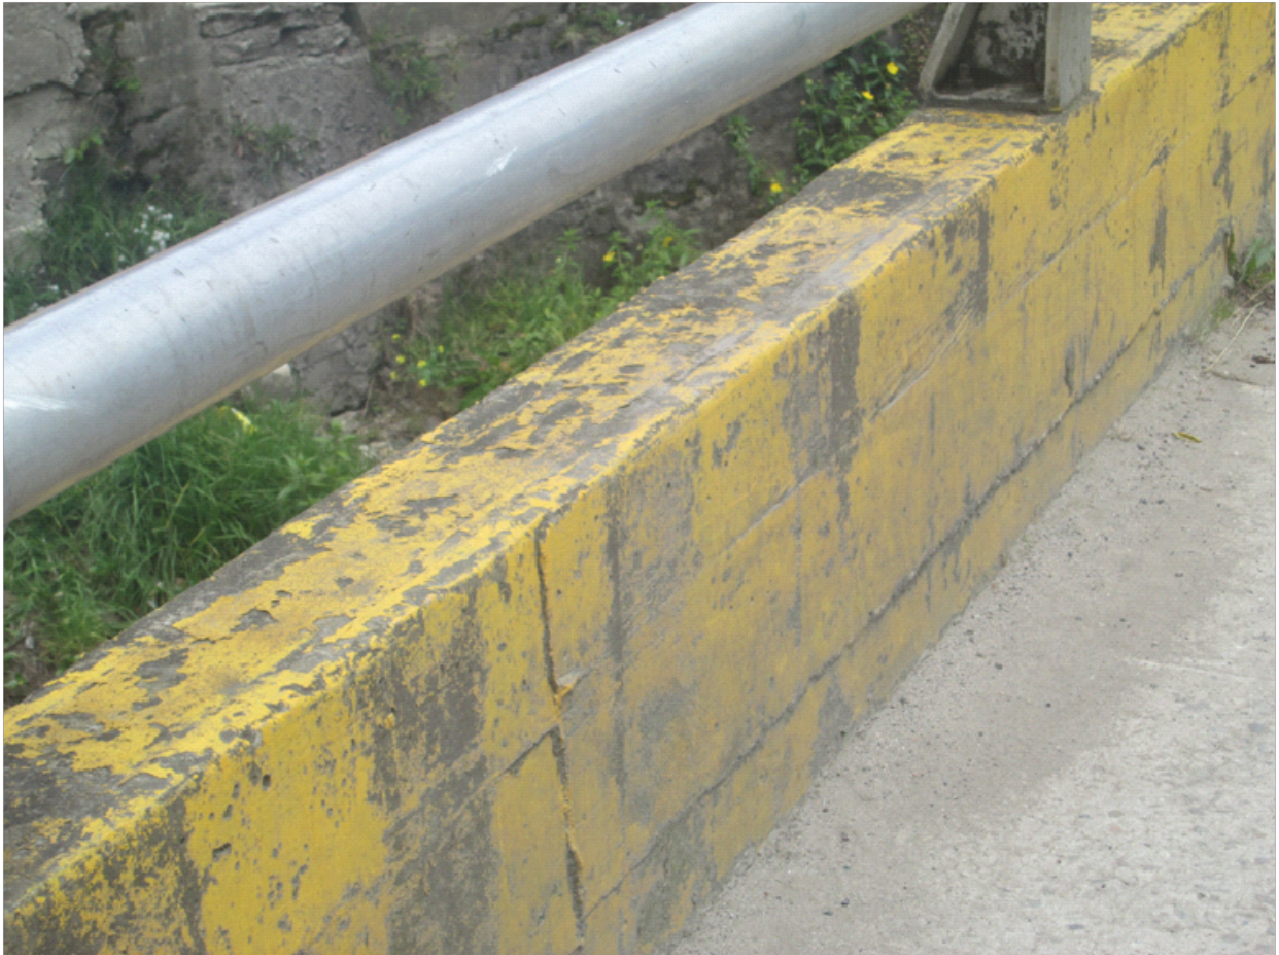
Componente.....: 4 Barandas

Calif./Mantenim.....: 3 / -

Daño/Observaciones.: Falta tramo de baranda #1 por ingreso #1 por choque.

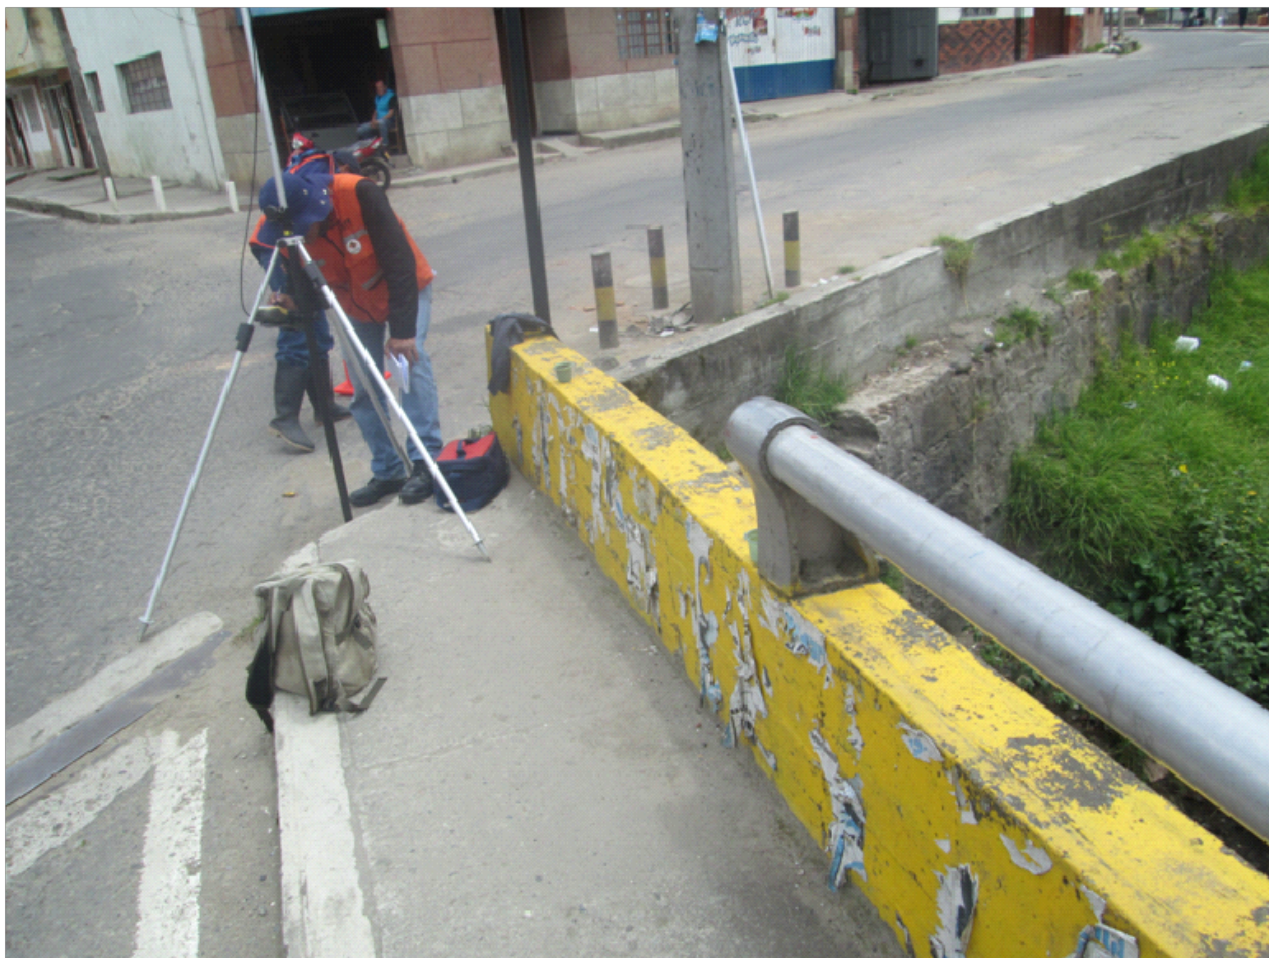
Componente.....: 4 Barandas

Calif./Mantenim....: 3 / -

Daño/Observaciones.: Falta tramo de baranda #1 por ingreso #1 por choque.

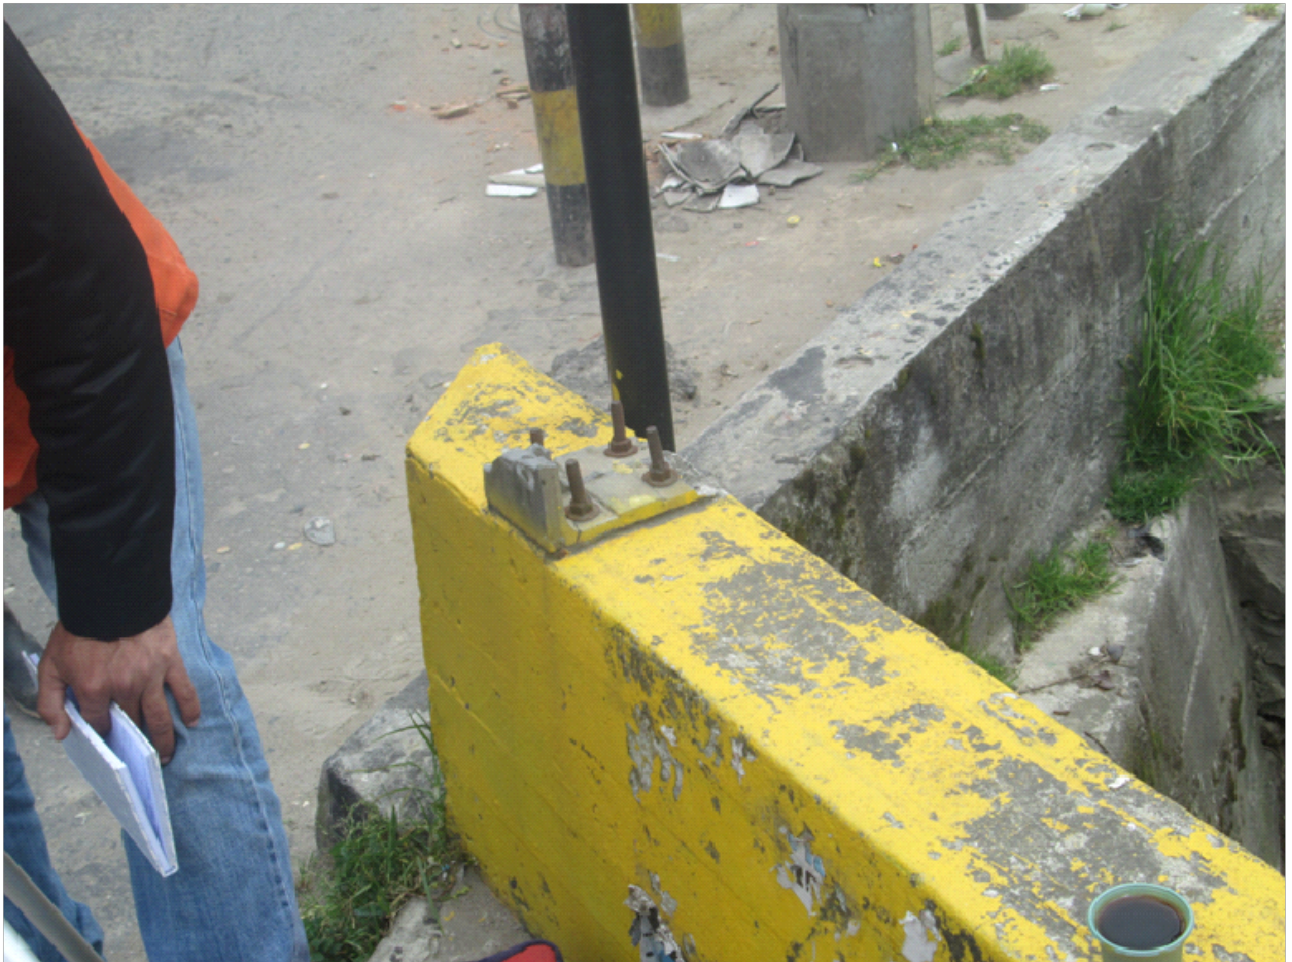
Componente.....: 4 Barandas

Calif./Mantenim.....: 3 / -

Daño/Observaciones.: Falta tramo de baranda #1 por ingreso #1 por choque.

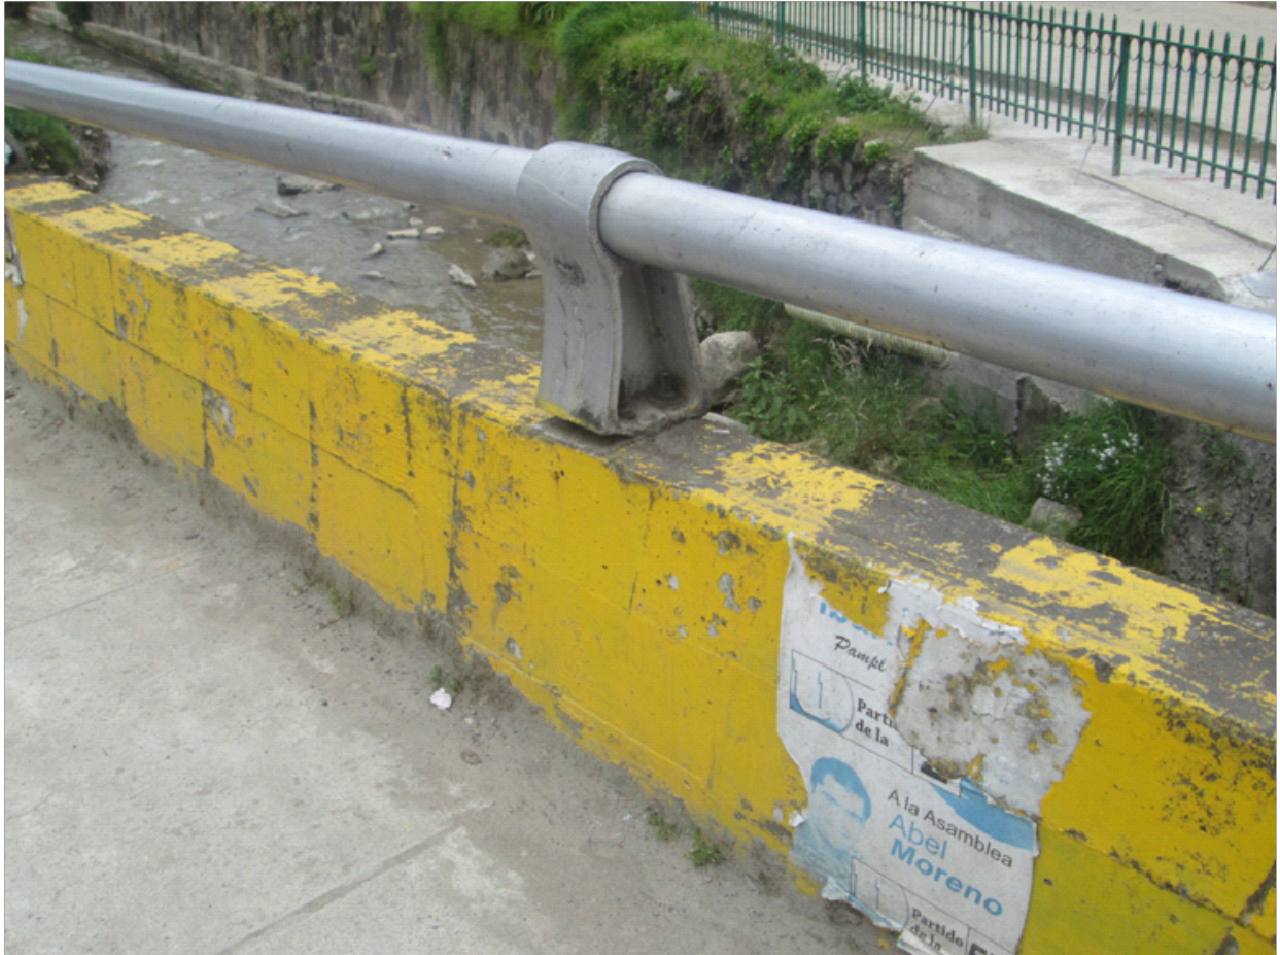
Componente.....: 4 Barandas

Calif./Mantenim.....: 3 / -

Daño/Observaciones.: Falta tramo de baranda #1 por ingreso #1 por choque.

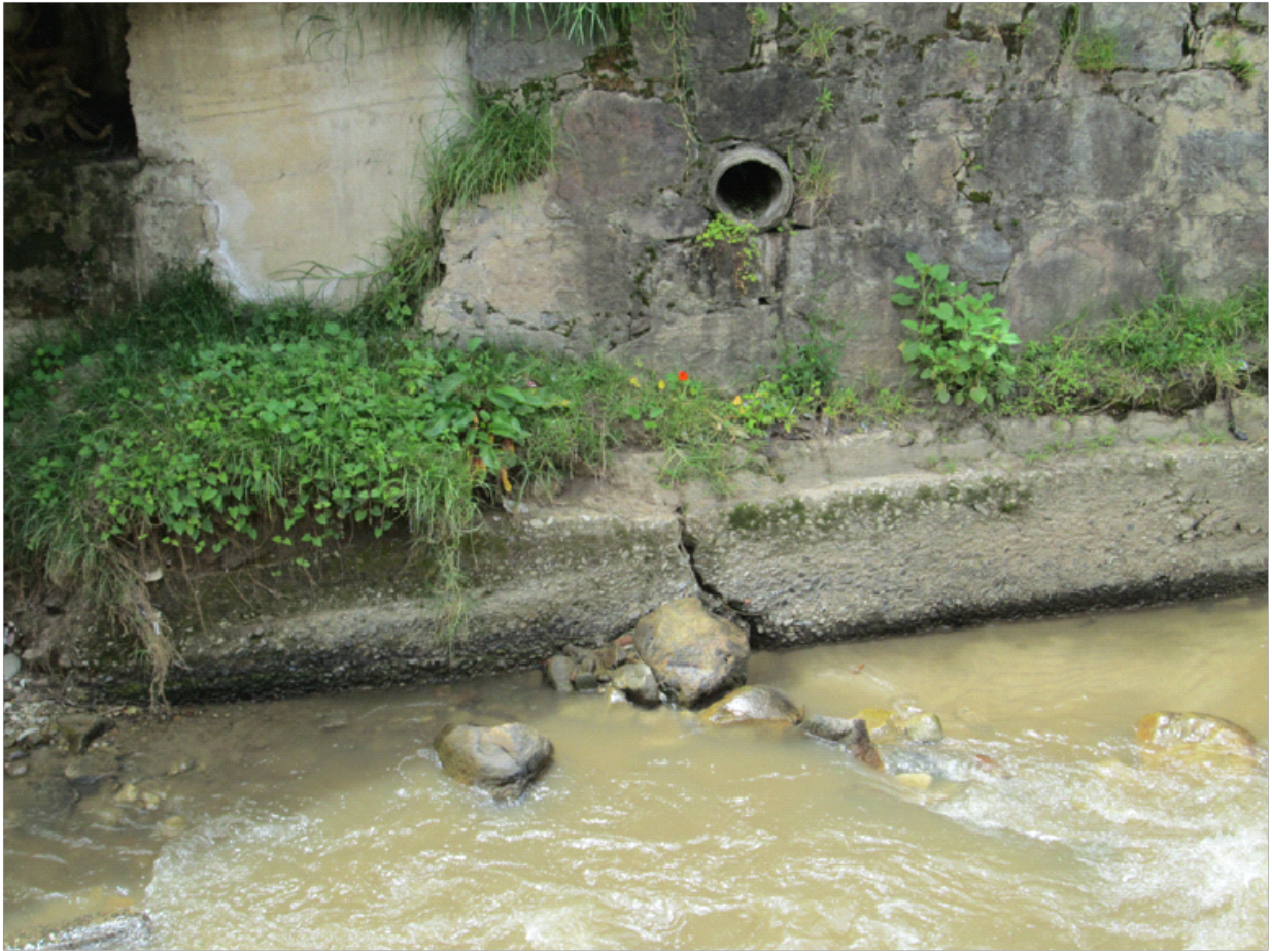
Componente.....: 6 Aletas

Calif./Mantenim....: 1 / -

Daño/Observaciones.: Manchas de humedad y vegetación.
