SDC/INV	SiPuCol	Fecha	Hoja
	Informe de inspección principal	13/08/12	1
18-5505-004.00 Pamplona			
Regional.....: 18 Norte de Santander			
Ruta.....: Santafé de Bogotá - Puerto Santander			
Carretera.....: Presidente - Pamplona Cúcuta			
Lado de la car...: 0			
Abscisa.....: 68+0968			
No del registro..: 1455			
Año de construcción.....:			
Año de la última reconstrucción.....:			
Paso Superior/Inferior.....: S			
Dir. de abs. de la carretera principal.:			
Requisitos de la inspección.....: 0 Nada			
Recolección de datos : Fecha.....: 2012.05.22			
: Iniciales.....: LHB			
Posición geográfica..:			
Latitud: 7 gra 22.41 min N Longitud: 72 gra 38.79 min O Altitud: 2291.4 m			
Geometría: Número de luces.....: 1			
Longitud de la luz menor (m): 13.30			
Longitud de la luz mayor (m): 13.30			
Longitud total ..... (m): 13.30			
Ancho del tablero..... (m): 10.00			
Ancho del separador..... (m): 0.00			
Ancho del andén izquierdo (m): 1.00

SDC/INV	SiPuCol	Fecha	Hoja
	Informe de inspección principal	13/08/12	3
18-5505-004.00 Pamplona			
Resumen cronológico:	Fecha	Actividades	
	1996.01.17	Inspección principal	
	1997.01.17	Inspección principal	
	2002.07.11	Inspección principal	
	2007.03.27	Ins

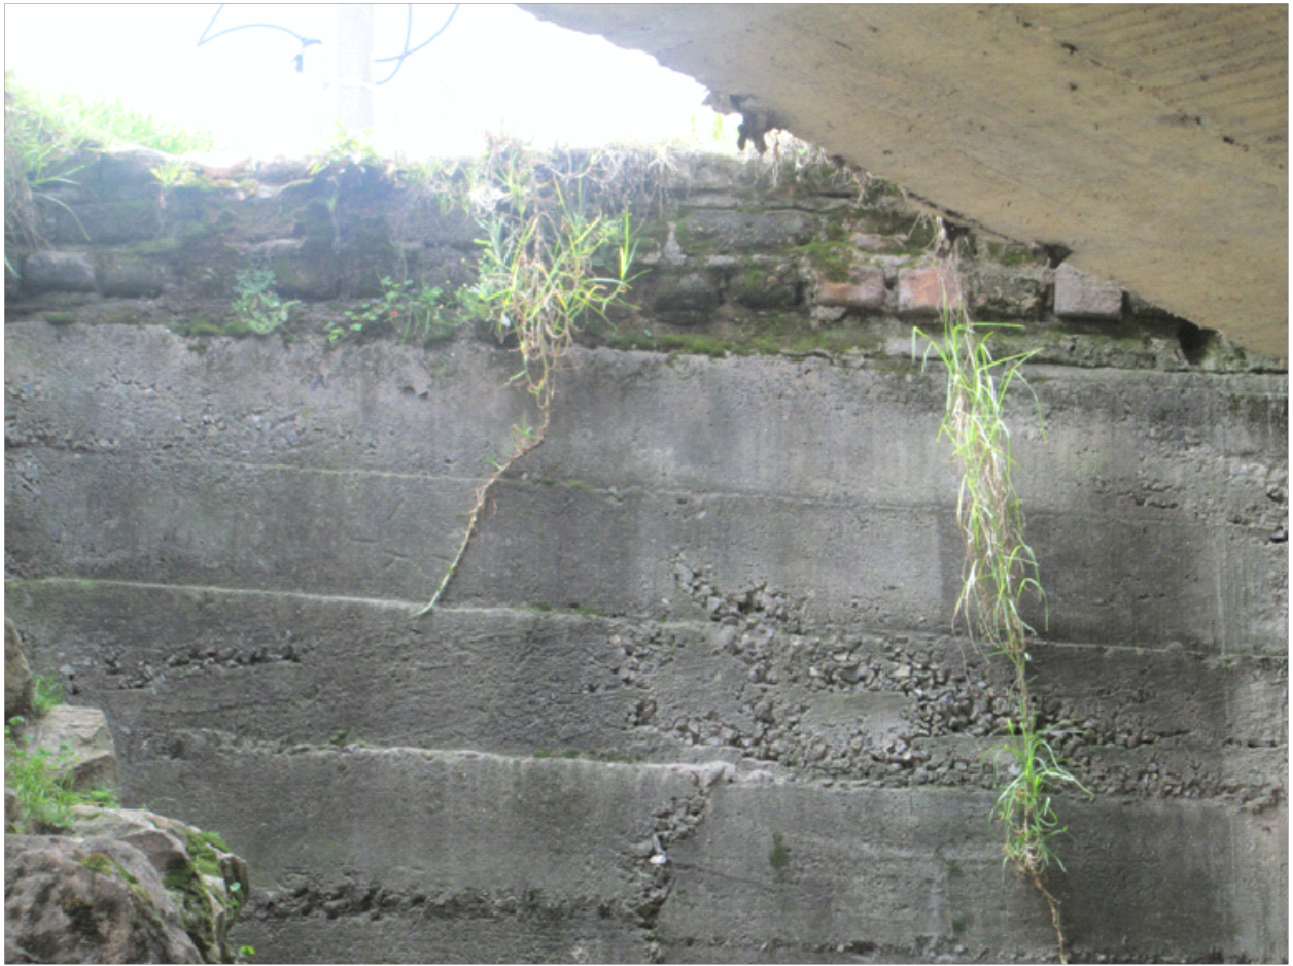
Componente.....: 6 Aletas

Calif./Mantenim....: 1 / -

Daño/Observaciones.: Manchas de humedad y vegetación.

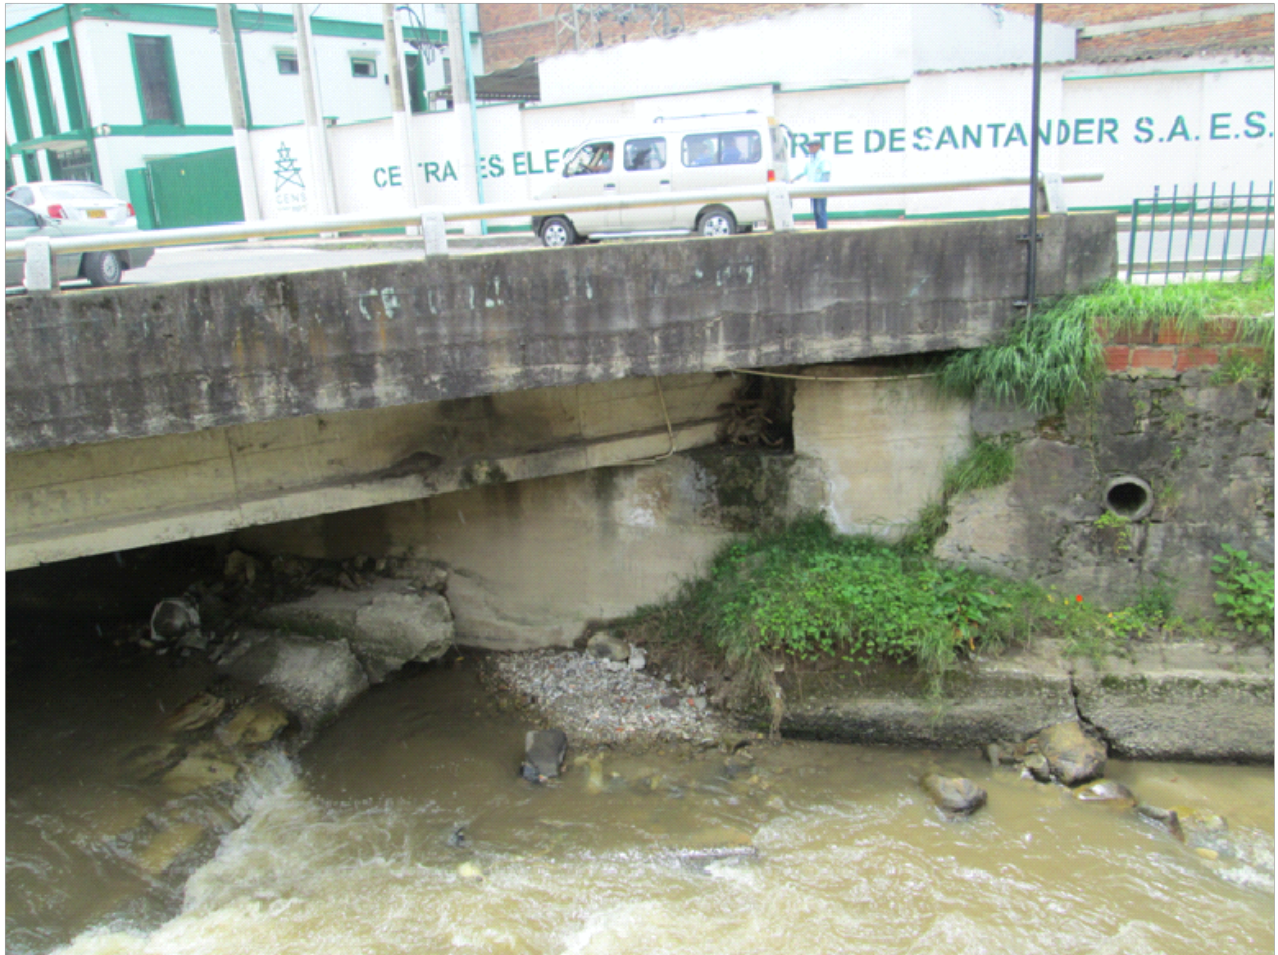
Componente.....: 7 Estribos

Calif./Mantenim....: 1 / -

Daño/Observaciones.: Manchas de humedad y vegetación, base E.M.I socavada.

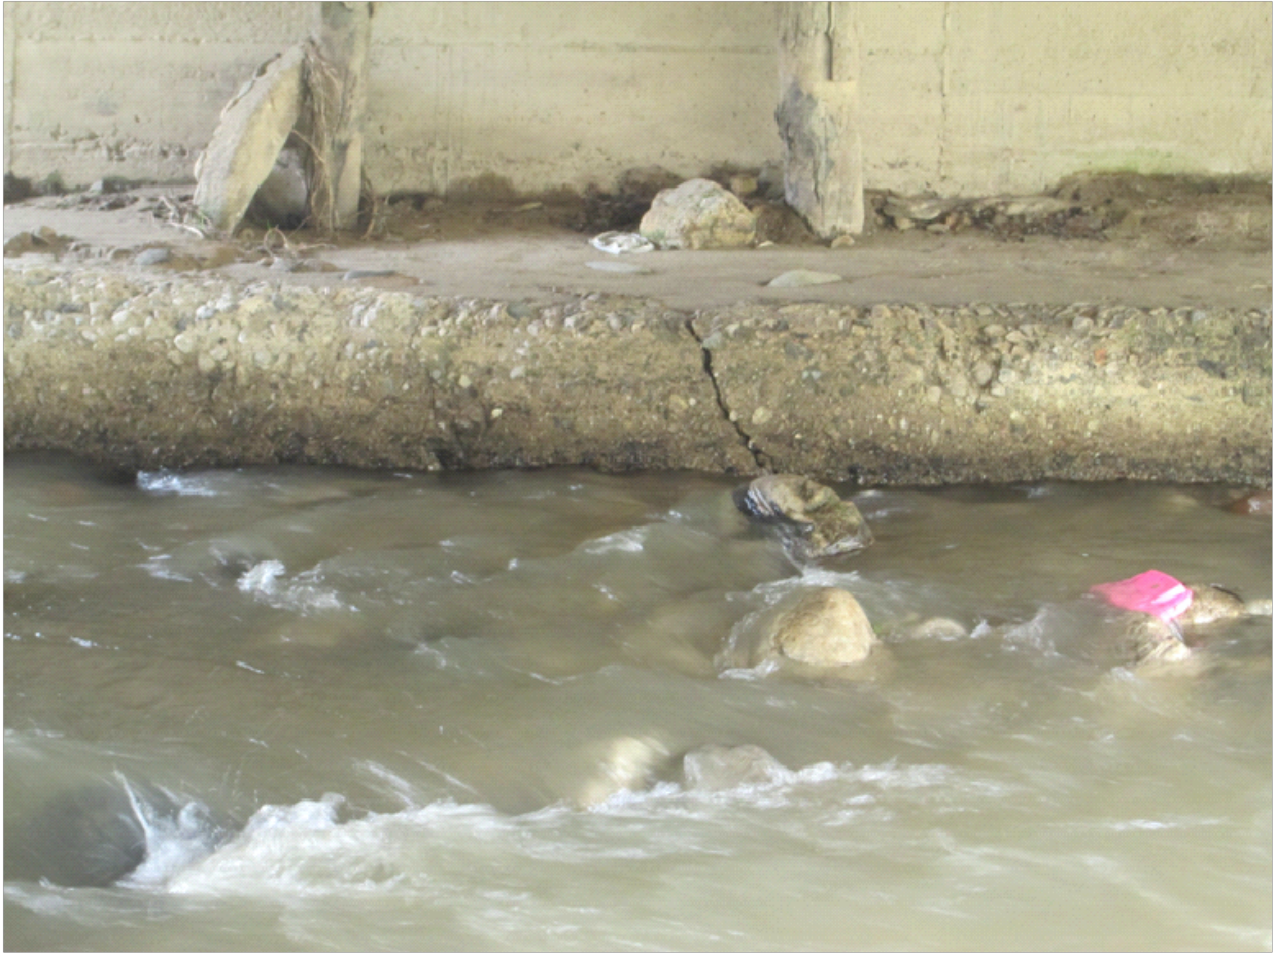
Componente.....: 7 Estribos

Calif./Mantenim.....: 1 / -

Daño/Observaciones.: Manchas de humedad y vegetación, base E.M.I  
socavada.

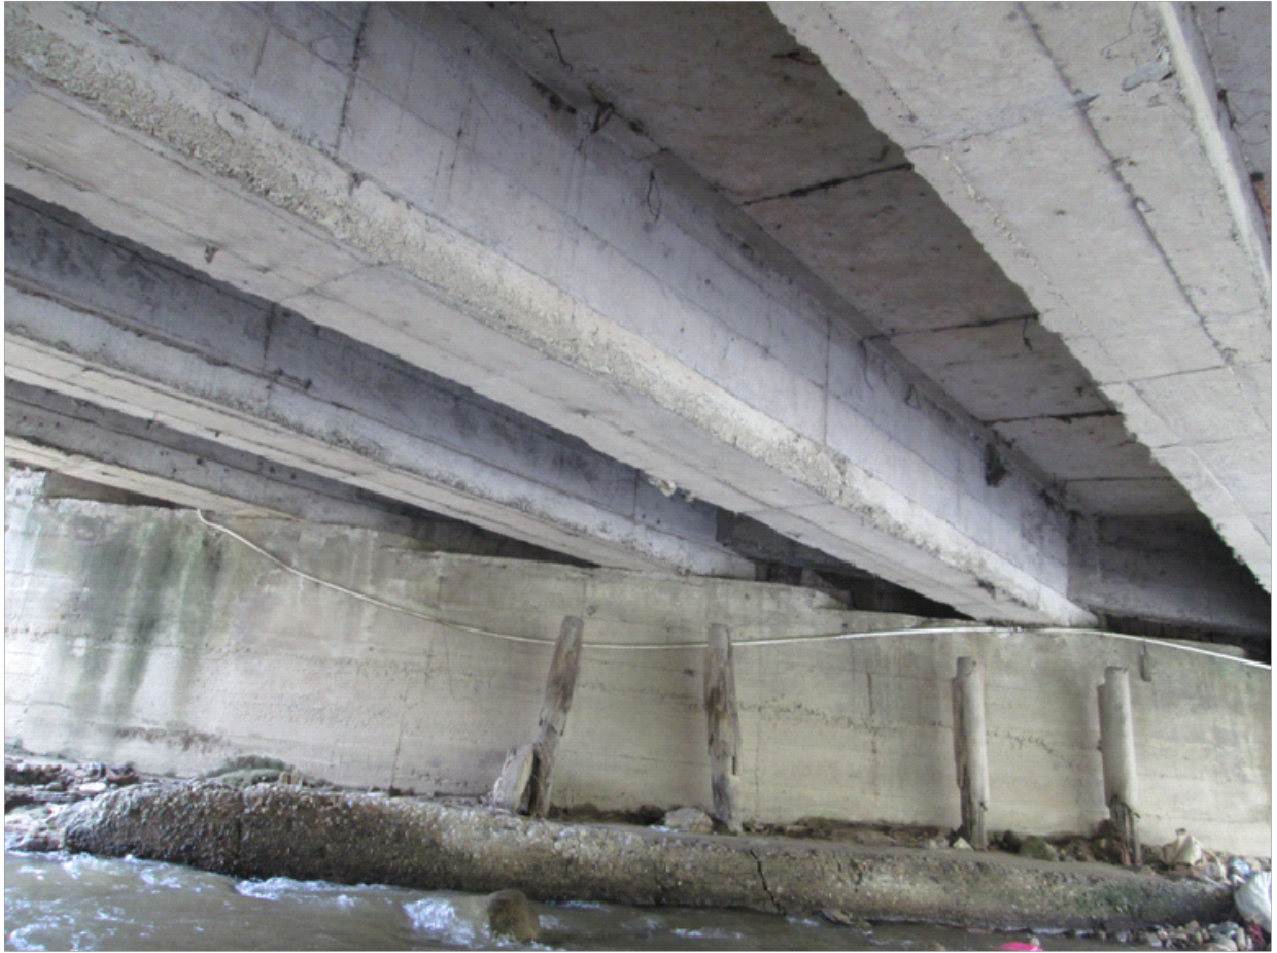
Componente.....: 7 Estribos

Calif./Mantenim....: 1 / -

Daño/Observaciones.: Manchas de humedad y vegetación, base E.M.I  
socavada.

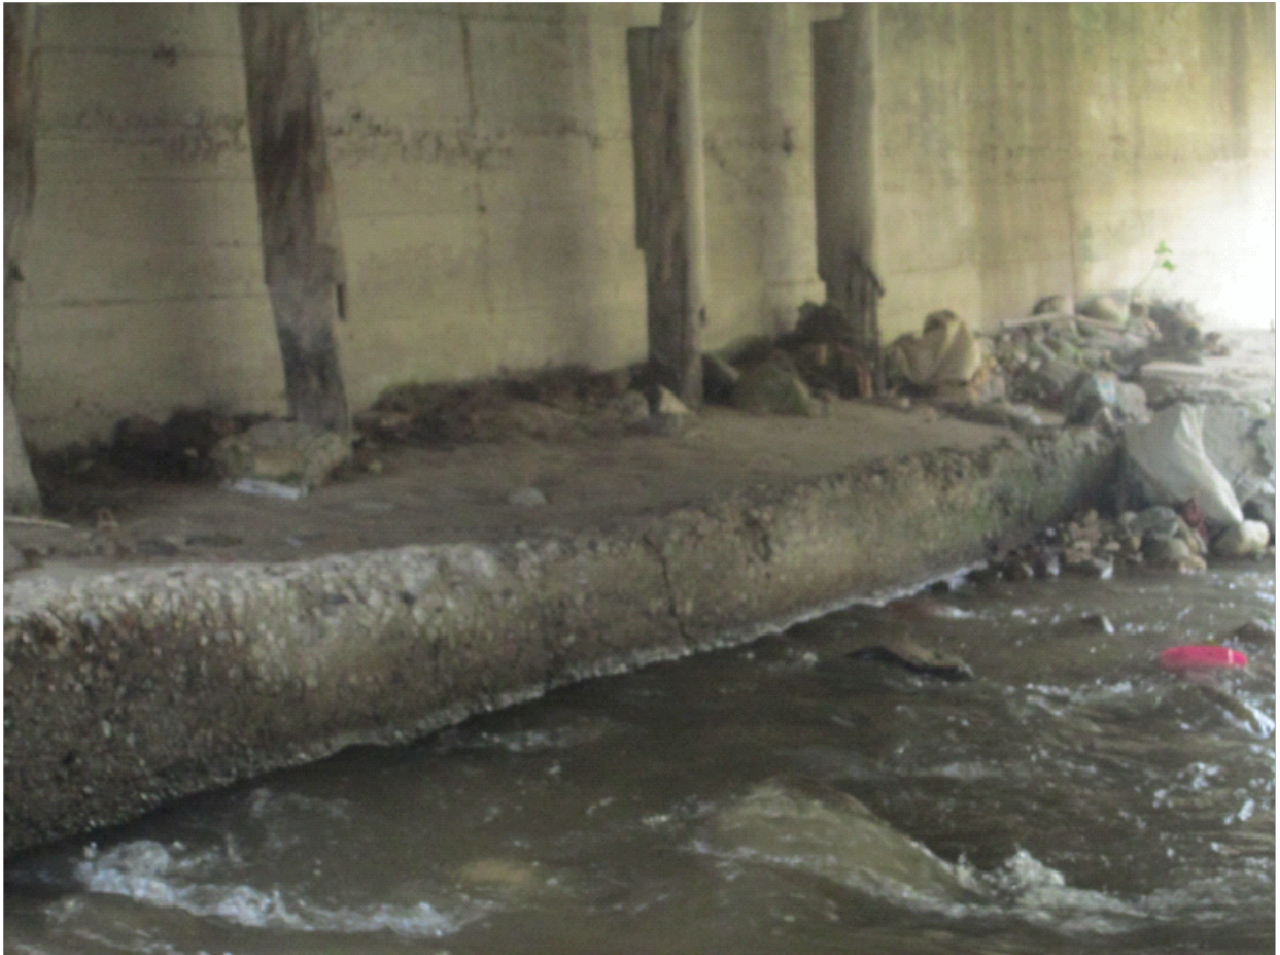
Componente.....: 7 Estribos

Calif./Mantenim....: 1 / -

Daño/Observaciones.: Manchas de humedad y vegetación, base E.M.I  
socavada.

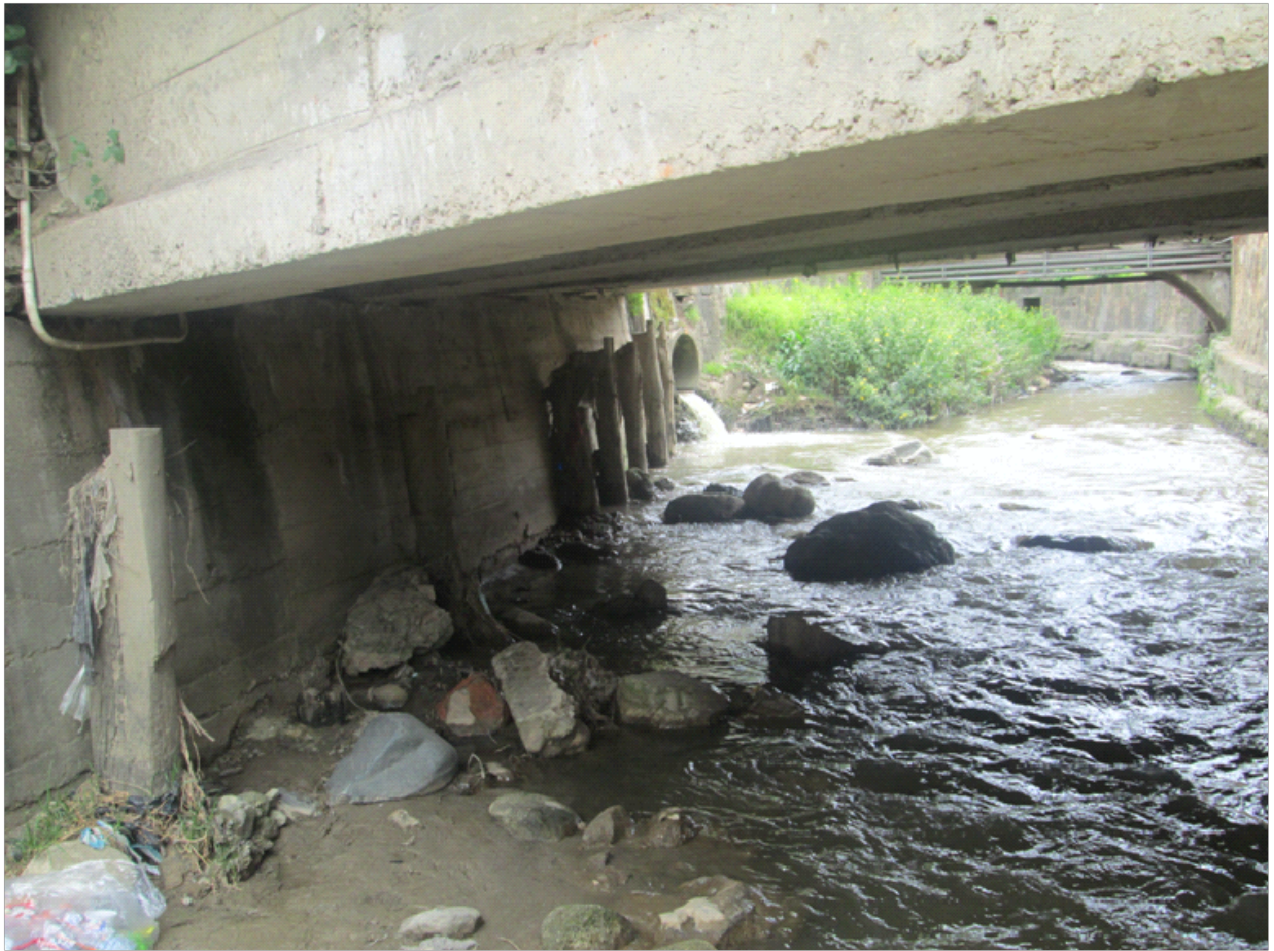
Componente.....: 7 Estribos

Calif./Mantenim.....: 1 / -

Daño/Observaciones.: Manchas de humedad y vegetación, base E.M.I  
socavada.

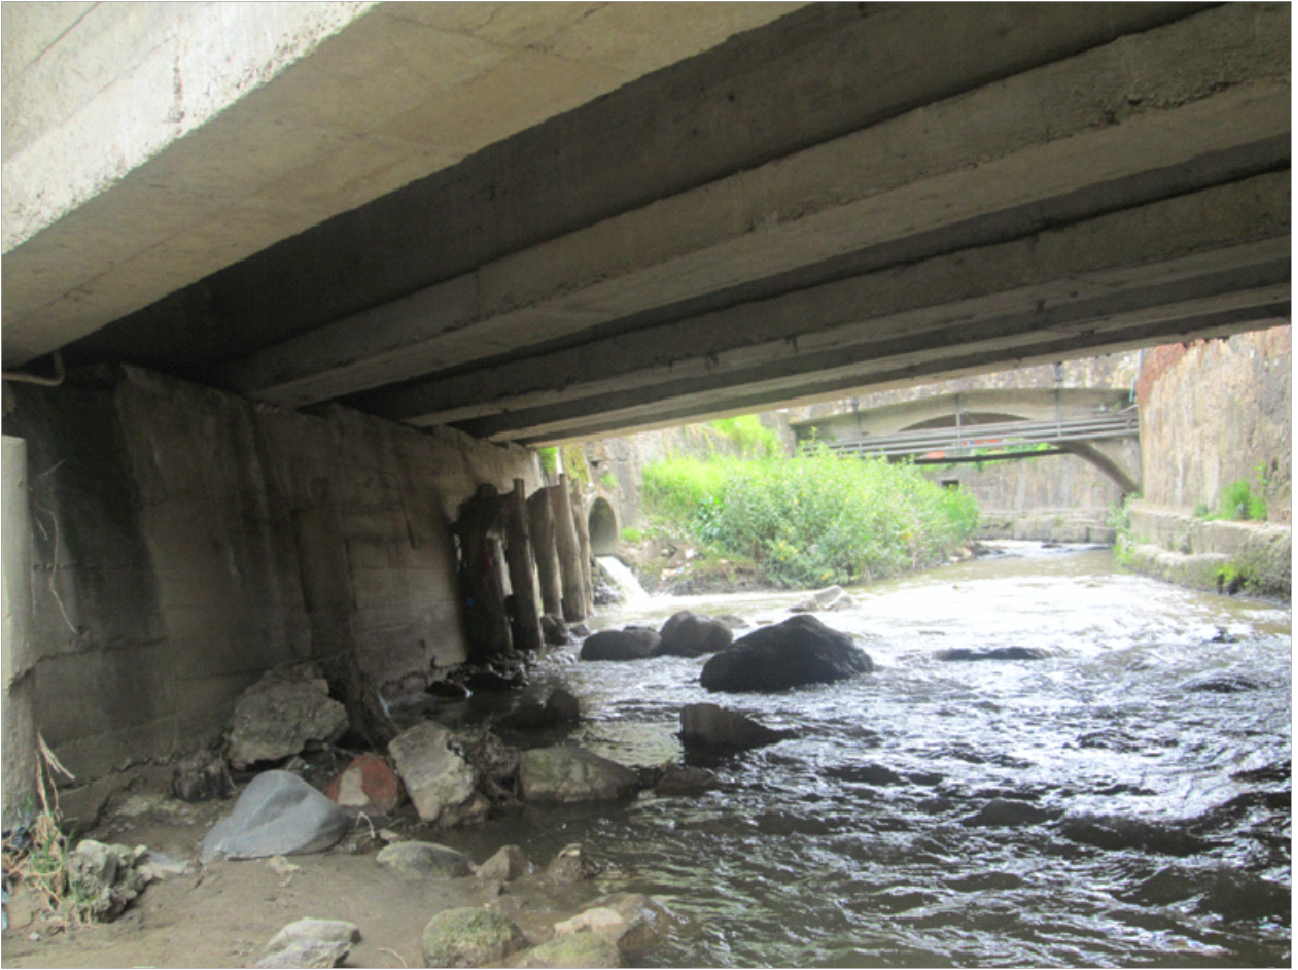
Componente.....: 7 Estribos

Calif./Mantenim....: 1 / -

Daño/Observaciones.: Manchas de humedad y vegetación, base E.M.I  
socavada.

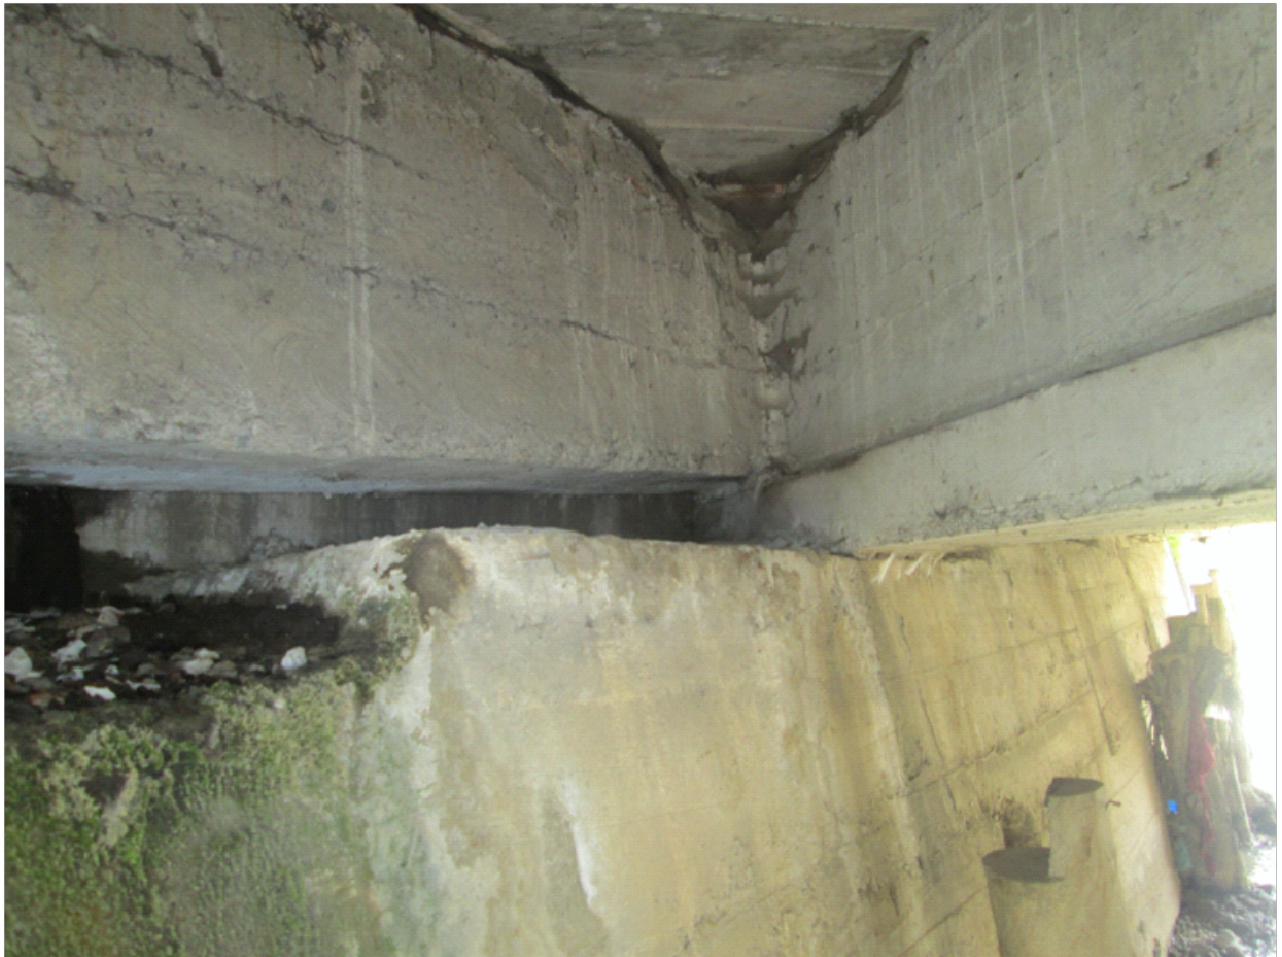
Componente.....: 9 Apoyos

Calif./Mantenim.....: 1 / -

Daño/Observaciones.: Concreto de vigas y estribo con manchas de humedad.

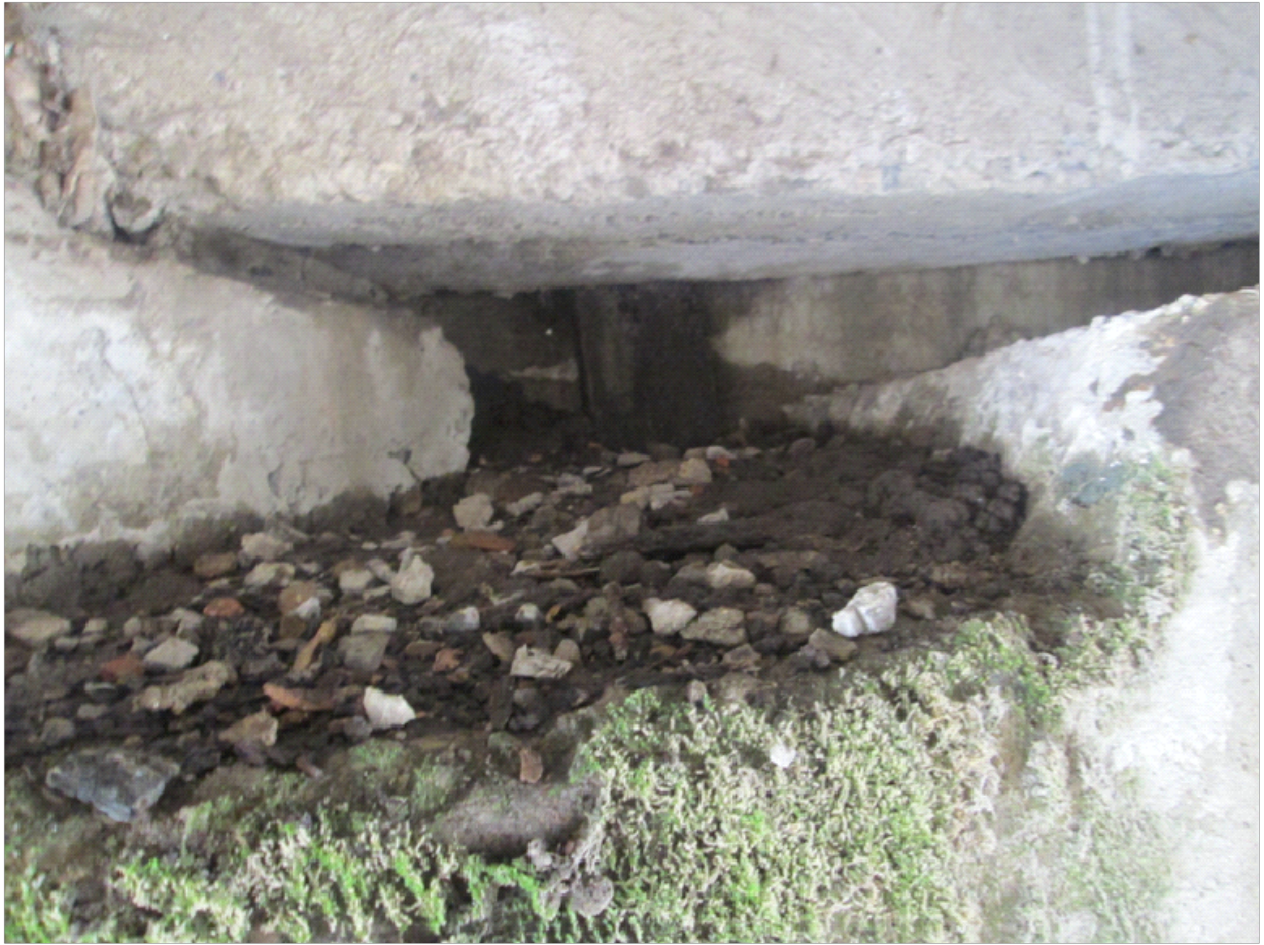
Componente.....: 9 Apoyos

Calif./Mantenim.....: 1 / -

Daño/Observaciones.: Concreto de vigas y estribo con manchas de humedad.

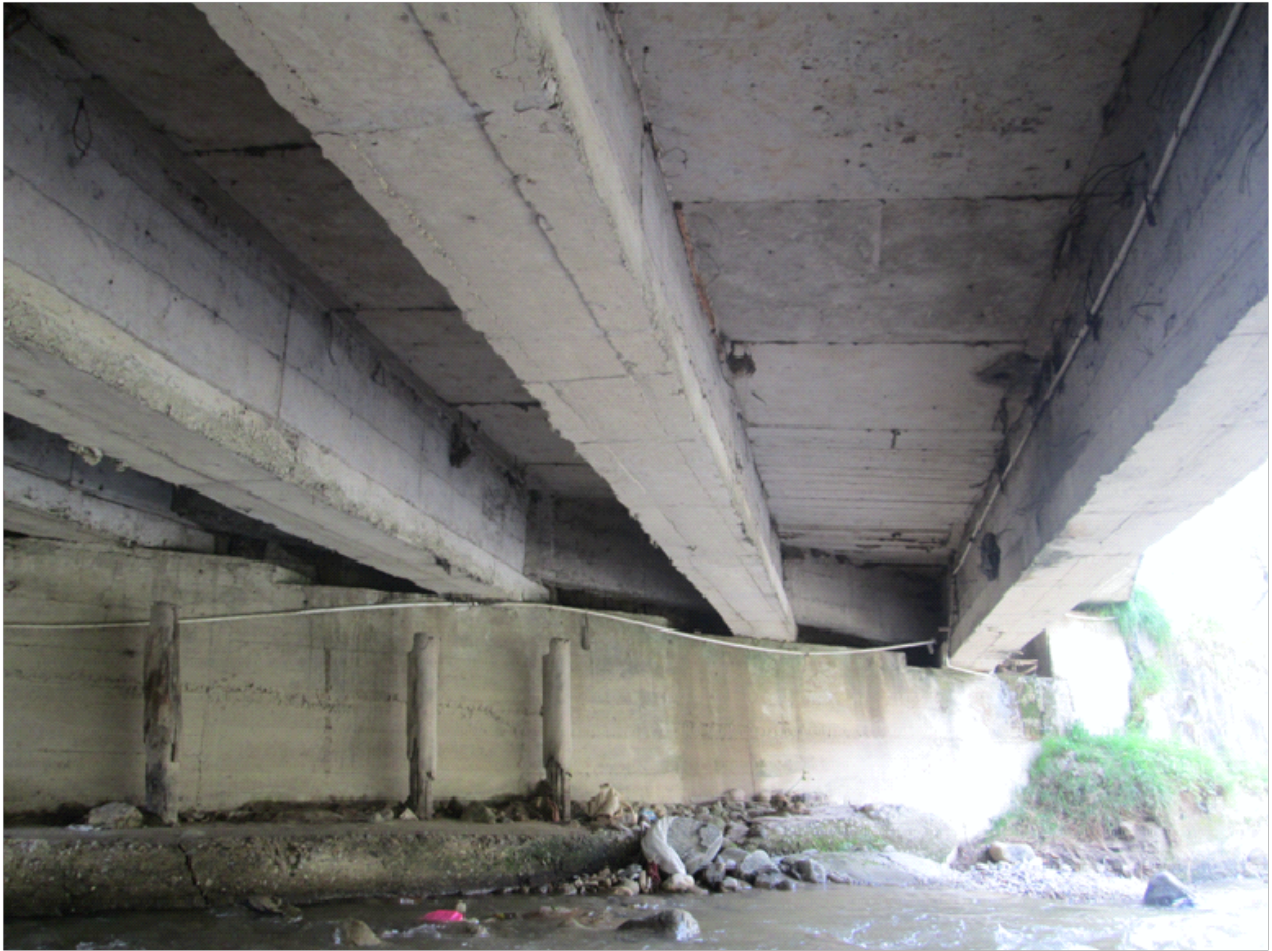
Componente.....: 9 Apoyos

Calif./Mantenim.....: 1 / -

Daño/Observaciones.: Concreto de vigas y estribo con manchas de humedad.

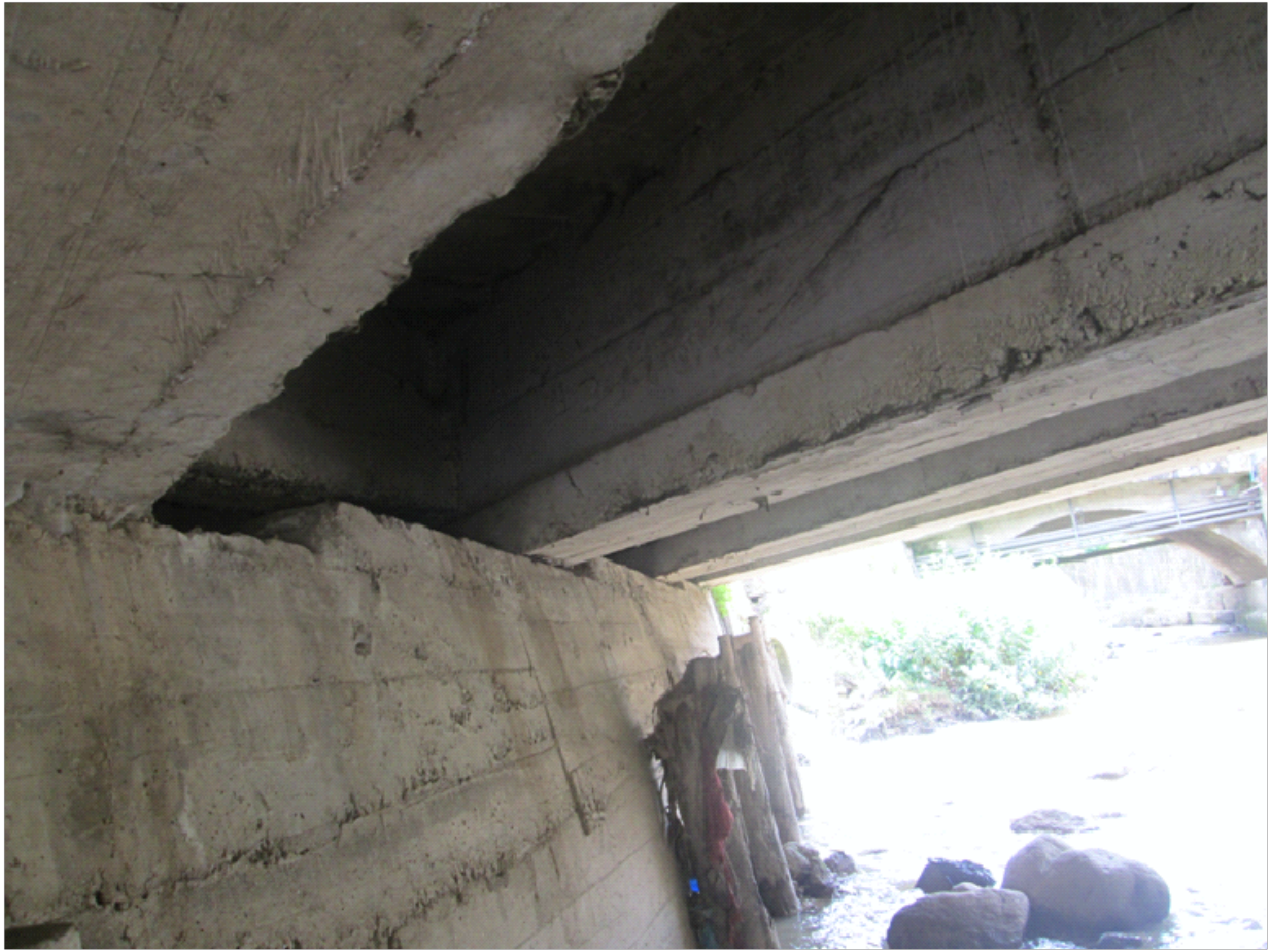
Componente.....: 9 Apoyos

Calif./Mantenim....: 1 / -

Daño/Observaciones.: Concreto de vigas y estribo con manchas de humedad.

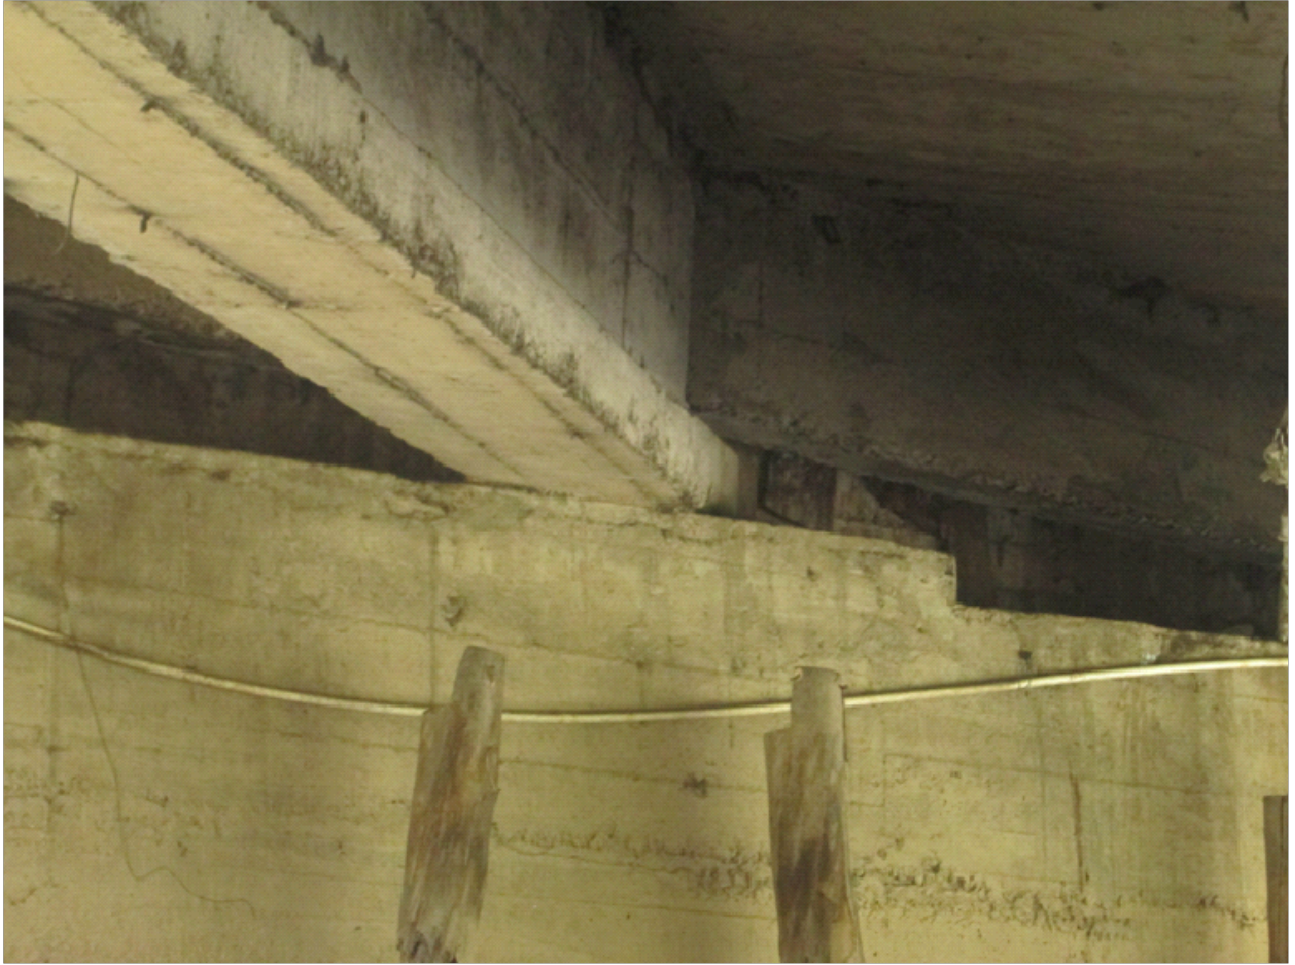
Componente.....: 9 Apoyos

Calif./Mantenim....: 1 / -

Daño/Observaciones.: Concreto de vigas y estribo con manchas de humedad.

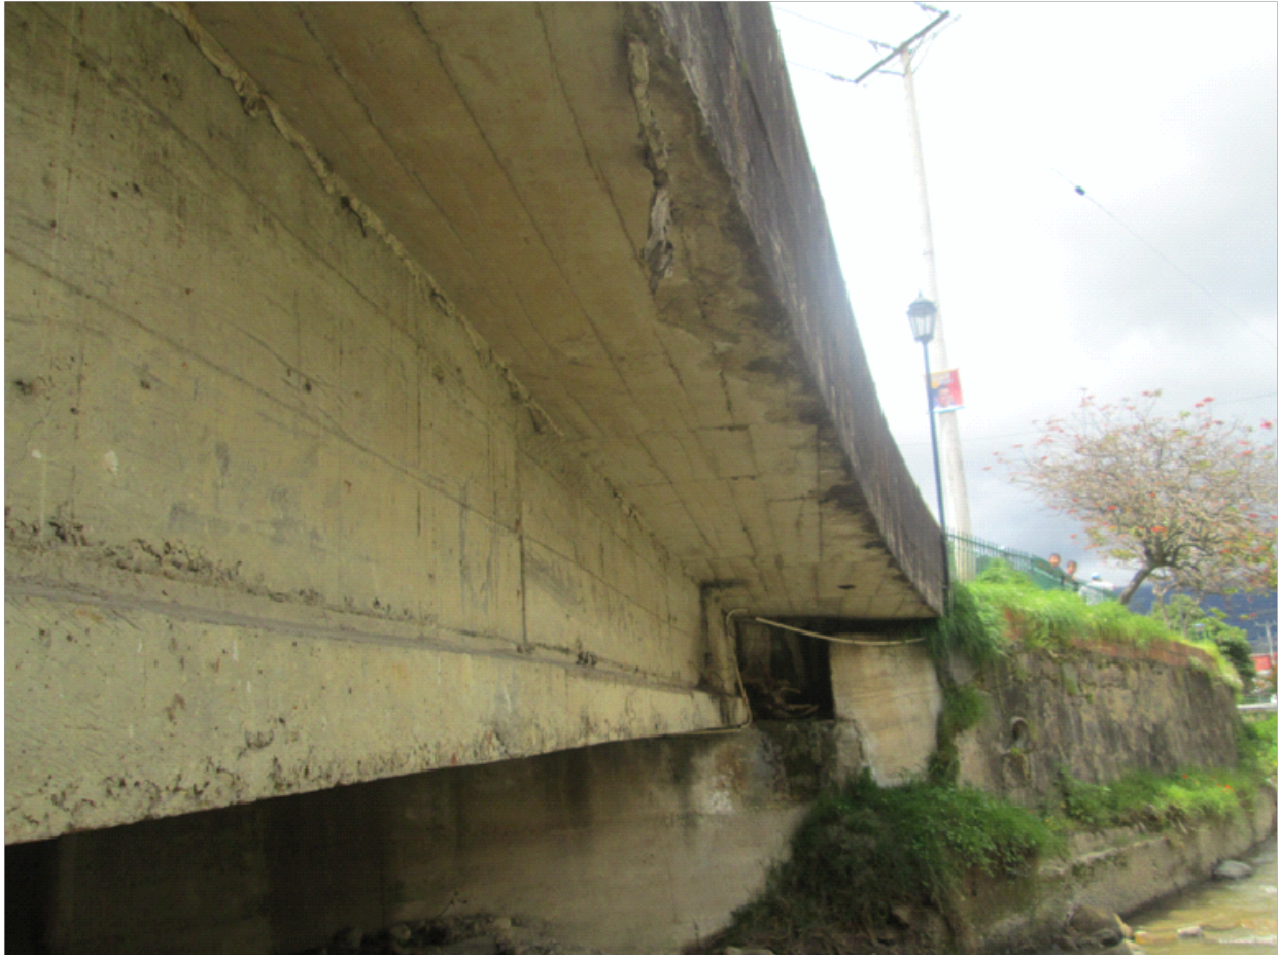
Componente.....: 10 Losa

Calif./Mantenim....: 2 / -

Daño/Observaciones.: Los ductos carecen de prolongación, ocasionando manchas en la losa.

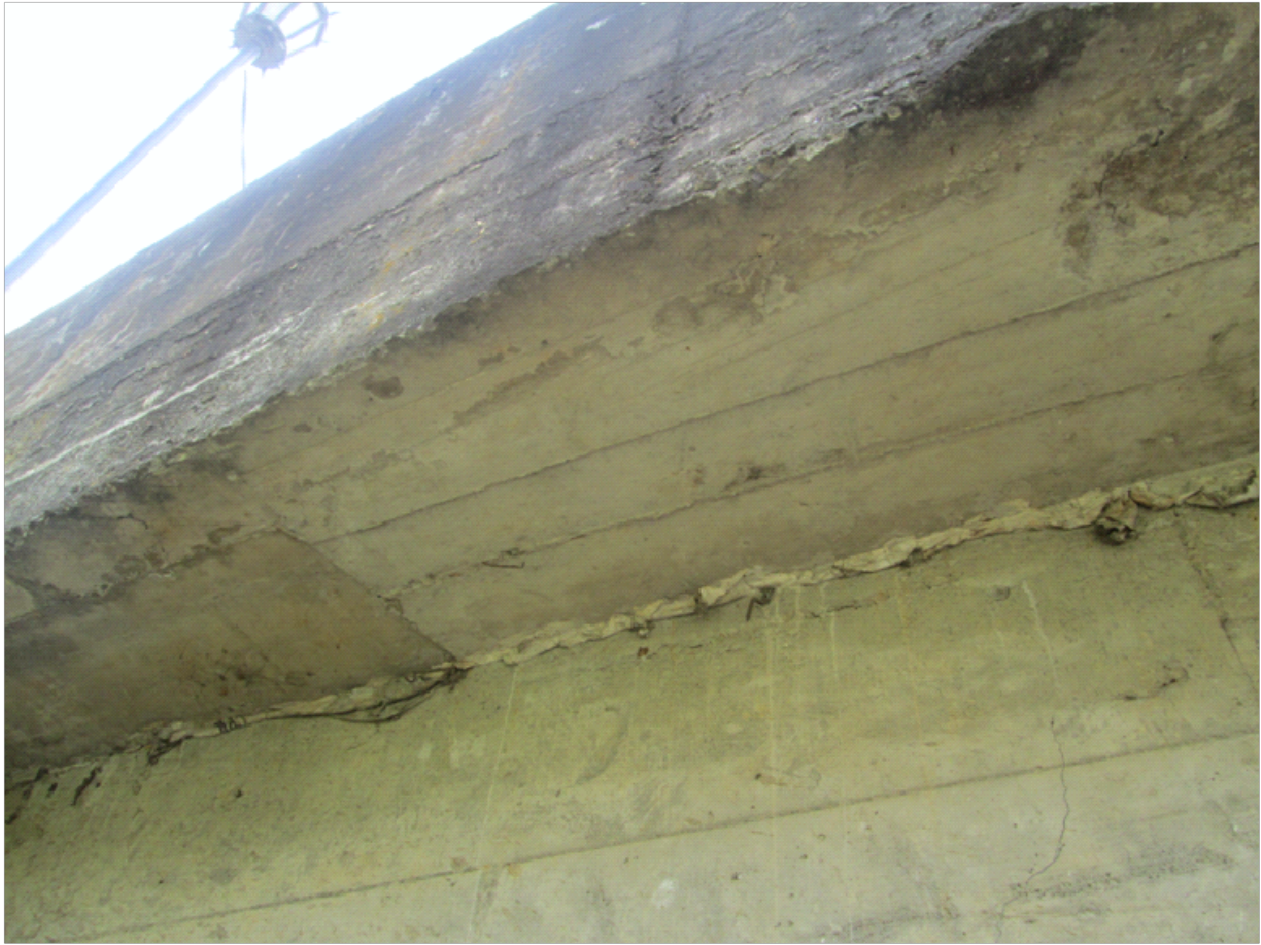
Componente.....: 10 Losa

Calif./Mantenim....: 2 / -

Daño/Observaciones.: Los ductos carecen de prolongación, ocasionando manchas en la losa.

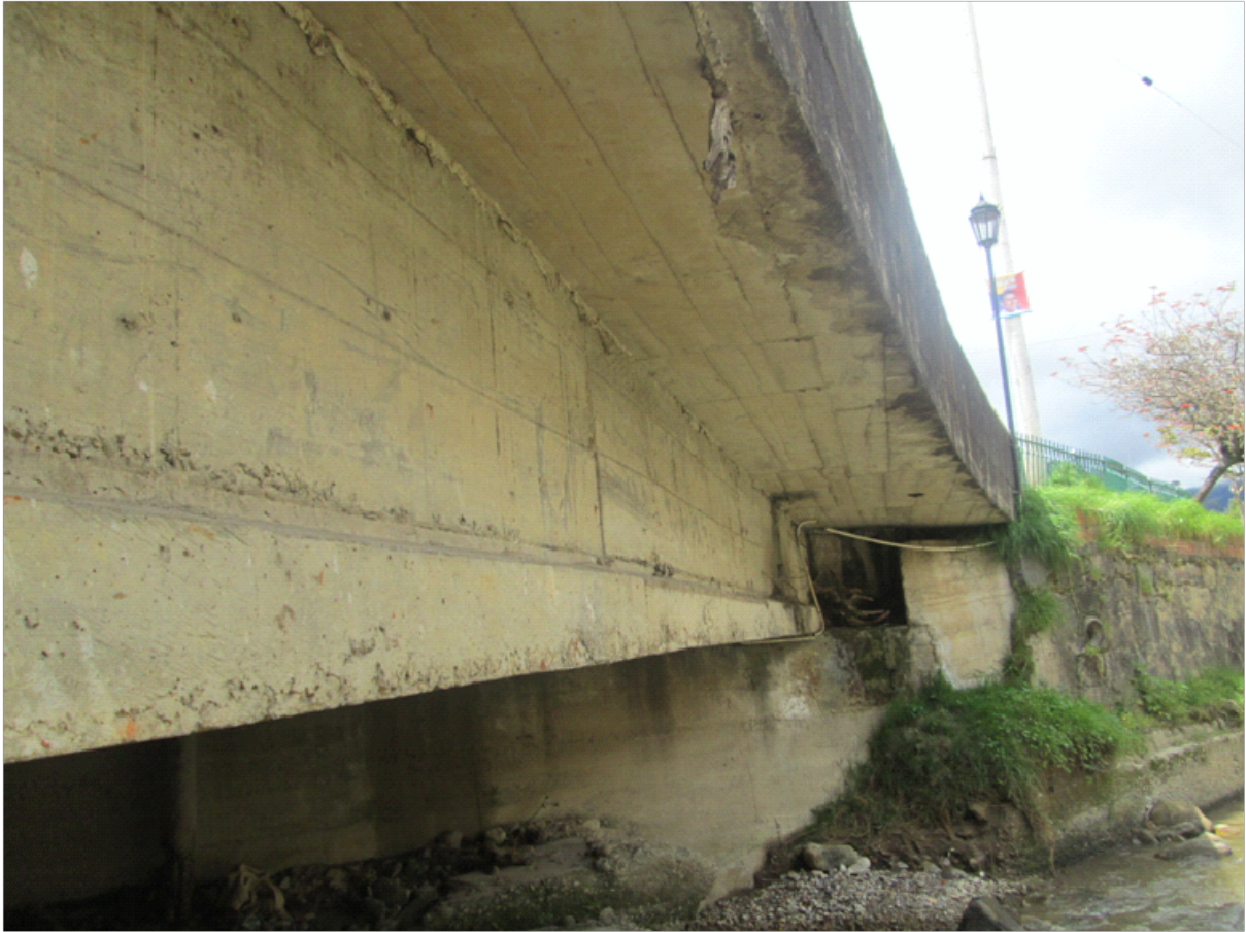
Componente.....: 10 Losa

Calif./Mantenim.....: 2 / -

Daño/Observaciones.: Los ductos carecen de prolongación, ocasionando manchas en la losa.

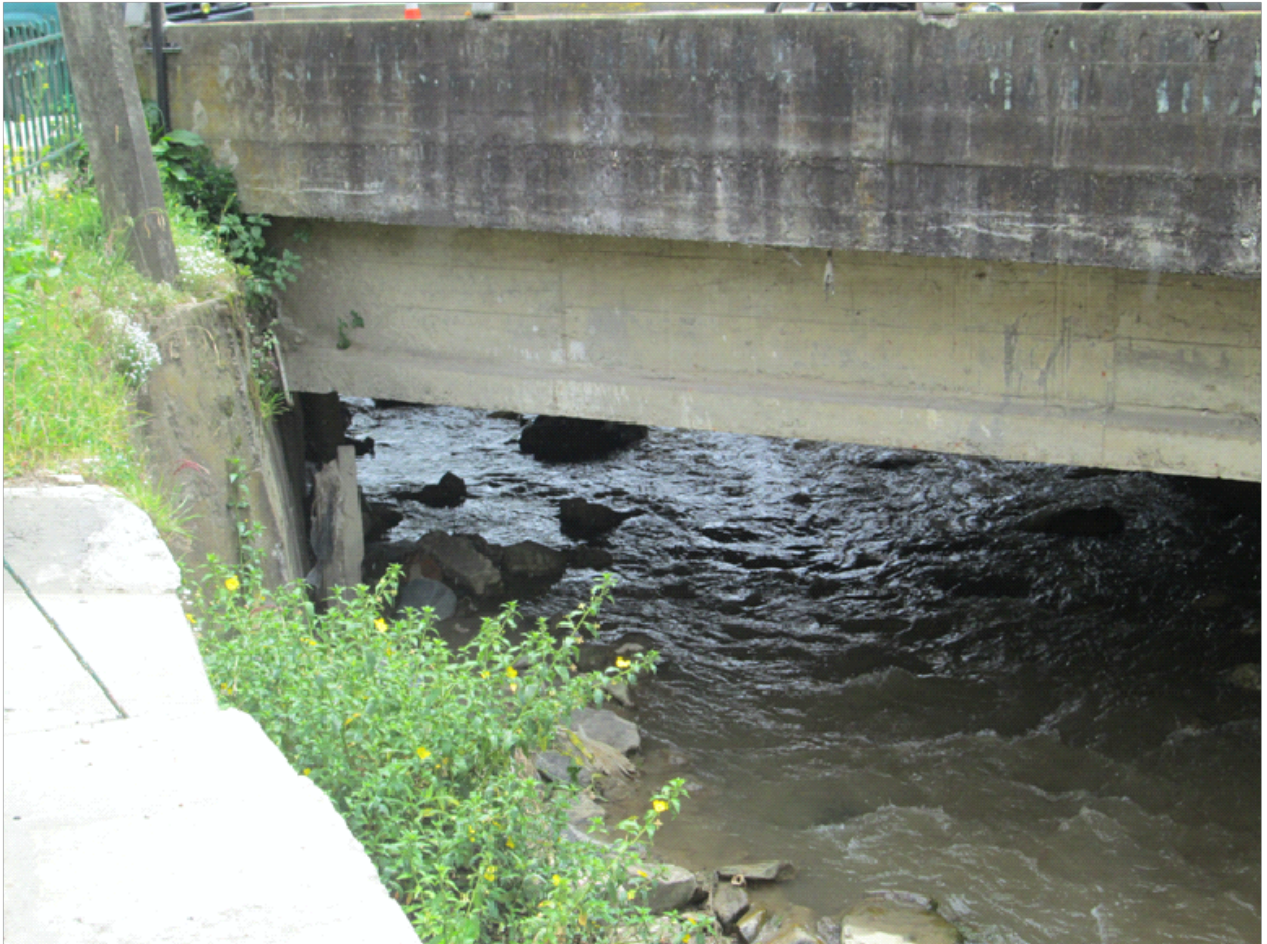
Componente.....: 11 Vigas/Largueros/Diafragmas

Calif./Mantenim.....: 2 / -

Daño/Observaciones.: Las vigas presentan figuras por cortante de 0.7mm.

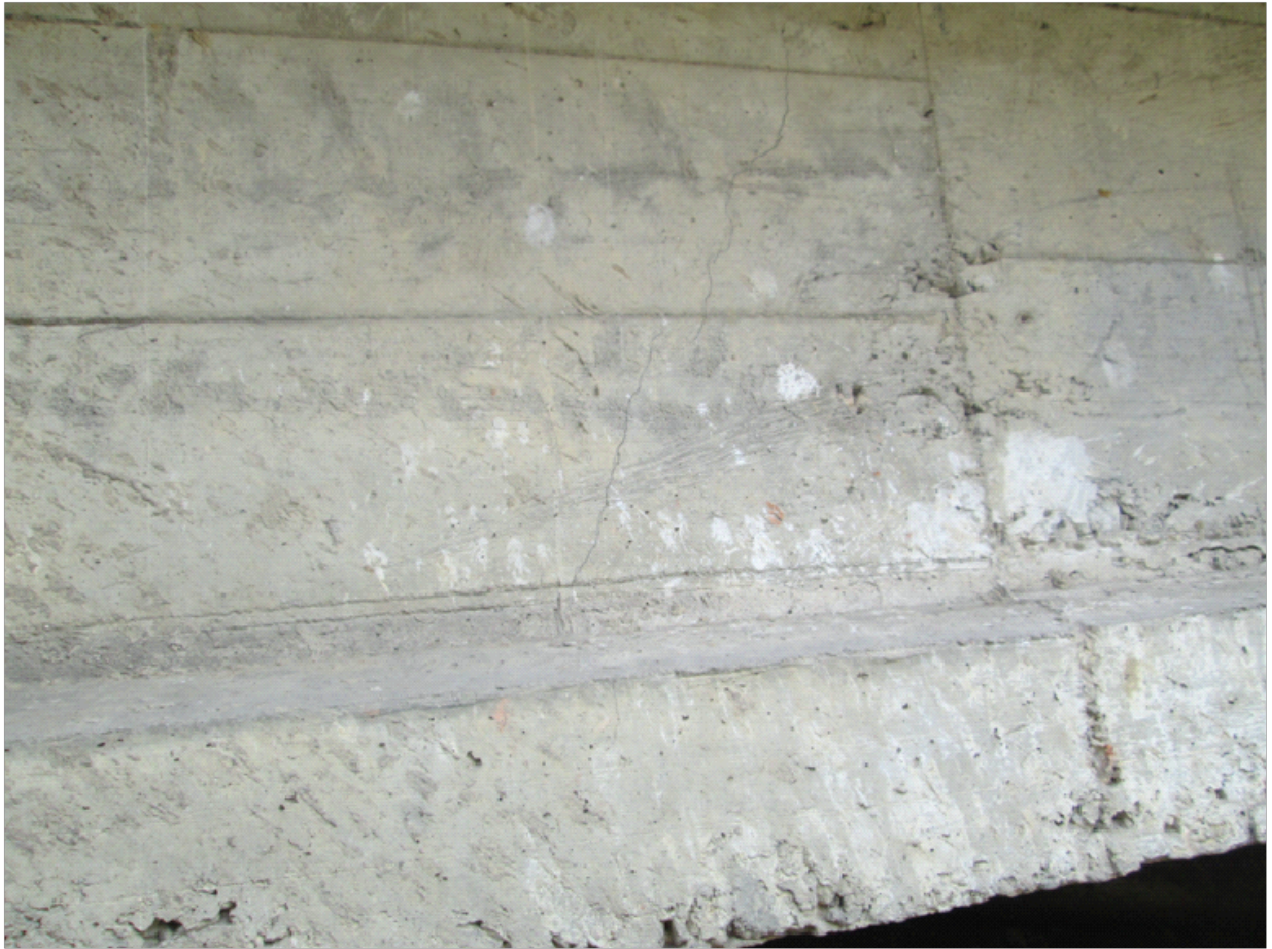
Componente.....: 11 Vigas/Largueros/Diafragmas

Calif./Mantenim.....: 2 / -

Daño/Observaciones.: Las vigas presentan figuras por cortante de 0.7mm.

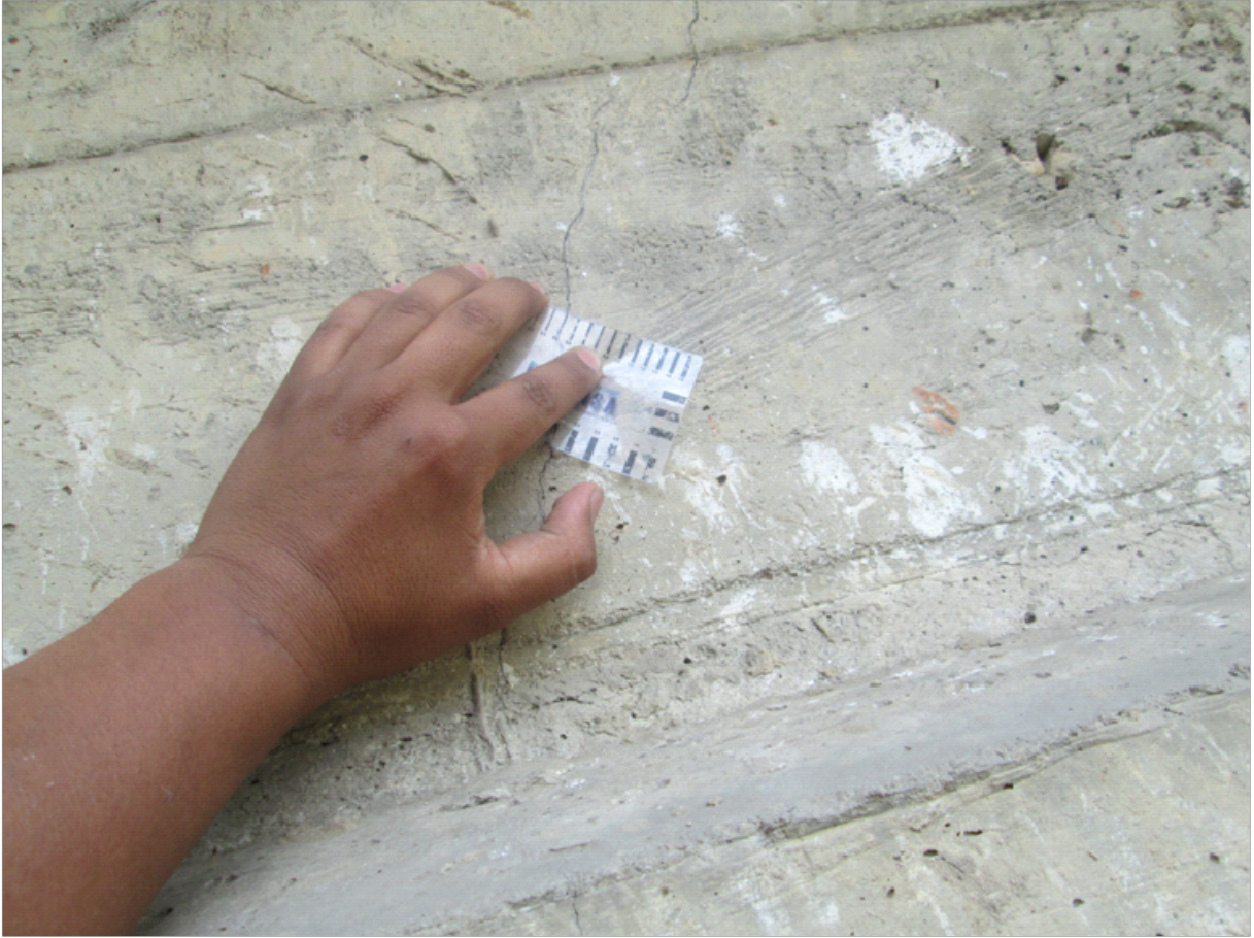
Componente.....: 11 Vigas/Largueros/Diafragmas

Calif./Mantenim.....: 2 / -

Daño/Observaciones.: Las vigas presentan figuras por cortante de 0.7mm.
