SDC/INV	SiPuCol	Fecha	Hoja
	Informe de inspección principal	13/08/12	1
18-5505-004.00 Pamplona			
Regional.....: 18 Norte de Santander			
Ruta.....: Santafé de Bogotá - Puerto Santander			
Carretera.....: Presidente - Pamplona Cúcuta			
Lado de la car...: 0			
Abscisa.....: 68+0968			
No del registro..: 1455			
Año de construcción.....:			
Año de la última reconstrucción.....:			
Paso Superior/Inferior.....: S			
Dir. de abs. de la carretera principal.:			
Requisitos de la inspección.....: 0 Nada			
Recolección de datos : Fecha.....: 2012.05.22			
: Iniciales.....: LHB			
Posición geográfica..:			
Latitud: 7 gra 22.41 min N Longitud: 72 gra 38.79 min O Altitud: 2291.4 m			
Geometría: Número de luces.....: 1			
Longitud de la luz menor (m): 13.30			
Longitud de la luz mayor (m): 13.30			
Longitud total ..... (m): 13.30			
Ancho del tablero..... (m): 10.00			
Ancho del separador..... (m): 0.00			
Ancho del andén izquierdo (m): 1.00

SDC/INV	SiPuCol	Fecha	Hoja
	Informe de inspección principal	13/08/12	3
18-5505-004.00 Pamplona			
Resumen cronológico:	Fecha	Actividades	
	1996.01.17	Inspección principal	
	1997.01.17	Inspección principal	
	2002.07.11	Inspección principal	
	2007.03.27	Ins

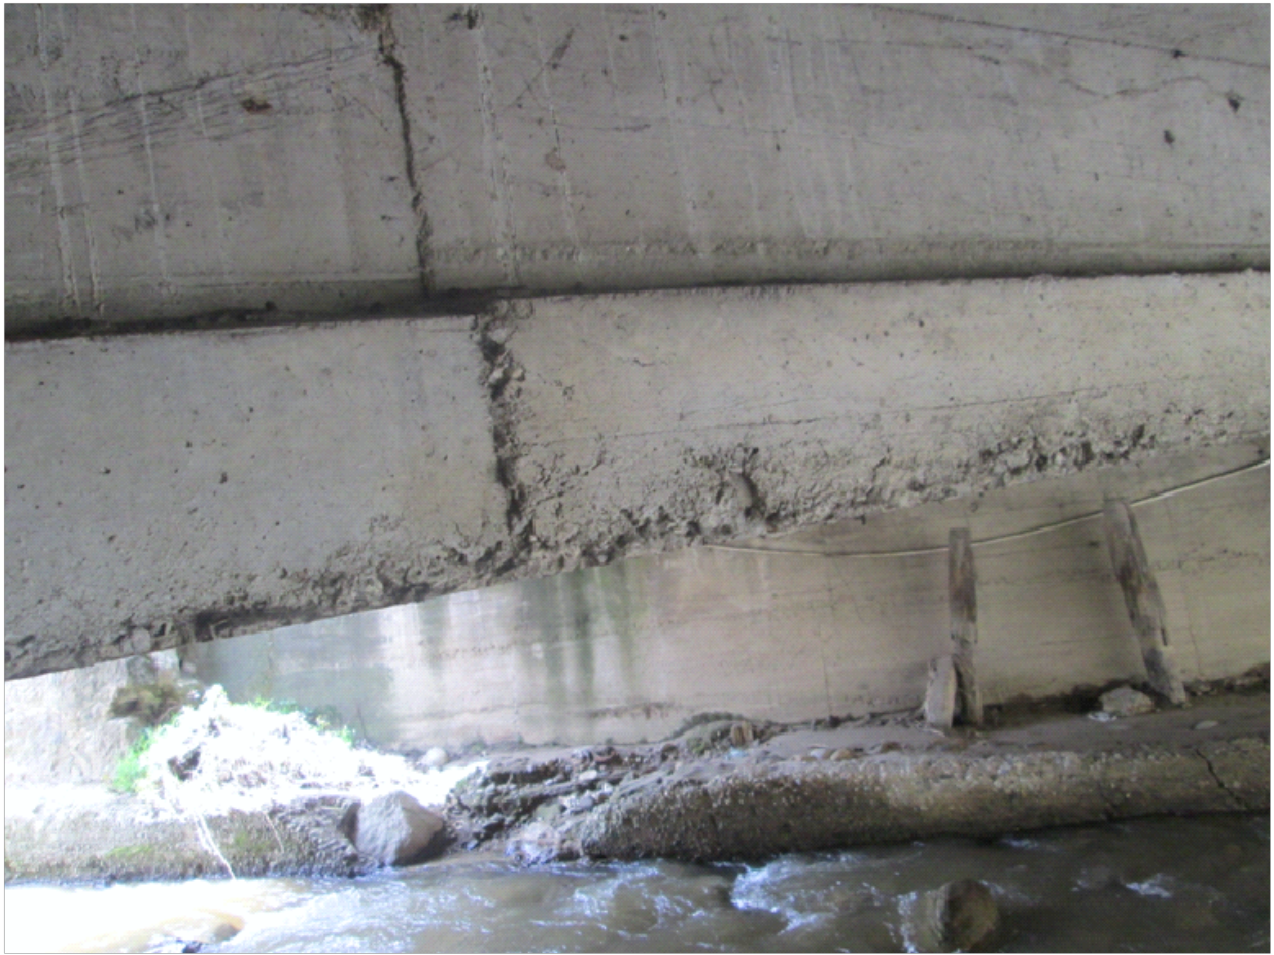
Componente.....: 11 Vigas/Largueros/Diafragmas

Calif./Mantenim.....: 2 / -

Daño/Observaciones.: Las vigas presentan figuras por cortante de 0.7mm.

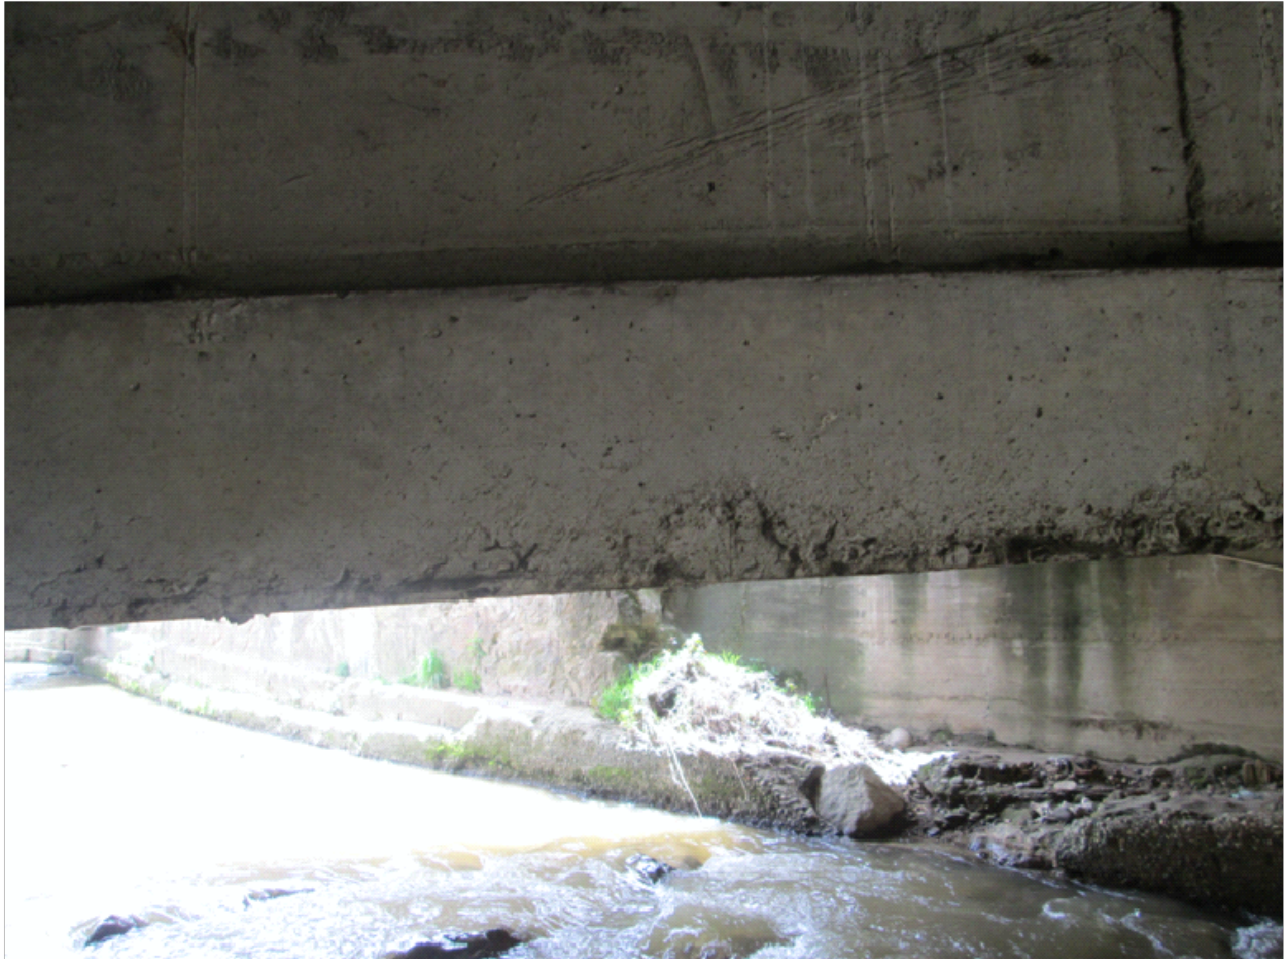
Componente.....: 11 Vigas/Largueros/Diafragmas

Calif./Mantenim.....: 2 / -

Daño/Observaciones.: Las vigas presentan figuras por cortante de 0.7mm.

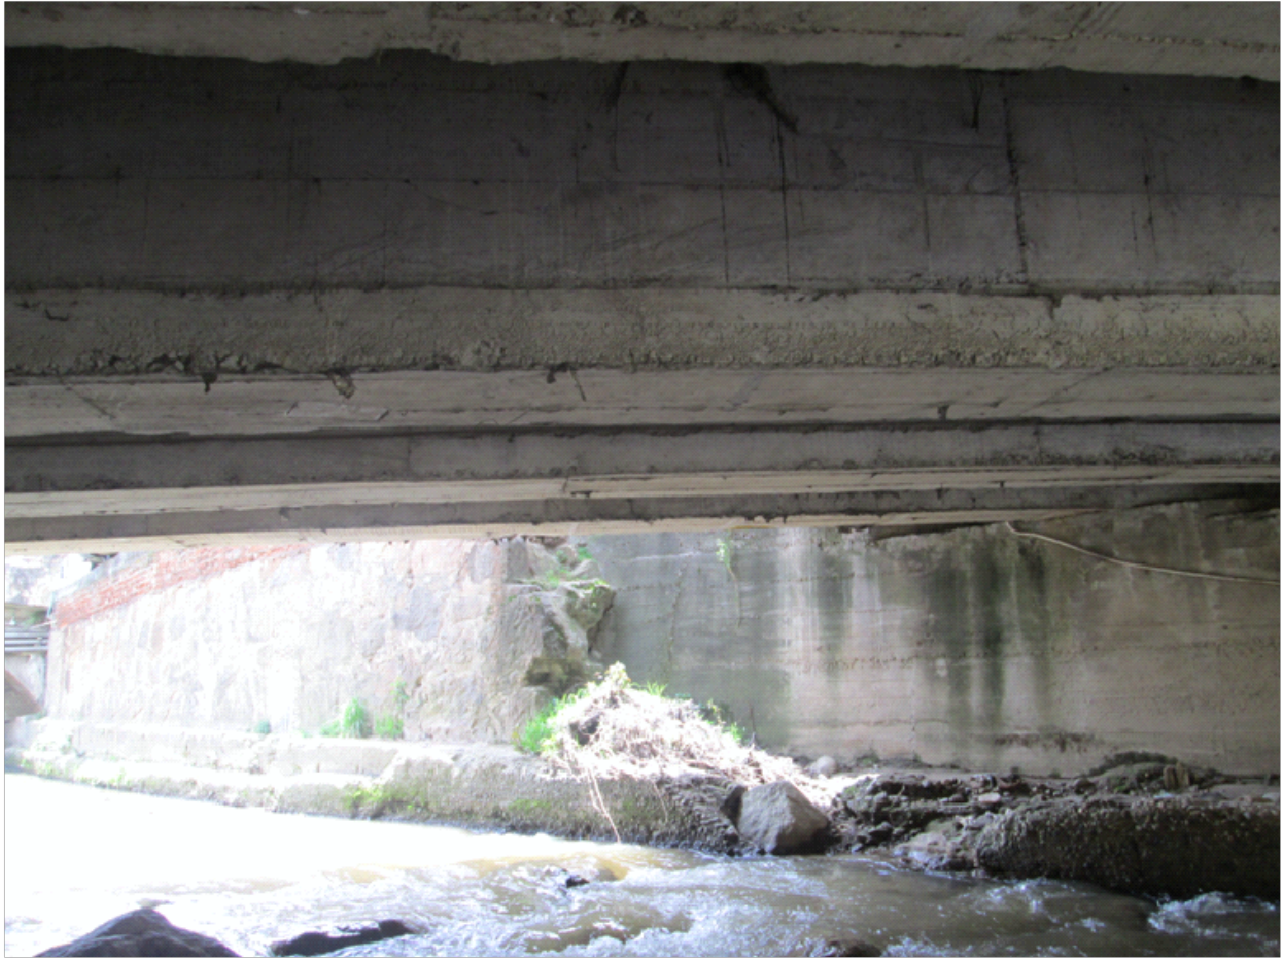
Componente.....: 11 Vigas/Largueros/Diafragmas

Calif./Mantenim.....: 2 / -

Daño/Observaciones.: Las vigas presentan figuras por cortante de 0.7mm.

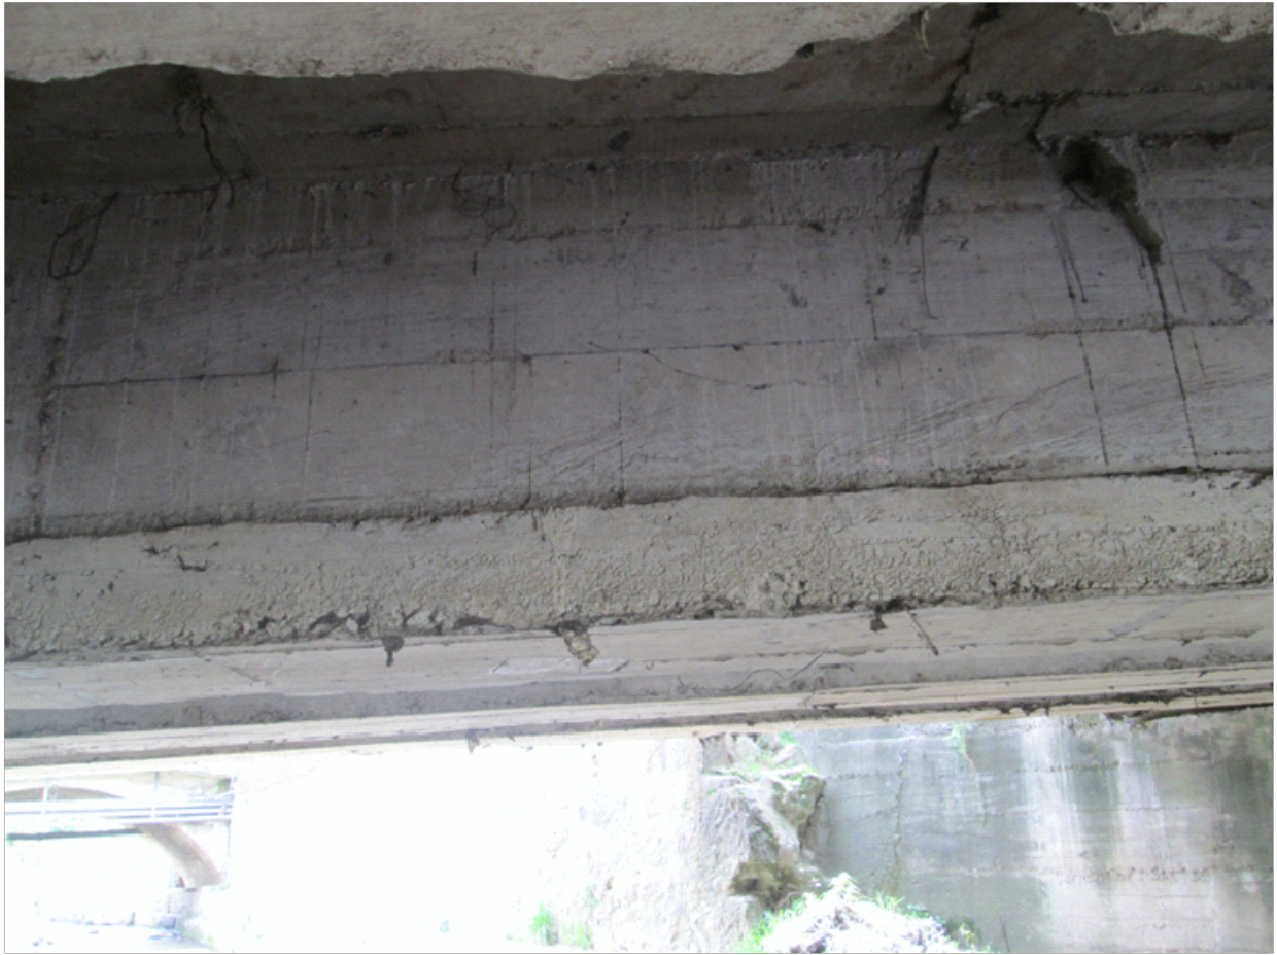
Componente.....: 11 Vigas/Largueros/Diafragmas

Calif./Mantenim.....: 2 / -

Daño/Observaciones.: Las vigas presentan figuras por cortante de 0.7mm.

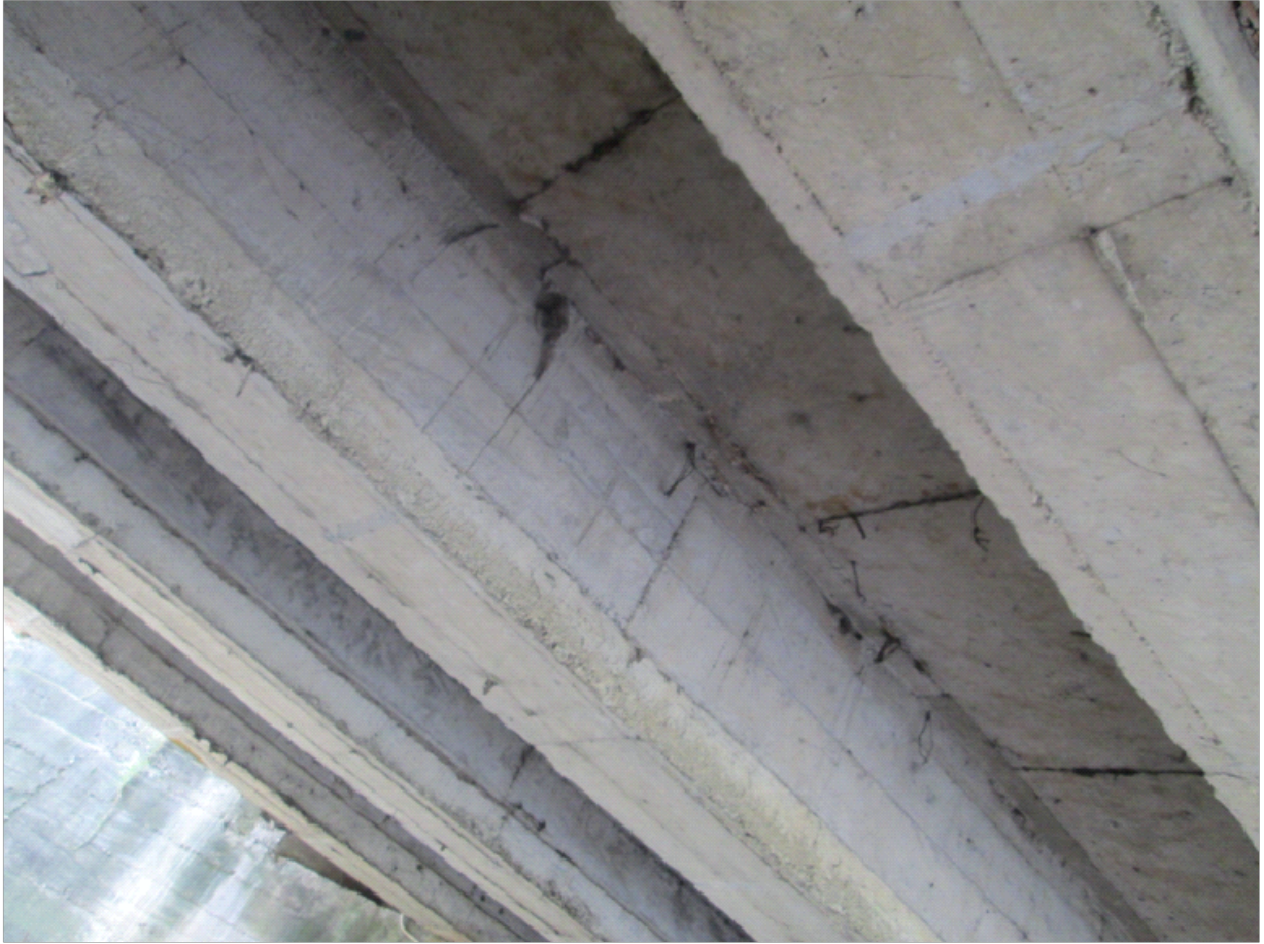
Componente.....: 11 Vigas/Largueros/Diafragmas

Calif./Mantenim.....: 2 / -

Daño/Observaciones.: Las vigas presentan figuras por cortante de 0.7mm.

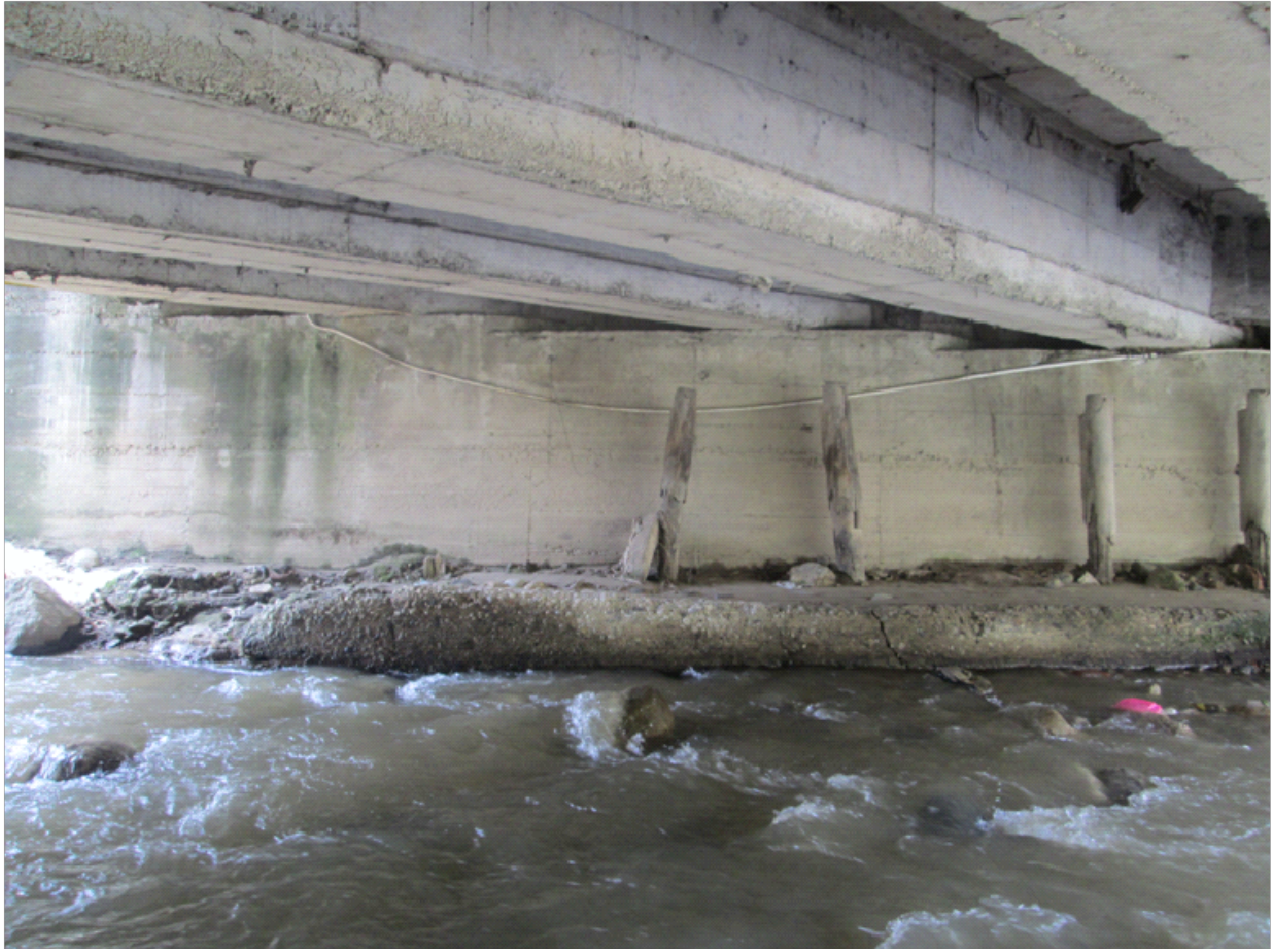
Componente.....: 11 Vigas/Largueros/Diafragmas

Calif./Mantenim.....: 2 / -

Daño/Observaciones.: Las vigas presentan figuras por cortante de 0.7mm.

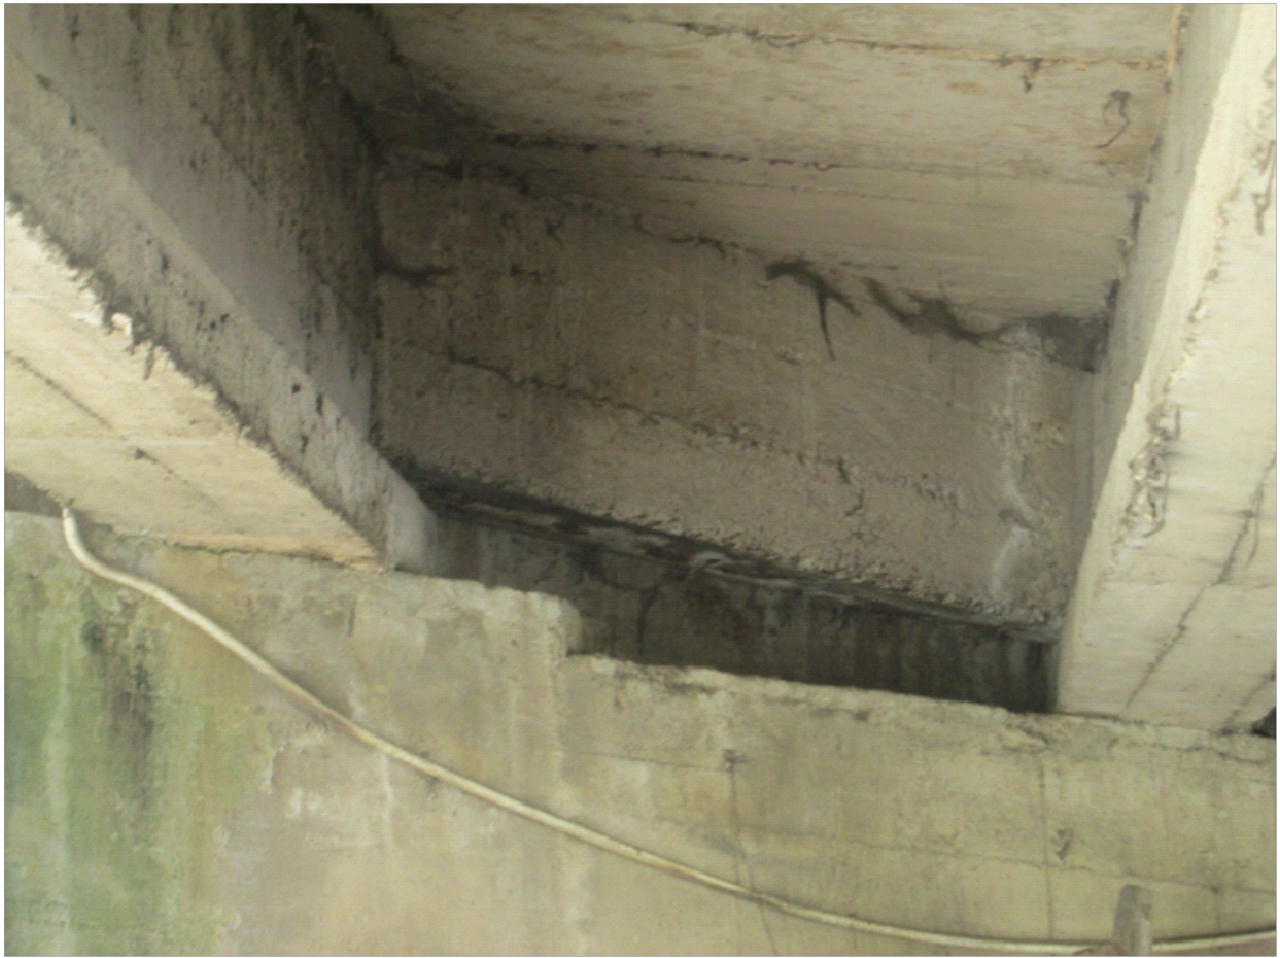
Componente.....: 11 Vigas/Largueros/Diafragmas

Calif./Mantenim.....: 2 / -

Daño/Observaciones.: Las vigas presentan figuras por cortante de 0.7mm.

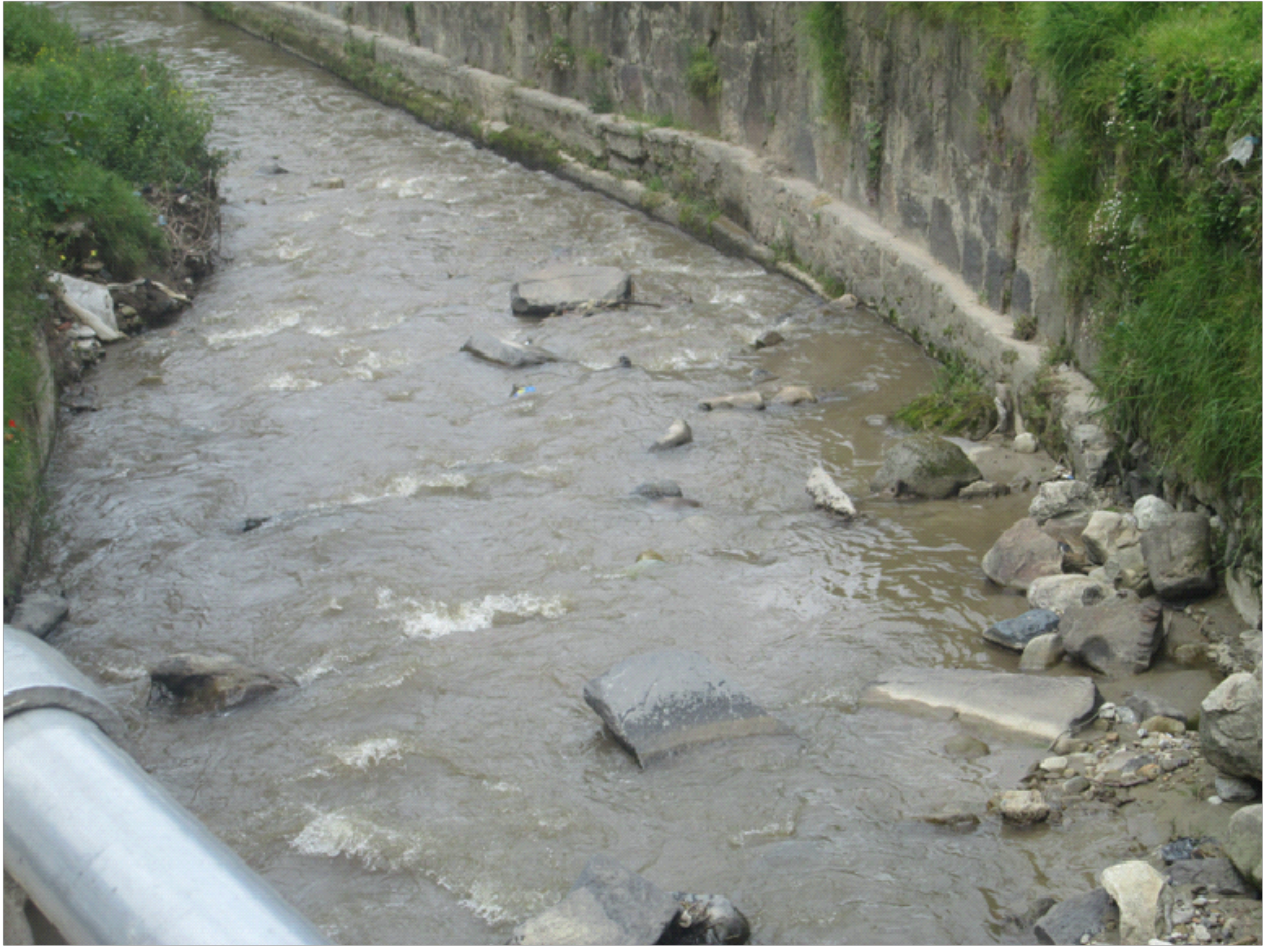
Componente.....: 15 Cauce

Calif./Mantenim.....: 2 / -

Daño/Observaciones.: Erosión en base de estribo margen izquierdo.

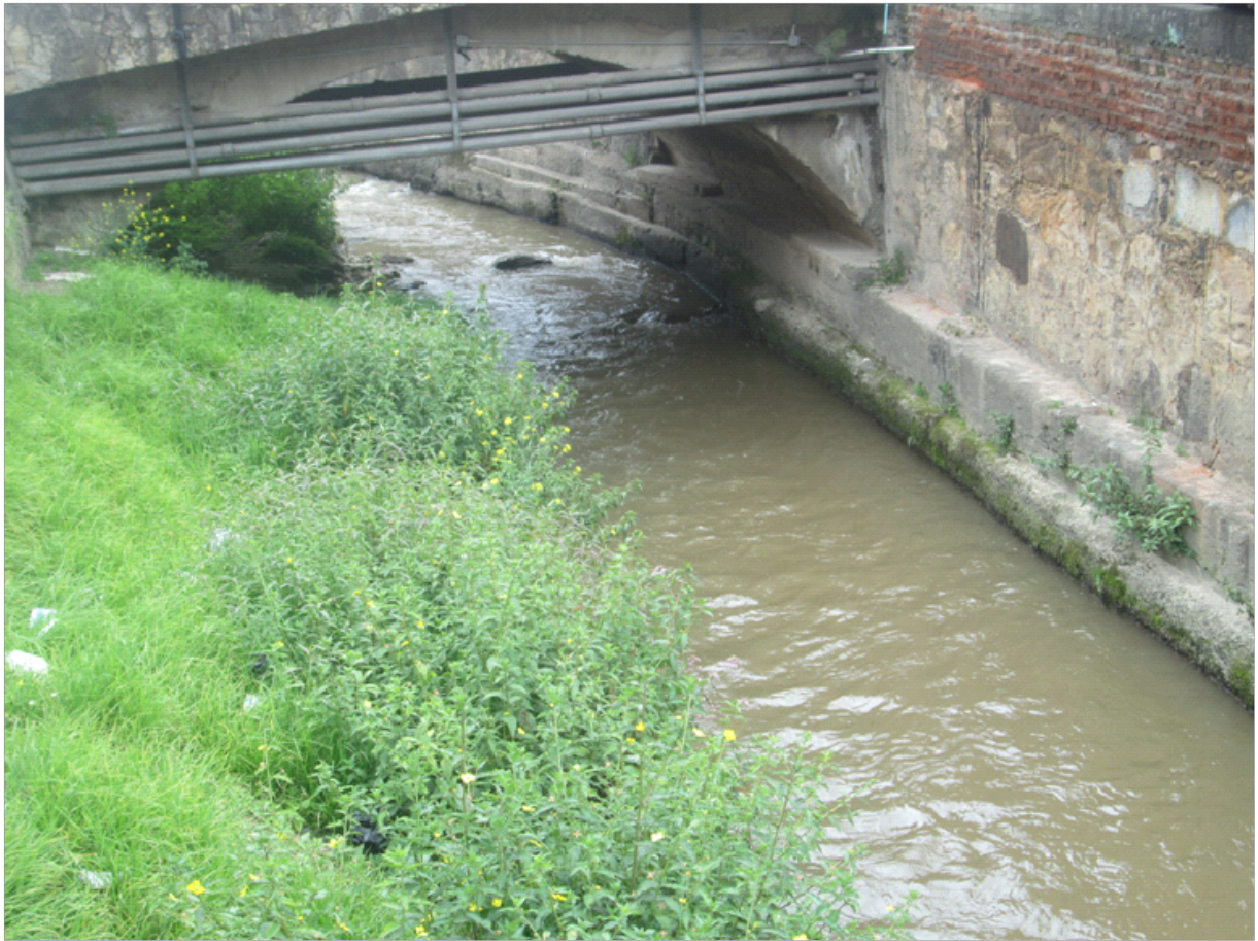
Componente.....: 15 Cauce

Calif./Mantenim.....: 2 / -

Daño/Observaciones.: Erosión en base de estribo margen izquierdo.

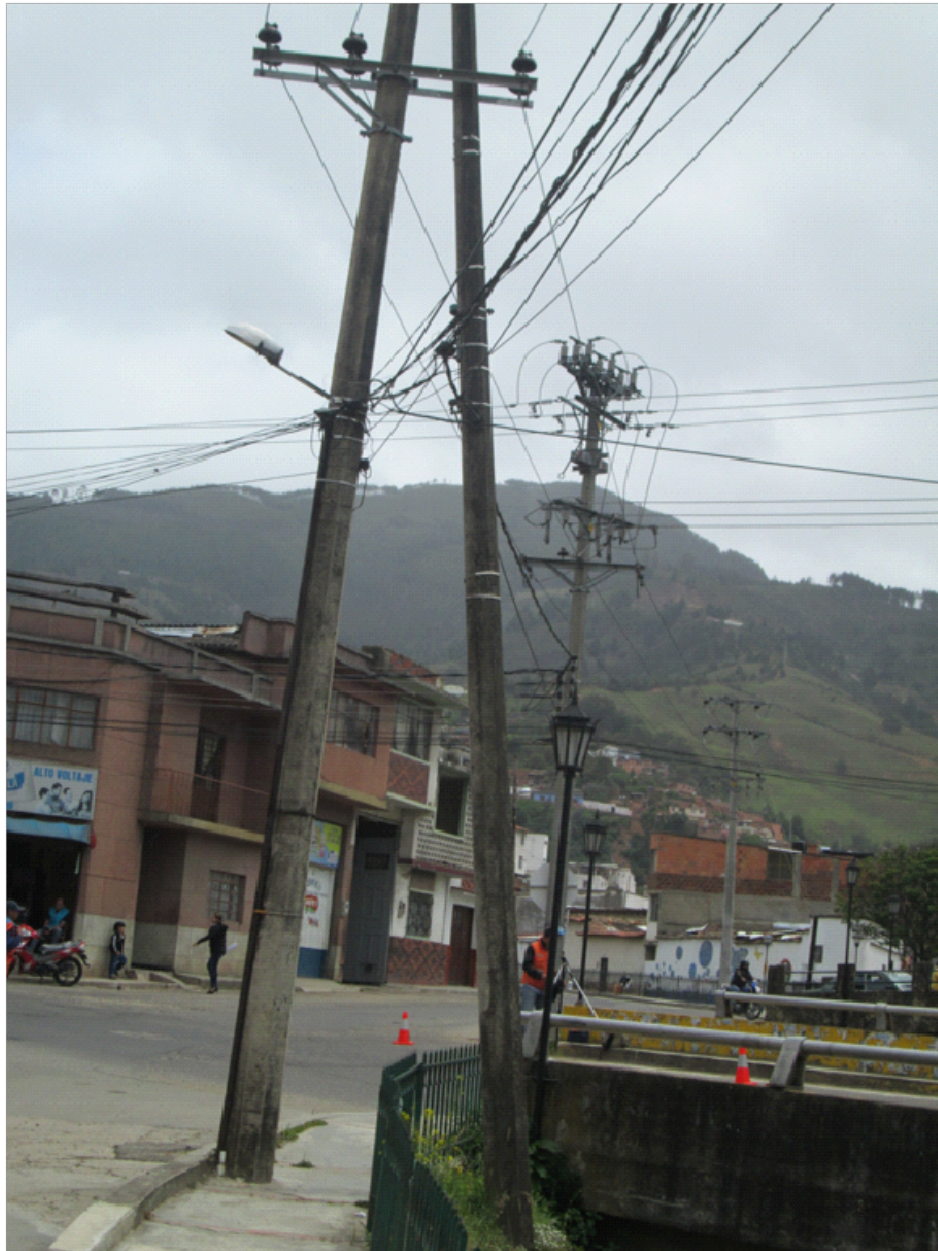
Componente.....: 16 Otros elementos

Calif./Mantenim.....: 2 /

Daño/Observaciones.: Desgaste de estructuras de contención.

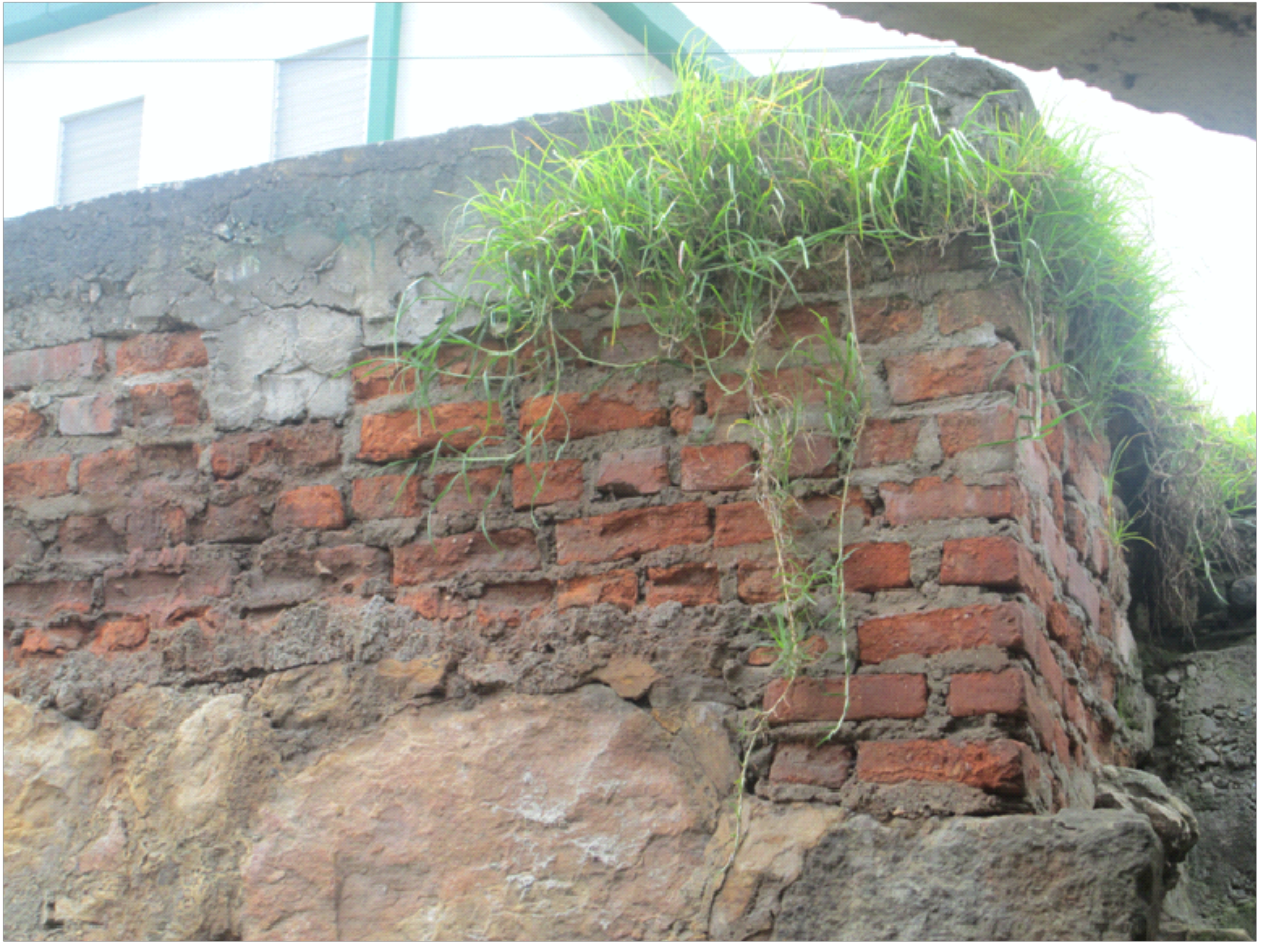
Componente.....: 16 Otros elementos

Calif./Mantenim.....: 2 /

Daño/Observaciones.: Desgaste de estructuras de contención.

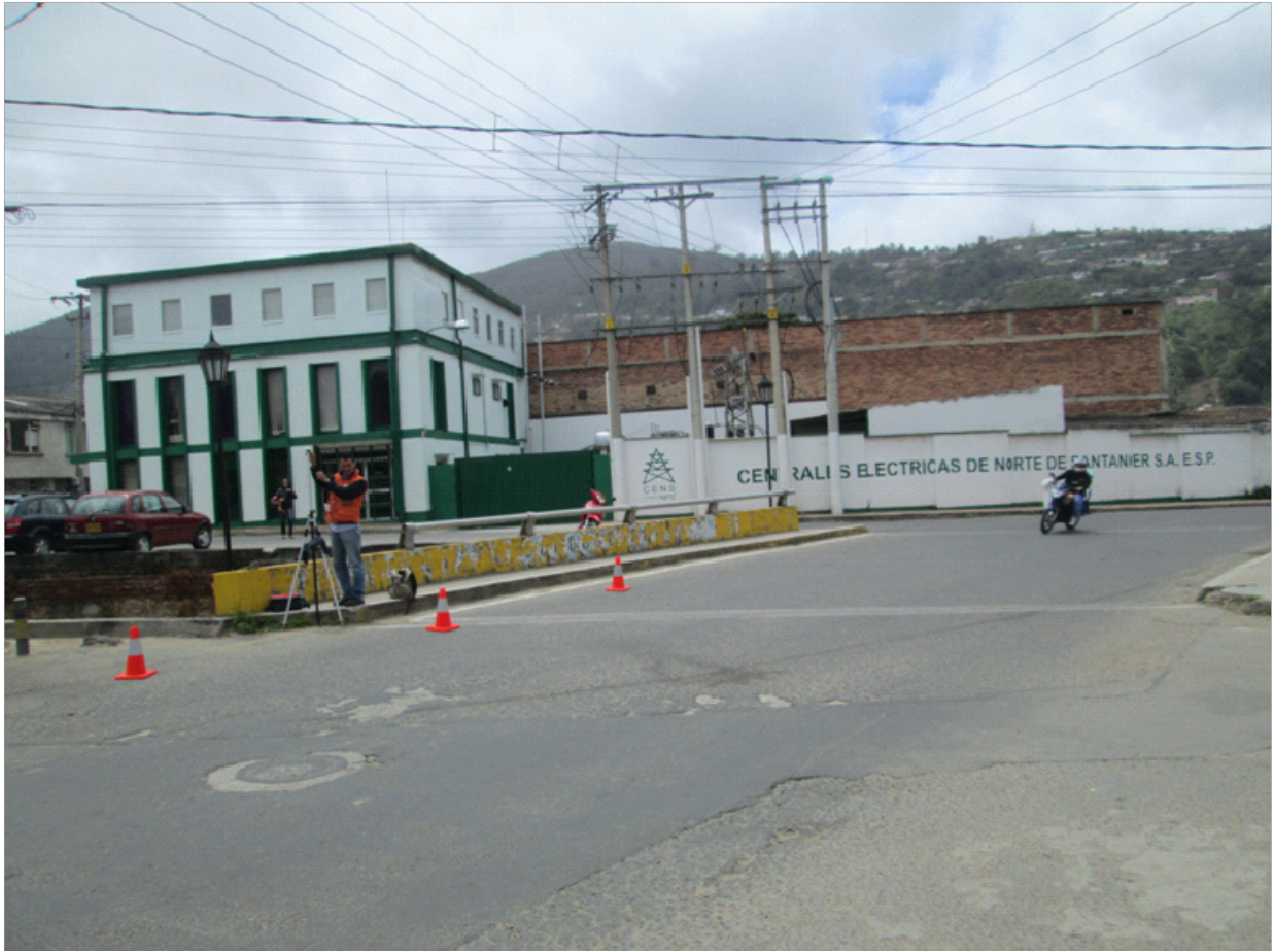
Componente.....: 17 Puente en general  
Calif./Mantenim.....: 2 / -  
Daño/Observaciones.: No implica un riesgo transitorio.

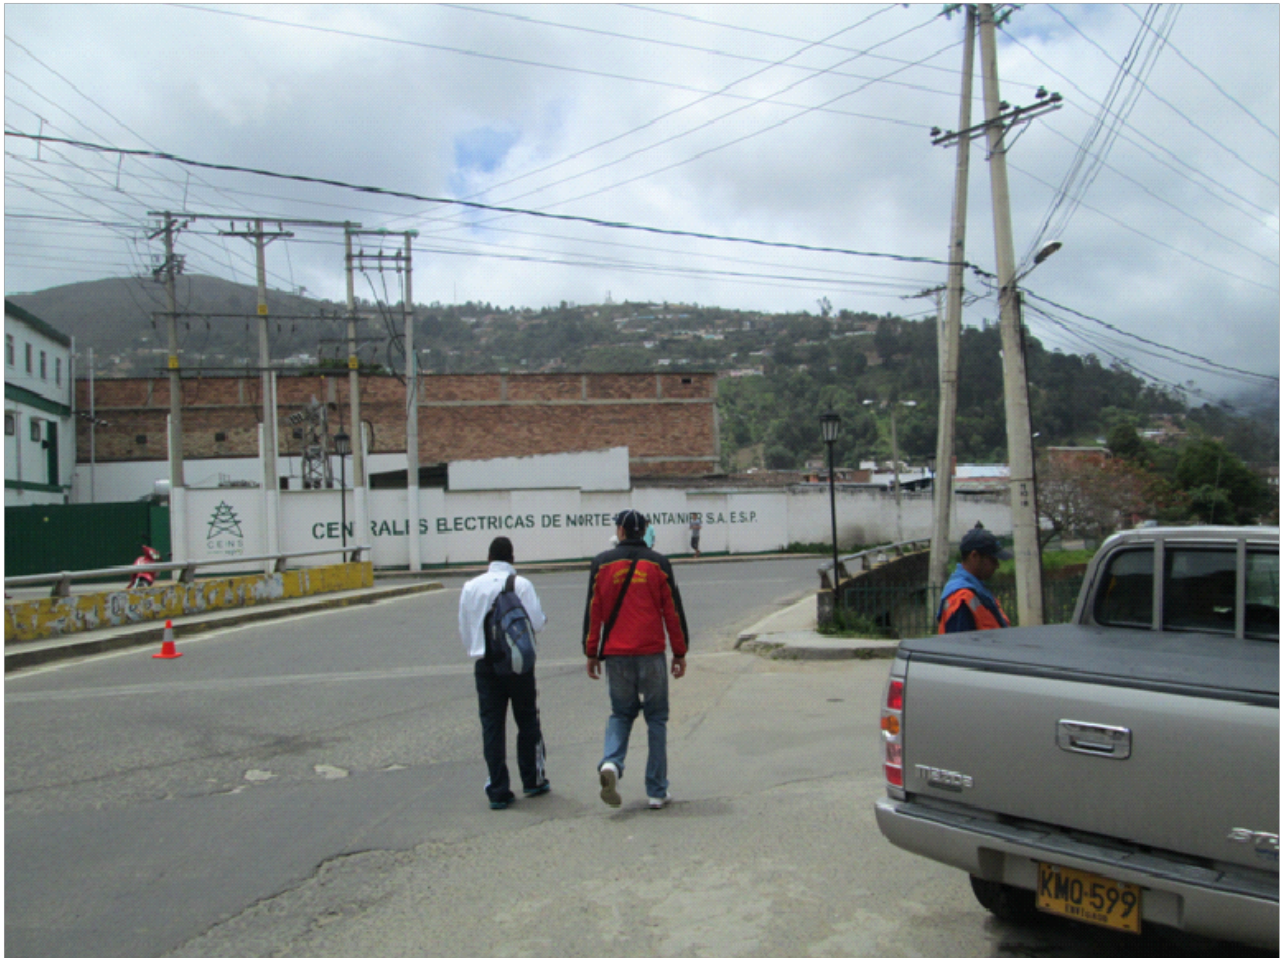
Componente.....: 17 Puente en general  
Calif./Mantenim.....: 2 / -  
Daño/Observaciones.: No implica un riesgo transitorio.

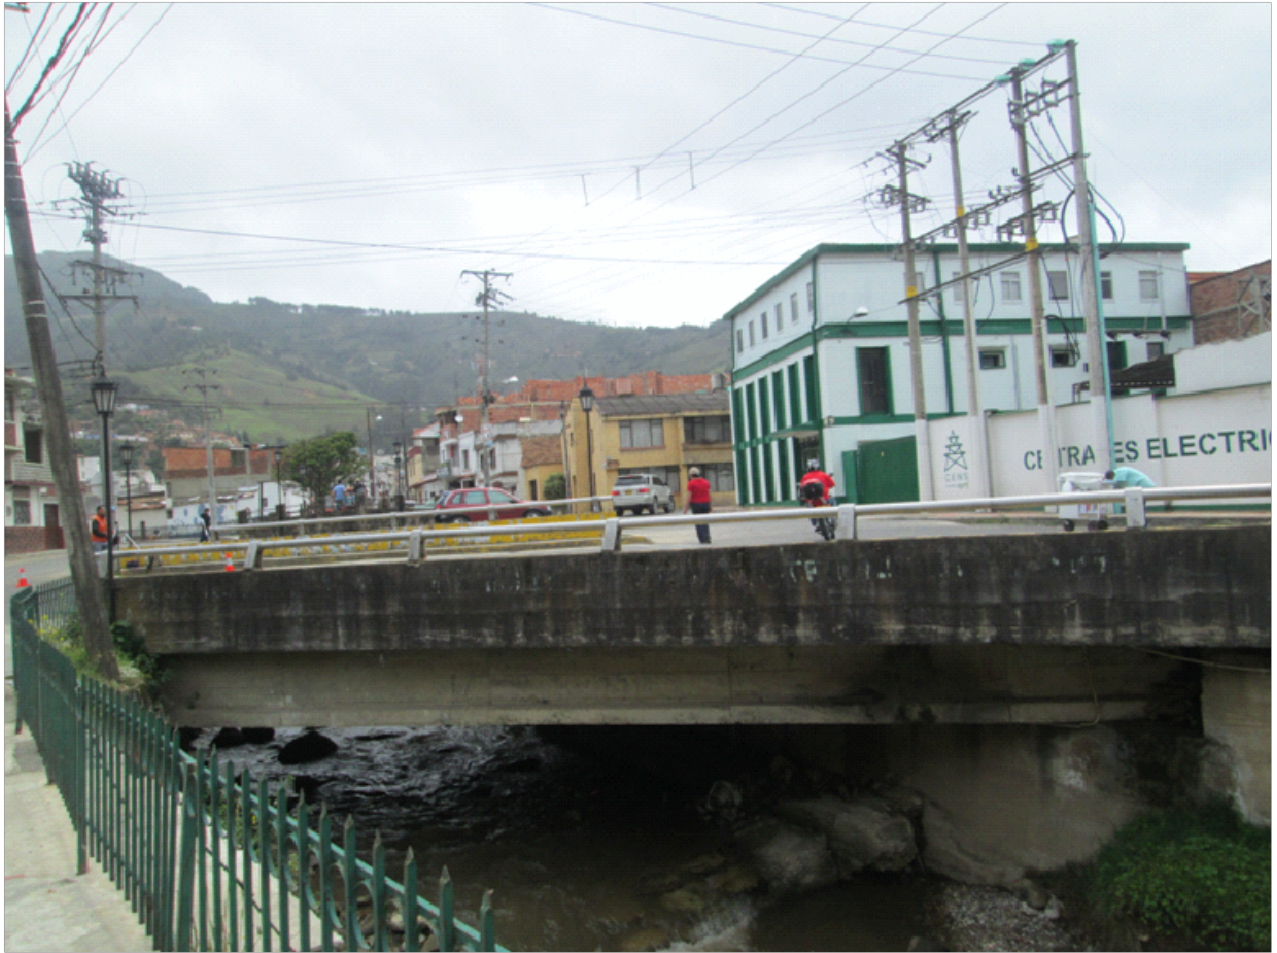
Componente.....: 17 Puente en general  
Calif./Mantenim....: 2 / -  
Daño/Observaciones.: No implica un riesgo transitorio.

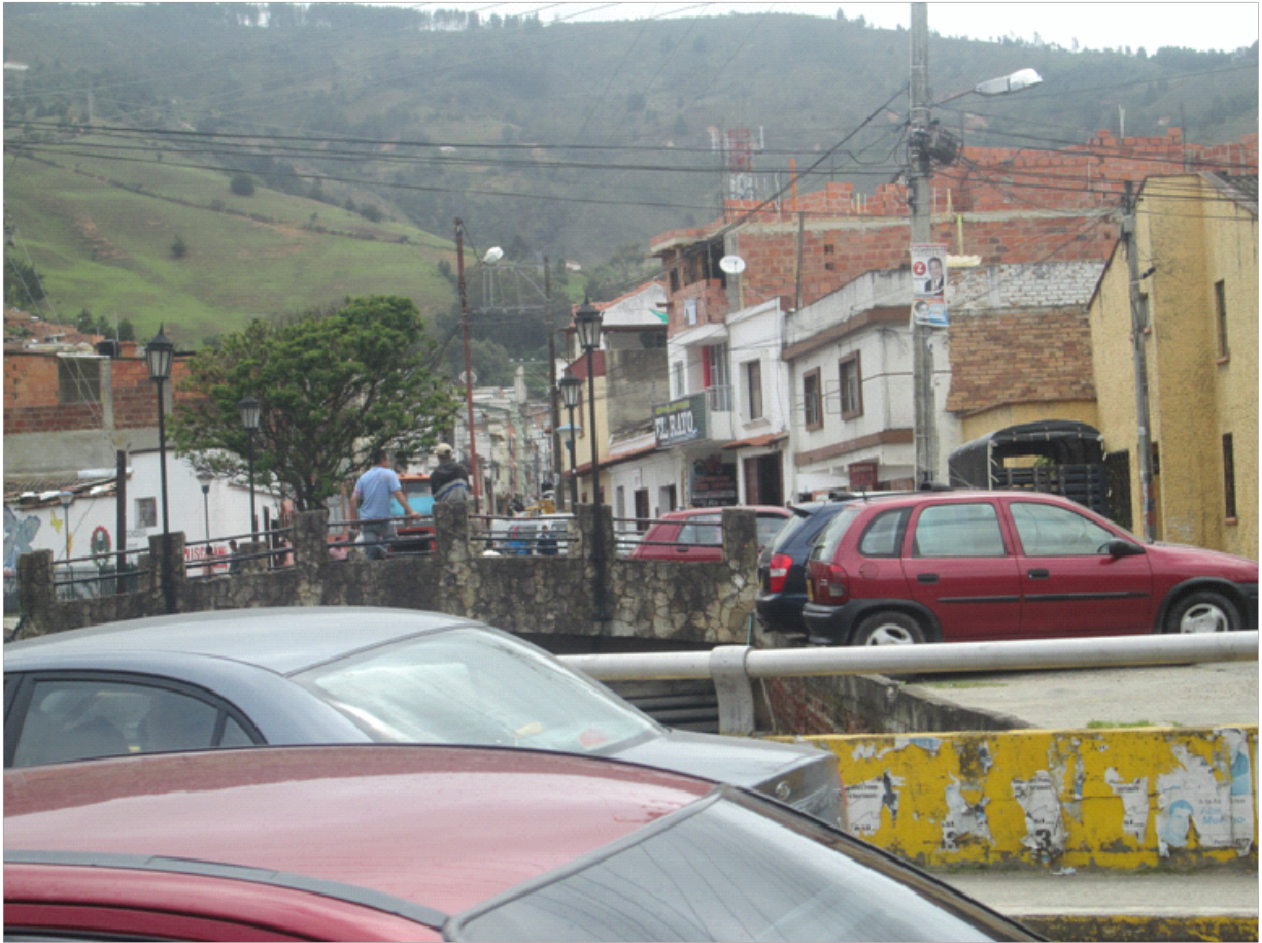
Componente.....: 17 Puente en general  
Calif./Mantenim.....: 2 / -  
Daño/Observaciones.: No implica un riesgo transitorio.
