SDC/INV	SiPuCol	Fecha	Hoja
	Informe de inspección principal	21/08/12	1
18-5507-002.00 Colonial			
Regional.....: 18 Norte de Santander			
Ruta.....: Santafé de Bogotá - Puerto Santander			
Carretera.....: Cúcuta - Puerto Santander - Puente Internacional Pedro de He			
Lado de la car...: 0			
Abscisa.....: 4+0244			
No del registro..: 1476			
Año de construcción.....:			
Año de la última reconstrucción.....:			
Paso Superior/Inferior.....: S			
Dir. de abs. de la carretera principal.: N			
Requisitos de la inspección.....: Nada			
Recolección de datos : Fecha.....: 2012.06.04			
: Iniciales.....: JPV			
Posición geográfica..:			
Latitud: 7 gra 58.17 min N Longitud: 72 gra 30.12 min O Altitud: 612 m			
Geometría: Número de luces.....: 2			
Longitud de la luz menor (m): 3.60			
Longitud de la luz mayor (m): 5.60			
Longitud total .....(m): 9.20			
Ancho del tablero.....(m): 9.67			
Ancho del separador.....(m): 0.00

SDC/INV	SiPuCol	Fecha	Hoja
	Informe de inspección principal	21/08/12	2
18-5507-002.00 Colonial			
Subestructura:			
Estribos.: Tipo.....:	11	Con aletas separados	
Material.....:	10	Mampostería	
Tipo de cimentación.....:	10	Cimentación superficial	
Pilas....: Tipo.....:	10

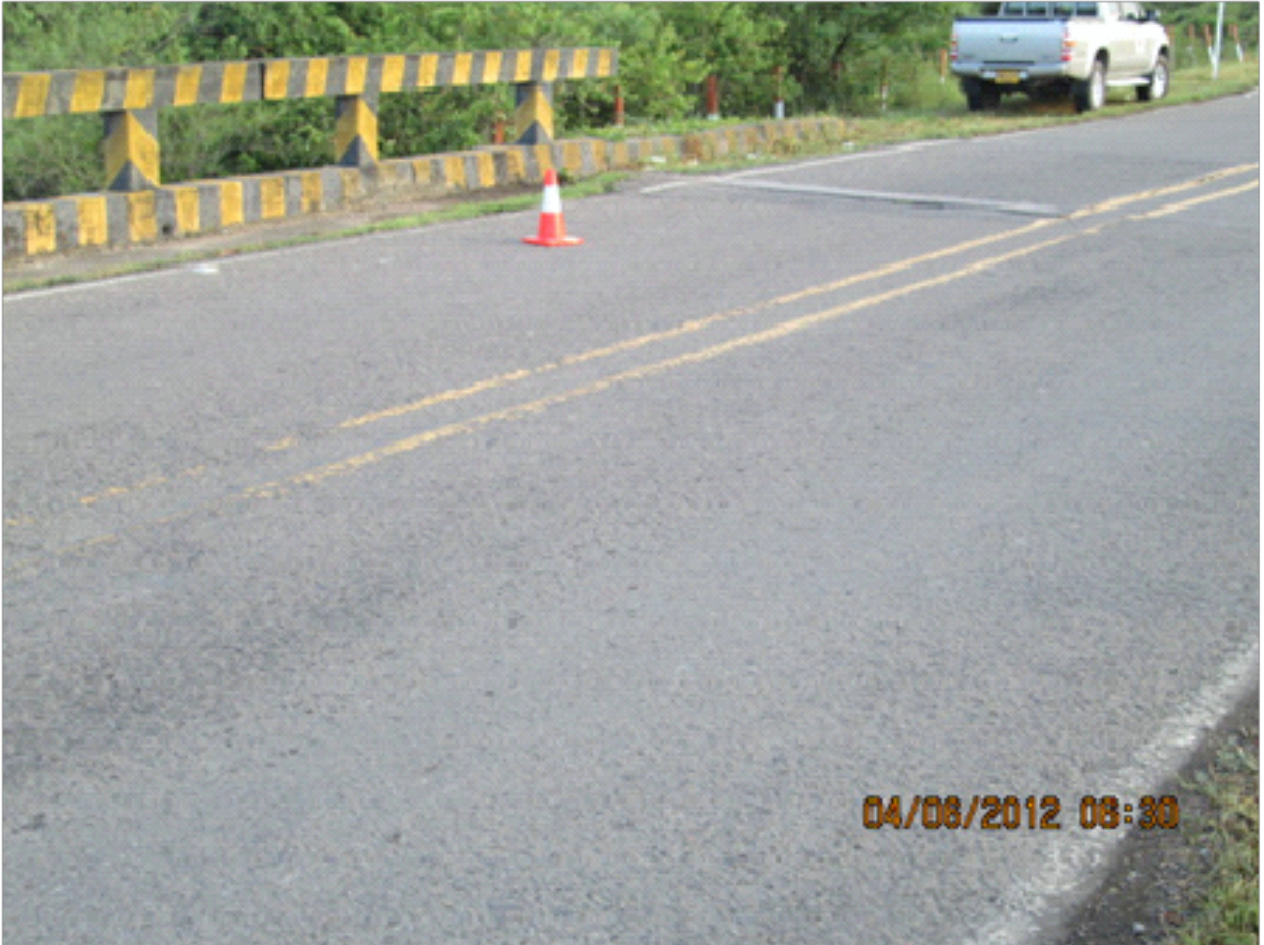
Componente.....: 1 Superficie del puente  
Calif./Mantenim....: 2 / -  
Daño/Observaciones.: Se observó desgaste y agregado expuesto

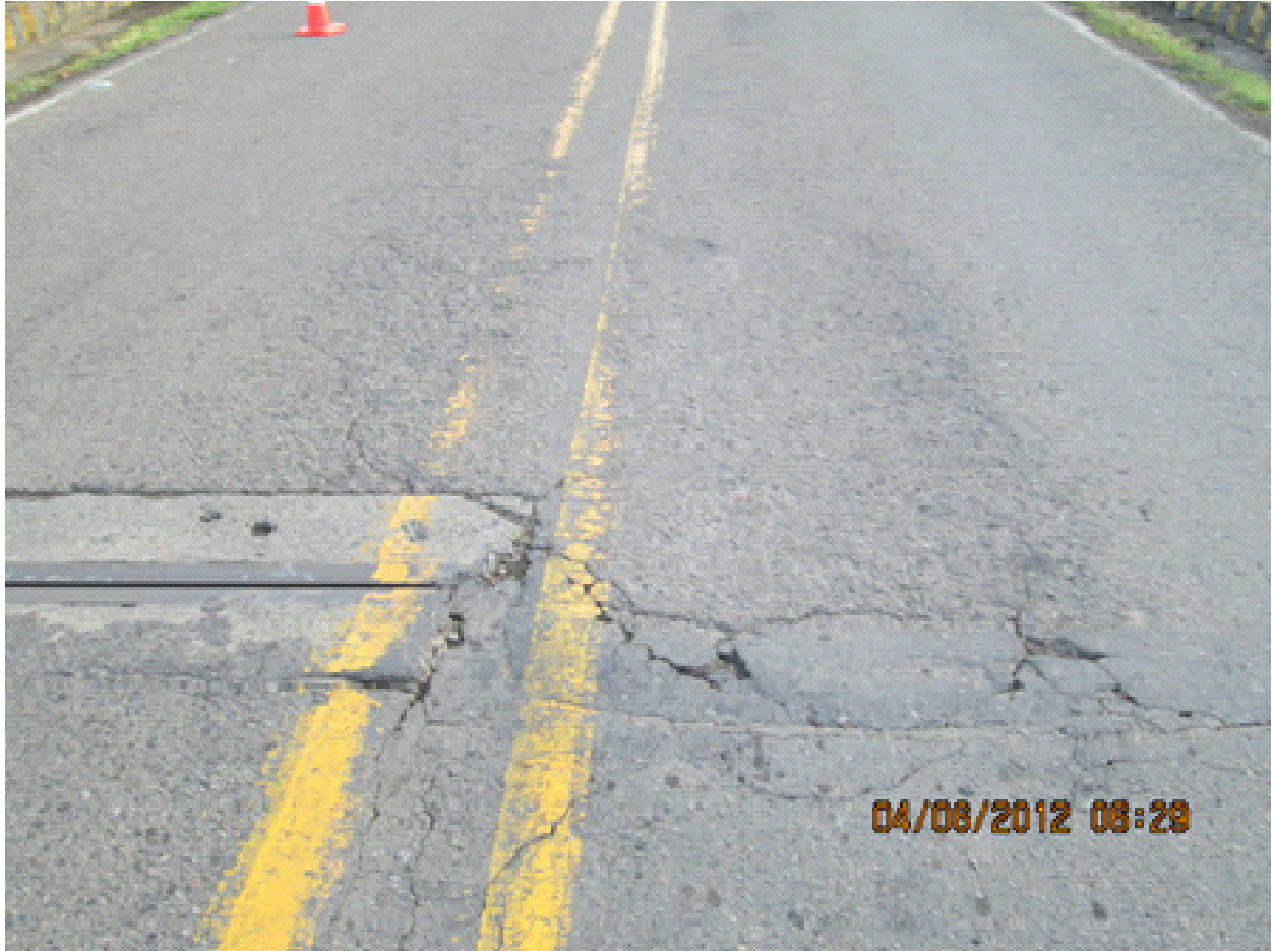
Componente.....: 2 Juntas de expansión

Calif./Mantenim....: 2 / -

Daño/Observaciones.: Se observó infiltración

Tipo de daño.....: Infiltración

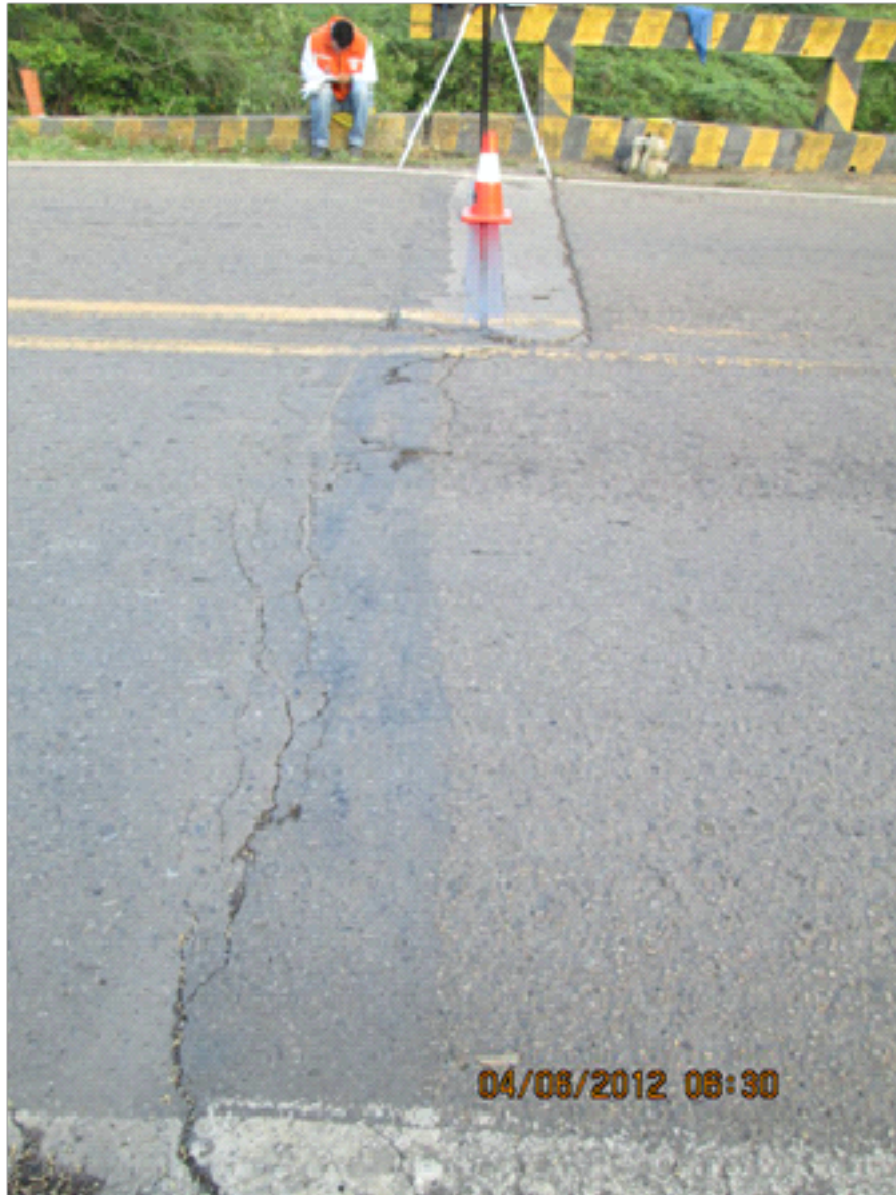
Componente.....: 2 Juntas de expansión

Calif./Mantenim....: 2 / -

Daño/Observaciones.: Se observó infiltración

Tipo de daño.....: Infiltración

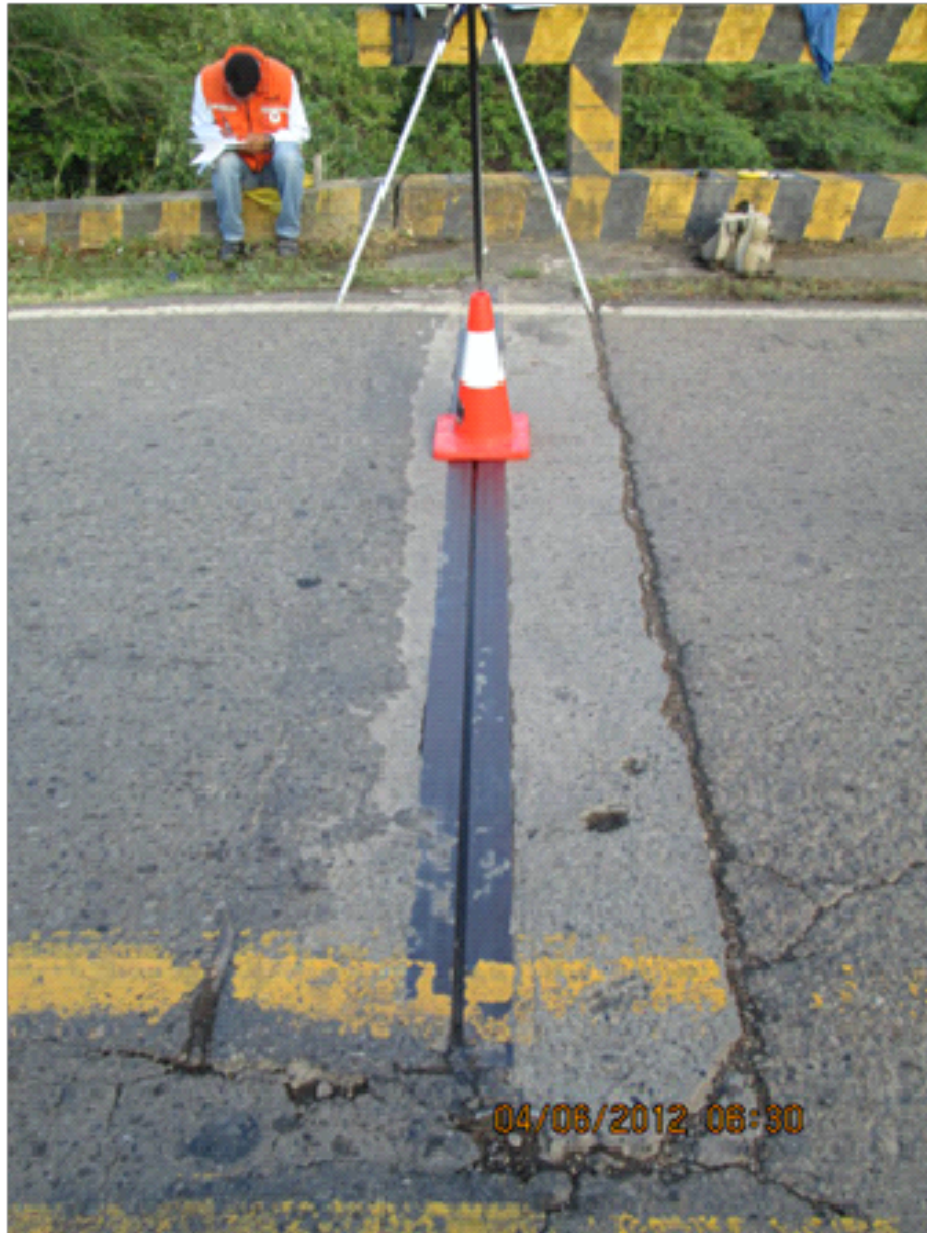
Componente.....: 2 Juntas de expansión

Calif./Mantenim....: 2 / -

Daño/Observaciones.: Se observó infiltración

Tipo de daño.....: Infiltración

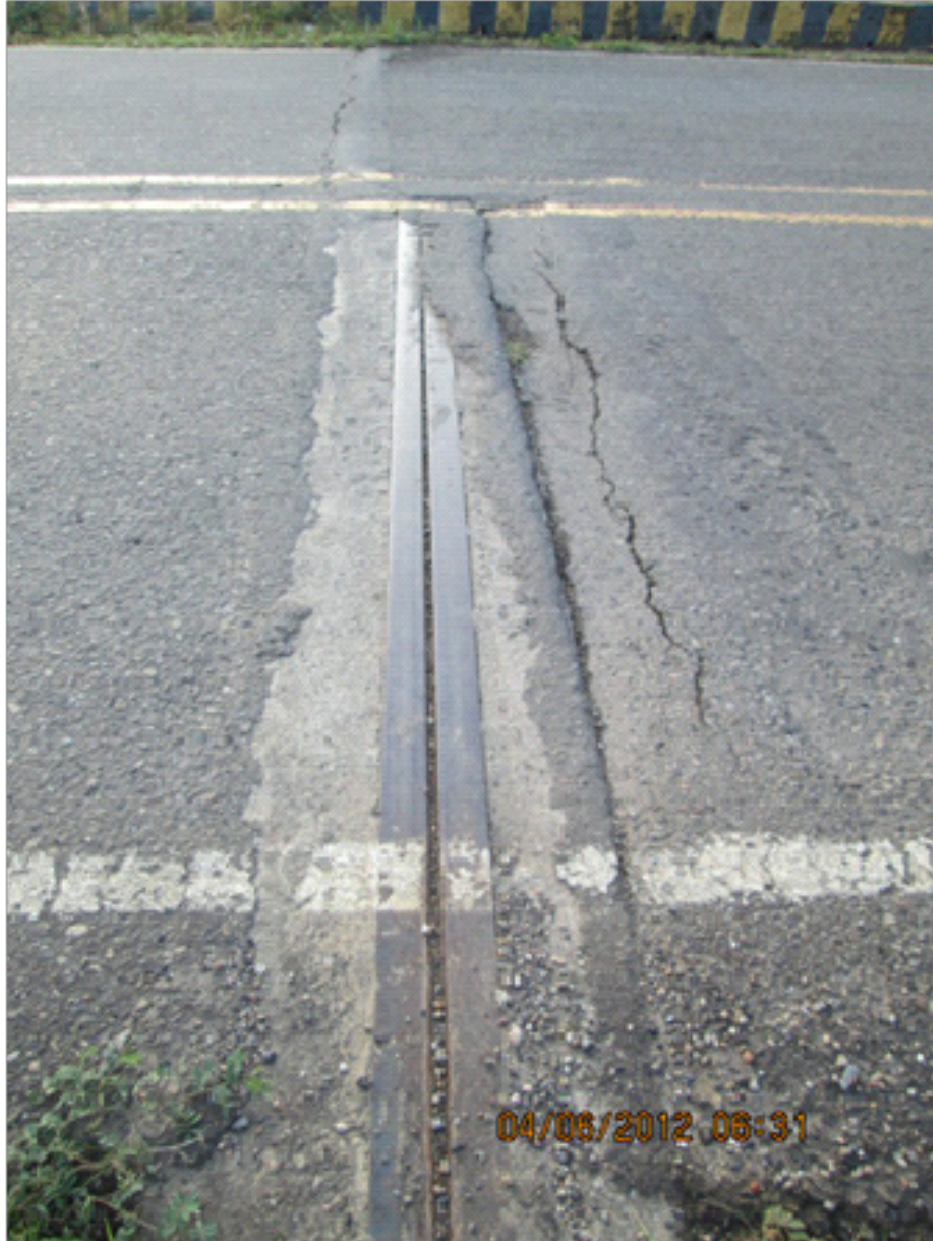
Componente.....: 2 Juntas de expansión

Calif./Mantenim....: 2 / -

Daño/Observaciones.: Se observó infiltración

Tipo de daño.....: Infiltración

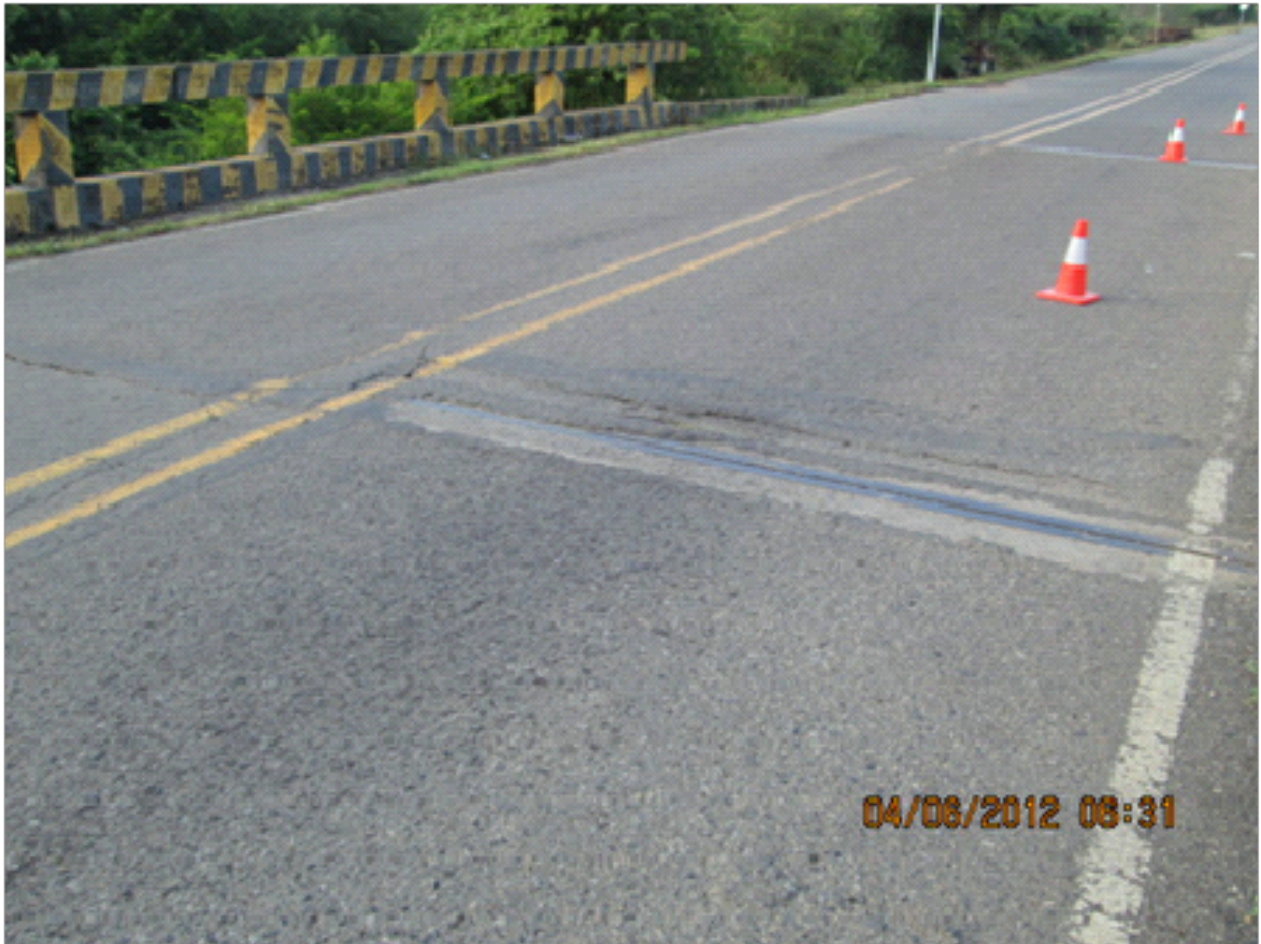
Componente.....: 2 Juntas de expansión

Calif./Mantenim....: 2 / -

Daño/Observaciones.: Se observó infiltración

Tipo de daño.....: Infiltración

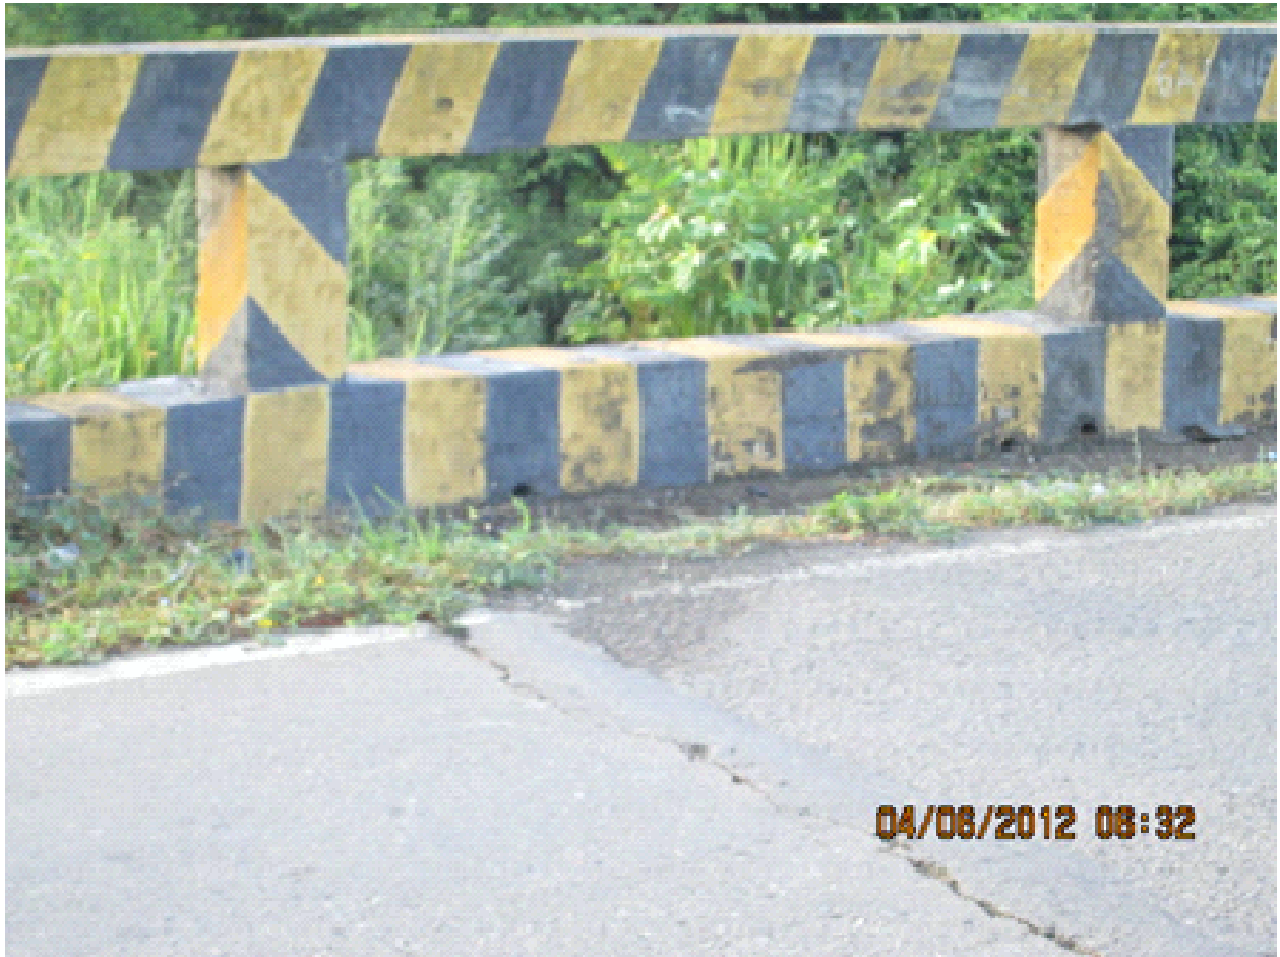
Componente.....: 3 Andenes/Bordillos  
Calif./Mantenim....: 0 / -  
Daño/Observaciones.: Se observó en buen estado

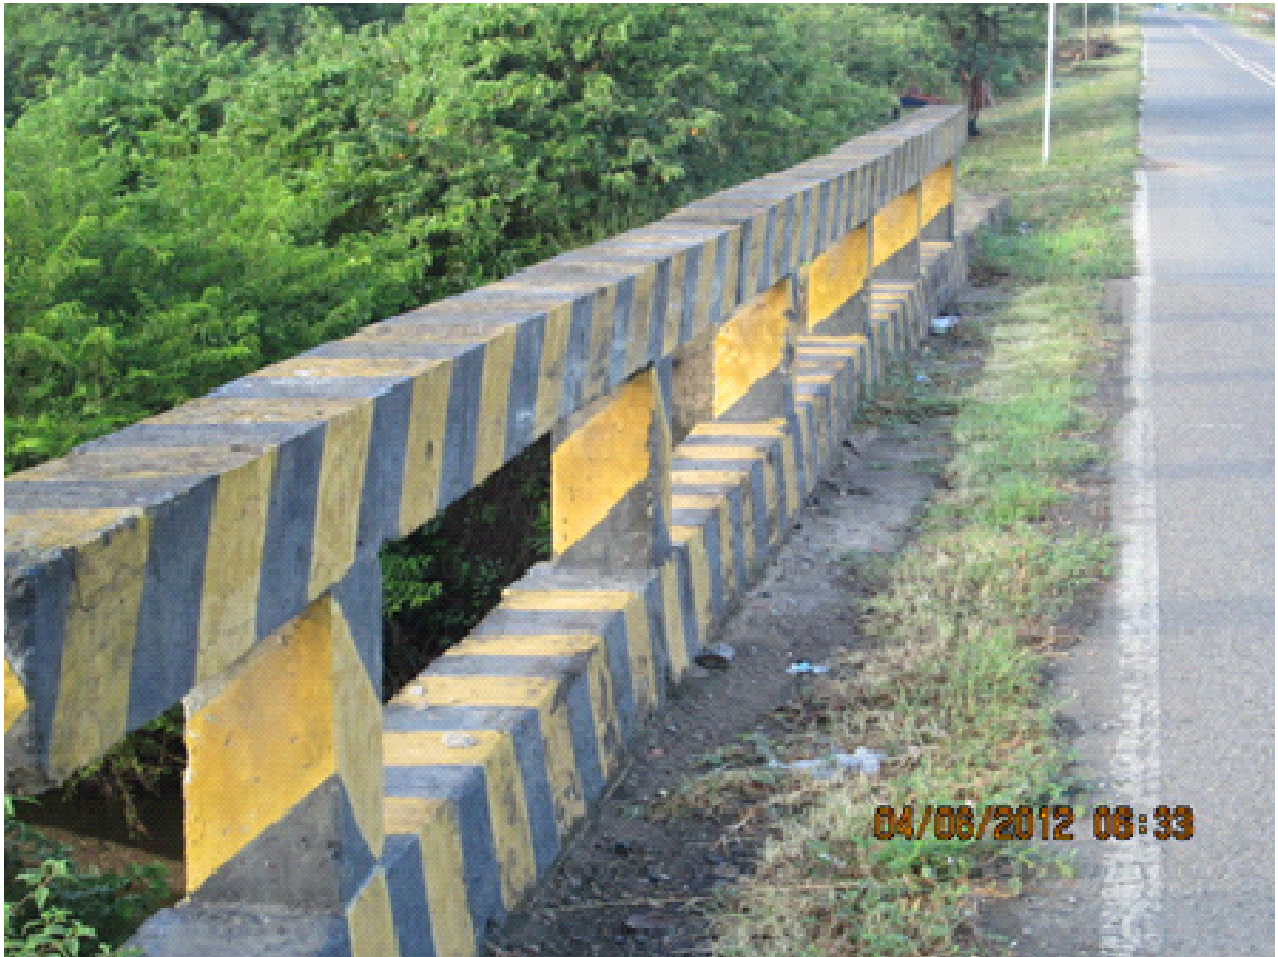
Componente.....: 3 Andenes/Bordillos

Calif./Mantenim....: 0 / -

Daño/Observaciones.: Se observó en buen estado

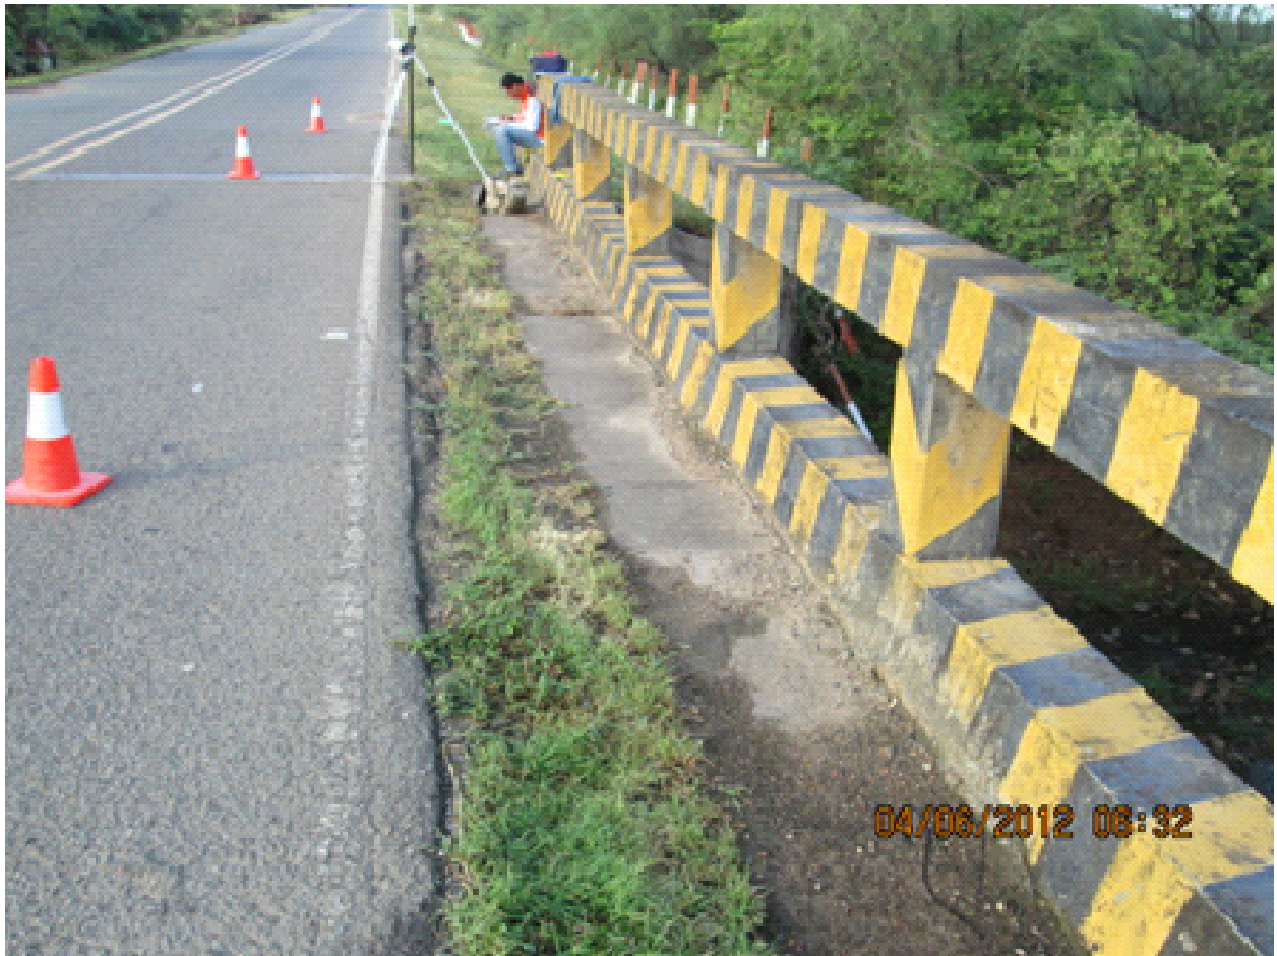
Componente.....: 4 Barandas  
Calif./Mantenim....: 0 / -  
Daño/Observaciones.: Se observaron en buen estado.

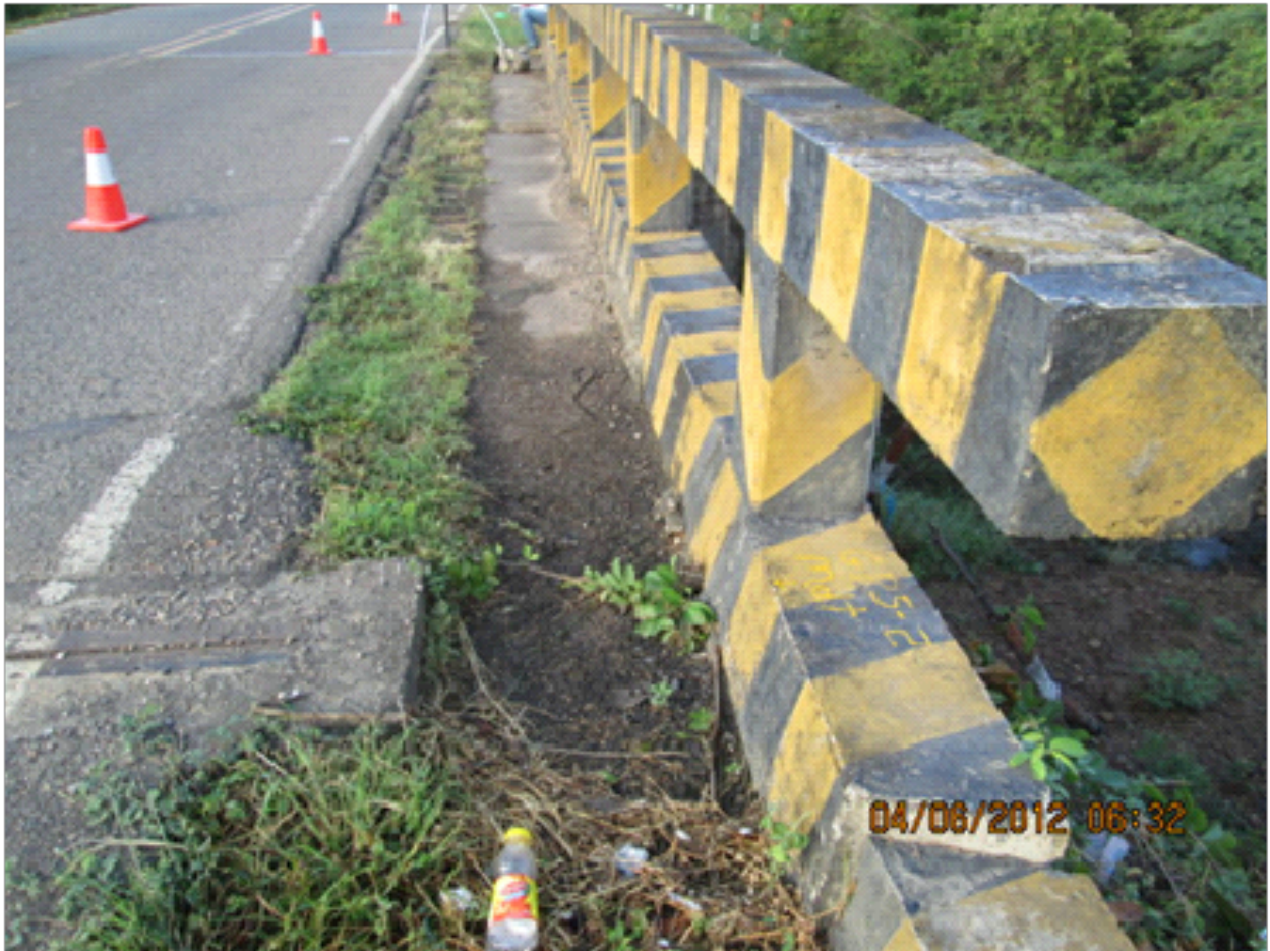
Componente.....: 4 Barandas  
Calif./Mantenim....: 0 / -  
Daño/Observaciones.: Se observaron en buen estado.

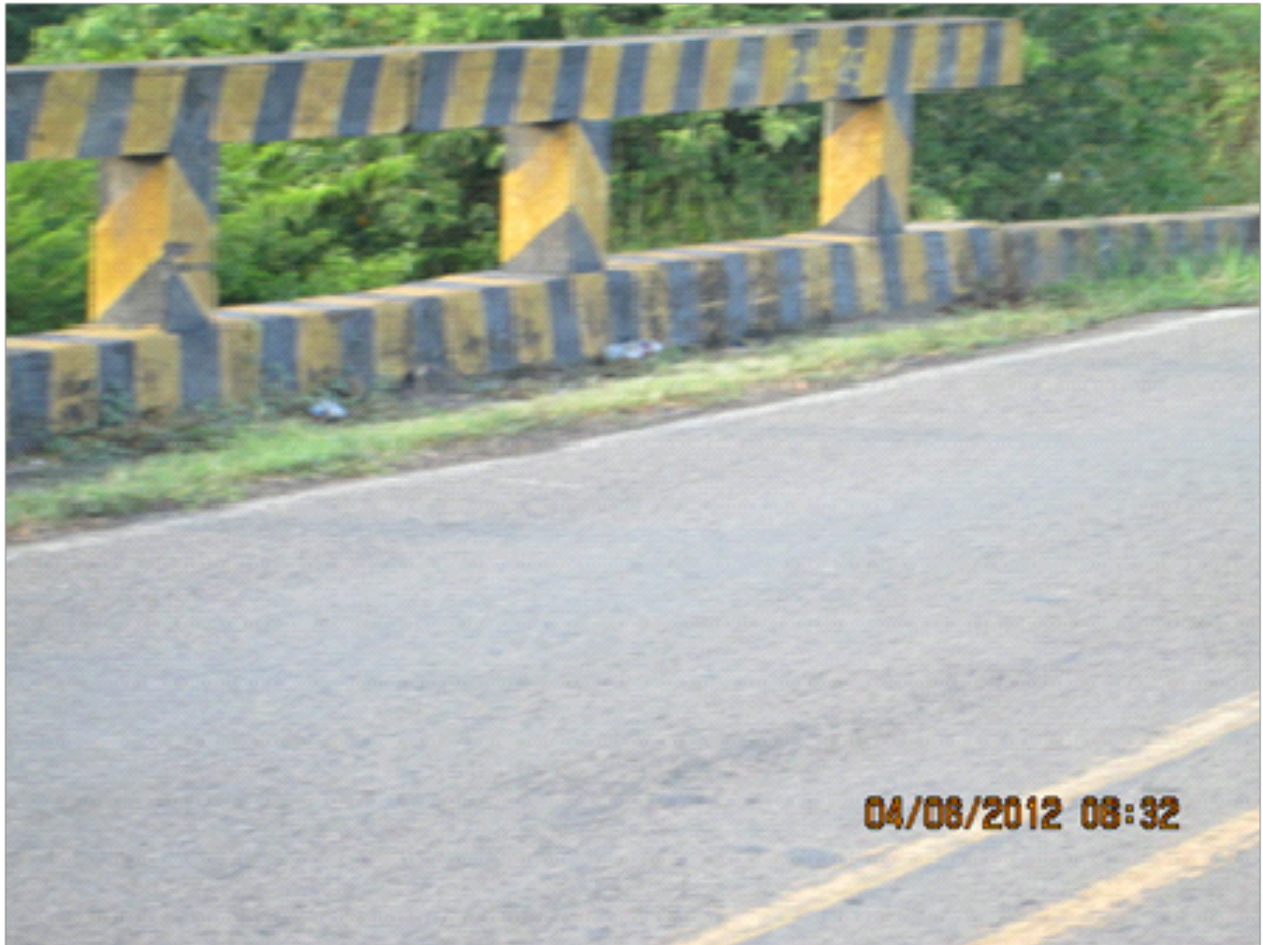
Componente.....: 4 Barandas

Calif./Mantenim....: 0 / -

Daño/Observaciones.: Se observaron en buen estado.

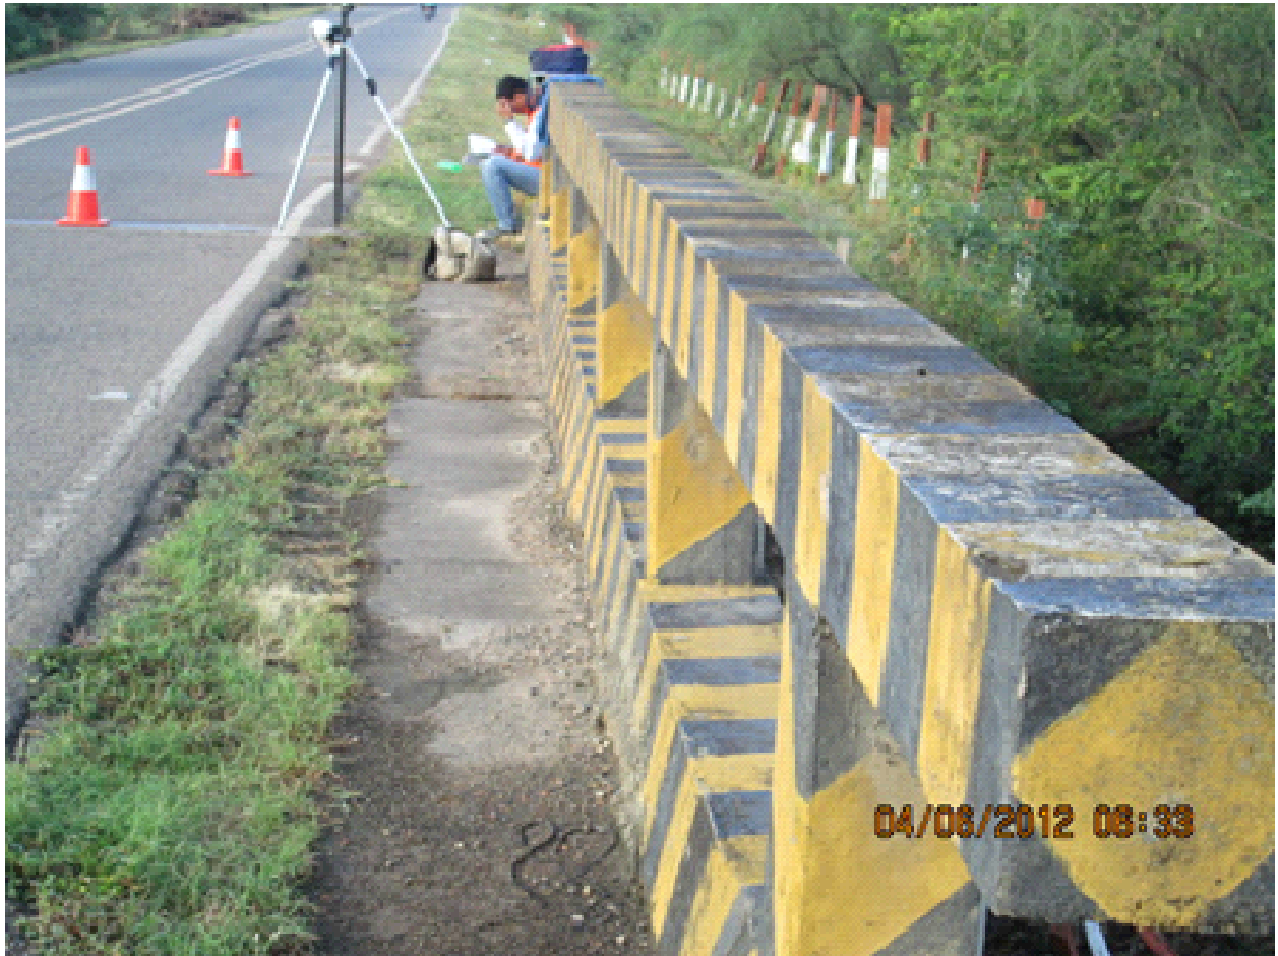
Componente.....: 4 Barandas  
Calif./Mantenim....: 0 / -  
Daño/Observaciones.: Se observaron en buen estado.

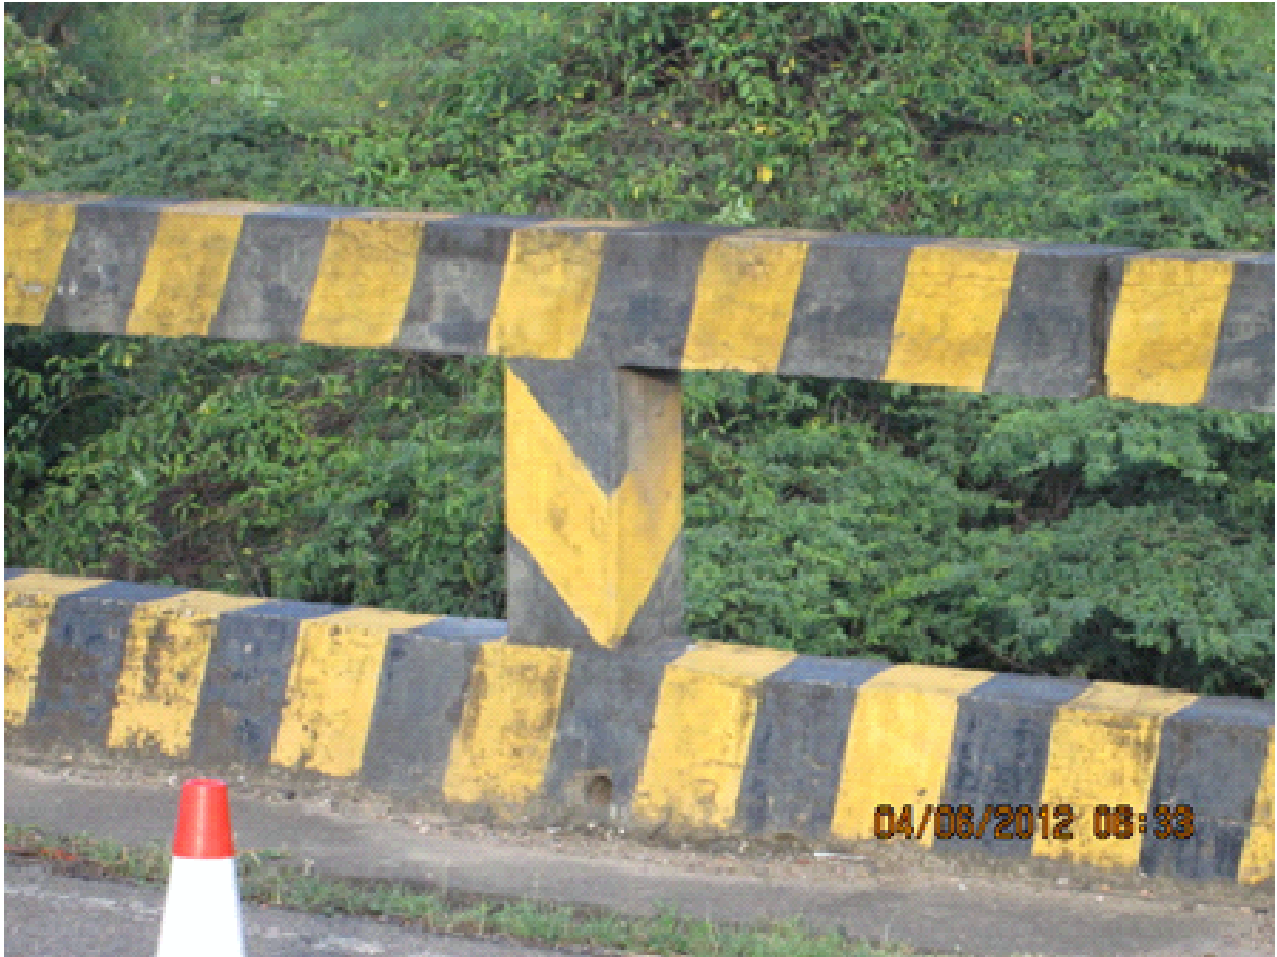
Componente.....: 4 Barandas

Calif./Mantenim....: 0 / -

Daño/Observaciones.: Se observaron en buen estado.

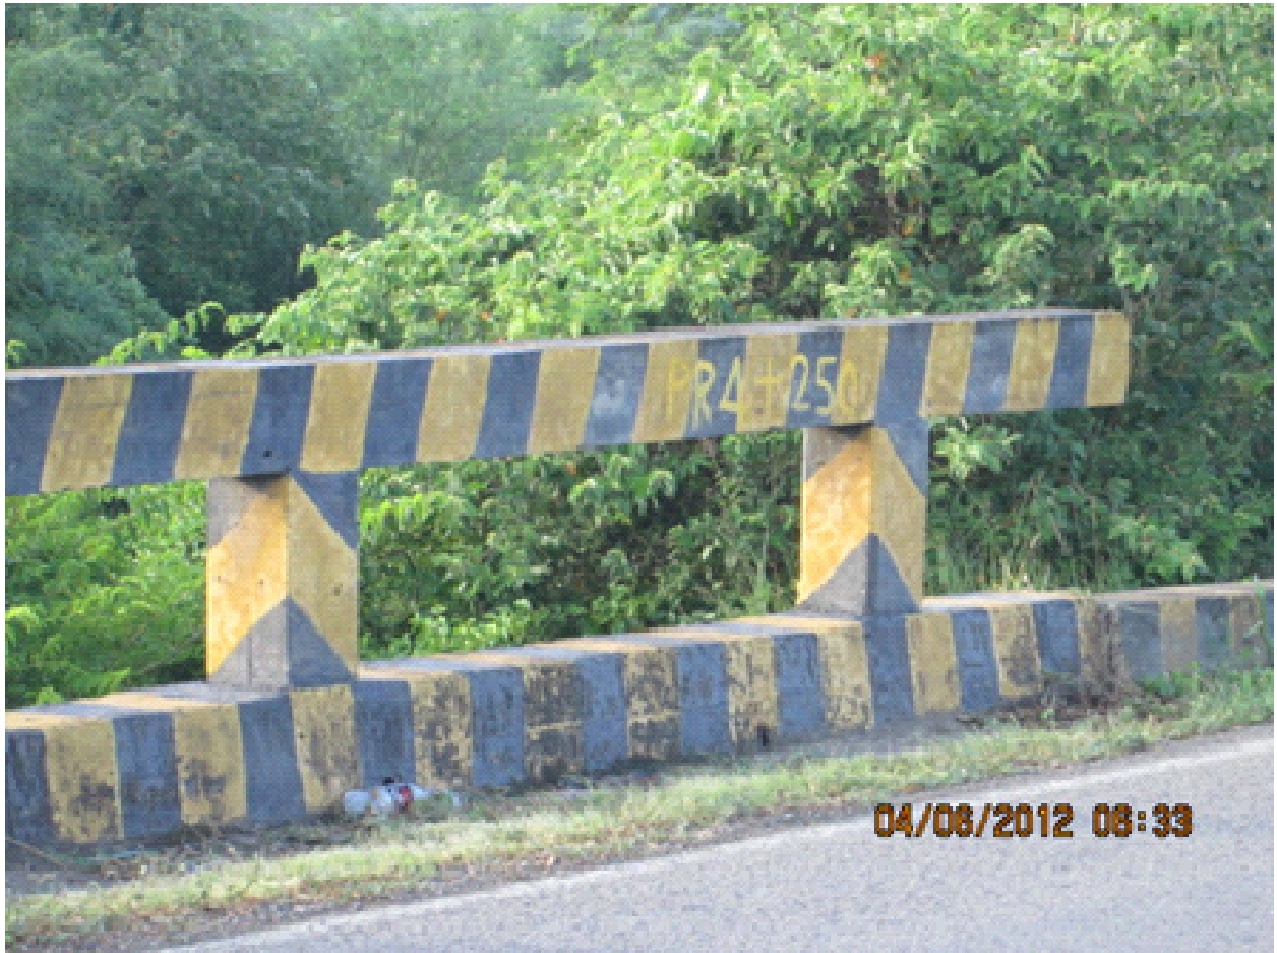
Componente.....: 4 Barandas  
Calif./Mantenim....: 0 / -  
Daño/Observaciones.: Se observaron en buen estado.

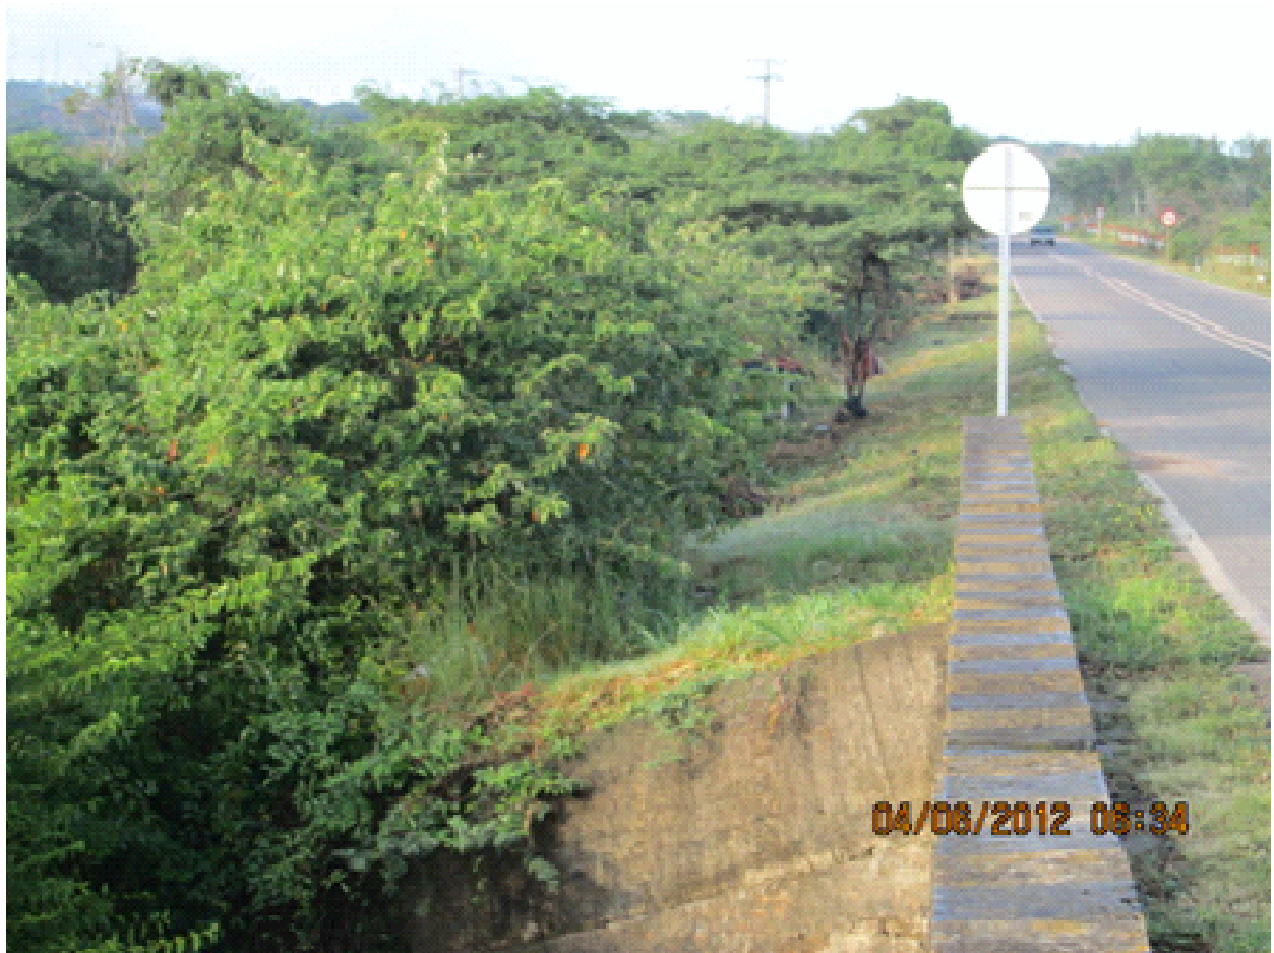
Componente.....: 5 Conos/Taludes  
Calif./Mantenim....: 1 / -  
Daño/Observaciones.: Erosión lateral, susceptibilidad

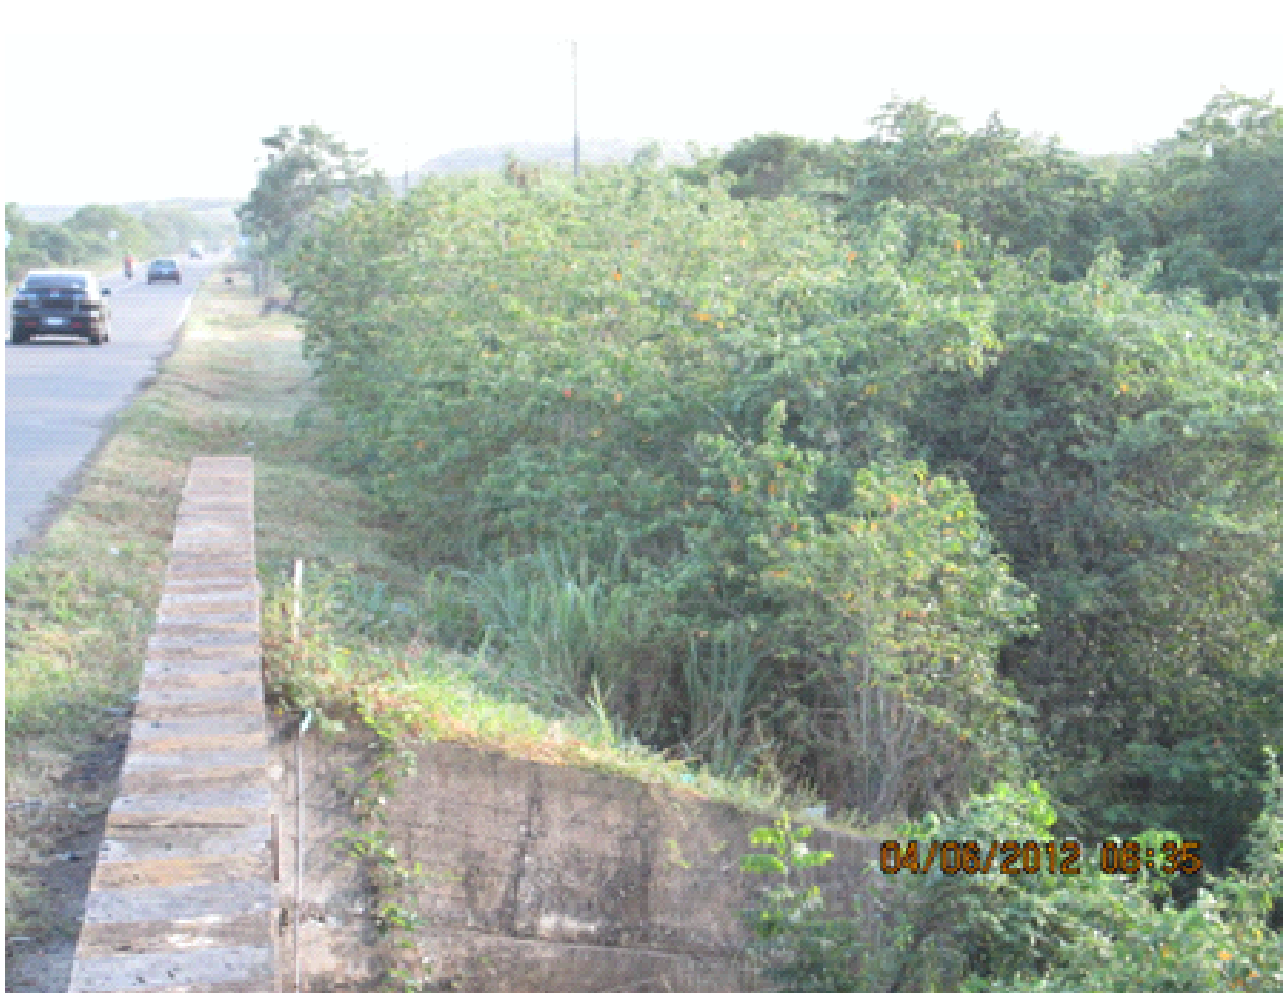
Componente.....: 5 Conos/Taludes  
Calif./Mantenim....: 1 / -  
Daño/Observaciones.: Erosión lateral, susceptibilidad

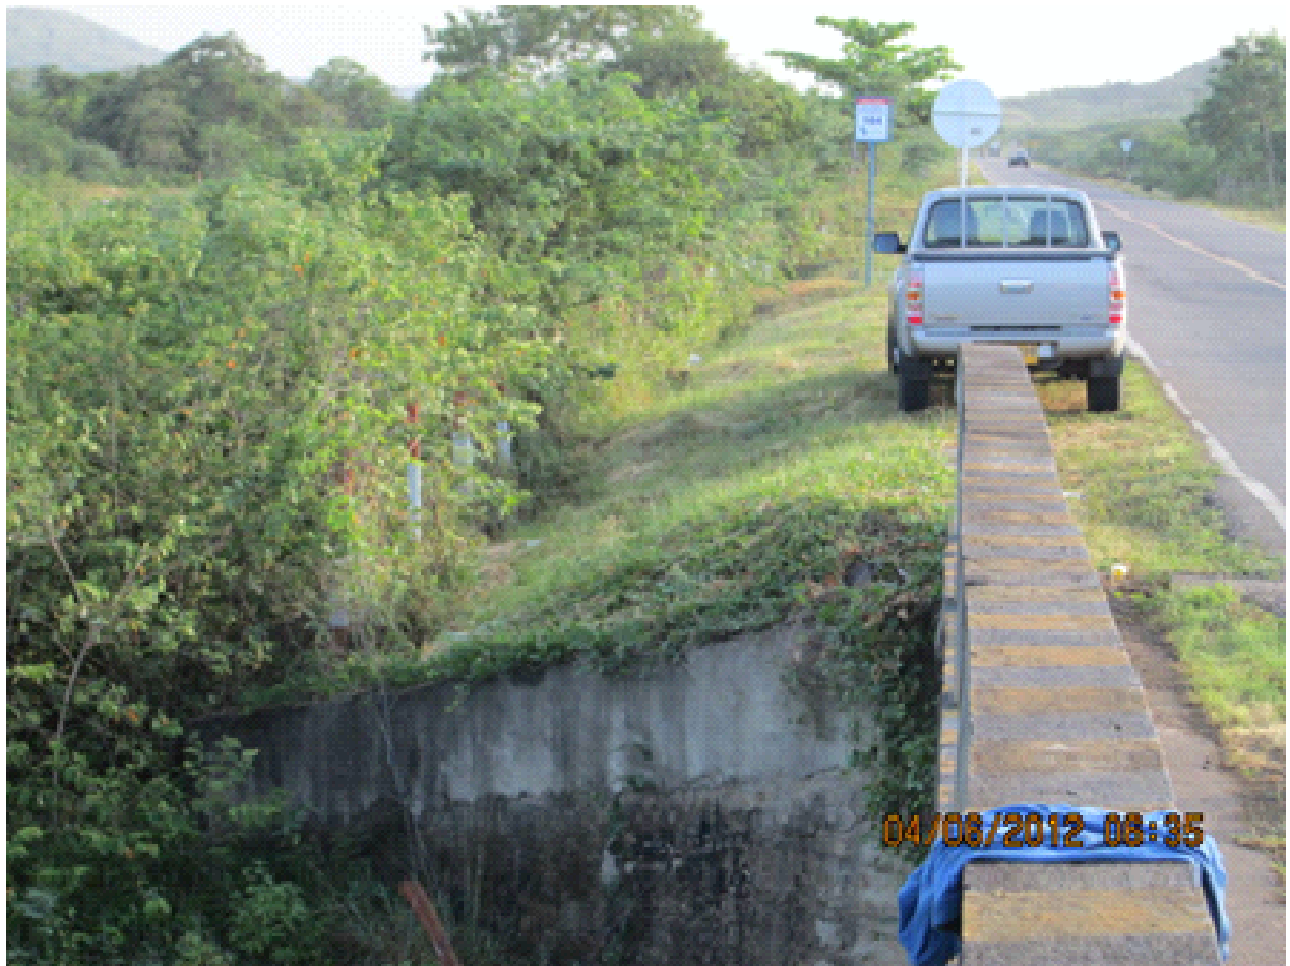
Componente.....: 5 Conos/Taludes  
Calif./Mantenim....: 1 / -  
Daño/Observaciones.: Erosión lateral, susceptibilidad

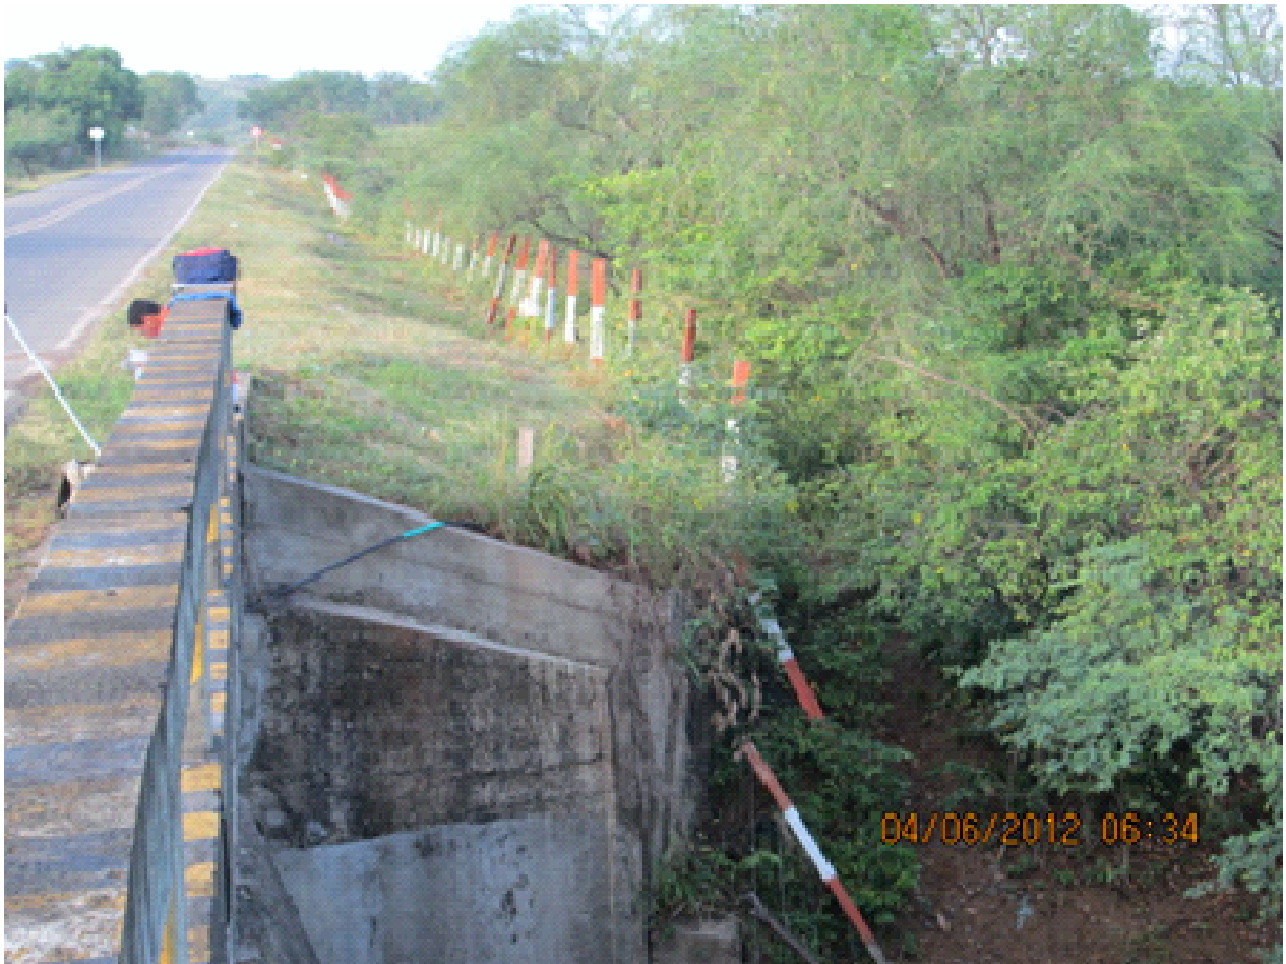
Componente.....: 6 Aletas  
Calif./Mantenim....: 2 / -  
Daño/Observaciones.: Presenta asentamiento  
Tipo de daño.....: Asentamiento / Movimiento
