SDC/INV	SiPuCol	Fecha	Hoja
	Informe de inspección principal	21/08/12	1
18-5507-002.00 Colonial			
Regional.....: 18 Norte de Santander			
Ruta.....: Santafé de Bogotá - Puerto Santander			
Carretera.....: Cúcuta - Puerto Santander - Puente Internacional Pedro de He			
Lado de la car...: 0			
Abscisa.....: 4+0244			
No del registro..: 1476			
Año de construcción.....:			
Año de la última reconstrucción.....:			
Paso Superior/Inferior.....: S			
Dir. de abs. de la carretera principal.: N			
Requisitos de la inspección.....: Nada			
Recolección de datos : Fecha.....: 2012.06.04			
: Iniciales.....: JPV			
Posición geográfica..:			
Latitud: 7 gra 58.17 min N Longitud: 72 gra 30.12 min O Altitud: 612 m			
Geometría: Número de luces.....: 2			
Longitud de la luz menor (m): 3.60			
Longitud de la luz mayor (m): 5.60			
Longitud total .....(m): 9.20			
Ancho del tablero.....(m): 9.67			
Ancho del separador.....(m): 0.00

SDC/INV	SiPuCol	Fecha	Hoja
	Informe de inspección principal	21/08/12	2
18-5507-002.00 Colonial			
Subestructura:			
Estribos.: Tipo.....:	11	Con aletas separados	
Material.....:	10	Mampostería	
Tipo de cimentación.....:	10	Cimentación superficial	
Pilas....: Tipo.....:	10

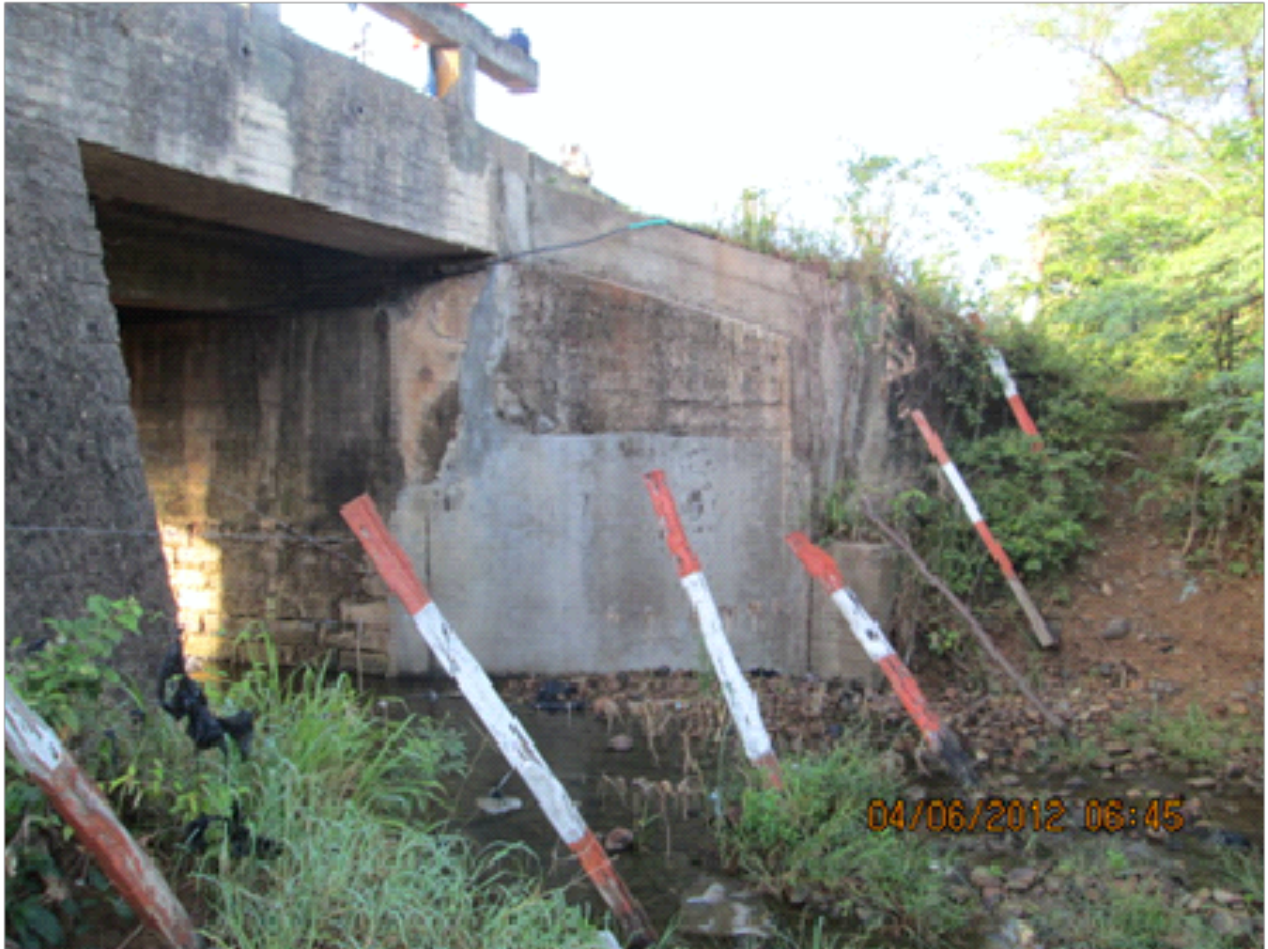
Componente.....: 6 Aletas  
Calif./Mantenim....: 2 / -  
Daño/Observaciones.: Presenta asentamiento  
Tipo de daño.....: Asentamiento / Movimiento

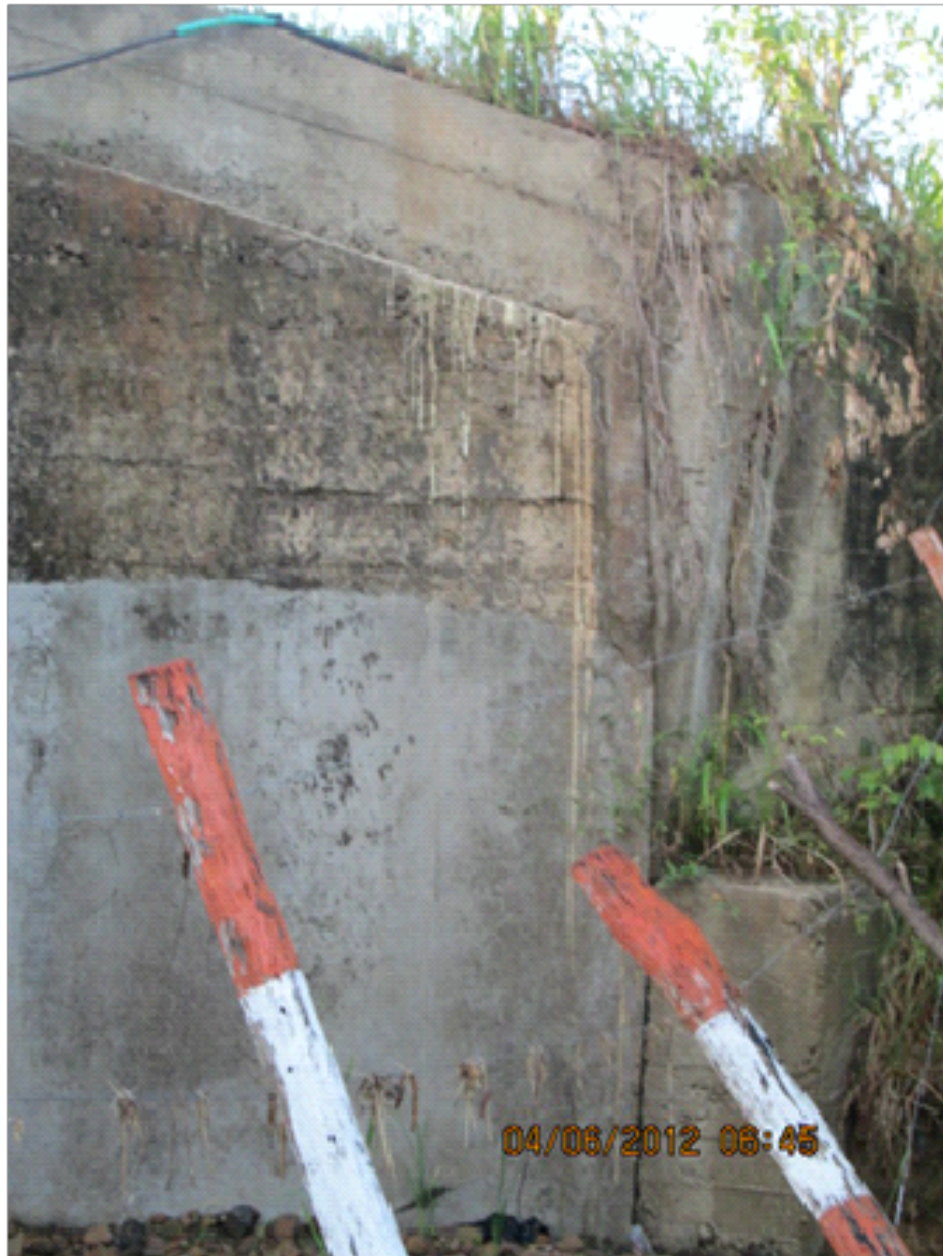
Componente.....: 6 Aletas

Calif./Mantenim....: 2 / -

Daño/Observaciones.: Presenta asentamiento

Tipo de daño.....: Asentamiento / Movimiento

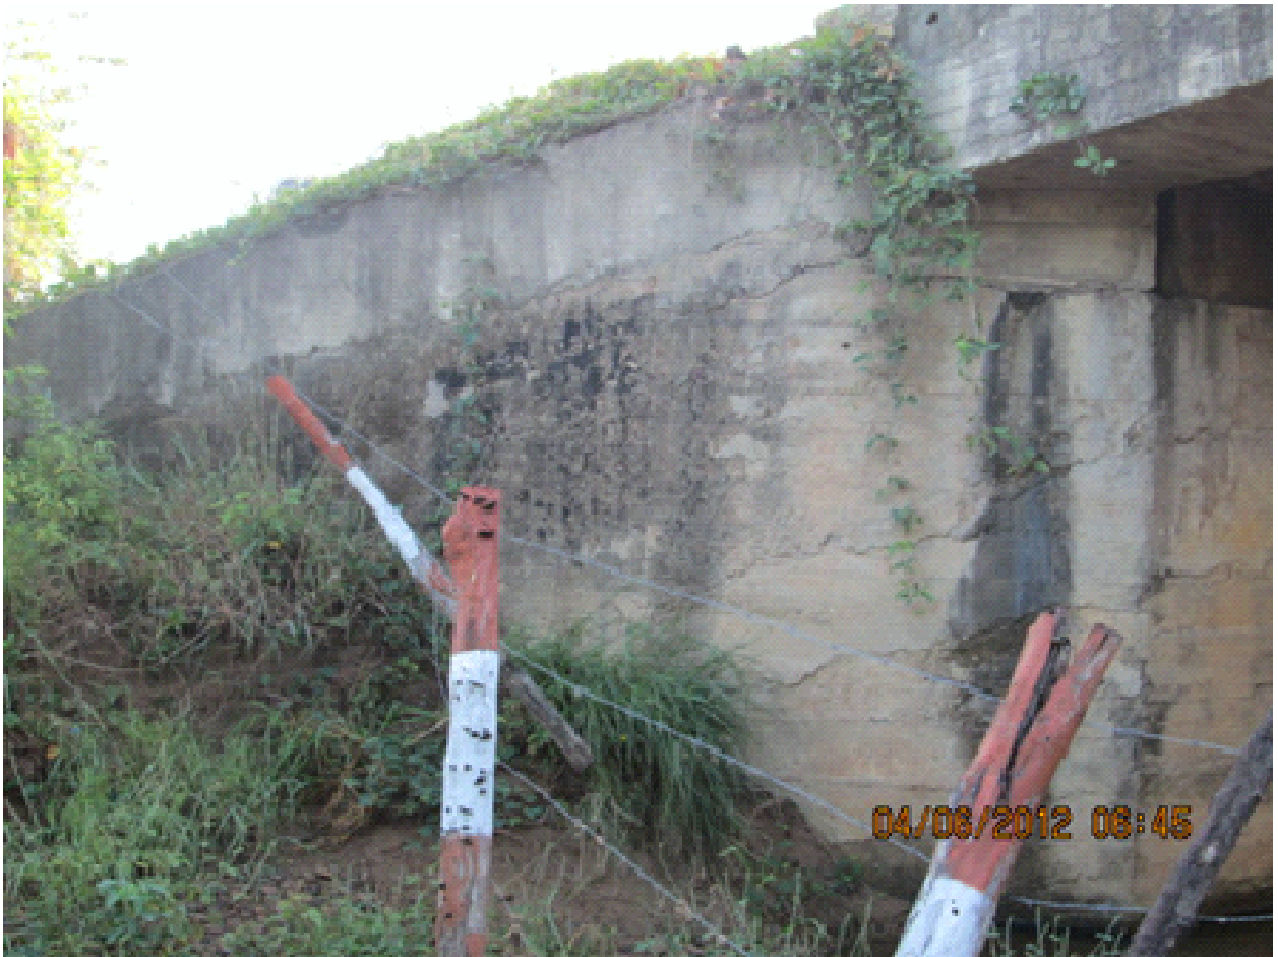
Componente.....: 6 Aletas  
Calif./Mantenim....: 2 / -  
Daño/Observaciones.: Presenta asentamiento  
Tipo de daño.....: Asentamiento / Movimiento

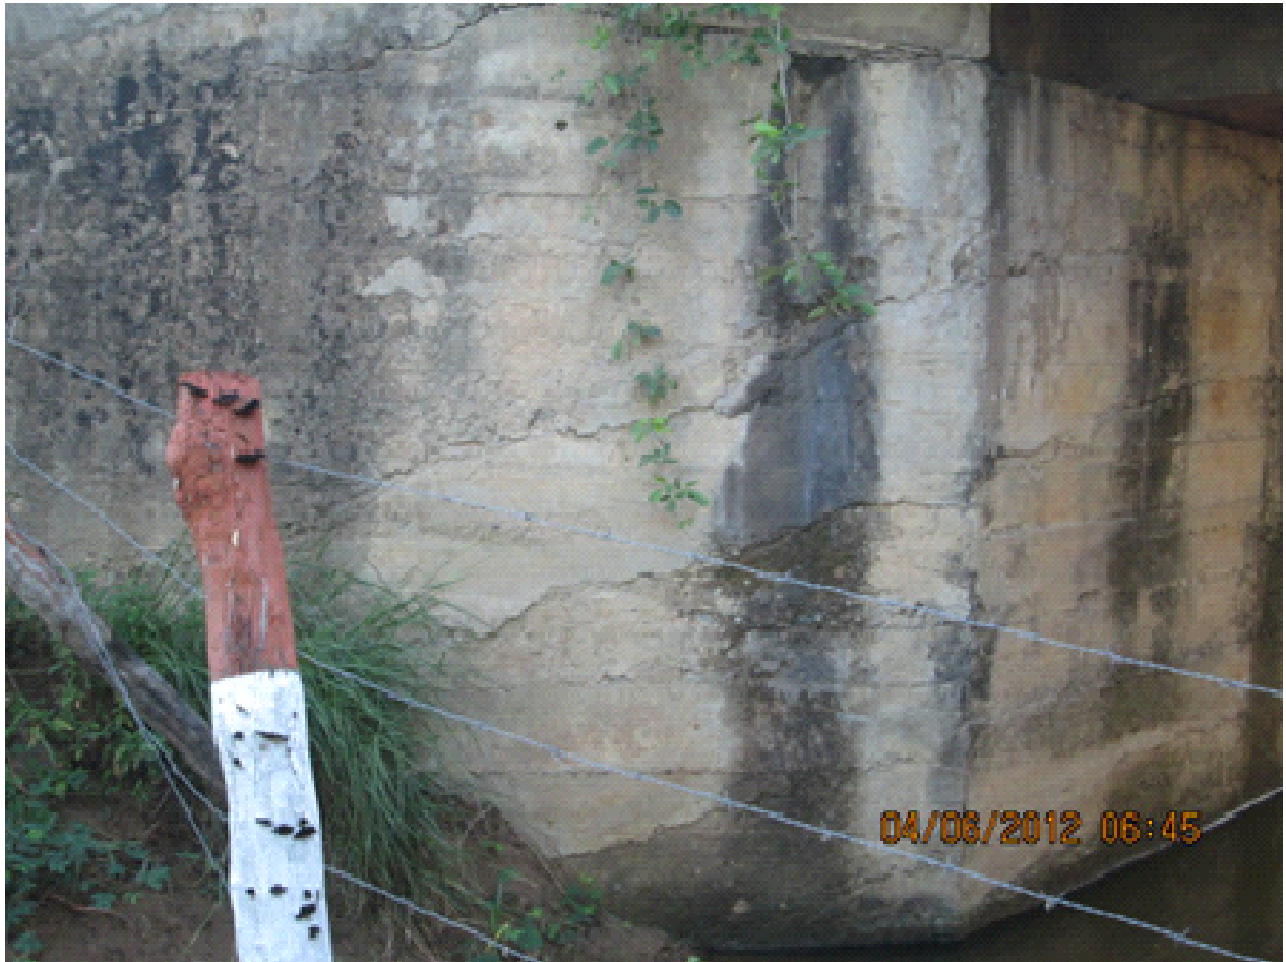
Componente.....: 6 Aletas  
Calif./Mantenim....: 2 / -  
Daño/Observaciones.: Presenta asentamiento  
Tipo de daño.....: Asentamiento / Movimiento

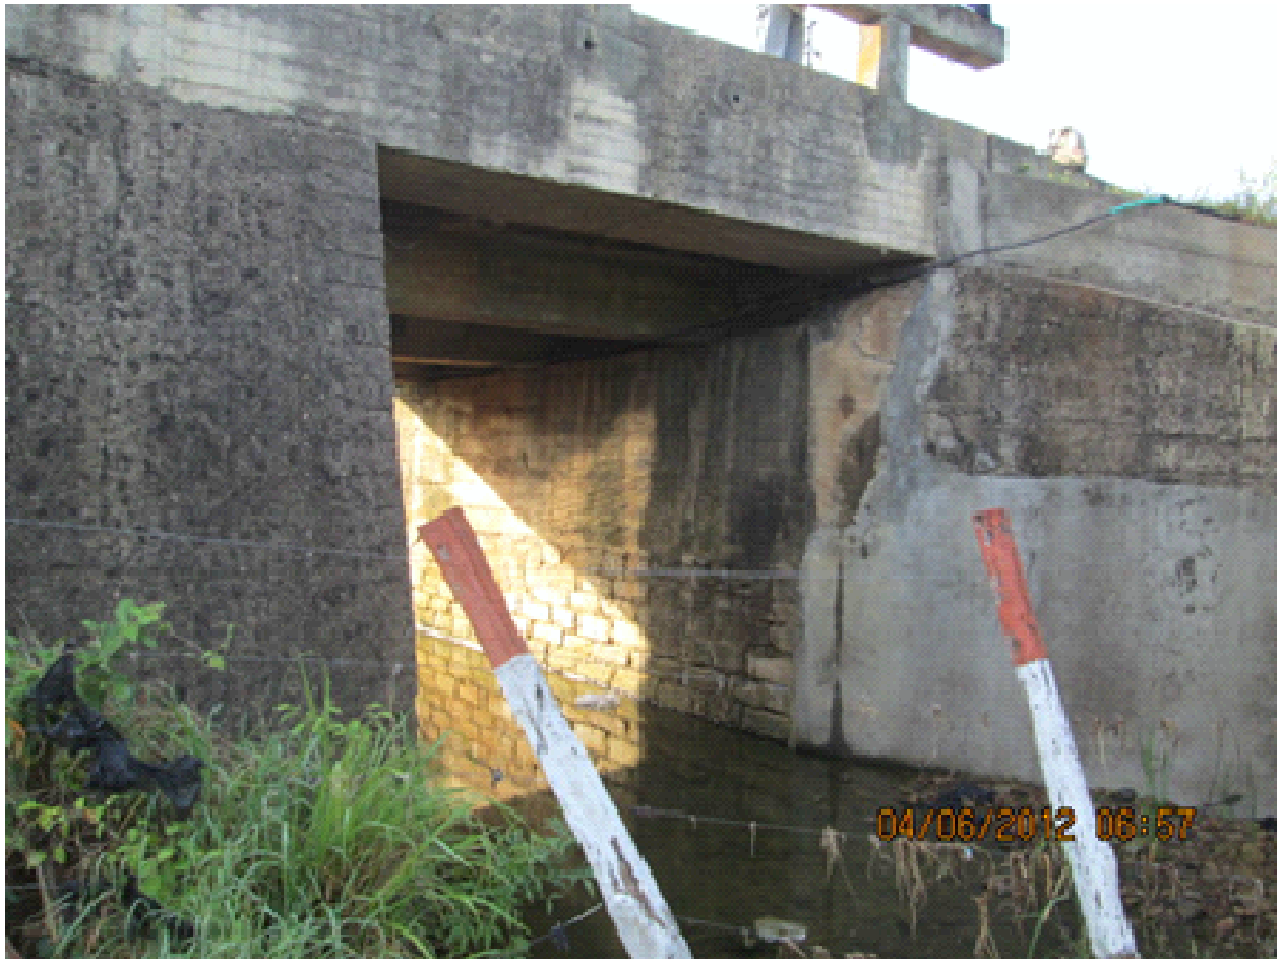
Componente.....: 6 Aletas  
Calif./Mantenim....: 2 / -  
Daño/Observaciones.: Presenta asentamiento  
Tipo de daño.....: Asentamiento / Movimiento

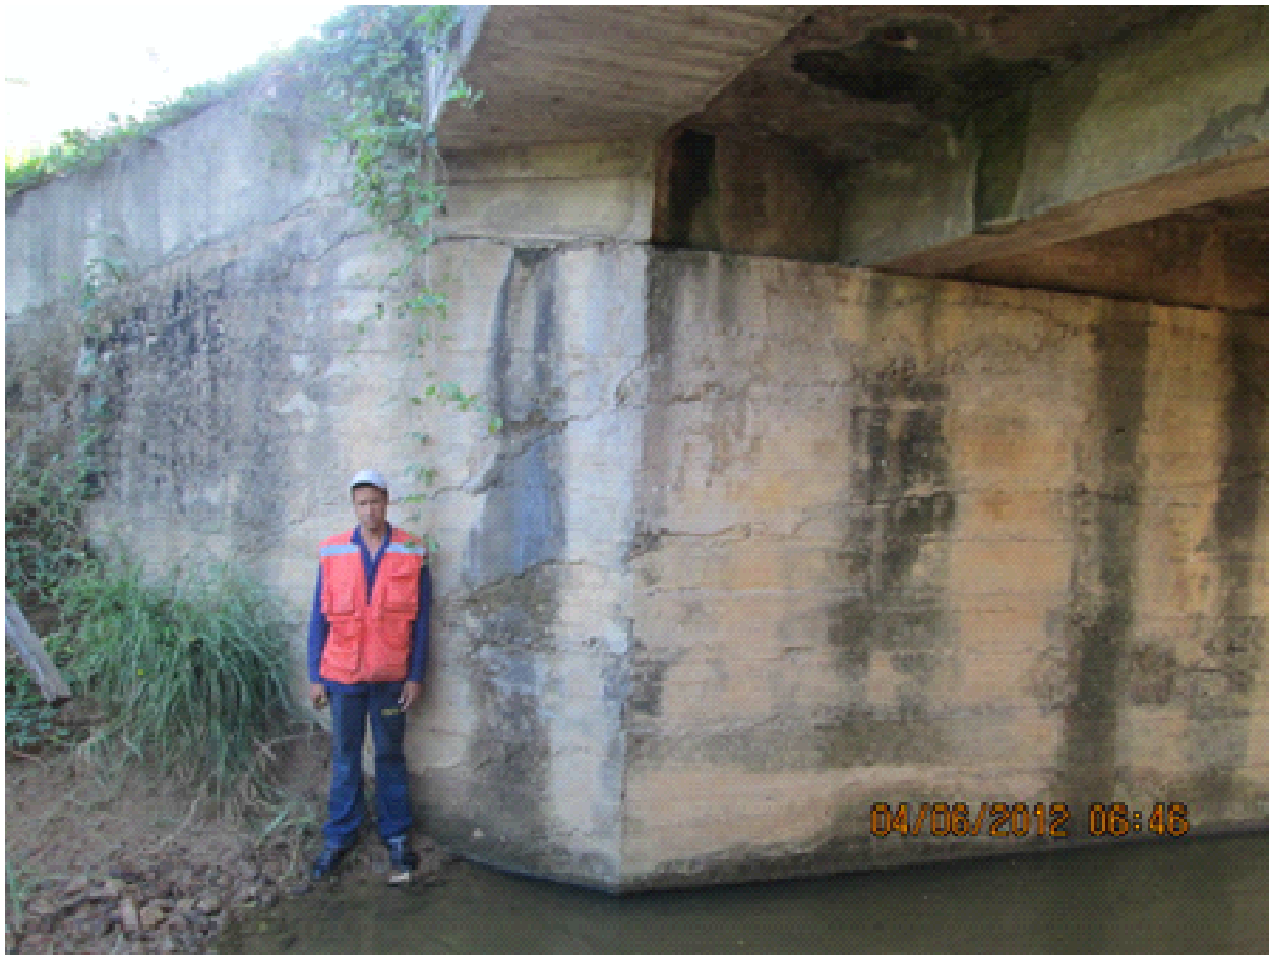
Componente.....: 7 Estribos  
Calif./Mantenim....: 1 / -  
Daño/Observaciones.: Los estribos presentan infiltración, desgaste y  
agregado expuesto  
Tipo de daño.....: Infiltración

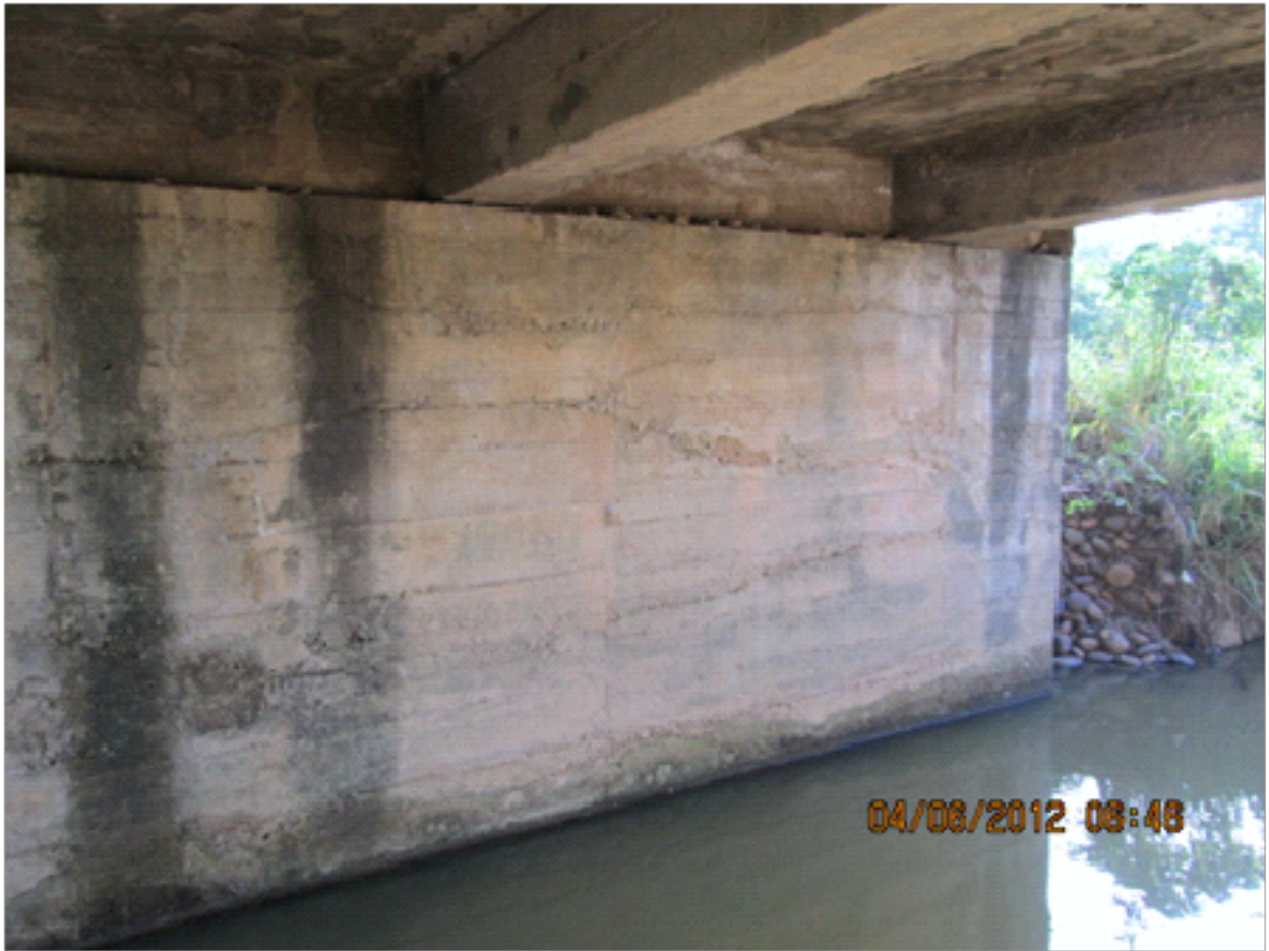
Componente.....: 7 Estribos

Calif./Mantenim....: 1 / -

Daño/Observaciones.: Los estribos presentan infiltración, desgaste y agregado expuesto

Tipo de daño.....: Infiltración

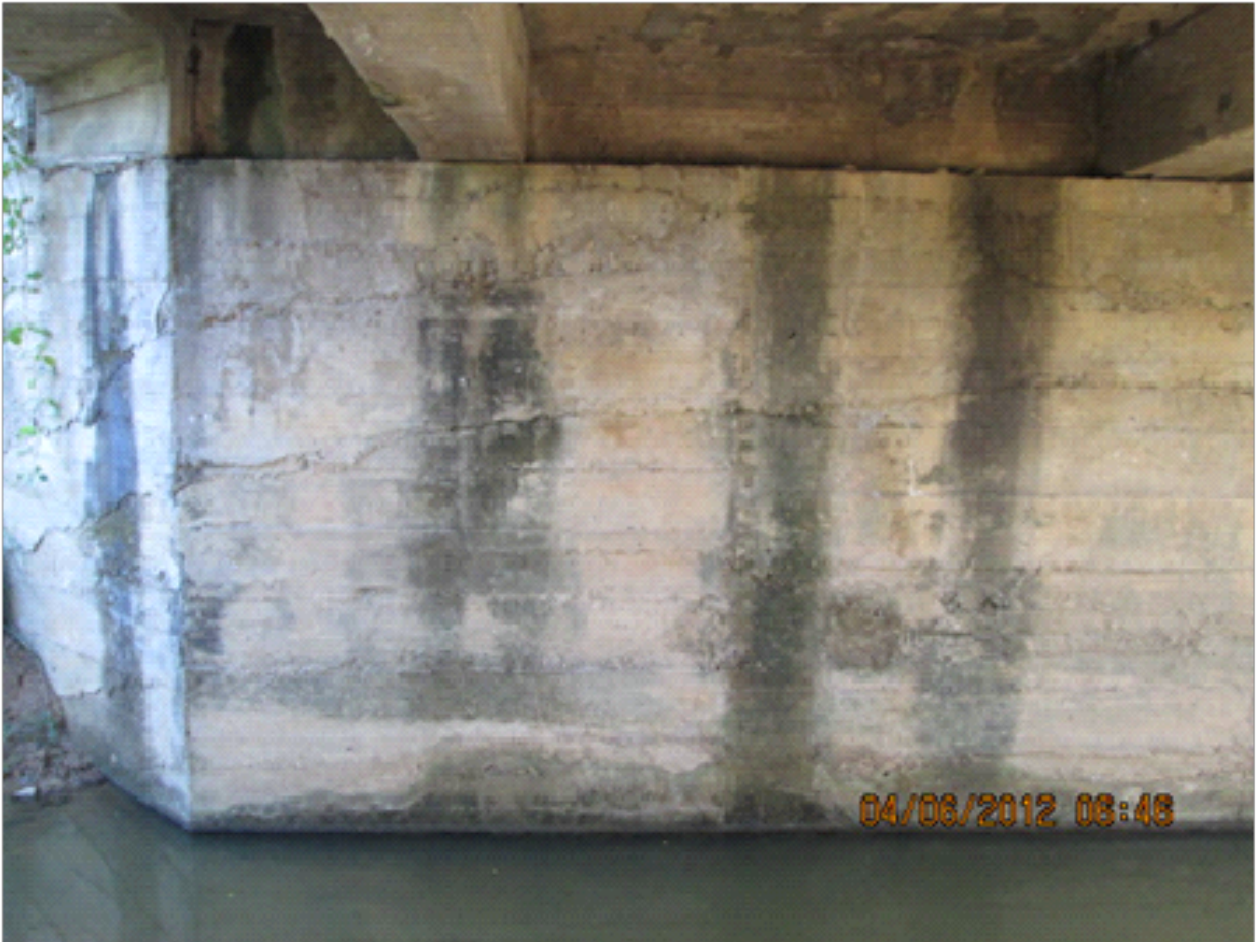
Componente.....: 7 Estribos

Calif./Mantenim....: 1 / -

Daño/Observaciones.: Los estribos presentan infiltración, desgaste y agregado expuesto

Tipo de daño.....: Infiltración

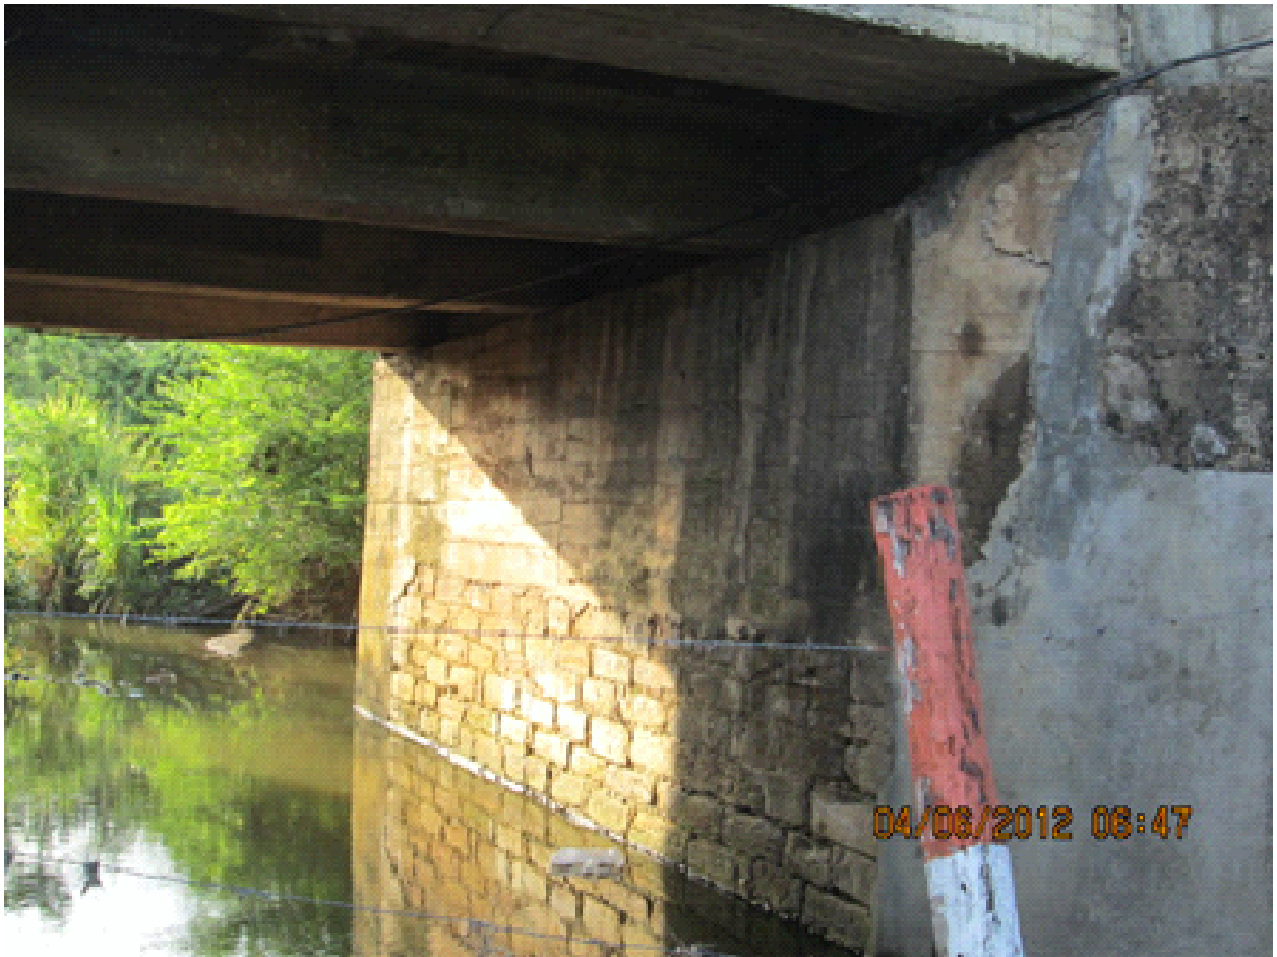
Componente.....: 7 Estribos  
Calif./Mantenim....: 1 / -  
Daño/Observaciones.: Los estribos presentan infiltración, desgaste y  
agregado expuesto  
Tipo de daño.....: Infiltración

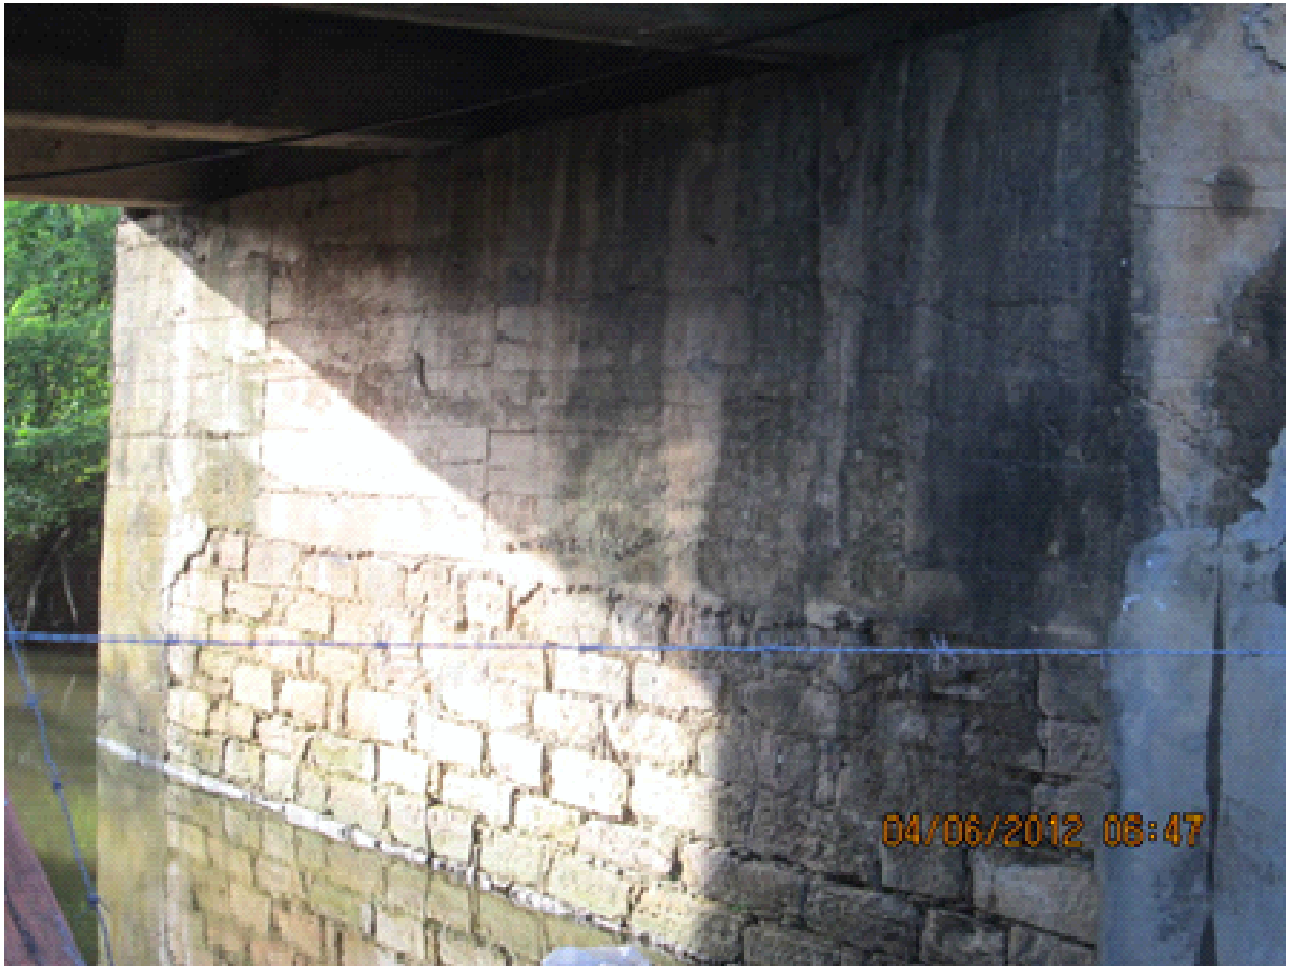
Componente.....: 7 Estribos

Calif./Mantenim....: 1 / -

Daño/Observaciones.: Los estribos presentan infiltración, desgaste y agregado expuesto

Tipo de daño.....: Infiltración

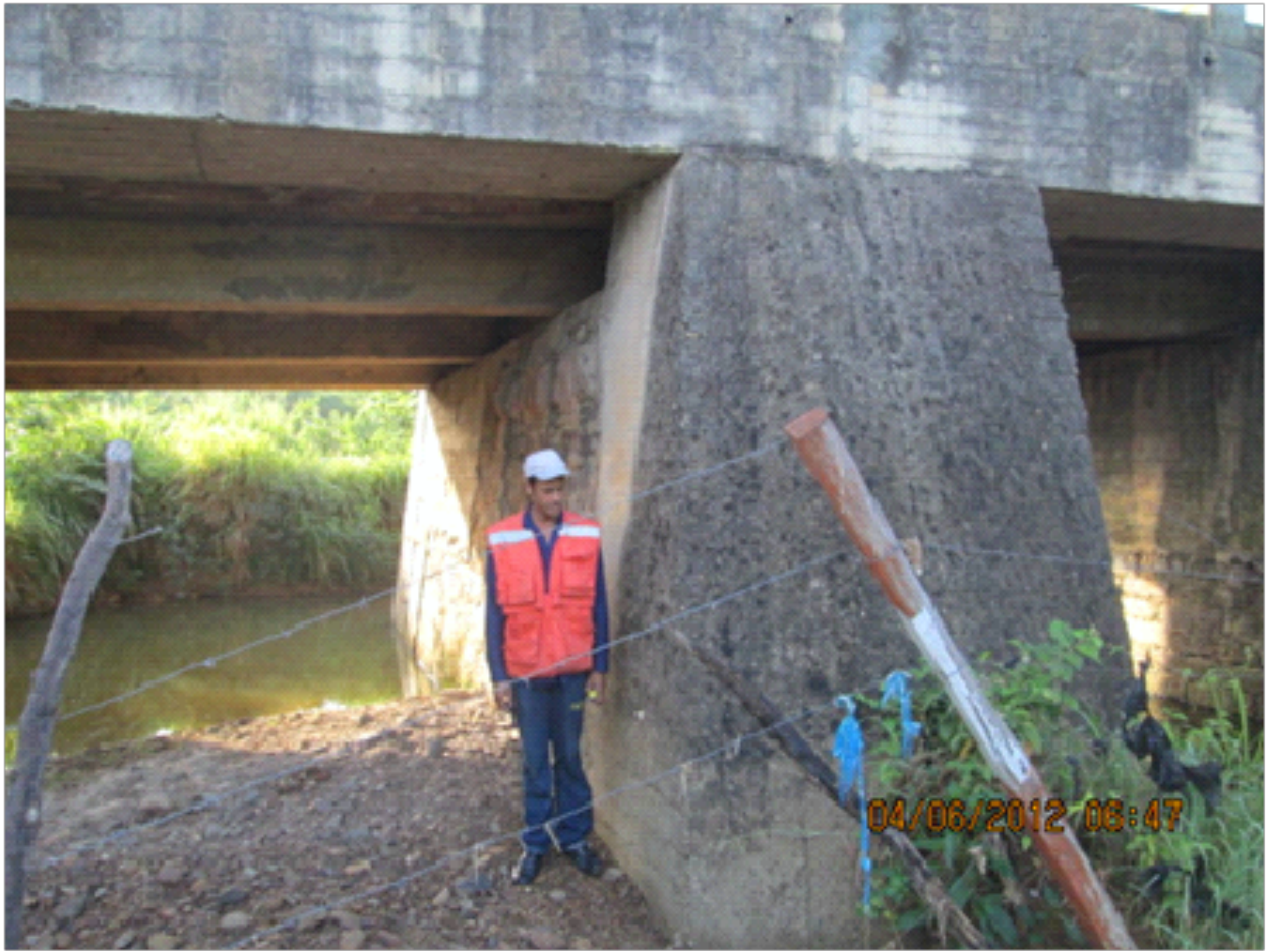
Componente.....: 8 Pilas

Calif./Mantenim....: 2 / -

Daño/Observaciones.: Desgaste y daño en el concreto

Tipo de daño.....: Daño en concreto / corr. ref.

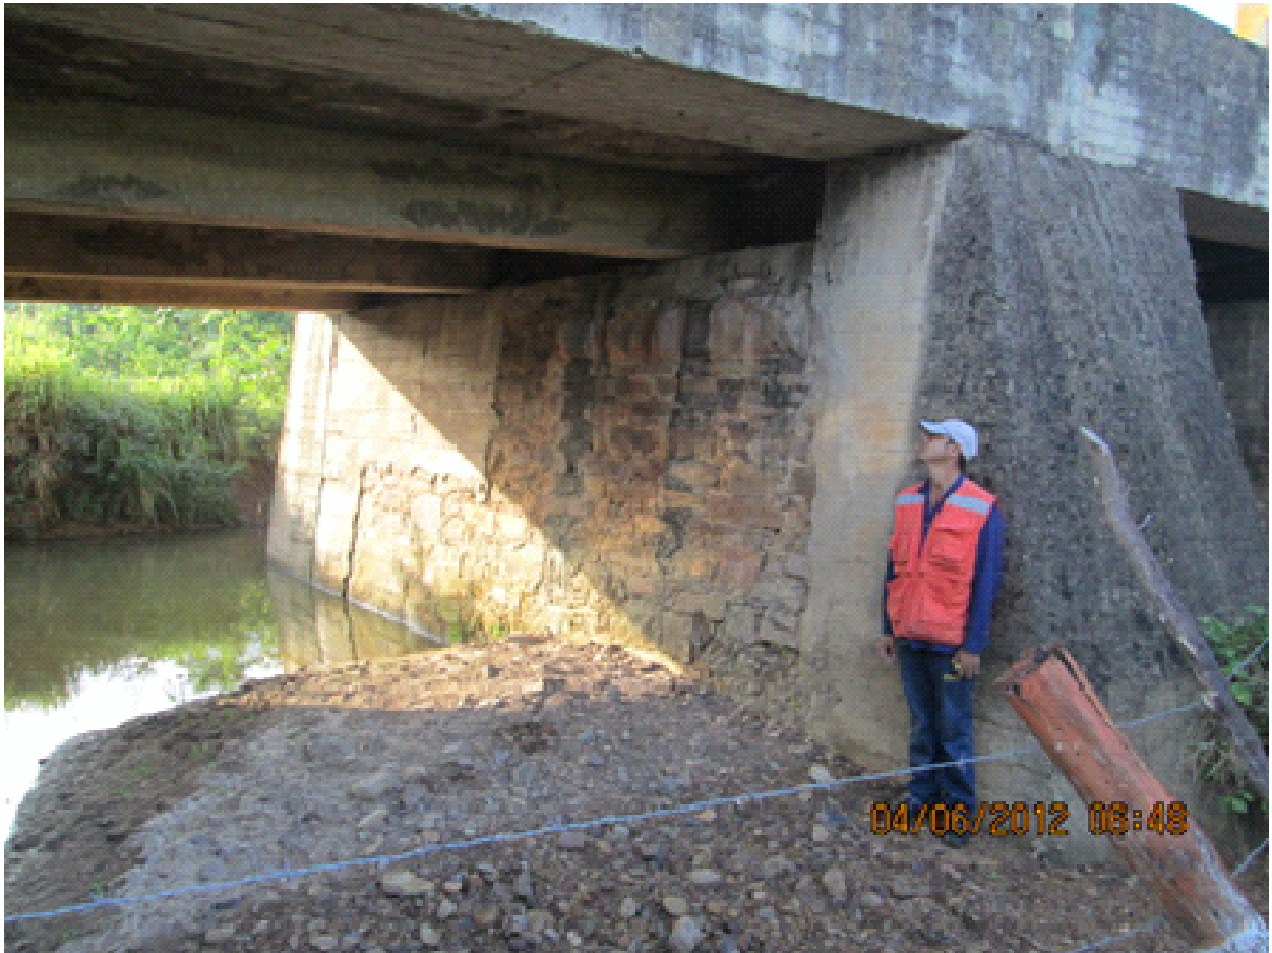
Componente.....: 8 Pilas

Calif./Mantenim....: 2 / -

Daño/Observaciones.: Desgaste y daño en el concreto

Tipo de daño.....: Daño en concreto / corr. ref.

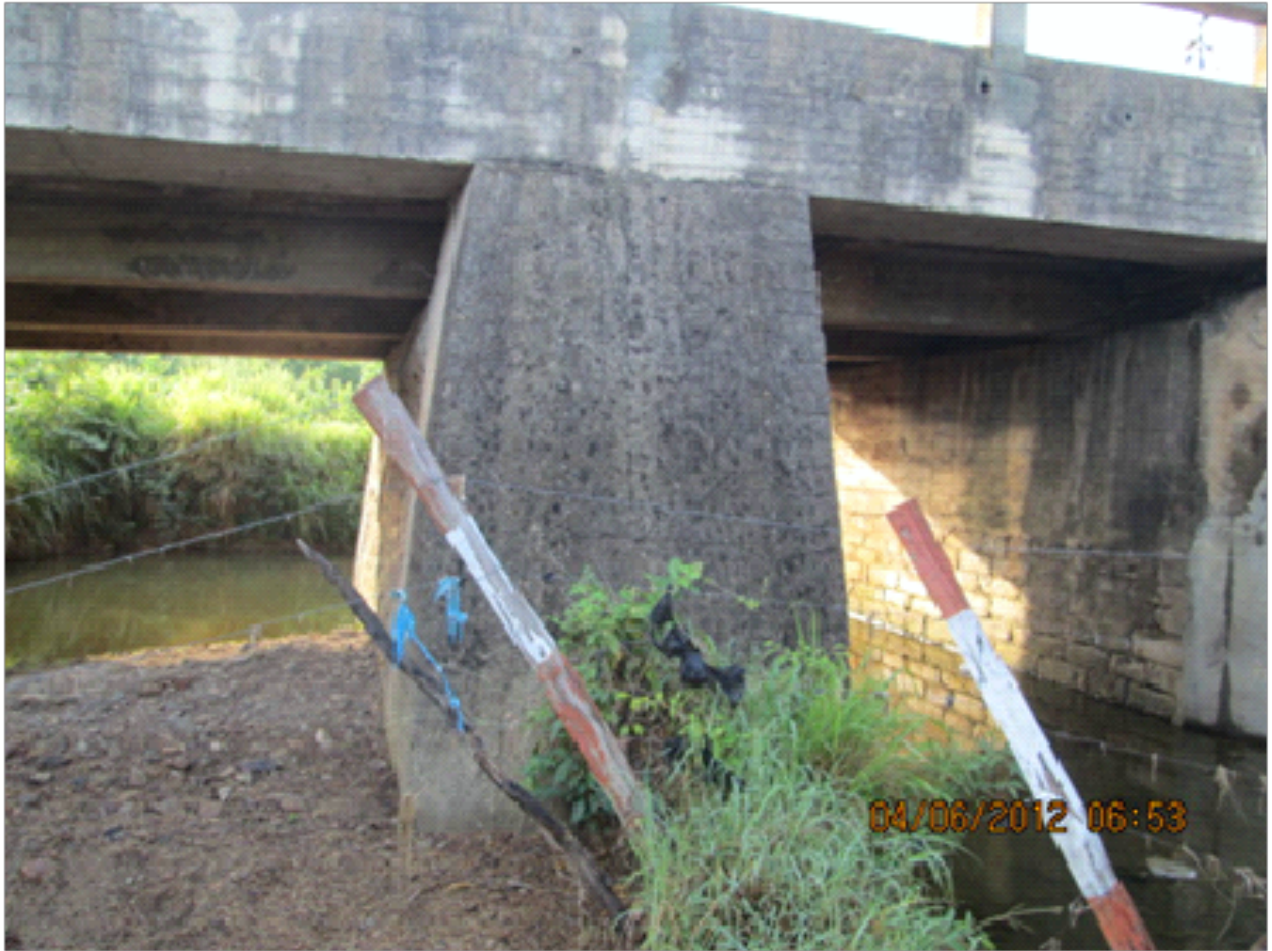
Componente.....: 8 Pilas

Calif./Mantenim....: 2 / -

Daño/Observaciones.: Desgaste y daño en el concreto

Tipo de daño.....: Daño en concreto / corr. ref.

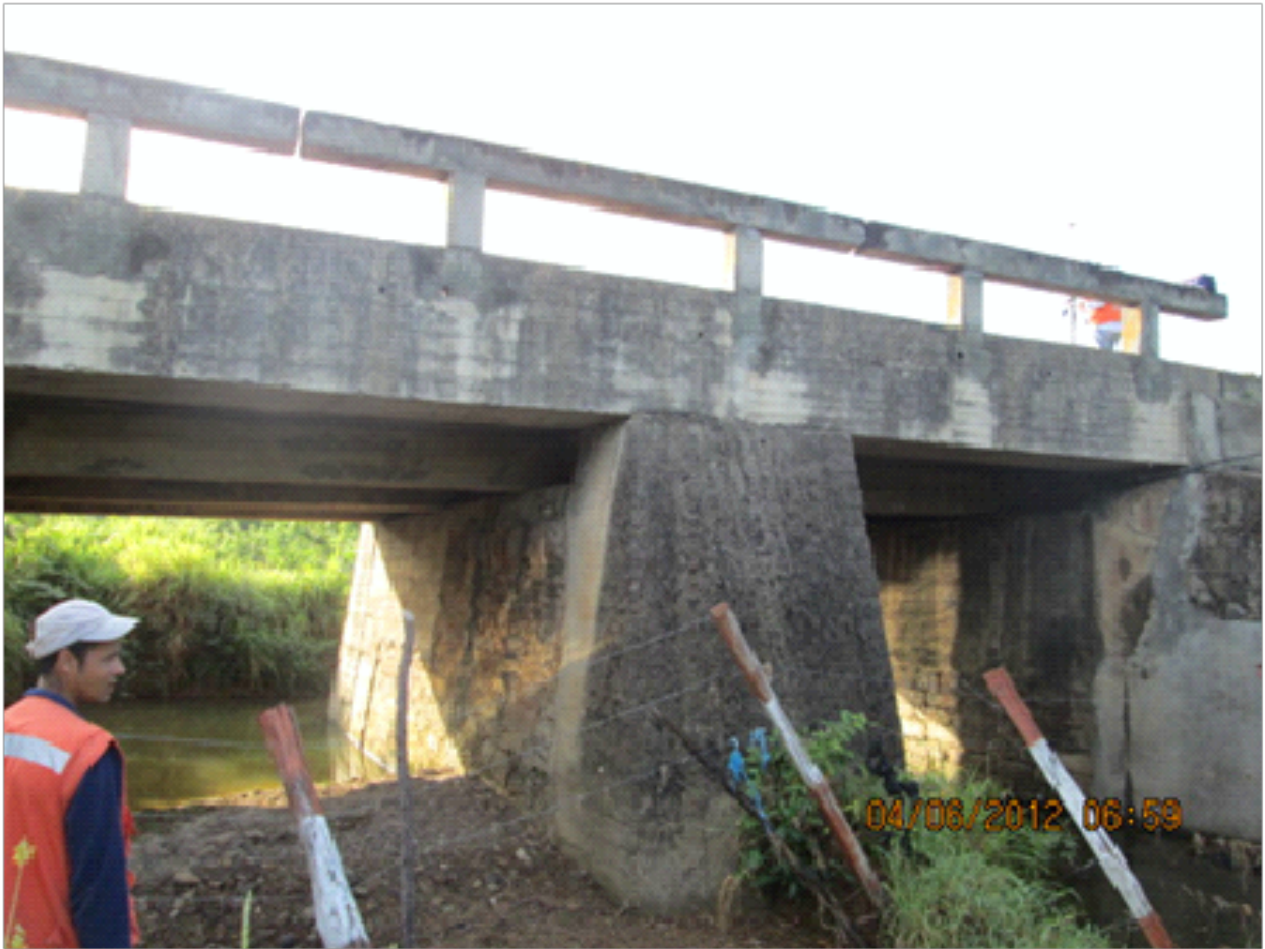
Componente.....: 8 Pilas  
Calif./Mantenim....: 2 / -  
Daño/Observaciones.: Desgaste y daño en el concreto  
Tipo de daño.....: Daño en concreto / corr. ref.

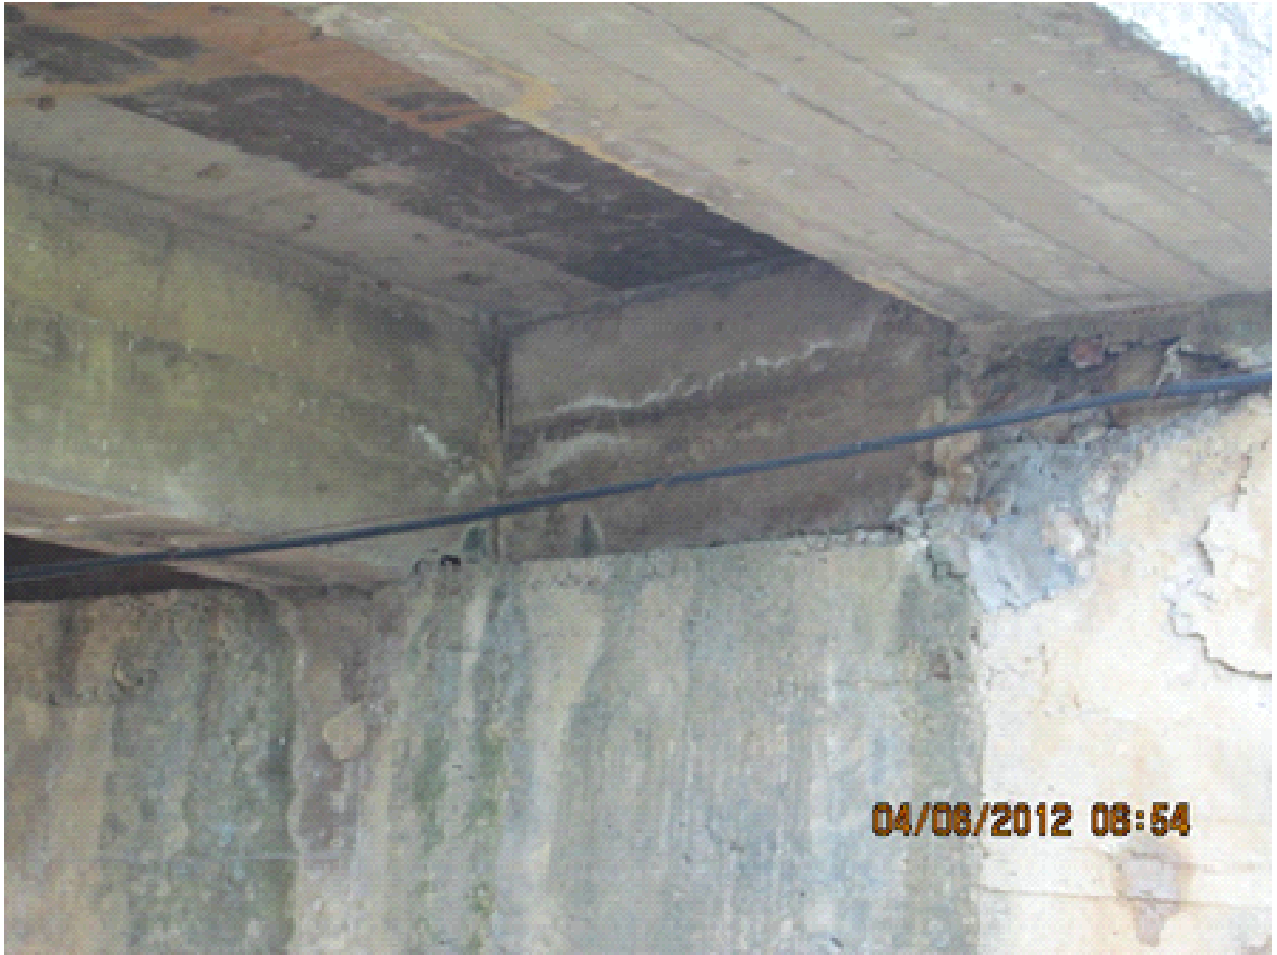
Componente.....: 9 Apoyos  
Calif./Mantenim....: 1 / -  
Daño/Observaciones.: Presentan manchas de escurrimiento debido a  
infiltración.  
Tipo de daño.....: Infiltración

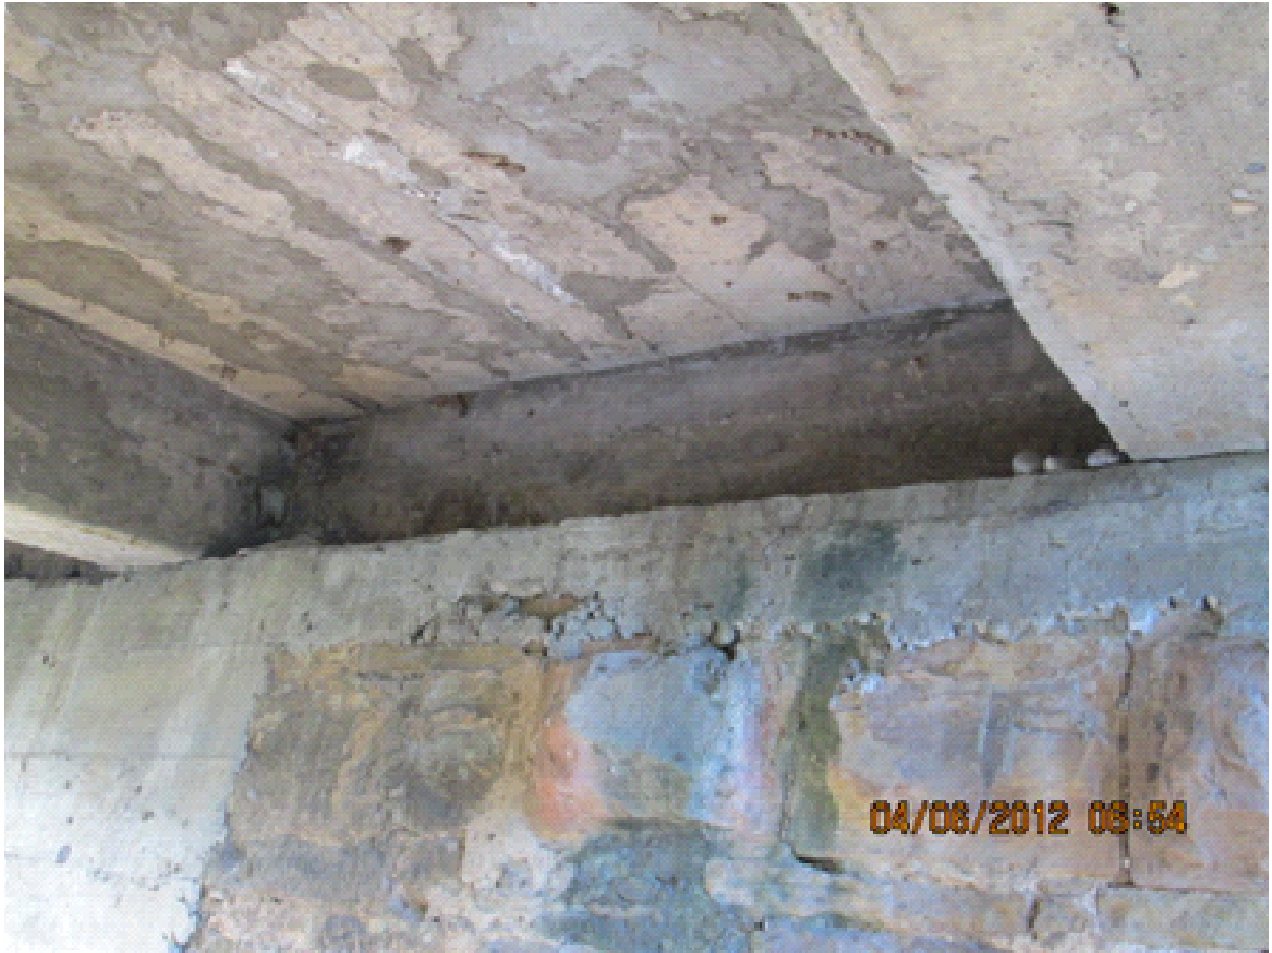
Componente.....: 9 Apoyos  
Calif./Mantenim....: 1 / -  
Daño/Observaciones.: Presentan manchas de escurrimiento debido a  
infiltración.  
Tipo de daño.....: Infiltración

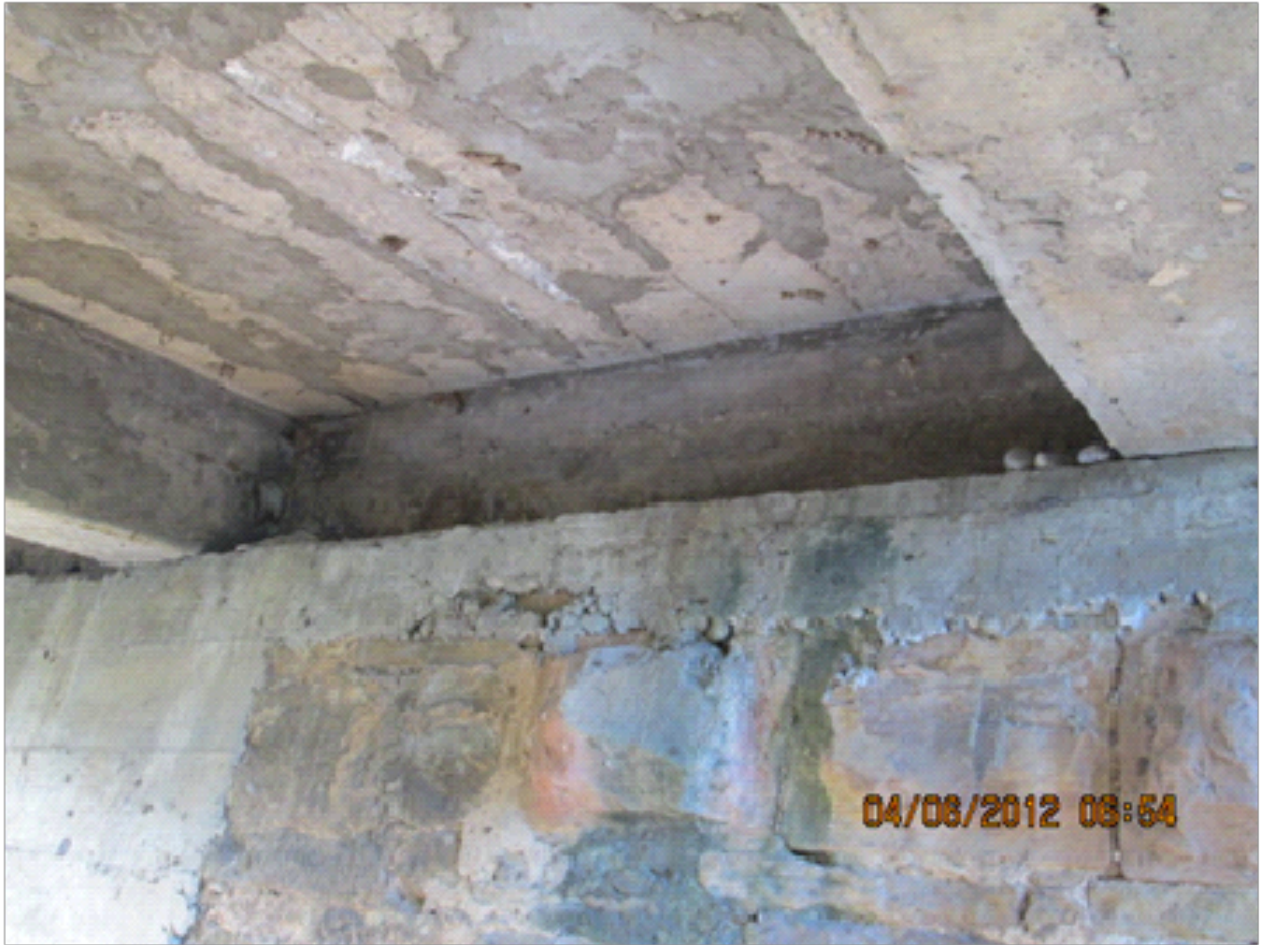
Componente.....: 9 Apoyos  
Calif./Mantenim....: 1 / -  
Daño/Observaciones.: Presentan manchas de escurrimiento debido a  
infiltración.  
Tipo de daño.....: Infiltración

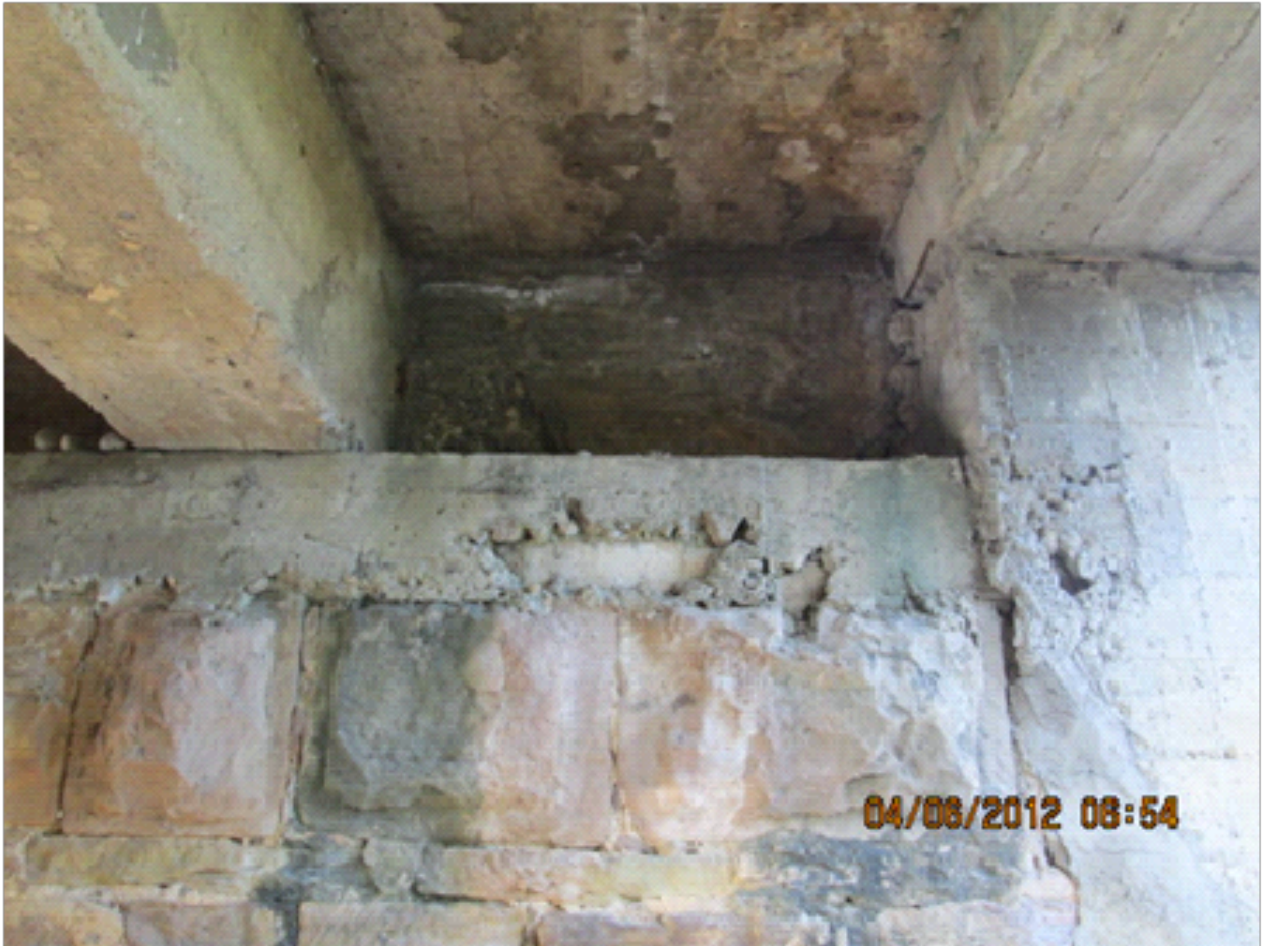
Componente.....: 9 Apoyos  
Calif./Mantenim....: 1 / -  
Daño/Observaciones.: Presentan manchas de escurrimiento debido a  
infiltración.  
Tipo de daño.....: Infiltración
