SDC/INV	SiPuCol	Fecha	Hoja
	Informe de inspección principal	21/08/12	1
18-5507-002.00 Colonial			
Regional.....: 18 Norte de Santander			
Ruta.....: Santafé de Bogotá - Puerto Santander			
Carretera.....: Cúcuta - Puerto Santander - Puente Internacional Pedro de He			
Lado de la car...: 0			
Abscisa.....: 4+0244			
No del registro..: 1476			
Año de construcción.....:			
Año de la última reconstrucción.....:			
Paso Superior/Inferior.....: S			
Dir. de abs. de la carretera principal.: N			
Requisitos de la inspección.....: Nada			
Recolección de datos : Fecha.....: 2012.06.04			
: Iniciales.....: JPV			
Posición geográfica..:			
Latitud: 7 gra 58.17 min N Longitud: 72 gra 30.12 min O Altitud: 612 m			
Geometría: Número de luces.....: 2			
Longitud de la luz menor (m): 3.60			
Longitud de la luz mayor (m): 5.60			
Longitud total .....(m): 9.20			
Ancho del tablero.....(m): 9.67			
Ancho del separador.....(m): 0.00

SDC/INV	SiPuCol	Fecha	Hoja
	Informe de inspección principal	21/08/12	2
18-5507-002.00 Colonial			
Subestructura:			
Estribos.: Tipo.....:	11	Con aletas separados	
Material.....:	10	Mampostería	
Tipo de cimentación.....:	10	Cimentación superficial	
Pilas....: Tipo.....:	10

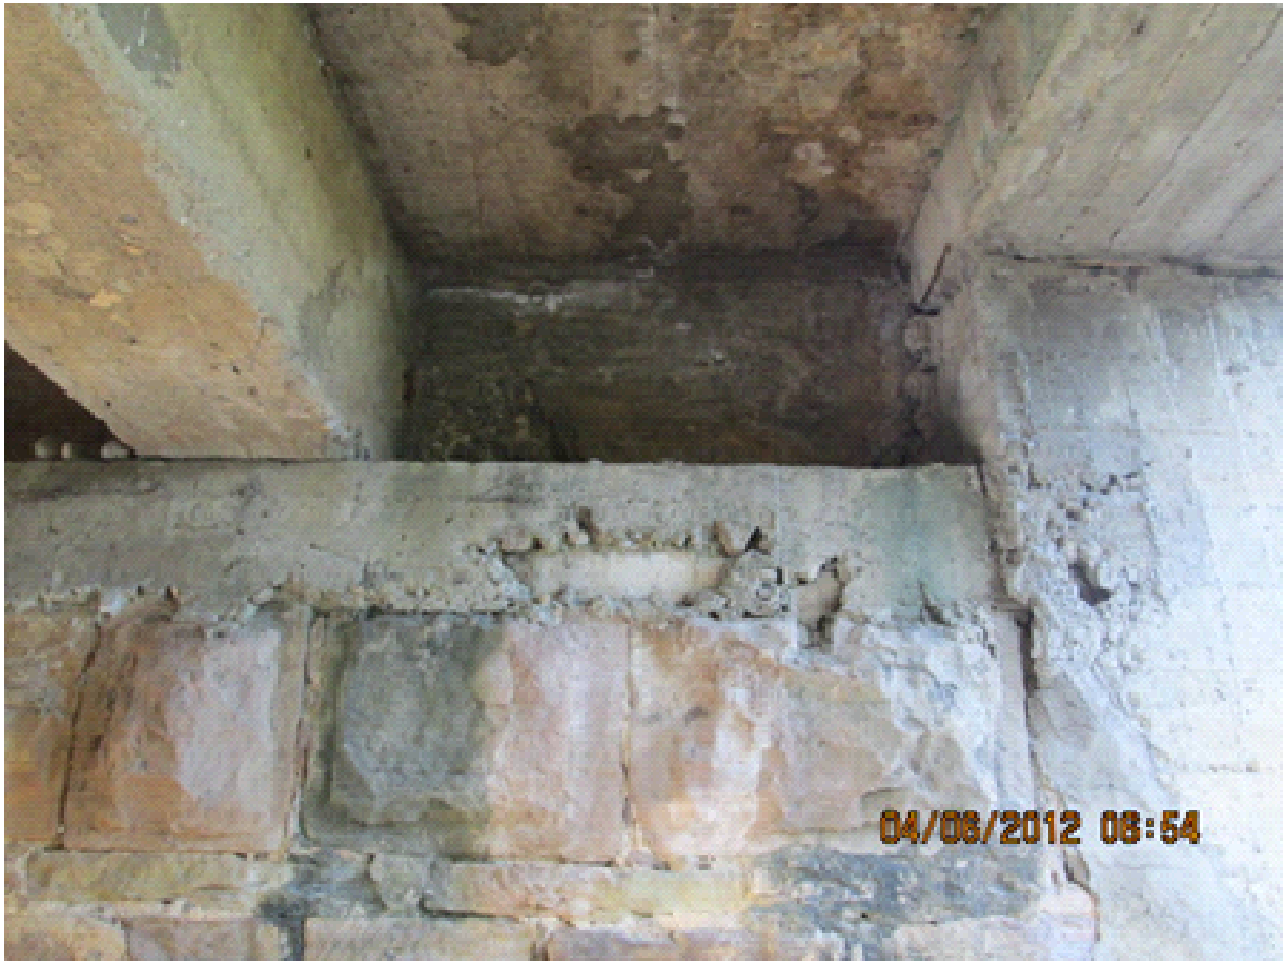
Componente.....: 9 Apoyos  
Calif./Mantenim....: 1 / -  
Daño/Observaciones.: Presentan manchas de escurrimiento debido a  
infiltración.  
Tipo de daño.....: Infiltración

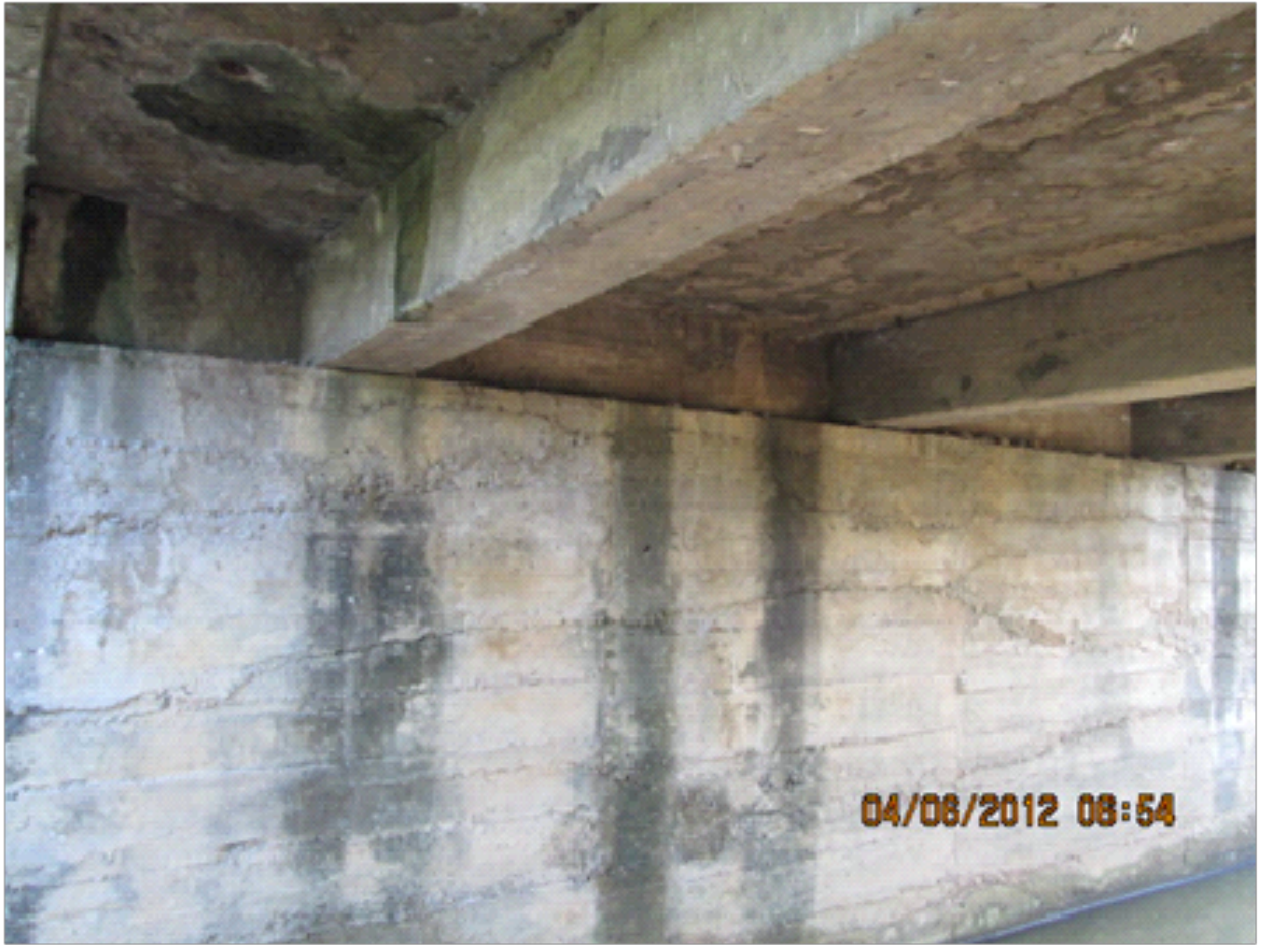
Componente.....: 9 Apoyos  
Calif./Mantenim....: 1 / -  
Daño/Observaciones.: Presentan manchas de escurrimiento debido a  
infiltración.  
Tipo de daño.....: Infiltración

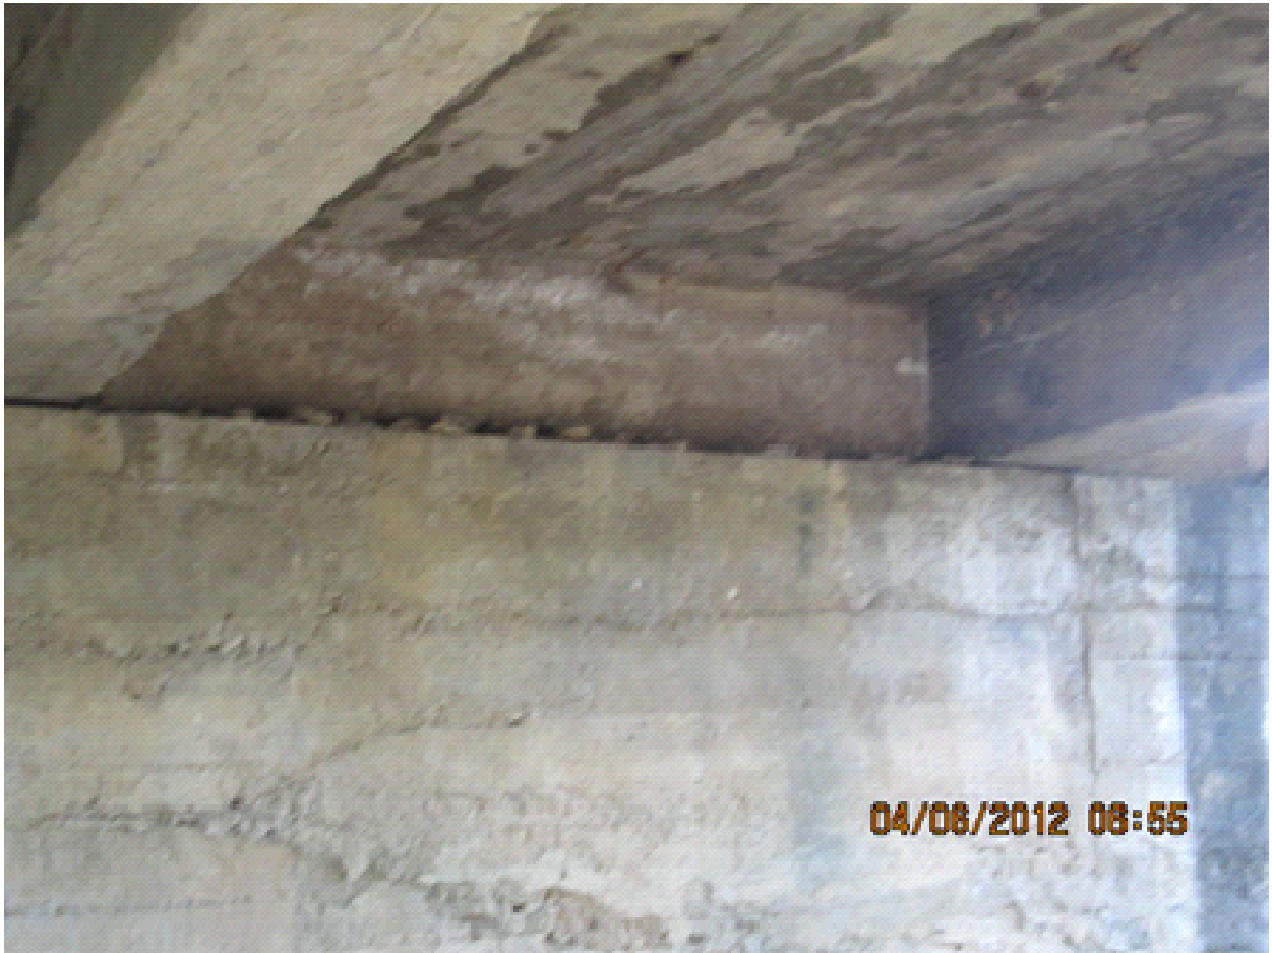
Componente.....: 9 Apoyos  
Calif./Mantenim....: 1 / -  
Daño/Observaciones.: Presentan manchas de escurrimiento debido a  
infiltración.  
Tipo de daño.....: Infiltración

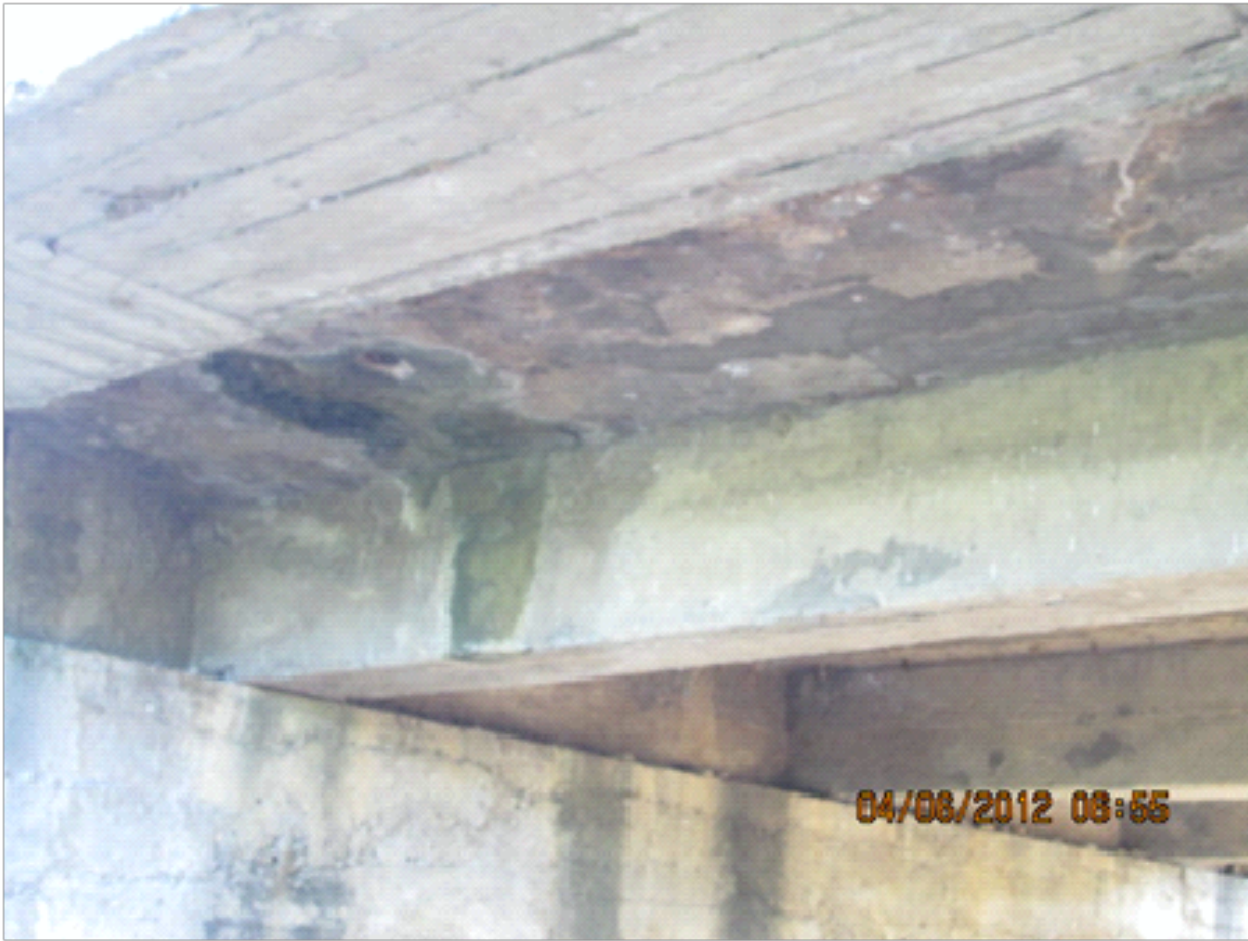
Componente.....: 9 Apoyos  
Calif./Mantenim....: 1 / -  
Daño/Observaciones.: Presentan manchas de escurrimiento debido a  
infiltración.  
Tipo de daño.....: Infiltración

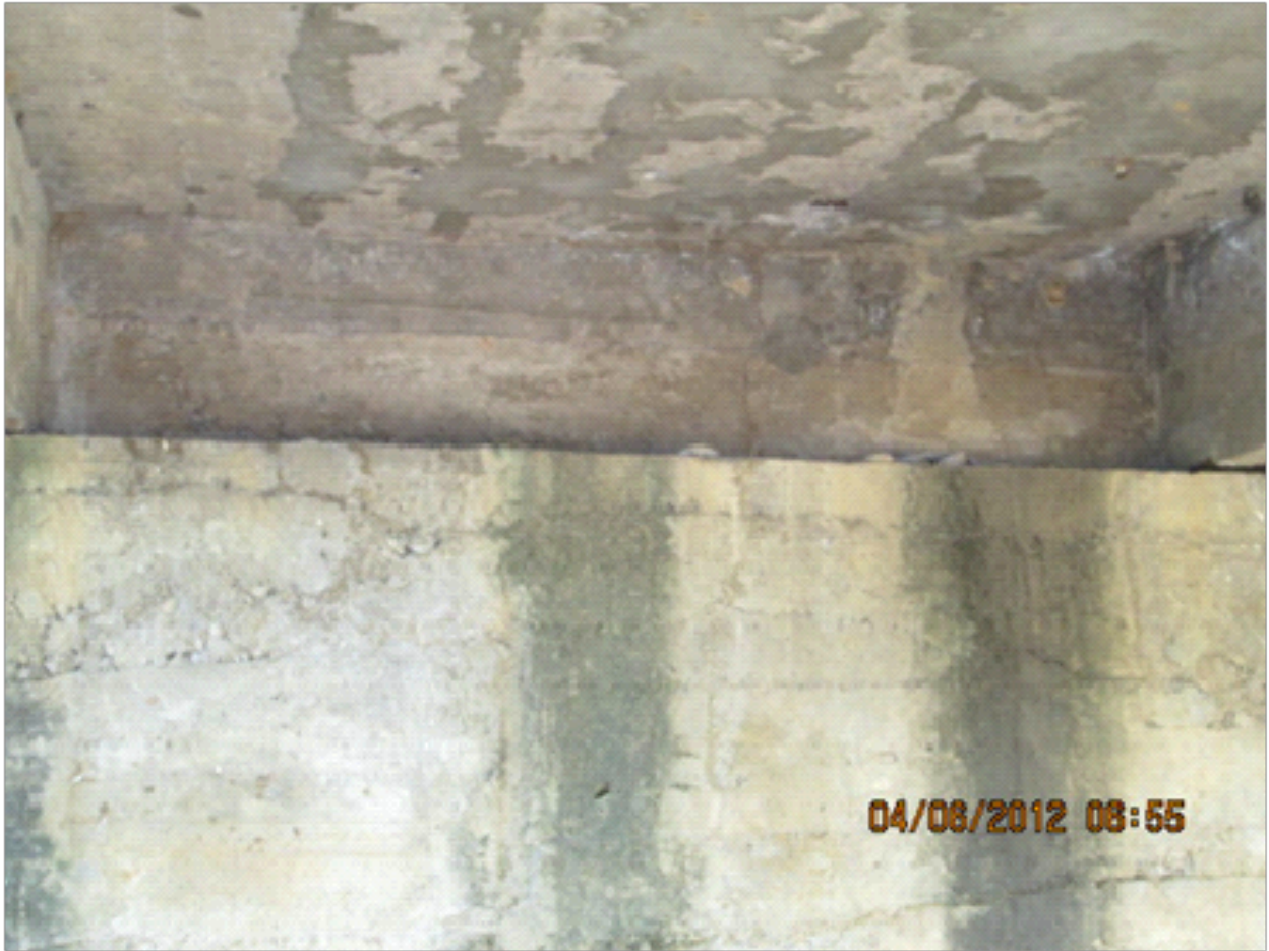
Componente.....: 10 Losa

Calif./Mantenim....: 2 / -

Daño/Observaciones.: Se observó humedad en la losa y vigas extremas

Tipo de daño.....: Infiltración

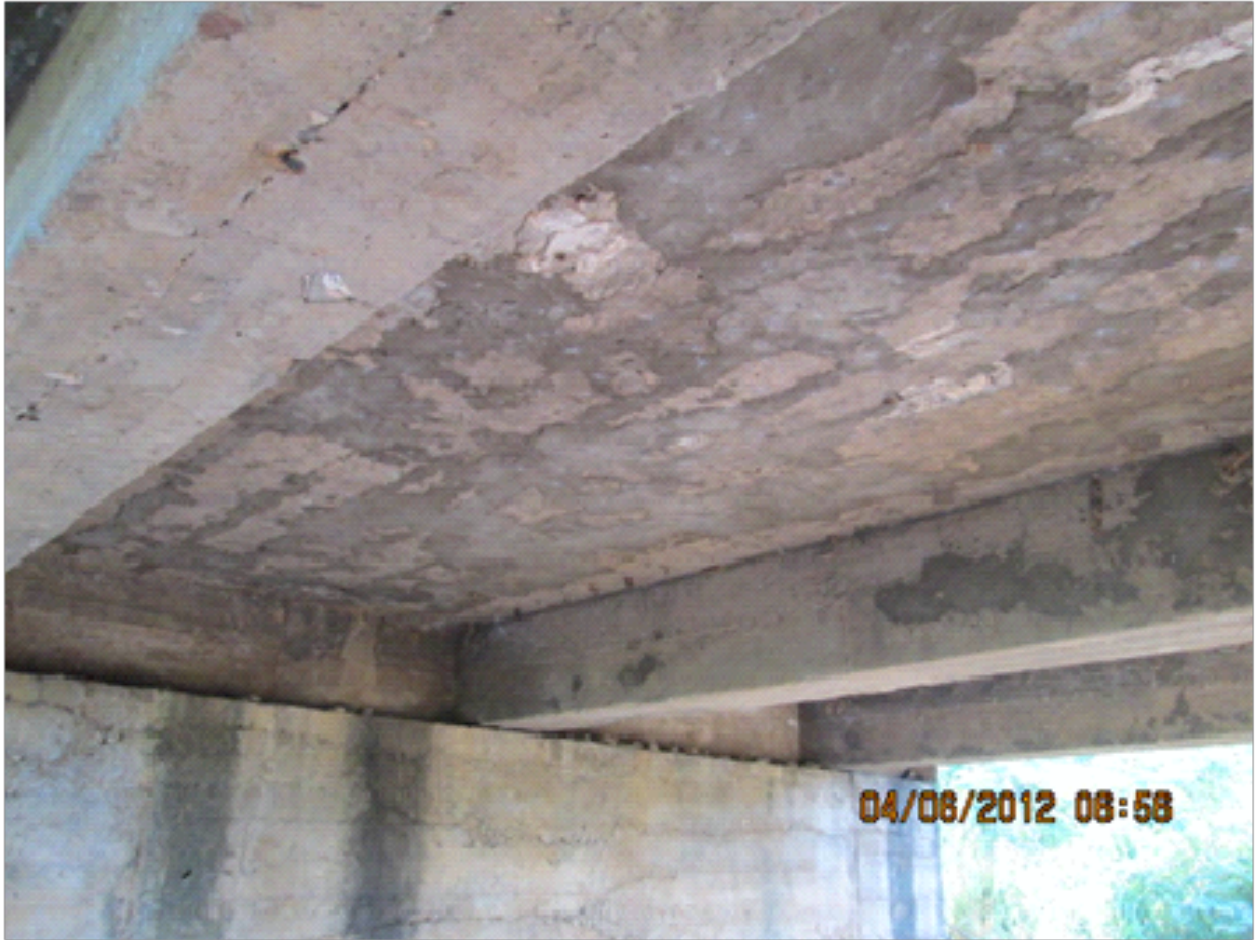
Componente.....: 10 Losa

Calif./Mantenim....: 2 / -

Daño/Observaciones.: Se observó humedad en la losa y vigas extremas

Tipo de daño.....: Infiltración

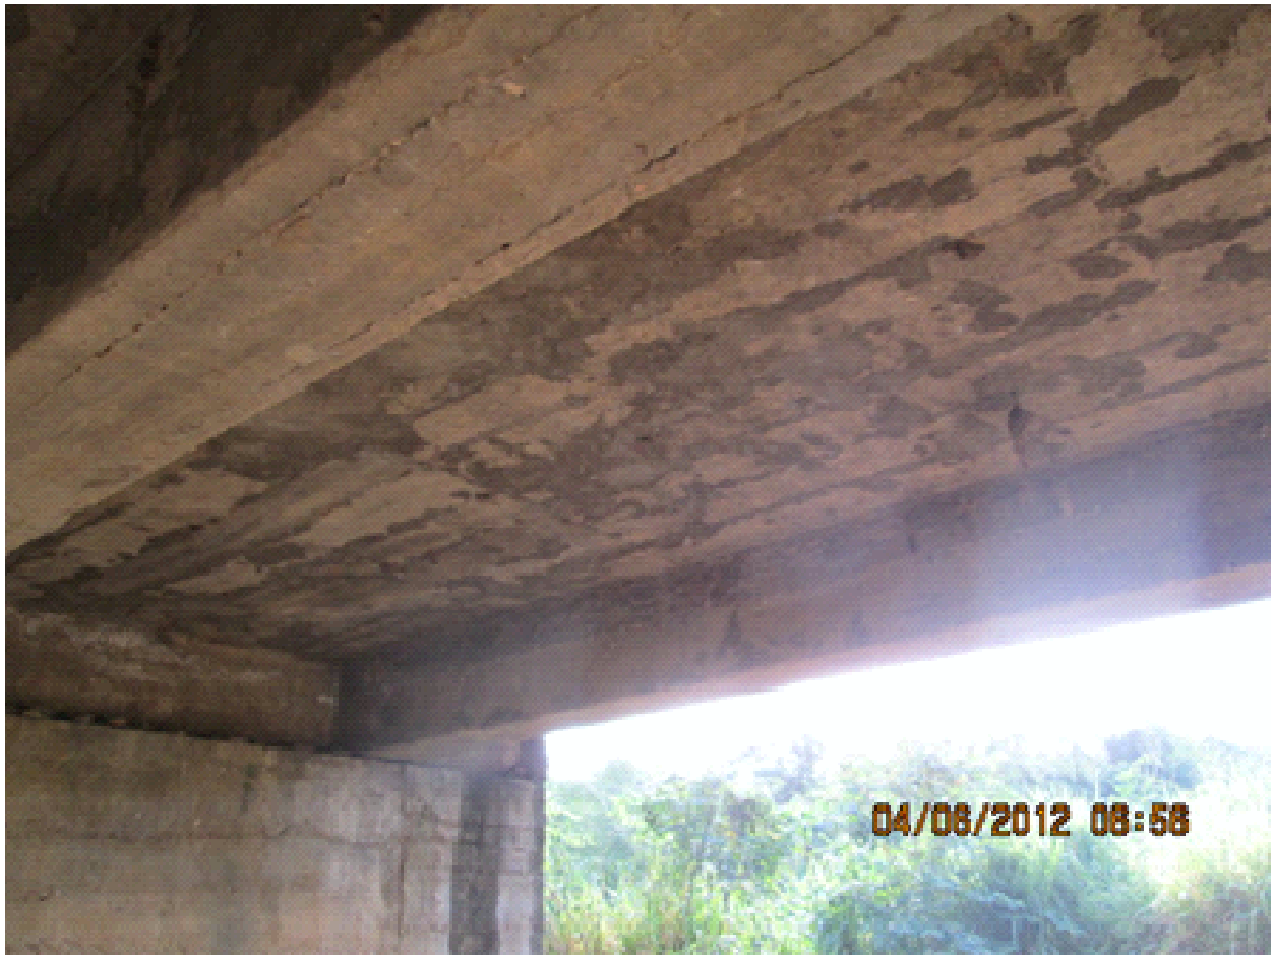
Componente.....: 10 Losa

Calif./Mantenim....: 2 / -

Daño/Observaciones.: Se observó humedad en la losa y vigas extremas

Tipo de daño.....: Infiltración

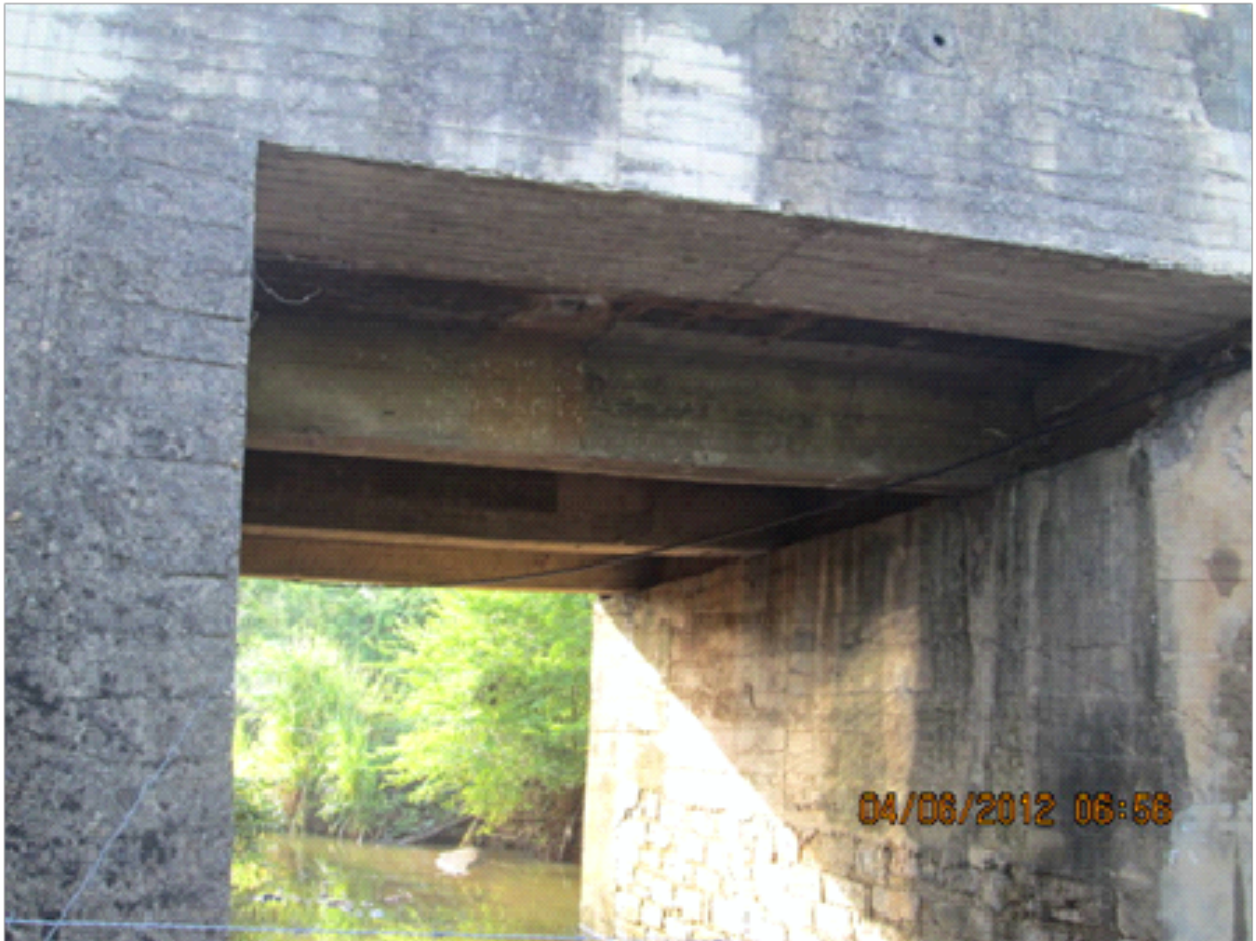
Componente.....: 11 Vigas/Largueros/Diafragmas

Calif./Mantenim....: 1 / -

Tipo de daño.....: Infiltración

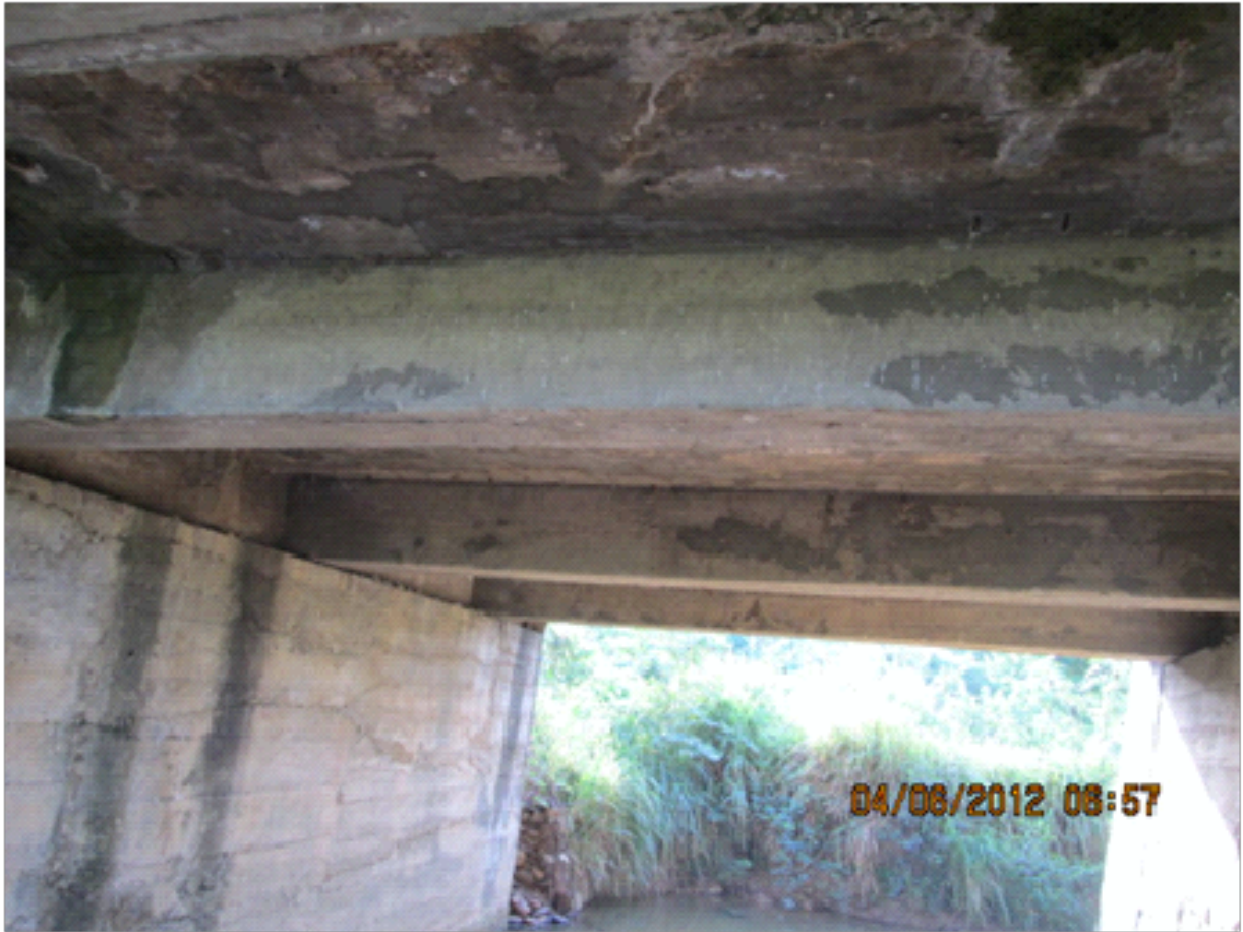
Componente.....: 11 Vigas/Largueros/Diafragmas

Calif./Mantenim....: 1 / -

Tipo de daño.....: Infiltración

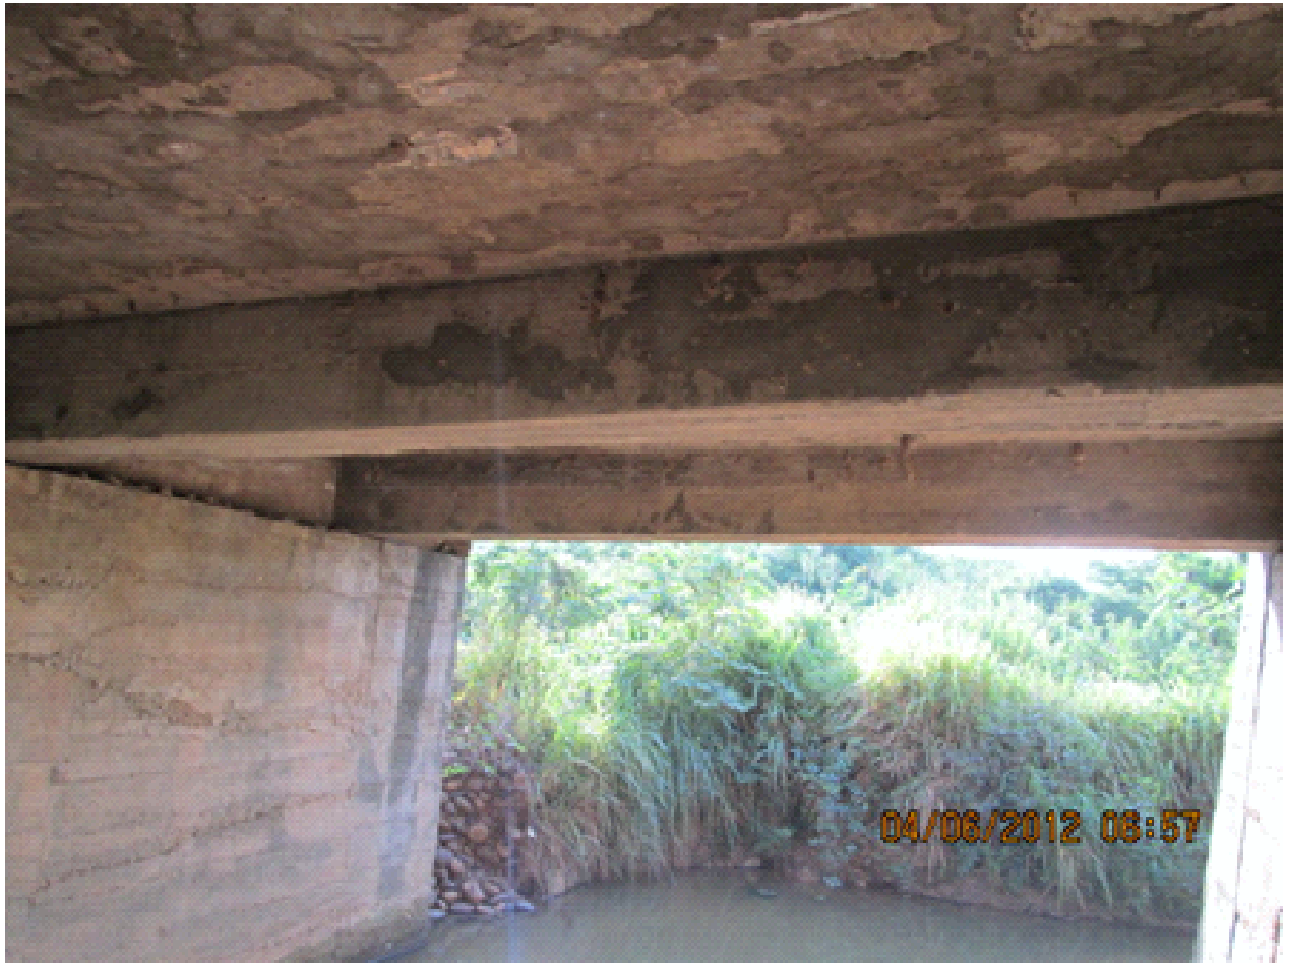
Componente.....: 11 Vigas/Largueros/Diafragmas

Calif./Mantenim....: 1 / -

Tipo de daño.....: Infiltración

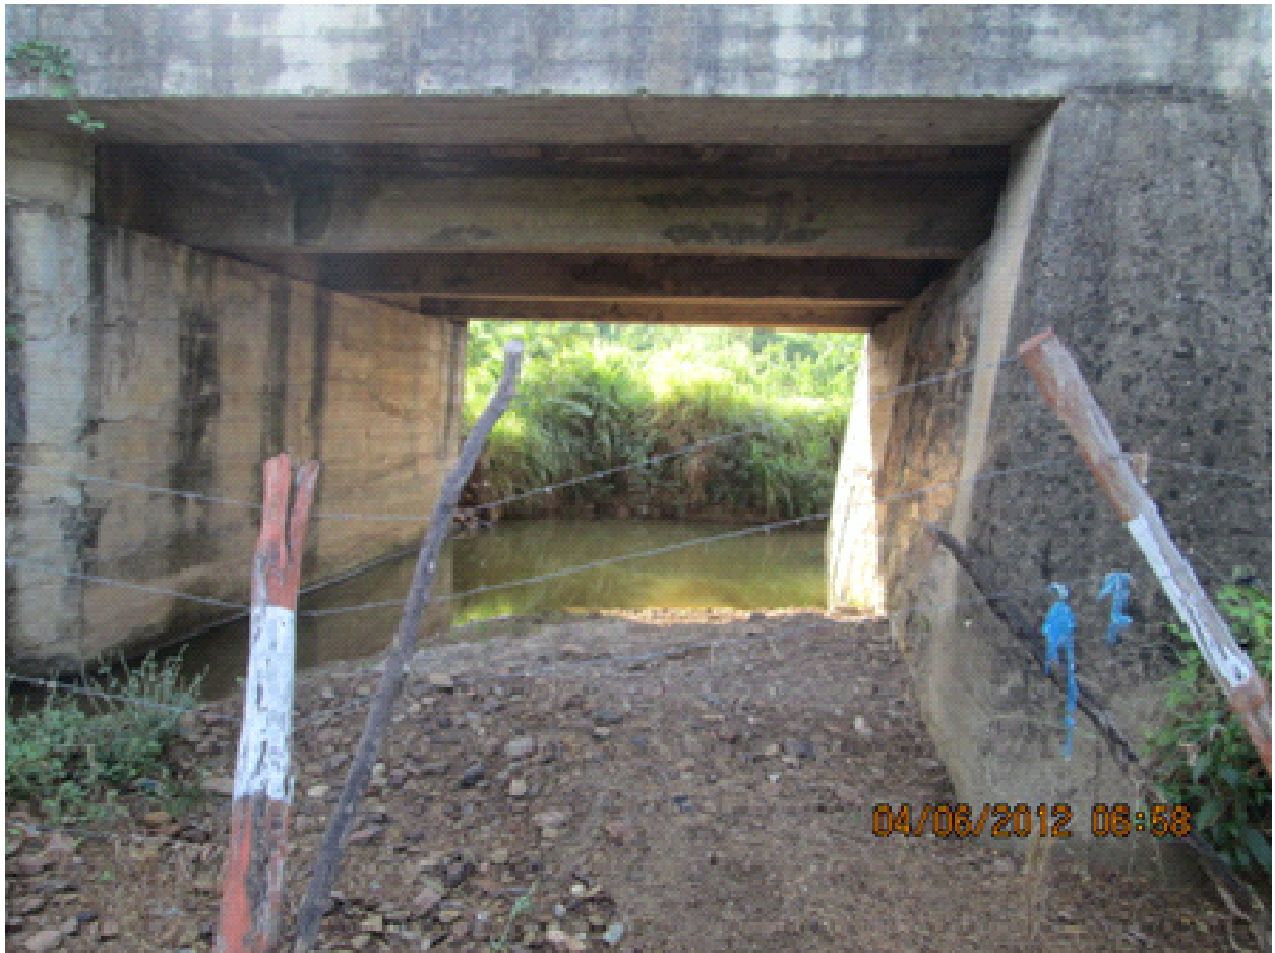
Componente.....: 11 Vigas/Largueros/Diafragmas

Calif./Mantenim....: 1 / -

Tipo de daño.....: Infiltración

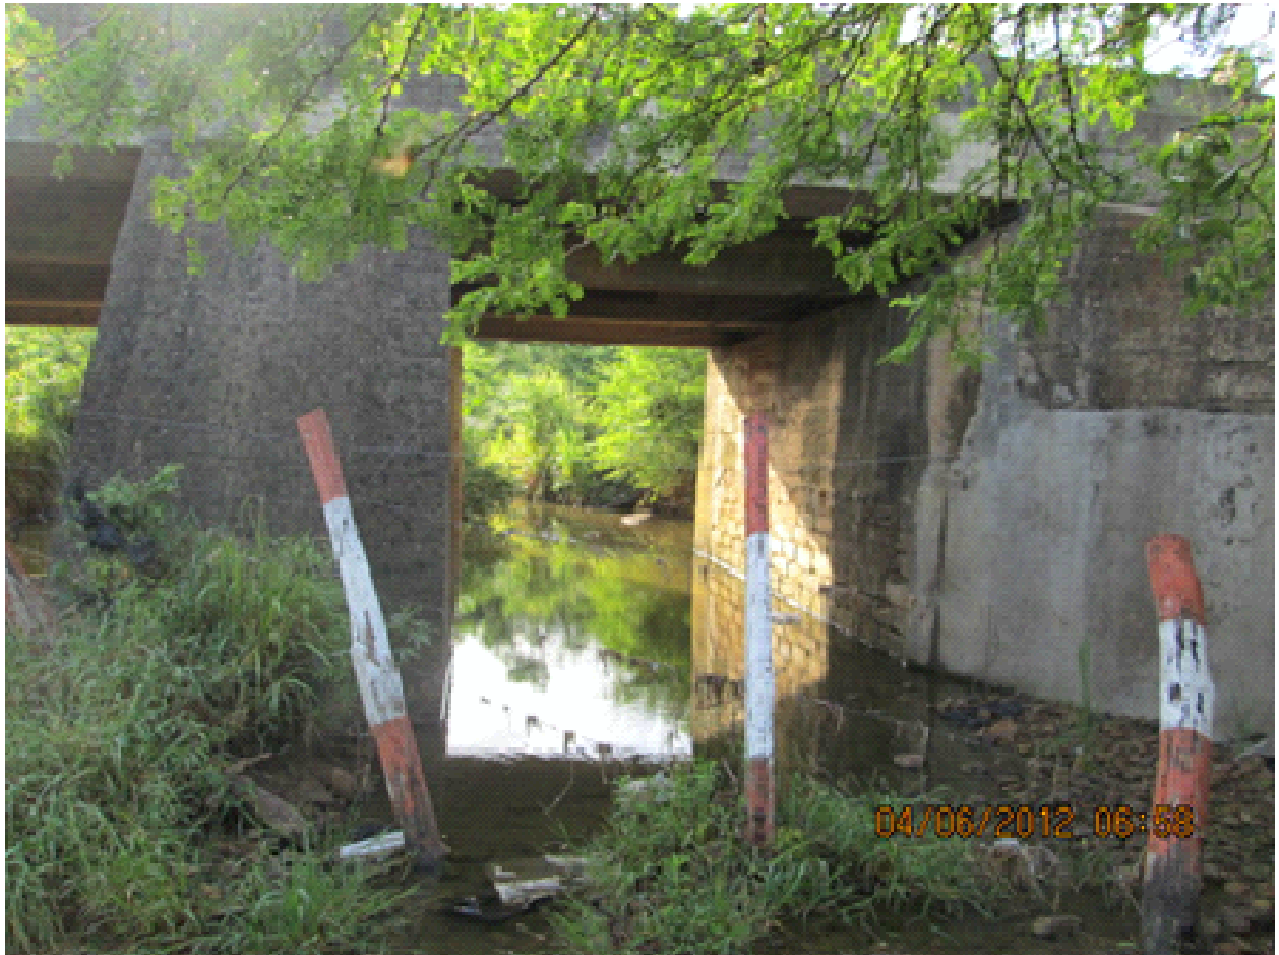
Componente.....: 15 Cauce

Calif./Mantenim....: 3 / -

Daño/Observaciones.: Se observó el cauce detenido con evidencias de arrastre y socavación

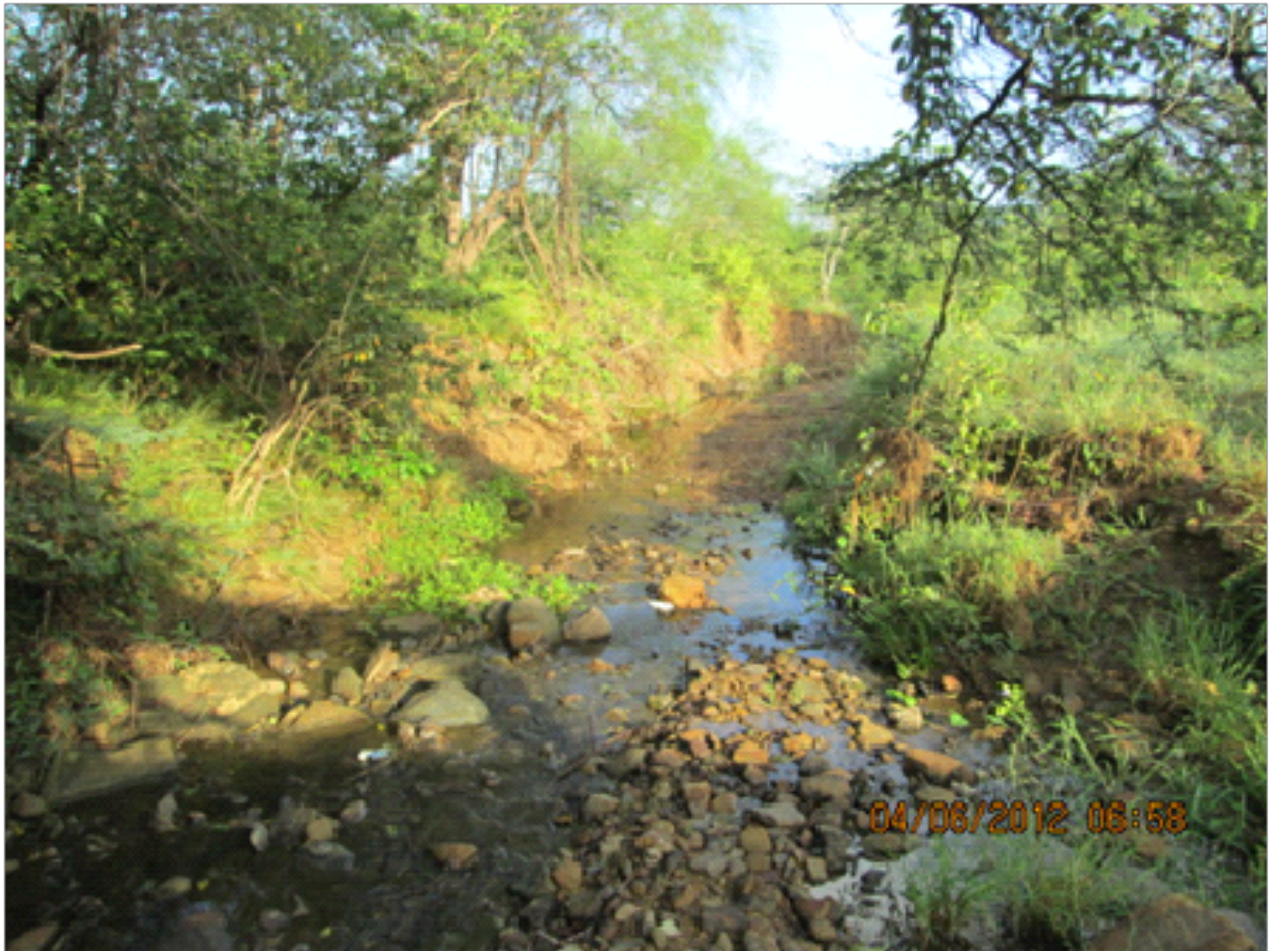
Componente.....: 15 Cauce

Calif./Mantenim....: 3 / -

Daño/Observaciones.: Se observó el cauce detenido con evidencias de arrastre y socavación

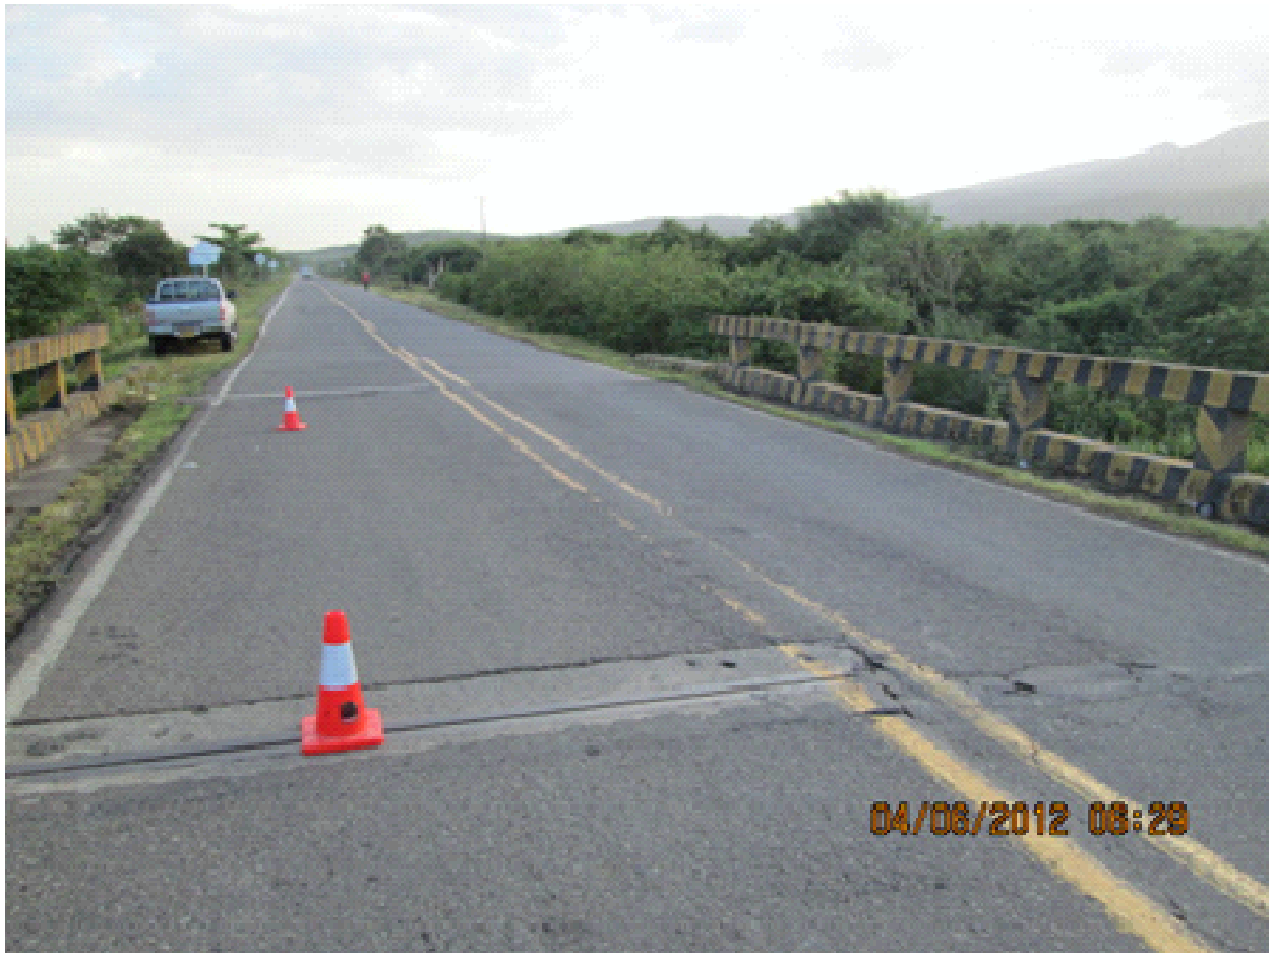
Componente.....: 17 Puente en general

Calif./Mantenim....: 2 / -
