SDC/INV	SiPuCol	Fecha	Hoja
	Informe de inspección principal	13/08/12	1
18-5507-003.00 Patillales			
Regional.....: 18 Norte de Santander			
Ruta.....: Santafé de Bogotá - Puerto Santander			
Carretera.....: Cúcuta - Puerto Santander - Puente Internacional Pedro de He			
Lado de la car....: 0			
Abscisa.....: 5+0880			
No del registro..: 1475			
Año de construcción.....:			
Año de la última reconstrucción.....:			
Paso Superior/Inferior.....: S			
Dir. de abs. de la carretera principal.: N			
Requisitos de la inspección.....: Nada			
Recolección de datos : Fecha.....: 2012.06.04			
: Iniciales.....: JPV			
Posición geográfica..:			
Latitud: 7 gra 59.04 min N Longitud: 72 gra 30.11 min O Altitud: 251.38 m			
Geometría: Número de luces.....: 1			
Longitud de la luz menor (m): 14.00			
Longitud de la luz mayor (m): 14.00			
Longitud total (m): 14.00			
Ancho del tablero..... (m): 9.25			
Ancho del separador..... (m): 0.00

18-5507-003.00 Patillales

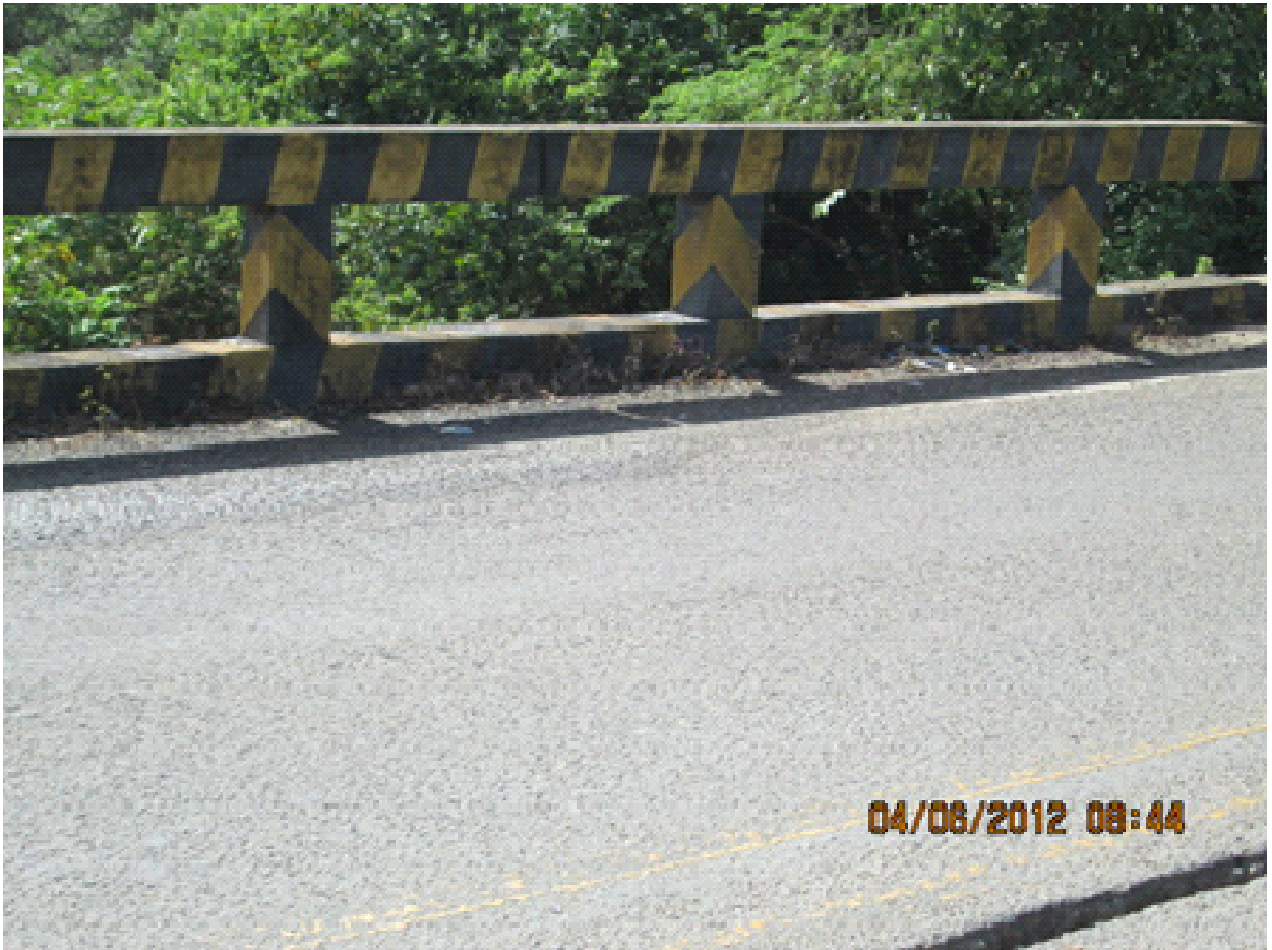
Componente.....: 1 Superficie del puente
Calif./Mantenim....: 2 / -
Daño/Observaciones.: presenta desgaste y agregado expuesto.
Tipo de daño.....: Descomposición
Reparaciones.....: C Tratamiento superficial (sello)

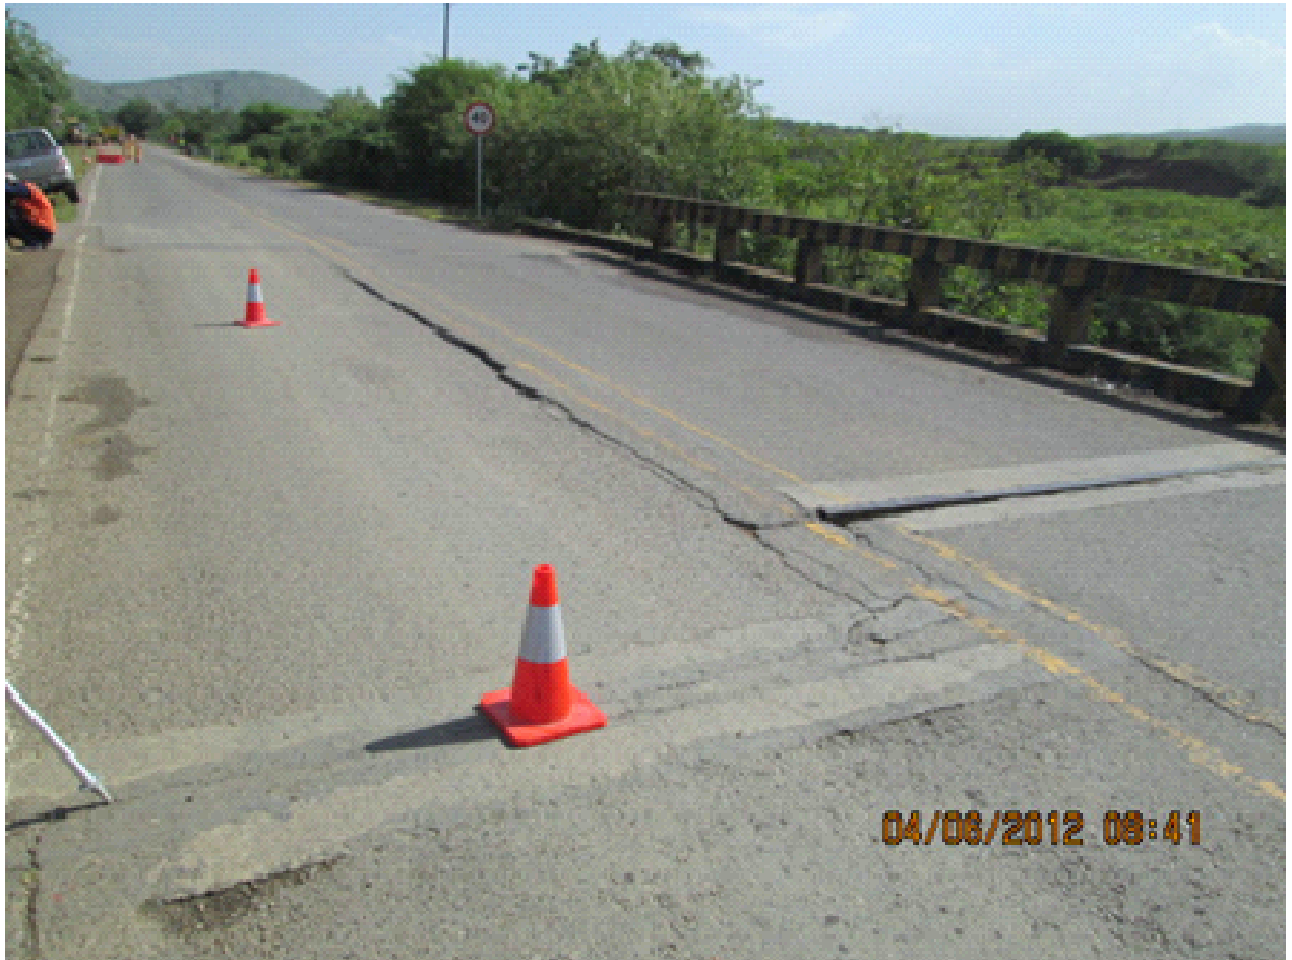
Componente.....: 1 Superficie del puente

Calif./Mantenim.....: 2 / -

Daño/Observaciones.: presenta desgaste y agregado expuesto.

Tipo de daño.....: Descomposición

Reparaciones.....: C Tratamiento superficial (sello)

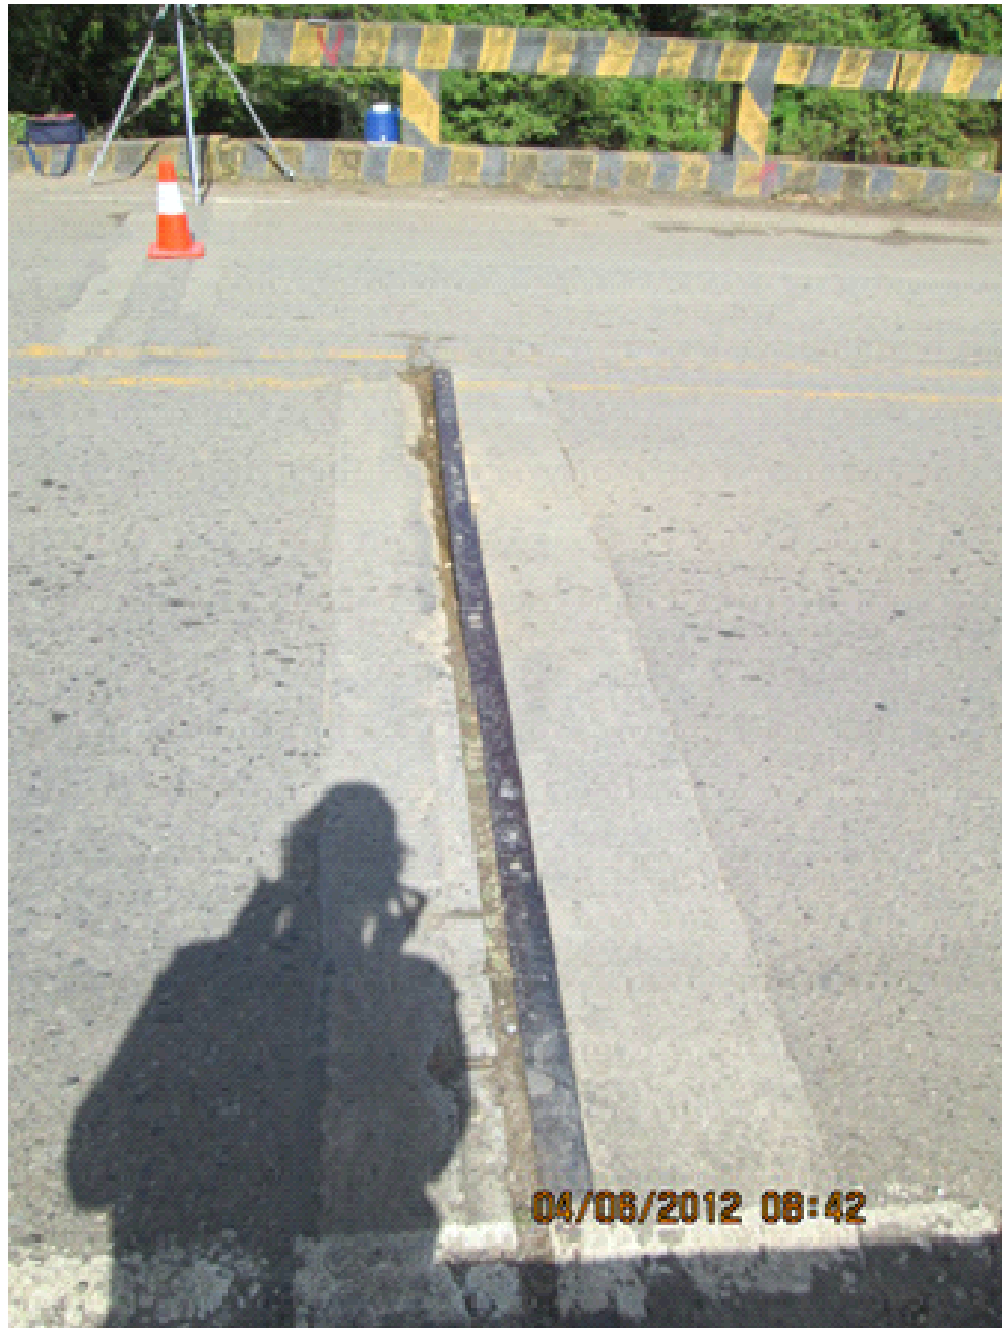
Componente.....: 2 Juntas de expansión

Calif./Mantenim....: 3 / -

Daño/Observaciones.: Colocación y reparación de juntas

Tipo de daño.....: Daño estr.(sobrecar./dis.insu)

Reparaciones.....: A Reparación de junta

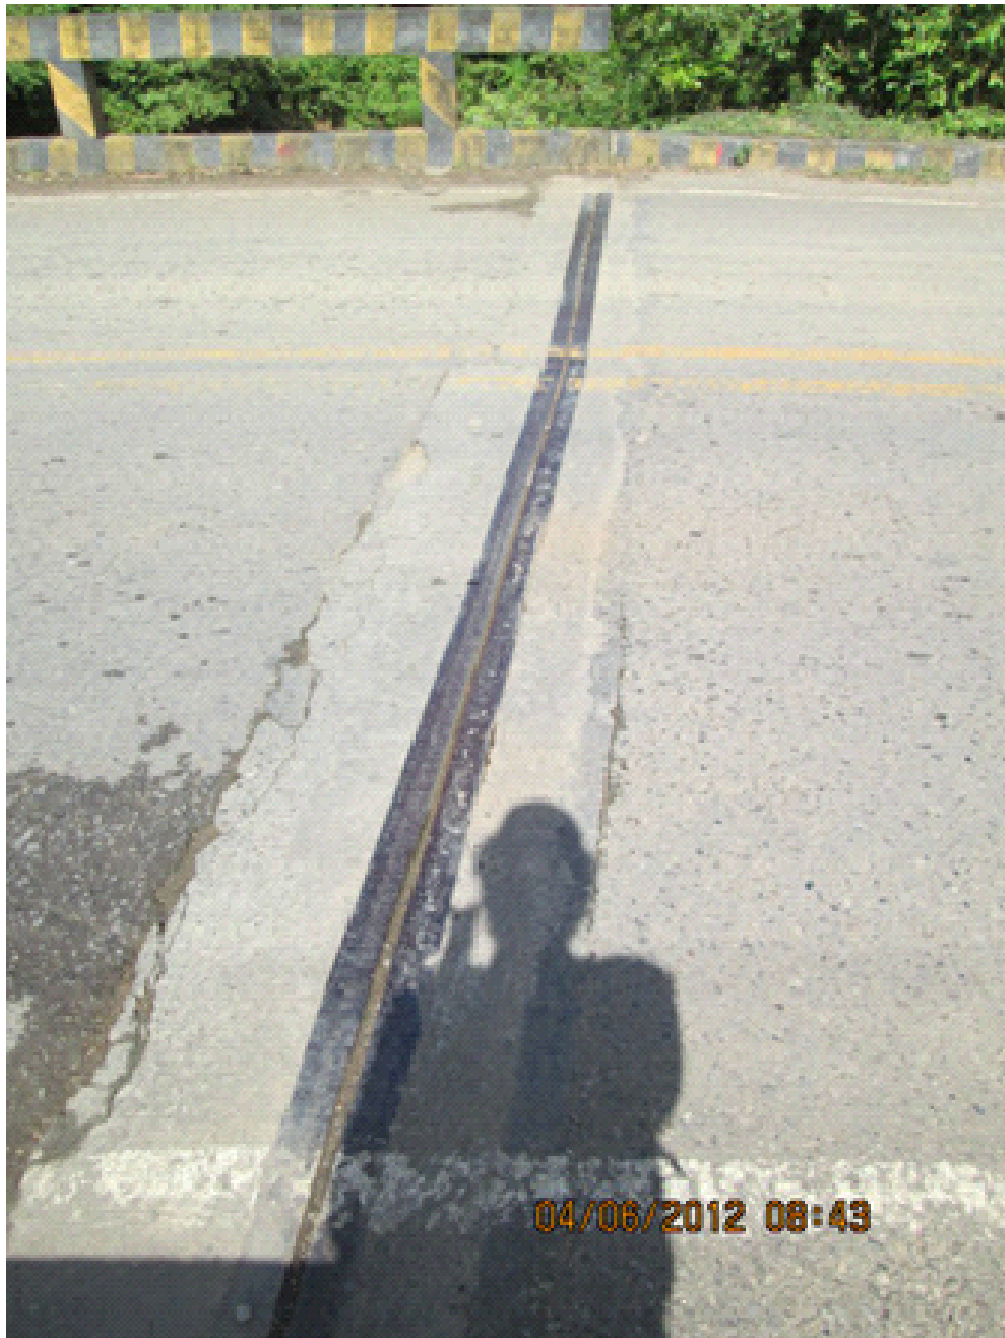
Componente.....: 2 Juntas de expansión

Calif./Mantenim....: 3 / -

Daño/Observaciones.: Colocación y reparación de juntas

Tipo de daño.....: Daño estr.(sobrecar./dis.insu)

Reparaciones.....: A Reparación de junta

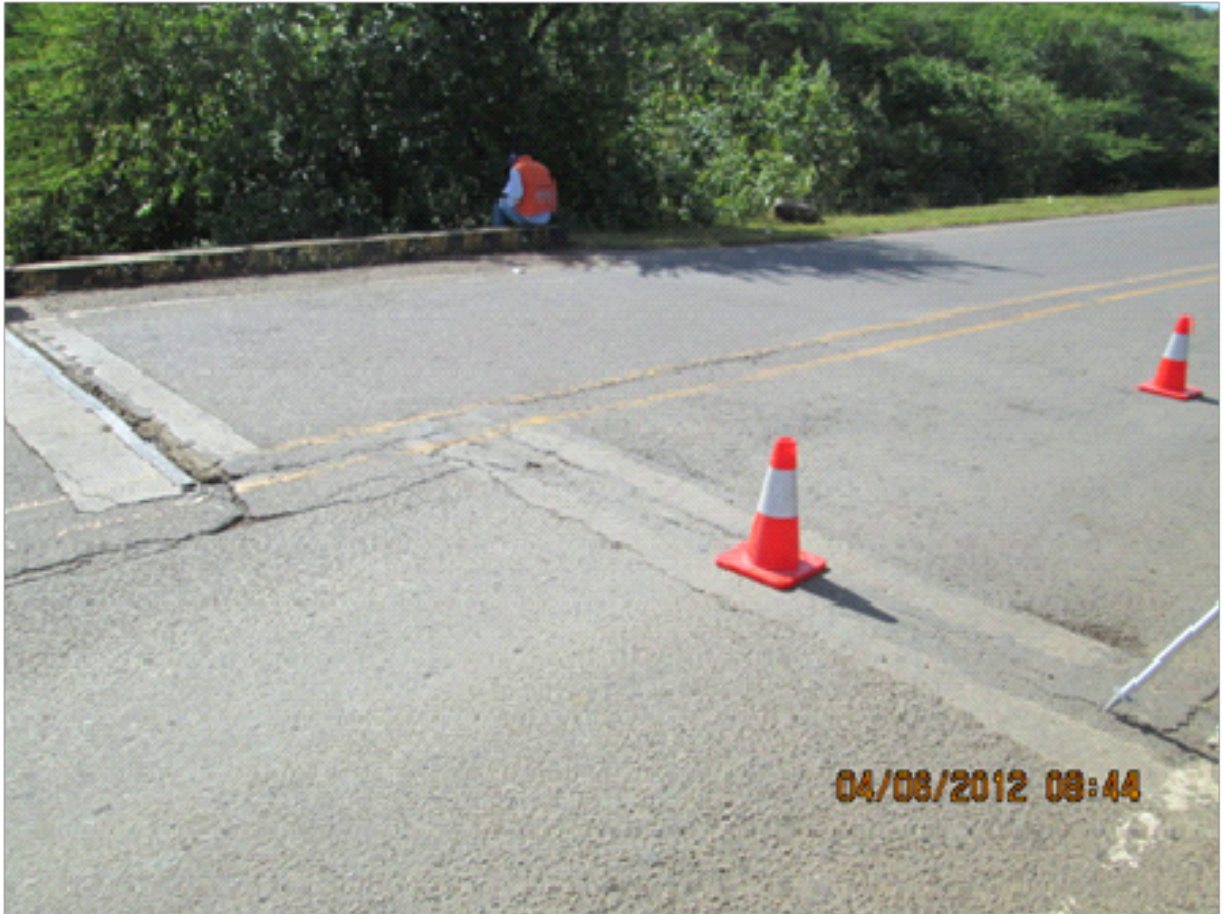
Componente.....: 2 Juntas de expansión
Calif./Mantenim.....: 3 / -
Daño/Observaciones.: Colocación y reparación de juntas
Tipo de daño.....: Daño estr.(sobrecar./dis.insu)
Reparaciones.....: A Reparación de junta

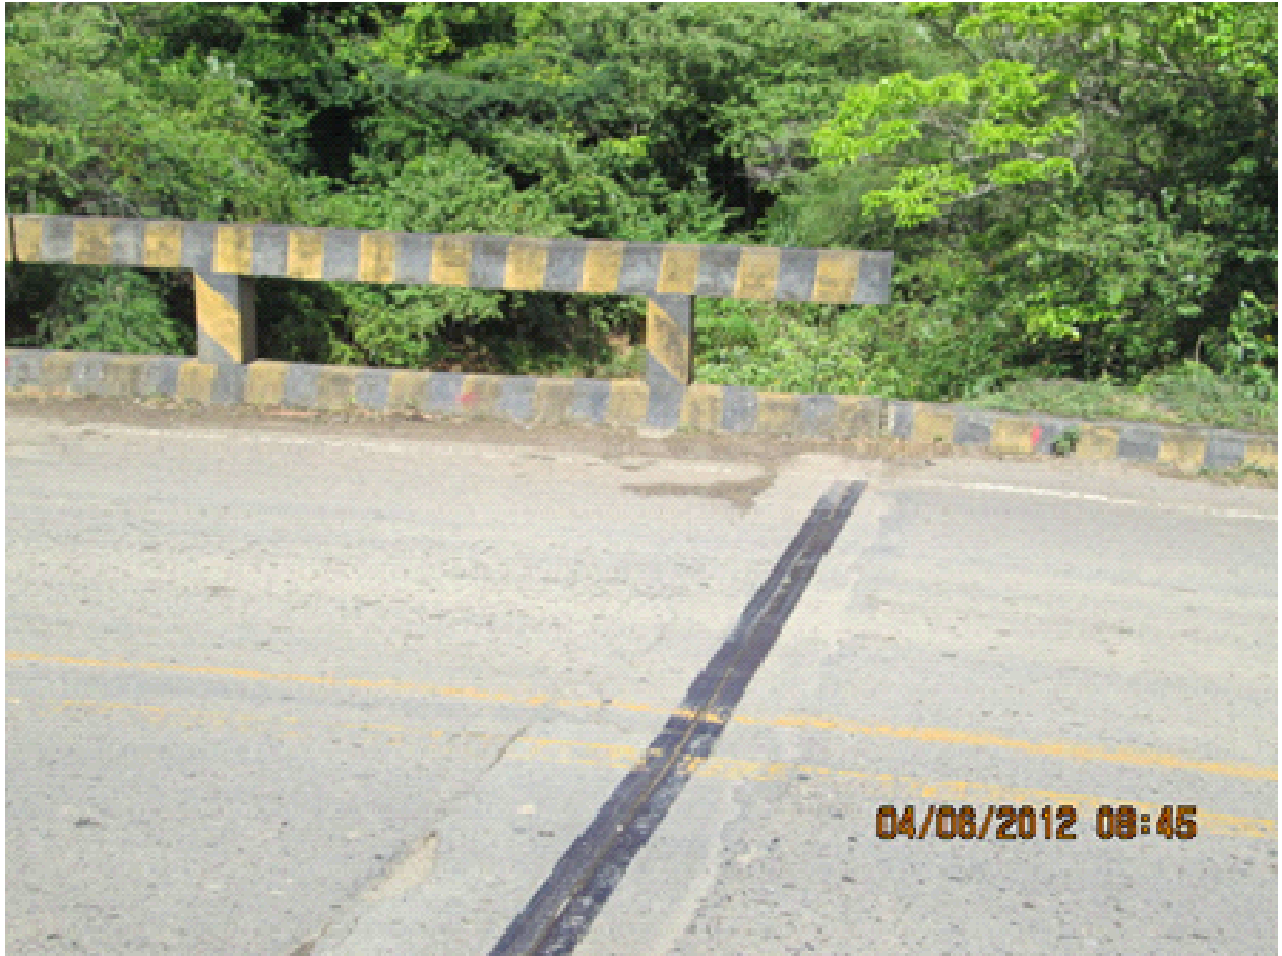
Componente.....: 2 Juntas de expansión
Calif./Mantenim.....: 3 / -
Daño/Observaciones.: Colocación y reparación de juntas
Tipo de daño.....: Daño estr.(sobrecar./dis.insu)
Reparaciones.....: A Reparación de junta

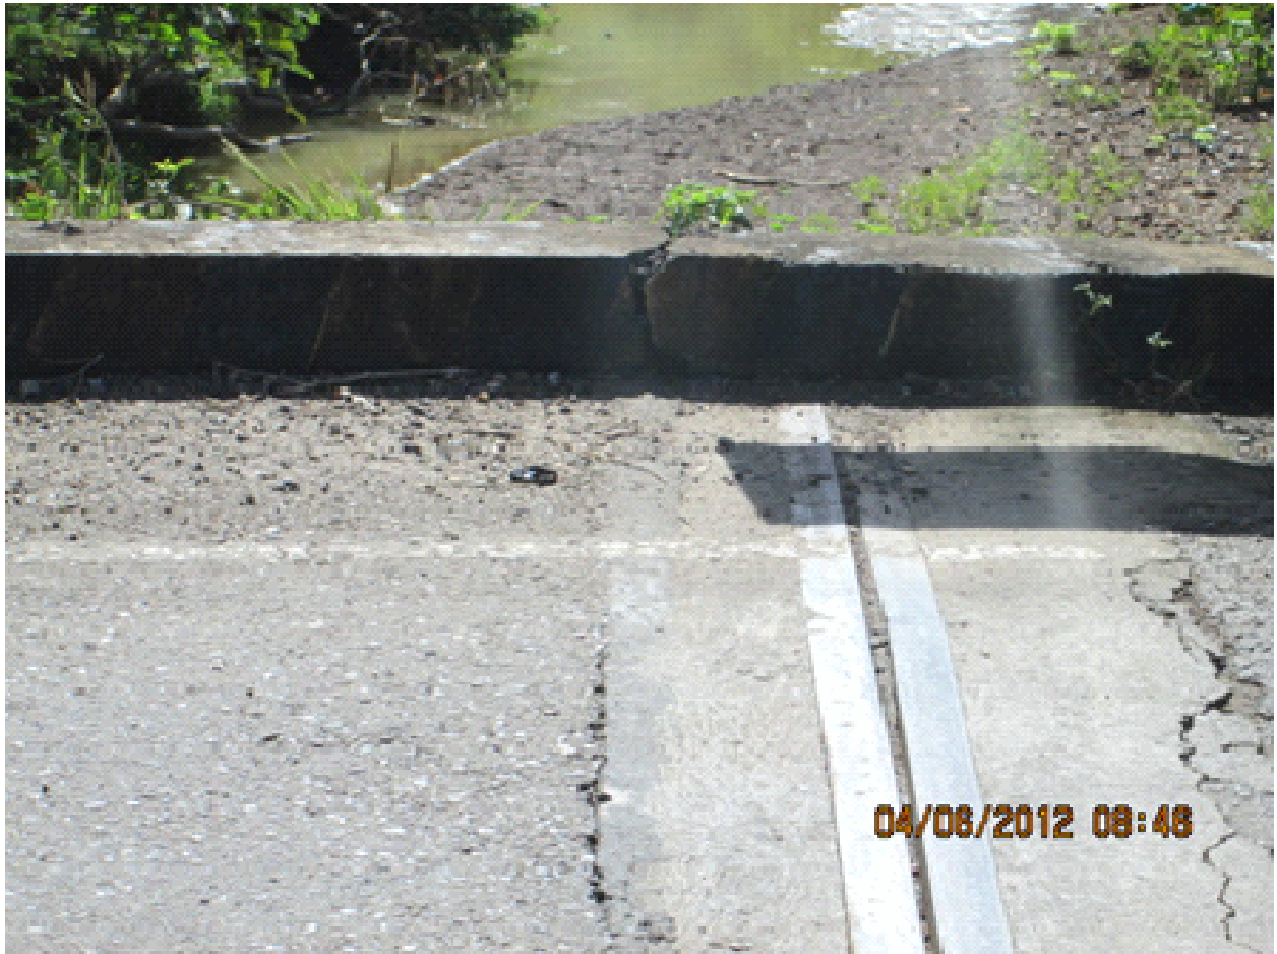
Componente.....: 2 Juntas de expansión

Calif./Mantenim....: 3 / -

Daño/Observaciones.: Colocación y reparación de juntas

Tipo de daño.....: Daño estr.(sobrecar./dis.insu)

Reparaciones.....: A Reparación de junta

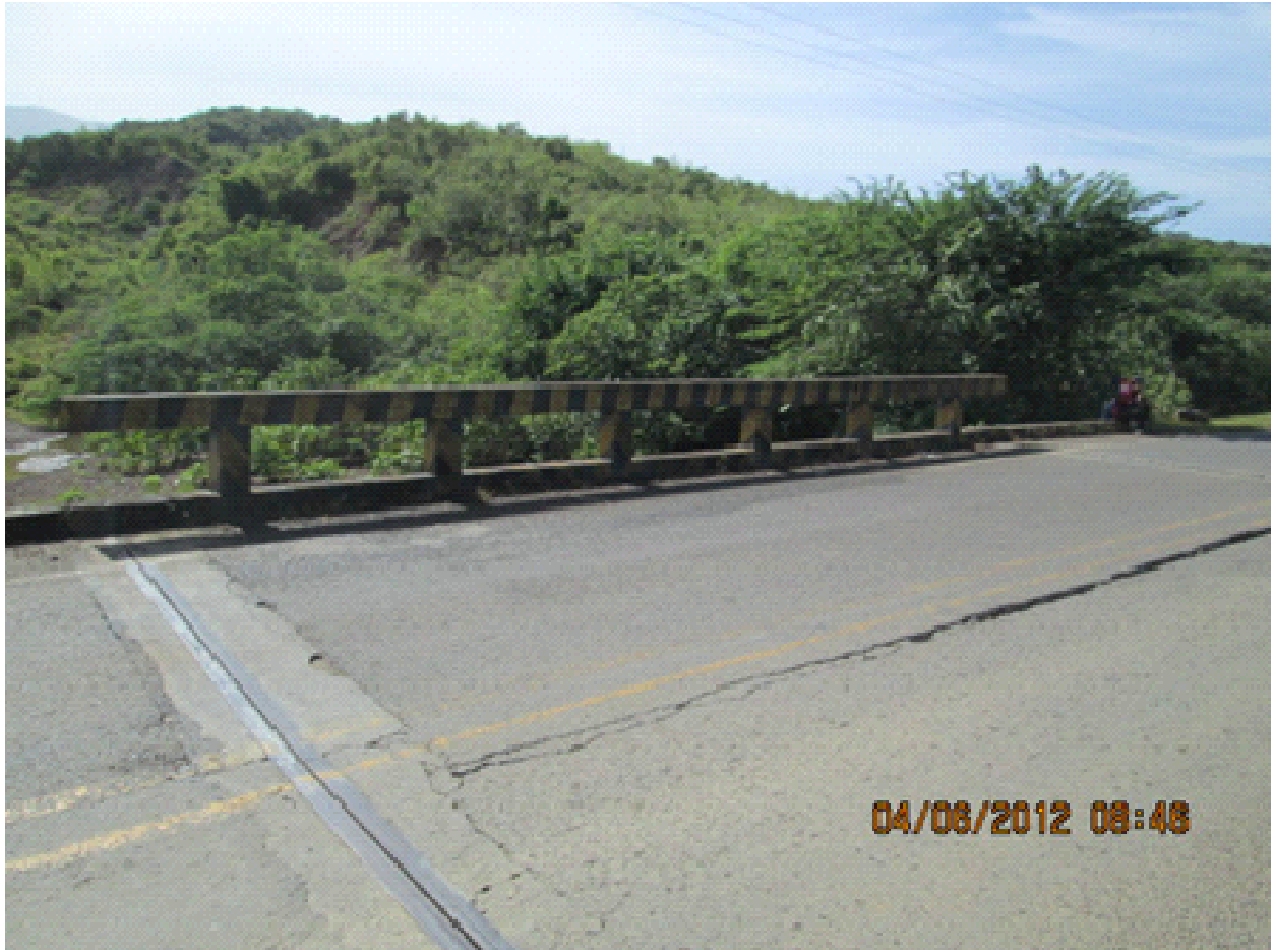
Componente.....: 2 Juntas de expansión
Calif./Mantenim....: 3 / -
Daño/Observaciones.: Colocación y reparación de juntas
Tipo de daño.....: Daño estr.(sobrecar./dis.insu)
Reparaciones.....: A Reparación de junta

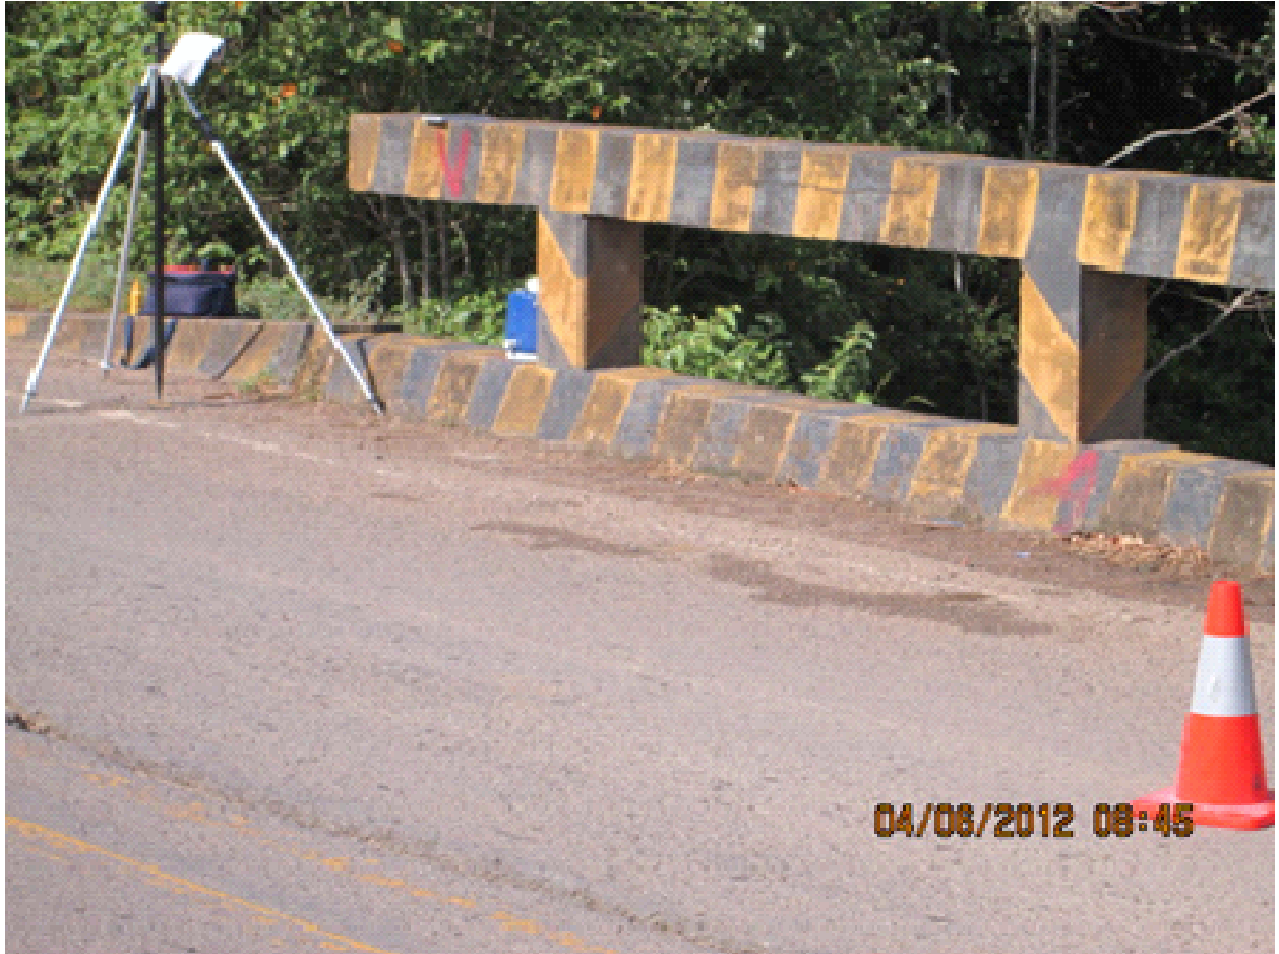
Componente.....: 3 Andenes/Bordillos
Calif./Mantenim....: 1 / -
Daño/Observaciones.: Presentan manchas de humedad y falta de pintura
Tipo de daño.....: Infiltración

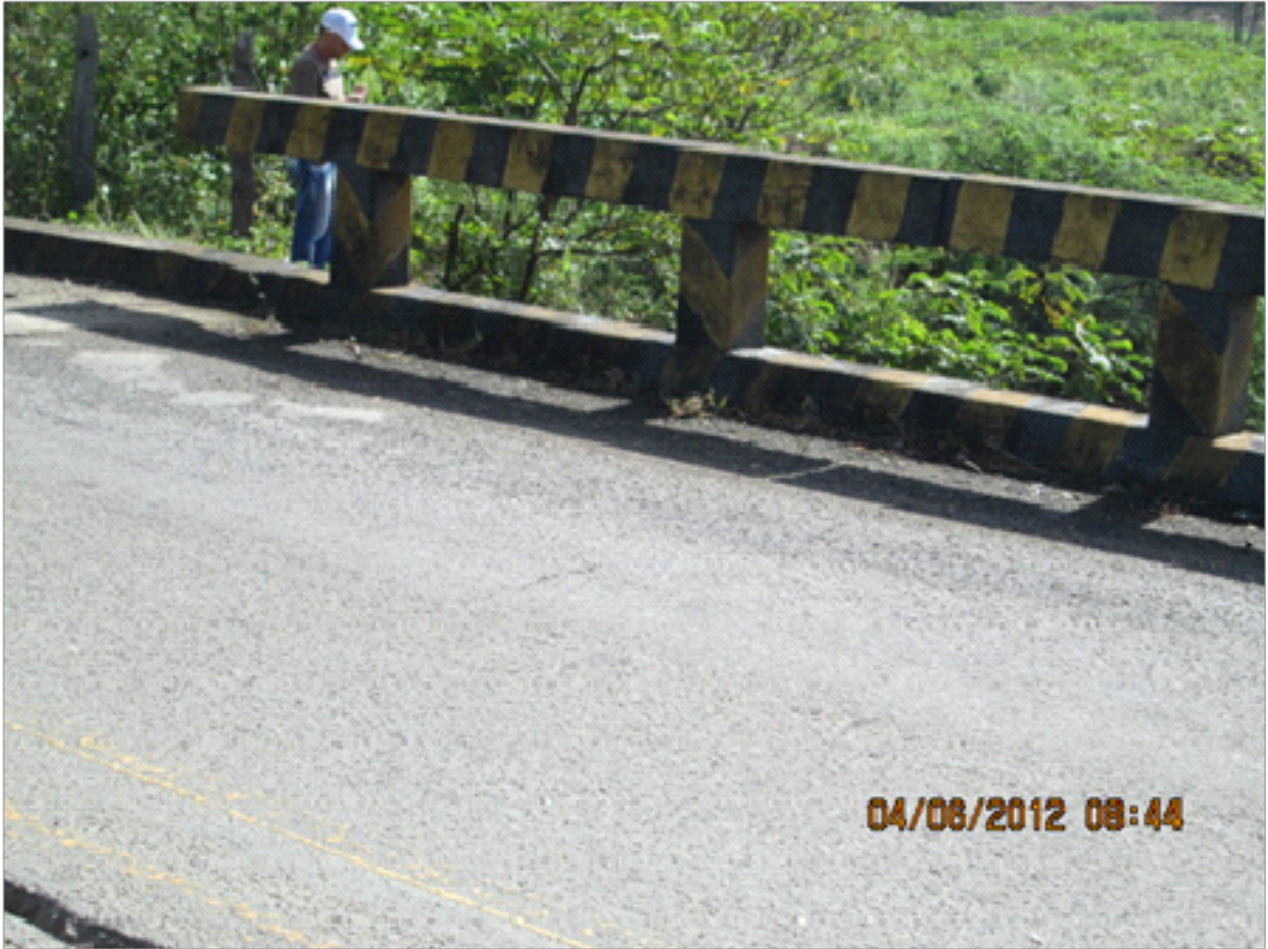
Componente.....: 4 Barandas
Calif./Mantenim....: 1 / -
Daño/Observaciones.: Falta de pintura

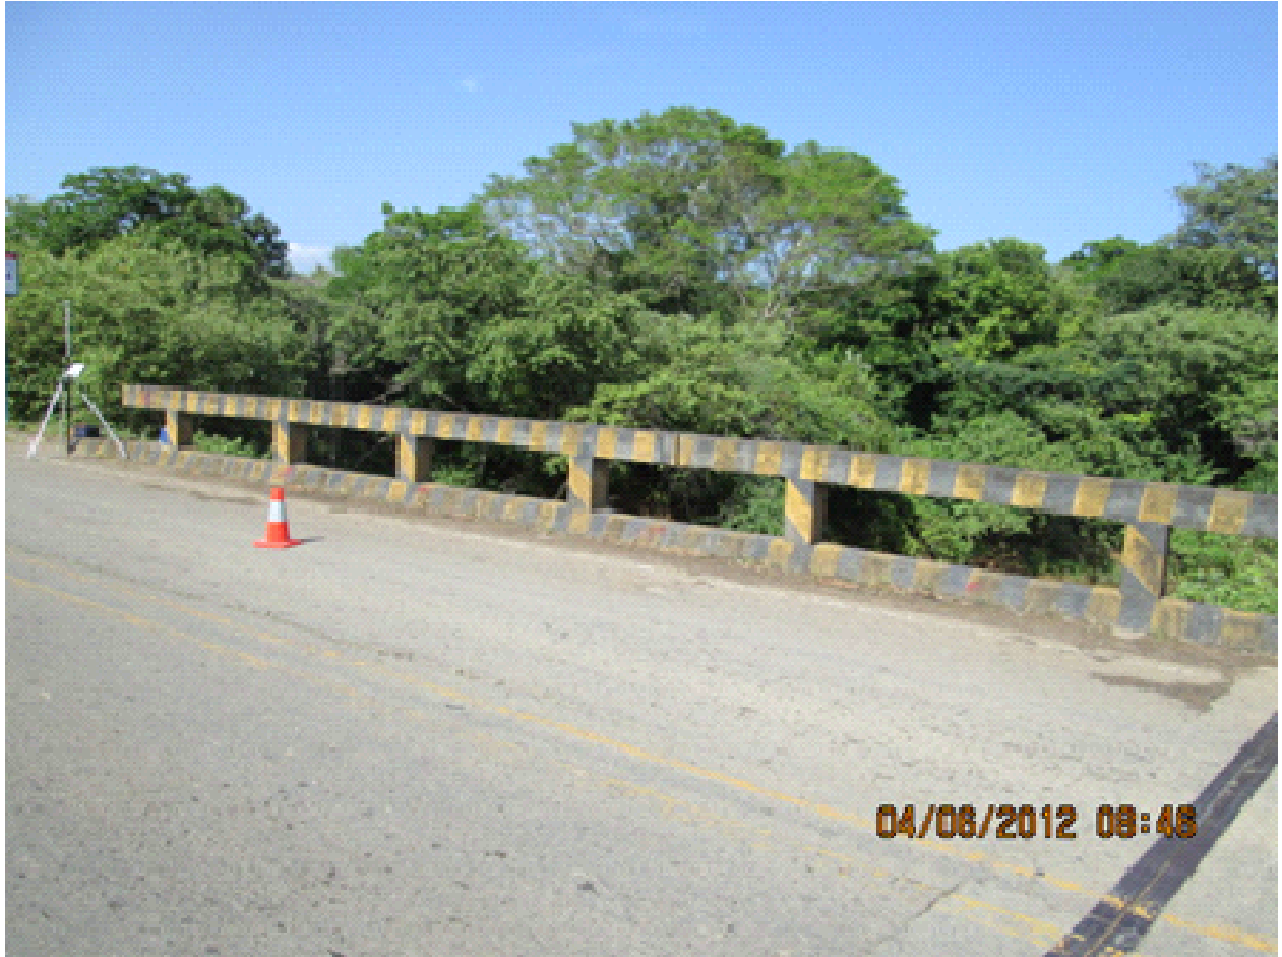
Componente.....: 4 Barandas
Calif./Mantenim....: 1 / -
Daño/Observaciones.: Falta de pintura

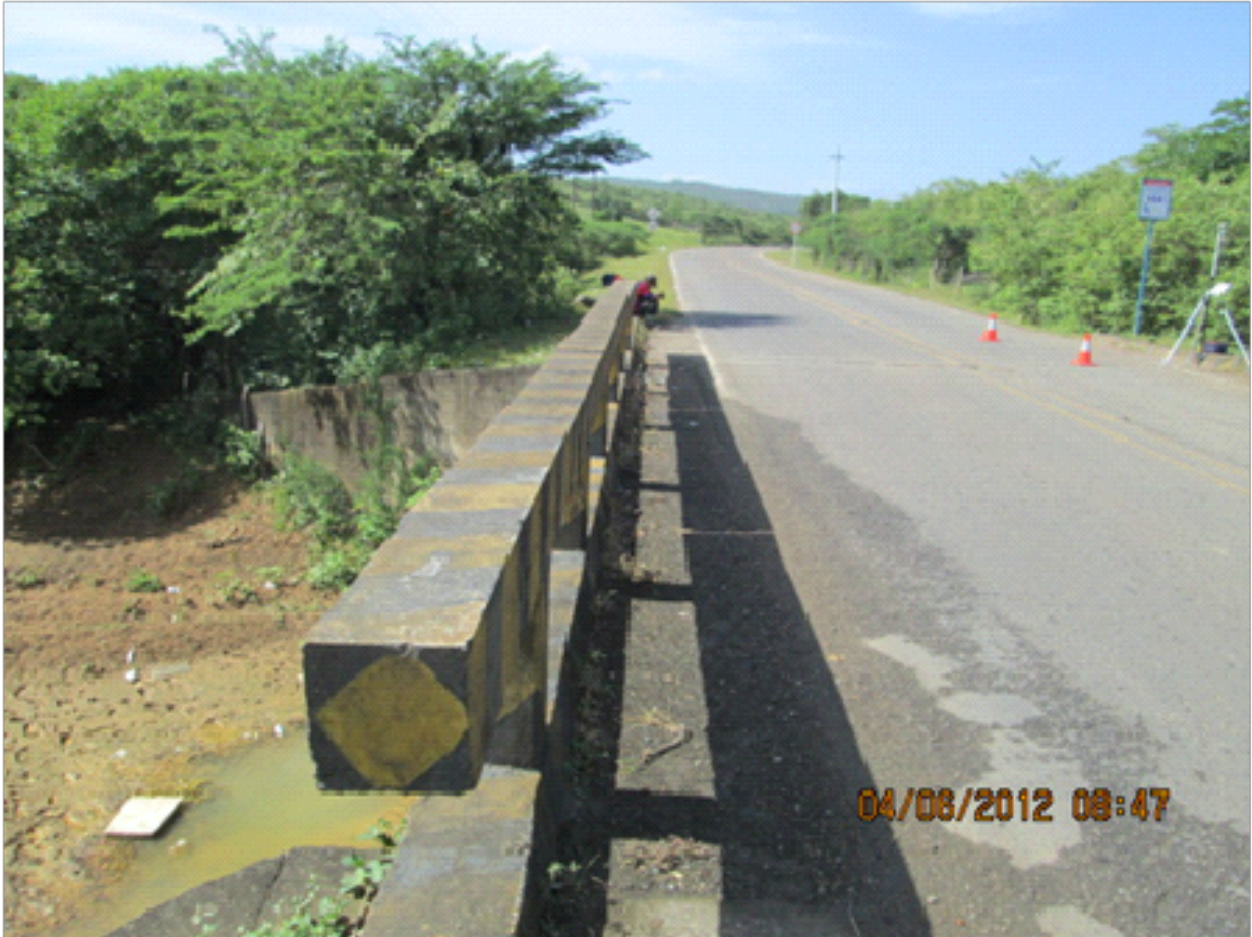
Componente.....: 4 Barandas
Calif./Mantenim....: 1 / -
Daño/Observaciones.: Falta de pintura

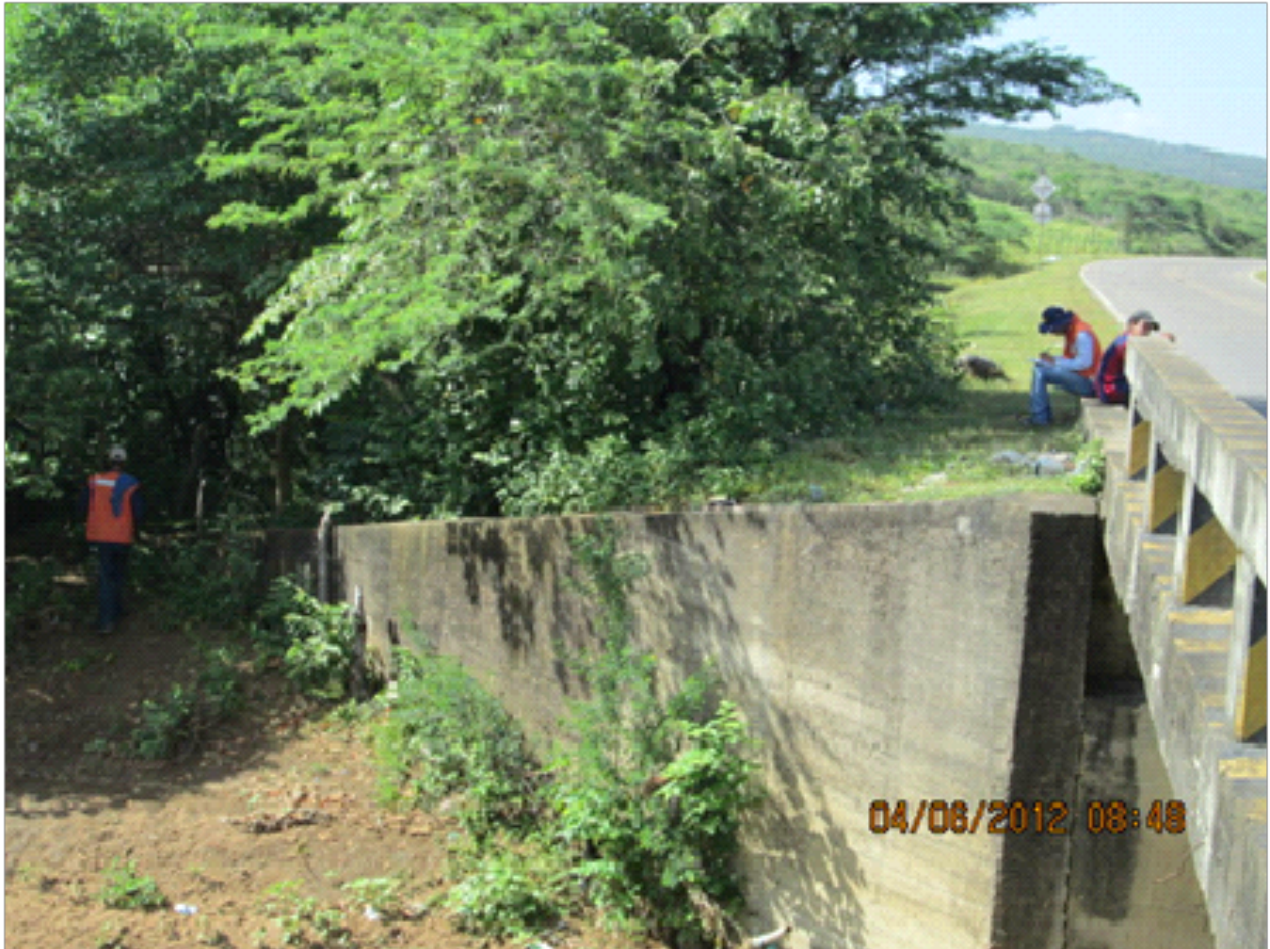
Componente.....: 5 Conos/Taludes
Calif./Mantenim....: 0 / -
Daño/Observaciones.: Es necesario quitar vegetación

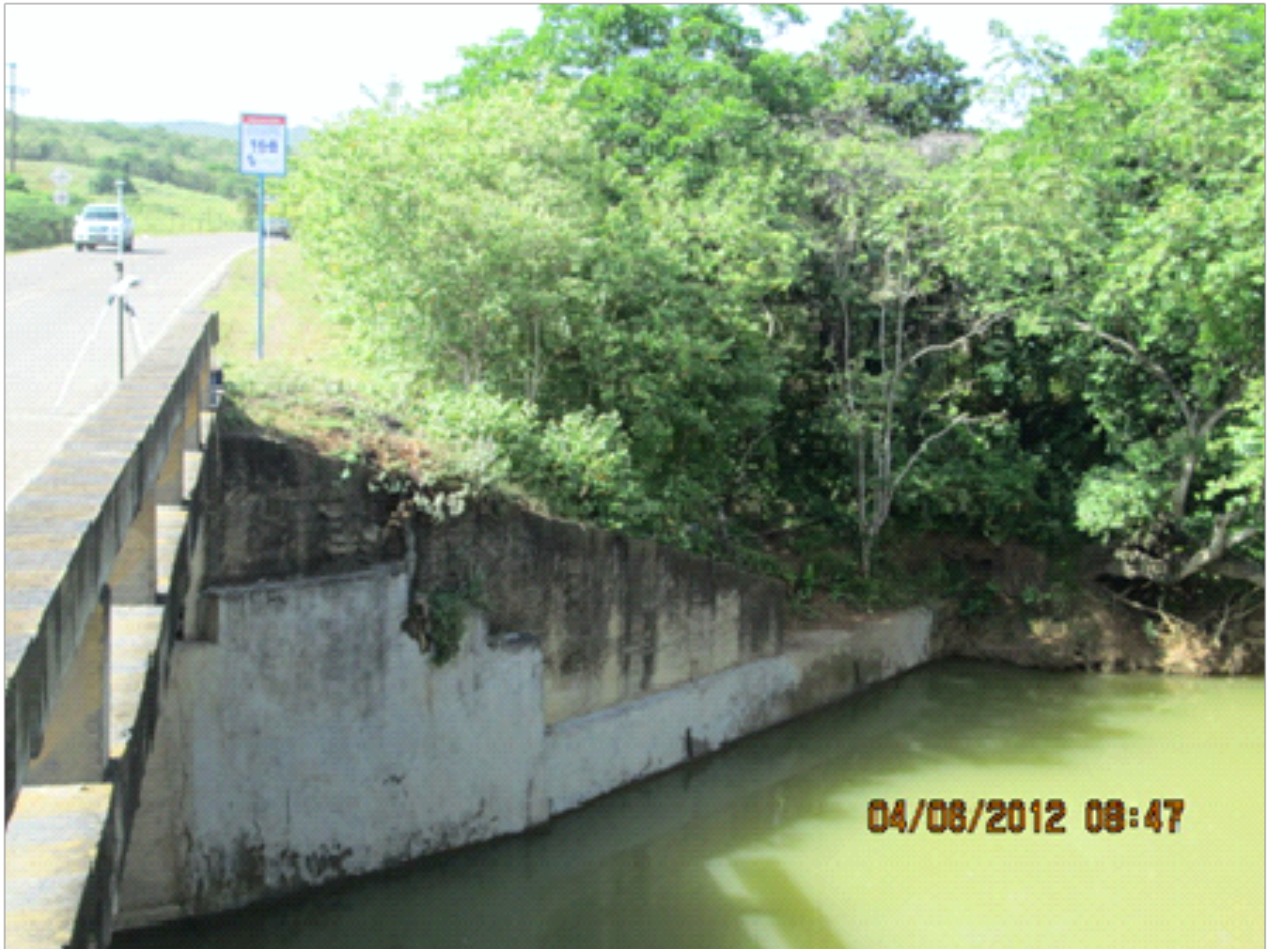
Componente.....: 6 Aletas

Calif./Mantenim....: 1 / -

Daño/Observaciones.: Tienen detalle empañetado

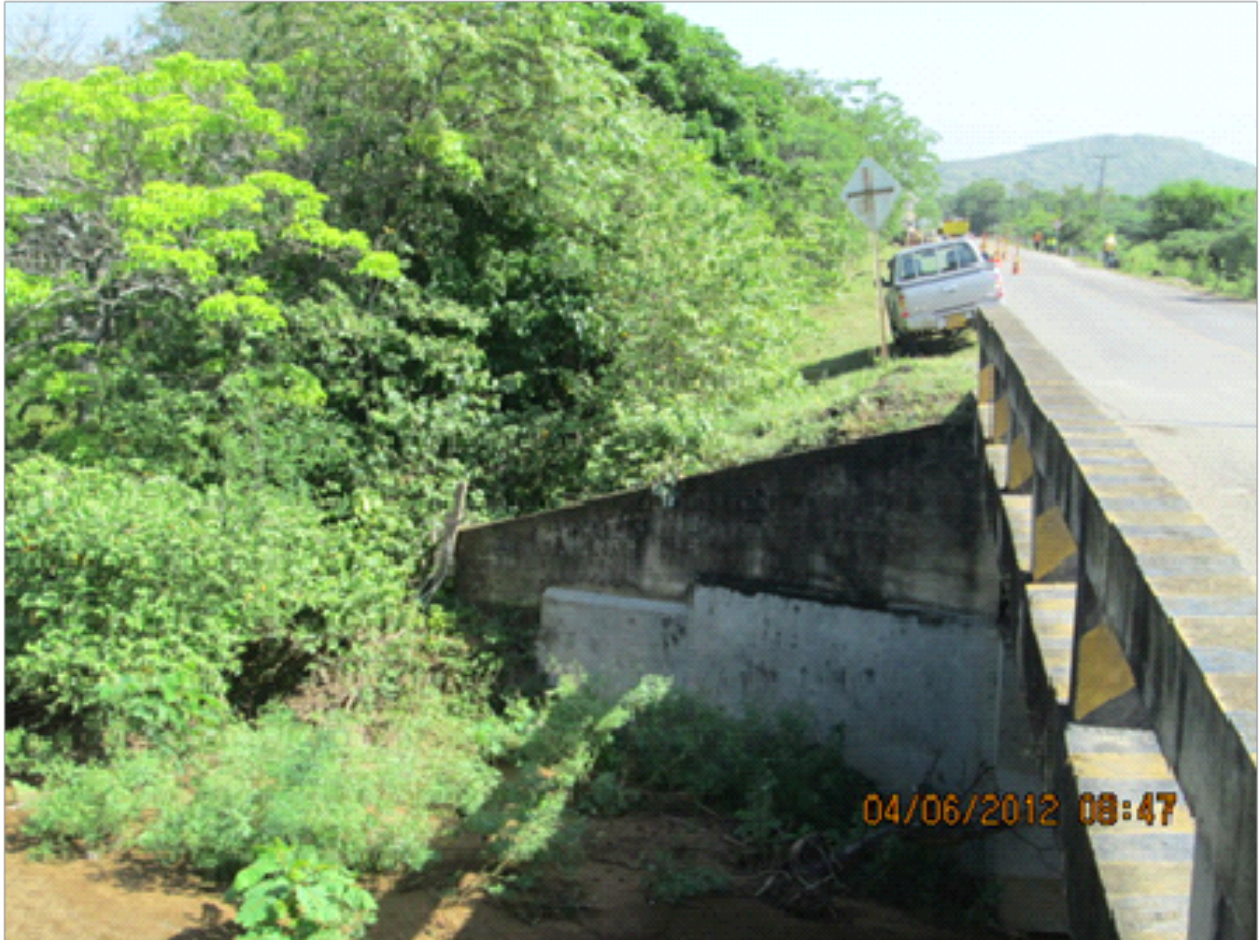
Componente.....: 6 Aletas

Calif./Mantenim....: 1 / -

Daño/Observaciones.: Tienen detalle empañetado

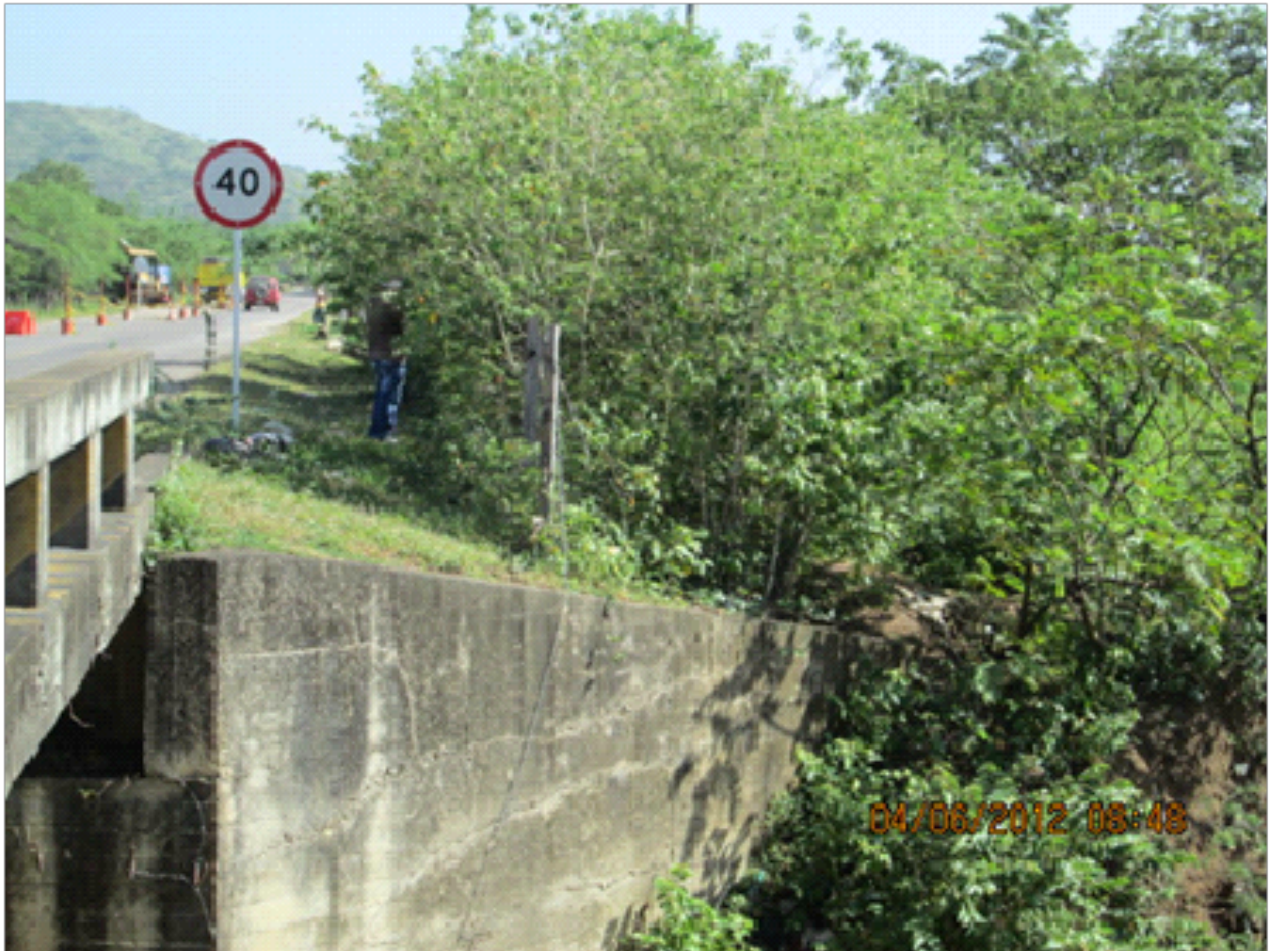
Componente.....: 6 Aletas

Calif./Mantenim....: 1 / -

Daño/Observaciones.: Tienen detalle empañetado

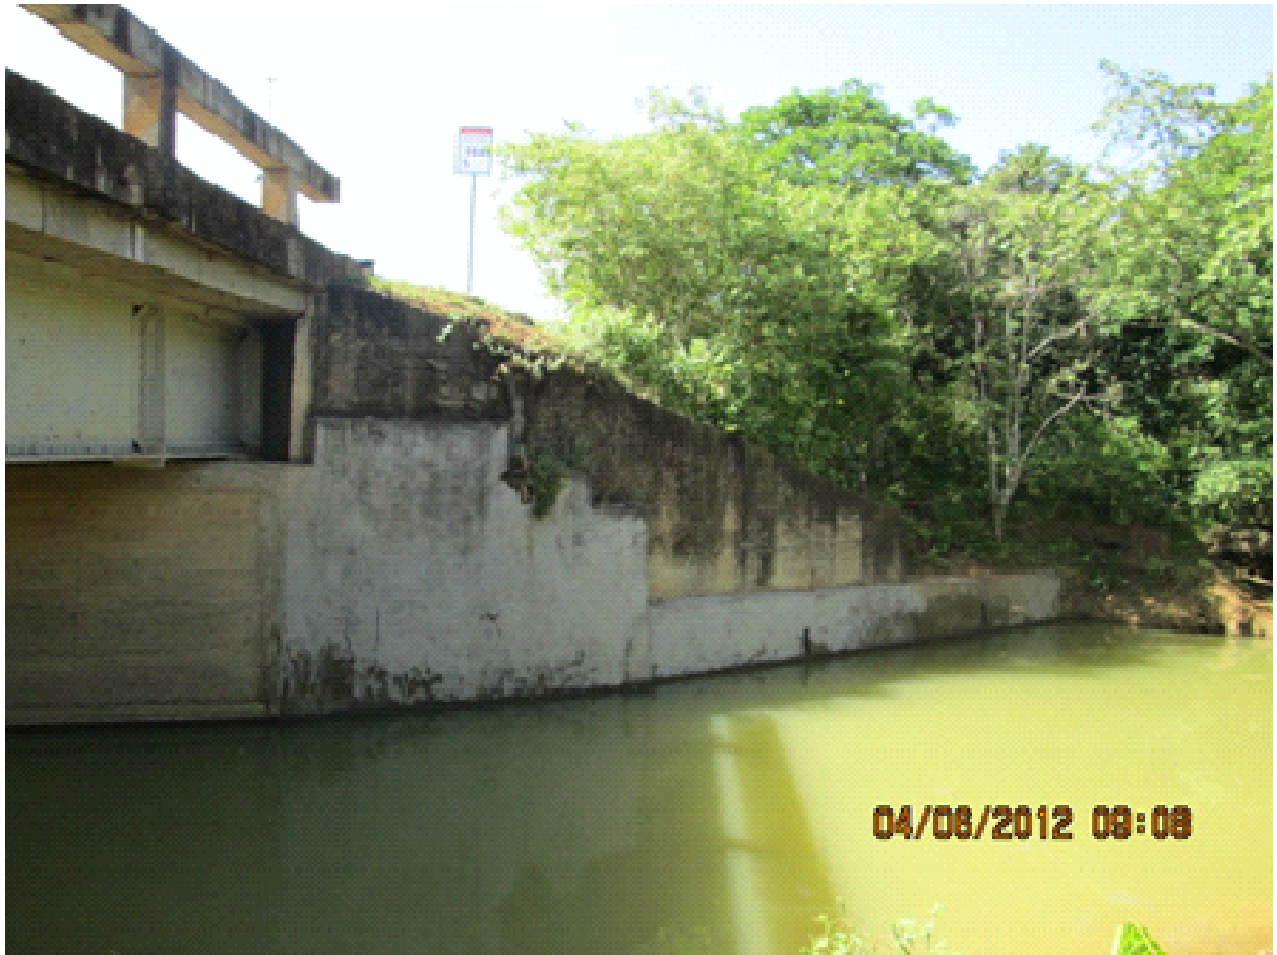
Componente.....: 6 Aletas

Calif./Mantenim....: 1 / -

Daño/Observaciones.: Tienen detalle empañetado

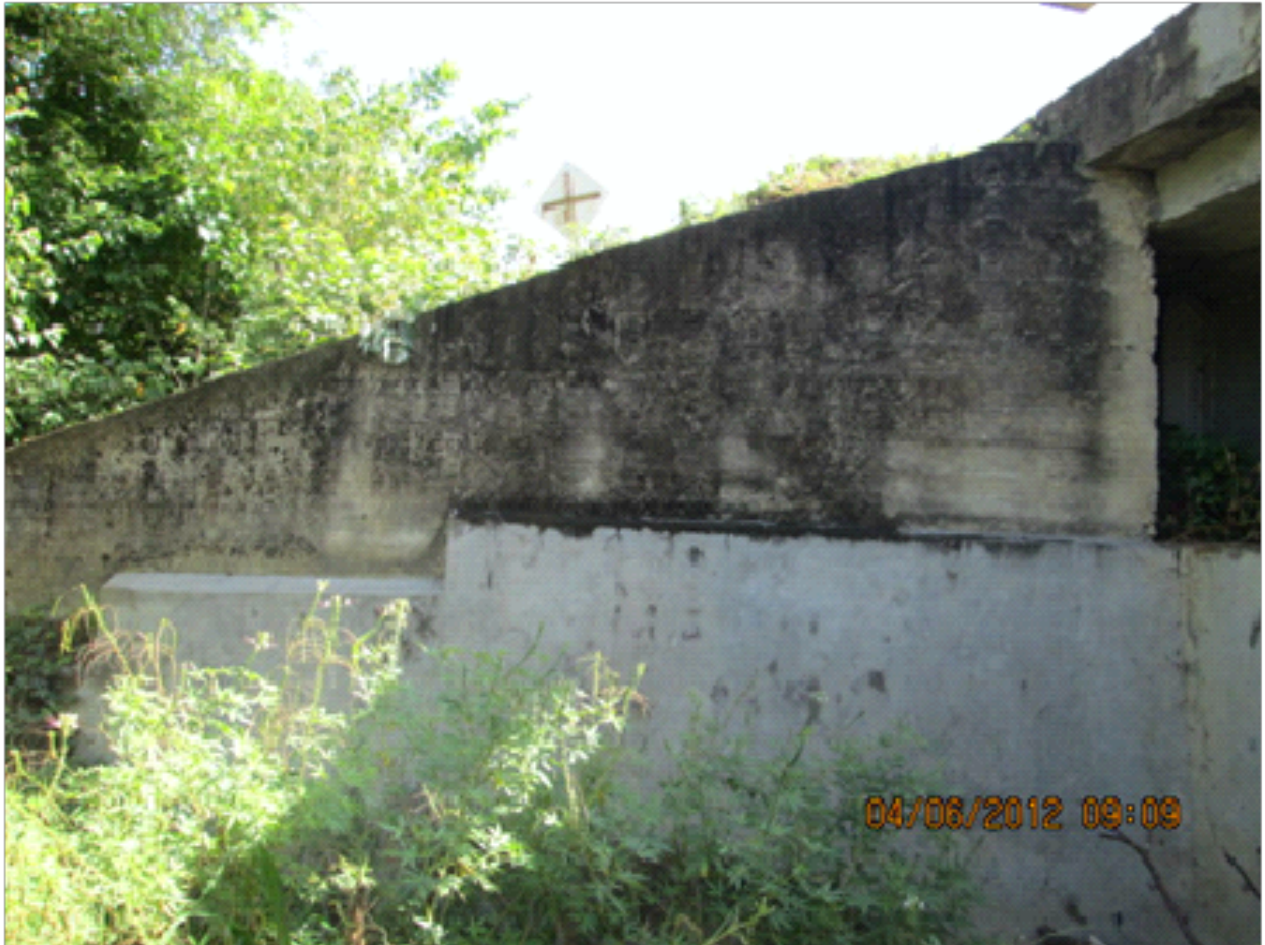
Componente.....: 6 Aletas

Calif./Mantenim....: 1 / -

Daño/Observaciones.: Tienen detalle empañetado
