SDC/INV	SiPuCol	Fecha	Hoja
	Informe de inspección principal	13/08/12	1
18-5507-003.00 Patillales			
Regional.....: 18 Norte de Santander			
Ruta.....: Santafé de Bogotá - Puerto Santander			
Carretera.....: Cúcuta - Puerto Santander - Puente Internacional Pedro de He			
Lado de la car....: 0			
Abscisa.....: 5+0880			
No del registro..: 1475			
Año de construcción.....:			
Año de la última reconstrucción.....:			
Paso Superior/Inferior.....: S			
Dir. de abs. de la carretera principal.: N			
Requisitos de la inspección.....: Nada			
Recolección de datos : Fecha.....: 2012.06.04			
: Iniciales.....: JPV			
Posición geográfica..:			
Latitud: 7 gra 59.04 min N Longitud: 72 gra 30.11 min O Altitud: 251.38 m			
Geometría: Número de luces.....: 1			
Longitud de la luz menor (m): 14.00			
Longitud de la luz mayor (m): 14.00			
Longitud total (m): 14.00			
Ancho del tablero..... (m): 9.25			
Ancho del separador..... (m): 0.00

18-5507-003.00 Patillales

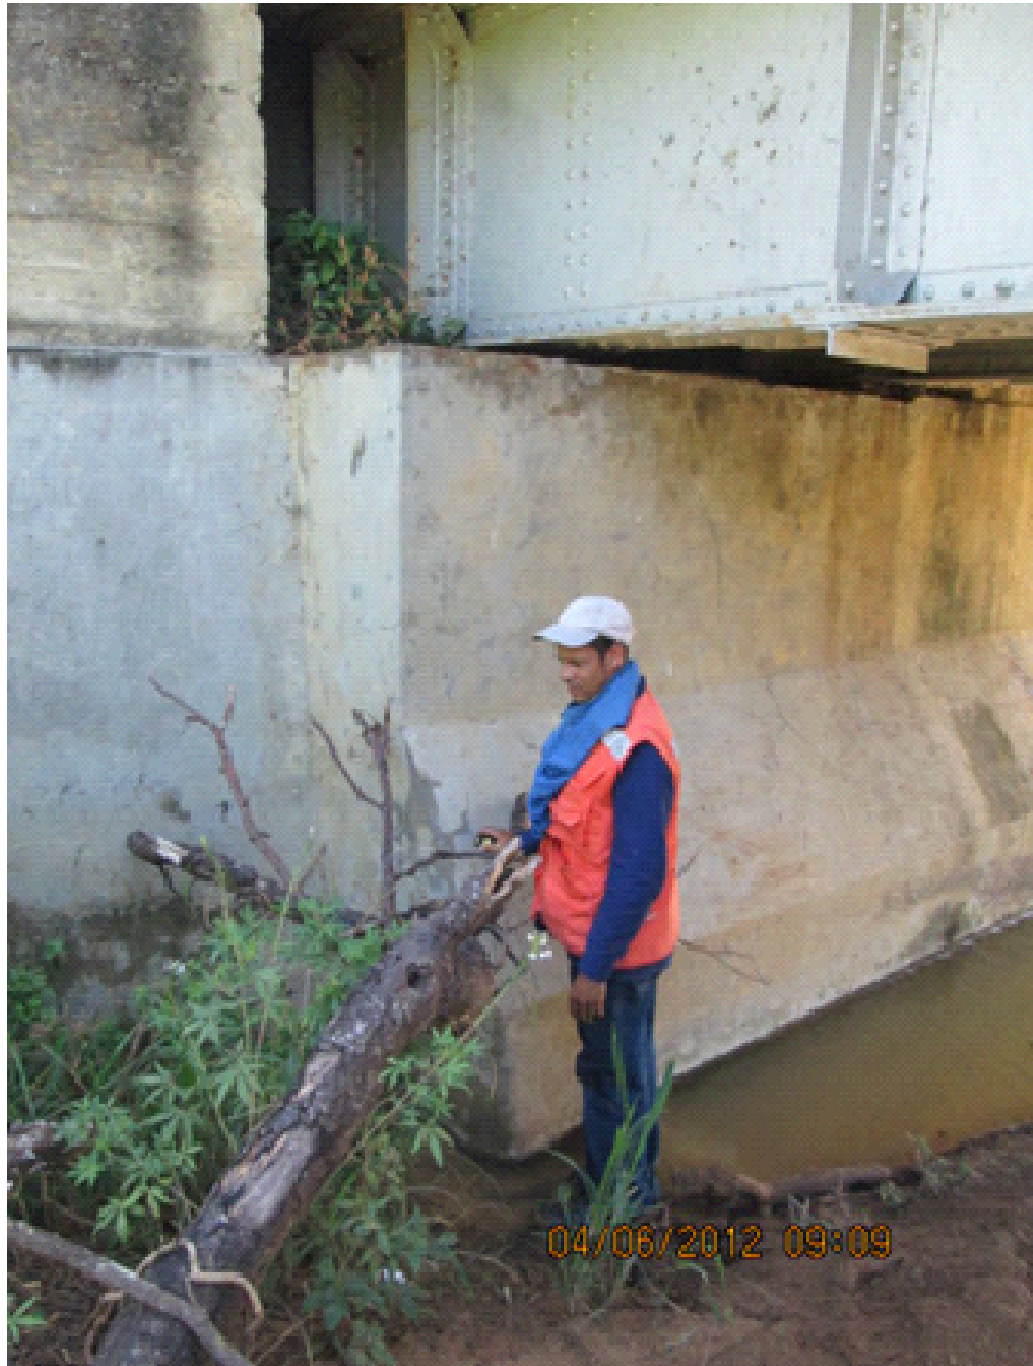
Componente.....: 7 Estribos

Calif./Mantenim....: 1 / -

Daño/Observaciones.: Tienes empañetado para puente izquierdo

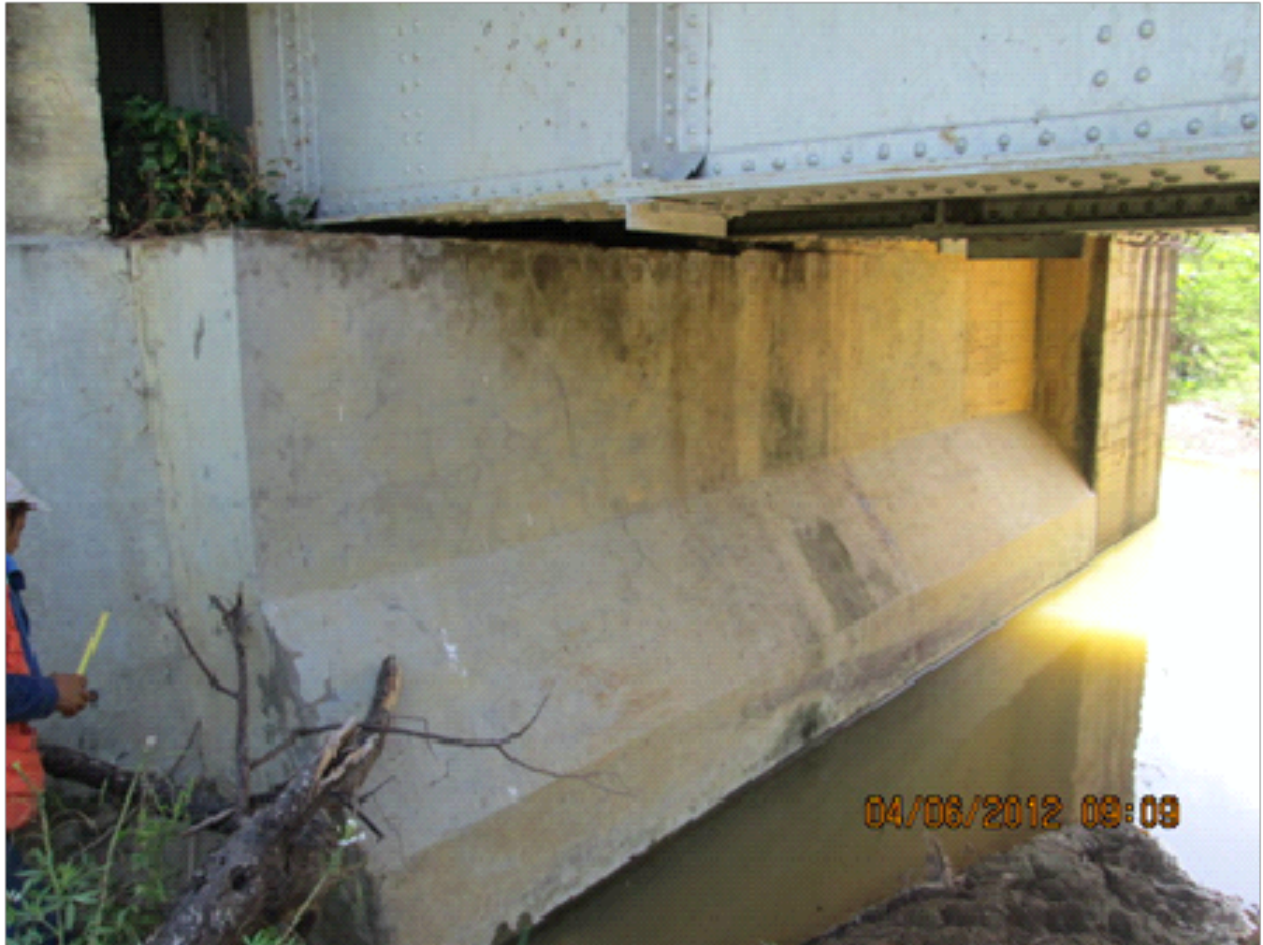
Componente.....: 7 Estribos

Calif./Mantenim....: 1 / -

Daño/Observaciones.: Tienes empañetado para puente izquierdo

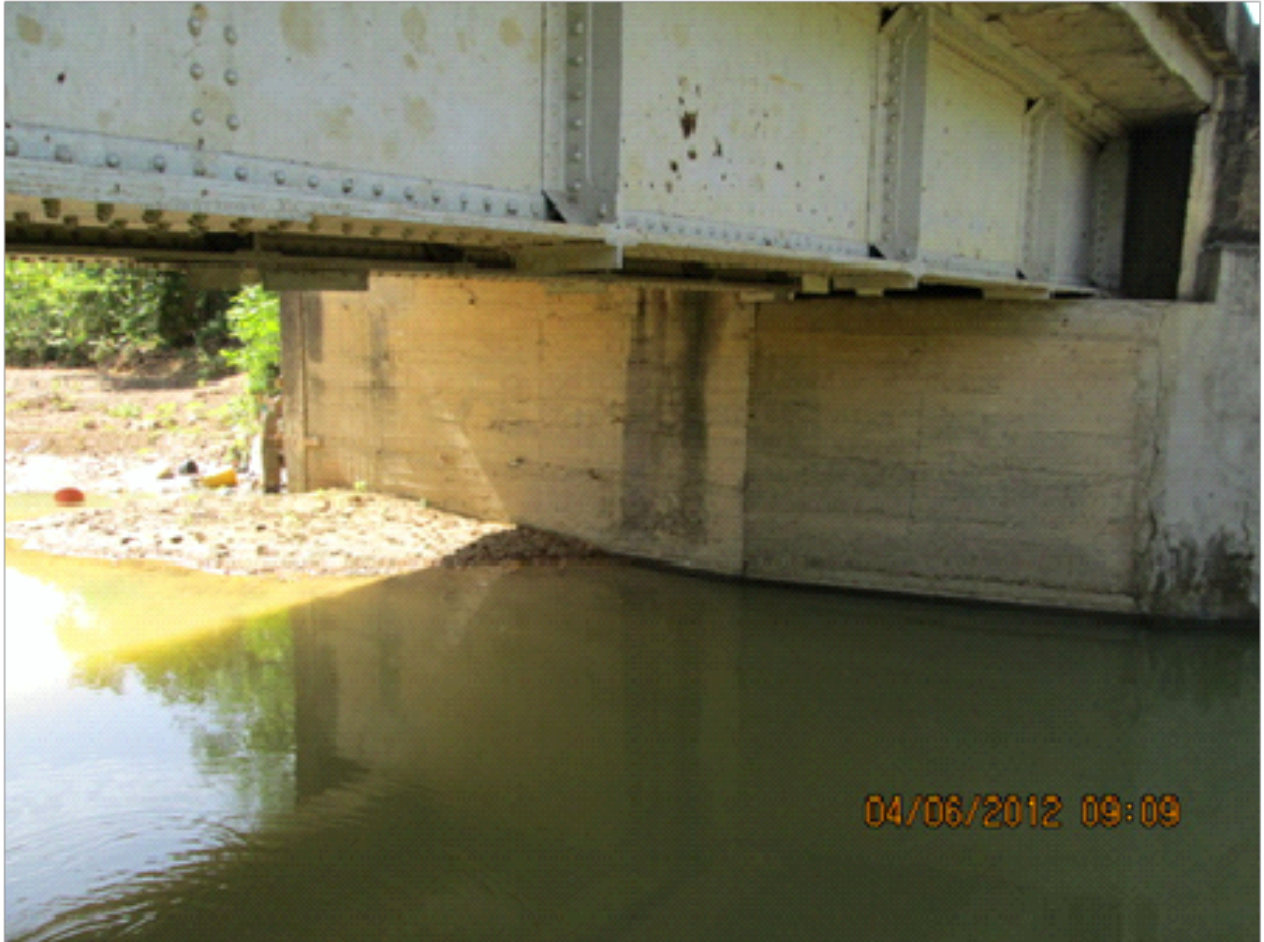
Componente.....: 7 Estribos

Calif./Mantenim....: 1 / -

Daño/Observaciones.: Tienes empañetado para puente izquierdo

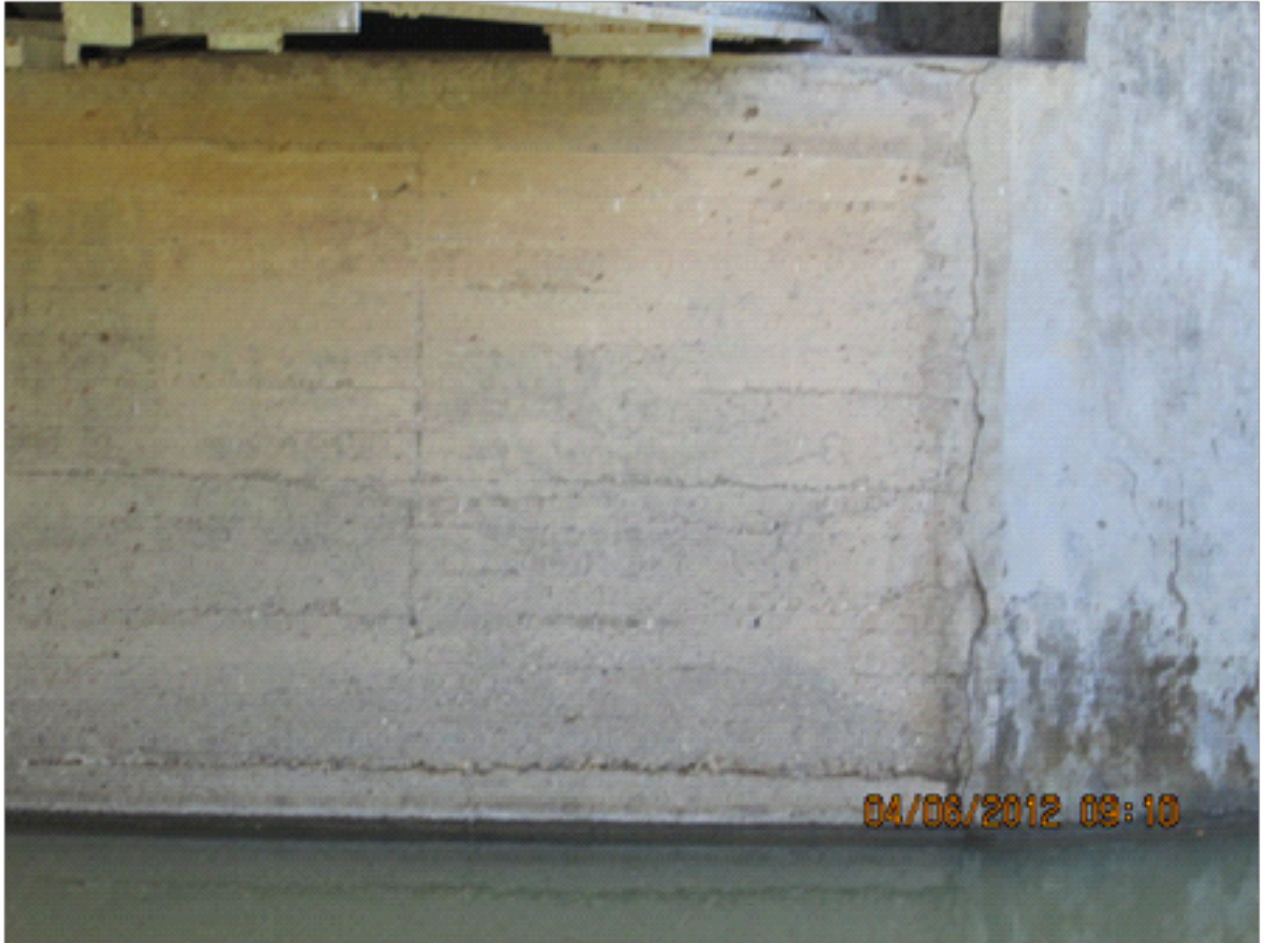
Componente.....: 7 Estribos

Calif./Mantenim....: 1 / -

Daño/Observaciones.: Tienes empañetado para puente izquierdo

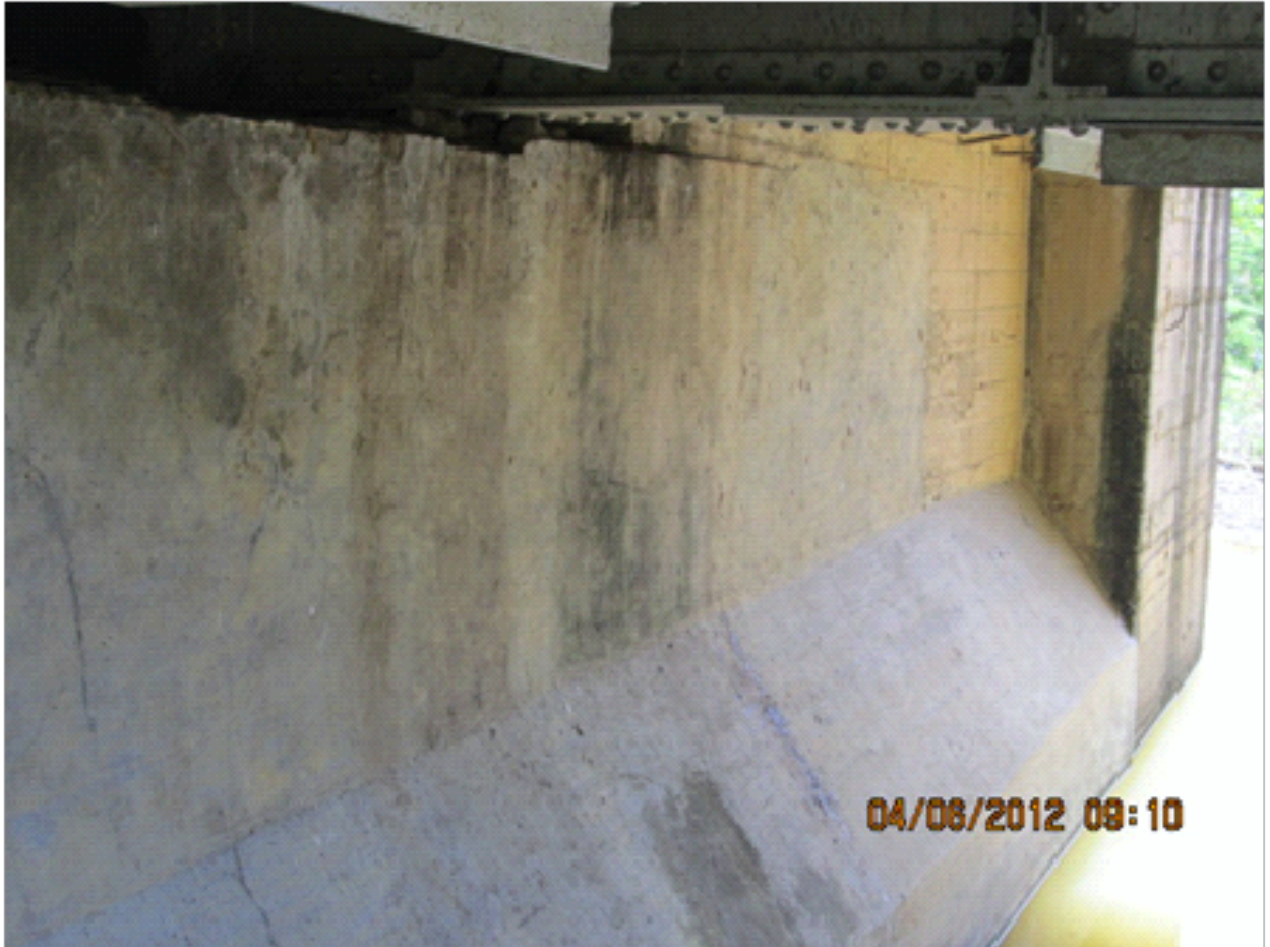
Componente.....: 7 Estribos

Calif./Mantenim....: 1 / -

Daño/Observaciones.: Tienes empañetado para puente izquierdo

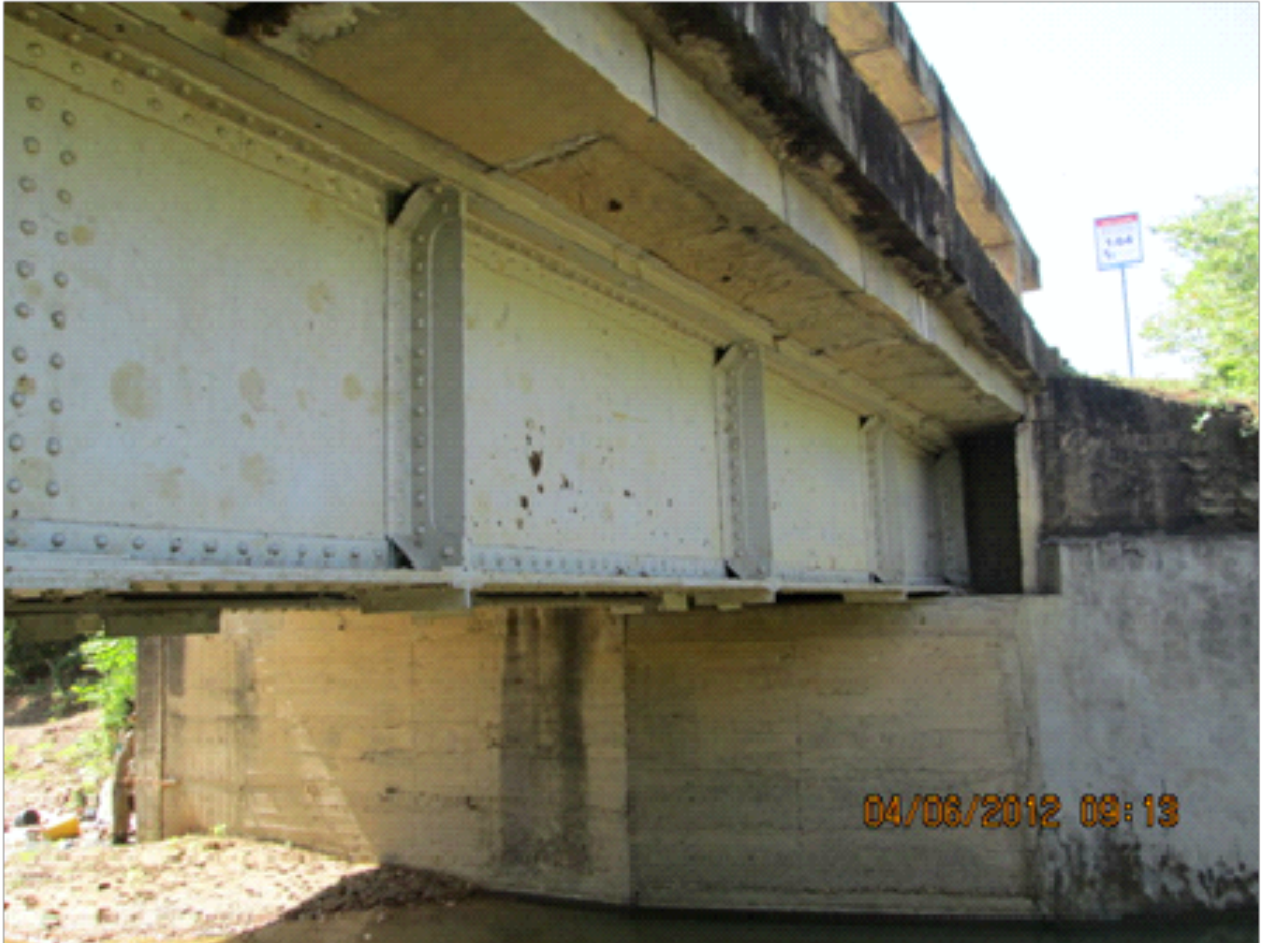
Componente.....: 7 Estribos

Calif./Mantenim....: 1 / -

Daño/Observaciones.: Tienes empañetado para puente izquierdo

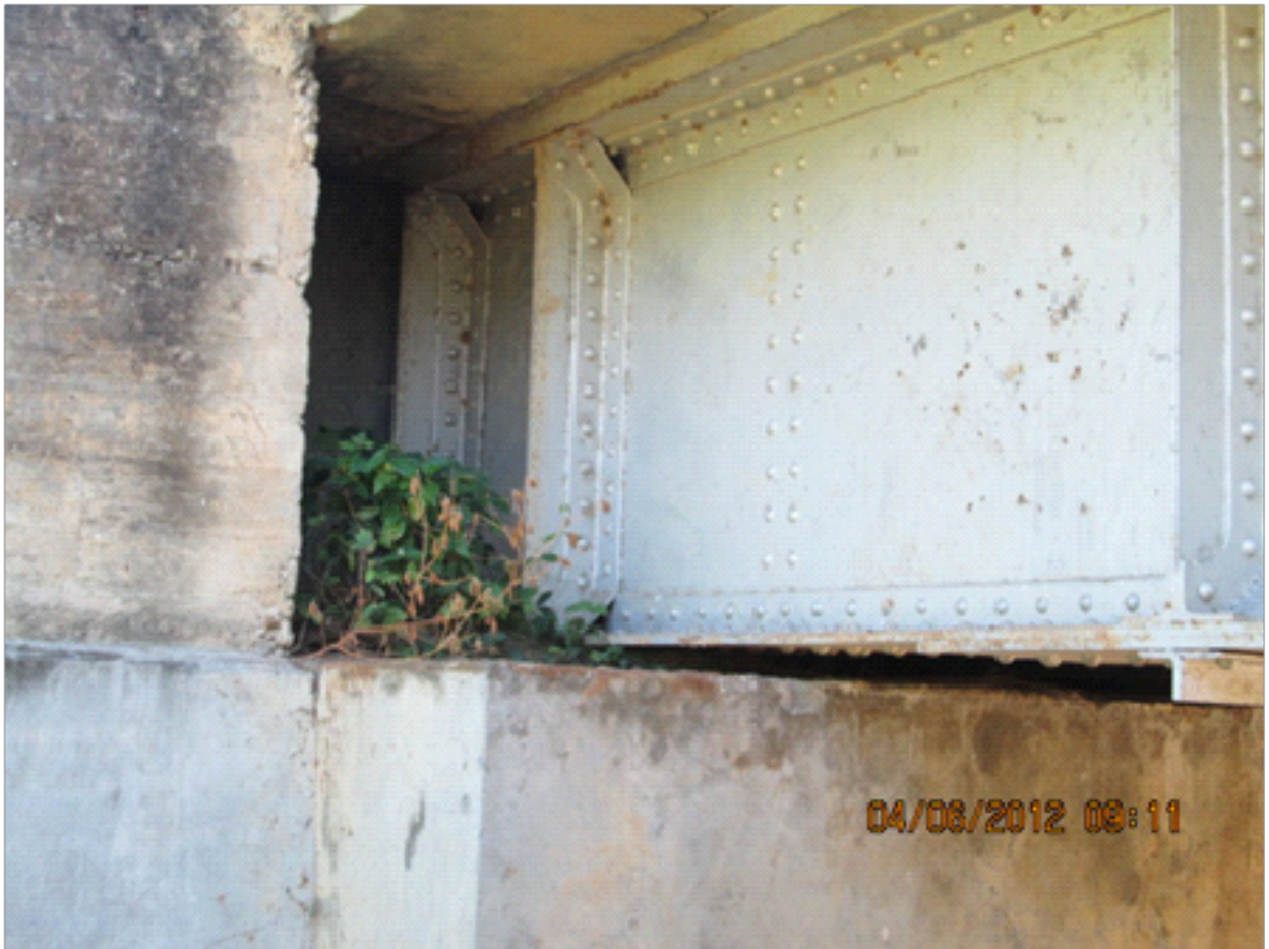
Componente.....: 9 Apoyos

Calif./Mantenim....: 2 / -

Daño/Observaciones.: En los apoyos se presenta vegetación y humedad.

Tipo de daño.....: Infiltración

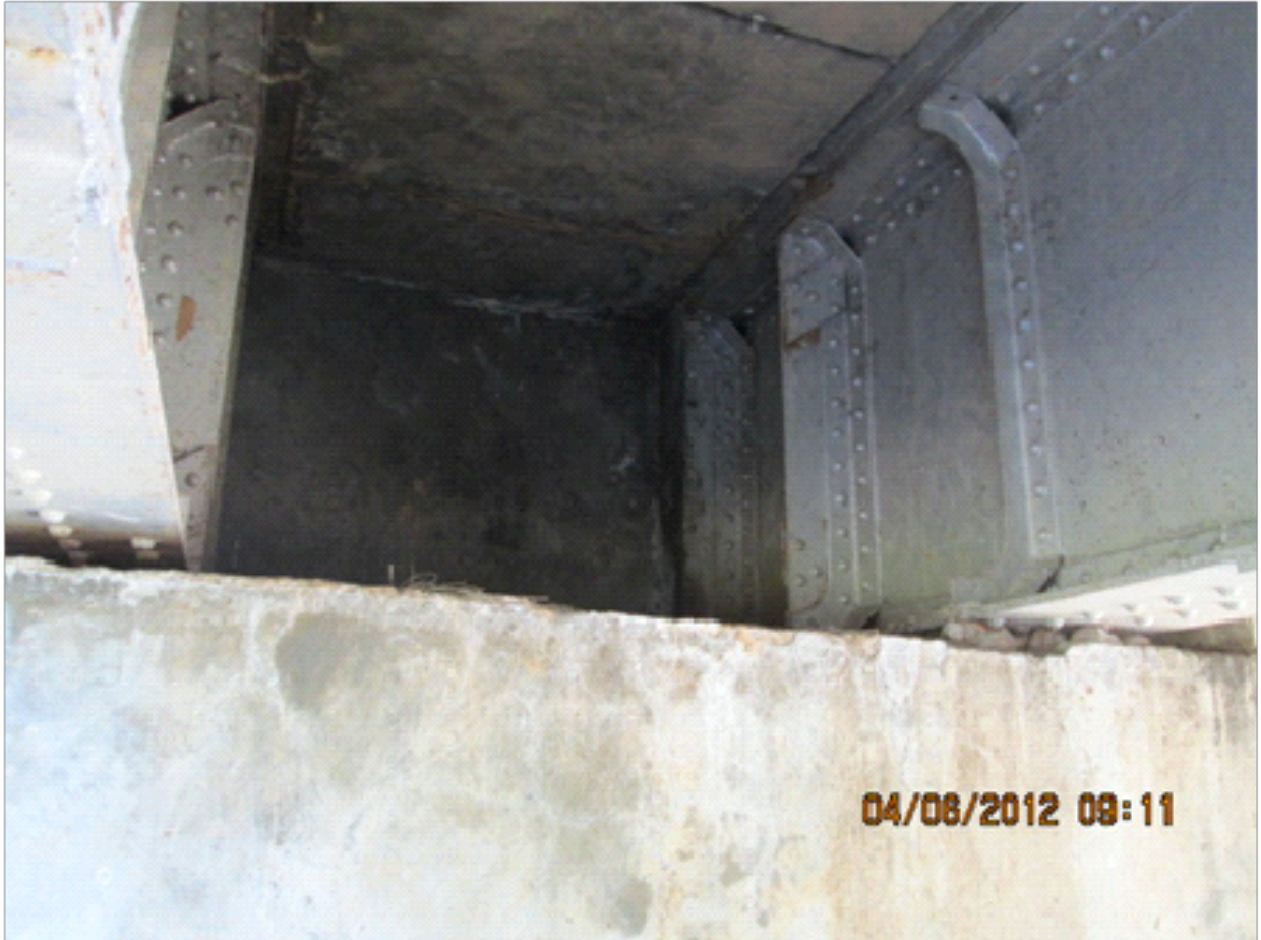
Componente.....: 9 Apoyos

Calif./Mantenim.....: 2 / -

Daño/Observaciones.: En los apoyos se presenta vegetación y humedad.

Tipo de daño.....: Infiltración

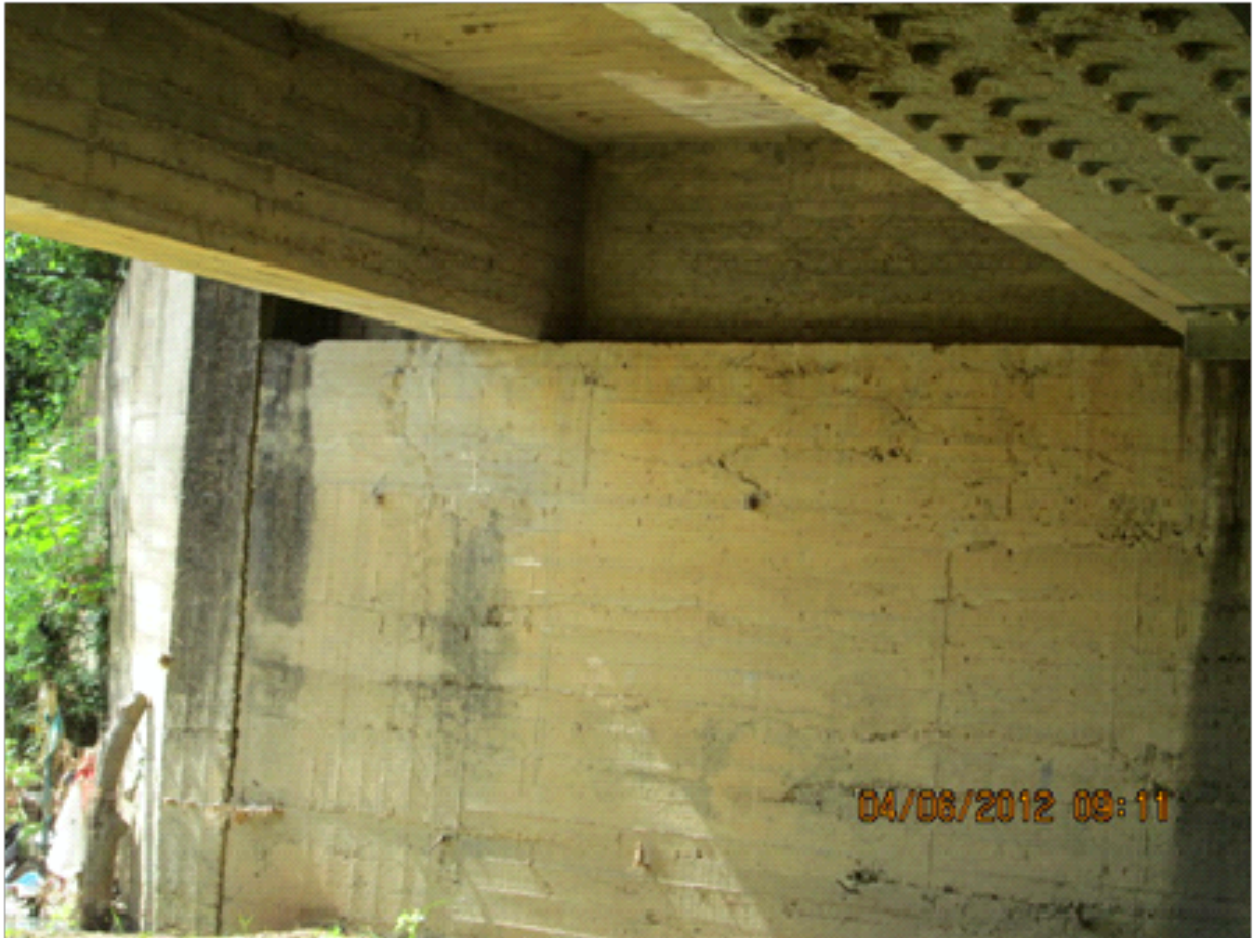
Componente.....: 9 Apoyos

Calif./Mantenim.....: 2 / -

Daño/Observaciones.: En los apoyos se presenta vegetación y humedad.

Tipo de daño.....: Infiltración

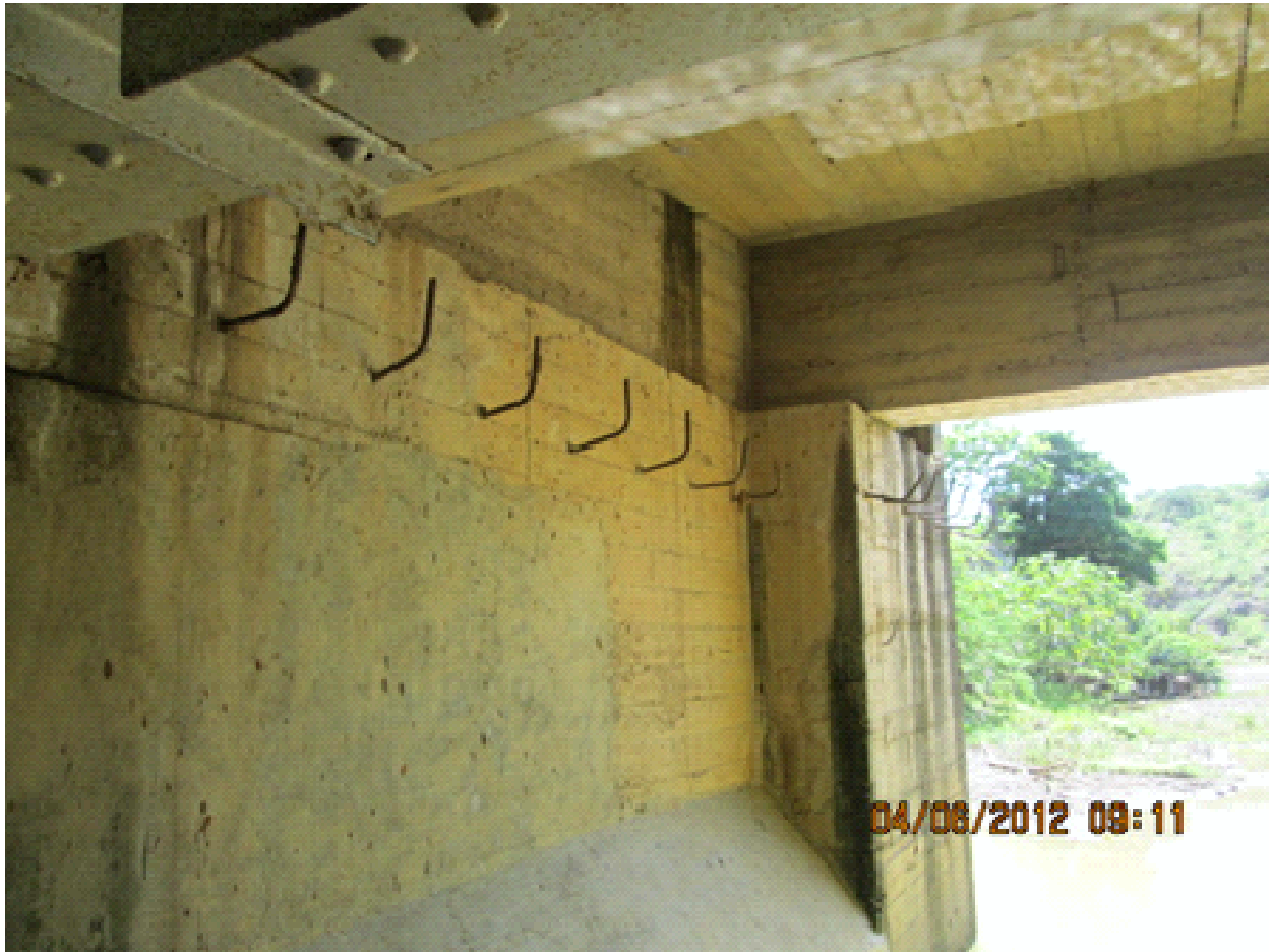
Componente.....: 9 Apoyos

Calif./Mantenim.....: 2 / -

Daño/Observaciones.: En los apoyos se presenta vegetación y humedad.

Tipo de daño.....: Infiltración

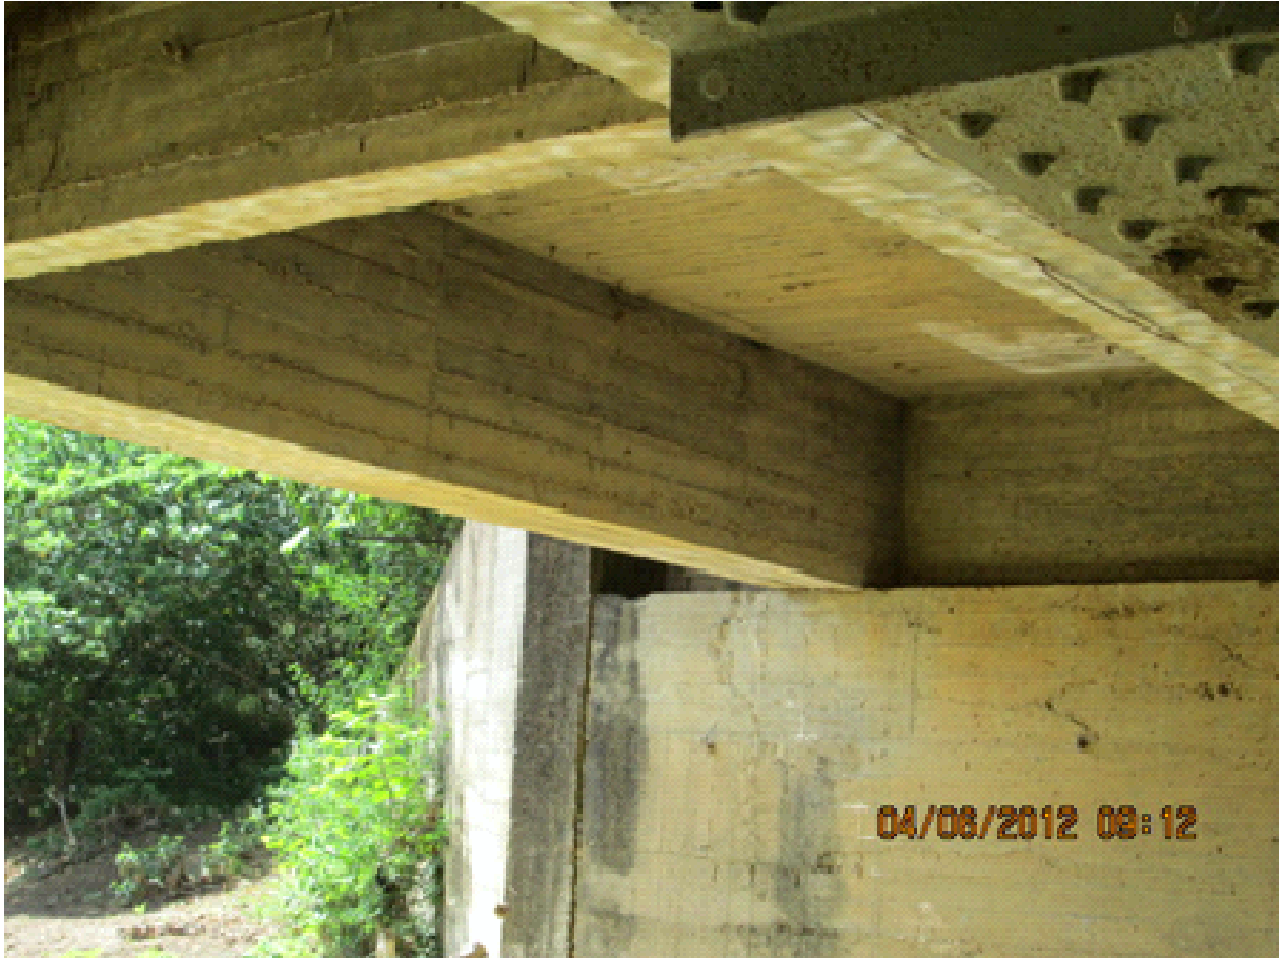
Componente.....: 9 Apoyos

Calif./Mantenim....: 2 / -

Daño/Observaciones.: En los apoyos se presenta vegetación y humedad.

Tipo de daño.....: Infiltración

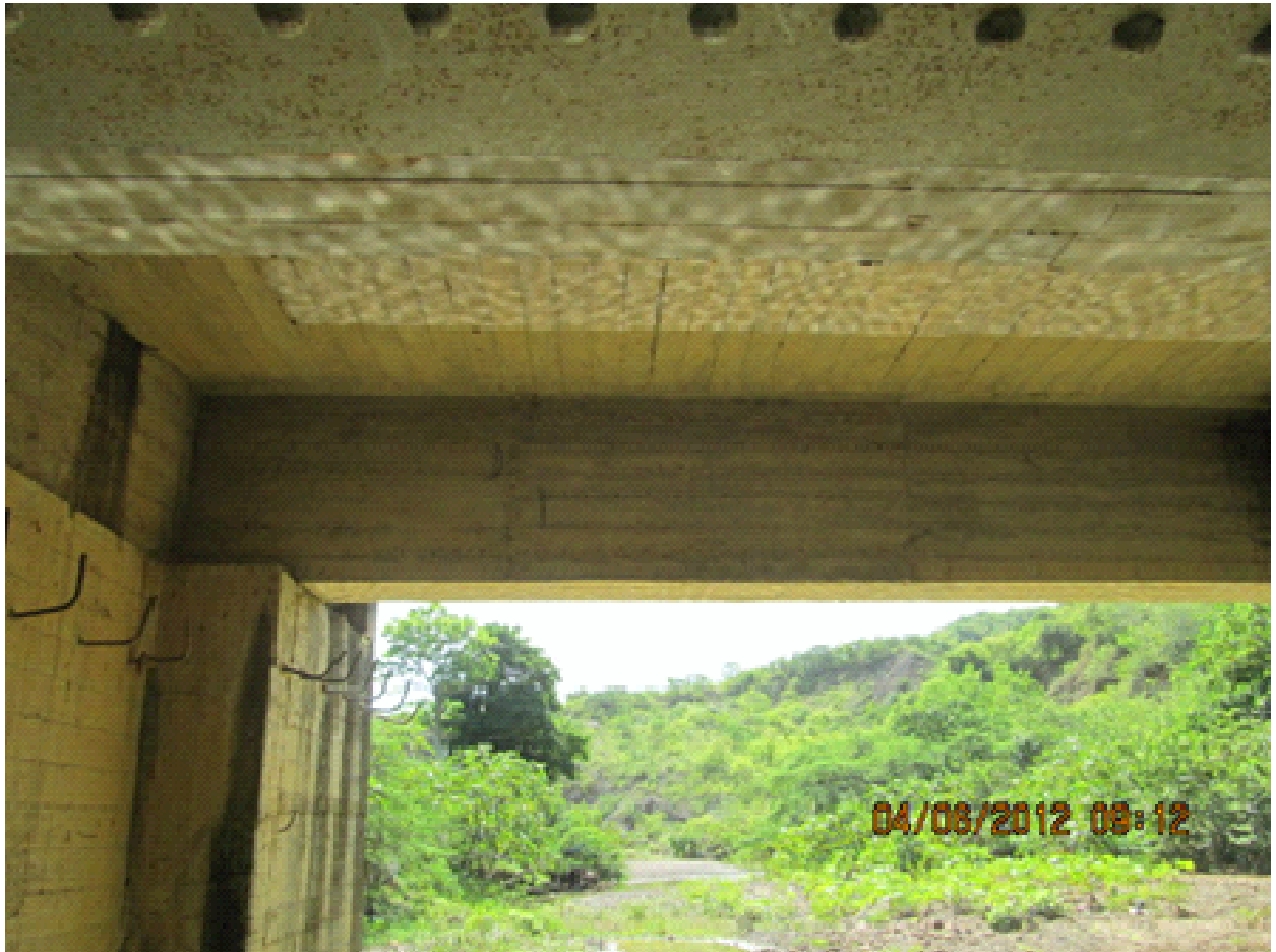
Componente.....: 9 Apoyos

Calif./Mantenim.....: 2 / -

Daño/Observaciones.: En los apoyos se presenta vegetación y humedad.

Tipo de daño.....: Infiltración

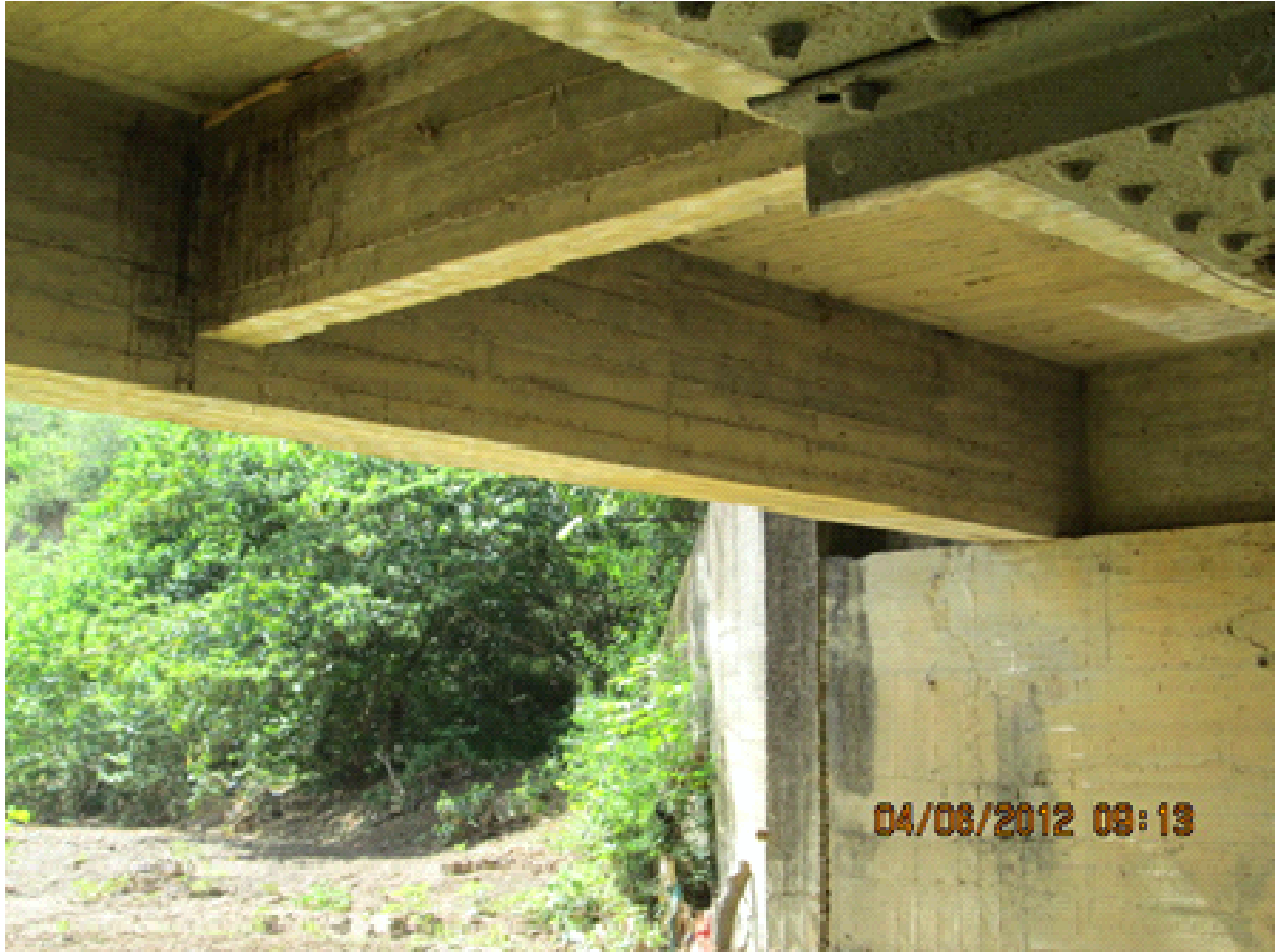
Componente.....: 9 Apoyos

Calif./Mantenim.....: 2 / -

Daño/Observaciones.: En los apoyos se presenta vegetación y humedad.

Tipo de daño.....: Infiltración

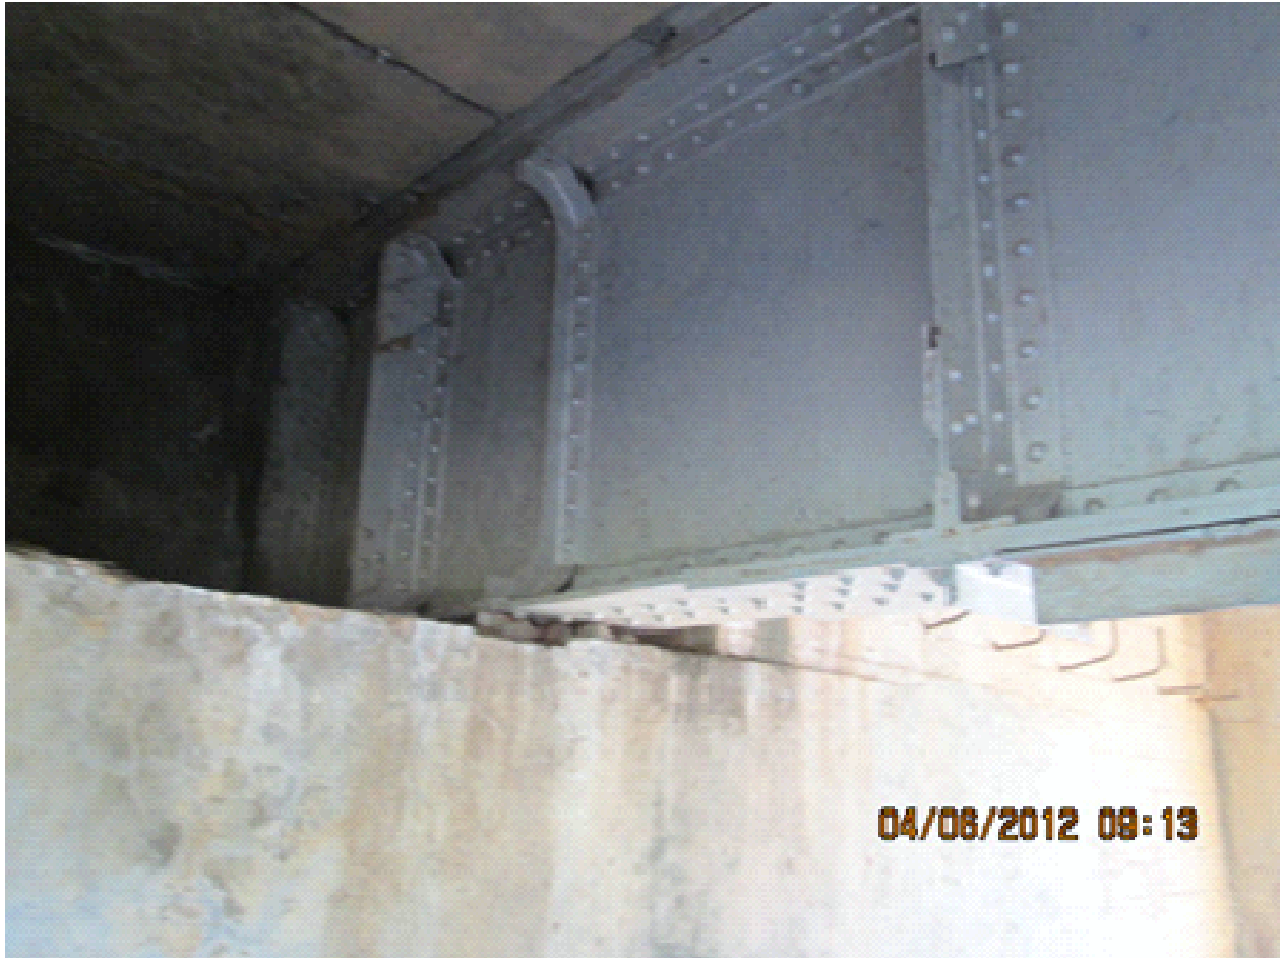
Componente.....: 9 Apoyos

Calif./Mantenim....: 2 / -

Daño/Observaciones.: En los apoyos se presenta vegetación y humedad.

Tipo de daño.....: Infiltración

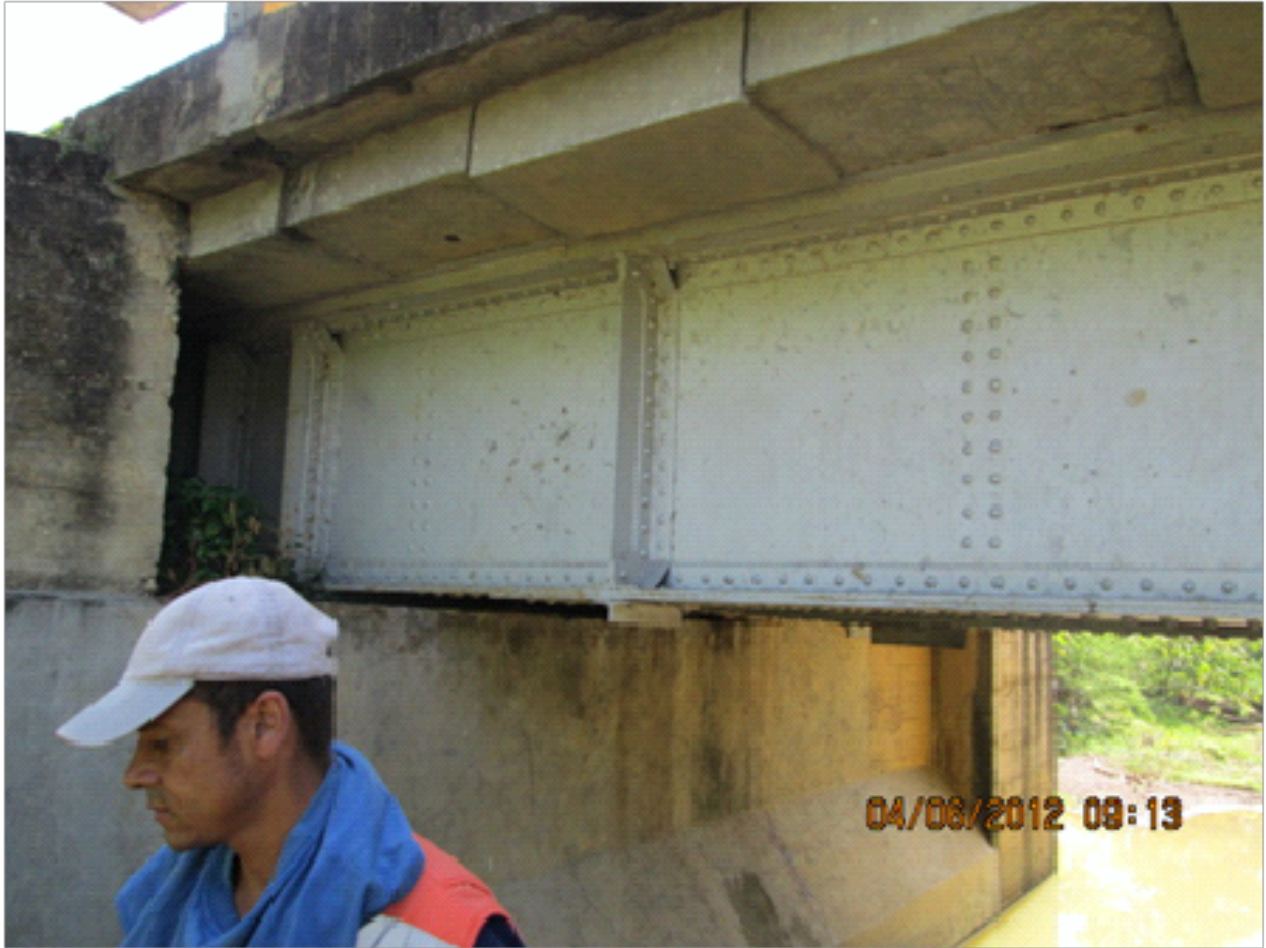
Componente.....: 9 Apoyos

Calif./Mantenim.....: 2 / -

Daño/Observaciones.: En los apoyos se presenta vegetación y humedad.

Tipo de daño.....: Infiltración

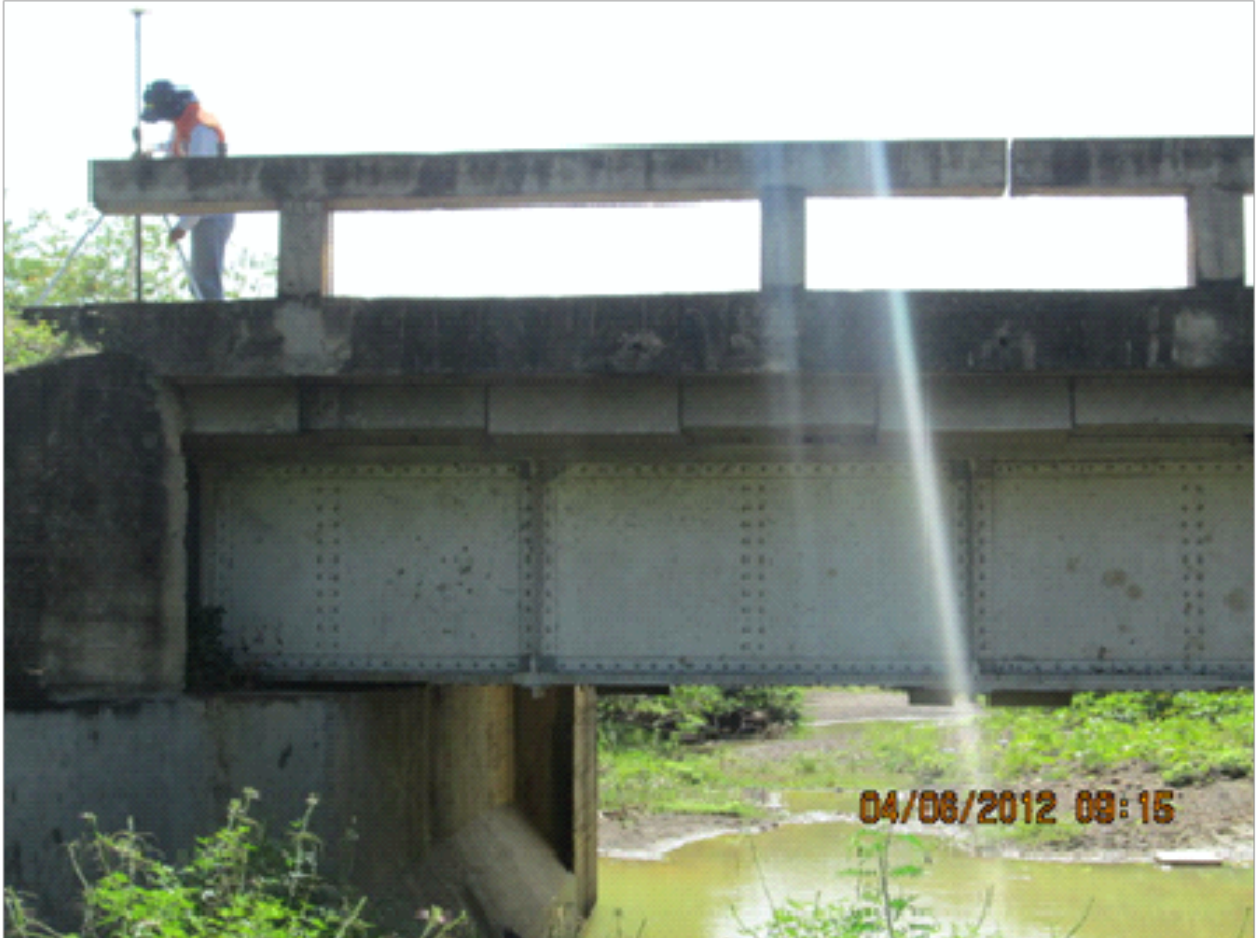
Componente.....: 9 Apoyos

Calif./Mantenim.....: 2 / -

Daño/Observaciones.: En los apoyos se presenta vegetación y humedad.

Tipo de daño.....: Infiltración

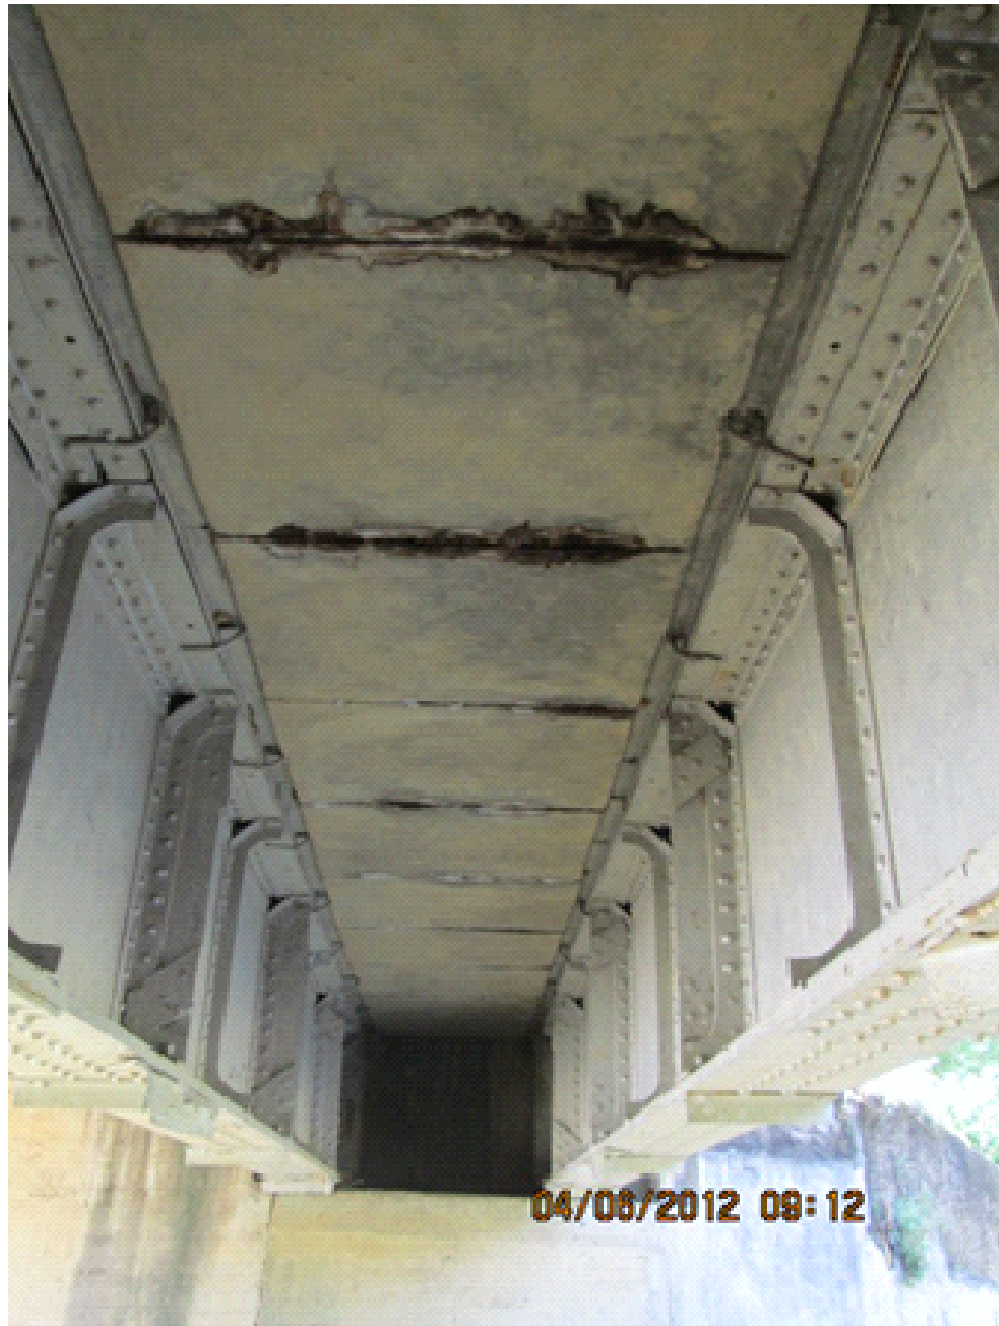
Componente.....: 10 Losa

Calif./Mantenim....: 2 / -

Daño/Observaciones.: Desgaste en uniones y en placa . Puente metálico.
agradado y acero expuesto

Tipo de daño.....: Infiltración

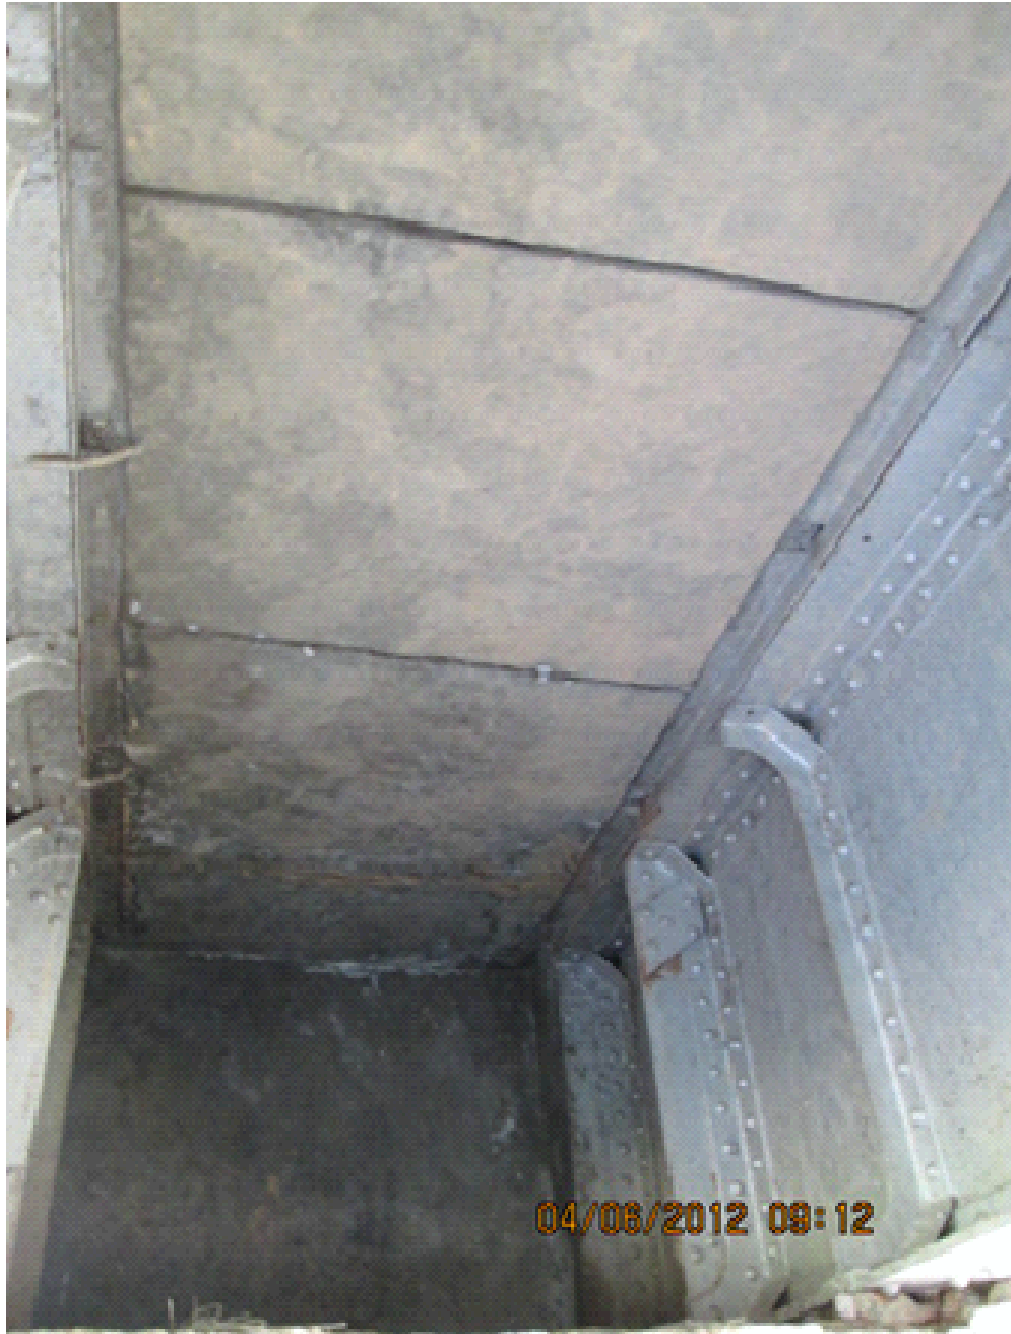
Componente.....: 10 Losa

Calif./Mantenim....: 2 / -

Daño/Observaciones.: Desgaste en uniones y en placa . Puente metálico.
agradado y acero expuesto

Tipo de daño.....: Infiltración
