SDC/INV	SiPuCol	Fecha	Hoja
	Informe de inspección principal	13/08/12	1
18-5507-003.00 Patillales			
Regional.....: 18 Norte de Santander			
Ruta.....: Santafé de Bogotá - Puerto Santander			
Carretera.....: Cúcuta - Puerto Santander - Puente Internacional Pedro de He			
Lado de la car....: 0			
Abscisa.....: 5+0880			
No del registro..: 1475			
Año de construcción.....:			
Año de la última reconstrucción.....:			
Paso Superior/Inferior.....: S			
Dir. de abs. de la carretera principal.: N			
Requisitos de la inspección.....: Nada			
Recolección de datos : Fecha.....: 2012.06.04			
: Iniciales.....: JPV			
Posición geográfica..:			
Latitud: 7 gra 59.04 min N Longitud: 72 gra 30.11 min O Altitud: 251.38 m			
Geometría: Número de luces.....: 1			
Longitud de la luz menor (m): 14.00			
Longitud de la luz mayor (m): 14.00			
Longitud total (m): 14.00			
Ancho del tablero..... (m): 9.25			
Ancho del separador..... (m): 0.00

18-5507-003.00 Patillales

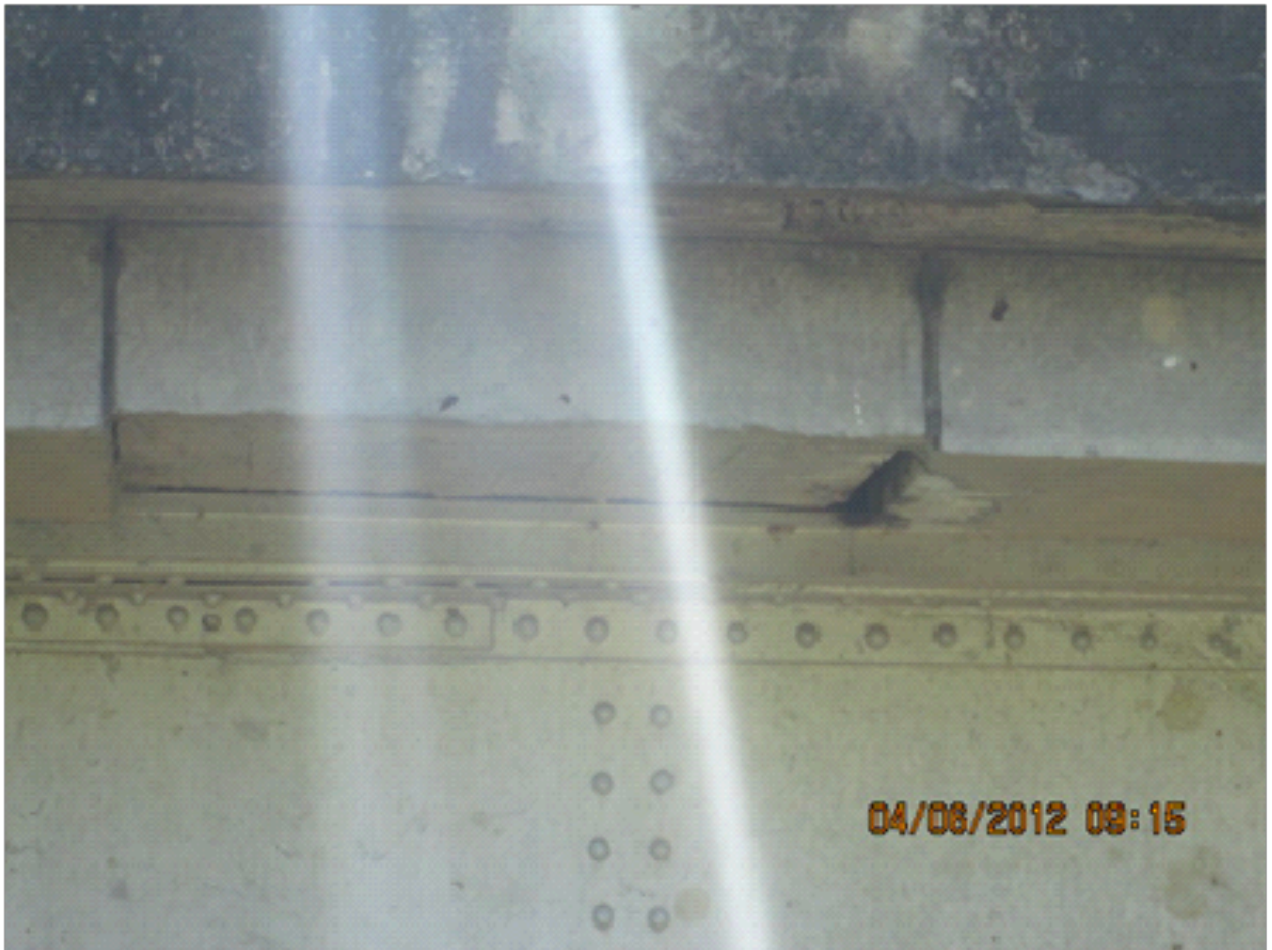
Componente.....: 10 Losa

Calif./Mantenim....: 2 / -

Daño/Observaciones.: Desgaste en uniones y en placa . Puente metálico.
agragado y acero expuesto

Tipo de daño.....: Infiltración

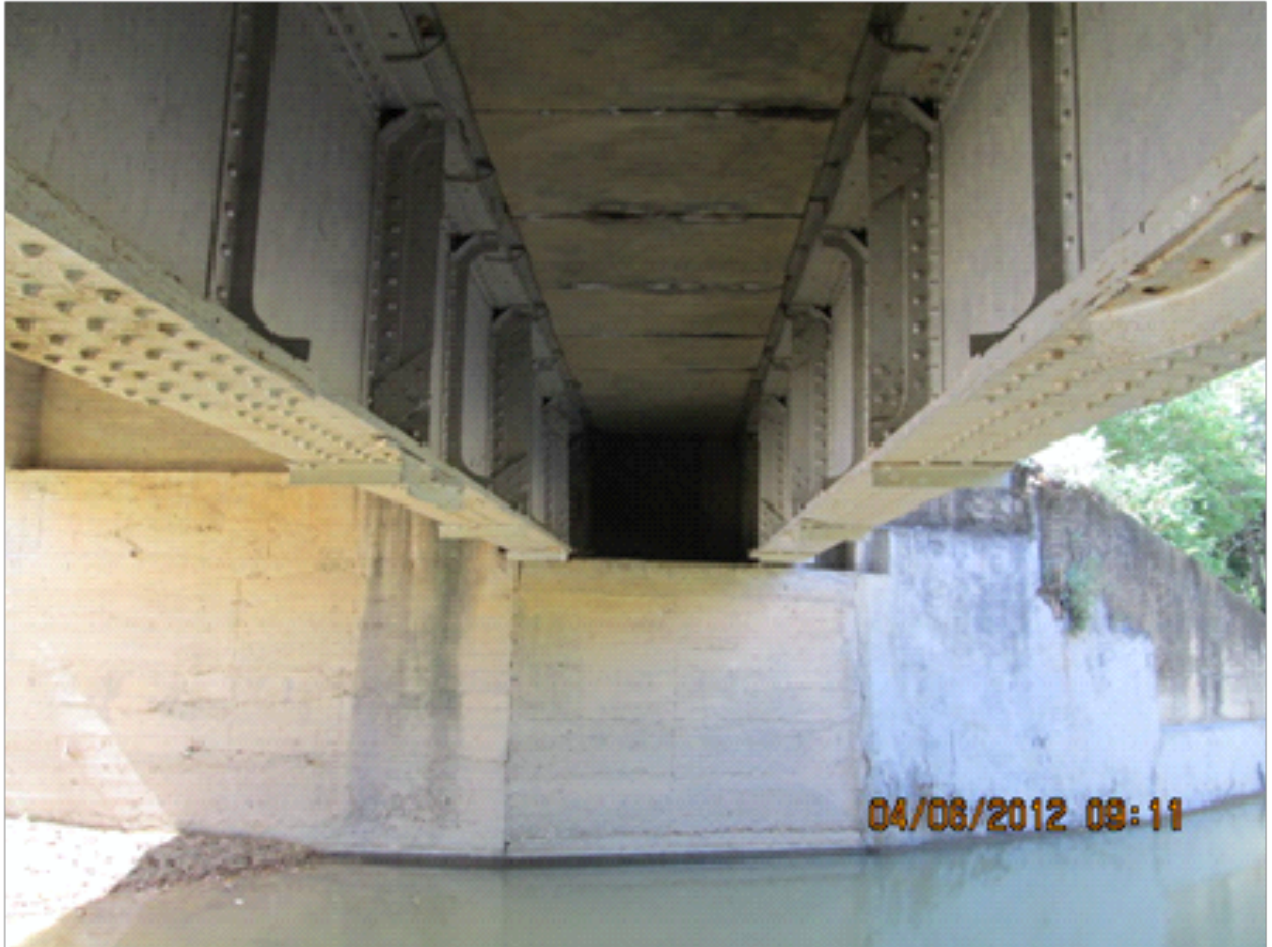
Componente.....: 11 Vigas/Largueros/Diafragmas

Calif./Mantenim.....: 2 / -

Tipo de daño.....: Infiltración

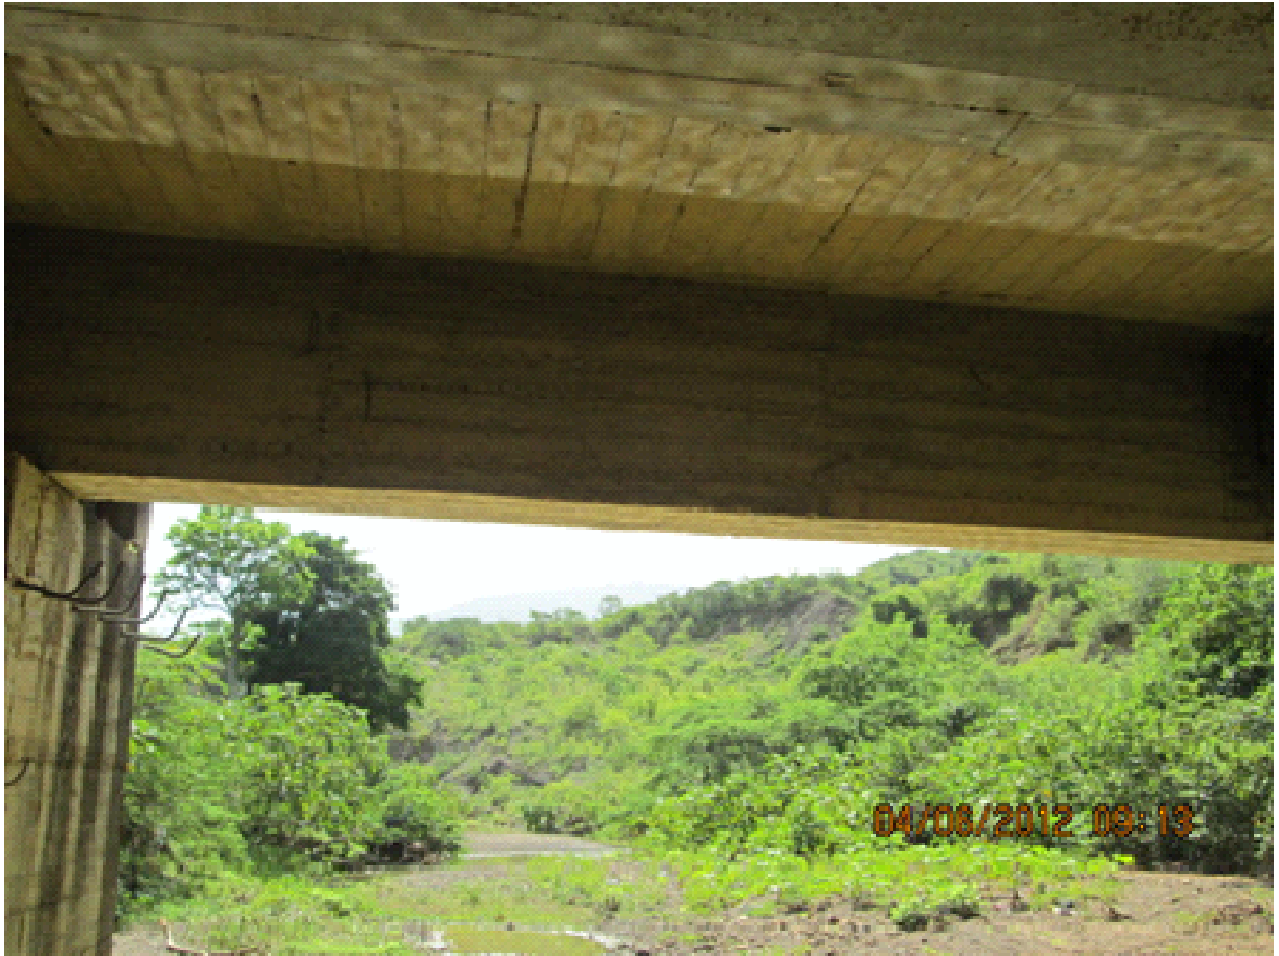
Componente.....: 11 Vigas/Largueros/Diafragmas

Calif./Mantenim....: 2 / -

Tipo de daño.....: Infiltración

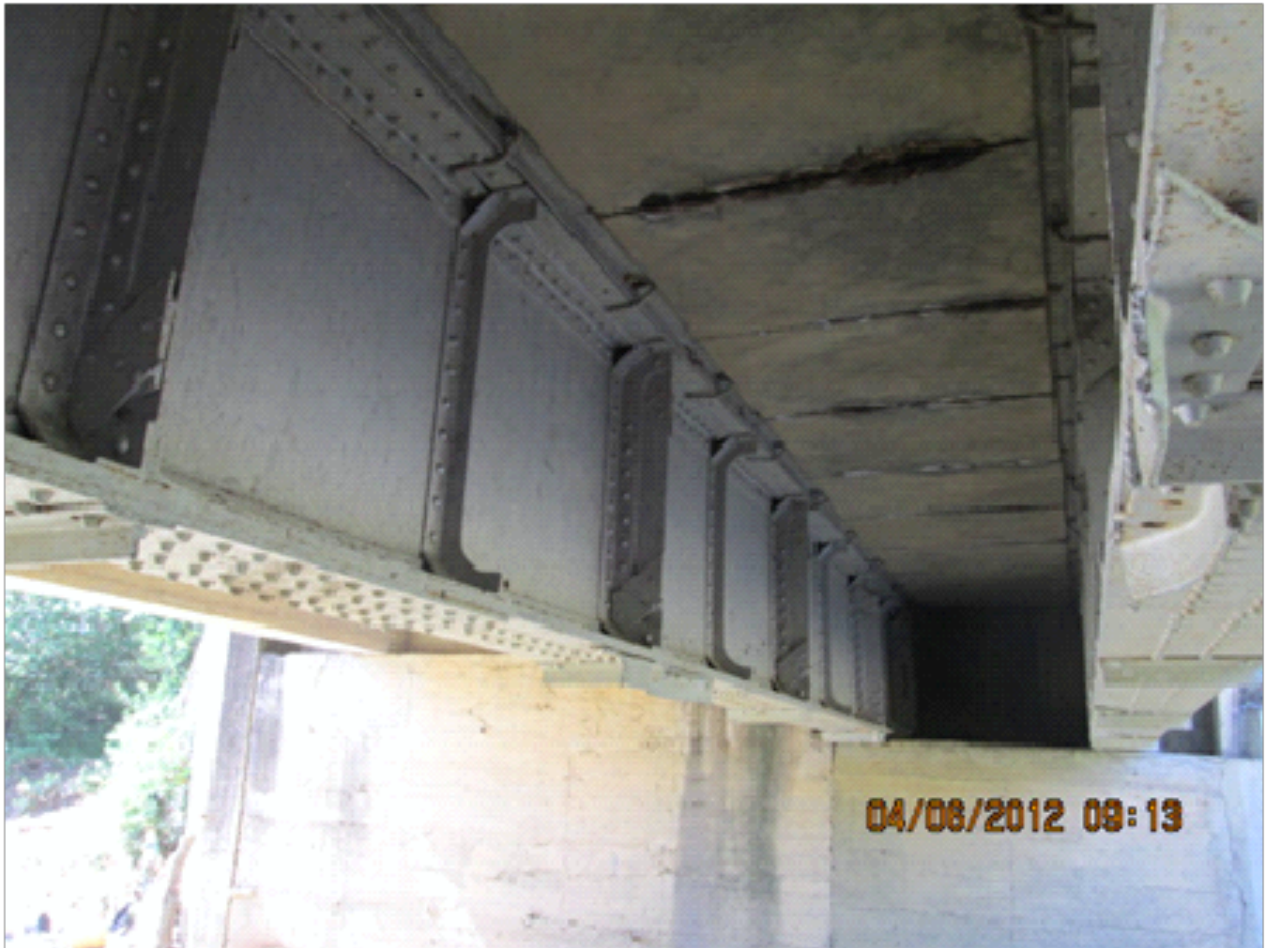
Componente.....: 11 Vigas/Largueros/Diafragmas

Calif./Mantenim....: 2 / -

Tipo de daño.....: Infiltración

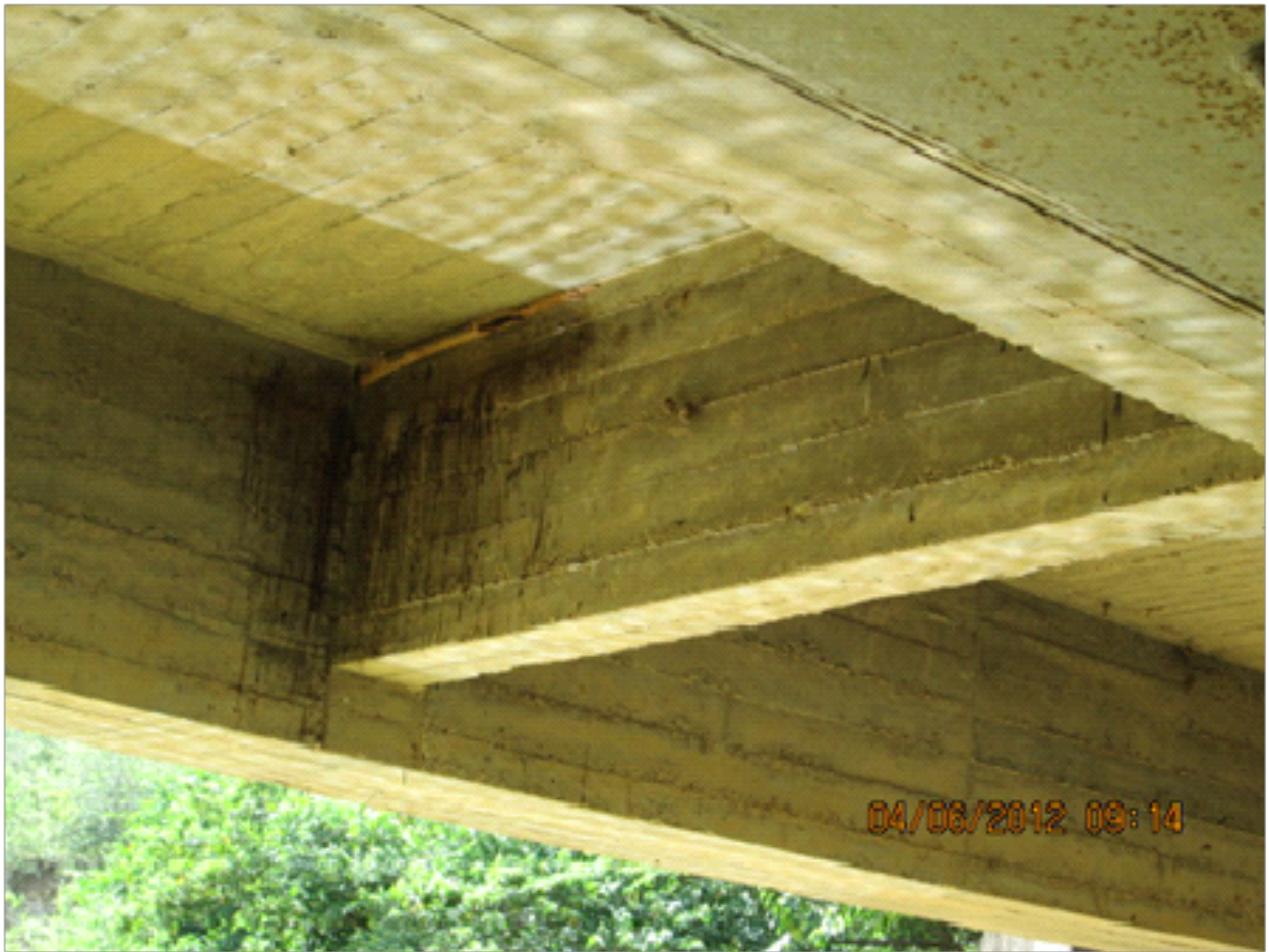
Componente.....: 11 Vigas/Largueros/Diafragmas

Calif./Mantenim.....: 2 / -

Tipo de daño.....: Infiltración

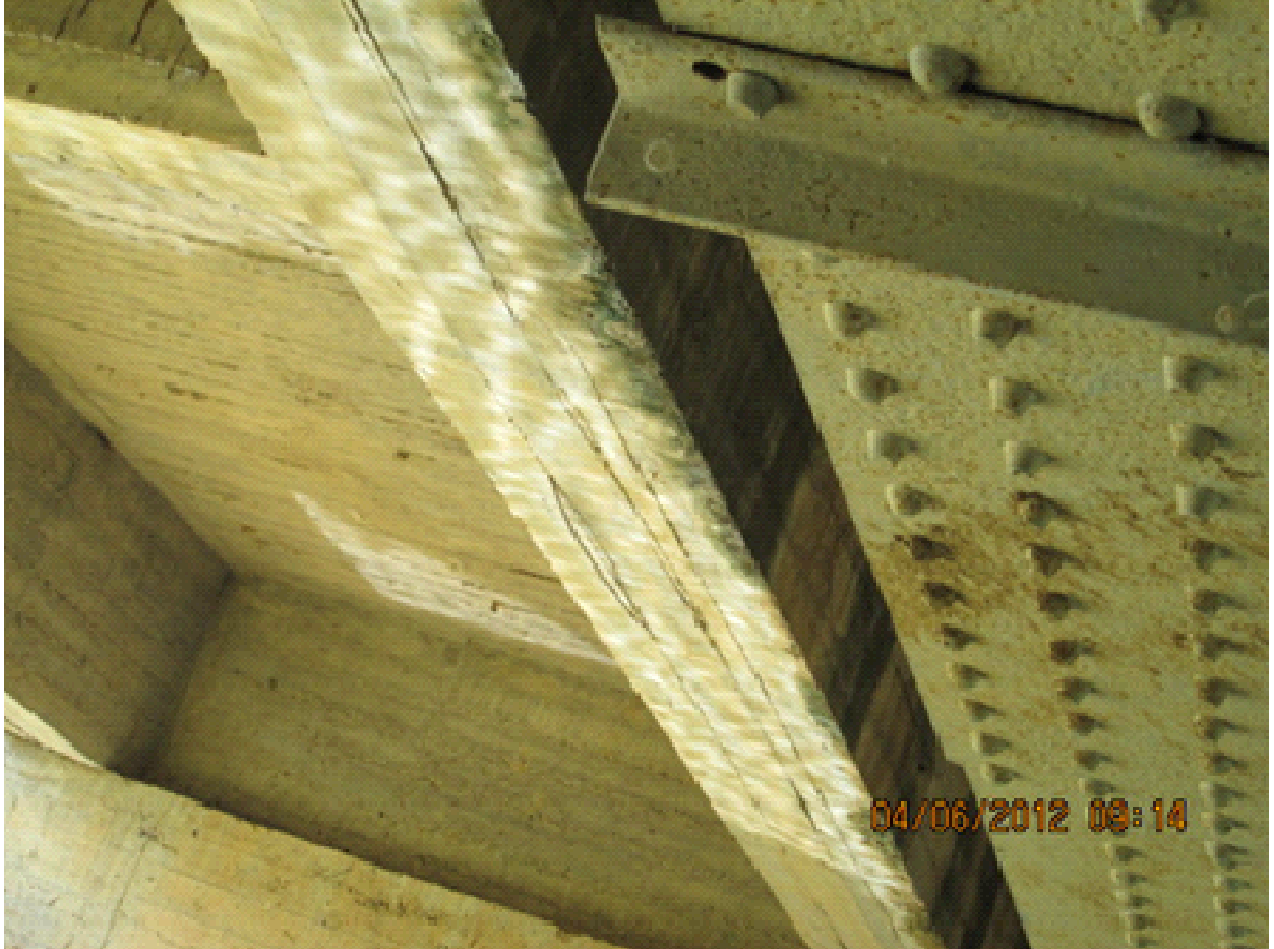
Componente.....: 11 Vigas/Largueros/Diafragmas

Calif./Mantenim.....: 2 / -

Tipo de daño.....: Infiltración

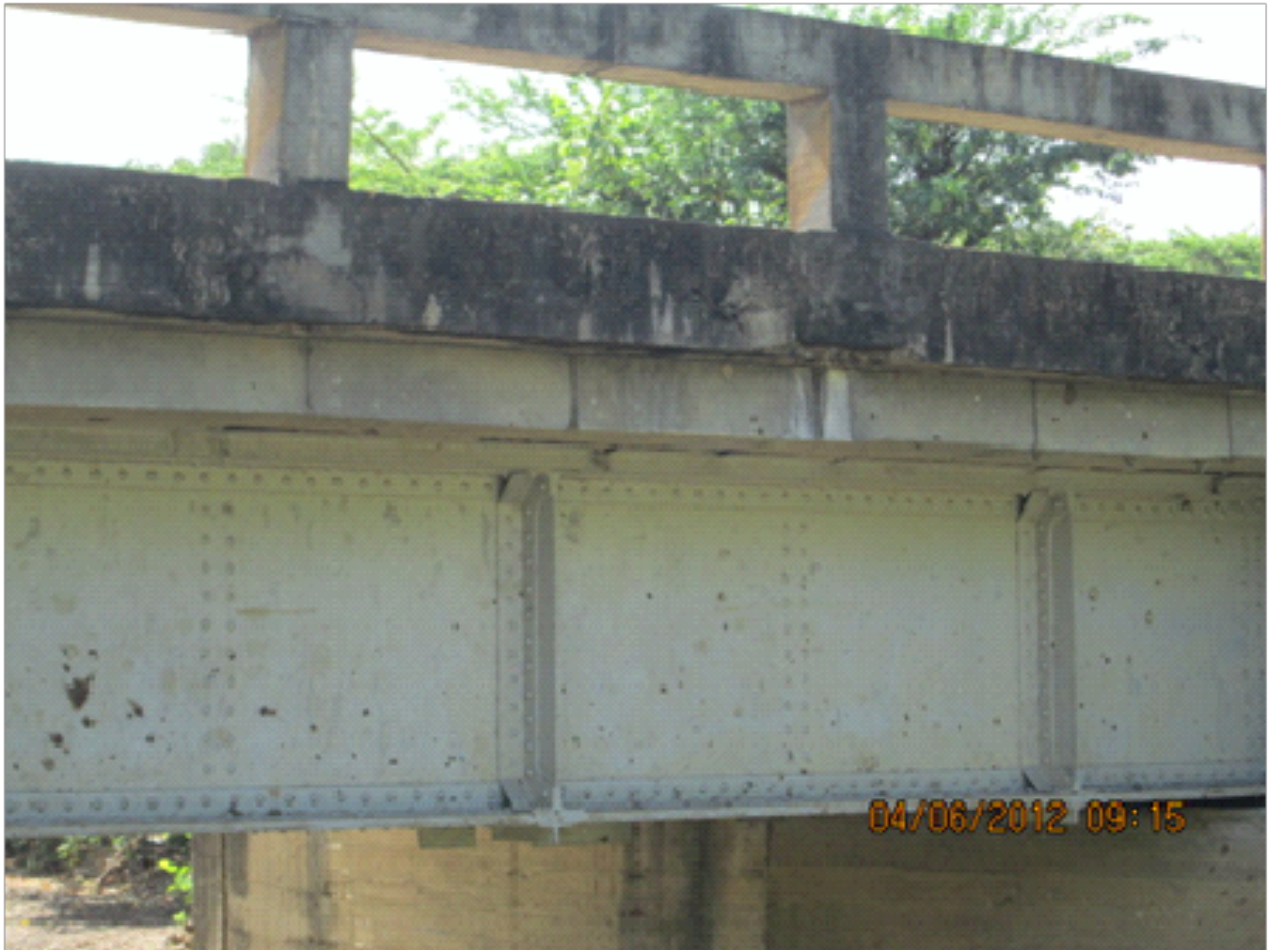
Componente.....: 11 Vigas/Largueros/Diafragmas

Calif./Mantenim.....: 2 / -

Tipo de daño.....: Infiltración

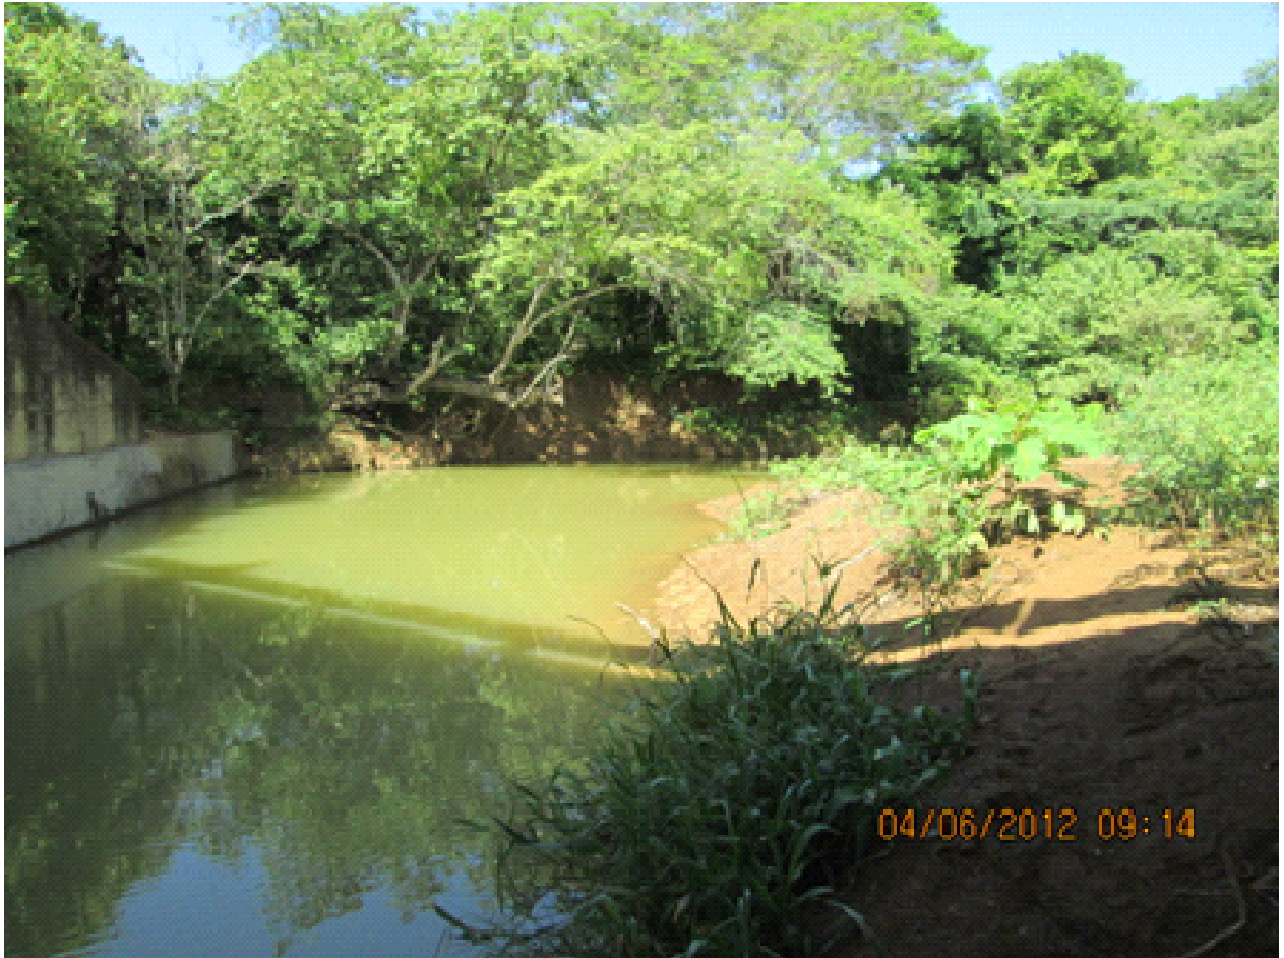
Componente.....: 15 Cauce

Calif./Mantenim....: 3 / -

Daño/Observaciones.: Se observó el cauce detenido y transporte de material. Erosion del material

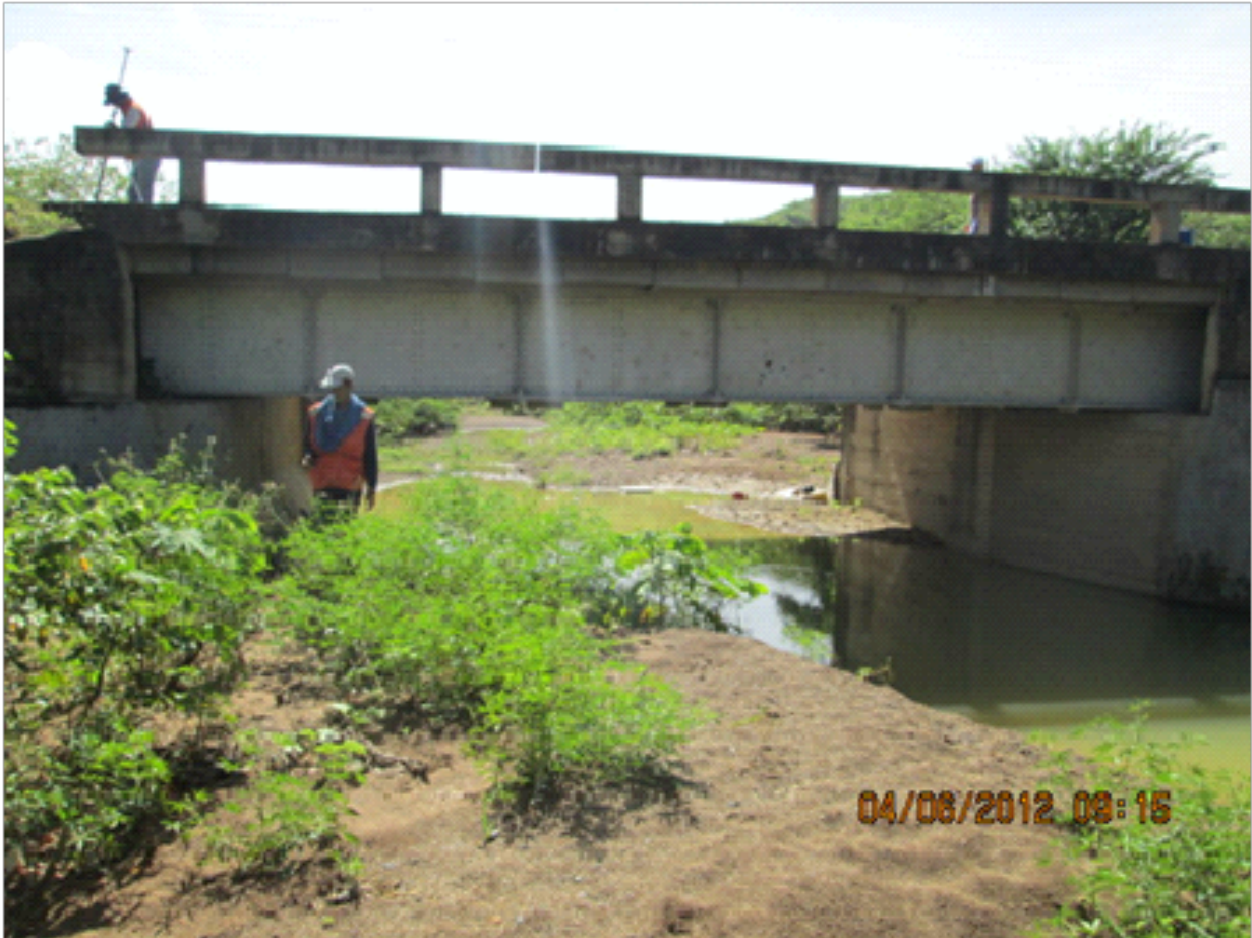
Componente.....: 15 Cauce

Calif./Mantenim....: 3 / -

Daño/Observaciones.: Se observó el cauce detenido y transporte de material. Erosion del material

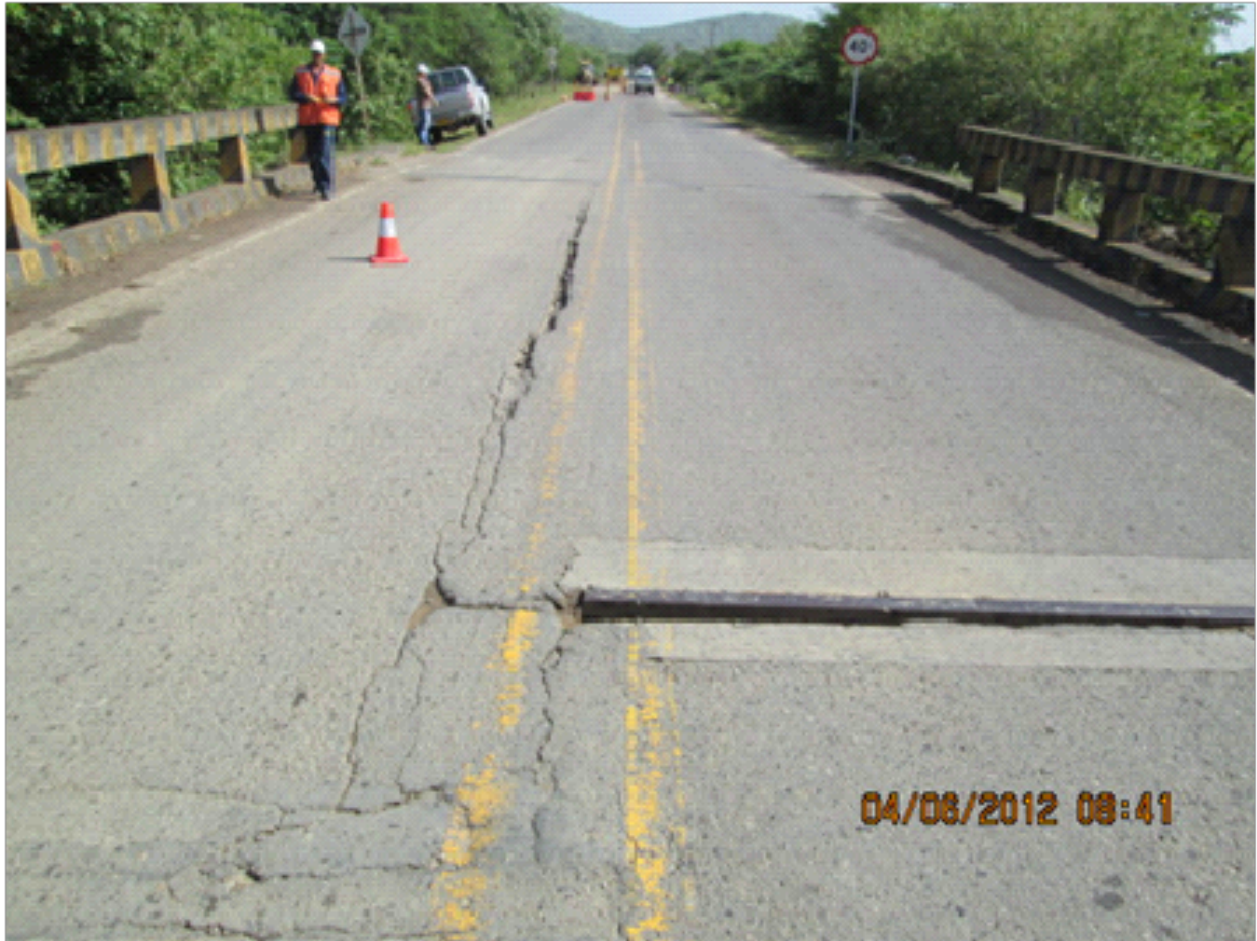
Componente.....: 17 Puente en general

Calif./Mantenim....: 2 / -

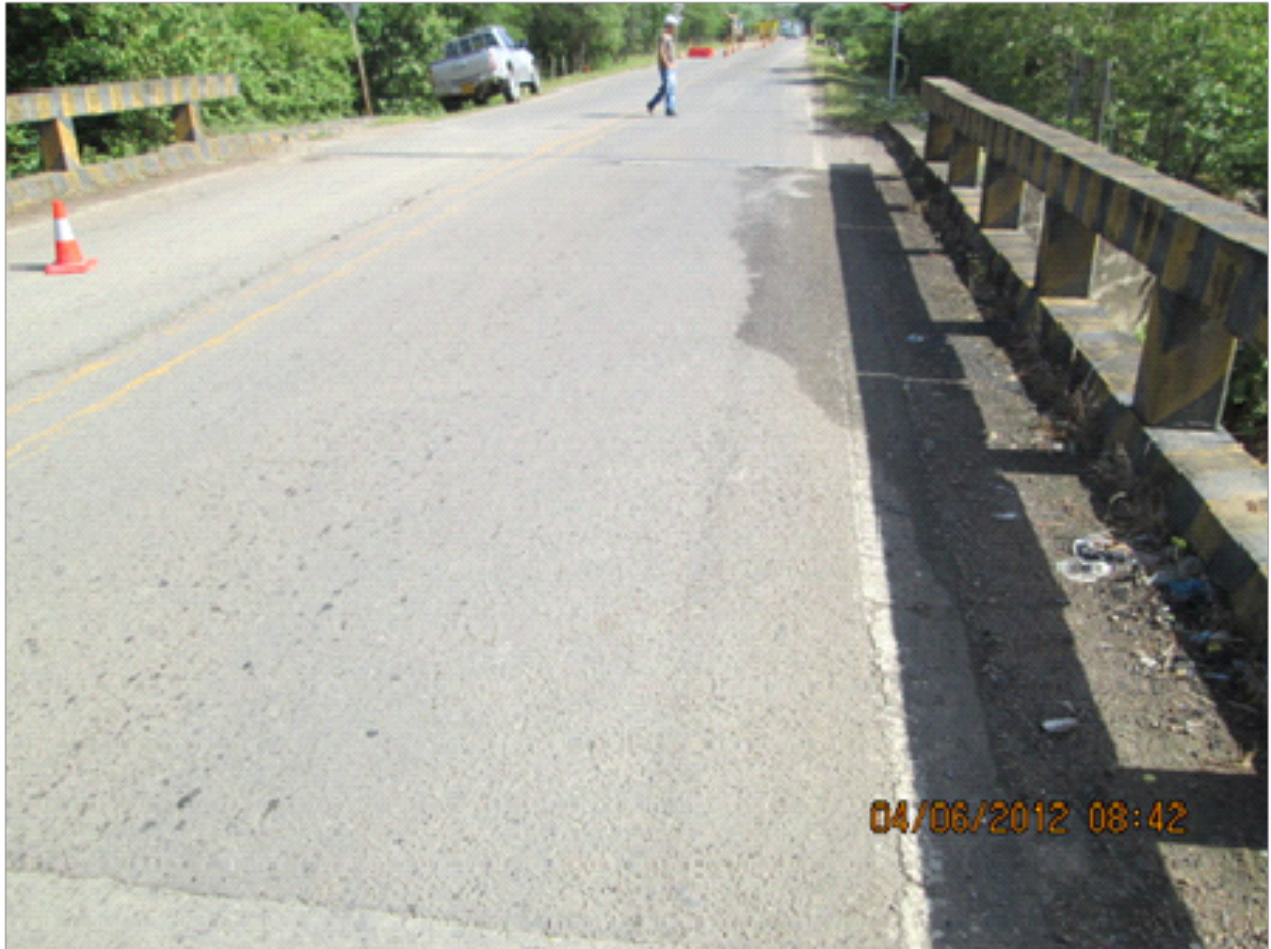
Componente.....: 17 Puente en general

Calif./Mantenim....: 2 / -
