SDC/INV	SiPuCol	Fecha	Hoja
	Informe de inspección principal	13/08/12	1
18-5507-004.00 Dos Estribos			
Regional.....: 18 Norte de Santander			
Ruta.....: Santafé de Bogotá - Puerto Santander			
Carretera.....: Cúcuta - Puerto Santander - Puente Internacional Pedro de He			
Lado de la car....: 0			
Abscisa.....: 7+0065			
No del registro...: 8900			
Año de construcción.....:			
Año de la última reconstrucción.....:			
Paso Superior/Inferior.....: S			
Dir. de abs. de la carretera principal.: N			
Requisitos de la inspección.....: Nada			
Recolección de datos : Fecha.....: 2012.06.04			
: Iniciales.....: JPV			
Posición geográfica...:			
Latitud: 7 gra 59.65 min N Longitud: 72 gra 30.28 min O Altitud: 243.73 m			
Geometría: Número de luces.....: 1			
Longitud de la luz menor (m): 9.40			
Longitud de la luz mayor (m): 9.40			
Longitud total ..... (m): 9.40			
Ancho del tablero..... (m): 9.90			
Ancho del separador..... (m): 0.00

SDC/INV	SiPuCol	Fecha	Hoja
	Informe de inspección principal	13/08/12	2
18-5507-004.00 Dos Estribos			
<b>Subestructura:</b>			
Estribos.: Tipo.....	11	Con aletas separados	
Material.....	20	Concreto ciclópeo	
Tipo de cimentación.....	10	Cimentación superficial

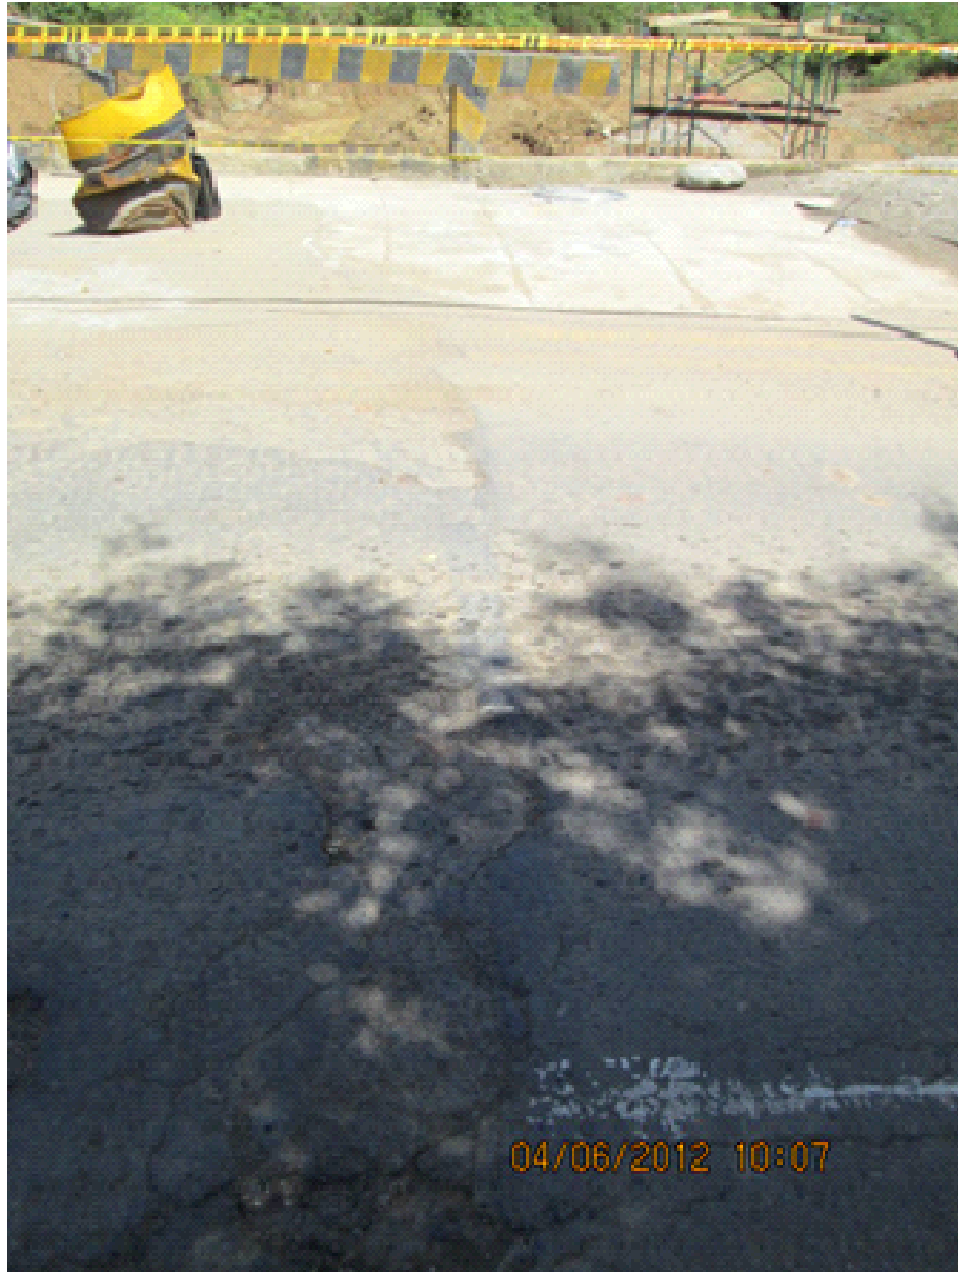
Componente.....: 1 Superficie del puente

Calif./Mantenim.....: 3 / -

Daño/Observaciones.: Se observó agregado expuesto , desgaste en la  
carpeta y desprendimiento.

Tipo de daño.....: Descomposición

Z= Cambiar superficie de rodadura

Reparaciones.....: Z Otra

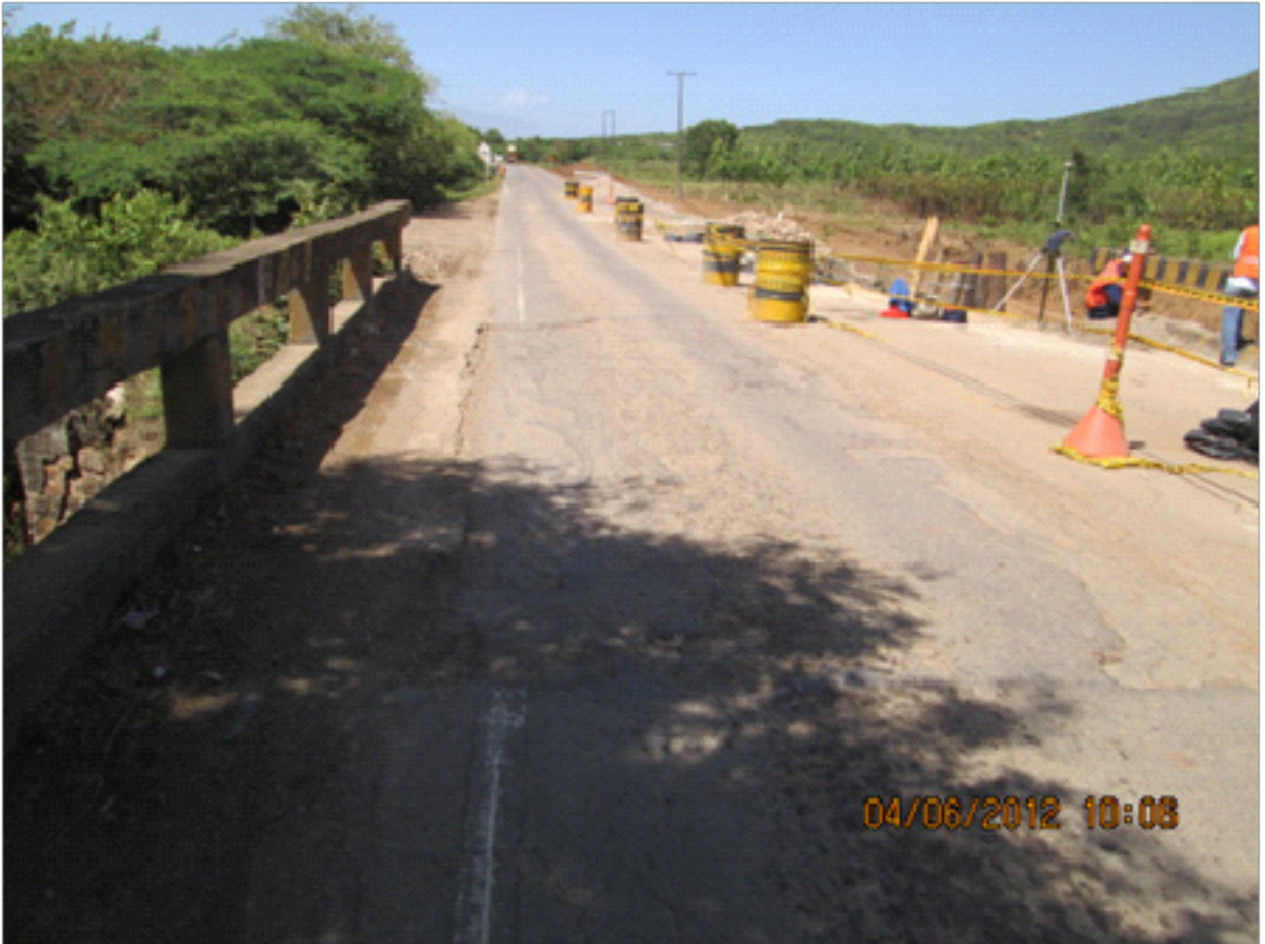
Componente.....: 1 Superficie del puente

Calif./Mantenim....: 3 / -

Daño/Observaciones.: Se observó agregado expuesto , desgaste en la carpeta y desprendimiento.

Tipo de daño.....: Descomposición

Z= Cambiar superficie de rodadura

Reparaciones.....: Z Otra

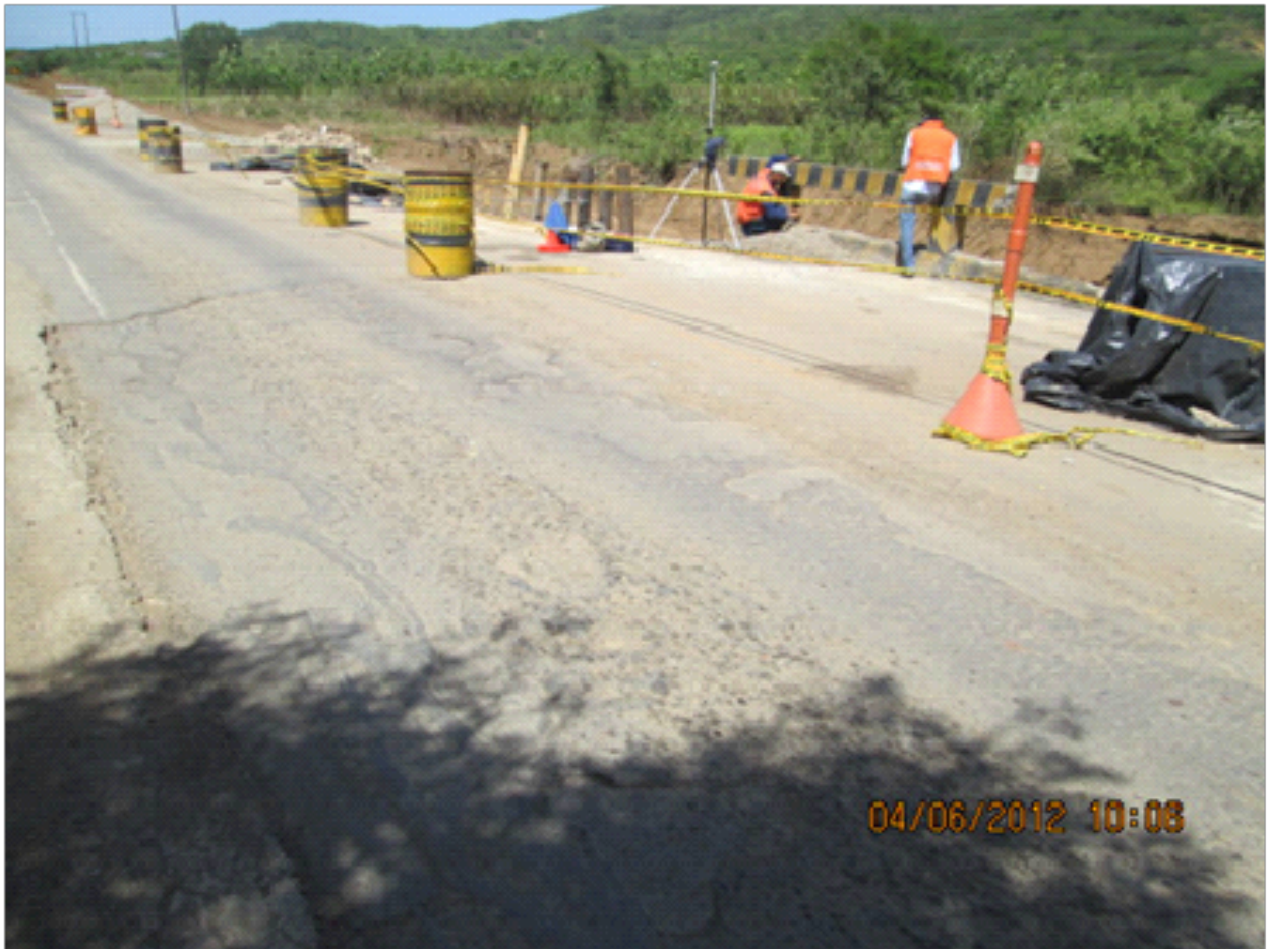
Componente.....: 1 Superficie del puente

Calif./Mantenim....: 3 / -

Daño/Observaciones.: Se observó agregado expuesto , desgaste en la  
carpeta y desprendimiento.

Tipo de daño.....: Descomposición

Z= Cambiar superficie de rodadura

Reparaciones.....: Z Otra

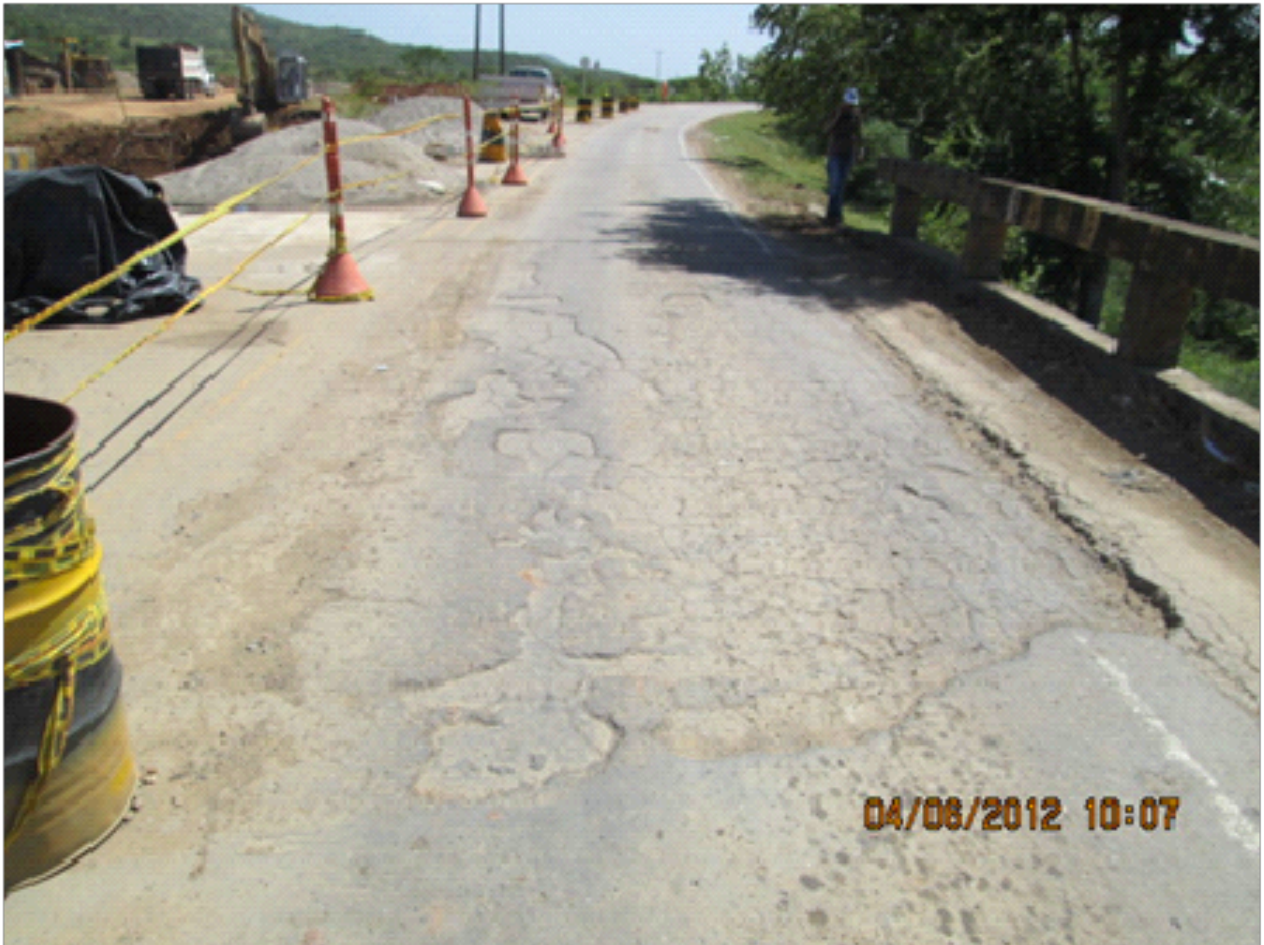
Componente.....: 1 Superficie del puente

Calif./Mantenim....: 3 / -

Daño/Observaciones.: Se observó agregado expuesto , desgaste en la  
carpeta y desprendimiento.

Tipo de daño.....: Descomposición

Z= Cambiar superficie de rodadura

Reparaciones.....: Z Otra

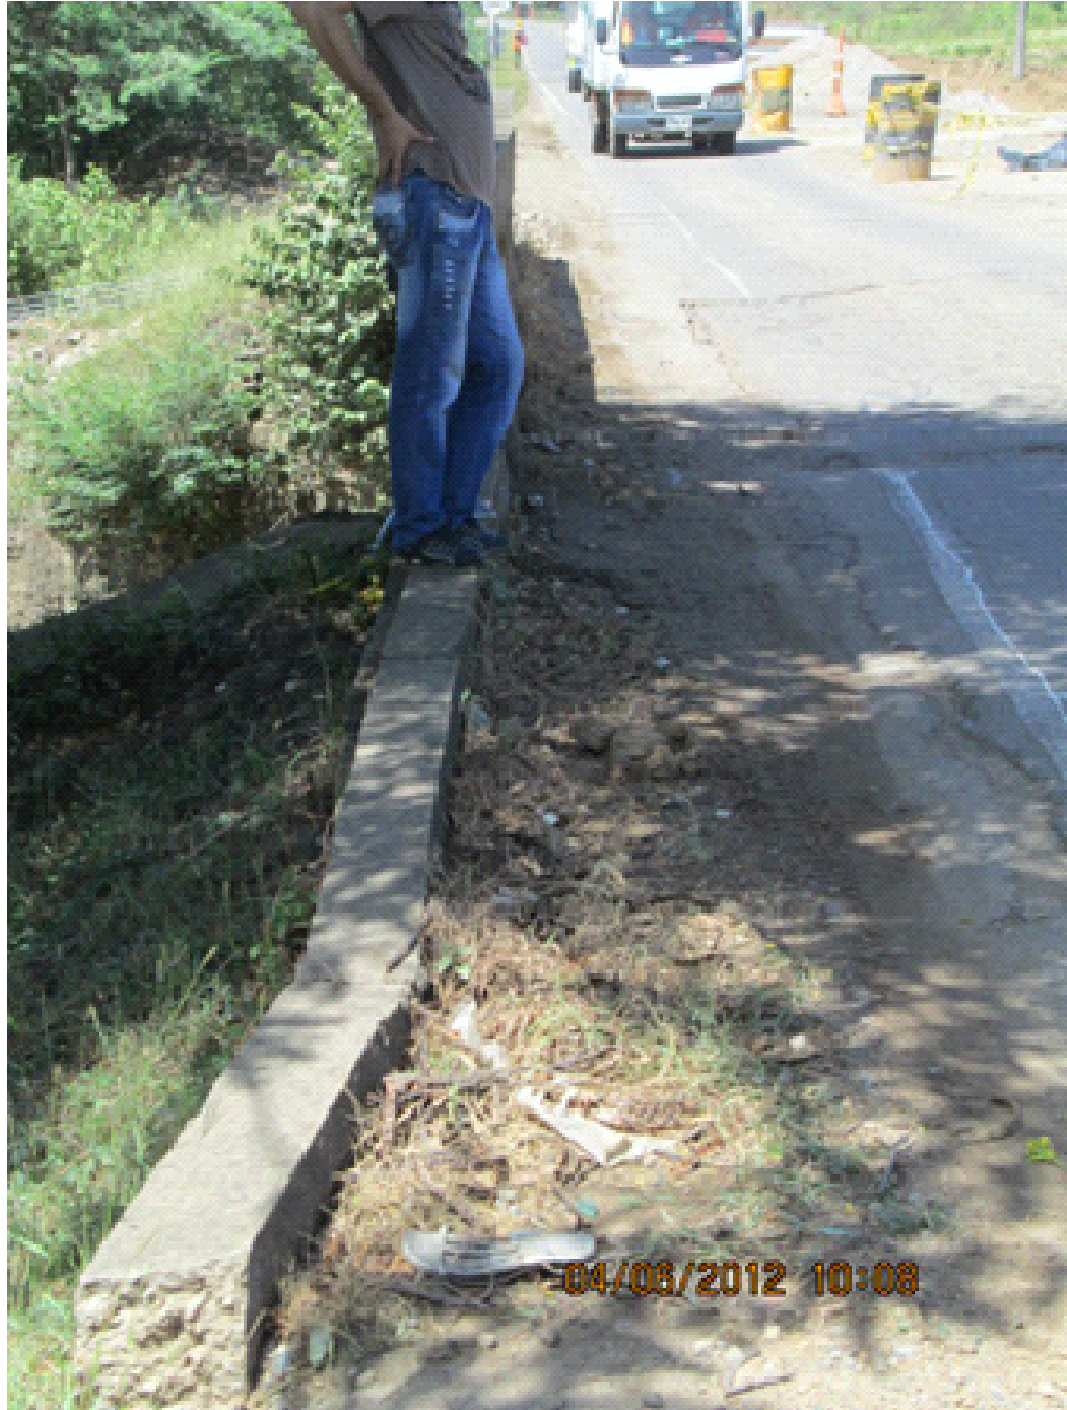
Componente.....: 3 Andenes/Bordillos

Calif./Mantenim....: 3 / -

Daño/Observaciones.: Se observó con agregado expuesto y falta de pintura

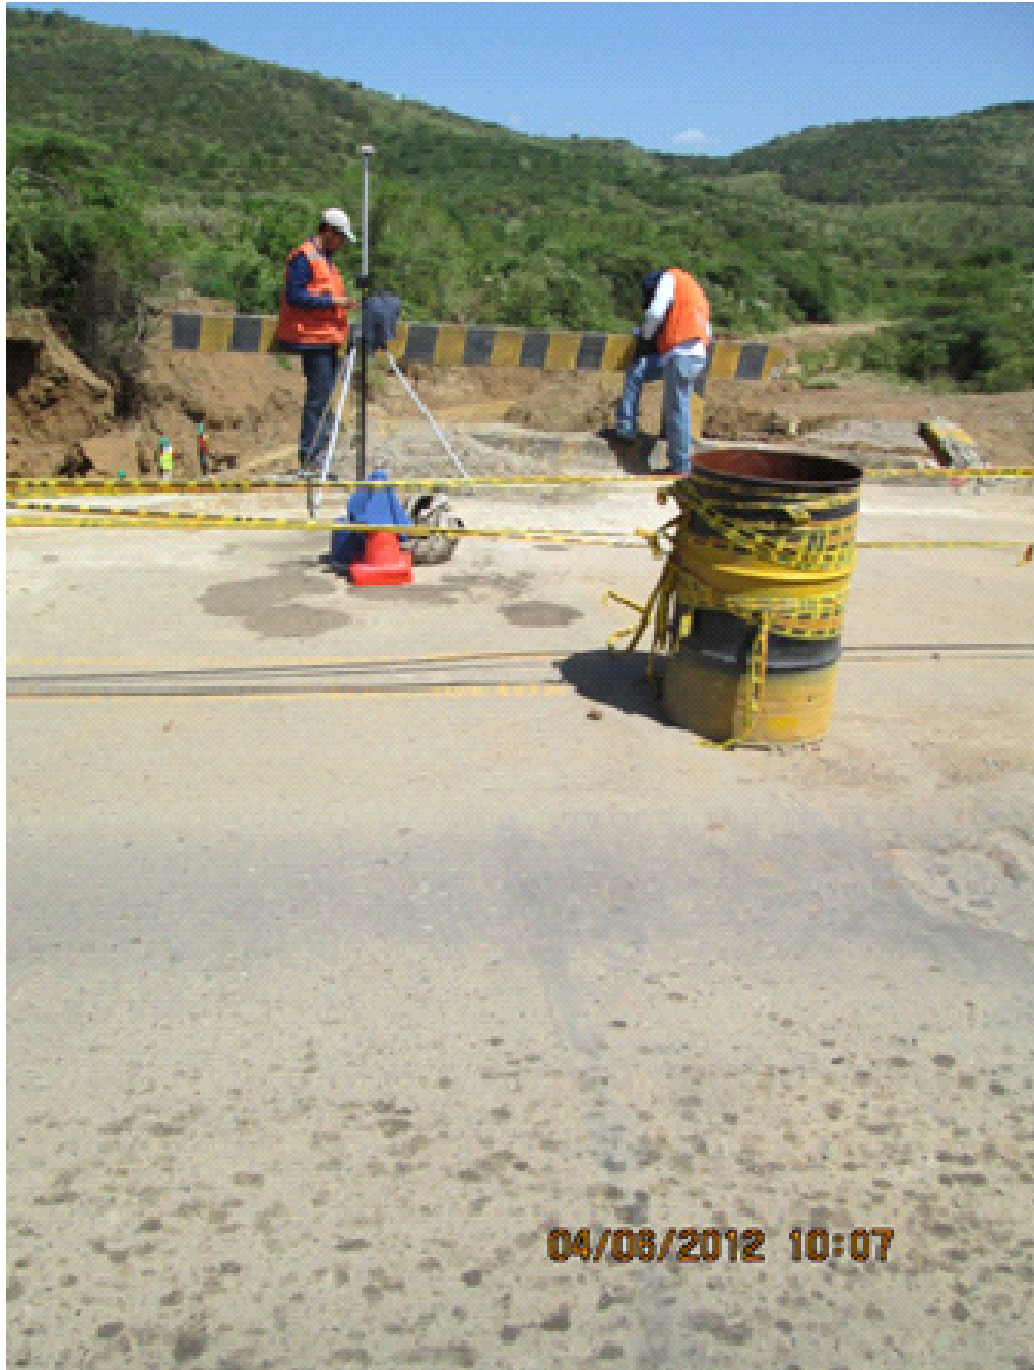
Componente.....: 4 Barandas

Calif./Mantenim....: 3 / -

Daño/Observaciones.: Es necesario colocar nuevas barandas y pintar

Tipo de daño.....: Impacto

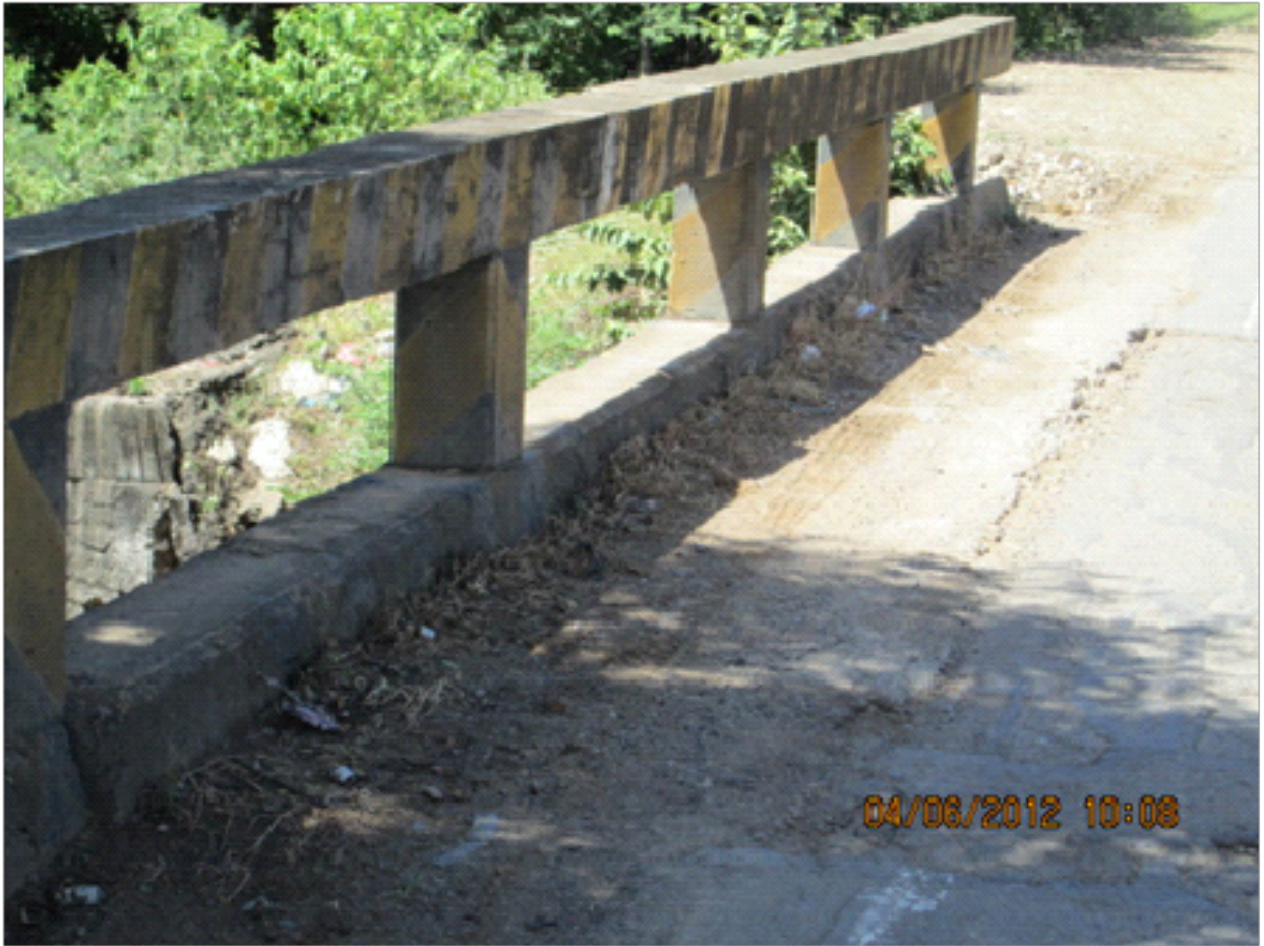
Componente.....: 4 Barandas

Calif./Mantenim....: 3 / -

Daño/Observaciones.: Es necesario colocar nuevas barandas y pintar

Tipo de daño.....: Impacto

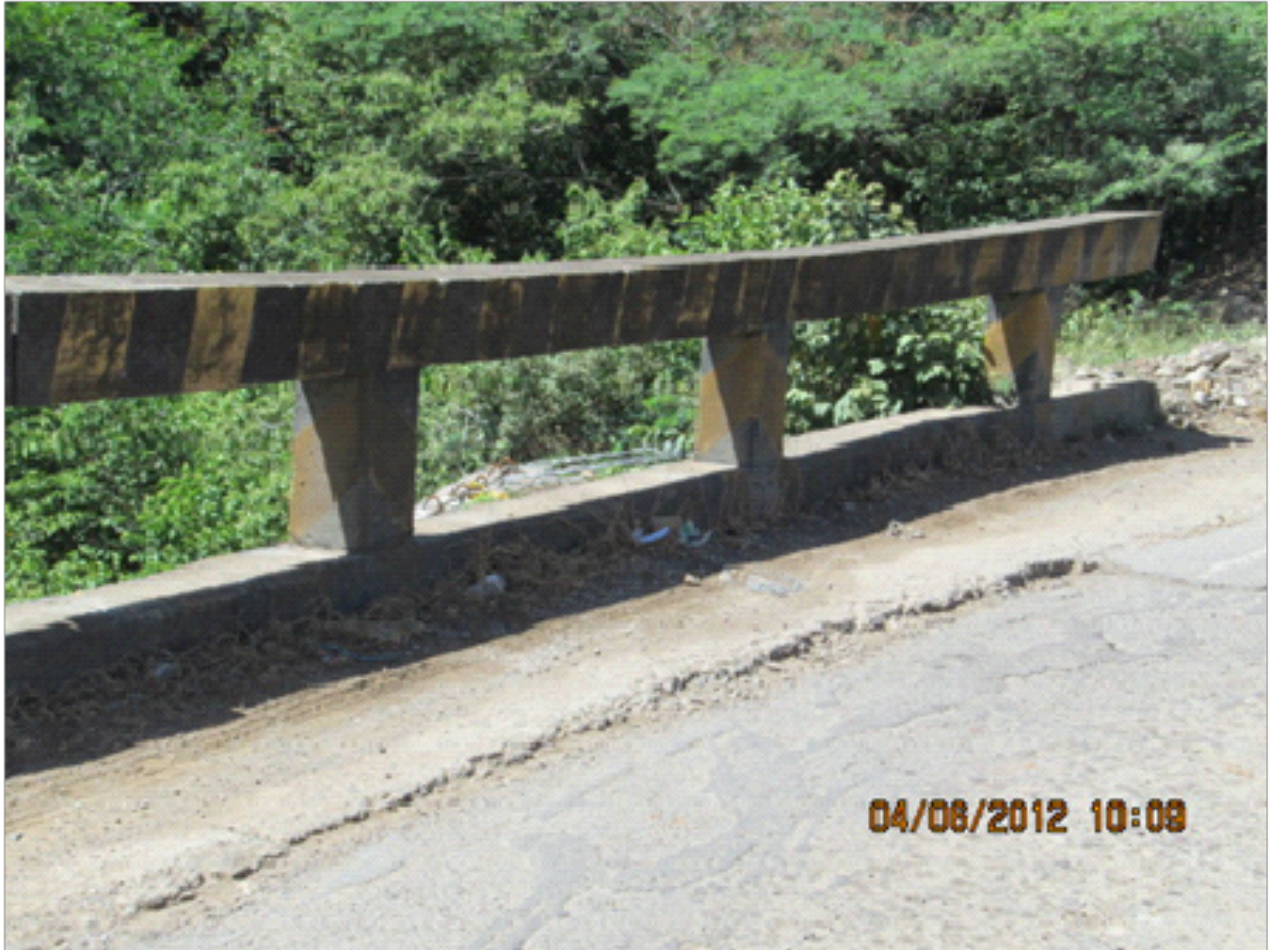
Componente.....: 4 Barandas

Calif./Mantenim....: 3 / -

Daño/Observaciones.: Es necesario colocar nuevas barandas y pintar  
Tipo de daño.....: Impacto

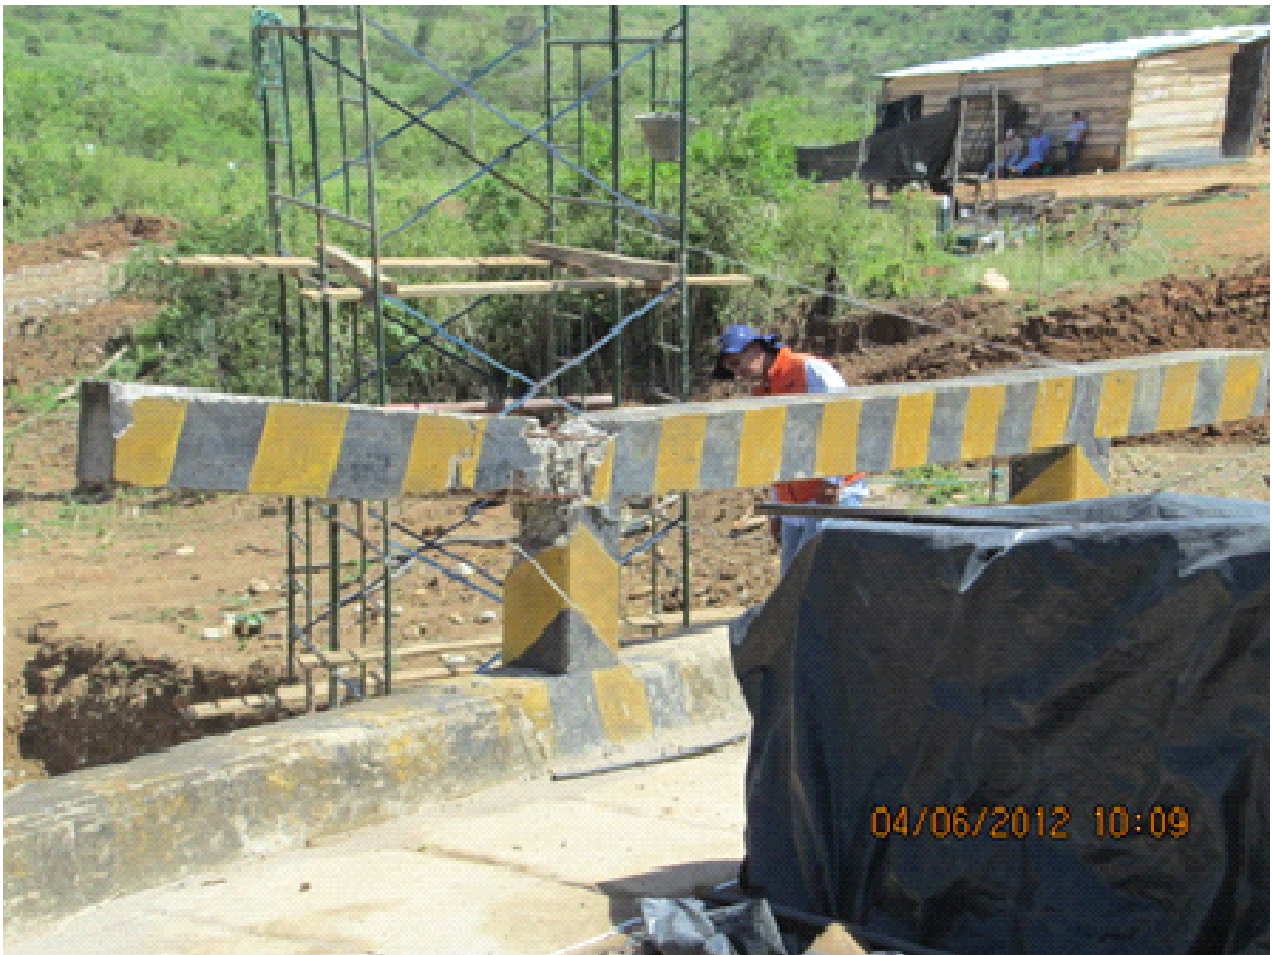
Componente.....: 4 Barandas

Calif./Mantenim.....: 3 / -

Daño/Observaciones.: Es necesario colocar nuevas barandas y pintar

Tipo de daño.....: Impacto

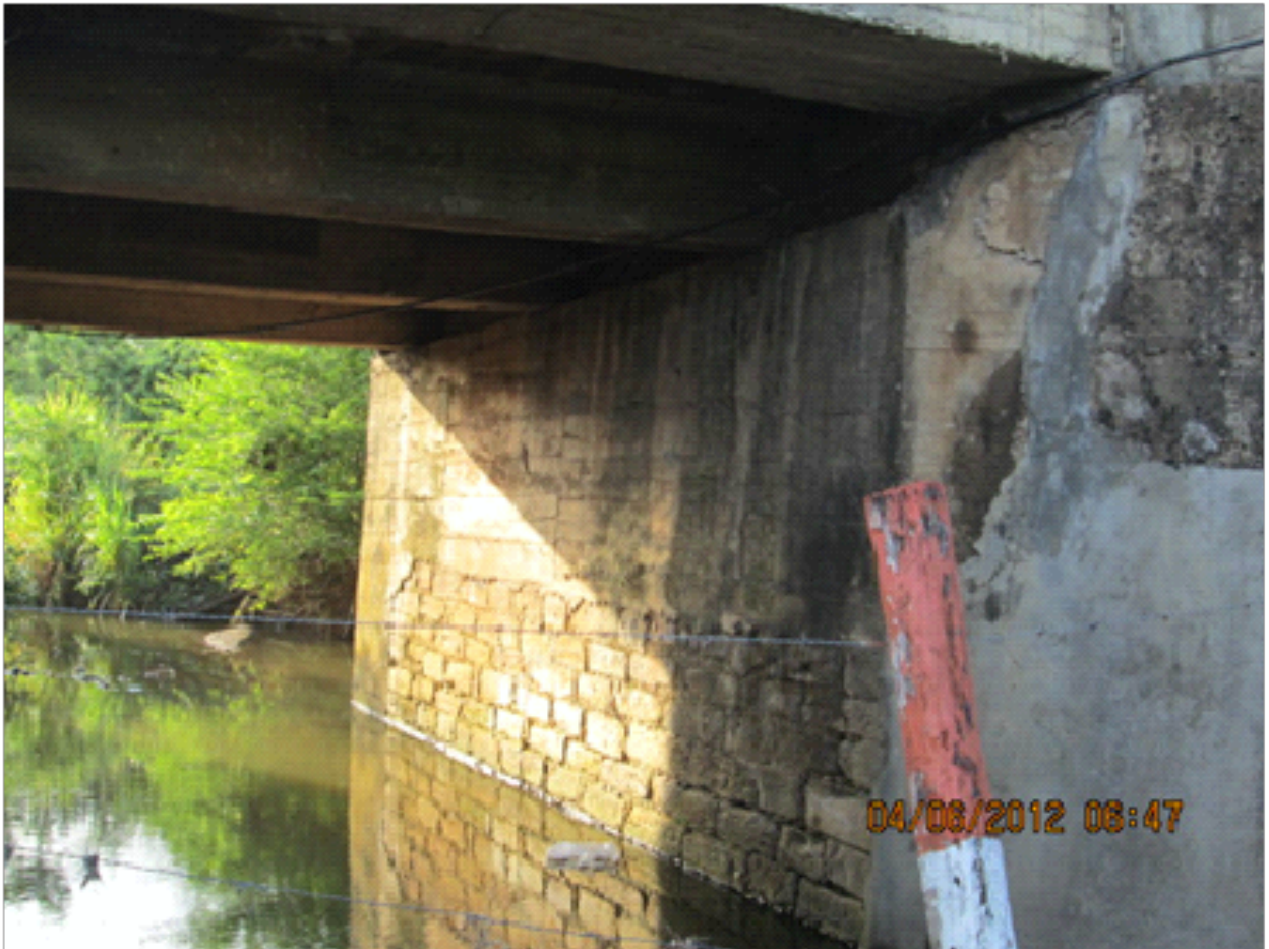
Componente.....: 5 Conos/Taludes  
Calif./Mantenim....: 2 / -  
Daño/Observaciones.: Se observó erosión en fundación talud y abundante basura  
Z= Hacer rocería  
Tipo de daño.....: Erosión / socavación  
Reparaciones.....: Z Otra

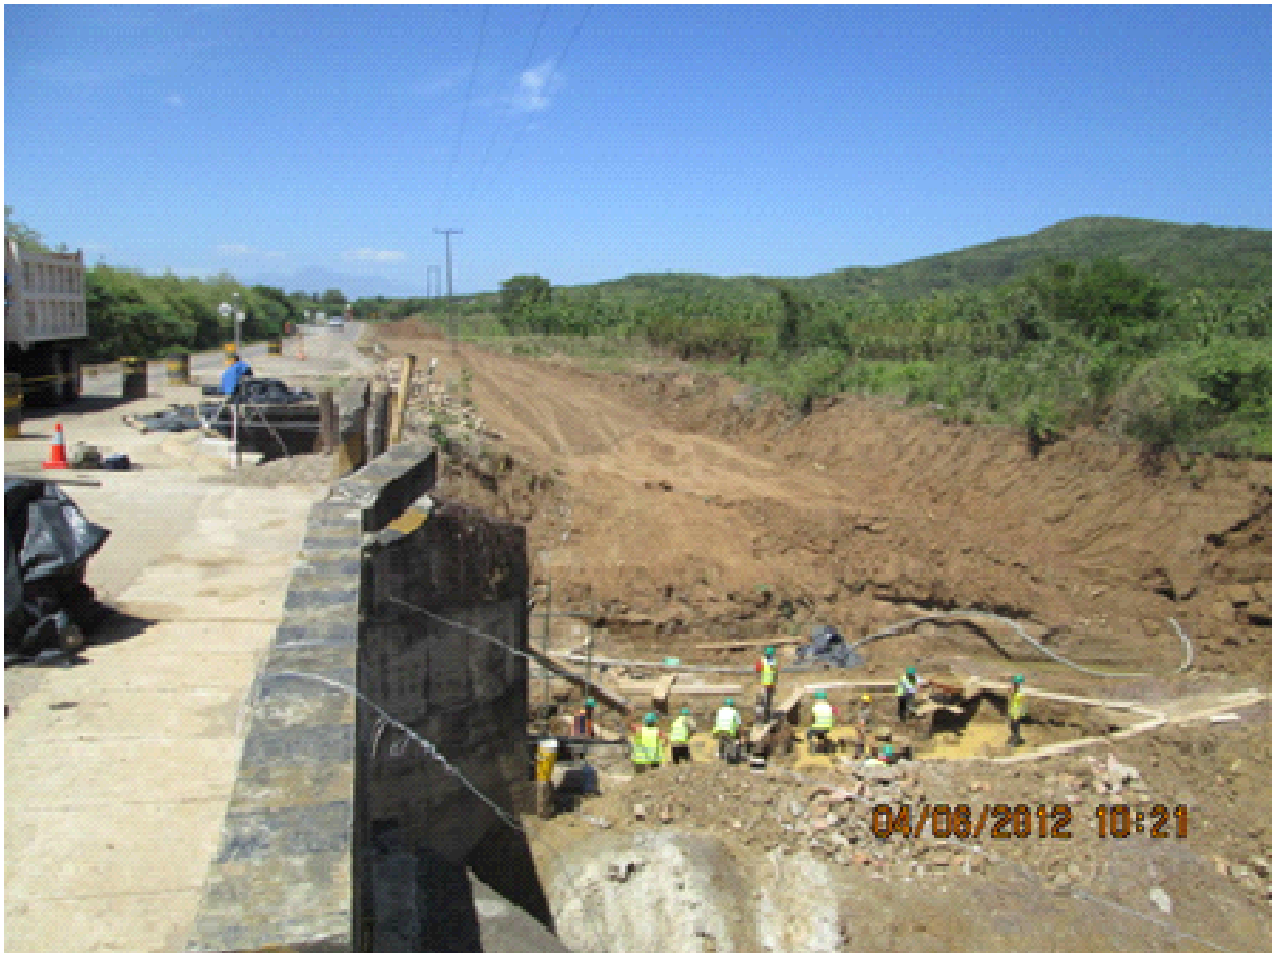
Componente.....: 5 Conos/Taludes  
Calif./Mantenim.....: 2 / -  
Daño/Observaciones.: Se observó erosión en fundación talud y abundante basura  
Z= Hacer rocería  
Tipo de daño.....: Erosión / socavación  
Reparaciones.....: Z Otra

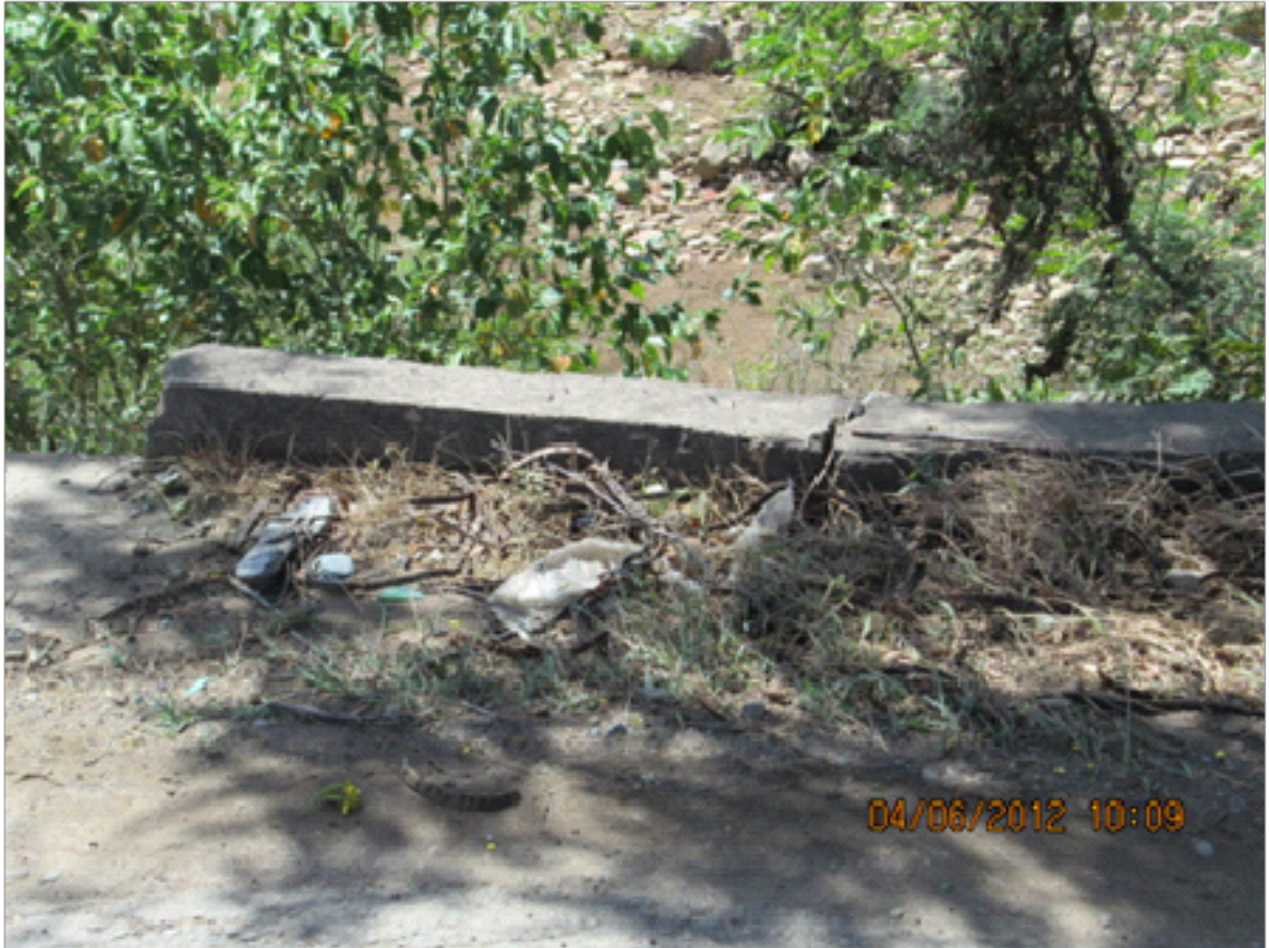
Se observa muchos agrietamientos diagonales , producto de asentamientos y socavación , especialmente en las aletas

Componente.....: 6 Aletas  
Calif./Mantenim....: 3 / -  
Daño/Observaciones.: Se observó grietas, movimientos y pérdida de concreto  
Tipo de daño.....: Asentamiento / Movimiento

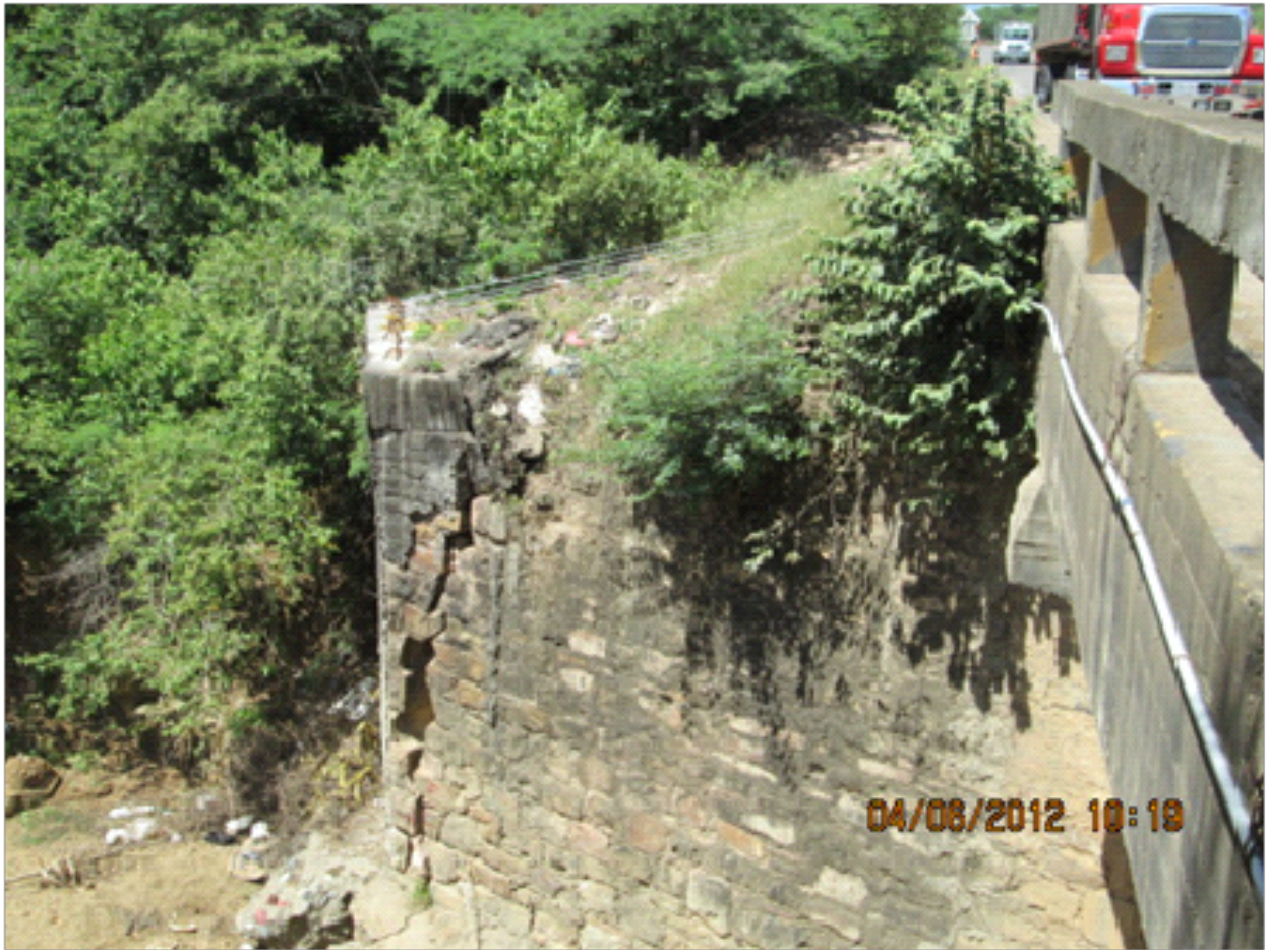
Componente.....: 6 Aletas

Calif./Mantenim....: 3 / -

Daño/Observaciones.: Se observó grietas, movimientos y perdida de concreto

Tipo de daño.....: Asentamiento / Movimiento

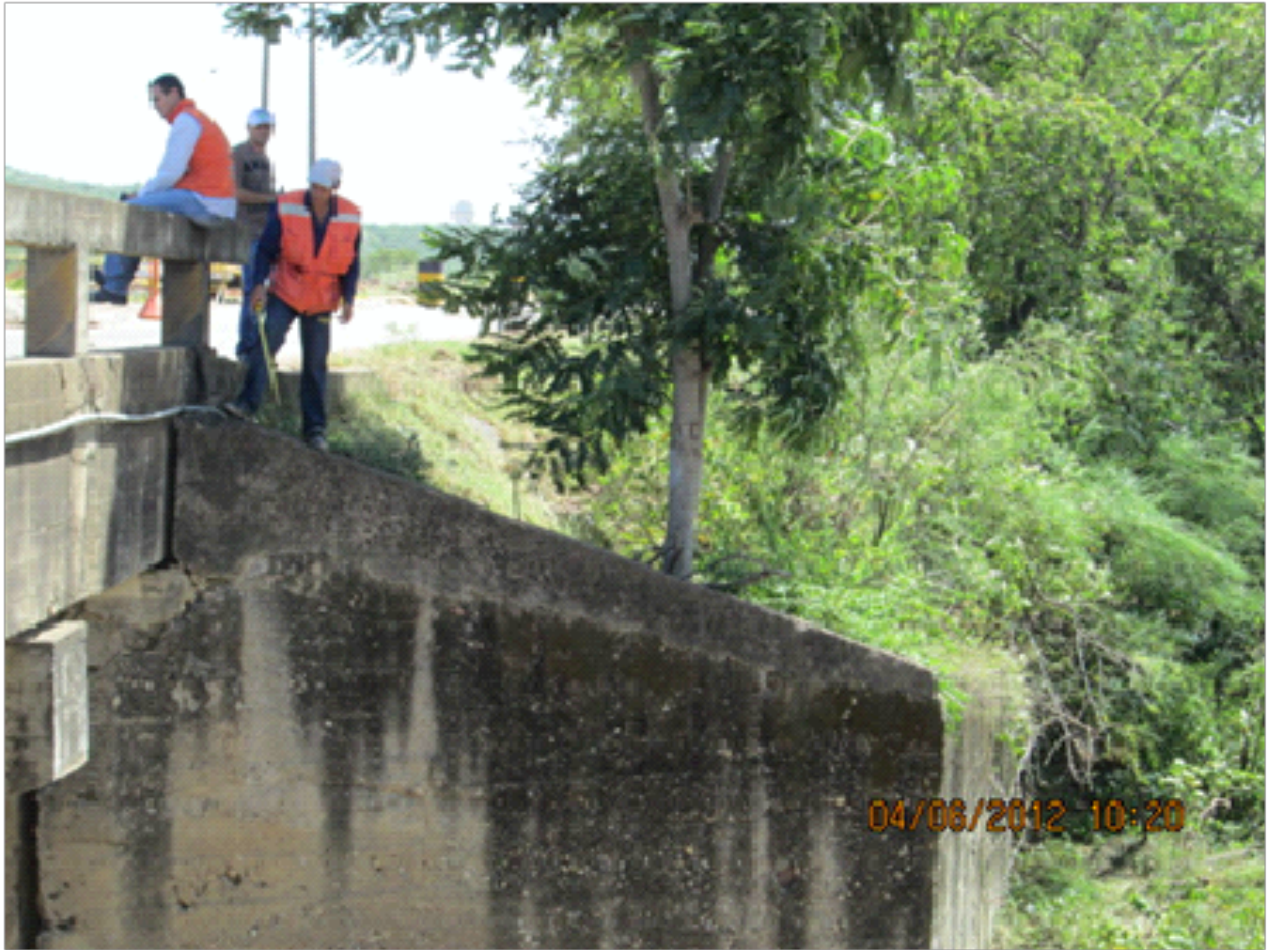
Componente.....: 6 Aletas

Calif./Mantenim....: 3 / -

Daño/Observaciones.: Se observó grietas, movimientos y perdida de concreto

Tipo de daño.....: Asentamiento / Movimiento

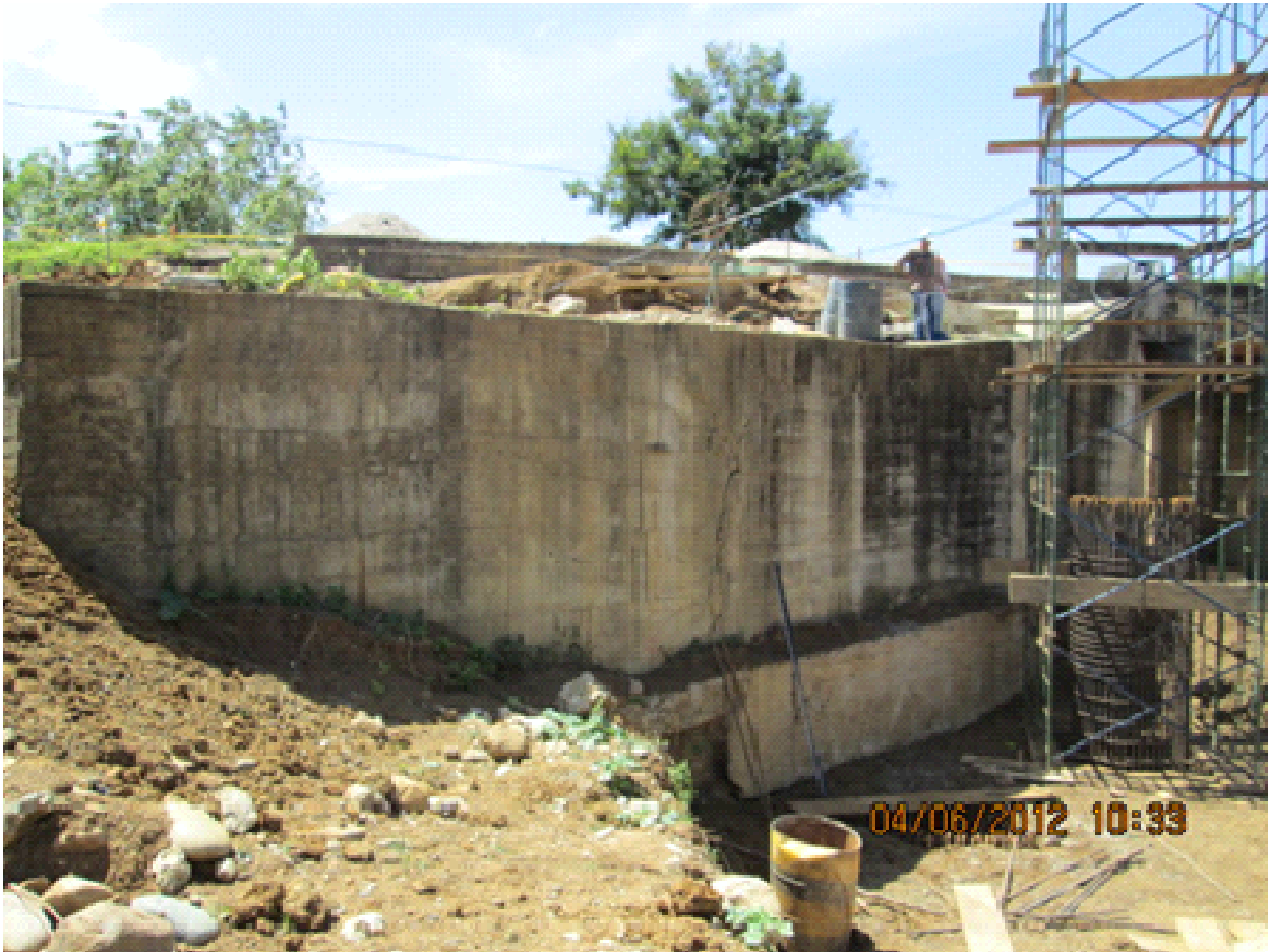
Componente.....: 6 Aletas

Calif./Mantenim....: 3 / -

Daño/Observaciones.: Se observó grietas, movimientos y pérdida de concreto

Tipo de daño.....: Asentamiento / Movimiento

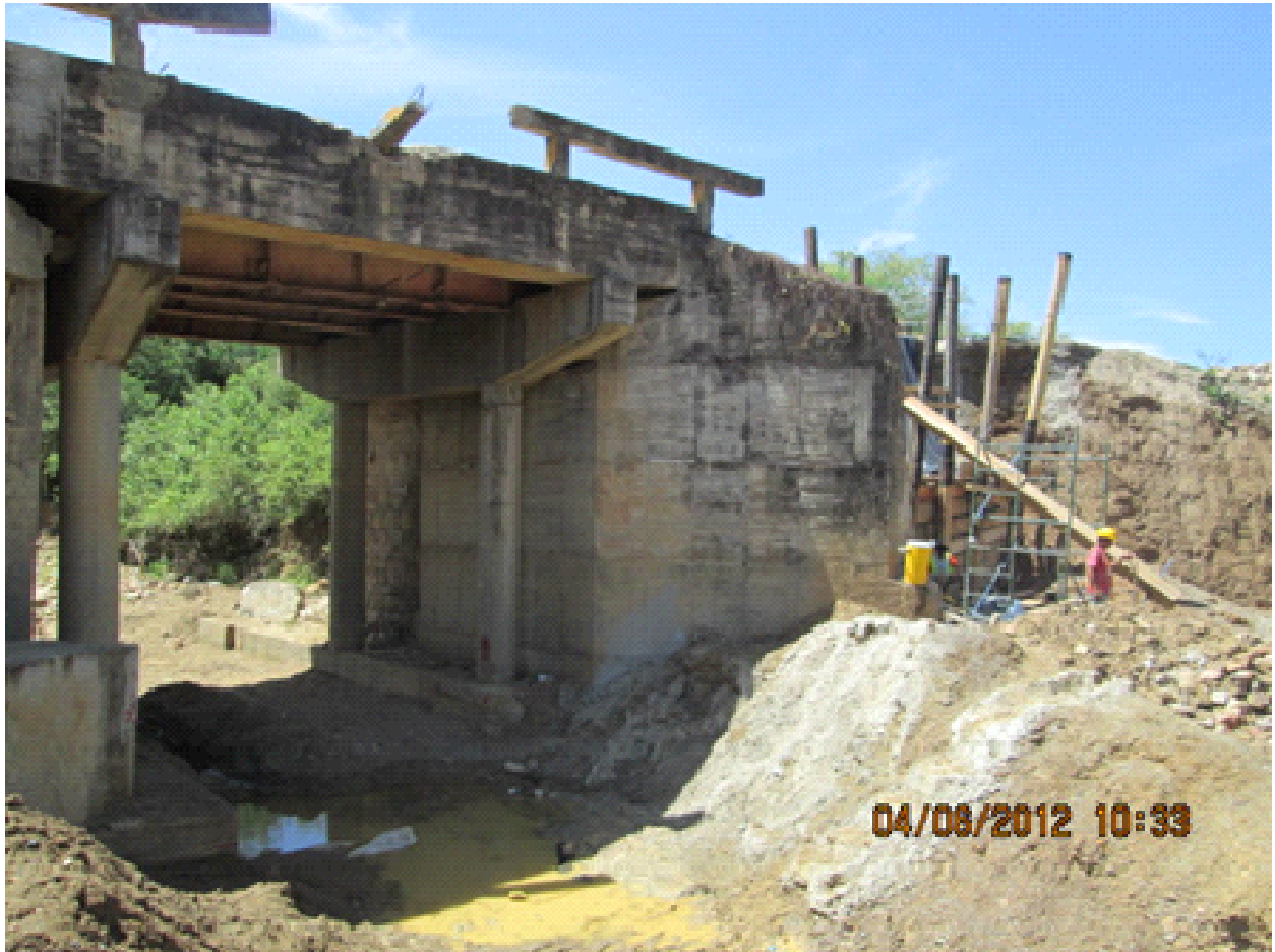
Componente.....: 6 Aletas

Calif./Mantenim....: 3 / -

Daño/Observaciones.: Se observó grietas, movimientos y pérdida de concreto

Tipo de daño.....: Asentamiento / Movimiento

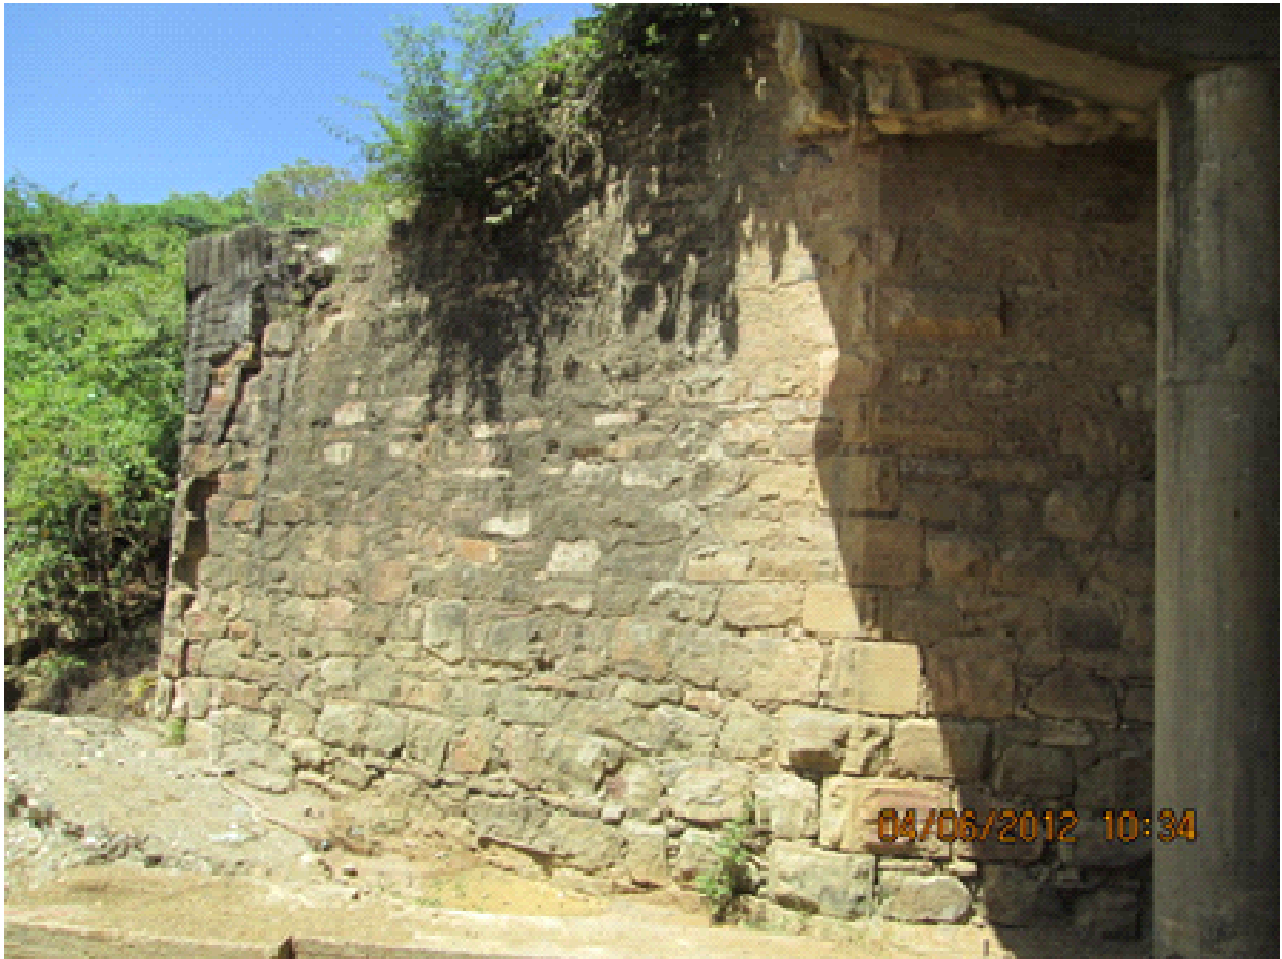
Componente.....: 6 Aletas

Calif./Mantenim....: 3 / -

Daño/Observaciones.: Se observó grietas, movimientos y pérdida de concreto

Tipo de daño.....: Asentamiento / Movimiento
