SDC/INV	SiPuCol	Fecha	Hoja
	Informe de inspección principal	13/08/12	1
18-5507-004.00 Dos Estribos			
Regional.....: 18 Norte de Santander			
Ruta.....: Santafé de Bogotá - Puerto Santander			
Carretera.....: Cúcuta - Puerto Santander - Puente Internacional Pedro de He			
Lado de la car....: 0			
Abscisa.....: 7+0065			
No del registro...: 8900			
Año de construcción.....:			
Año de la última reconstrucción.....:			
Paso Superior/Inferior.....: S			
Dir. de abs. de la carretera principal.: N			
Requisitos de la inspección.....: Nada			
Recolección de datos : Fecha.....: 2012.06.04			
: Iniciales.....: JPV			
Posición geográfica...:			
Latitud: 7 gra 59.65 min N Longitud: 72 gra 30.28 min O Altitud: 243.73 m			
Geometría: Número de luces.....: 1			
Longitud de la luz menor (m): 9.40			
Longitud de la luz mayor (m): 9.40			
Longitud total ..... (m): 9.40			
Ancho del tablero..... (m): 9.90			
Ancho del separador..... (m): 0.00

SDC/INV	SiPuCol	Fecha	Hoja
	Informe de inspección principal	13/08/12	2
18-5507-004.00 Dos Estribos			
<b>Subestructura:</b>			
Estribos.: Tipo.....	11	Con aletas separados	
Material.....	20	Concreto ciclópeo	
Tipo de cimentación.....	10	Cimentación superficial

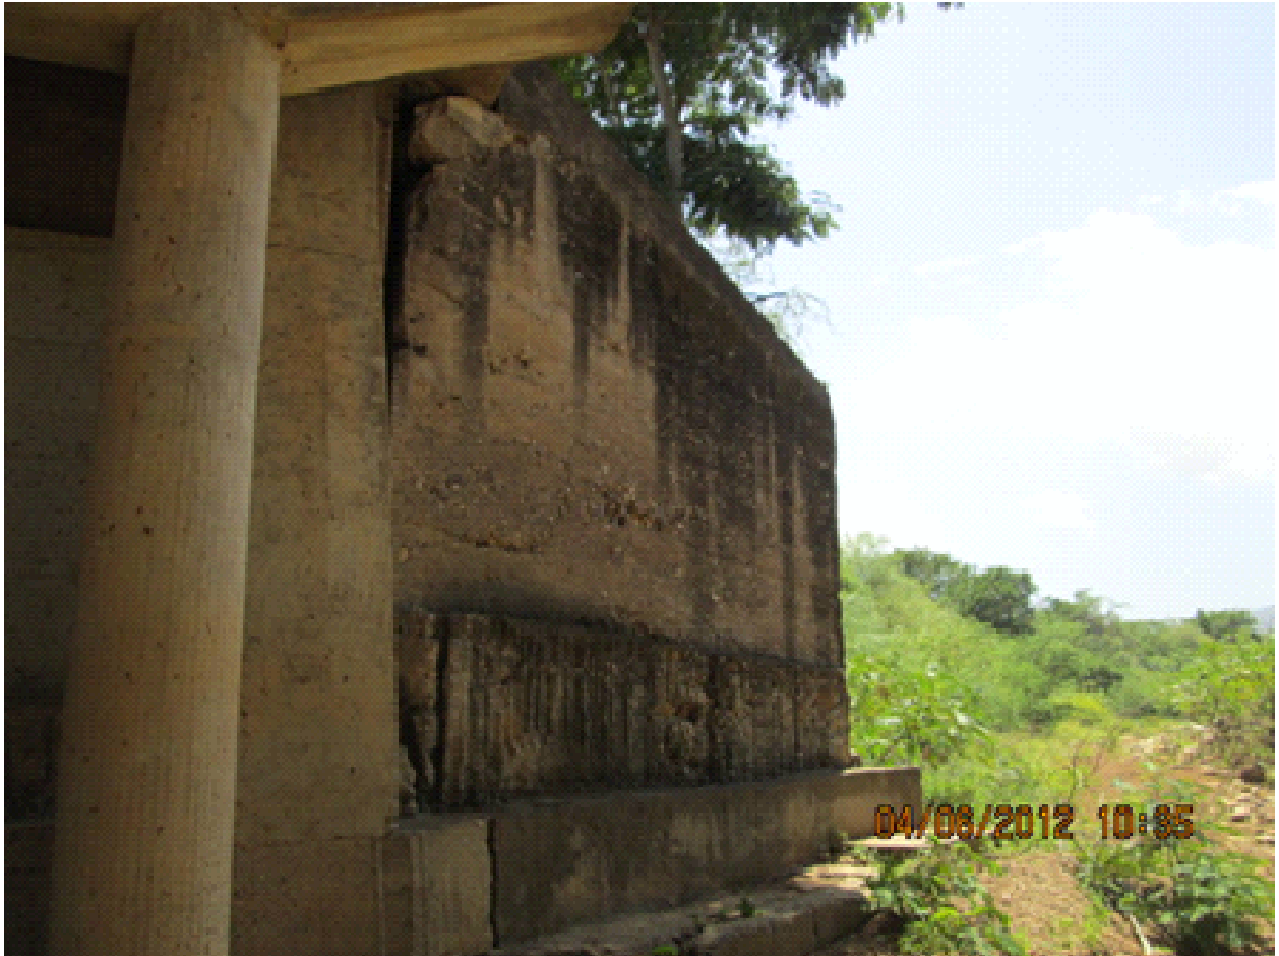
Componente.....: 6 Aletas  
Calif./Mantenim....: 3 / -  
Daño/Observaciones.: Se observó grietas, movimientos y pérdida de concreto  
Tipo de daño.....: Asentamiento / Movimiento

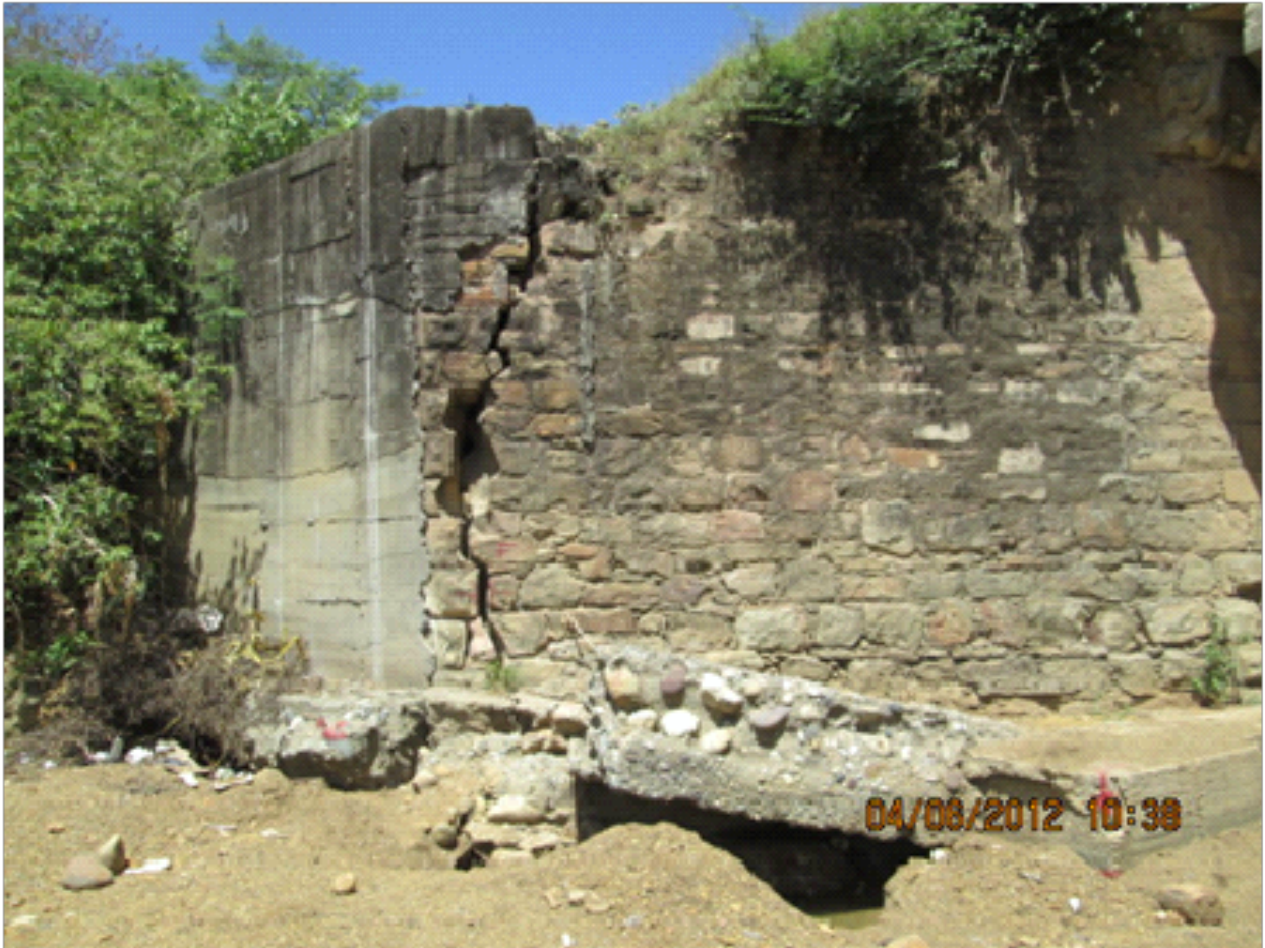
Componente.....: 6 Aletas  
Calif./Mantenim....: 3 / -  
Daño/Observaciones.: Se observó grietas, movimientos y pérdida de concreto  
Tipo de daño.....: Asentamiento / Movimiento

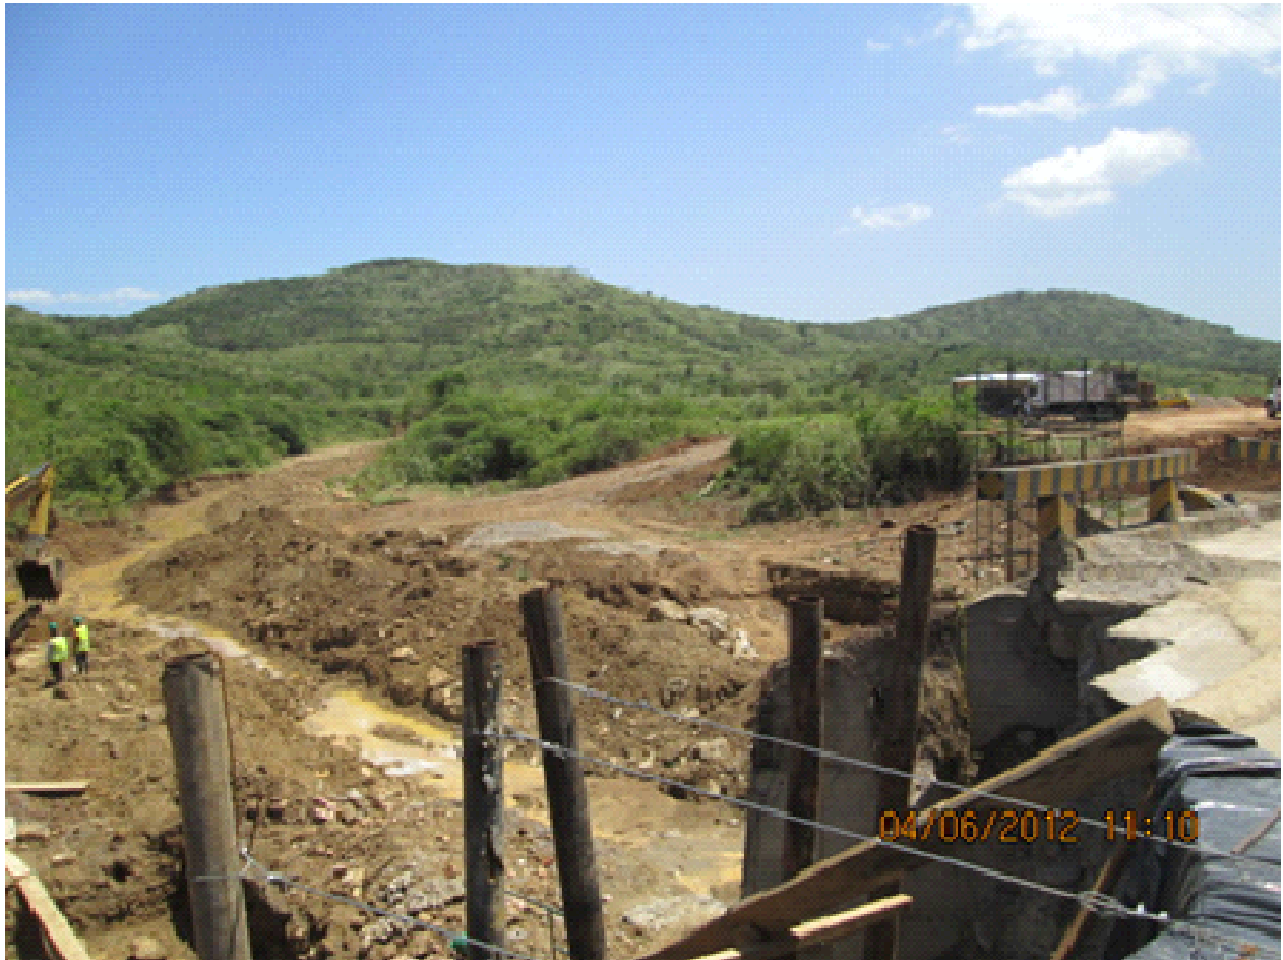
Componente.....: 6 Aletas

Calif./Mantenim....: 3 / -

Daño/Observaciones.: Se observó grietas, movimientos y perdida de concreto

Tipo de daño.....: Asentamiento / Movimiento

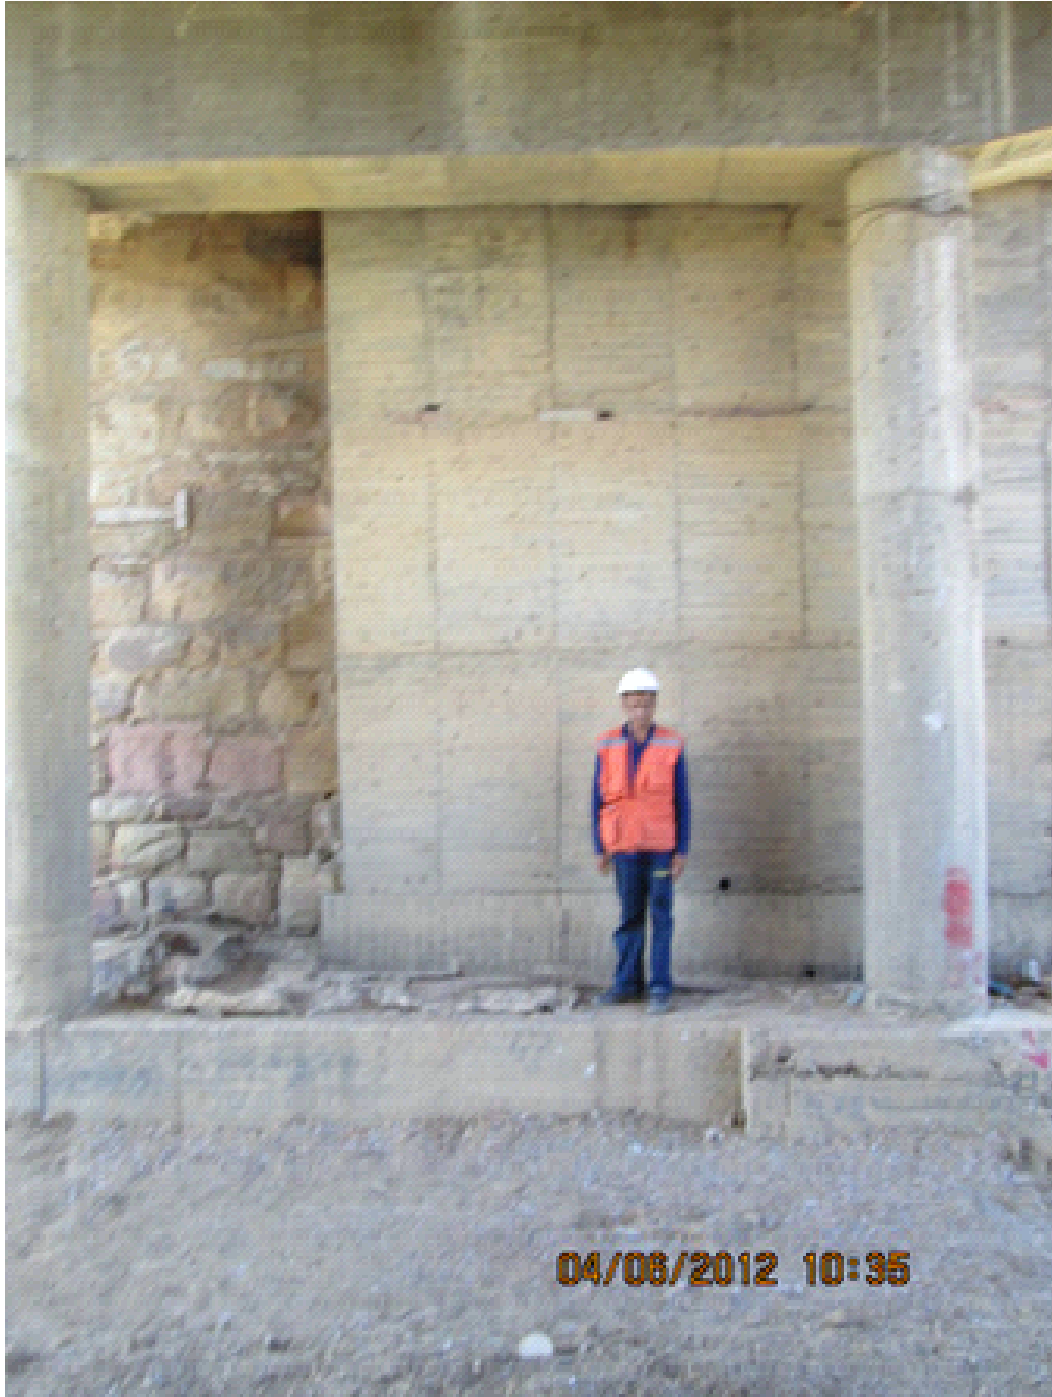
Componente.....: 7 Estribos

Calif./Mantenim....: 3 / -

Daño/Observaciones.: Agragado expuesto y la estructura es muy antigua

Tipo de daño.....: Descomposición

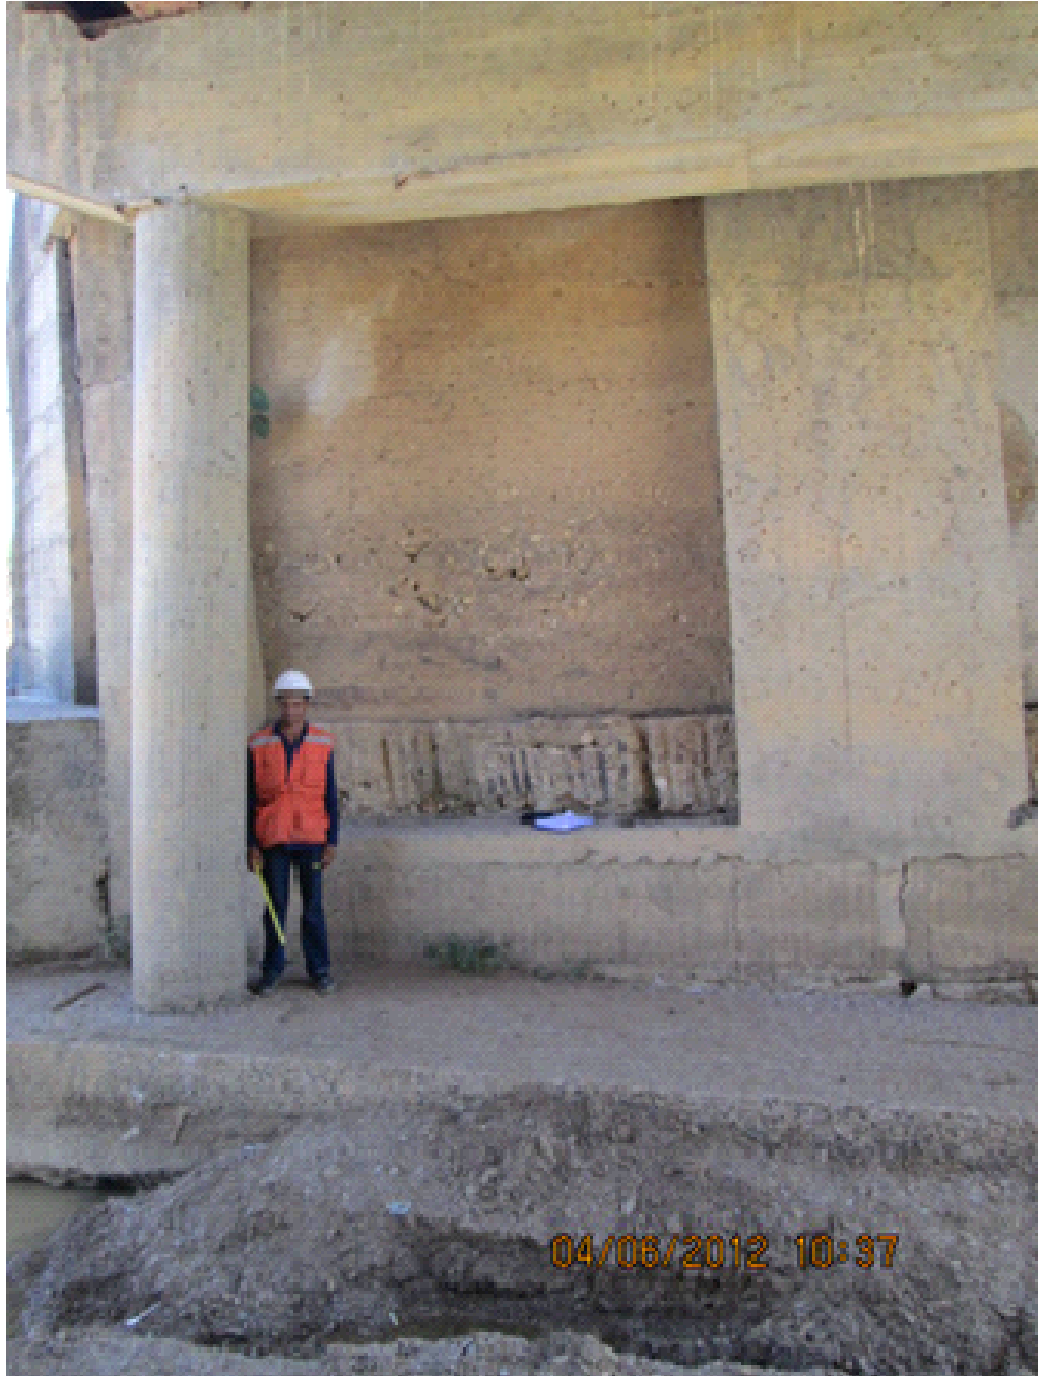
Componente.....: 7 Estribos

Calif./Mantenim....: 3 / -

Daño/Observaciones.: Agragado expuesto y la estructura es muy antigua

Tipo de daño.....: Descomposición

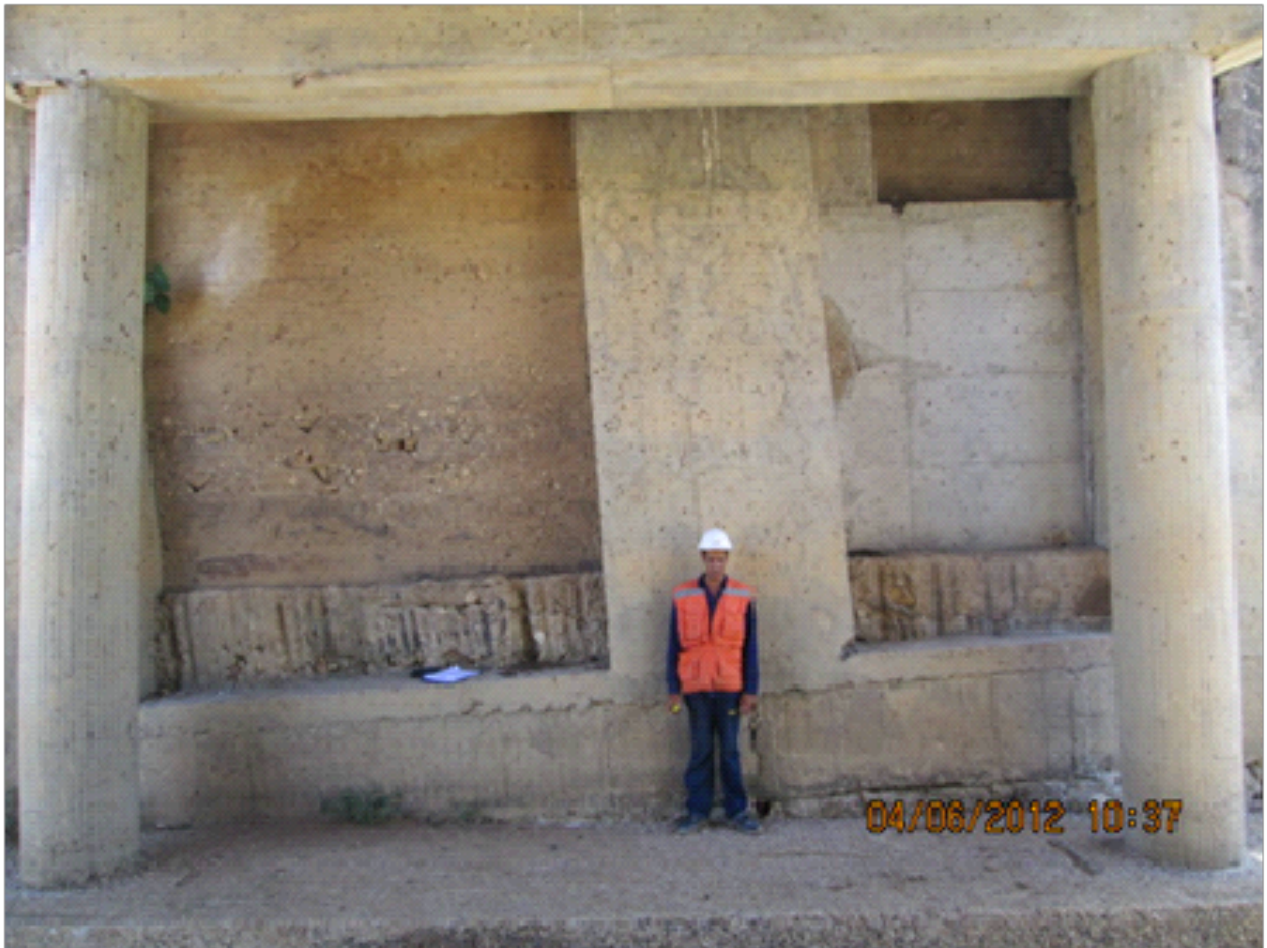
Componente.....: 7 Estribos

Calif./Mantenim....: 3 / -

Daño/Observaciones.: Agragado expuesto y la estructura es muy antigua  
Tipo de daño.....: Descomposición

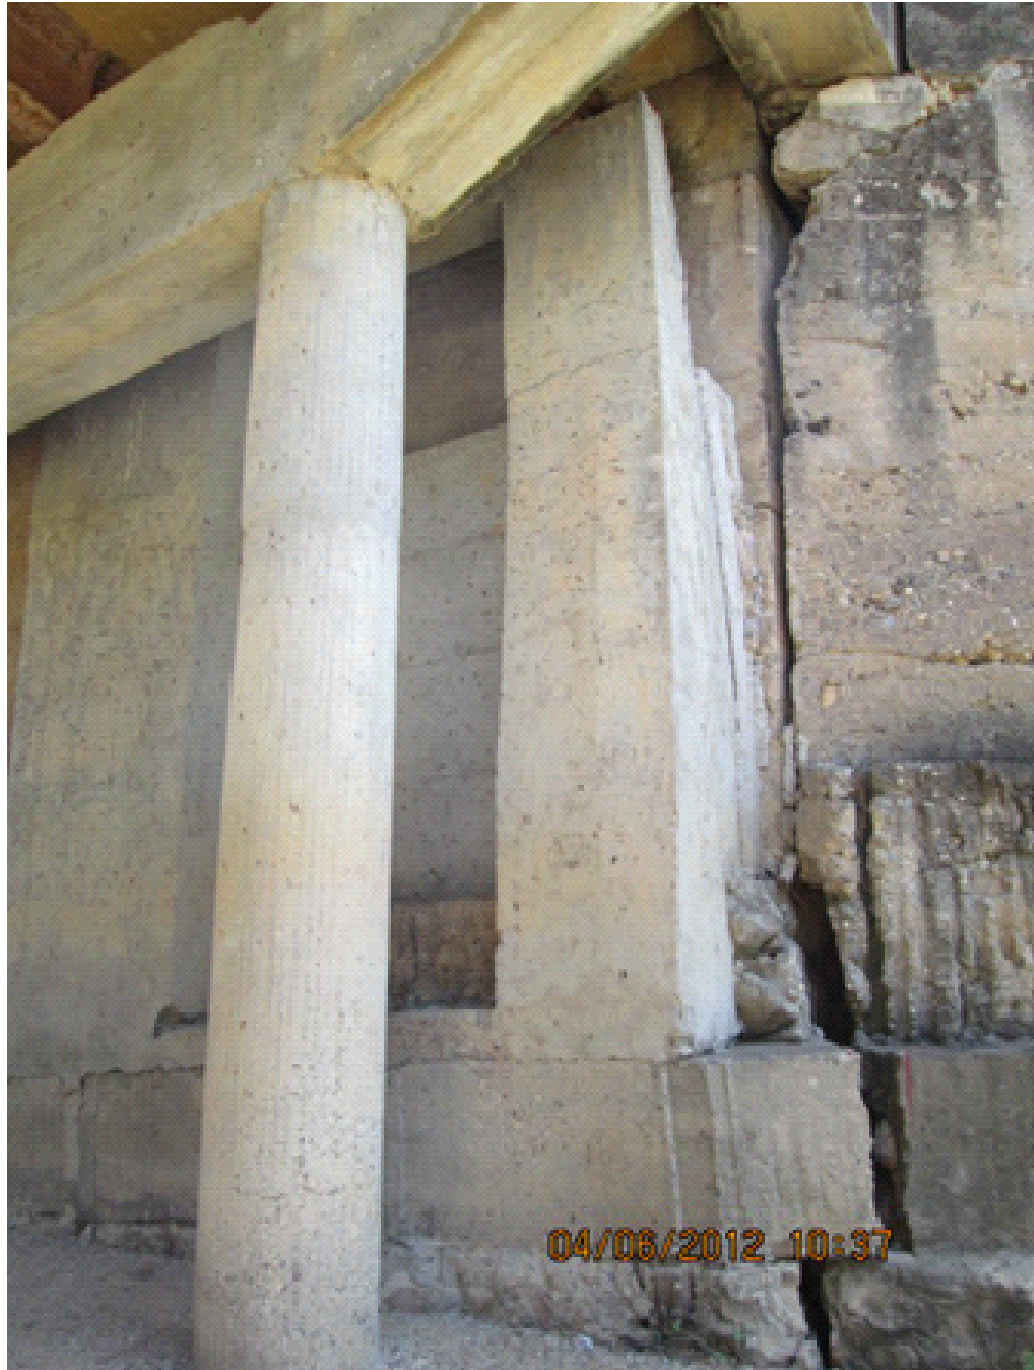
Componente.....: 7 Estribos

Calif./Mantenim....: 3 / -

Daño/Observaciones.: Agragado expuesto y la estructura es muy antigua

Tipo de daño.....: Descomposición

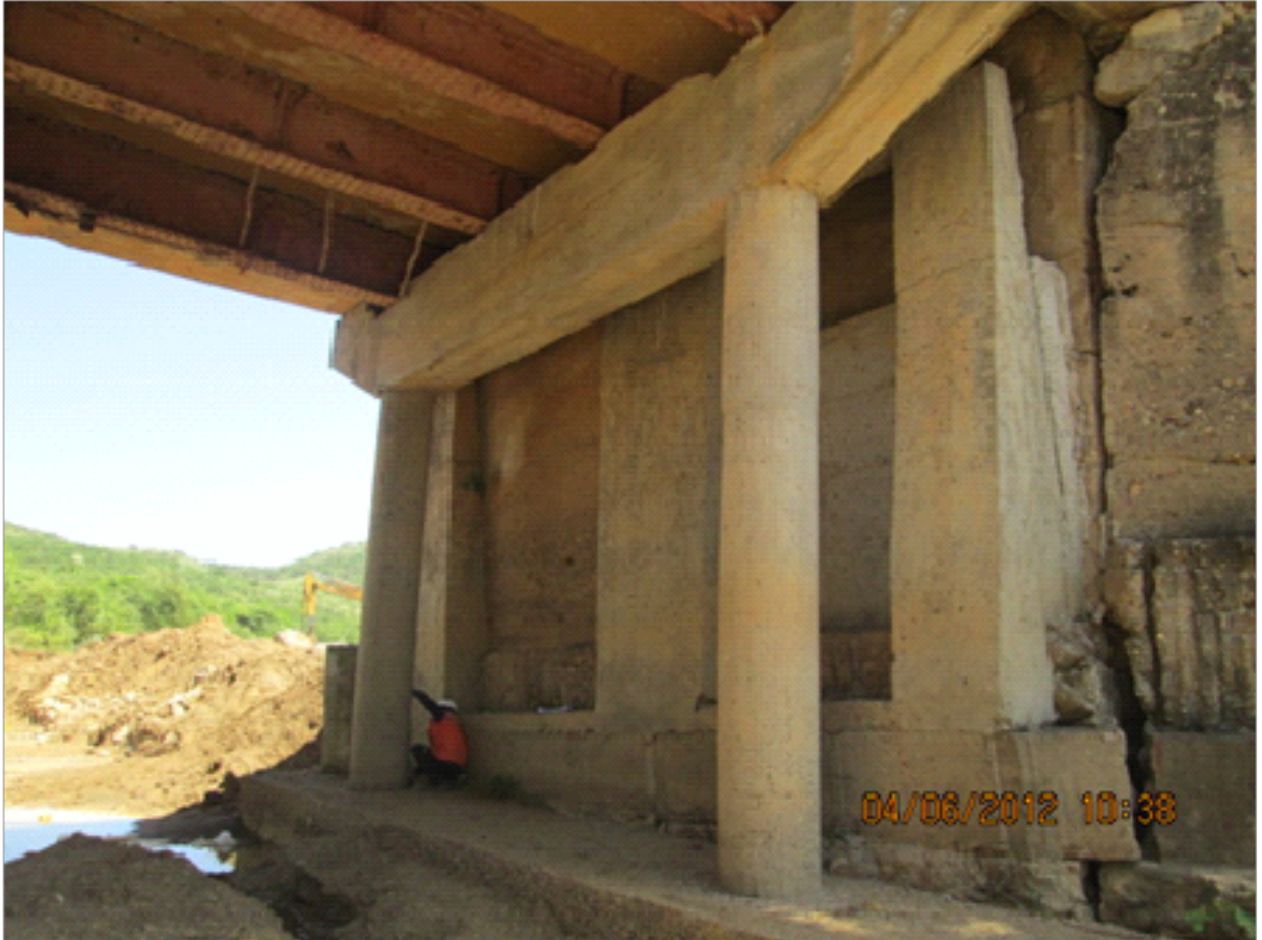
Componente.....: 7 Estribos

Calif./Mantenim....: 3 / -

Daño/Observaciones.: Agragado expuesto y la estructura es muy antigua  
Tipo de daño.....: Descomposición

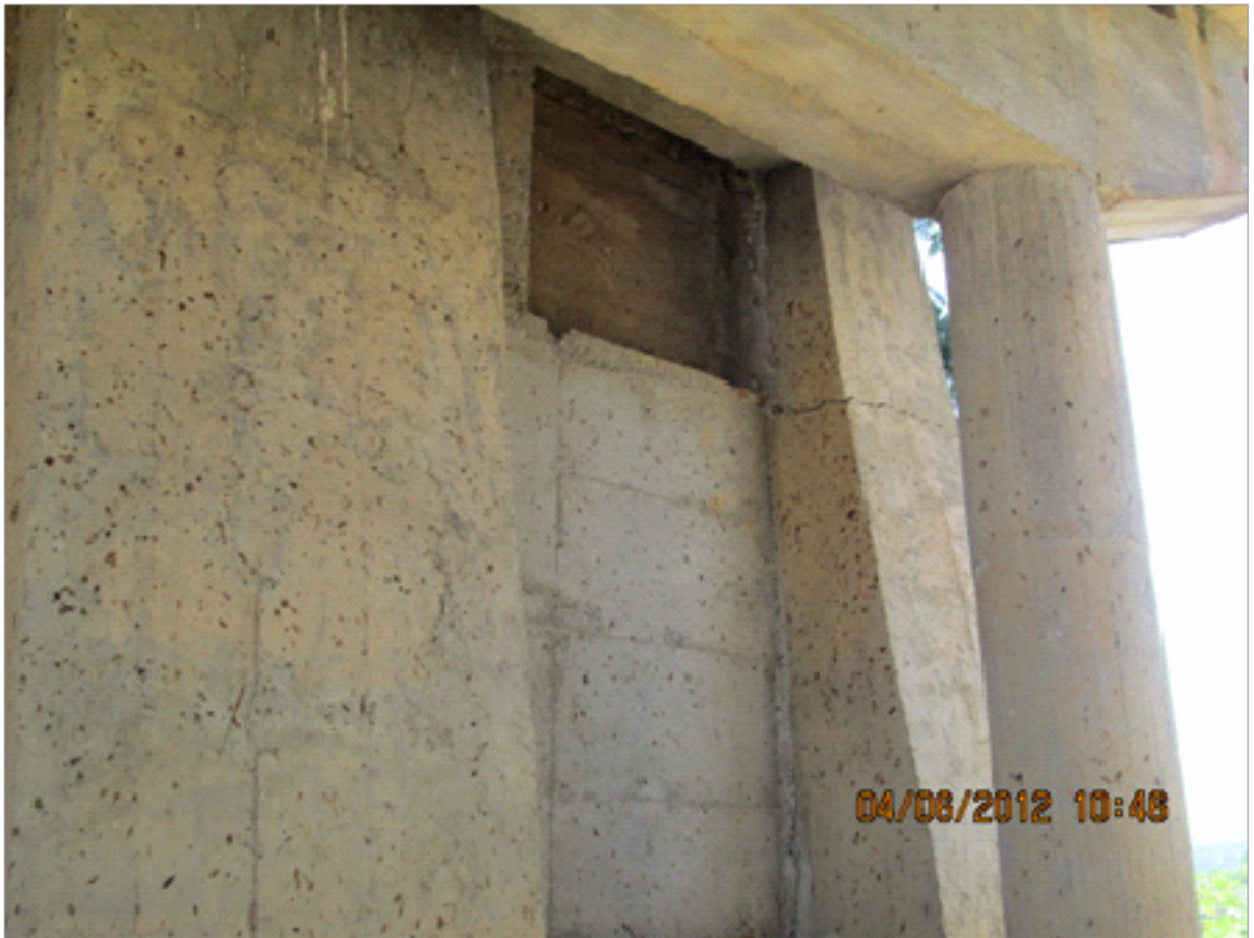
Componente.....: 7 Estribos

Calif./Mantenim....: 3 / -

Daño/Observaciones.: Agragado expuesto y la estructura es muy antigua  
Tipo de daño.....: Descomposición

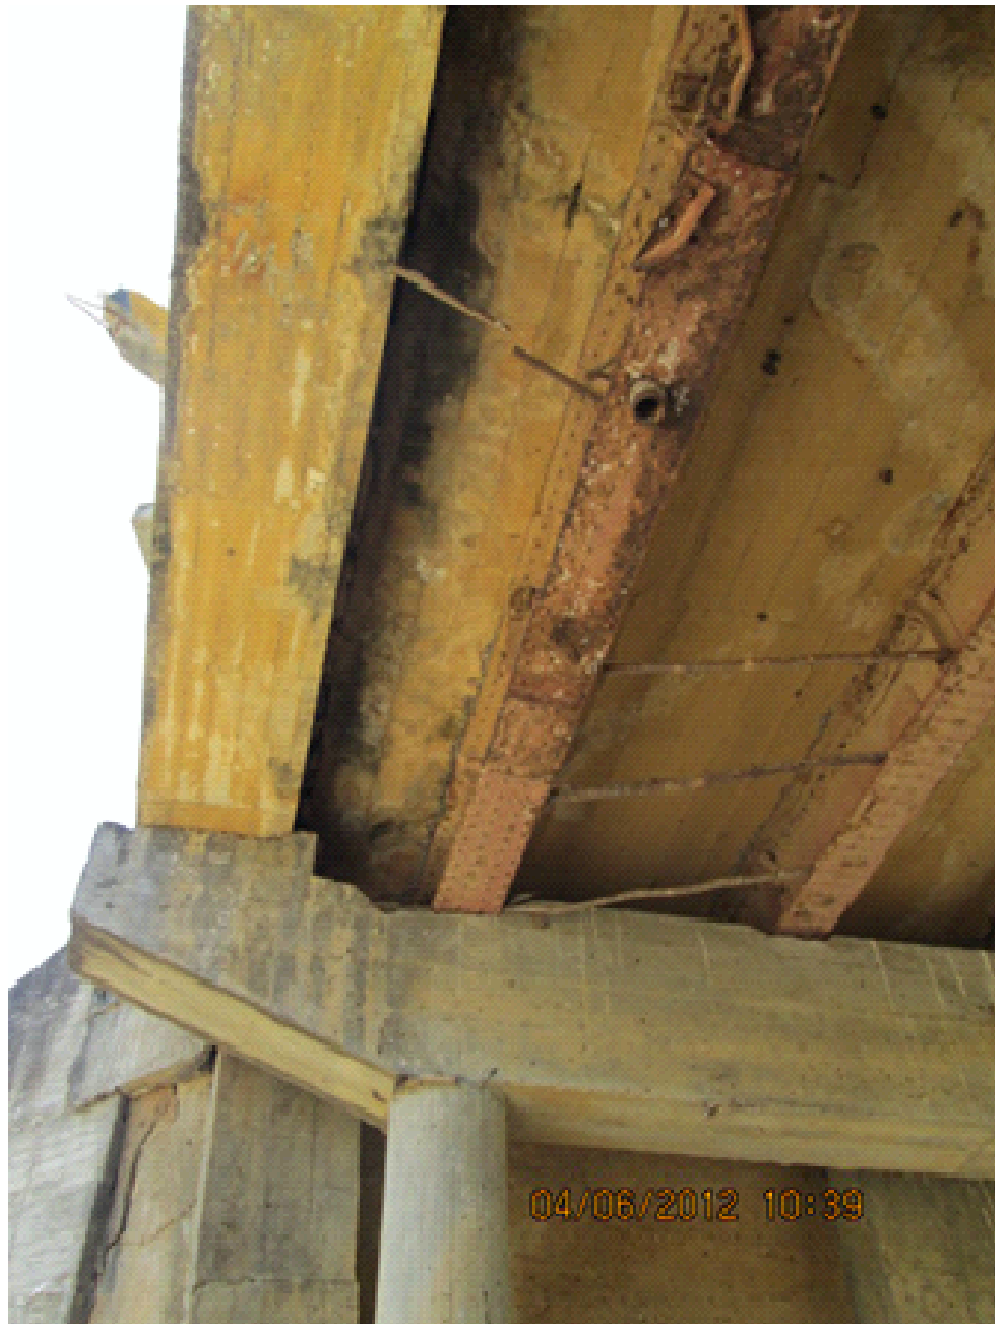
Componente.....: 9 Apoyos

Calif./Mantenim.....: 2 / -

Daño/Observaciones.: se observó evidencia de humedad por efecto de la infiltración

Tipo de daño.....: Infiltración

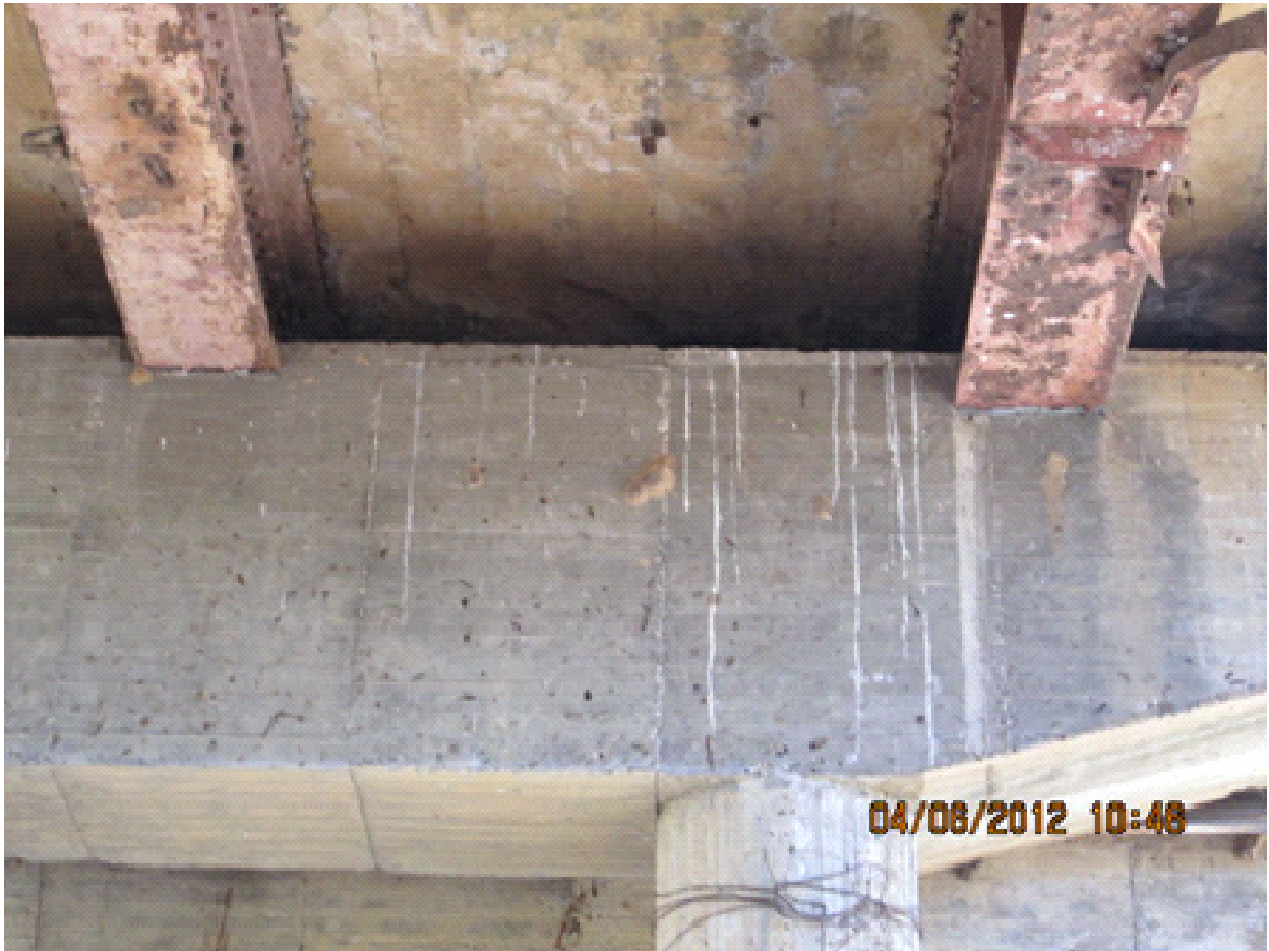
Componente.....: 9 Apoyos

Calif./Mantenim....: 2 / -

Daño/Observaciones.: se observó evidencia de humedad por efecto de la infiltración

Tipo de daño.....: Infiltración

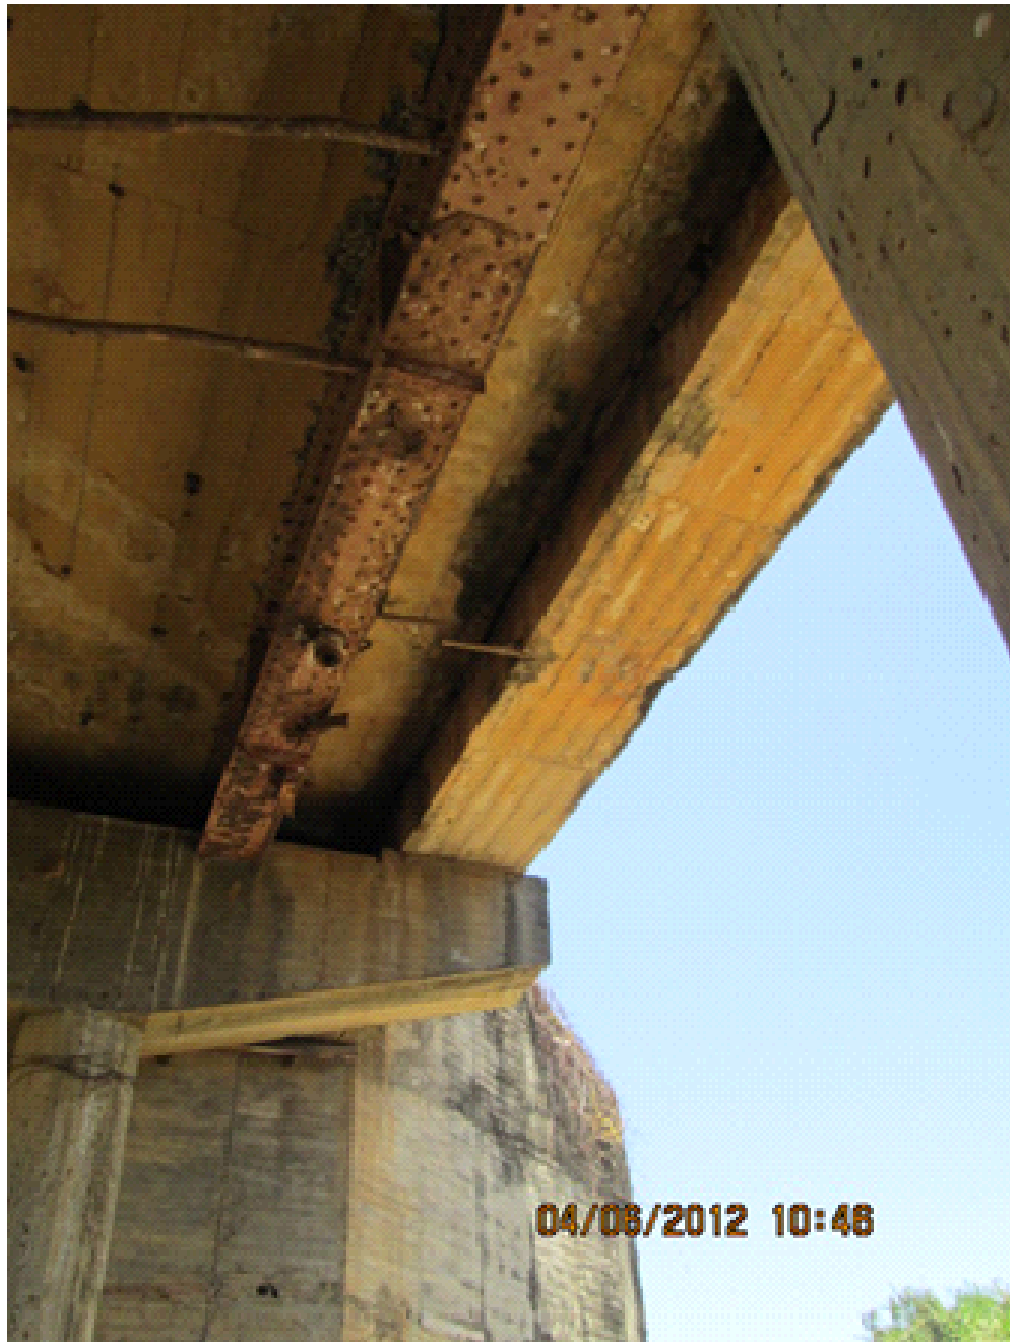
Componente.....: 9 Apoyos

Calif./Mantenim....: 2 / -

Daño/Observaciones.: se observó evidencia de humedad por efecto de la infiltración

Tipo de daño.....: Infiltración

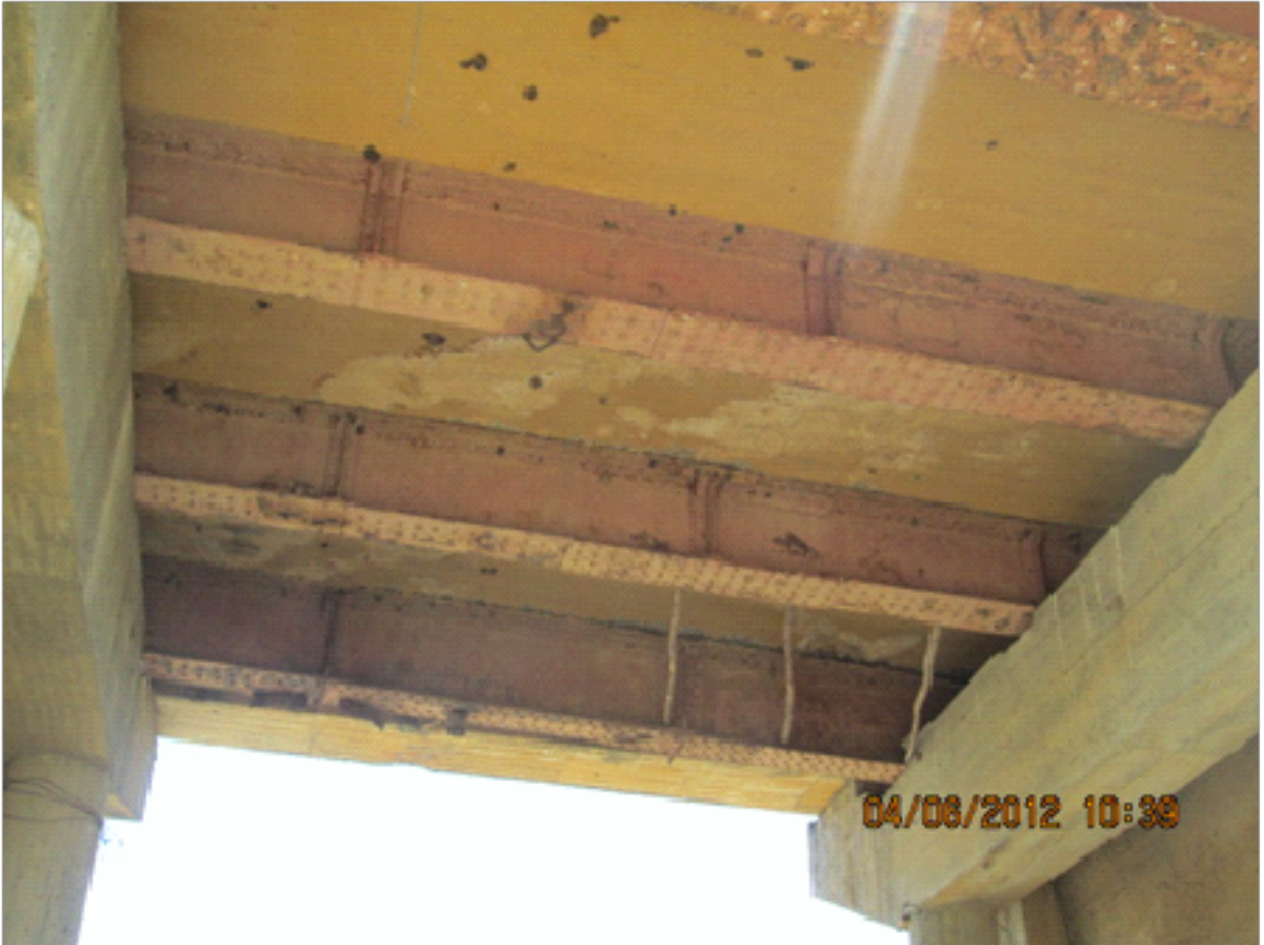
Componente.....: 10 Losa

Calif./Mantenim....: 2 / -

Daño/Observaciones.: La losa se observó infiltración , humedades y  
perdidad del material entre losa y viga

Tipo de daño.....: Daño en concreto / corr. ref.

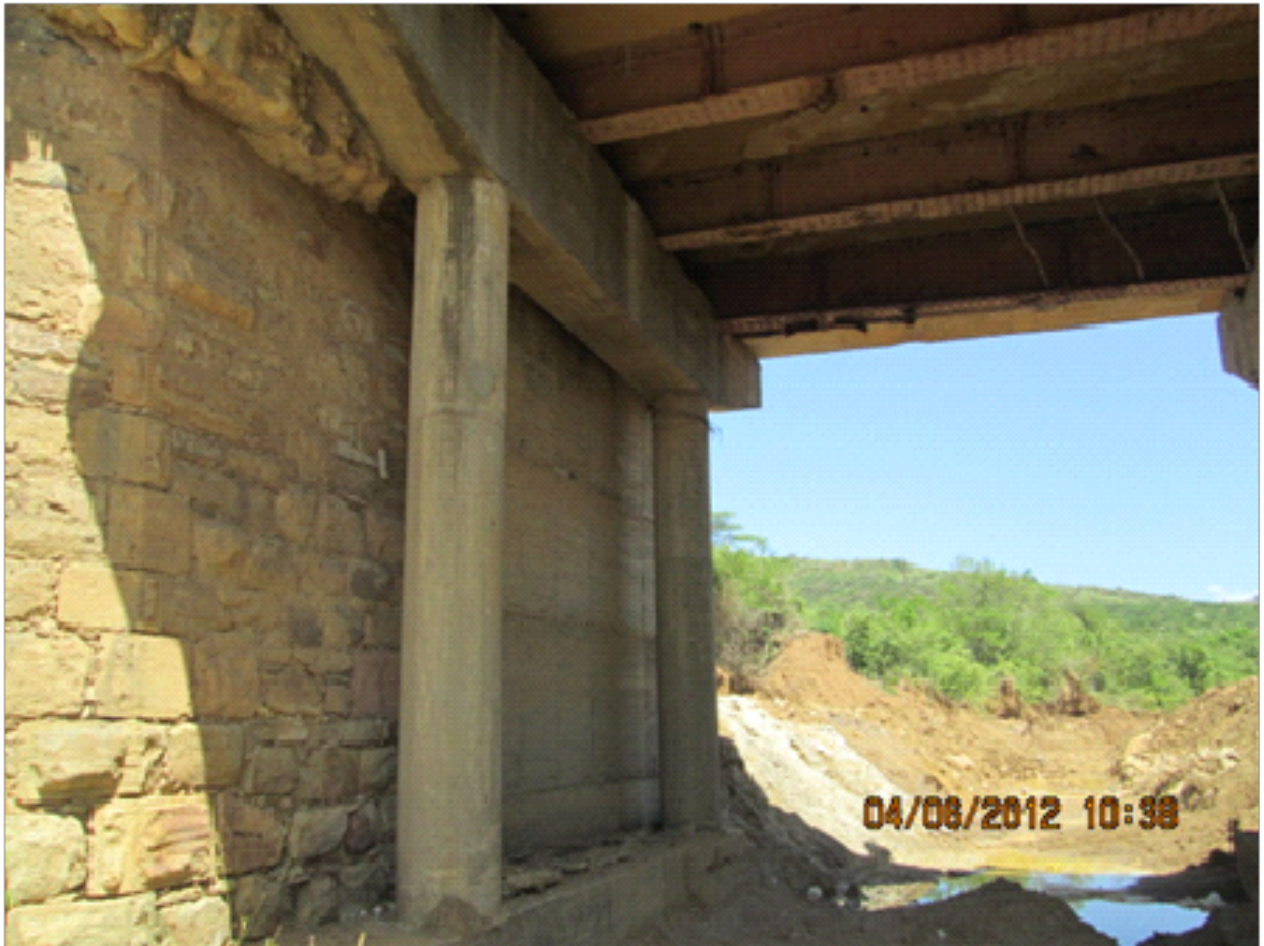
Componente.....: 11 Vigas/Largueros/Diafragmas

Calif./Mantenim....: 2 / -

Daño/Observaciones.: Corrosión entre vigas. hay largeros entre vigas

Tipo de daño.....: Daño en concreto / corr. ref.

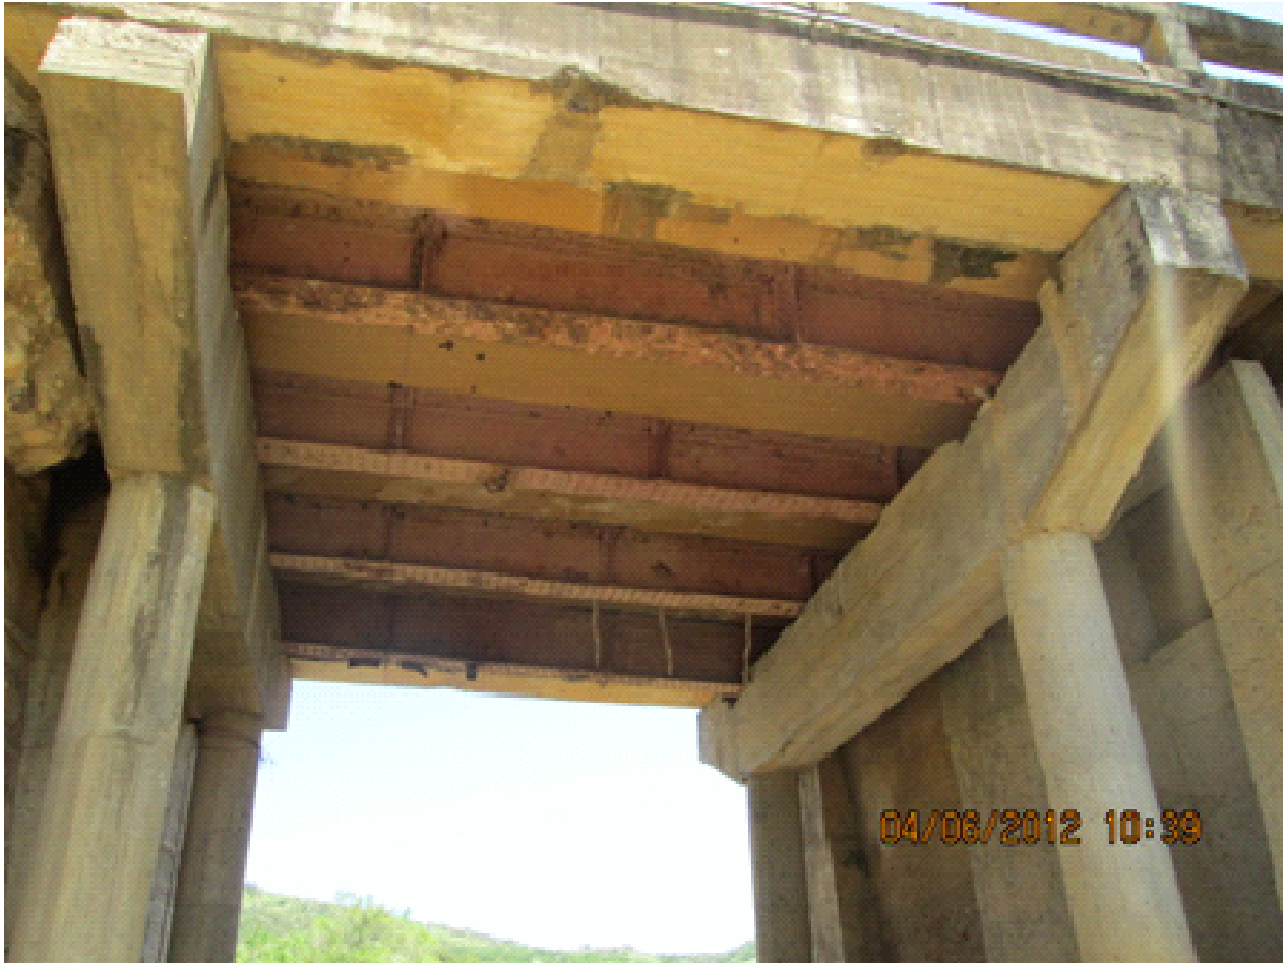
Componente.....: 11 Vigas/Largueros/Diafragmas

Calif./Mantenim.....: 2 / -

Daño/Observaciones.: Corrosión entre vigas. hay largeros entre vigas

Tipo de daño.....: Daño en concreto / corr. ref.

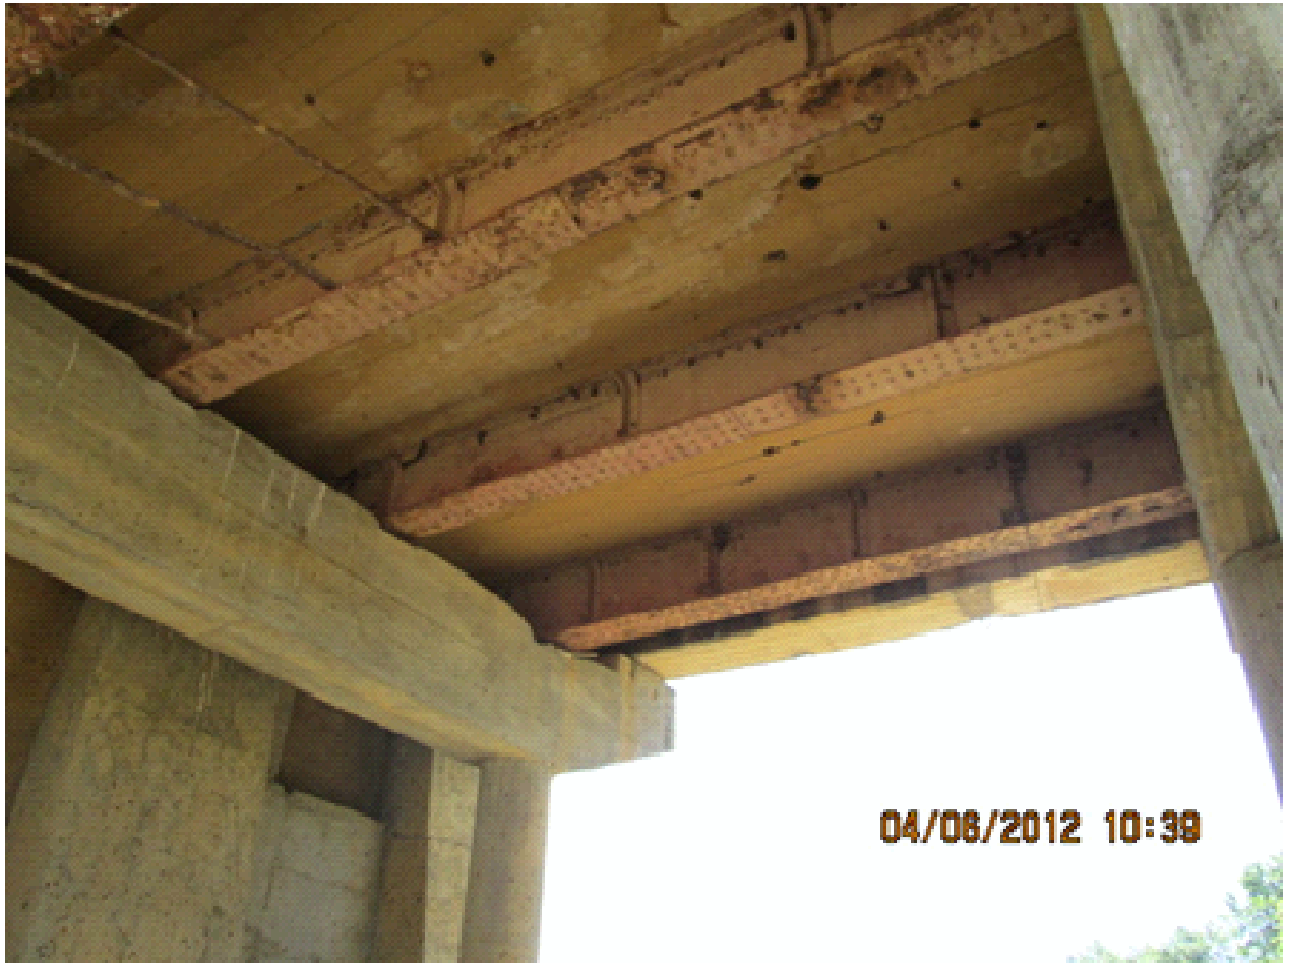
Componente.....: 11 Vigas/Largueros/Diafragmas

Calif./Mantenim.....: 2 / -

Daño/Observaciones.: Corrosión entre vigas. hay largeros entre vigas

Tipo de daño.....: Daño en concreto / corr. ref.

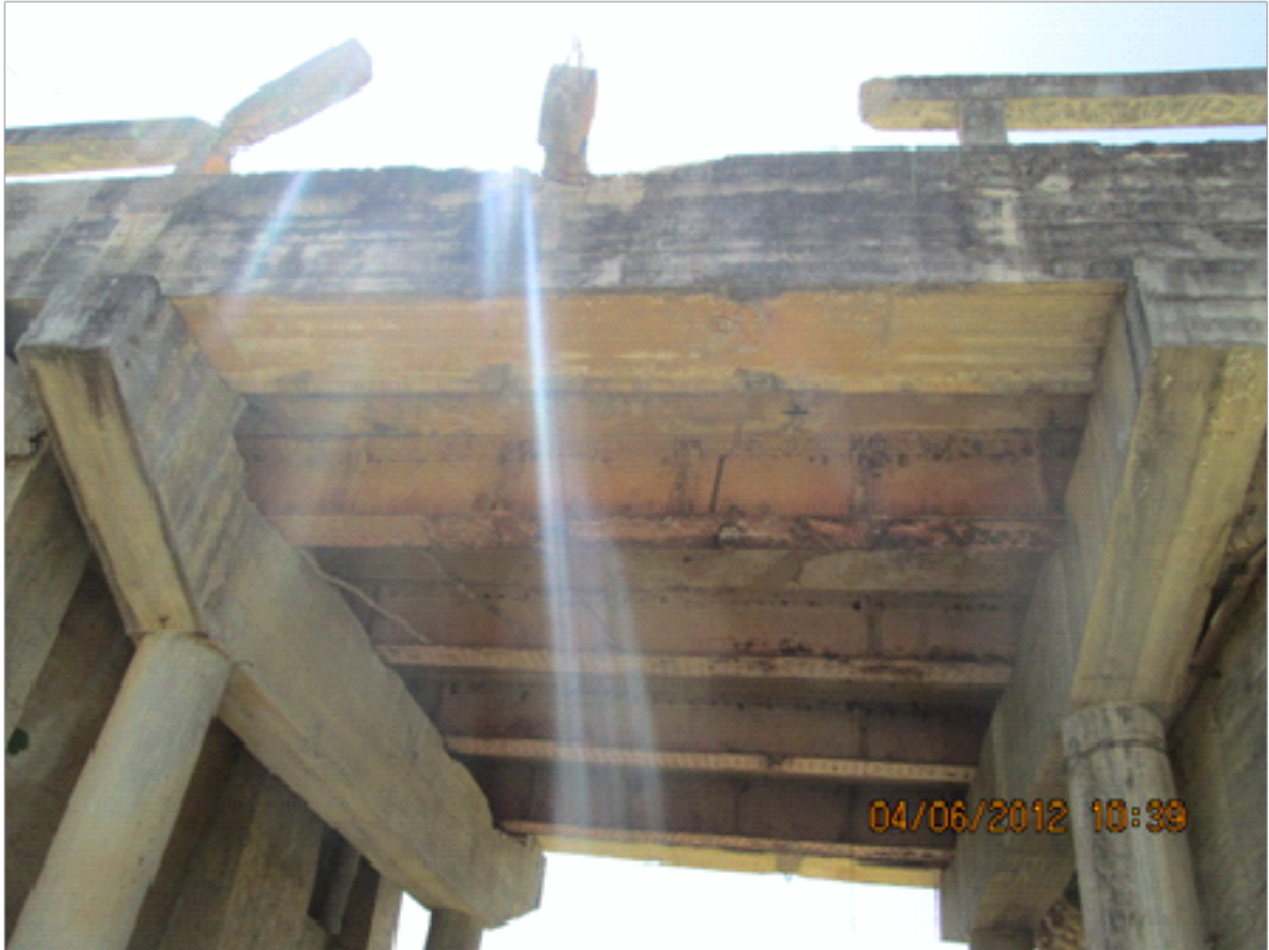
Componente.....: 11 Vigas/Largueros/Diafragmas

Calif./Mantenim.....: 2 / -

Daño/Observaciones.: Corrosión entre vigas. hay largeros entre vigas

Tipo de daño.....: Daño en concreto / corr. ref.
