SDC/INV	SiPuCol	Fecha	Hoja
	Informe de inspección principal	13/08/12	1
18-5507-004.00 Dos Estribos			
Regional.....: 18 Norte de Santander			
Ruta.....: Santafé de Bogotá - Puerto Santander			
Carretera.....: Cúcuta - Puerto Santander - Puente Internacional Pedro de He			
Lado de la car....: 0			
Abscisa.....: 7+0065			
No del registro...: 8900			
Año de construcción.....:			
Año de la última reconstrucción.....:			
Paso Superior/Inferior.....: S			
Dir. de abs. de la carretera principal.: N			
Requisitos de la inspección.....: Nada			
Recolección de datos : Fecha.....: 2012.06.04			
: Iniciales.....: JPV			
Posición geográfica...:			
Latitud: 7 gra 59.65 min N Longitud: 72 gra 30.28 min O Altitud: 243.73 m			
Geometría: Número de luces.....: 1			
Longitud de la luz menor (m): 9.40			
Longitud de la luz mayor (m): 9.40			
Longitud total ..... (m): 9.40			
Ancho del tablero..... (m): 9.90			
Ancho del separador..... (m): 0.00

SDC/INV	SiPuCol	Fecha	Hoja
	Informe de inspección principal	13/08/12	2
18-5507-004.00 Dos Estribos			
<b>Subestructura:</b>			
Estribos.: Tipo.....	11	Con aletas separados	
Material.....	20	Concreto ciclópeo	
Tipo de cimentación.....	10	Cimentación superficial

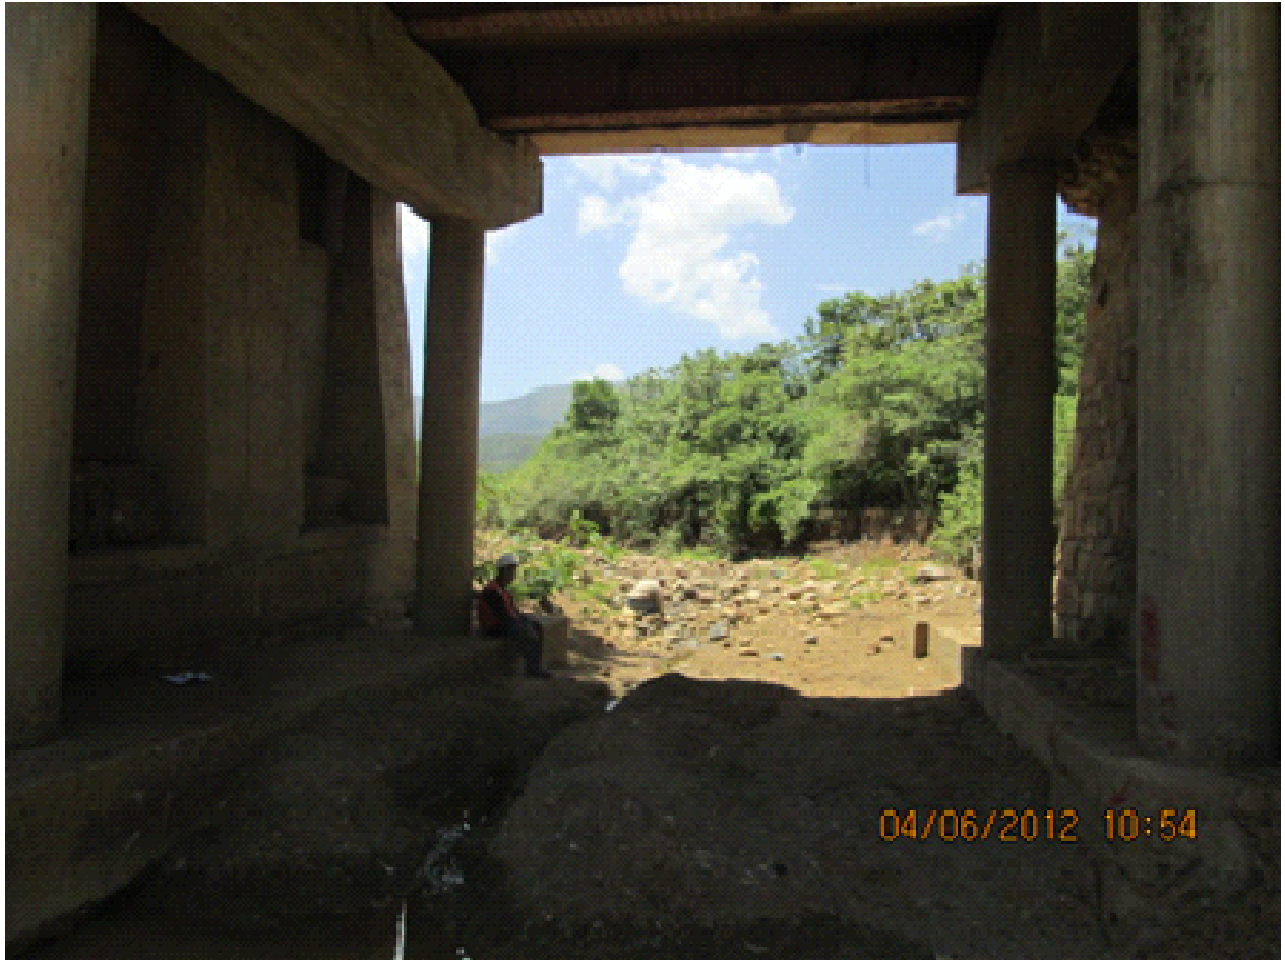
Componente.....: 15 Cauce

Calif./Mantenim....: 3 / -

Daño/Observaciones.: Mucho arrastre de material y evidencias de socavación. Embotellamiento del cauce

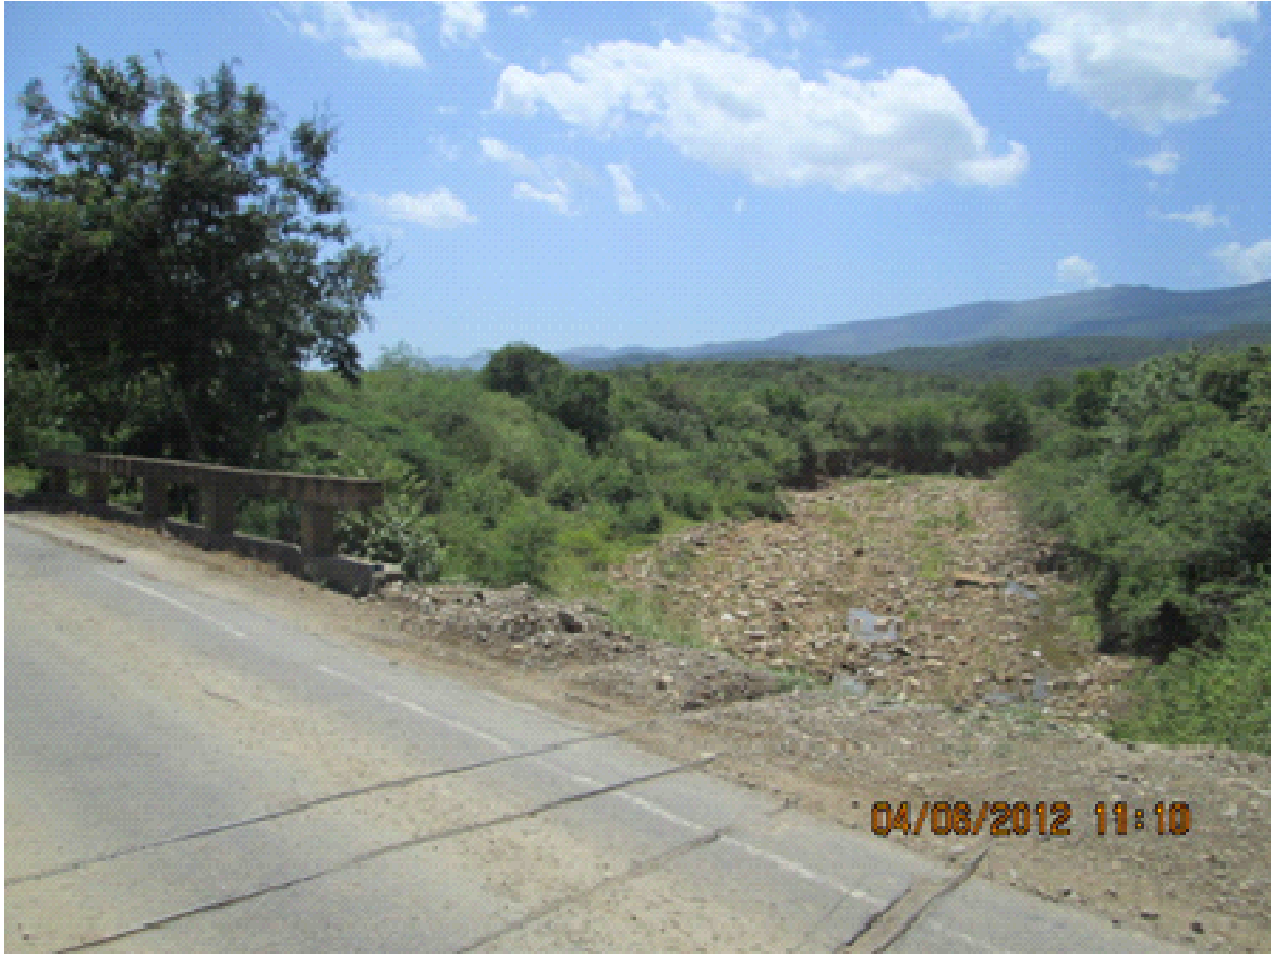
Componente.....: 15 Cauce

Calif./Mantenim....: 3 / -

Daño/Observaciones.: Mucho arrastre de material y evidencias de socavación. Embotellamiento del cauce
