SDC/INV	SiPuCol	Fecha	Hoja
	Informe de inspección principal	13/08/12	1
18-5507-005.00 Las Queseras			
Regional.....: 18 Norte de Santander			
Ruta.....: Santafé de Bogotá - Puerto Santander			
Carretera.....: Cúcuta - Puerto Santander - Puente Internacional Pedro de He			
Lado de la car...: 0			
Abscisa.....: 7+0800			
No del registro..: 1474			
Año de construcción.....:			
Año de la última reconstrucción.....:			
Paso Superior/Inferior.....: S			
Dir. de abs. de la carretera principal.: N			
Requisitos de la inspección.....: Nada			
Recolección de datos : Fecha.....: 2012.06.04			
: Iniciales.....: JPV			
Posición geográfica..:			
Latitud: 8 gra 0.01 min N Longitud: 72 gra 30.16 min O Altitud: 239.49 m			
Geometría: Número de luces.....: 1			
Longitud de la luz menor (m): 16.60			
Longitud de la luz mayor (m): 16.60			
Longitud total(m): 16.60			
Ancho del tablero.....(m): 8.70			
Ancho del separador.....(m): 0.00

18-5507-005.00 Las Queseras

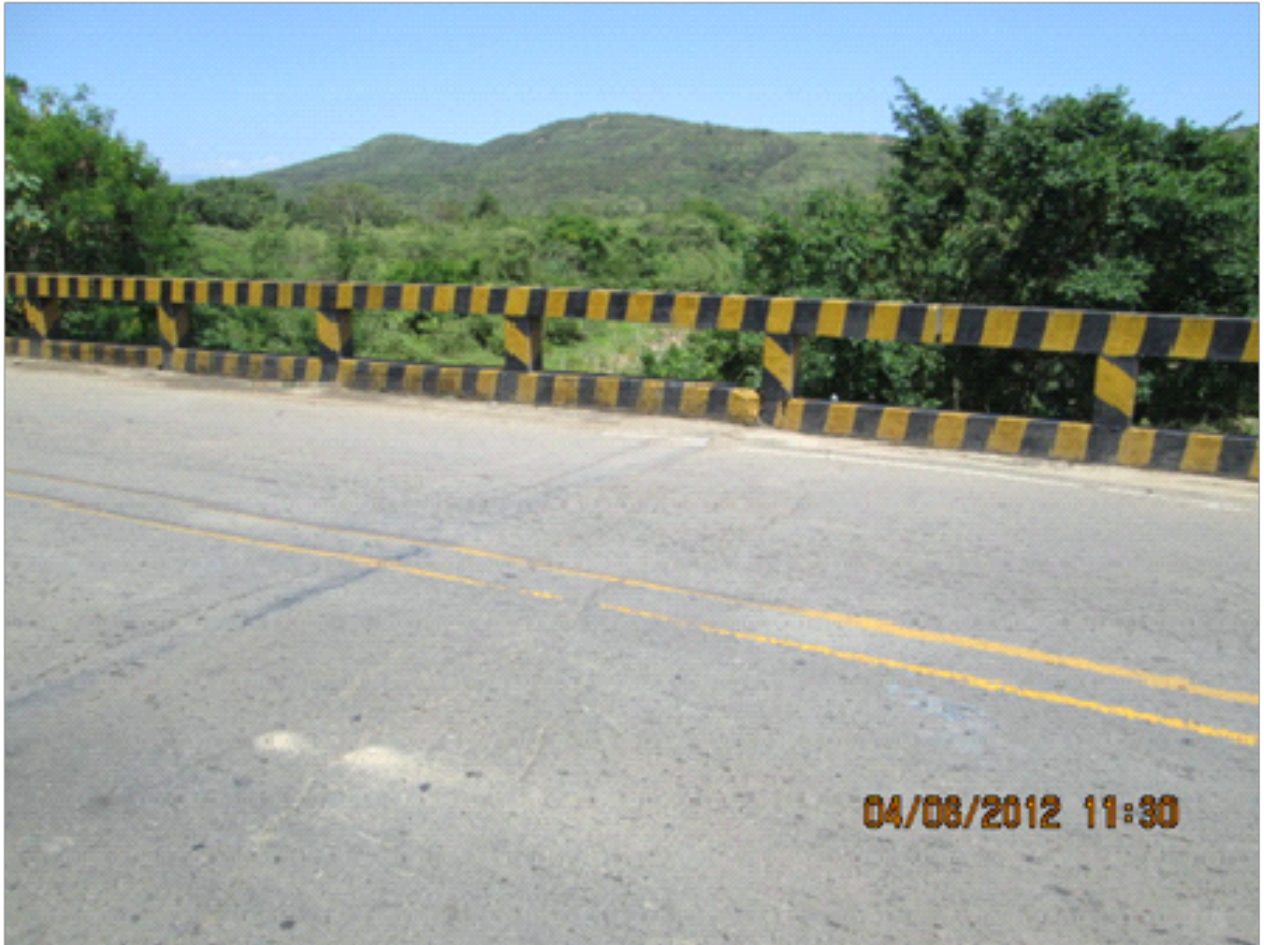
Componente.....: 1 Superficie del puente
Calif./Mantenim....: 2 / -
Daño/Observaciones.: Se observó el agragado expuesto en las esquinas y baches
Tipo de daño.....: Descomposición

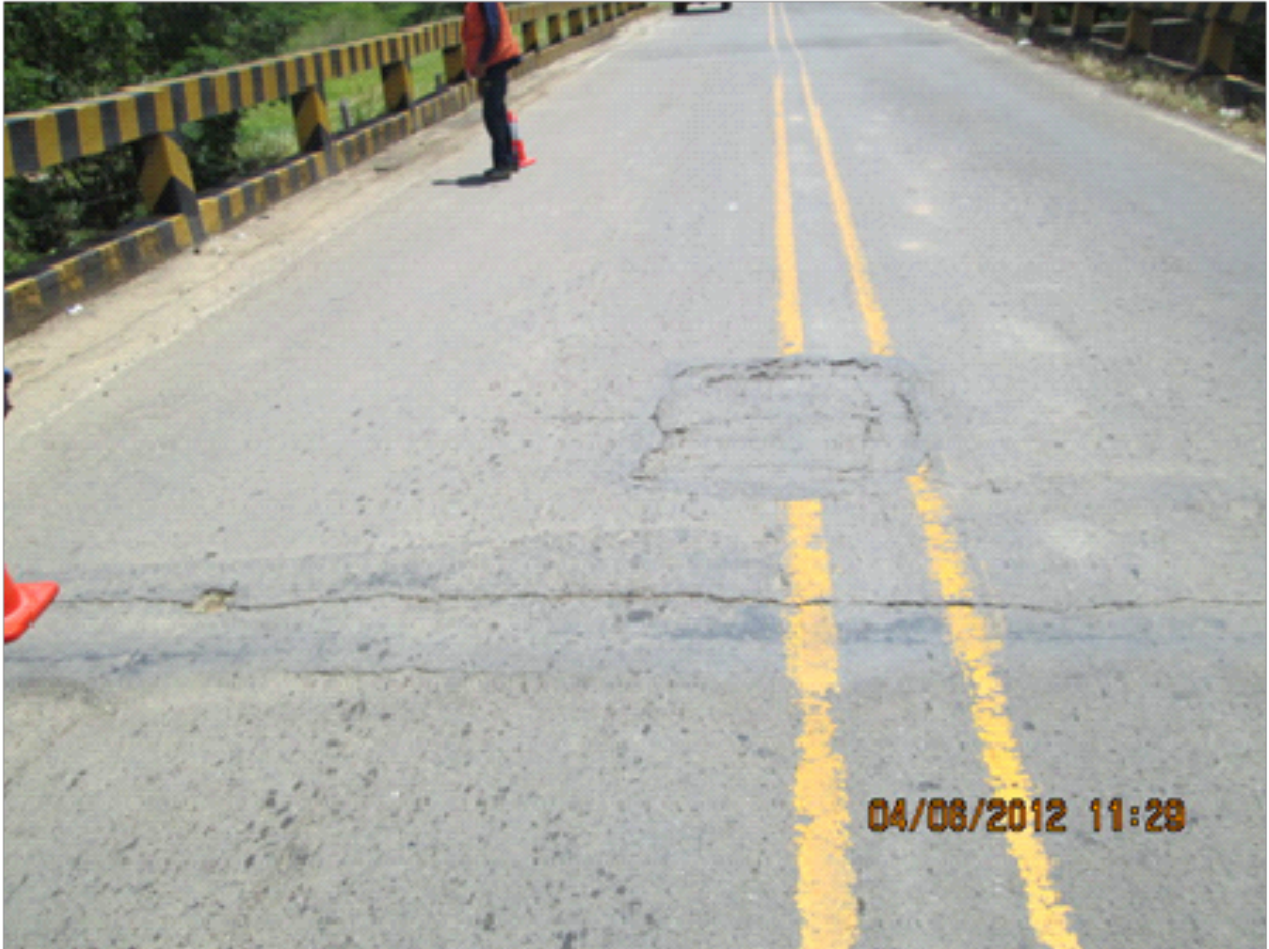
Componente.....: 2 Juntas de expansión

Calif./Mantenim....: 2 / -

Daño/Observaciones.: El puente carece de dispositivos de juntas.

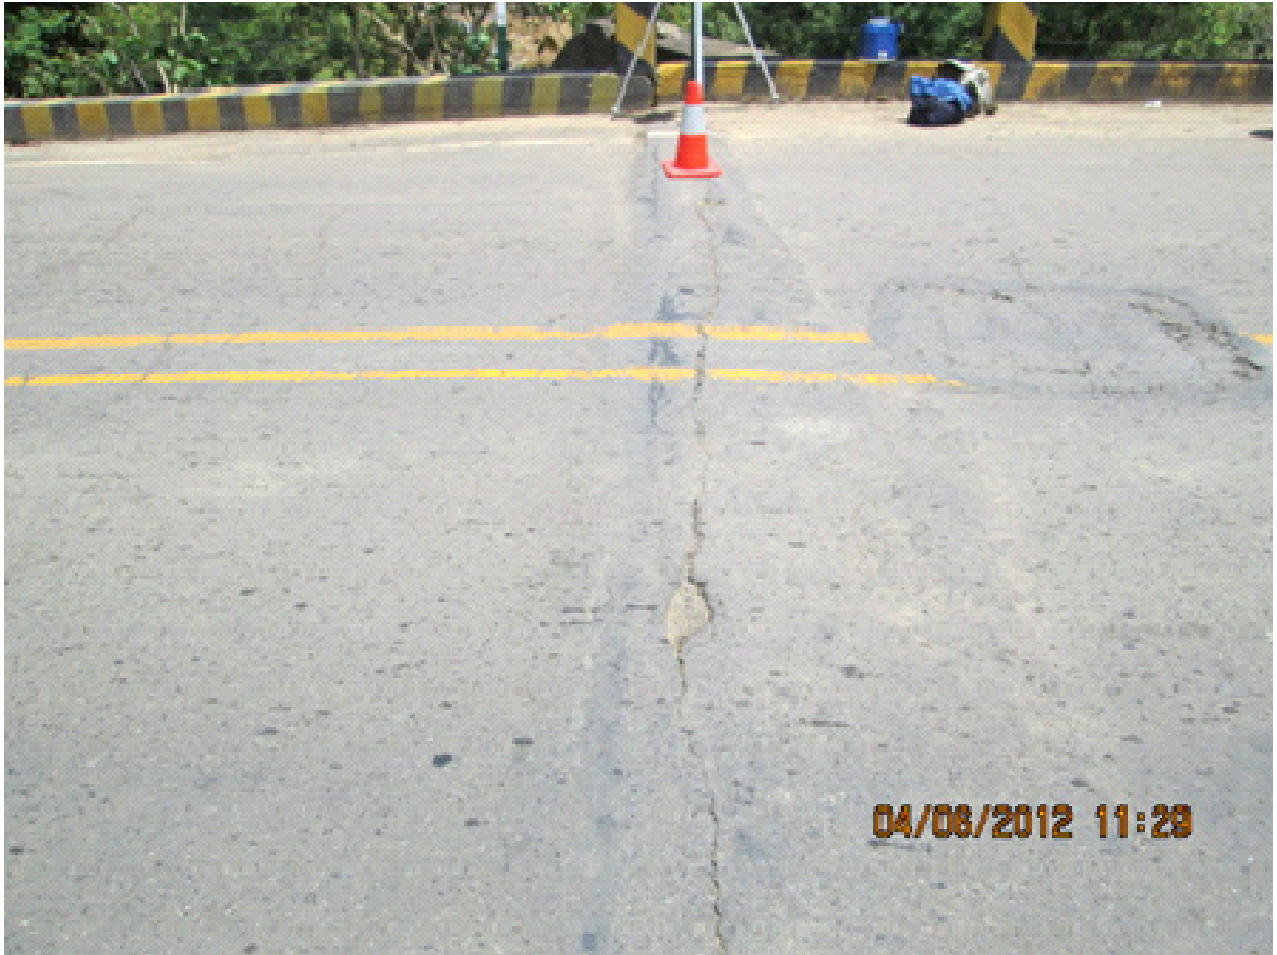
Componente.....: 2 Juntas de expansión

Calif./Mantenim....: 2 / -

Daño/Observaciones.: El puente carece de dispositivos de juntas.

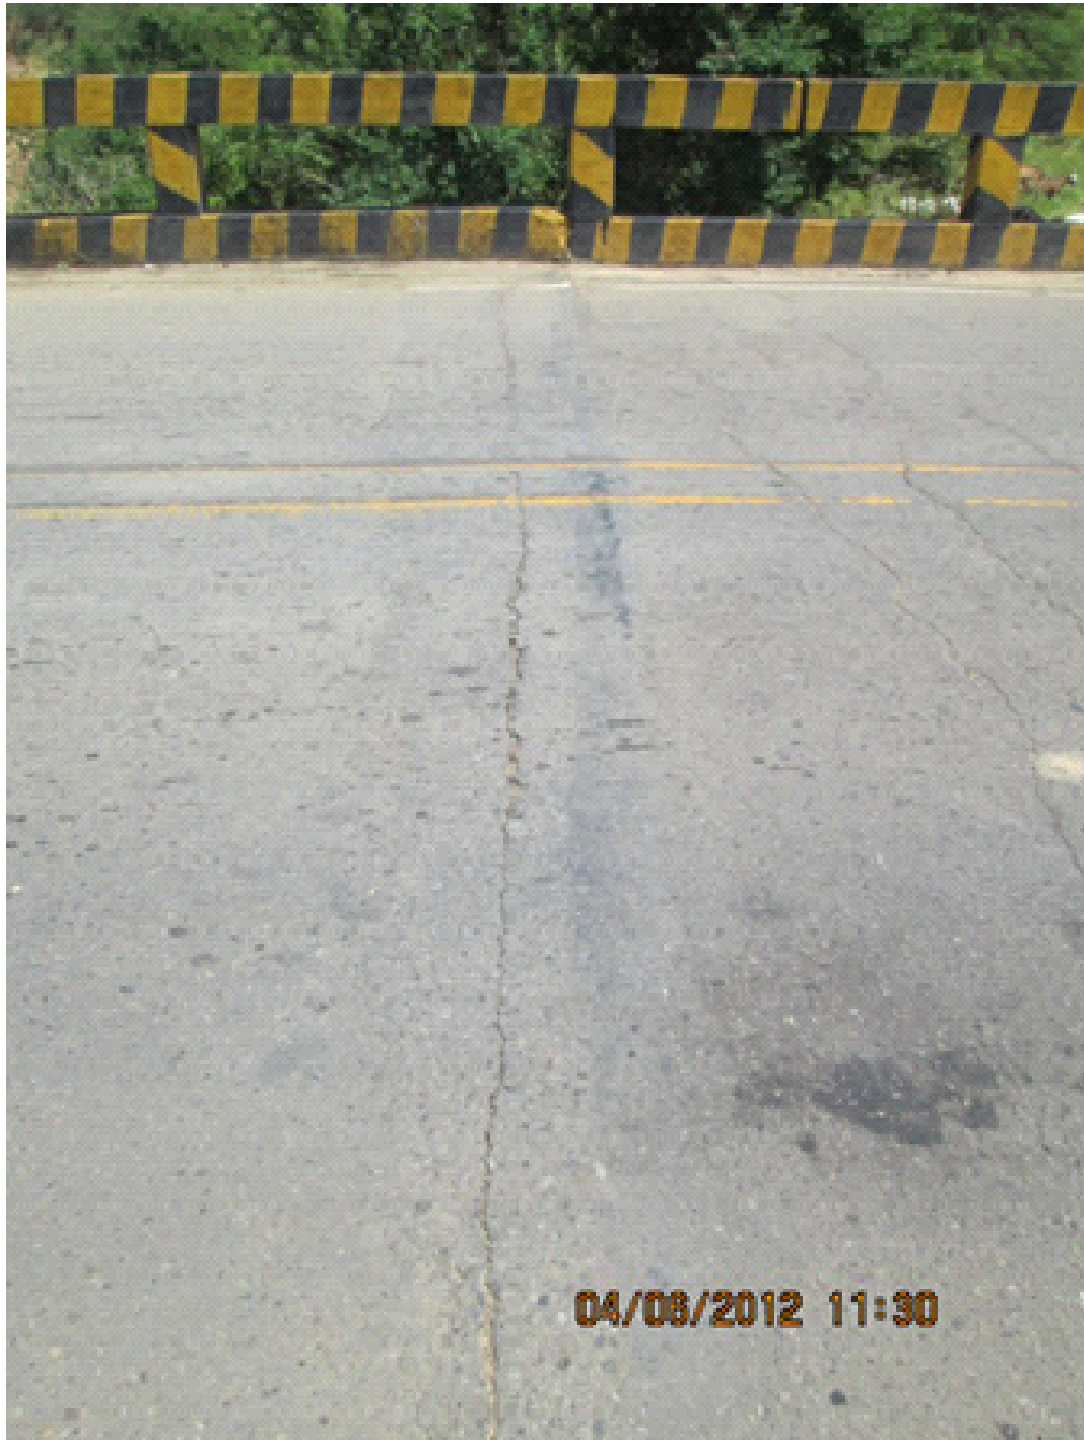
Componente.....: 2 Juntas de expansión

Calif./Mantenim....: 2 / -

Daño/Observaciones.: El puente carece de dispositivos de juntas.

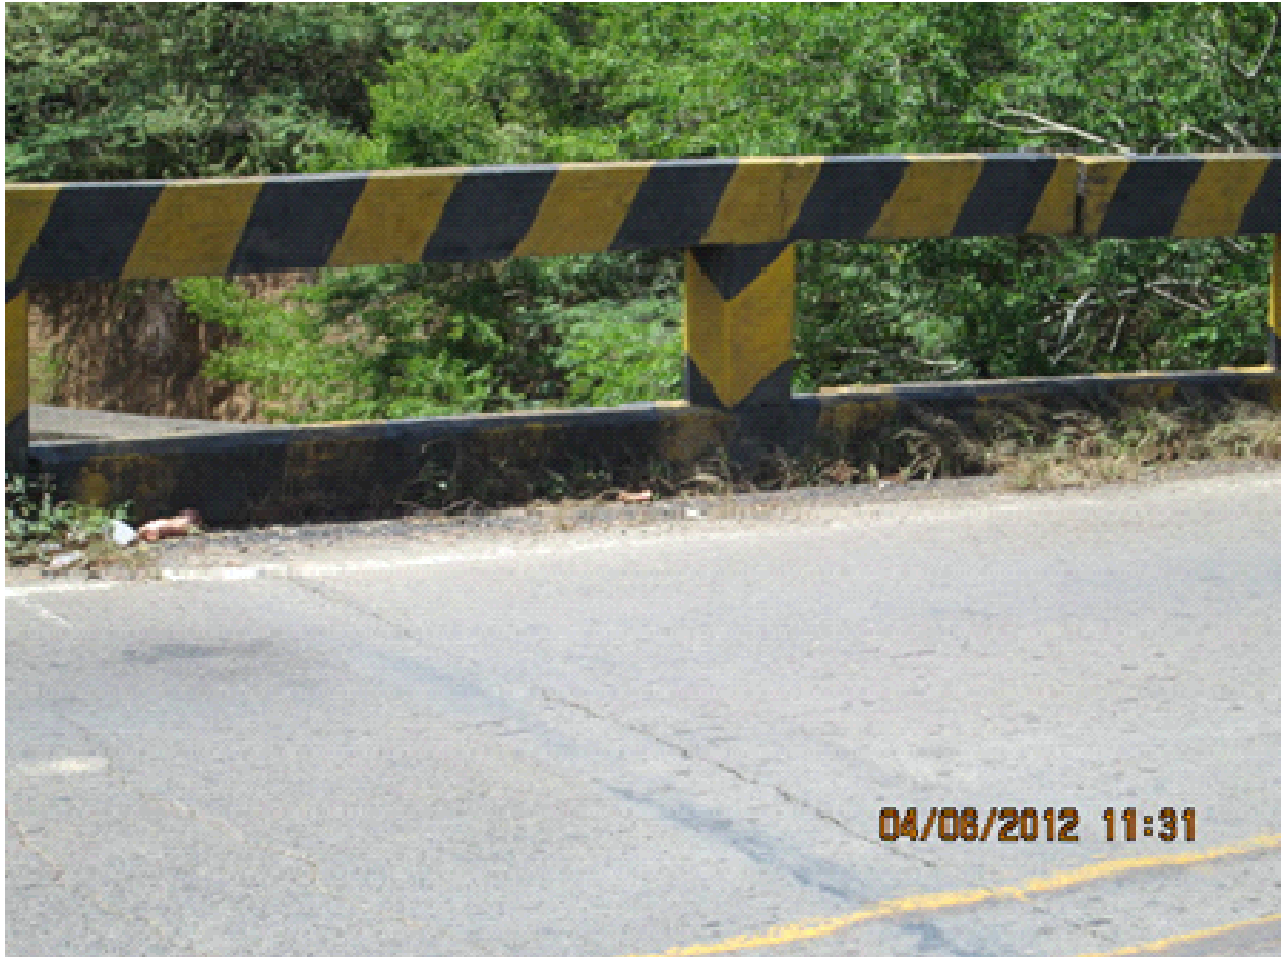
Componente.....: 3 Andenes/Bordillos
Calif./Mantenim....: 1 / -
Daño/Observaciones.: Es necesario colocar pintura

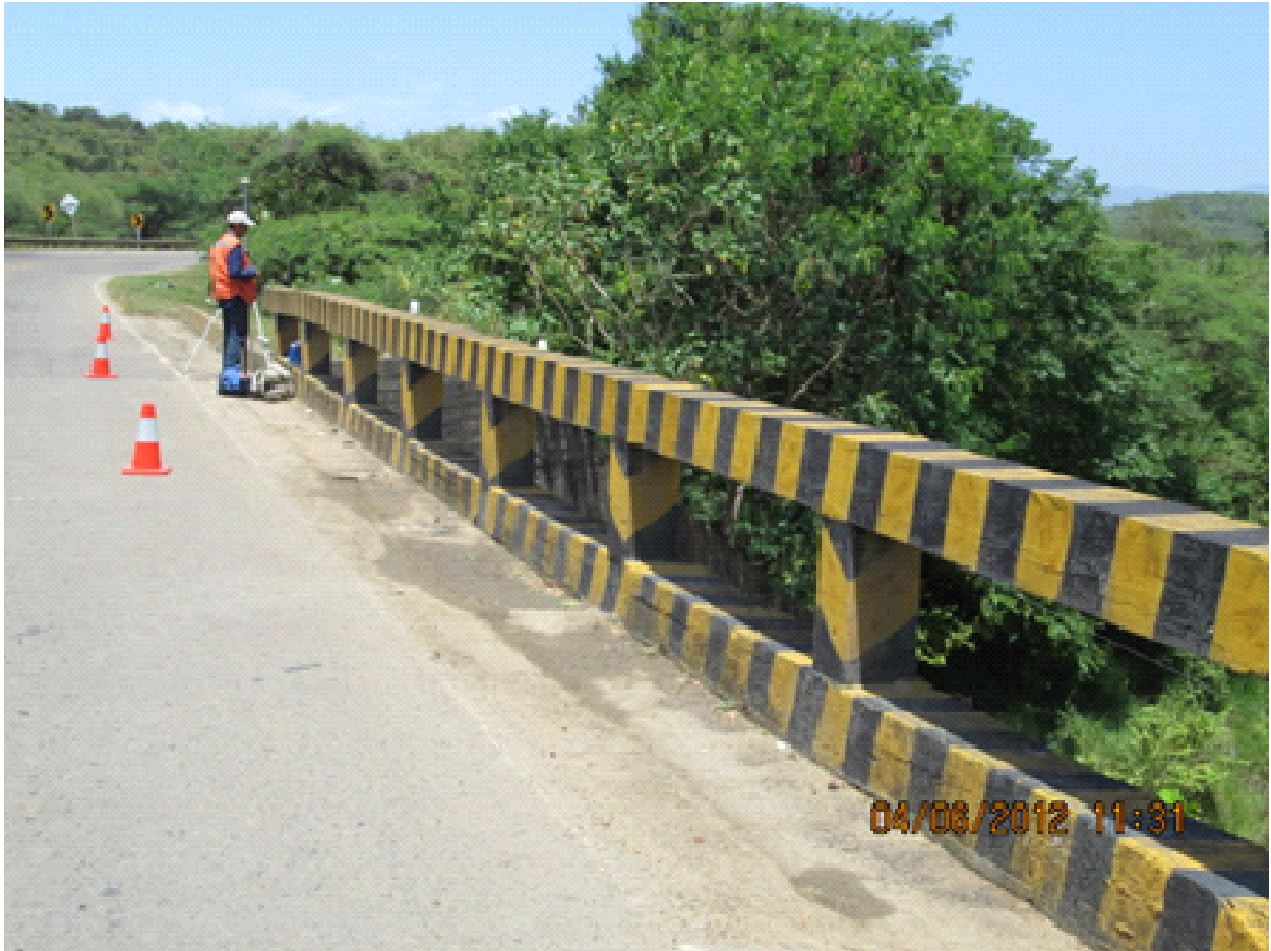
Componente.....: 3 Andenes/Bordillos

Calif./Mantenim....: 1 / -

Daño/Observaciones.: Es necesario colocar pintura

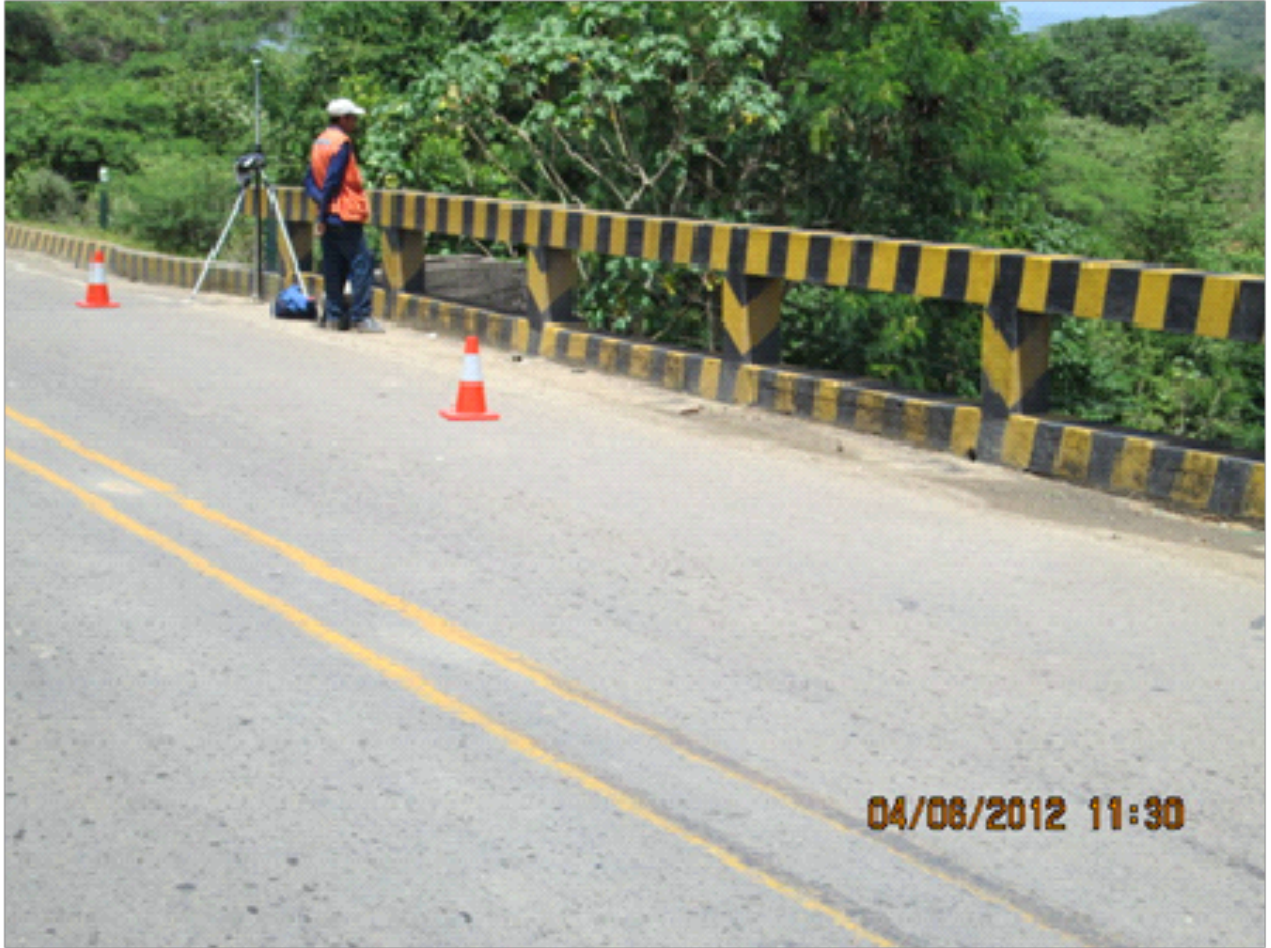
Componente.....: 4 Barandas
Calif./Mantenim....: 2 / -
Daño/Observaciones.: Reemplazo de barandas en tramos y falta de pintura
Tipo de daño.....: Impacto

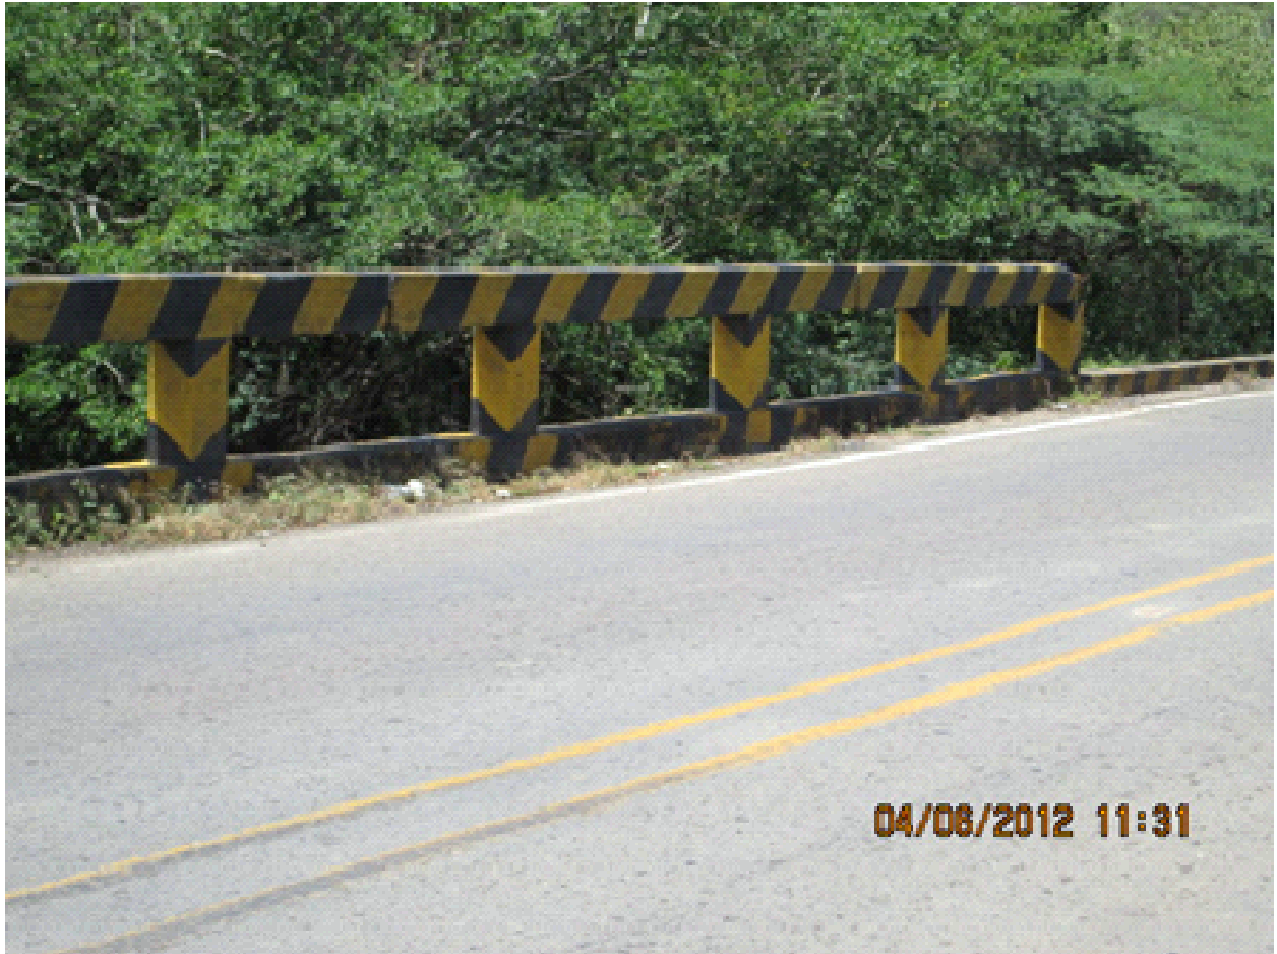
Componente.....: 4 Barandas
Calif./Mantenim....: 2 / -
Daño/Observaciones.: Reemplazo de barandas en tramos y falta de pintura
Tipo de daño.....: Impacto

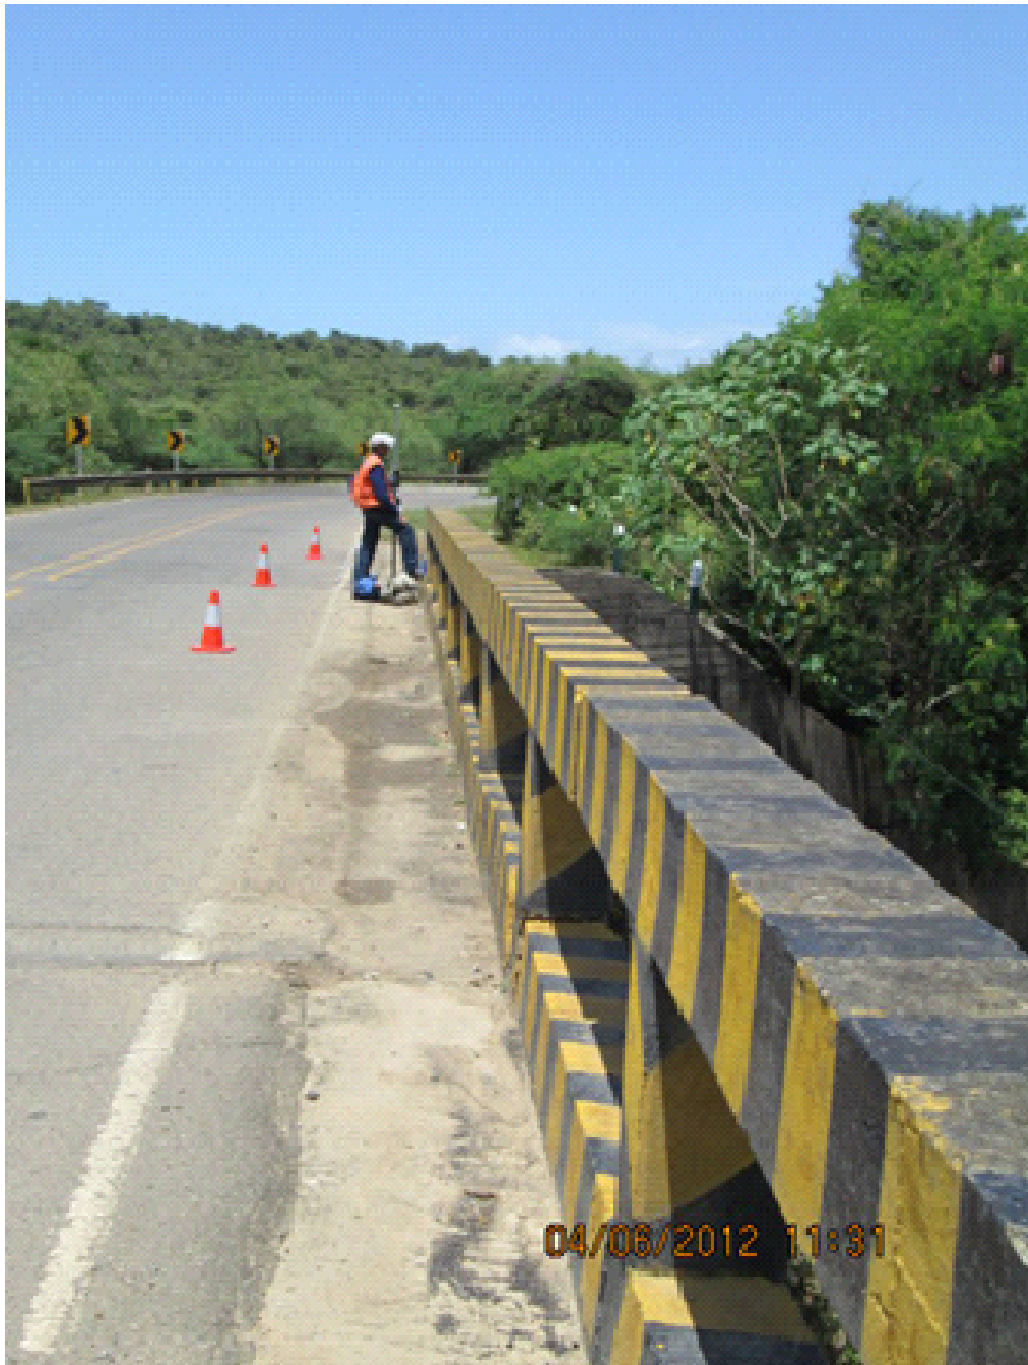
Componente.....: 4 Barandas

Calif./Mantenim....: 2 / -

Daño/Observaciones.: Reemplazo de barandas en tramos y falta de pintura

Tipo de daño.....: Impacto

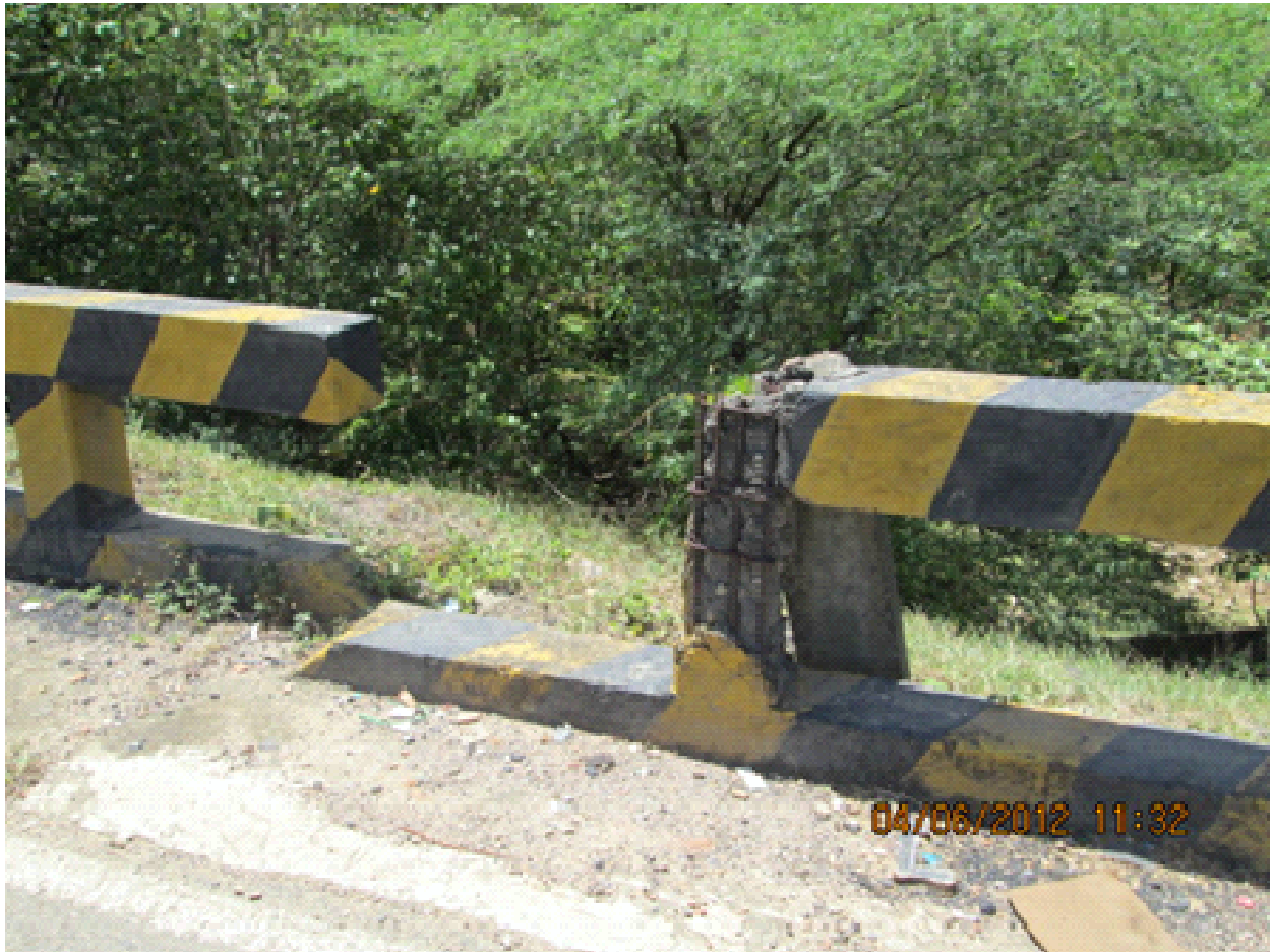
Componente.....: 4 Barandas
Calif./Mantenim....: 2 / -
Daño/Observaciones.: Reemplazo de barandas en tramos y falta de pintura
Tipo de daño.....: Impacto

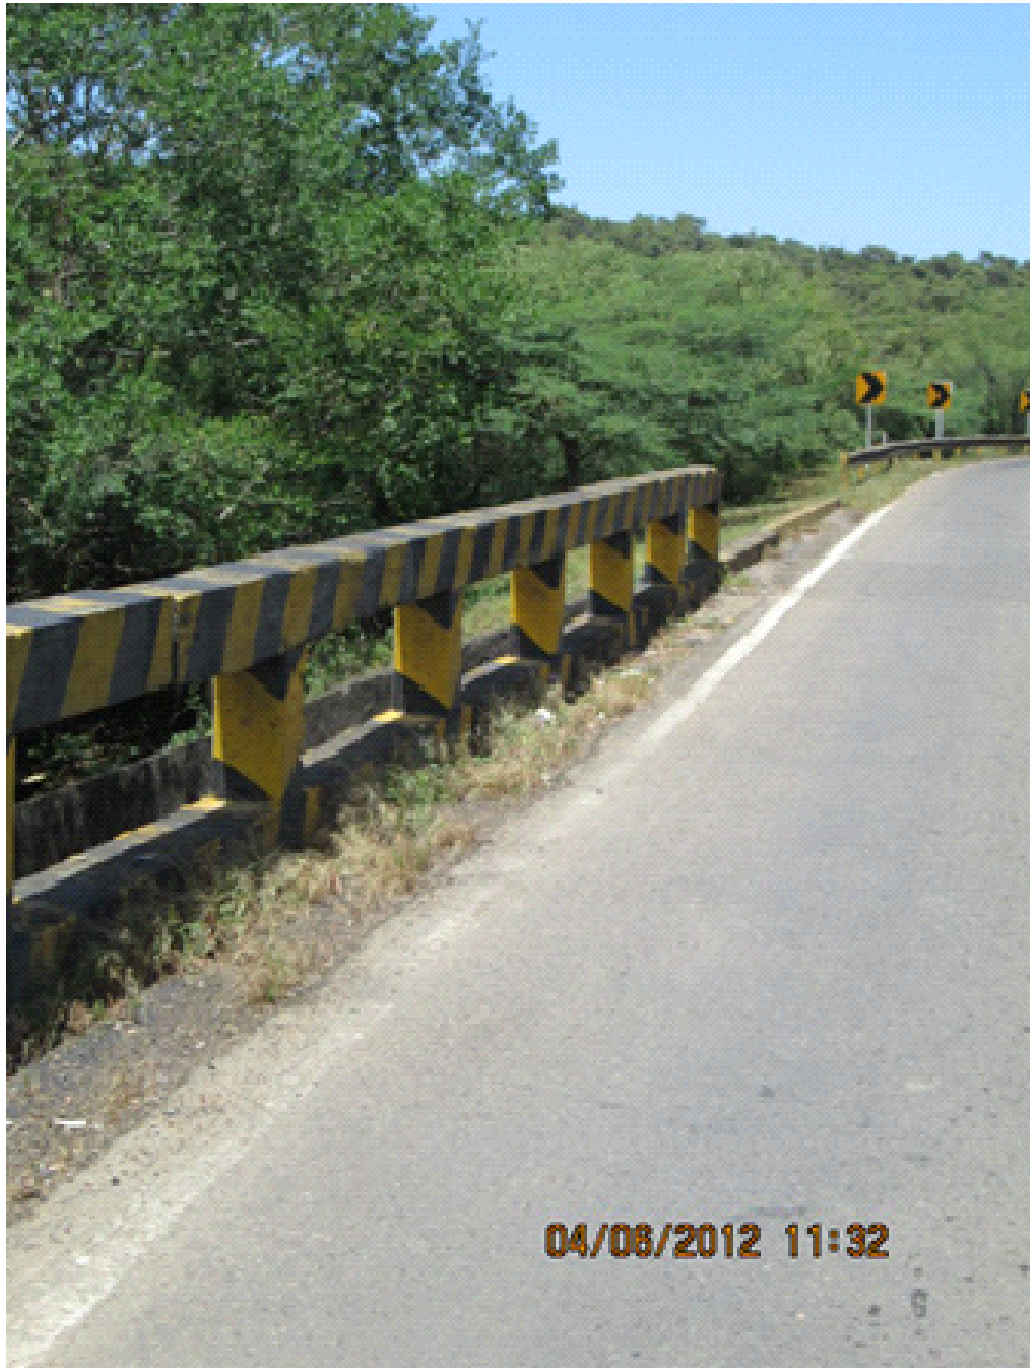
Componente.....: 4 Barandas
Calif./Mantenim....: 2 / -
Daño/Observaciones.: Reemplazo de barandas en tramos y falta de pintura
Tipo de daño.....: Impacto

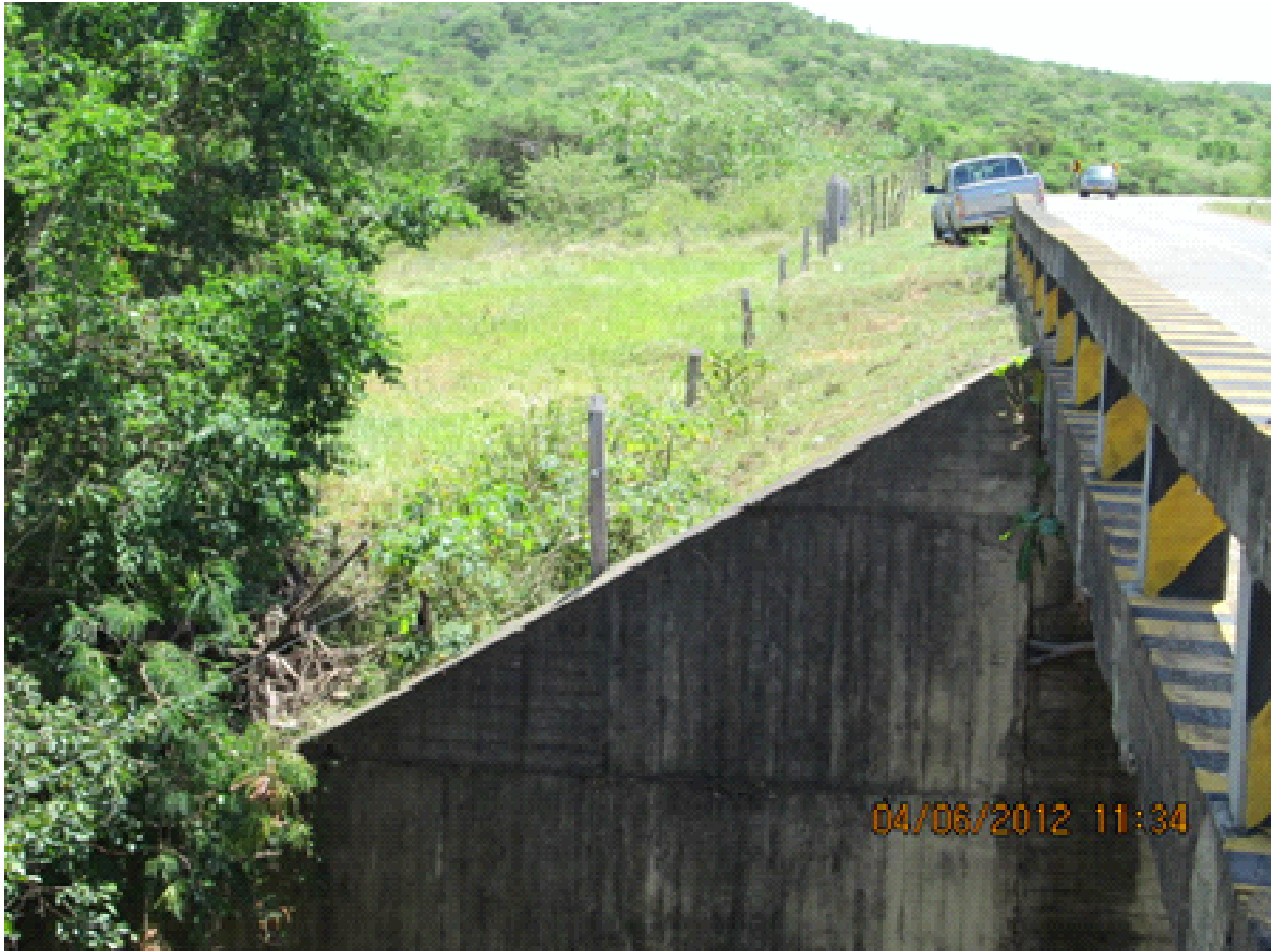
Componente.....: 5 Conos/Taludes
Calif./Mantenim....: 0 / -
Daño/Observaciones.: Hay un talud protegido con gaviones que funciona bien

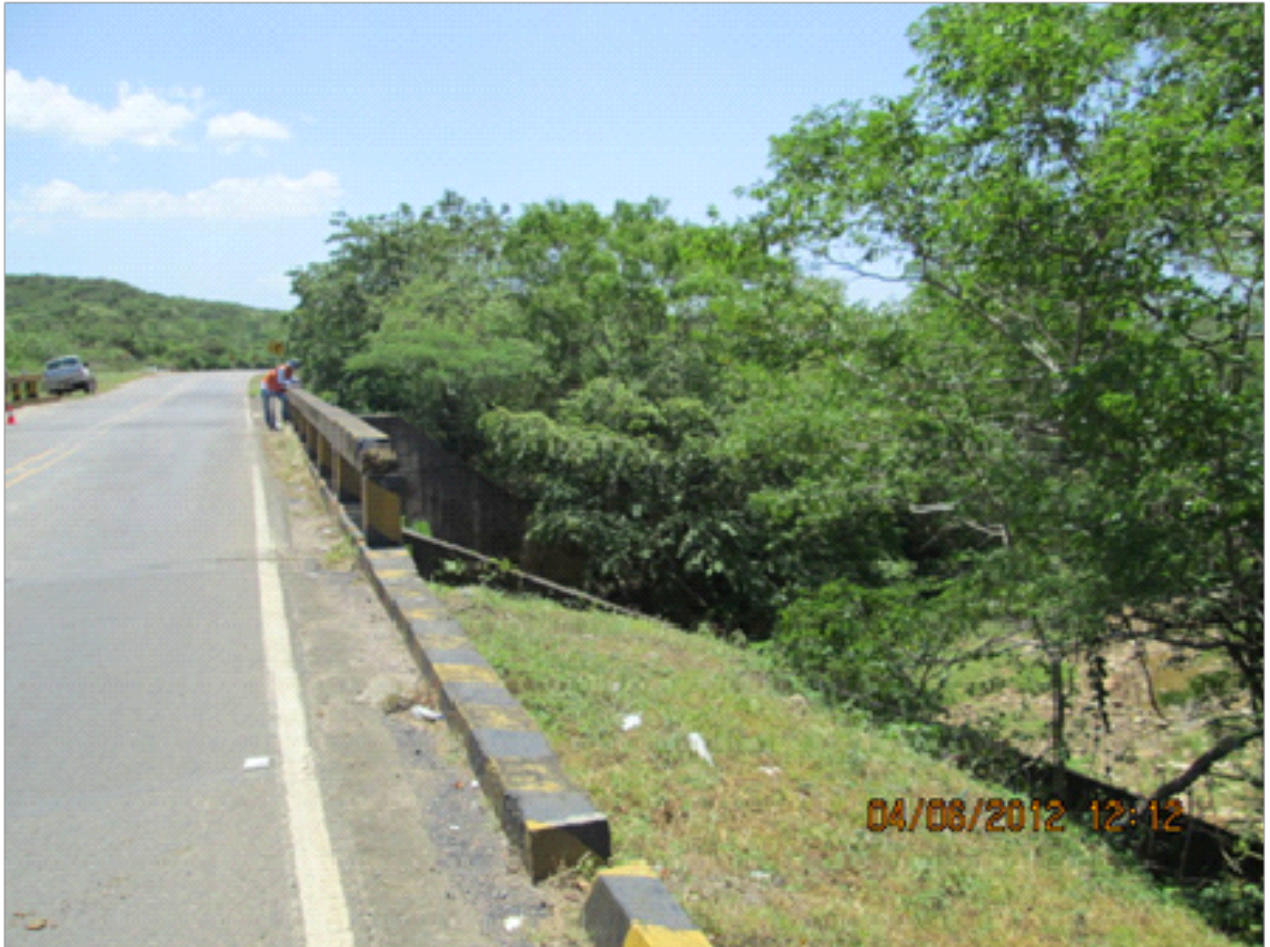
Componente.....: 5 Conos/Taludes

Calif./Mantenim....: 0 / -

Daño/Observaciones.: Hay un talud protegido con gaviones que funciona bien

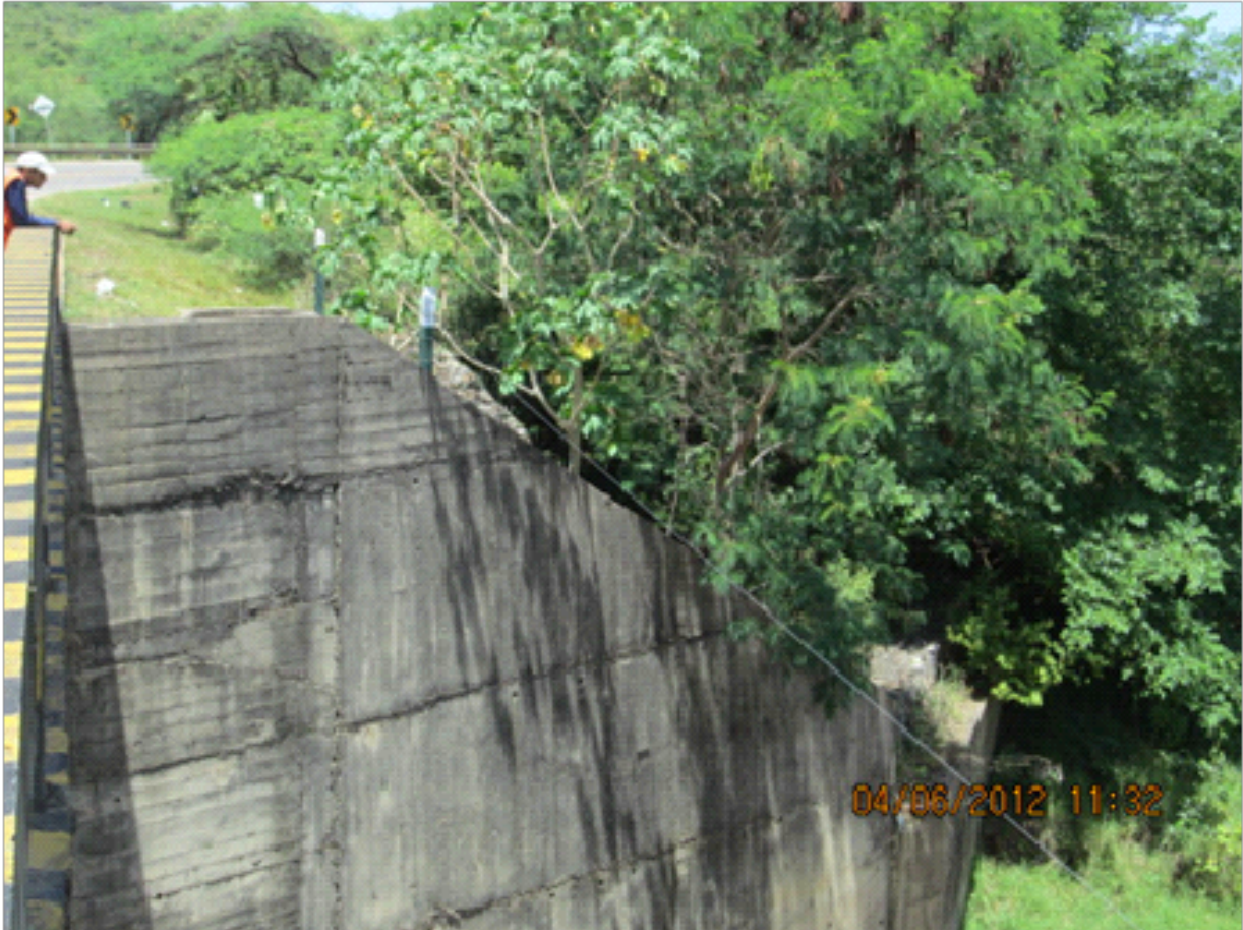
Componente.....: 6 Aletas
Calif./Mantenim....: 1 / -
Daño/Observaciones.: Presentan infiltración , humedades y se tiene aleta con perdida de estructura
Tipo de daño.....: Infiltración

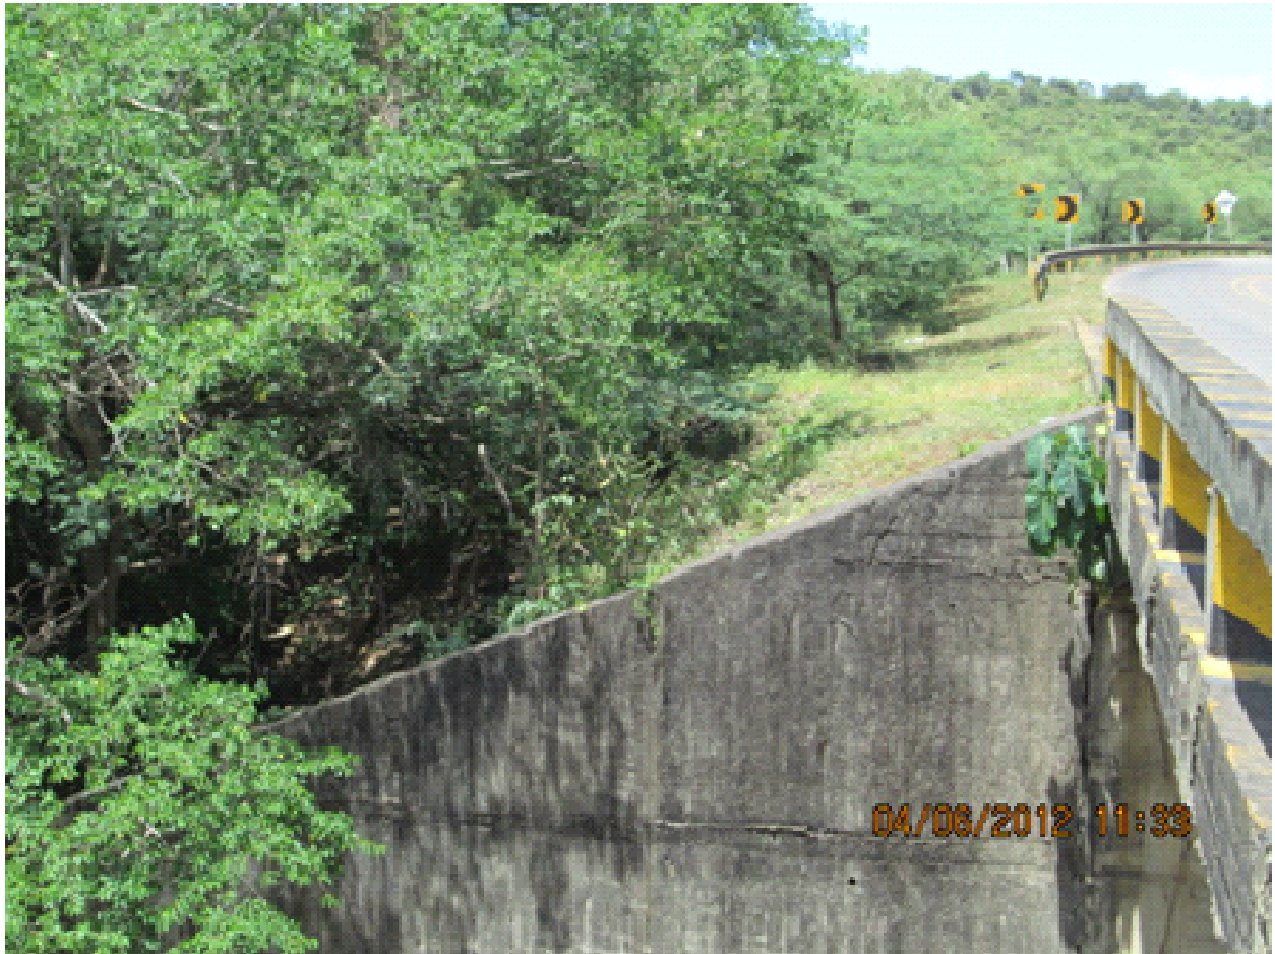
Componente.....: 6 Aletas
Calif./Mantenim....: 1 / -
Daño/Observaciones.: Presentan infiltración , humedades y se tiene aleta con perdida de estructura
Tipo de daño.....: Infiltración

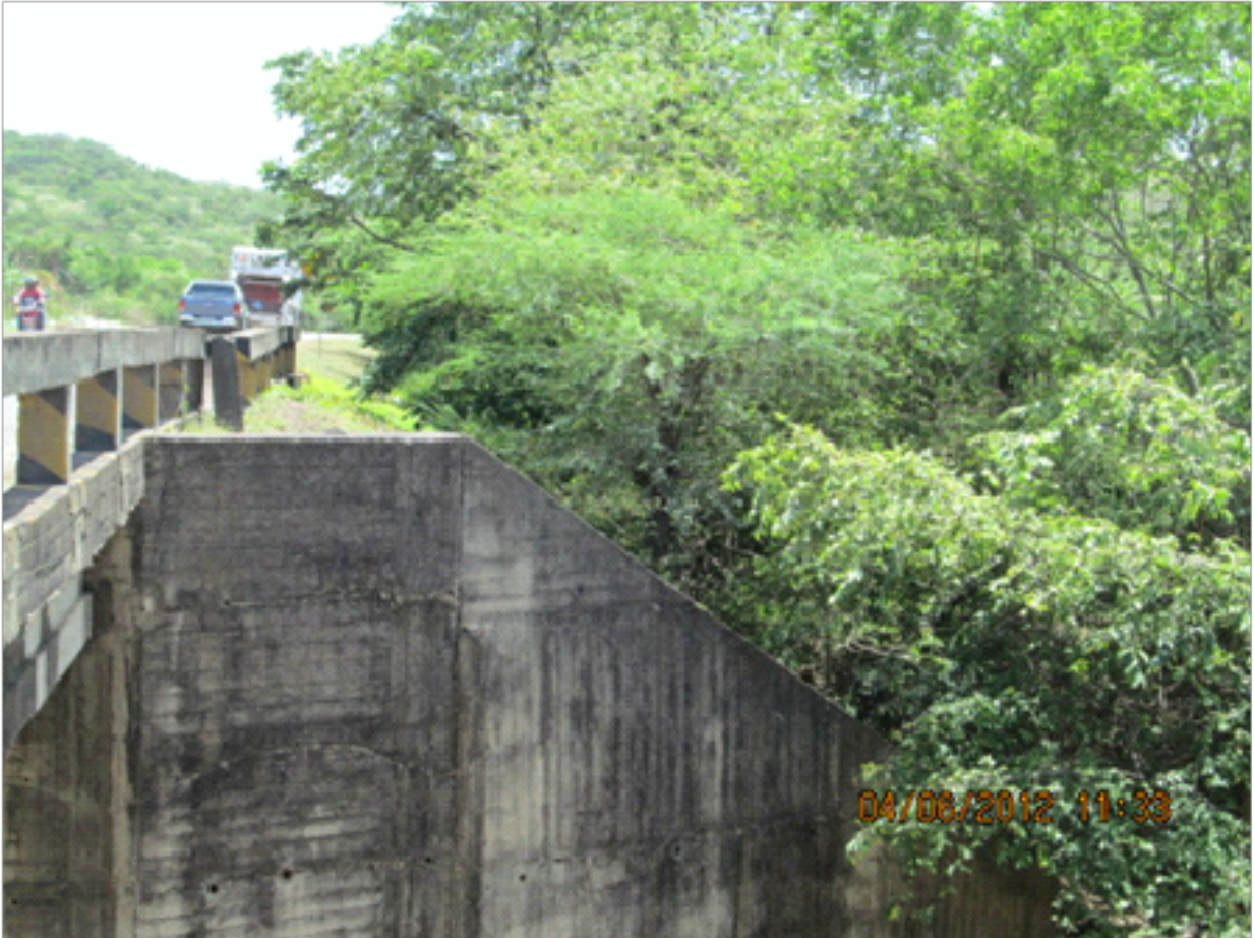
Componente.....: 6 Aletas
Calif./Mantenim....: 1 / -
Daño/Observaciones.: Presentan infiltración , humedades y se tiene aleta con perdida de estructura
Tipo de daño.....: Infiltración

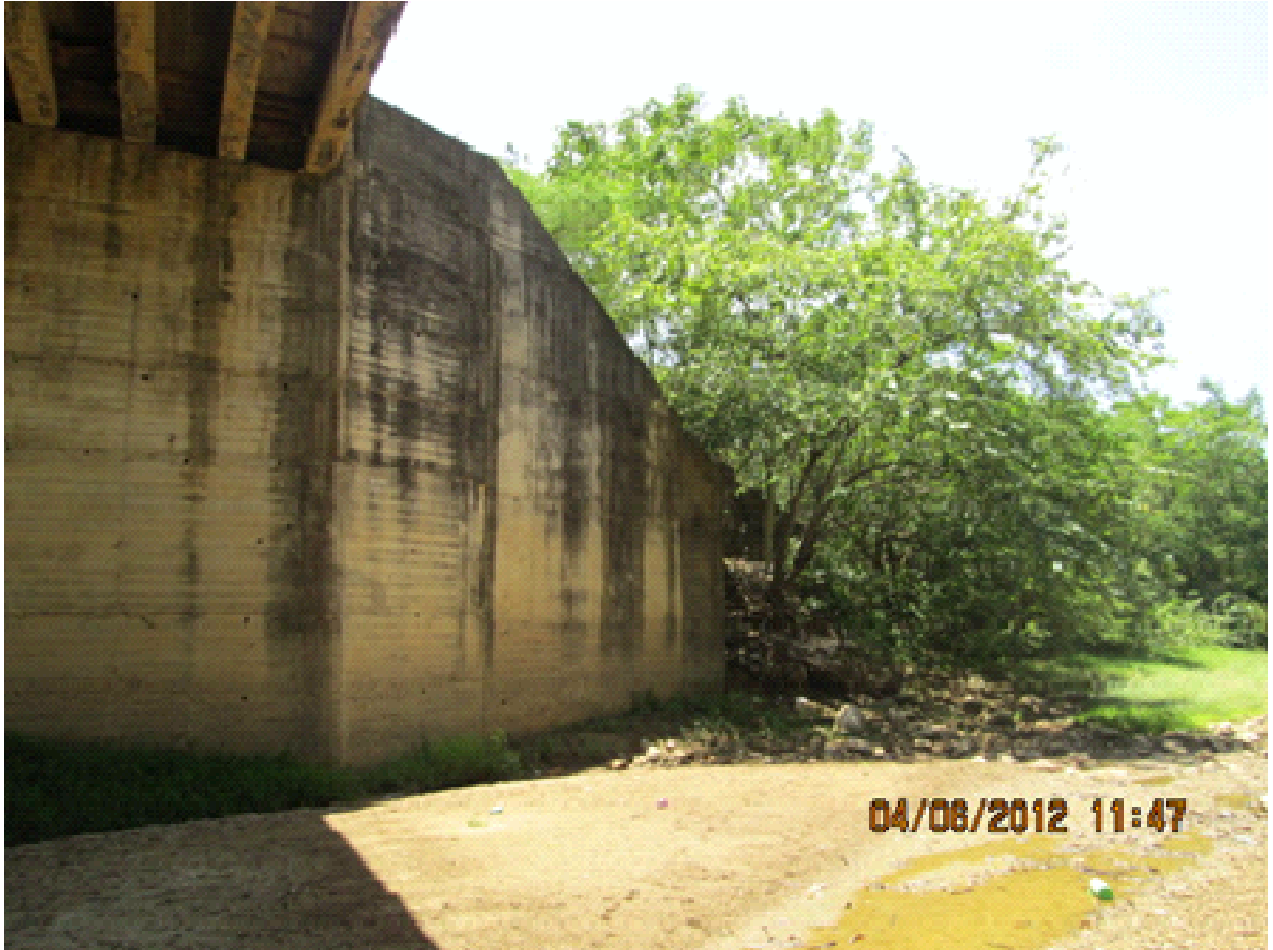
Componente.....: 6 Aletas
Calif./Mantenim....: 1 / -
Daño/Observaciones.: Presentan infiltración , humedades y se tiene aleta con perdida de estructura
Tipo de daño.....: Infiltración
