SDC/INV	SiPuCol	Fecha	Hoja
	Informe de inspección principal	13/08/12	1
18-5507-005.00 Las Queseras			
Regional.....: 18 Norte de Santander			
Ruta.....: Santafé de Bogotá - Puerto Santander			
Carretera.....: Cúcuta - Puerto Santander - Puente Internacional Pedro de He			
Lado de la car...: 0			
Abscisa.....: 7+0800			
No del registro..: 1474			
Año de construcción.....:			
Año de la última reconstrucción.....:			
Paso Superior/Inferior.....: S			
Dir. de abs. de la carretera principal.: N			
Requisitos de la inspección.....: Nada			
Recolección de datos : Fecha.....: 2012.06.04			
: Iniciales.....: JPV			
Posición geográfica..:			
Latitud: 8 gra 0.01 min N Longitud: 72 gra 30.16 min O Altitud: 239.49 m			
Geometría: Número de luces.....: 1			
Longitud de la luz menor (m): 16.60			
Longitud de la luz mayor (m): 16.60			
Longitud total(m): 16.60			
Ancho del tablero.....(m): 8.70			
Ancho del separador.....(m): 0.00

18-5507-005.00 Las Queseras

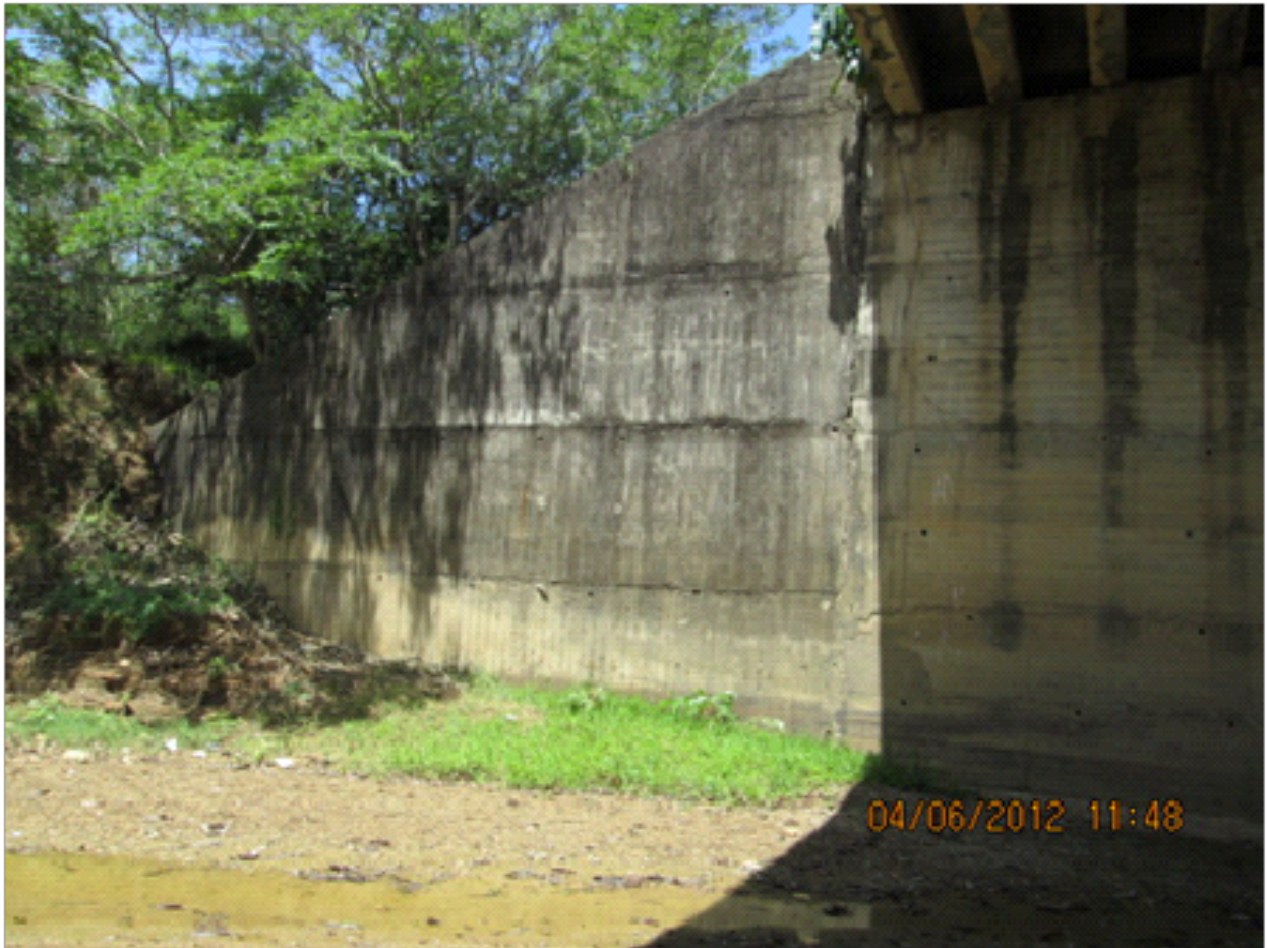
Componente.....: 6 Aletas
Calif./Mantenim....: 1 / -
Daño/Observaciones.: Presentan infiltración , humedades y se tiene aleta con perdida de estructura
Tipo de daño.....: Infiltración

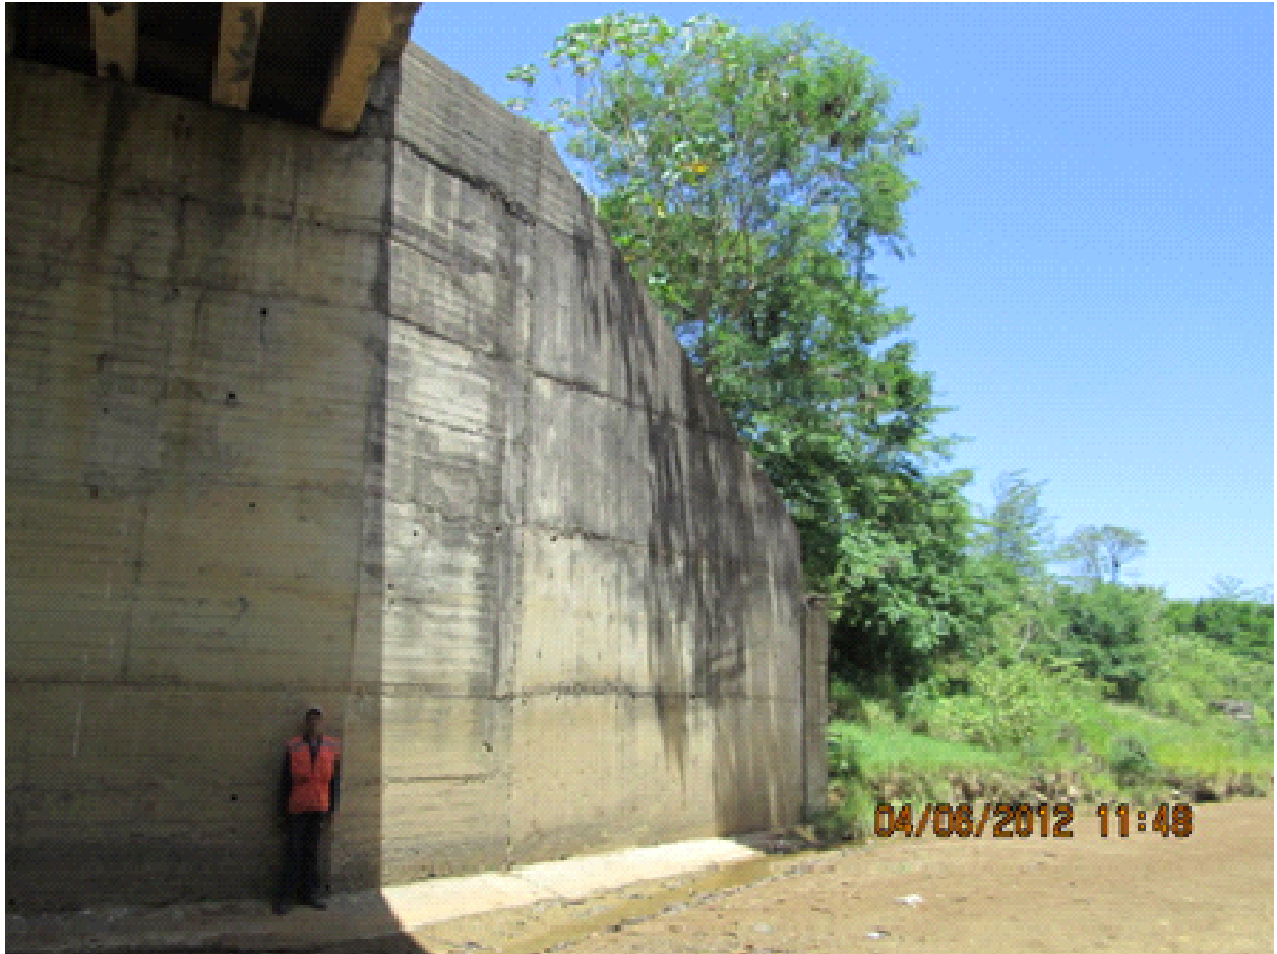
Componente.....: 6 Aletas
Calif./Mantenim....: 1 / -
Daño/Observaciones.: Presentan infiltración , humedades y se tiene aleta con perdida de estructura
Tipo de daño.....: Infiltración

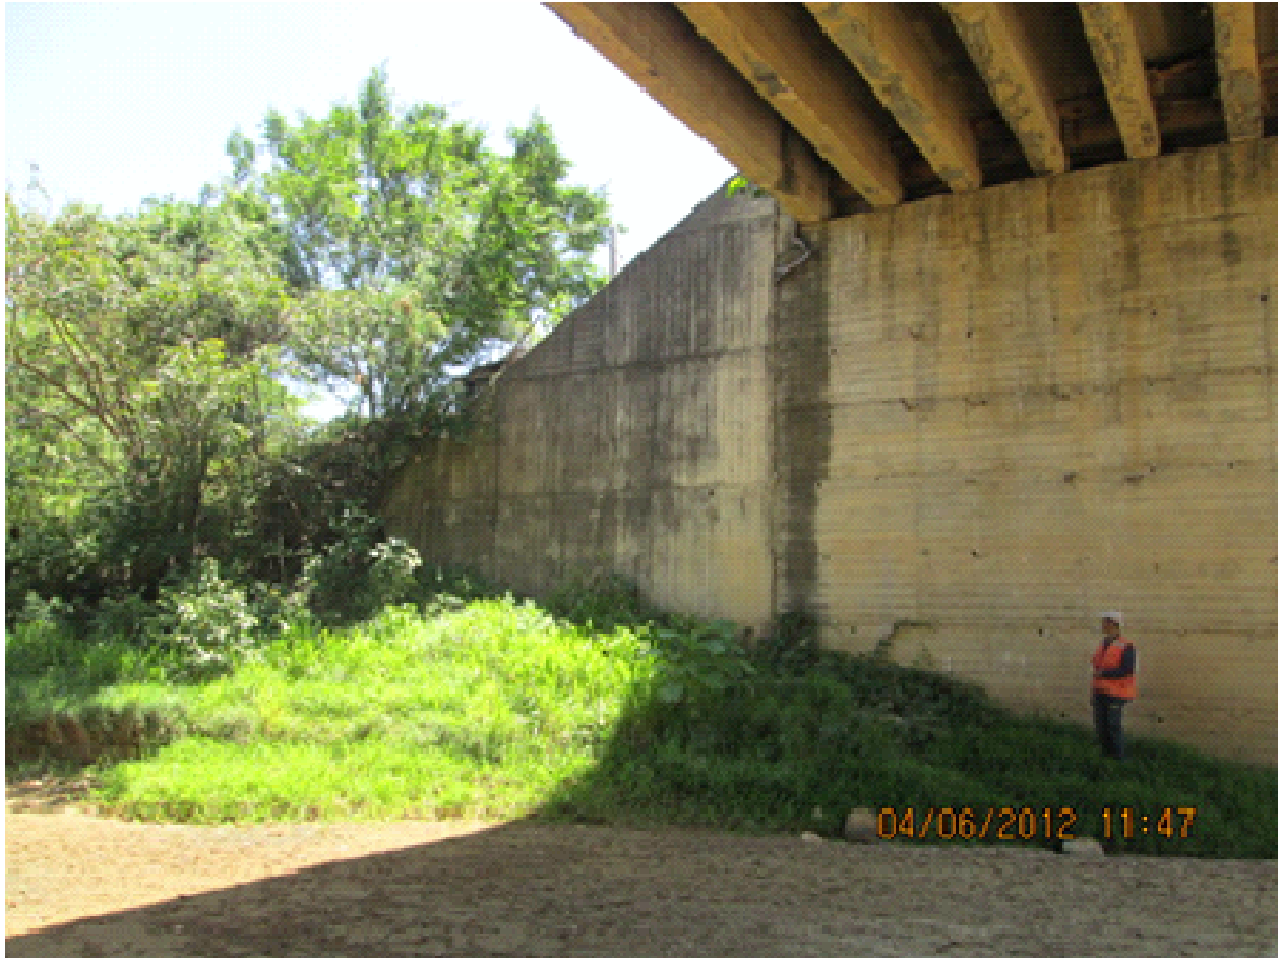
Componente.....: 7 Estribos
Calif./Mantenim....: 1 / -
Daño/Observaciones.: Se presenta humedad
Tipo de daño.....: Infiltración

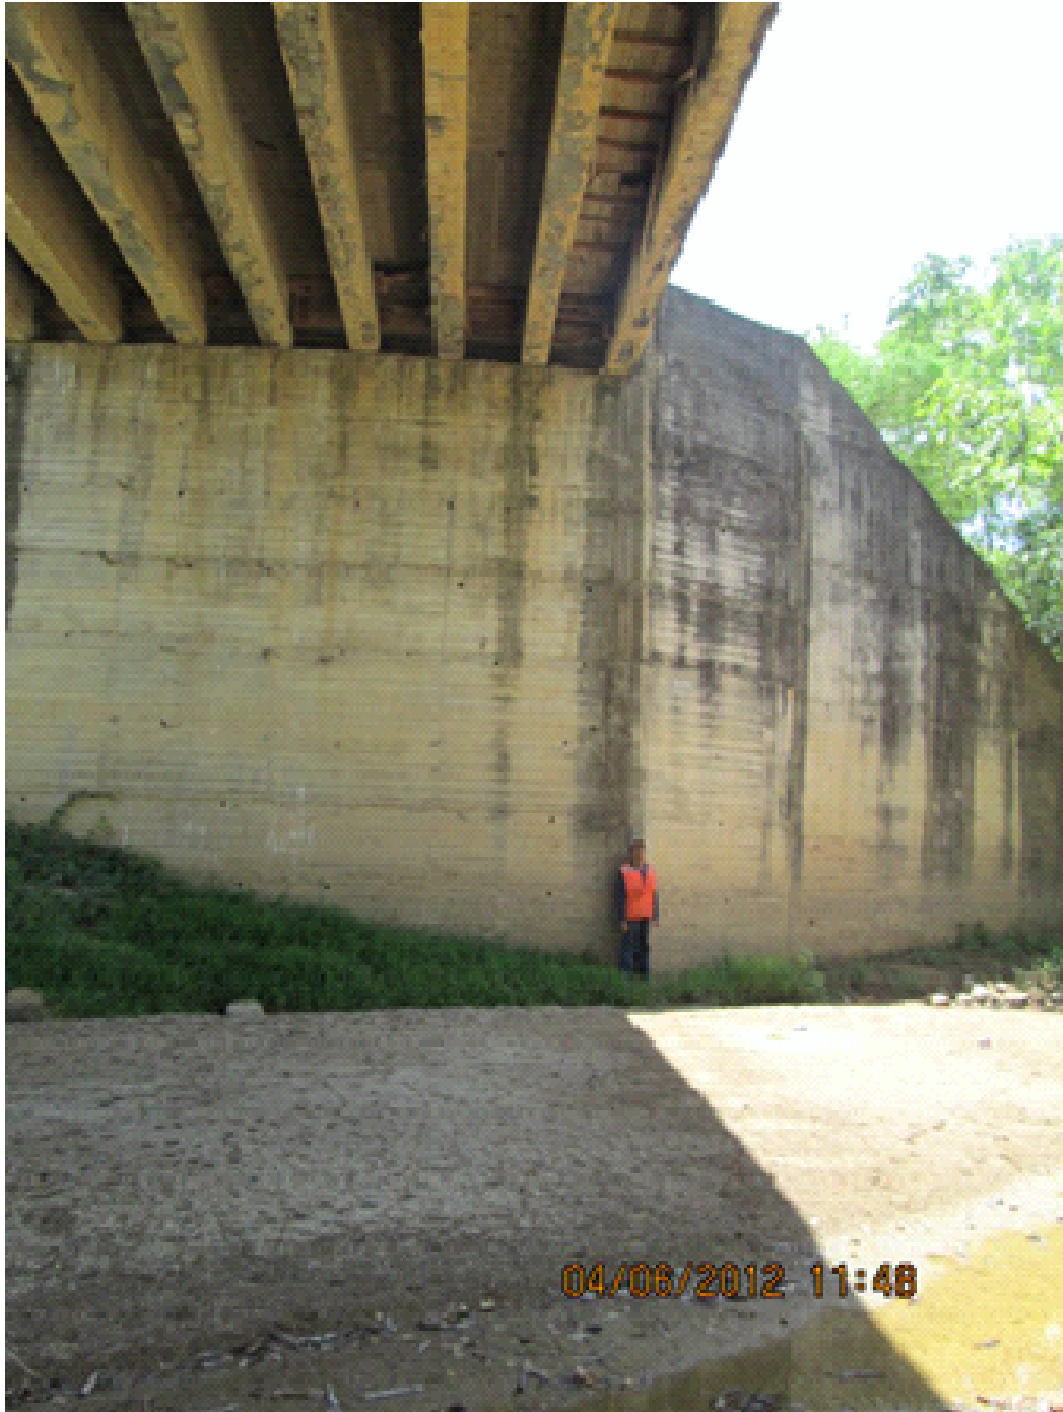
Componente.....: 7 Estribos

Calif./Mantenim....: 1 / -

Daño/Observaciones.: Se presenta humedad

Tipo de daño.....: Infiltración

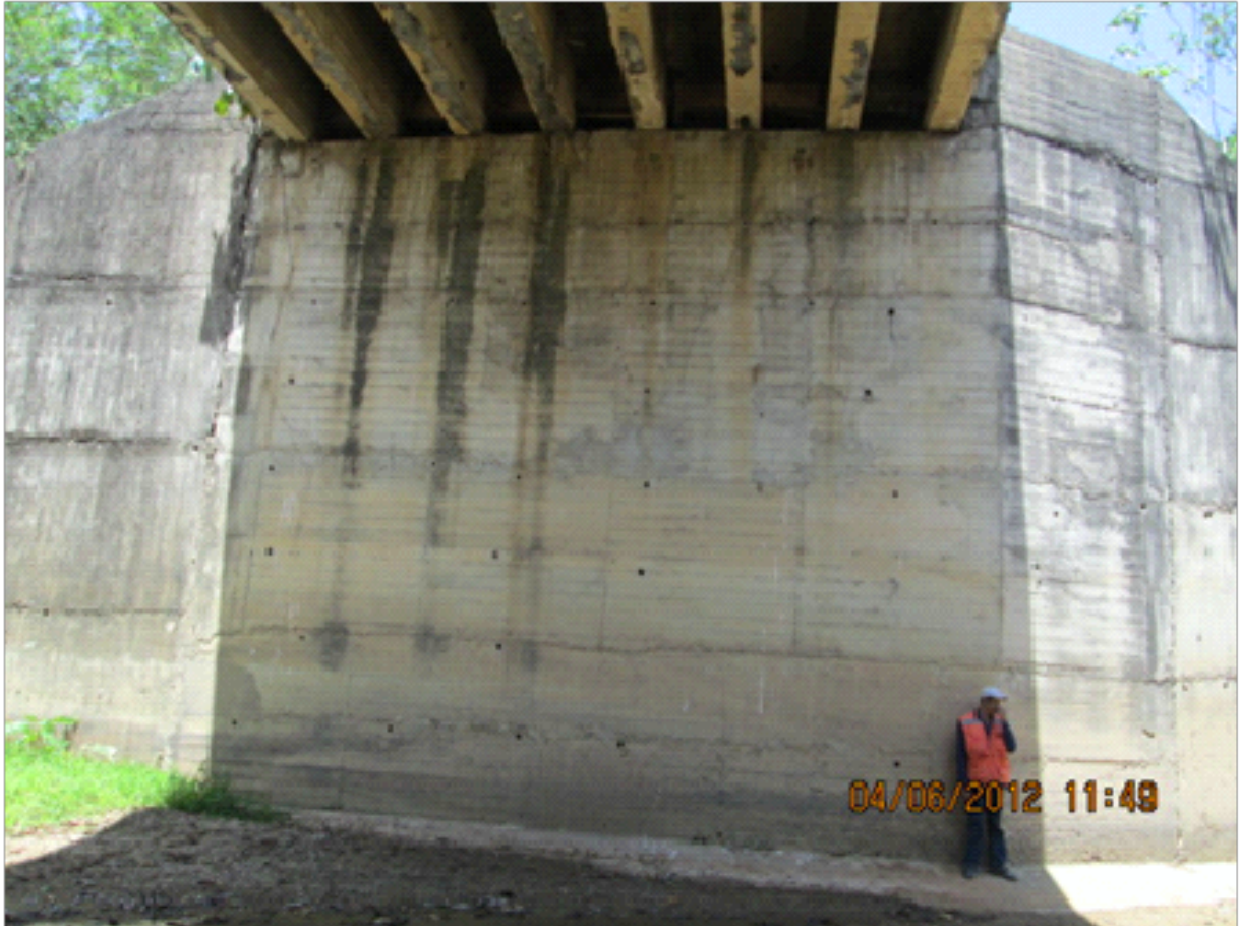
Componente.....: 7 Estribos

Calif./Mantenim....: 1 / -

Daño/Observaciones.: Se presenta humedad

Tipo de daño.....: Infiltración

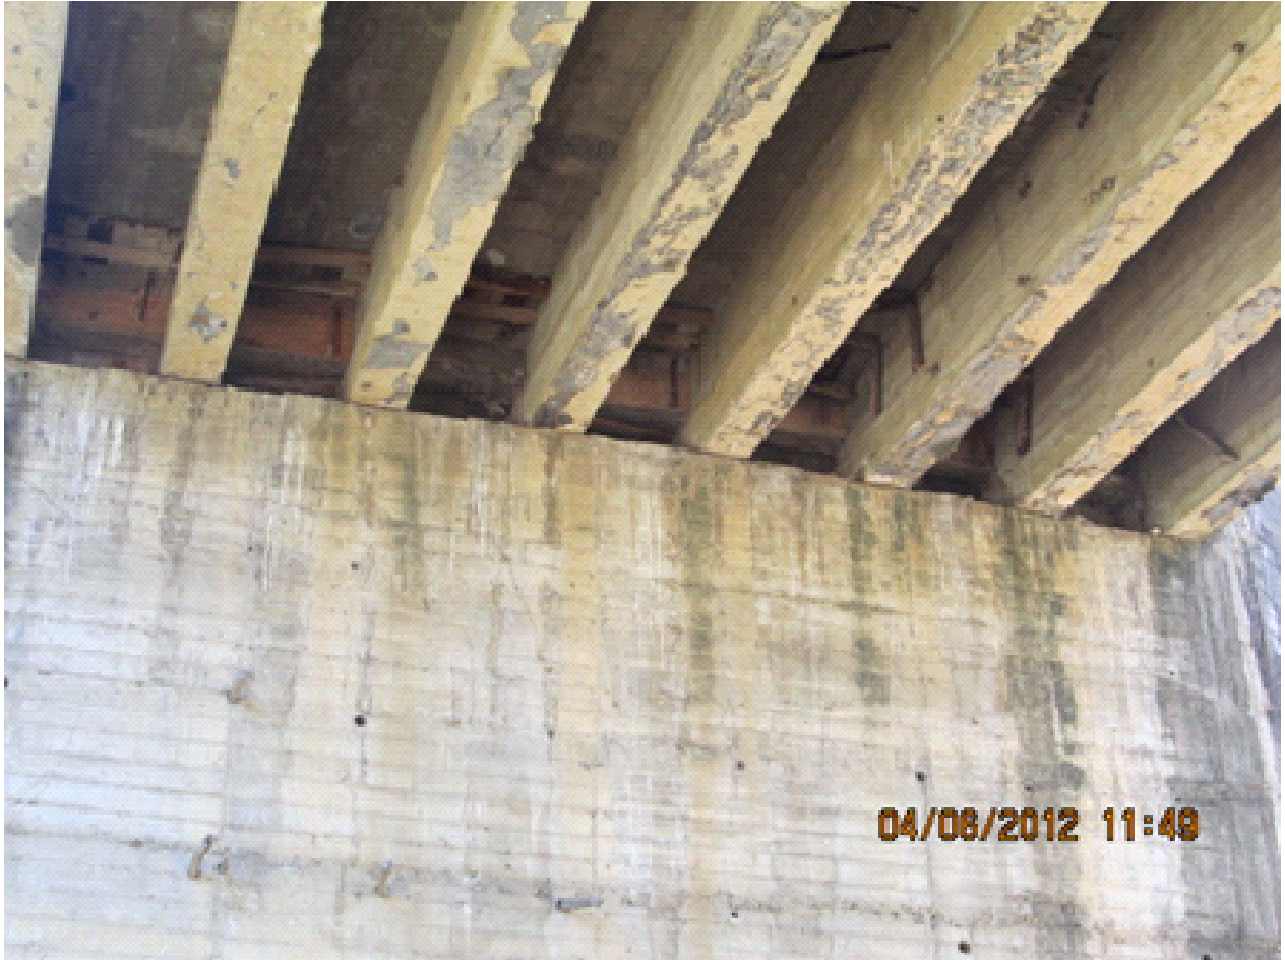
Componente.....: 9 Apoyos
Calif./Mantenim....: - / -
Daño/Observaciones.: Pérdida de recubrimiento en cercanía a la vía e infiltración
Tipo de daño.....: Daño en concreto / corr. ref.

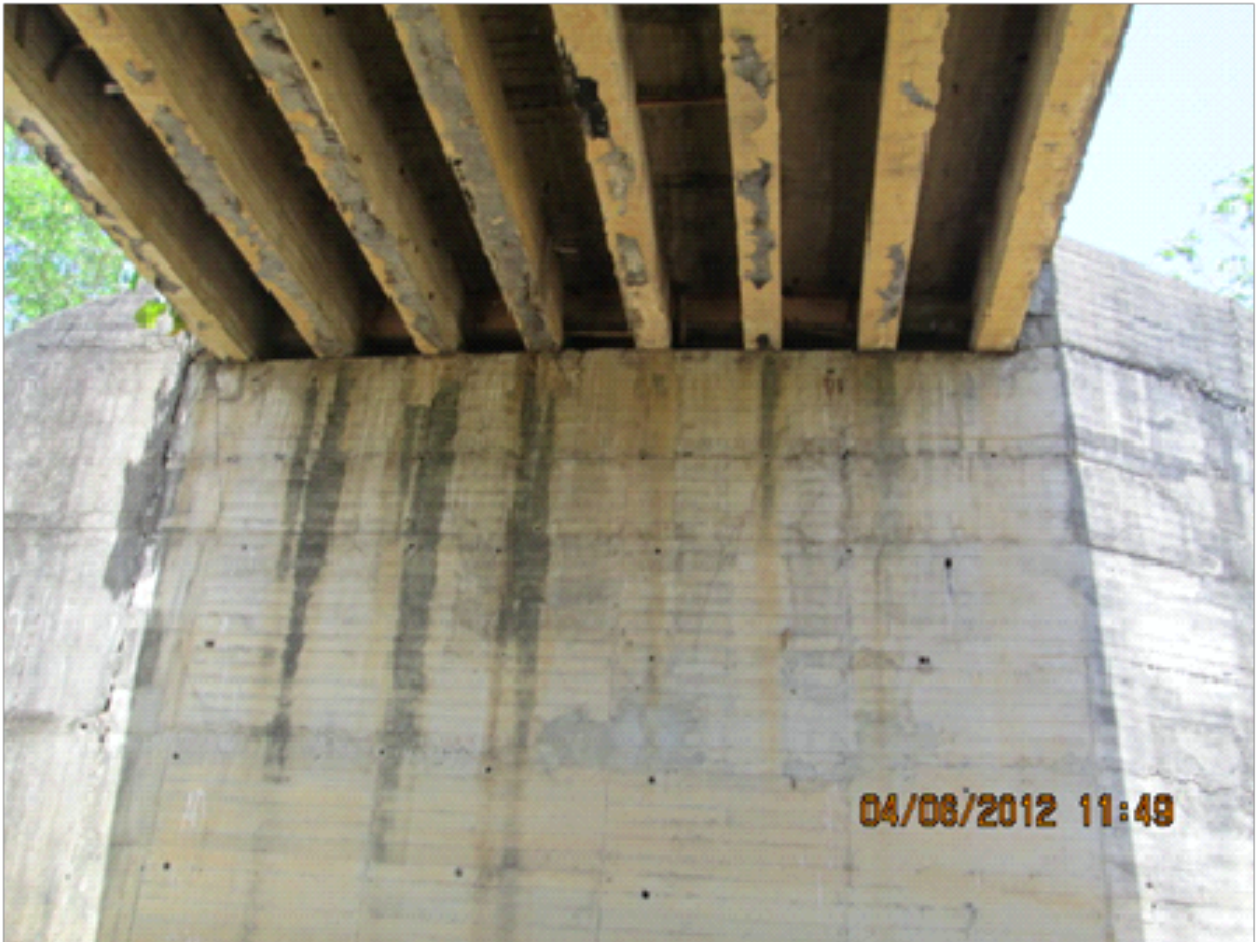
Componente.....: 9 Apoyos
Calif./Mantenim....: - / -
Daño/Observaciones.: Pérdida de recubrimiento en cercanía a la vía e infiltración
Tipo de daño.....: Daño en concreto / corr. ref.

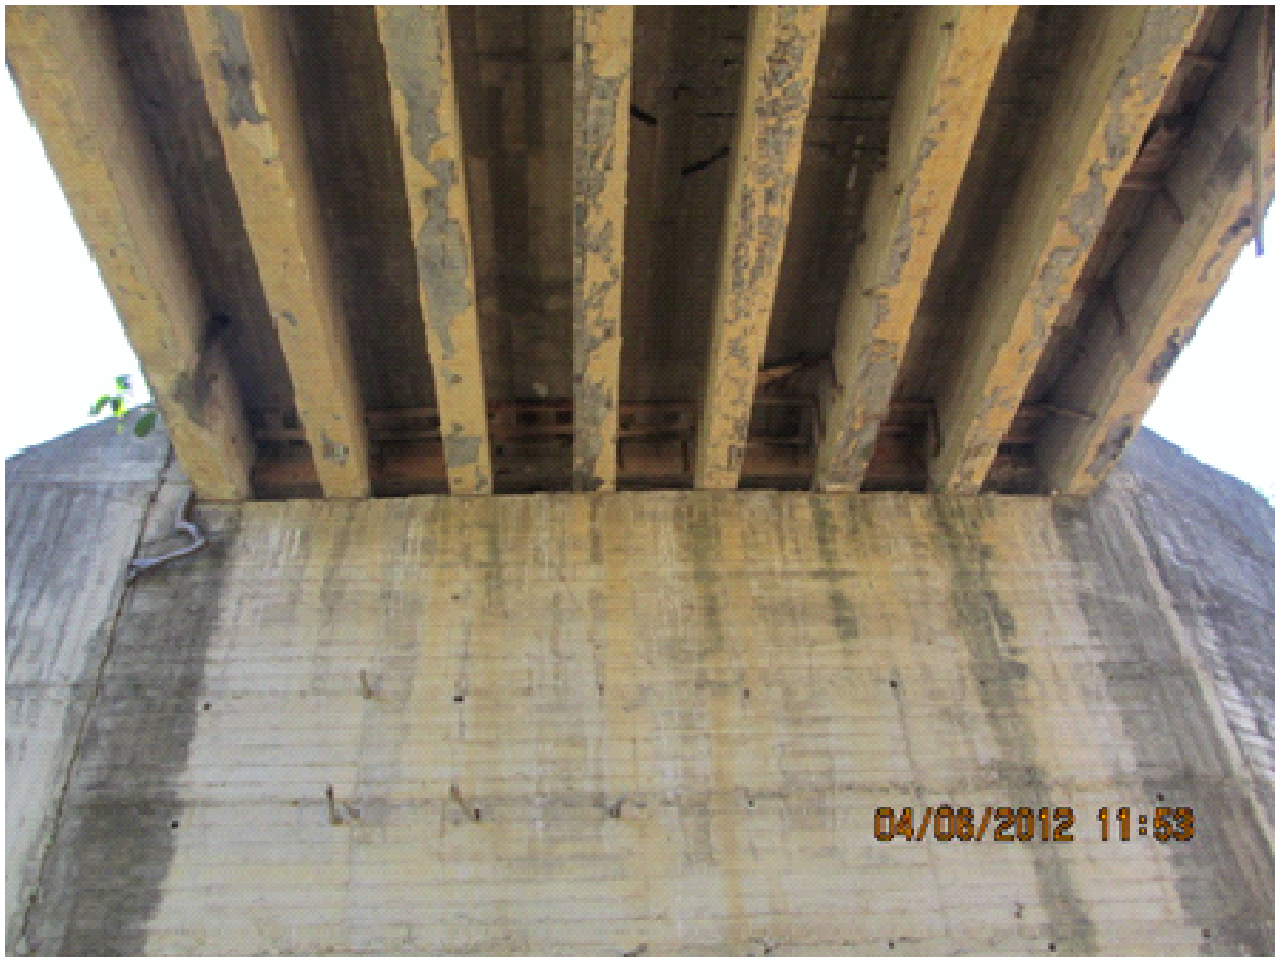
Componente.....: 9 Apoyos
Calif./Mantenim....: - / -
Daño/Observaciones.: Pérdida de recubrimiento en cercanía a la vía e infiltración
Tipo de daño.....: Daño en concreto / corr. ref.

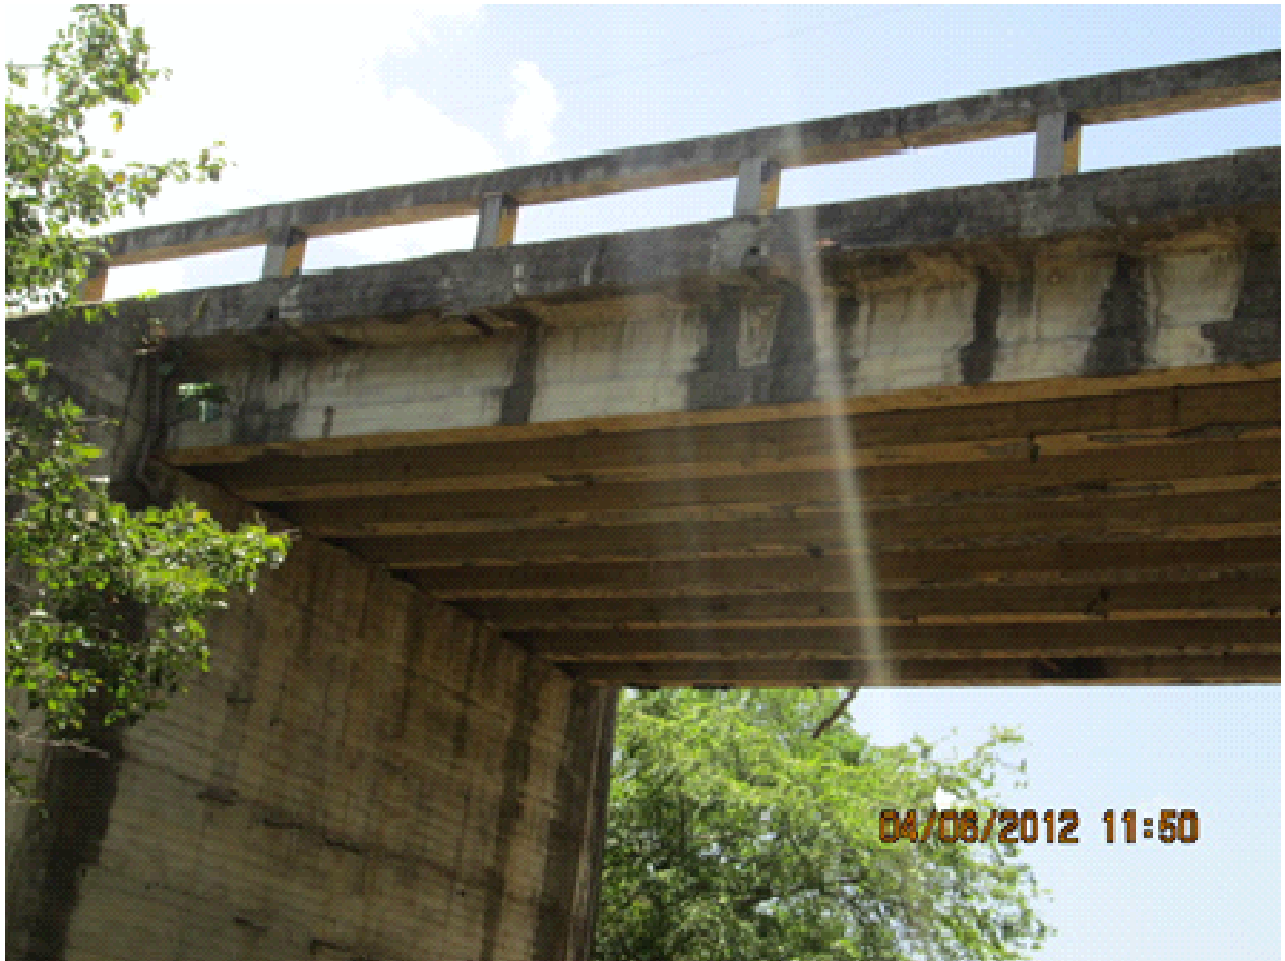
Componente.....: 10 Losa

10 Losa - Acero de refuerzo expuesta. Excesivamente humedad y pérdida del recubrimiento	3	-						3

Calif./Mantenim....: 3 / -

Daño/Observaciones.: Acero de refuerzo expuesta. Excesivamente humedad y pérdida del recubrimiento

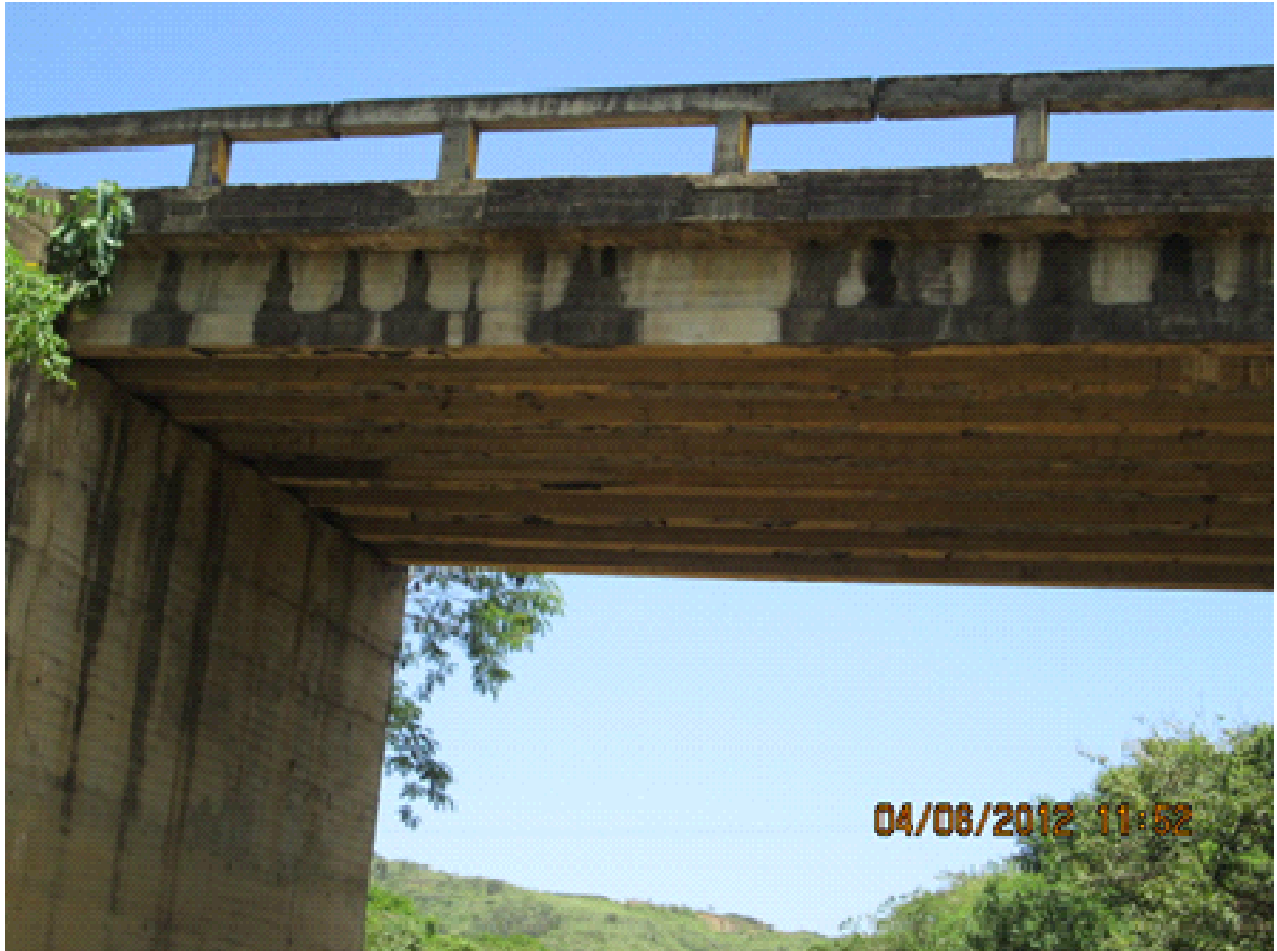
Componente.....: 10 Losa

Calif./Mantenim....: 3 / -

Daño/Observaciones.: Acero de refuerzo expuesta. Excesivamente humedad y pérdida del recubrimiento

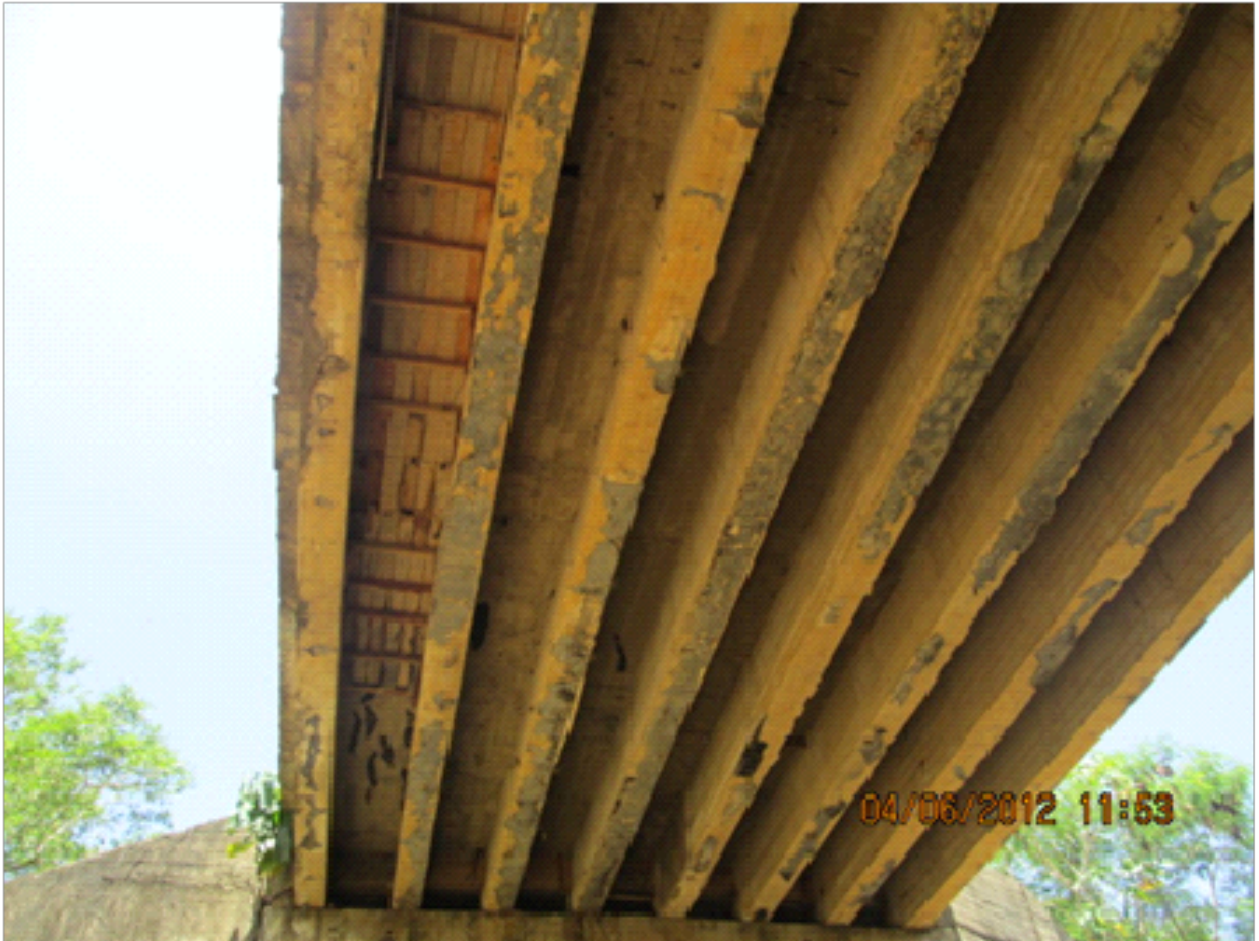
Componente.....: 10 Losa

Calif./Mantenim....: 3 / -

Daño/Observaciones.: Acero de refuerzo expuesta. Excesivamente humedad y pérdida del recubrimiento

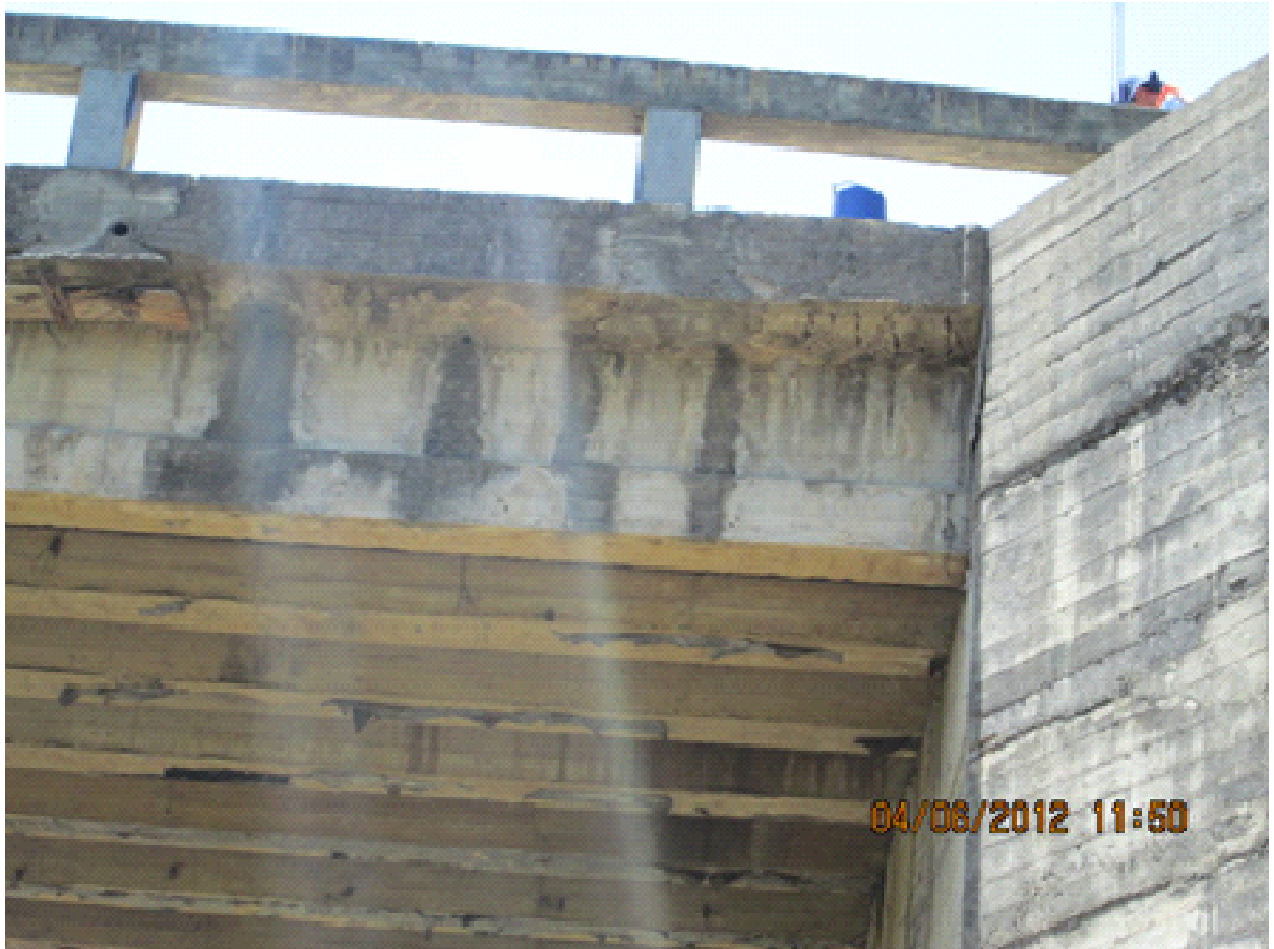
Componente.....: 11 Vigas/Largueros/Diafragmas

Calif./Mantenim....: 2 / -

Daño/Observaciones.: Se observó humedad y pérdida del concreto

Tipo de daño.....: Infiltración

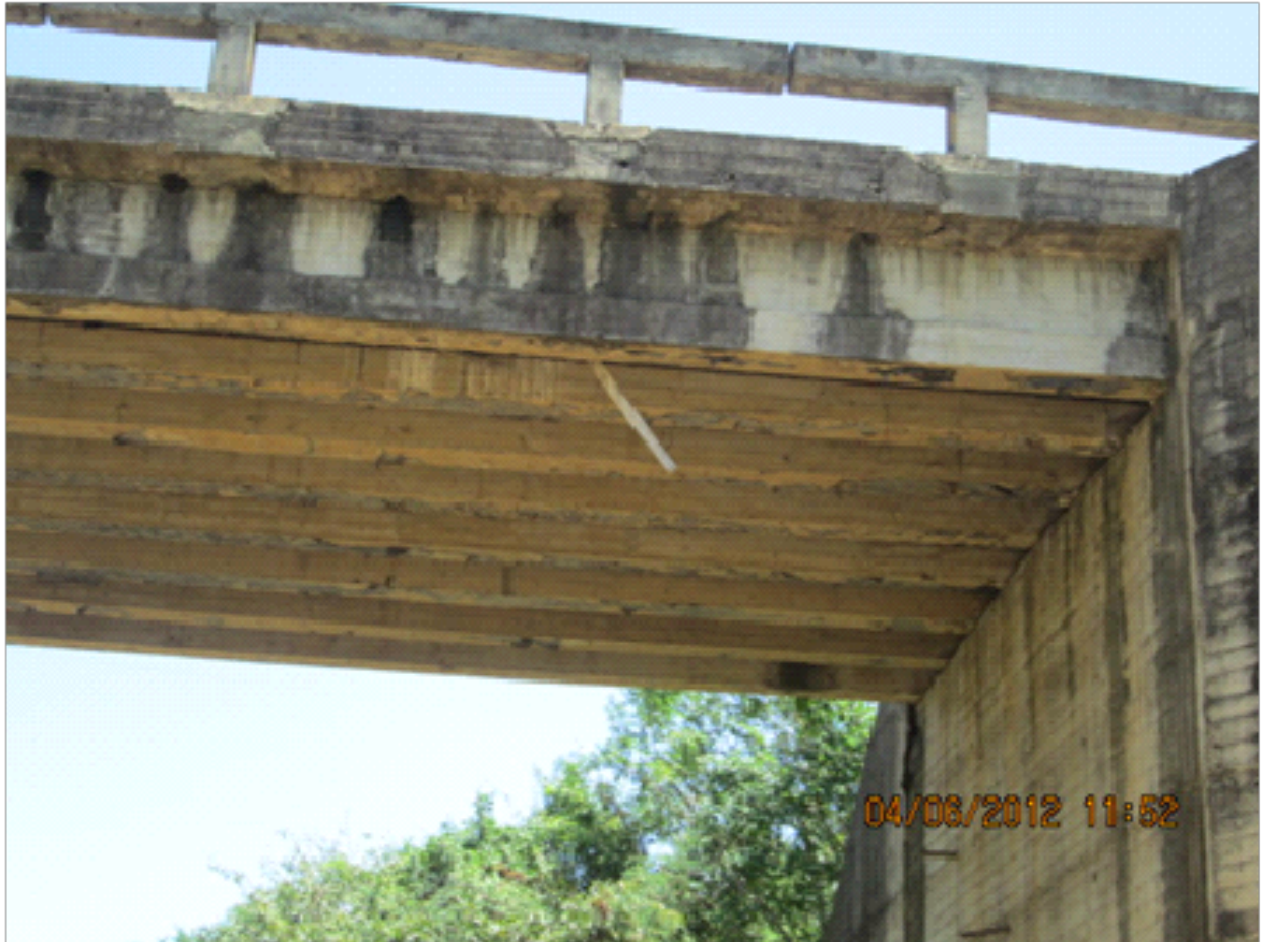
Componente.....: 11 Vigas/Largueros/Diafragmas
Calif./Mantenim....: 2 / -
Daño/Observaciones.: Se observó humedad y pérdida del concreto
Tipo de daño.....: Infiltración

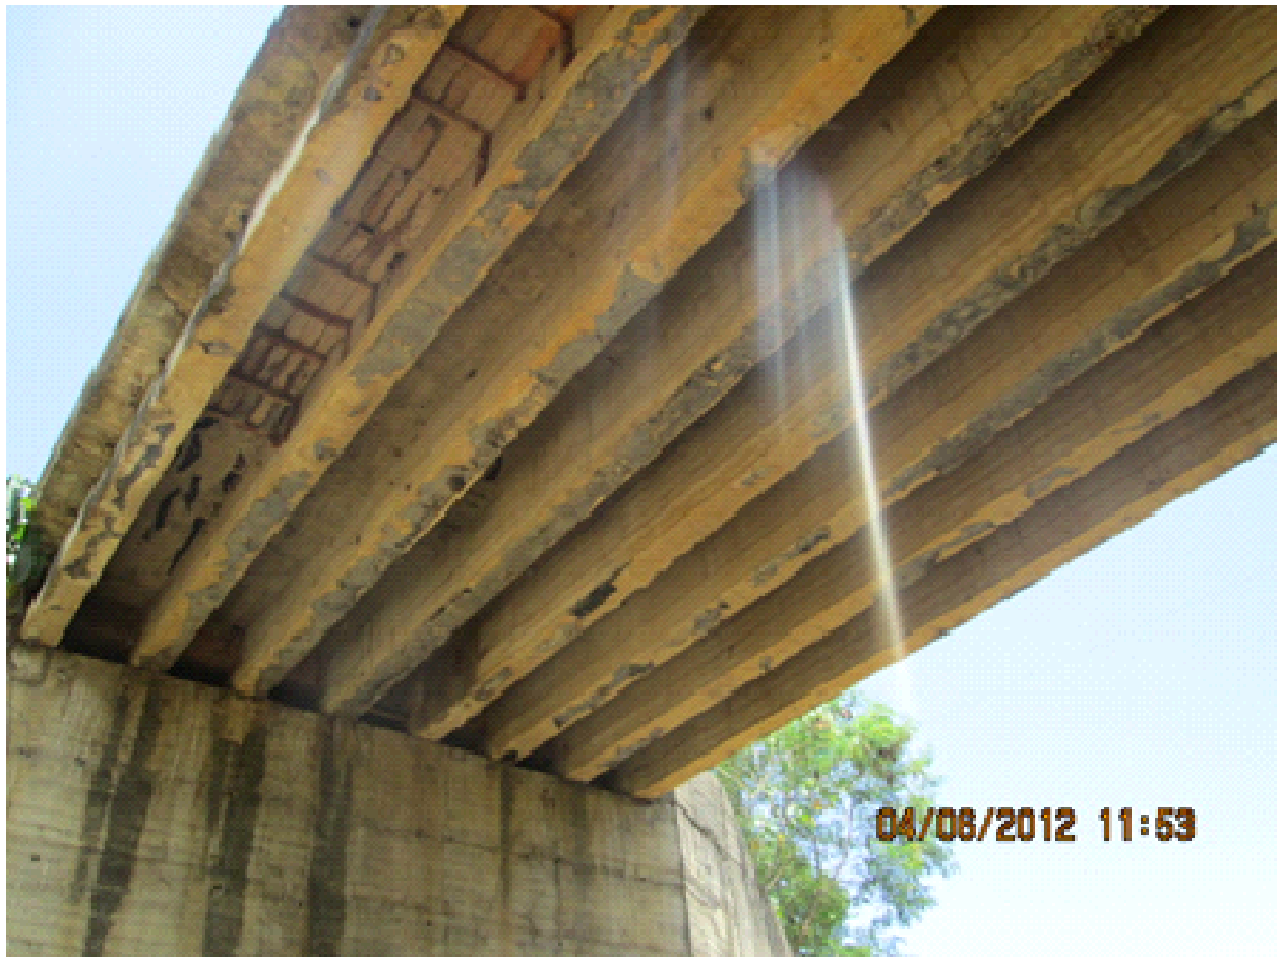
Componente.....: 11 Vigas/Largueros/Diafragmas
Calif./Mantenim....: 2 / -
Daño/Observaciones.: Se observó humedad y pérdida del concreto
Tipo de daño.....: Infiltración

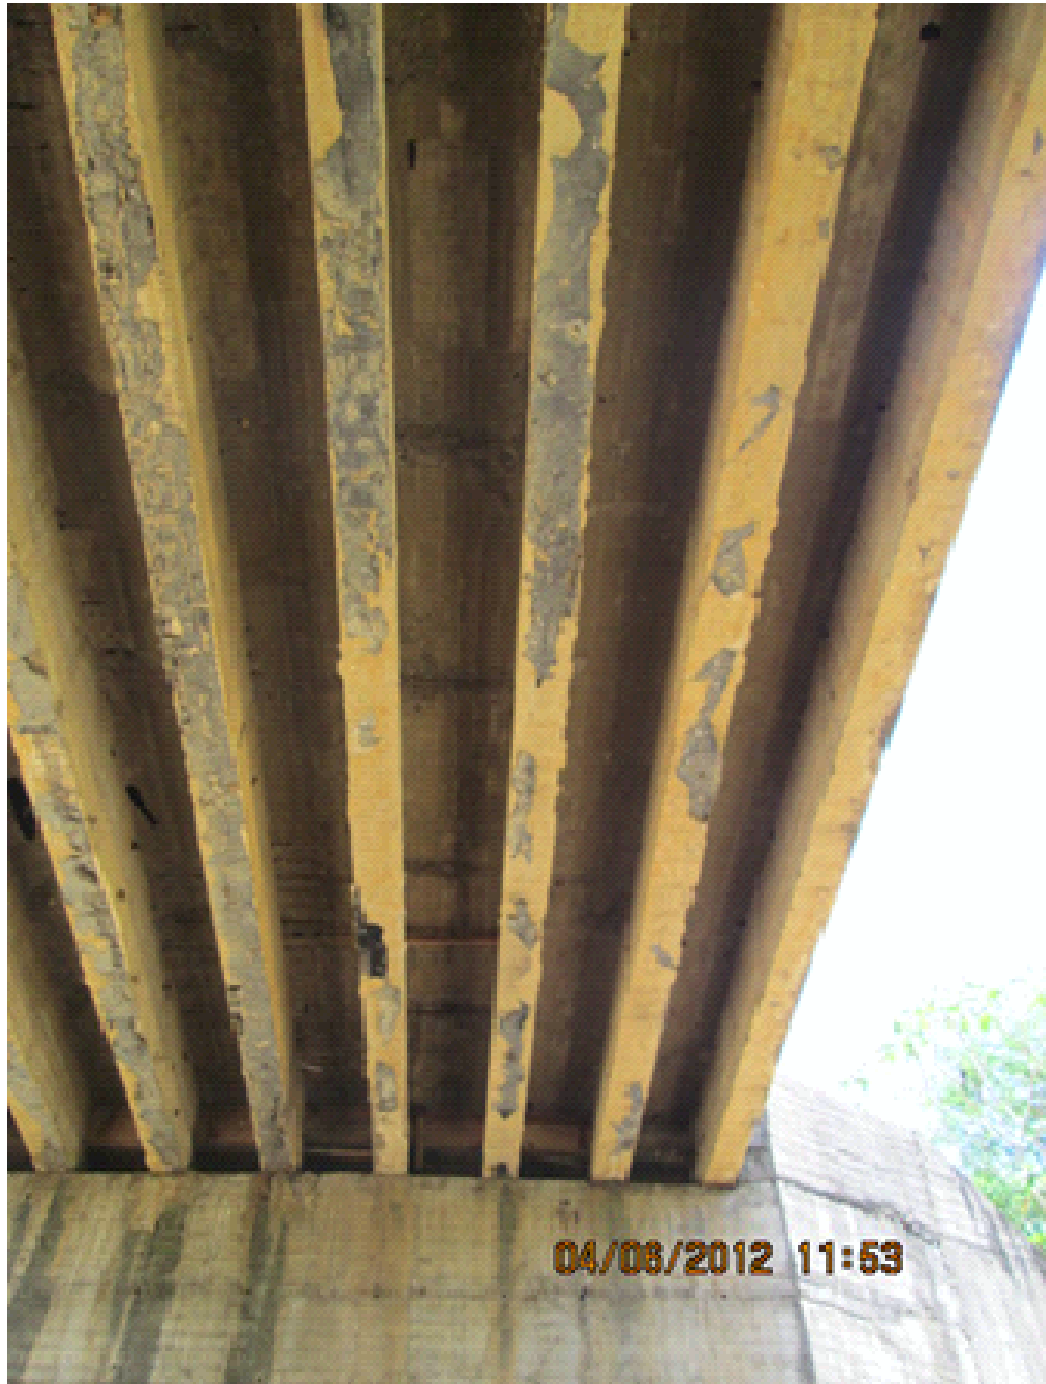
Componente.....: 11 Vigas/Largueros/Diafragmas

Calif./Mantenim....: 2 / -

Daño/Observaciones.: Se observó humedad y perdida del concreto

Tipo de daño.....: Infiltración

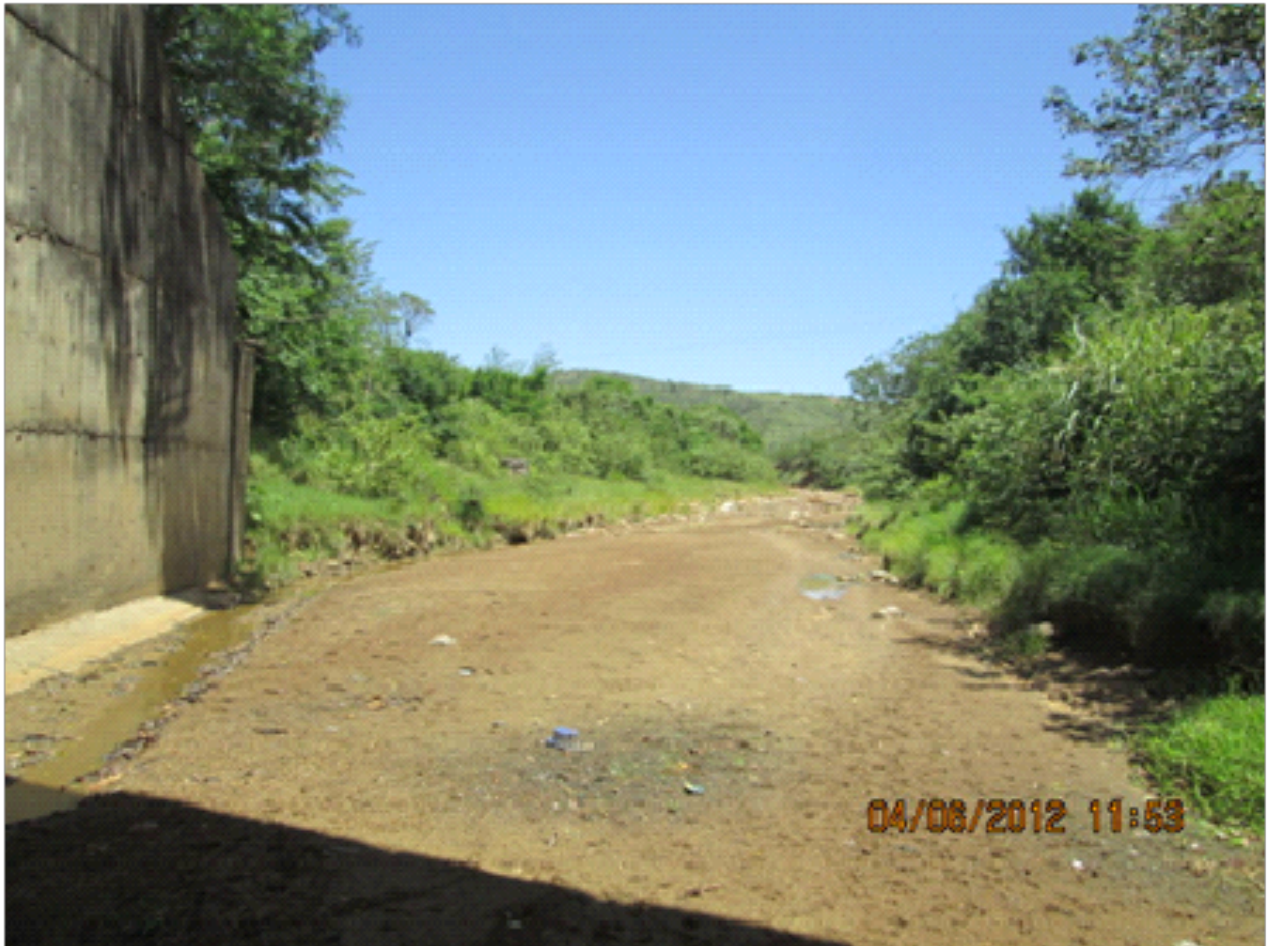
Componente.....: 15 Cauce

Calif./Mantenim....: 1 / -

Daño/Observaciones.: Se observó una pequeña socavación en la fundación del estribo

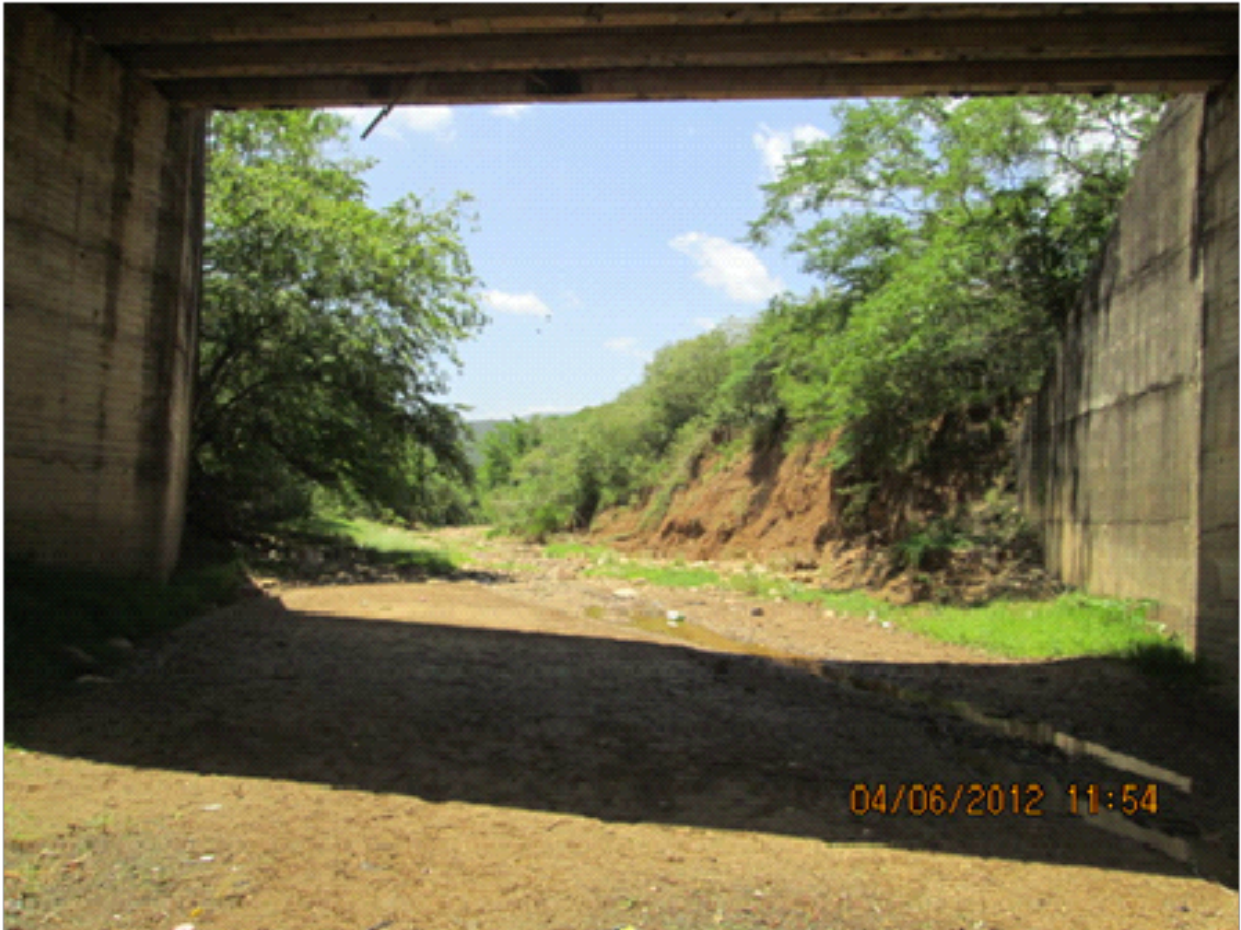
Componente.....: 15 Cauce

Calif./Mantenim....: 1 / -

Daño/Observaciones.: Se observó una pequeña socavación en la fundación del estribo
