SDC/INV	SiPuCol	Fecha	Hoja
	Informe de inspección principal	13/08/12	1
18-5507-006.00 Dos Pontones			
Regional.....: 18 Norte de Santander			
Ruta.....: Santafé de Bogotá - Puerto Santander			
Carretera.....: Cúcuta - Puerto Santander - Puente Internacional Pedro de He			
Lado de la car....: 0			
Abscisa.....: 8+0376			
No del registro...: 8899			
Año de construcción.....:			
Año de la última reconstrucción.....:			
Paso Superior/Inferior.....: S			
Dir. de abs. de la carretera principal.: N			
Requisitos de la inspección.....: Nada			
Recolección de datos : Fecha.....: 2012.06.04			
: Iniciales.....: JPV			
Posición geográfica...:			
Latitud: 8 gra 0.33 min N Longitud: 72 gra 30.12 min O Altitud: 231.1 m			
Geometría: Número de luces.....: 2			
Longitud de la luz menor (m): 6.10			
Longitud de la luz mayor (m): 6.10			
Longitud total (m): 12.20			
Ancho del tablero..... (m): 9.90			
Ancho del separador..... (m): 0.00

18-5507-006.00 Dos Pontones

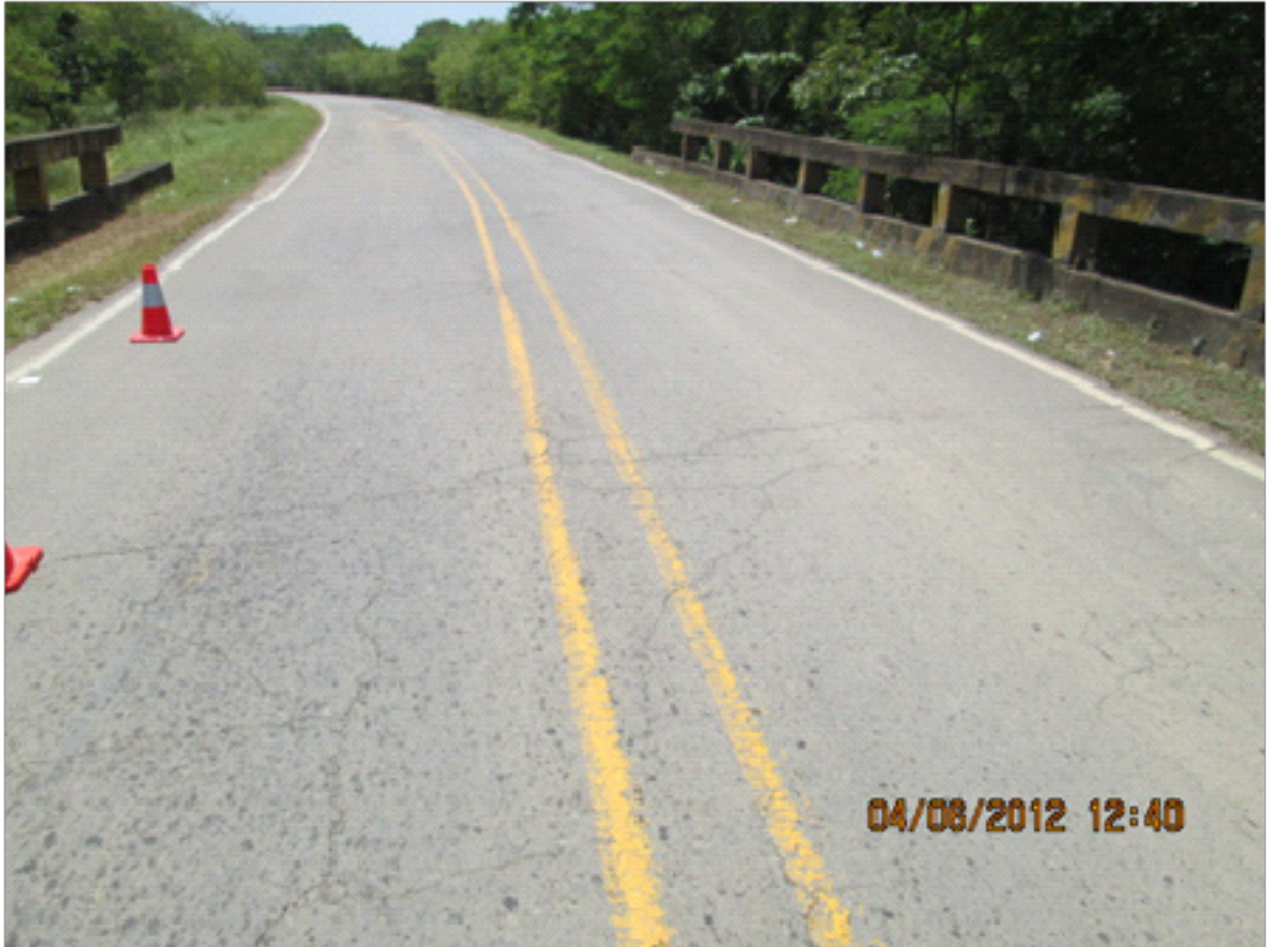
Componente.....: 1 Superficie del puente
Calif./Mantenim....: 2 / -
Daño/Observaciones.: Se observó desgaste, agregado expuesto
Tipo de daño.....: Descomposición

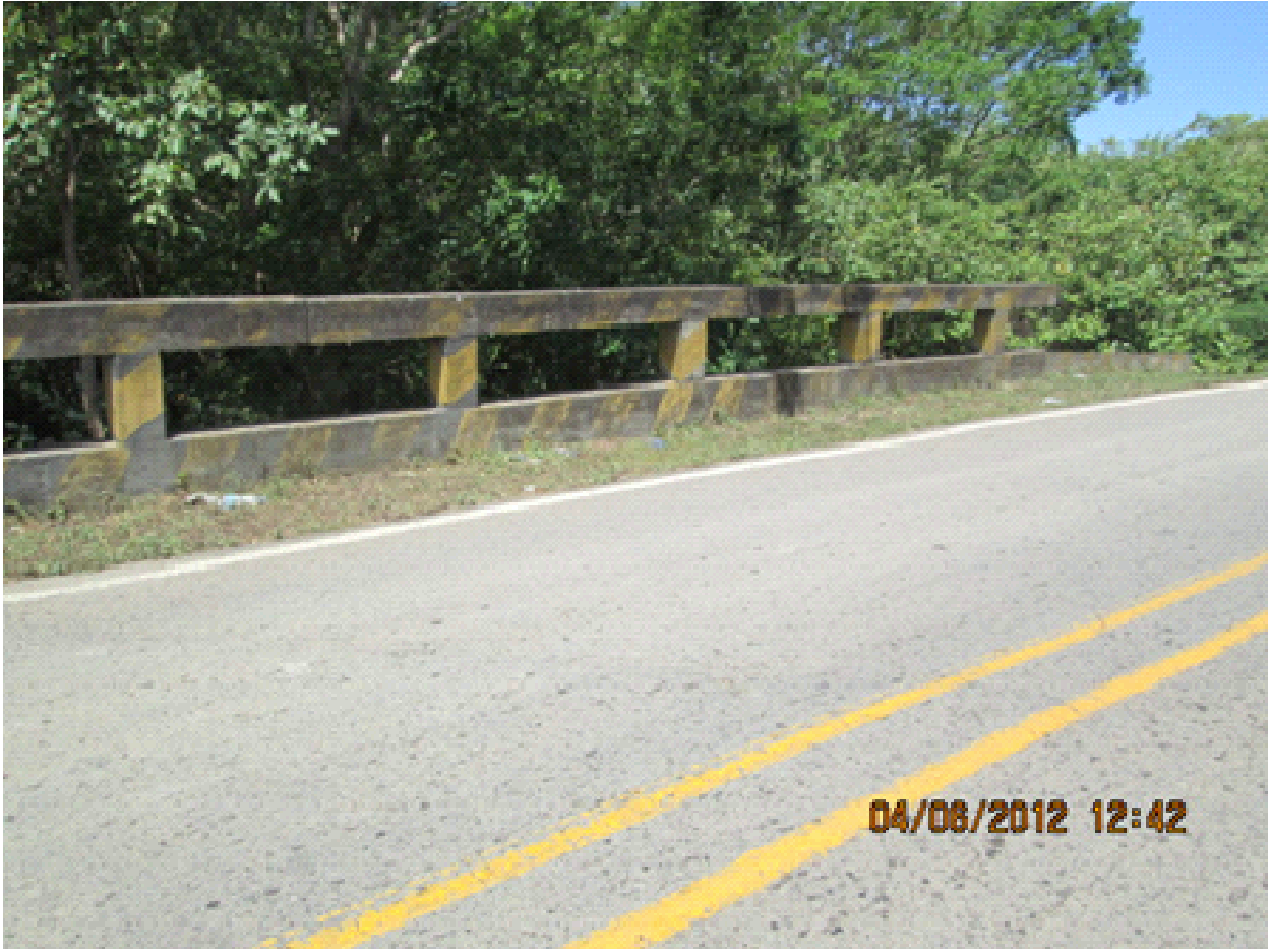
Componente.....: 1 Superficie del puente
Calif./Mantenim....: 2 / -
Daño/Observaciones.: Se observó desgaste, agregado expuesto
Tipo de daño.....: Descomposición

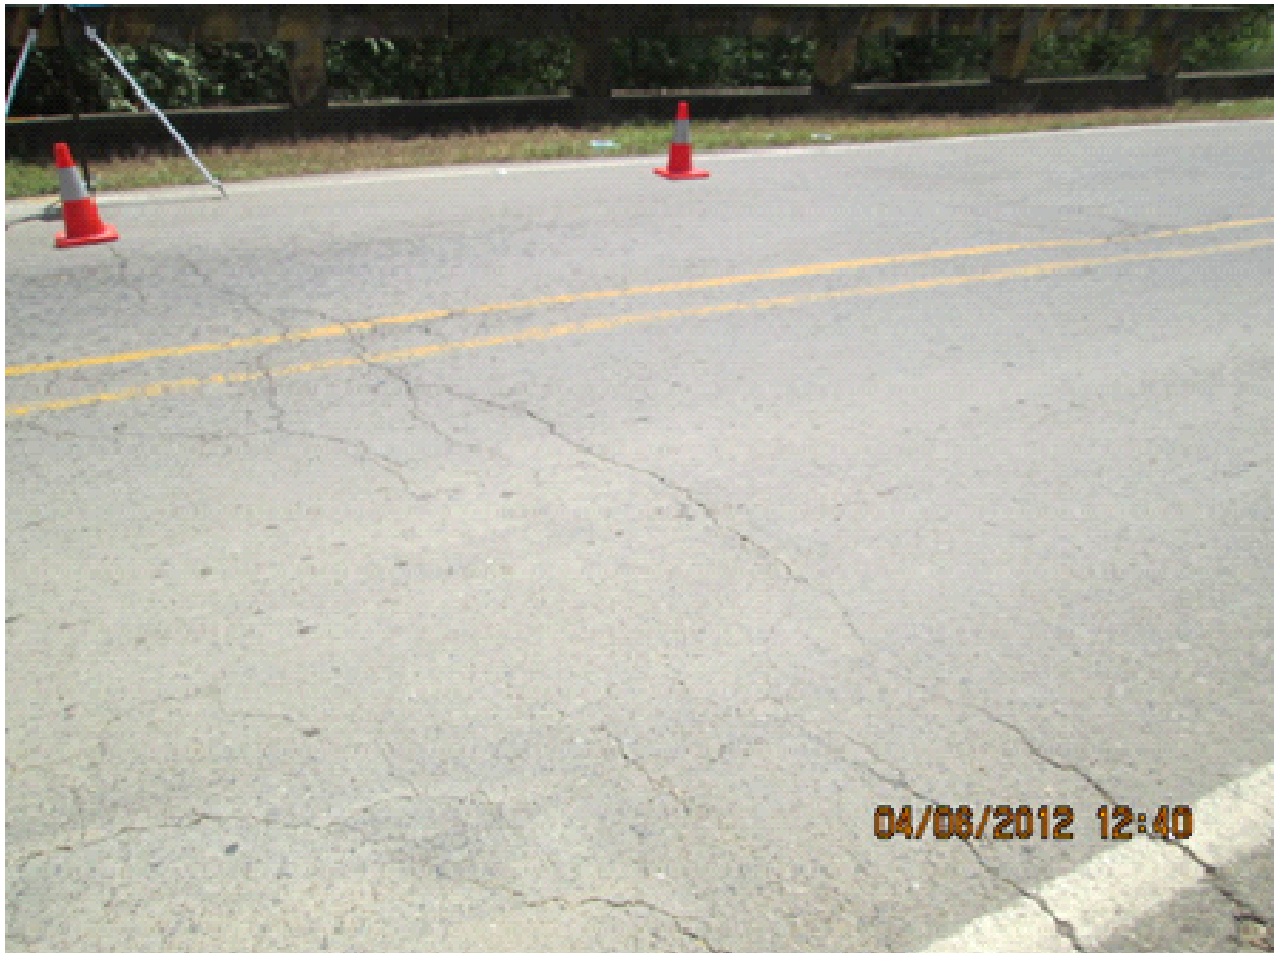
Componente.....: 2 Juntas de expansión

Calif./Mantenim....: 1 / -

Daño/Observaciones.: El puente carece de dispositivos de juntas.

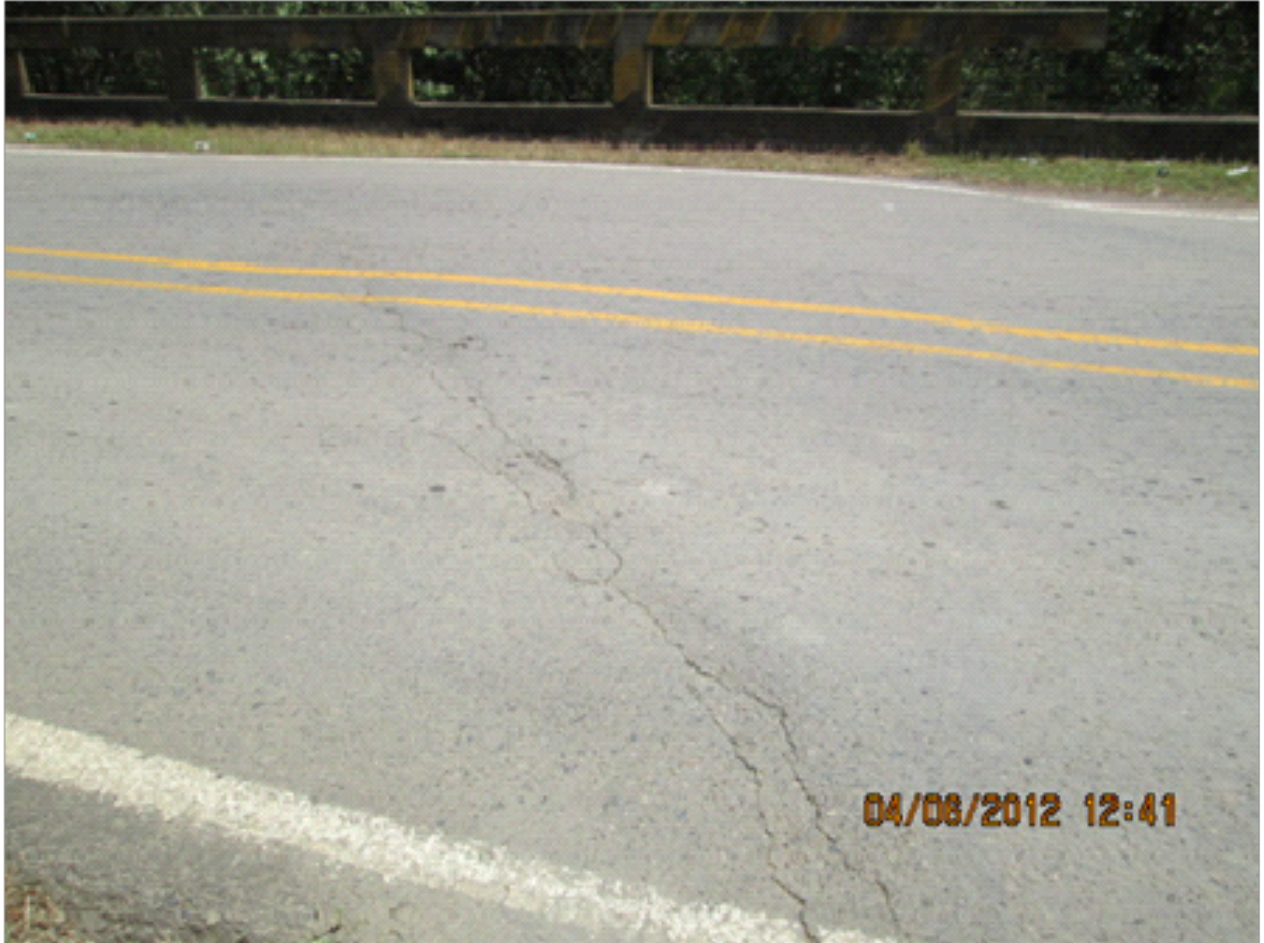
Componente.....: 2 Juntas de expansión

Calif./Mantenim....: 1 / -

Daño/Observaciones.: El puente carece de dispositivos de juntas.

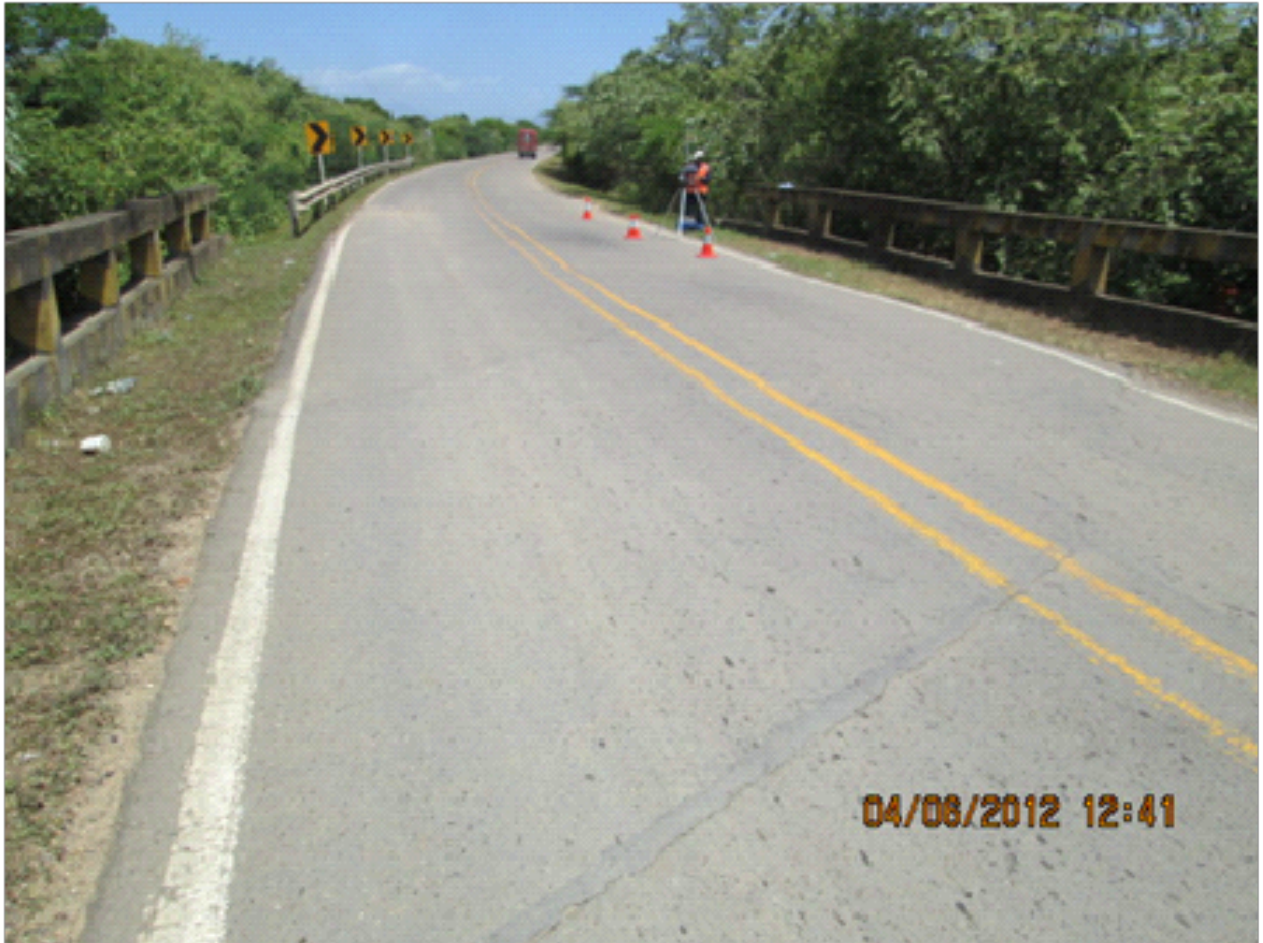
Componente.....: 2 Juntas de expansión

Calif./Mantenim....: 1 / -

Daño/Observaciones.: El puente carece de dispositivos de juntas.

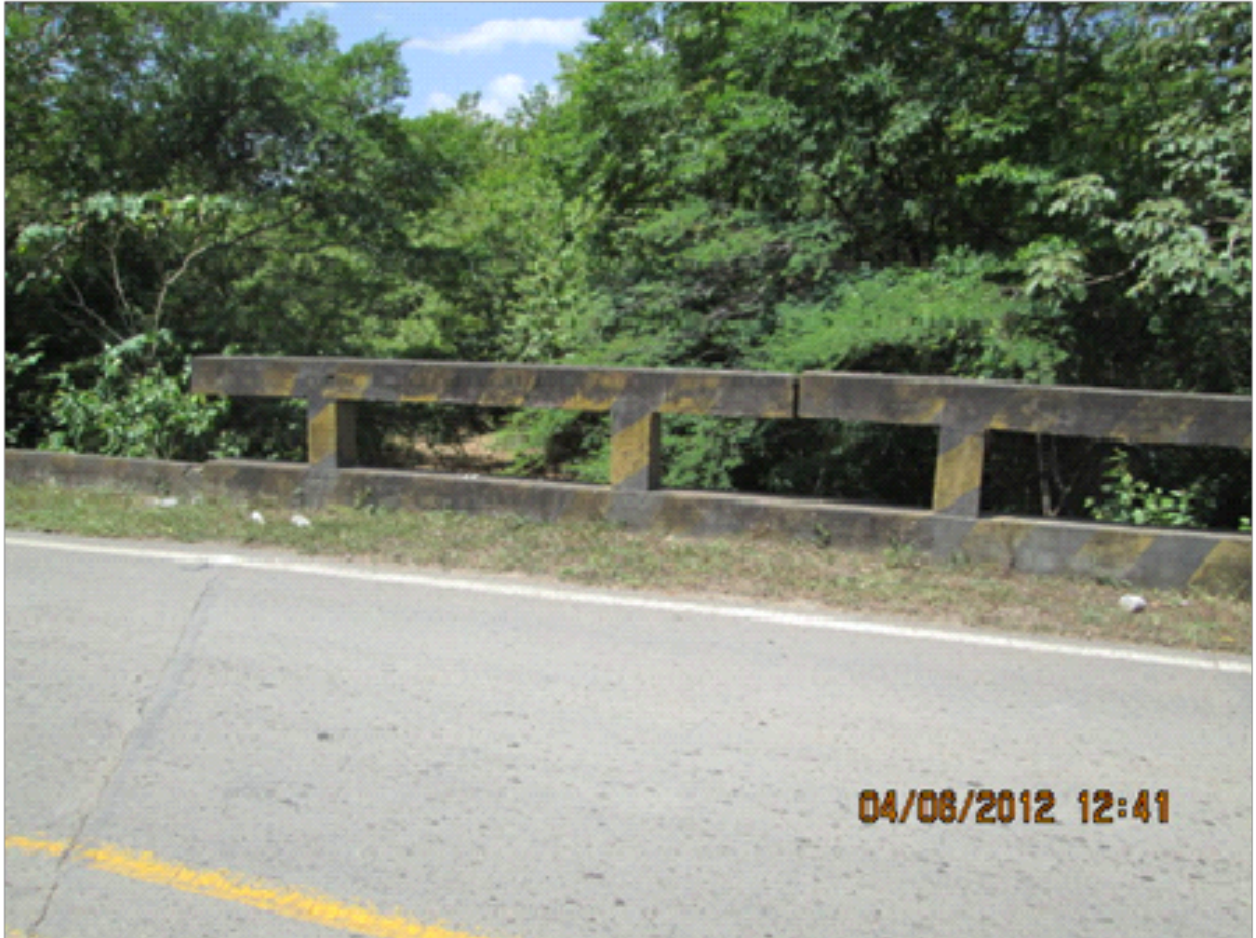
Componente.....: 2 Juntas de expansión

Calif./Mantenim....: 1 / -

Daño/Observaciones.: El puente carece de dispositivos de juntas.

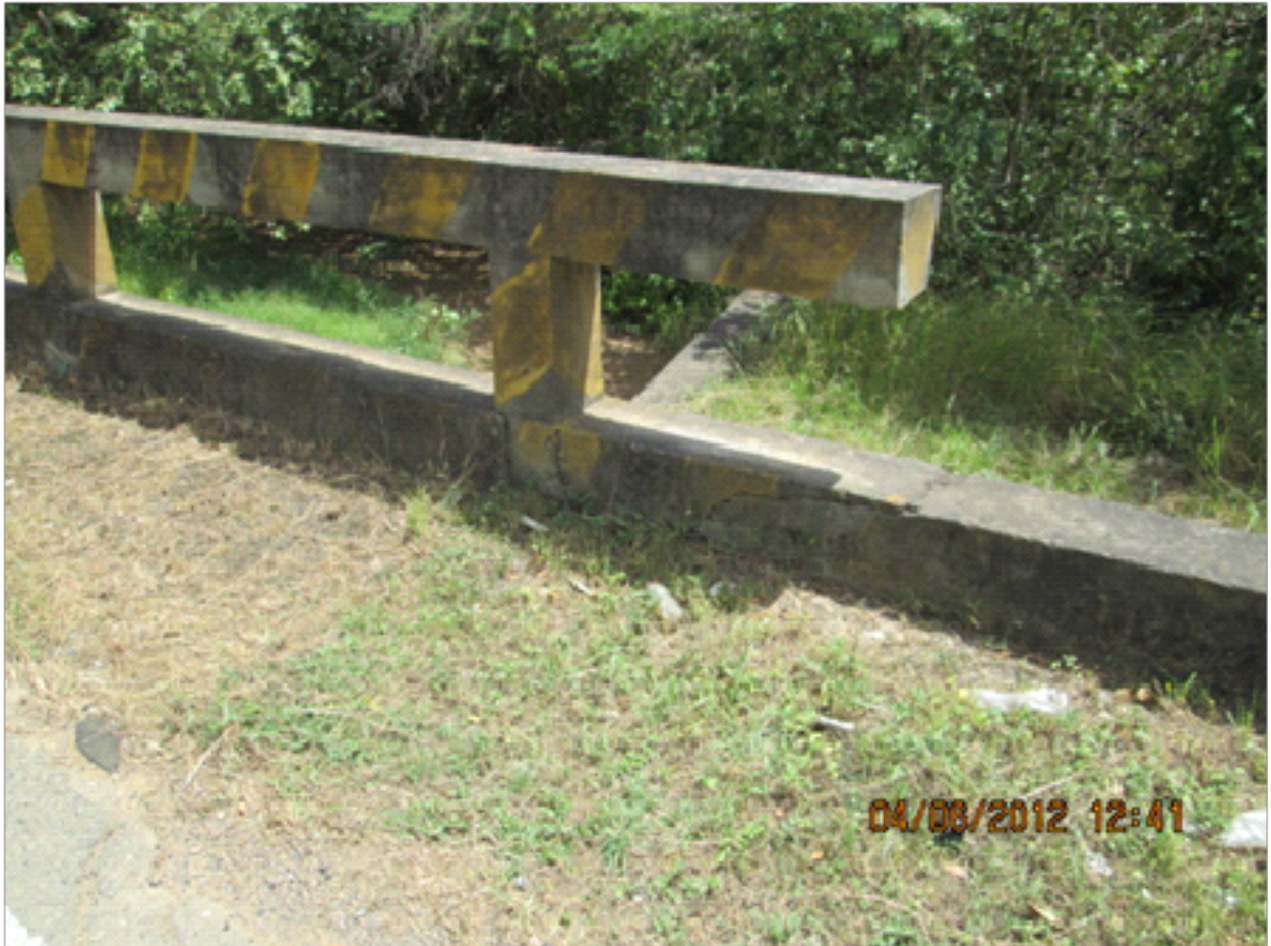
Componente.....: 3 Andenes/Bordillos

Calif./Mantenim....: 1 / -

Daño/Observaciones.: Presentan suciedad , humedad y falta de pintura

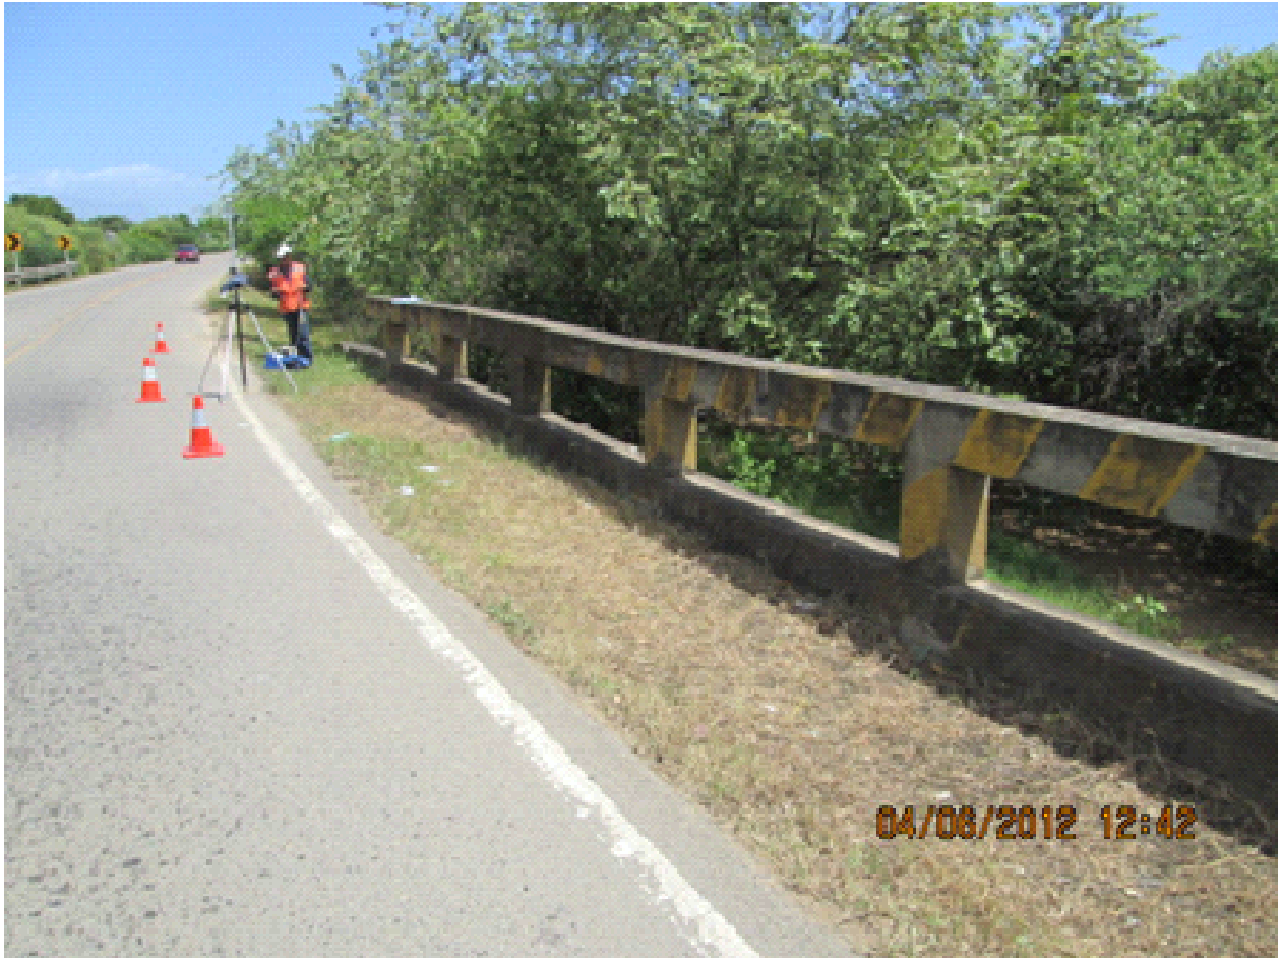
Componente.....: 4 Barandas
Calif./Mantenim....: 1 / -
Daño/Observaciones.: Presentan manchas de humedad , falta de pintura y desviación

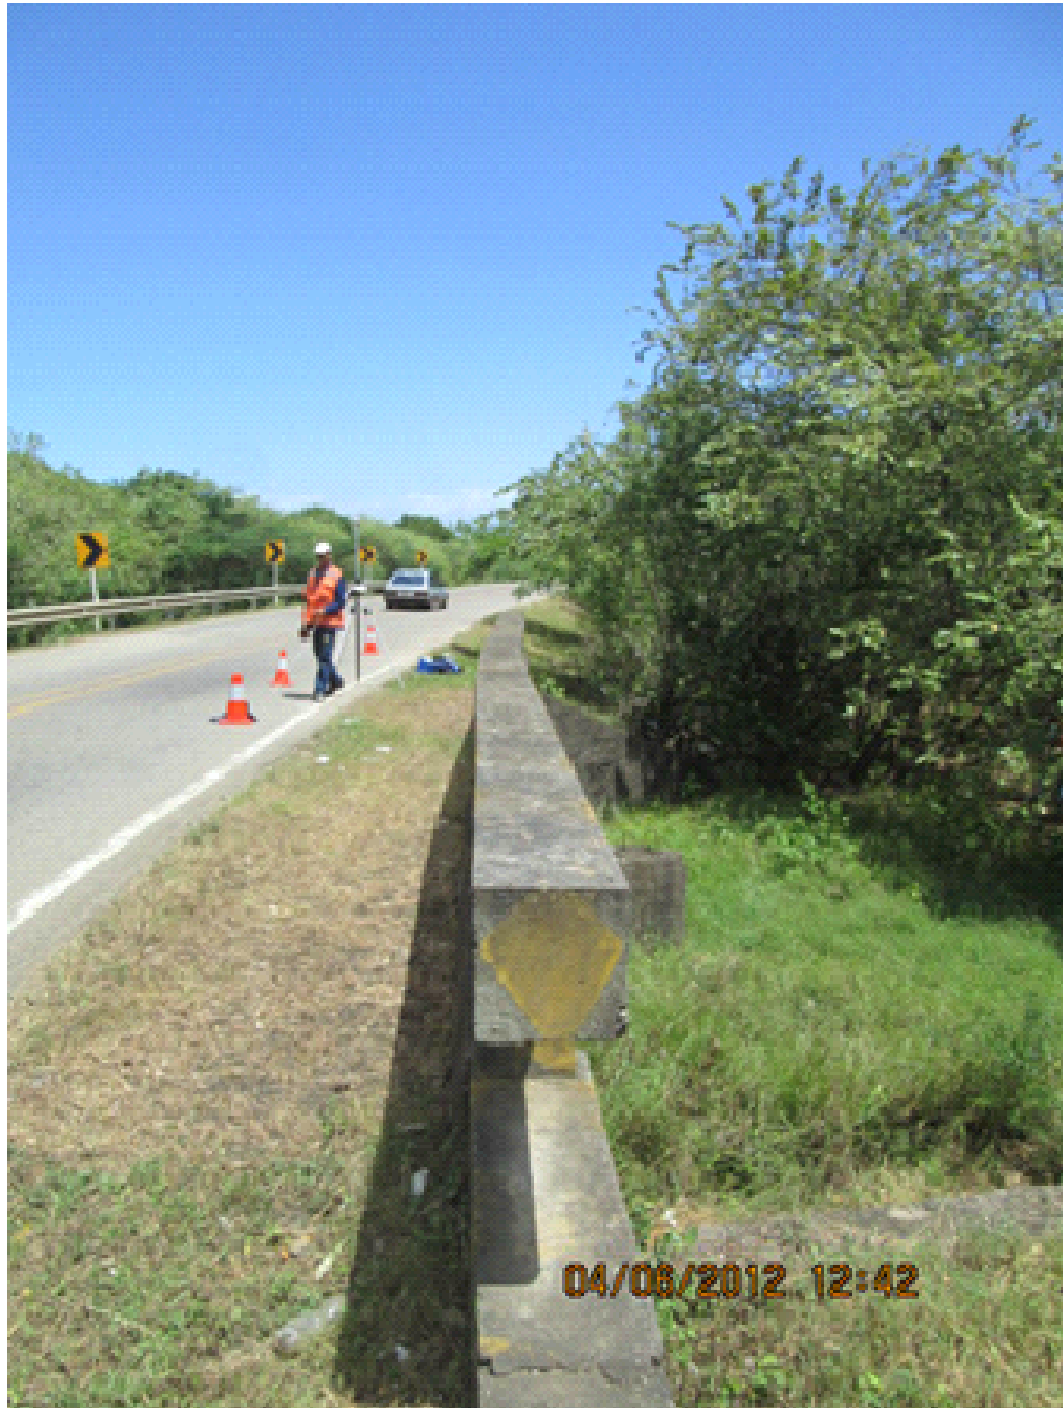
Componente.....: 4 Barandas

Calif./Mantenim....: 1 / -

Daño/Observaciones.: Presentan manchas de humedad , falta de pintura y desviación

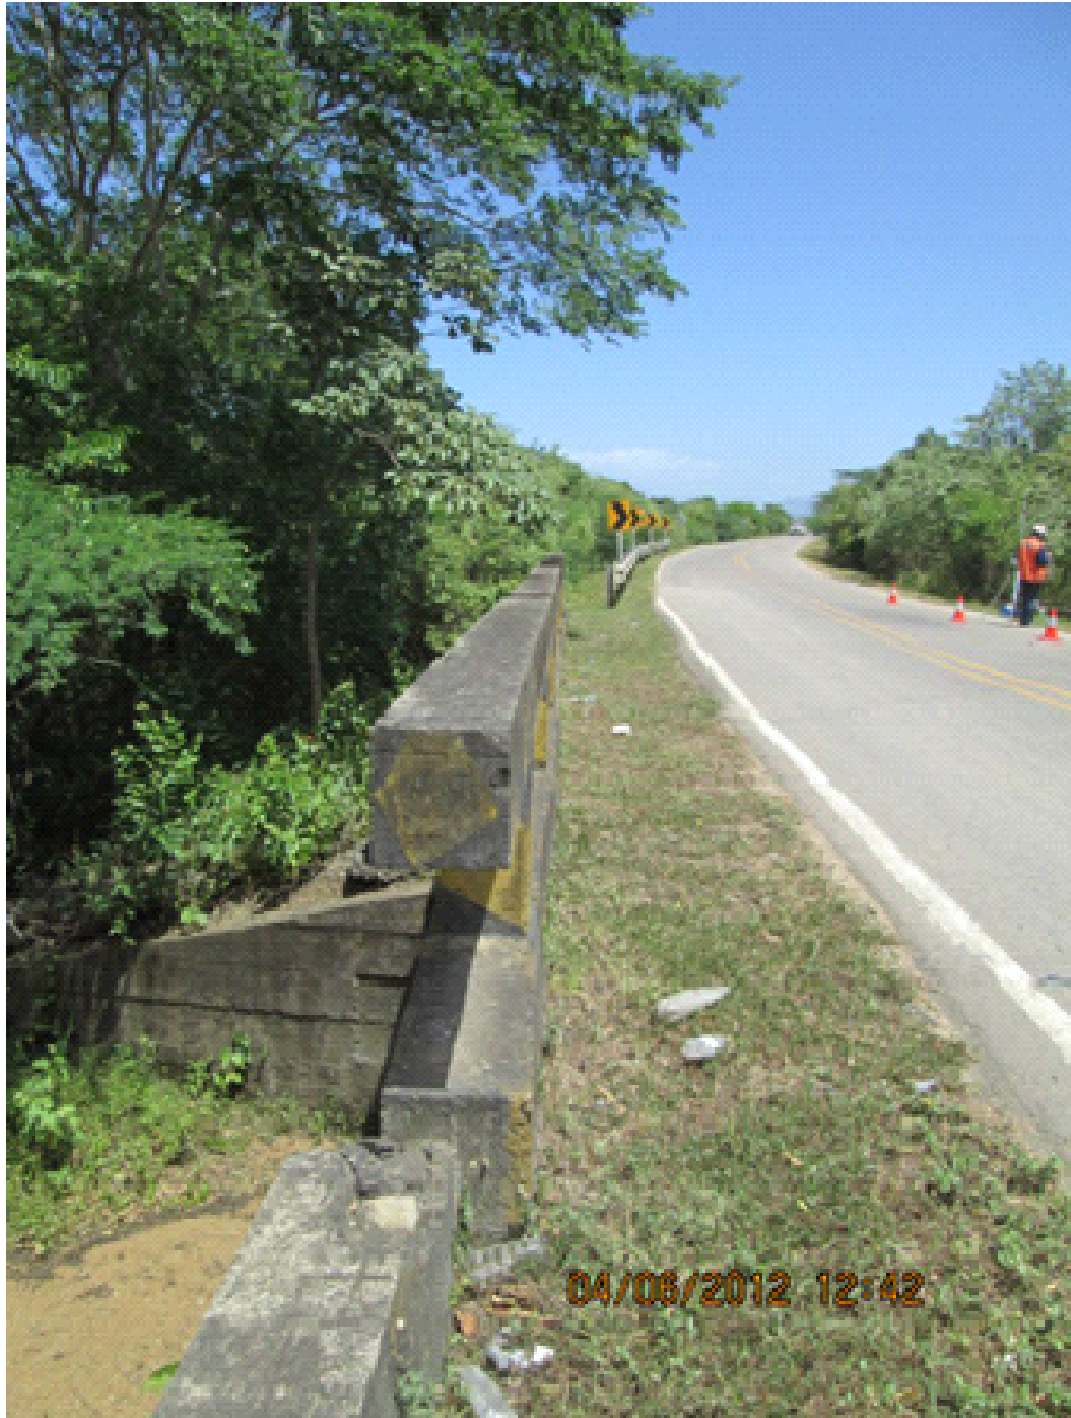
Componente.....: 4 Barandas

Calif./Mantenim....: 1 / -

Daño/Observaciones.: Presentan manchas de humedad , falta de pintura y desviación

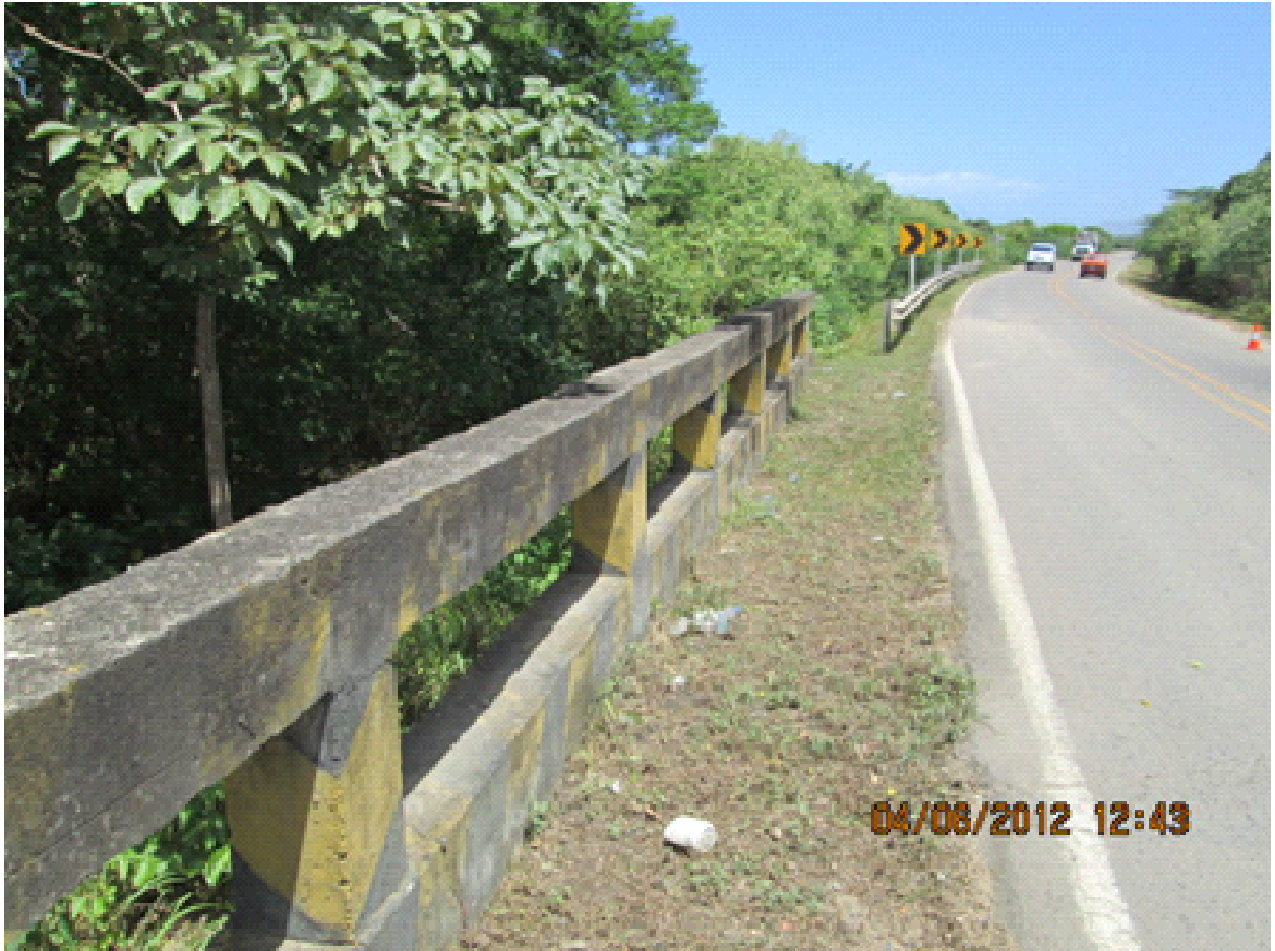
Componente.....: 4 Barandas

Calif./Mantenim....: 1 / -

Daño/Observaciones.: Presentan manchas de humedad , falta de pintura y desviación

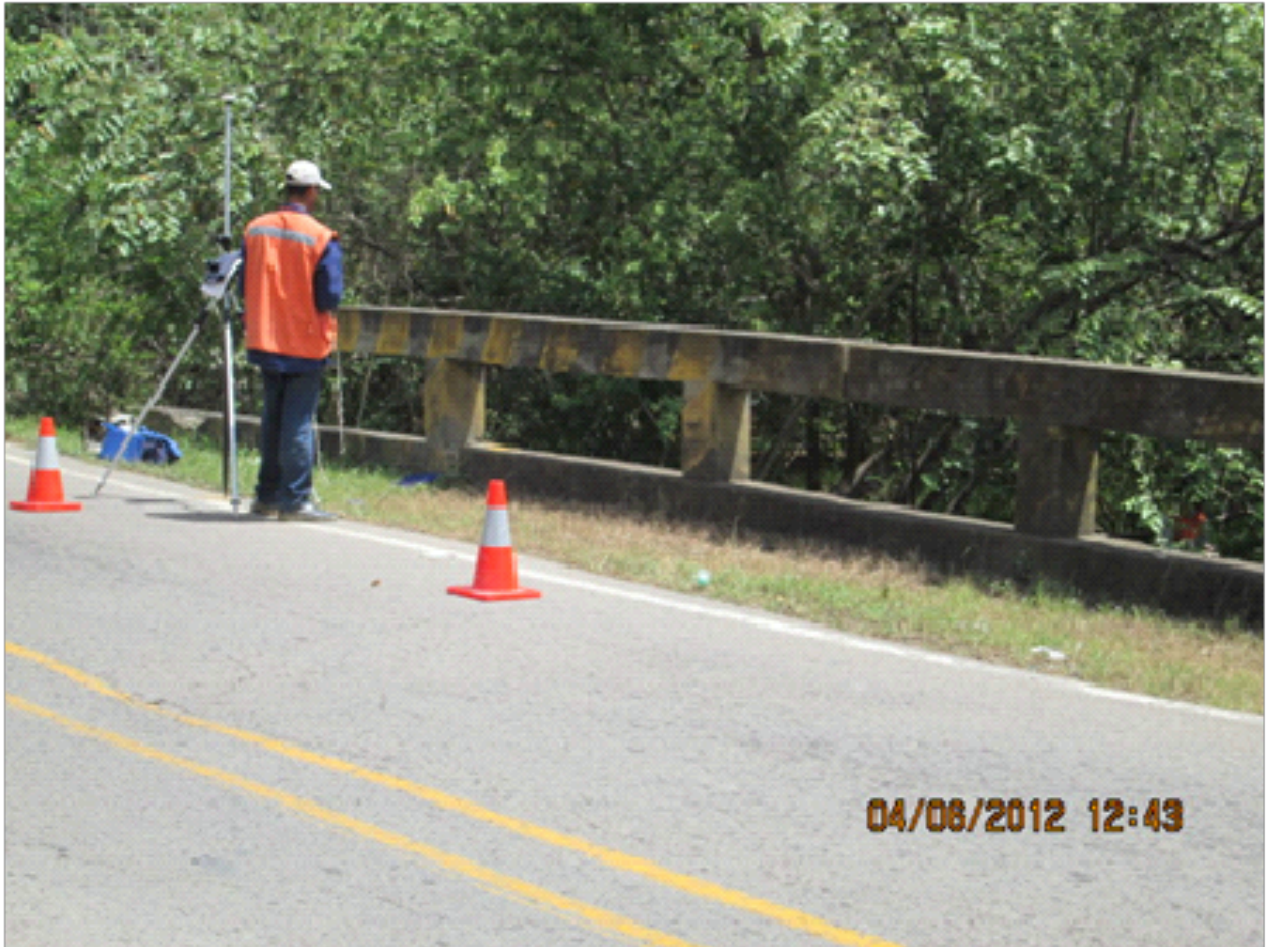
Componente.....: 4 Barandas
Calif./Mantenim....: 1 / -
Daño/Observaciones.: Presentan manchas de humedad , falta de pintura y desviación

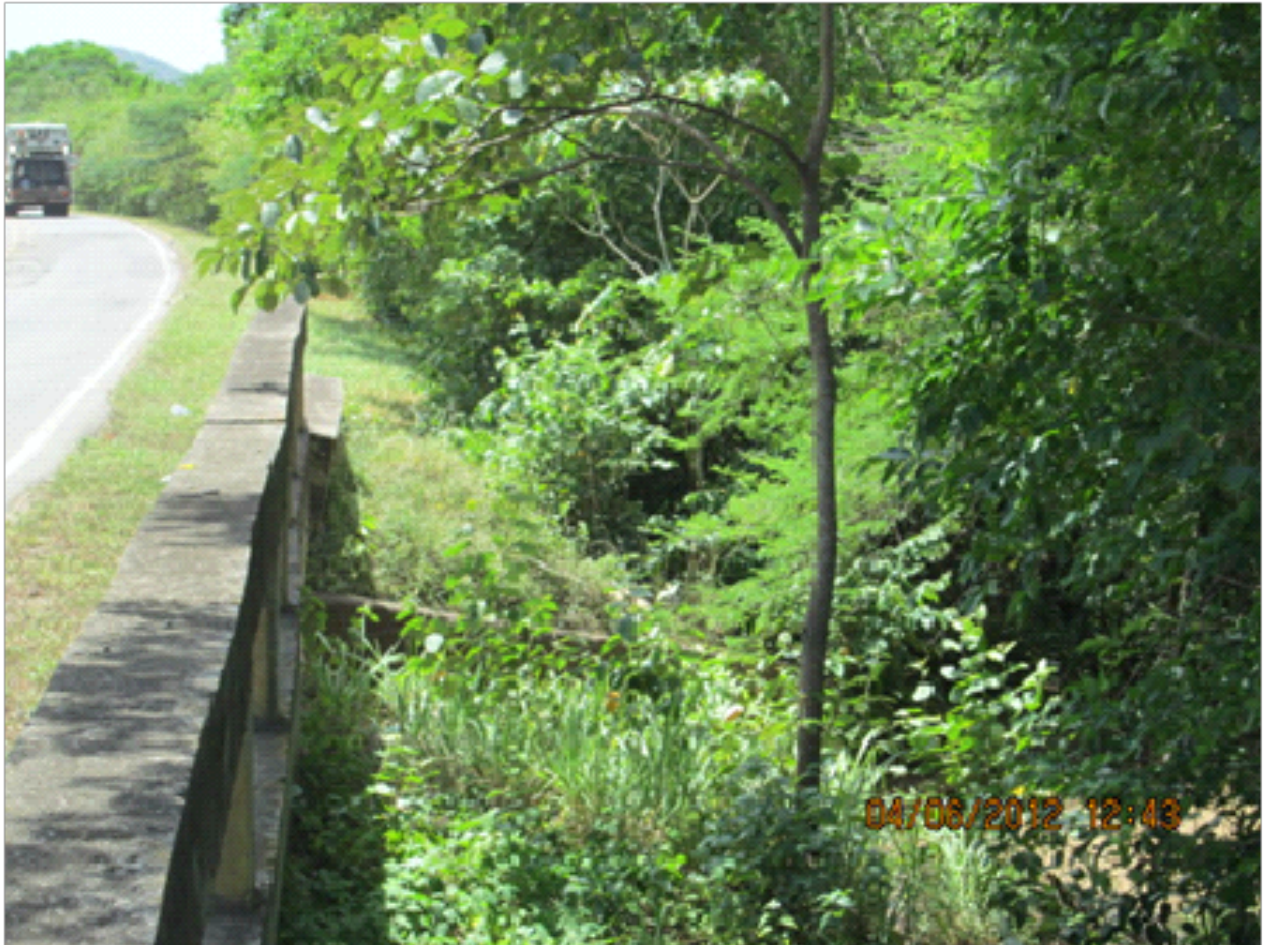
Componente.....: 4 Barandas

Calif./Mantenim....: 1 / -

Daño/Observaciones.: Presentan manchas de humedad , falta de pintura y desviación

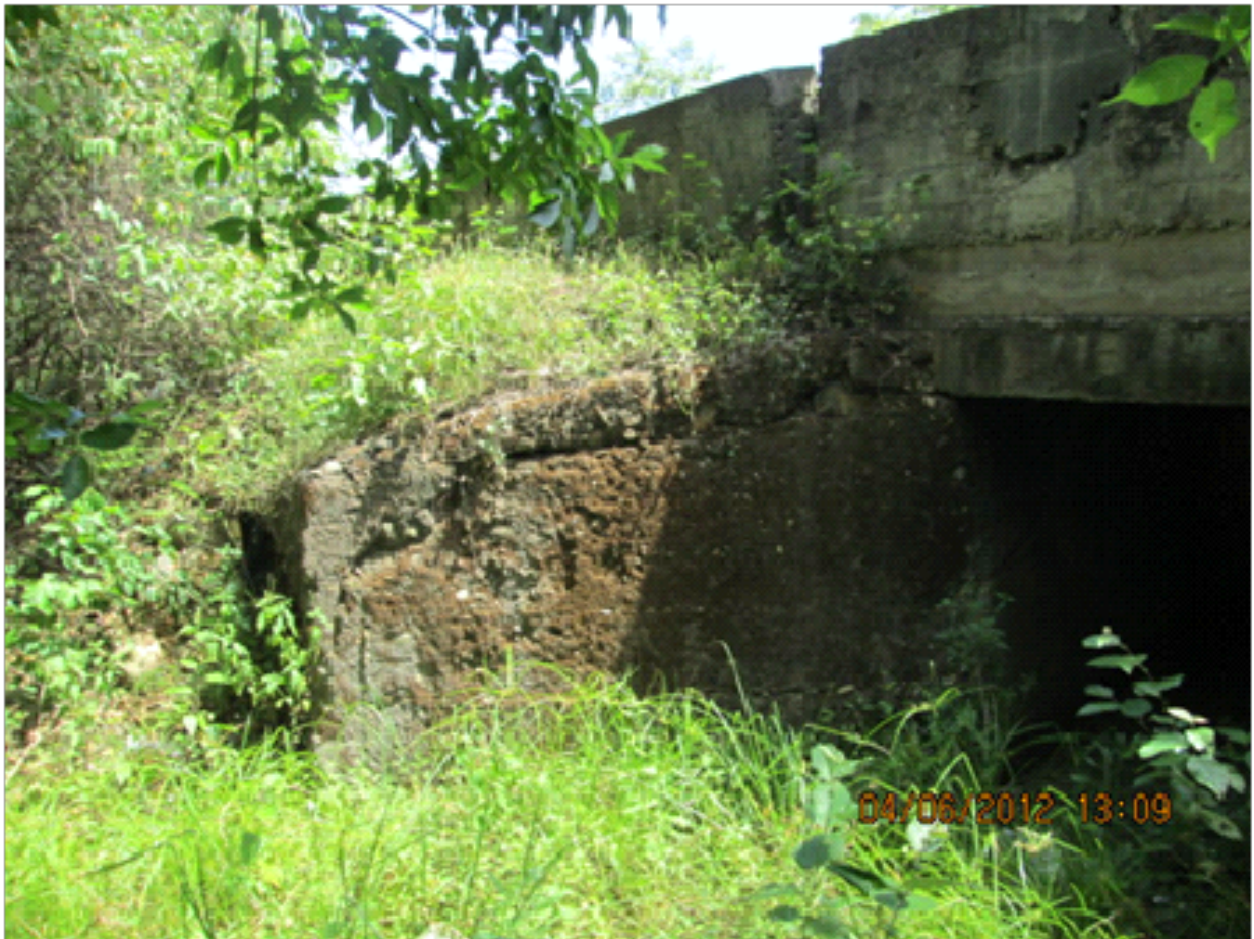
Componente.....: 5 Conos/Taludes
Calif./Mantenim....: 0 / -
Daño/Observaciones.: Se observaron un poco de basura

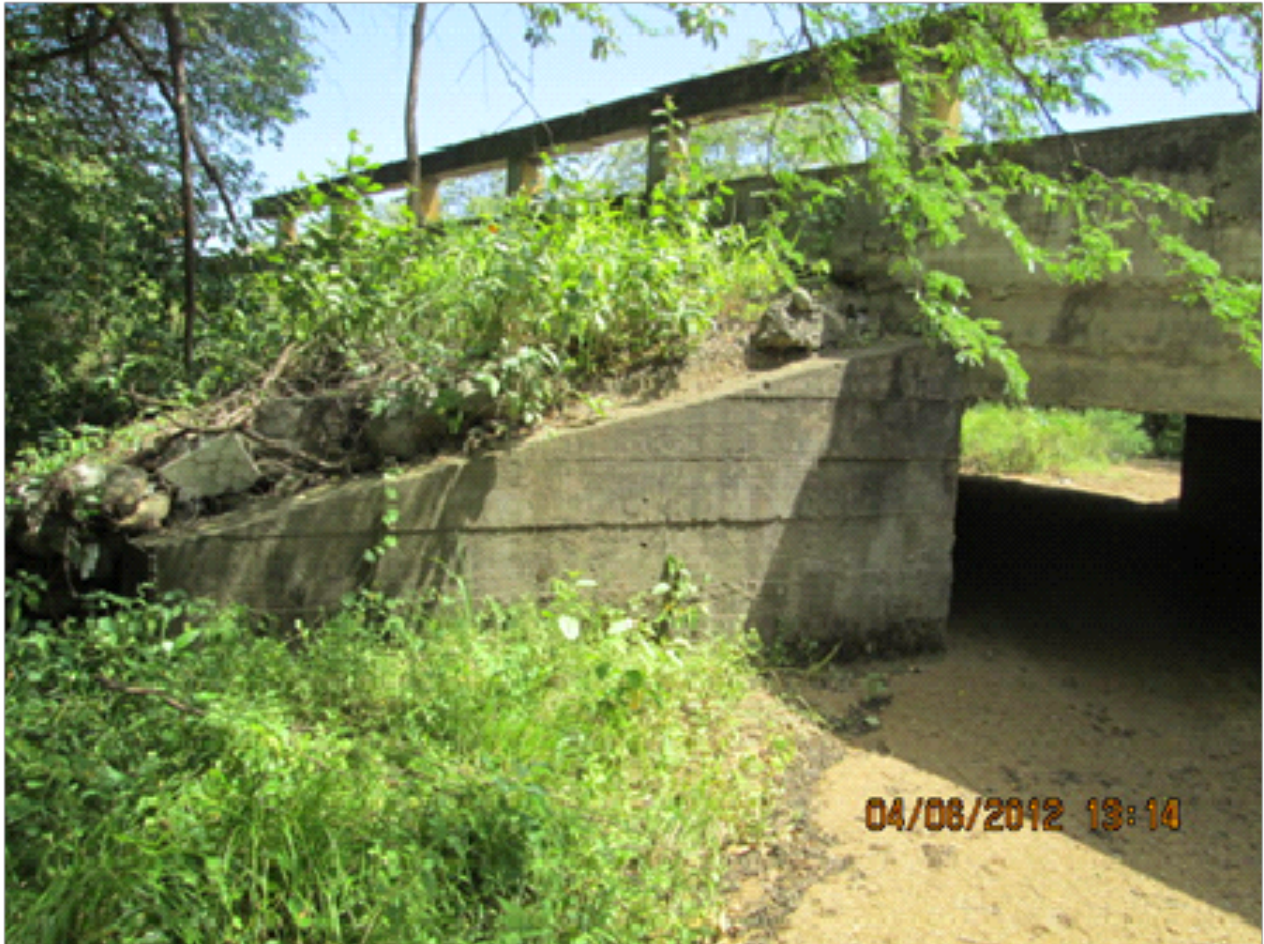
Componente.....: 5 Conos/Taludes
Calif./Mantenim....: 0 / -
Daño/Observaciones.: Se observaron un poco de basura

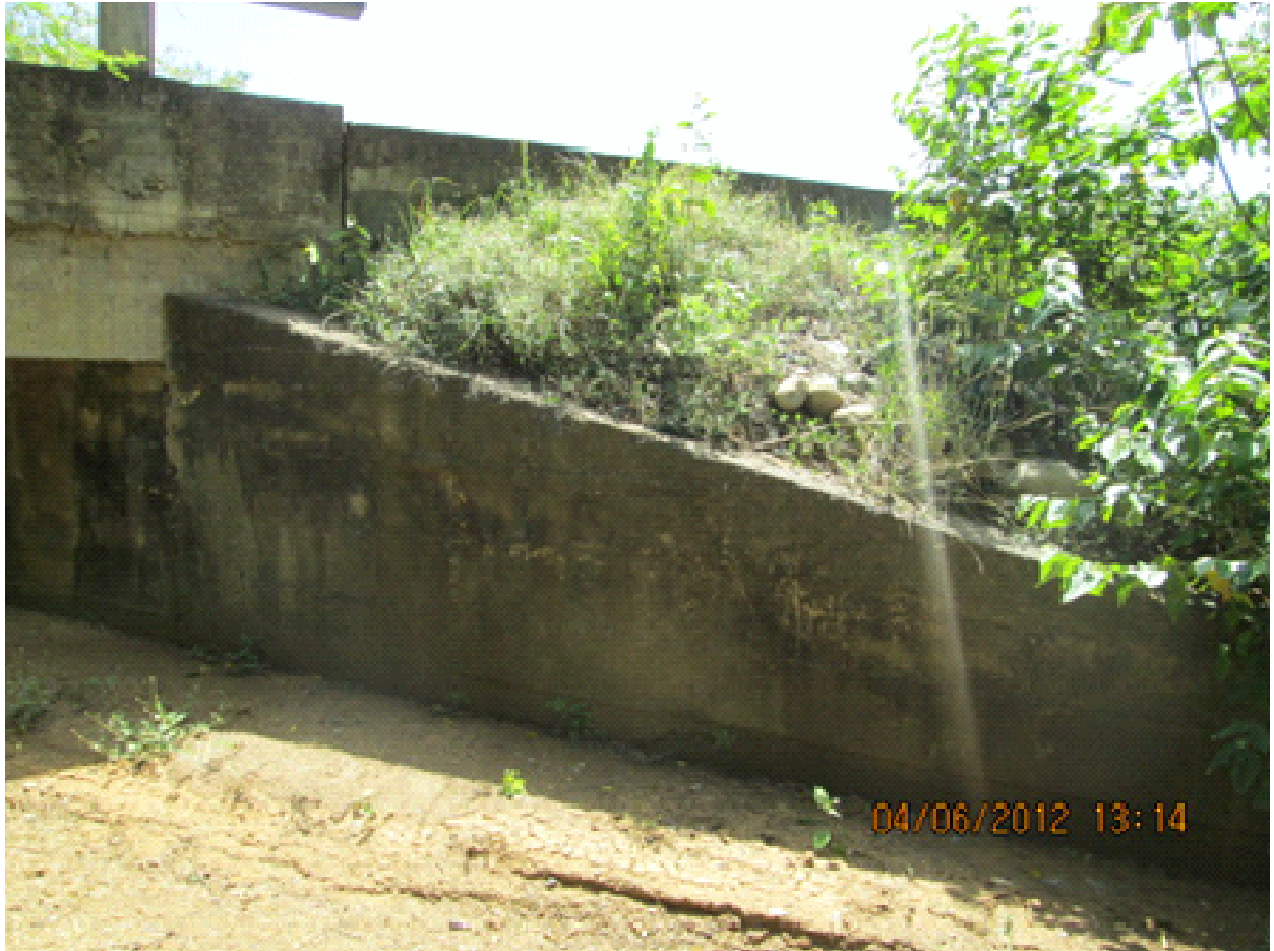
Componente.....: 5 Conos/Taludes

Calif./Mantenim....: 0 / -

Daño/Observaciones.: Se observaron un poco de basura

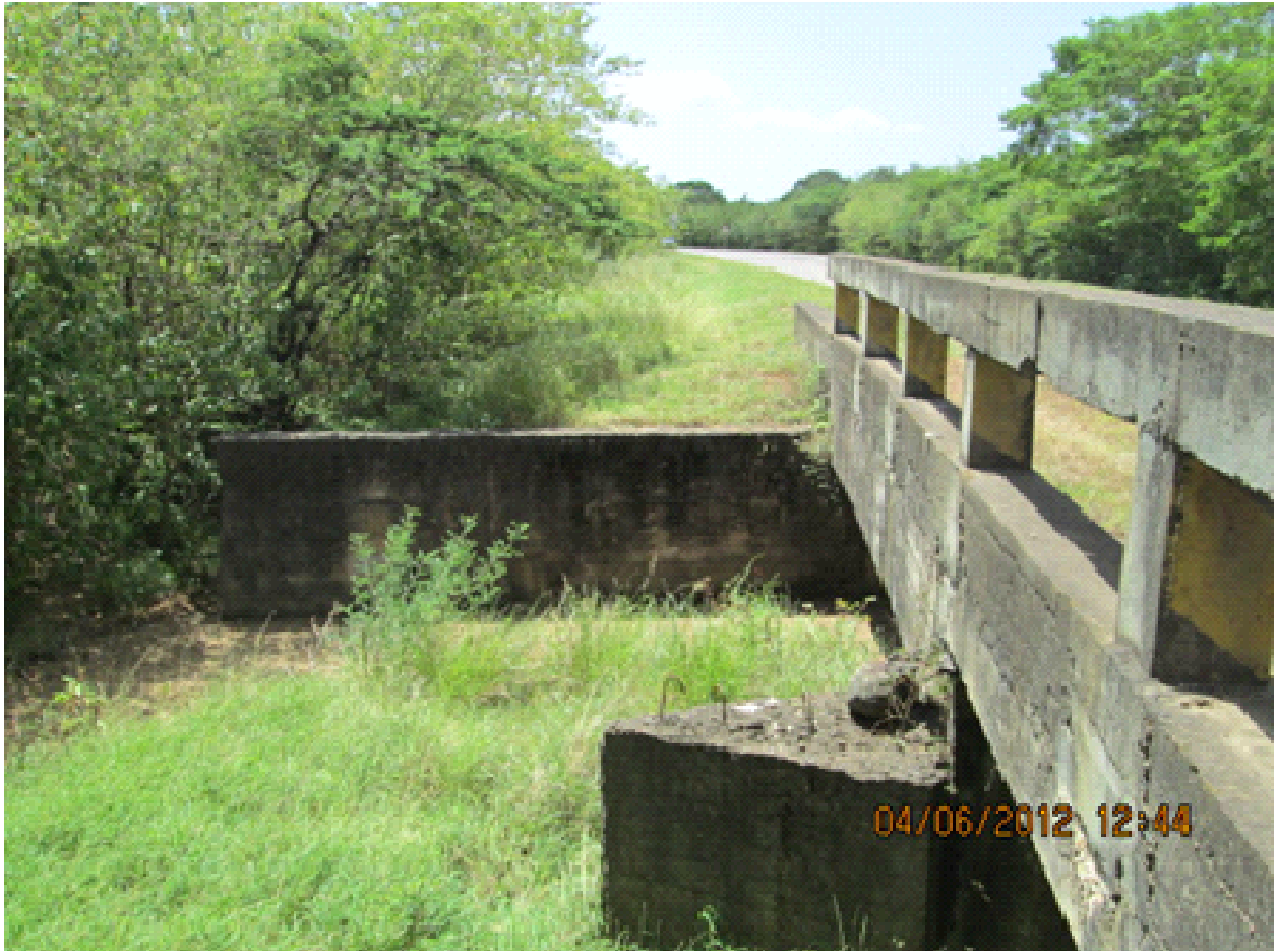
Componente.....: 6 Aletas

Calif./Mantenim....: 1 / -

Daño/Observaciones.: Presentan manchas de humedad y vegetación.

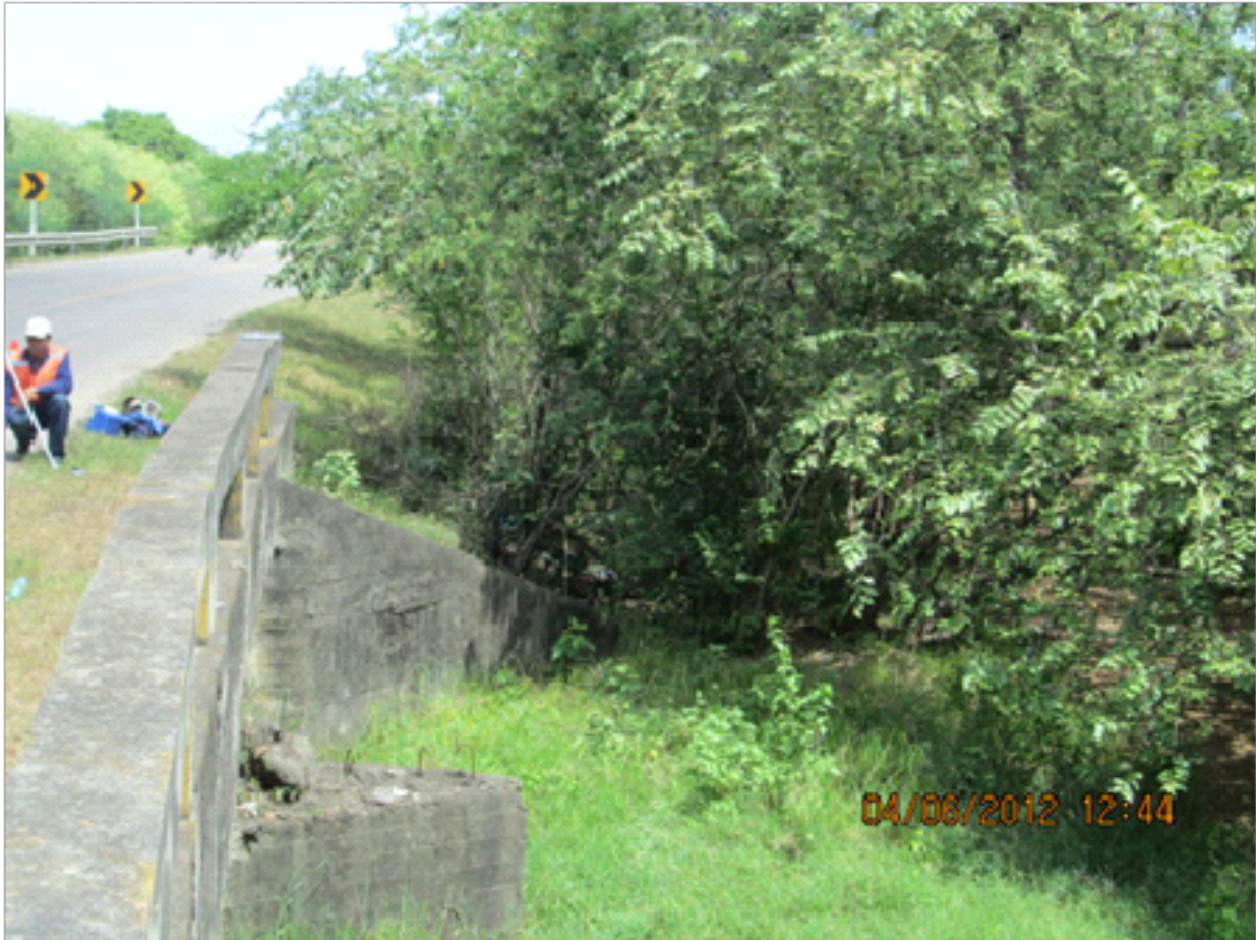
Componente.....: 6 Aletas

Calif./Mantenim....: 1 / -

Daño/Observaciones.: Presentan manchas de humedad y vegetación.
