SDC/INV	SiPuCol	Fecha	Hoja
	Informe de inspección principal	13/08/12	1
18-5507-006.00 Dos Pontones			
Regional.....: 18 Norte de Santander			
Ruta.....: Santafé de Bogotá - Puerto Santander			
Carretera.....: Cúcuta - Puerto Santander - Puente Internacional Pedro de He			
Lado de la car....: 0			
Abscisa.....: 8+0376			
No del registro...: 8899			
Año de construcción.....:			
Año de la última reconstrucción.....:			
Paso Superior/Inferior.....: S			
Dir. de abs. de la carretera principal.: N			
Requisitos de la inspección.....: Nada			
Recolección de datos : Fecha.....: 2012.06.04			
: Iniciales.....: JPV			
Posición geográfica...:			
Latitud: 8 gra 0.33 min N Longitud: 72 gra 30.12 min O Altitud: 231.1 m			
Geometría: Número de luces.....: 2			
Longitud de la luz menor (m): 6.10			
Longitud de la luz mayor (m): 6.10			
Longitud total (m): 12.20			
Ancho del tablero..... (m): 9.90			
Ancho del separador..... (m): 0.00

18-5507-006.00 Dos Pontones

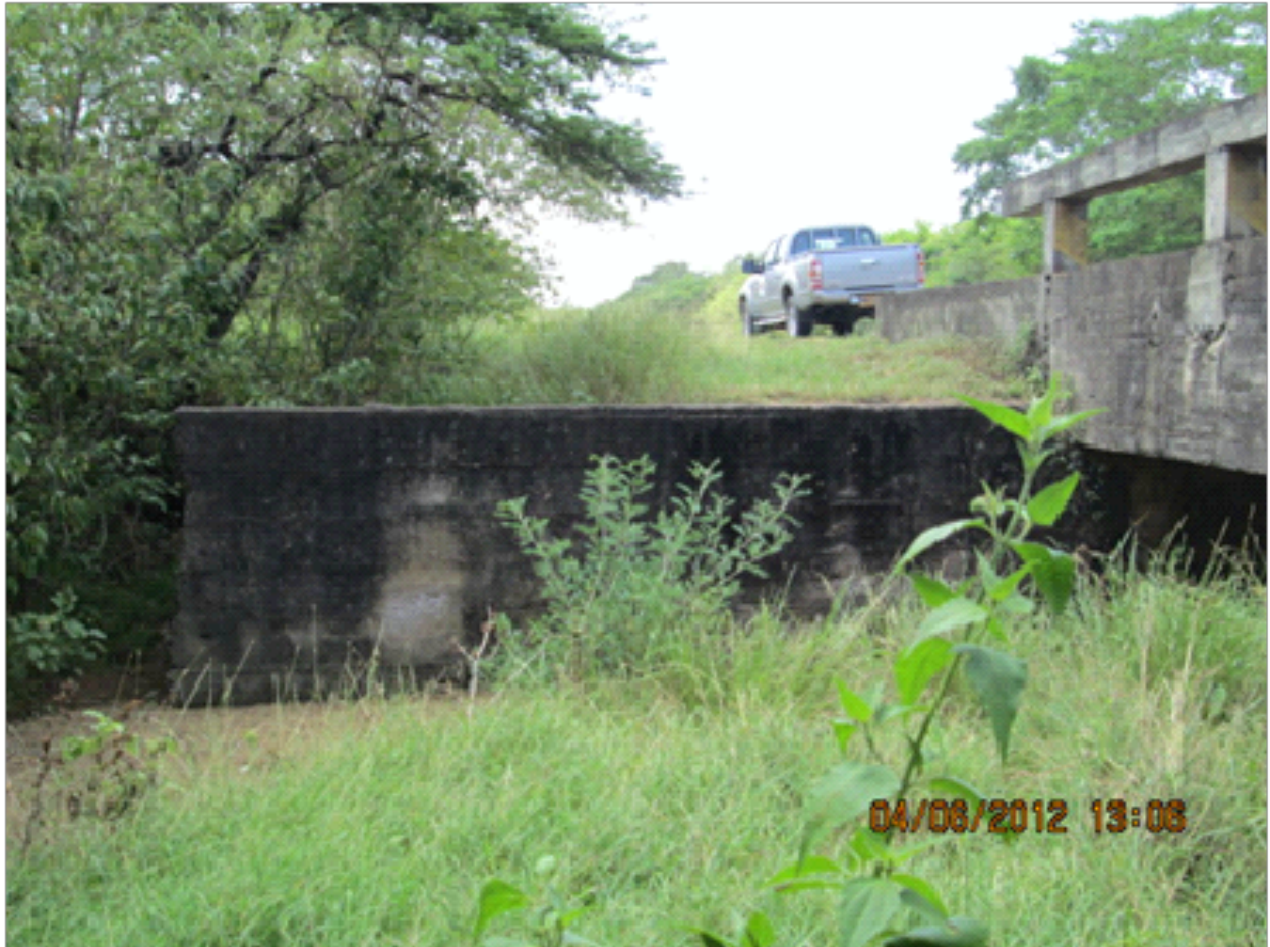
Componente.....: 6 Aletas

Calif./Mantenim....: 1 / -

Daño/Observaciones.: Presentan manchas de humedad y vegetación.

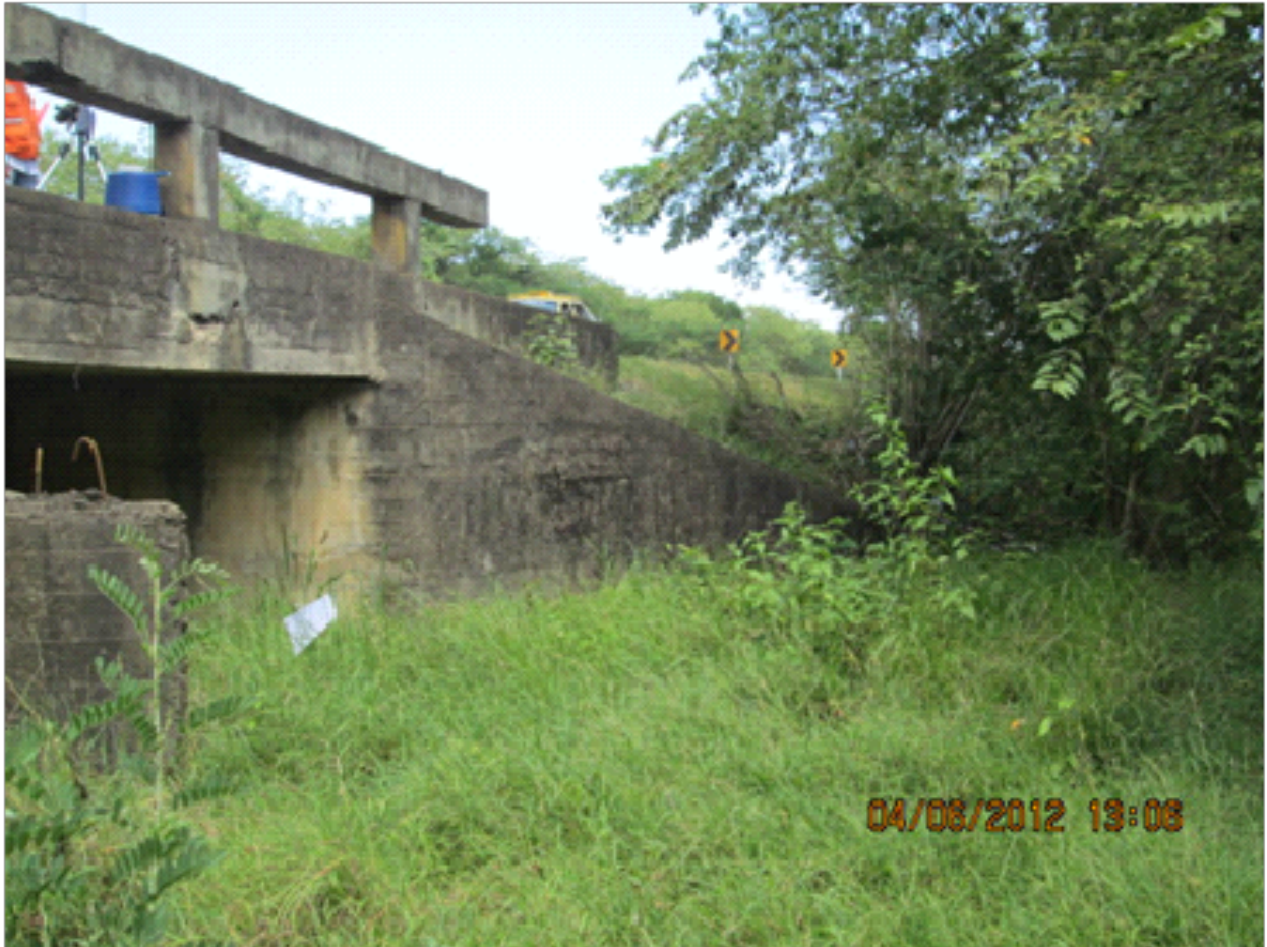
Componente.....: 6 Aletas

Calif./Mantenim....: 1 / -

Daño/Observaciones.: Presentan manchas de humedad y vegetación.

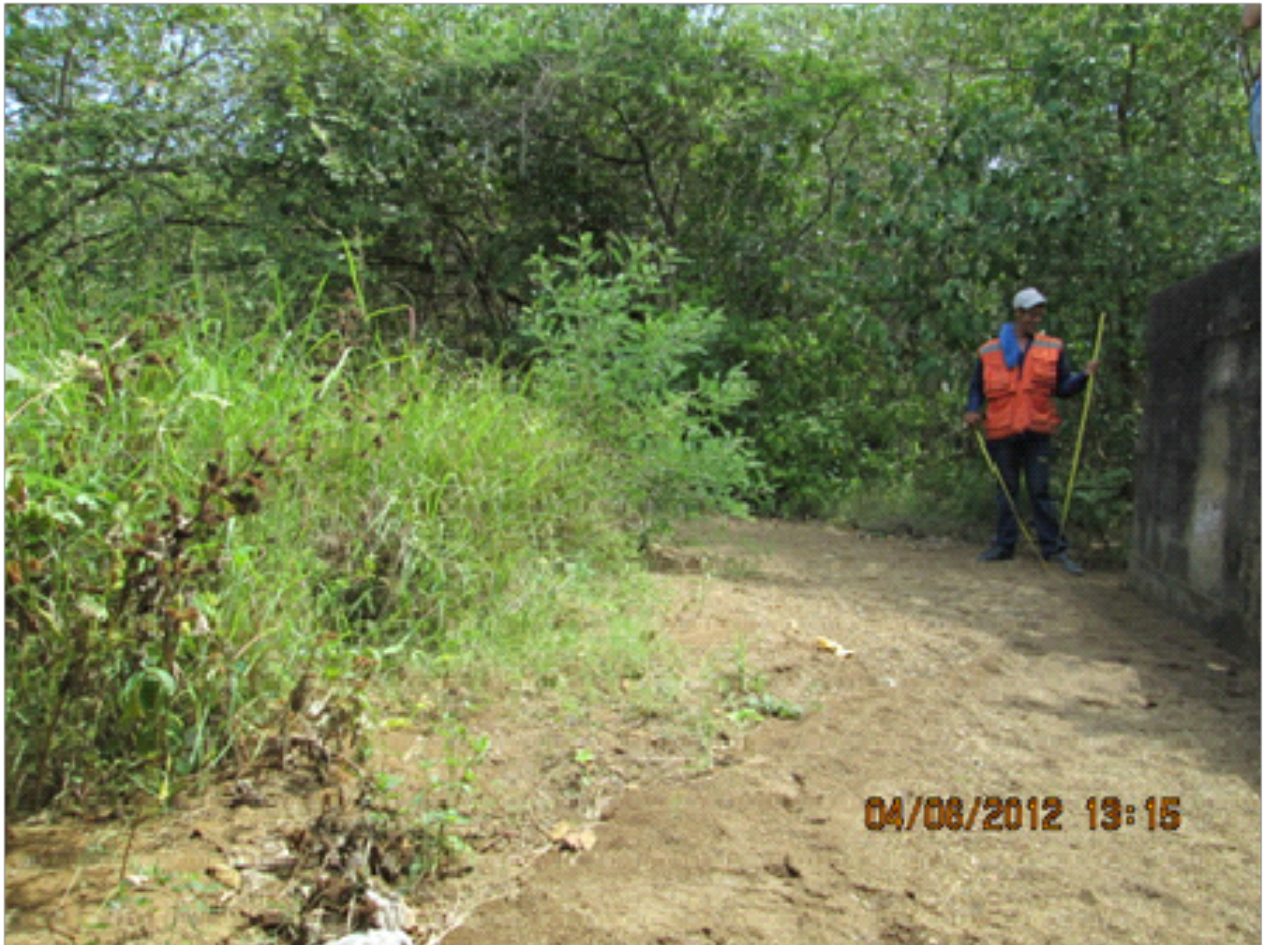
Componente.....: 6 Aletas

Calif./Mantenim....: 1 / -

Daño/Observaciones.: Presentan manchas de humedad y vegetación.

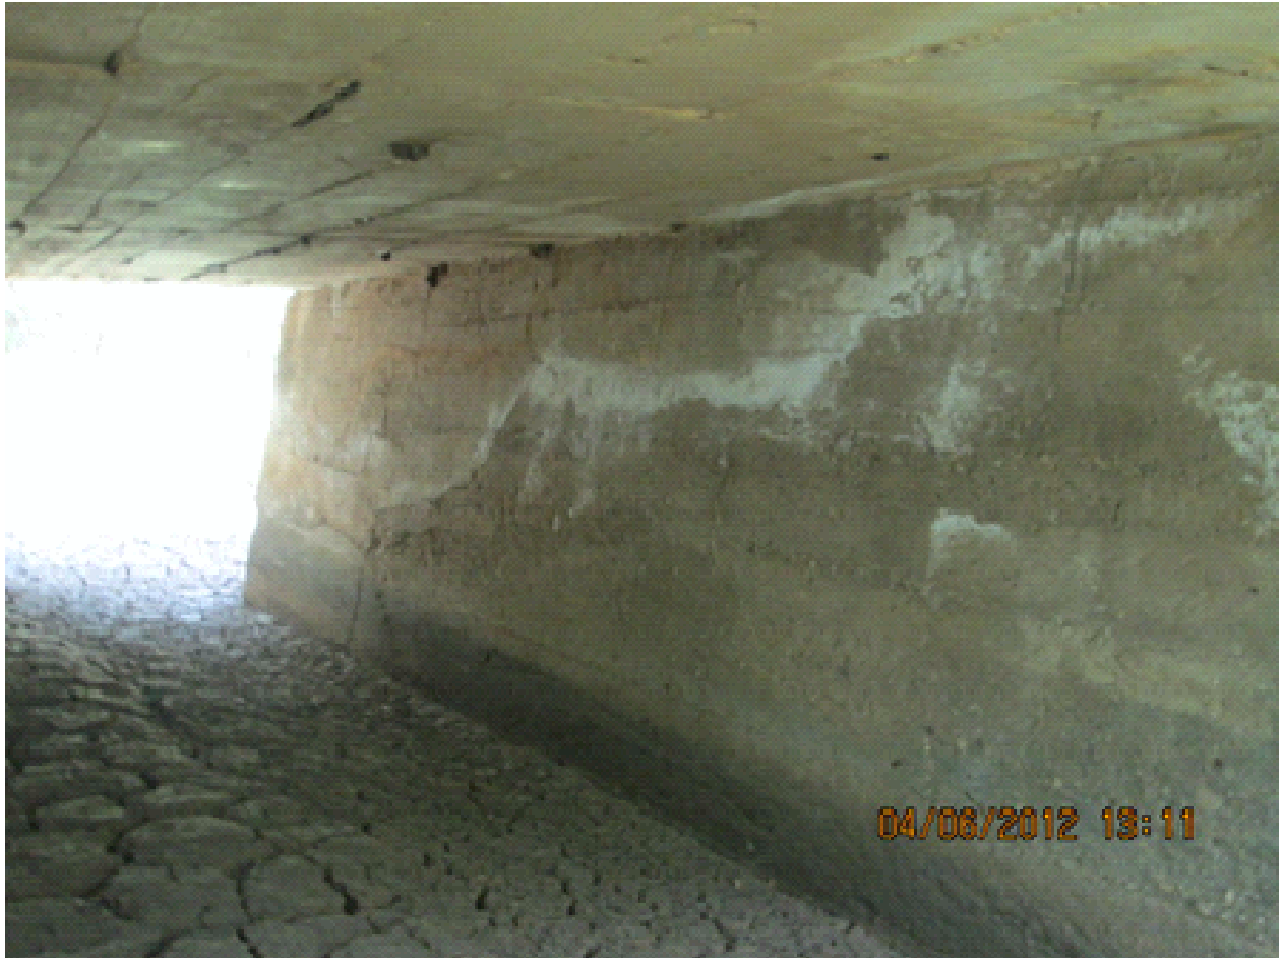
Componente.....: 7 Estribos

Calif./Mantenim....: 1 / -

Daño/Observaciones.: Los estribos presentan grietas verticales

Tipo de daño.....: Daño estr.(sobrecar./dis.insu)

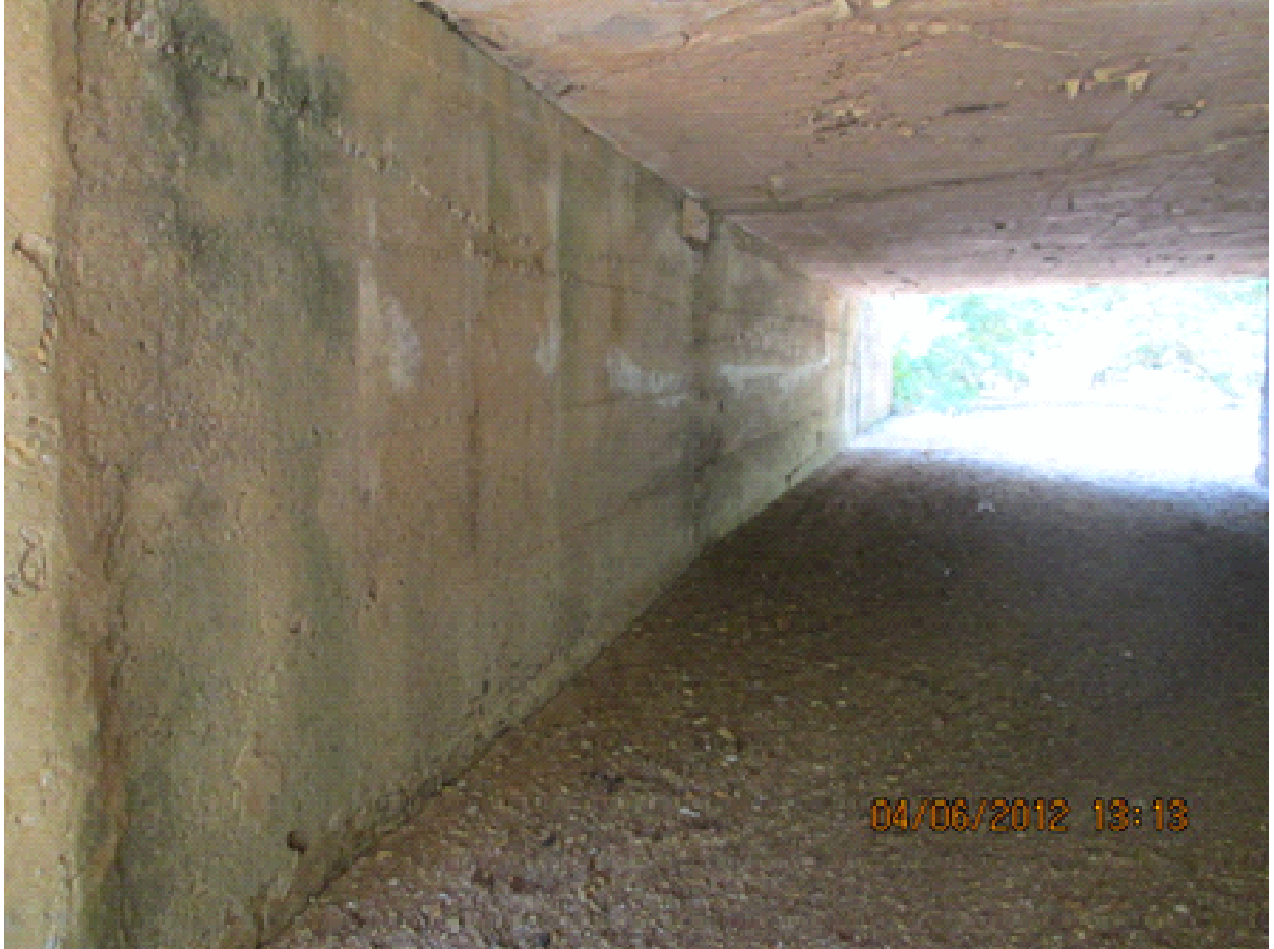
Componente.....: 7 Estribos
Calif./Mantenim....: 1 / -
Daño/Observaciones.: Los estribos presentan grietas verticales
Tipo de daño.....: Daño estr. (sobrecar./dis.insu)

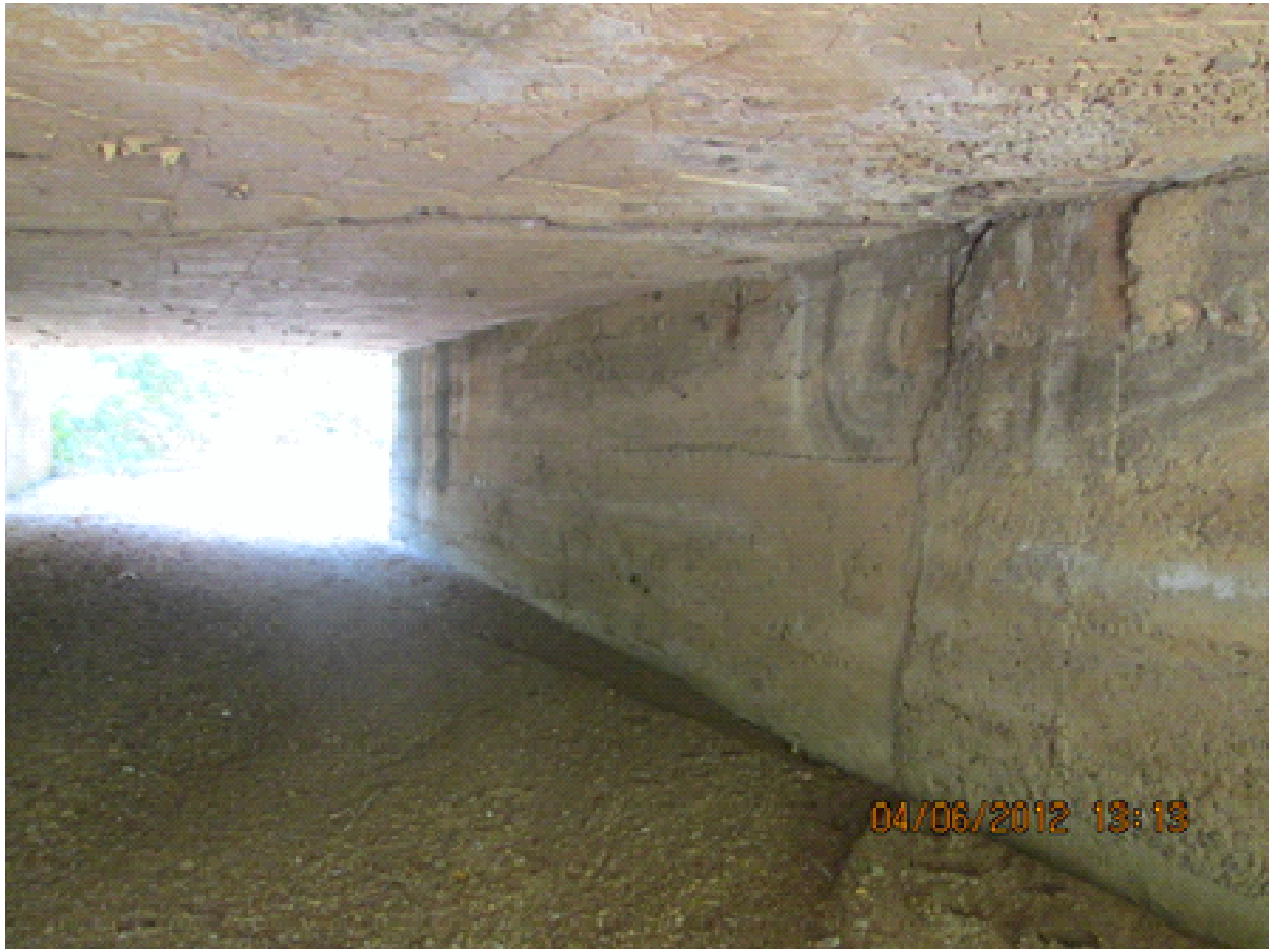
Componente.....: 7 Estribos

Calif./Mantenim....: 1 / -

Daño/Observaciones.: Los estribos presentan grietas verticales

Tipo de daño.....: Daño estr. (sobrecar./dis.insu)

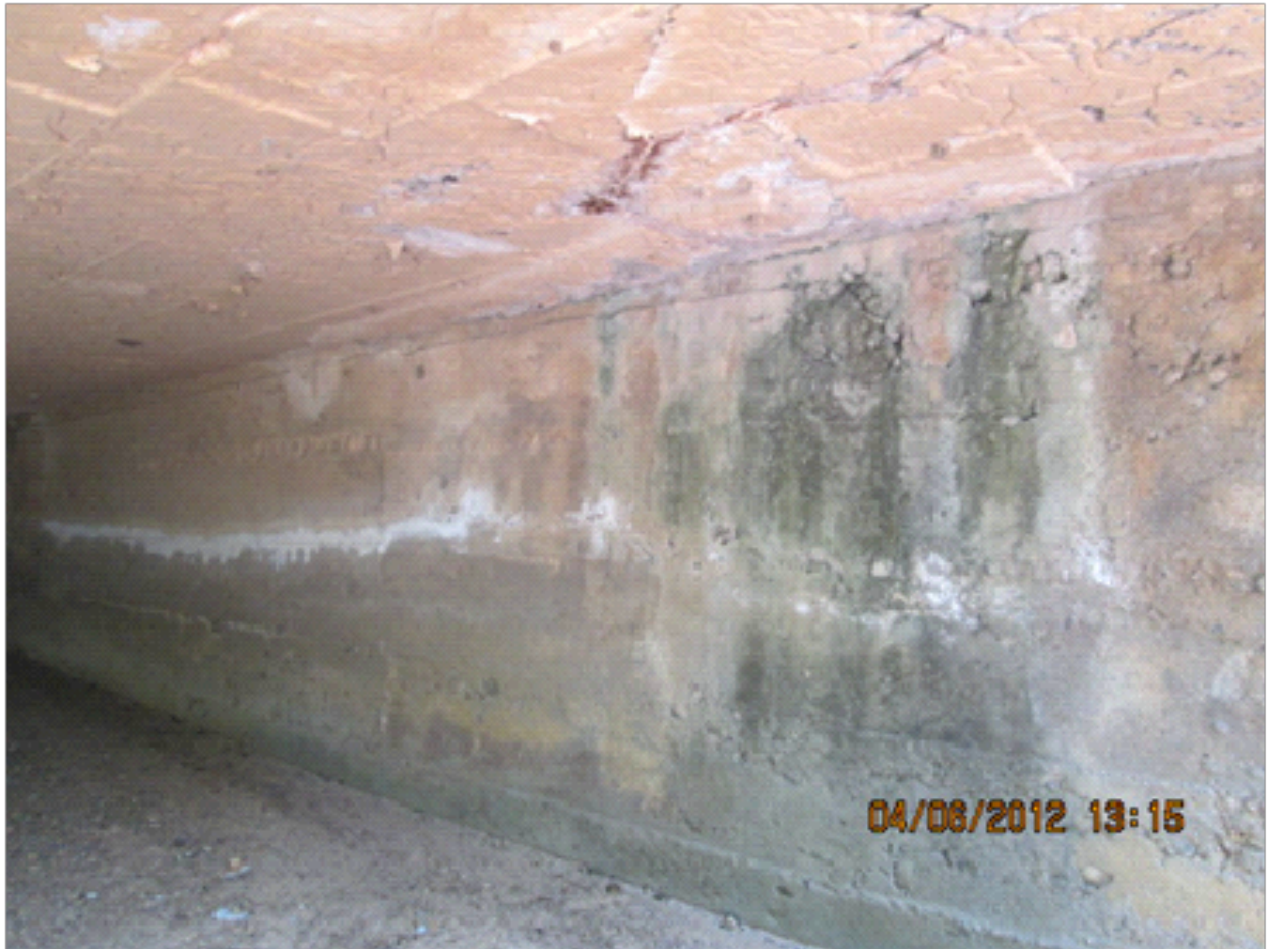
Componente.....: 7 Estribos

Calif./Mantenim....: 1 / -

Daño/Observaciones.: Los estribos presentan grietas verticales

Tipo de daño.....: Daño estr. (sobrecar./dis.insu)

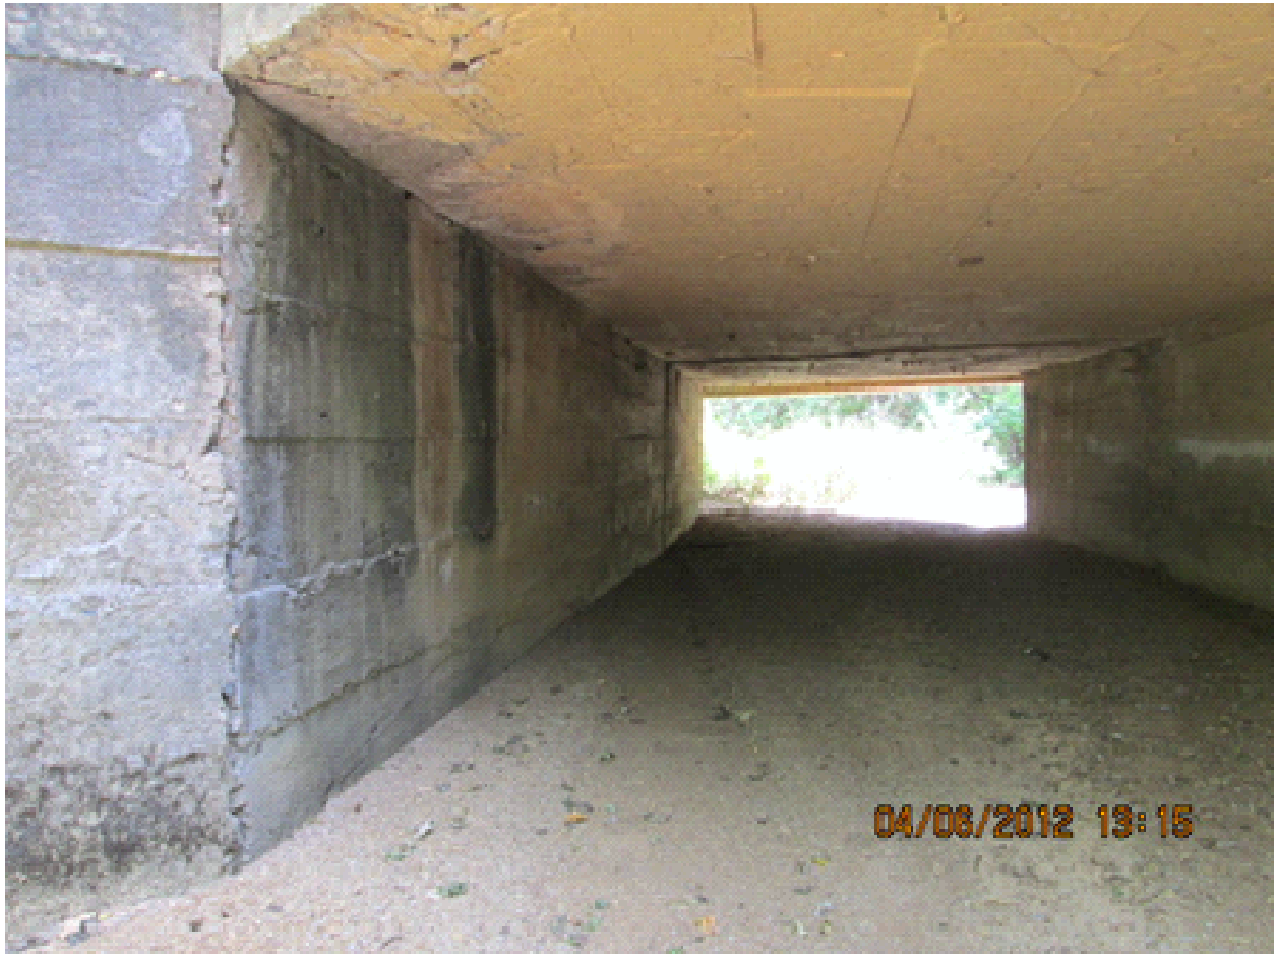
Componente.....: 7 Estribos

Calif./Mantenim....: 1 / -

Daño/Observaciones.: Los estribos presentan grietas verticales

Tipo de daño.....: Daño estr.(sobrecar./dis.insu)

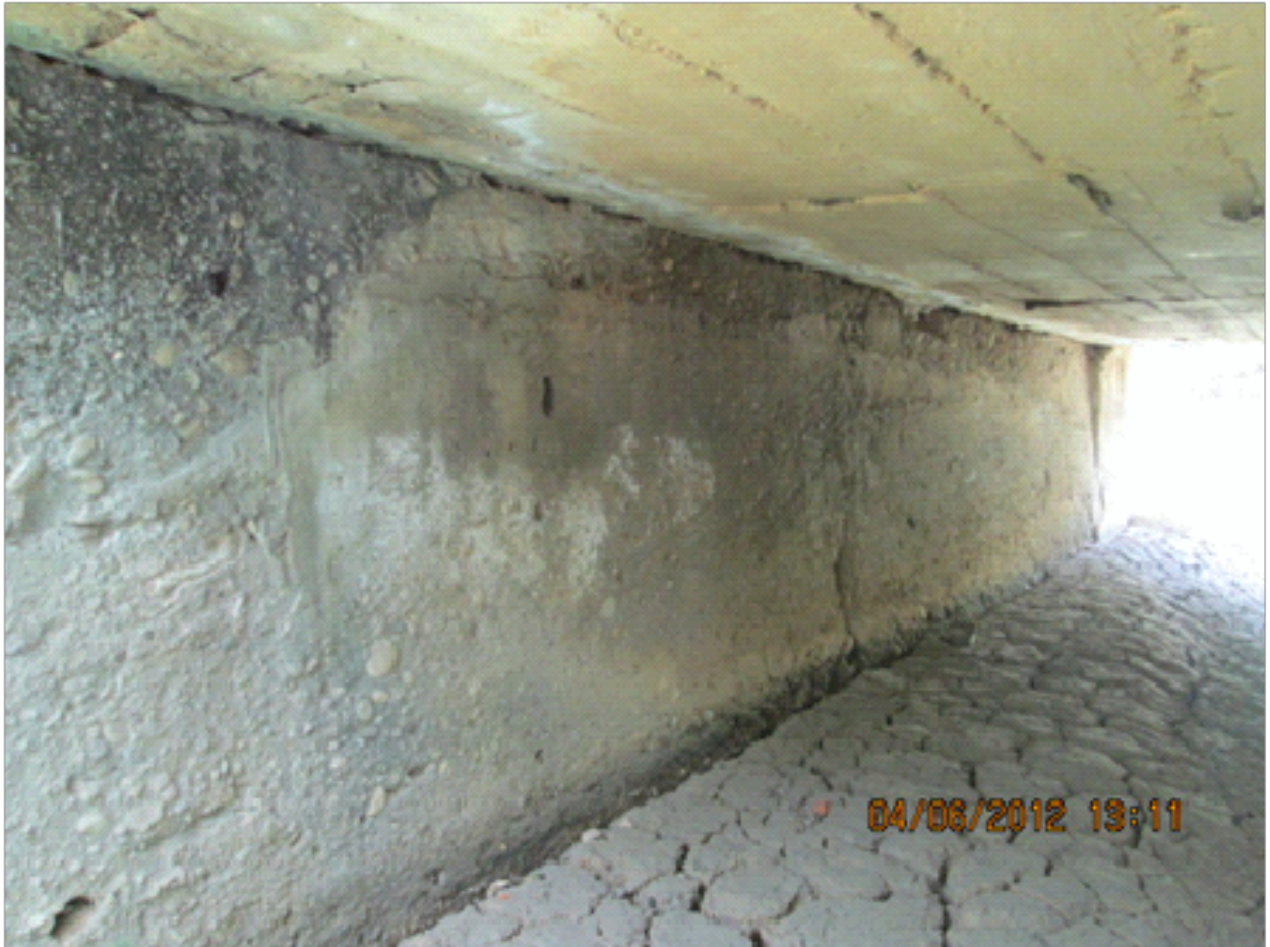
Componente.....: 8 Pilas

Calif./Mantenim....: 1 / -

Daño/Observaciones.: Se observó grieta vertical .

Tipo de daño.....: Daño estr.(sobrecar./dis.insu)

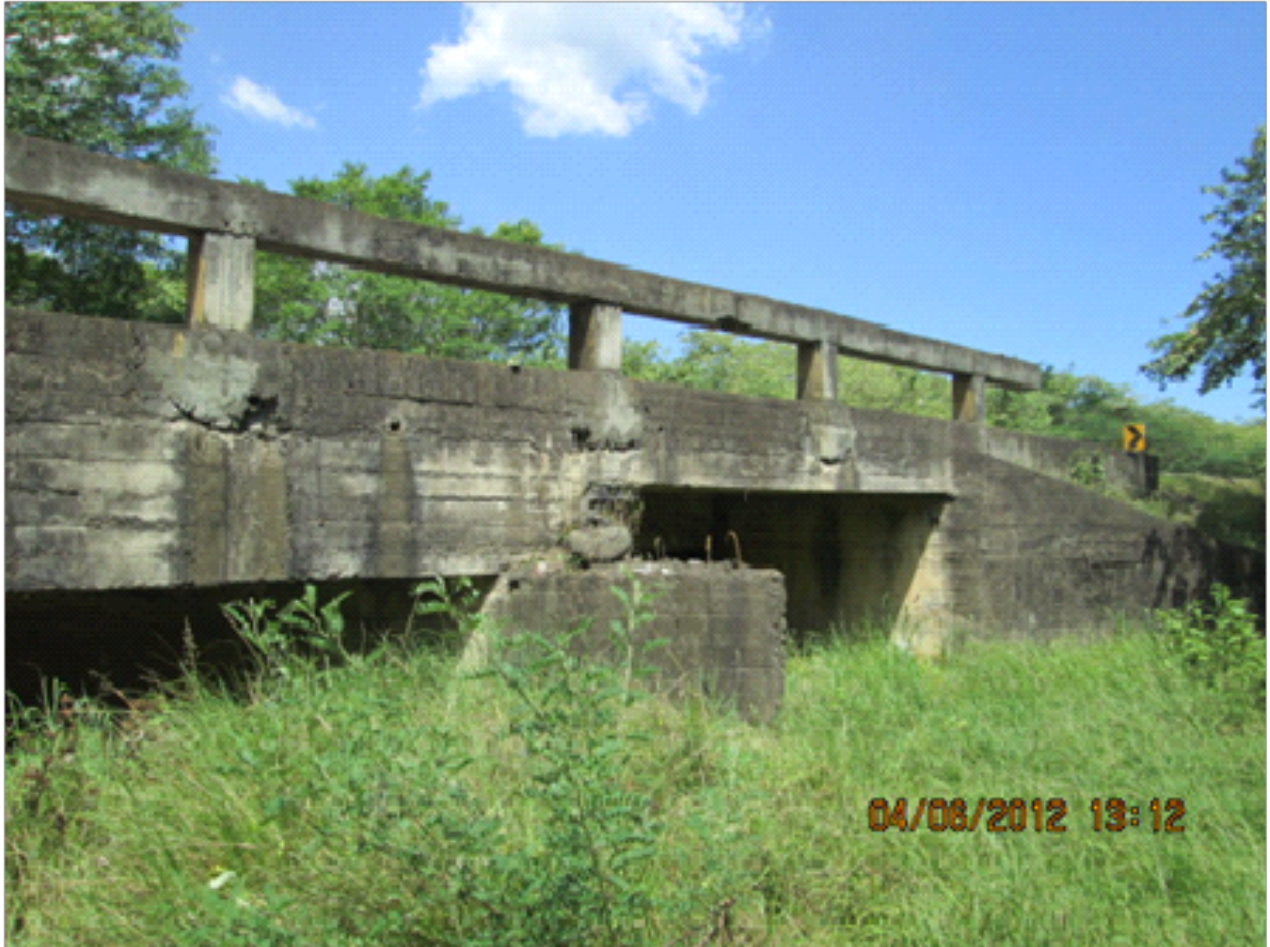
Componente.....: 8 Pilas

Calif./Mantenim....: 1 / -

Daño/Observaciones.: Se observó grieta vertical .

Tipo de daño.....: Daño estr.(sobrecar./dis.insu)

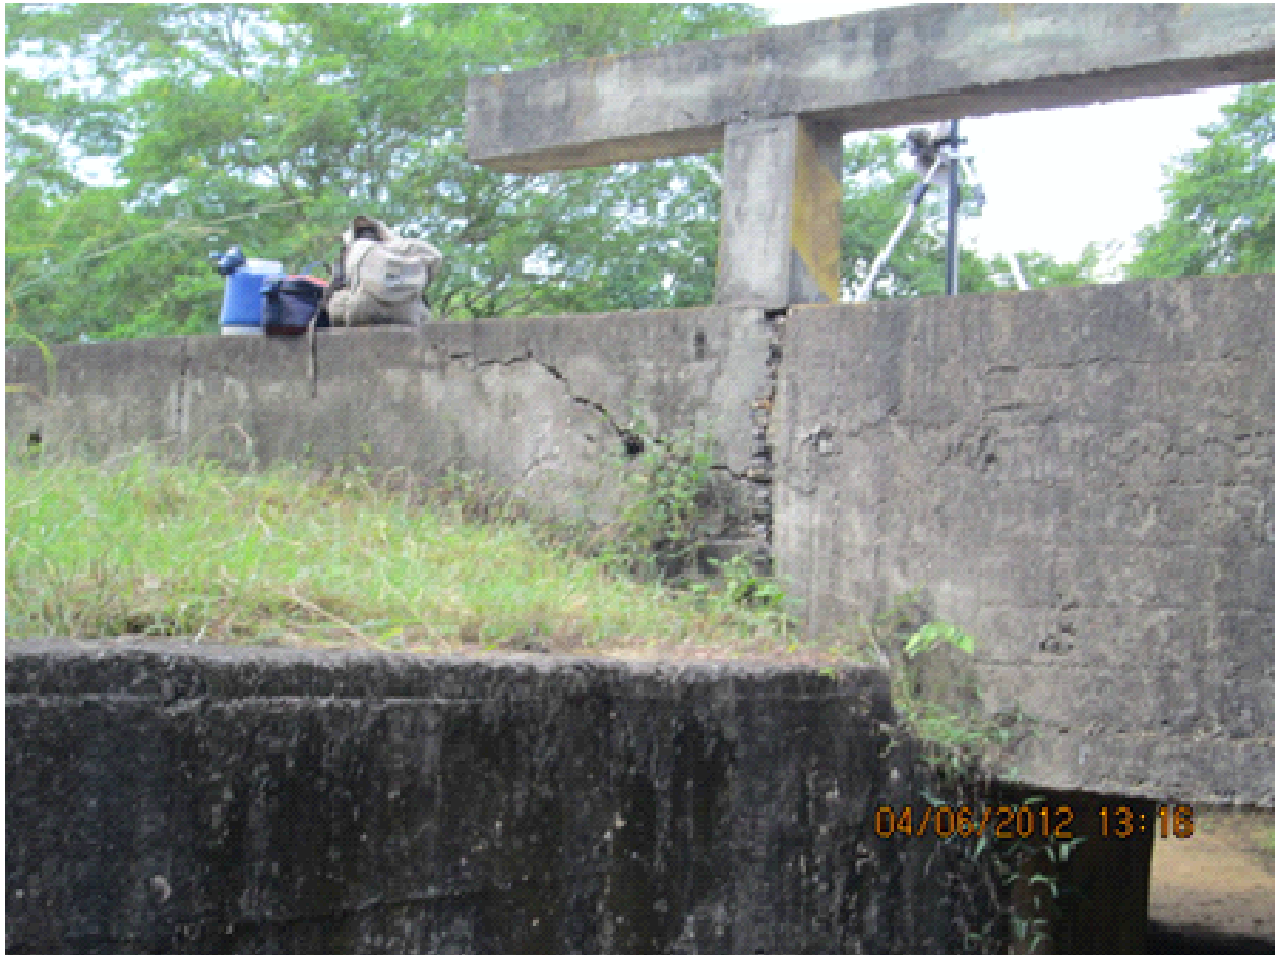
Componente.....: 9 Apoyos
Calif./Mantenim....: 0 / -
Daño/Observaciones.: Se observaron grietas

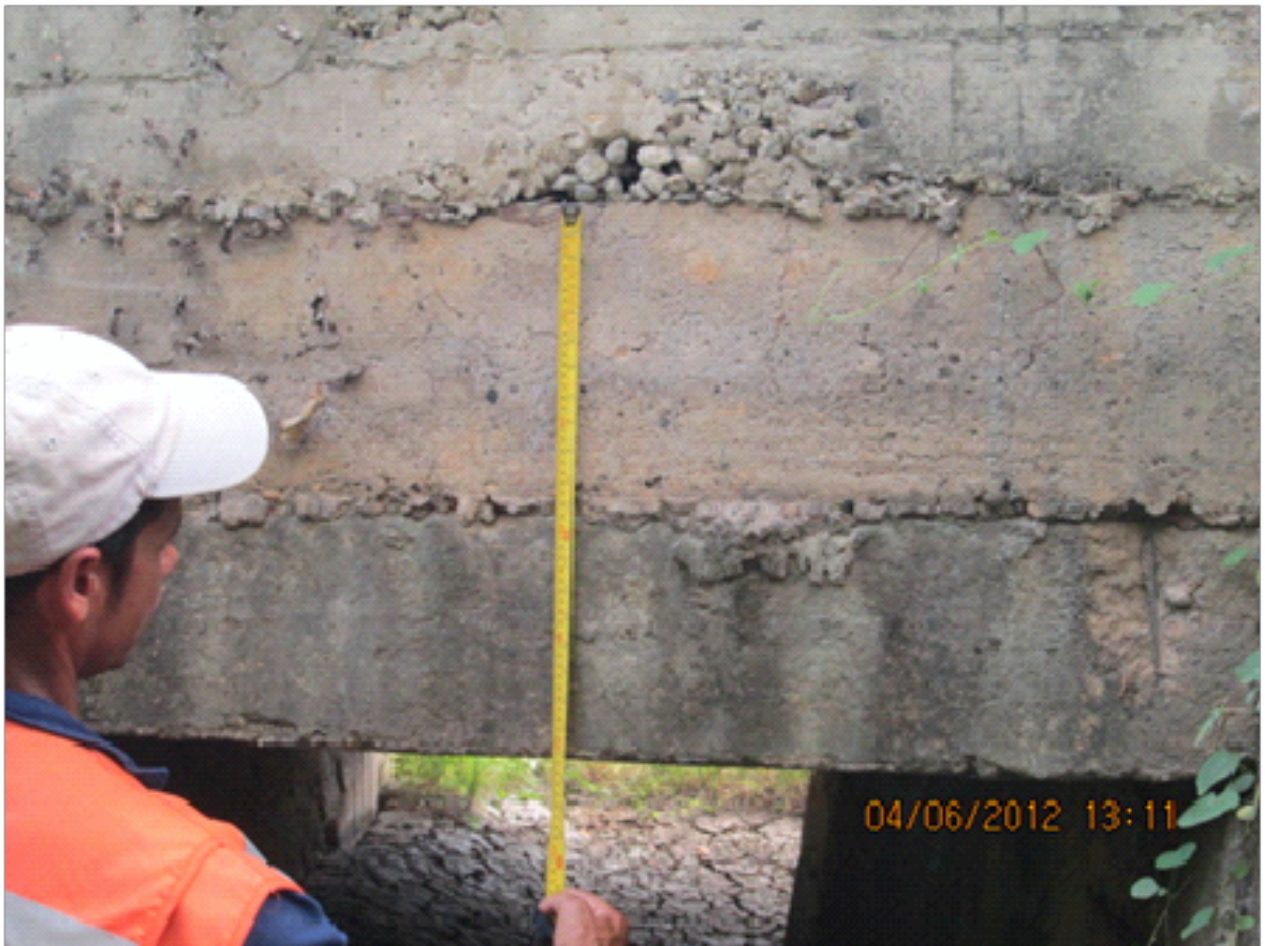
Componente.....: 10 Losa
Calif./Mantenim....: 2 / -
Daño/Observaciones.: Se observó acero de refuerzo expuesto con corrosión superficial
Tipo de daño.....: Daño en conc. / acero expuesto

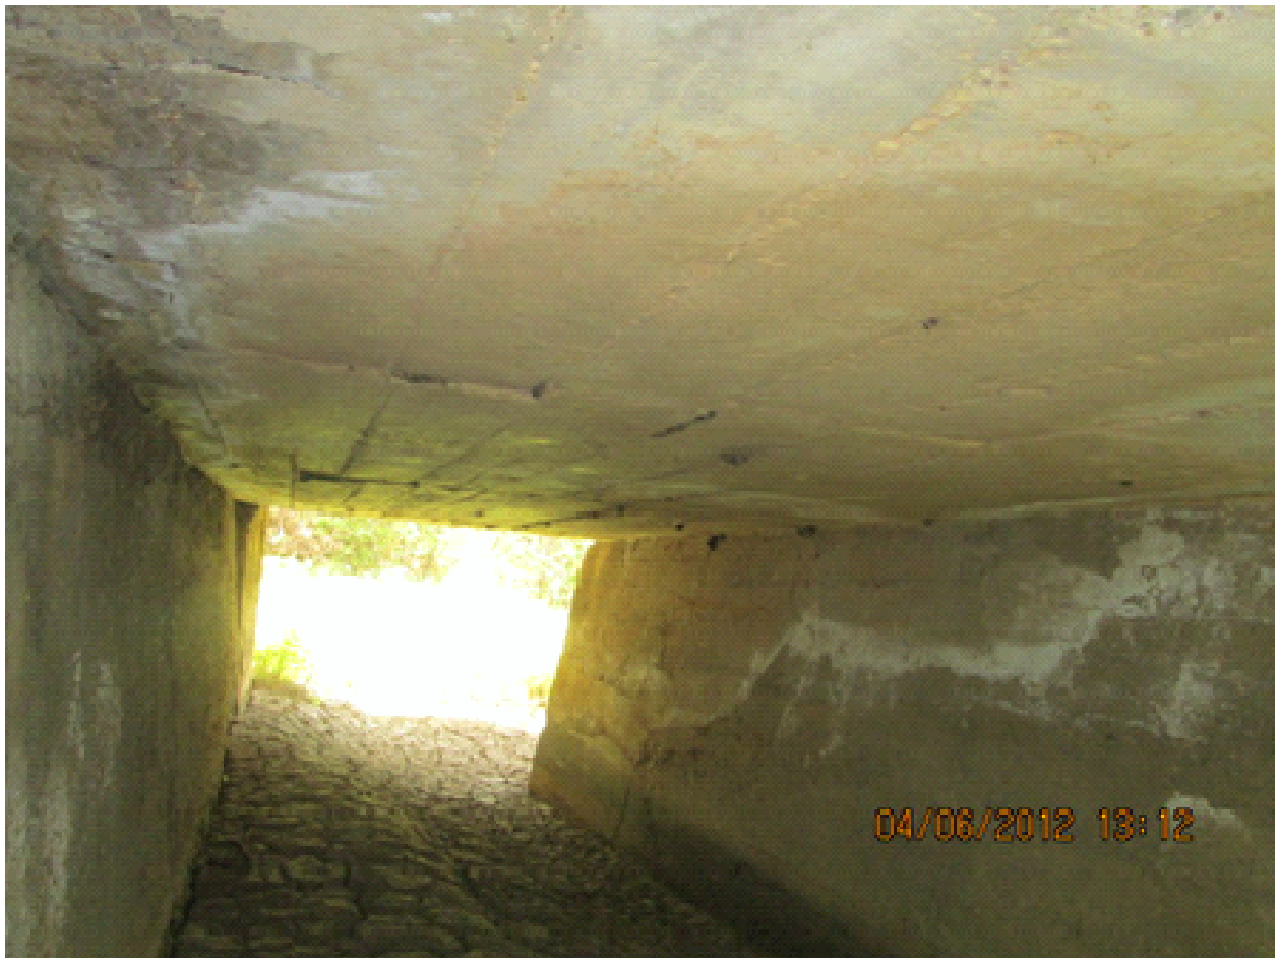
Componente.....: 10 Losa
Calif./Mantenim....: 2 / -
Daño/Observaciones.: Se observó acero de refuerzo expuesto con corrosión superficial
Tipo de daño.....: Daño en conc. / acero expuesto

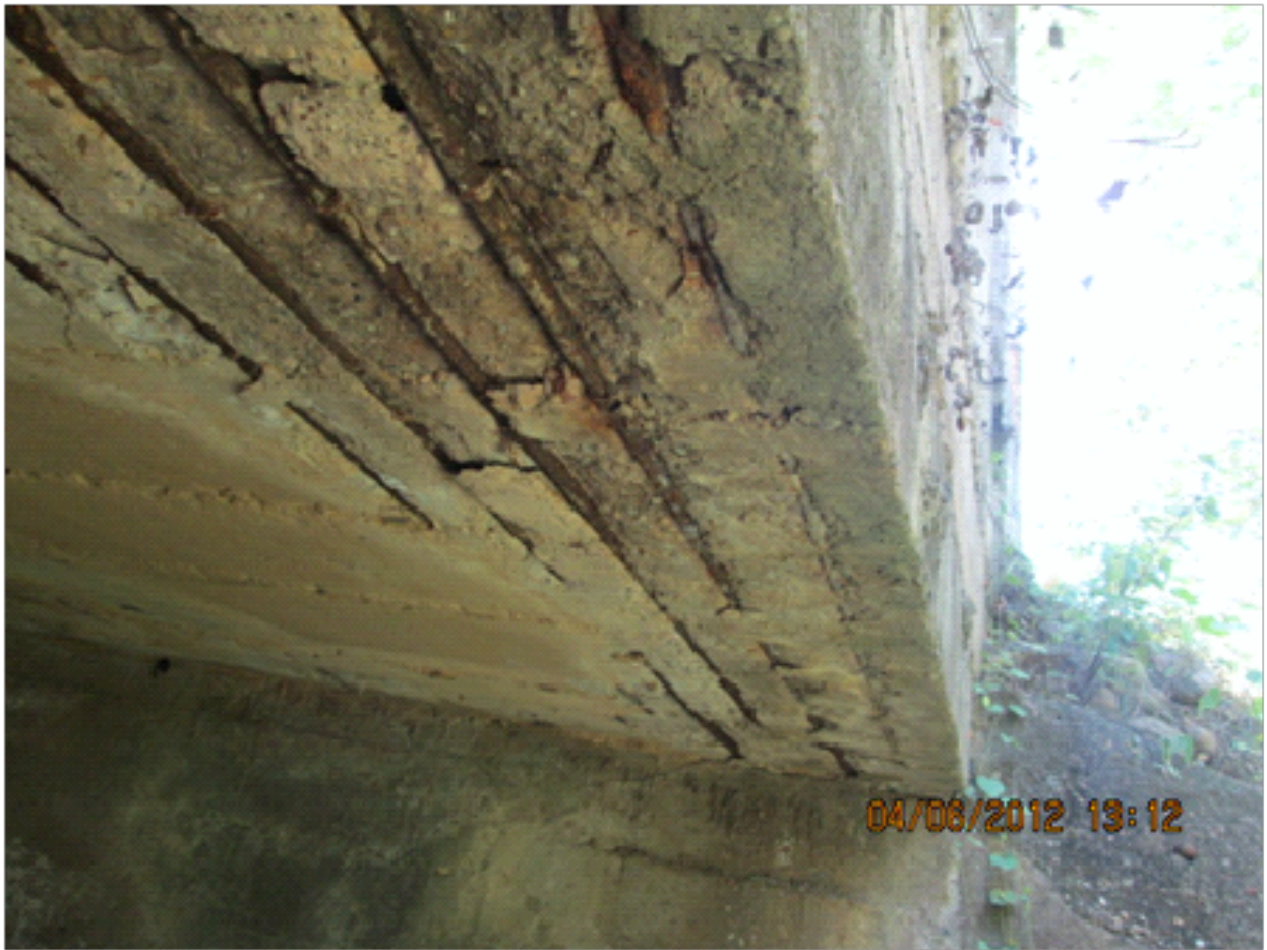
Componente.....: 10 Losa
Calif./Mantenim....: 2 / -
Daño/Observaciones.: Se observó acero de refuerzo expuesto con corrosión superficial
Tipo de daño.....: Daño en conc. / acero expuesto

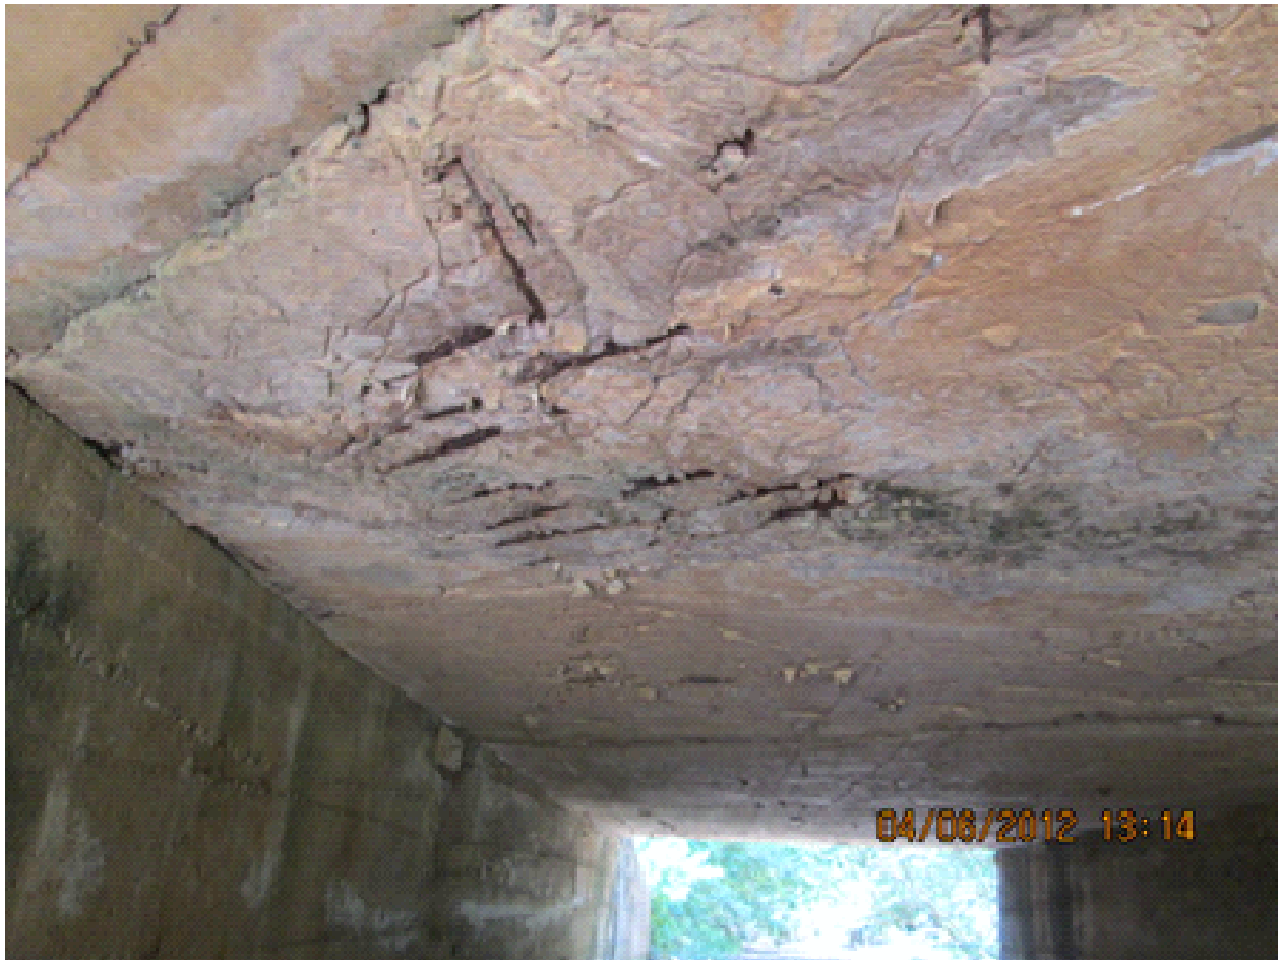
Componente.....: 10 Losa
Calif./Mantenim....: 2 / -
Daño/Observaciones.: Se observó acero de refuerzo expuesto con corrosión superficial
Tipo de daño.....: Daño en conc. / acero expuesto

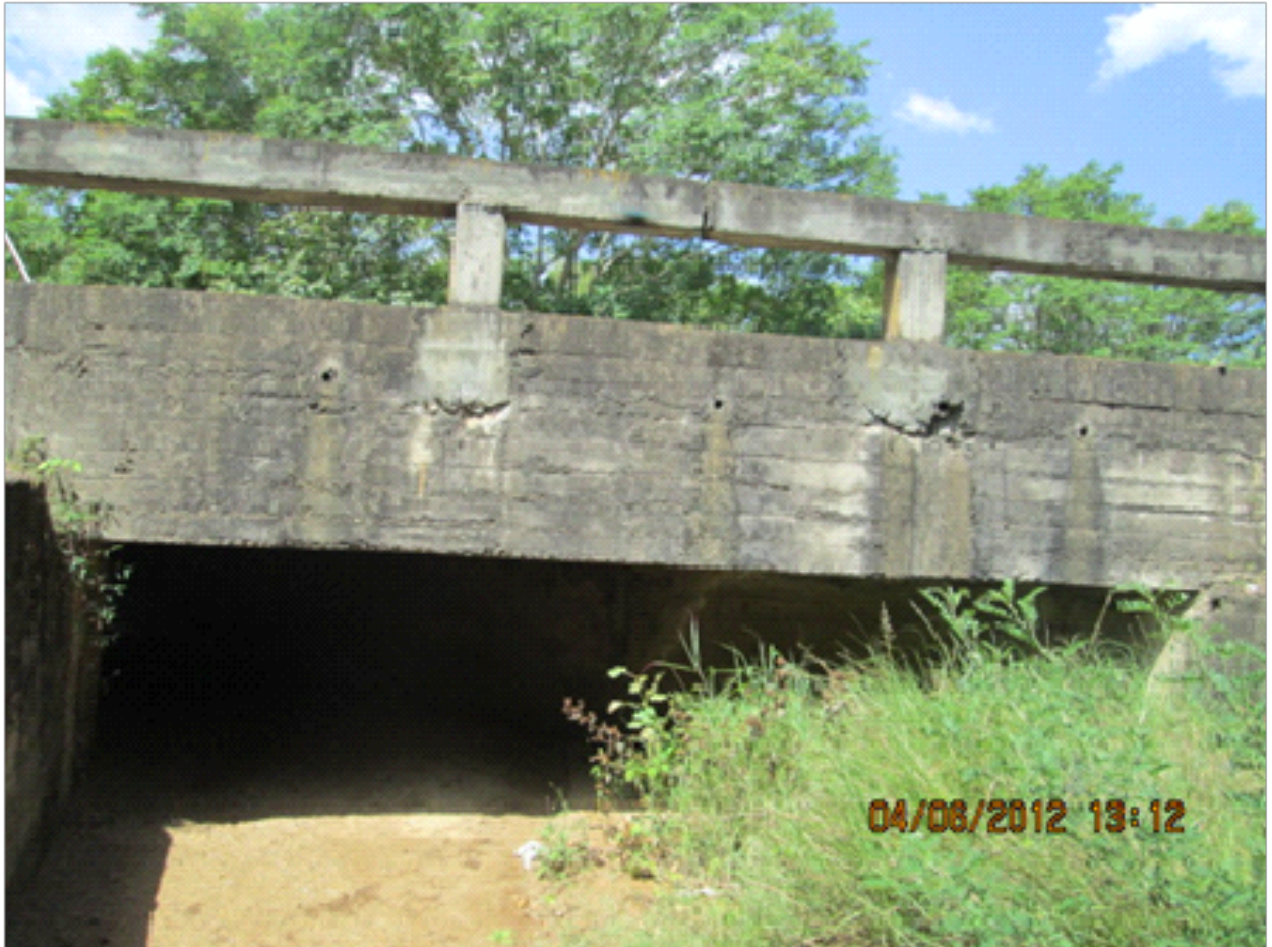
Componente.....: 11 Vigas/Largueros/Diafragmas

Calif./Mantenim....: 1 / -

Daño/Observaciones.: Se observaron manchas de humedad

Tipo de daño.....: Infiltración

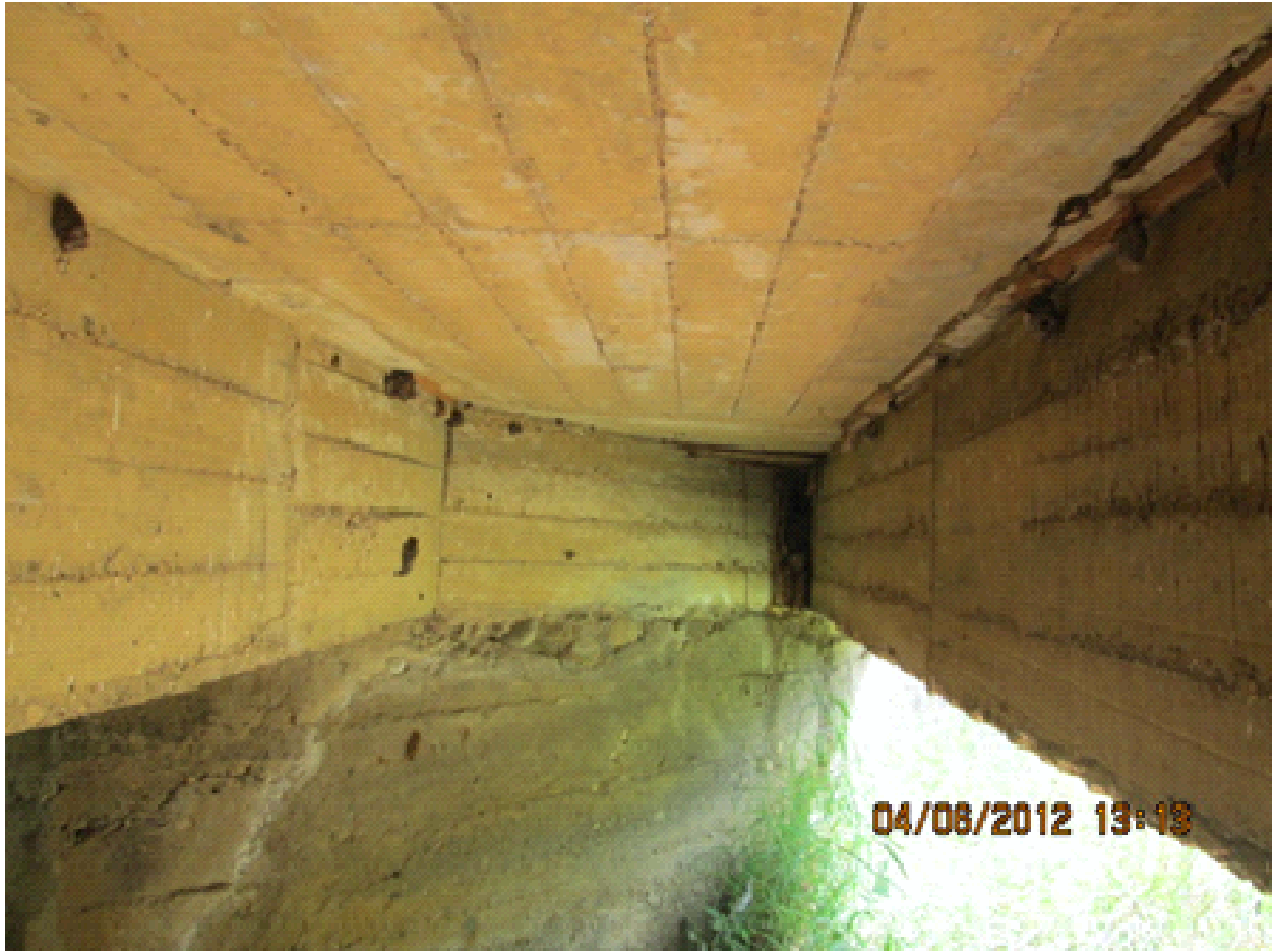
Componente.....: 11 Vigas/Largueros/Diafragmas

Calif./Mantenim....: 1 / -

Daño/Observaciones.: Se observaron manchas de humedad

Tipo de daño.....: Infiltración

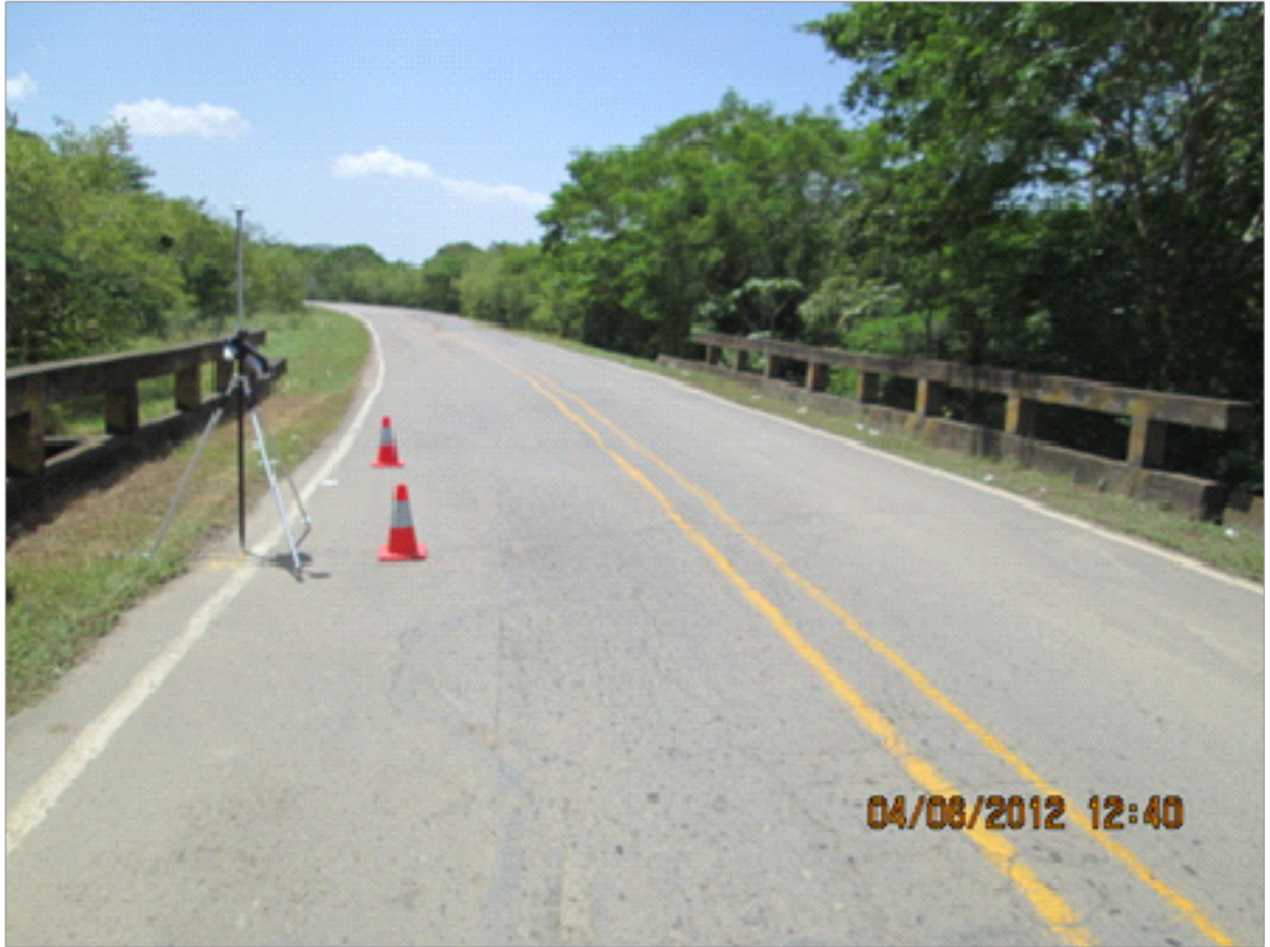
Componente.....: 17 Puente en general

Calif./Mantenim....: 2 / -
