SDC/INV	SiPuCol	Fecha	Hoja
	Informe de inspección principal	13/08/12	1
18-5507-007.00 El Tambor			
Regional.....: 18 Norte de Santander			
Ruta.....: Santafé de Bogotá - Puerto Santander			
Carretera.....: Cúcuta - Puerto Santander - Puente Internacional Pedro de He			
Lado de la car....: 0			
Abscisa.....: 12+0386			
No del registro..: 1473			
Año de construcción.....:			
Año de la última reconstrucción.....:			
Paso Superior/Inferior.....: S			
Dir. de abs. de la carretera principal.: N			
Requisitos de la inspección.....: Nada			
Recolección de datos : Fecha.....: 2012.06.05			
: Iniciales.....: JPV			
Posición geográfica..:			
Latitud: 8 gra 2.09 min N Longitud: 72 gra 29.39 min O Altitud: 190.9 m			
Geometría: Número de luces.....: 1			
Longitud de la luz menor (m): 13.30			
Longitud de la luz mayor (m): 13.30			
Longitud total (m): 13.30			
Ancho del tablero..... (m): 9.55			
Ancho del separador..... (m): 0.00

SDC/INV	SiPuCol	Fecha	Hoja
	Informe de inspección principal	13/08/12	3
18-5507-007.00 El Tambor			
Resumen cronológico:	Fecha	Actividades	
	1900.01.01	Inspección principal	
	1996.11.21	Inspección principal	
	1998.05.01	Inspección principal	
	2002.07.12	Inspección princ

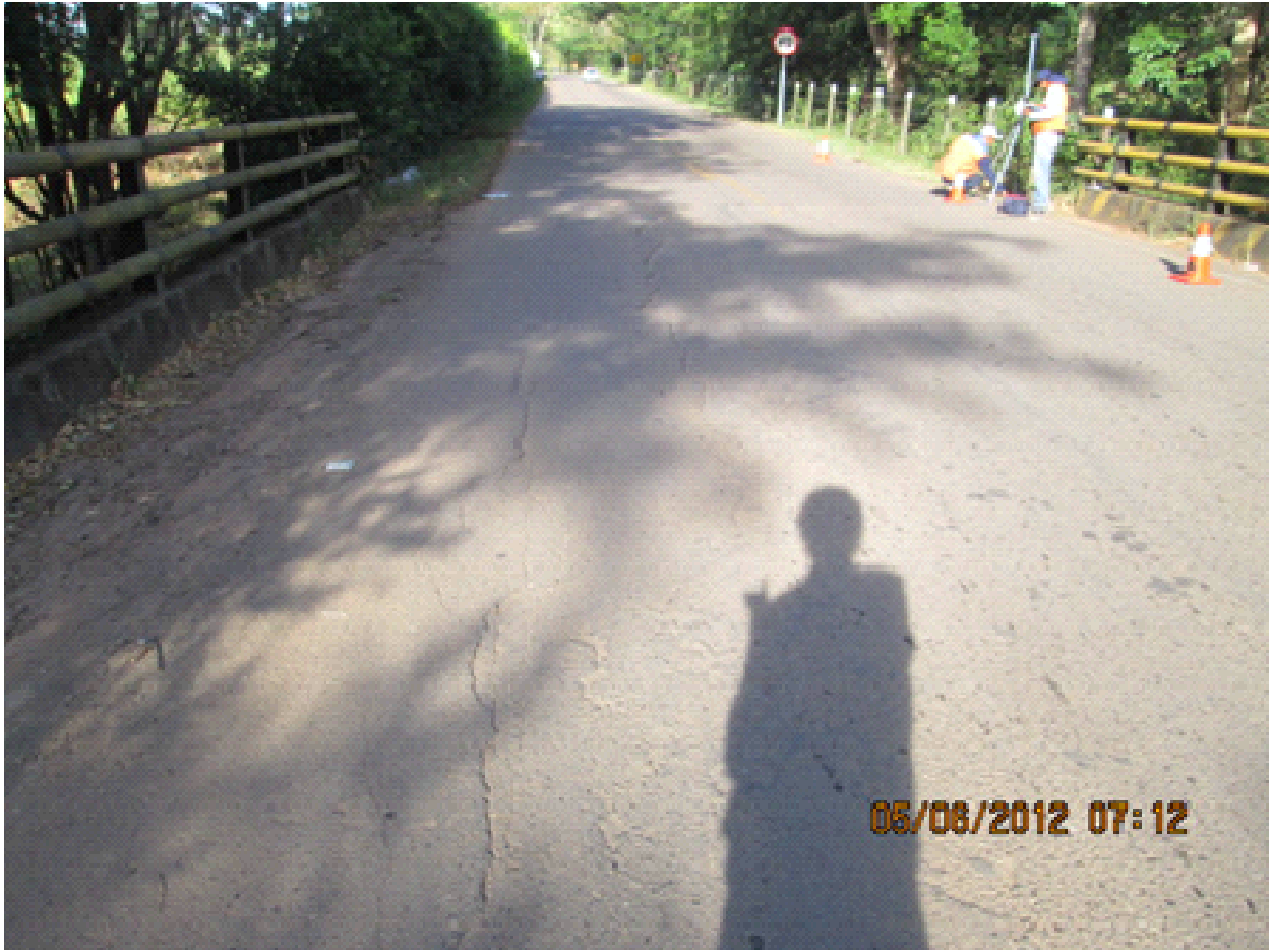
Componente.....: 1 Superficie del puente
Calif./Mantenim....: 2 / -
Daño/Observaciones.: Se observó agregado expuesto y ahuellamiento
Tipo de daño.....: Descomposición
Reparaciones.....: D Reparación de pavimento de asfalto

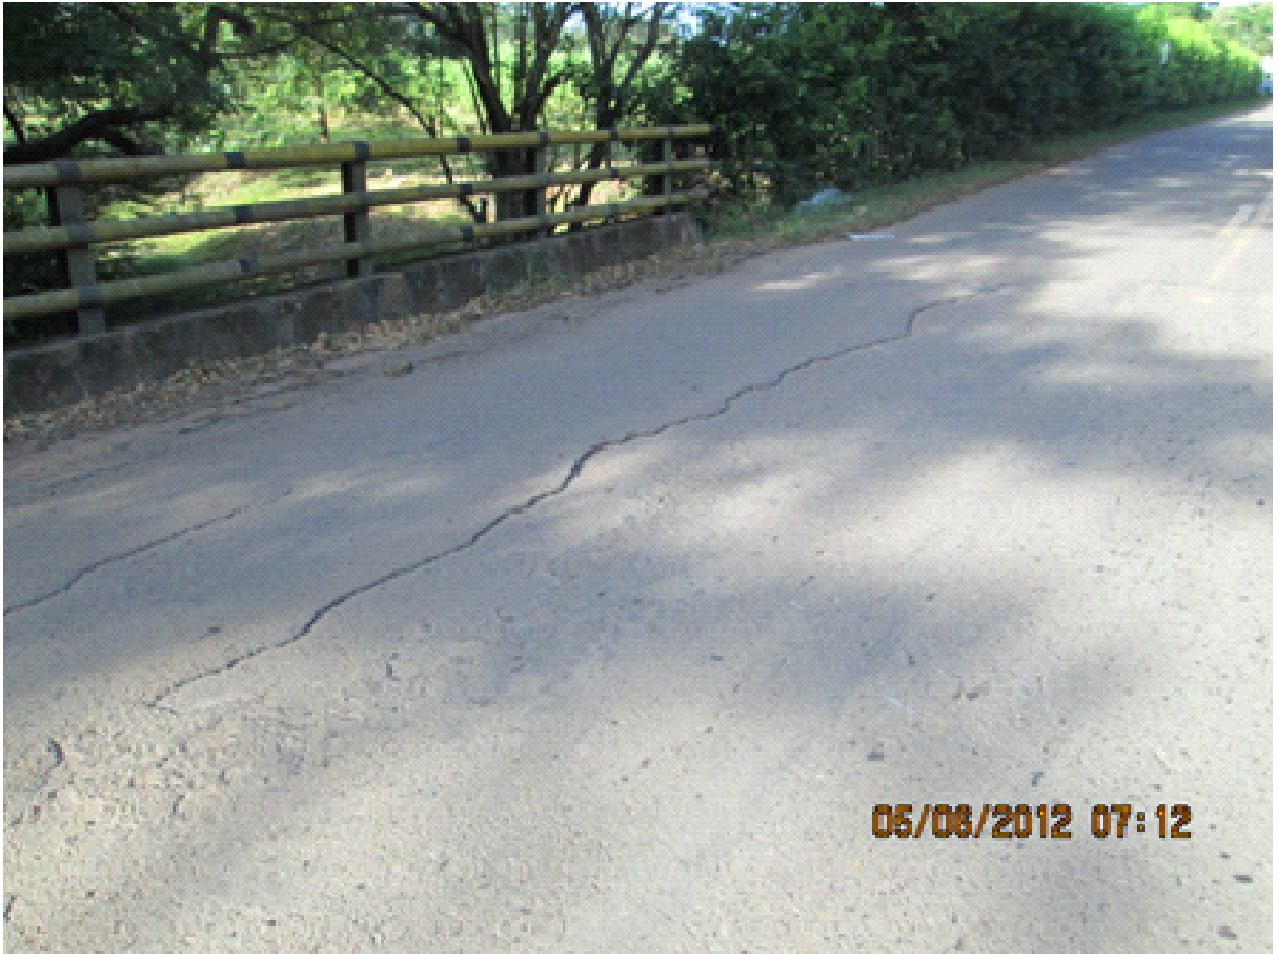
Componente.....: 1 Superficie del puente
Calif./Mantenim....: 2 / -
Daño/Observaciones.: Se observó agregado expuesto y ahuellamiento
Tipo de daño.....: Descomposición
Reparaciones.....: D Reparación de pavimento de asfalto

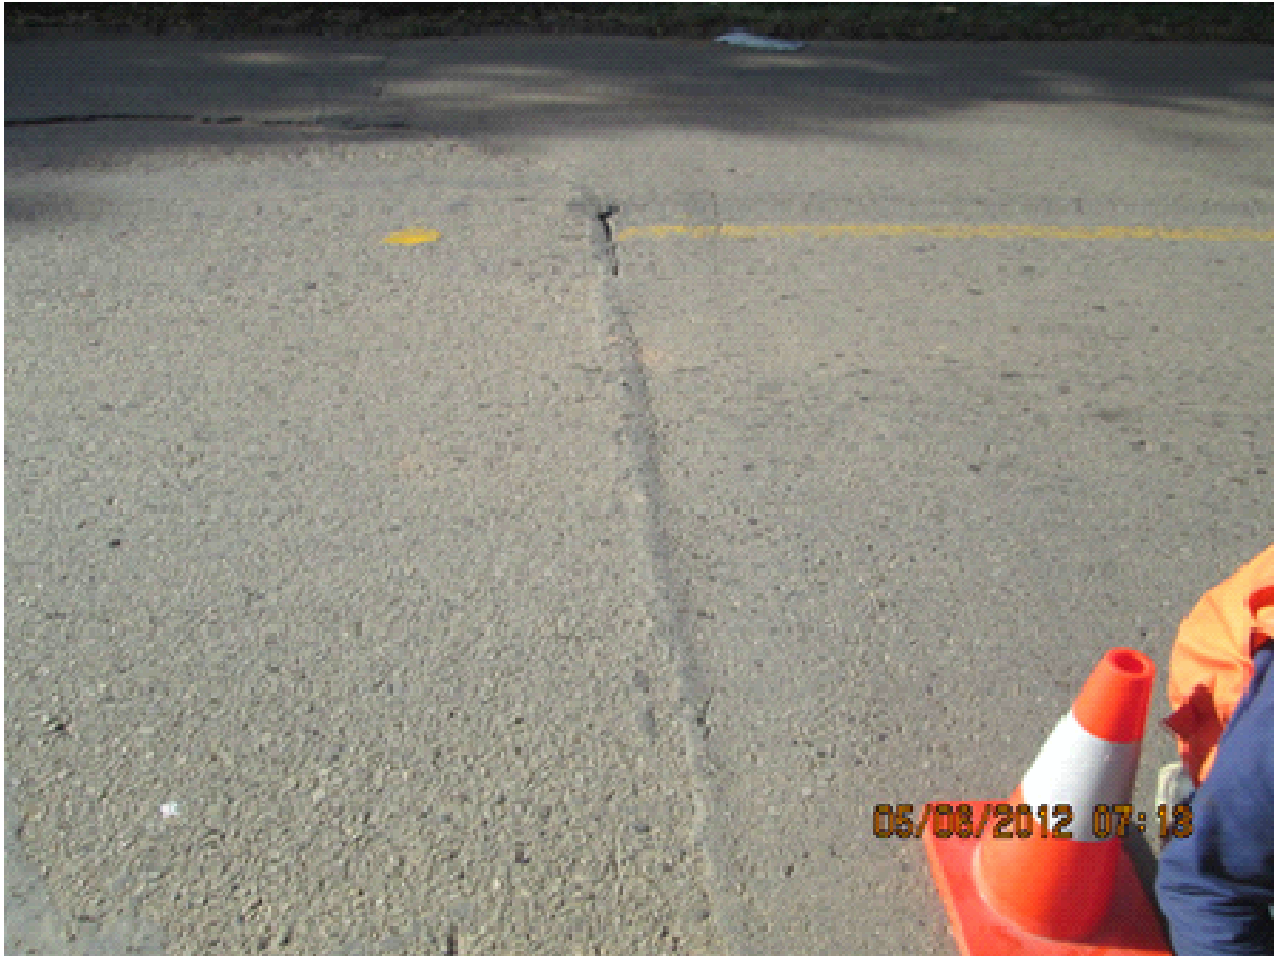
Componente.....: 1 Superficie del puente
Calif./Mantenim....: 2 / -
Daño/Observaciones.: Se observó agregado expuesto y ahuellamiento
Tipo de daño.....: Descomposición
Reparaciones.....: D Reparación de pavimento de asfalto

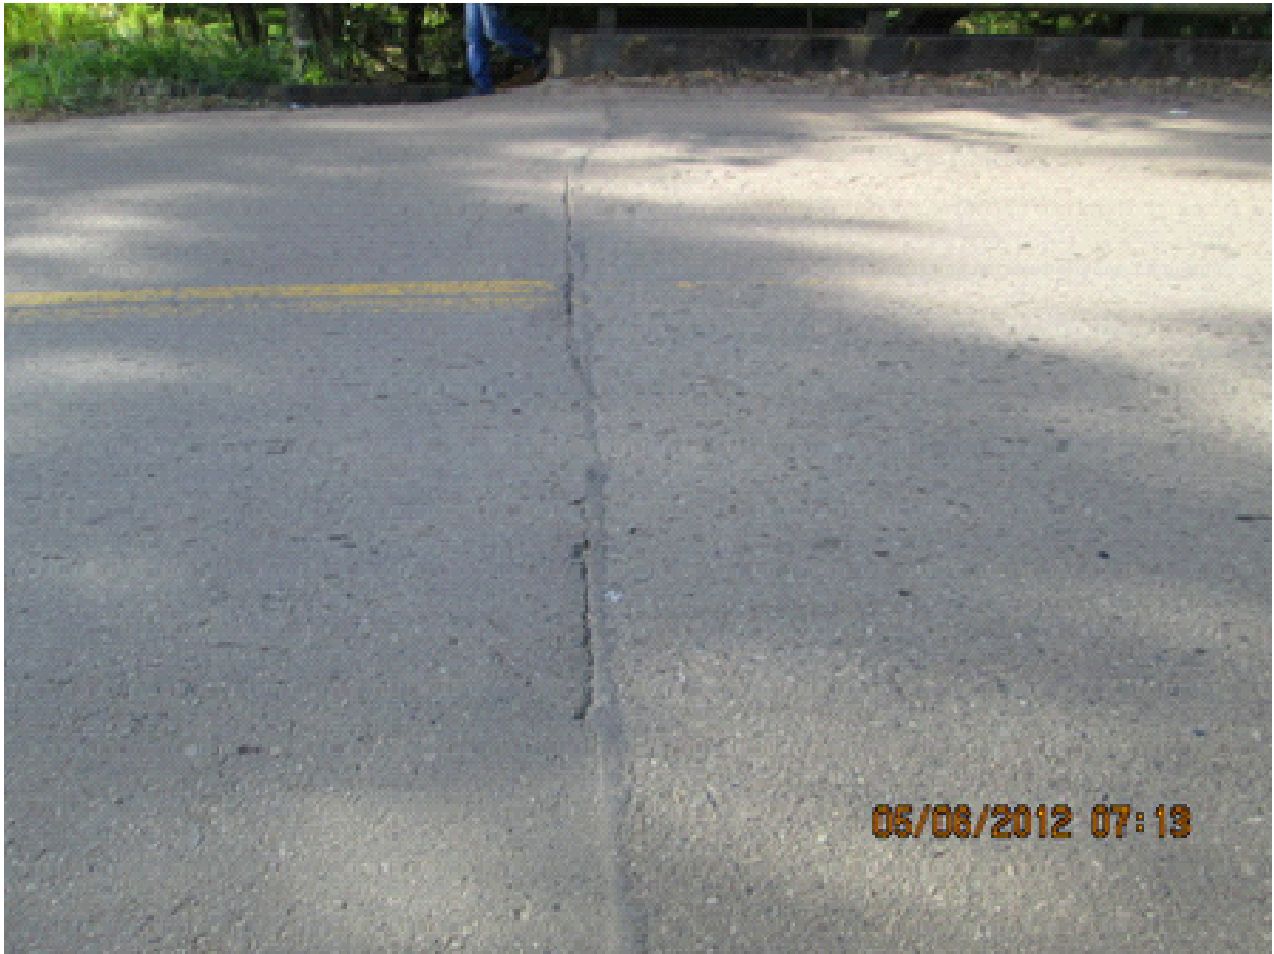
Componente.....: 2 Juntas de expansión

Daño/Observaciones.: El puente carece de dispositivos de junta de expansión. es necesario colocar juntas

Tipo de daño.....: Infiltración

Reparaciones.....: C Cambio a junta de goma asfáltica

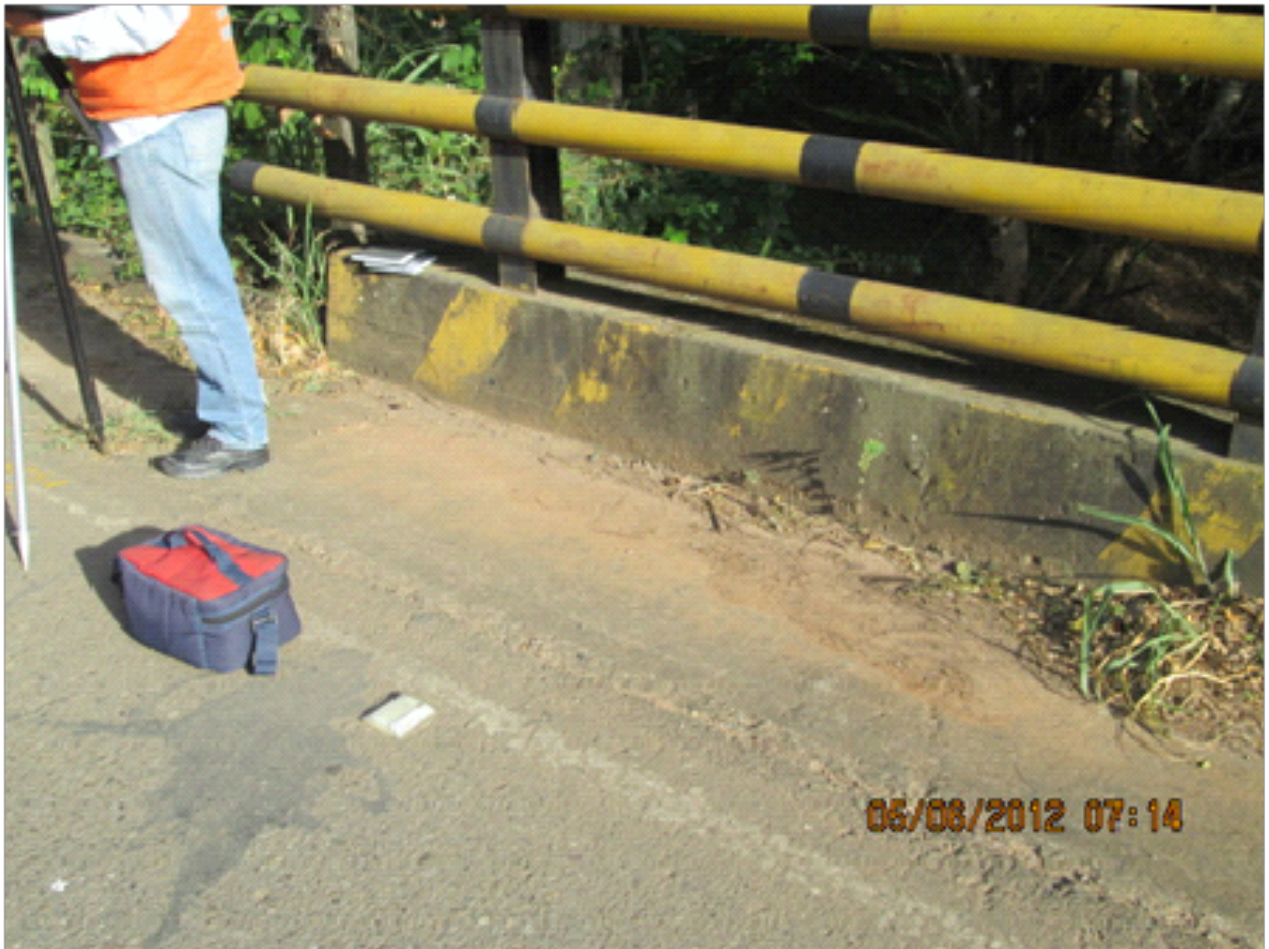
Componente.....: 3 Andenes/Bordillos
Calif./Mantenim....: 1 / -
Daño/Observaciones.: Se observó falta de pintura y manchas de humedad

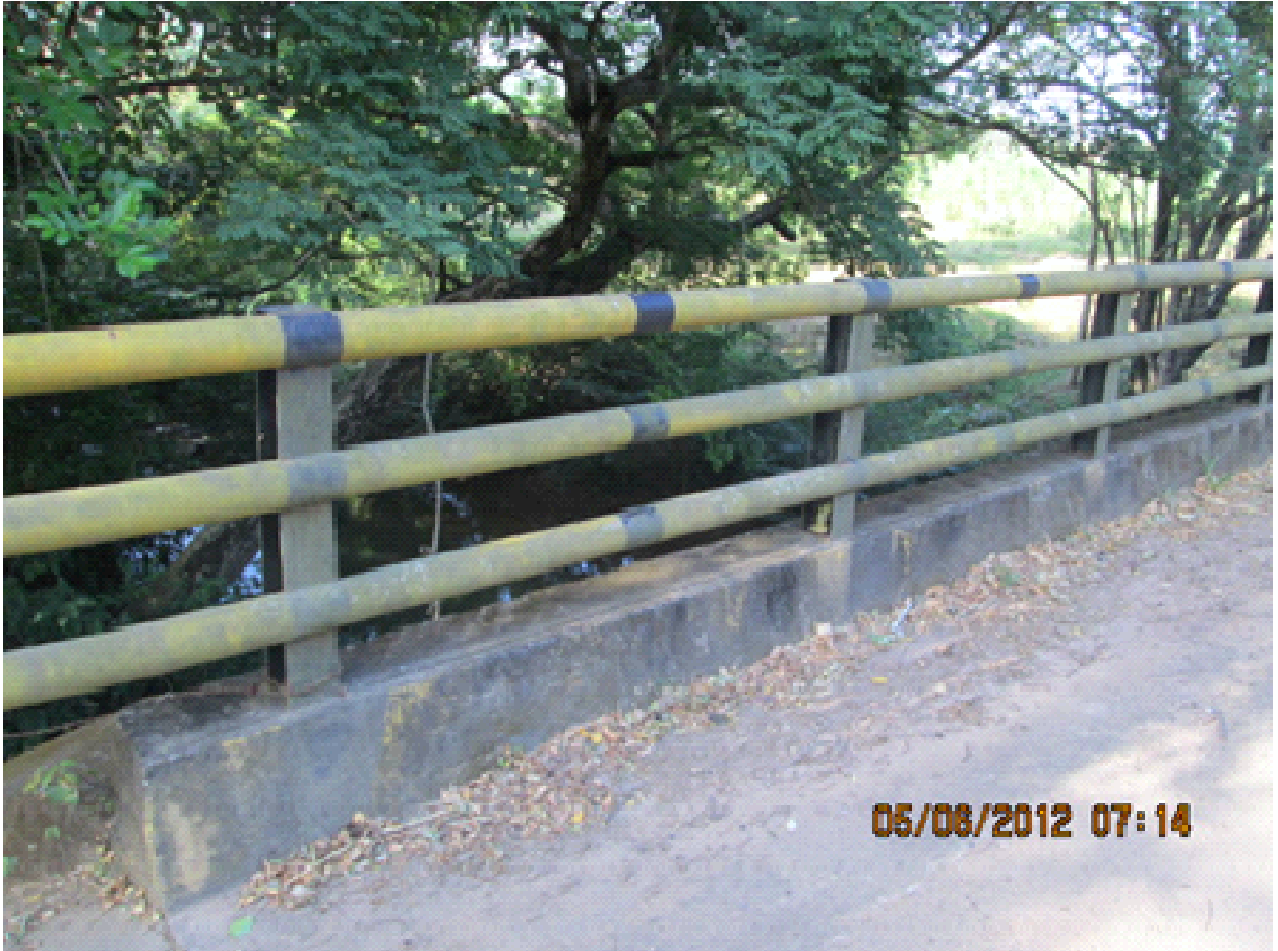
Componente.....: 3 Andenes/Bordillos

Daño/Observaciones.: Se observó falta de pintura y manchas de humedad

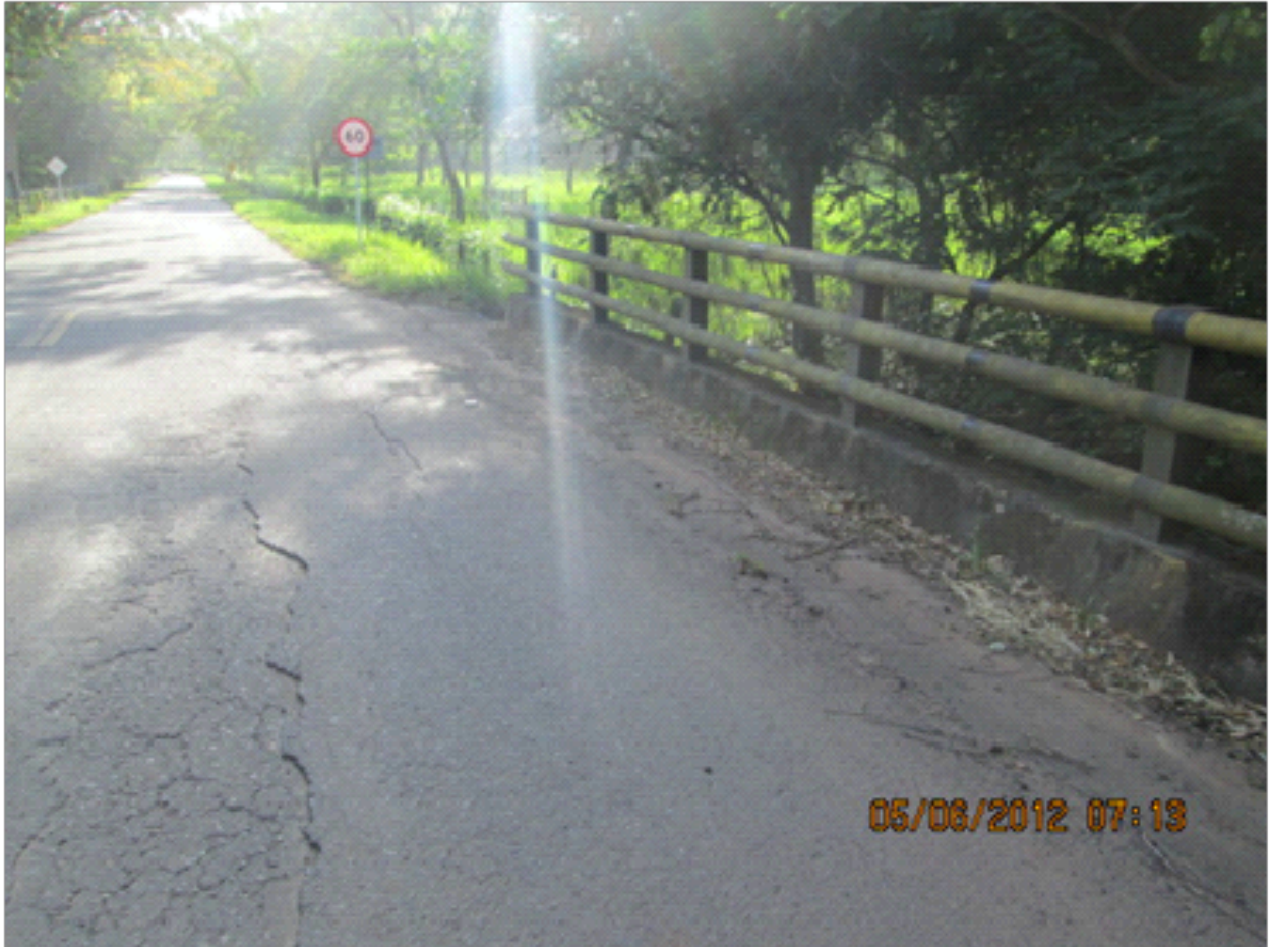
Componente.....: 4 Barandas
Calif./Mantenim....: 1 / -
Daño/Observaciones.: Falta de pintura

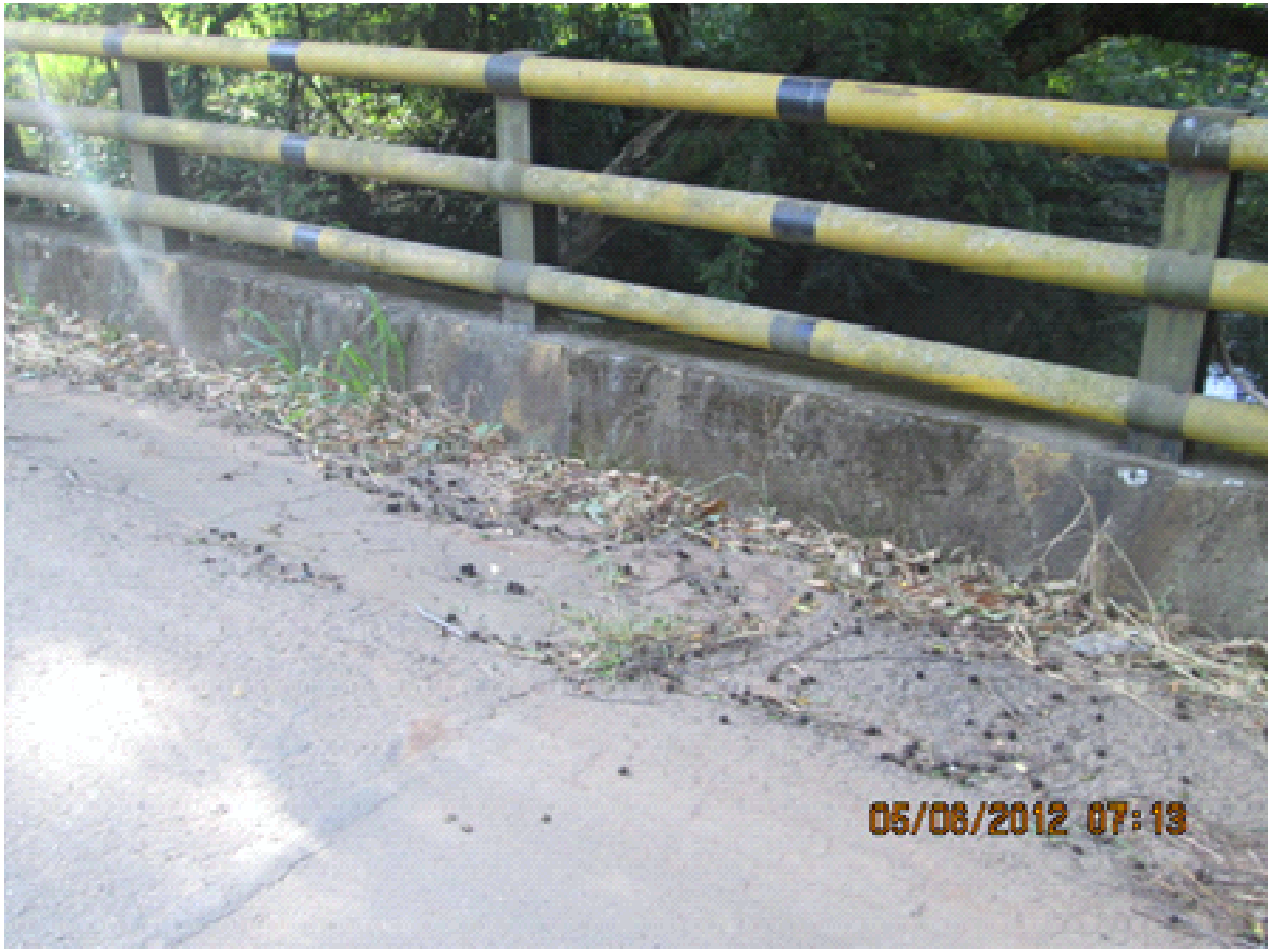
Componente.....: 4 Barandas
Calif./Mantenim....: 1 / -
Daño/Observaciones.: Falta de pintura

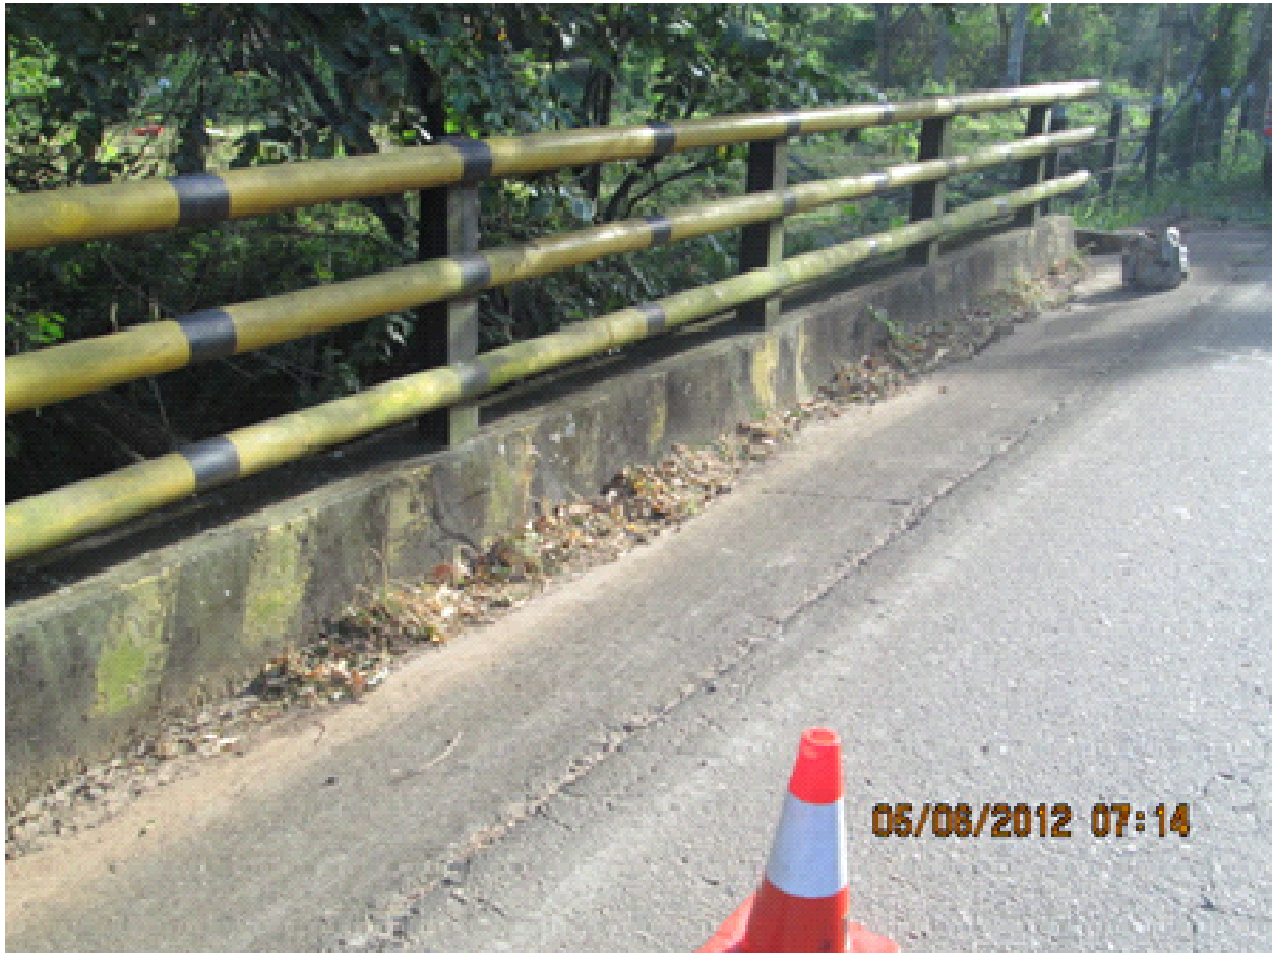
Componente.....: 4 Barandas
Calif./Mantenim....: 1 / -
Daño/Observaciones.: Falta de pintura

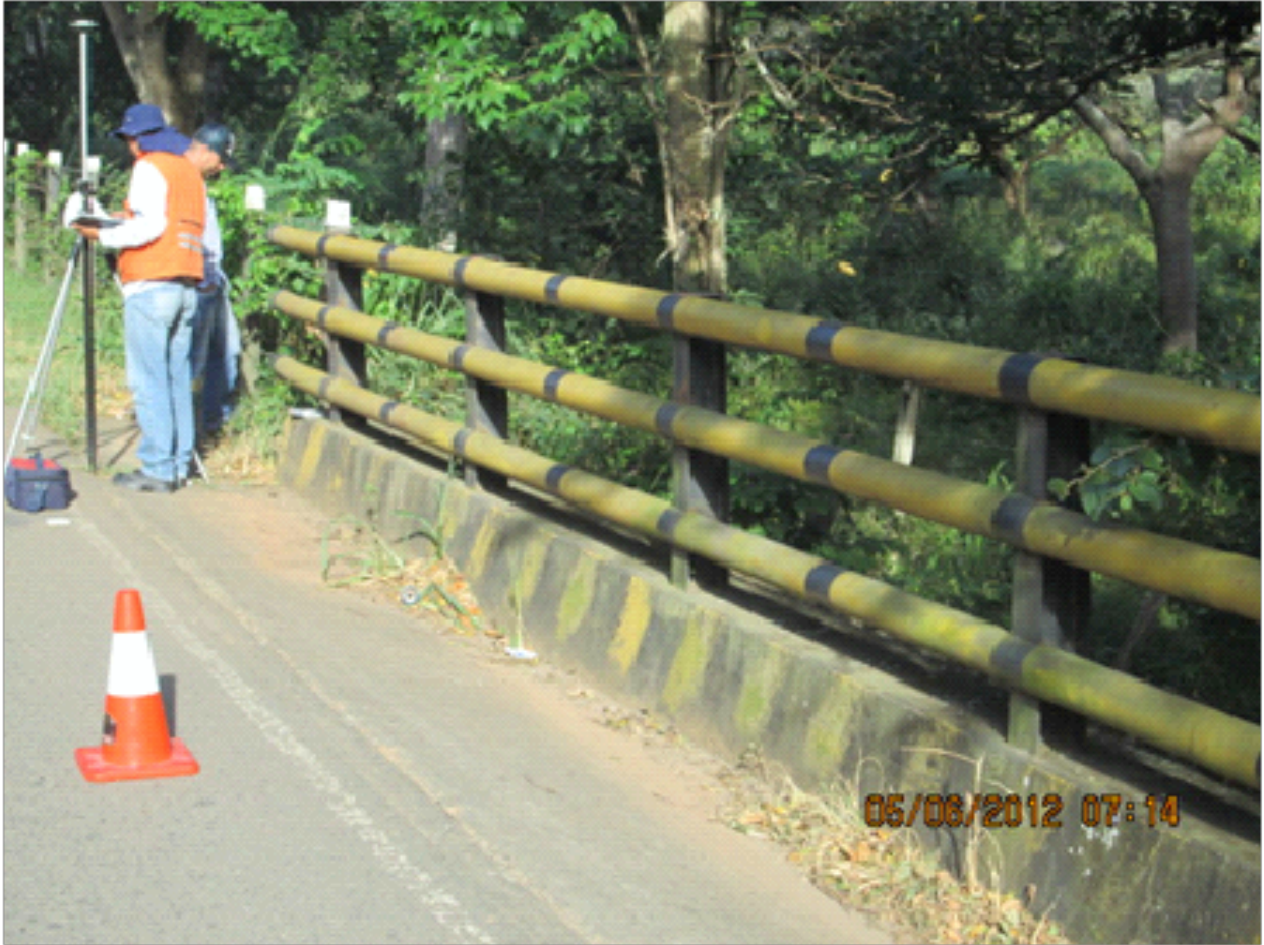
Componente.....: 4 Barandas
Calif./Mantenim....: 1 / -
Daño/Observaciones.: Falta de pintura

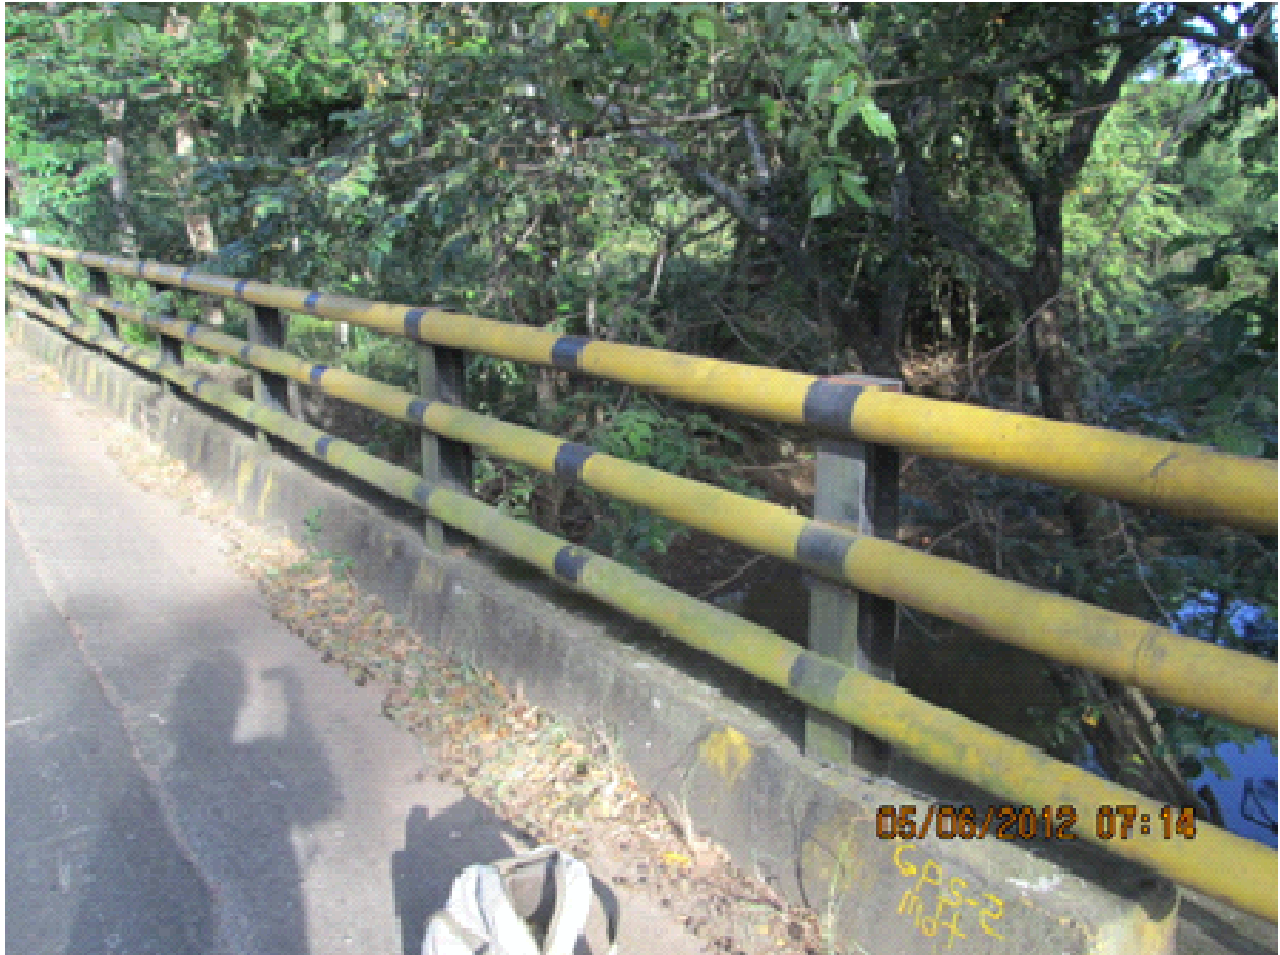
Componente.....: 4 Barandas
Calif./Mantenim....: 1 / -
Daño/Observaciones.: Falta de pintura

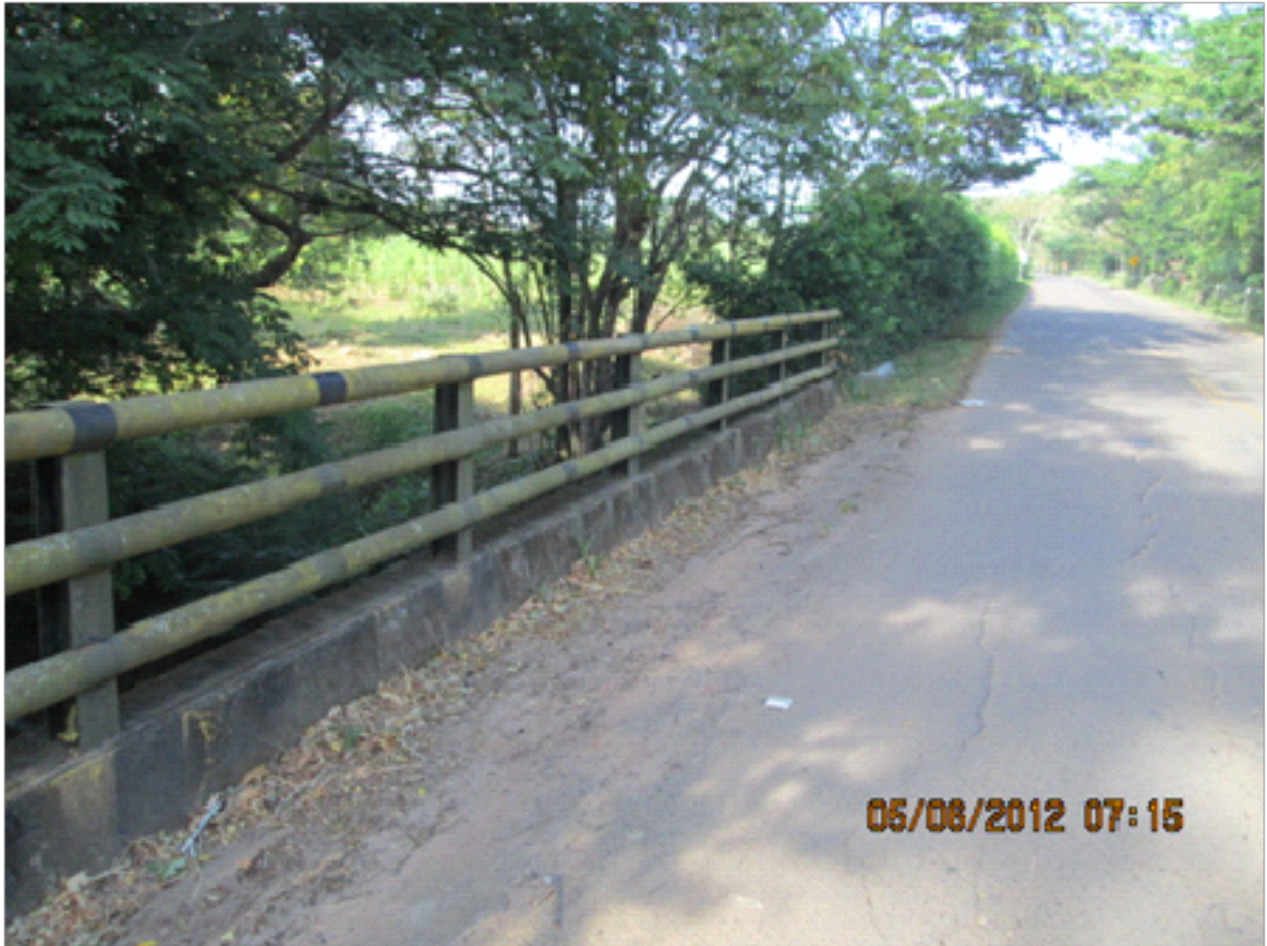
Componente.....: 4 Barandas
Calif./Mantenim....: 1 / -
Daño/Observaciones.: Falta de pintura

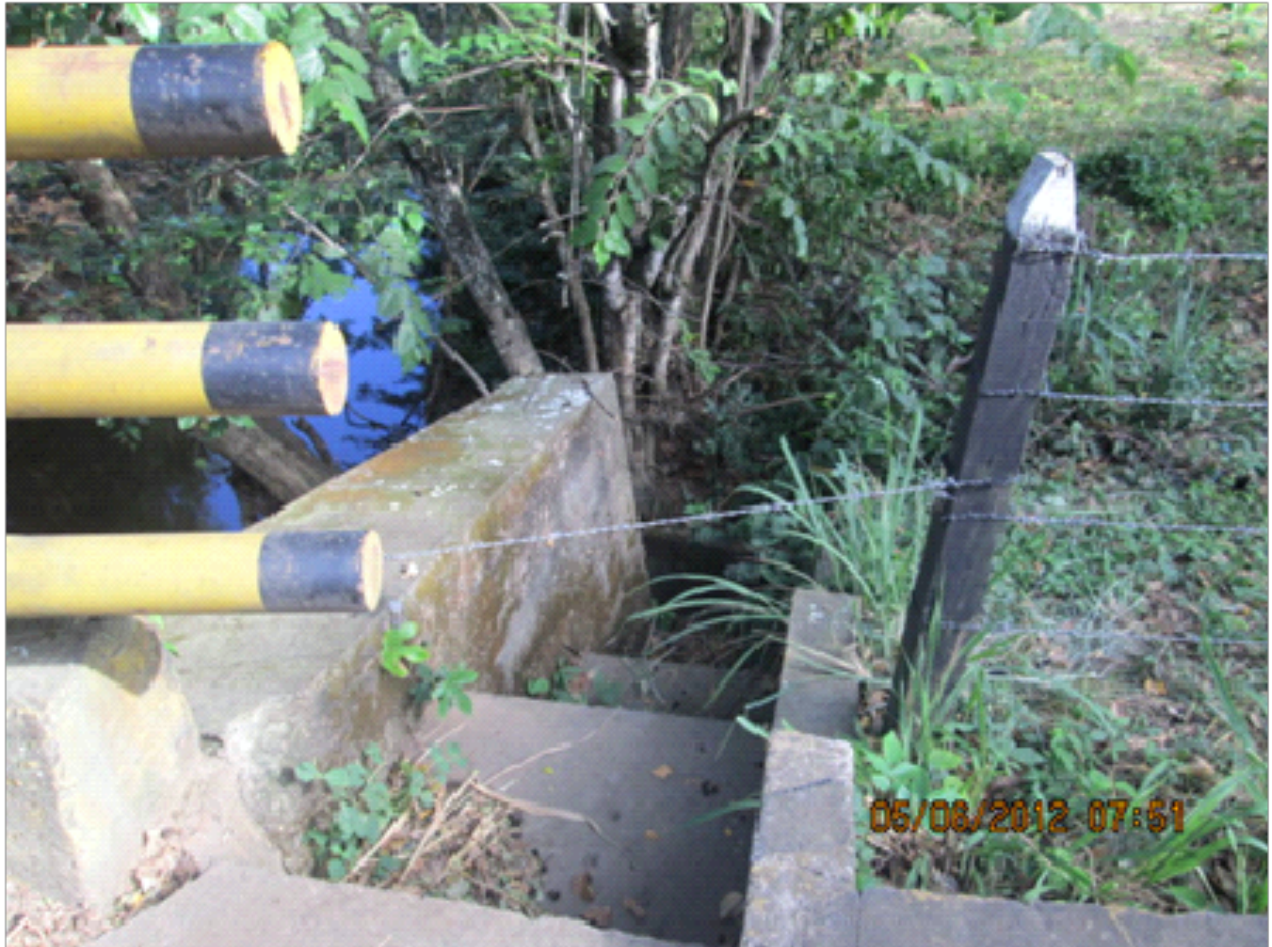
Componente.....: 5 Conos/Taludes

Daño/Observaciones.: En taludes colindantes con obras hidráulicas ,
hacer rocería

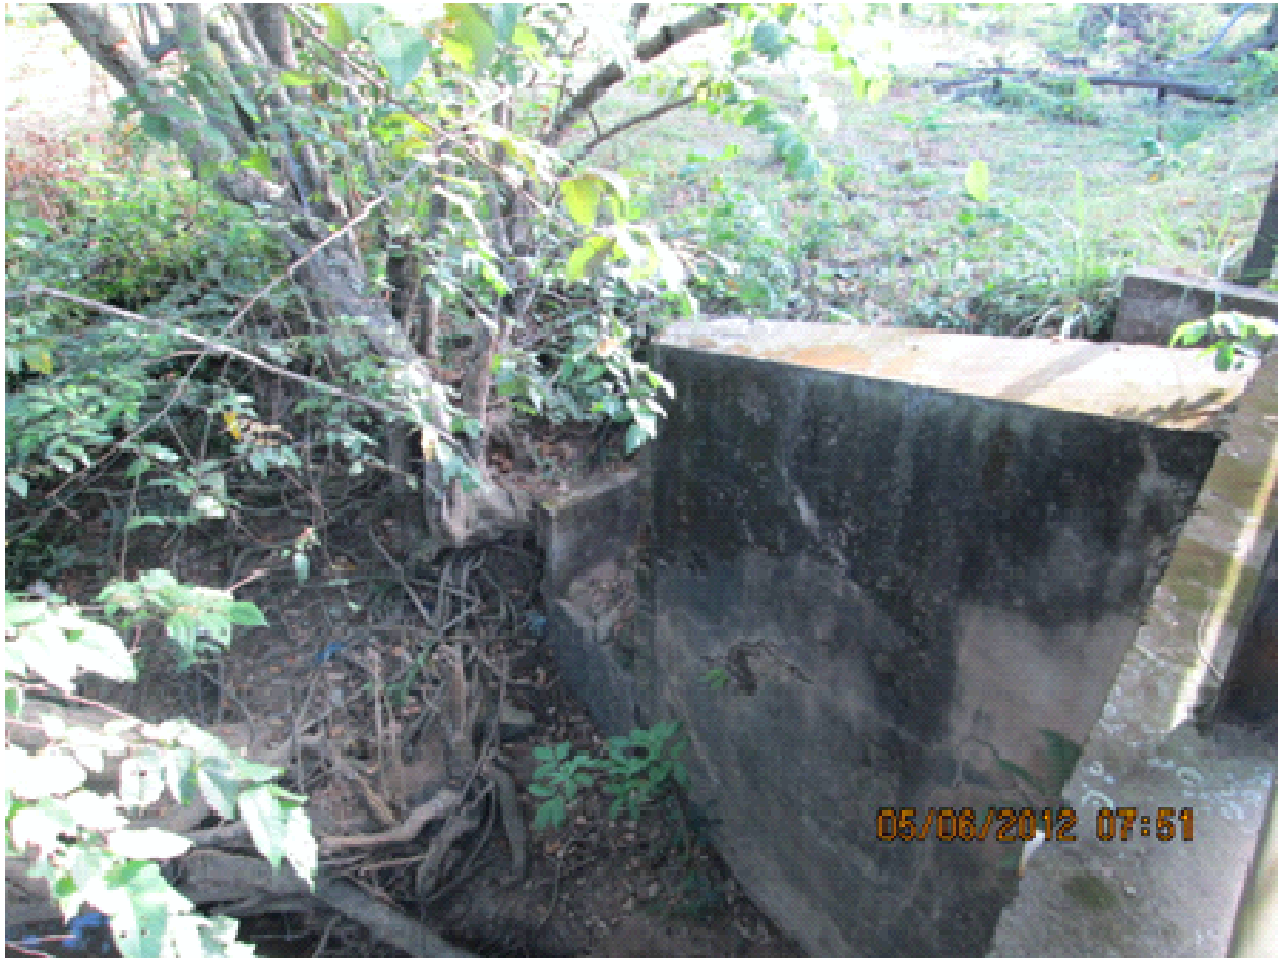
Componente.....: 5 Conos/Taludes

Daño/Observaciones.: En taludes colindantes con obras hidráulicas ,
hacer rocería

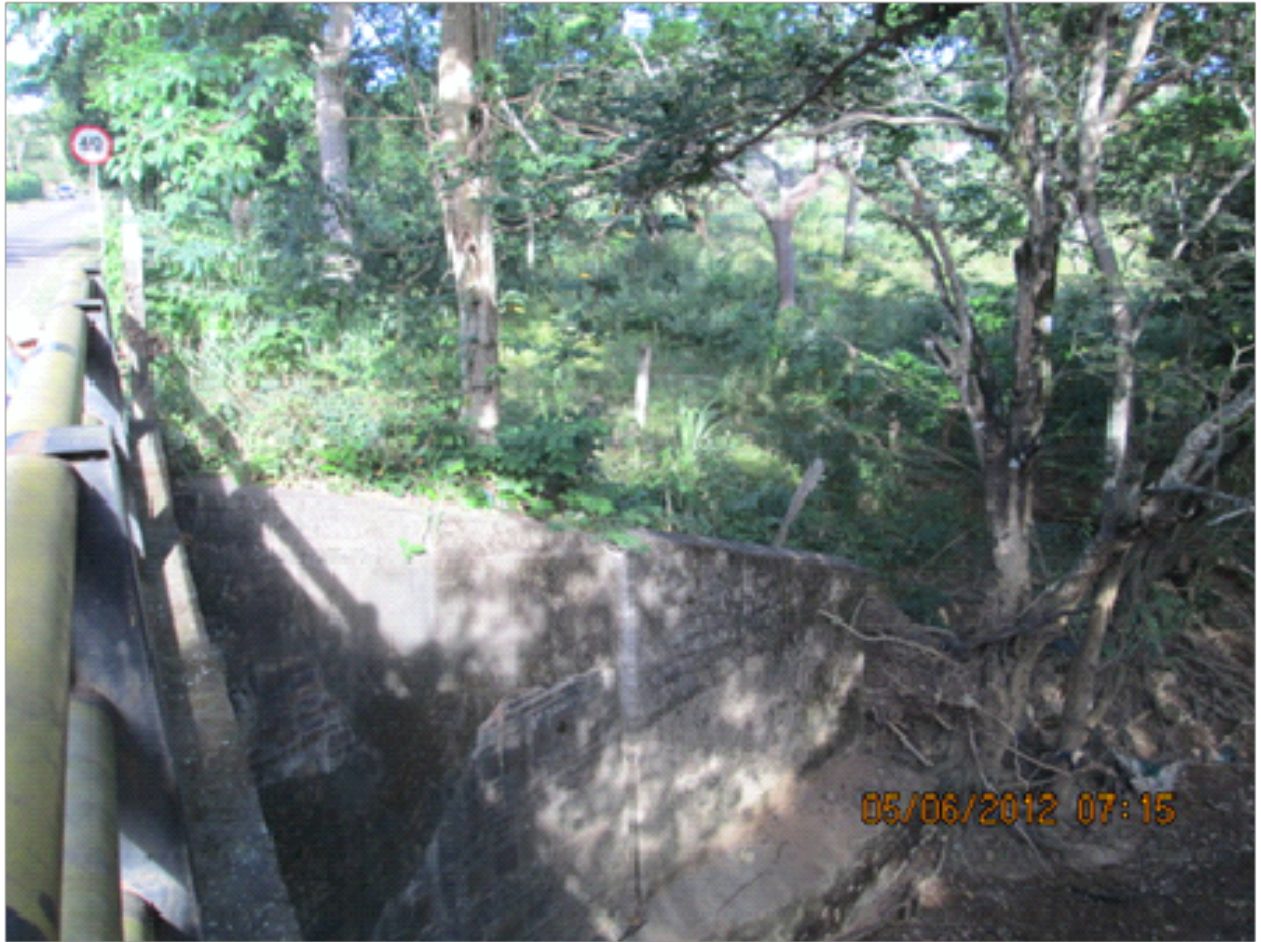
Componente.....: 6 Aletas
Calif./Mantenim....: 2 / -
Daño/Observaciones.: Grieta diagonales y pérdida de concreto en Aleta # 2
Tipo de daño.....: Asentamiento / Movimiento
Reparaciones.....: A Reparación de concreto

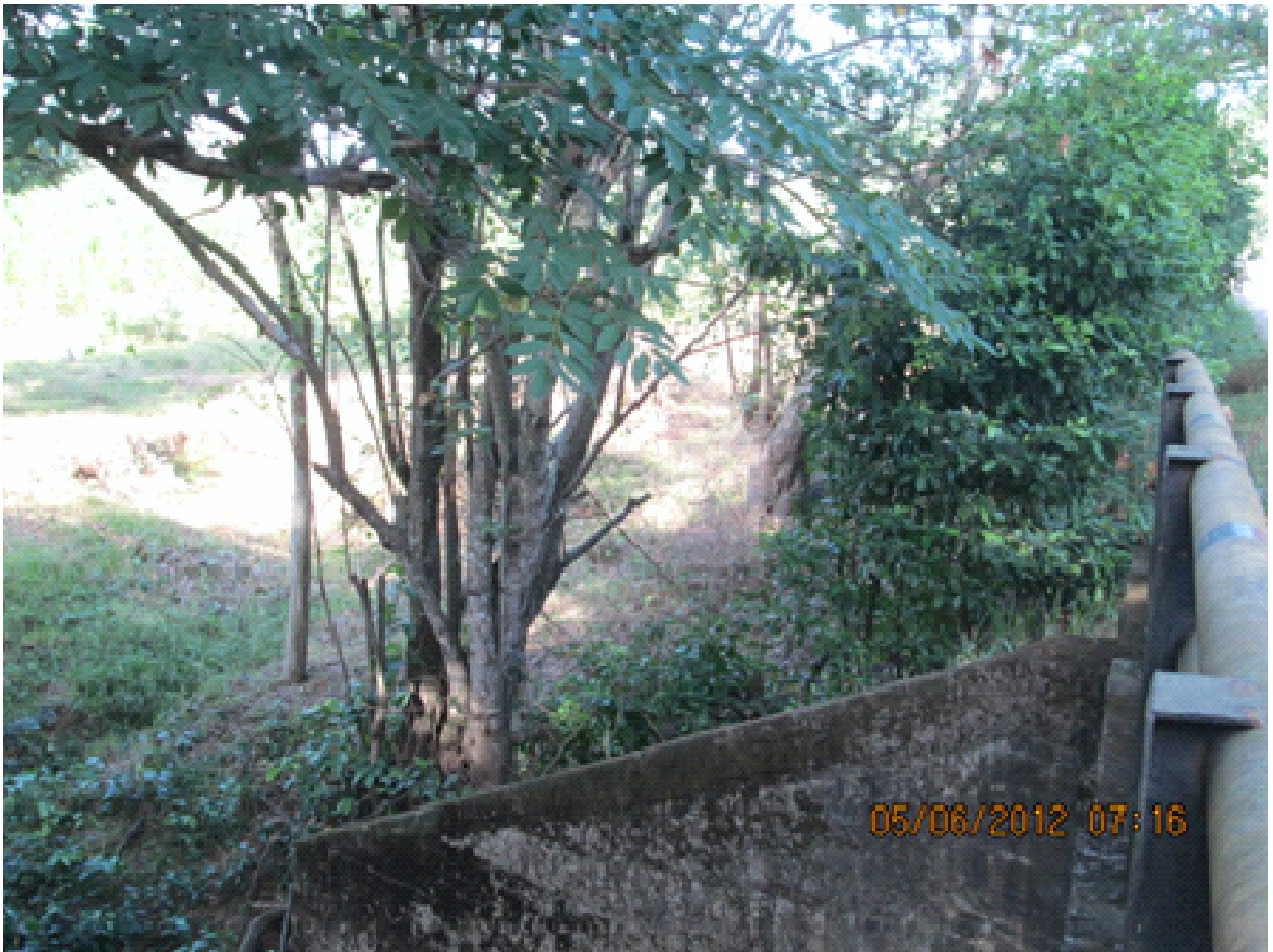
Componente.....: 6 Aletas

Daño/Observaciones.: Grieta diagonales y pérdida de concreto en Aleta # 2

Tipo de daño.....: Asentamiento / Movimiento

Reparaciones.....: A Reparación de concreto

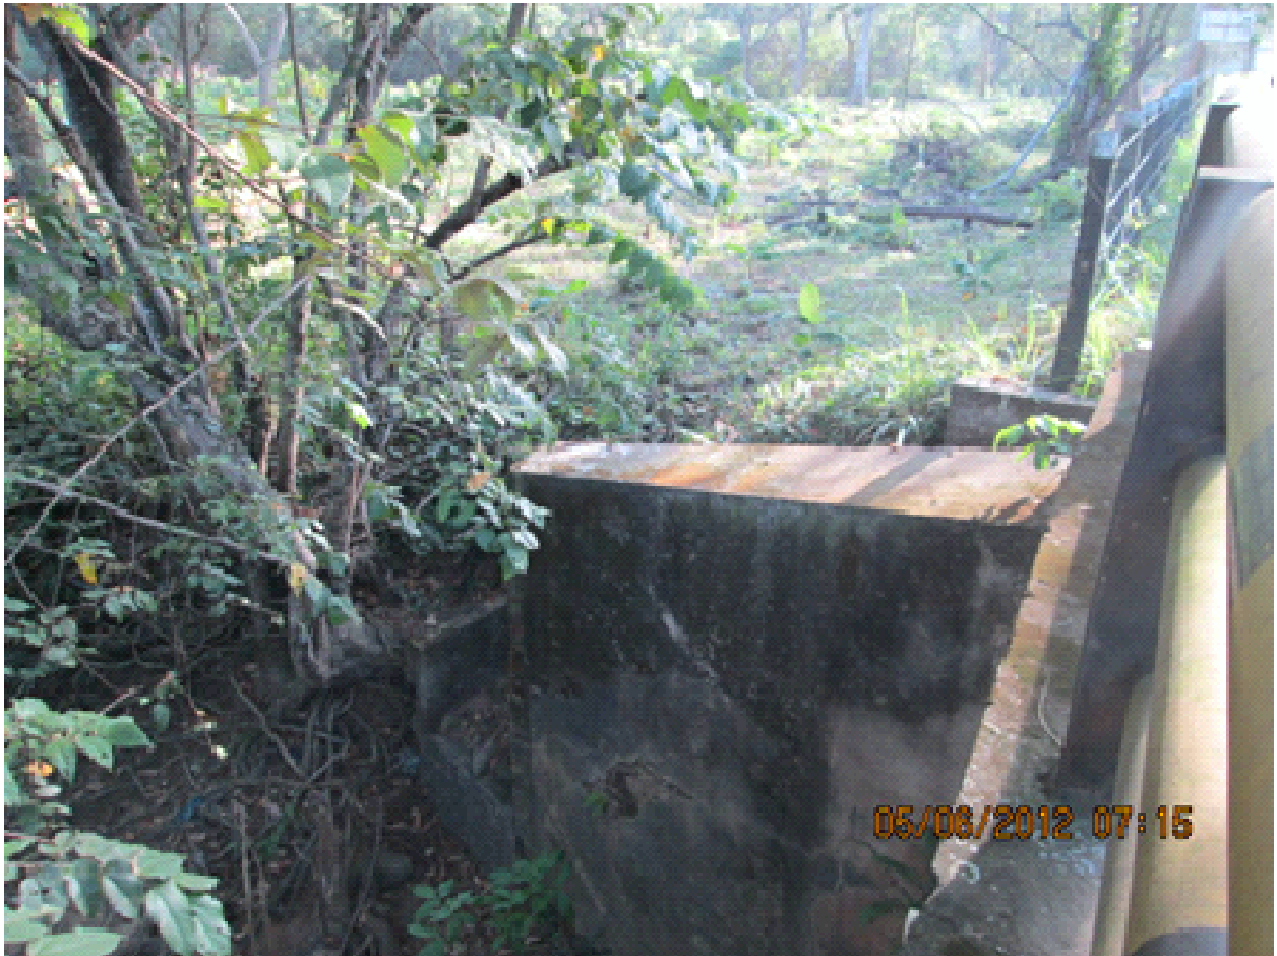
Componente.....: 6 Aletas

Daño/Observaciones.: Grieta diagonales y pérdida de concreto en Aleta # 2

Tipo de daño.....: Asentamiento / Movimiento

Reparaciones.....: A Reparación de concreto

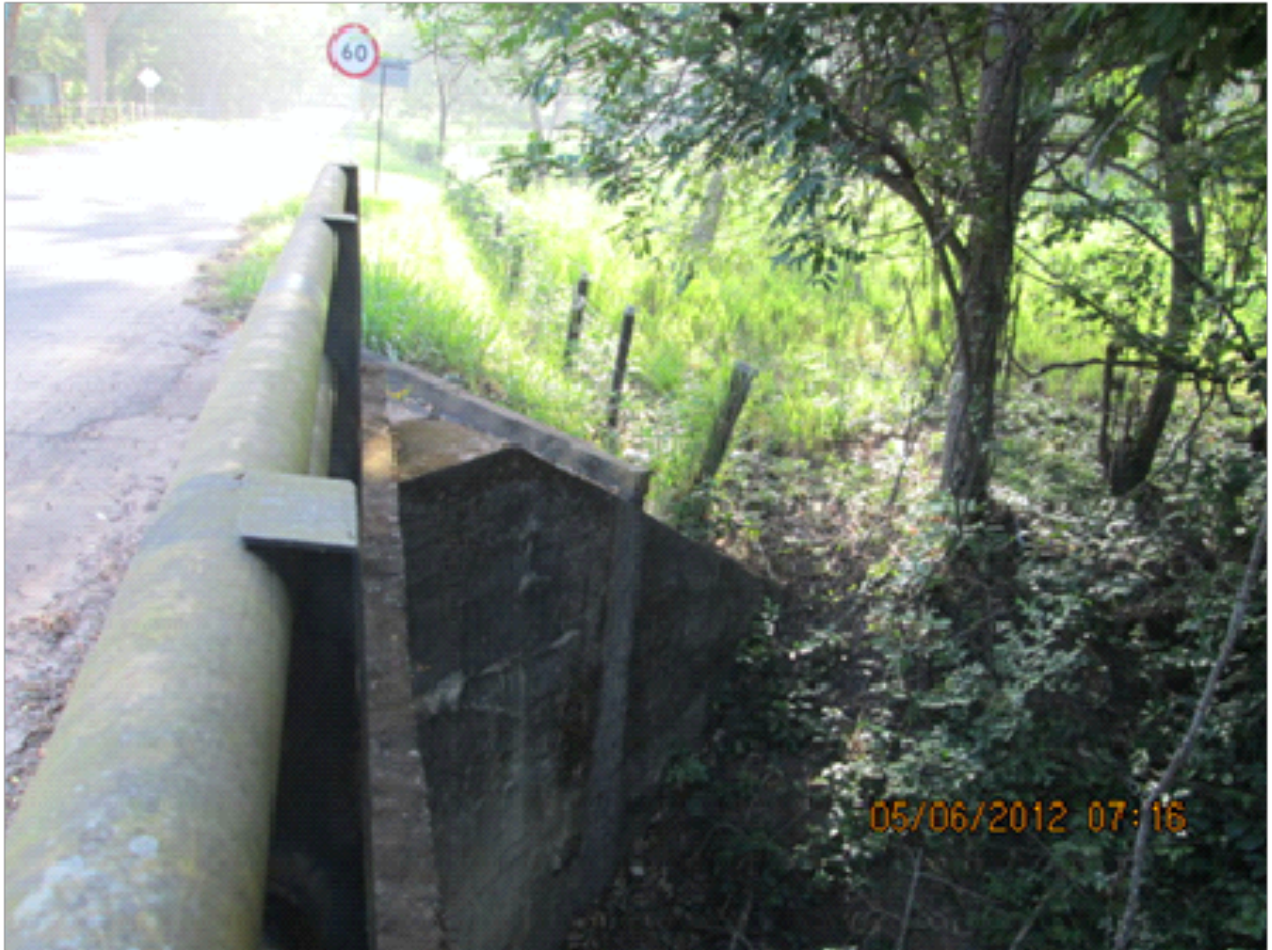
Componente.....: 6 Aletas
Calif./Mantenim....: 2 / -
Daño/Observaciones.: Grieta diagonales y pérdida de concreto en Aleta # 2
Tipo de daño.....: Asentamiento / Movimiento
Reparaciones.....: A Reparación de concreto
