SDC/INV	SiPuCol	Fecha	Hoja
	Informe de inspección principal	13/08/12	1
18-5507-007.00 El Tambor			
Regional.....: 18 Norte de Santander			
Ruta.....: Santafé de Bogotá - Puerto Santander			
Carretera.....: Cúcuta - Puerto Santander - Puente Internacional Pedro de He			
Lado de la car....: 0			
Abscisa.....: 12+0386			
No del registro..: 1473			
Año de construcción.....:			
Año de la última reconstrucción.....:			
Paso Superior/Inferior.....: S			
Dir. de abs. de la carretera principal.: N			
Requisitos de la inspección.....: Nada			
Recolección de datos : Fecha.....: 2012.06.05			
: Iniciales.....: JPV			
Posición geográfica..:			
Latitud: 8 gra 2.09 min N Longitud: 72 gra 29.39 min O Altitud: 190.9 m			
Geometría: Número de luces.....: 1			
Longitud de la luz menor (m): 13.30			
Longitud de la luz mayor (m): 13.30			
Longitud total (m): 13.30			
Ancho del tablero..... (m): 9.55			
Ancho del separador..... (m): 0.00

SDC/INV	SiPuCol	Fecha	Hoja
	Informe de inspección principal	13/08/12	3
18-5507-007.00 El Tambor			
Resumen cronológico:	Fecha	Actividades	
	1900.01.01	Inspección principal	
	1996.11.21	Inspección principal	
	1998.05.01	Inspección principal	
	2002.07.12	Inspección princ

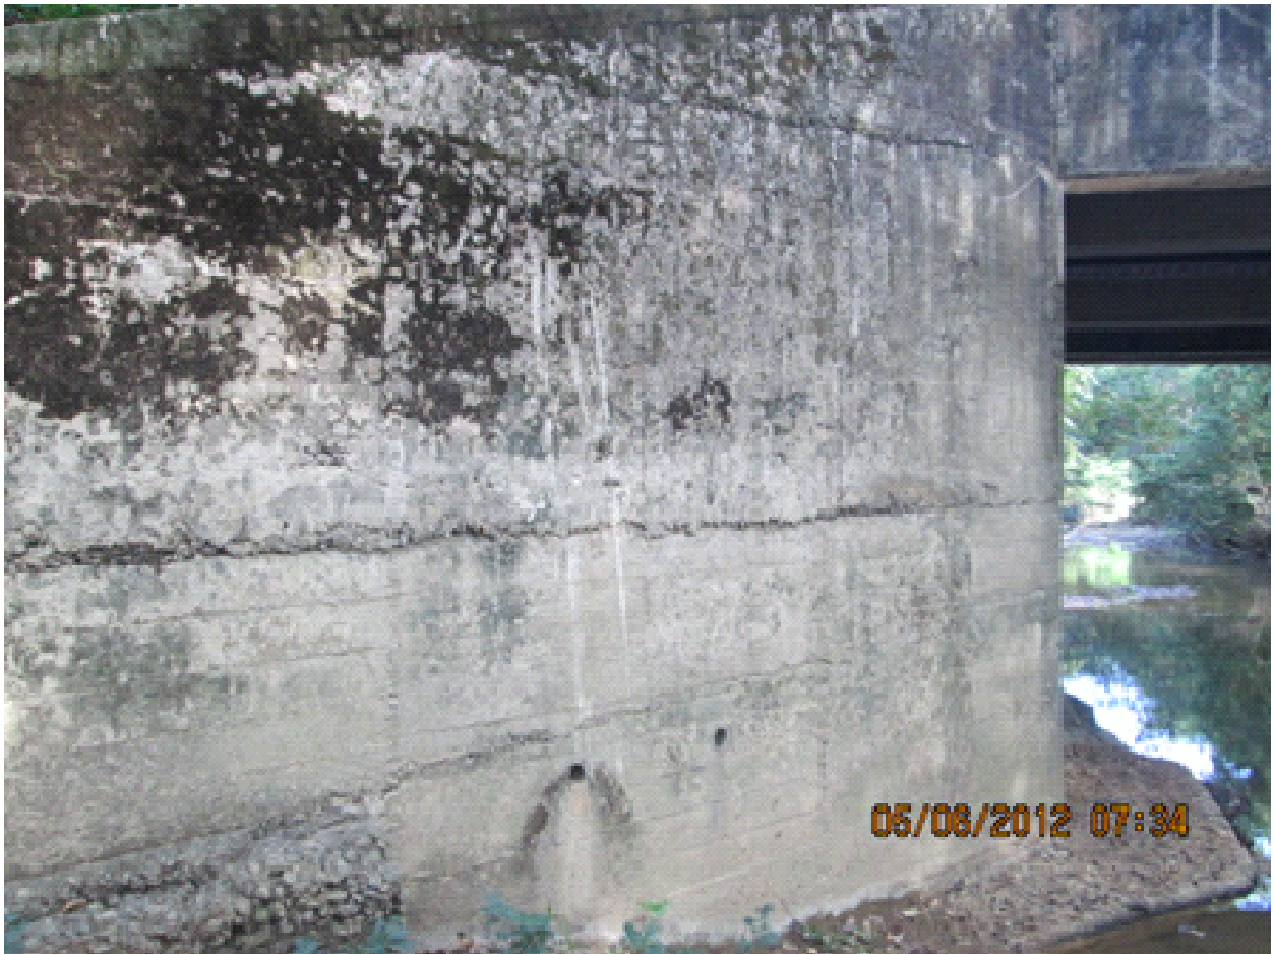
Componente.....: 6 Aletas
Calif./Mantenim....: 2 / -
Daño/Observaciones.: Grieta diagonales y pérdida de concreto en Aleta # 2
Tipo de daño.....: Asentamiento / Movimiento
Reparaciones.....: A Reparación de concreto

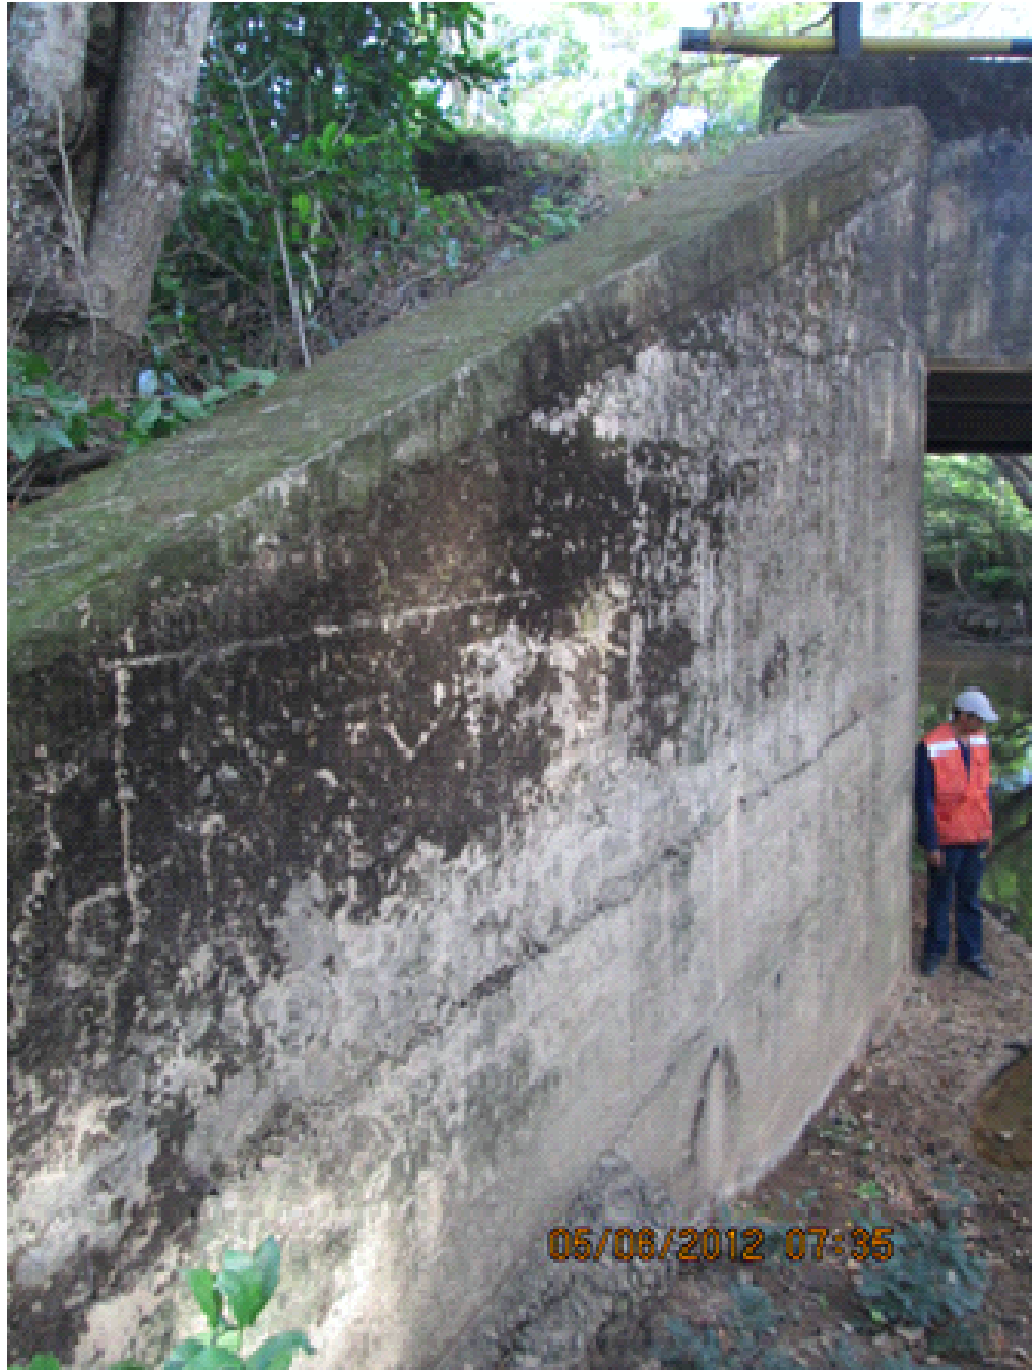
Componente.....: 6 Aletas

Daño/Observaciones.: Grieta diagonales y pérdida de concreto en Aleta # 2

Tipo de daño.....: Asentamiento / Movimiento

Reparaciones.....: A Reparación de concreto

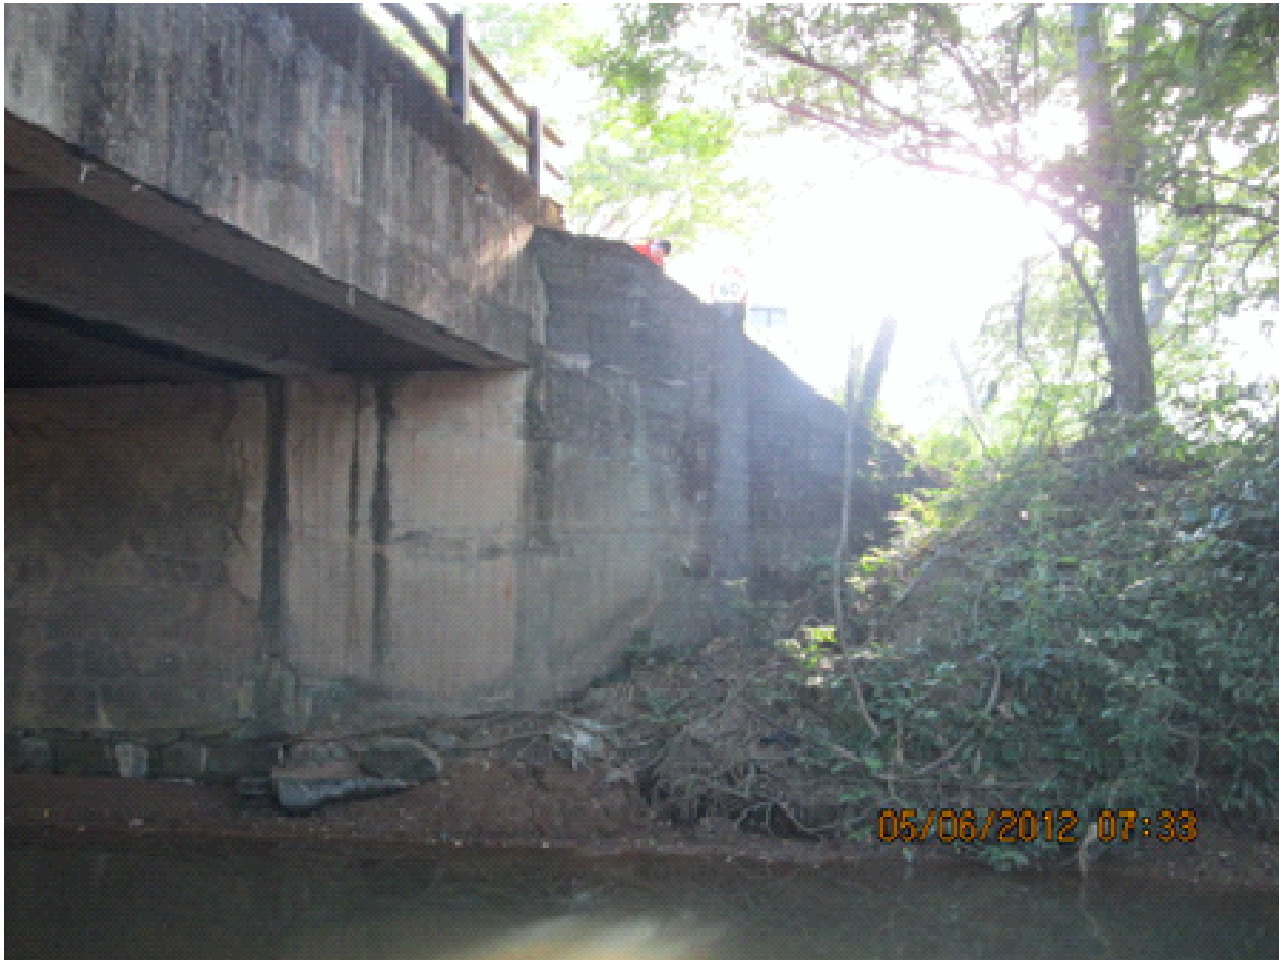
Componente.....: 7 Estribos
Calif./Mantenim....: 2 / -
Daño/Observaciones.: Descomposición en ambos estribos e indicios de socavación
Tipo de daño.....: Erosión / socavación
Reparaciones.....: A Reparación de concreto

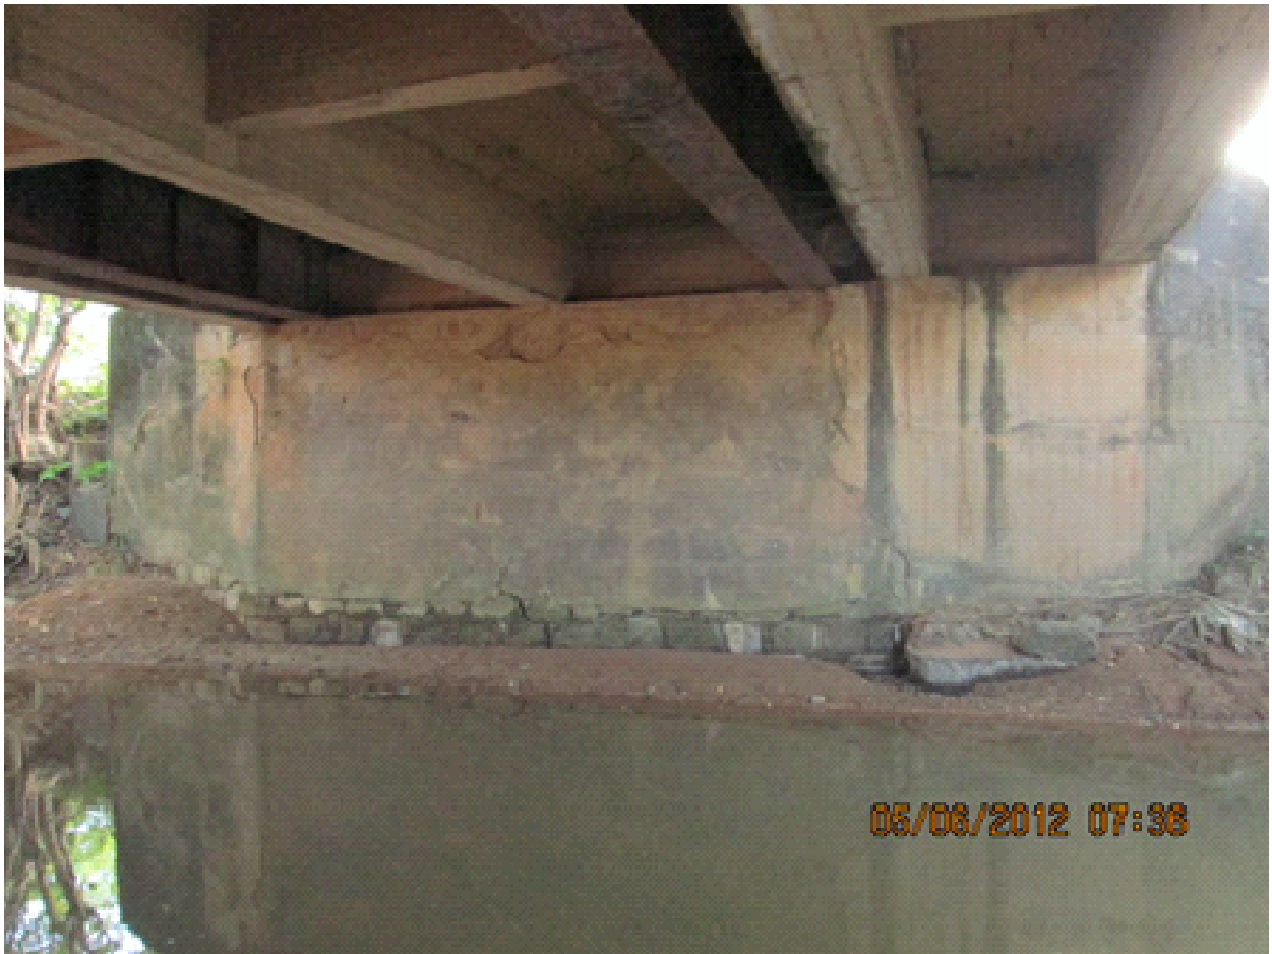
Componente.....: 7 Estribos

Daño/Observaciones.: Descomposición en ambos estribos e indicios de socavación

Tipo de daño.....: Erosión / socavación

Reparaciones.....: A Reparación de concreto

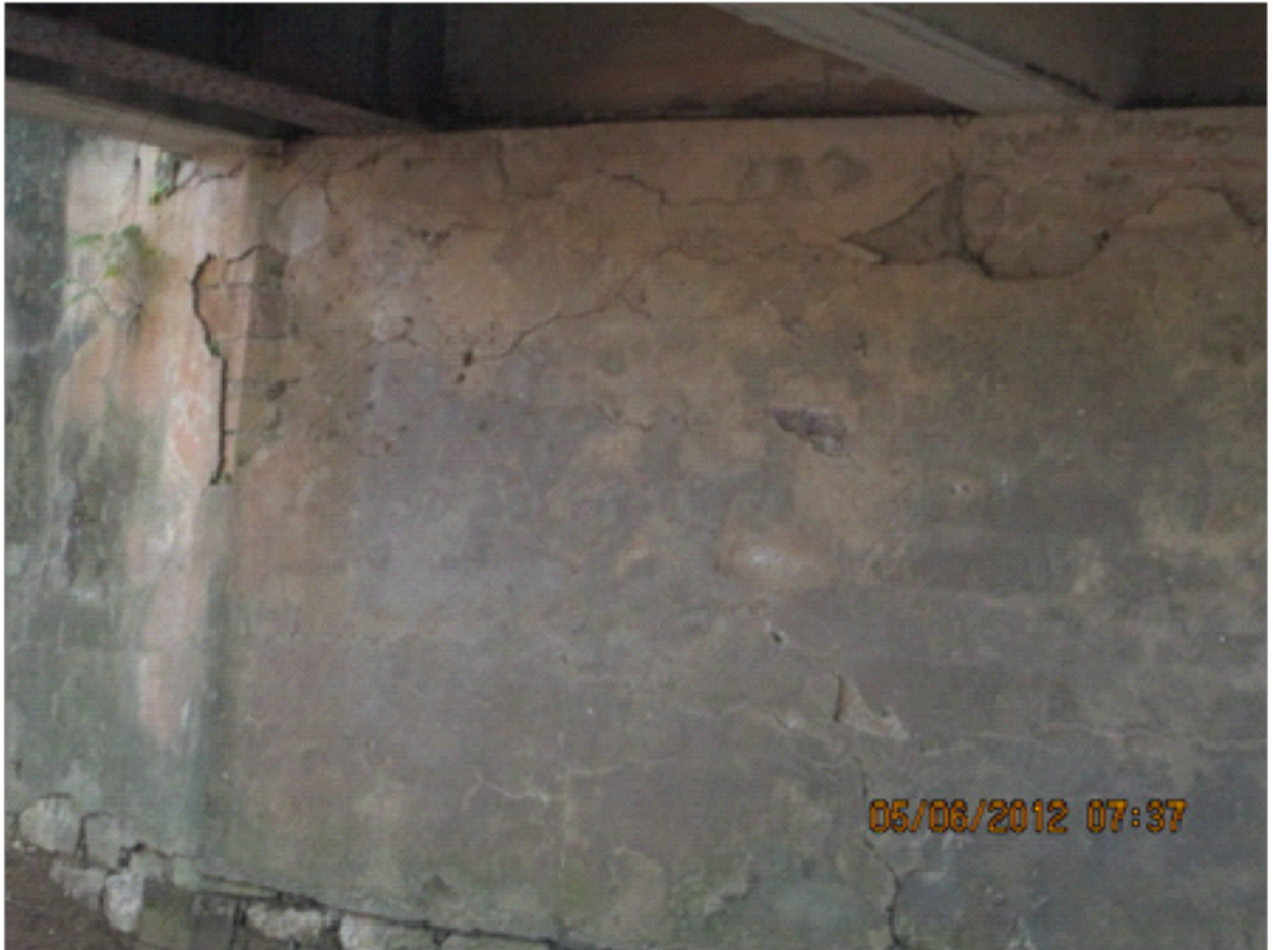
Componente.....: 7 Estribos

Daño/Observaciones.: Descomposición en ambos estribos e indicios de socavación

Tipo de daño.....: Erosión / socavación

Reparaciones.....: A Reparación de concreto

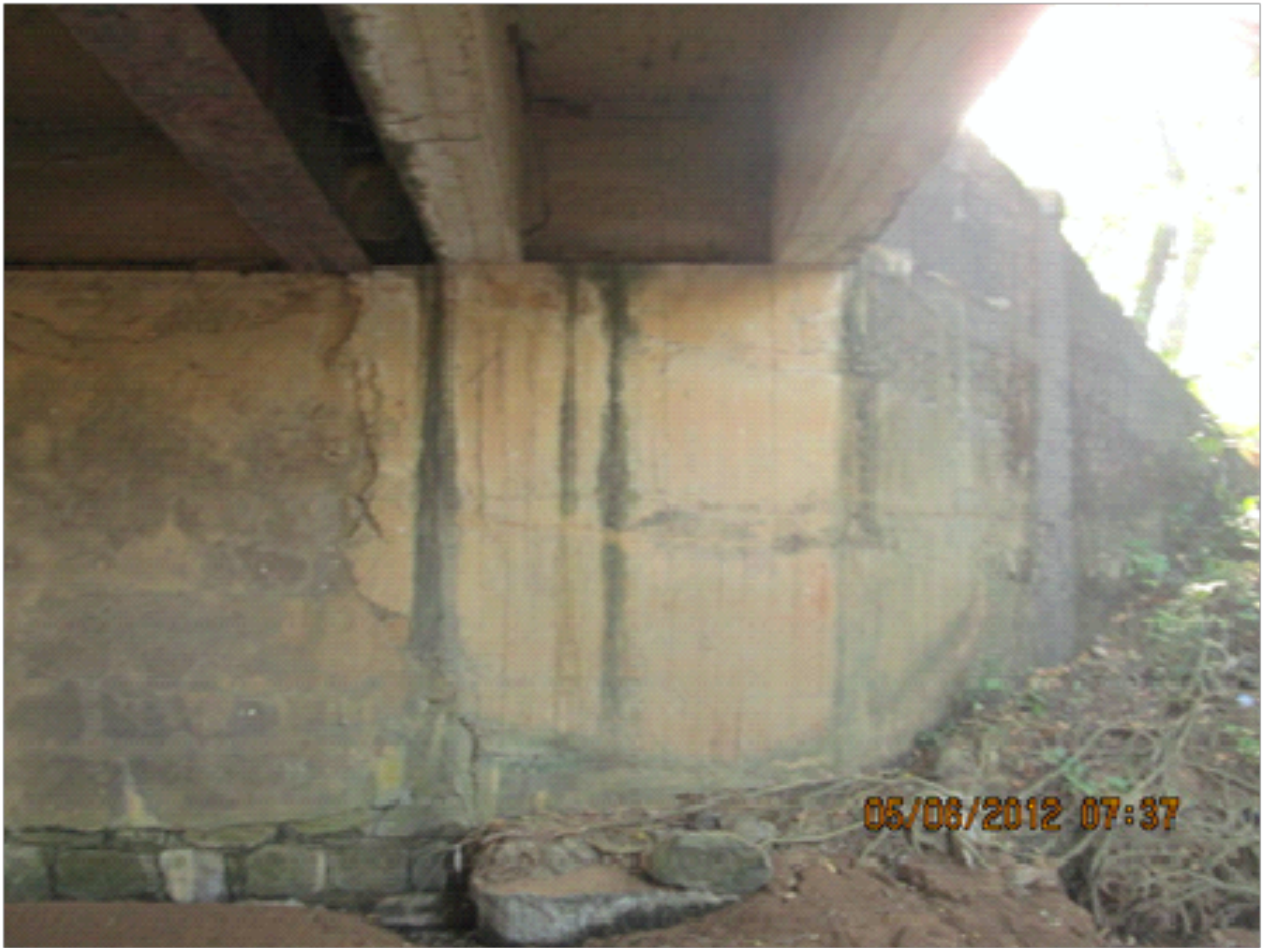
Componente.....: 7 Estribos
Calif./Mantenim....: 2 / -
Daño/Observaciones.: Descomposición en ambos estribos e indicios de socavación
Tipo de daño.....: Erosión / socavación
Reparaciones.....: A Reparación de concreto

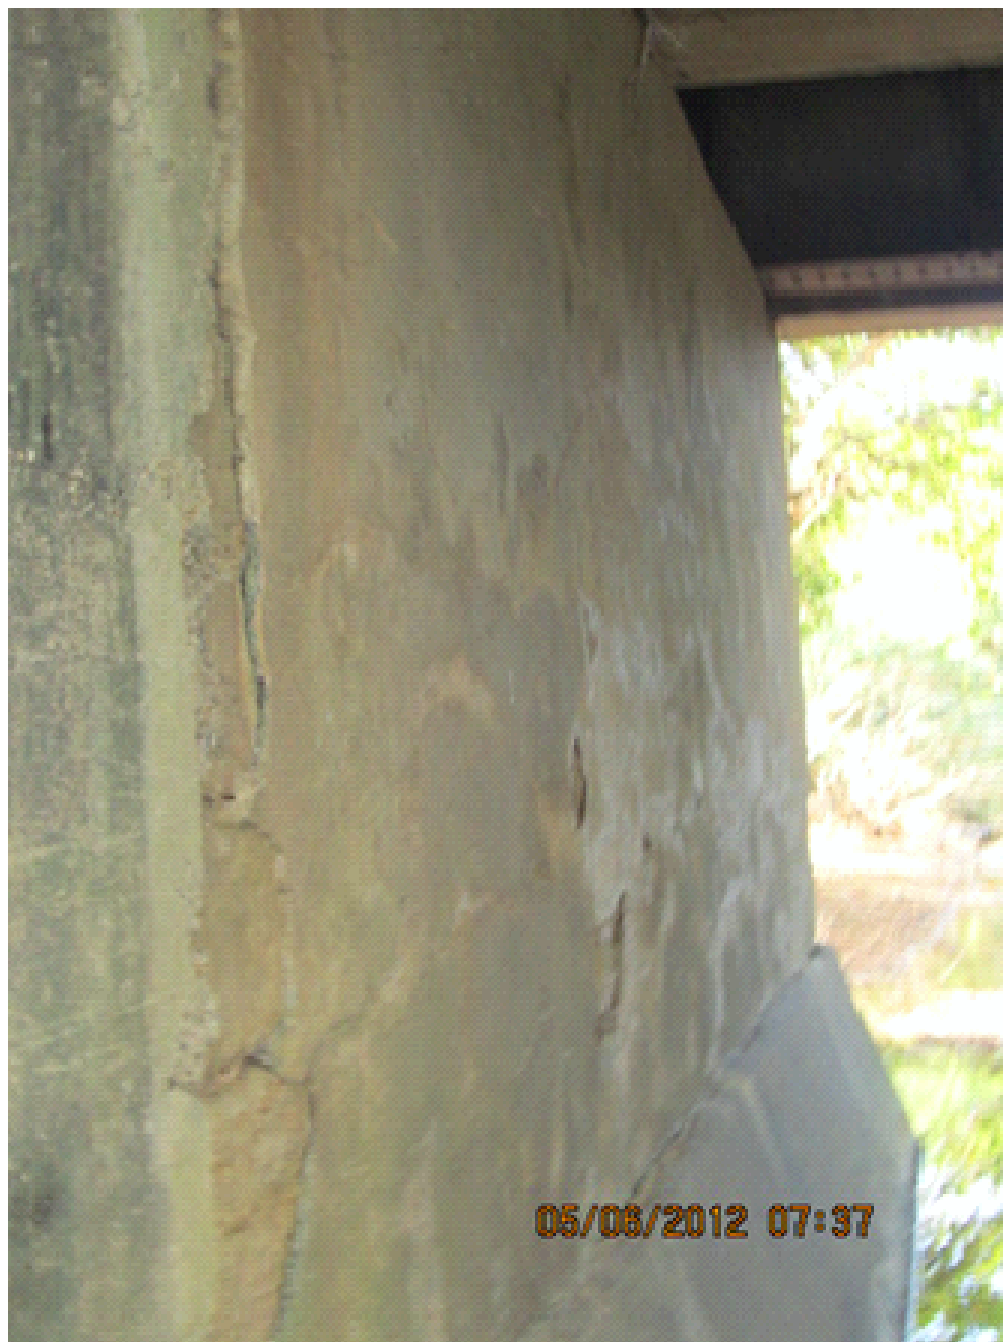
Componente.....: 7 Estribos
Calif./Mantenim....: 2 / -
Daño/Observaciones.: Descomposición en ambos estribos e indicios de socavación
Tipo de daño.....: Erosión / socavación
Reparaciones.....: A Reparación de concreto

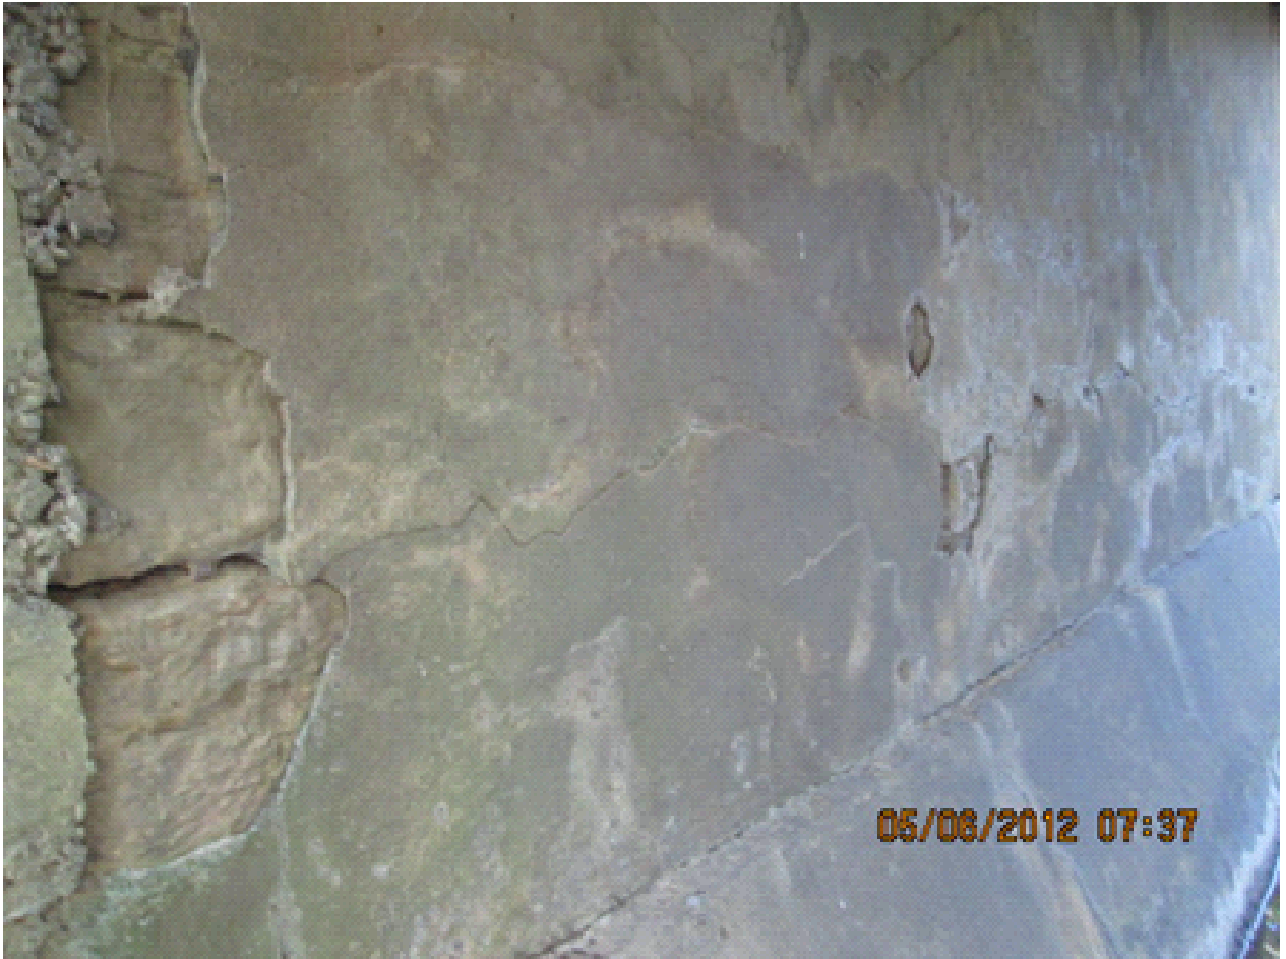
Componente.....: 7 Estribos
Calif./Mantenim....: 2 / -
Daño/Observaciones.: Descomposición en ambos estribos e indicios de socavación
Tipo de daño.....: Erosión / socavación
Reparaciones.....: A Reparación de concreto

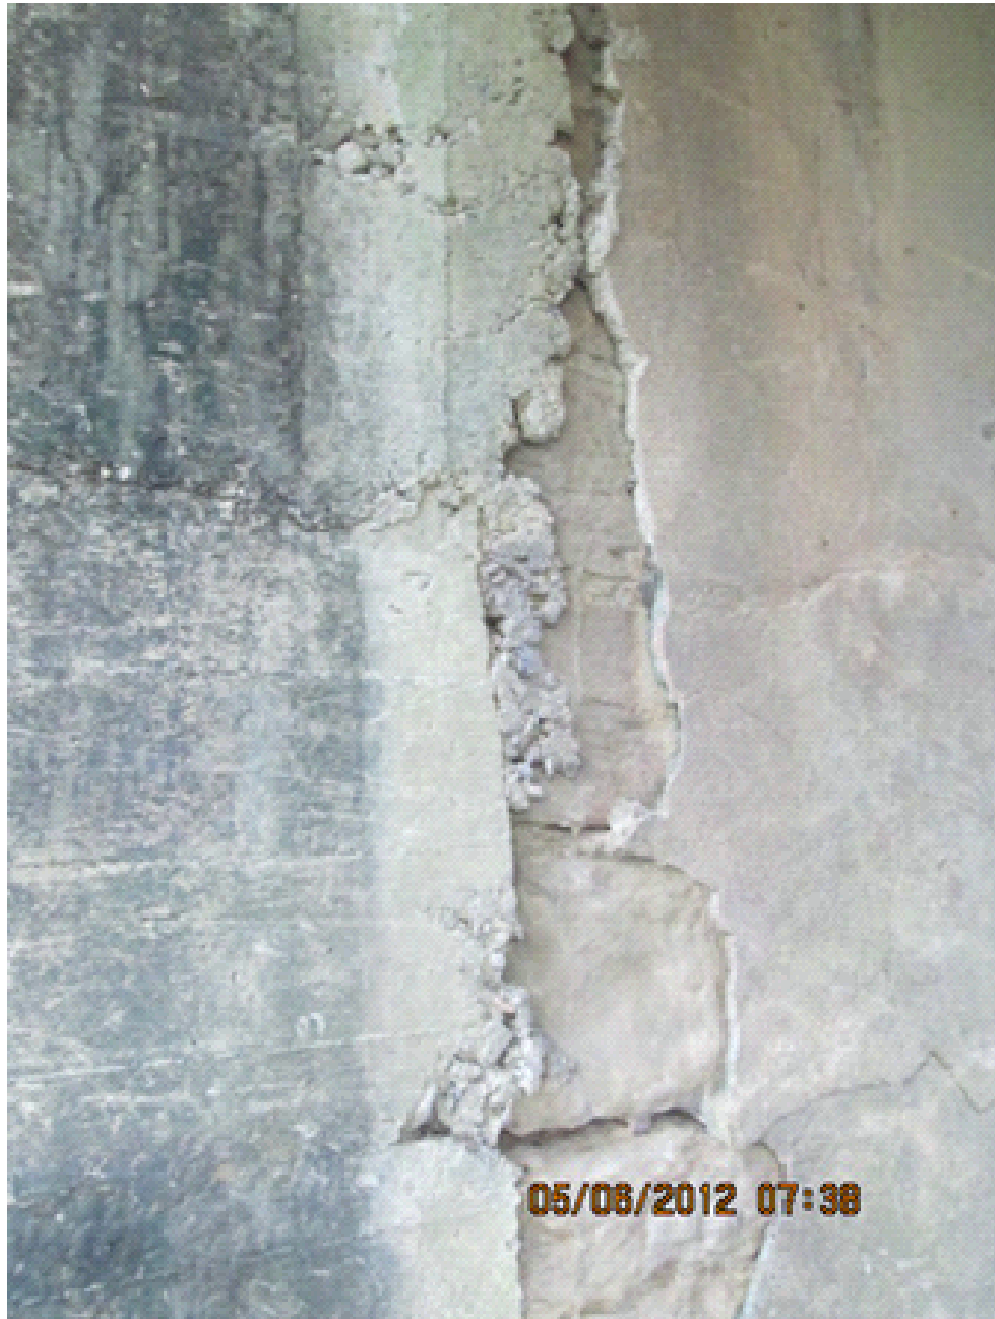
Componente.....: 7 Estribos
Calif./Mantenim....: 2 / -
Daño/Observaciones.: Descomposición en ambos estribos e indicios de socavación
Tipo de daño.....: Erosión / socavación
Reparaciones.....: A Reparación de concreto

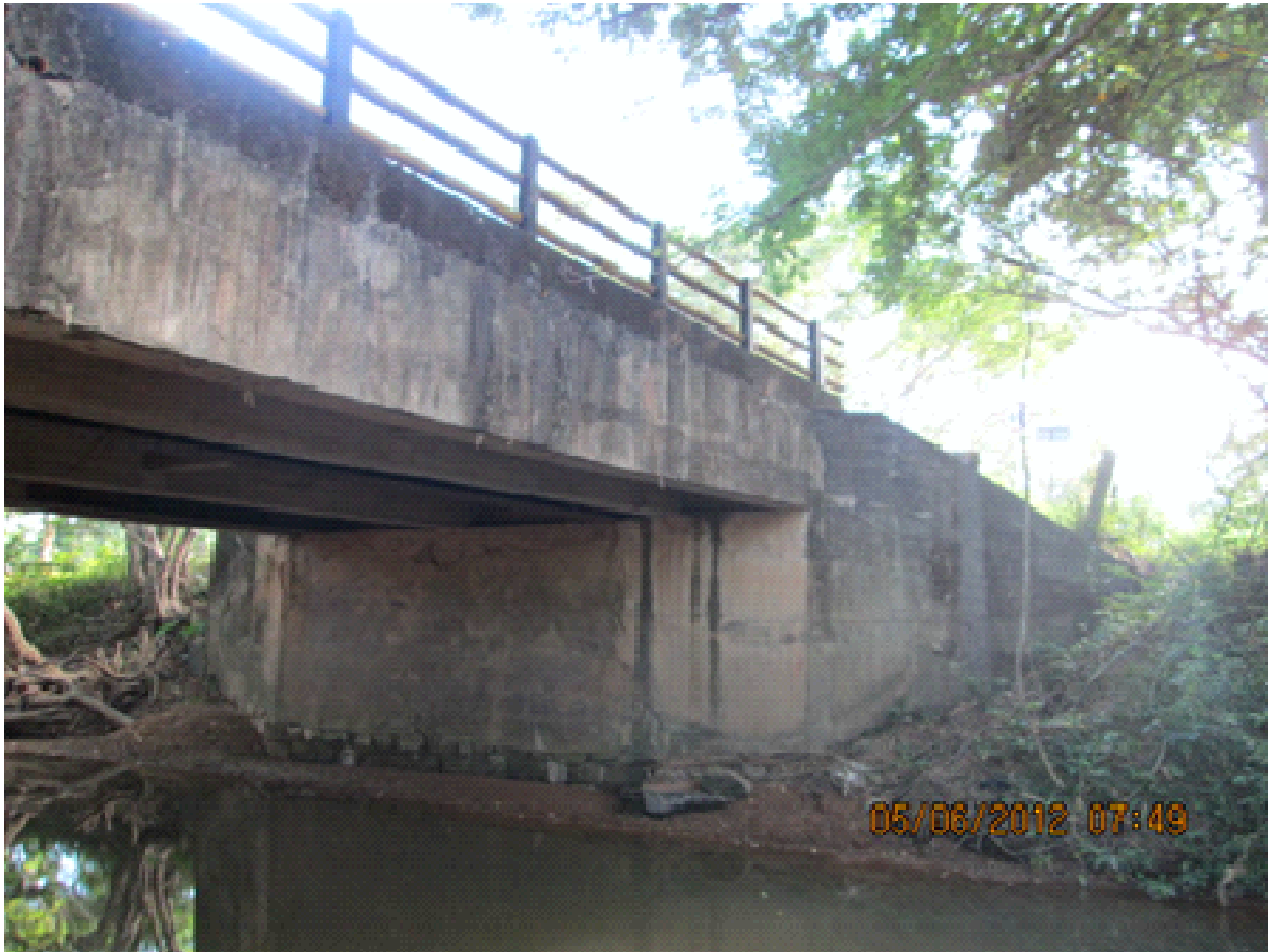
Componente.....: 7 Estribos
Calif./Mantenim....: 2 / -
Daño/Observaciones.: Descomposición en ambos estribos e indicios de socavación
Tipo de daño.....: Erosión / socavación
Reparaciones.....: A Reparación de concreto

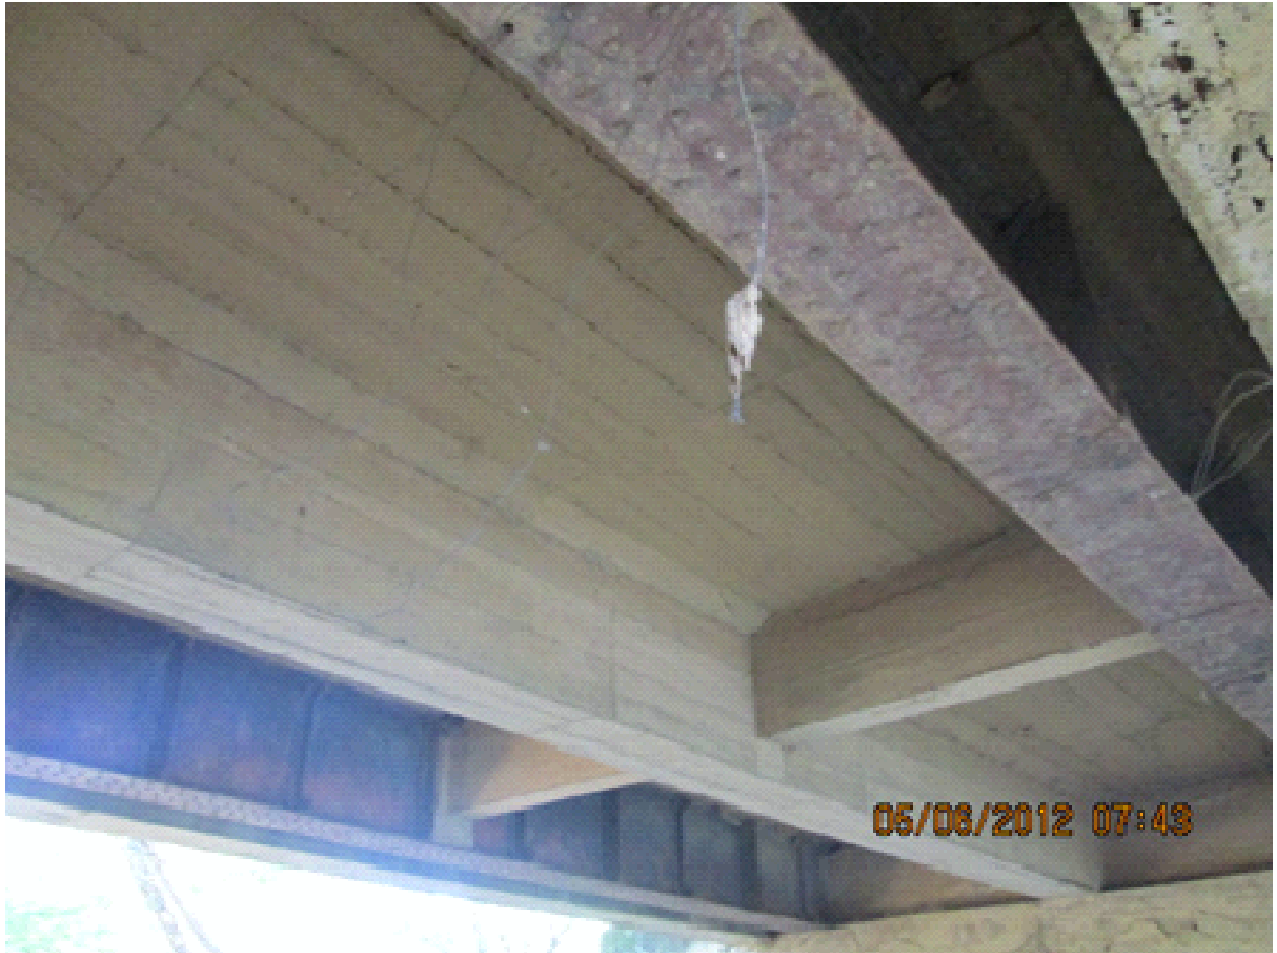
Componente.....: 11 Vigas/Largueros/Diafragmas
Calif./Mantenim....: 1 / -
Daño/Observaciones.: Se observó acero expuesto en vigas 3 y 4 de concreto y ligera corrosión , es necesario hacer seguimiento
Tipo de daño.....: Daño en conc. / acero expuesto
Reparaciones.....: A Reparación de concreto

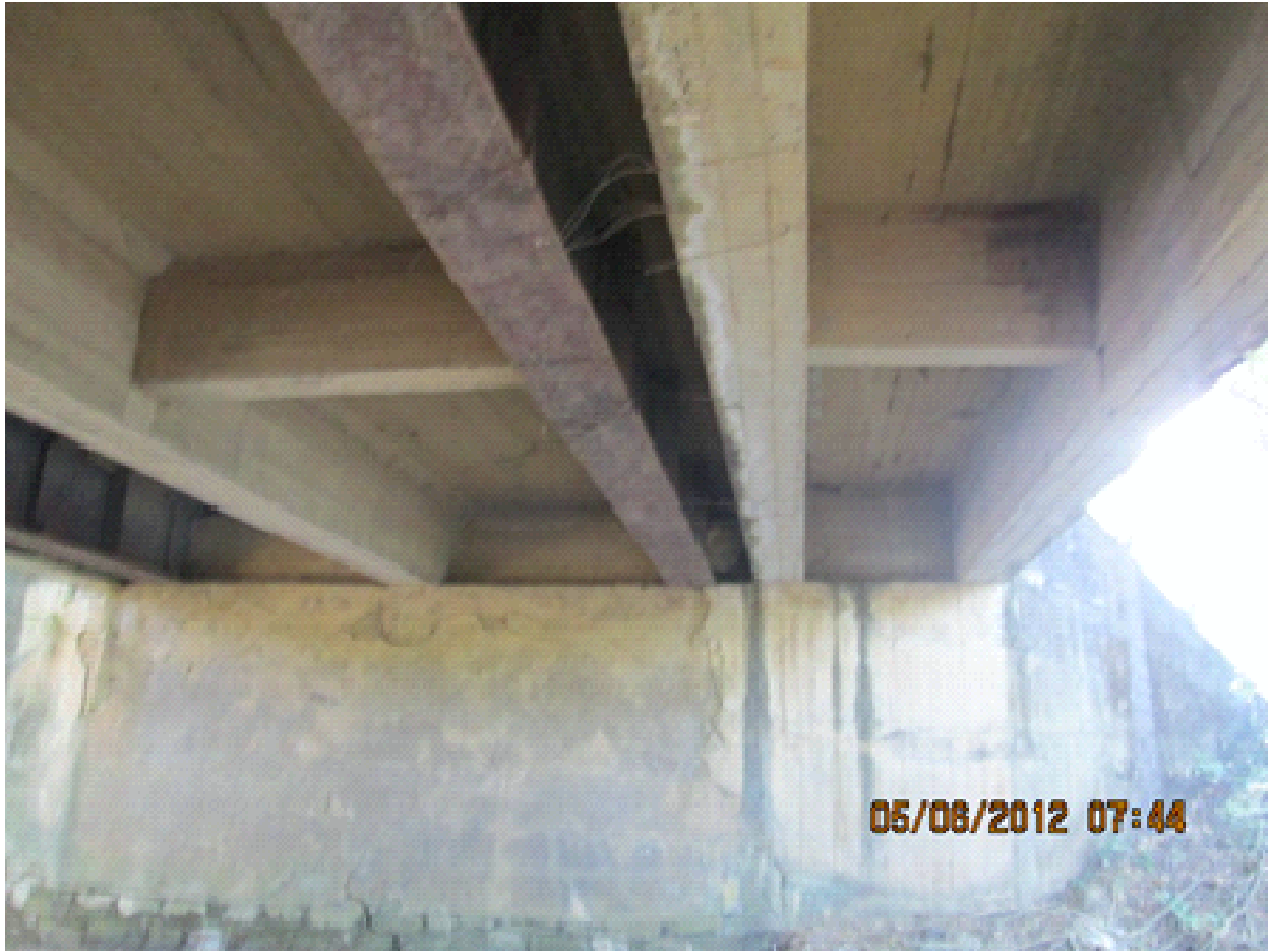
Componente.....: 11 Vigas/Largueros/Diafragmas
Calif./Mantenim....: 1 / -
Daño/Observaciones.: Se observó acero expuesto en vigas 3 y 4 de concreto y ligera corrosión , es necesario hacer seguimiento
Tipo de daño.....: Daño en conc. / acero expuesto
Reparaciones.....: A Reparación de concreto

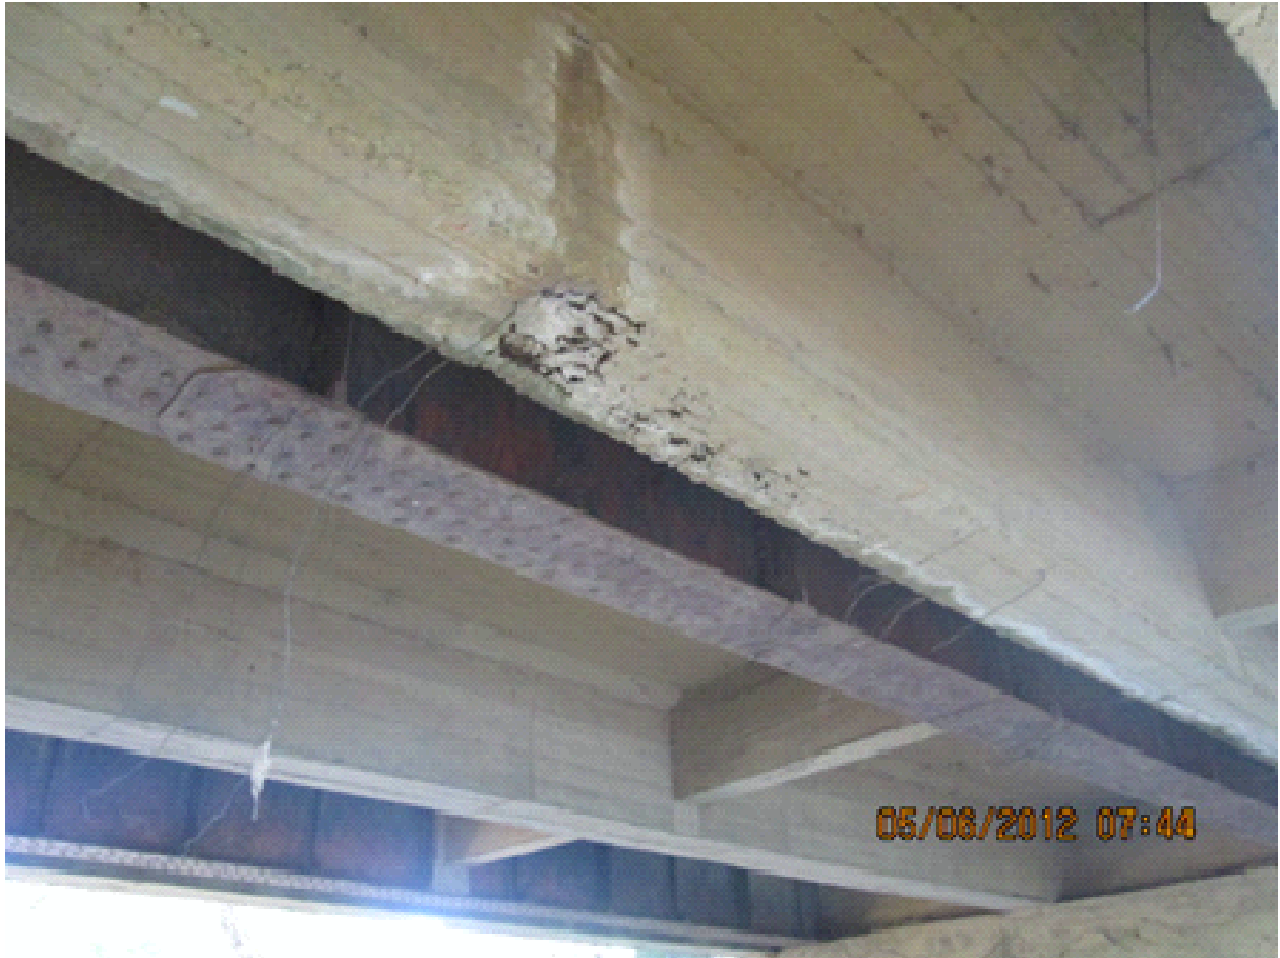
Componente.....: 11 Vigas/Largueros/Diafragmas

Daño/Observaciones.: Se observó acero expuesto en vigas 3 y 4 de concreto y ligera corrosión , es necesario hacer seguimiento

Tipo de daño.....: Daño en conc. / acero expuesto

Reparaciones.....: A Reparación de concreto

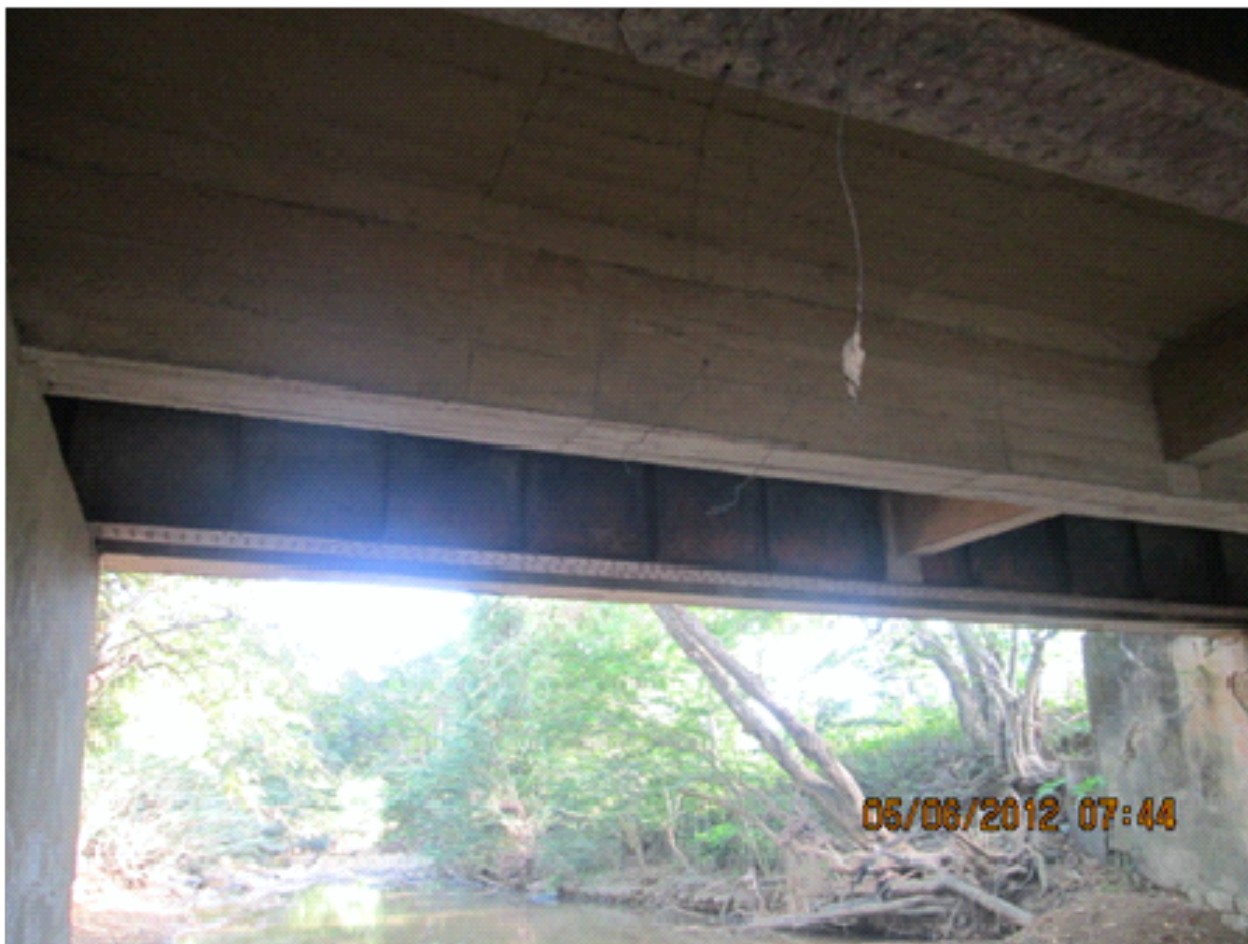
Componente.....: 11 Vigas/Largueros/Diafragmas
Calif./Mantenim....: 1 / -
Daño/Observaciones.: Se observó acero expuesto en vigas 3 y 4 de concreto y ligera corrosión , es necesario hacer seguimiento
Tipo de daño.....: Daño en conc. / acero expuesto
Reparaciones.....: A Reparación de concreto

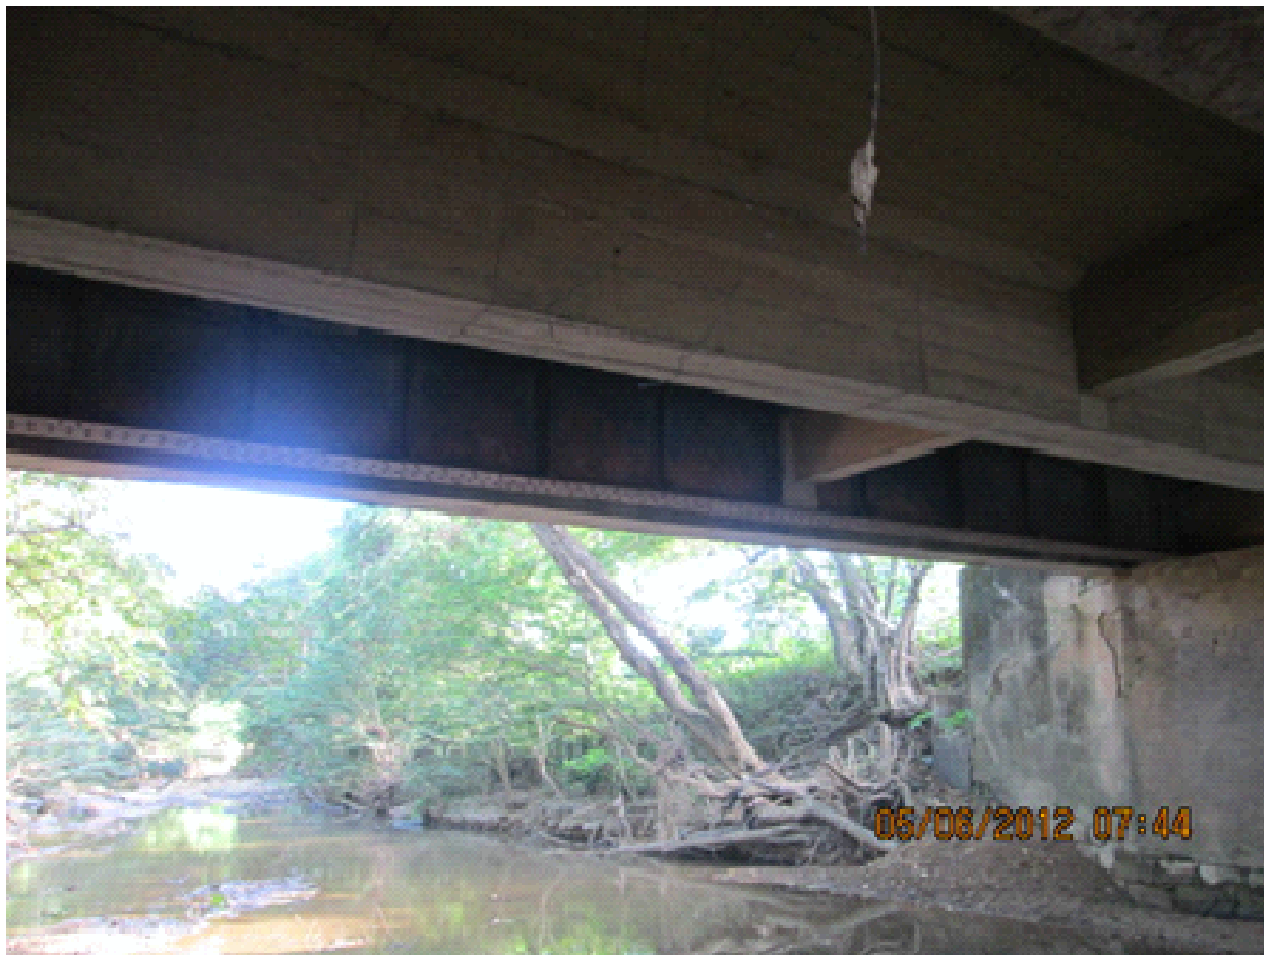
Componente.....: 11 Vigas/Largueros/Diafragmas
Calif./Mantenim....: 1 / -
Daño/Observaciones.: Se observó acero expuesto en vigas 3 y 4 de concreto y ligera corrosión , es necesario hacer seguimiento
Tipo de daño.....: Daño en conc. / acero expuesto
Reparaciones.....: A Reparación de concreto

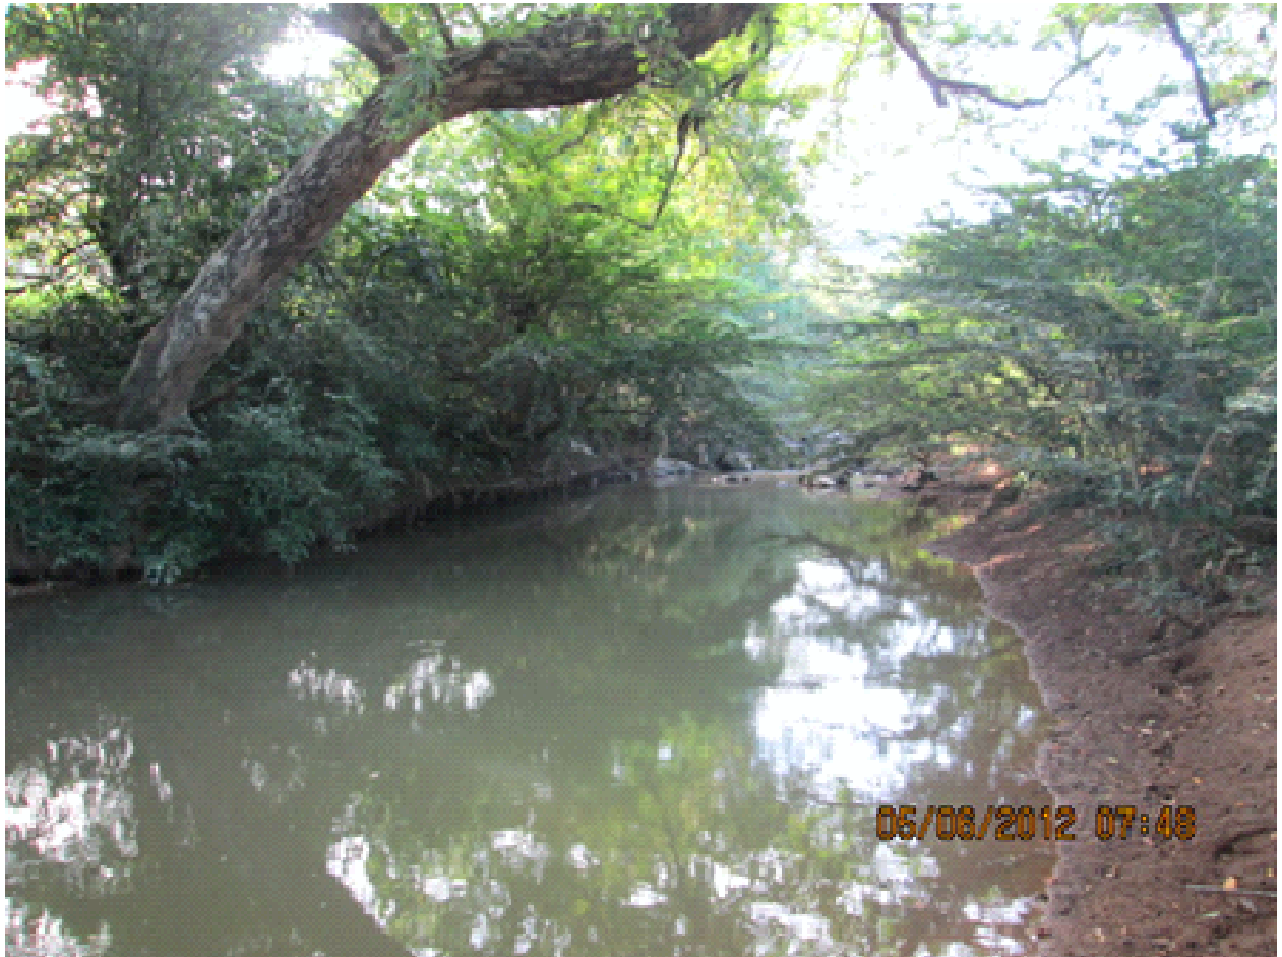
Componente.....: 15 Cauce

Daño/Observaciones.: Se observó sedimentación bajo la sección del puente

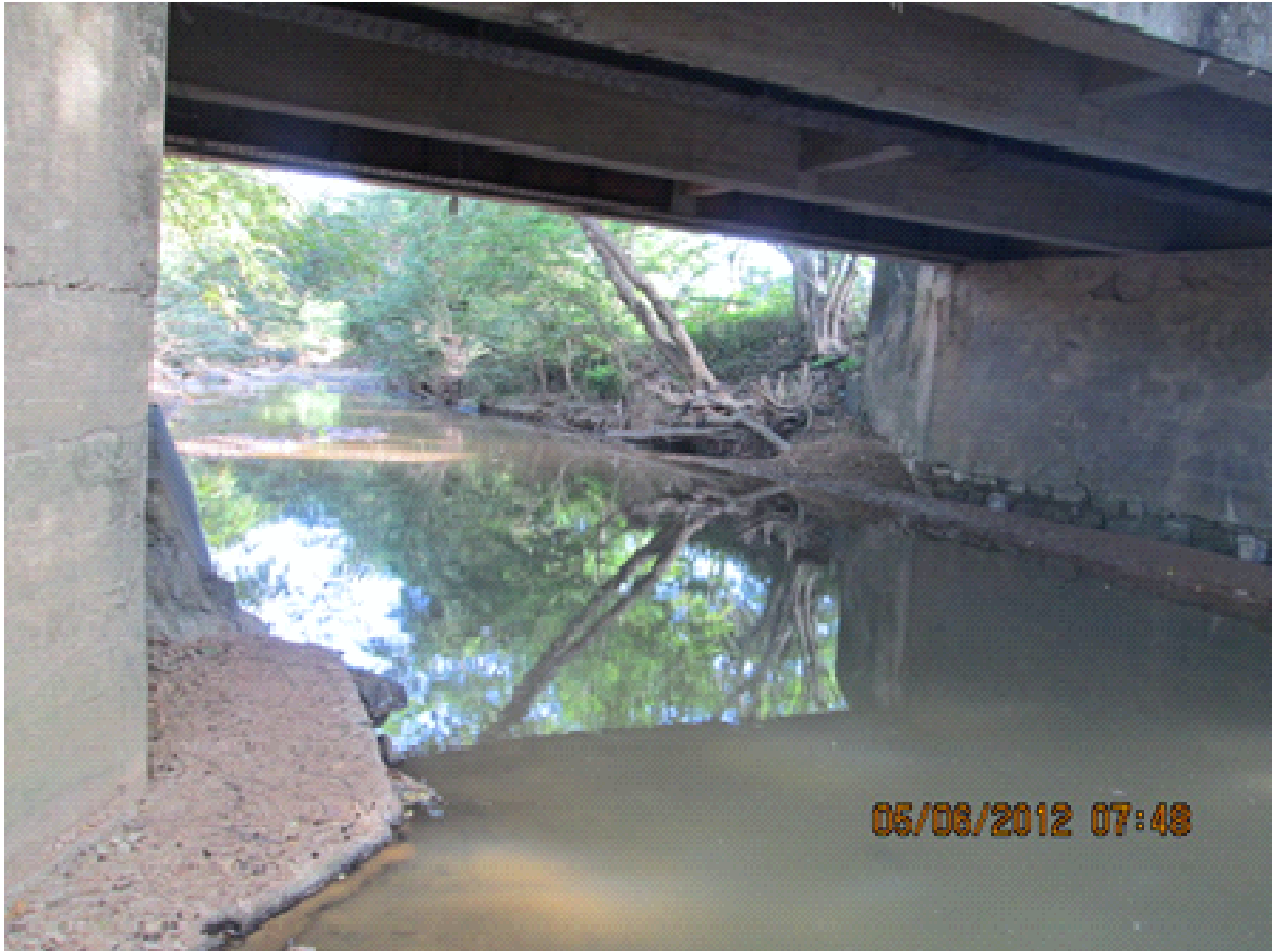
Componente.....: 15 Cauce

Daño/Observaciones.: Se observó sedimentación bajo la sección del puente
