SDC/INV	SiPuCol	Fecha	Hoja
	Informe de inspección principal	13/08/12	1
18-5507-007.00 El Tambor			
Regional.....: 18 Norte de Santander			
Ruta.....: Santafé de Bogotá - Puerto Santander			
Carretera.....: Cúcuta - Puerto Santander - Puente Internacional Pedro de He			
Lado de la car....: 0			
Abscisa.....: 12+0386			
No del registro..: 1473			
Año de construcción.....:			
Año de la última reconstrucción.....:			
Paso Superior/Inferior.....: S			
Dir. de abs. de la carretera principal.: N			
Requisitos de la inspección.....: Nada			
Recolección de datos : Fecha.....: 2012.06.05			
: Iniciales.....: JPV			
Posición geográfica..:			
Latitud: 8 gra 2.09 min N Longitud: 72 gra 29.39 min O Altitud: 190.9 m			
Geometría: Número de luces.....: 1			
Longitud de la luz menor (m): 13.30			
Longitud de la luz mayor (m): 13.30			
Longitud total (m): 13.30			
Ancho del tablero..... (m): 9.55			
Ancho del separador..... (m): 0.00

SDC/INV	SiPuCol	Fecha	Hoja
	Informe de inspección principal	13/08/12	3
18-5507-007.00 El Tambor			
Resumen cronológico:	Fecha	Actividades	
	1900.01.01	Inspección principal	
	1996.11.21	Inspección principal	
	1998.05.01	Inspección principal	
	2002.07.12	Inspección princ

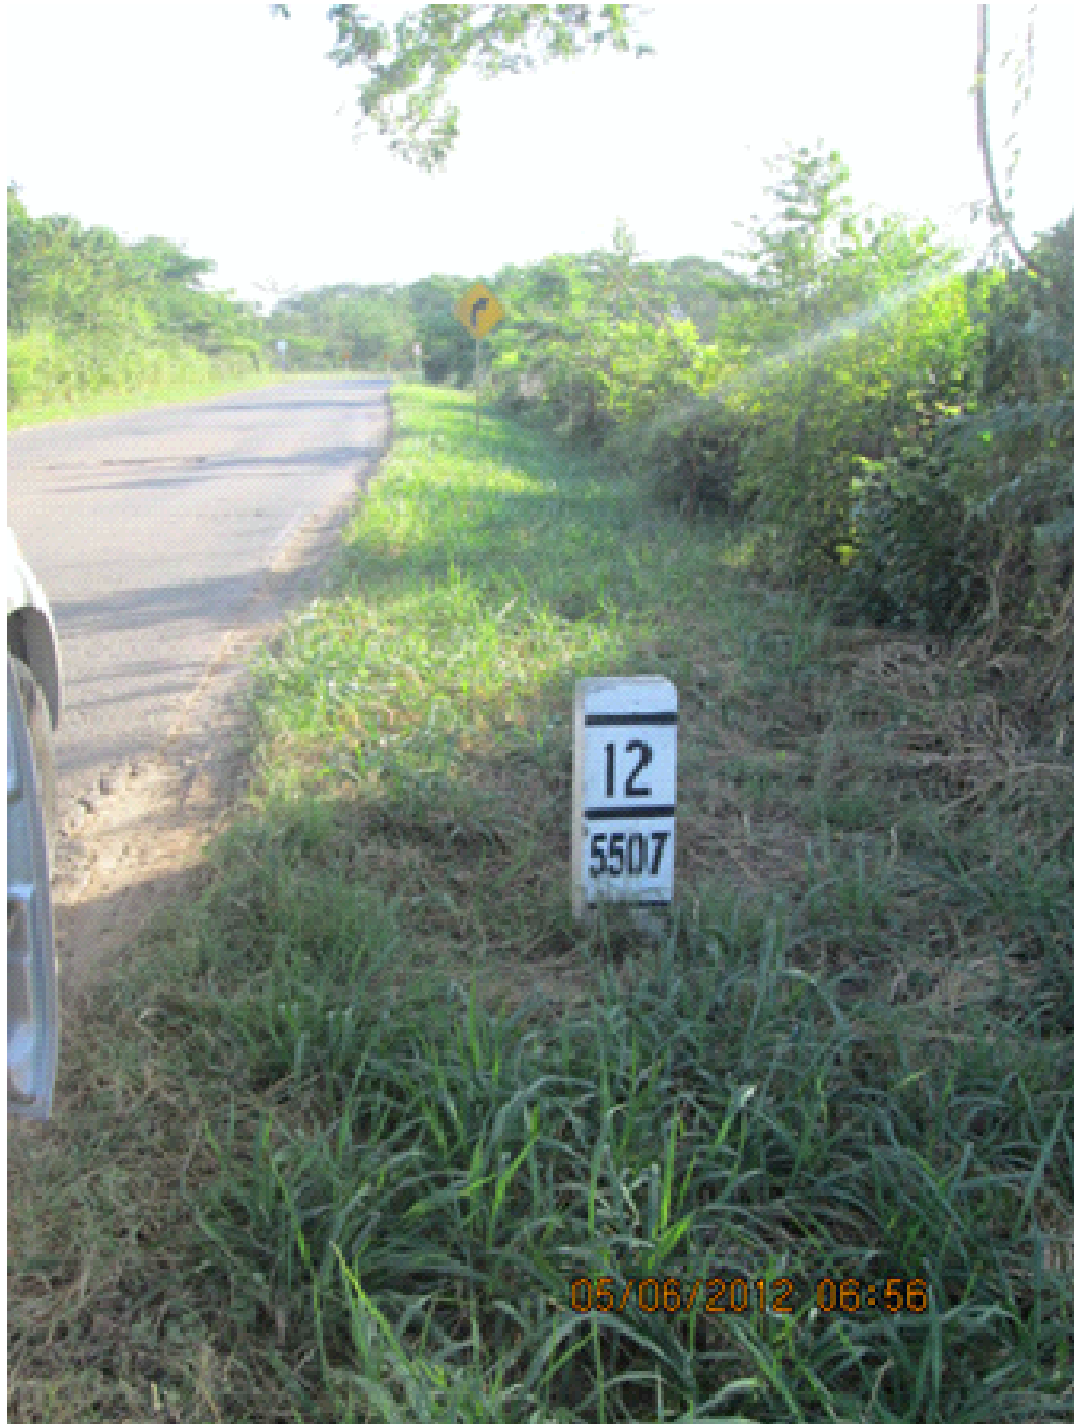
Componente.....: 16 Otros elementos
Calif./Mantenim....: 1 /
Daño/Observaciones.: Es necesario rocería y canal escalonado
