SDC/INV	SiPuCol	Fecha	Hoja
	Informe de inspección principal	13/08/12	1
18-5507-008.00 Agua Blanca			
Regional.....: 18 Norte de Santander			
Ruta.....: Santafé de Bogotá - Puerto Santander			
Carretera.....: Cúcuta - Puerto Santander - Puente Internacional Pedro de He			
Lado de la car....: 0			
Abscisa.....: 13+0759			
No del registro..: 1472			
Año de construcción.....:			
Año de la última reconstrucción.....:			
Paso Superior/Inferior.....: S			
Dir. de abs. de la carretera principal.: N			
Requisitos de la inspección.....: Nada			
Recolección de datos : Fecha.....: 2012.06.05			
: Iniciales.....: JPV			
Posición geográfica..:			
Latitud: 8 gra 2.77 min N Longitud: 72 gra 29.17 min O Altitud: 178.82 m			
Geometría: Número de luces.....: 1			
Longitud de la luz menor (m): 12.20			
Longitud de la luz mayor (m): 12.20			
Longitud total (m): 12.20			
Ancho del tablero..... (m): 9.90			
Ancho del separador..... (m): 0.00

SDC/INV	SiPuCol	Fecha	Comp
	Informe de inspección principal	12.08.13	1
18-5507-008.00 Agua Blanca

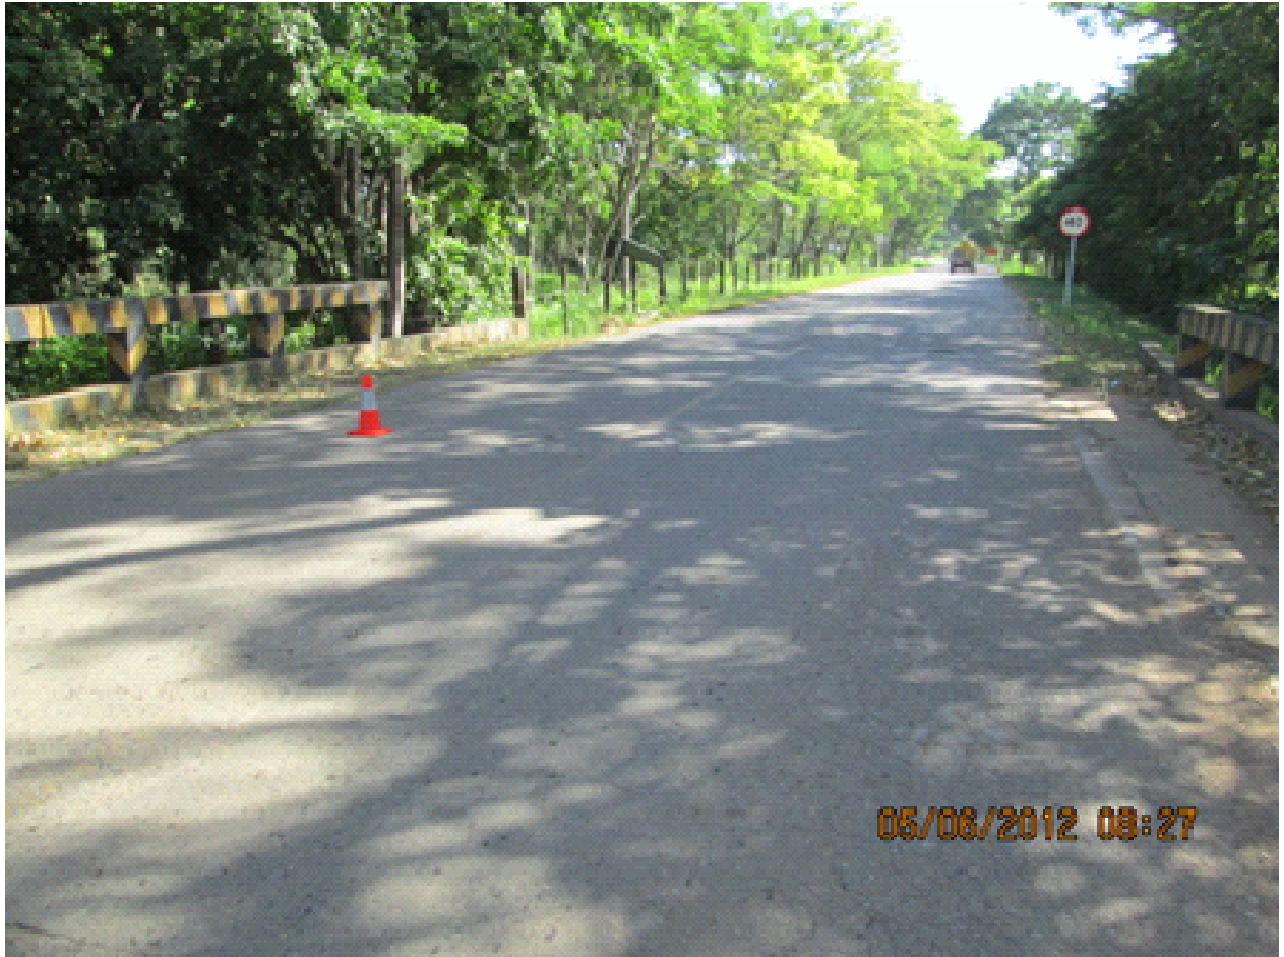
Componente.....: 1 Superficie del puente
Calif./Mantenim....: 2 / -
Daño/Observaciones.: La superficie presenta huecos pequeños y agregado expuesto
Z:colocar asfalto en sitios especificos
Tipo de daño.....: Otro
Reparaciones.....: Z Otra

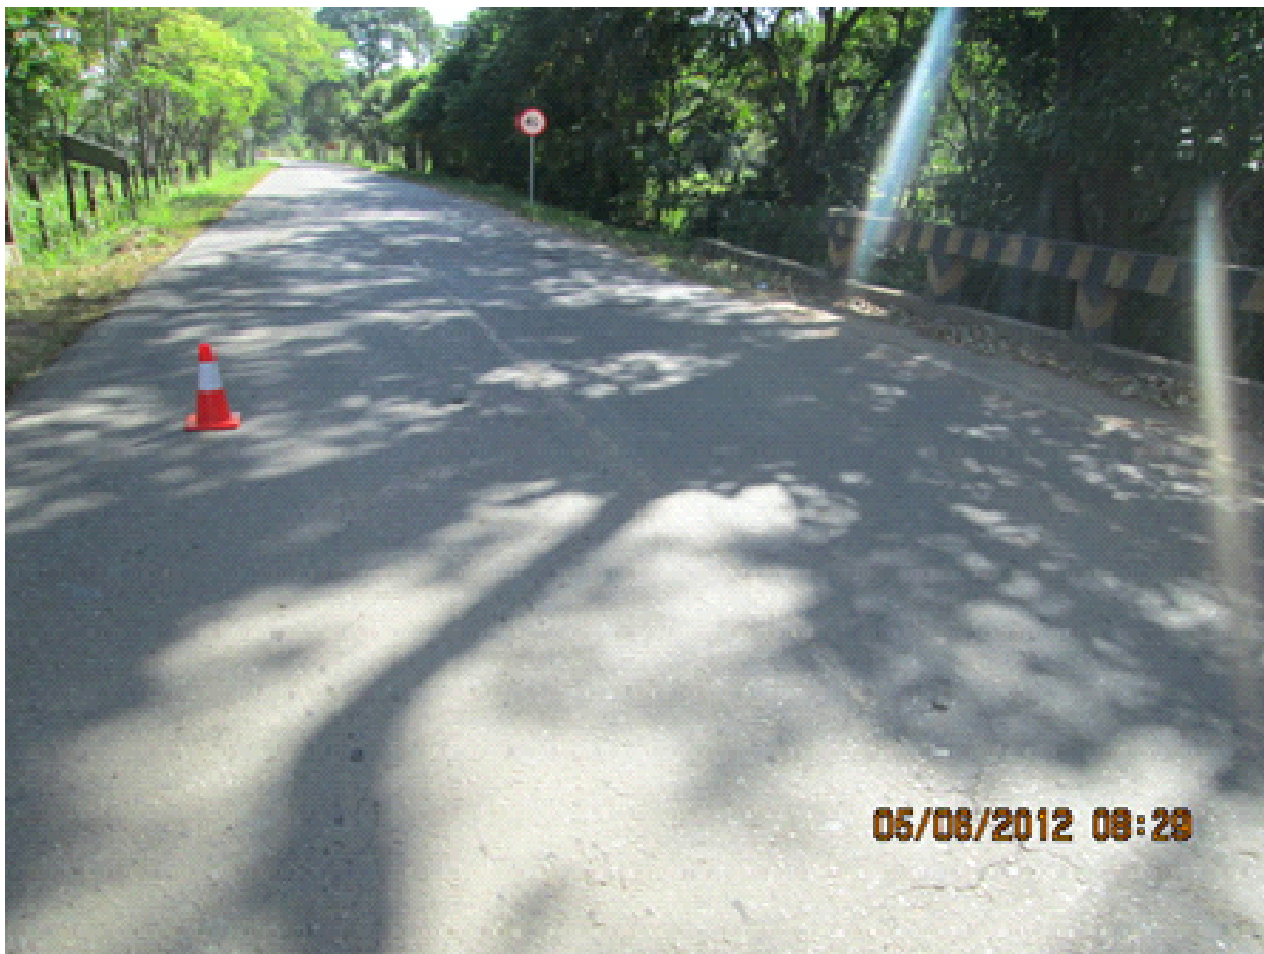
Componente.....: 1 Superficie del puente
 Calif./Mantenim....: 2 / -
 Daño/Observaciones.: La superficie presenta huecos pequeños y agregado expuesto
 Z:colocar asfalto en sitios especificos
 Tipo de daño.....: Otro
 Reparaciones.....: Z Otra

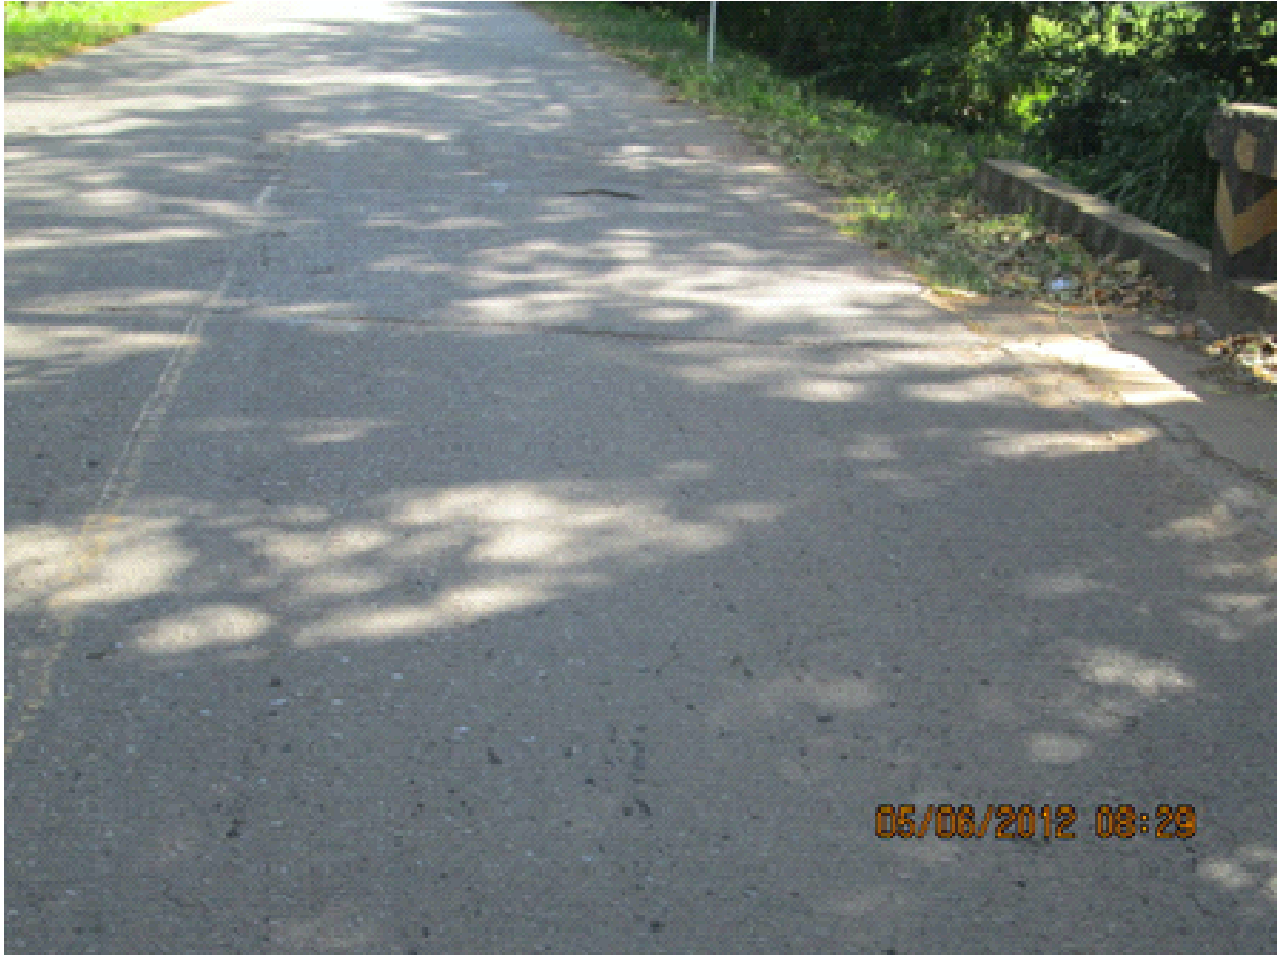
Componente.....: 1 Superficie del puente
 Calif./Mantenim....: 2 / -
 Daño/Observaciones.: La superficie presenta huecos pequeños y agregado expuesto
 Z:colocar asfalto en sitios especificos
 Tipo de daño.....: Otro
 Reparaciones.....: Z Otra

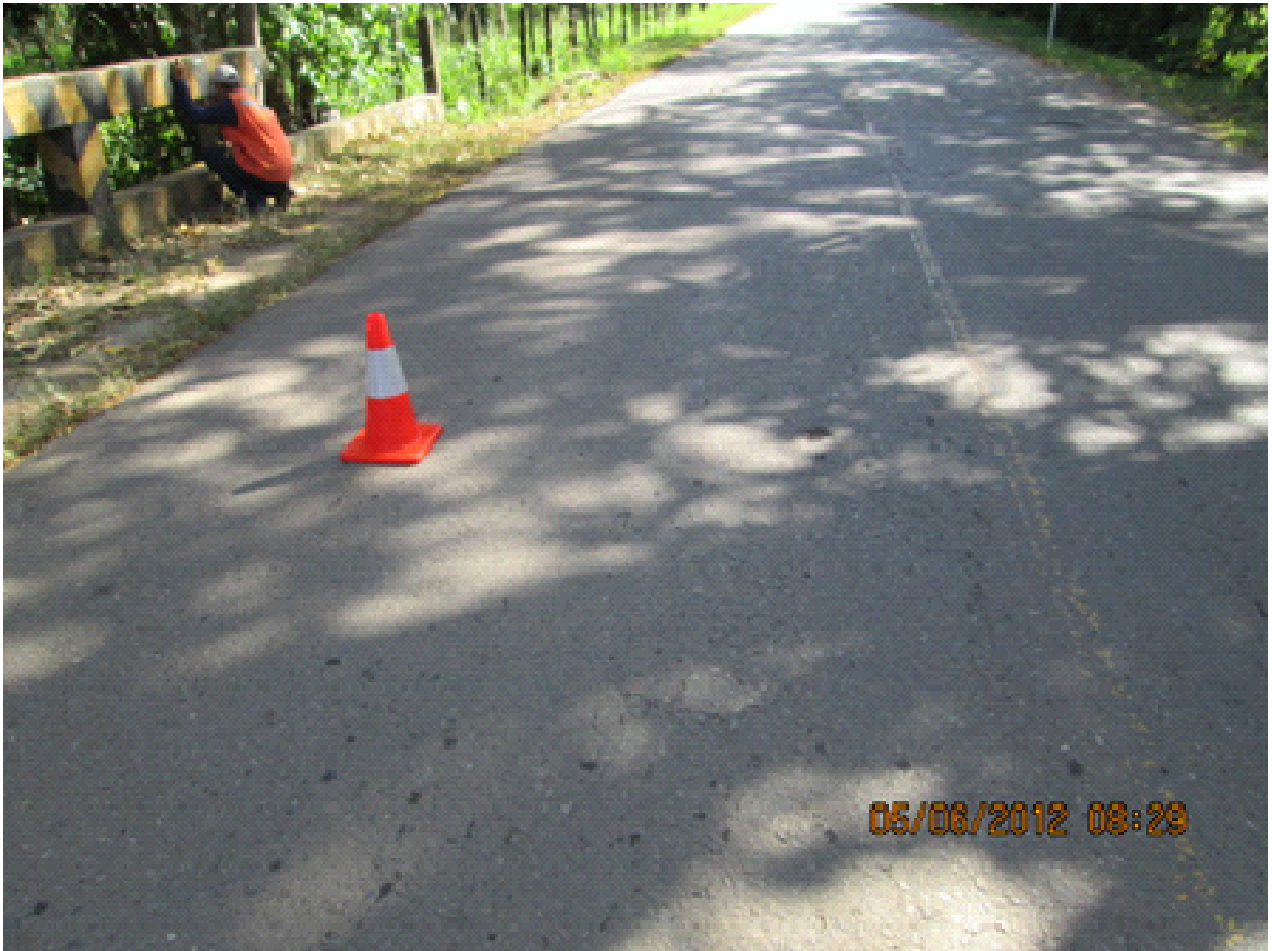
Componente.....: 1 Superficie del puente
Calif./Mantenim....: 2 / -
Daño/Observaciones.: La superficie presenta huecos pequeños y agregado expuesto
Z:colocar asfalto en sitios especificos
Tipo de daño.....: Otro
Reparaciones.....: Z Otra

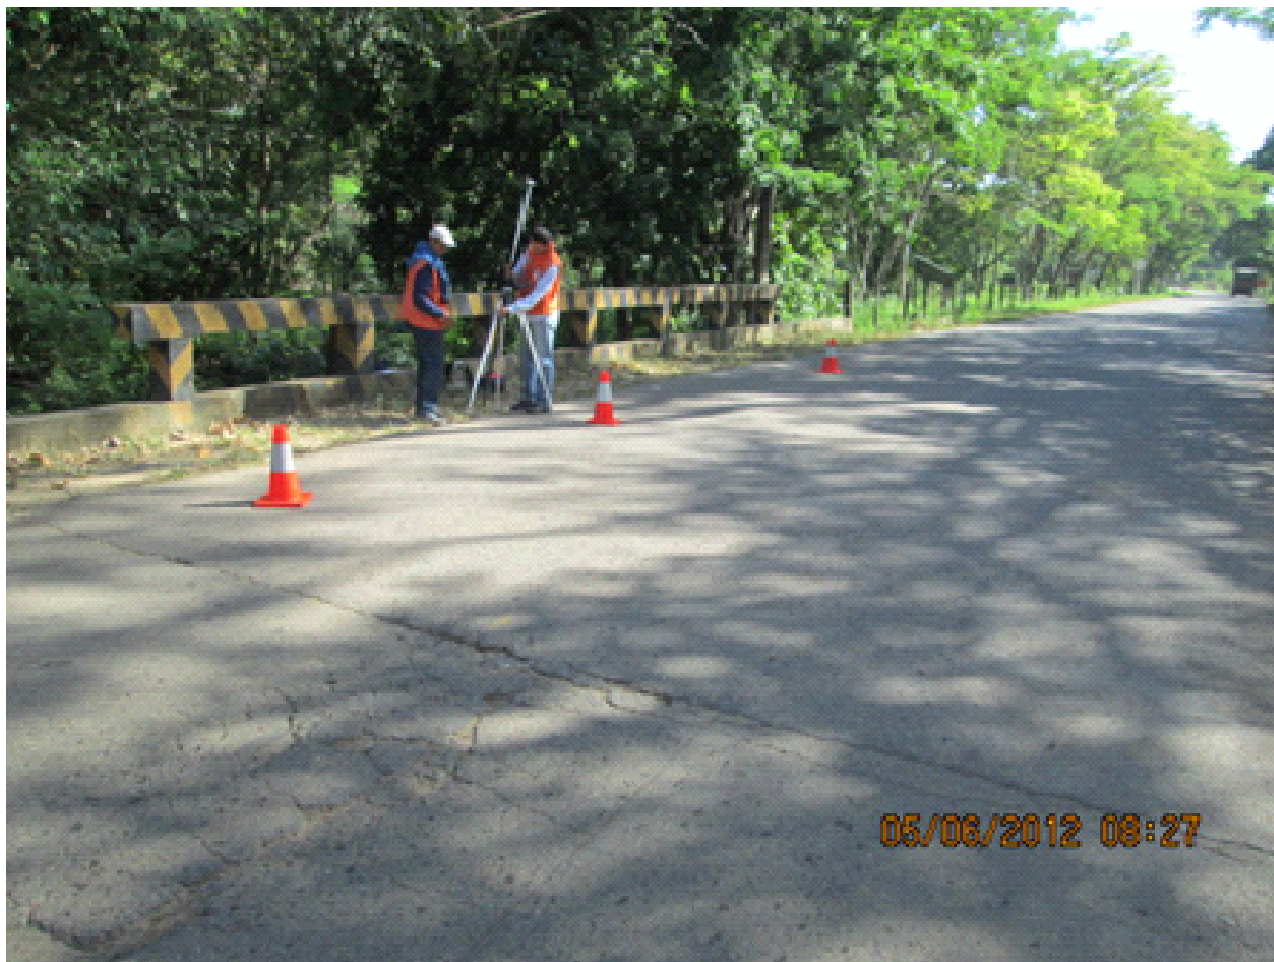
Componente.....: 2 Juntas de expansión
Calif./Mantenim....: 1 / -
Daño/Observaciones.: El puente carece de dispositivos de juntas. Es necesario colocar juntas
Tipo de daño.....: Otro

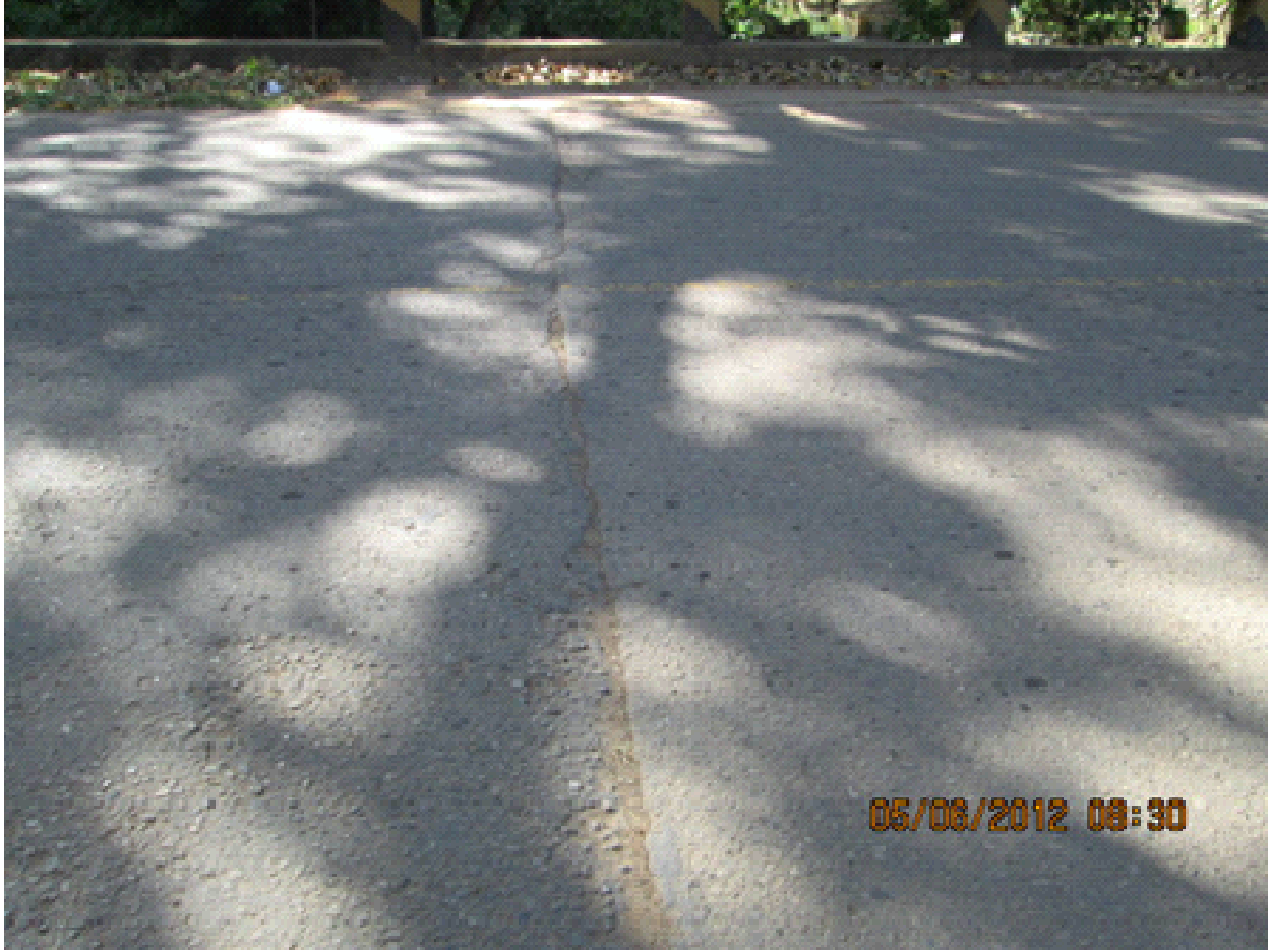
Componente.....: 2 Juntas de expansión
Calif./Mantenim....: 1 / -
Daño/Observaciones.: El puente carece de dispositivos de juntas. Es necesario colocar juntas
Tipo de daño.....: Otro

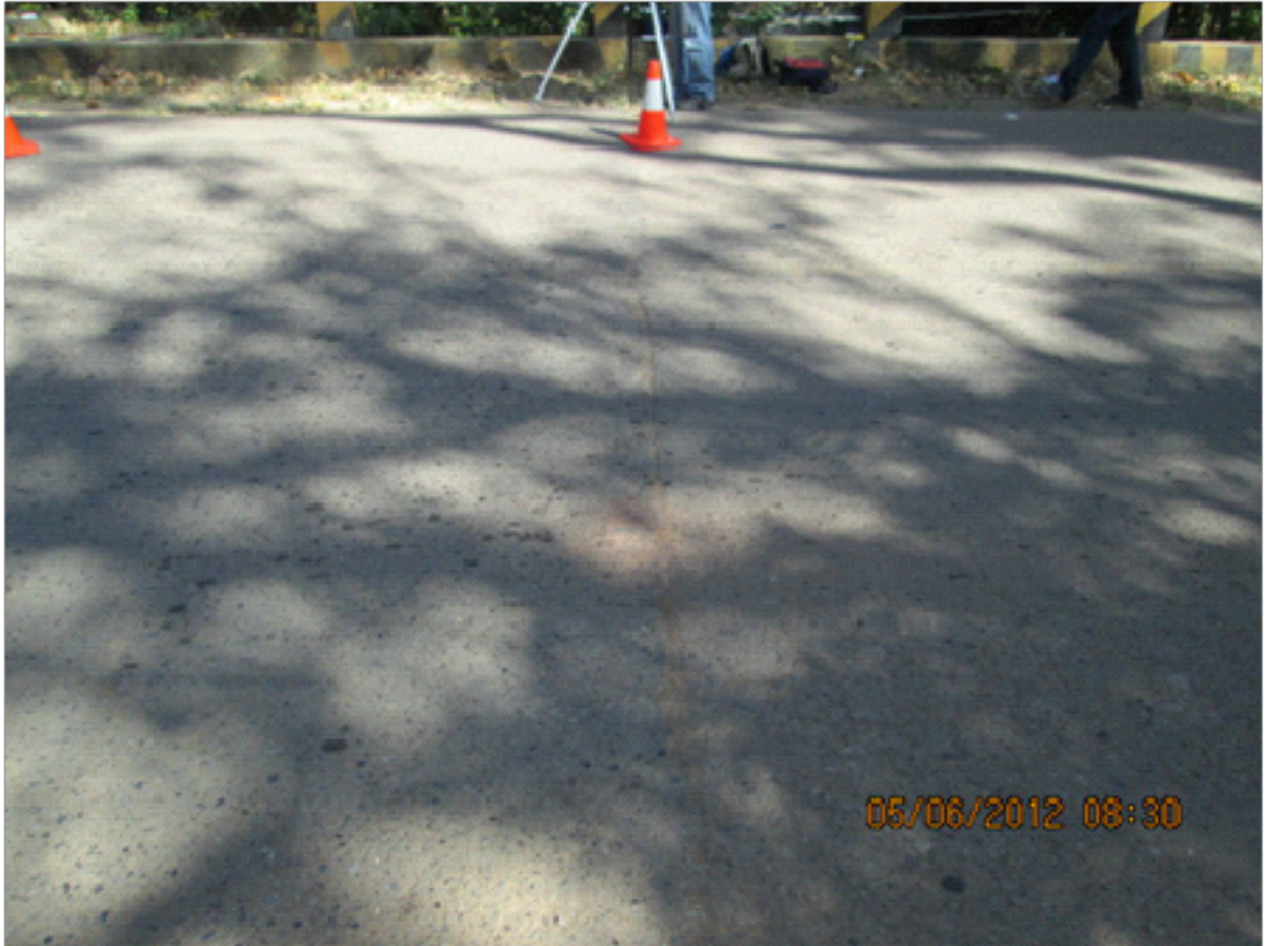
Componente.....: 2 Juntas de expansión
Calif./Mantenim....: 1 / -
Daño/Observaciones.: El puente carece de dispositivos de juntas. Es necesario colocar juntas
Tipo de daño.....: Otro

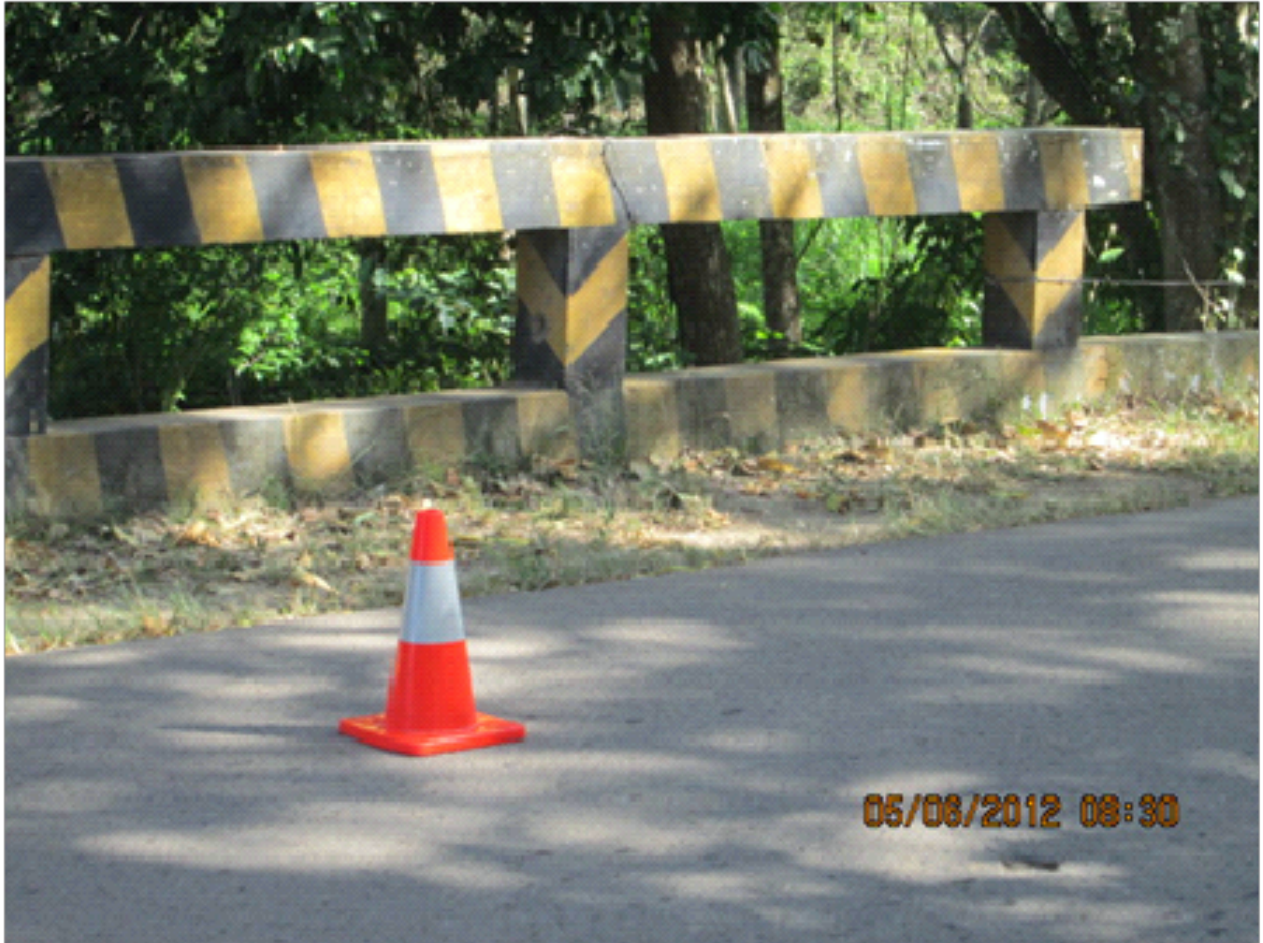
Componente.....: 3 Andenes/Bordillos
Calif./Mantenim....: 1 / -
Daño/Observaciones.: Los andenes estan afectados por la humedad y falta de pintura

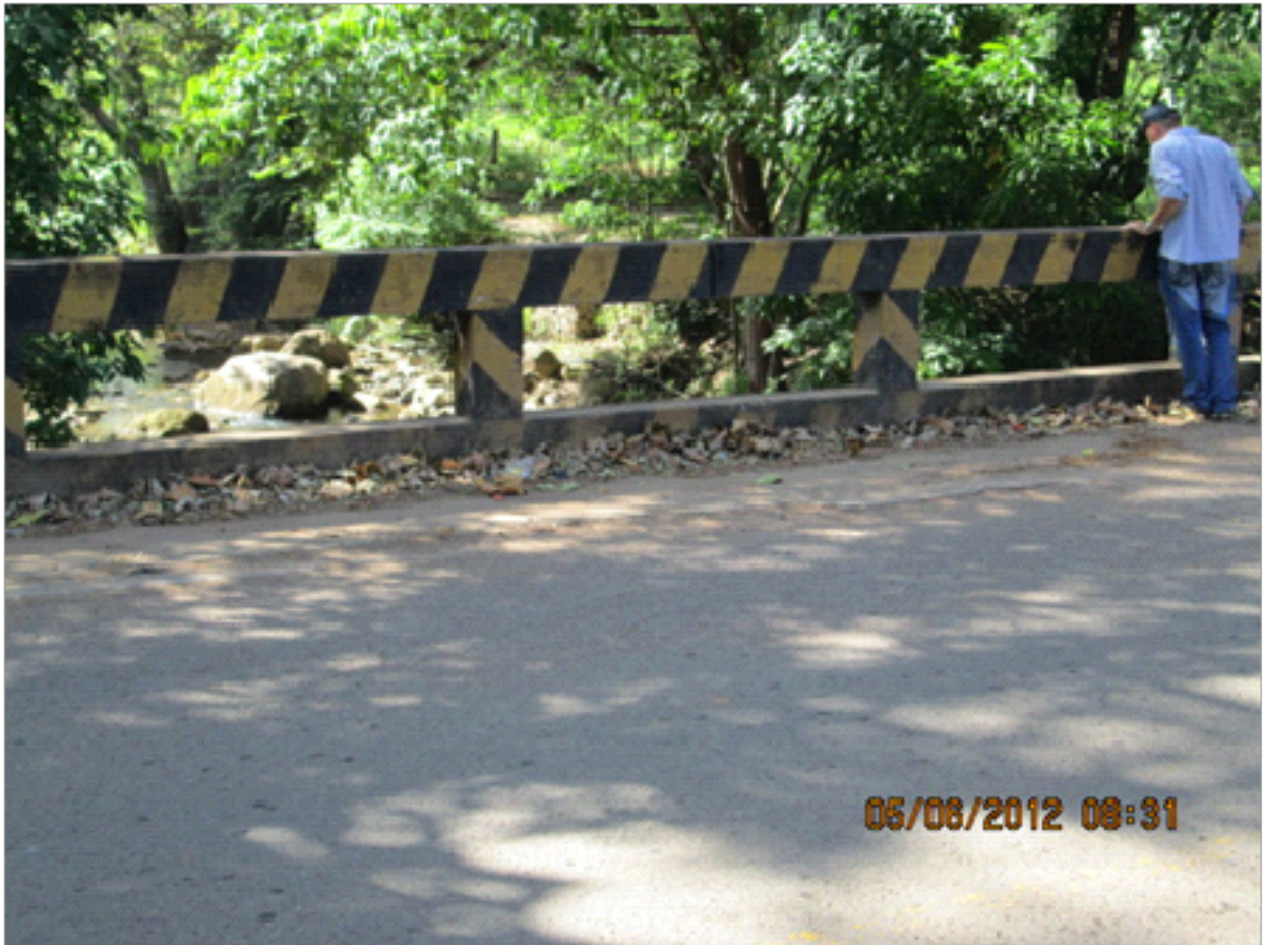
Componente.....: 3 Andenes/Bordillos

Calif./Mantenim....: 1 / -

Daño/Observaciones.: Los andenes estan afectados por la humedad y falta de pintura

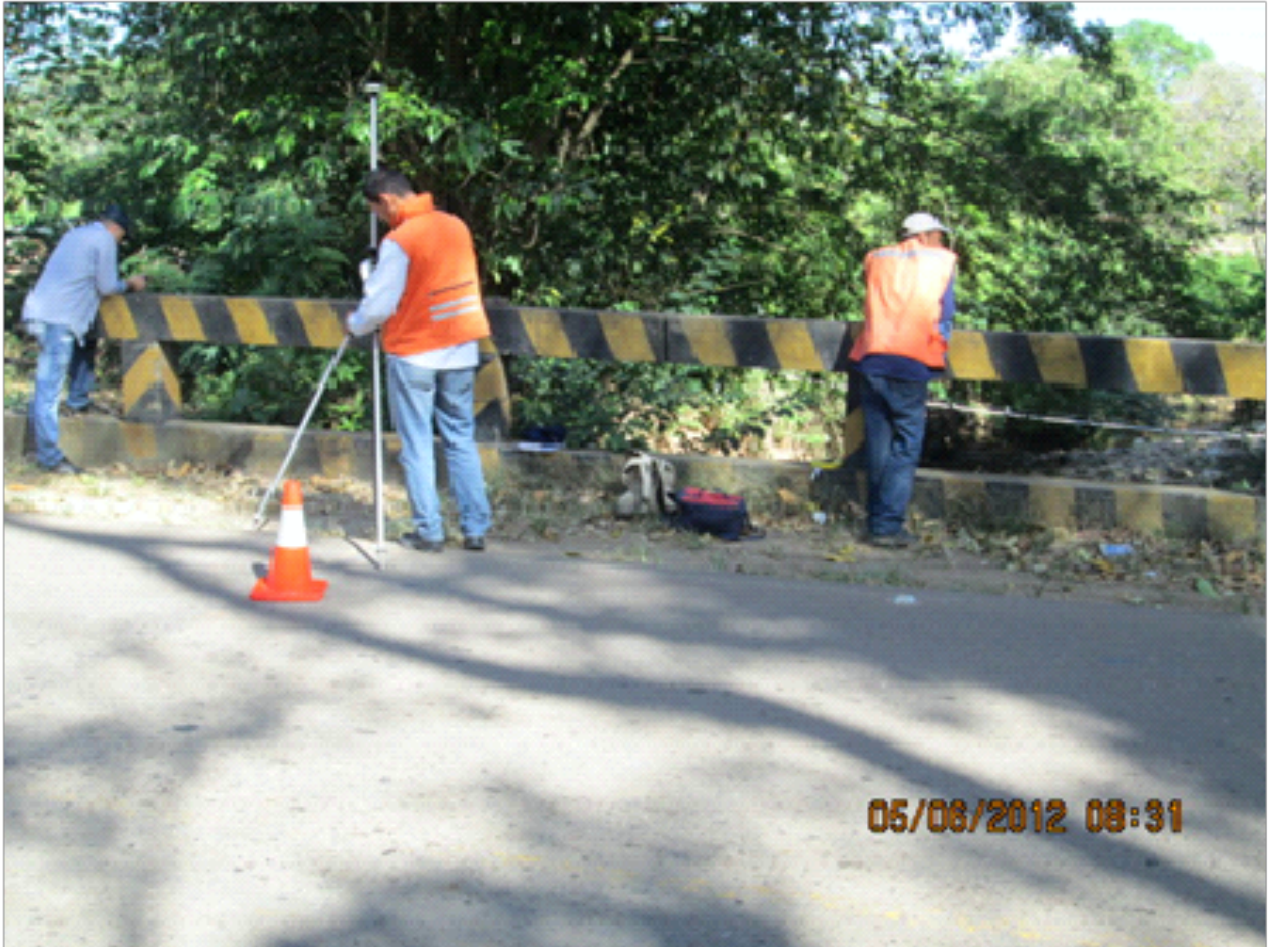
Componente.....: 4 Barandas

Calif./Mantenim....: 1 / -

Daño/Observaciones.: Las barandas estan afectadas por humedades y falta de pintura

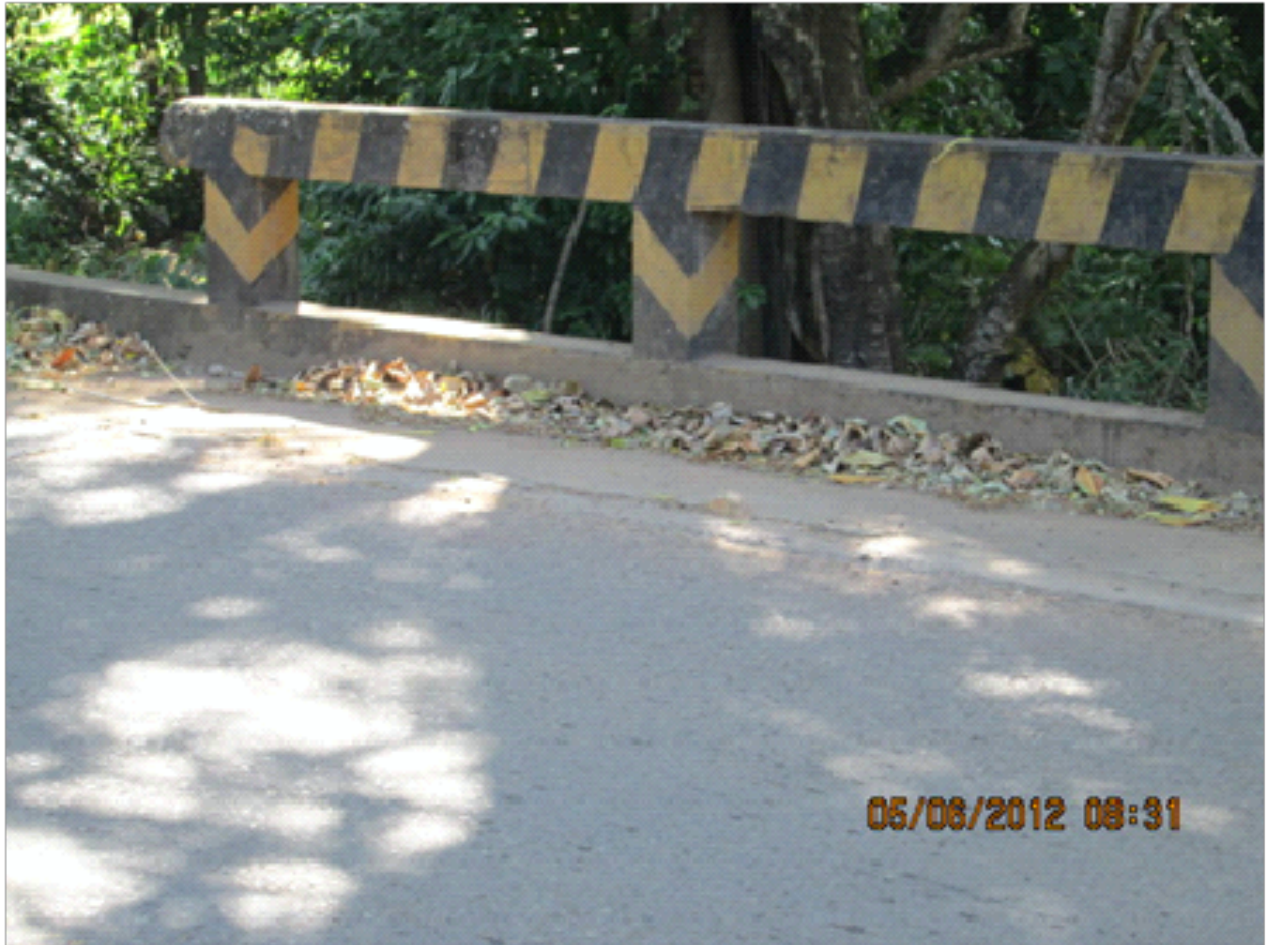
Componente.....: 4 Barandas

Calif./Mantenim....: 1 / -

Daño/Observaciones.: Las barandas estan afectadas por humedades y falta de pintura

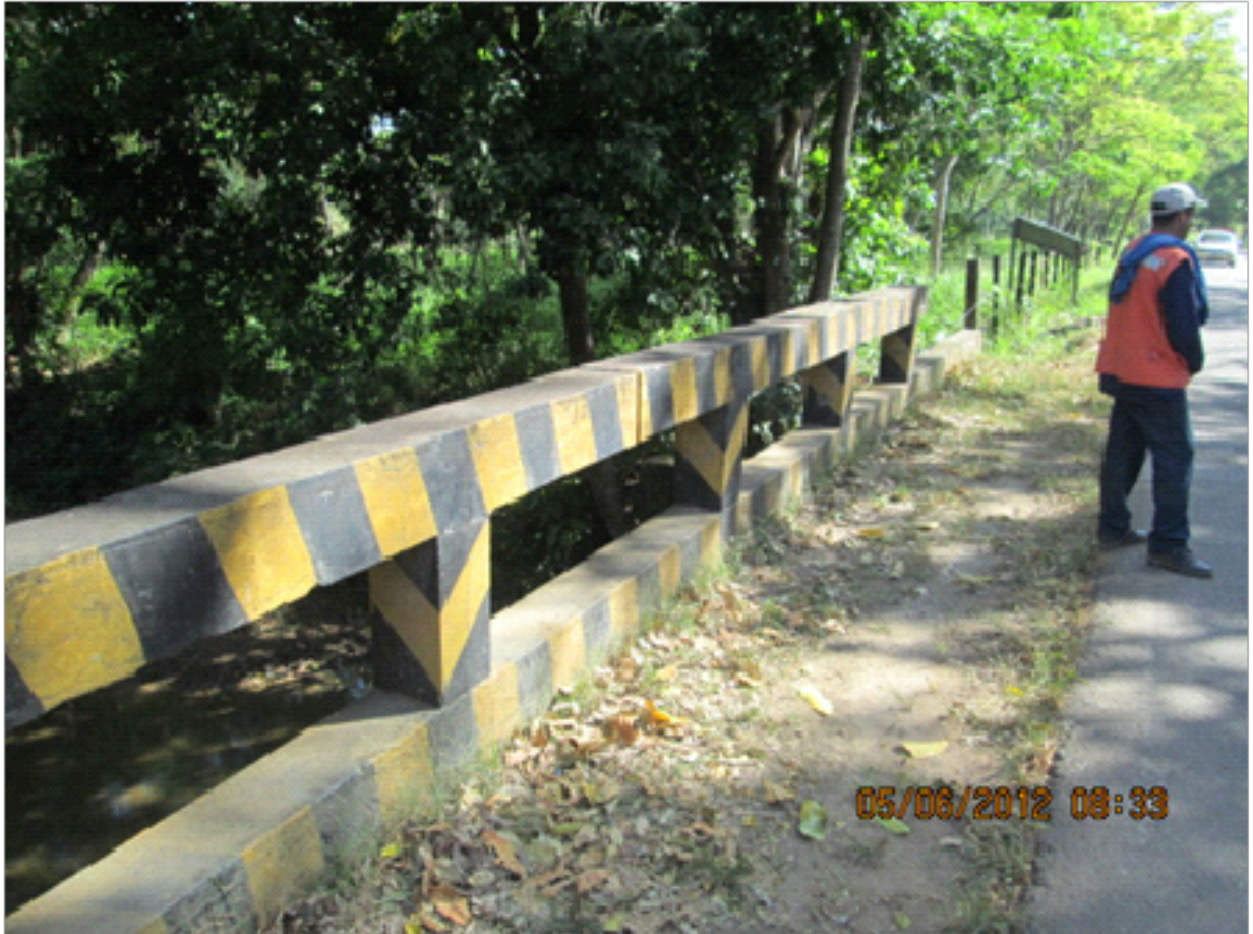
Componente.....: 4 Barandas

Calif./Mantenim....: 1 / -

Daño/Observaciones.: Las barandas estan afectadas por humedades y falta de pintura

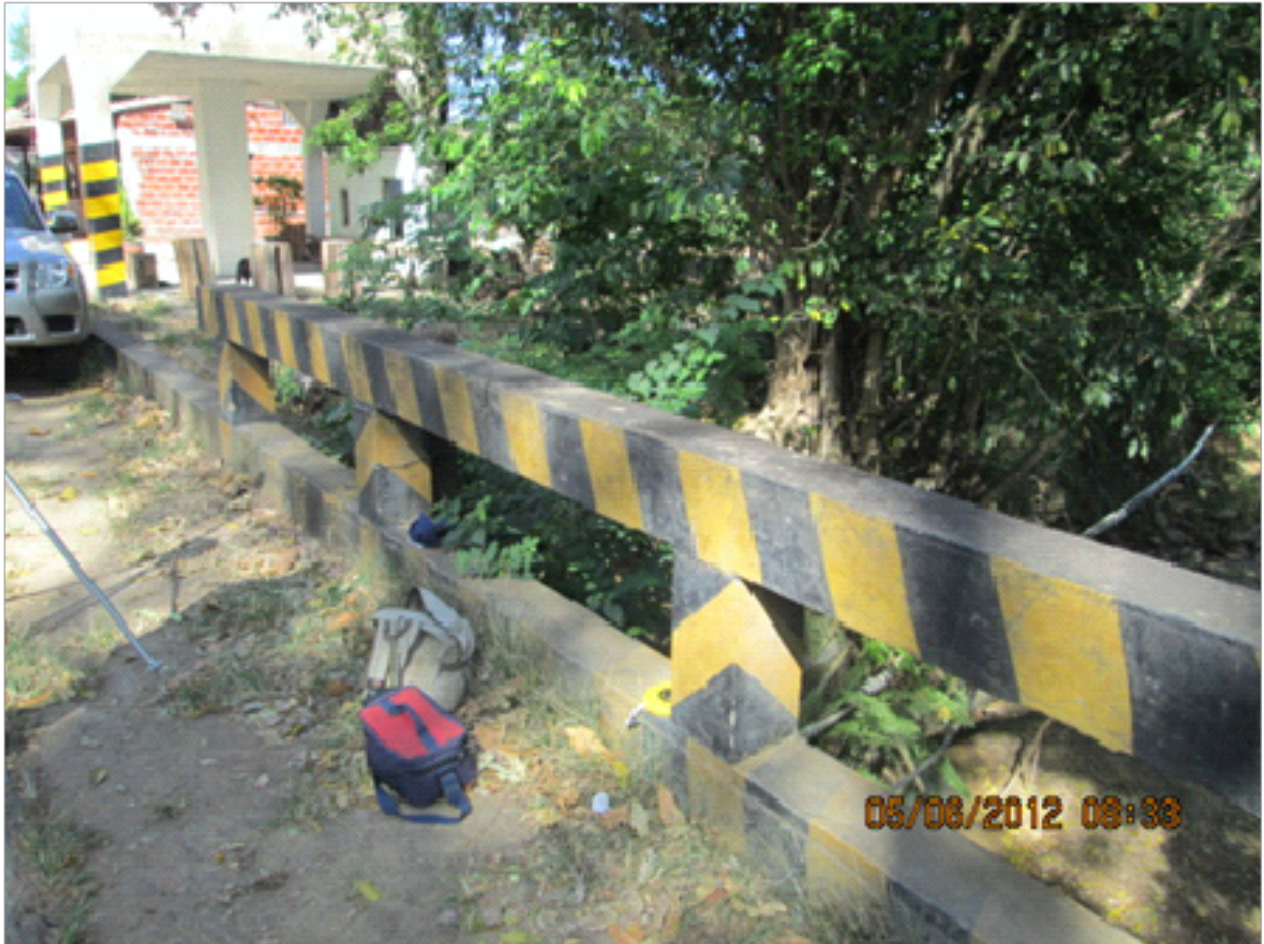
Componente.....: 4 Barandas

Calif./Mantenim....: 1 / -

Daño/Observaciones.: Las barandas estan afectadas por humedades y falta de pintura

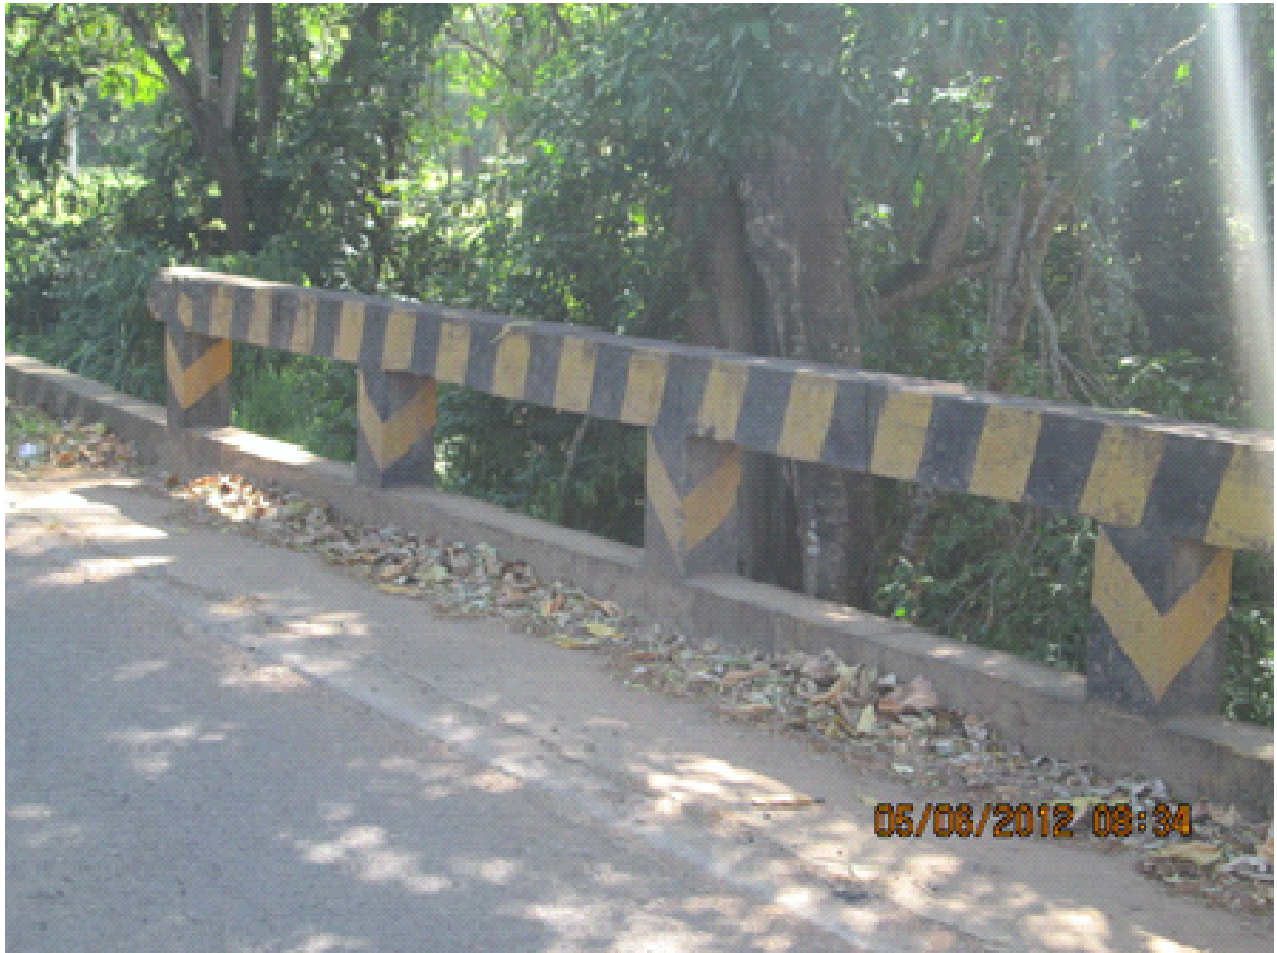
Componente.....: 4 Barandas

Calif./Mantenim....: 1 / -

Daño/Observaciones.: Las barandas estan afectadas por humedades y falta de pintura

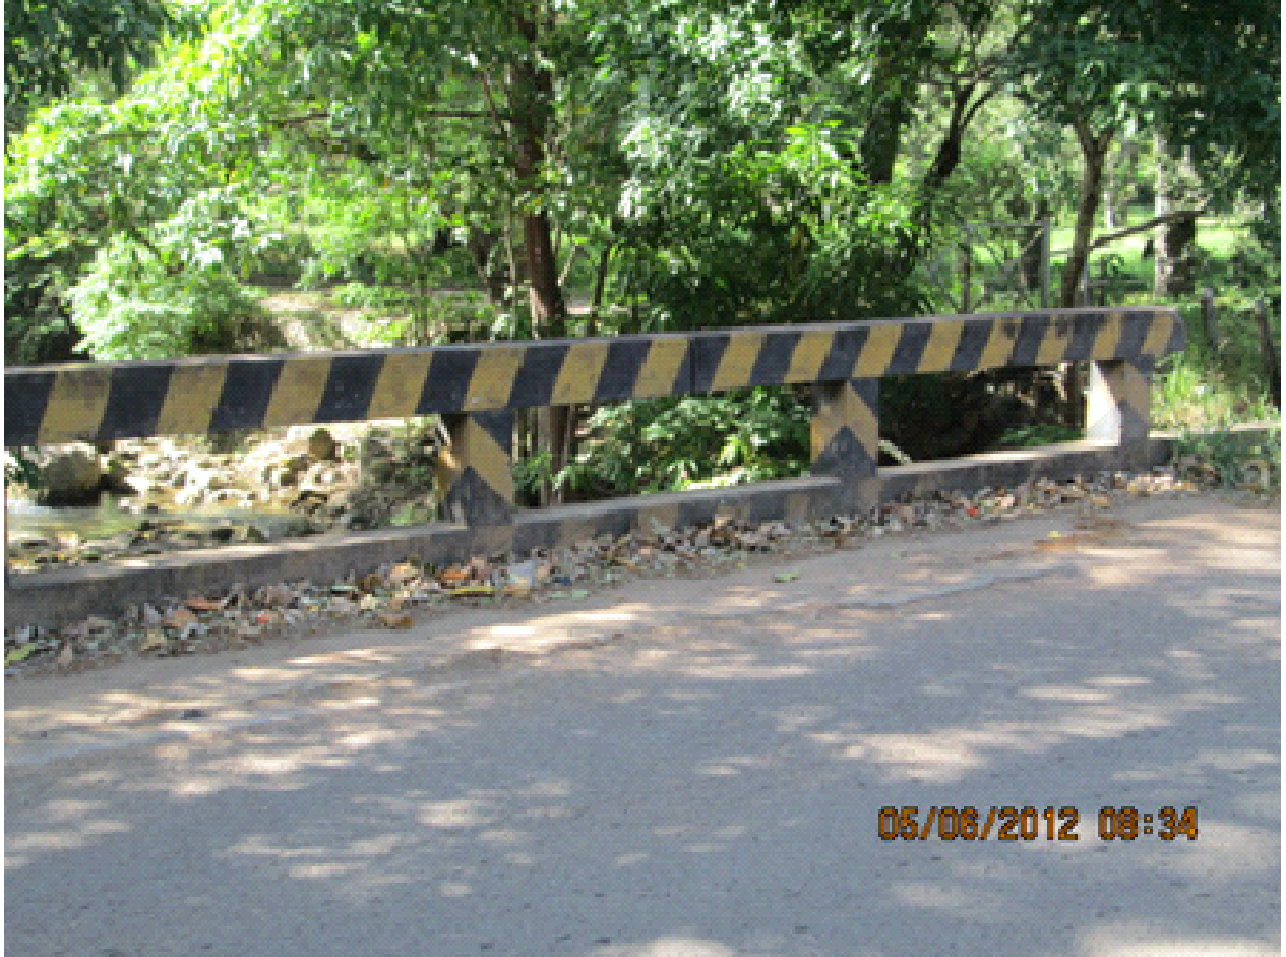
Componente.....: 4 Barandas

Calif./Mantenim....: 1 / -

Daño/Observaciones.: Las barandas estan afectadas por humedades y falta de pintura

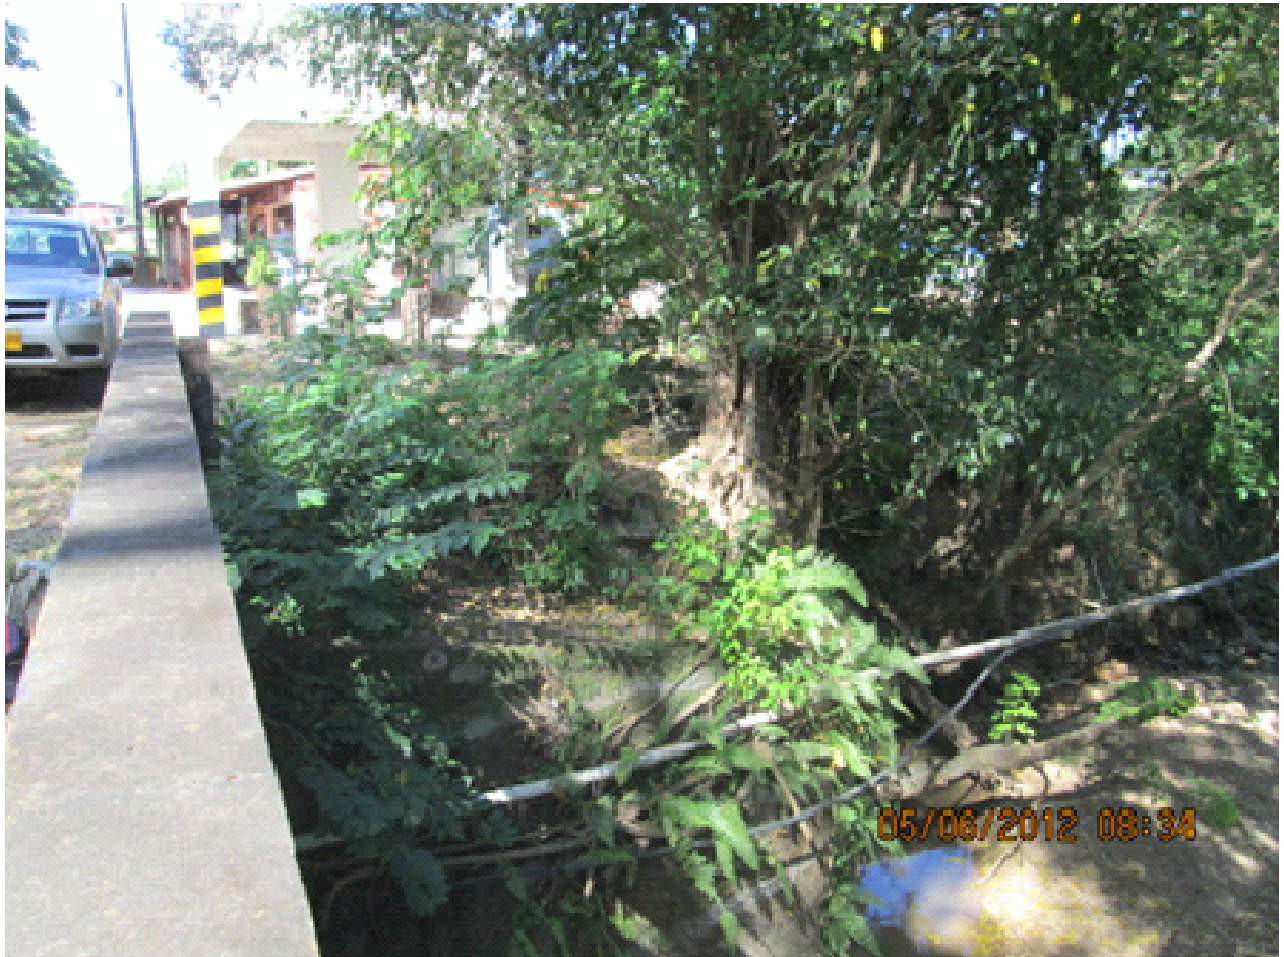
Componente.....: 5 Conos/Taludes

Calif./Mantenim....: 1 / -

Daño/Observaciones.: Es necesario hacer rocería y quitar basuras

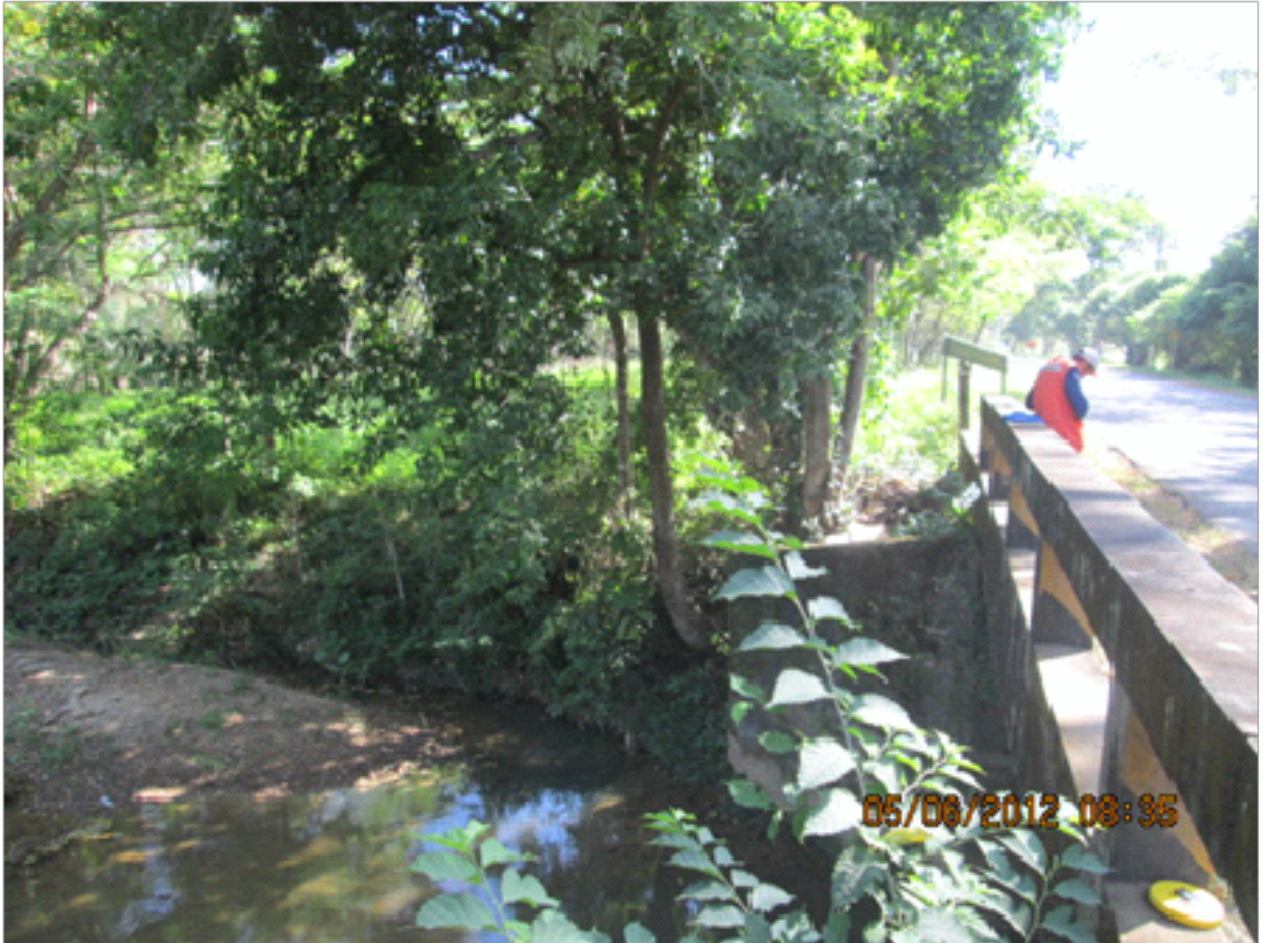
Componente.....: 5 Conos/Taludes

Calif./Mantenim....: 1 / -

Daño/Observaciones.: Es necesario hacer rocería y quitar basuras

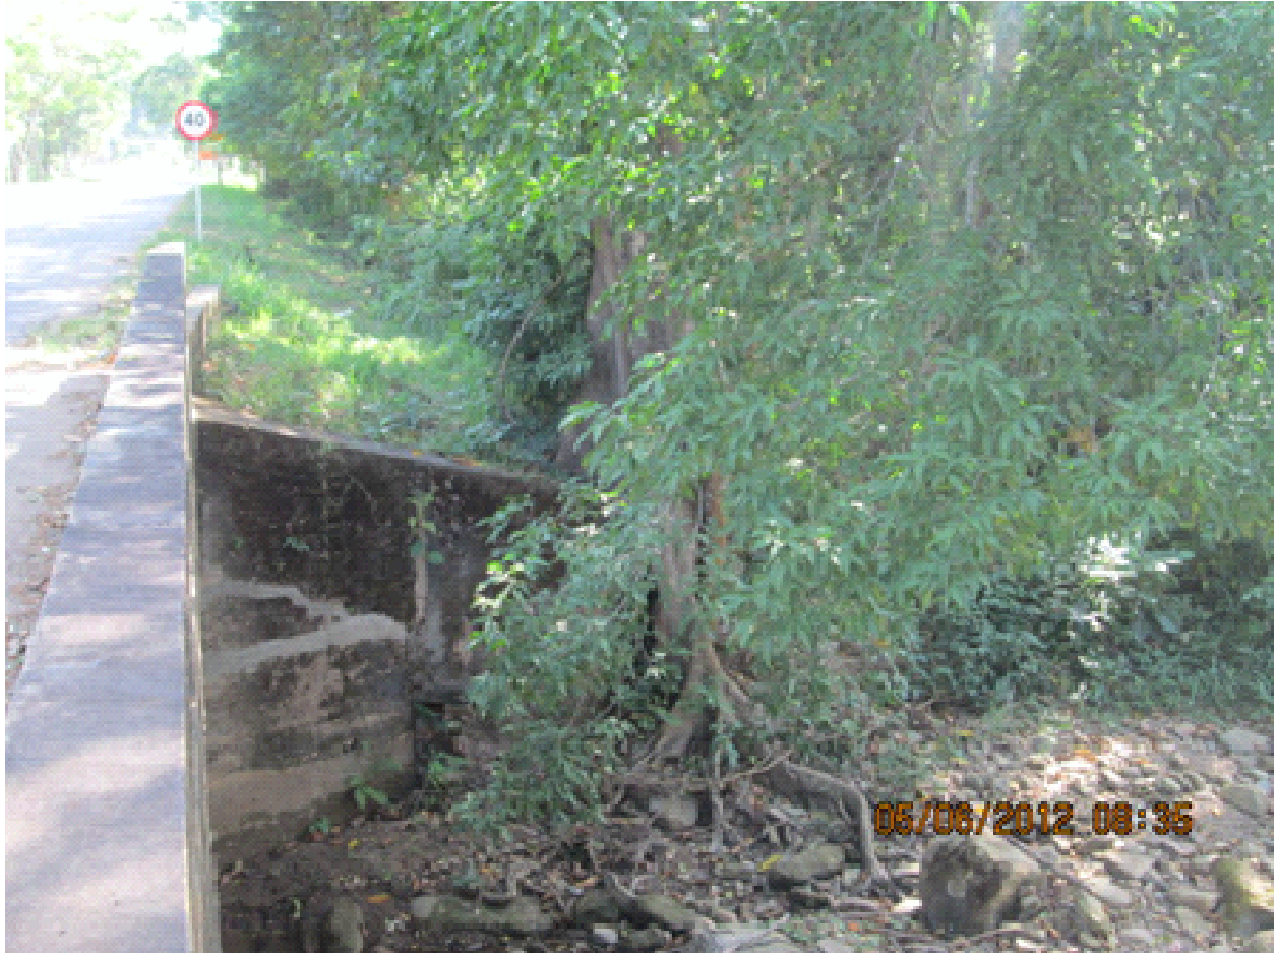
Componente.....: 5 Conos/Taludes

Calif./Mantenim....: 1 / -

Daño/Observaciones.: Es necesario hacer rocería y quitar basuras
