SDC/INV	SiPuCol	Fecha	Hoja
	Informe de inspección principal	13/08/12	1
18-5507-008.00 Agua Blanca			
Regional.....: 18 Norte de Santander			
Ruta.....: Santafé de Bogotá - Puerto Santander			
Carretera.....: Cúcuta - Puerto Santander - Puente Internacional Pedro de He			
Lado de la car....: 0			
Abscisa.....: 13+0759			
No del registro..: 1472			
Año de construcción.....:			
Año de la última reconstrucción.....:			
Paso Superior/Inferior.....: S			
Dir. de abs. de la carretera principal.: N			
Requisitos de la inspección.....: Nada			
Recolección de datos : Fecha.....: 2012.06.05			
: Iniciales.....: JPV			
Posición geográfica..:			
Latitud: 8 gra 2.77 min N Longitud: 72 gra 29.17 min O Altitud: 178.82 m			
Geometría: Número de luces.....: 1			
Longitud de la luz menor (m): 12.20			
Longitud de la luz mayor (m): 12.20			
Longitud total (m): 12.20			
Ancho del tablero..... (m): 9.90			
Ancho del separador..... (m): 0.00

SDC/INV	SiPuCol	Fecha	Comp
	Informe de inspección principal	12.08.13	1
18-5507-008.00 Agua Blanca

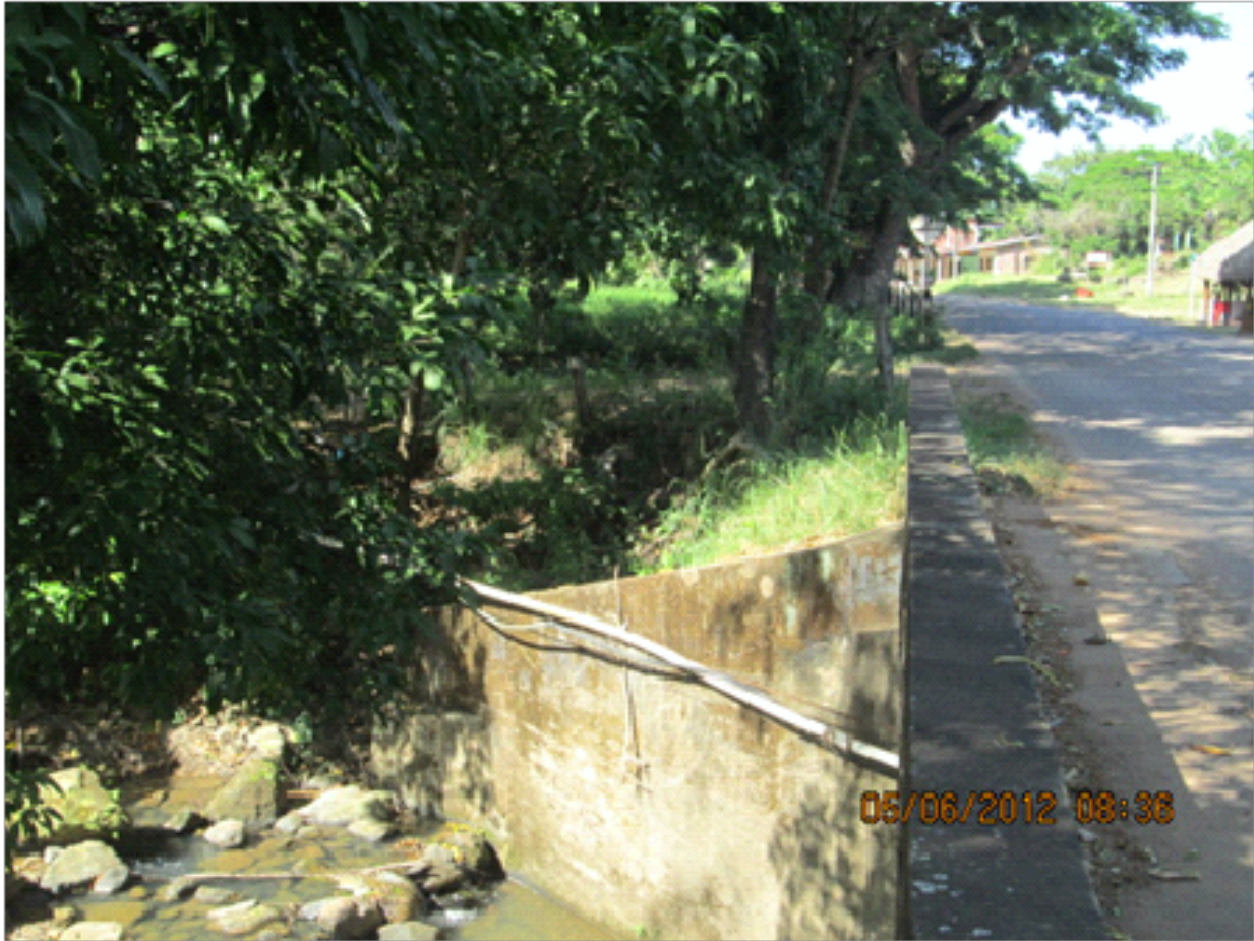
Componente.....: 6 Aletas
Calif./Mantenim....: 2 / -
Daño/Observaciones.: Se observó grietas en aleta # 4. Perdida de concreto la cual fue rebocada y humedades en vigas de acero con los estribos
Tipo de daño.....: Daño en concreto / corr. ref.

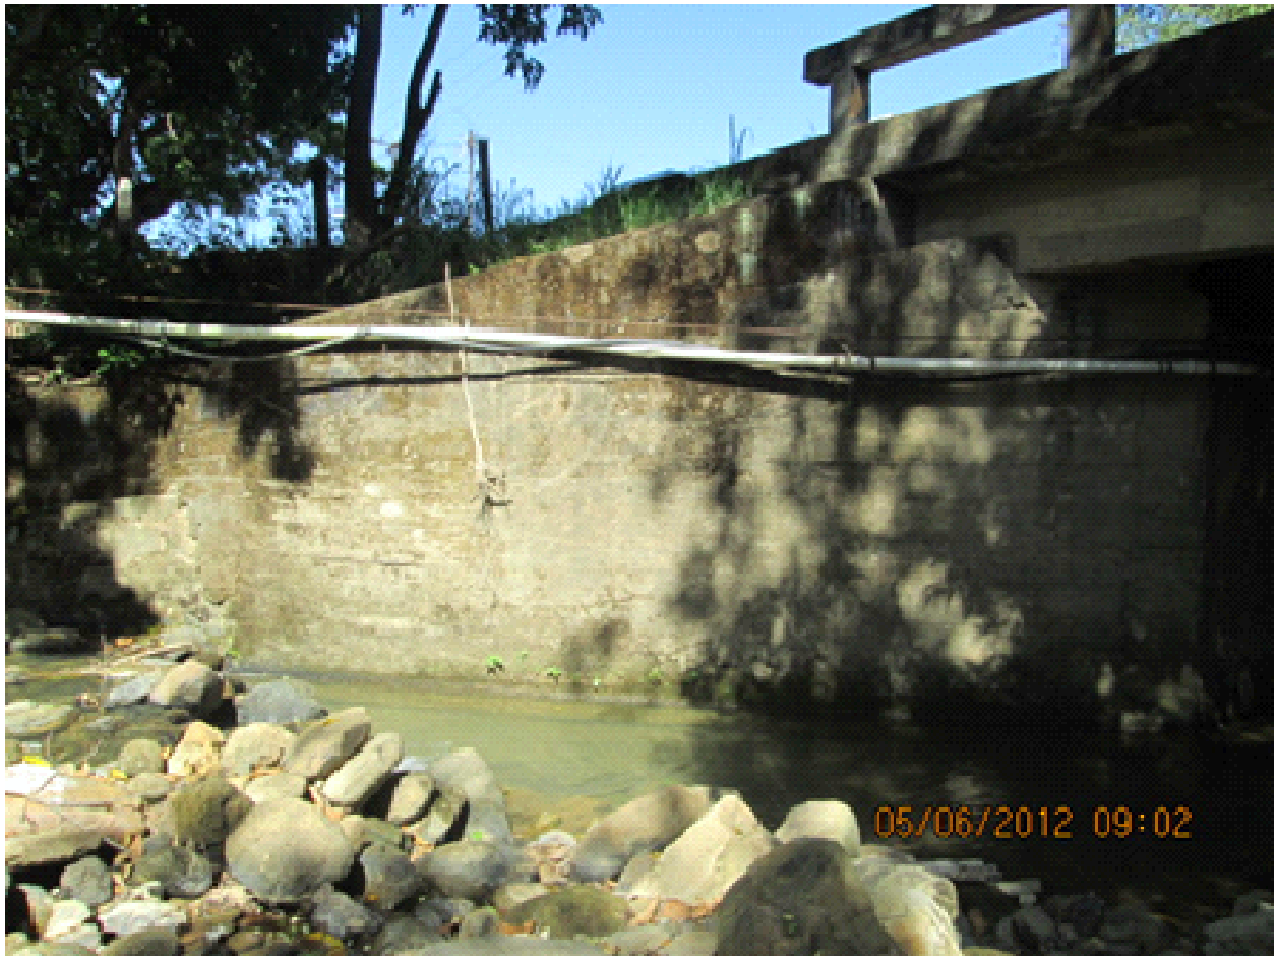
Componente.....: 6 Aletas
Calif./Mantenim....: 2 / -
Daño/Observaciones.: Se observó grietas en aleta # 4. Perdida de concreto la cual fue rebocada y humedades en vigas de acero con los estribos
Tipo de daño.....: Daño en concreto / corr. ref.

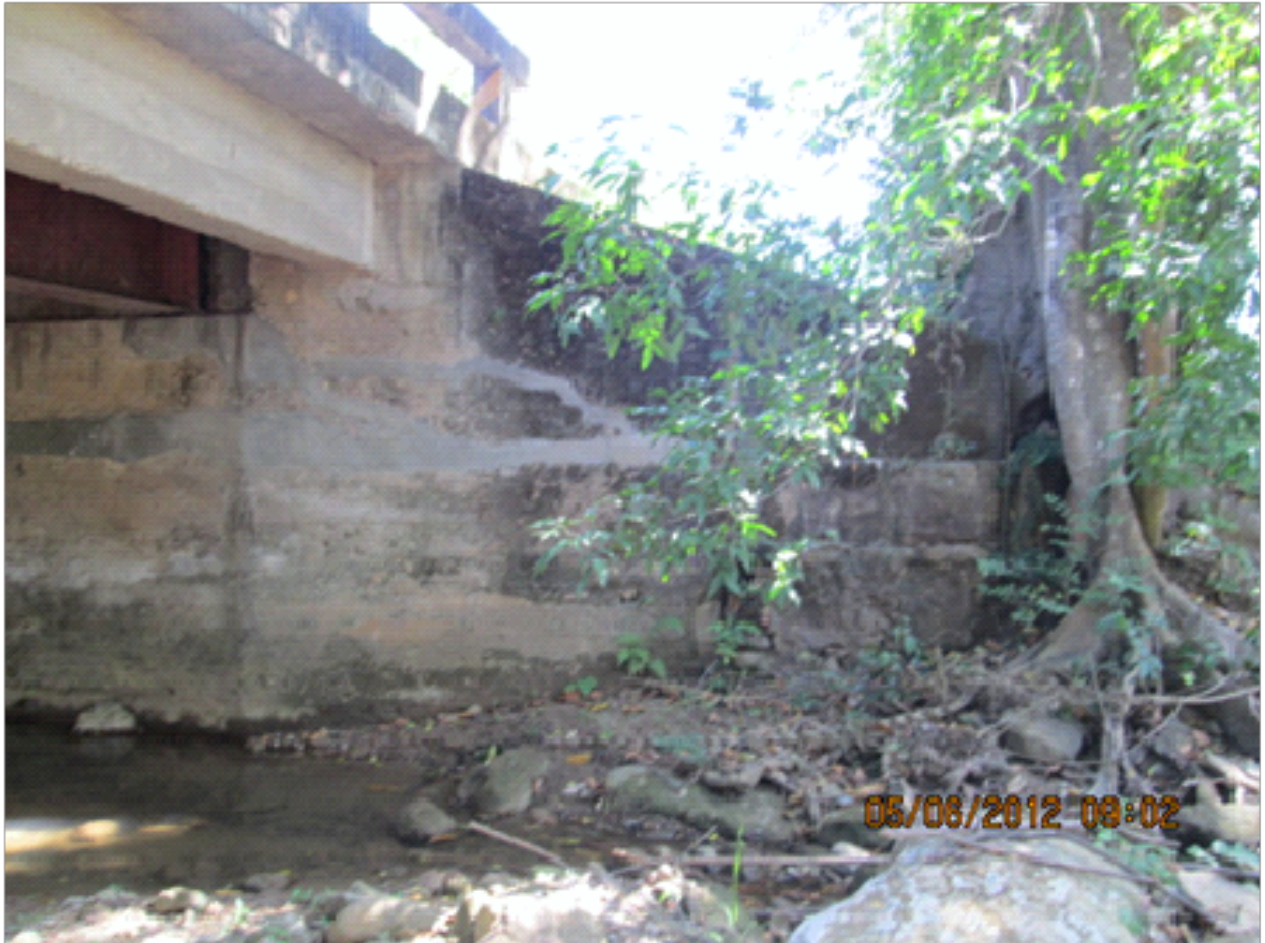
Componente.....: 6 Aletas
Calif./Mantenim....: 2 / -
Daño/Observaciones.: Se observó grietas en aleta # 4. Perdida de concreto la cual fue rebocada y humedades en vigas de acero con los estribos
Tipo de daño.....: Daño en concreto / corr. ref.

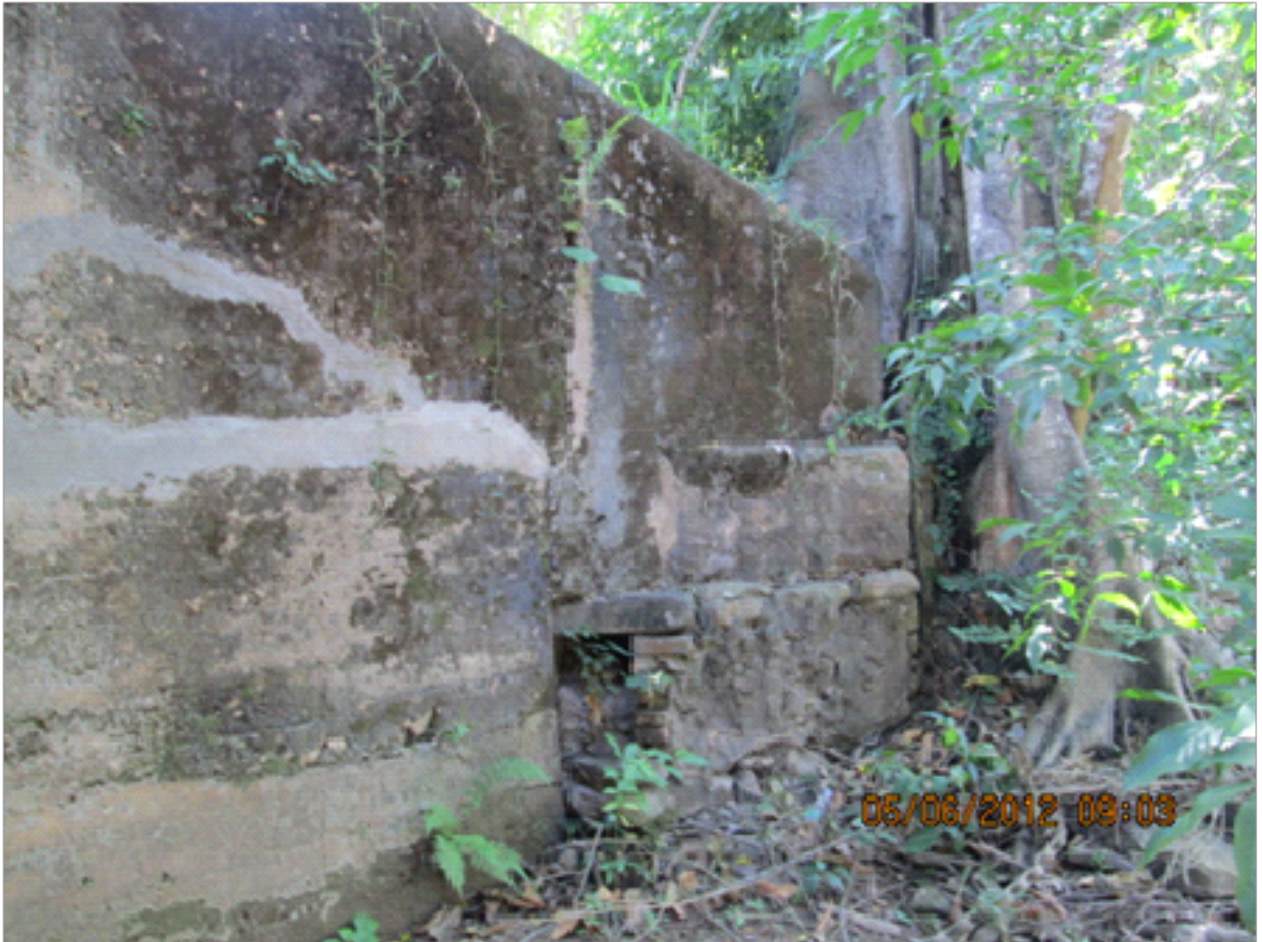
Componente.....: 6 Aletas

Calif./Mantenim....: 2 / -

Daño/Observaciones.: Se observó grietas en aleta # 4. Perdida de concreto la cual fue rebocada y humedades en vigas de acero con los estribos

Tipo de daño.....: Daño en concreto / corr. ref.

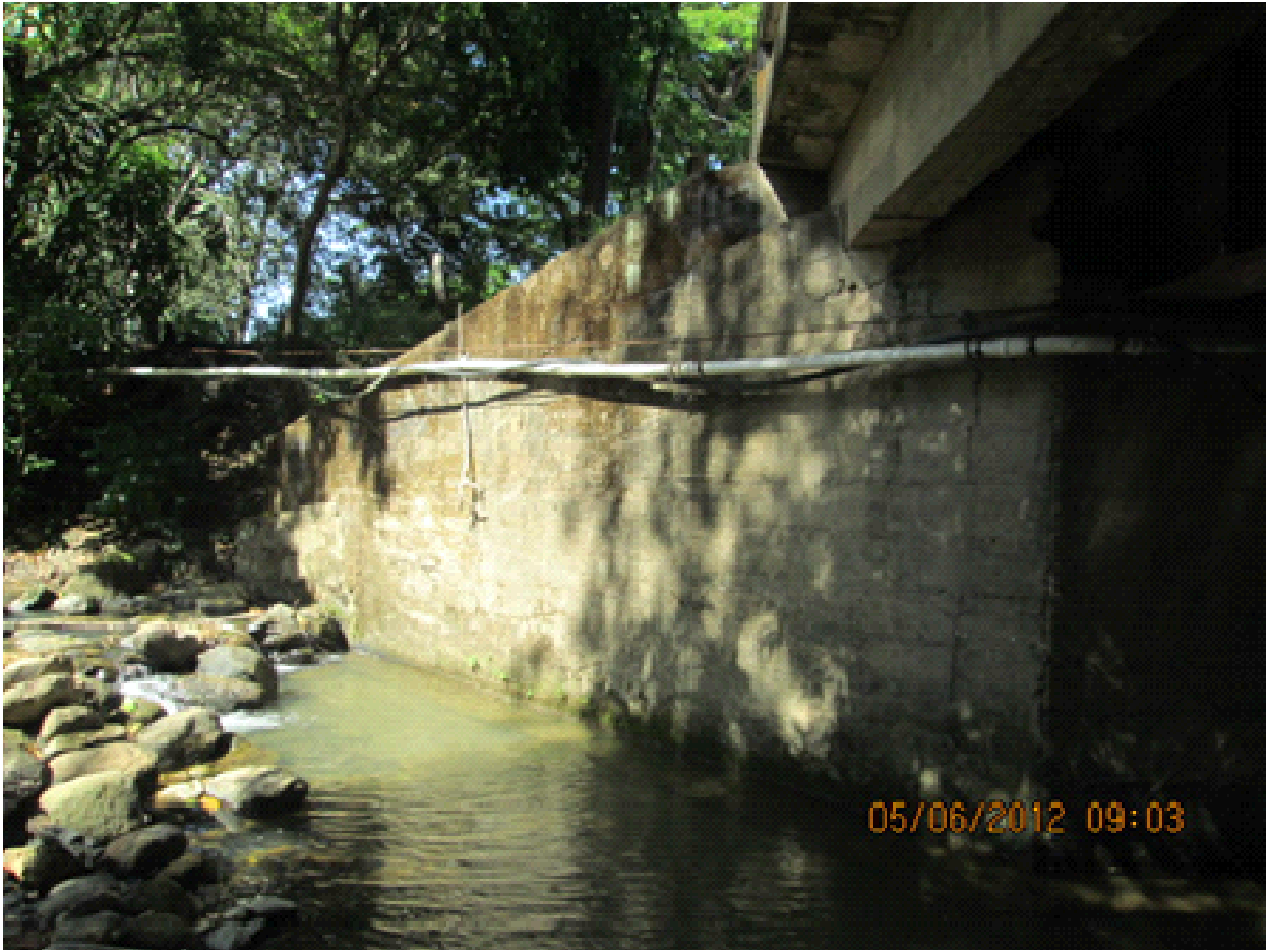
Componente.....: 6 Aletas
Calif./Mantenim....: 2 / -
Daño/Observaciones.: Se observó grietas en aleta # 4. Perdida de concreto la cual fue rebocada y humedades en vigas de acero con los estribos
Tipo de daño.....: Daño en concreto / corr. ref.

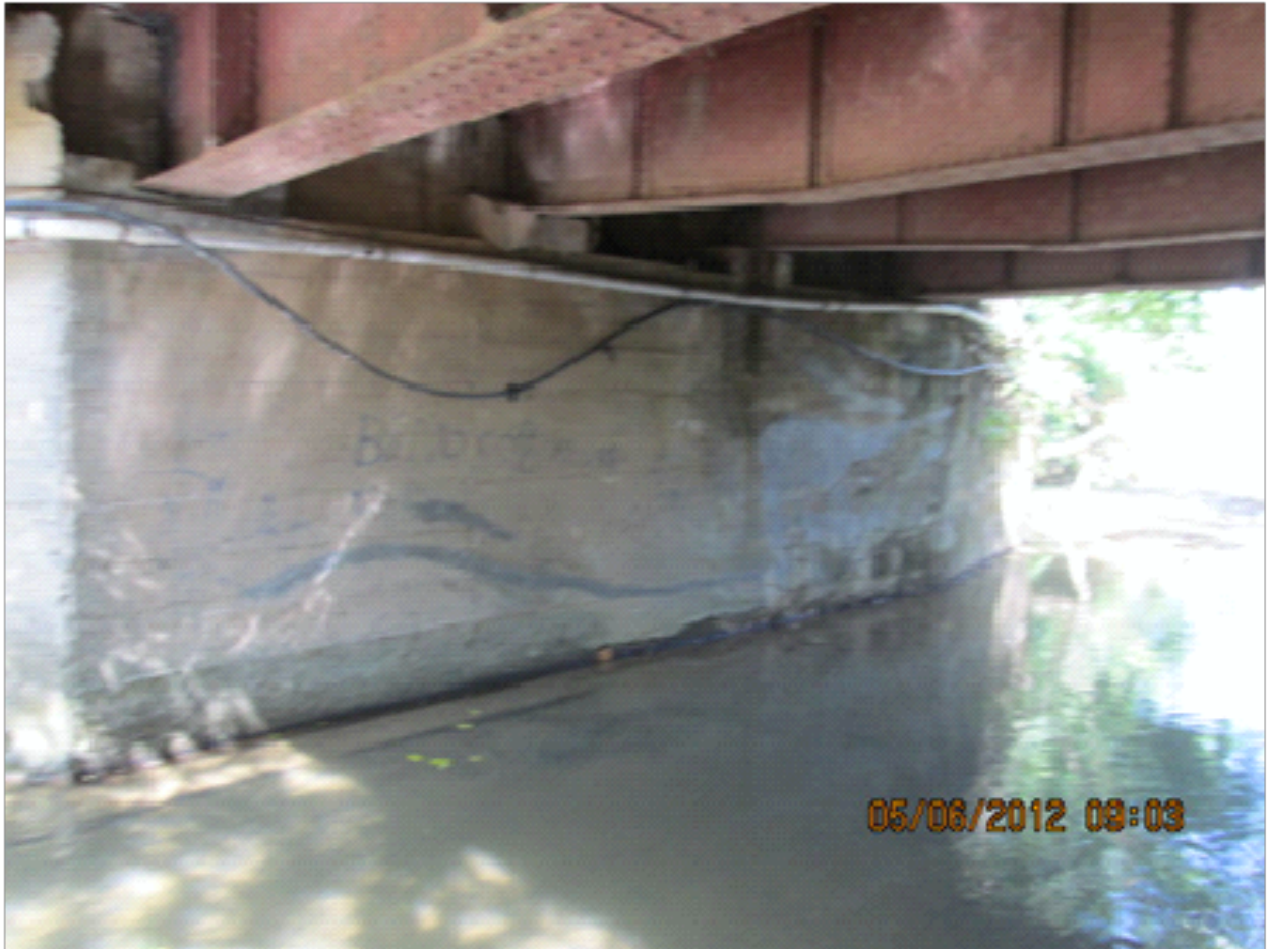
Componente.....: 7 Estribos

Calif./Mantenim....: 1 / -

Daño/Observaciones.: Se observó humedades y grietas en estribo #2

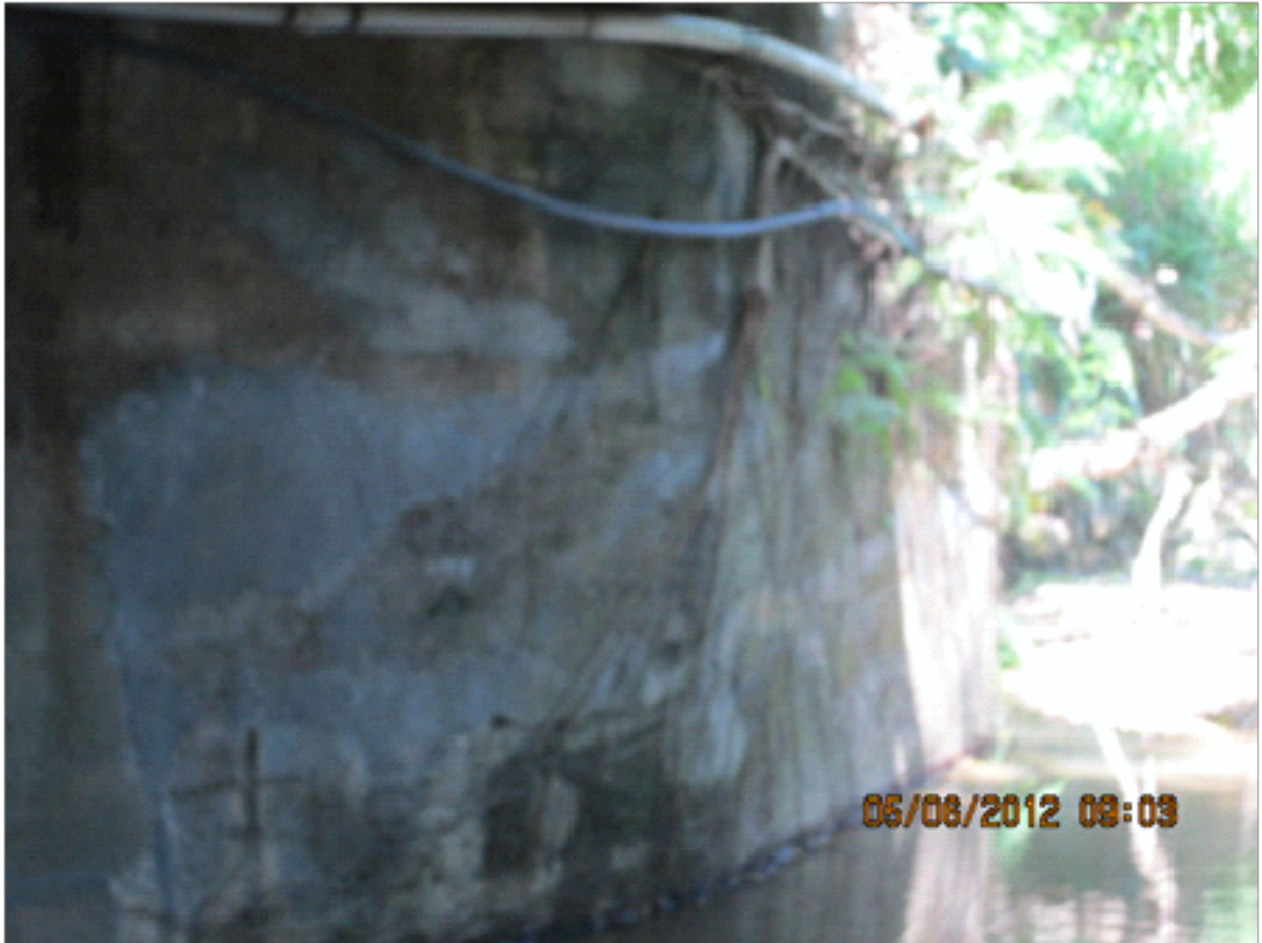
Componente.....: 7 Estribos

Calif./Mantenim....: 1 / -

Daño/Observaciones.: Se observó humedades y grietas en estribo #2

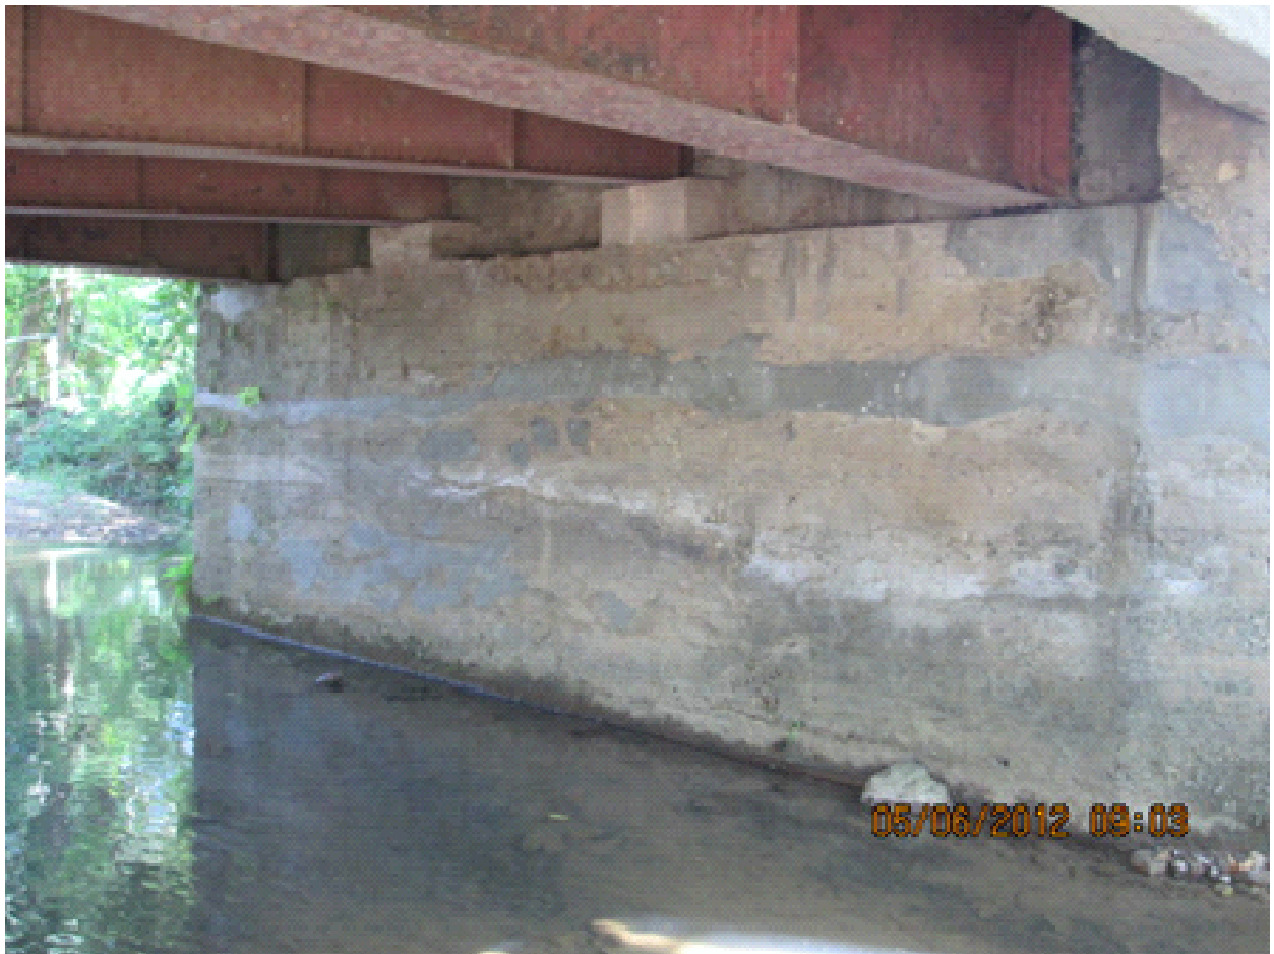
Componente.....: 7 Estribos

Calif./Mantenim....: 1 / -

Daño/Observaciones.: Se observó humedades y grietas en estribo #2

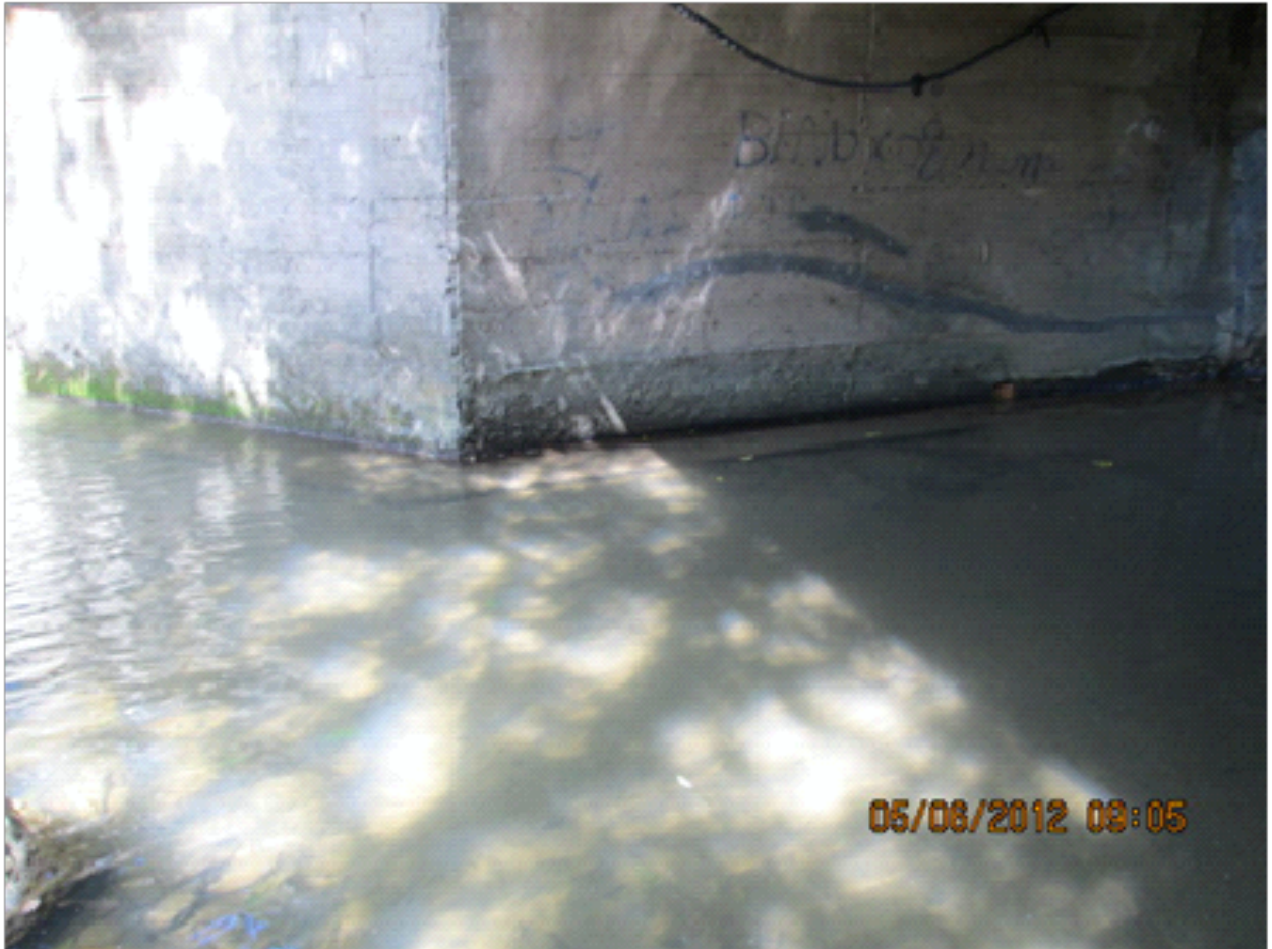
Componente.....: 7 Estribos

Calif./Mantenim....: 1 / -

Daño/Observaciones.: Se observó humedades y grietas en estribo #2

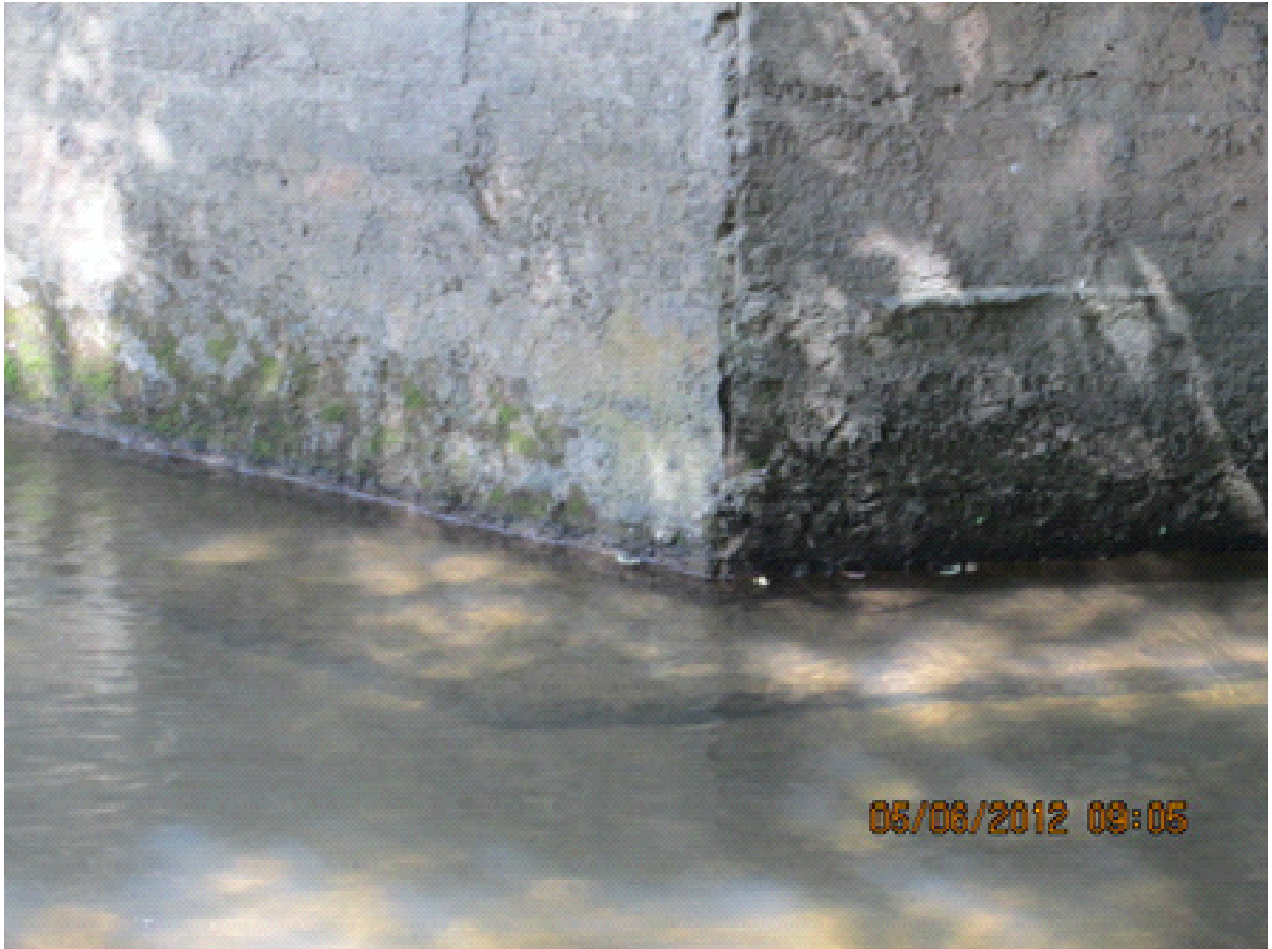
Componente.....: 7 Estribos

Calif./Mantenim....: 1 / -

Daño/Observaciones.: Se observó humedades y grietas en estribo #2

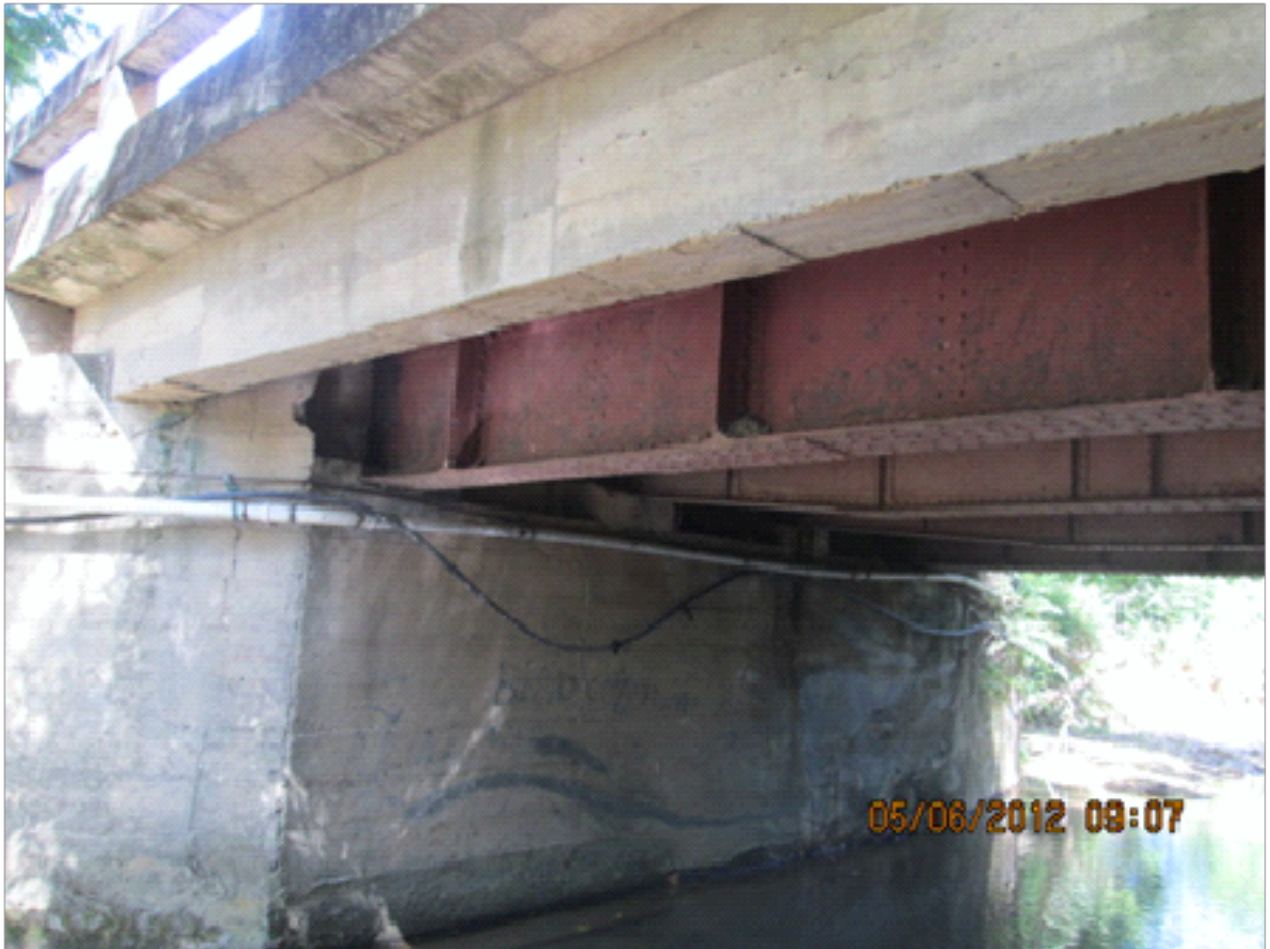
Componente.....: 7 Estribos

Calif./Mantenim....: 1 / -

Daño/Observaciones.: Se observó humedades y grietas en estribo #2

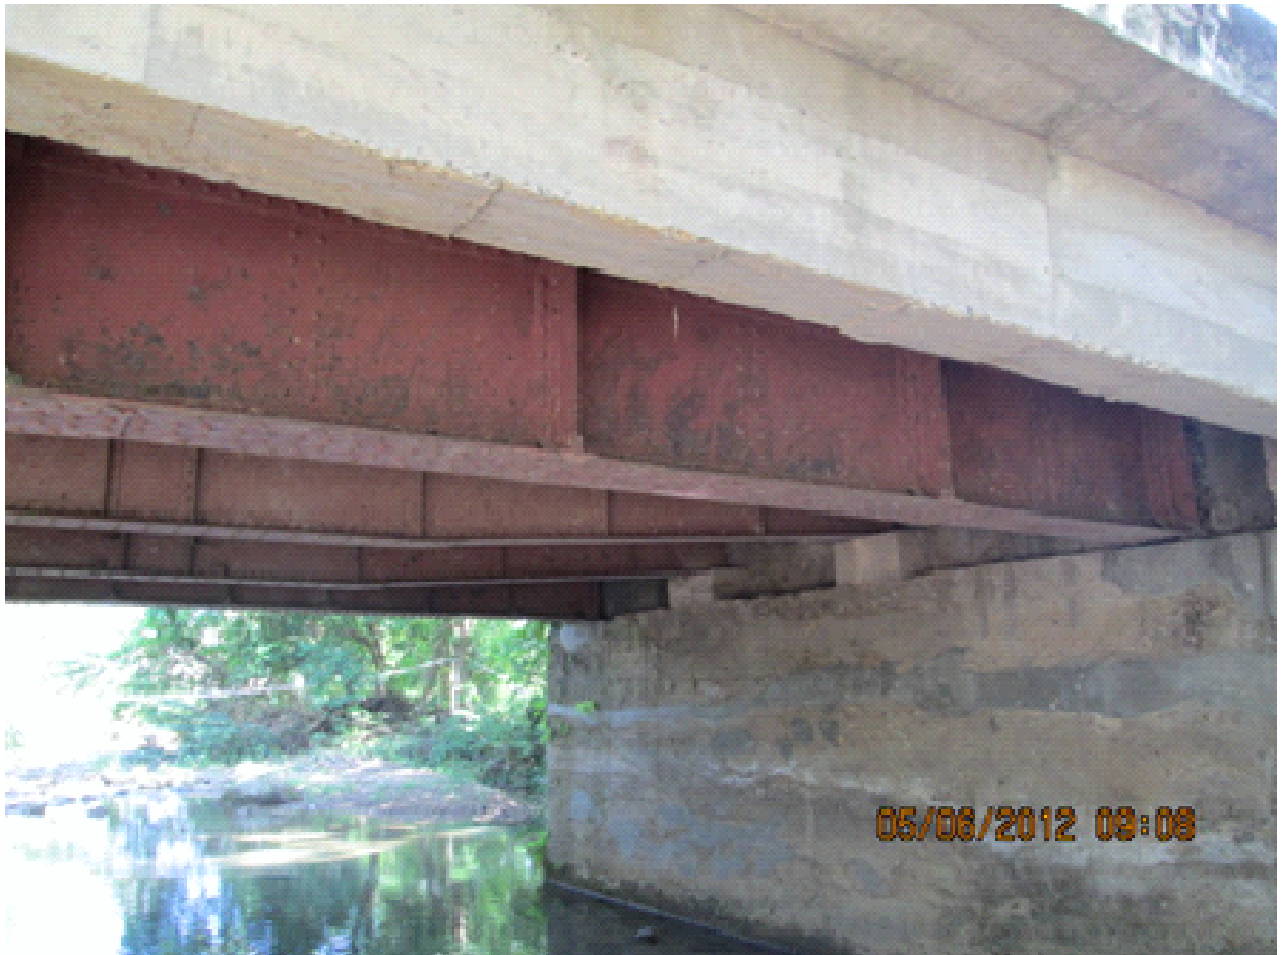
Componente.....: 7 Estribos

Calif./Mantenim....: 1 / -

Daño/Observaciones.: Se observó humedades y grietas en estribo #2

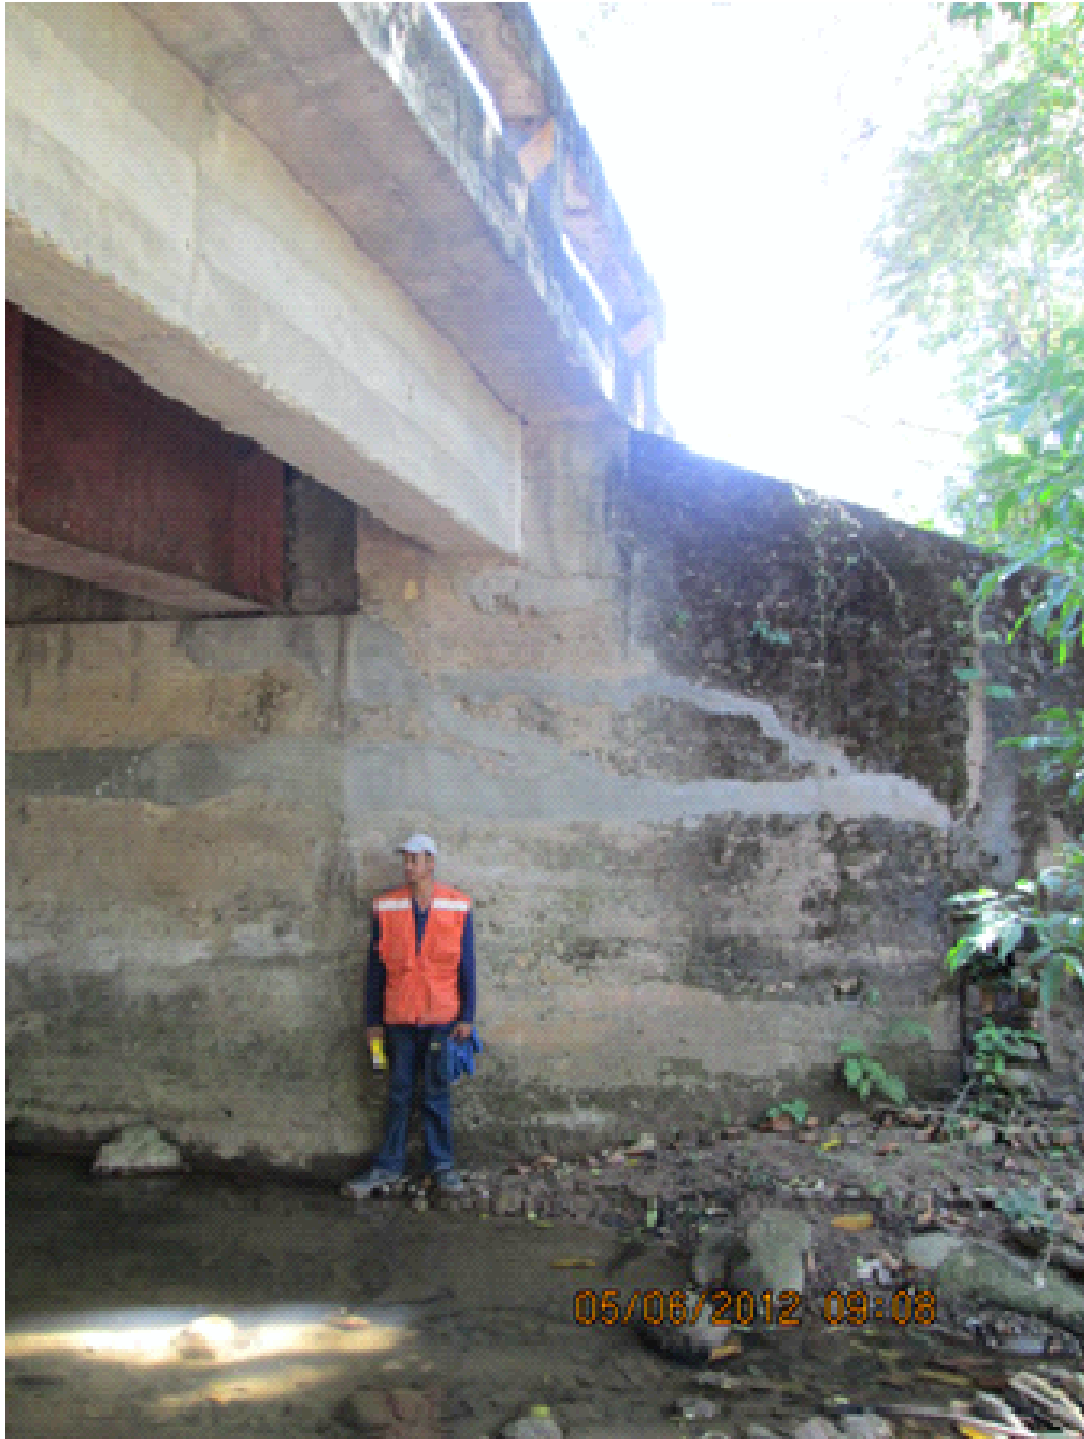
Componente.....: 7 Estribos

Calif./Mantenim....: 1 / -

Daño/Observaciones.: Se observó humedades y grietas en estribo #2

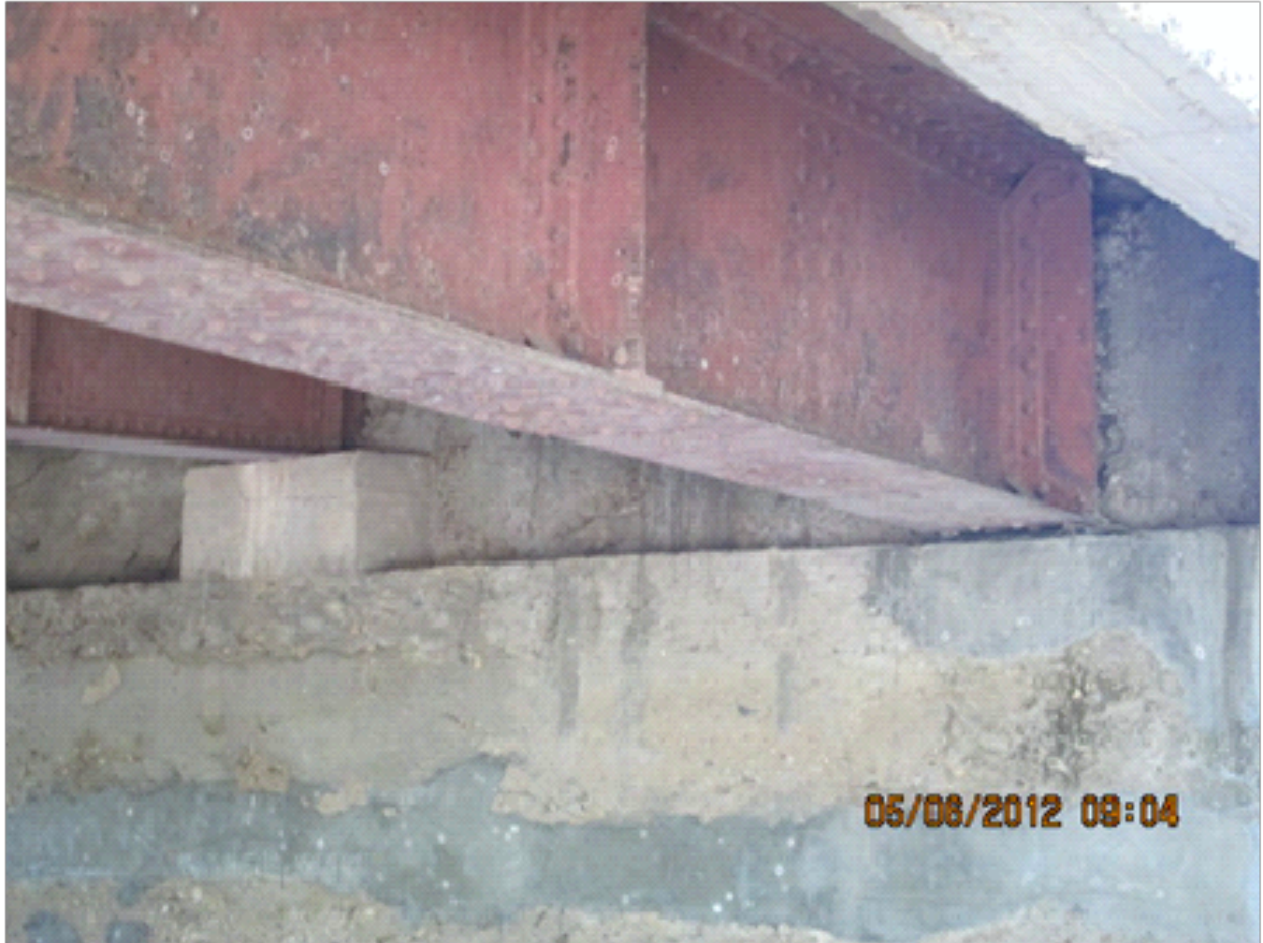
Componente.....: 9 Apoyos
Calif./Mantenim....: 2 / -
Daño/Observaciones.: Se observó infiltración , humedades y perdida de concreto en la union
Tipo de daño.....: Infiltración

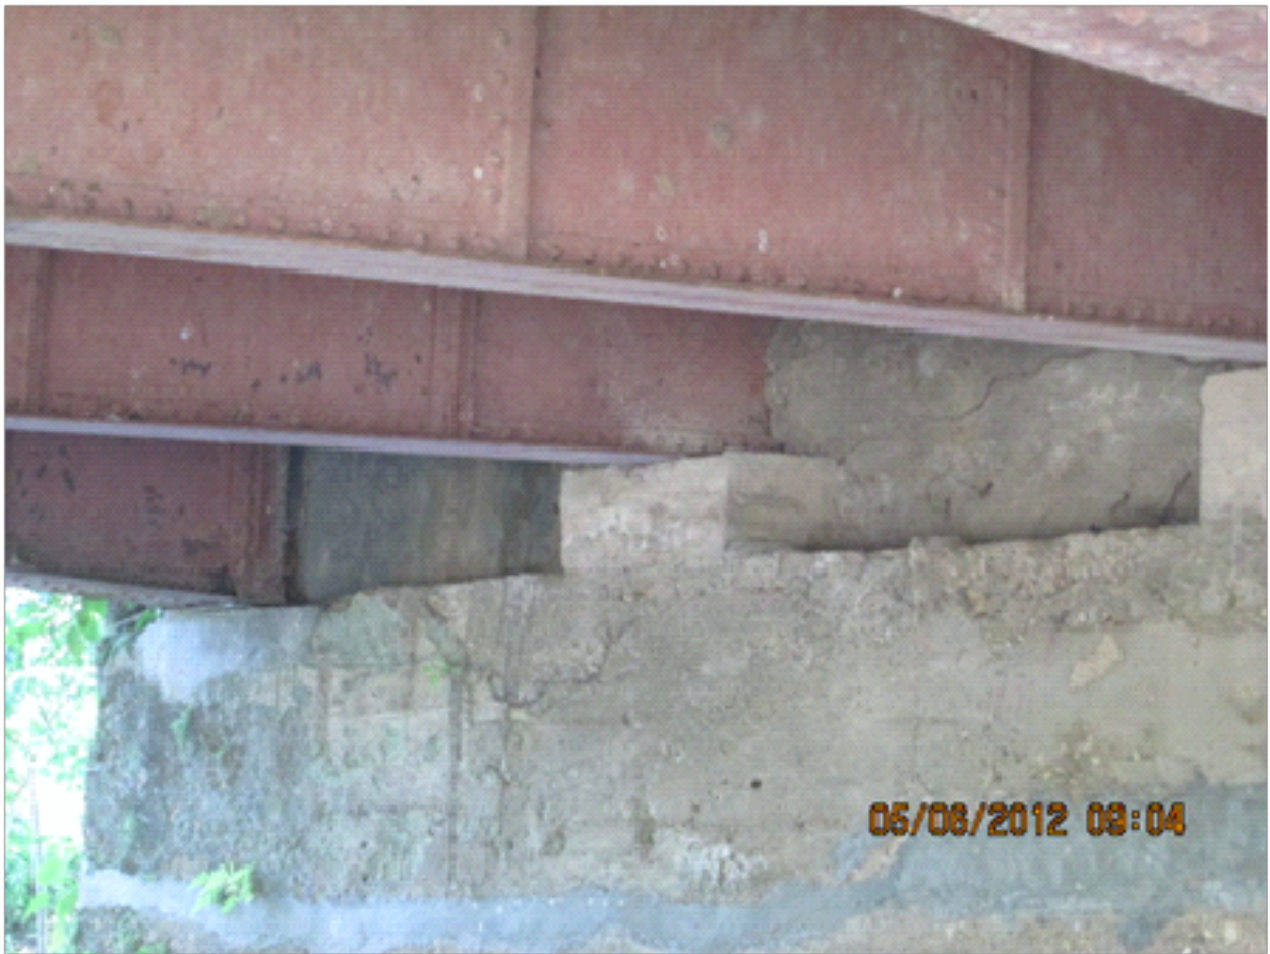
Componente.....: 9 Apoyos
Calif./Mantenim....: 2 / -
Daño/Observaciones.: Se observó infiltración , humedades y perdida de concreto en la union
Tipo de daño.....: Infiltración

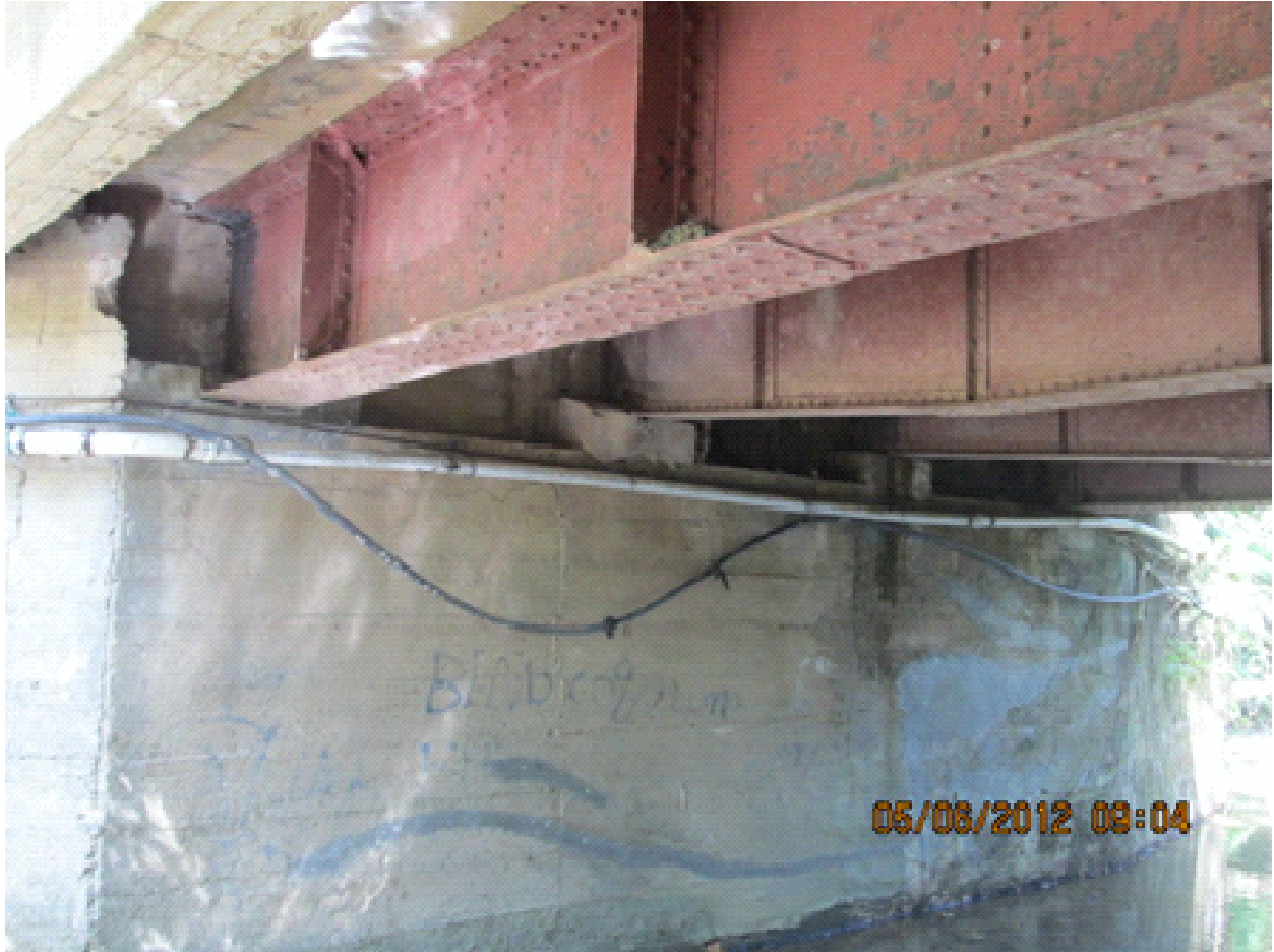
Componente.....: 9 Apoyos
Calif./Mantenim....: 2 / -
Daño/Observaciones.: Se observó infiltración , humedades y perdida de concreto en la union
Tipo de daño.....: Infiltración

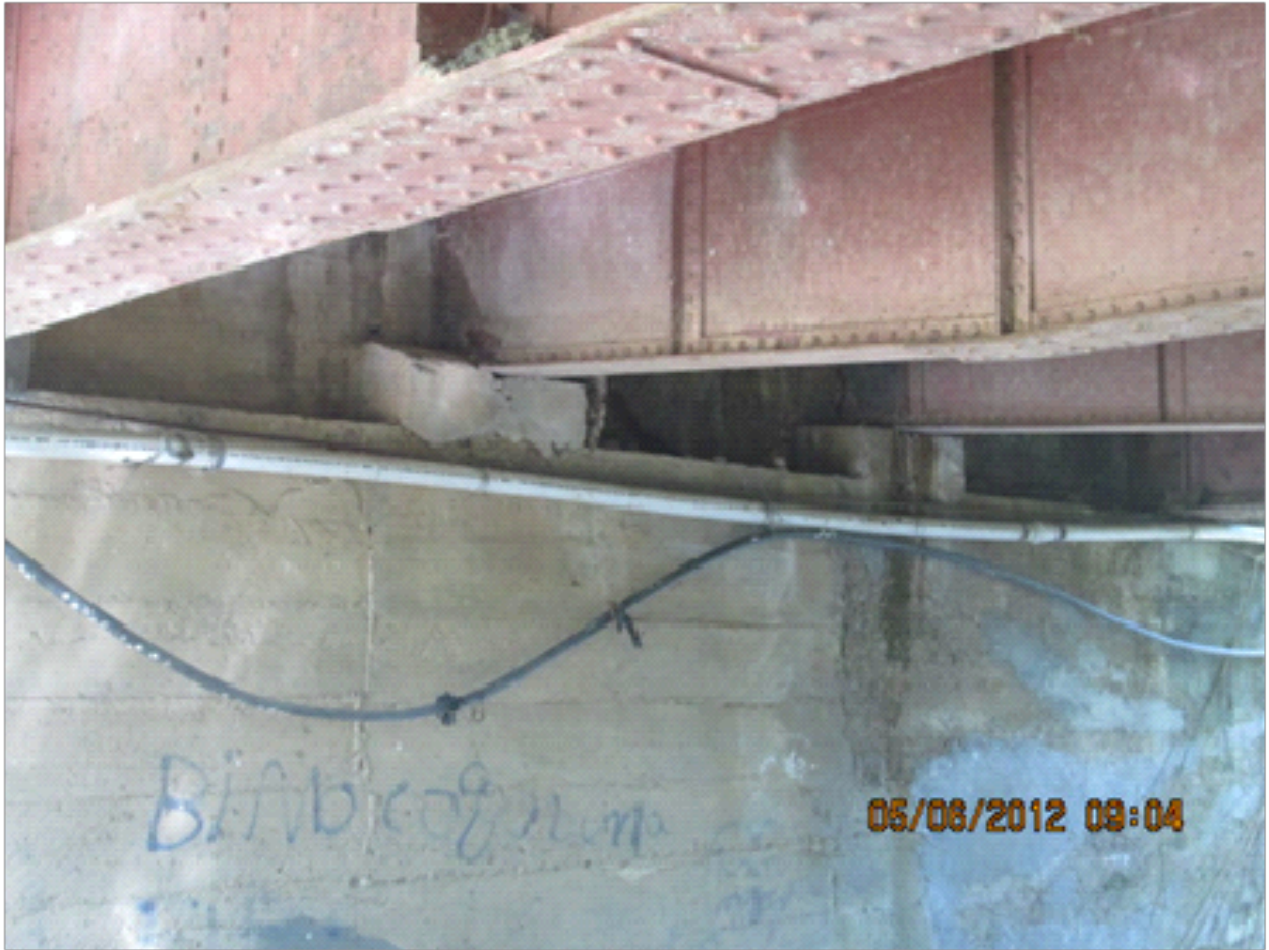
Componente.....: 9 Apoyos
Calif./Mantenim.....: 2 / -
Daño/Observaciones.: Se observó infiltración , humedades y perdida de concreto en la union
Tipo de daño.....: Infiltración

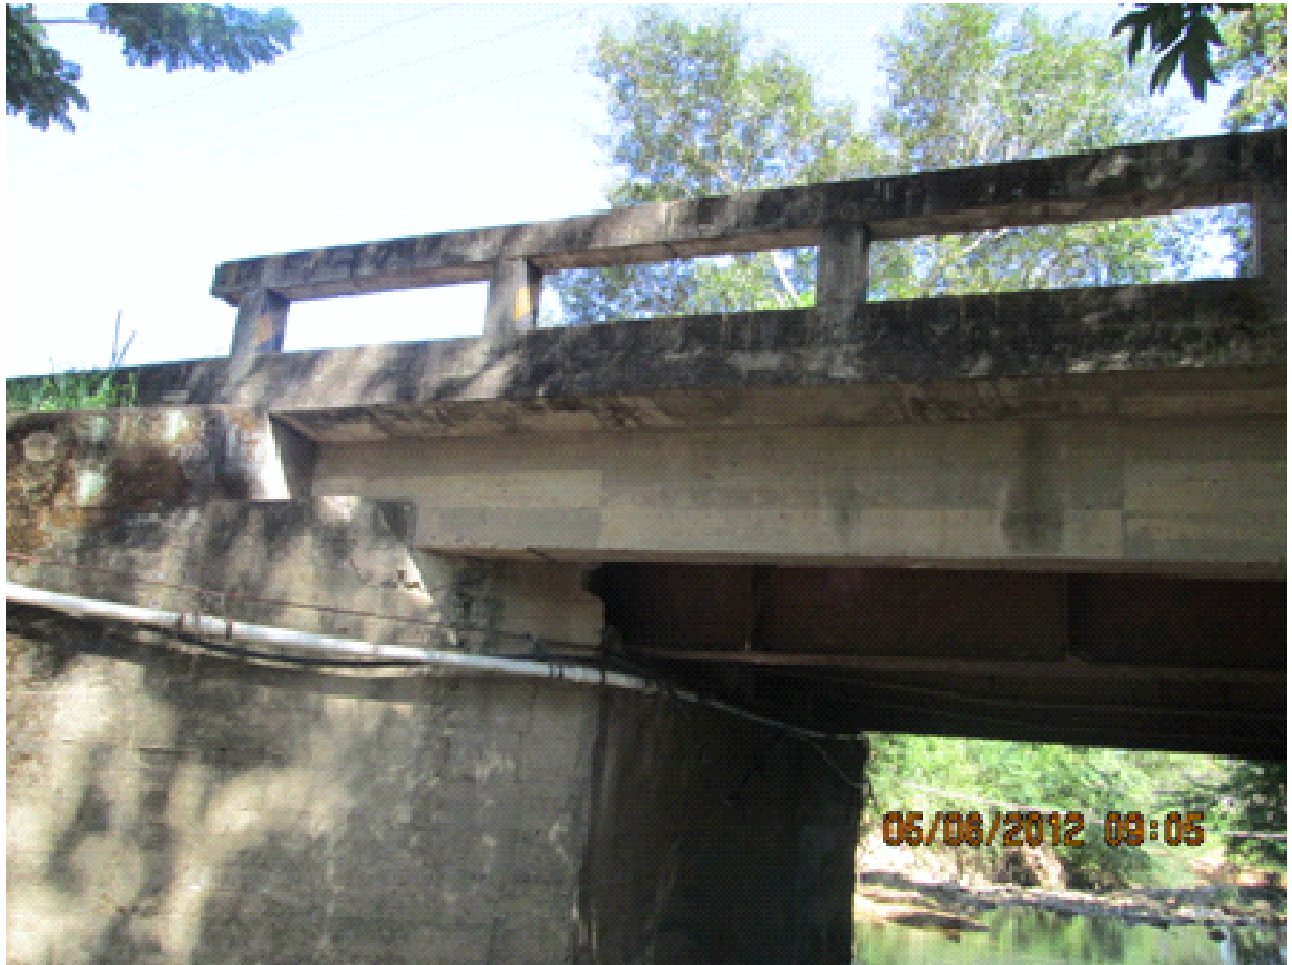
Componente.....: 9 Apoyos
Calif./Mantenim....: 2 / -
Daño/Observaciones.: Se observó infiltración , humedades y perdida de concreto en la union
Tipo de daño.....: Infiltración
