SDC/INV	SiPuCol	Fecha	Hoja
	Informe de inspección principal	13/08/12	1
18-5507-008.00 Agua Blanca			
Regional.....: 18 Norte de Santander			
Ruta.....: Santafé de Bogotá - Puerto Santander			
Carretera.....: Cúcuta - Puerto Santander - Puente Internacional Pedro de He			
Lado de la car....: 0			
Abscisa.....: 13+0759			
No del registro..: 1472			
Año de construcción.....:			
Año de la última reconstrucción.....:			
Paso Superior/Inferior.....: S			
Dir. de abs. de la carretera principal.: N			
Requisitos de la inspección.....: Nada			
Recolección de datos : Fecha.....: 2012.06.05			
: Iniciales.....: JPV			
Posición geográfica..:			
Latitud: 8 gra 2.77 min N Longitud: 72 gra 29.17 min O Altitud: 178.82 m			
Geometría: Número de luces.....: 1			
Longitud de la luz menor (m): 12.20			
Longitud de la luz mayor (m): 12.20			
Longitud total (m): 12.20			
Ancho del tablero..... (m): 9.90			
Ancho del separador..... (m): 0.00

SDC/INV	SiPuCol	Fecha	Comp
	Informe de inspección principal	12.08.13	1
18-5507-008.00 Agua Blanca

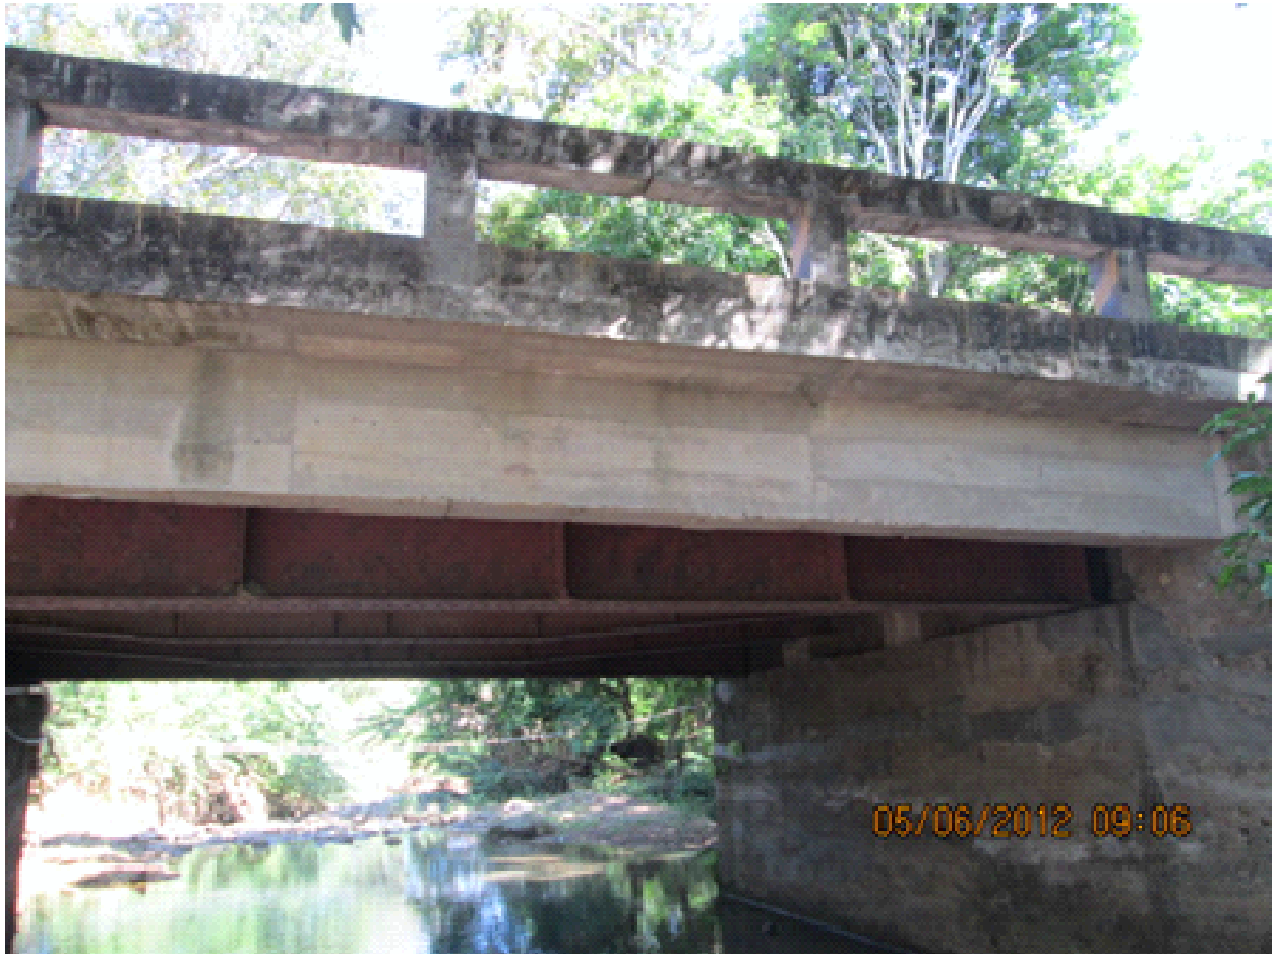
Componente.....: 9 Apoyos
Calif./Mantenim....: 2 / -
Daño/Observaciones.: Se observó infiltración , humedades y perdida de concreto en la union
Tipo de daño.....: Infiltración

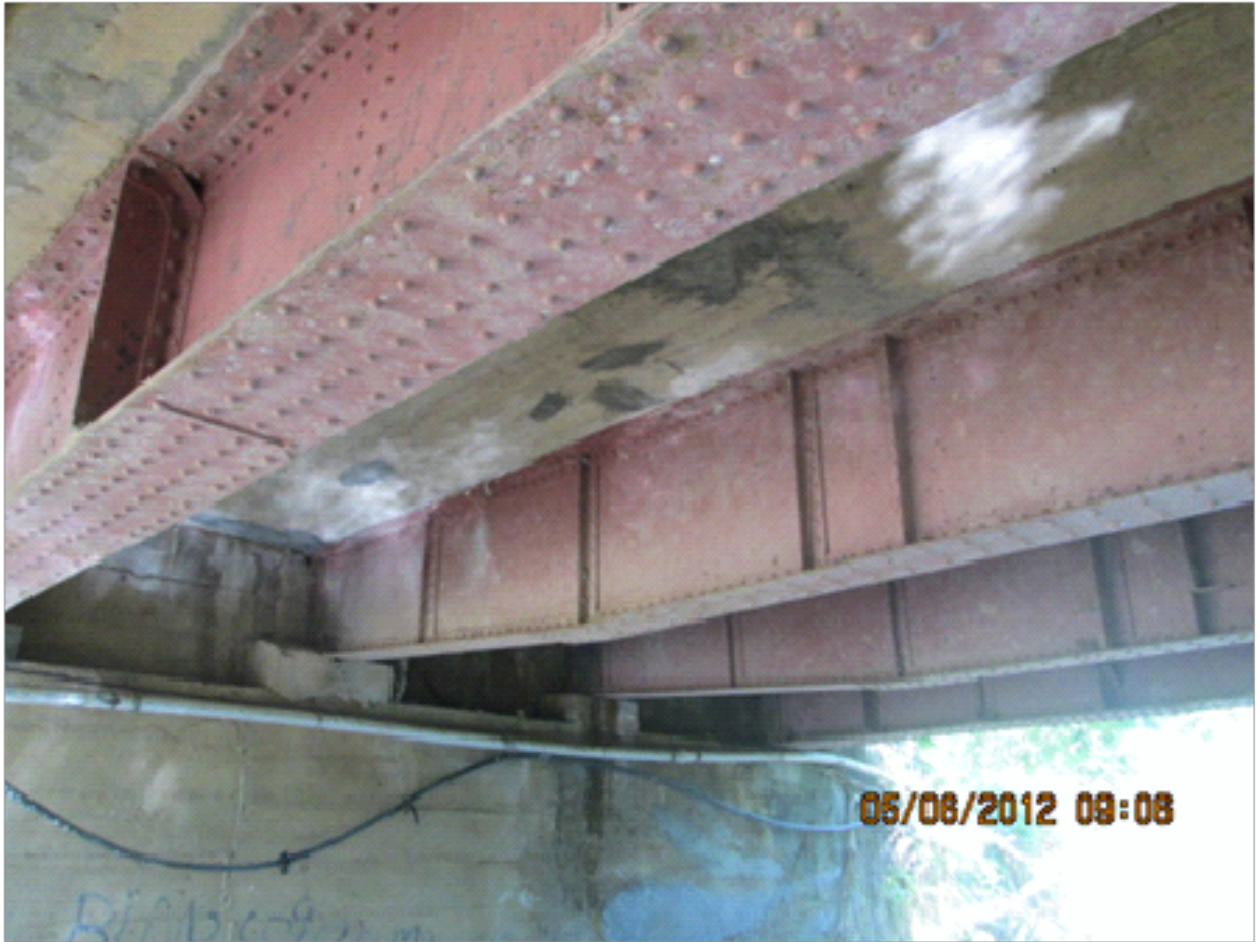
Componente.....: 9 Apoyos
Calif./Mantenim....: 2 / -
Daño/Observaciones.: Se observó infiltración , humedades y perdida de concreto en la union
Tipo de daño.....: Infiltración

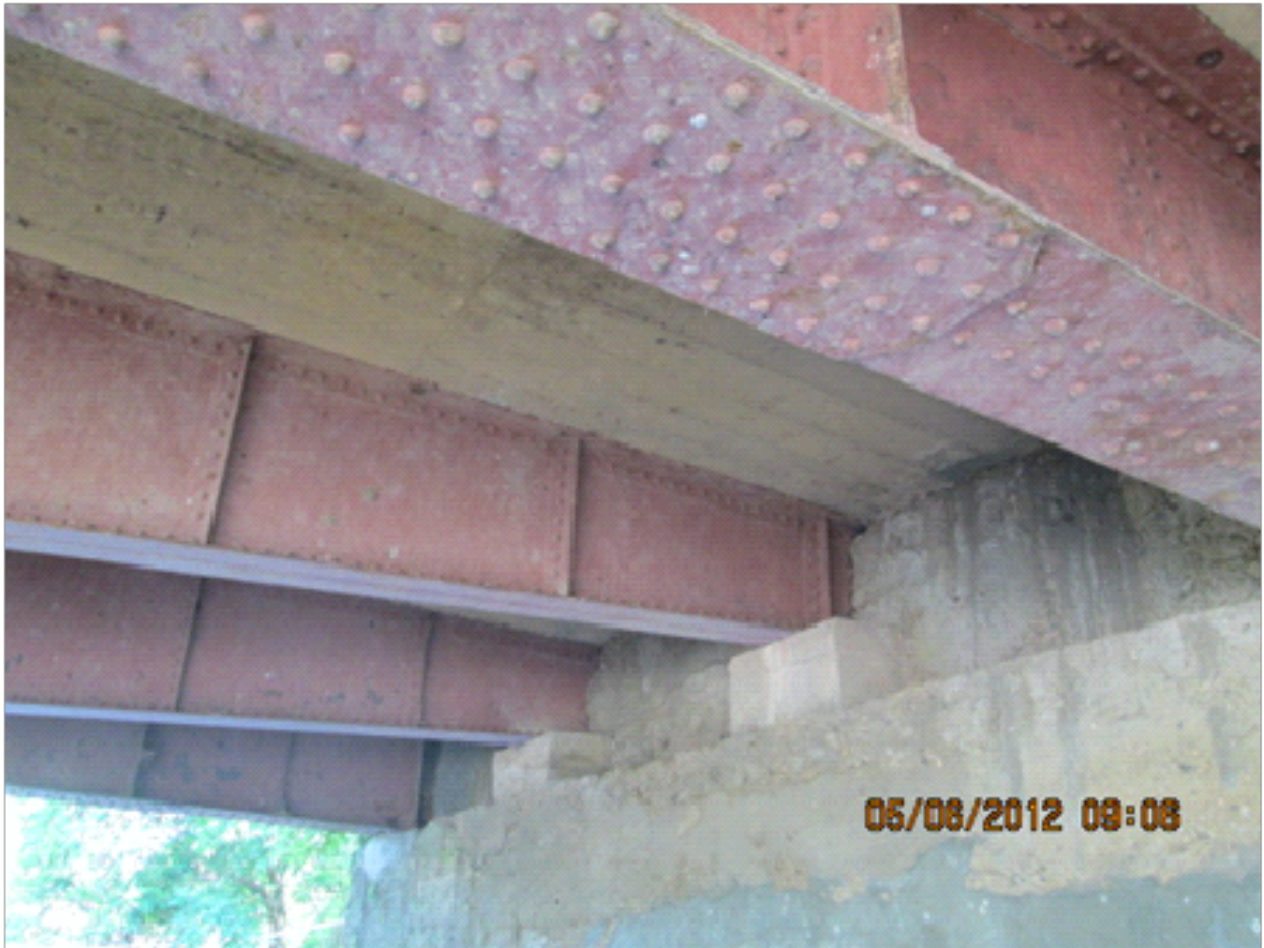
Componente.....: 9 Apoyos
Calif./Mantenim....: 2 / -
Daño/Observaciones.: Se observó infiltración , humedades y perdida de concreto en la union
Tipo de daño.....: Infiltración

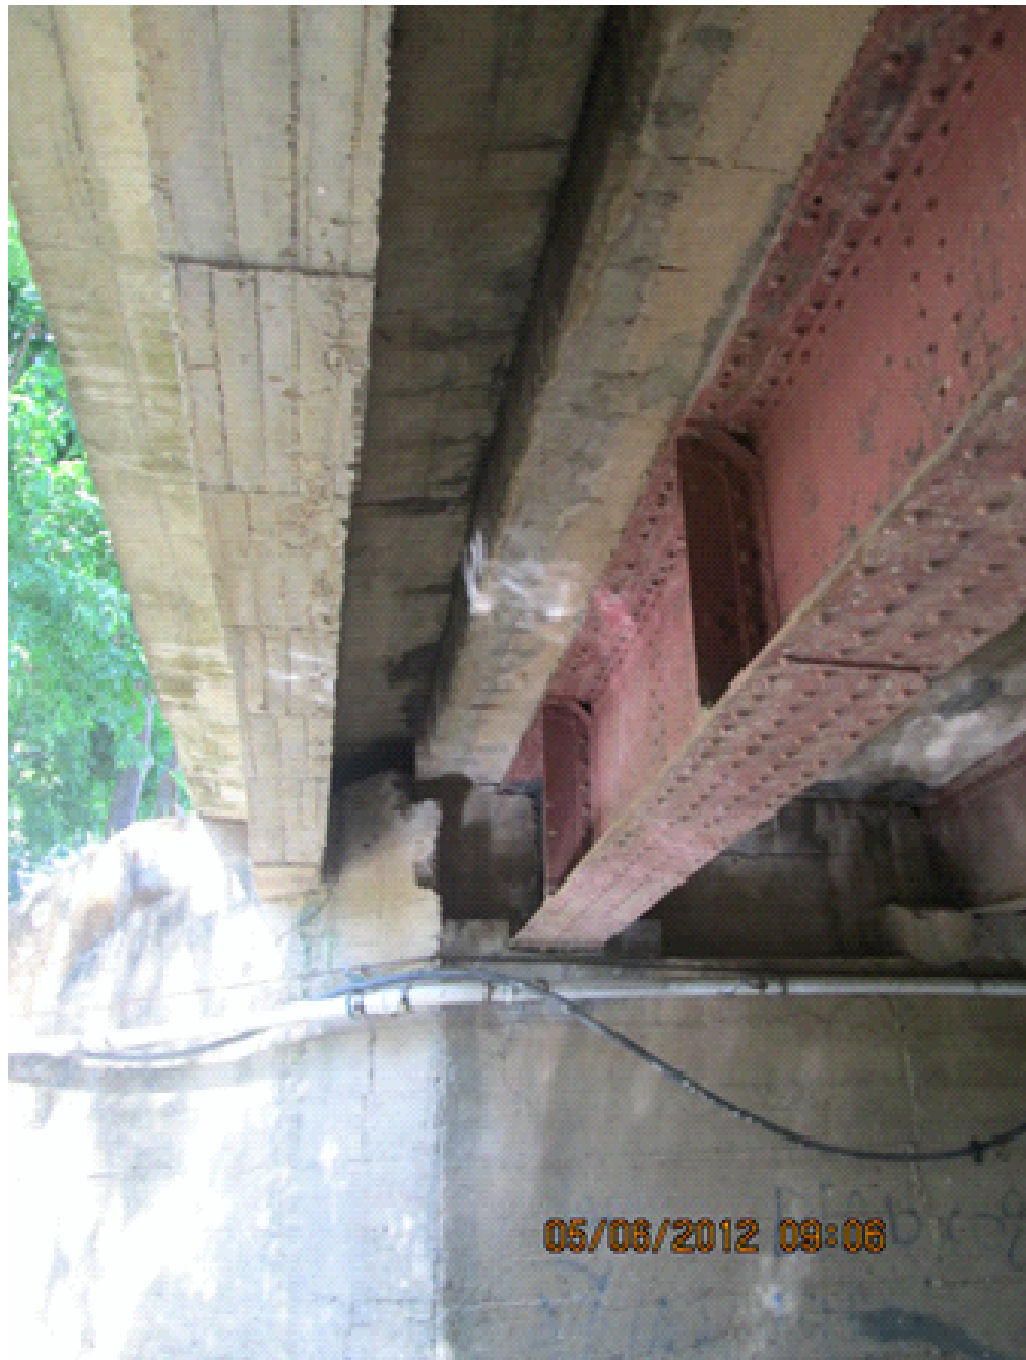
Componente.....: 9 Apoyos
Calif./Mantenim.....: 2 / -
Daño/Observaciones.: Se observó infiltración , humedades y perdida de concreto en la union
Tipo de daño.....: Infiltración

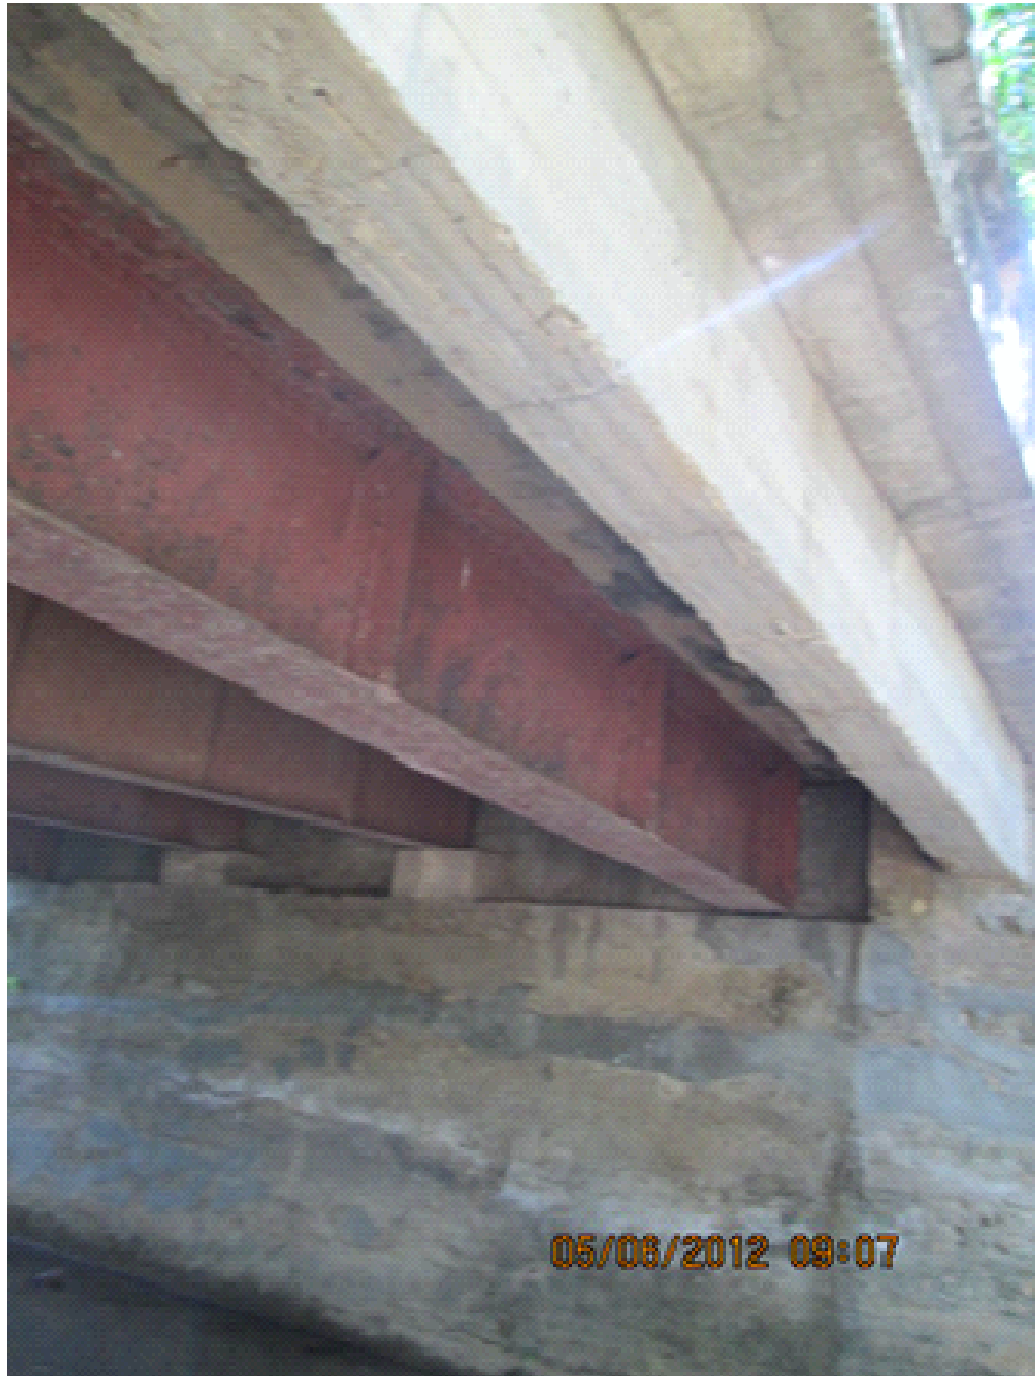
Componente.....: 9 Apoyos

Calif./Mantenim....: 2 / -

Daño/Observaciones.: Se observó infiltración , humedades y perdida de concreto en la union

Tipo de daño.....: Infiltración

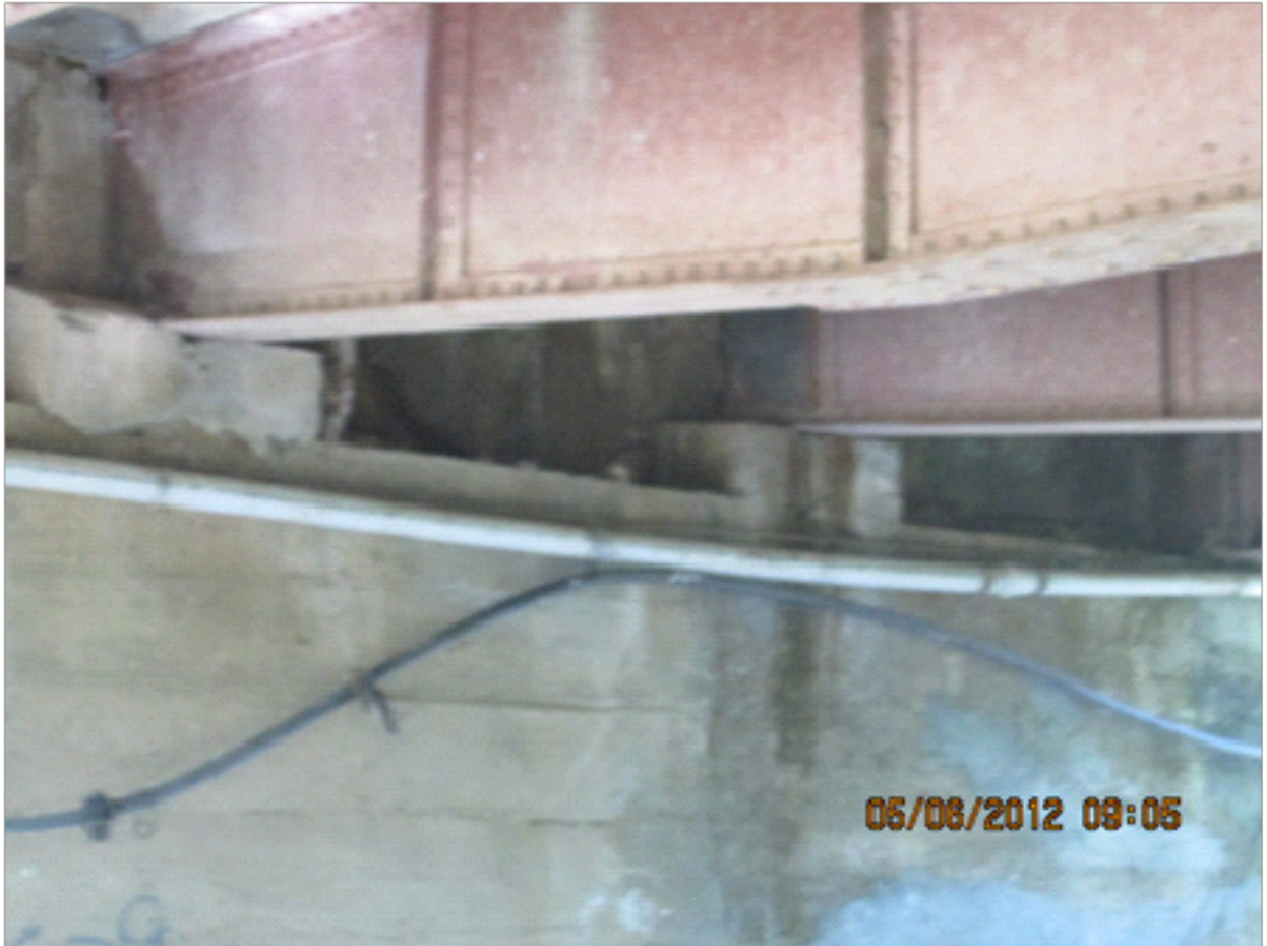
Componente.....: 11 Vigas/Largueros/Diafragmas
Calif./Mantenim....: 2 / -
Daño/Observaciones.: Se observó ligera corrosión superficial en las vigas metálicas. Requieren hacer seguimiento
Tipo de daño.....: Corrosión de acero estructural

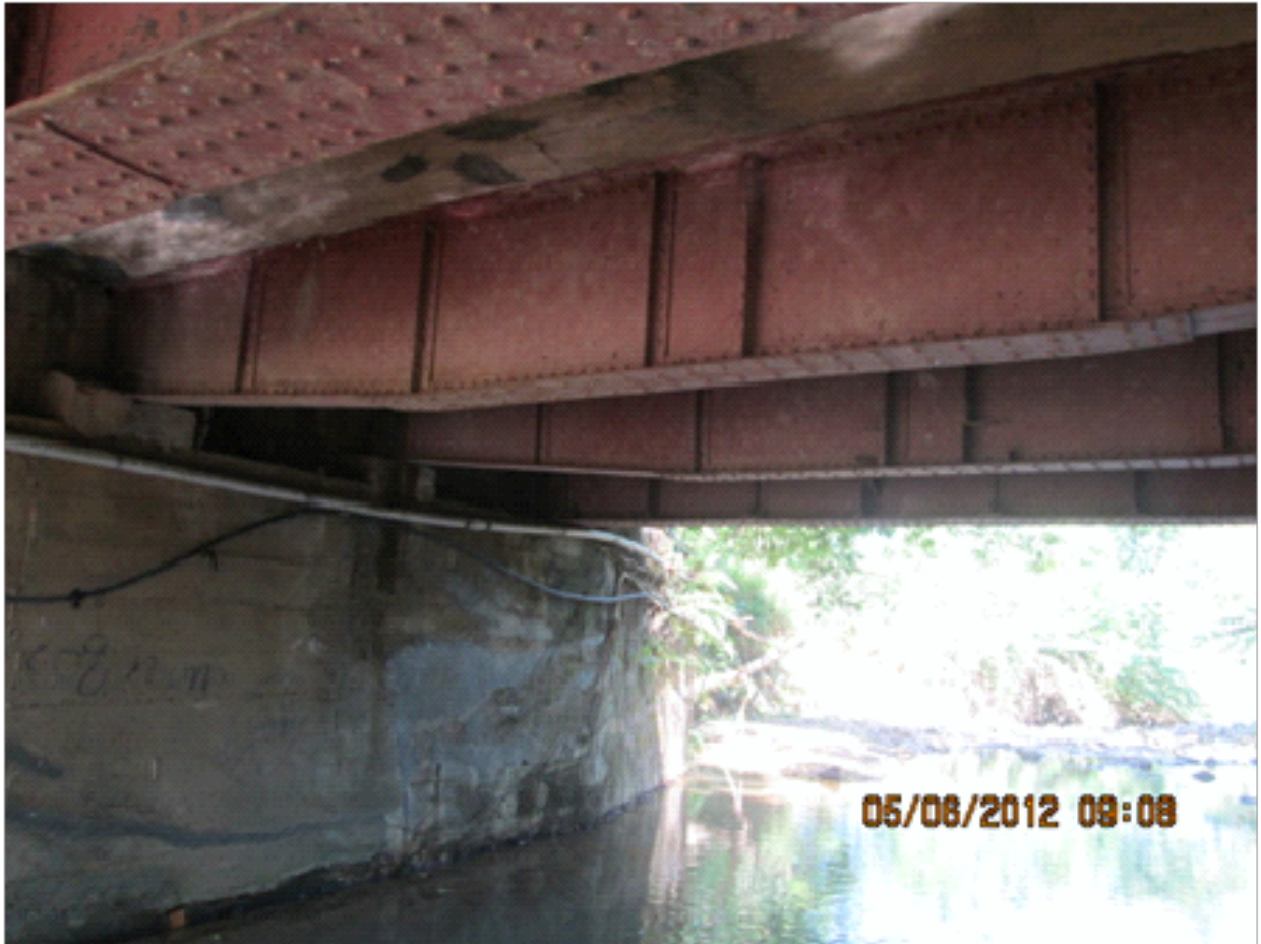
Componente.....: 11 Vigas/Largueros/Diafragmas
Calif./Mantenim....: 2 / -
Daño/Observaciones.: Se observó ligera corrosión superficial en las vigas metálicas. Requieren hecer seguimiento
Tipo de daño.....: Corrosión de acero estructural

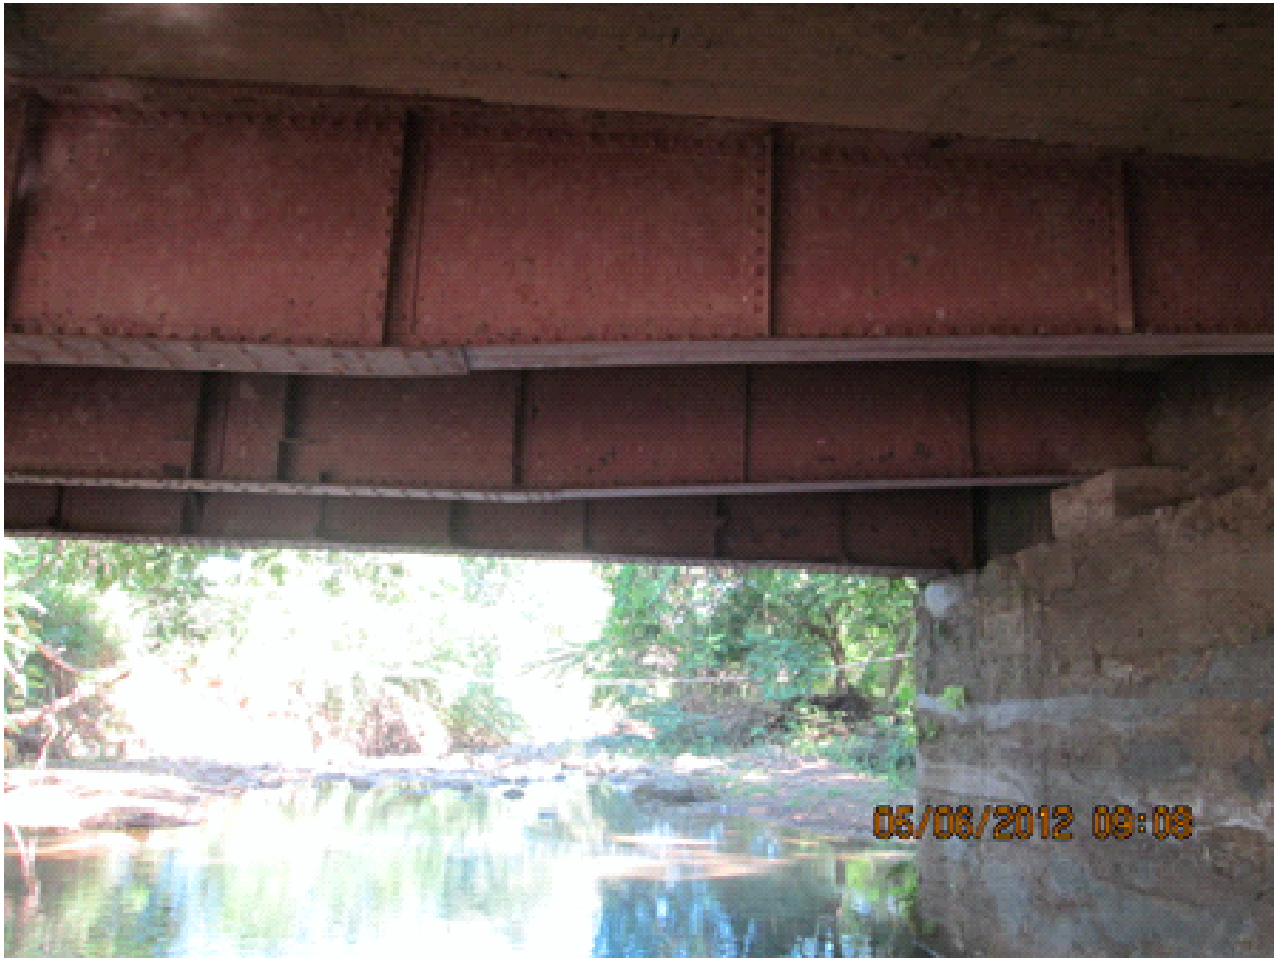
Componente.....: 11 Vigas/Largueros/Diafragmas
Calif./Mantenim....: 2 / -
Daño/Observaciones.: Se observó ligera corrosión superficial en las vigas metálicas. Requieren hecer seguimiento
Tipo de daño.....: Corrosión de acero estructural

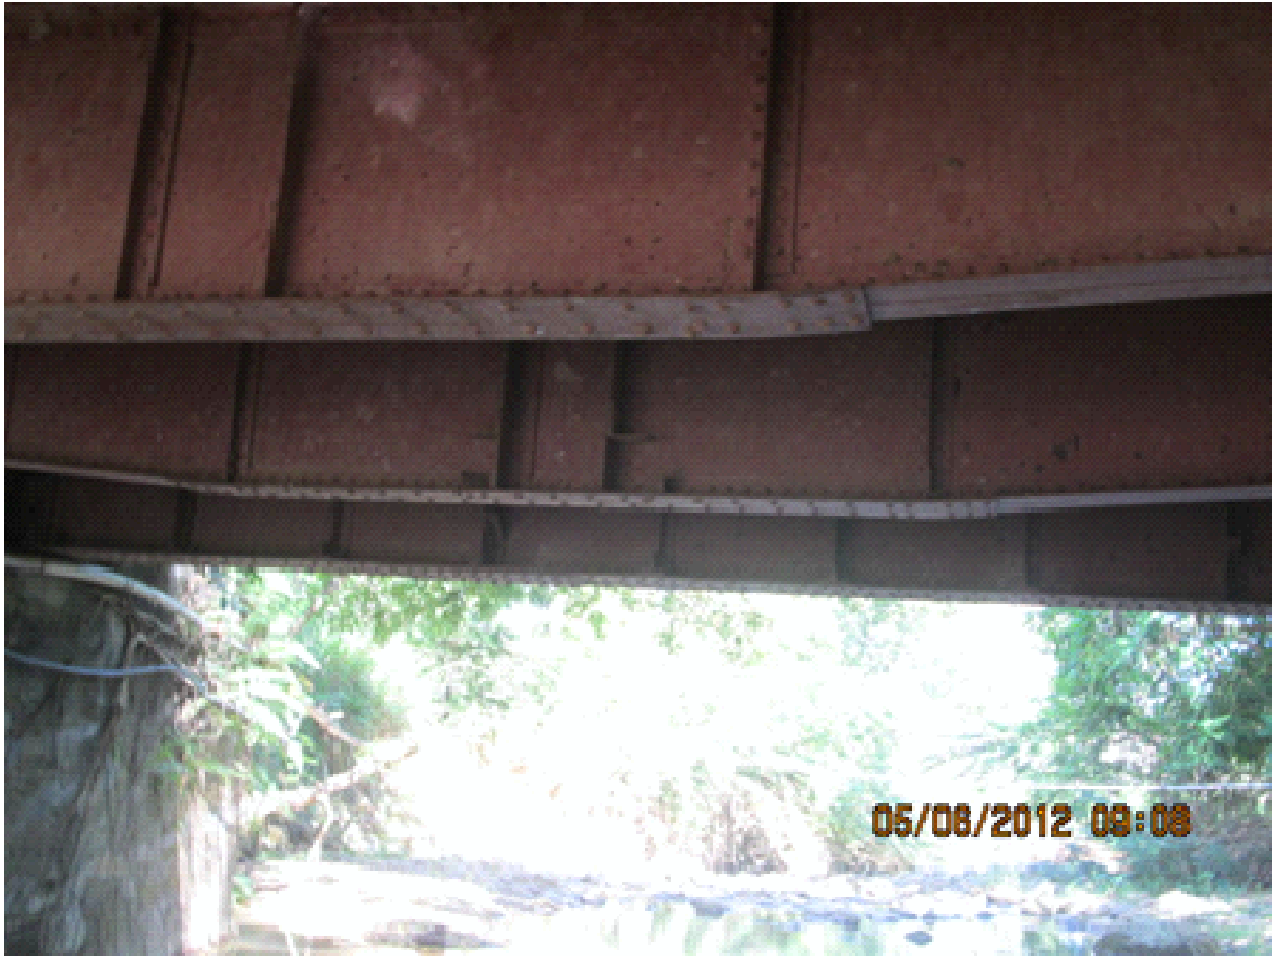
Componente.....: 11 Vigas/Largueros/Diafragmas
Calif./Mantenim....: 2 / -
Daño/Observaciones.: Se observó ligera corrosión superficial en las vigas metálicas. Requieren hecer seguimiento
Tipo de daño.....: Corrosión de acero estructural

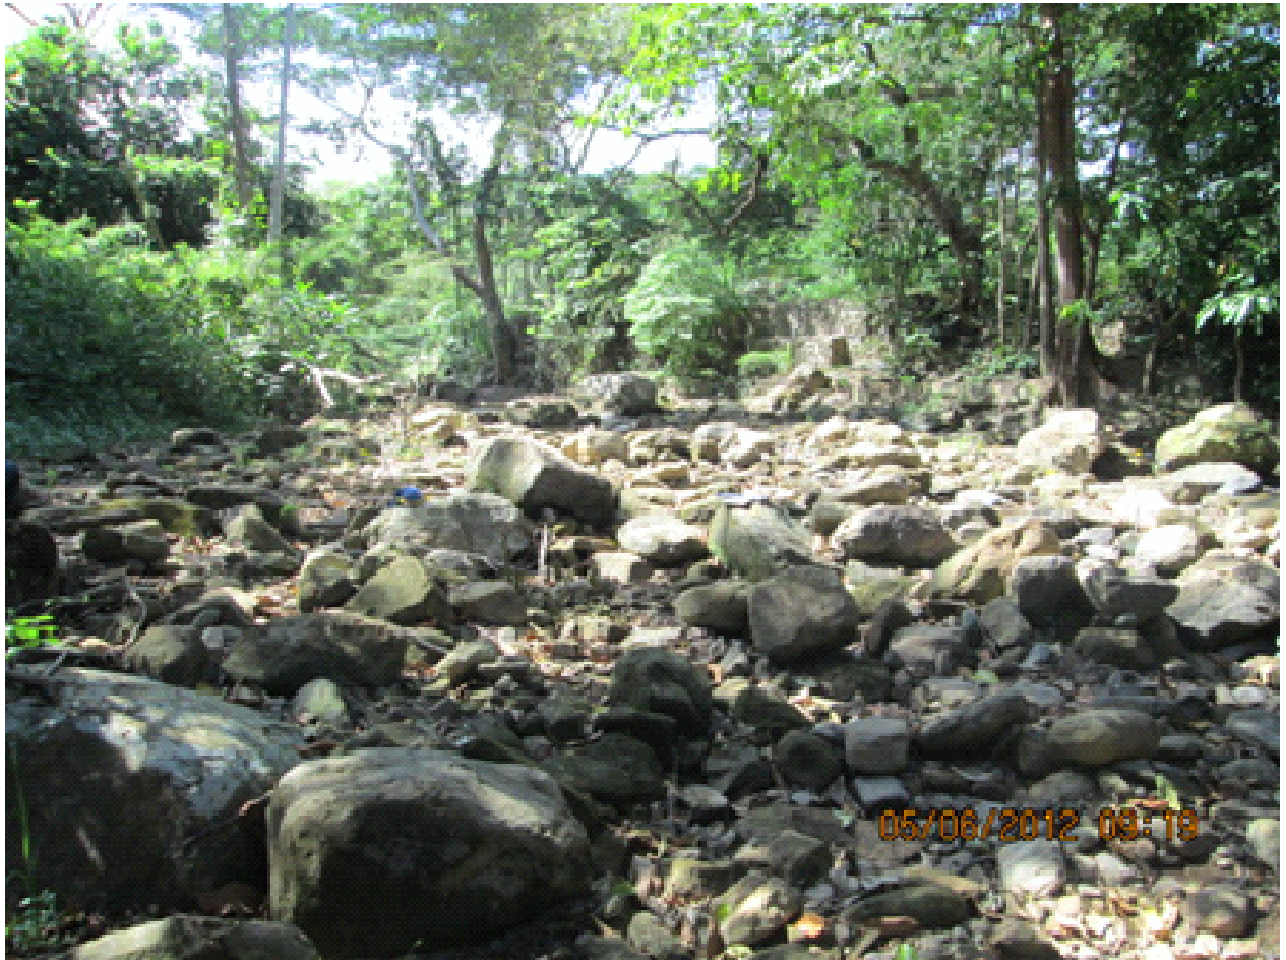
Componente.....: 15 Cauce

Calif./Mantenim....: 1 / -

Daño/Observaciones.: Se observó arraste de partículas y estrangulado hacia un lado. Agradación del lecho

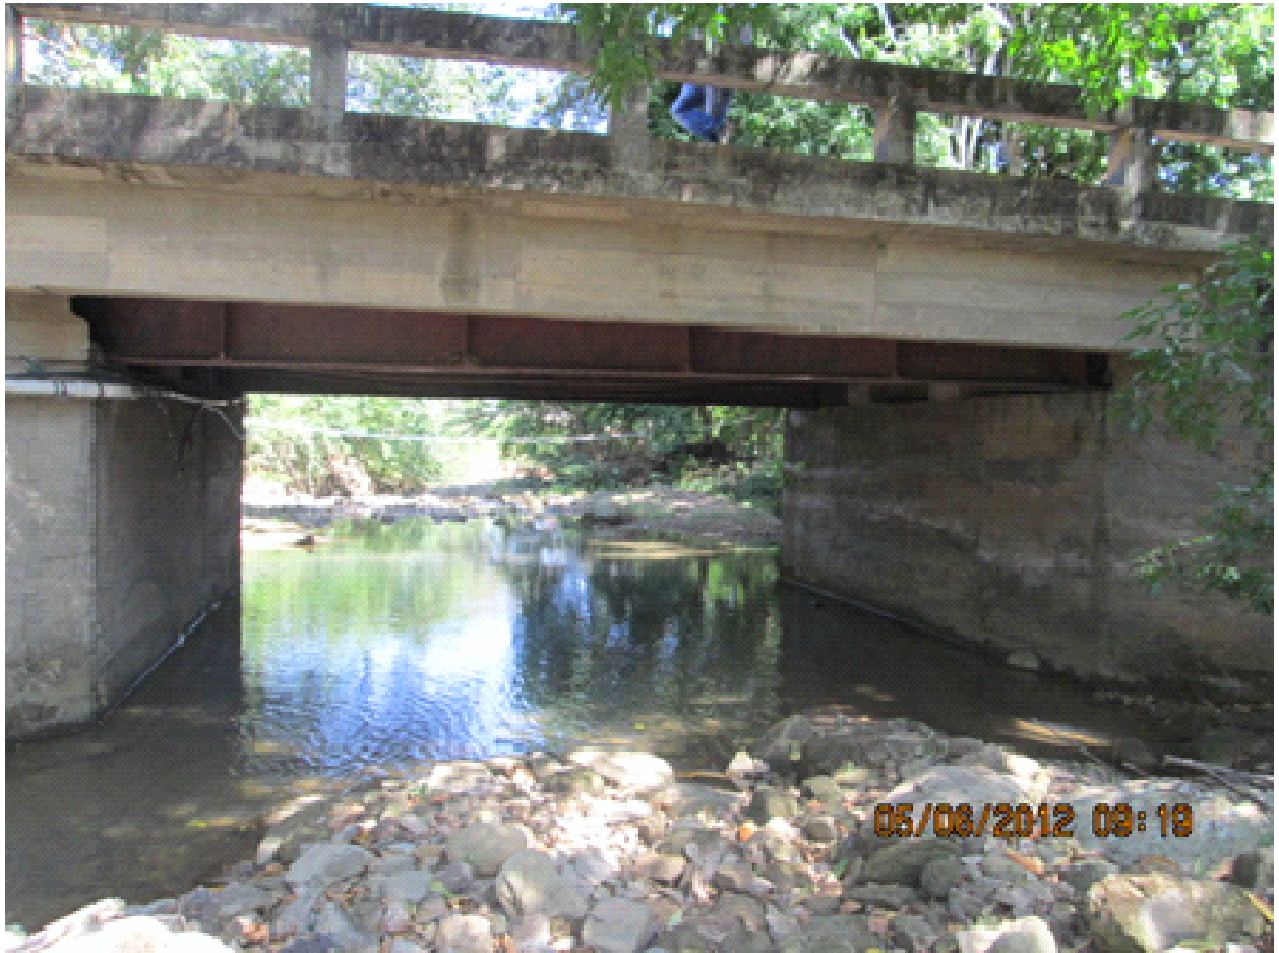
Componente.....: 15 Cauce

Calif./Mantenim....: 1 / -

Daño/Observaciones.: Se observó arraste de partículas y estrangulado hacia un lado. Agradación del lecho

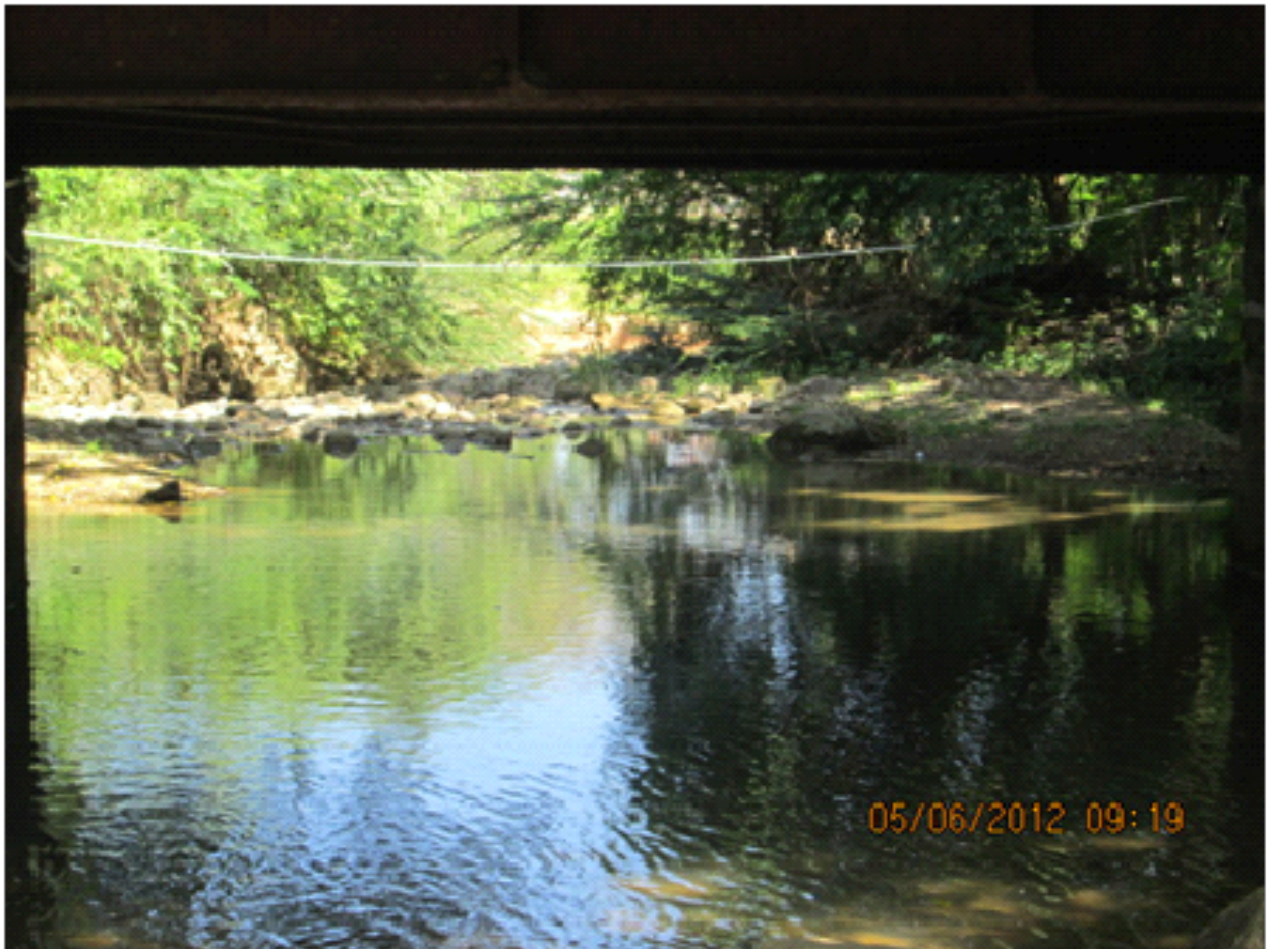
Componente.....: 15 Cauce

Calif./Mantenim....: 1 / -

Daño/Observaciones.: Se observó arraste de partículas y estrangulado hacia un lado. Agradación del lecho
