SDC/INV	SiPuCol	Fecha	Hoja
	Informe de inspección principal	13/08/12	1
18-5507-010.00 Puerto Nuevo			
Regional.....: 18 Norte de Santander			
Ruta.....: Santafé de Bogotá - Puerto Santander			
Carretera.....: Cúcuta - Puerto Santander - Puente Internacional Pedro de He			
Lado de la car....: 0			
Abscisa.....: 24+0326			
No del registro..: 1470			
Año de construcción.....:			
Año de la última reconstrucción.....:			
Paso Superior/Inferior.....: S			
Dir. de abs. de la carretera principal.: N			
Requisitos de la inspección.....: 0 Nada			
Recolección de datos : Fecha.....: 2012.06.05			
: Iniciales.....: JPV			
Posición geográfica..:			
Latitud: 8 gra 7.68 min N Longitud: 72 gra 27.74 min O Altitud: 108.60 m			
Geometría: Número de luces.....: 1			
Longitud de la luz menor (m): 13.30			
Longitud de la luz mayor (m): 13.30			
Longitud total (m): 13.30			
Ancho del tablero..... (m): 9.60			
Ancho del separador..... (m): 0.00

SDC/INV	SiPuCol	Fecha	Hoja
	Informe de inspección principal	13/08/12	3
18-5507-010.00 Puerto Nuevo			
Resumen cronológico:	Fecha	Actividades	
	1996.11.18	Inspección principal	
	2002.07.12	Inspección principal	
	2007.04.04	Inspección principal	
	2012.06.05	Inspecc

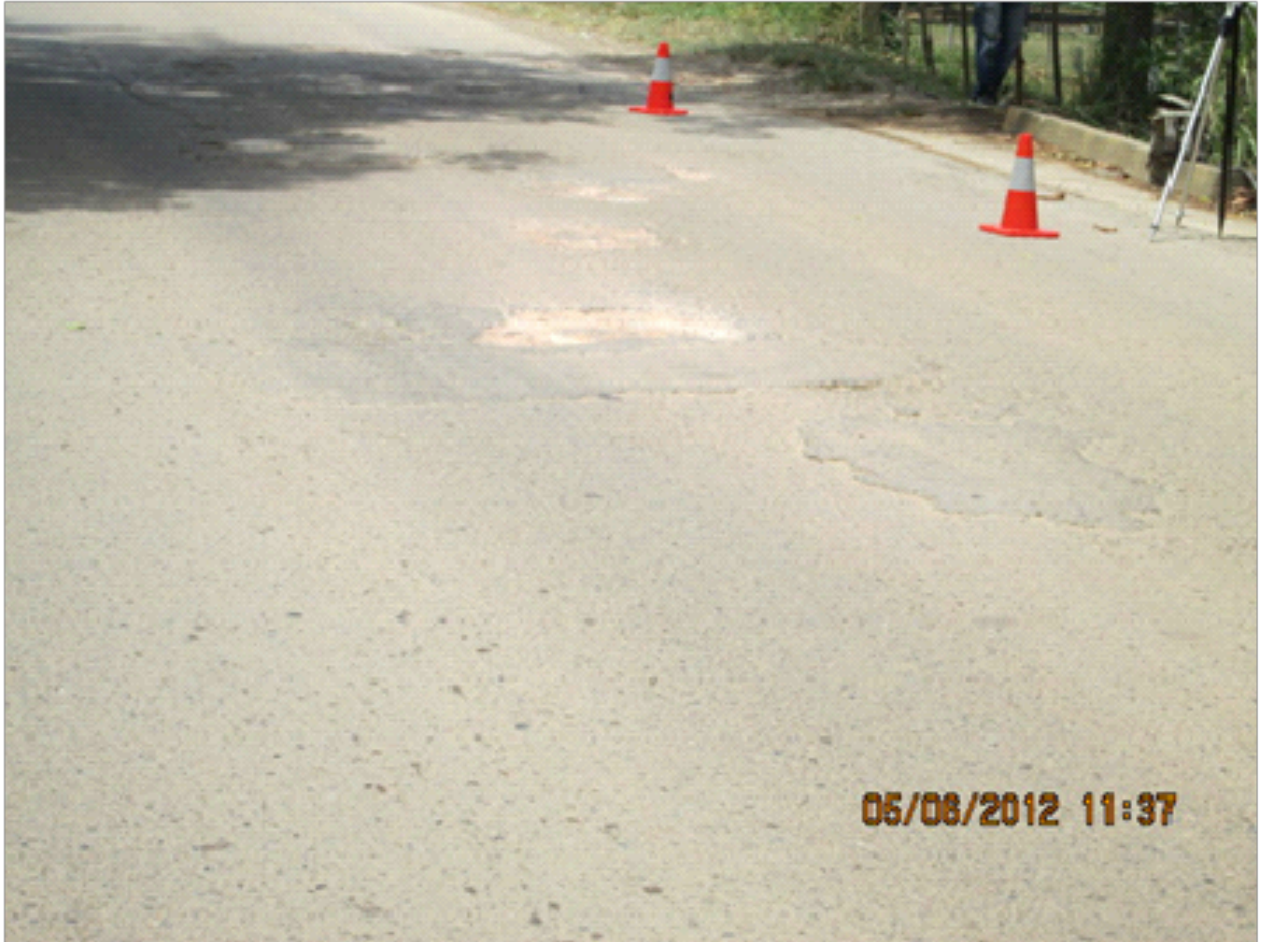
Componente.....: 1 Superficie del puente
Calif./Mantenim....: 2 / -
Daño/Observaciones.: Se observó abolladura , agragado expuesto y huecos en pavimentos
Tipo de daño.....: Descomposición

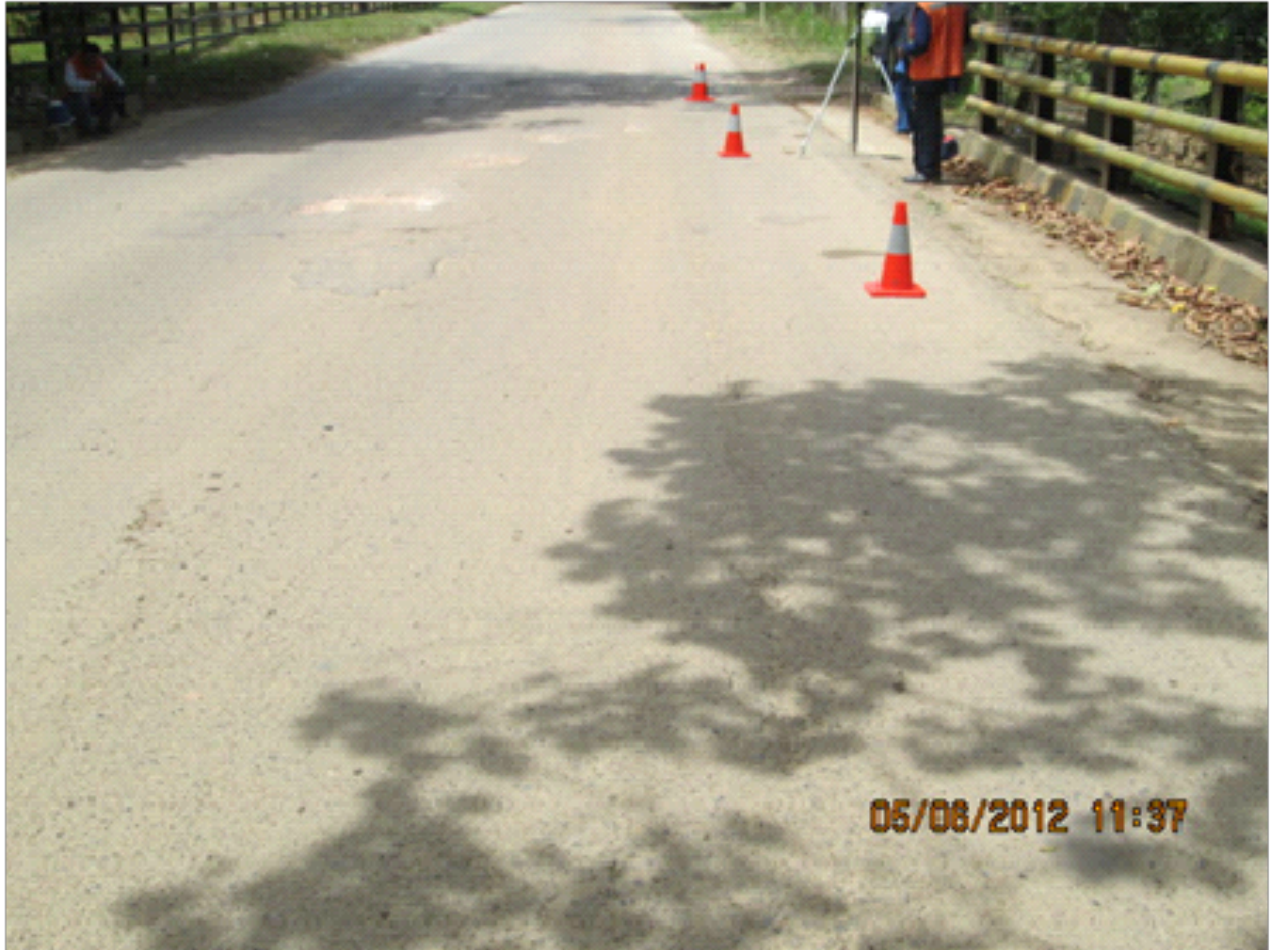
Componente.....: 1 Superficie del puente
Calif./Mantenim....: 2 / -
Daño/Observaciones.: Se observó abolladura , agragado expuesto y huecos en pavimentos
Tipo de daño.....: Descomposición

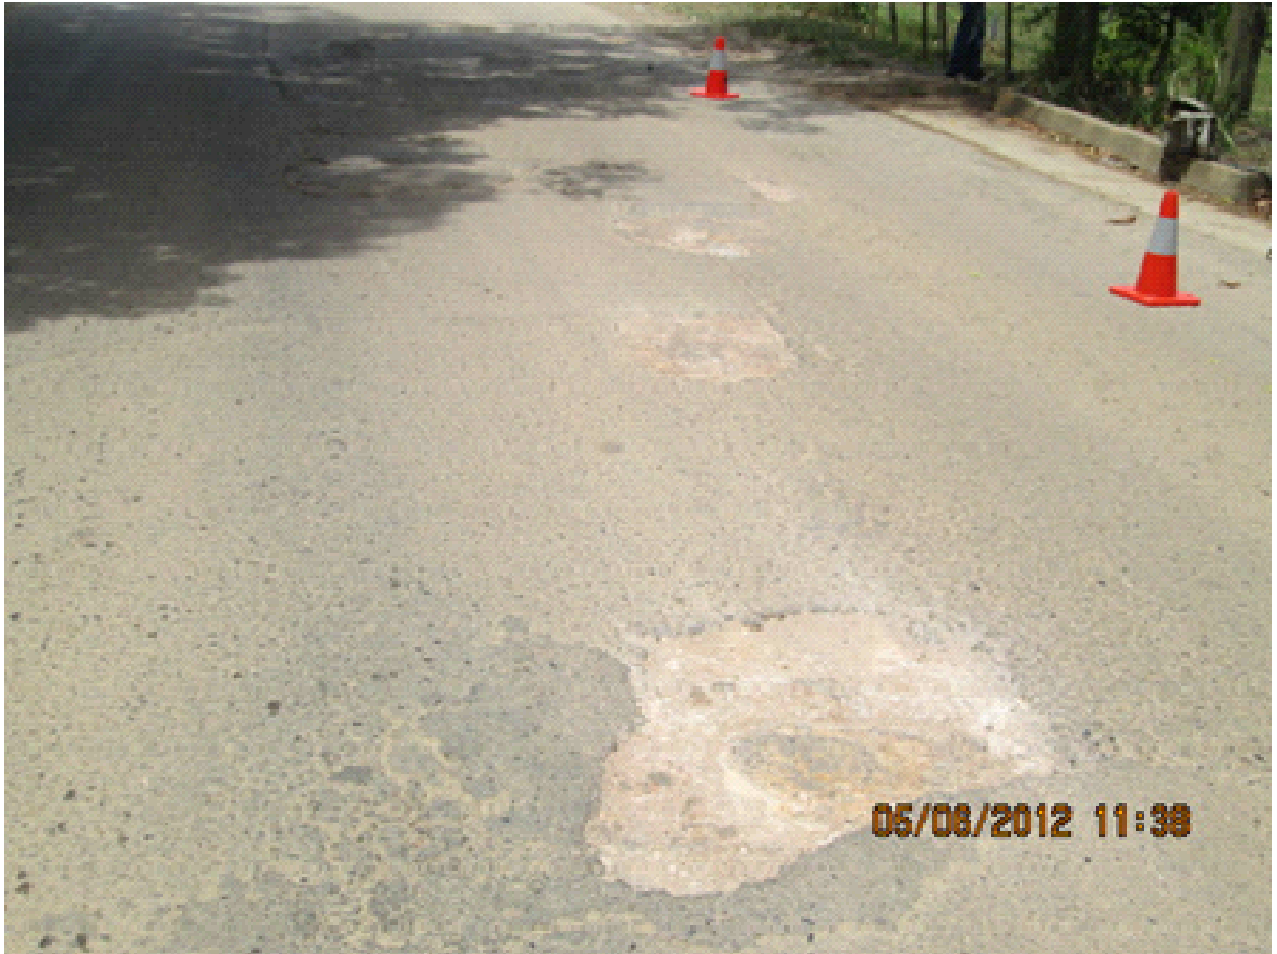
Componente.....: 1 Superficie del puente
Calif./Mantenim....: 2 / -
Daño/Observaciones.: Se observó abolladura , agragado expuesto y huecos en pavimentos
Tipo de daño.....: Descomposición

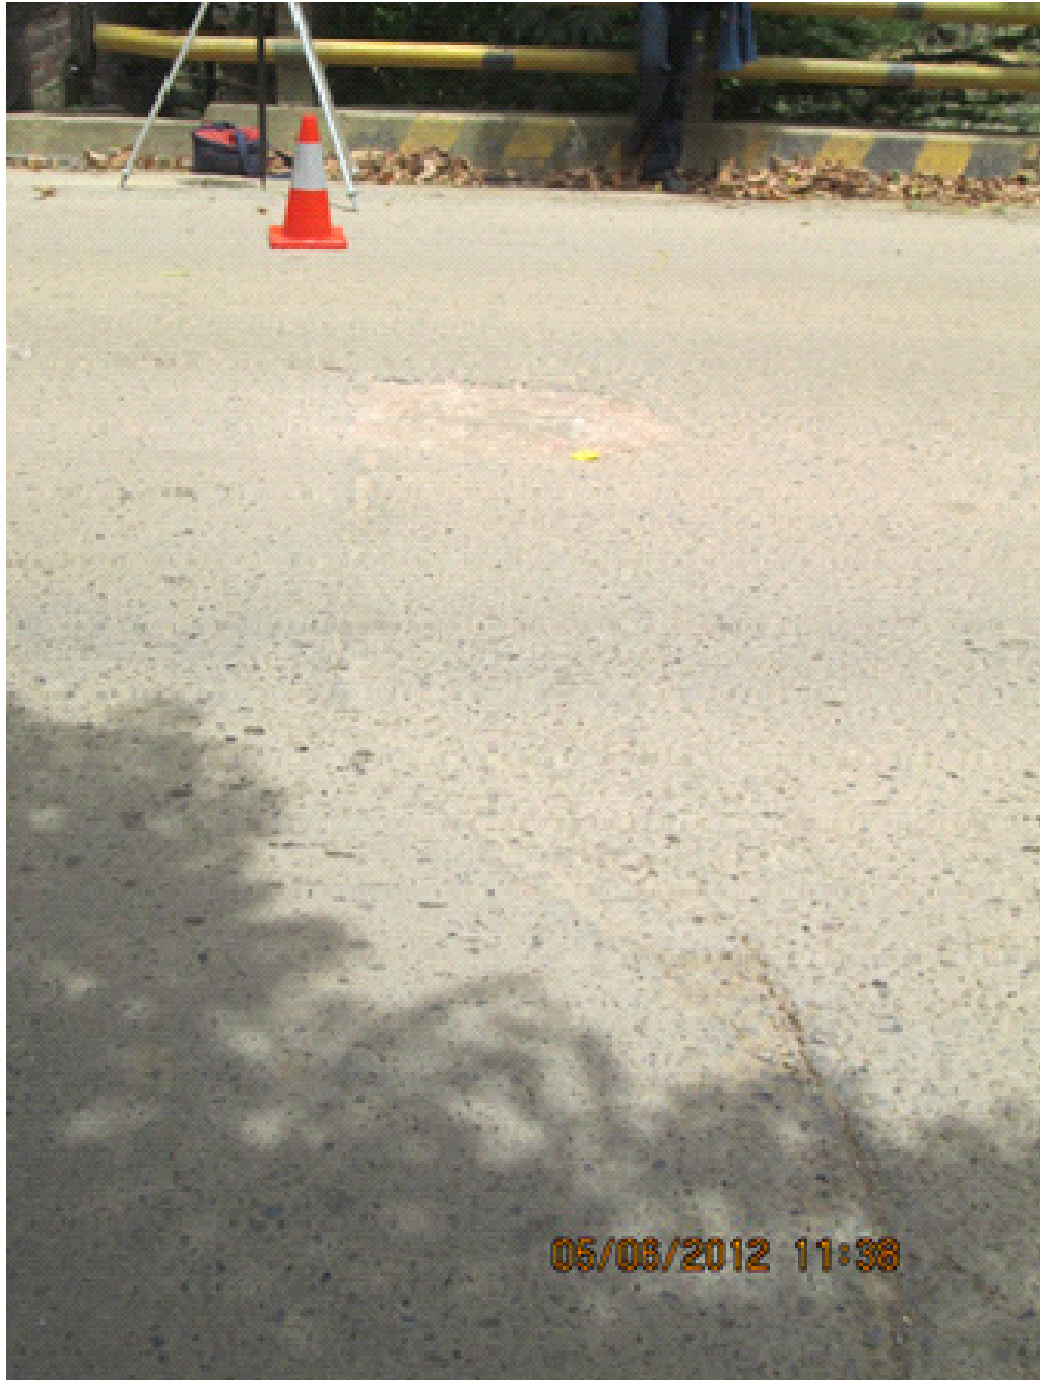
Componente.....: 1 Superficie del puente
Calif./Mantenim....: 2 / -
Daño/Observaciones.: Se observó abolladura , agragado expuesto y huecos en pavimentos
Tipo de daño.....: Descomposición

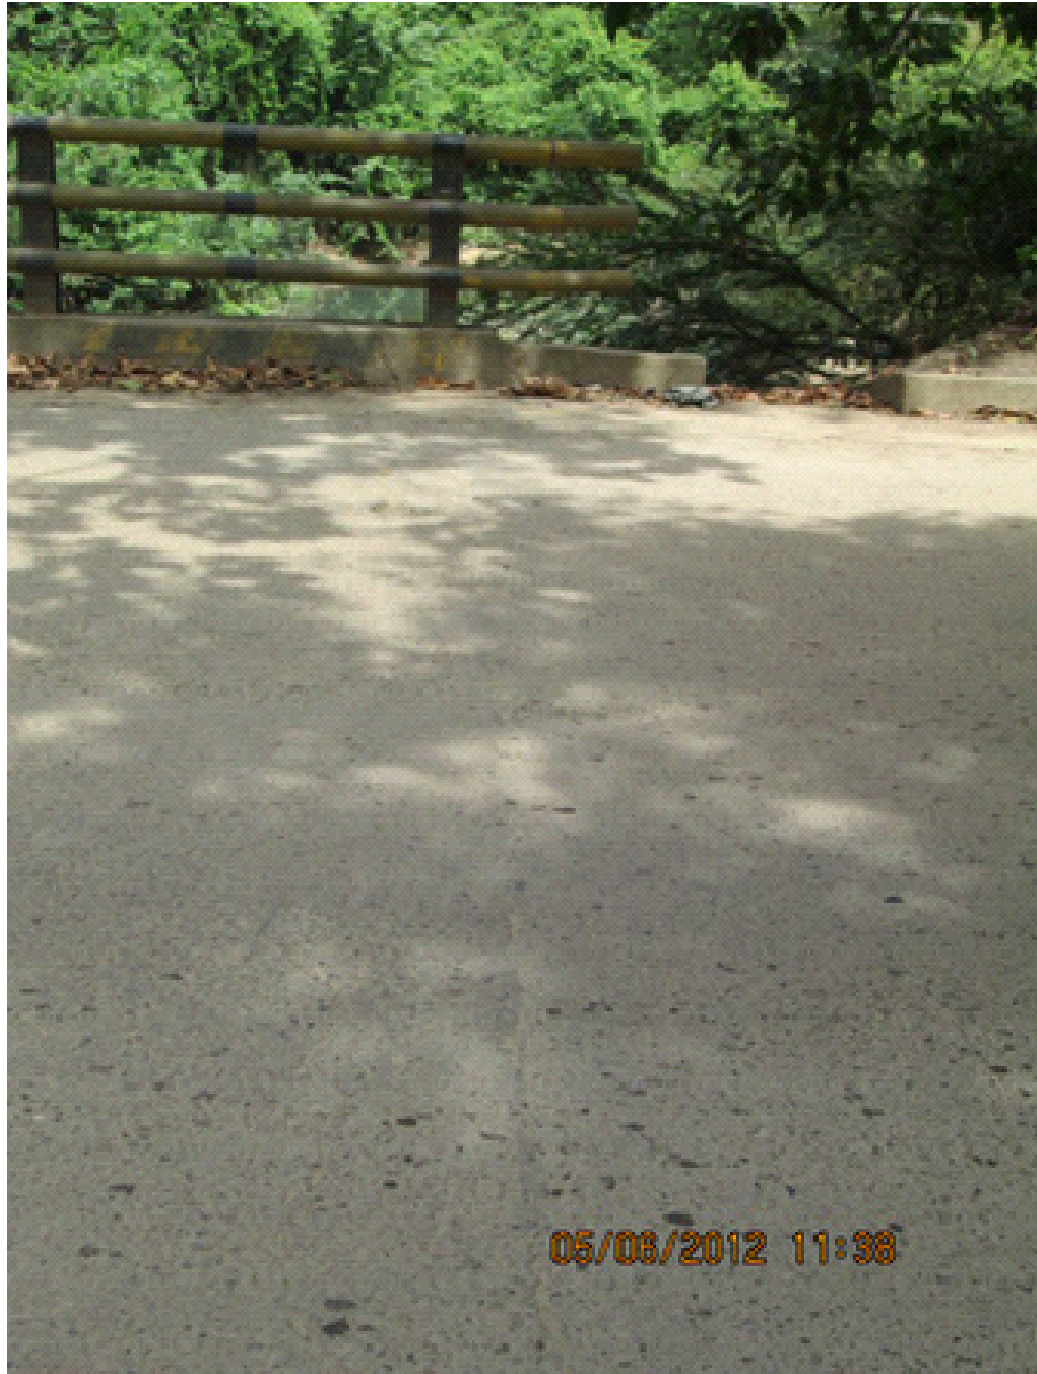
Componente.....: 2 Juntas de expansión
Calif./Mantenim....: 1 / -
Daño/Observaciones.: No se pudo verificar la presencia de dispositivos de junta
Tipo de daño.....: Otro

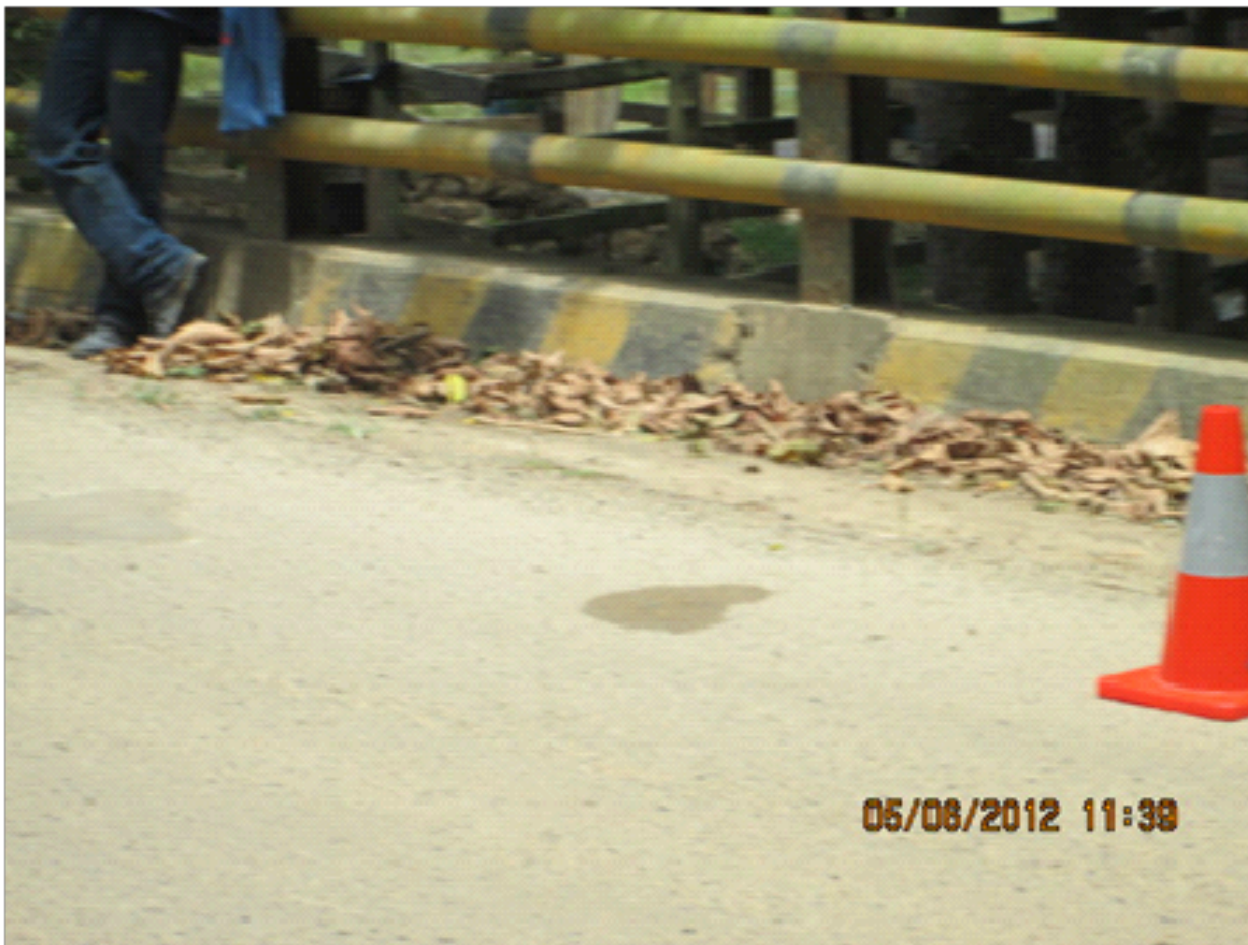
Componente.....: 3 Andenes/Bordillos
Calif./Mantenim....: 1 / -
Daño/Observaciones.: Presentan agrietamiento en zonas específicas y falta pintura
Tipo de daño.....: Daño en concreto / corr. ref.

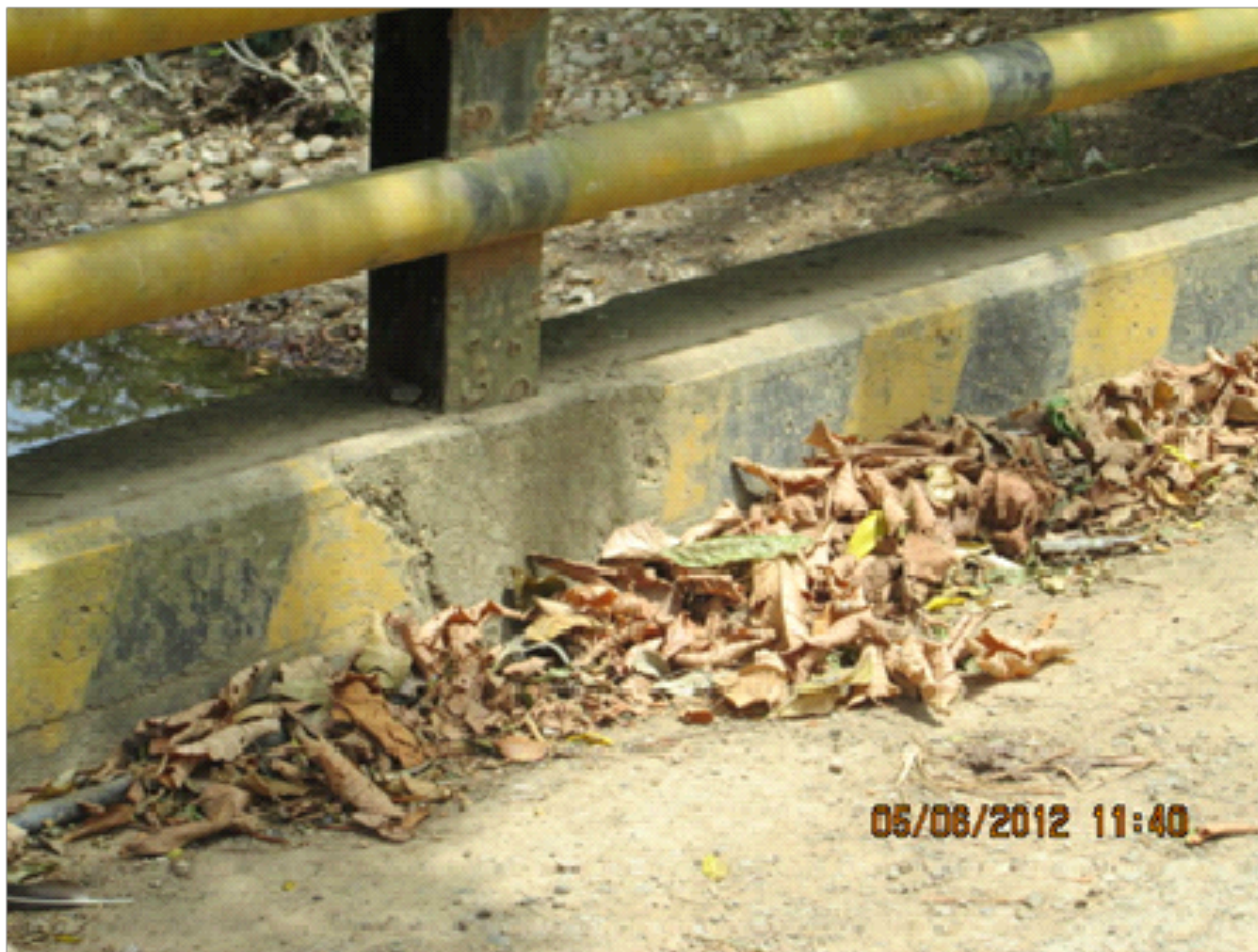
Componente.....: 3 Andenes/Bordillos
Calif./Mantenim....: 1 / -
Daño/Observaciones.: Presentan agrietamiento en zonas específicas y falta pintura
Tipo de daño.....: Daño en concreto / corr. ref.

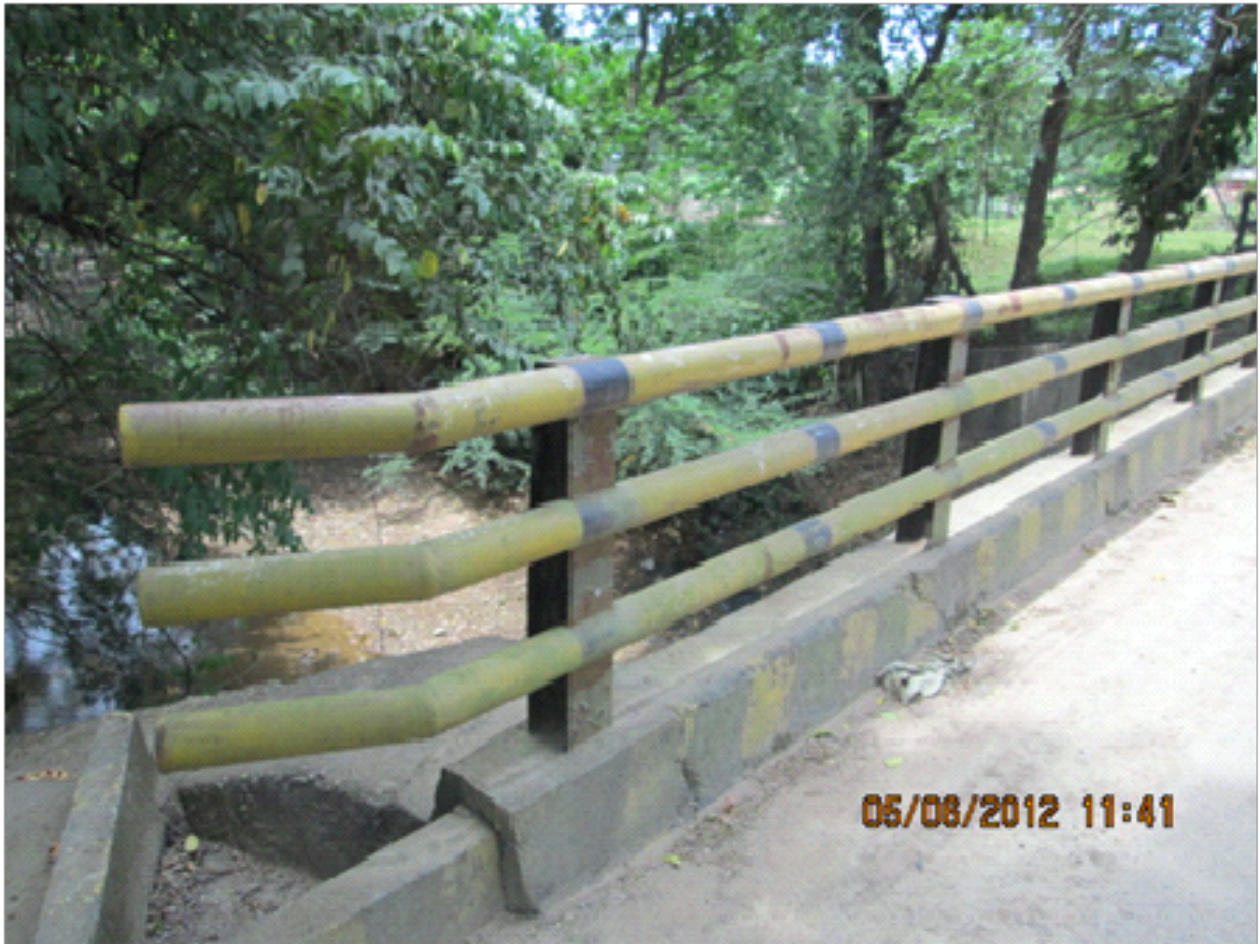
Componente.....: 3 Andenes/Bordillos
Calif./Mantenim....: 1 / -
Daño/Observaciones.: Presentan agrietamiento en zonas específicas y falta pintura
Tipo de daño.....: Daño en concreto / corr. ref.

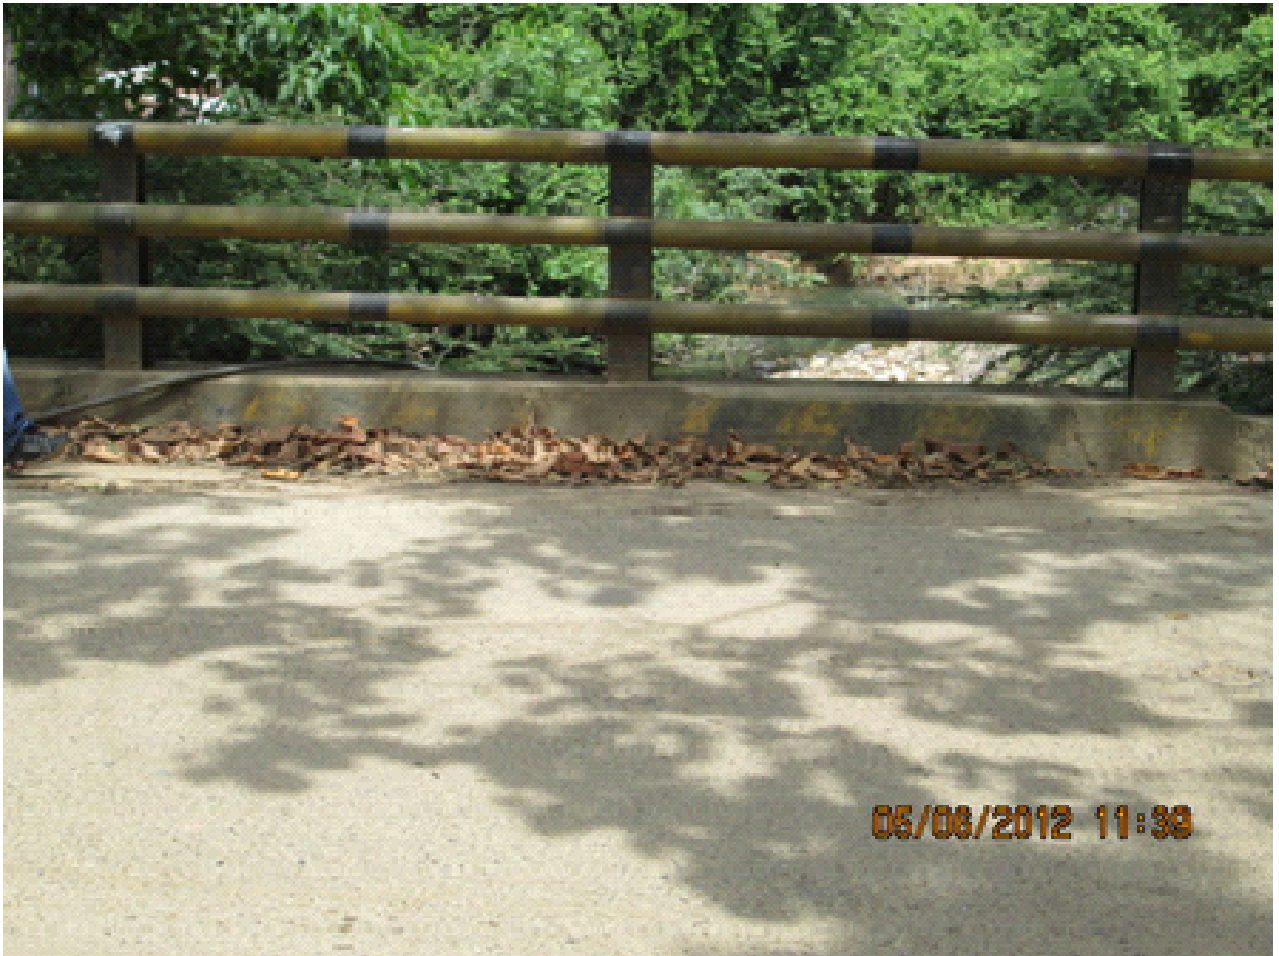
Componente.....: 4 Barandas
Calif./Mantenim....: 1 / -
Daño/Observaciones.: Corrosión en acero de barandas
Z: colocar pintura anticorrosiva
Tipo de daño.....: Daño en concreto / corr. ref.
Reparaciones.....: Z Otra

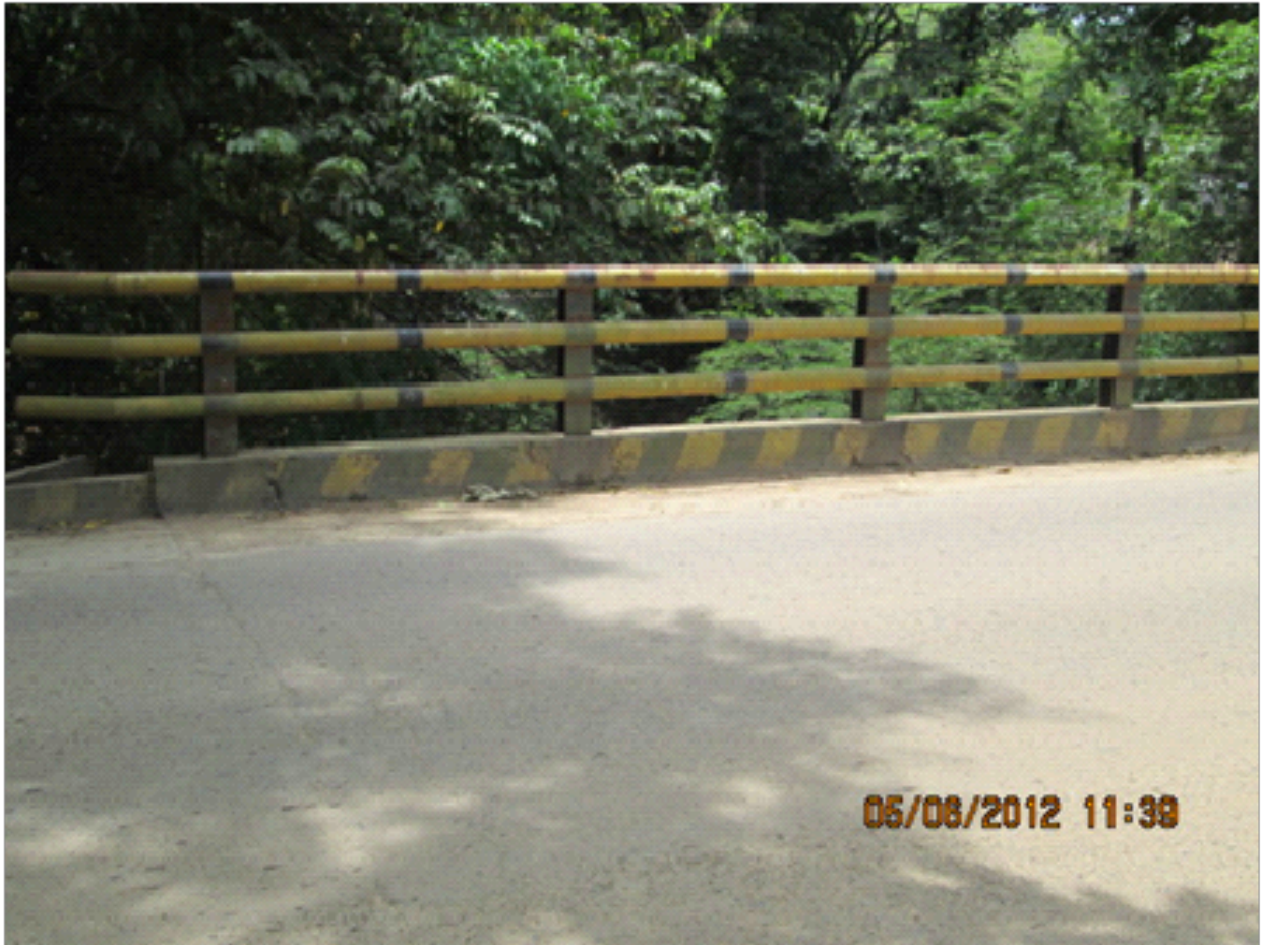
Componente.....: 4 Barandas
Calif./Mantenim....: 1 / -
Daño/Observaciones.: Corrosión en acero de barandas
Z: colocar pintura anticorrosiva
Tipo de daño.....: Daño en concreto / corr. ref.
Reparaciones.....: Z Otra

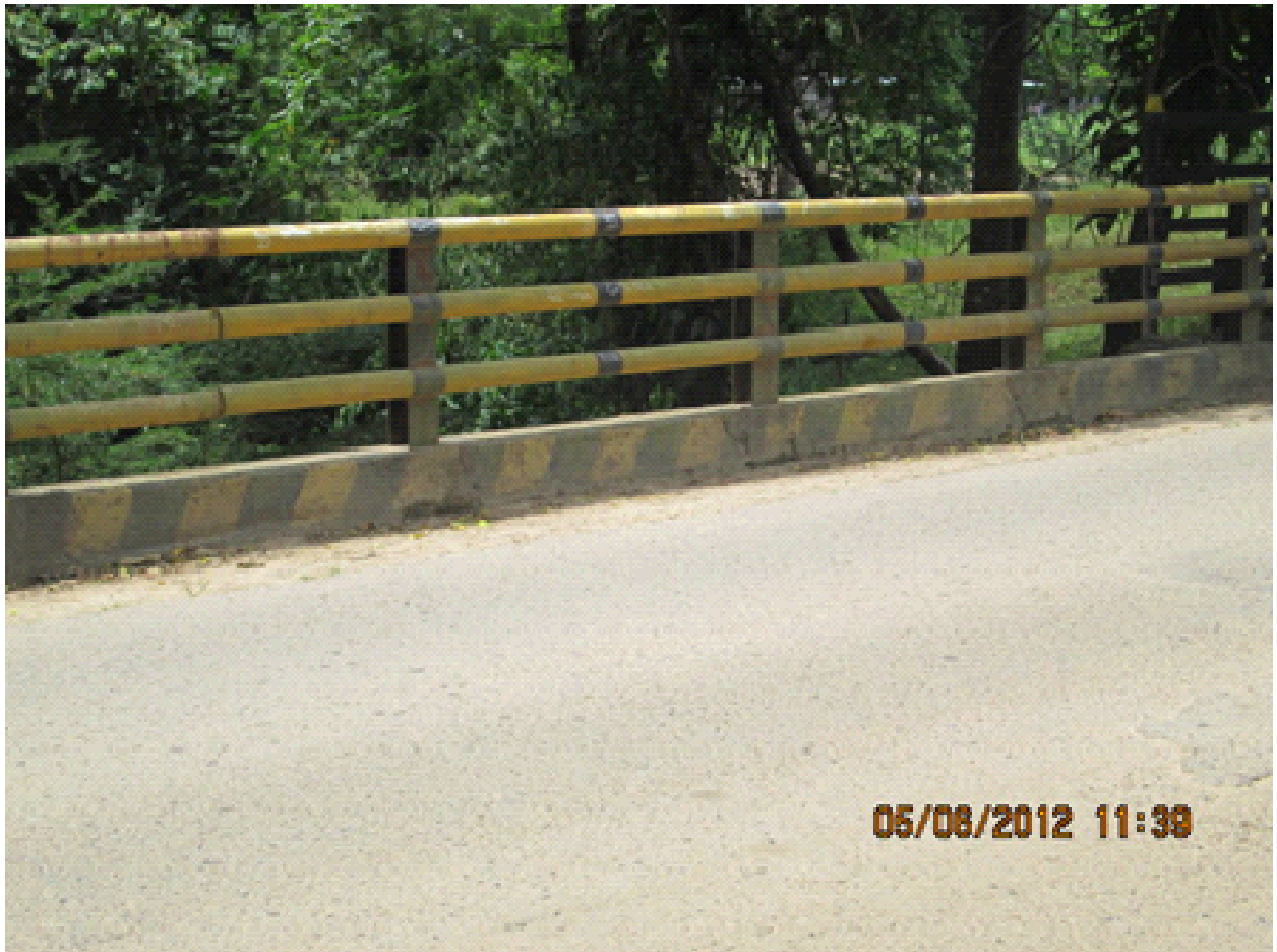
Componente.....: 4 Barandas
Calif./Mantenim....: 1 / -
Daño/Observaciones.: Corrosión en acero de barandas
Z: colocar pintura anticorrosiva
Tipo de daño.....: Daño en concreto / corr. ref.
Reparaciones.....: Z Otra

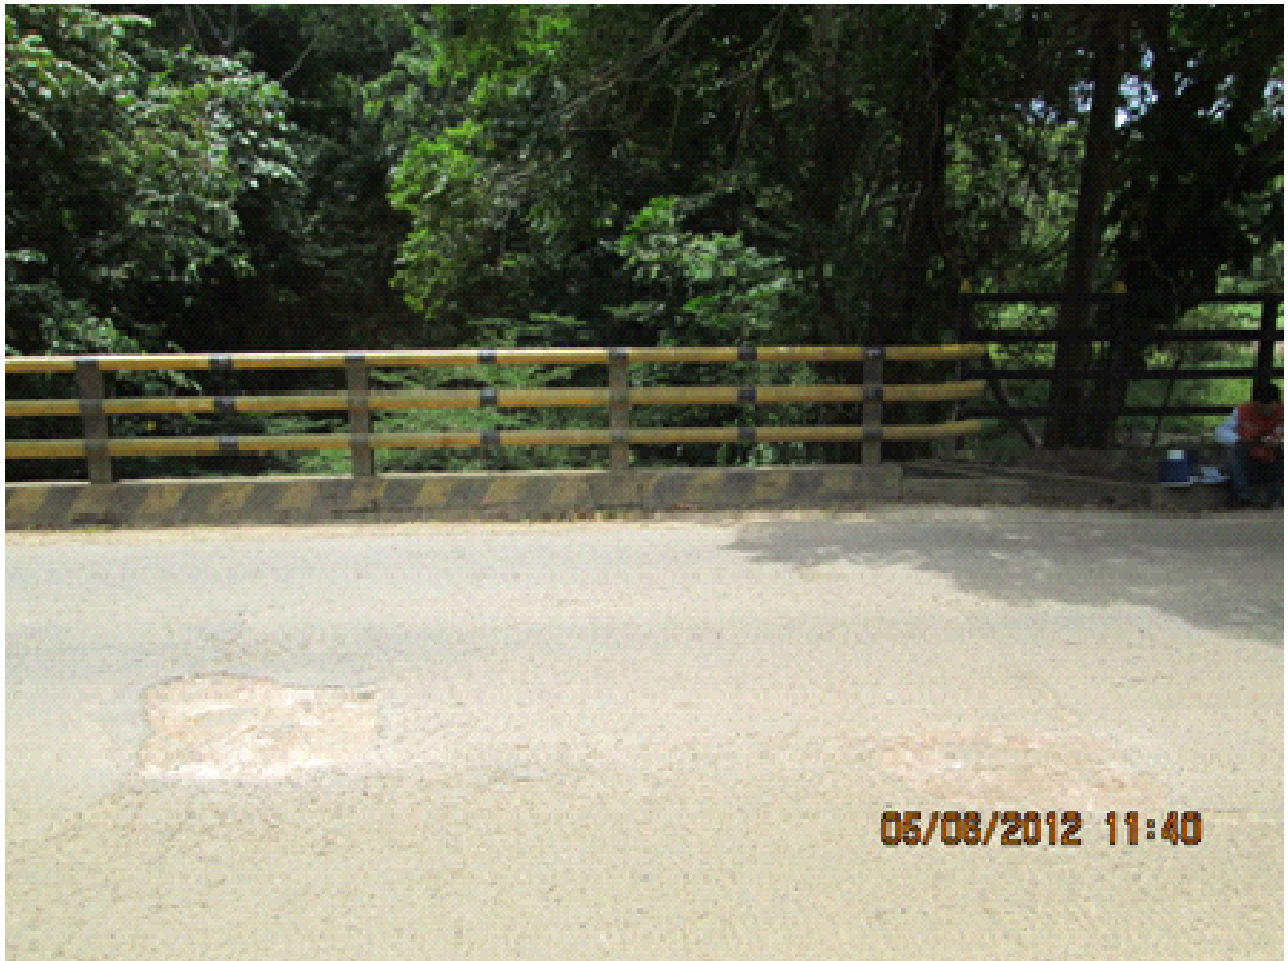
Componente.....: 4 Barandas
Calif./Mantenim....: 1 / -
Daño/Observaciones.: Corrosión en acero de barandas
Z: colocar pintura anticorrosiva
Tipo de daño.....: Daño en concreto / corr. ref.
Reparaciones.....: Z Otra

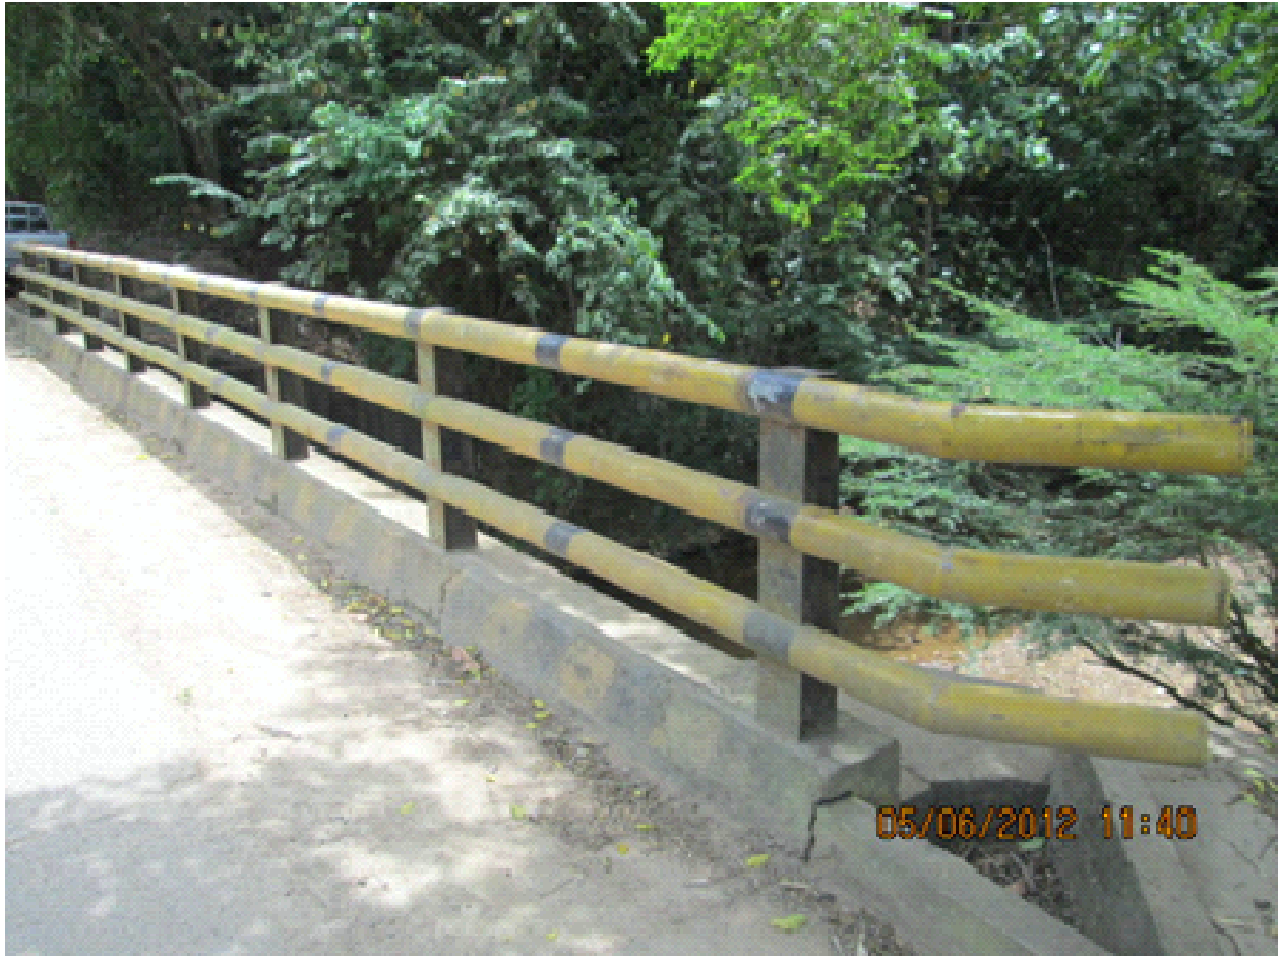
Componente.....: 4 Barandas
Calif./Mantenim....: 1 / -
Daño/Observaciones.: Corrosión en acero de barandas
Z: colocar pintura anticorrosiva
Tipo de daño.....: Daño en concreto / corr. ref.
Reparaciones.....: Z Otra

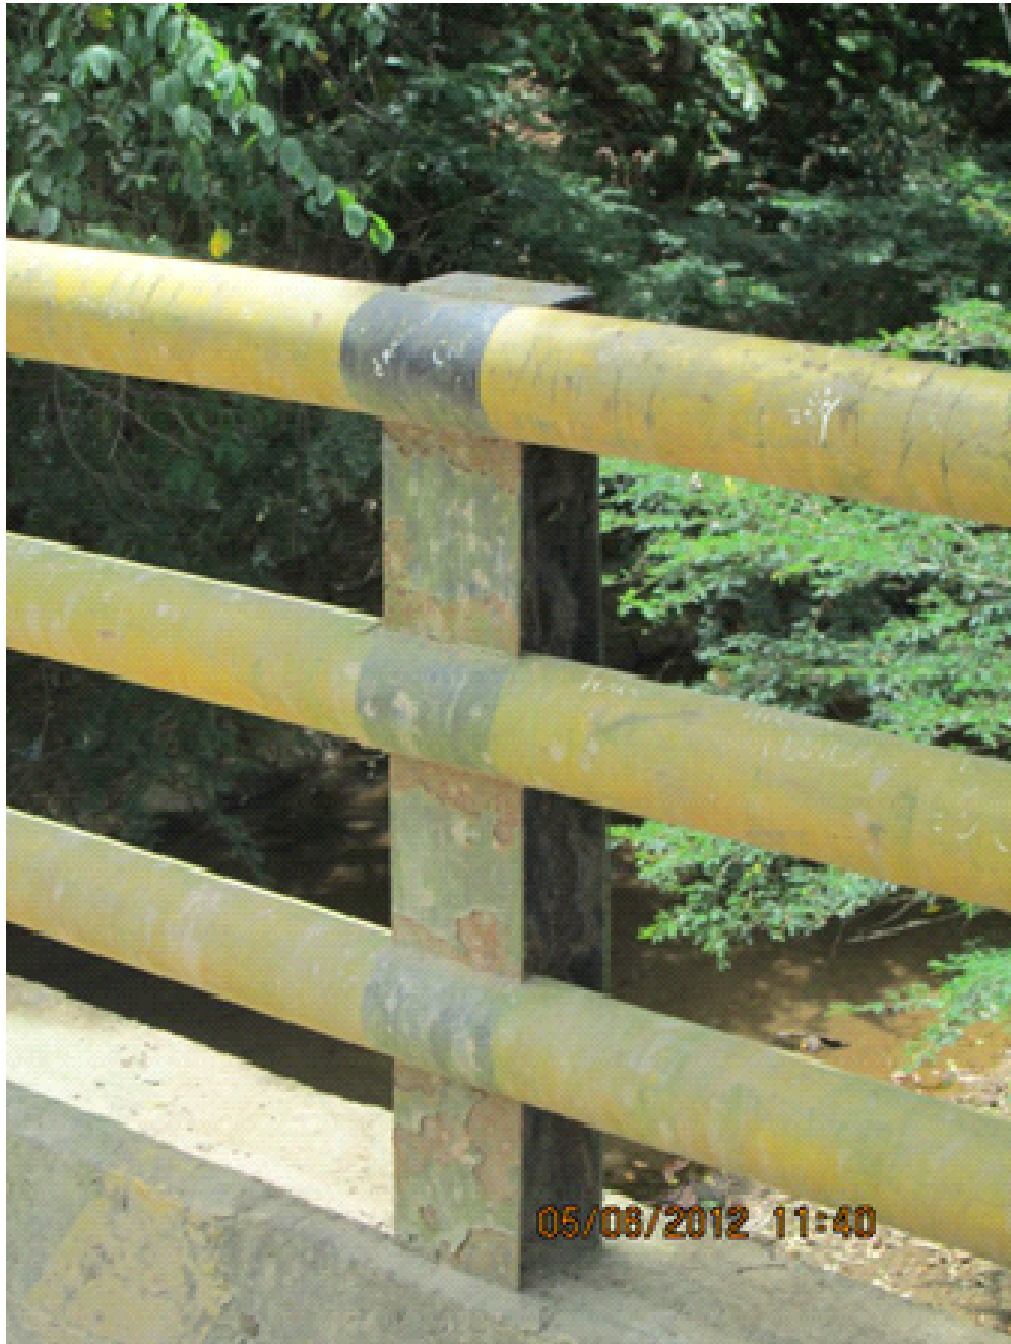
Componente.....: 4 Barandas
Calif./Mantenim....: 1 / -
Daño/Observaciones.: Corrosión en acero de barandas
Z: colocar pintura anticorrosiva
Tipo de daño.....: Daño en concreto / corr. ref.
Reparaciones.....: Z Otra

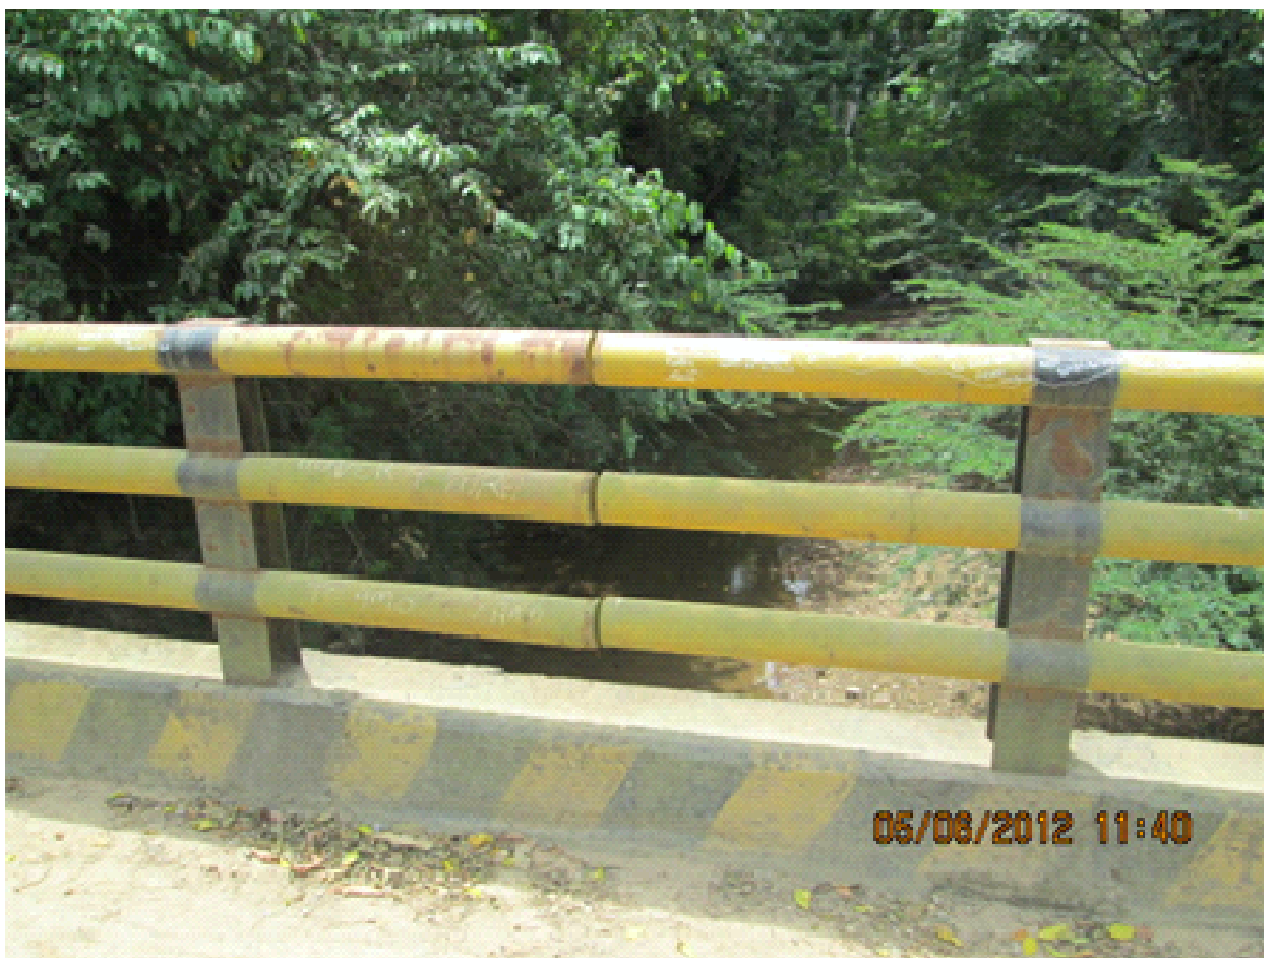
Componente.....: 4 Barandas
Calif./Mantenim....: 1 / -
Daño/Observaciones.: Corrosión en acero de barandas
Z: colocar pintura anticorrosiva
Tipo de daño.....: Daño en concreto / corr. ref.
Reparaciones.....: Z Otra

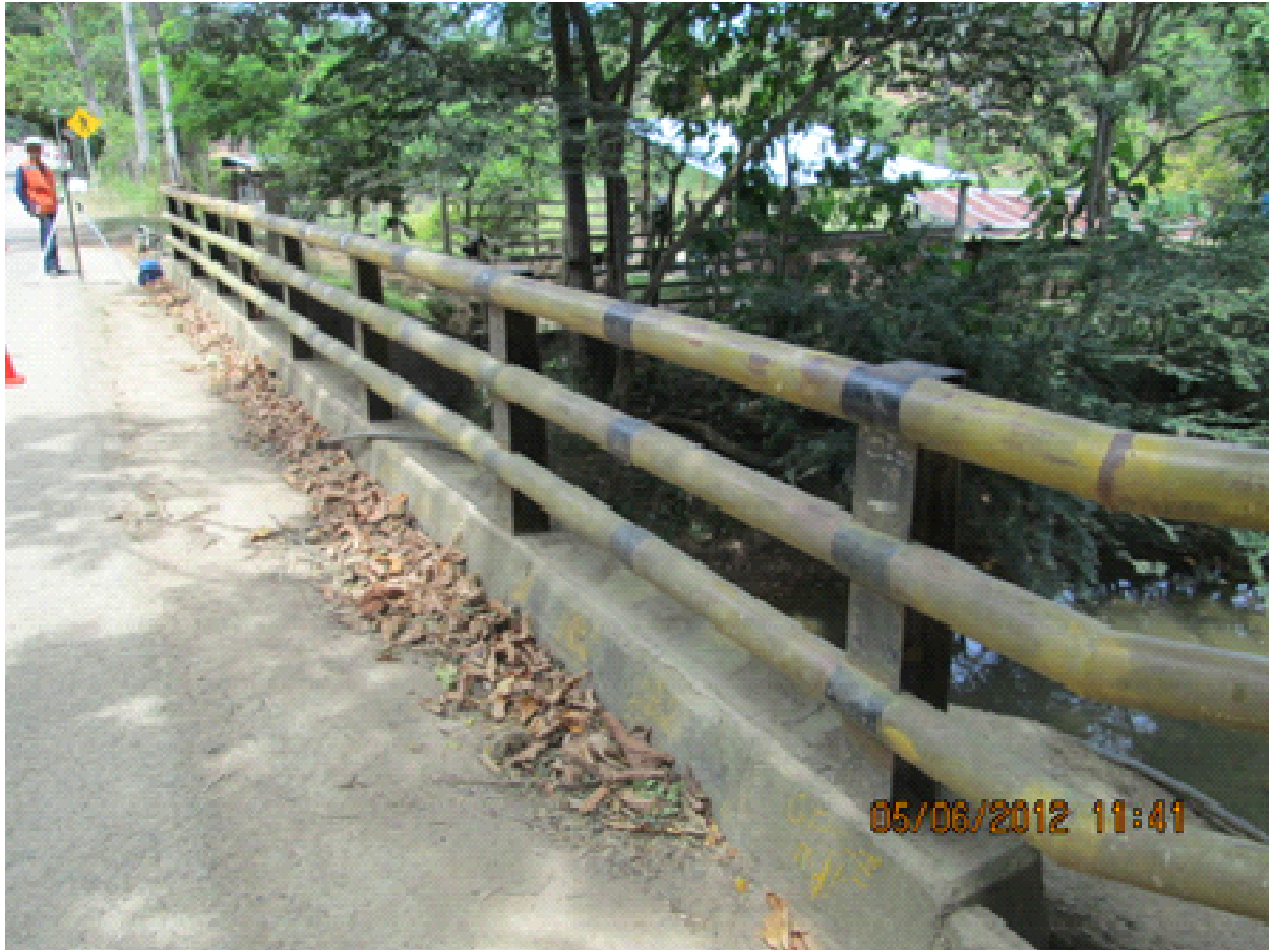
Componente.....: 4 Barandas
Calif./Mantenim....: 1 / -
Daño/Observaciones.: Corrosión en acero de barandas
Z: colocar pintura anticorrosiva
Tipo de daño.....: Daño en concreto / corr. ref.
Reparaciones.....: Z Otra

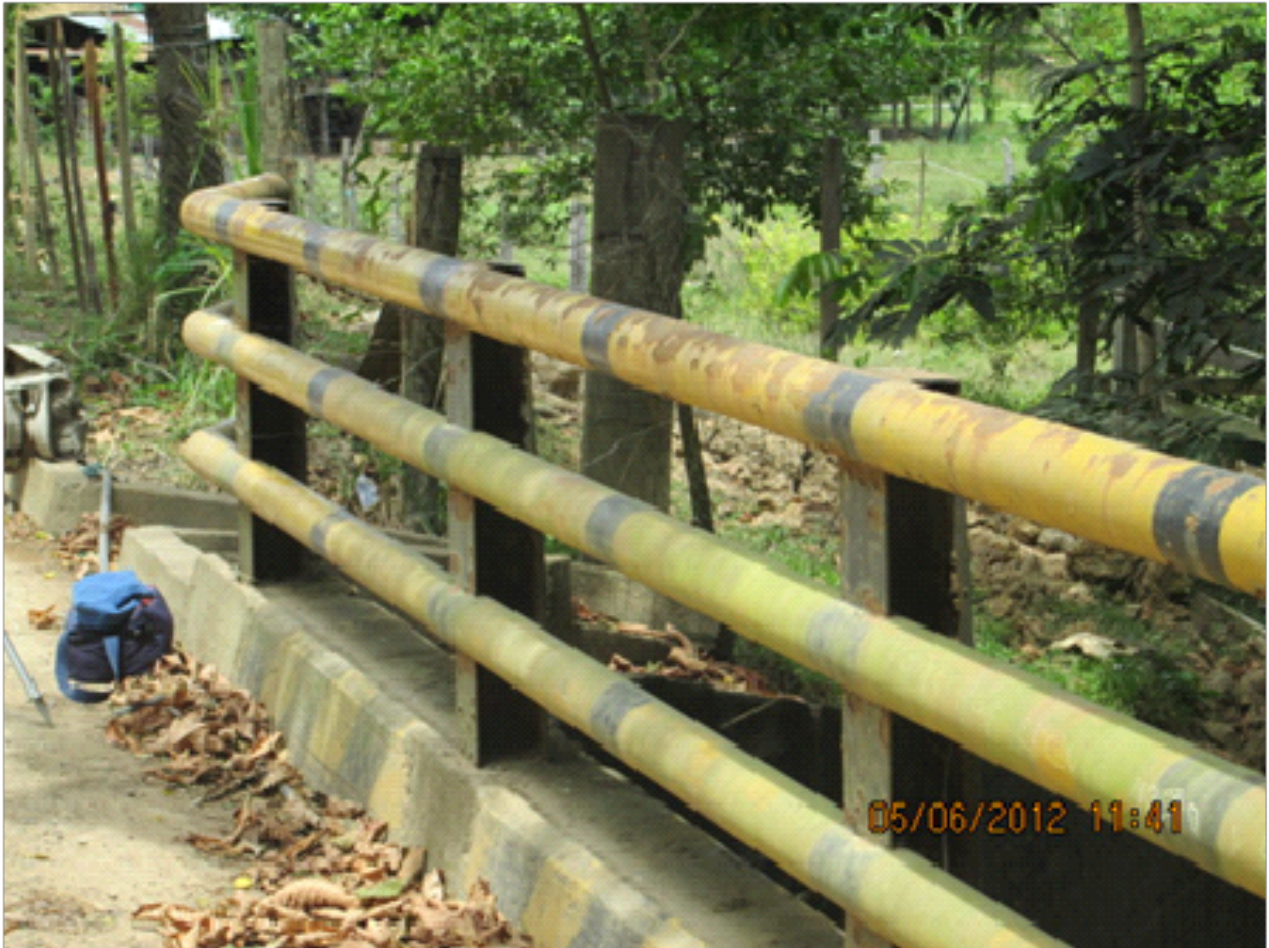
Componente.....: 4 Barandas

Calif./Mantenim....: 1 / -

Daño/Observaciones.: Corrosión en acero de barandas
Z: colocar pintura anticorrosiva

Tipo de daño.....: Daño en concreto / corr. ref.

Reparaciones.....: Z Otra
