SDC/INV	SiPuCol	Fecha	Hoja
	Informe de inspección principal	13/08/12	1
18-5507-010.00 Puerto Nuevo			
Regional.....: 18 Norte de Santander			
Ruta.....: Santafé de Bogotá - Puerto Santander			
Carretera.....: Cúcuta - Puerto Santander - Puente Internacional Pedro de He			
Lado de la car....: 0			
Abscisa.....: 24+0326			
No del registro..: 1470			
Año de construcción.....:			
Año de la última reconstrucción.....:			
Paso Superior/Inferior.....: S			
Dir. de abs. de la carretera principal.: N			
Requisitos de la inspección.....: 0 Nada			
Recolección de datos : Fecha.....: 2012.06.05			
: Iniciales.....: JPV			
Posición geográfica..:			
Latitud: 8 gra 7.68 min N Longitud: 72 gra 27.74 min O Altitud: 108.60 m			
Geometría: Número de luces.....: 1			
Longitud de la luz menor (m): 13.30			
Longitud de la luz mayor (m): 13.30			
Longitud total (m): 13.30			
Ancho del tablero..... (m): 9.60			
Ancho del separador..... (m): 0.00

SDC/INV	SiPuCol	Fecha	Hoja
	Informe de inspección principal	13/08/12	3
18-5507-010.00 Puerto Nuevo			
Resumen cronológico:	Fecha	Actividades	
	1996.11.18	Inspección principal	
	2002.07.12	Inspección principal	
	2007.04.04	Inspección principal	
	2012.06.05	Inspecc

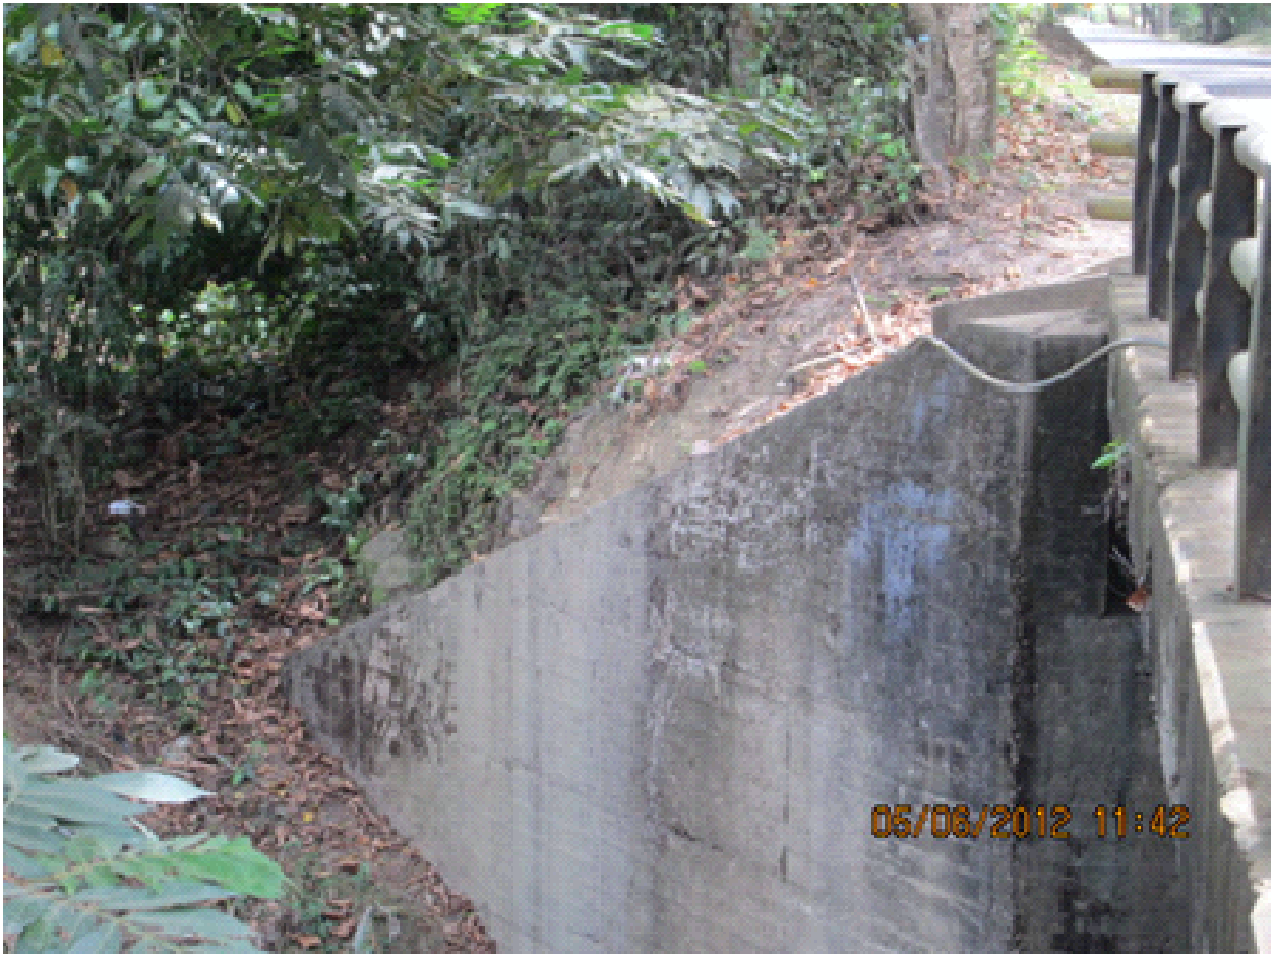
Componente.....: 5 Conos/Taludes

Calif./Mantenim....: 0 / -

Daño/Observaciones.: Se observaron en buen estado.

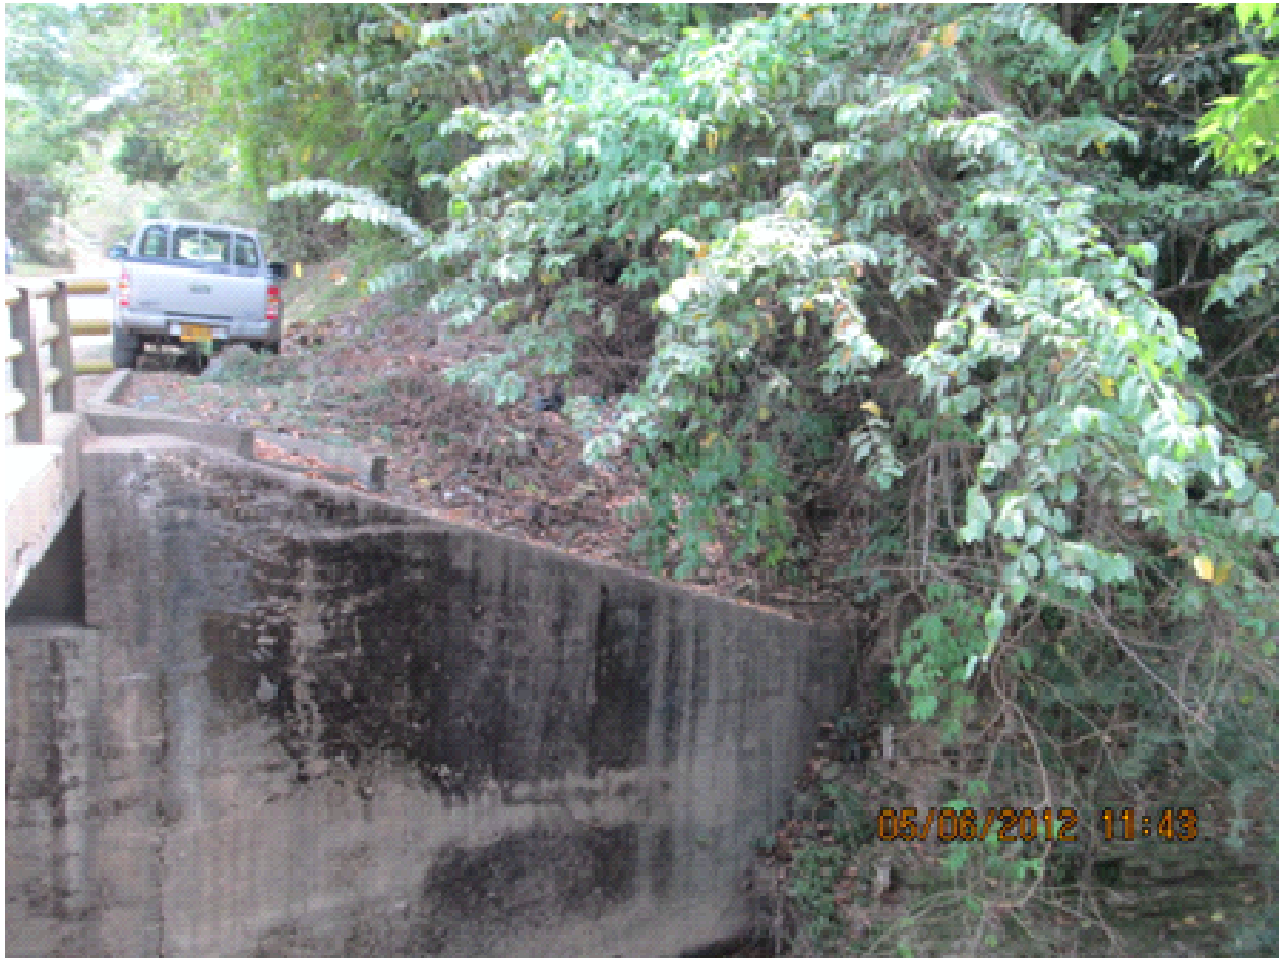
Componente.....: 5 Conos/Taludes

Calif./Mantenim....: 0 / -

Daño/Observaciones.: Se observaron en buen estado.

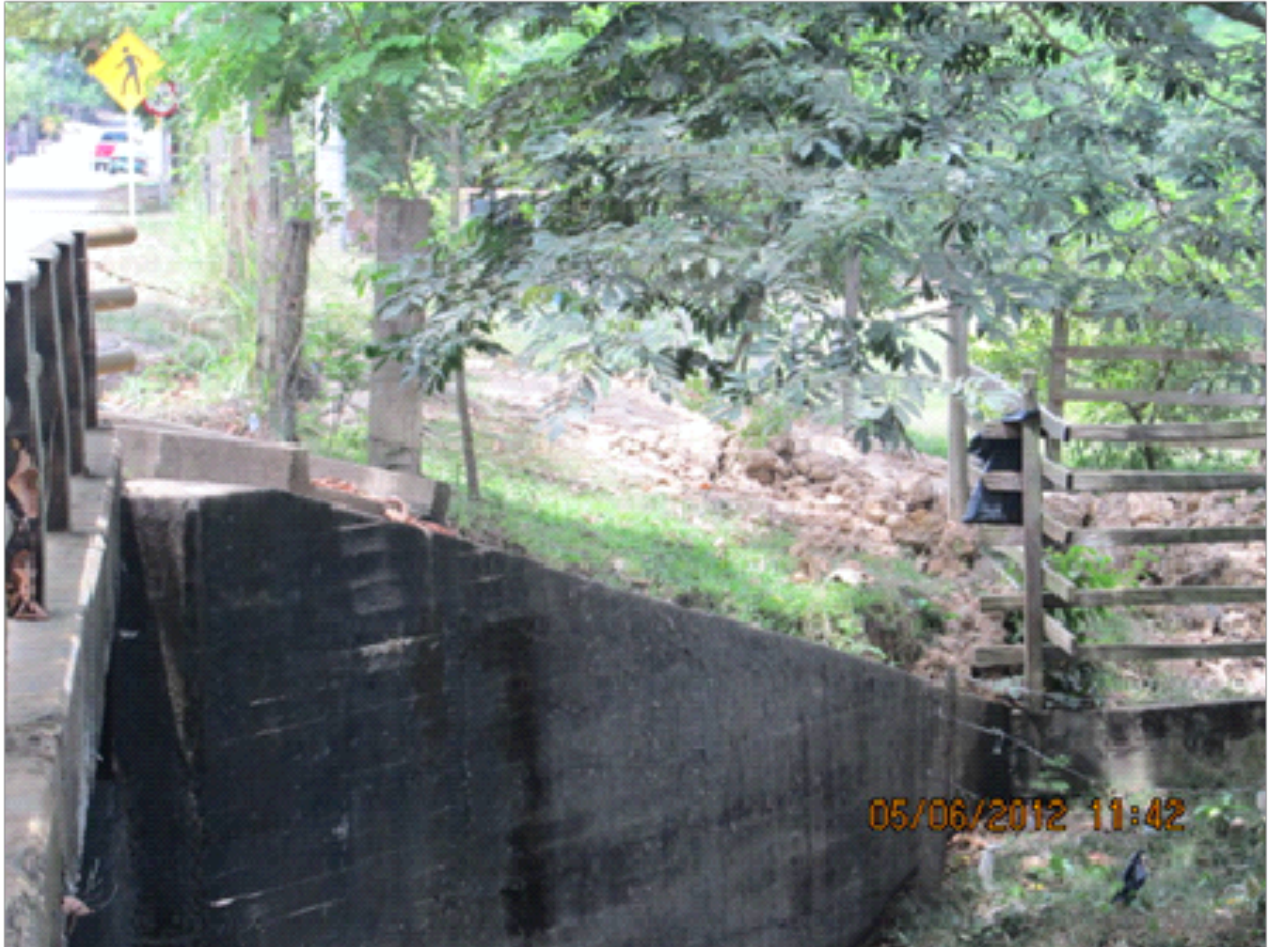
Componente.....: 6 Aletas
Calif./Mantenim....: 1 / -
Daño/Observaciones.: Evidencia de humedad e infiltración debido a obras hidráulicas existentes.

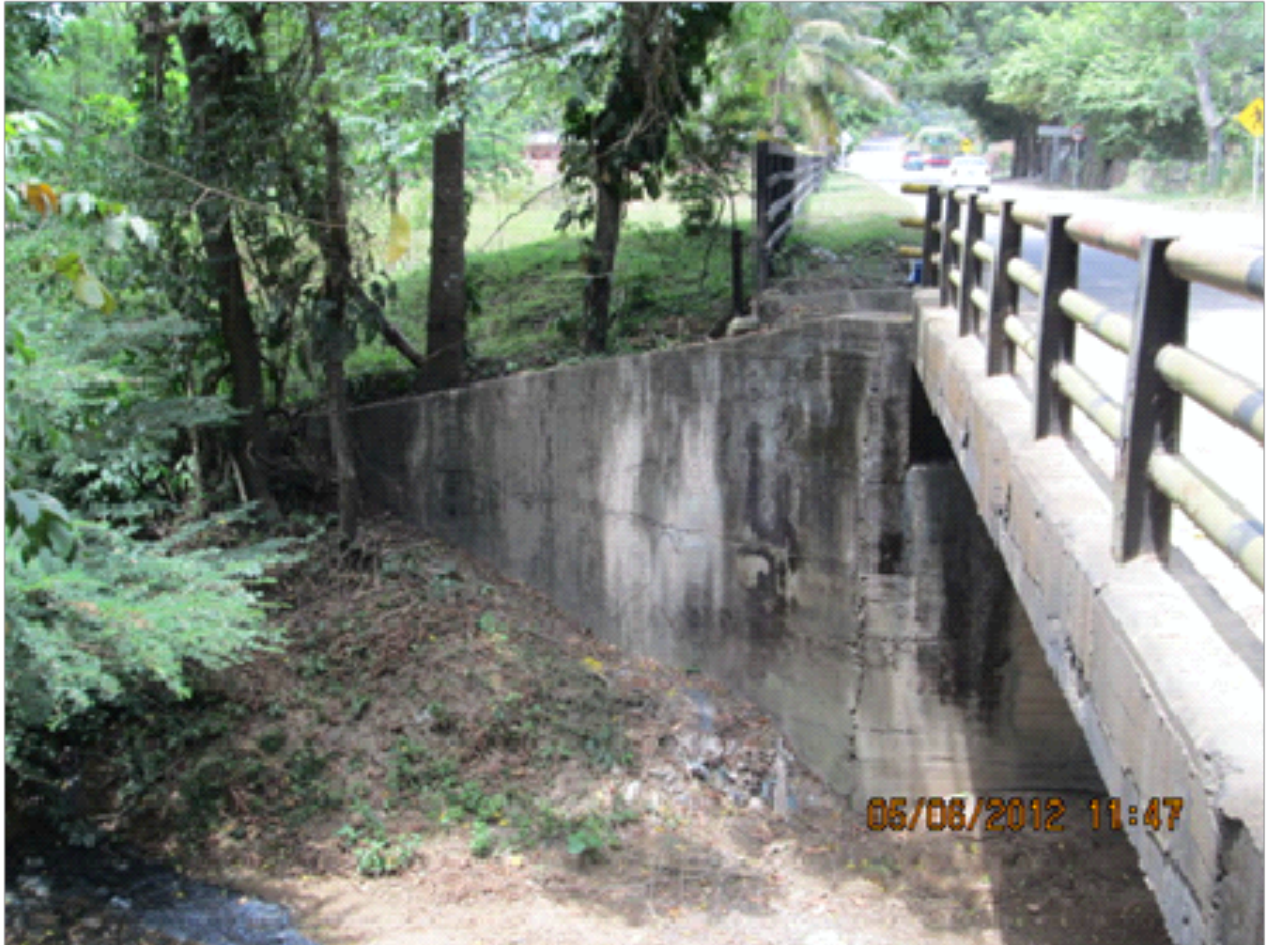
Componente.....: 6 Aletas

Calif./Mantenim....: 1 / -

Daño/Observaciones.: Evidencia de humedad e infiltración debido a obras hidráulicas existentes.

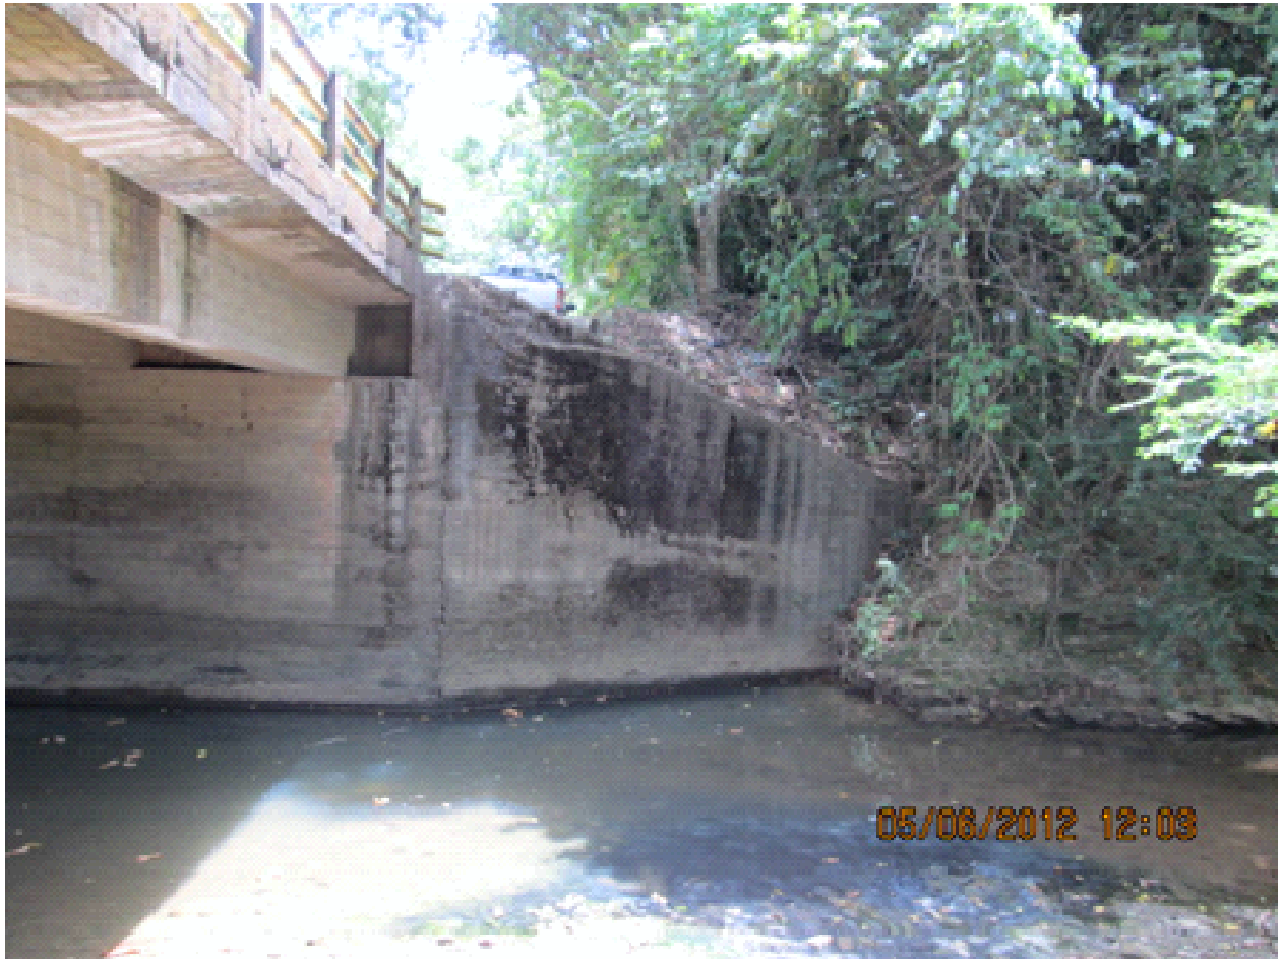
Componente.....: 6 Aletas

Calif./Mantenim....: 1 / -

Daño/Observaciones.: Evidencia de humedad e infiltración debido a obras hidráulicas existentes.

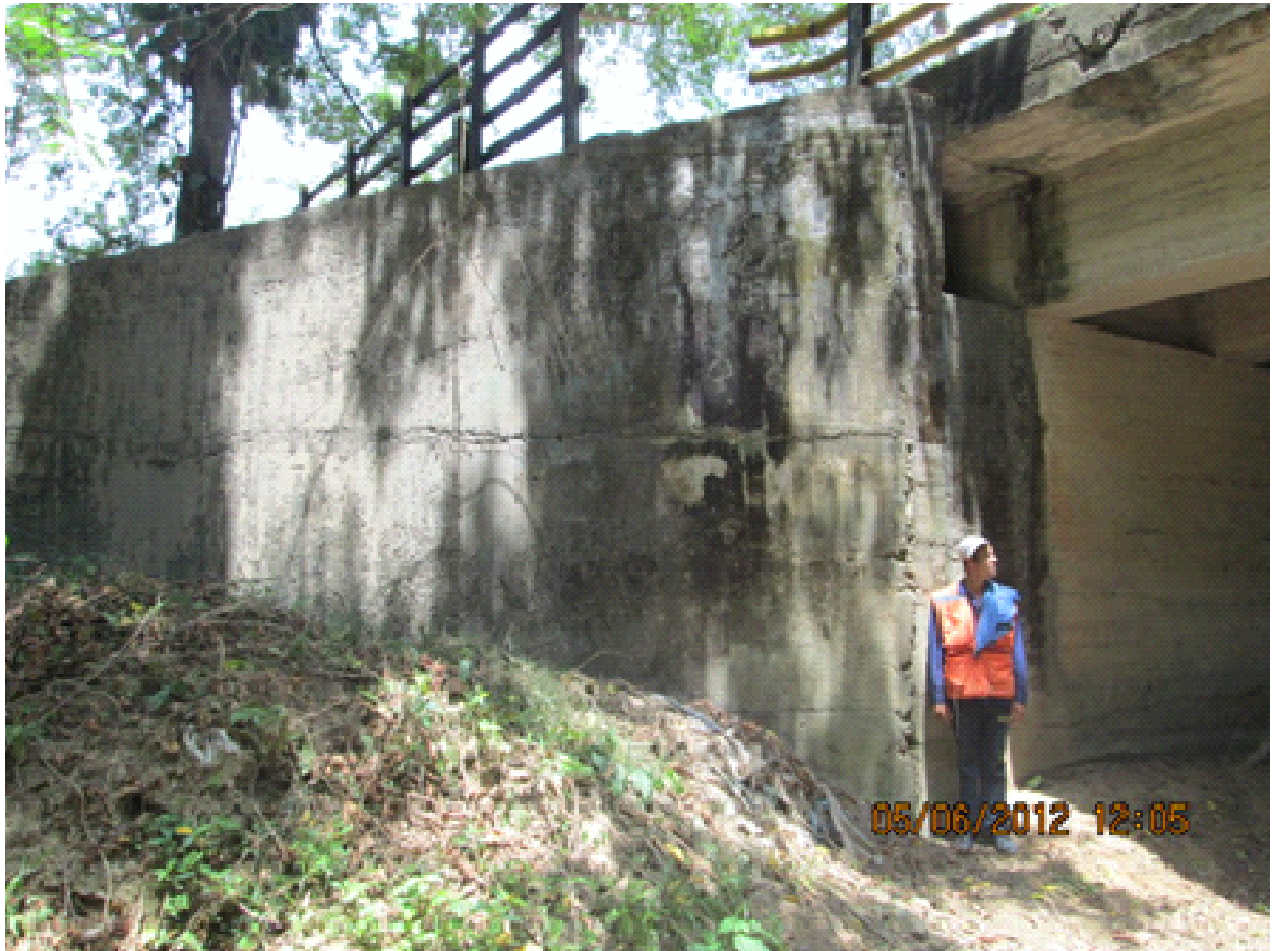
Componente.....: 6 Aletas

Calif./Mantenim....: 1 / -

Daño/Observaciones.: Evidencia de humedad e infiltración debido a obras hidráulicas existentes.

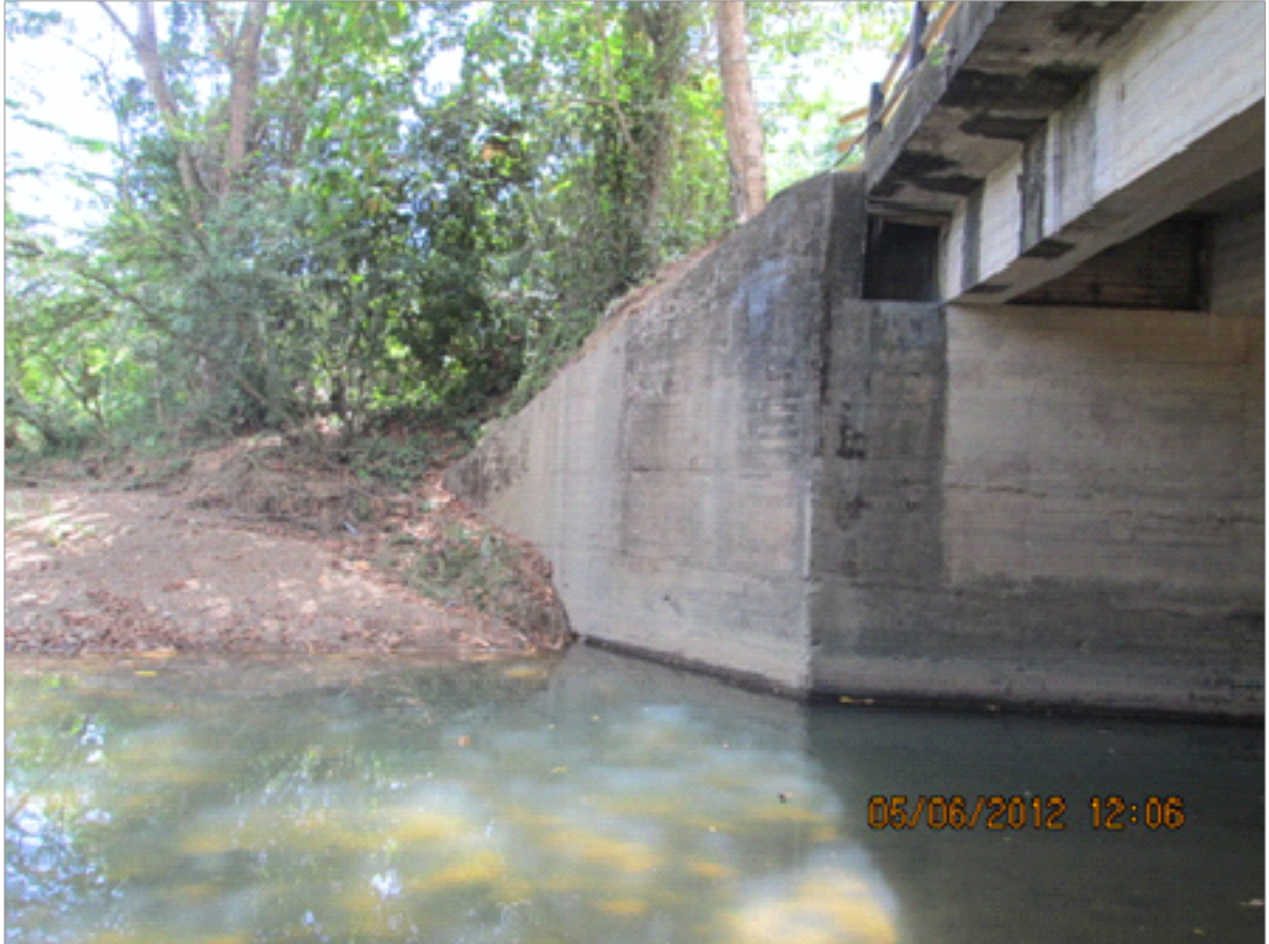
Componente.....: 6 Aletas
Calif./Mantenim....: 1 / -
Daño/Observaciones.: Evidencia de humedad e infiltración debido a obras hidráulicas existentes.

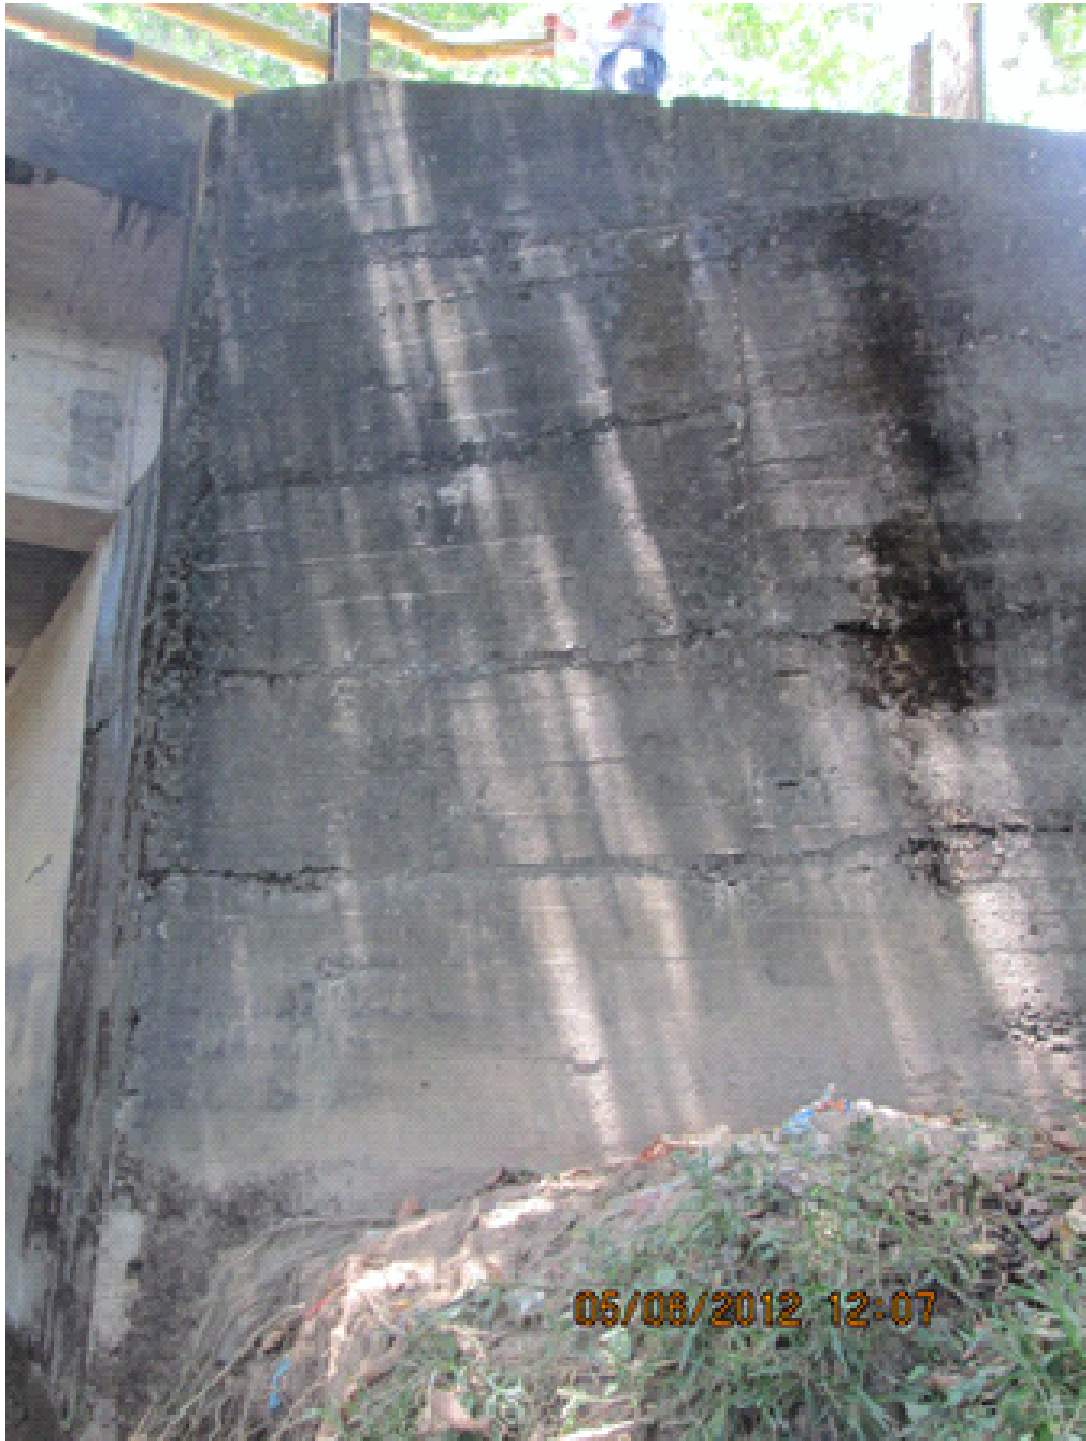
Componente.....: 6 Aletas

Calif./Mantenim....: 1 / -

Daño/Observaciones.: Evidencia de humedad e infiltración debido a obras hidráulicas existentes.

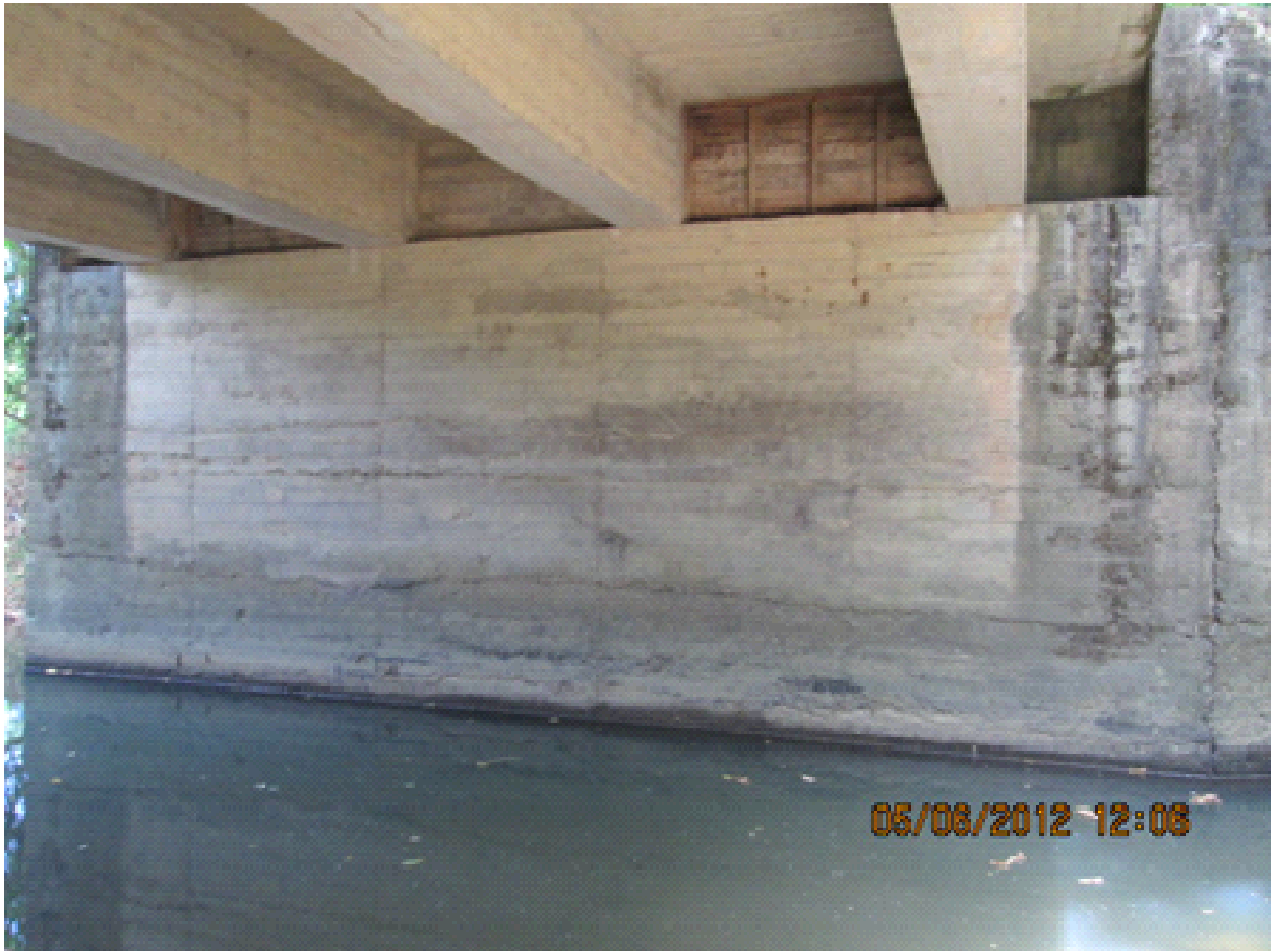
Componente.....: 7 Estribos

Calif./Mantenim....: 1 / -

Daño/Observaciones.: Se observó humedad , agragado expuesto e infiltración en obras existentes

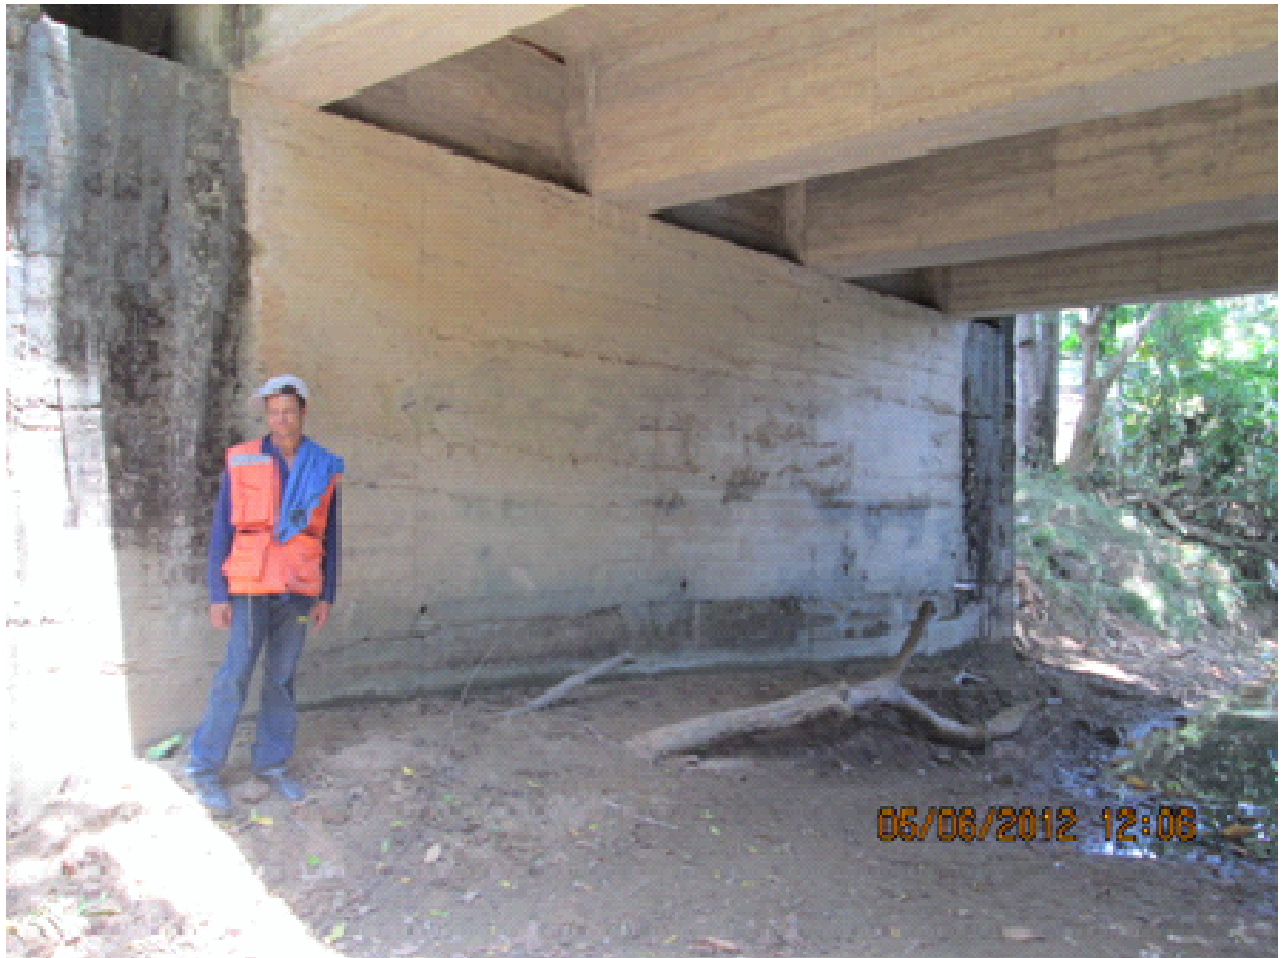
Componente.....: 7 Estribos

Calif./Mantenim....: 1 / -

Daño/Observaciones.: Se observará humedad , agragado expuesto e infiltración en obras existentes

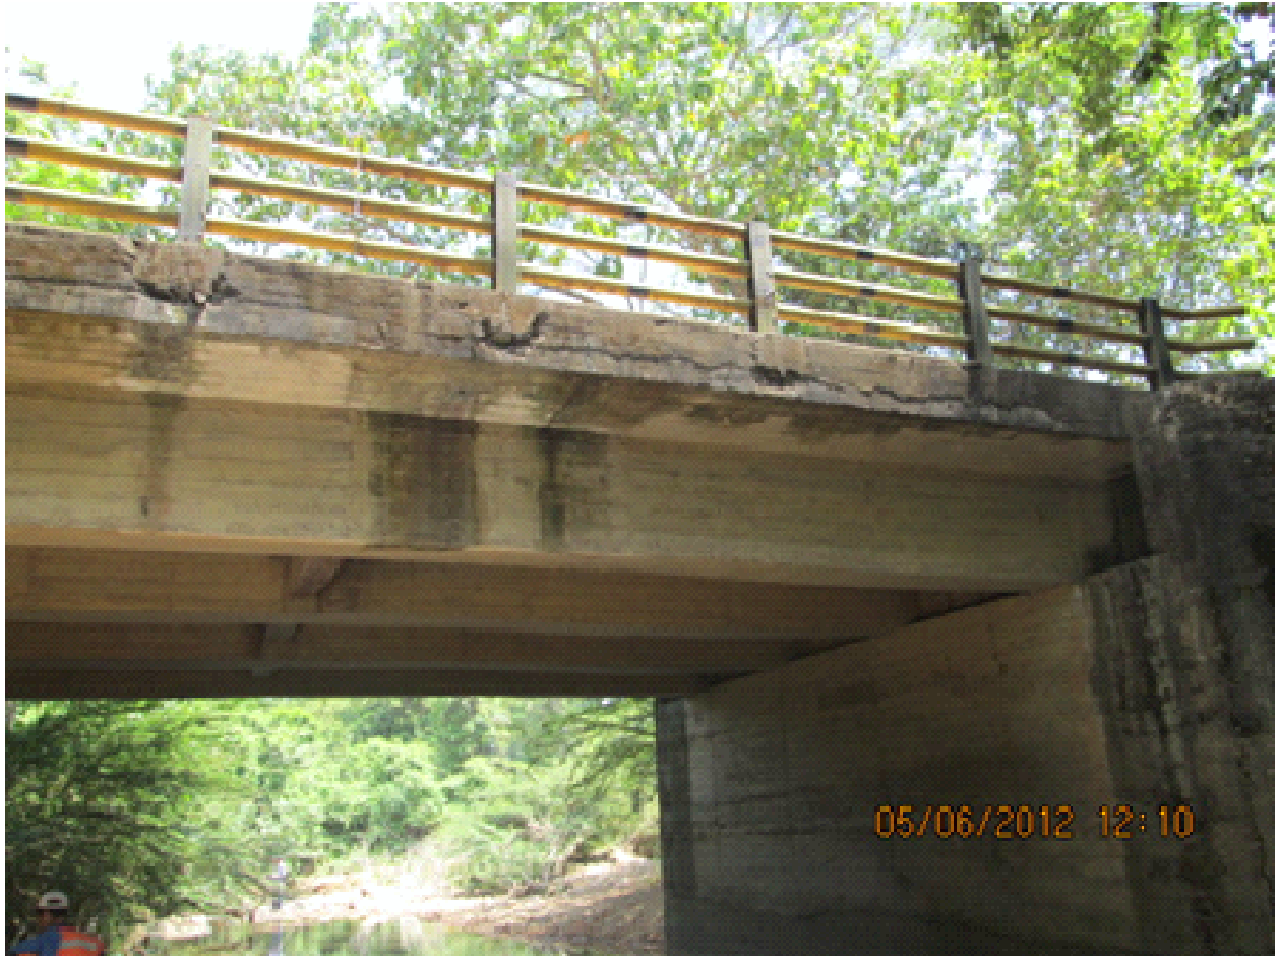
Componente.....: 7 Estribos

Calif./Mantenim....: 1 / -

Daño/Observaciones.: Se observará humedad , agragado expuesto e infiltración en obras existentes

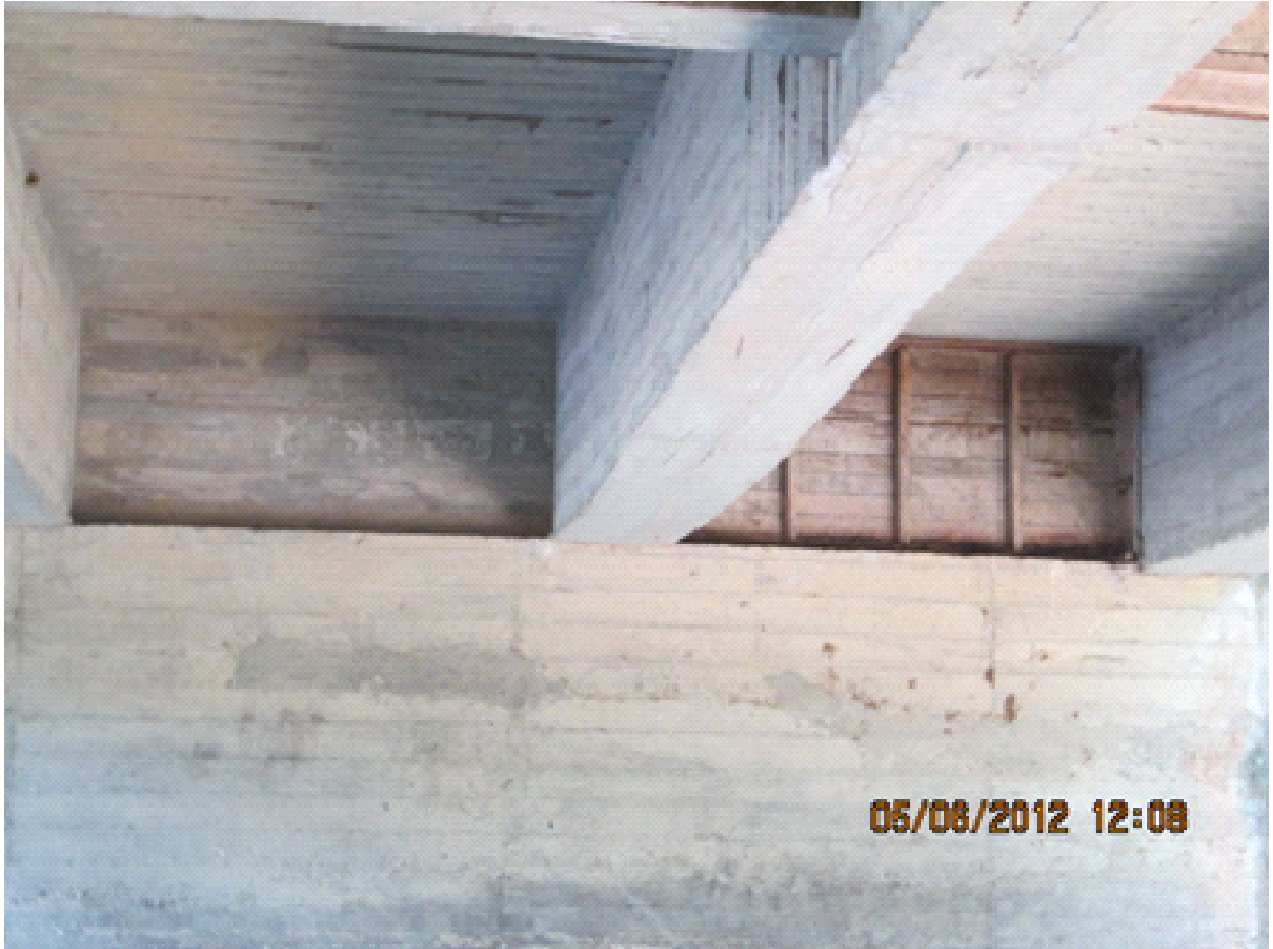
Componente.....: 9 Apoyos

Calif./Mantenim....: 1 / -

Daño/Observaciones.: Se observará humedad en apoyos y vigas laterales

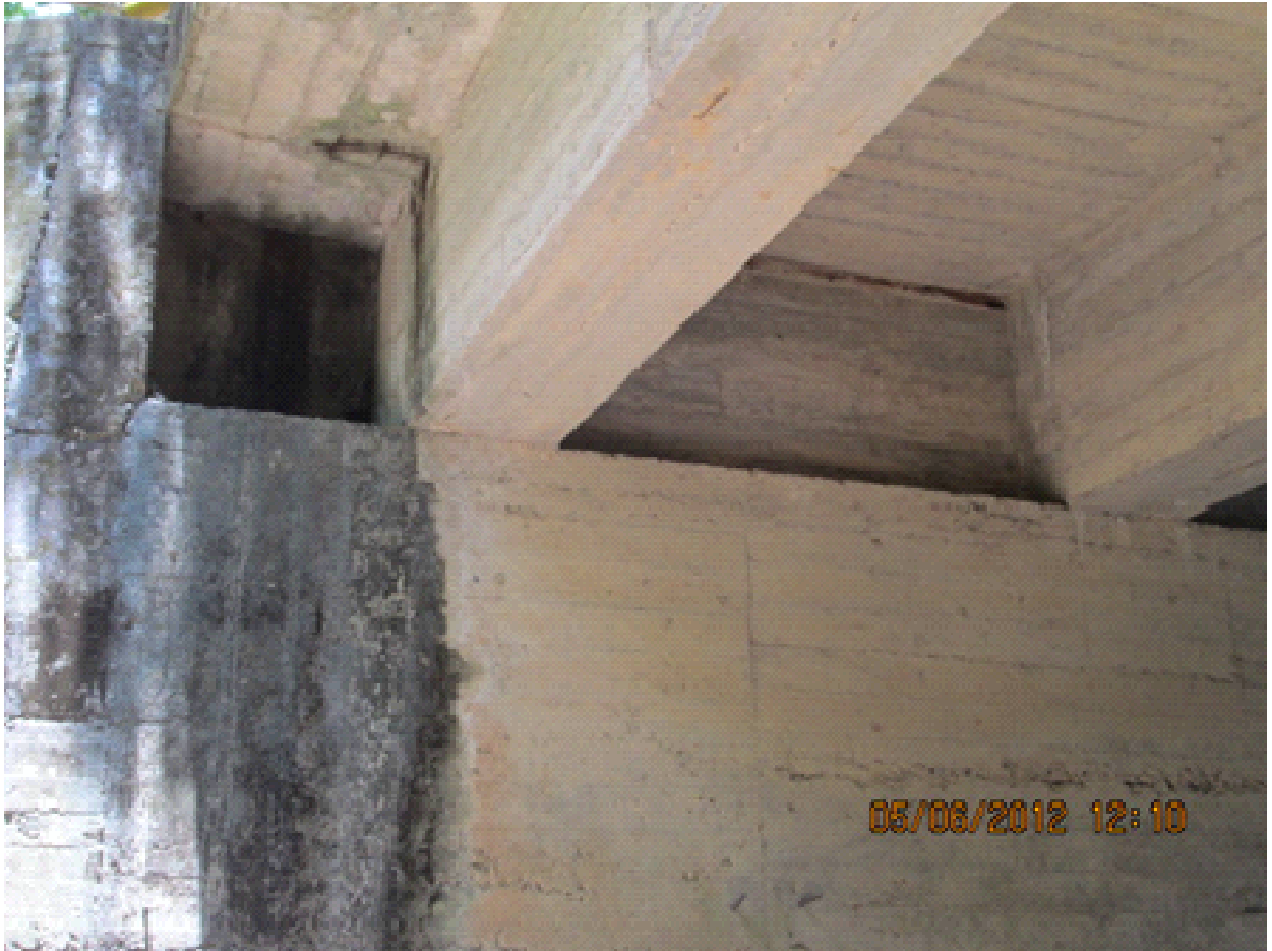
Componente.....: 9 Apoyos

Calif./Mantenim....: 1 / -

Daño/Observaciones.: Se observará humedad en apoyos y vigas laterales

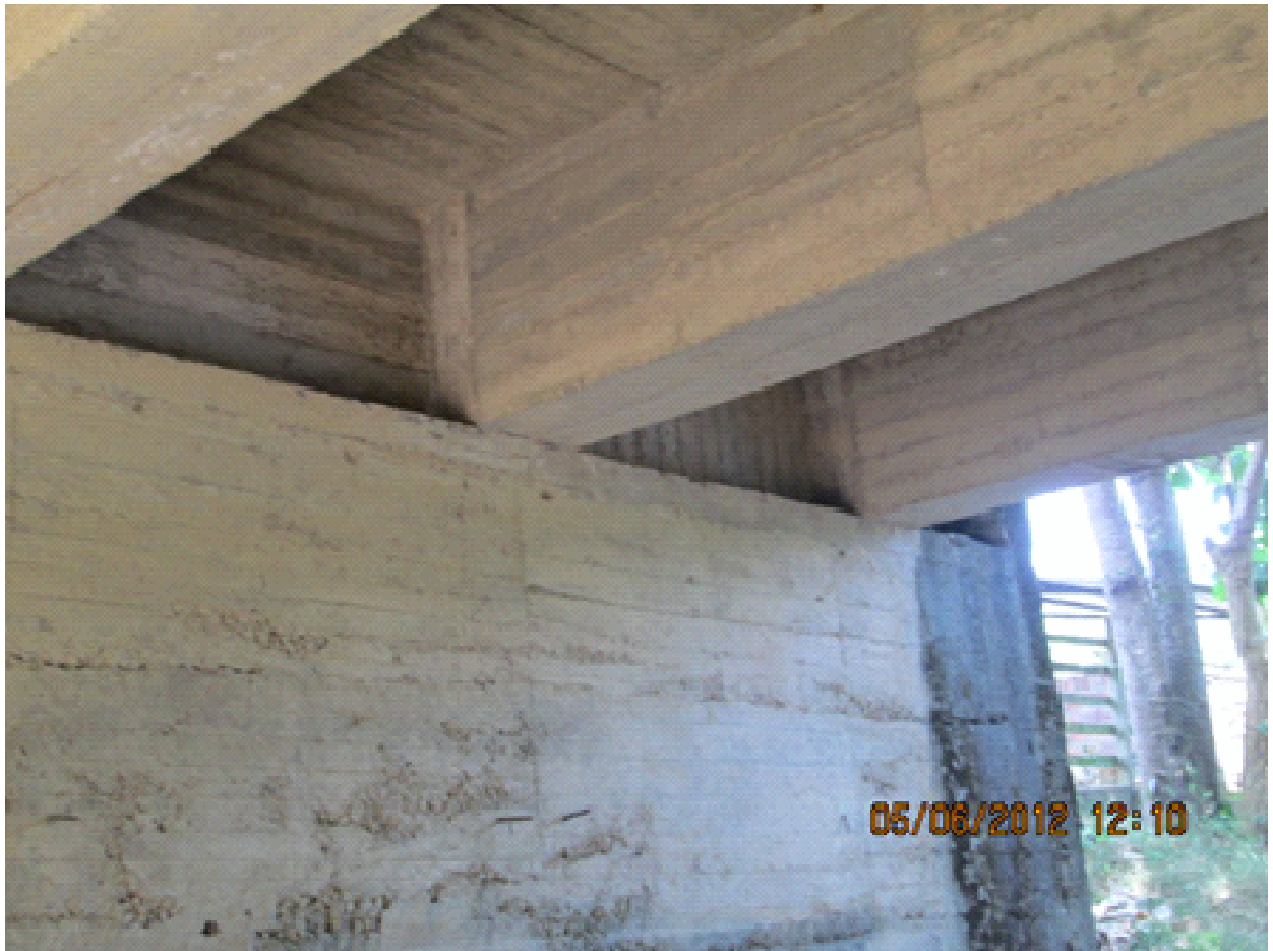
Componente.....: 9 Apoyos

Calif./Mantenim....: 1 / -

Daño/Observaciones.: Se observará humedad en apoyos y vigas laterales

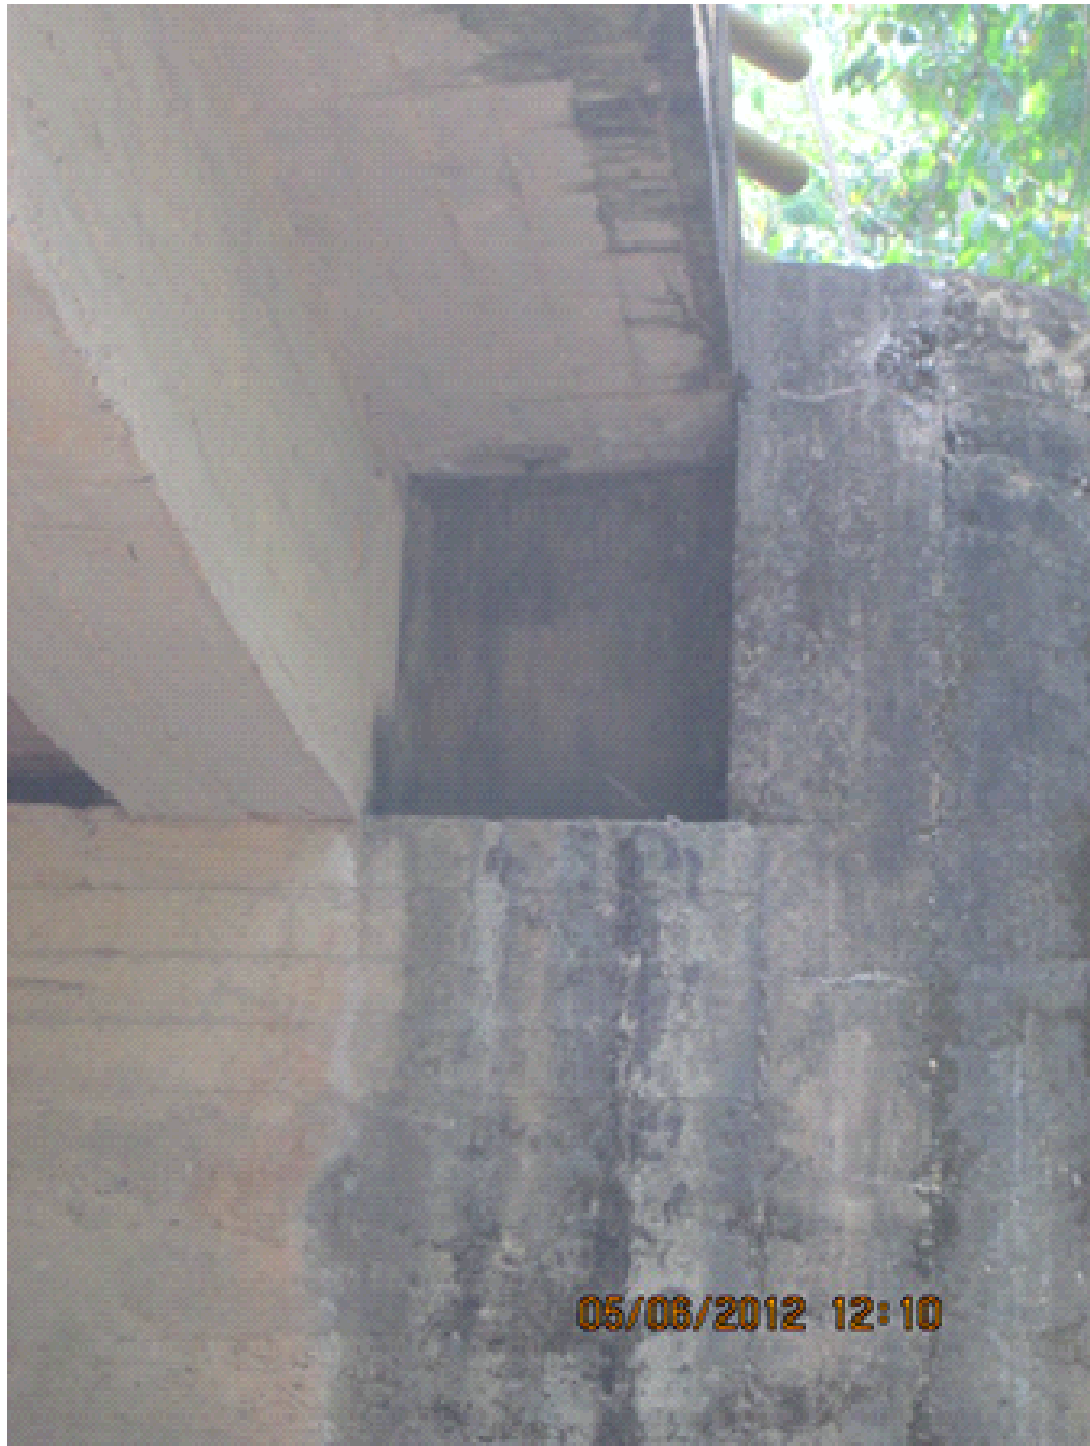
Componente.....: 9 Apoyos

Calif./Mantenim....: 1 / -

Daño/Observaciones.: Se observará humedad en apoyos y vigas laterales

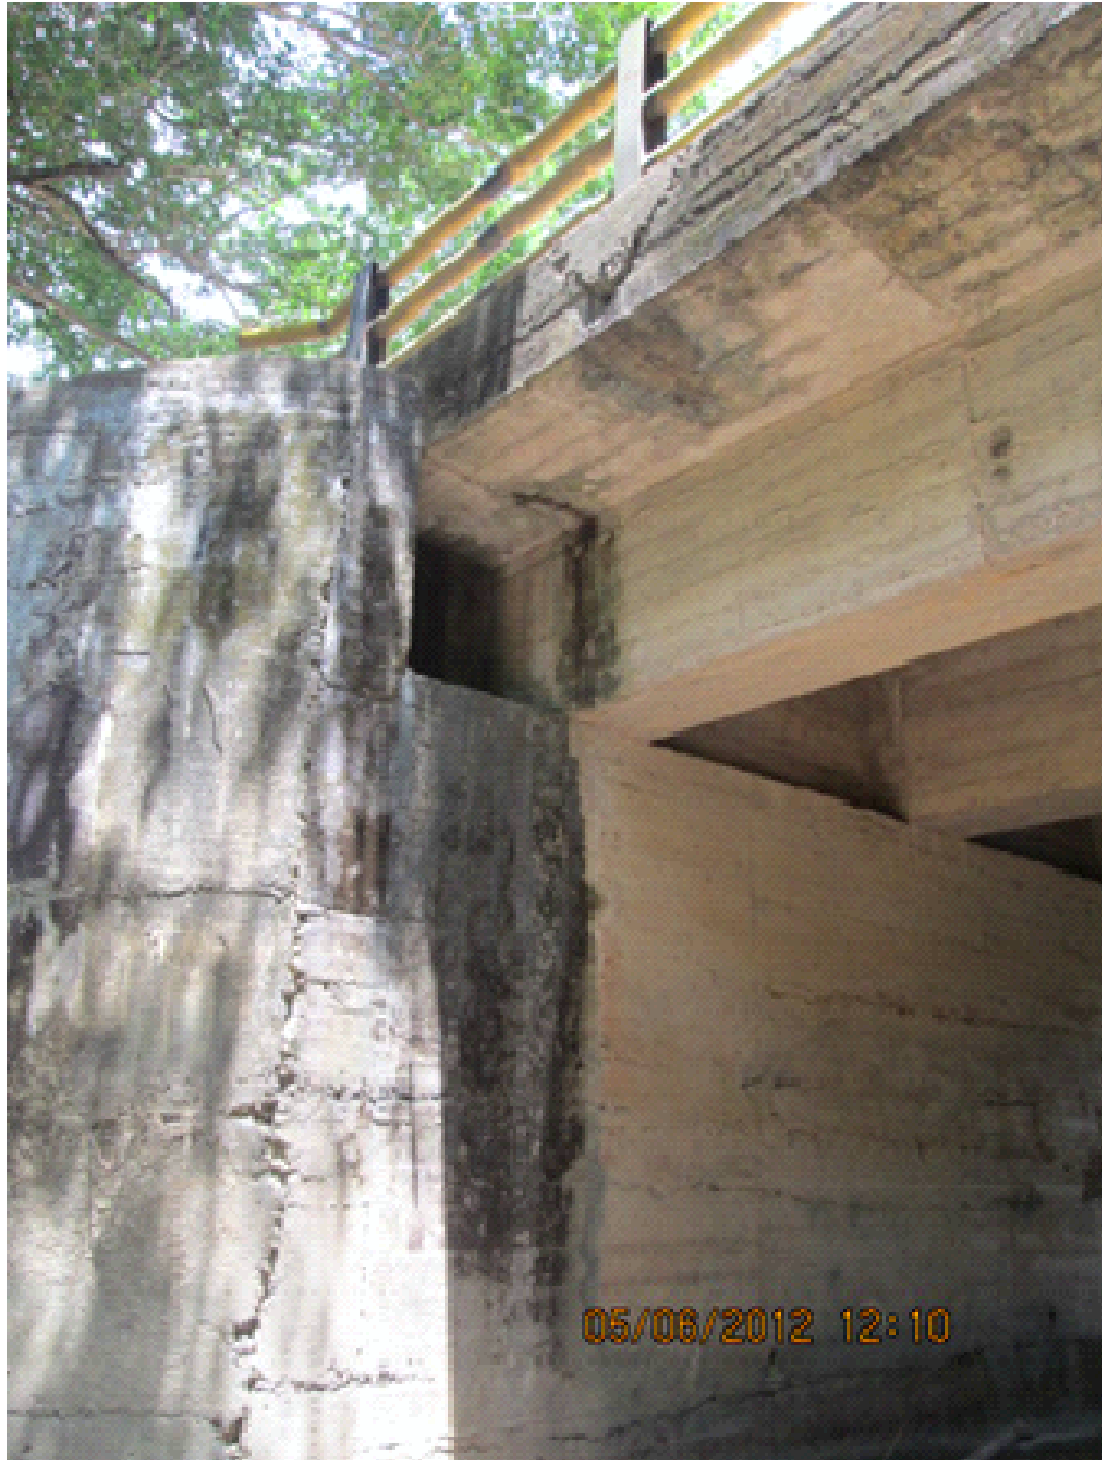
Componente.....: 9 Apoyos

Calif./Mantenim....: 1 / -

Daño/Observaciones.: Se observará humedad en apoyos y vigas laterales

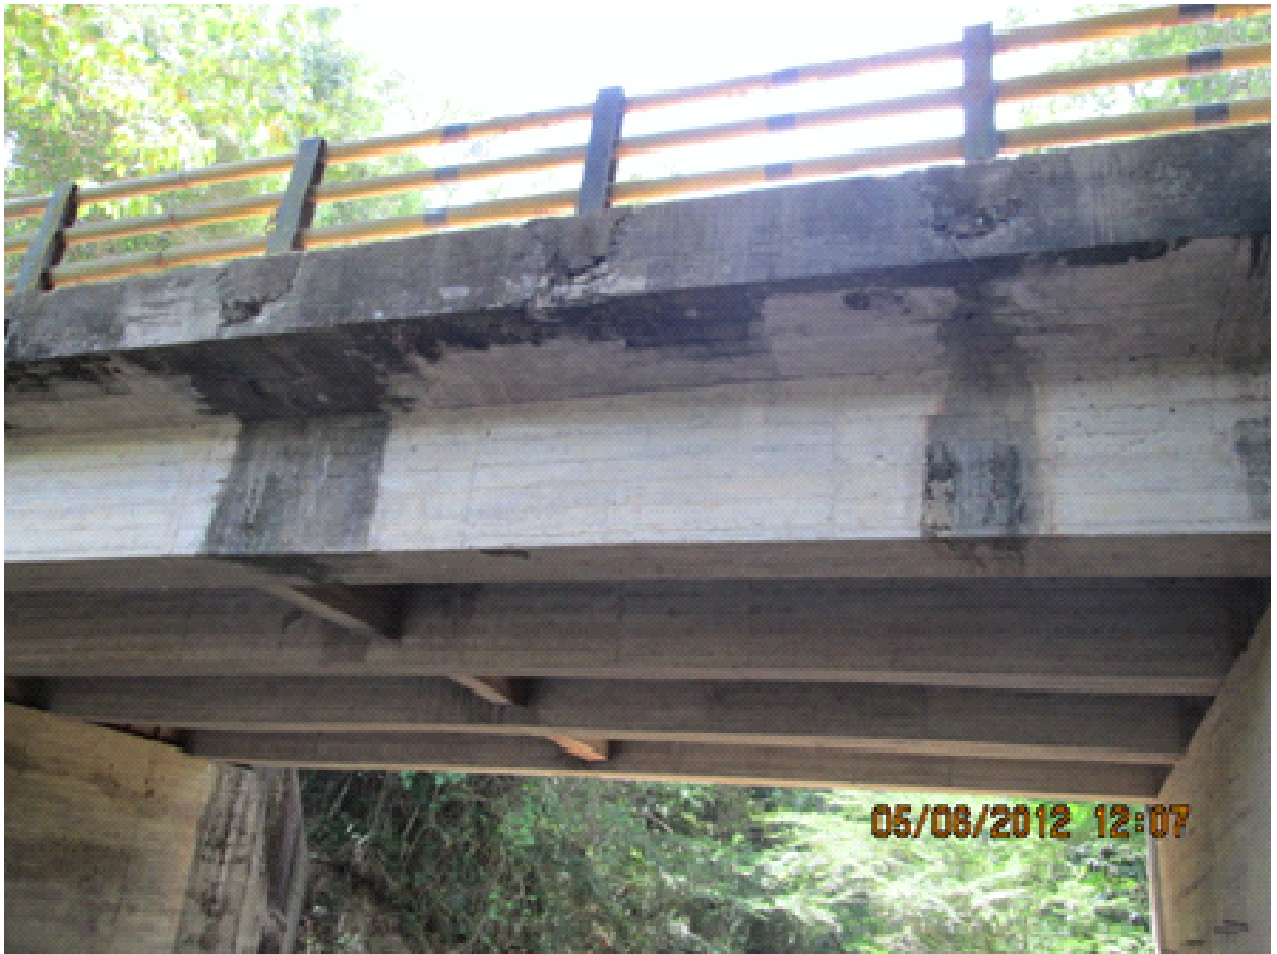
Componente.....: 10 Losa

Calif./Mantenim....: 1 / -

Daño/Observaciones.: Se observó daño en el concreto en la parte exterior de la losa y la parte interior se encuentra en buenas condiciones.

Tipo de daño.....: Daño en concreto / corr. ref.
