SDC/INV	SiPuCol	Fecha	Hoja
	Informe de inspección principal	13/08/12	1
18-5507-010.00 Puerto Nuevo			
Regional.....: 18 Norte de Santander			
Ruta.....: Santafé de Bogotá - Puerto Santander			
Carretera.....: Cúcuta - Puerto Santander - Puente Internacional Pedro de He			
Lado de la car....: 0			
Abscisa.....: 24+0326			
No del registro..: 1470			
Año de construcción.....:			
Año de la última reconstrucción.....:			
Paso Superior/Inferior.....: S			
Dir. de abs. de la carretera principal.: N			
Requisitos de la inspección.....: 0 Nada			
Recolección de datos : Fecha.....: 2012.06.05			
: Iniciales.....: JPV			
Posición geográfica..:			
Latitud: 8 gra 7.68 min N Longitud: 72 gra 27.74 min O Altitud: 108.60 m			
Geometría: Número de luces.....: 1			
Longitud de la luz menor (m): 13.30			
Longitud de la luz mayor (m): 13.30			
Longitud total (m): 13.30			
Ancho del tablero..... (m): 9.60			
Ancho del separador..... (m): 0.00

SDC/INV	SiPuCol	Fecha	Hoja
	Informe de inspección principal	13/08/12	3
18-5507-010.00 Puerto Nuevo			
Resumen cronológico:	Fecha	Actividades	
	1996.11.18	Inspección principal	
	2002.07.12	Inspección principal	
	2007.04.04	Inspección principal	
	2012.06.05	Inspecc

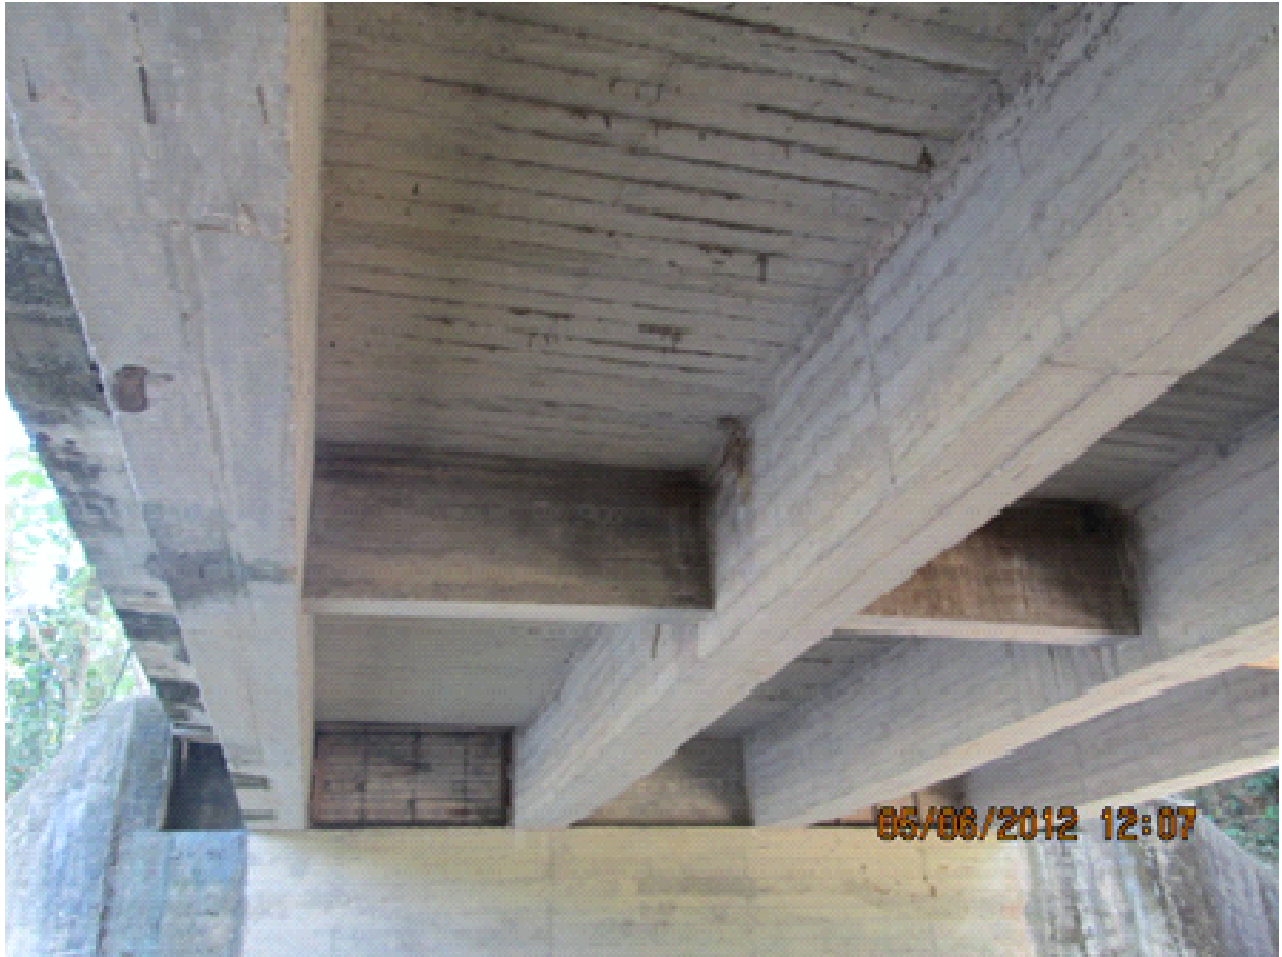
Componente.....: 10 Losa

Calif./Mantenim....: 1 / -

Daño/Observaciones.: Se observó daño en el concreto en la parte exterior de la losa y la parte interior se encuentra en buenas condiciones.

Tipo de daño.....: Daño en concreto / corr. ref.

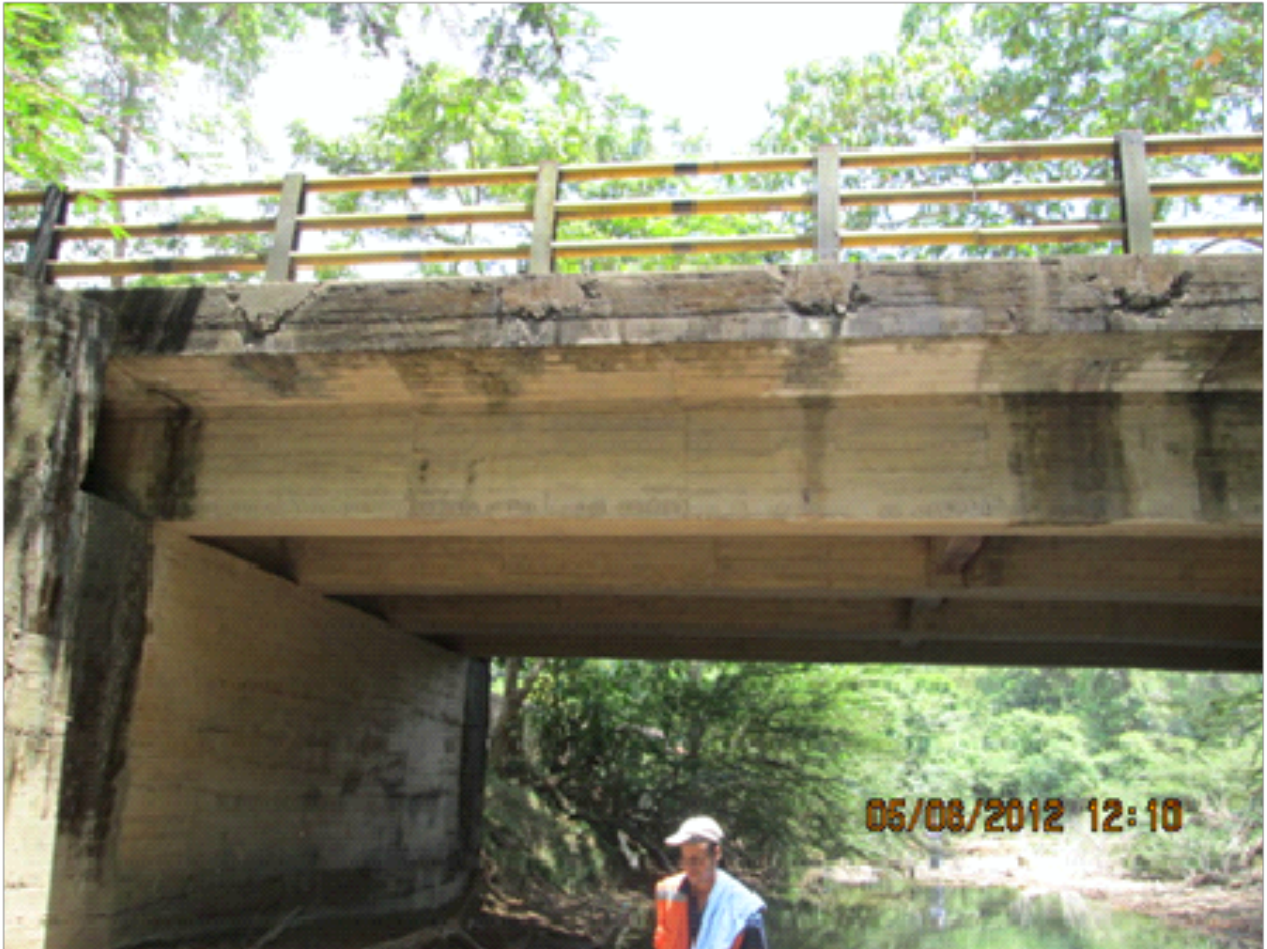
Componente.....: 10 Losa

Calif./Mantenim....: 1 / -

Daño/Observaciones.: Se observó daño en el concreto en la parte exterior de la losa y la parte interior se encuentra en buenas condiciones.

Tipo de daño.....: Daño en concreto / corr. ref.

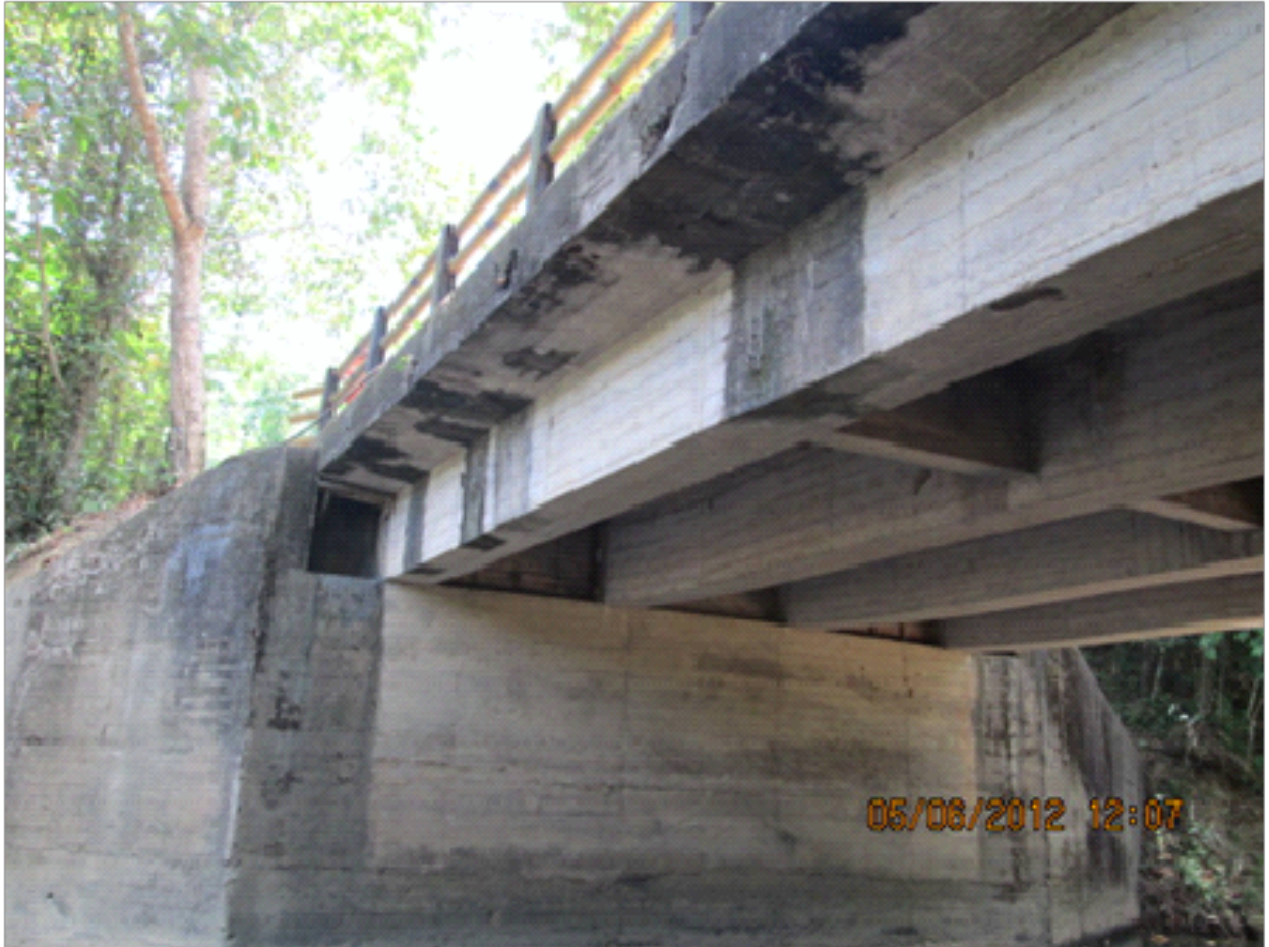
Componente.....: 11 Vigas/Largueros/Diafragmas
Calif./Mantenim....: 1 / -
Daño/Observaciones.: Se observó humedad en vigas laterales
Tipo de daño.....: Infiltración

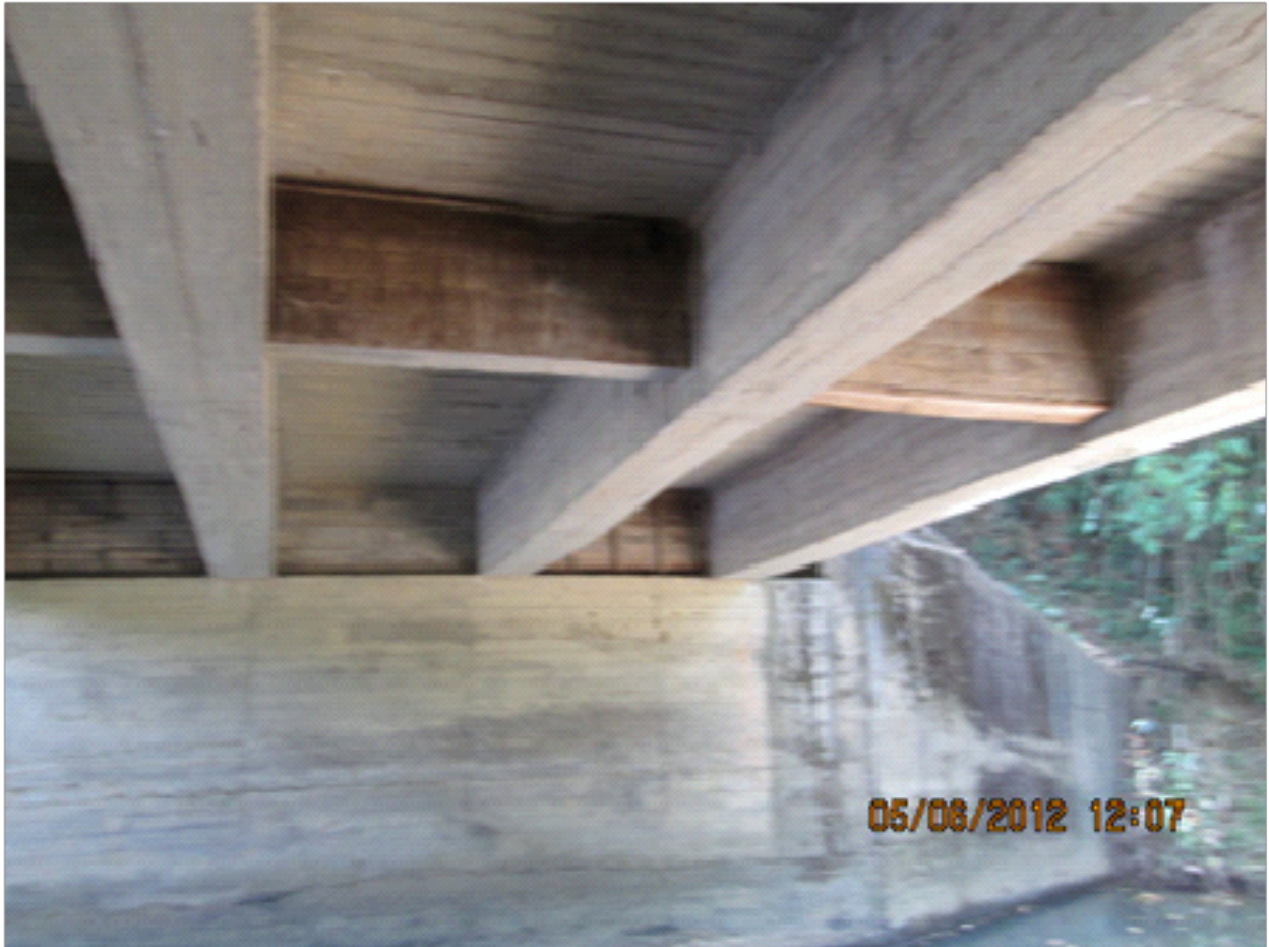
Componente.....: 11 Vigas/Largueros/Diafragmas
Calif./Mantenim....: 1 / -
Daño/Observaciones.: Se observó humedad en vigas laterales
Tipo de daño.....: Infiltración

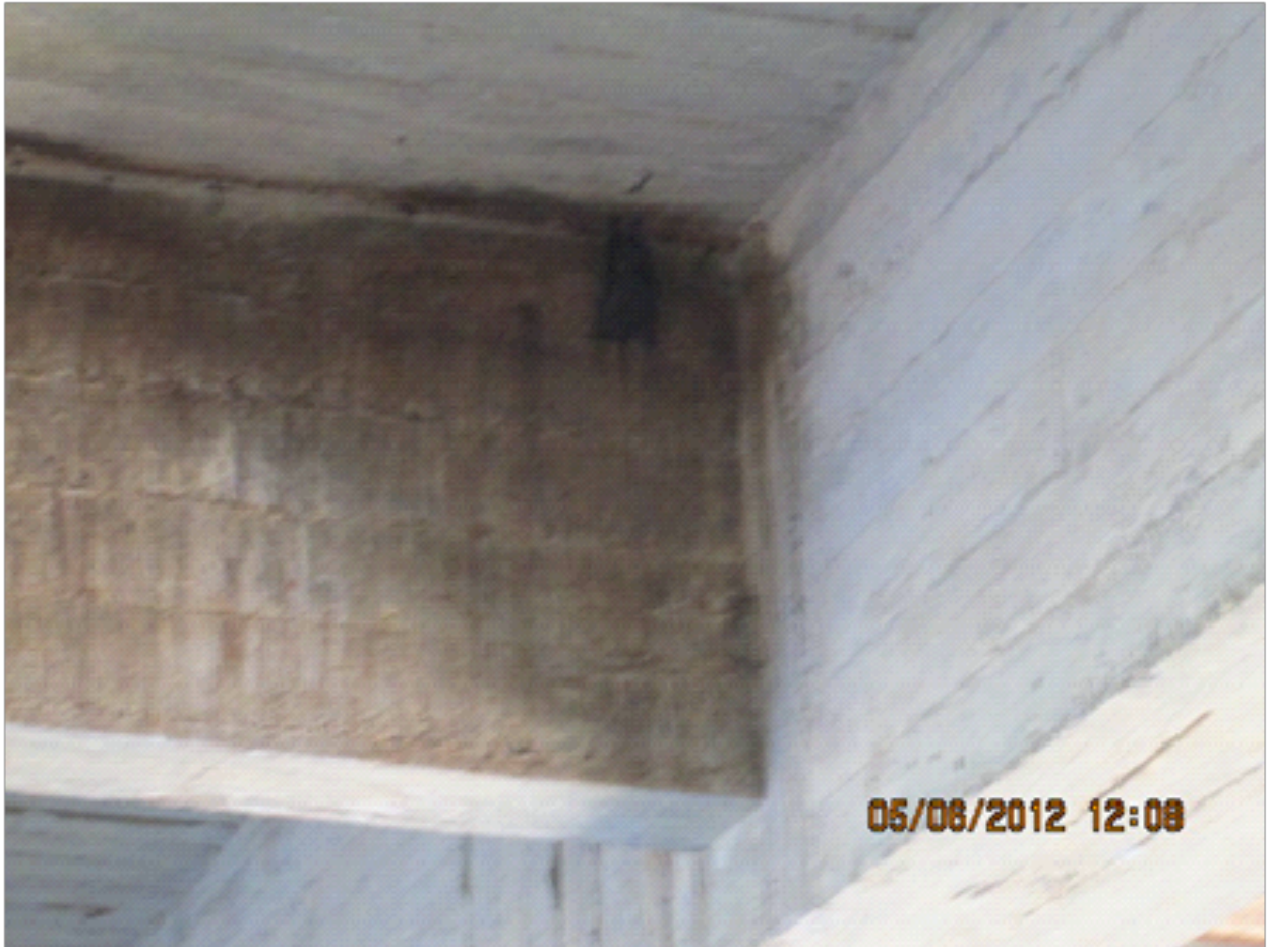
Componente.....: 11 Vigas/Largueros/Diafragmas
Calif./Mantenim....: 1 / -
Daño/Observaciones.: Se observó humedad en vigas laterales
Tipo de daño.....: Infiltración

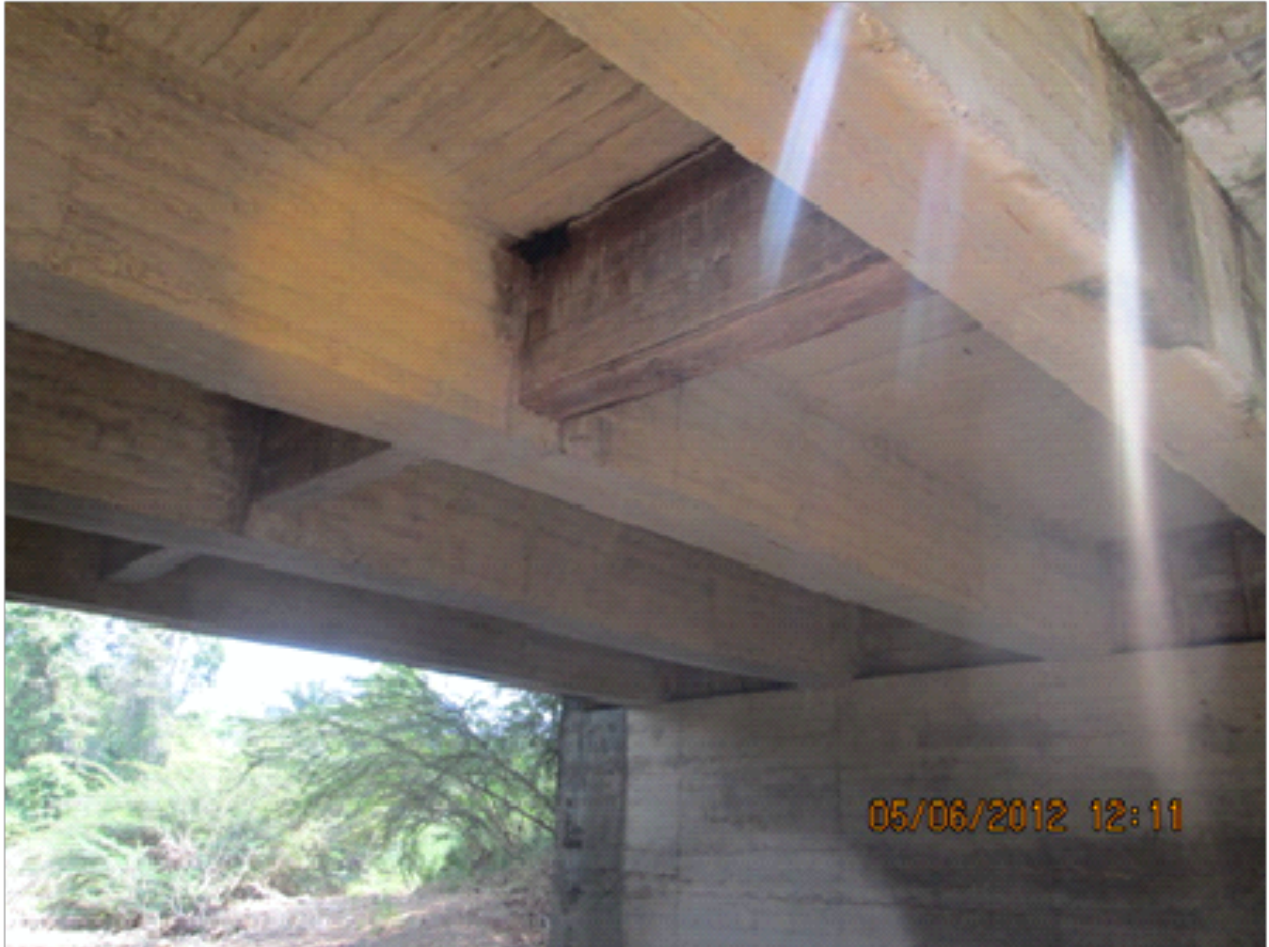
Componente.....: 11 Vigas/Largueros/Diafragmas
Calif./Mantenim....: 1 / -
Daño/Observaciones.: Se observó humedad en vigas laterales
Tipo de daño.....: Infiltración

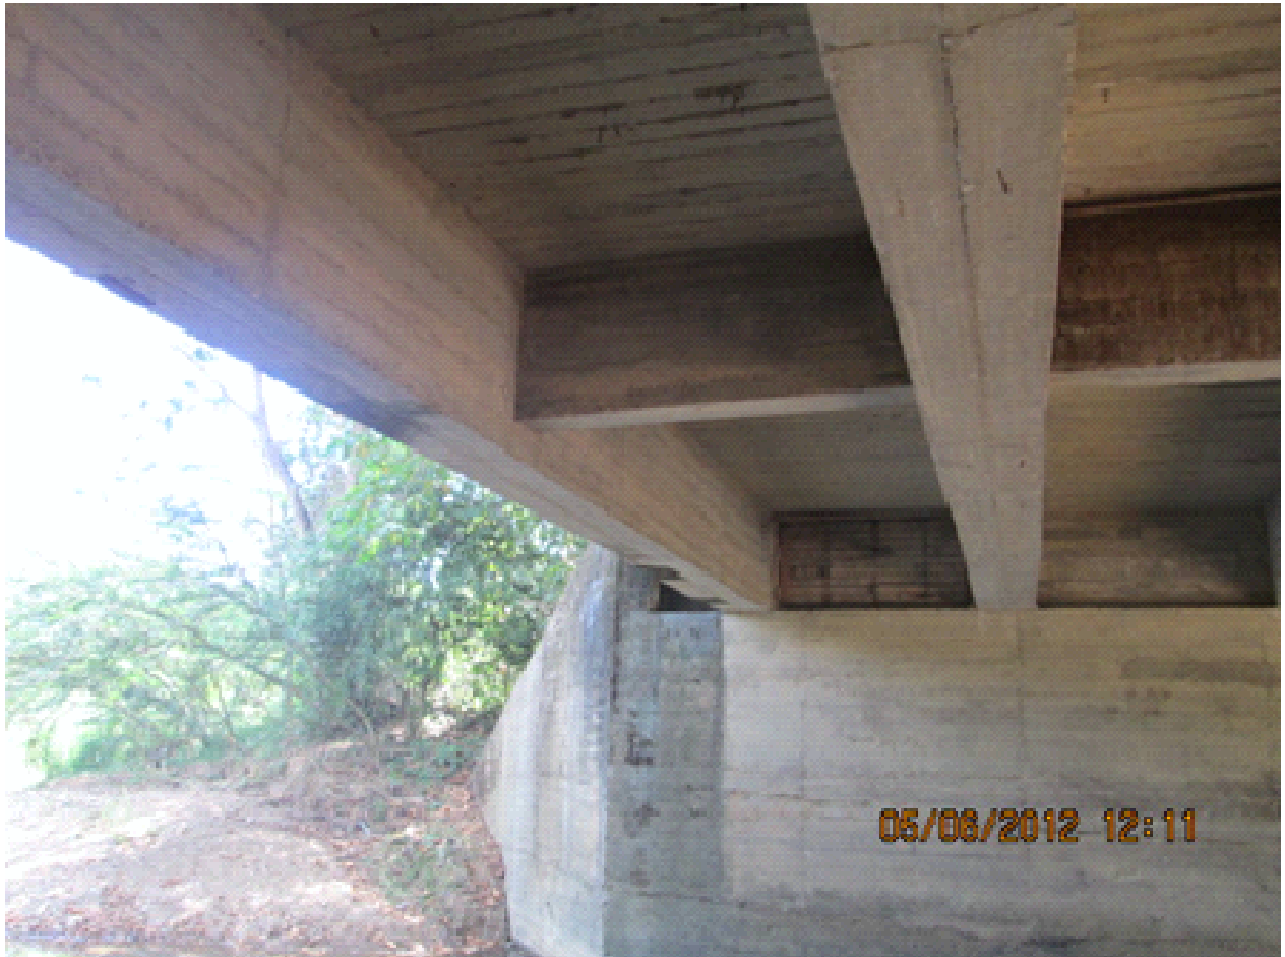
Componente.....: 11 Vigas/Largueros/Diafragmas

Calif./Mantenim....: 1 / -

Daño/Observaciones.: Se observó humedad en vigas laterales

Tipo de daño.....: Infiltración

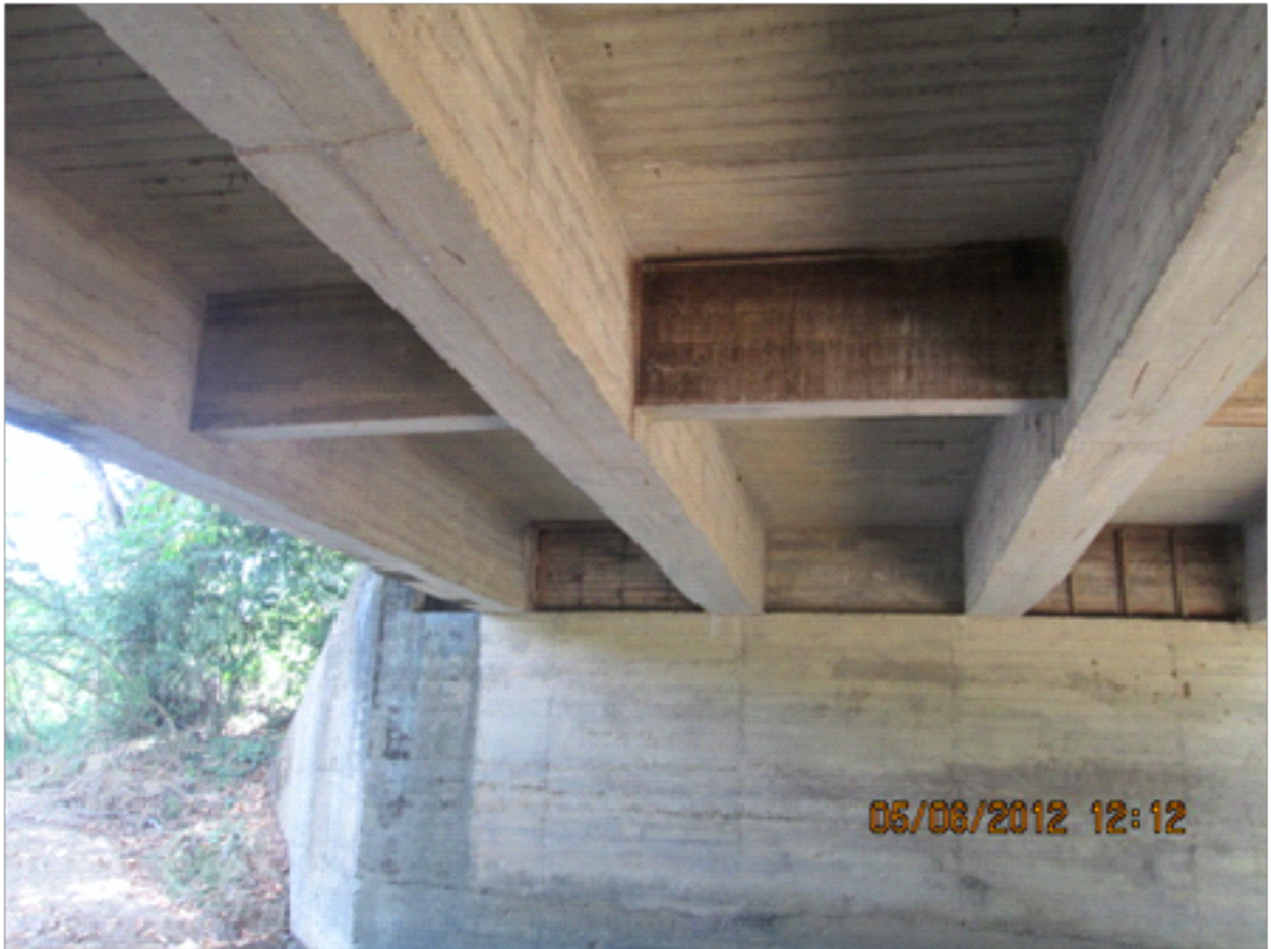
Componente.....: 11 Vigas/Largueros/Diafragmas
Calif./Mantenim....: 1 / -
Daño/Observaciones.: Se observó humedad en vigas laterales
Tipo de daño.....: Infiltración

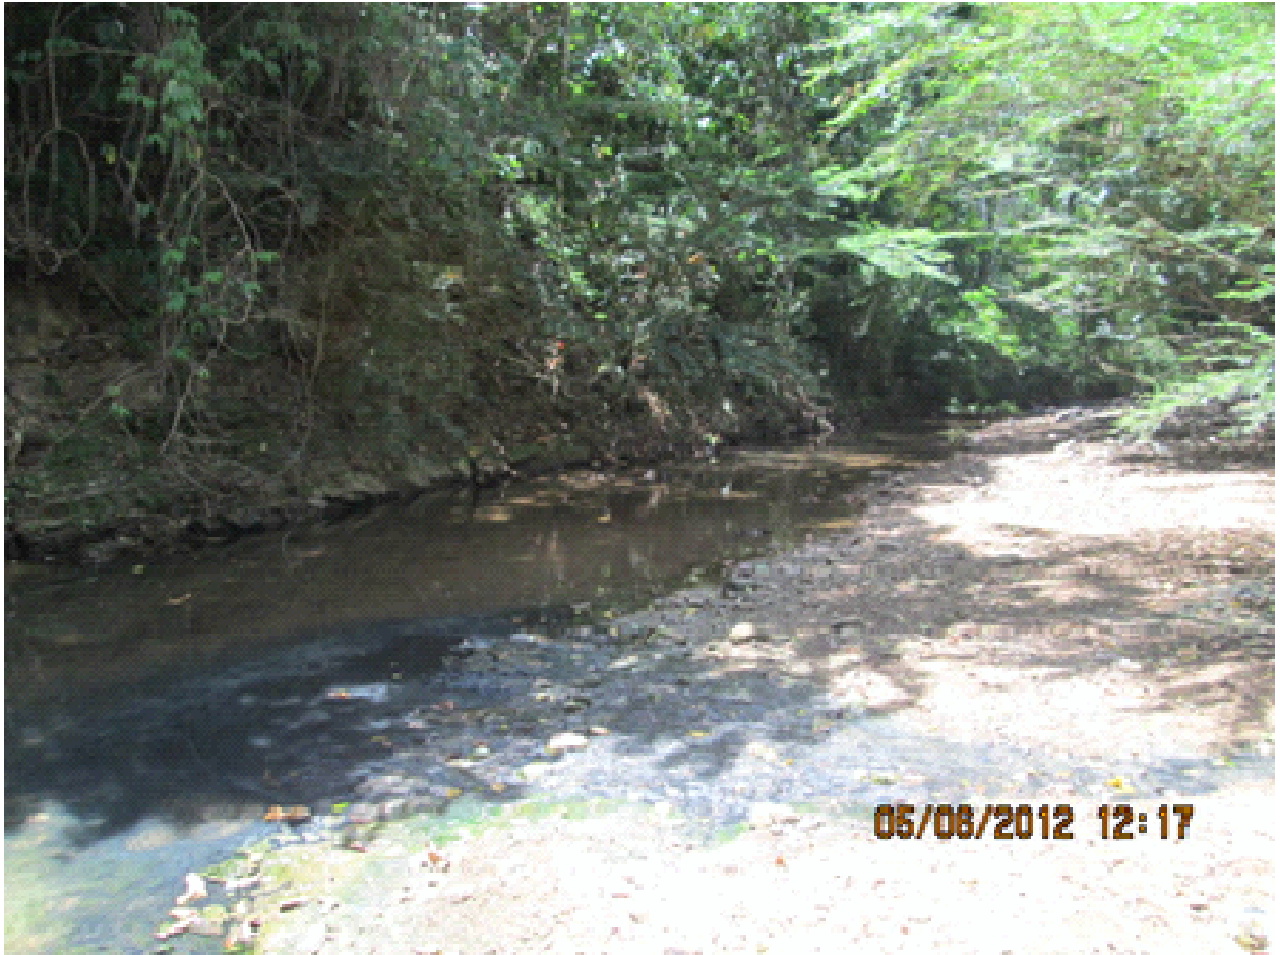
Componente.....: 15 Cauce

Calif./Mantenim....: 1 / -

Daño/Observaciones.: Se observó el cauce quieto , sección hidráulicamente suficiente y presenta arrastre de partículas

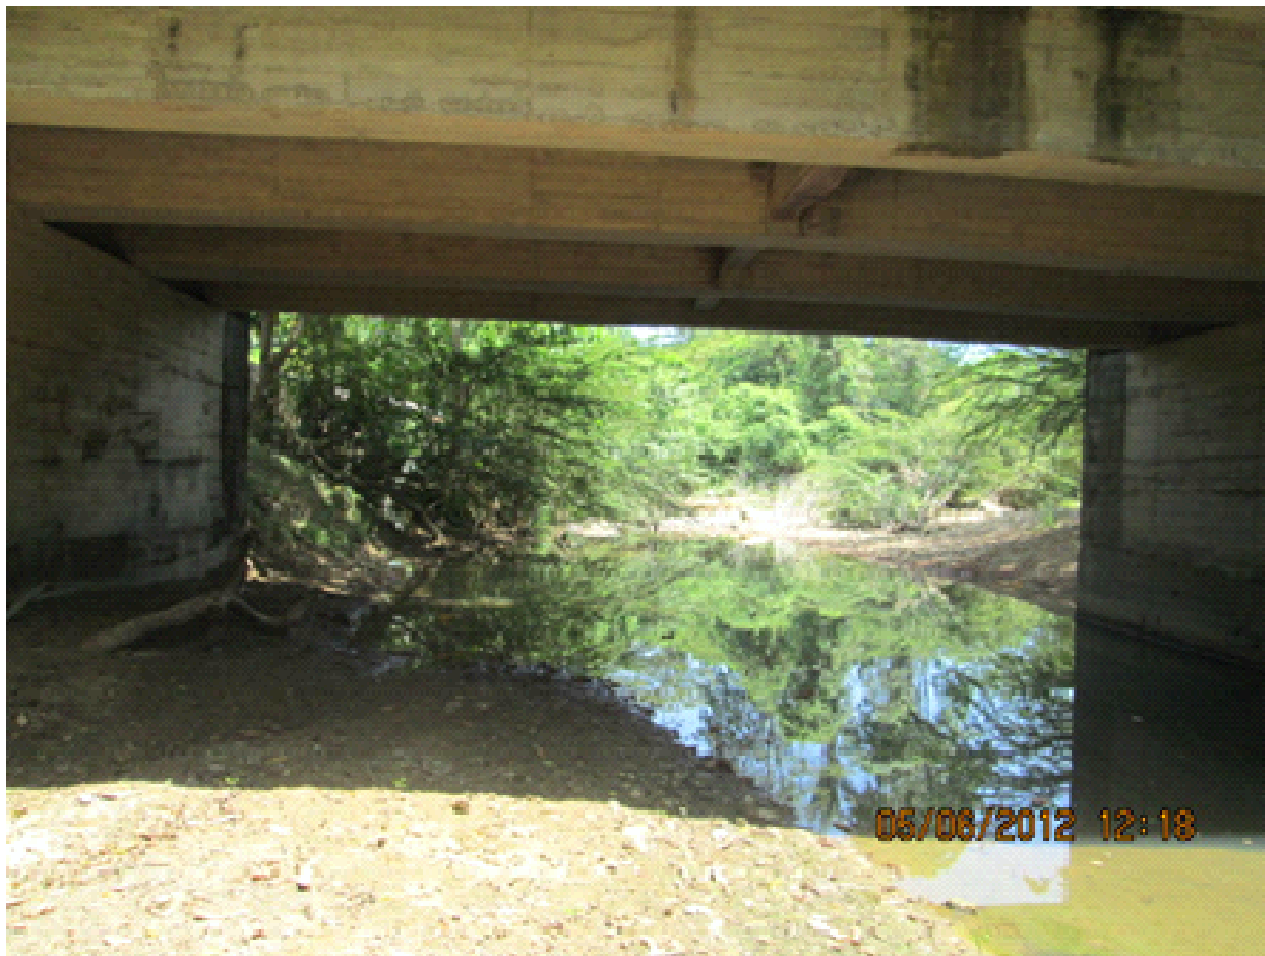
Componente.....: 15 Cauce

Calif./Mantenim....: 1 / -

Daño/Observaciones.: Se observó el cauce quieto , sección hidráulicamente suficiente y presenta arrastre de partículas
