SDC/INV	SiPuCol	Fecha	Hoja
	Informe de inspección principal	13/08/12	1
18-5507-011.00 El Escondido			
Regional.....: 18 Norte de Santander			
Ruta.....: Santafé de Bogotá - Puerto Santander			
Carretera.....: Cúcuta - Puerto Santander - Puente Internacional Pedro de He			
Lado de la car...:			
Abscisa.....: 45+0987			
No del registro..: 8057			
Año de construcción.....:			
Año de la última reconstrucción.....:			
Paso Superior/Inferior.....: S			
Dir. de abs. de la carretera principal.: N			
Requisitos de la inspección.....: Nada			
Recolección de datos : Fecha.....: 2012.06.05			
: Iniciales.....: JPV			
Posición geográfica..:			
Latitud: 8 gra 18.16 min N Longitud: 72 gra 25.7 min O Altitud: 54.1 m			
Geometría: Número de luces.....: 1			
Longitud de la luz menor (m): 11.90			
Longitud de la luz mayor (m): 11.90			
Longitud total (m): 11.90			
Ancho del tablero..... (m): 8.45			
Ancho del separador..... (m): 0.00

Ultima inspección principal :

Fecha.....: 2012.06.05
 Iniciales.....: JPV
 Tiempo.....: Soleado
 Temperatura..... (gra. C):

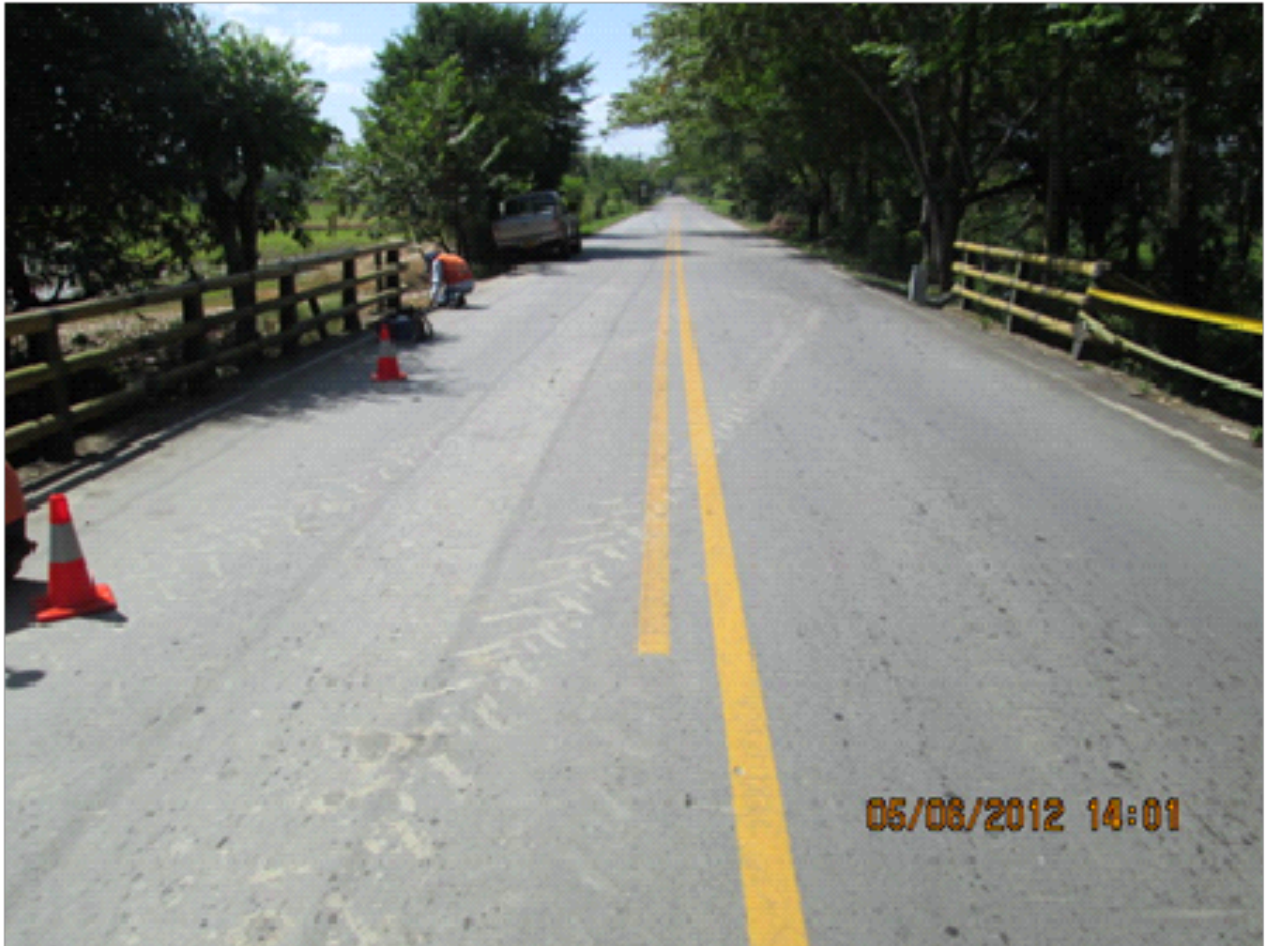
Componente.....: 1 Superficie del puente
Calif./Mantenim....: 1 / -
Daño/Observaciones.: Se observa en buenas condiciones

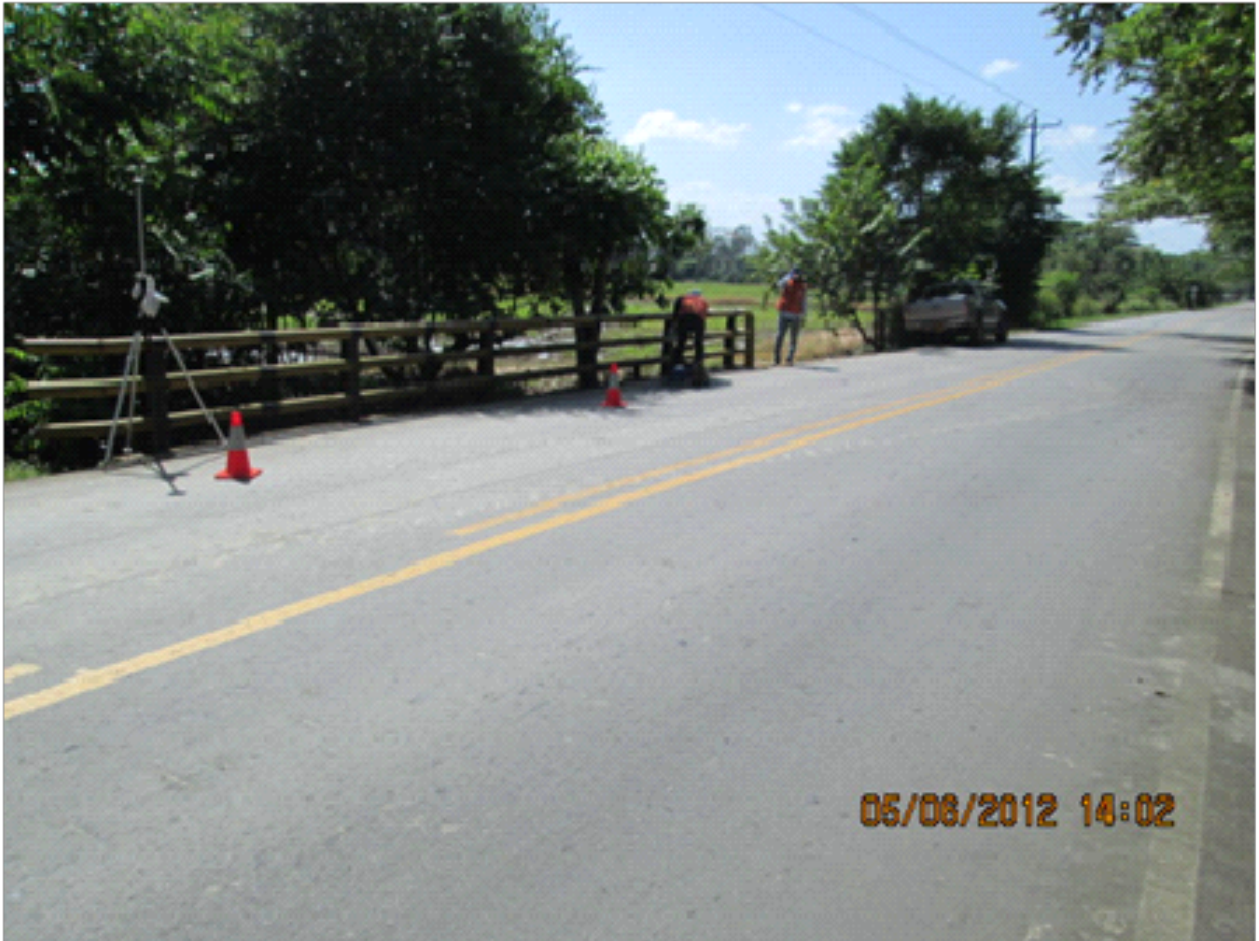
Componente.....: 1 Superficie del puente
Calif./Mantenim....: 1 / -
Daño/Observaciones.: Se observa en buenas condiciones

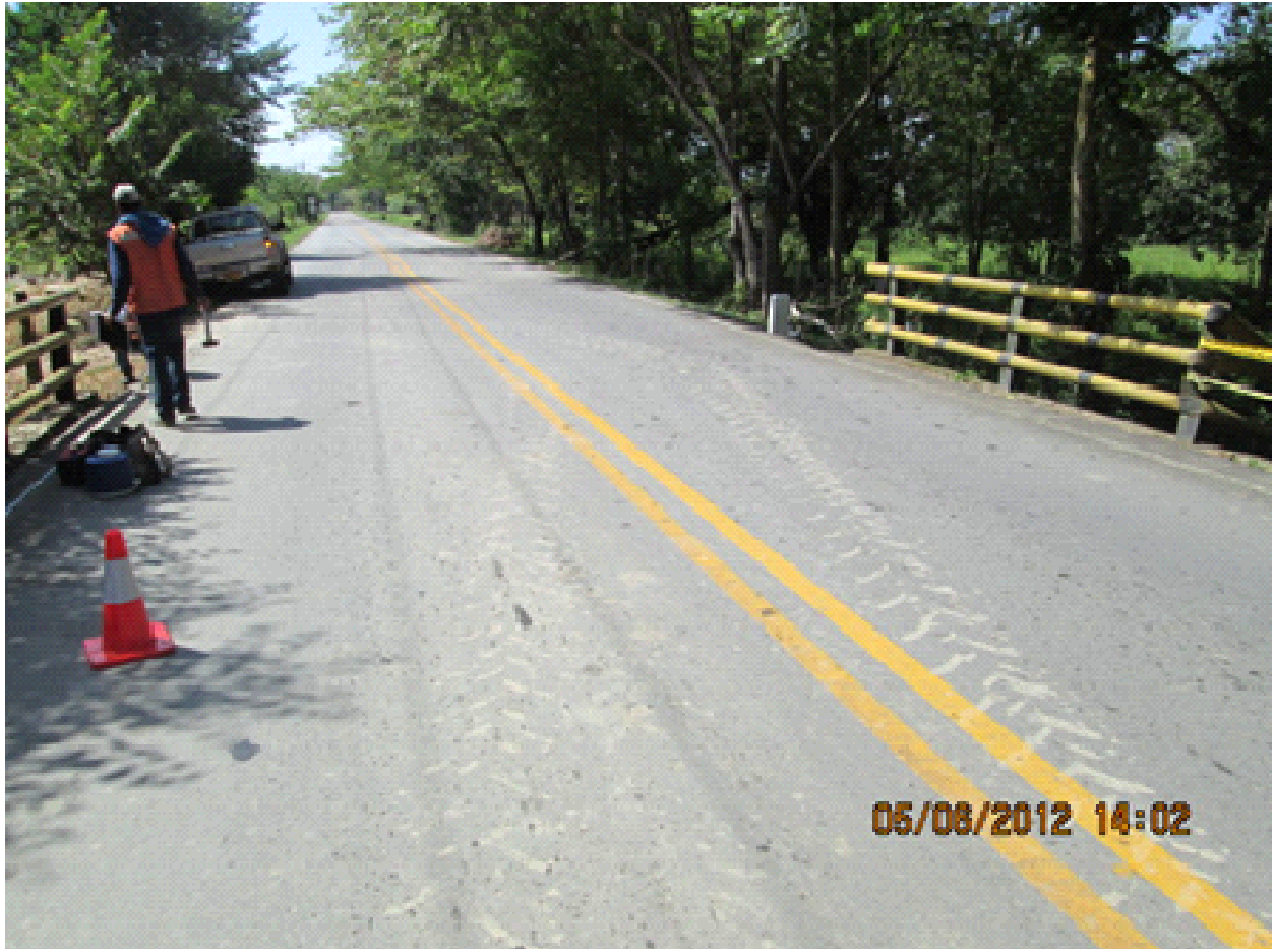
Componente.....: 1 Superficie del puente
Calif./Mantenim....: 1 / -
Daño/Observaciones.: Se observa en buenas condiciones

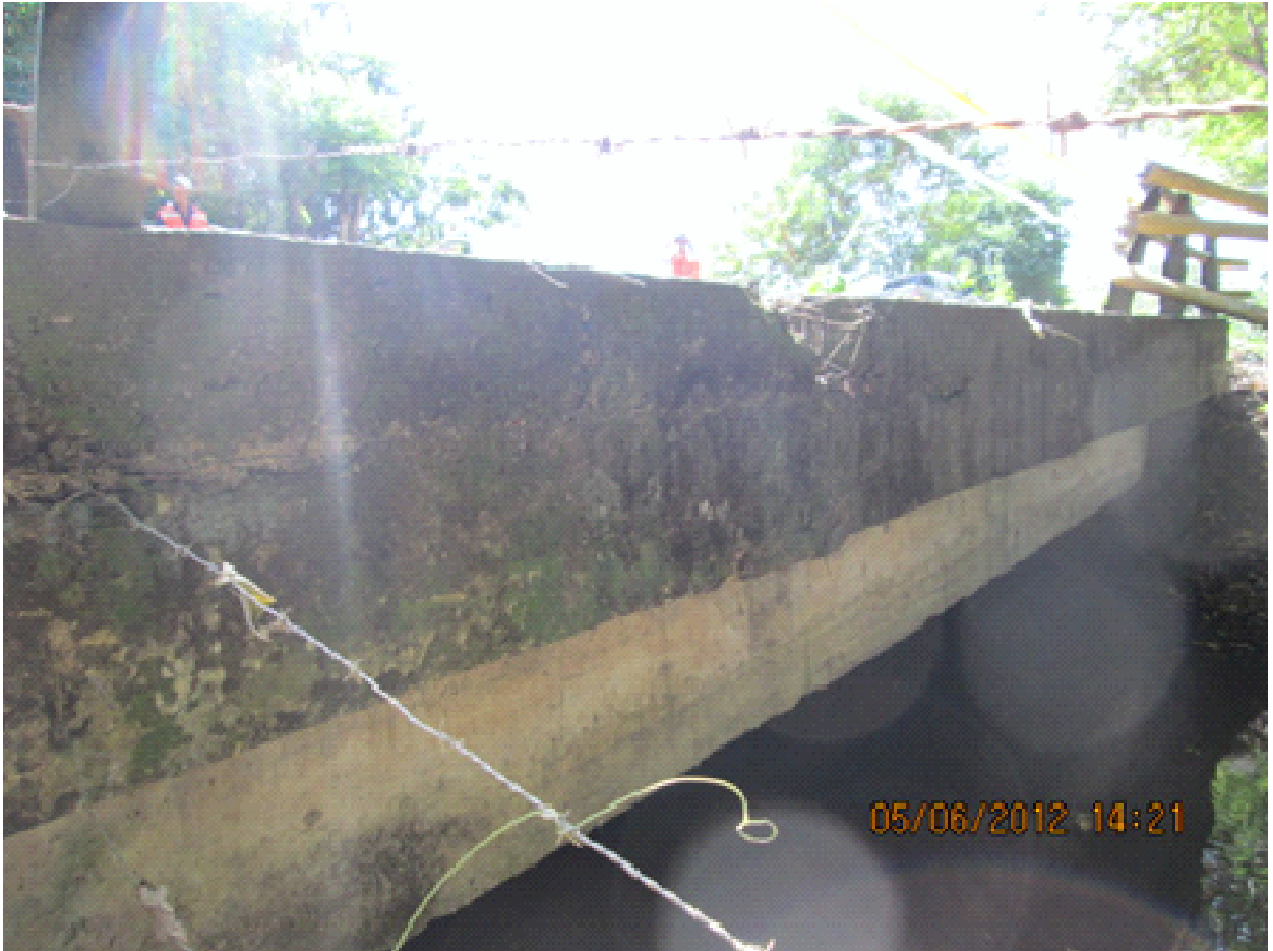
Componente.....: 3 Andenes/Bordillos

Calif./Mantenim....: 0 / -

Daño/Observaciones.: No tiene bordillo o bordillo a ras

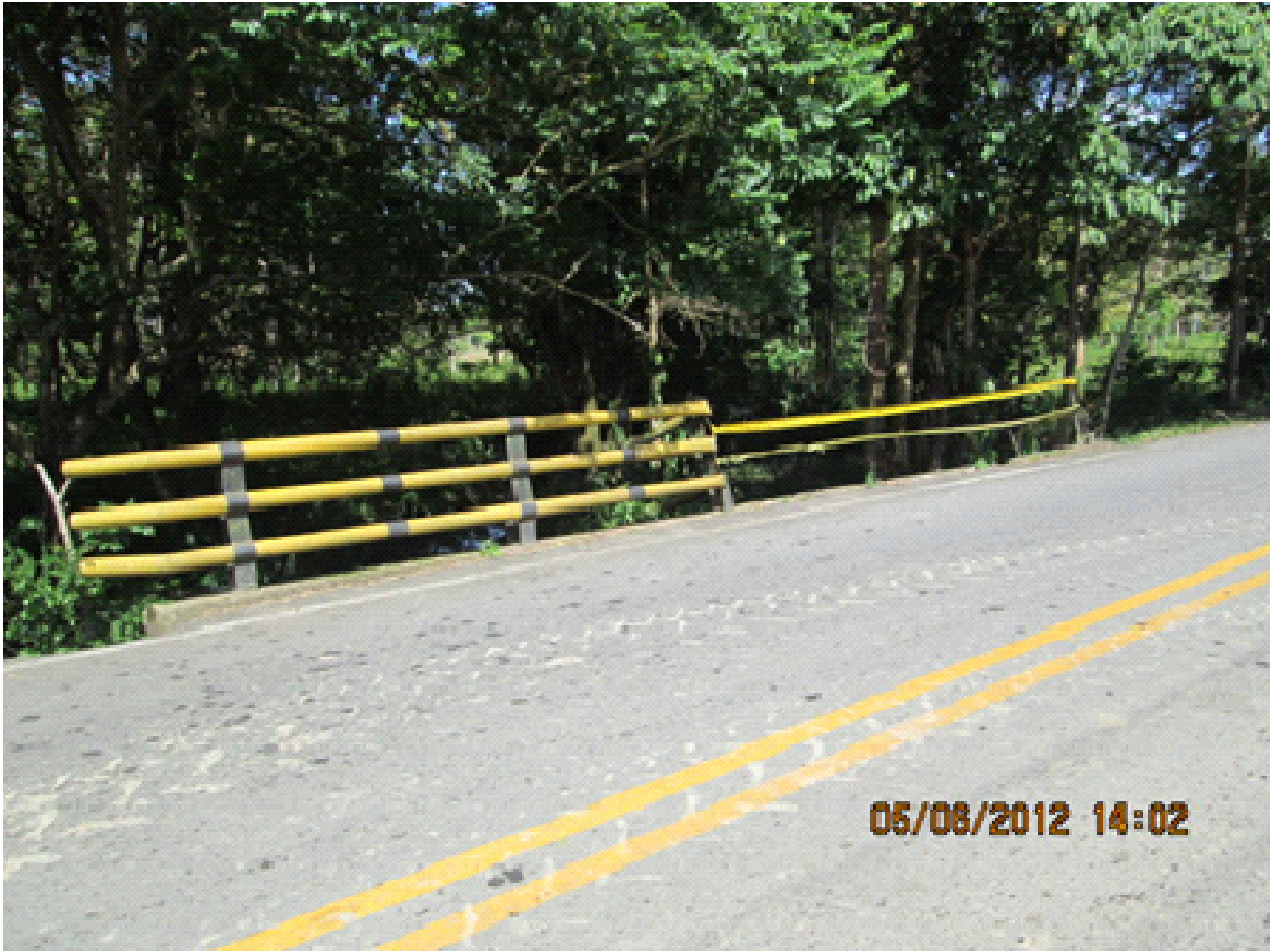
Componente.....: 4 Barandas

Calif./Mantenim....: 3 / -

Daño/Observaciones.: Hace falta baranda en un tramo, es necesario colocarla urgentemente

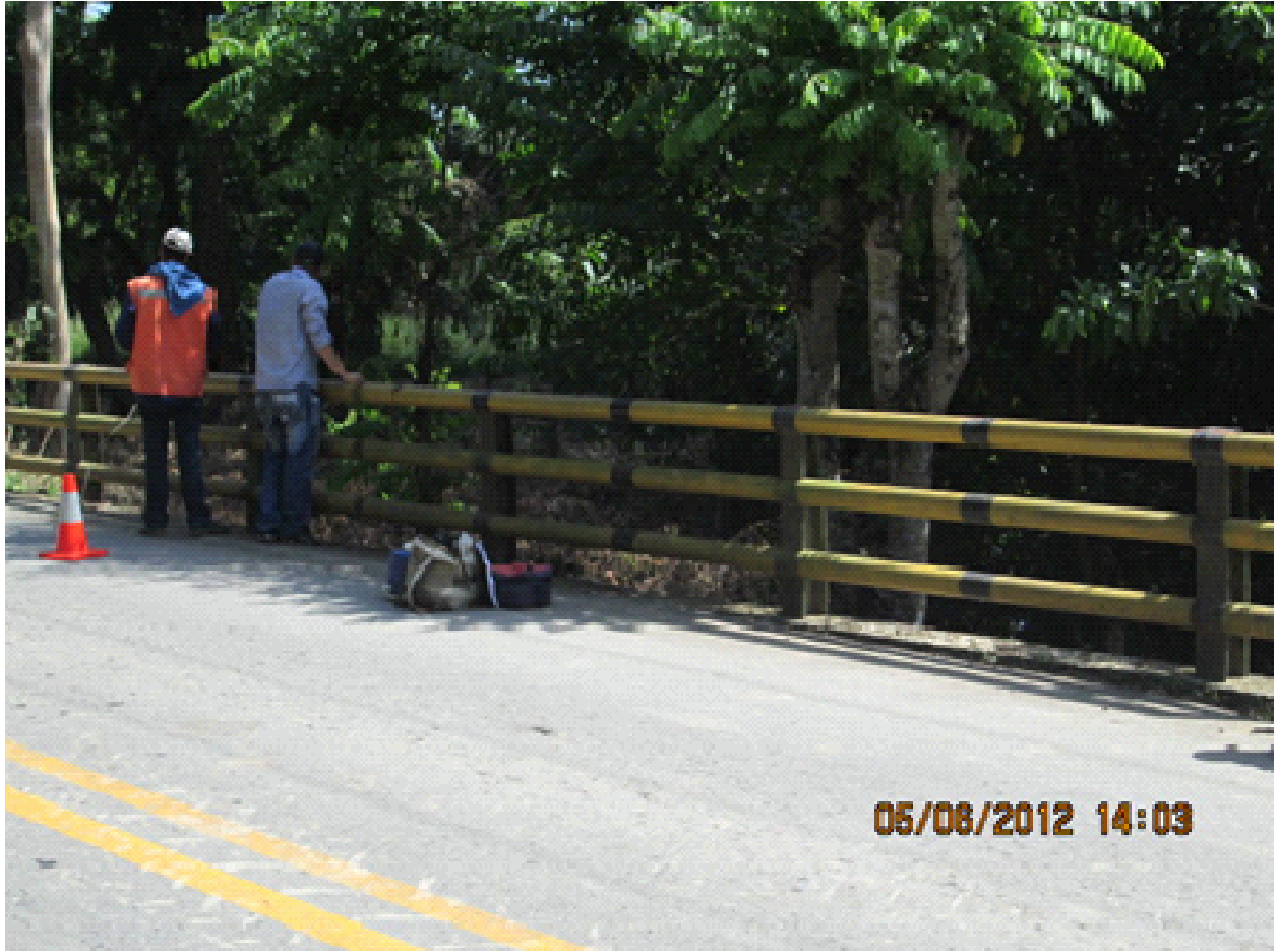
Componente.....: 4 Barandas

Calif./Mantenim....: 3 / -

Daño/Observaciones.: Hace falta baranda en un tramo, es necesario colocarla urgentemente

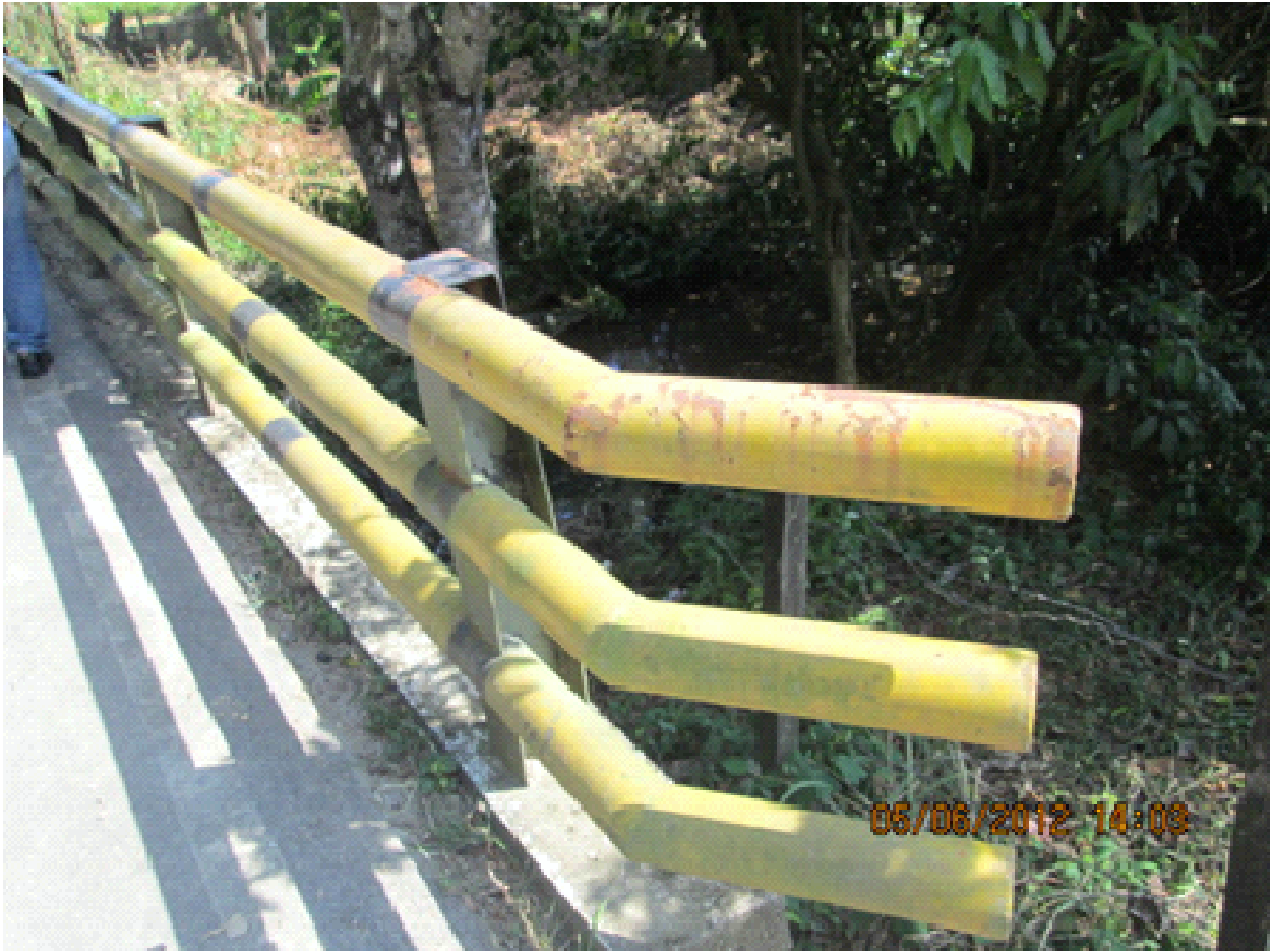
Componente.....: 4 Barandas

Calif./Mantenim....: 3 / -

Daño/Observaciones.: Hace falta baranda en un tramo, es necesario colocarla urgentemente

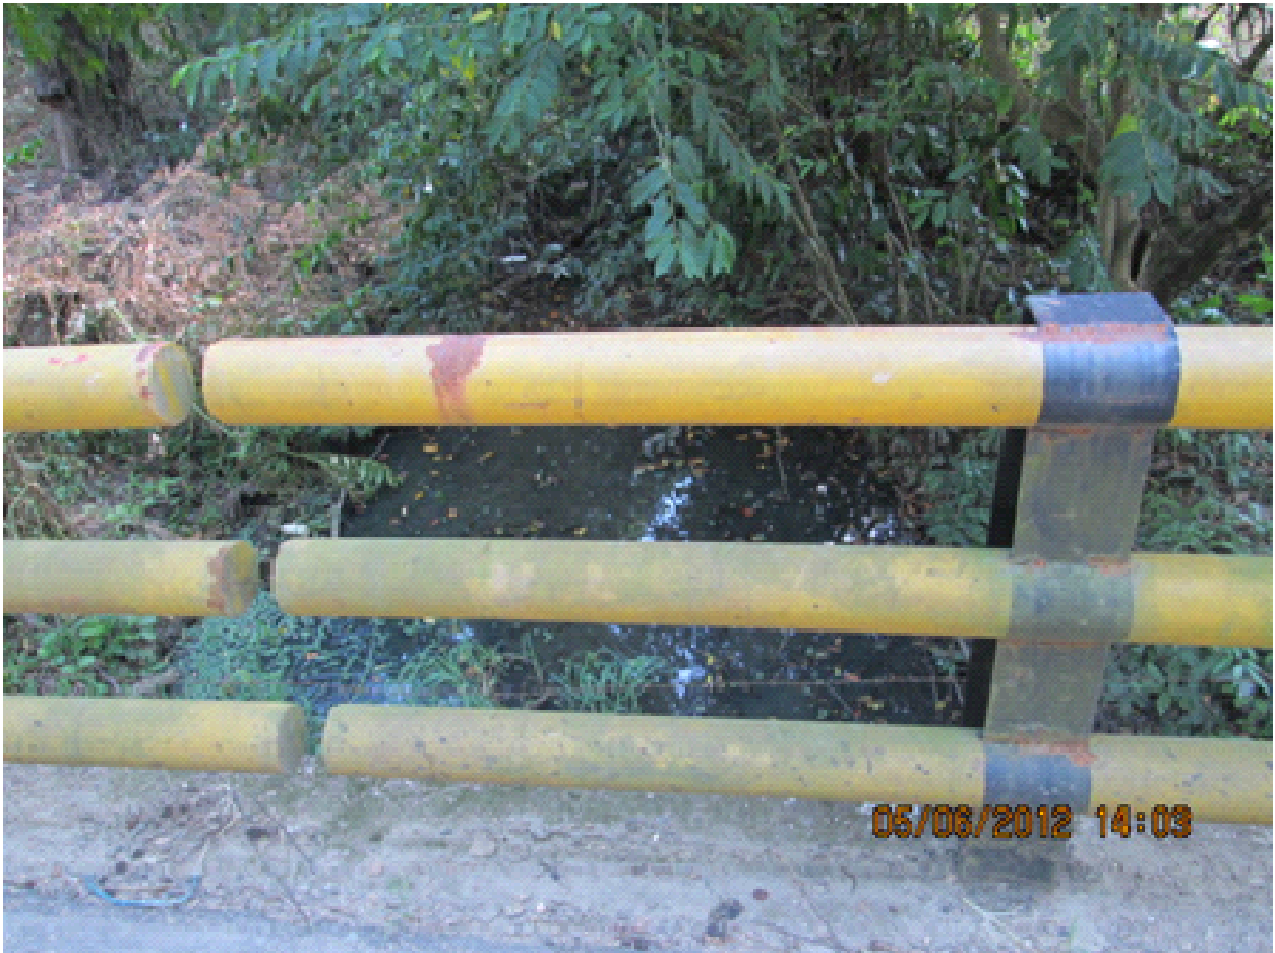
Componente.....: 4 Barandas

Calif./Mantenim....: 3 / -

Daño/Observaciones.: Hace falta baranda en un tramo, es necesario colocarla urgentemente

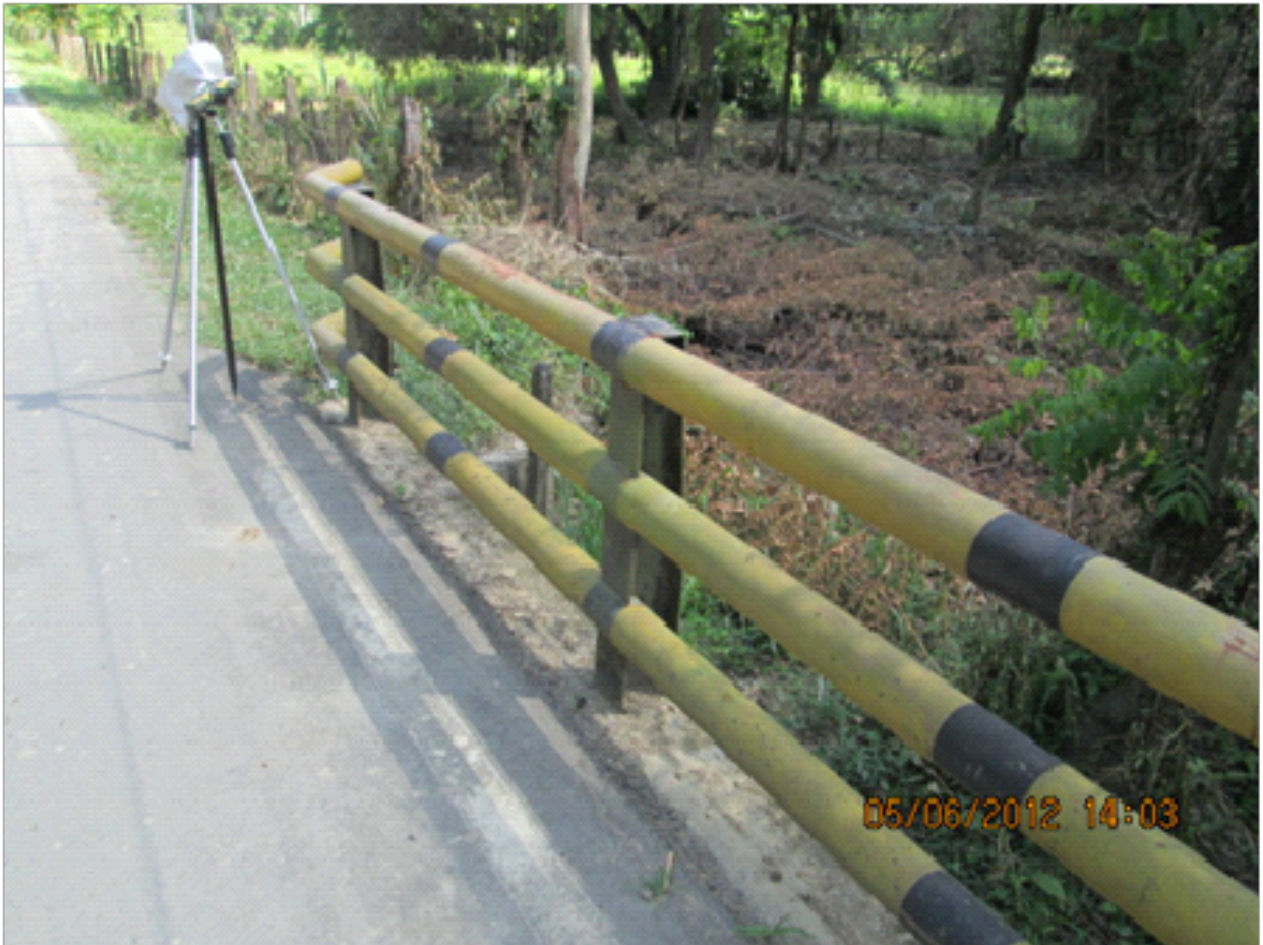
Componente.....: 4 Barandas

Calif./Mantenim....: 3 / -

Daño/Observaciones.: Hace falta baranda en un tramo, es necesario colocarla urgentemente

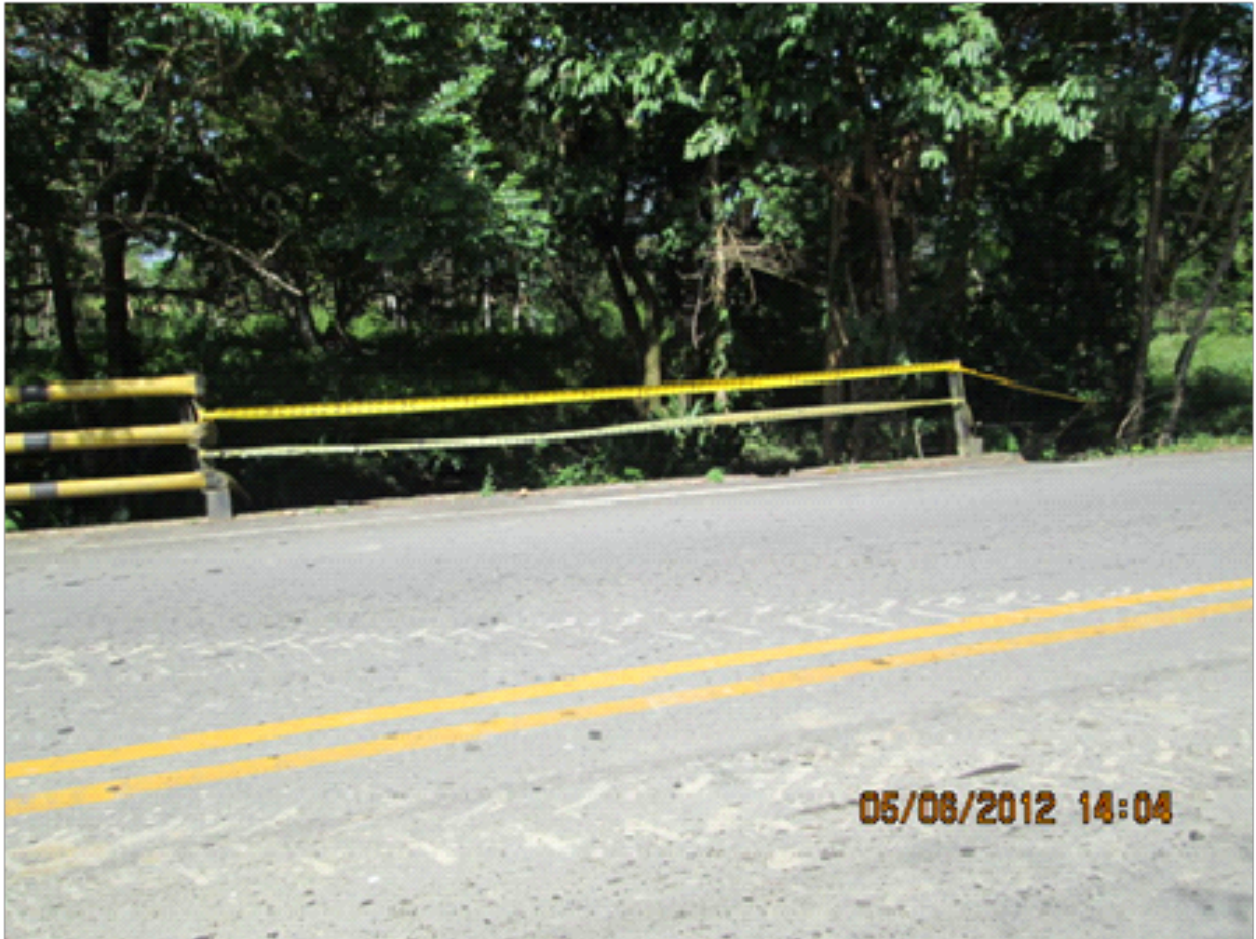
Componente.....: 4 Barandas

Calif./Mantenim....: 3 / -

Daño/Observaciones.: Hace falta baranda en un tramo, es necesario colocarla urgentemente

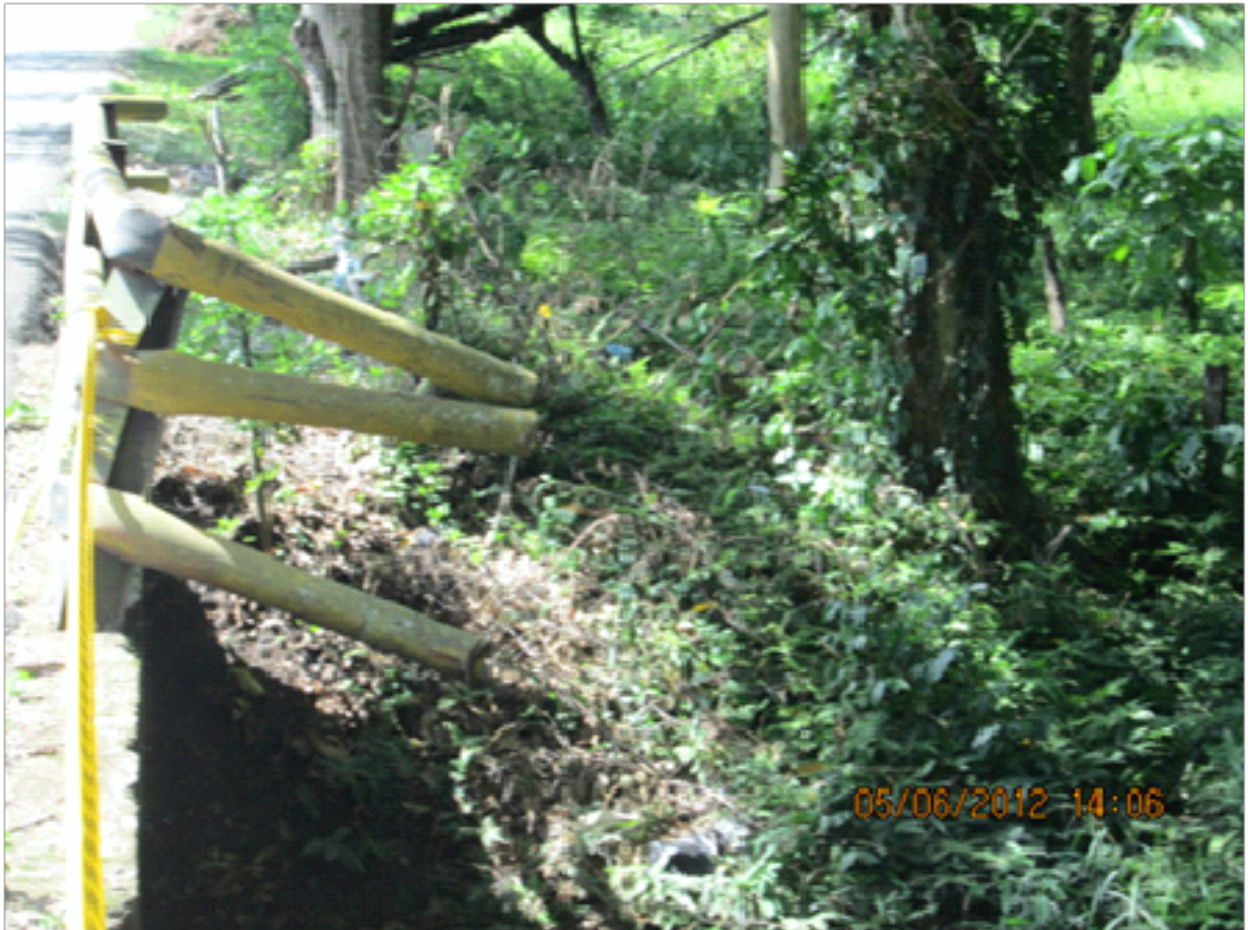
Componente.....: 4 Barandas

Calif./Mantenim....: 3 / -

Daño/Observaciones.: Hace falta baranda en un tramo, es necesario colocarla urgentemente

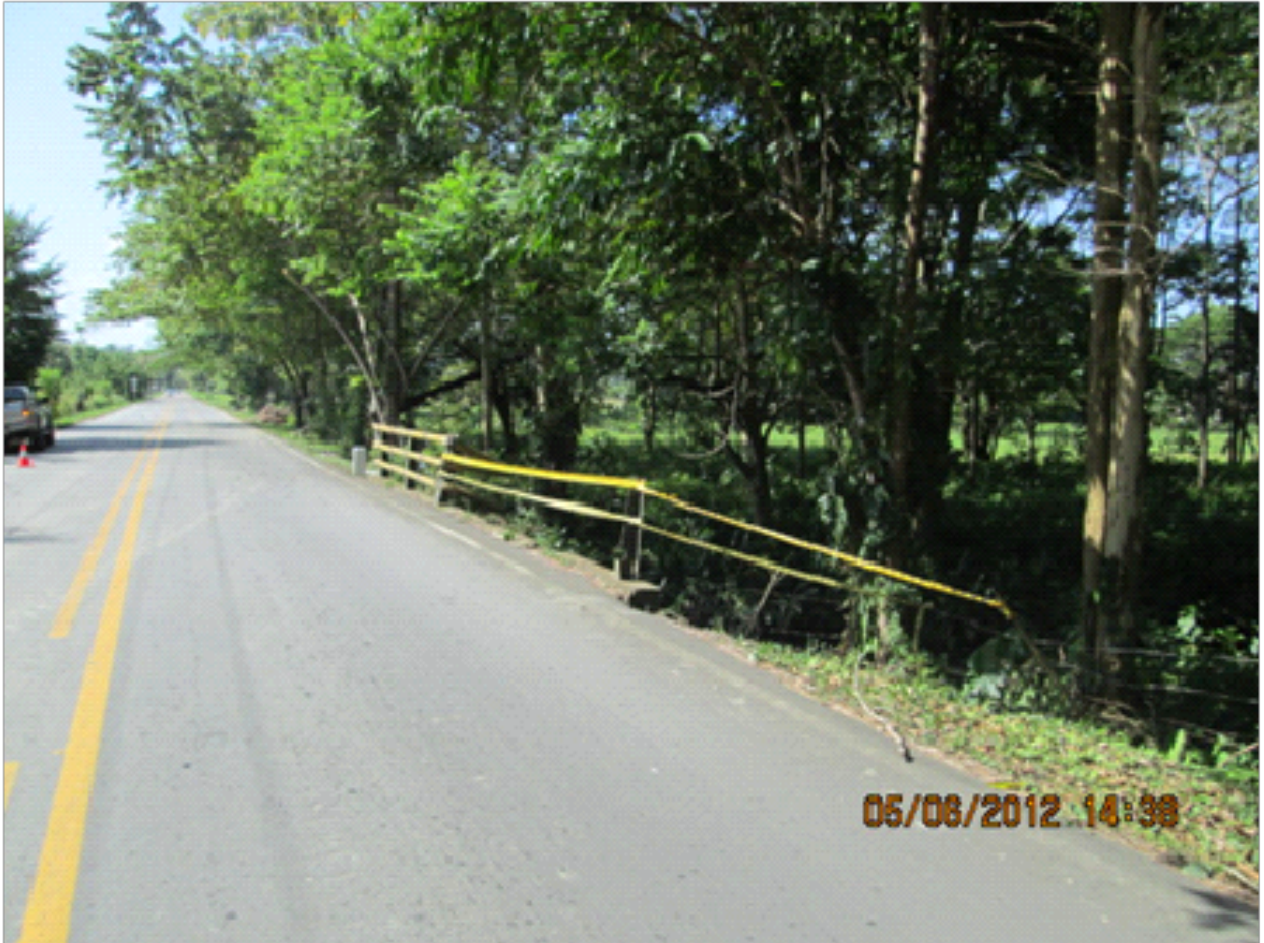
Componente.....: 4 Barandas

Calif./Mantenim....: 3 / -

Daño/Observaciones.: Hace falta baranda en un tramo, es necesario colocarla urgentemente

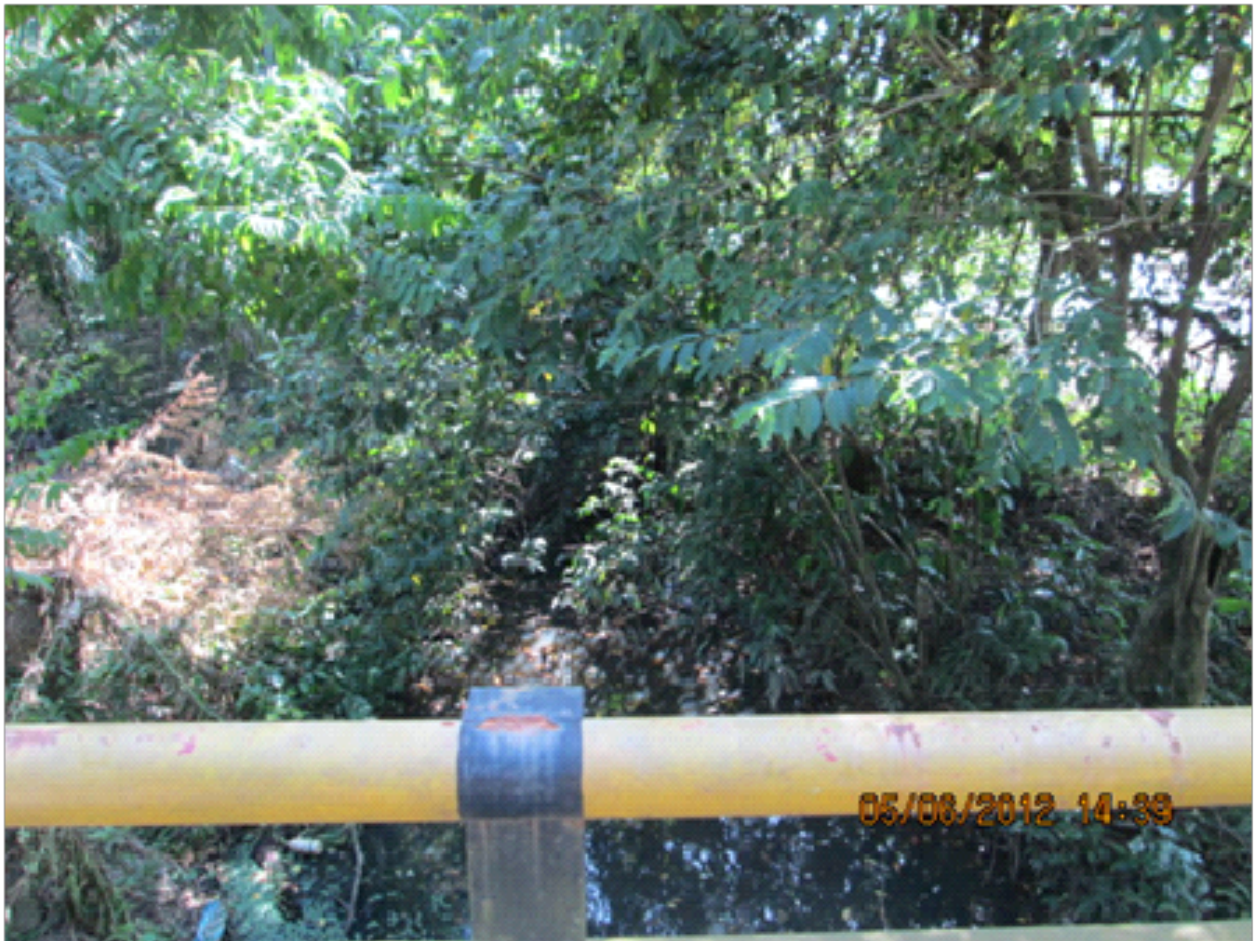
Componente.....: 4 Barandas

Calif./Mantenim....: 3 / -

Daño/Observaciones.: Hace falta baranda en un tramo, es necesario colocarla urgentemente

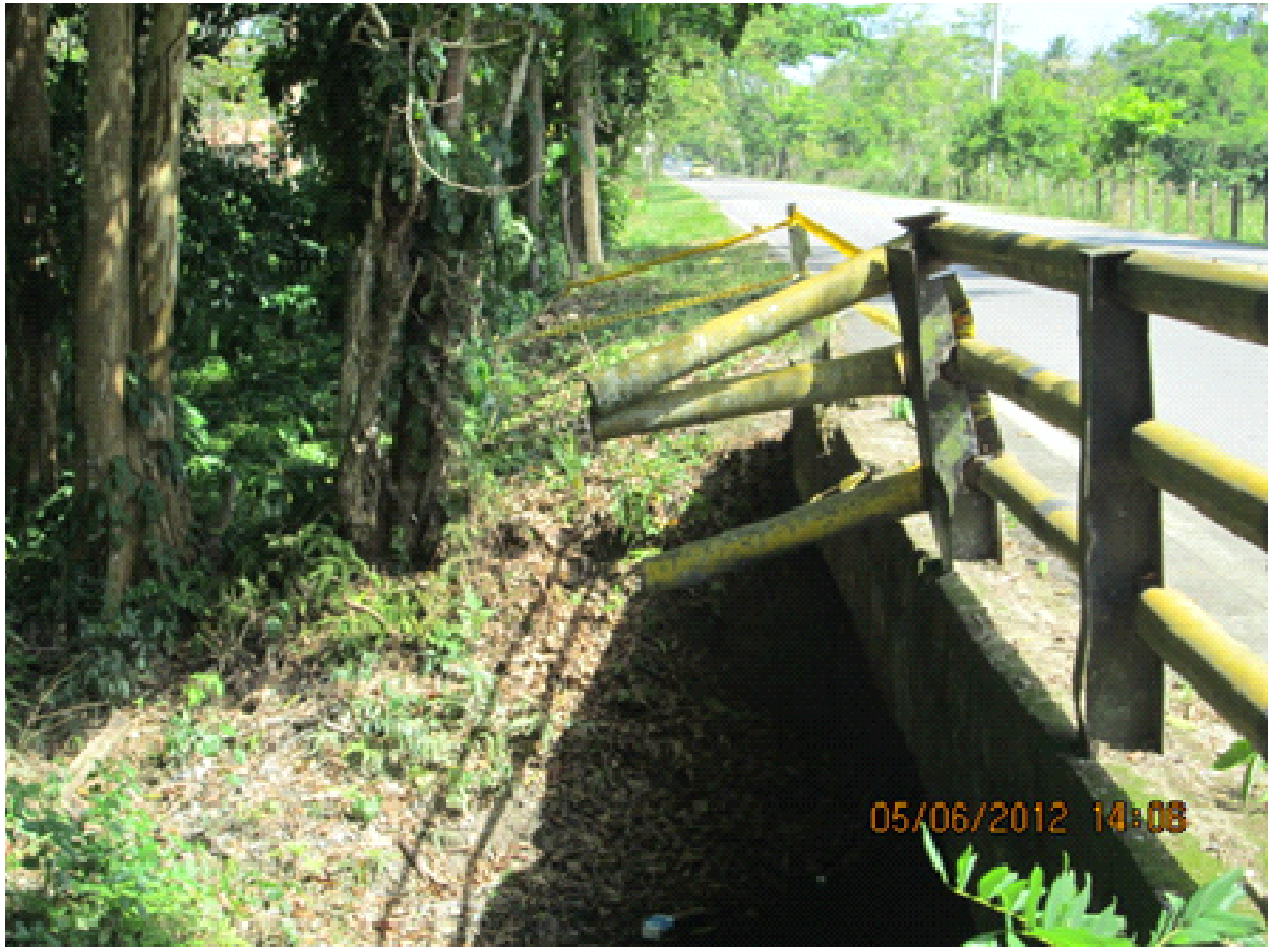
Componente.....: 5 Conos/Taludes

Calif./Mantenim....: 1 / -

Daño/Observaciones.: Hacer rocería

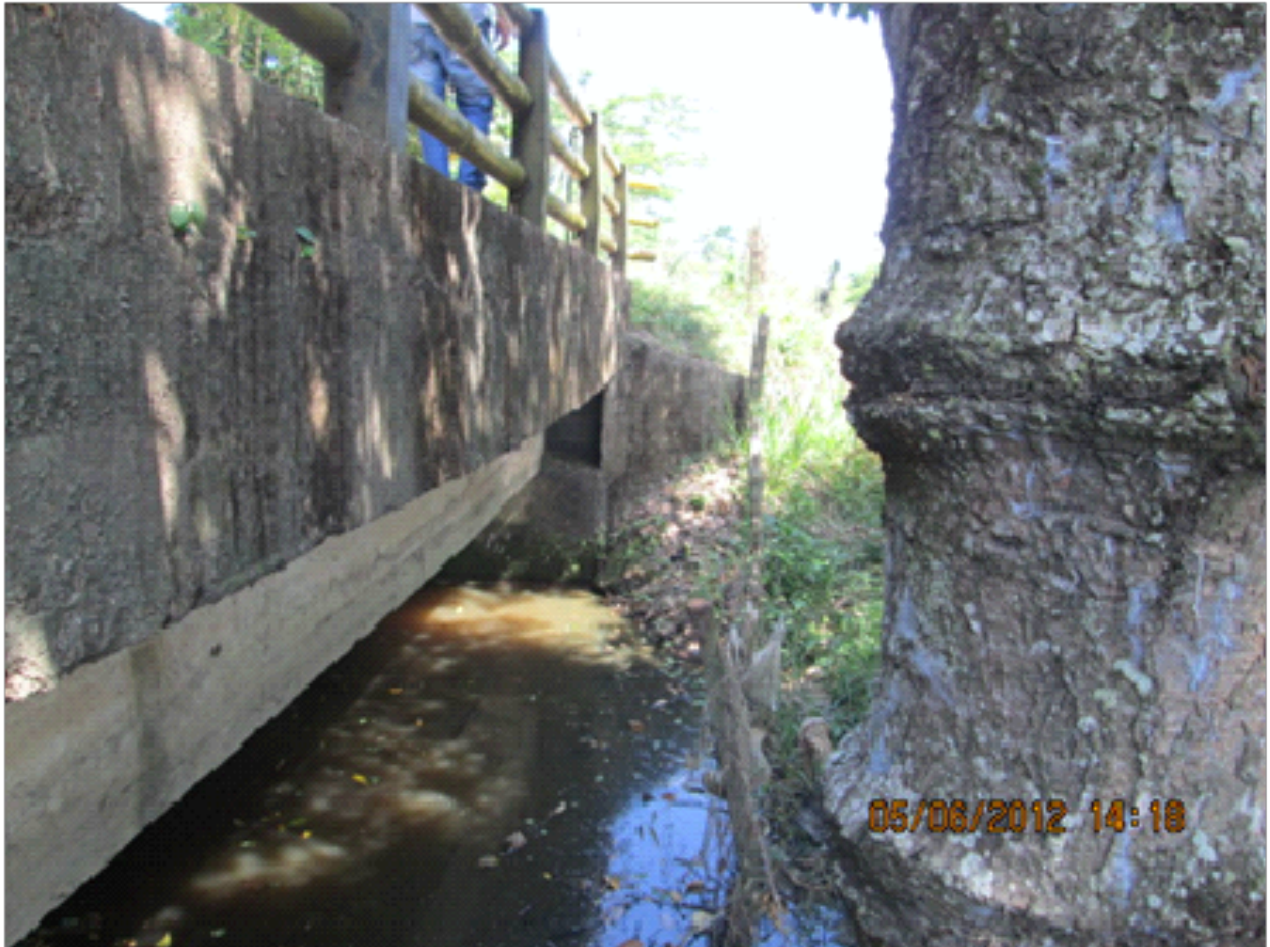
Componente.....: 5 Conos/Taludes

Calif./Mantenim....: 1 / -

Daño/Observaciones.: Hacer rocería

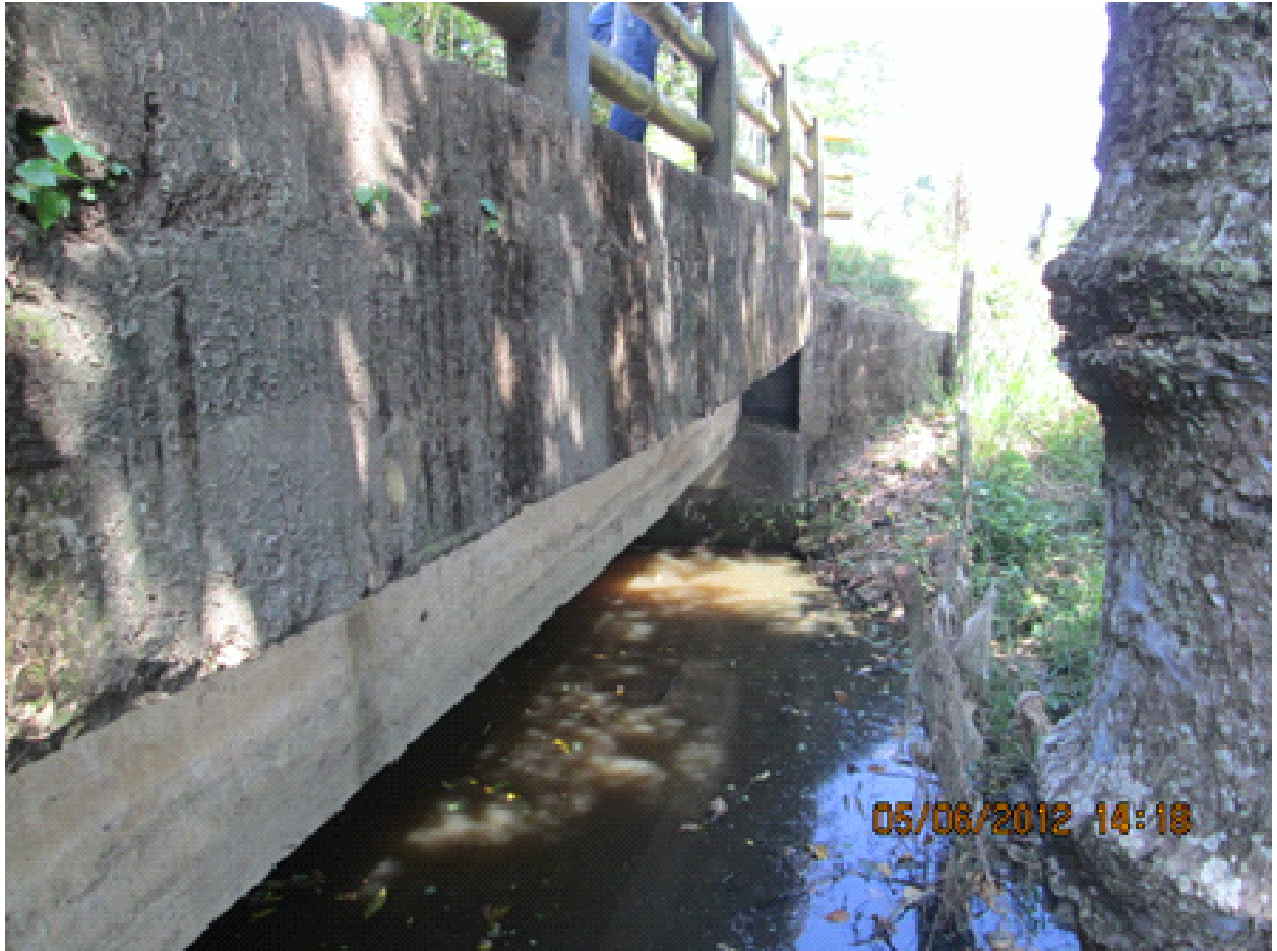
Componente.....: 5 Conos/Taludes

Calif./Mantenim....: 1 / -

Daño/Observaciones.: Hacer rocería

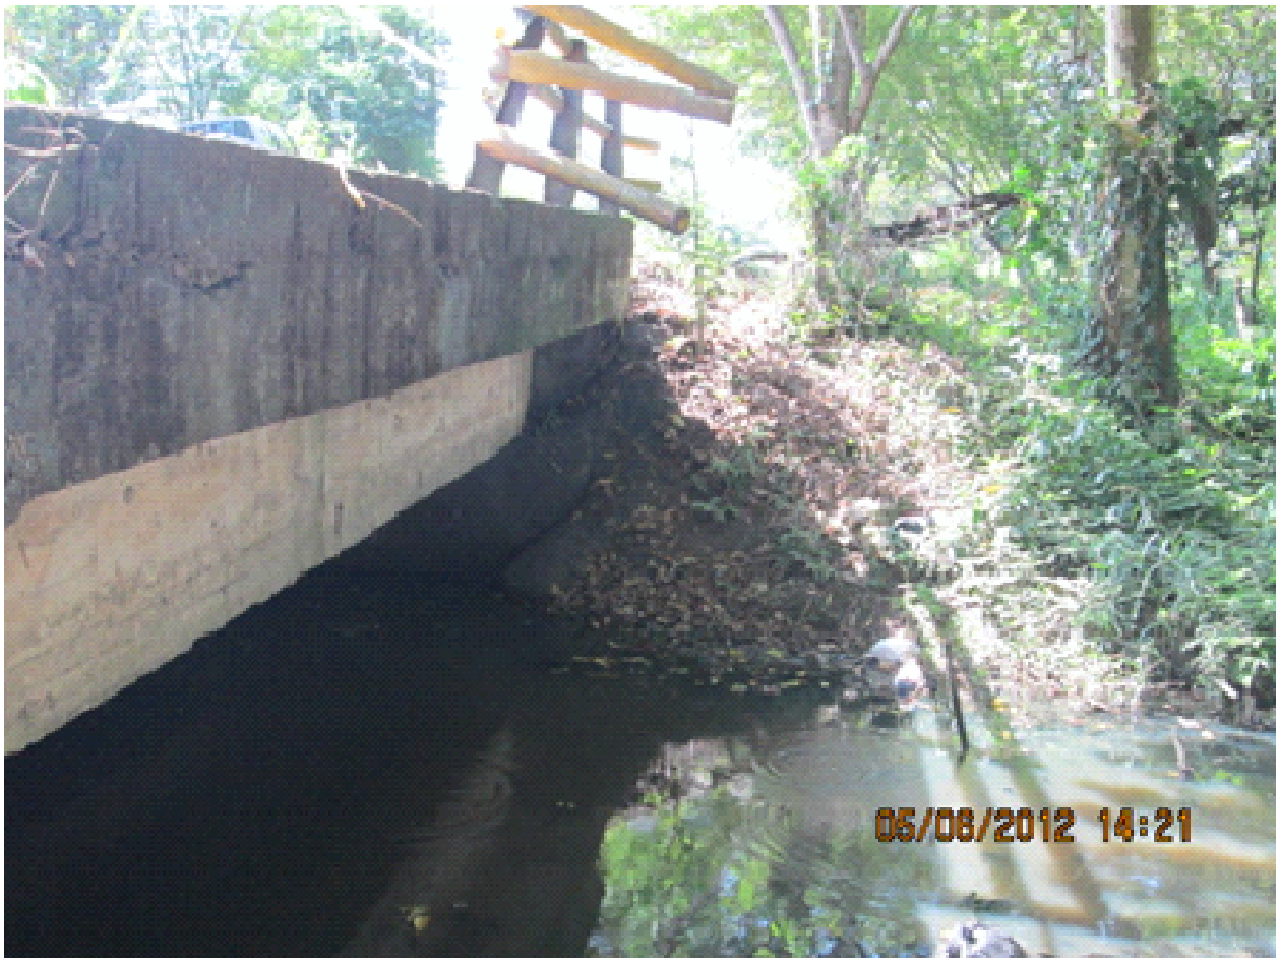
Componente.....: 5 Conos/Taludes

Calif./Mantenim....: 1 / -

Daño/Observaciones.: Hacer rocería

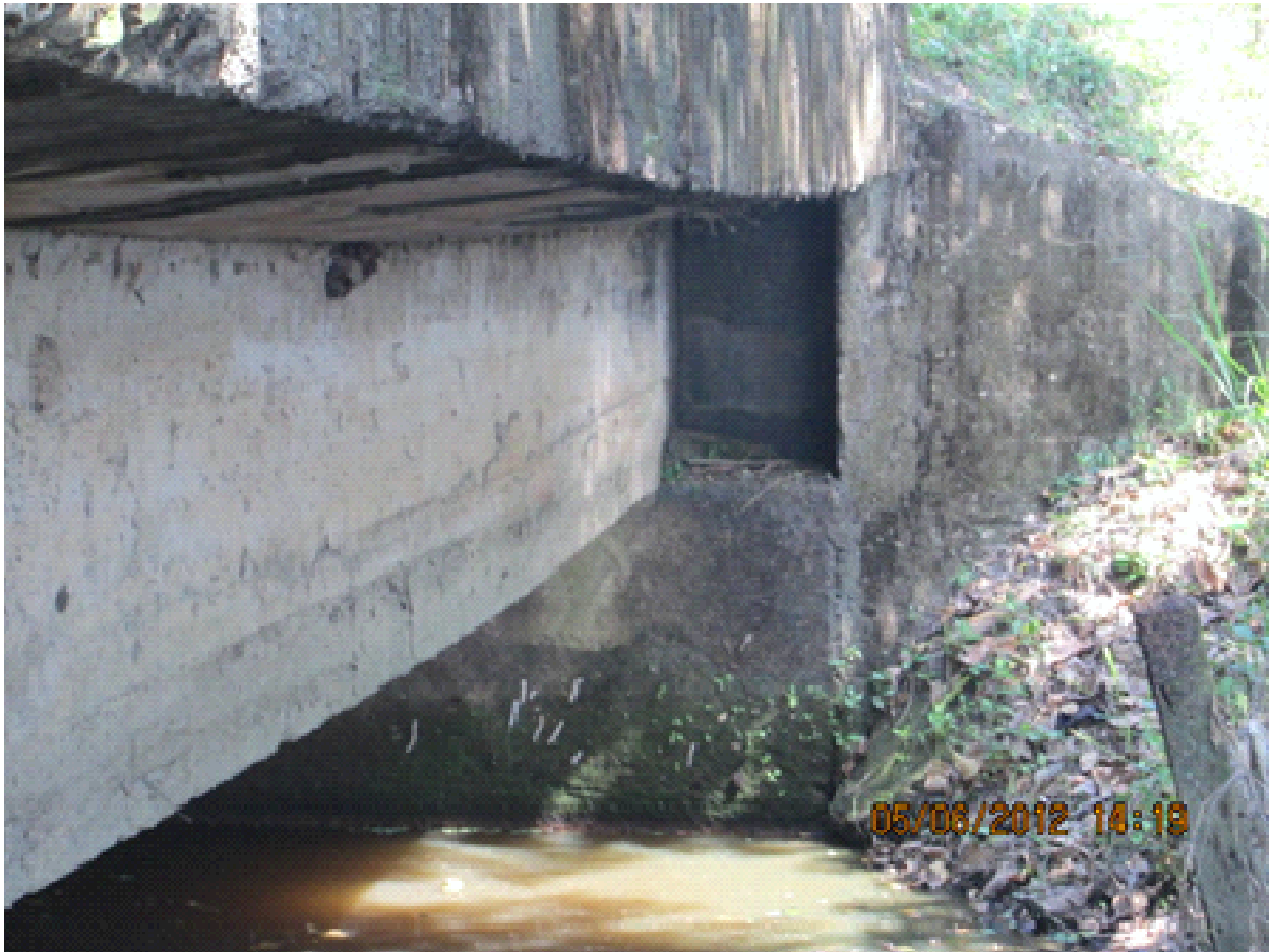
Componente.....: 9 Apoyos

Calif./Mantenim....: 1 / -

Daño/Observaciones.: Infiltración en los apoyos

Tipo de daño.....: Infiltración
