SDC/INV	SiPuCol	Fecha	Hoja
	Informe de inspección principal	13/08/12	1
18-5507-011.00 El Escondido			
Regional.....: 18 Norte de Santander			
Ruta.....: Santafé de Bogotá - Puerto Santander			
Carretera.....: Cúcuta - Puerto Santander - Puente Internacional Pedro de He			
Lado de la car...:			
Abscisa.....: 45+0987			
No del registro..: 8057			
Año de construcción.....:			
Año de la última reconstrucción.....:			
Paso Superior/Inferior.....: S			
Dir. de abs. de la carretera principal.: N			
Requisitos de la inspección.....: Nada			
Recolección de datos : Fecha.....: 2012.06.05			
: Iniciales.....: JPV			
Posición geográfica..:			
Latitud: 8 gra 18.16 min N Longitud: 72 gra 25.7 min O Altitud: 54.1 m			
Geometría: Número de luces.....: 1			
Longitud de la luz menor (m): 11.90			
Longitud de la luz mayor (m): 11.90			
Longitud total (m): 11.90			
Ancho del tablero..... (m): 8.45			
Ancho del separador..... (m): 0.00

Ultima inspección principal :

Fecha.....: 2012.06.05
 Iniciales.....: JPV
 Tiempo.....: Soleado
 Temperatura..... (gra. C):

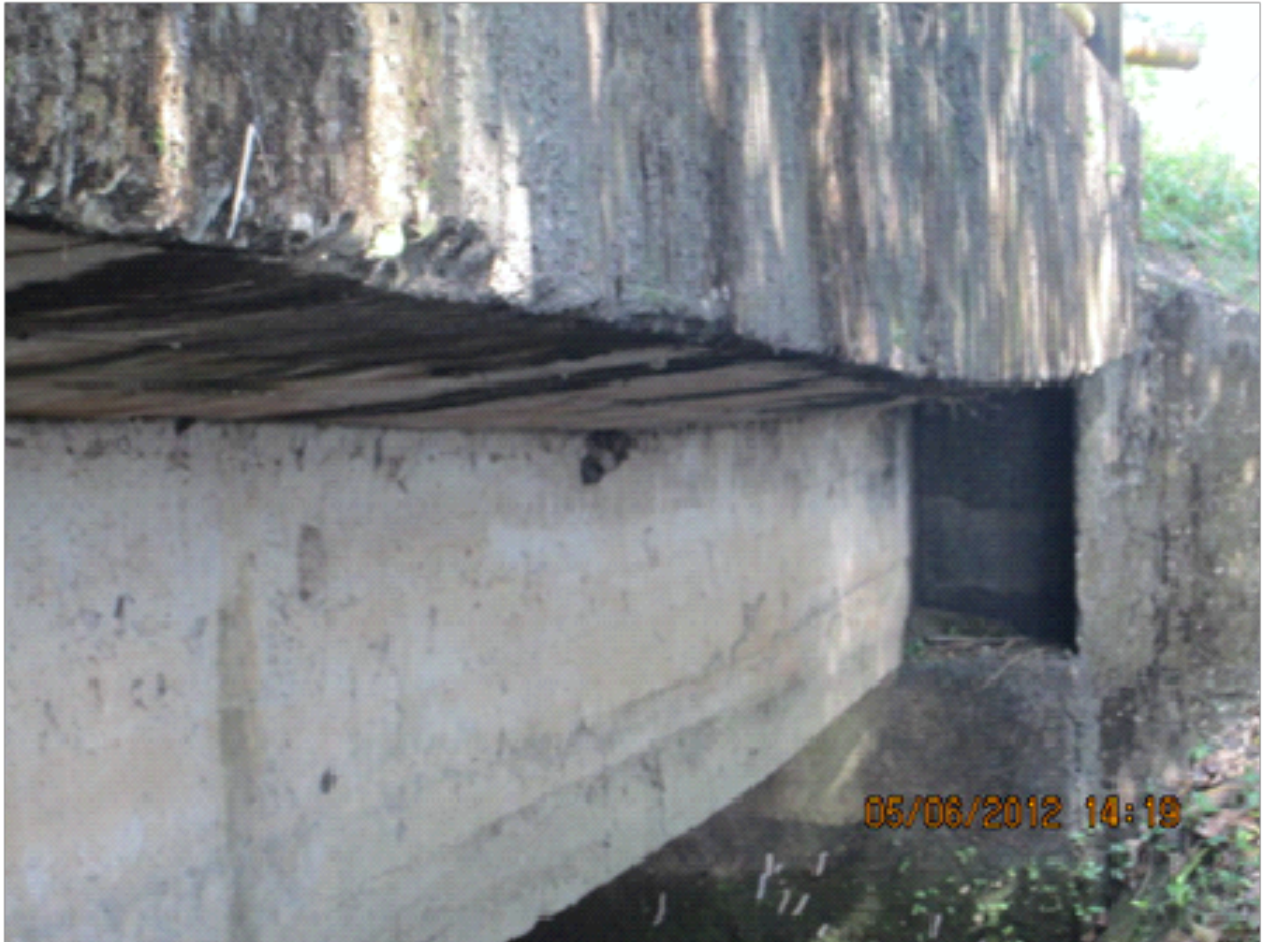
Componente.....: 9 Apoyos
Calif./Mantenim....: 1 / -
Daño/Observaciones.: Infiltración en los apoyos
Tipo de daño.....: Infiltración

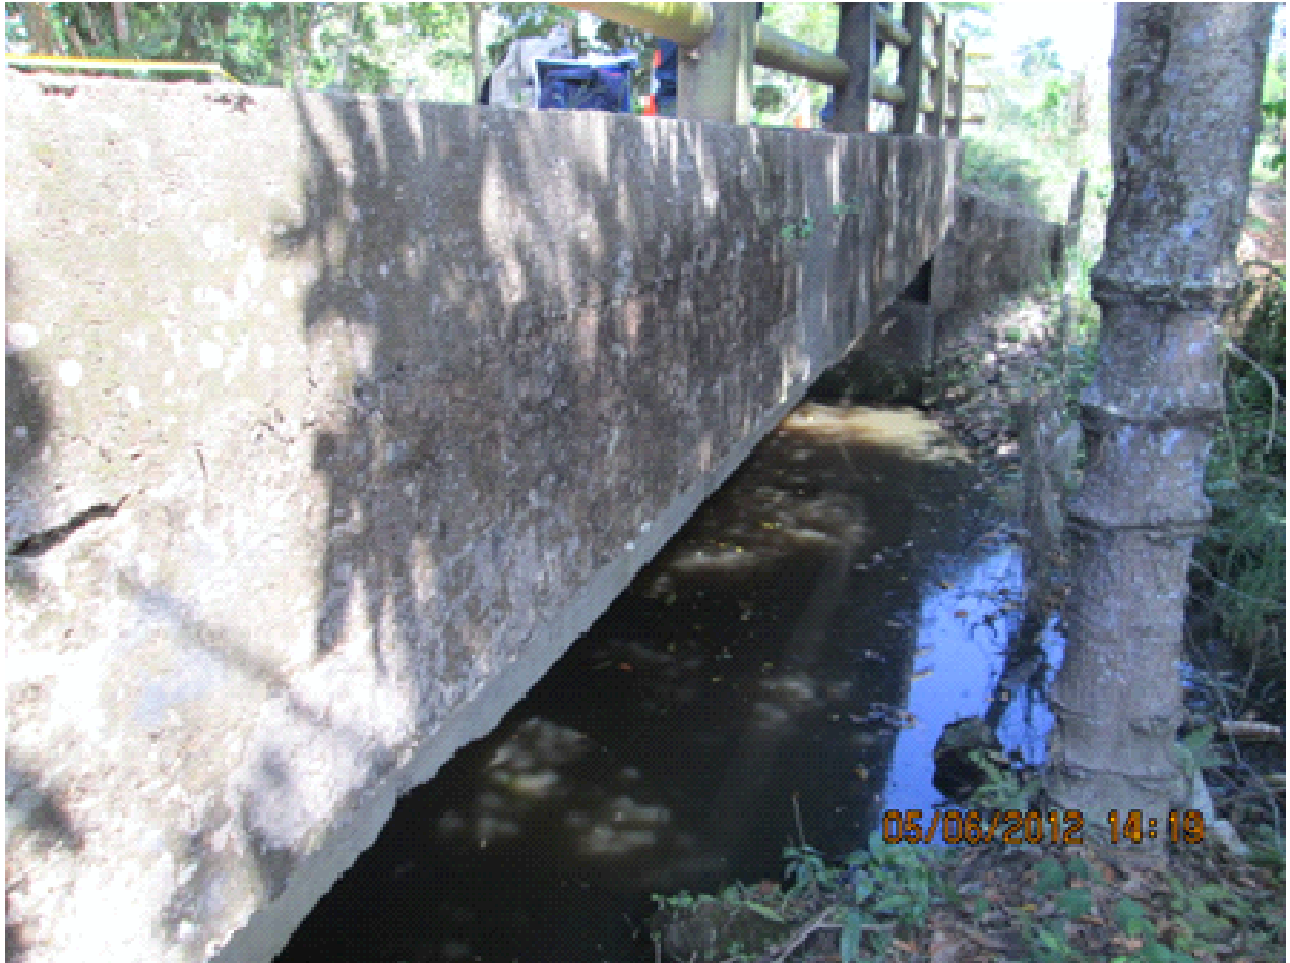
Componente.....: 11 Vigas/Largueros/Diafragmas

Calif./Mantenim....: 1 / -

Daño/Observaciones.: Se observó humedad

Tipo de daño.....: Infiltración

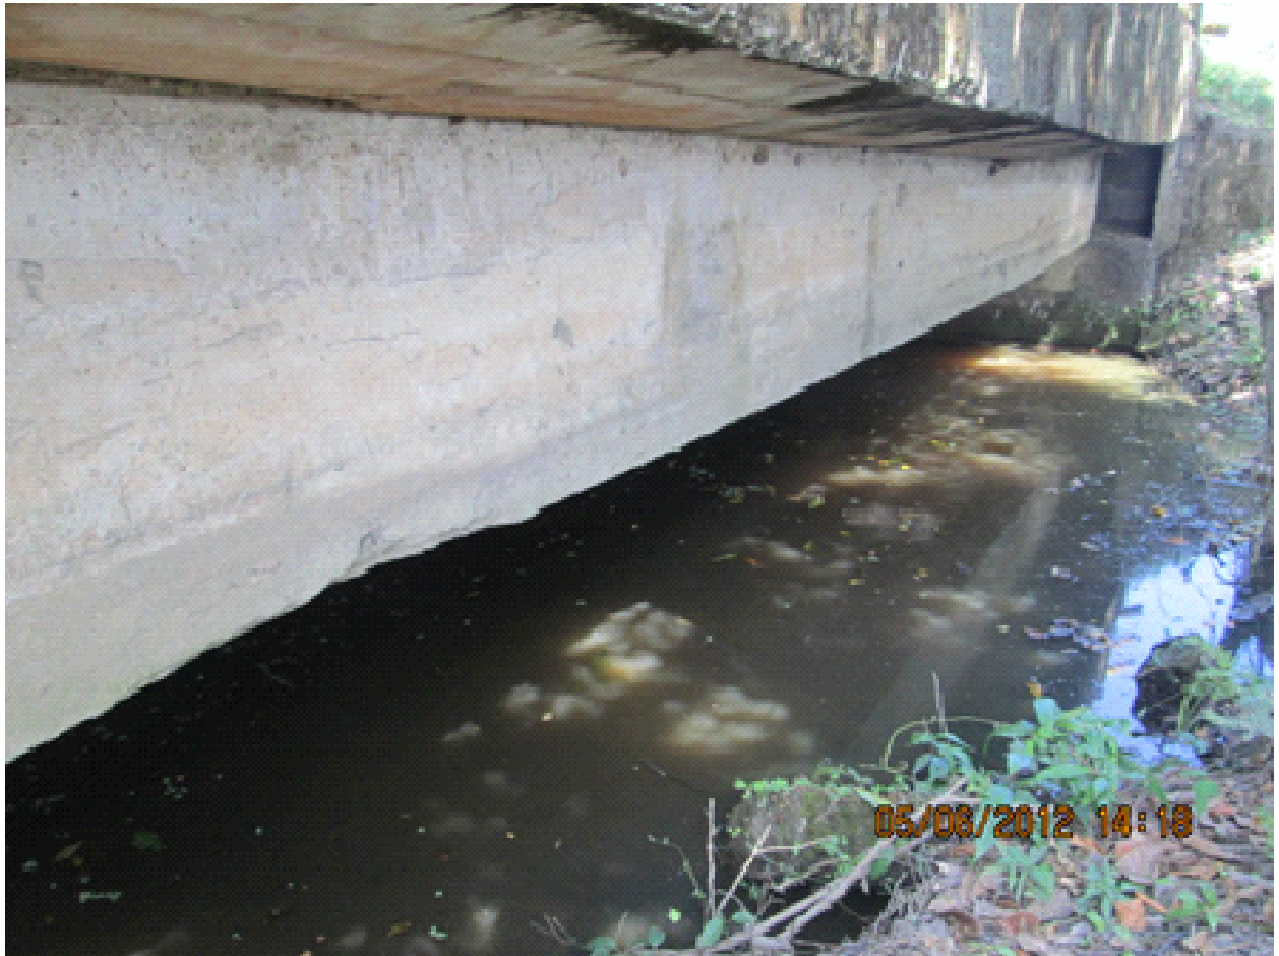
Componente.....: 11 Vigas/Largueros/Diafragmas

Calif./Mantenim....: 1 / -

Daño/Observaciones.: Se observó humedad

Tipo de daño.....: Infiltración

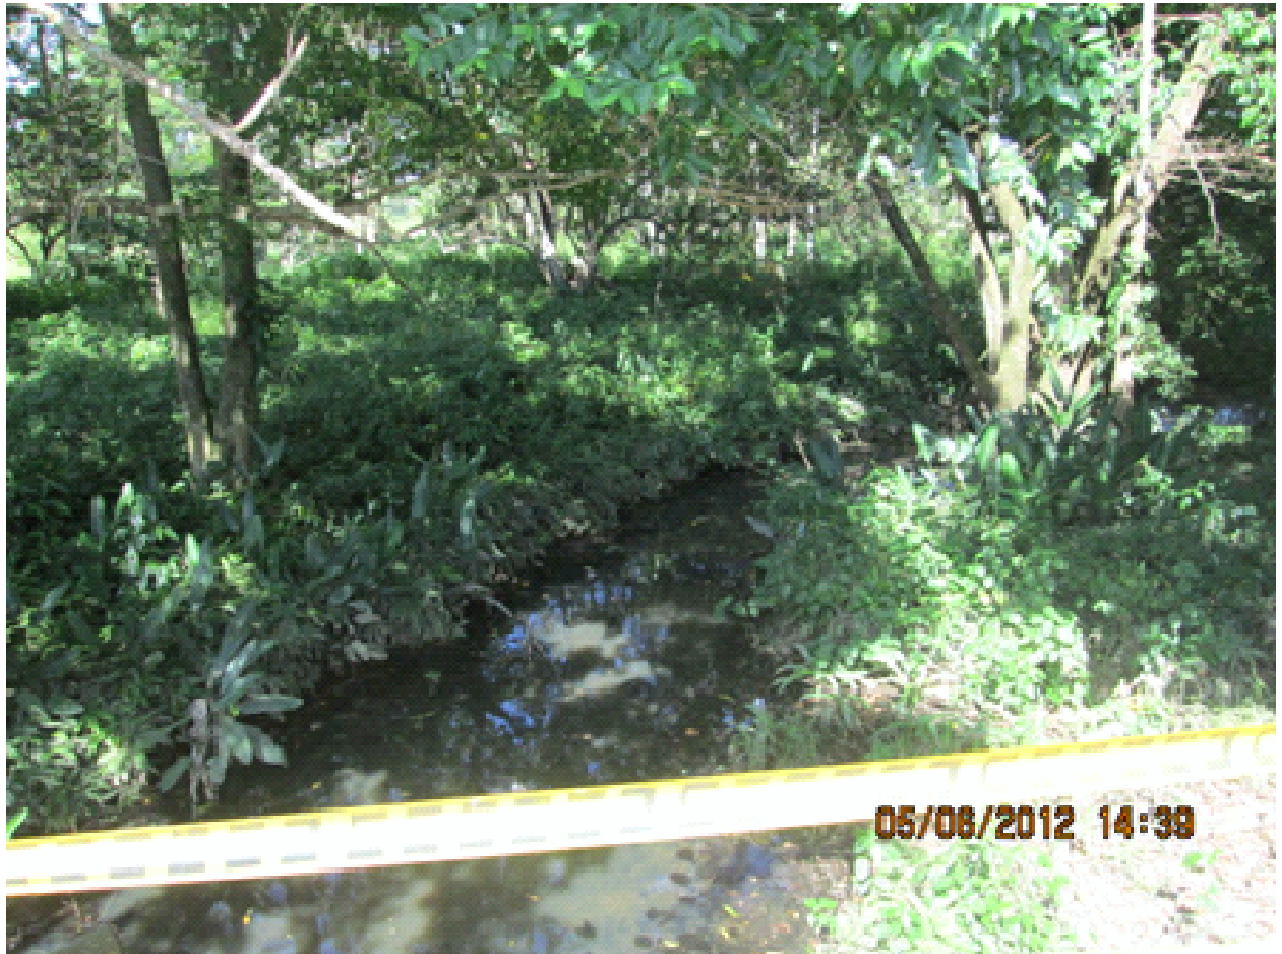
Componente.....: 15 Cauce

Calif./Mantenim....: 1 / -

Daño/Observaciones.: Se observó el cauce quieto y puede generar inundaciones en épocas de lluvia

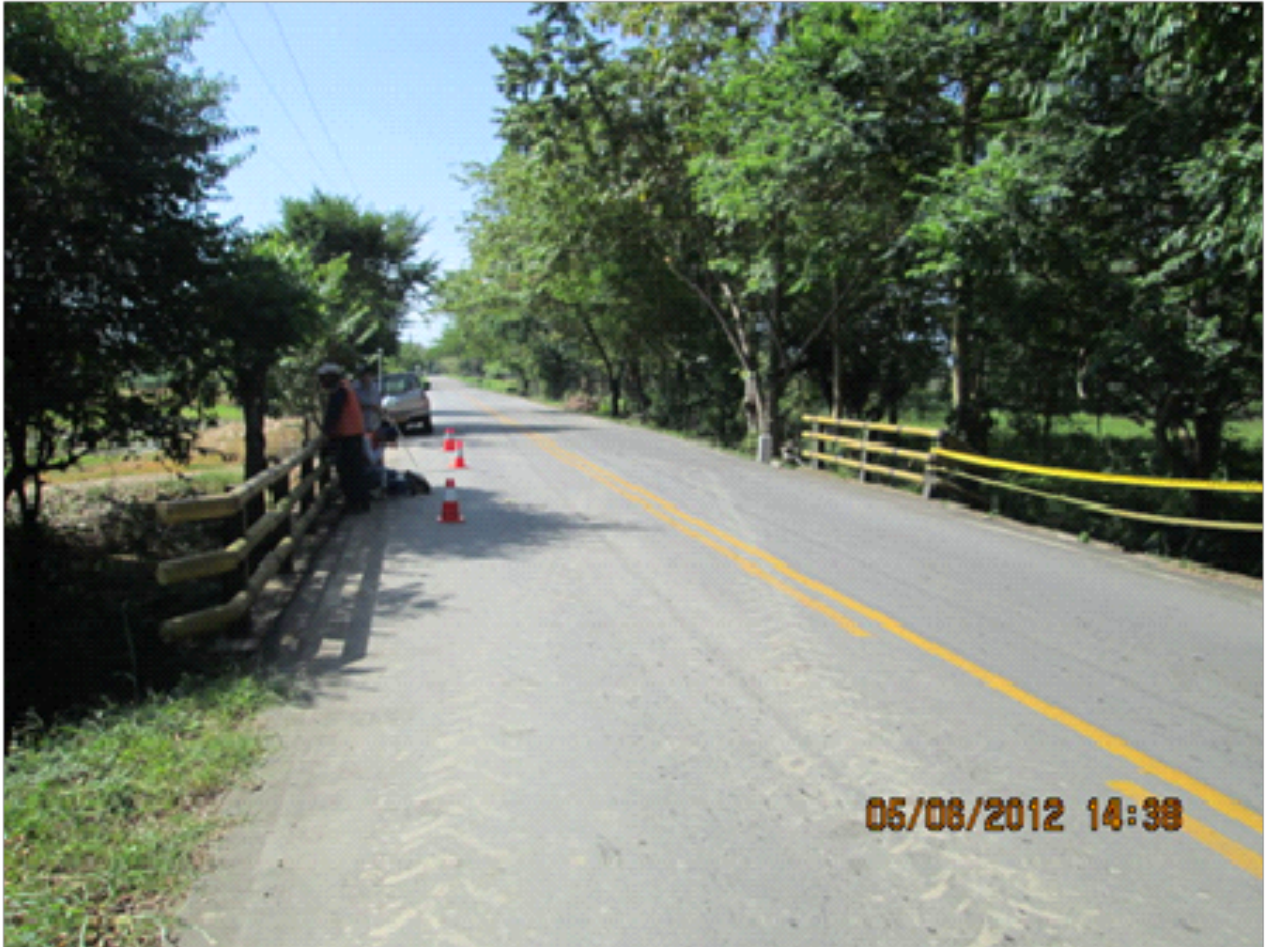
Componente.....: 17 Puento en general
Calif./Mantenim....: 1 / -
Daño/Observaciones.: Importante colocar paravida

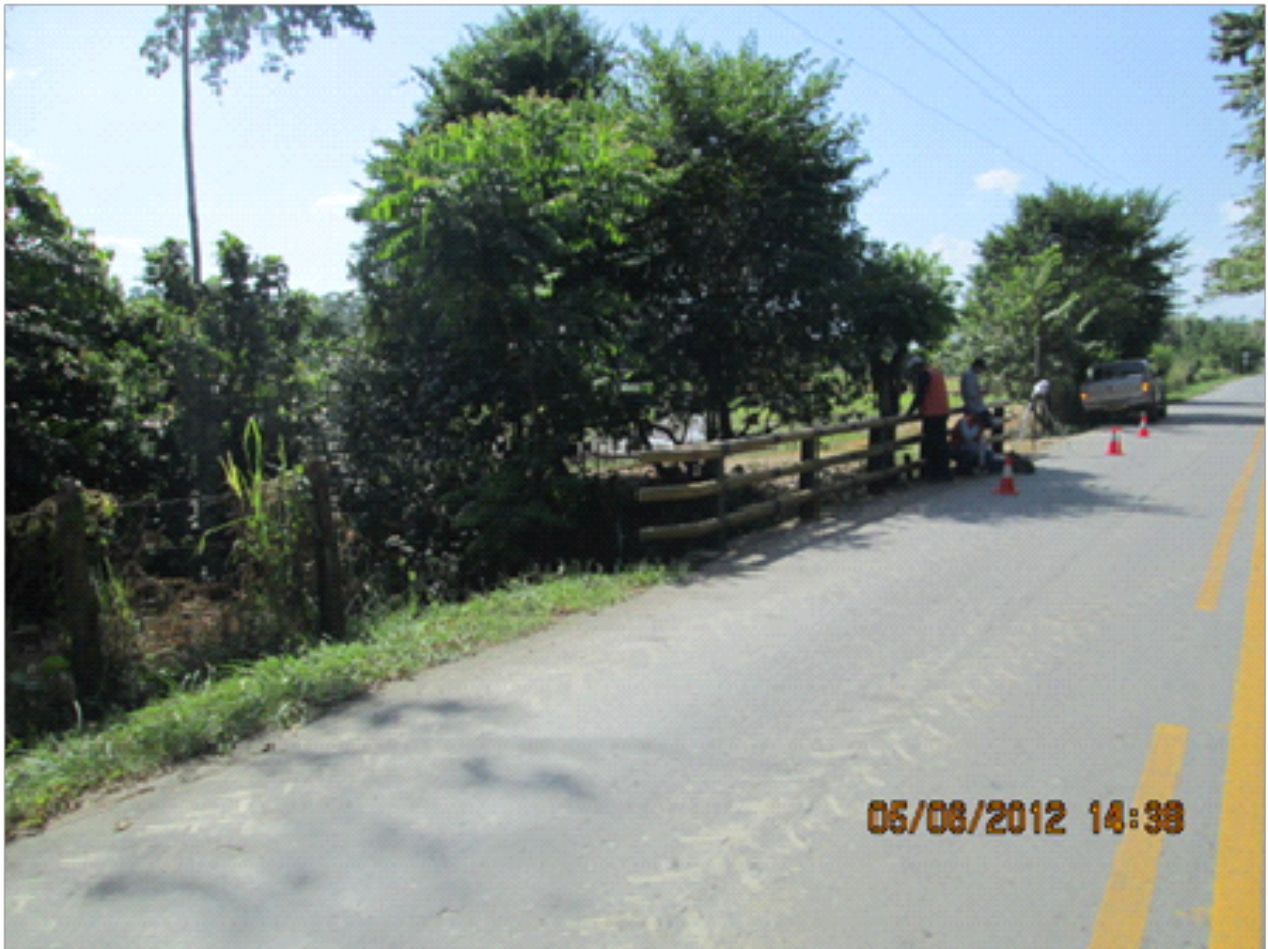
Componente.....: 17 Puente en general
Calif./Mantenim....: 1 / -
Daño/Observaciones.: Importante colocar paravida
