SDC/INV	SiPuCol	Fecha	Hoja
	Informe de inspección principal	13/08/12	1
18-5507-012.00 Pamplonita			
Regional.....: 18 Norte de Santander			
Ruta.....: Santafé de Bogotá - Puerto Santander			
Carretera.....: Cúcuta - Puerto Santander - Puente Internacional Pedro de He			
Lado de la car....: 0			
Abscisa.....: 47+0697			
No del registro..: 1469			
Año de construcción.....: 1940			
Año de la última reconstrucción.....:			
Paso Superior/Inferior.....: S			
Dir. de abs. de la carretera principal.: N			
Requisitos de la inspección.....: Nada			
Recolección de datos : Fecha.....: 2012.06.06			
: Iniciales.....: JPV			
Posición geográfica..:			
Latitud: 8 gra 19.09 min N Longitud: 72 gra 25.78 min O Altitud: 55.49 m			
Geometría: Número de luces.....: 3			
Longitud de la luz menor (m): 25.00			
Longitud de la luz mayor (m): 25.00			
Longitud total ..... (m): 75.00			
Ancho del tablero..... (m): 4.50			
Ancho del separador..... (m): 0.00

18-5507-012.00 Pamplonita

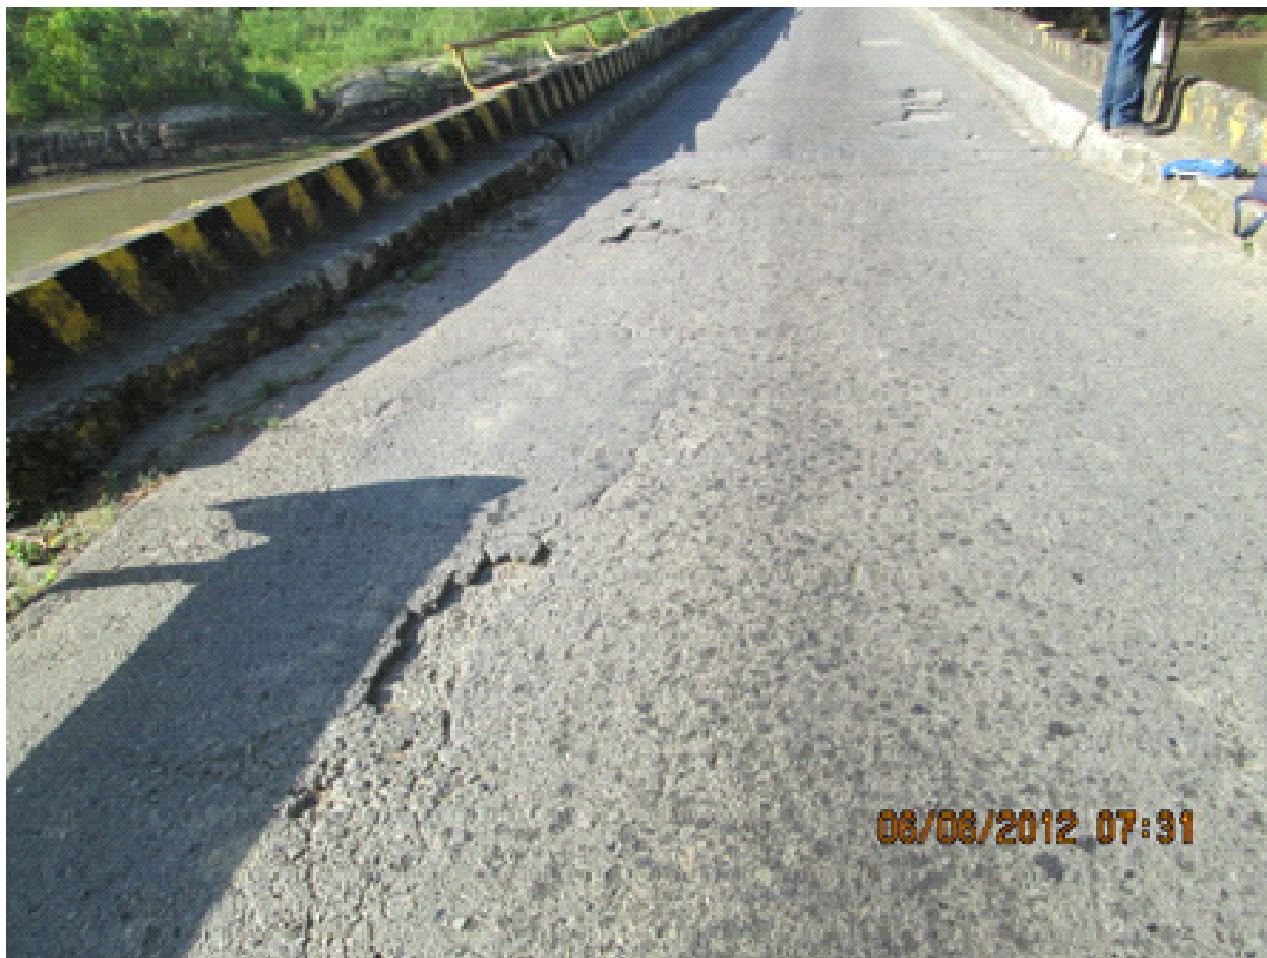
Daño/Observaciones.: Se observó desgaste, deterioro , agregado expuesto y fisuras en superficie de pavimento asfáltico.

Tipo de daño.....: Descomposición

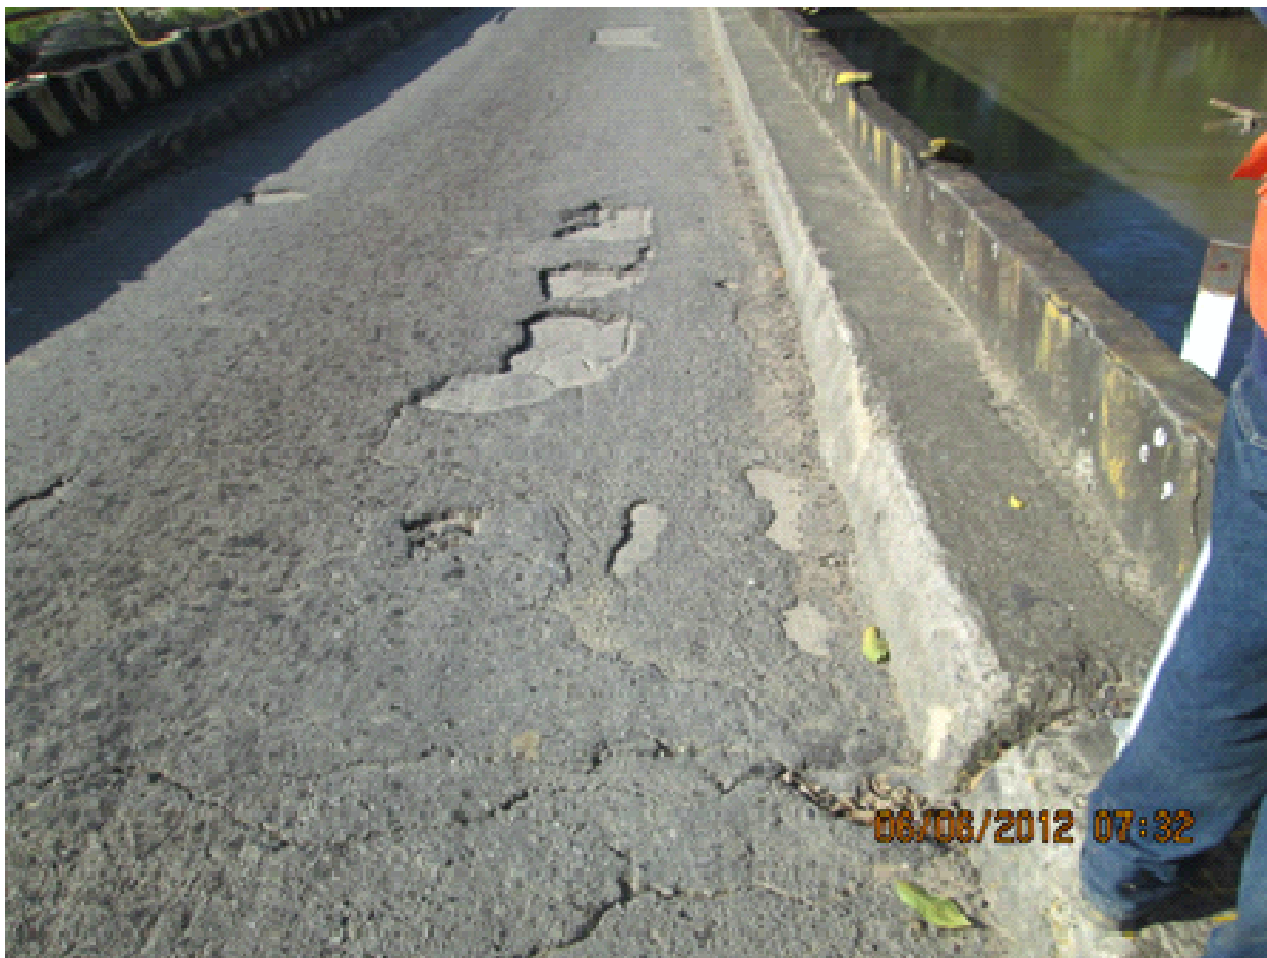
Componente.....: 1 Superficie del puente  
Calif./Mantenim....: 2 / -  
Daño/Observaciones.: Se observó desgaste, deterioro , agregado expuesto y fisuras en superficie de pavimento asfáltico.  
Tipo de daño.....: Descomposición

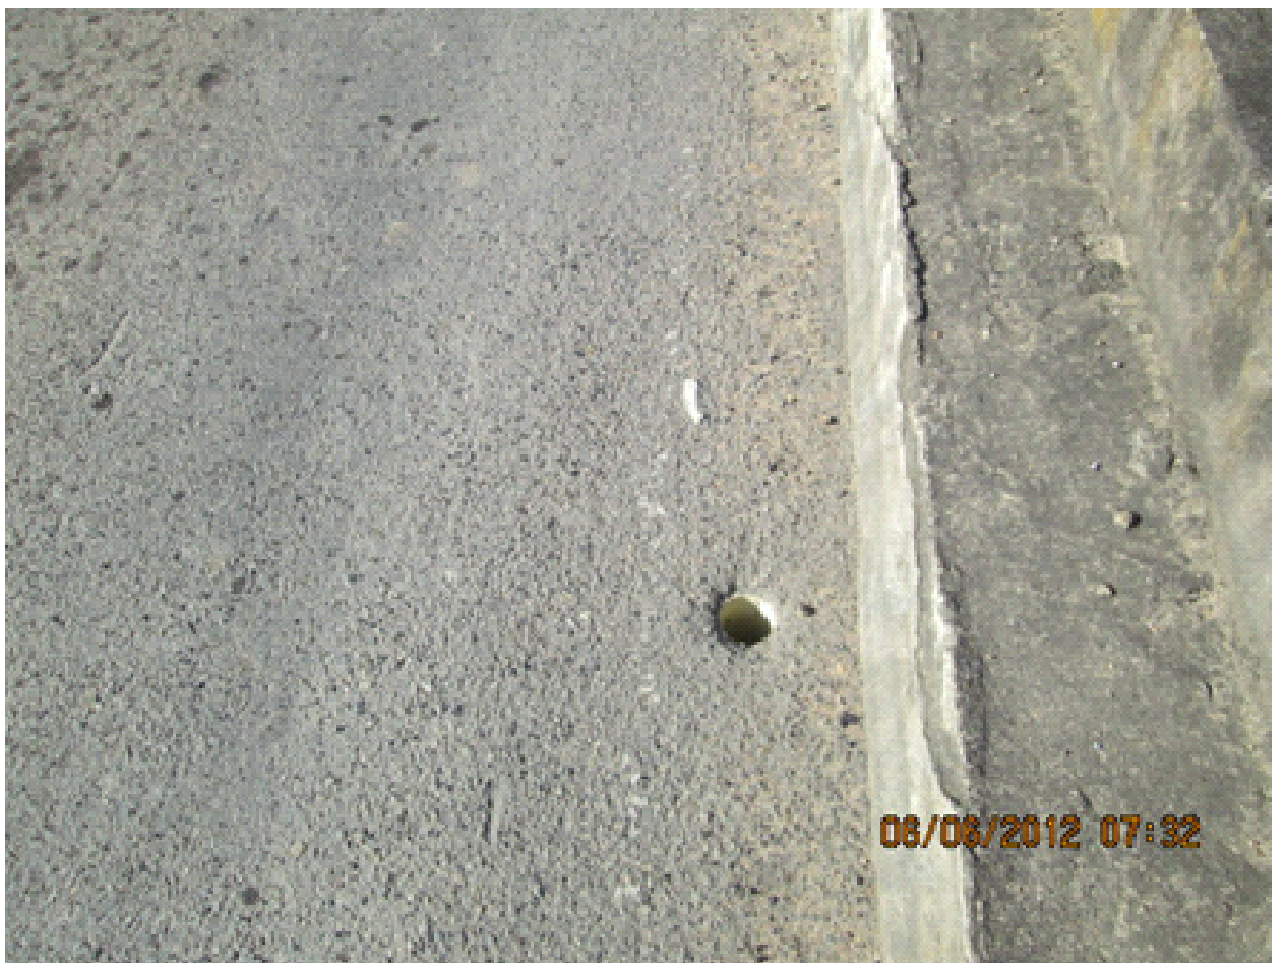
Daño/Observaciones.: Se observó desgaste, deterioro , agregado expuesto y fisuras en superficie de pavimento asfáltico.

Tipo de daño.....: Descomposición

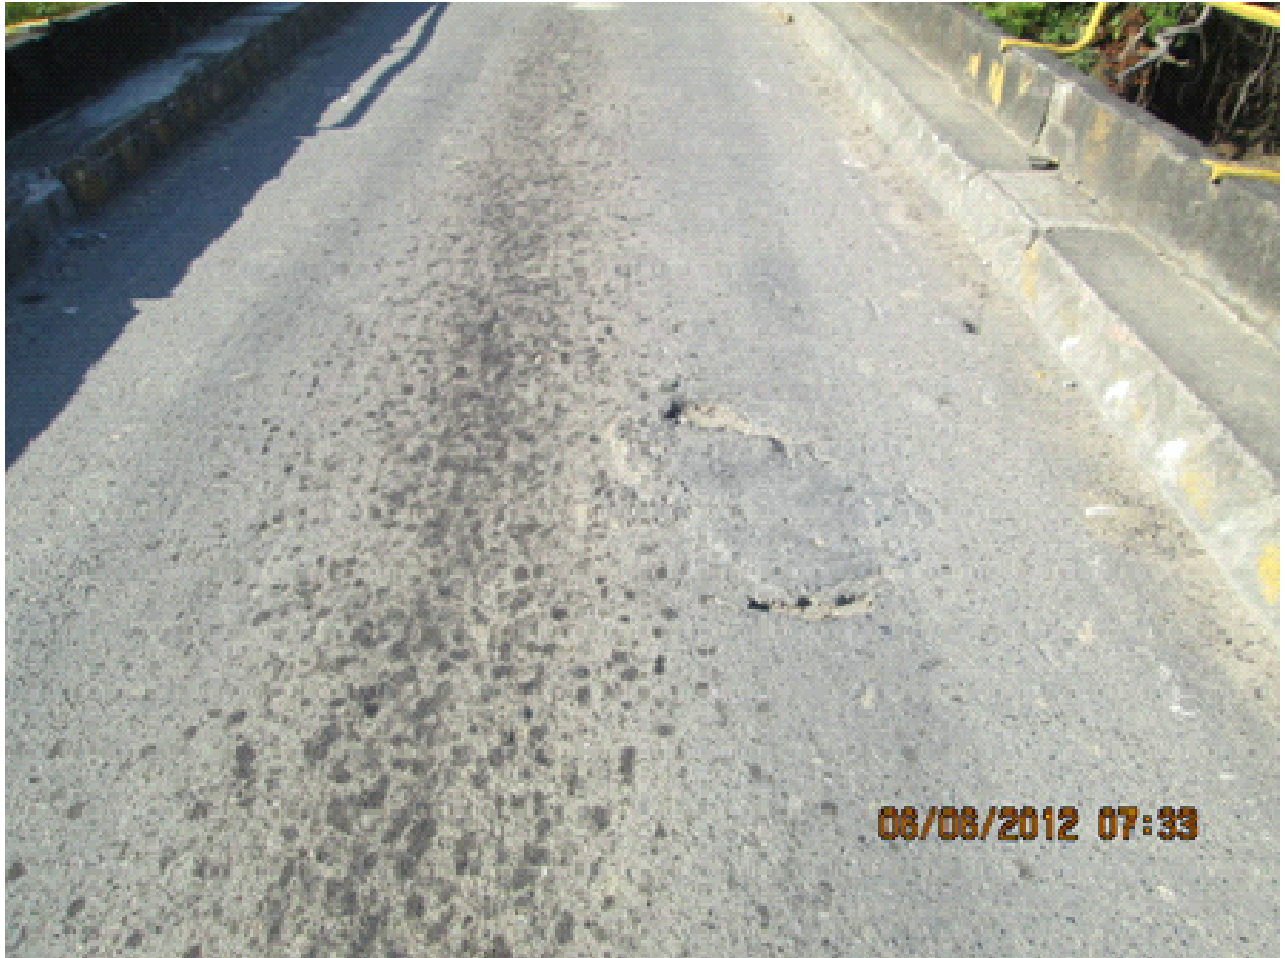
Daño/Observaciones.: Se observó desgaste, deterioro , agregado expuesto y fisuras en superficie de pavimento asfáltico.

Tipo de daño.....: Descomposición

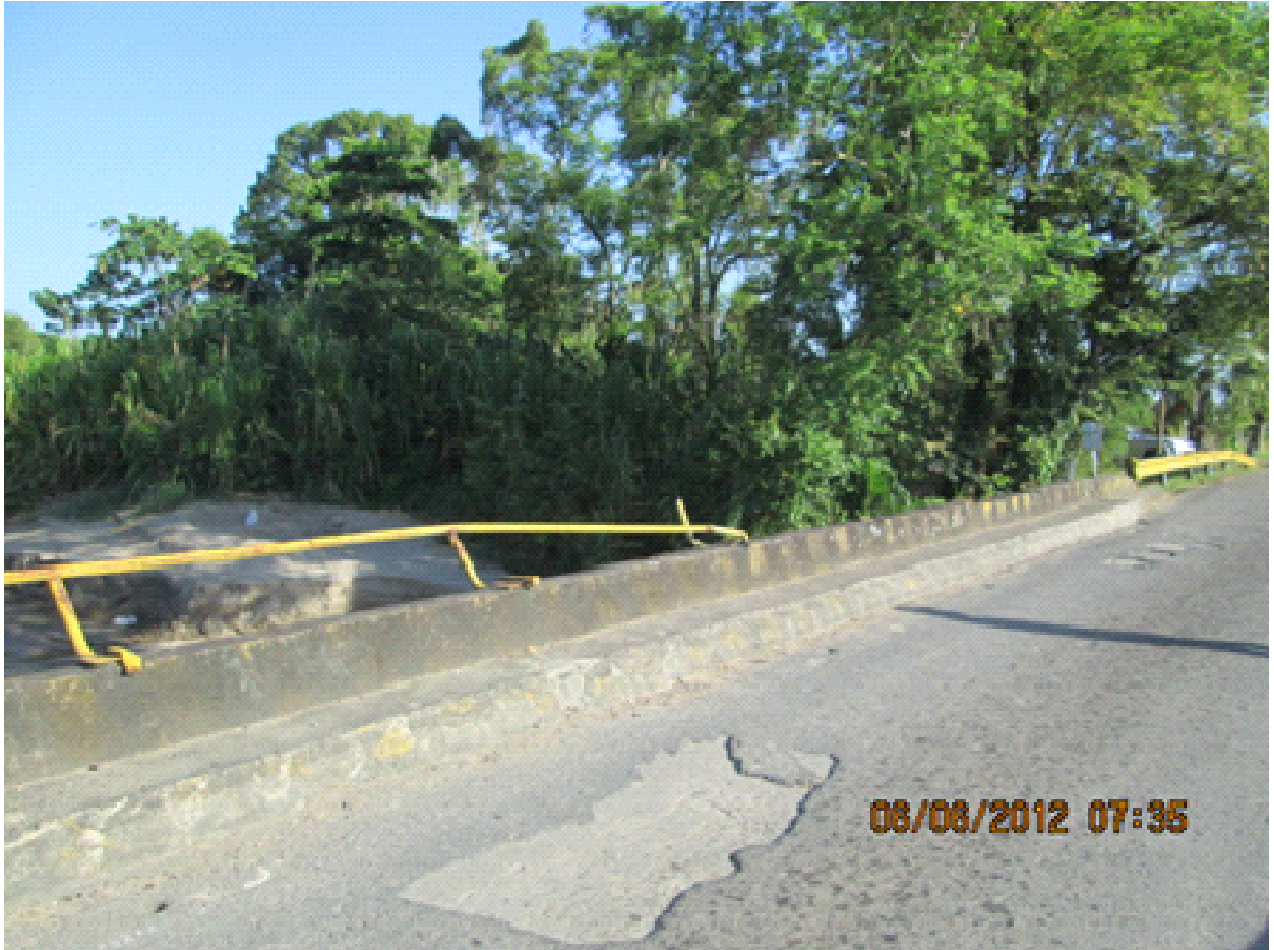
Componente.....: 1 Superficie del puente  
Calif./Mantenim....: 2 / -  
Daño/Observaciones.: Se observó desgaste, deterioro , agregado expuesto y fisuras en superficie de pavimento asfáltico.  
Tipo de daño.....: Descomposición

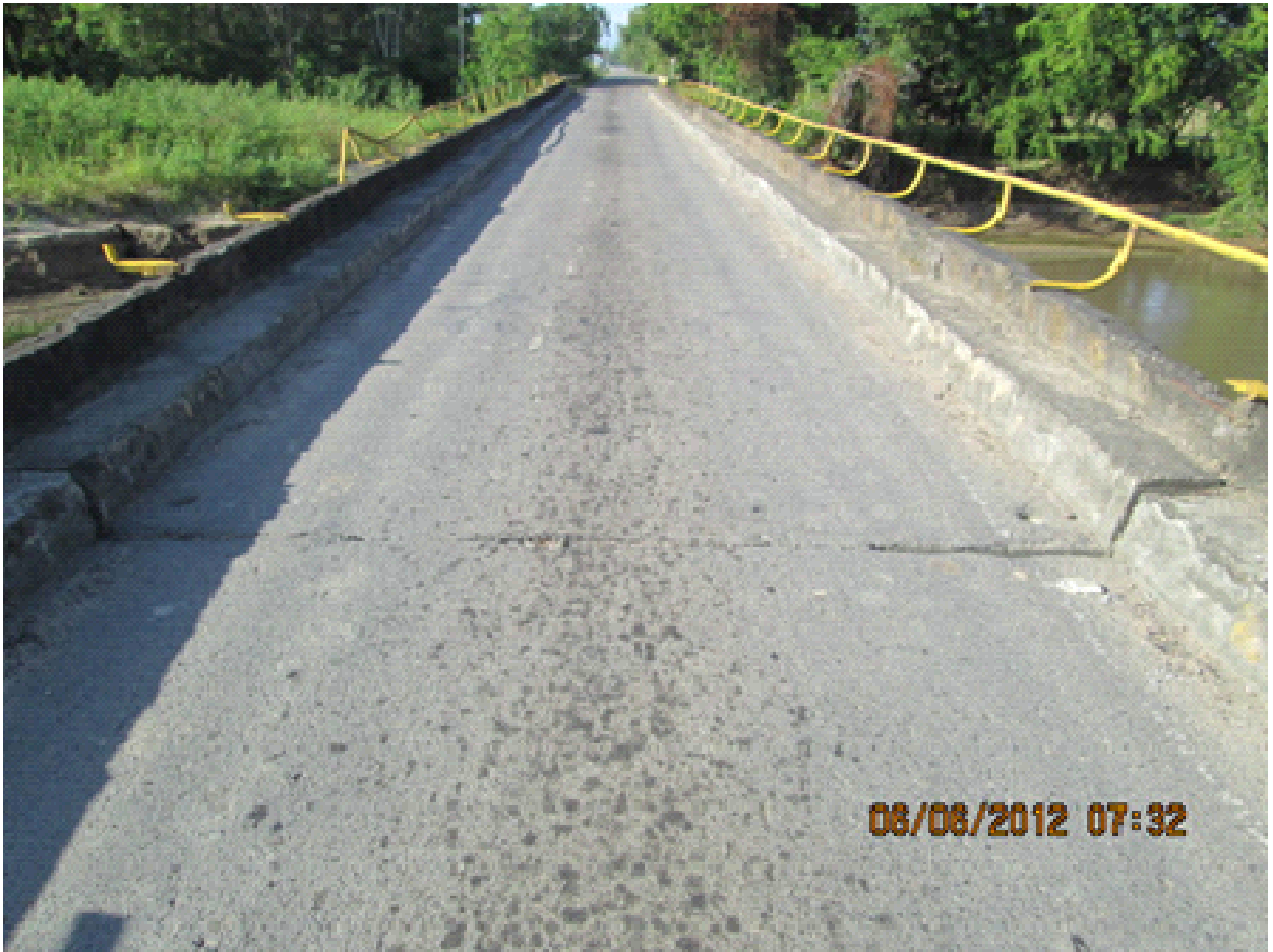
Componente.....: 2 Juntas de expansión  
Calif./Mantenim....: 2 / -  
Daño/Observaciones.: se encuentran cubiertas por asfalto  
Z: Cambio a juntas de bloque de Neopreno (m)  
Tipo de daño.....: Otro  
Reparaciones.....: Z Otra

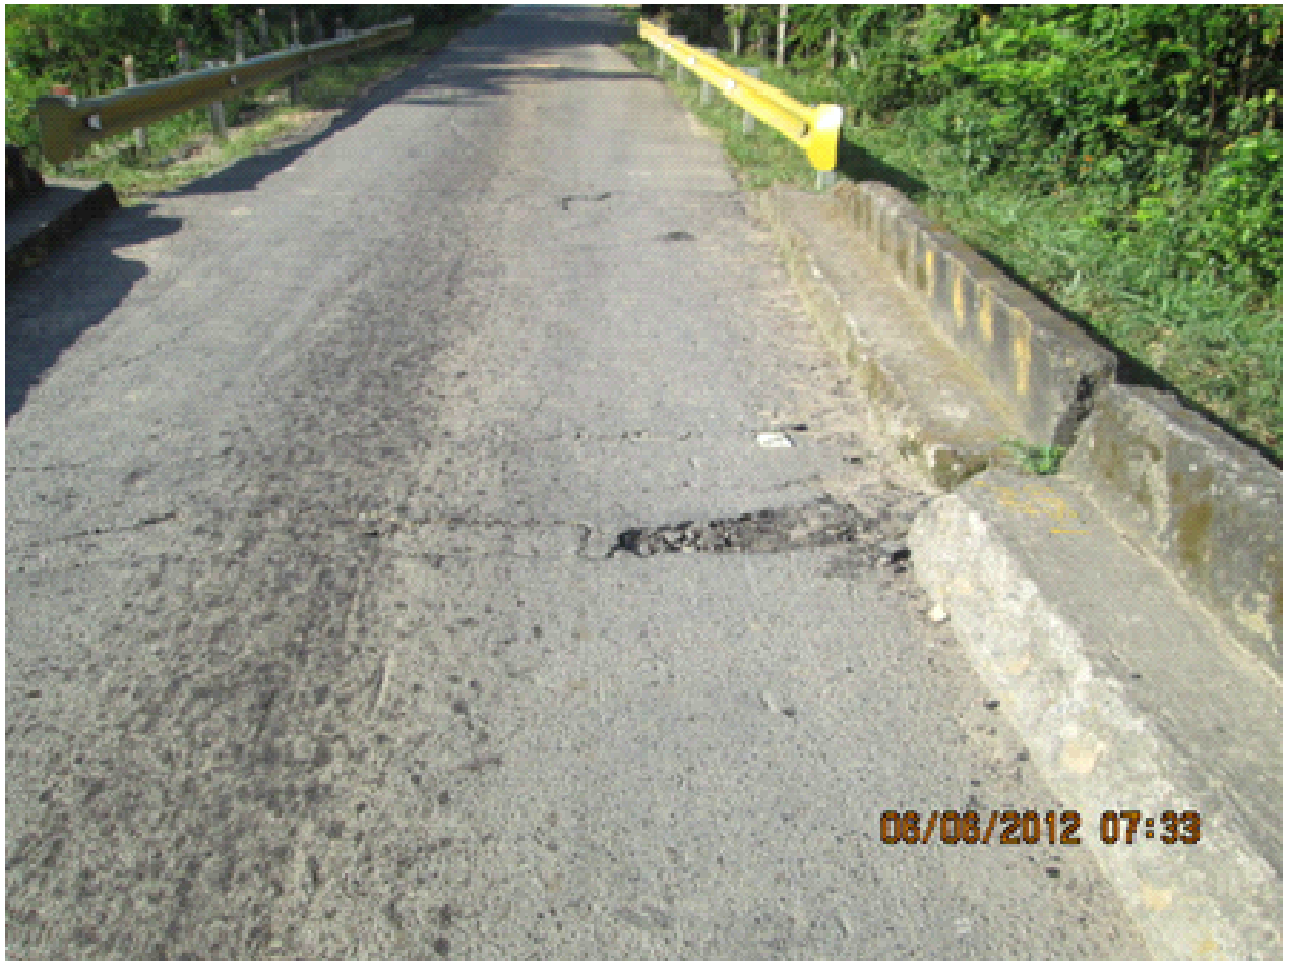
Componente.....: 2 Juntas de expansión  
Calif./Mantenim....: 2 / -  
Daño/Observaciones.: se encuentran cubiertas por asfalto  
Z: Cambio a juntas de bloque de Neopreno (m)  
Tipo de daño.....: Otro  
Reparaciones.....: Z Otra

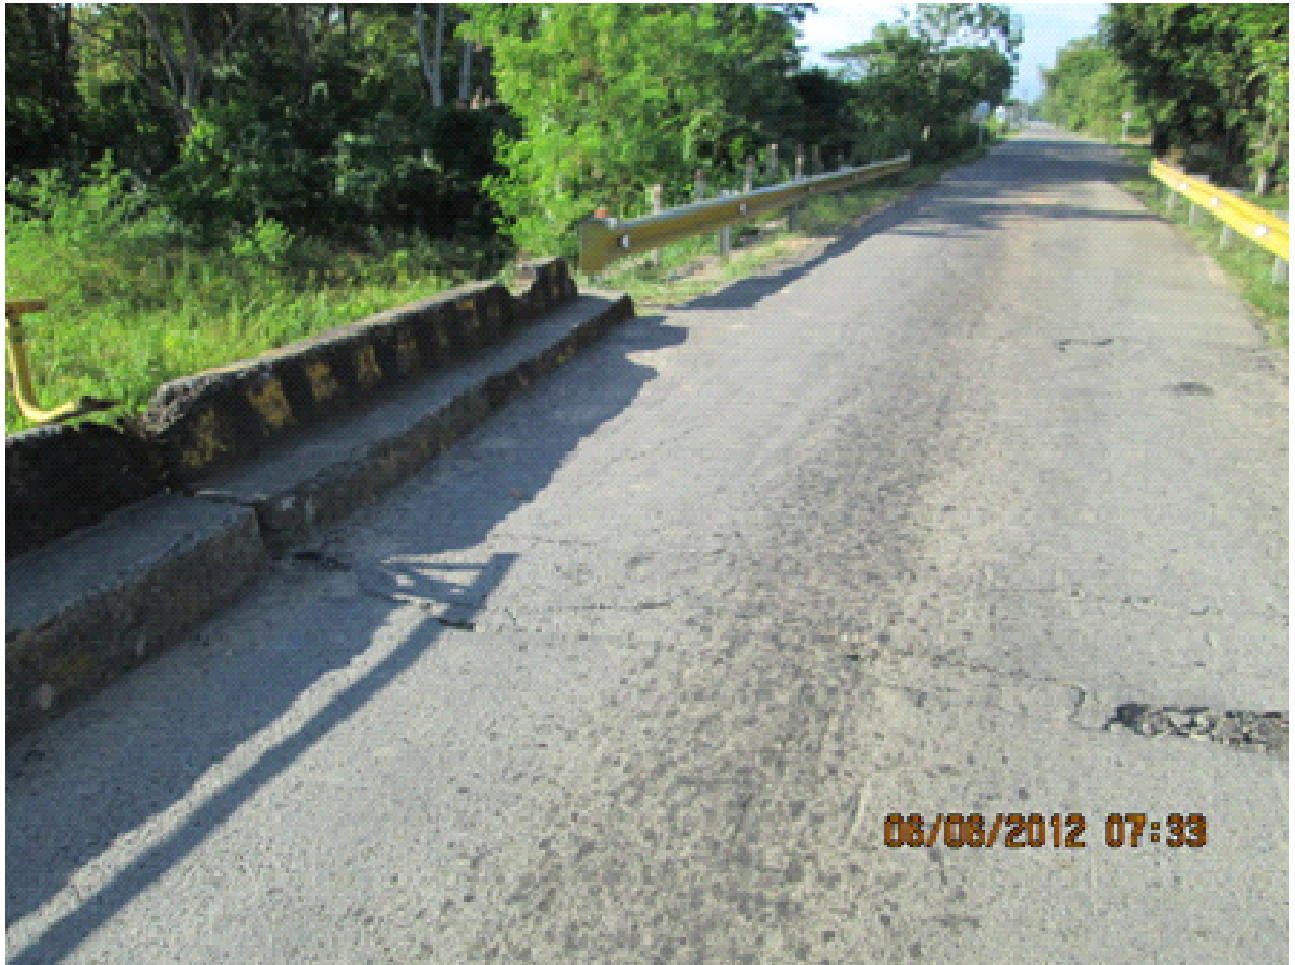
Componente.....: 2 Juntas de expansión  
Calif./Mantenim....: 2 / -  
Daño/Observaciones.: se encuentran cubiertas por asfalto  
Z: Cambio a juntas de bloque de Neopreno (m)  
Tipo de daño.....: Otro  
Reparaciones.....: Z Otra

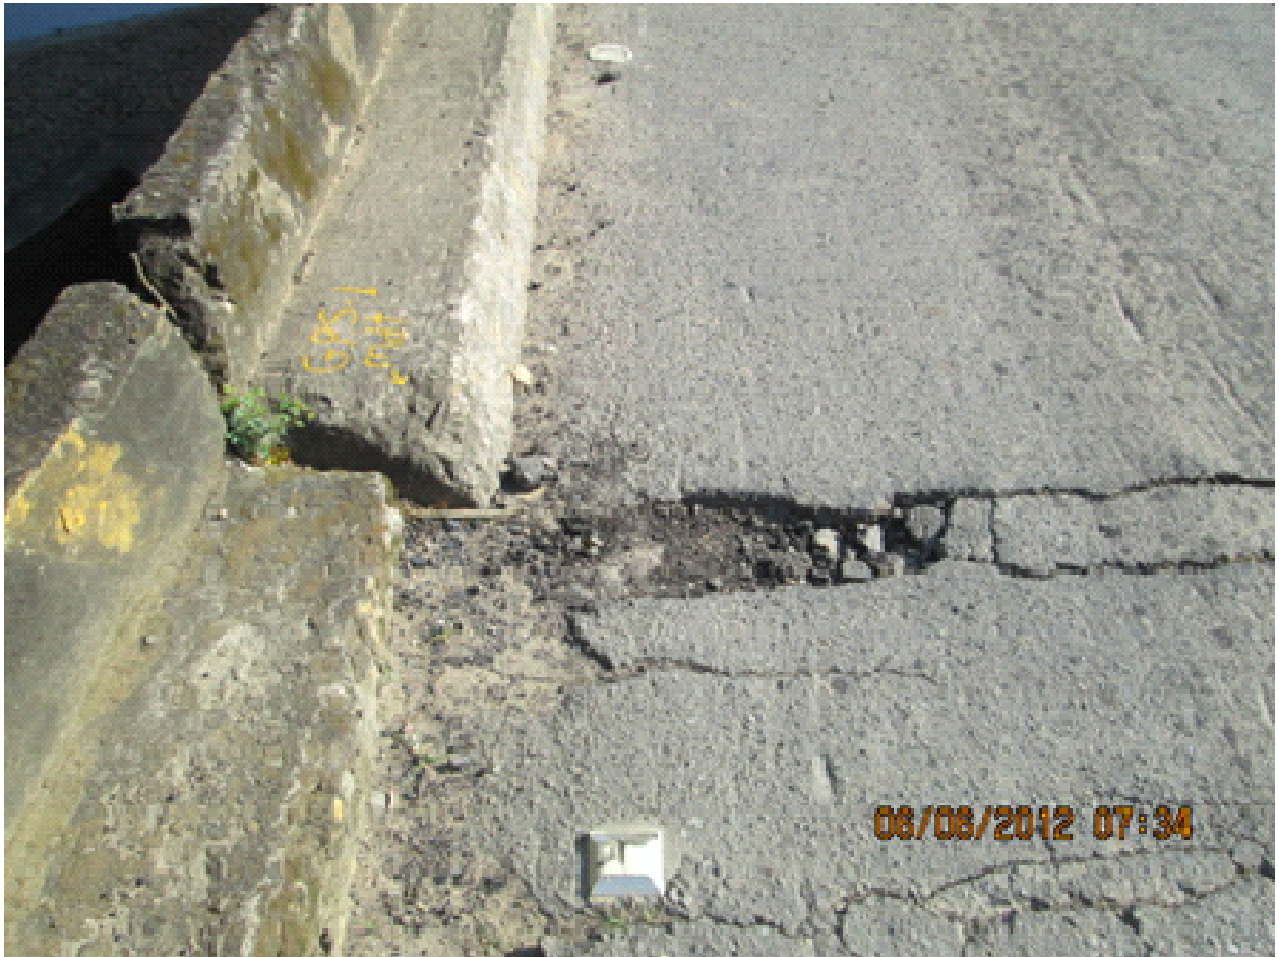
Componente.....: 2 Juntas de expansión  
Calif./Mantenim....: 2 / -  
Daño/Observaciones.: se encuentran cubiertas por asfalto  
Z: Cambio a juntas de bloque de Neopreno (m)  
Tipo de daño.....: Otro  
Reparaciones.....: Z Otra

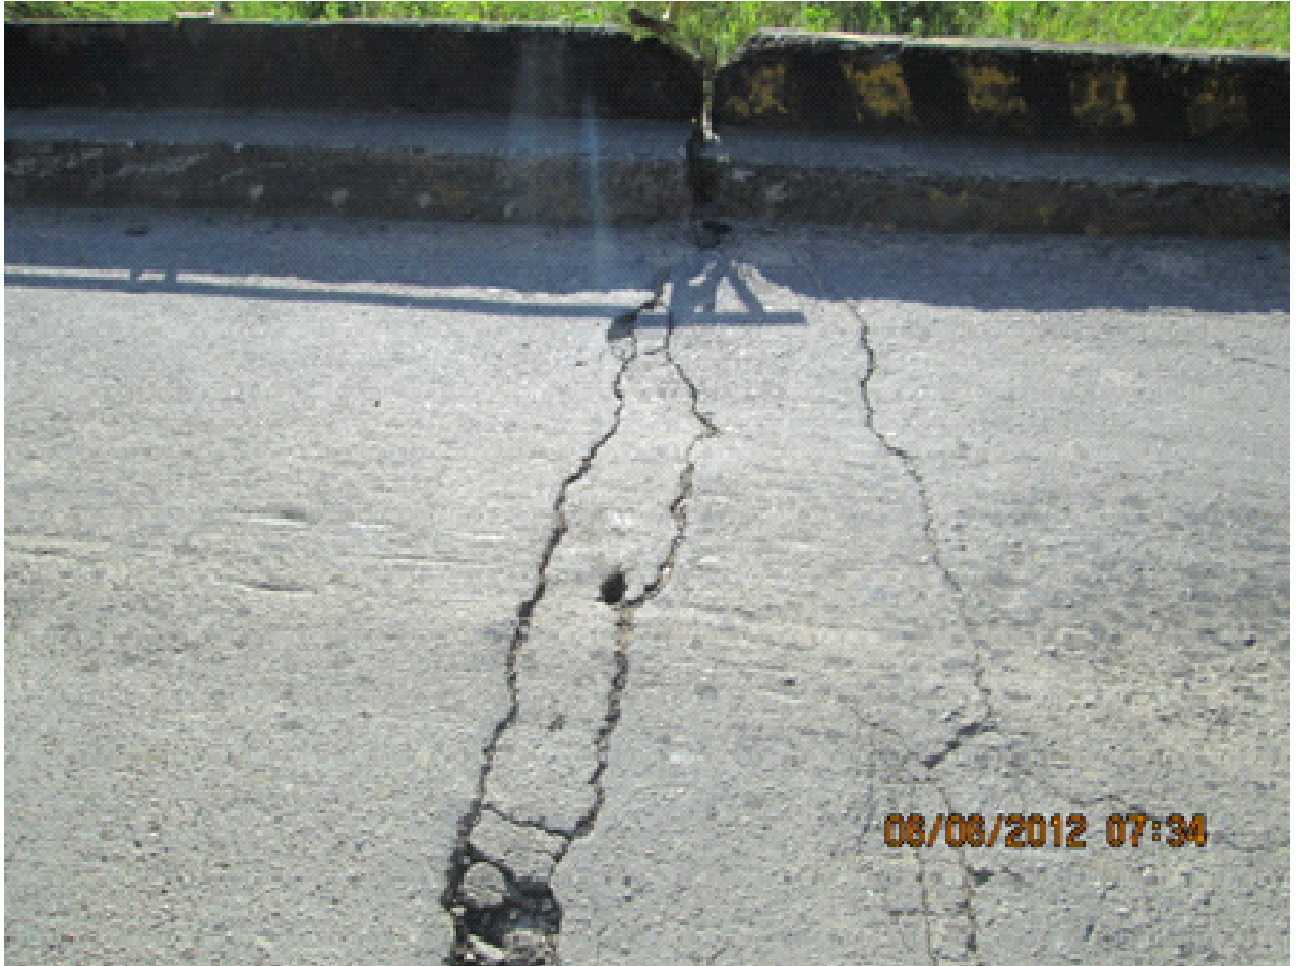
Componente.....: 2 Juntas de expansión  
Calif./Mantenim....: 2 / -  
Daño/Observaciones.: se encuentran cubiertas por asfalto  
Z: Cambio a juntas de bloque de Neopreno (m)  
Tipo de daño.....: Otro  
Reparaciones.....: Z Otra

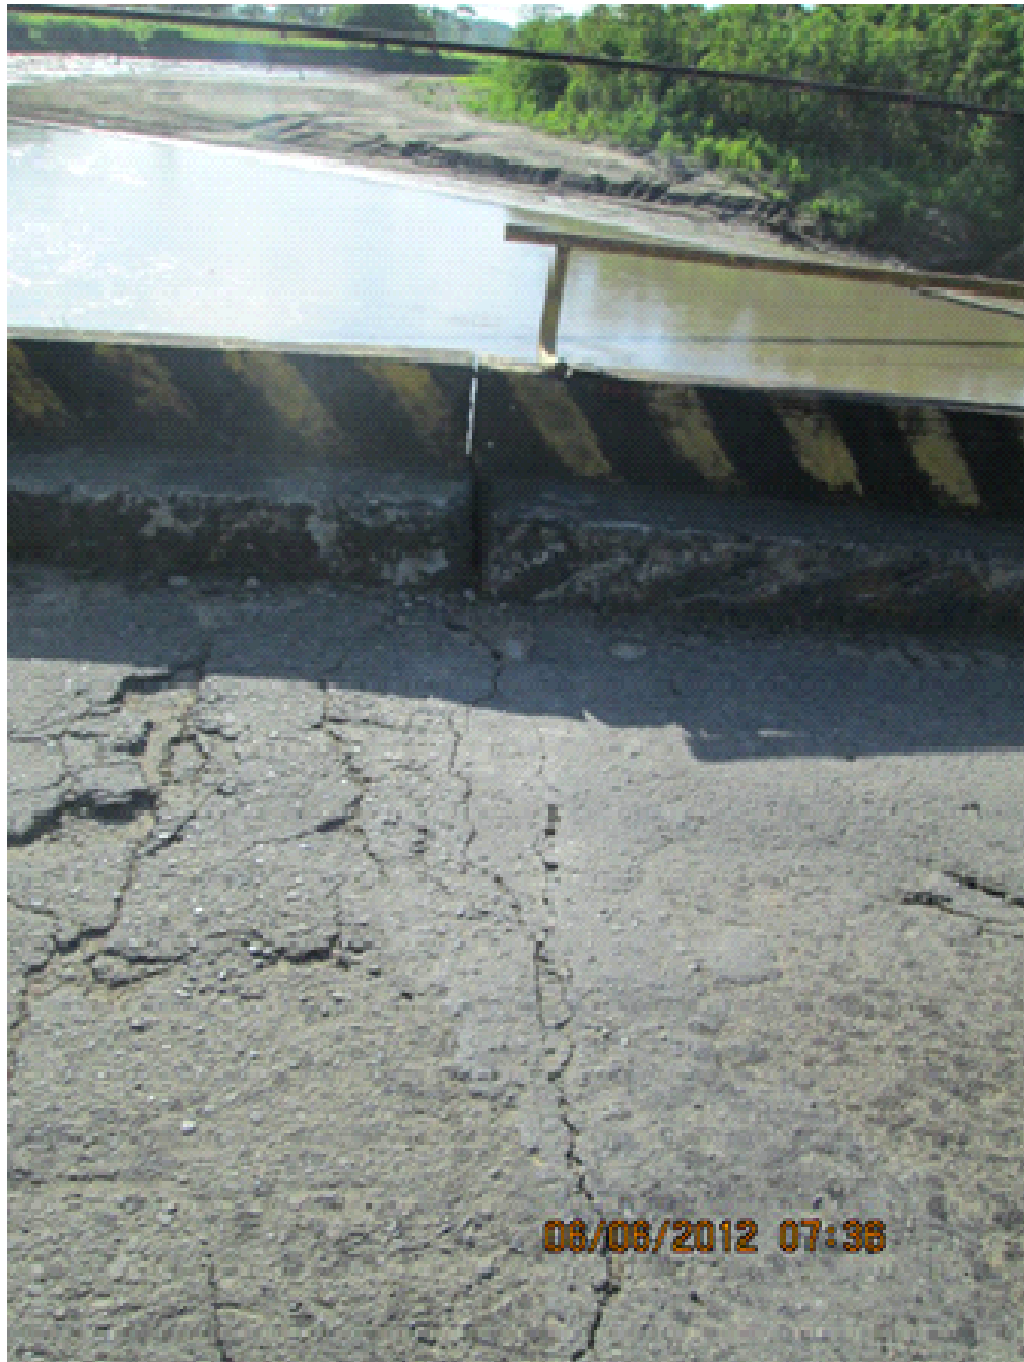
Daño/Observaciones.: se encuentran cubiertas por asfalto  
Z: Cambio a juntas de bloque de Neopreno (m)

Tipo de daño.....: Otro

Reparaciones.....: Z Otra

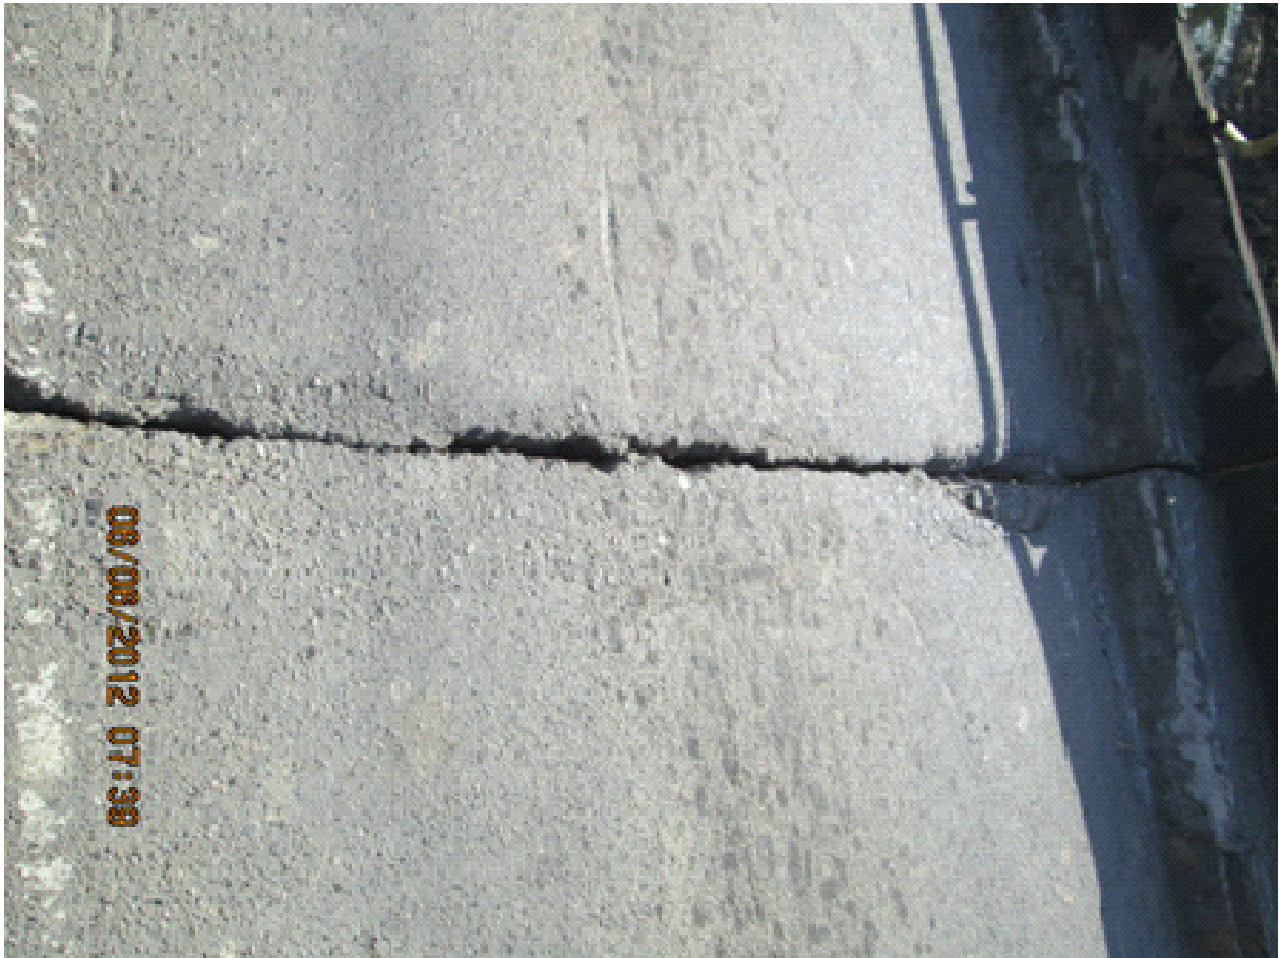
Componente.....: 2 Juntas de expansión  
Calif./Mantenim....: 2 / -  
Daño/Observaciones.: se encuentran cubiertas por asfalto  
Z: Cambio a juntas de bloque de Neopreno (m)  
Tipo de daño.....: Otro  
Reparaciones.....: Z Otra

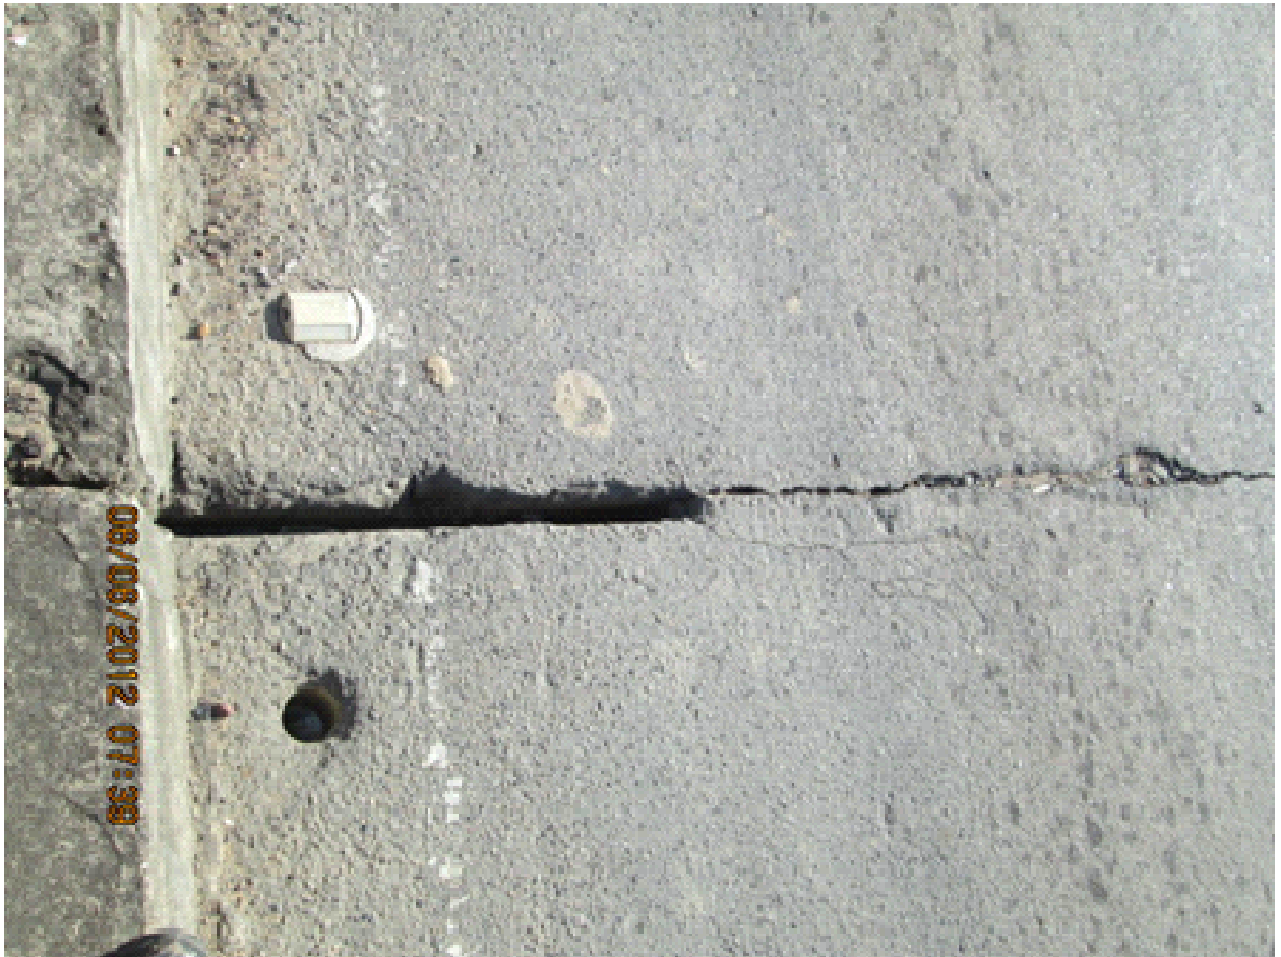
Componente.....: 2 Juntas de expansión  
Calif./Mantenim....: 2 / -  
Daño/Observaciones.: se encuentran cubiertas por asfalto  
Z: Cambio a juntas de bloque de Neopreno (m)  
Tipo de daño.....: Otro  
Reparaciones.....: Z Otra

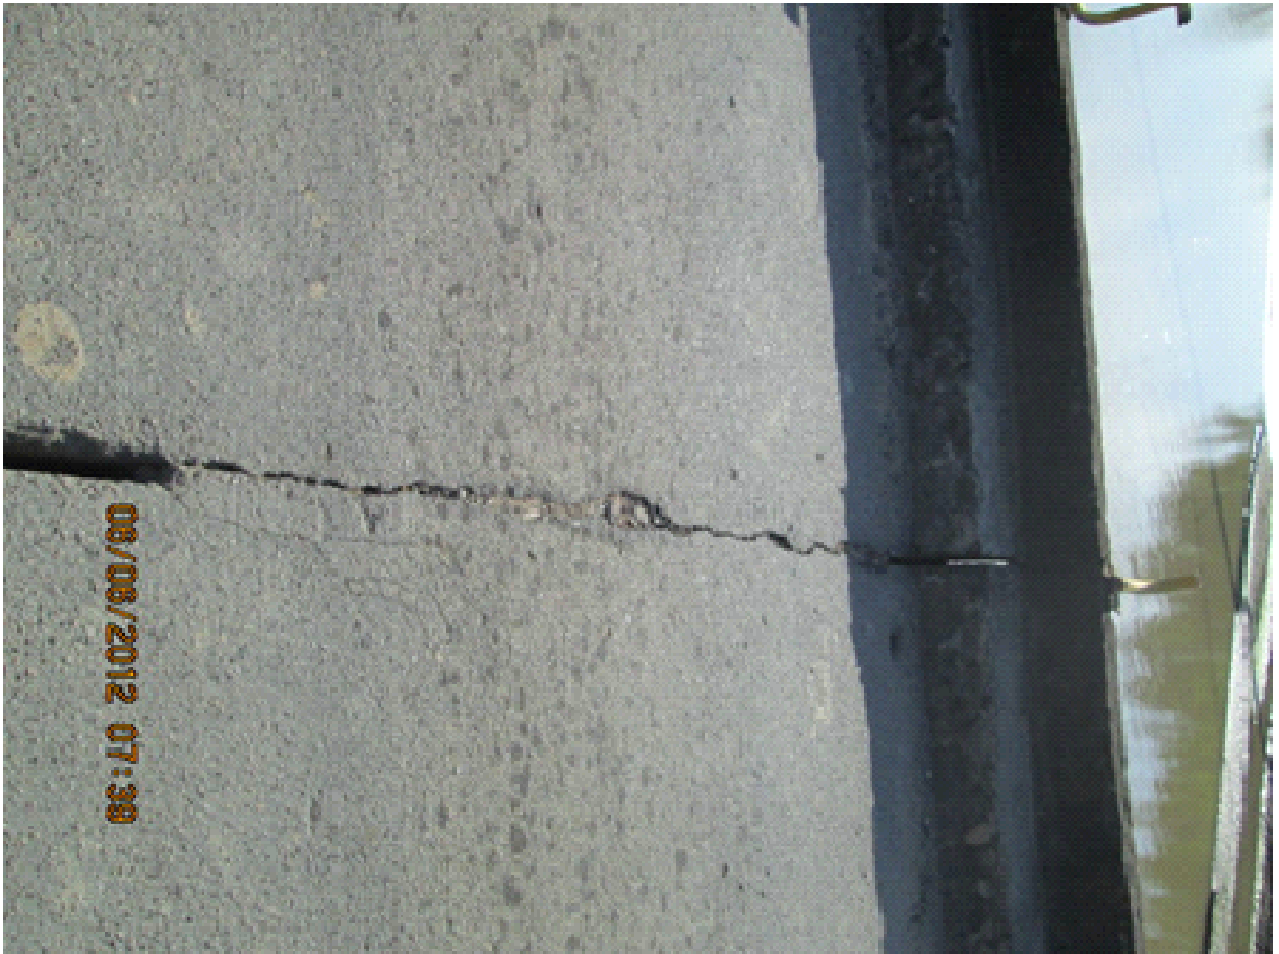
Componente.....: 2 Juntas de expansión  
Calif./Mantenim....: 2 / -  
Daño/Observaciones.: se encuentran cubiertas por asfalto  
Z: Cambio a juntas de bloque de Neopreno (m)  
Tipo de daño.....: Otro  
Reparaciones.....: Z Otra

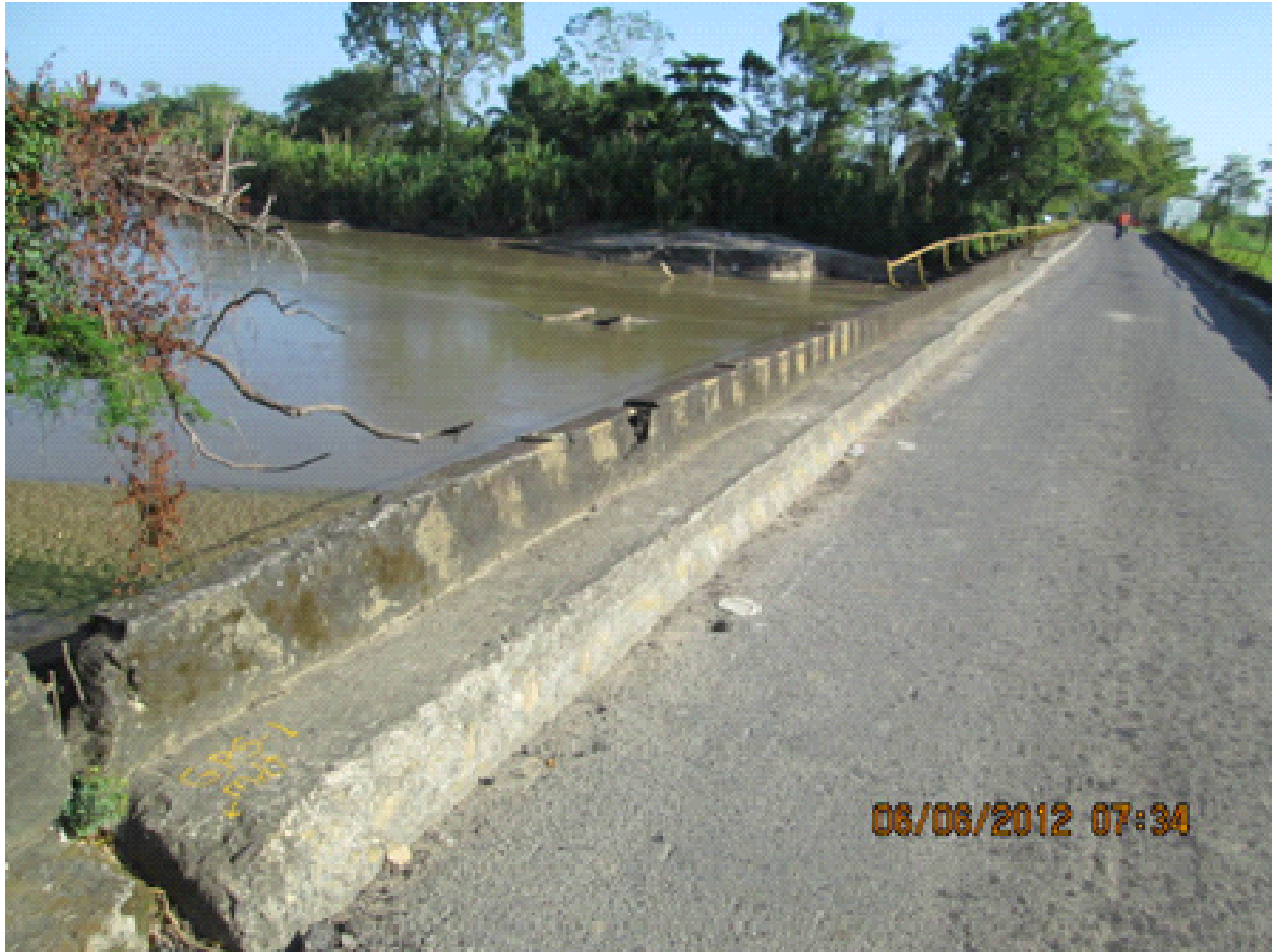
Componente.....: 3 Andenes/Bordillos  
Calif./Mantenim....: 1 / -  
Daño/Observaciones.: Presentan alto deterioro del concreto con el acero de refuerzo expuesto, tambien se observó algunas manchas de humedad.  
Tipo de daño.....: Daño en conc. / acero expuesto

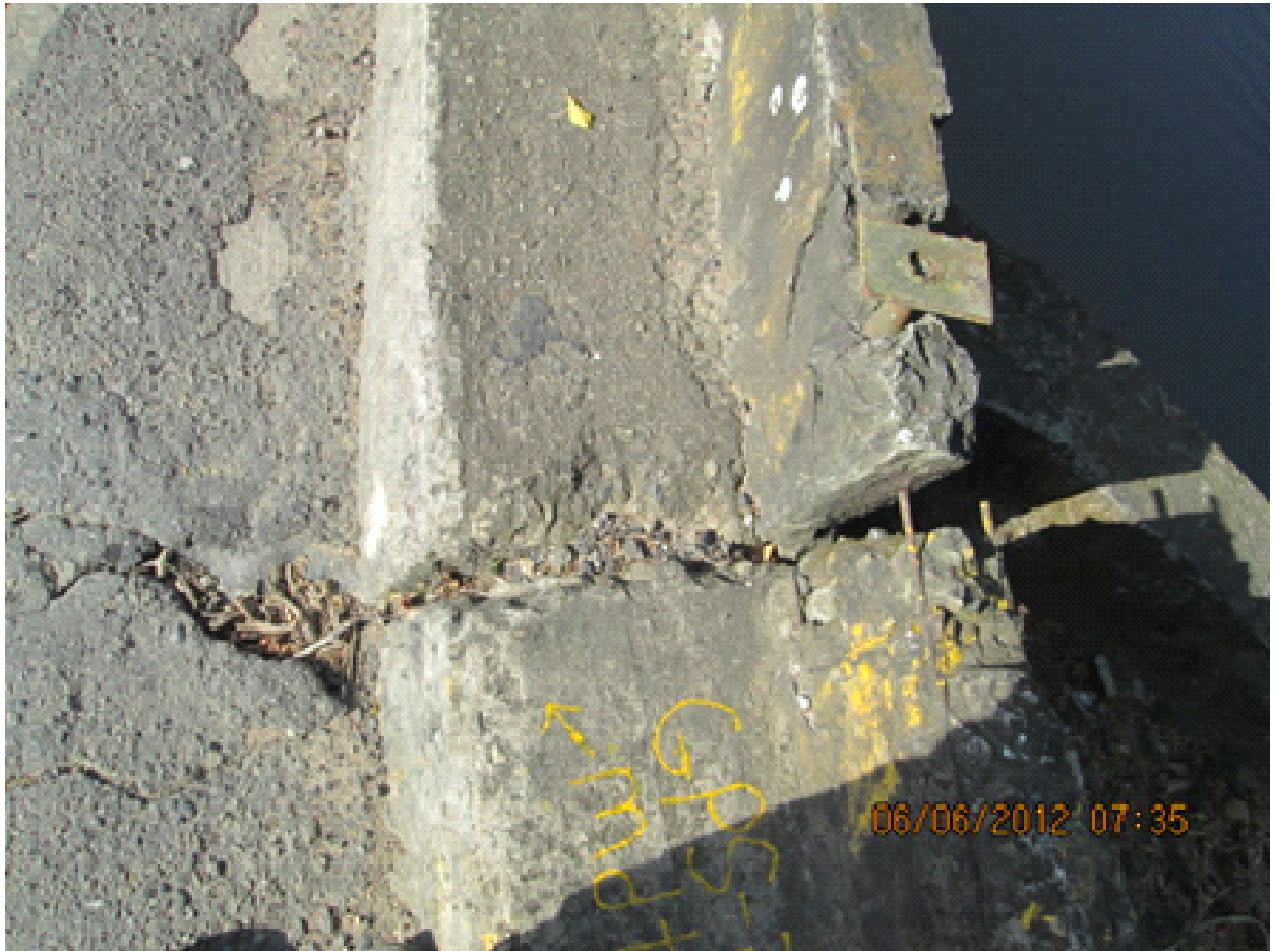
Daño/Observaciones.: Presentan alto deterioro del concreto con el acero de refuerzo expuesto, tambien se observó algunas manchas de humedad.

Tipo de daño.....: Daño en conc. / acero expuesto

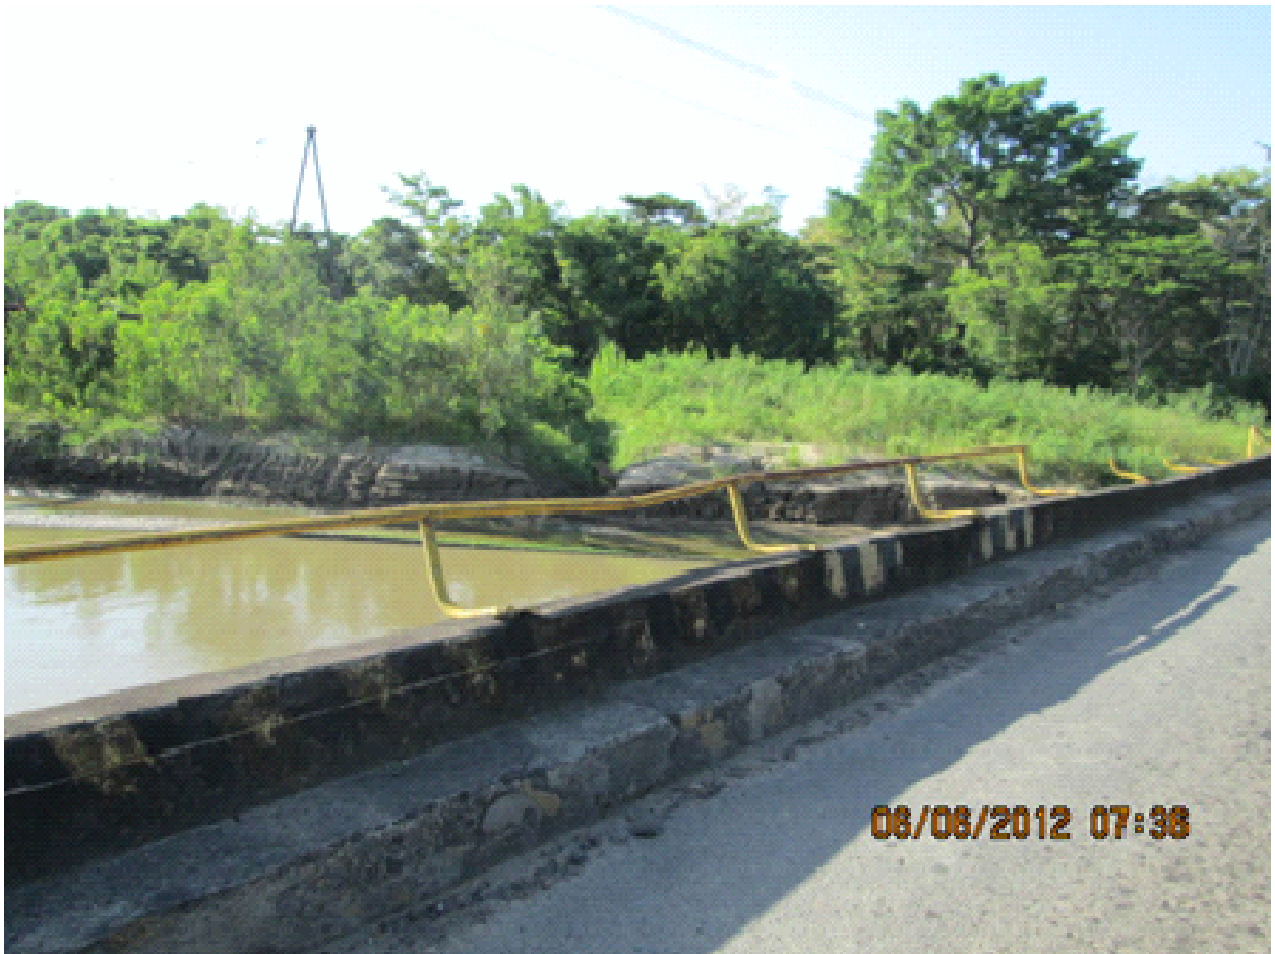
Componente.....: 3 Andenes/Bordillos  
Calif./Mantenim....: 1 / -  
Daño/Observaciones.: Presentan alto deterioro del concreto con el acero de refuerzo expuesto, tambien se observó algunas manchas de humedad.  
Tipo de daño.....: Daño en conc. / acero expuesto
