SDC/INV	SiPuCol	Fecha	Hoja
	Informe de inspección principal	13/08/12	1
18-5507-012.00 Pamplonita			
Regional.....: 18 Norte de Santander			
Ruta.....: Santafé de Bogotá - Puerto Santander			
Carretera.....: Cúcuta - Puerto Santander - Puente Internacional Pedro de He			
Lado de la car....: 0			
Abscisa.....: 47+0697			
No del registro..: 1469			
Año de construcción.....: 1940			
Año de la última reconstrucción.....:			
Paso Superior/Inferior.....: S			
Dir. de abs. de la carretera principal.: N			
Requisitos de la inspección.....: Nada			
Recolección de datos : Fecha.....: 2012.06.06			
: Iniciales.....: JPV			
Posición geográfica..:			
Latitud: 8 gra 19.09 min N Longitud: 72 gra 25.78 min O Altitud: 55.49 m			
Geometría: Número de luces.....: 3			
Longitud de la luz menor (m): 25.00			
Longitud de la luz mayor (m): 25.00			
Longitud total ..... (m): 75.00			
Ancho del tablero..... (m): 4.50			
Ancho del separador..... (m): 0.00

18-5507-012.00 Pamplonita

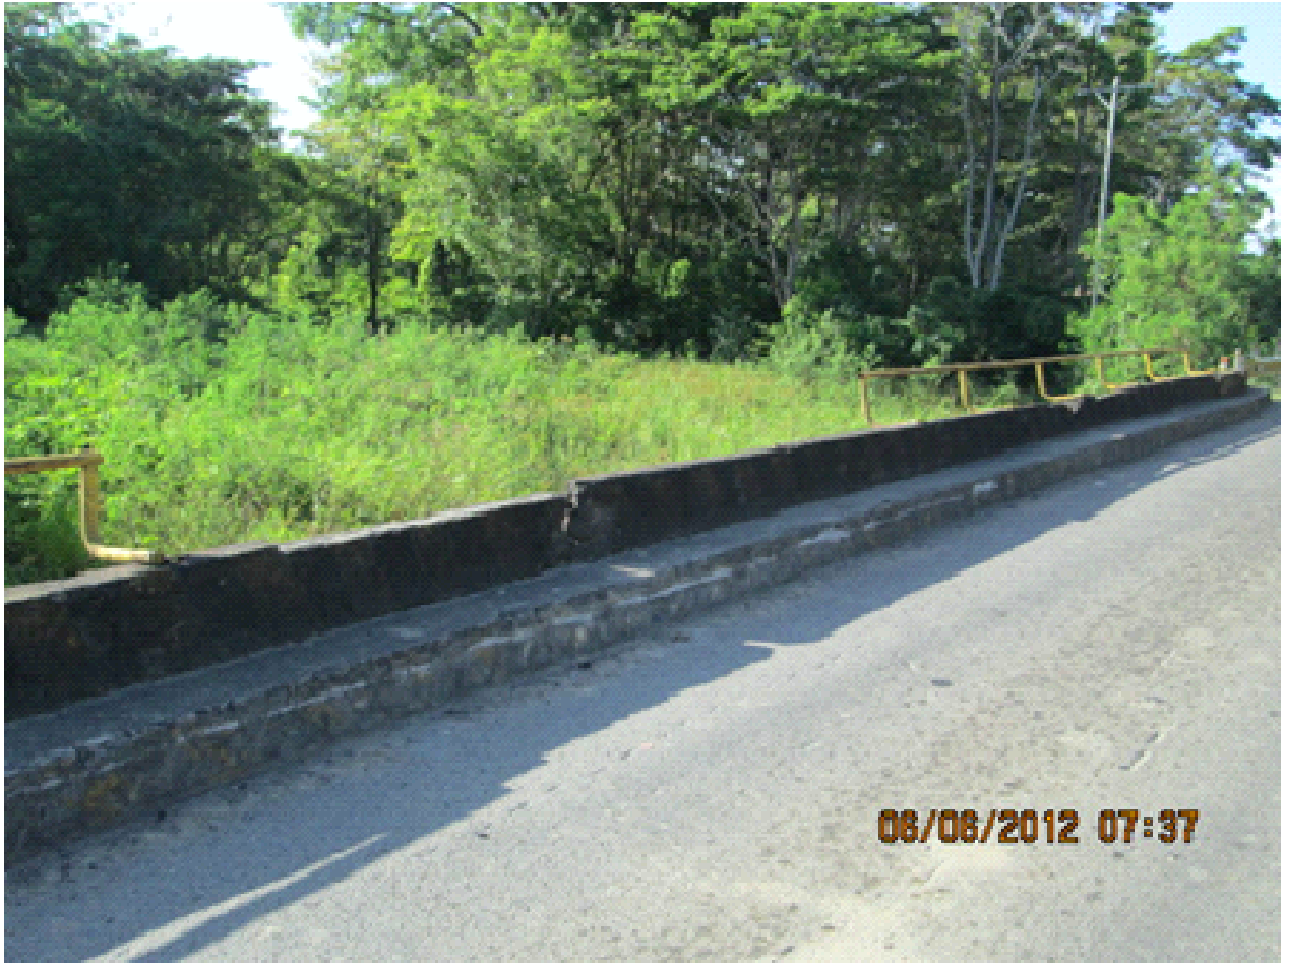
Componente.....: 3 Andenes/Bordillos  
Calif./Mantenim....: 1 / -  
Daño/Observaciones.: Presentan alto deterioro del concreto con el acero de refuerzo expuesto, tambien se observó algunas manchas de humedad.  
Tipo de daño.....: Daño en conc. / acero expuesto

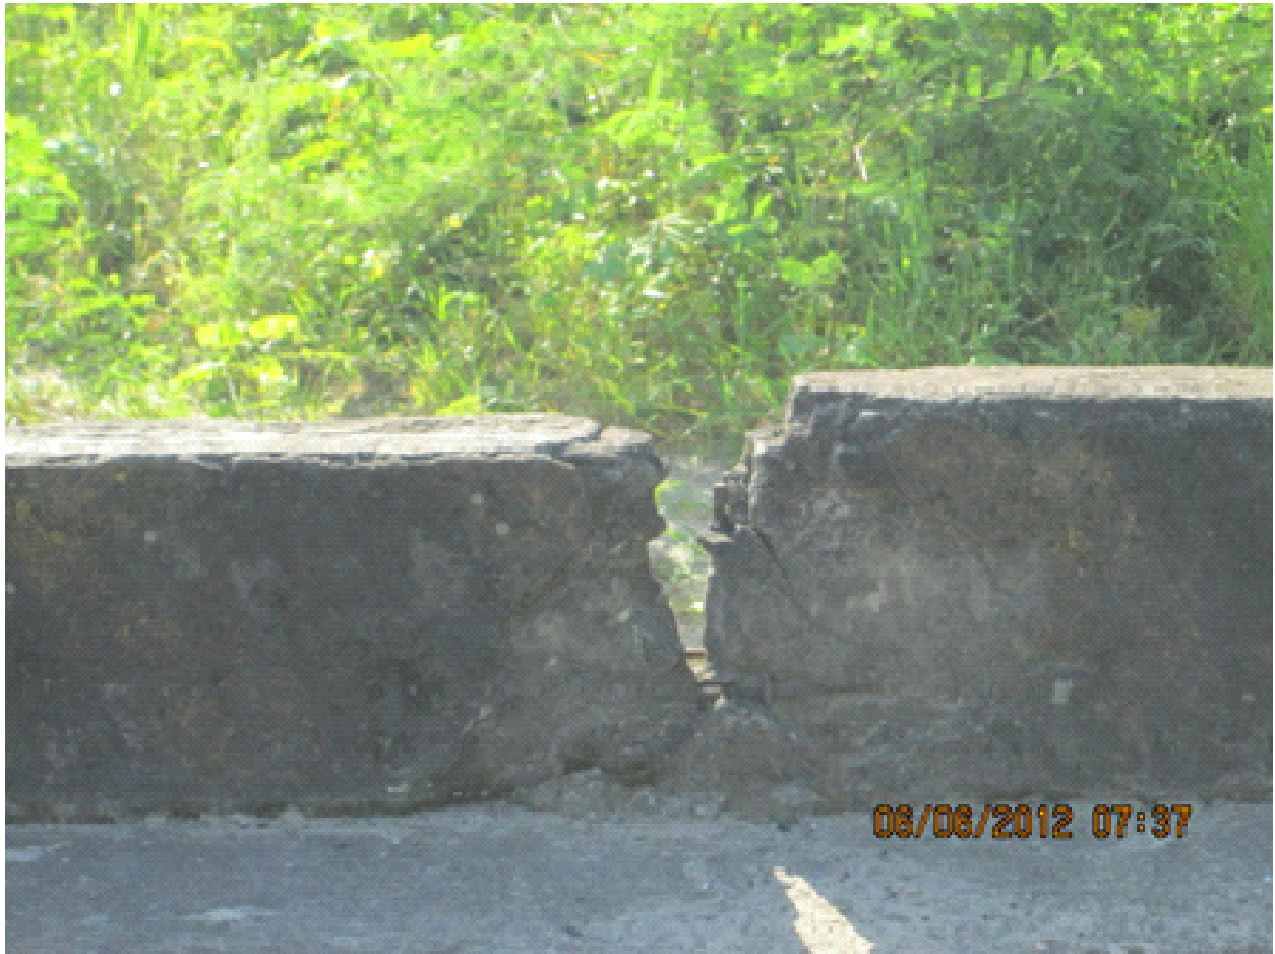
Componente.....: 3 Andenes/Bordillos  
Calif./Mantenim....: 1 / -  
Daño/Observaciones.: Presentan alto deterioro del concreto con el acero de refuerzo expuesto, tambien se observó algunas manchas de humedad.  
Tipo de daño.....: Daño en conc. / acero expuesto

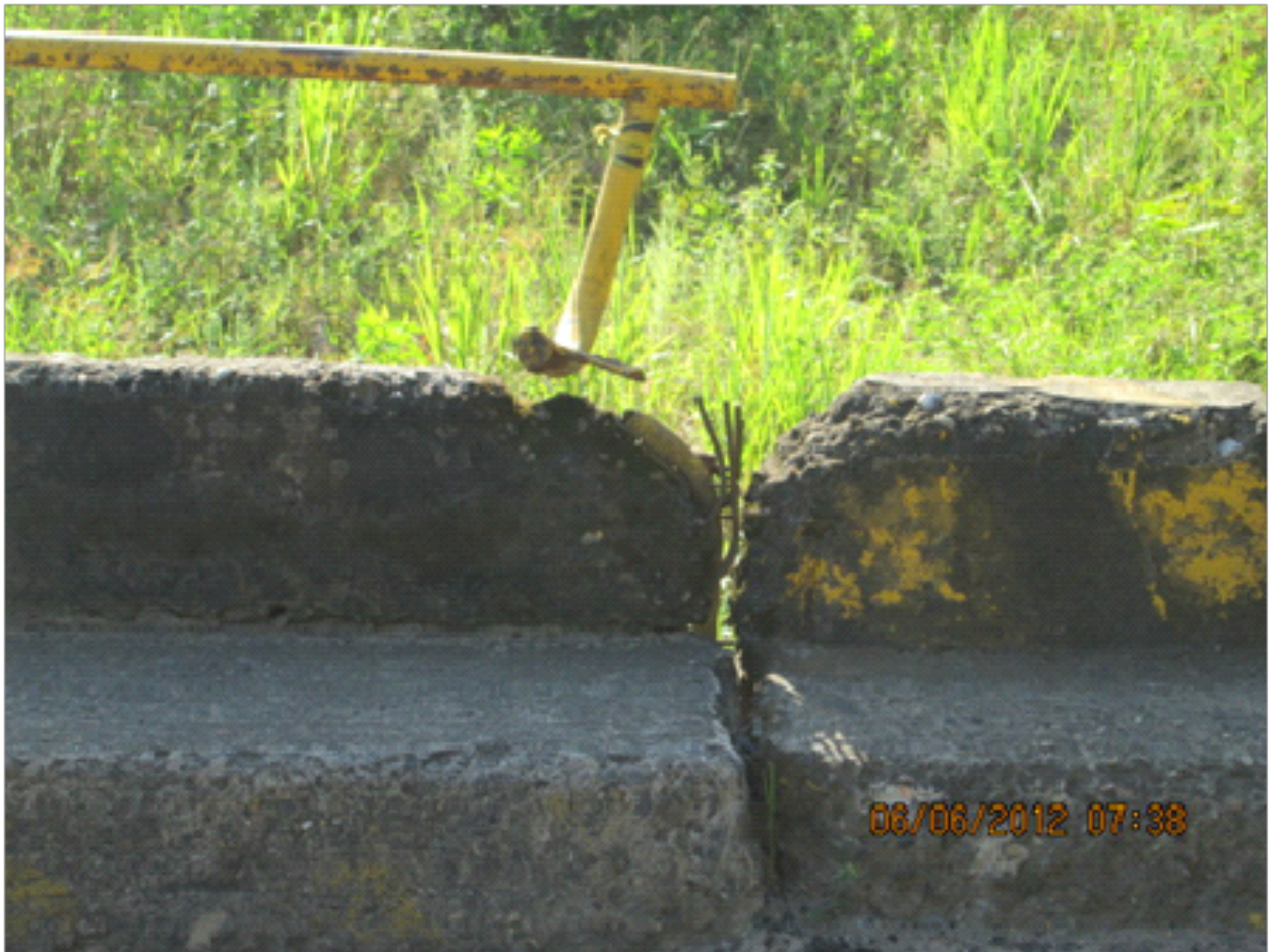
Daño/Observaciones.: Presentan alto deterioro del concreto con el acero de refuerzo expuesto, tambien se observó algunas manchas de humedad.

Tipo de daño.....: Daño en conc. / acero expuesto

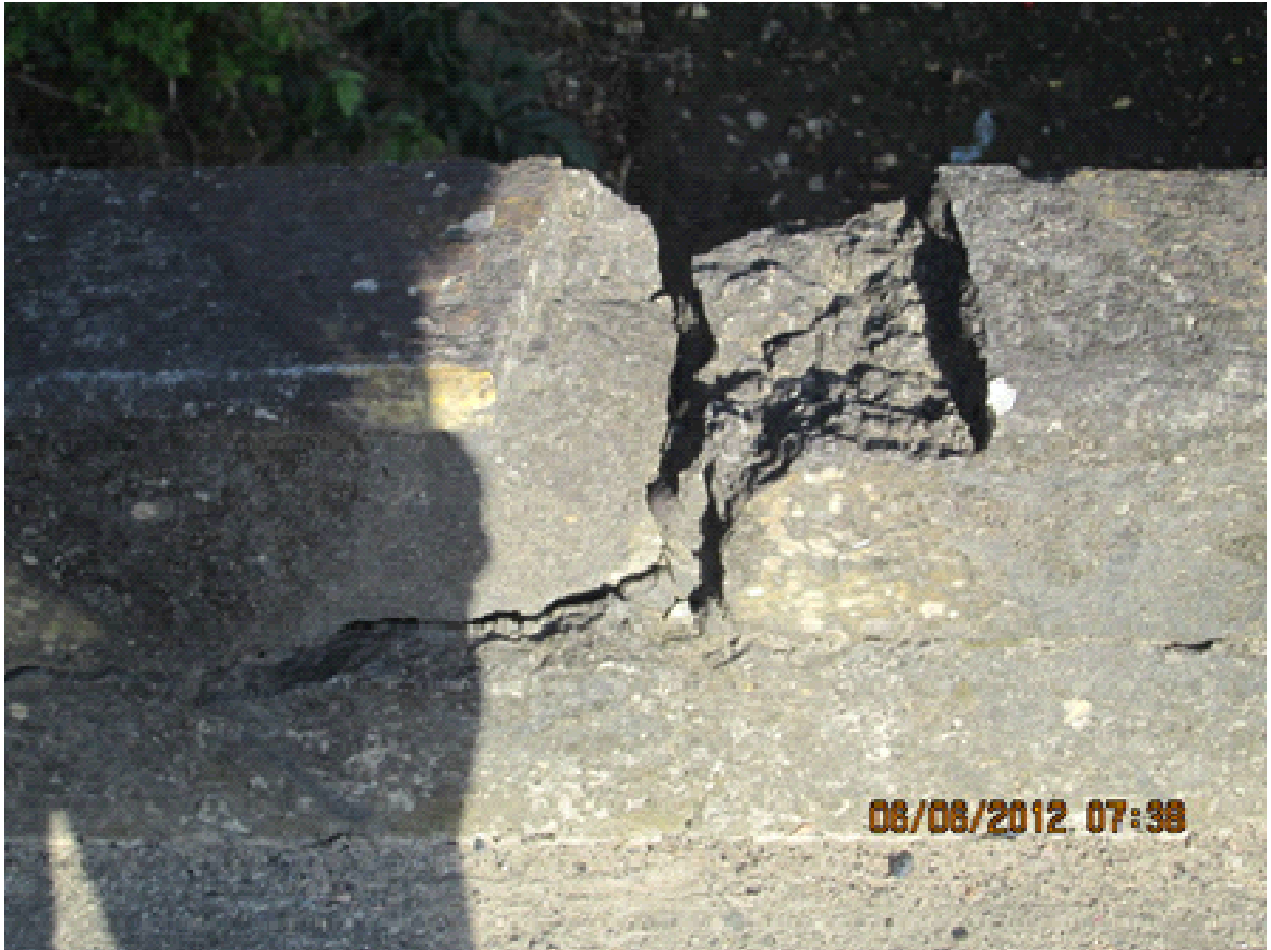
Daño/Observaciones.: Presentan alto deterioro del concreto con el acero de refuerzo expuesto, tambien se observó algunas manchas de humedad.

Tipo de daño.....: Daño en conc. / acero expuesto

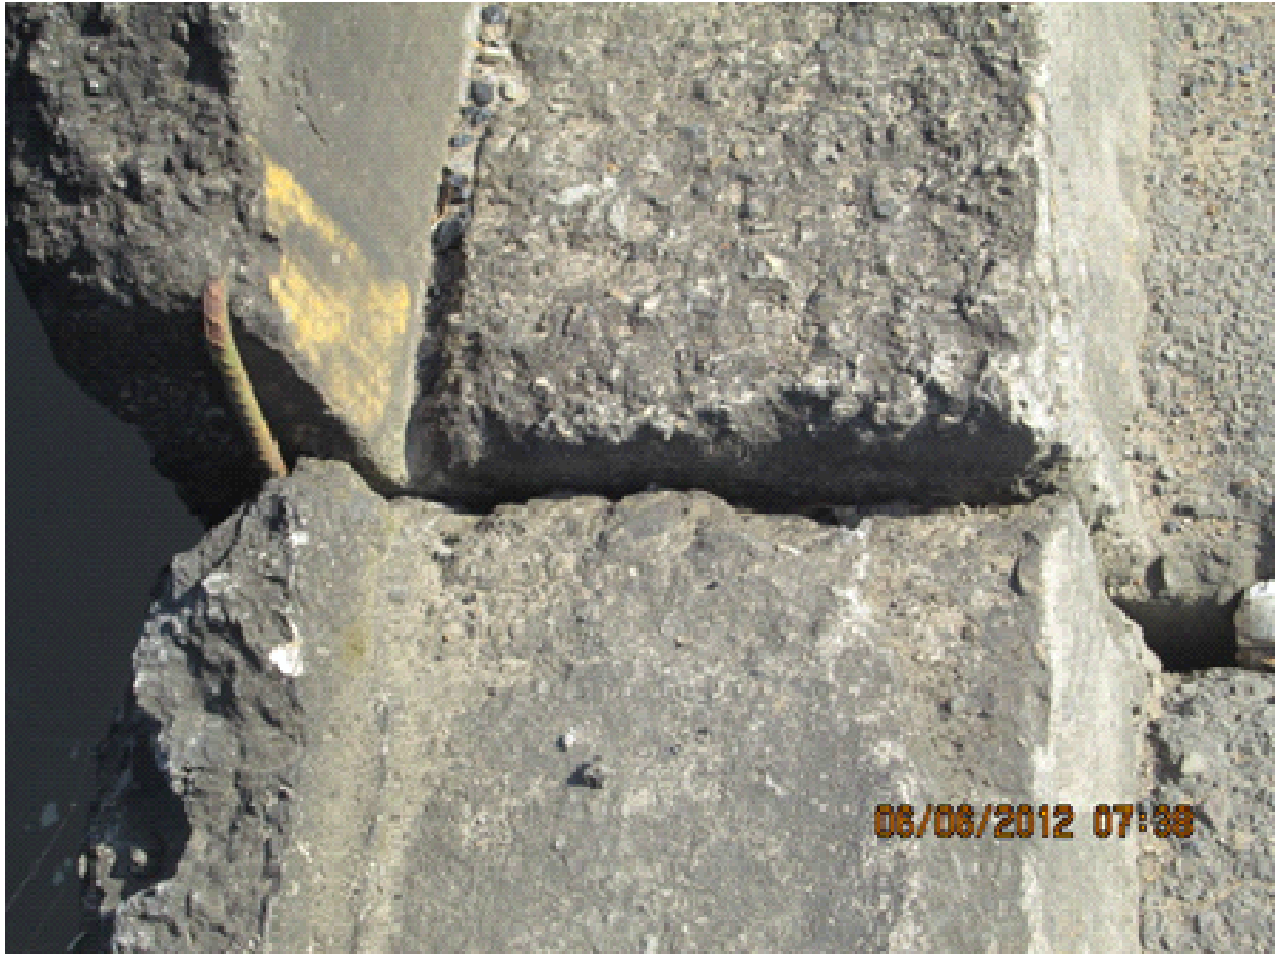
Daño/Observaciones.: Presentan alto deterioro del concreto con el acero de refuerzo expuesto, tambien se observó algunas manchas de humedad.

Tipo de daño.....: Daño en conc. / acero expuesto

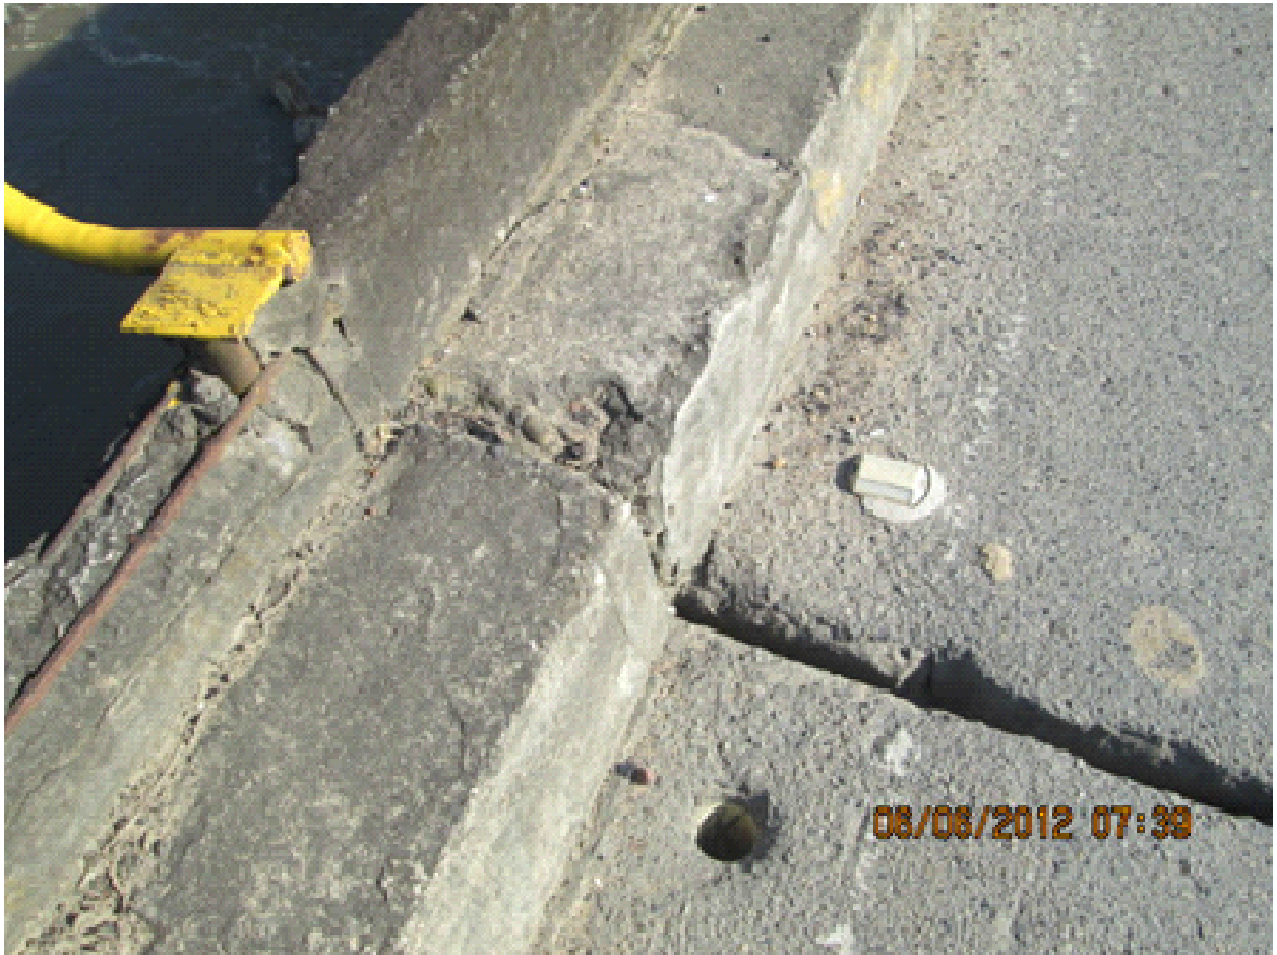
Daño/Observaciones.: Presentan alto deterioro del concreto con el acero de refuerzo expuesto, tambien se observó algunas manchas de humedad.

Tipo de daño.....: Daño en conc. / acero expuesto

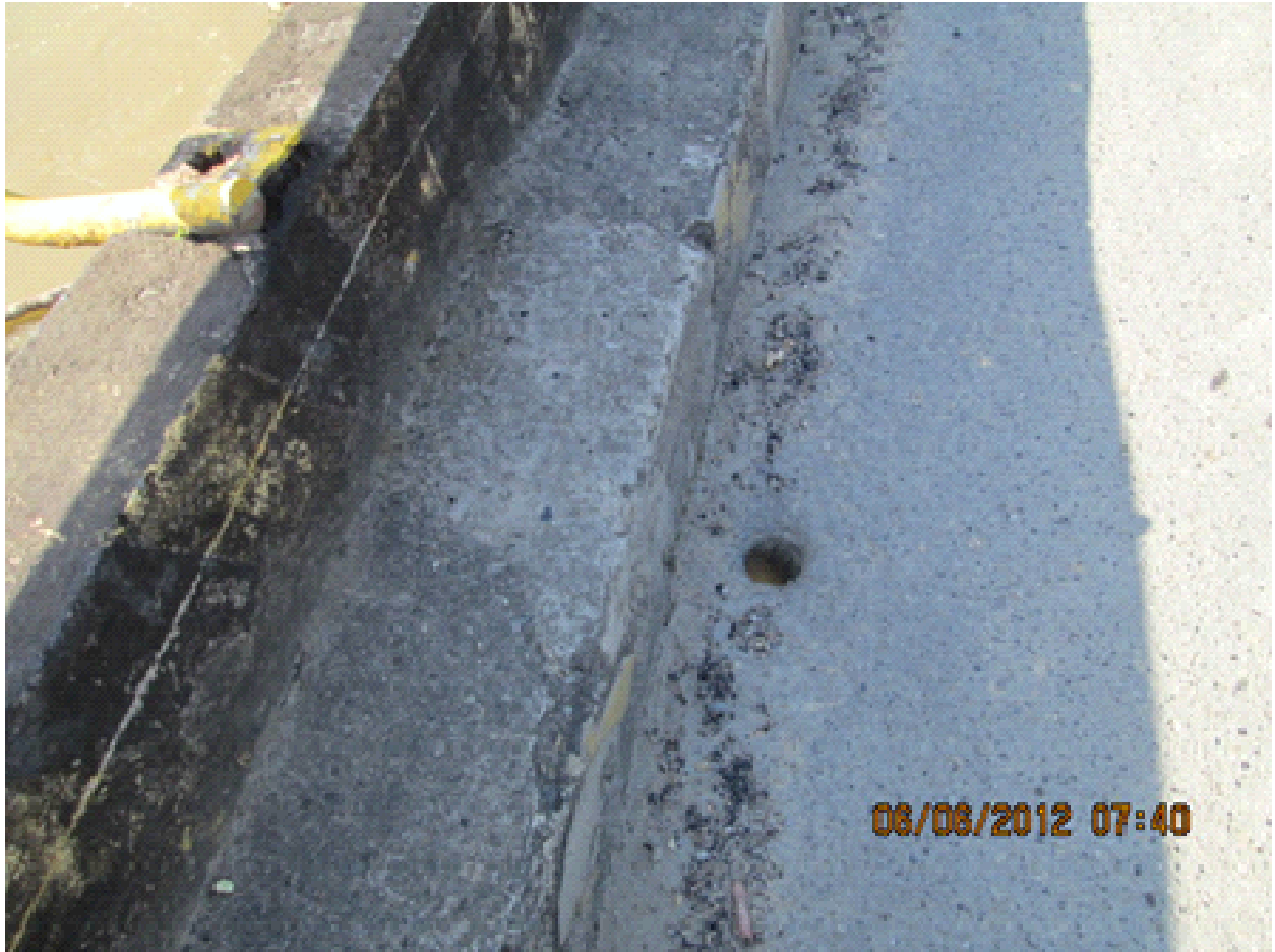
Daño/Observaciones.: Presentan alto deterioro del concreto con el acero de refuerzo expuesto, tambien se observó algunas manchas de humedad.

Tipo de daño.....: Daño en conc. / acero expuesto

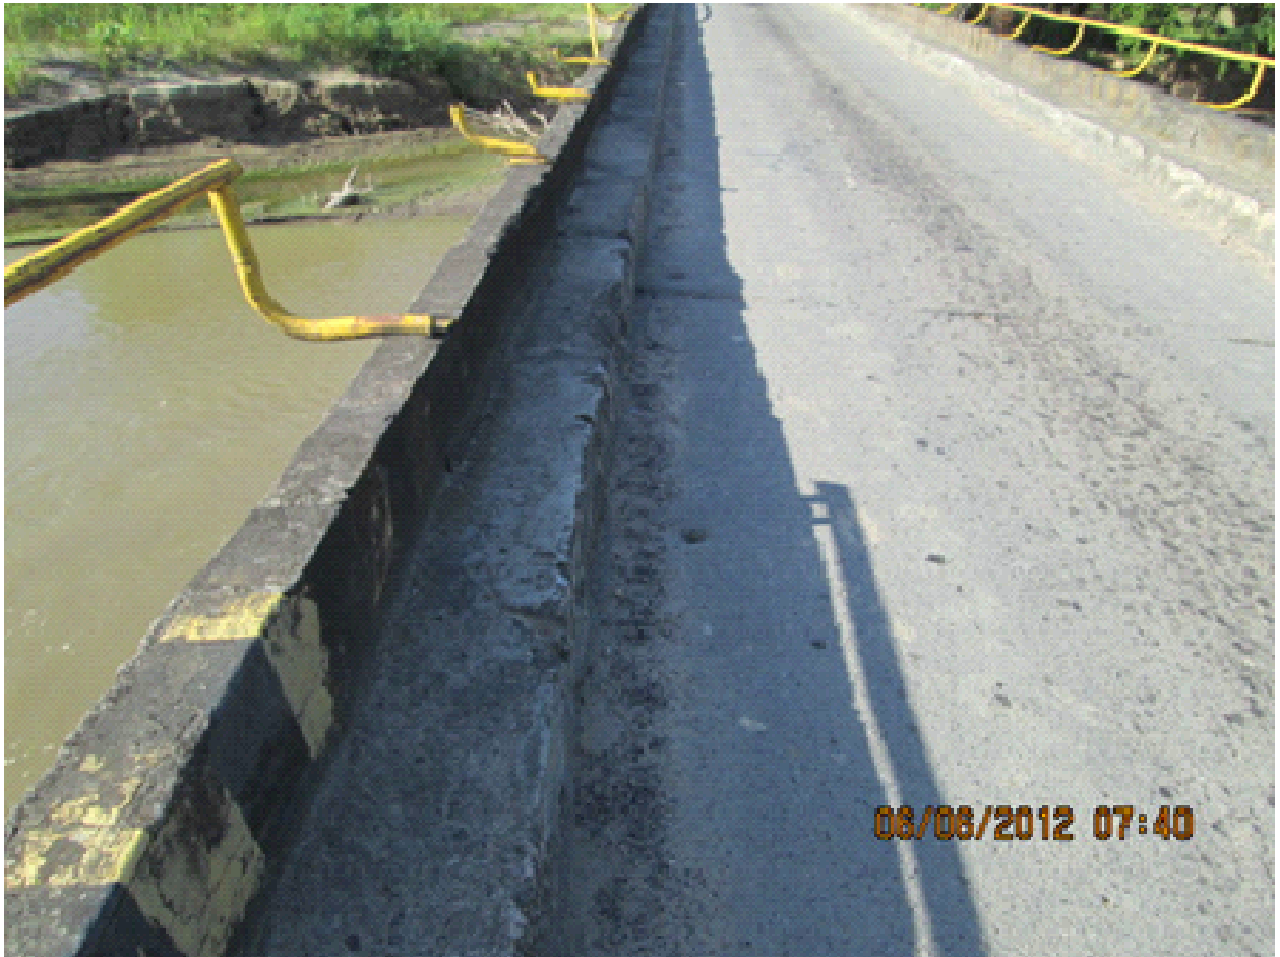
Componente.....: 3 Andenes/Bordillos  
Calif./Mantenim....: 1 / -  
Daño/Observaciones.: Presentan alto deterioro del concreto con el acero de refuerzo expuesto, tambien se observó algunas manchas de humedad.  
Tipo de daño.....: Daño en conc. / acero expuesto

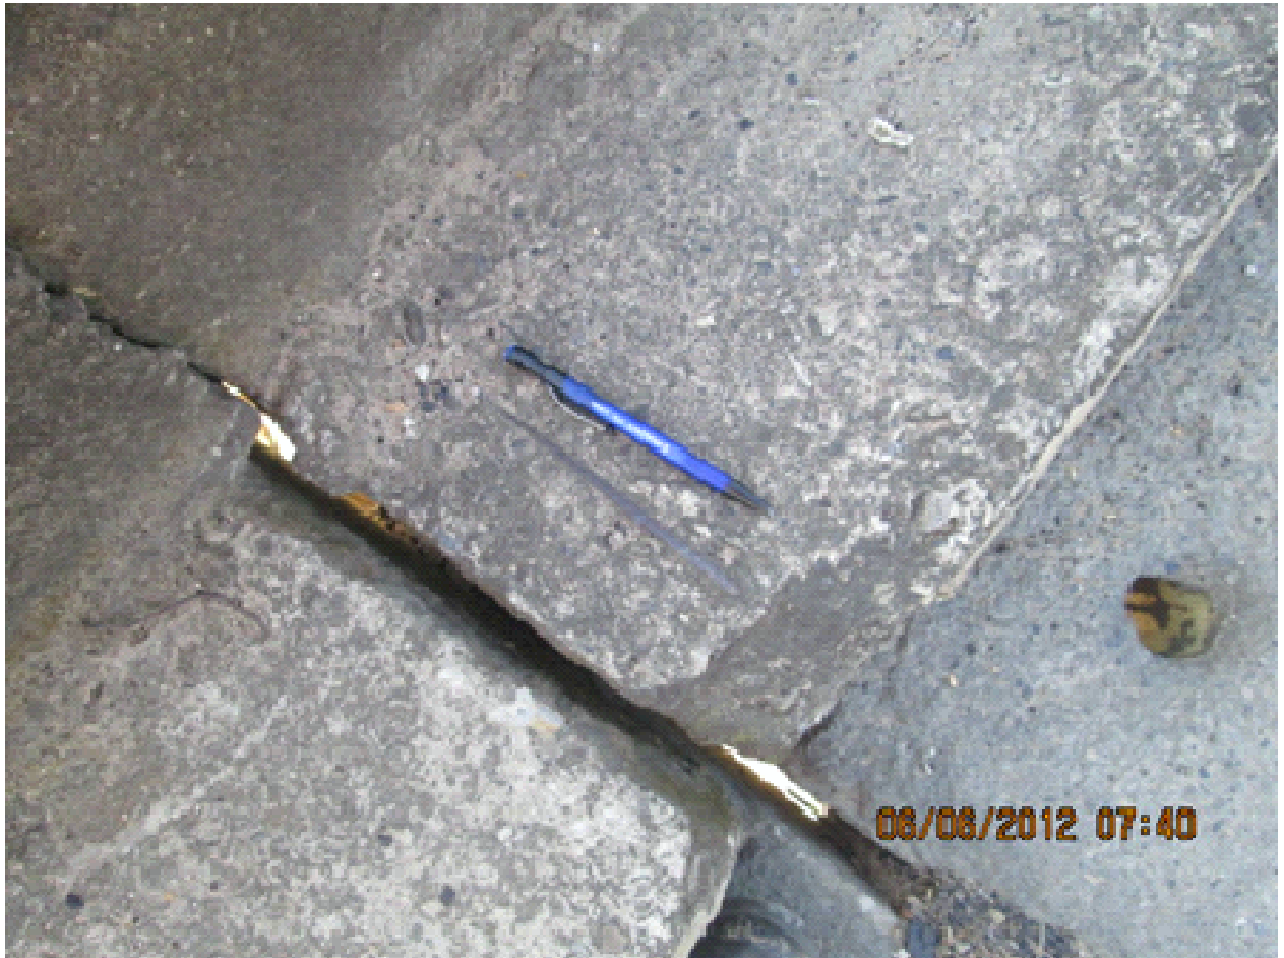
Daño/Observaciones.: Presentan alto deterioro del concreto con el acero de refuerzo expuesto, tambien se observó algunas manchas de humedad.

Tipo de daño.....: Daño en conc. / acero expuesto

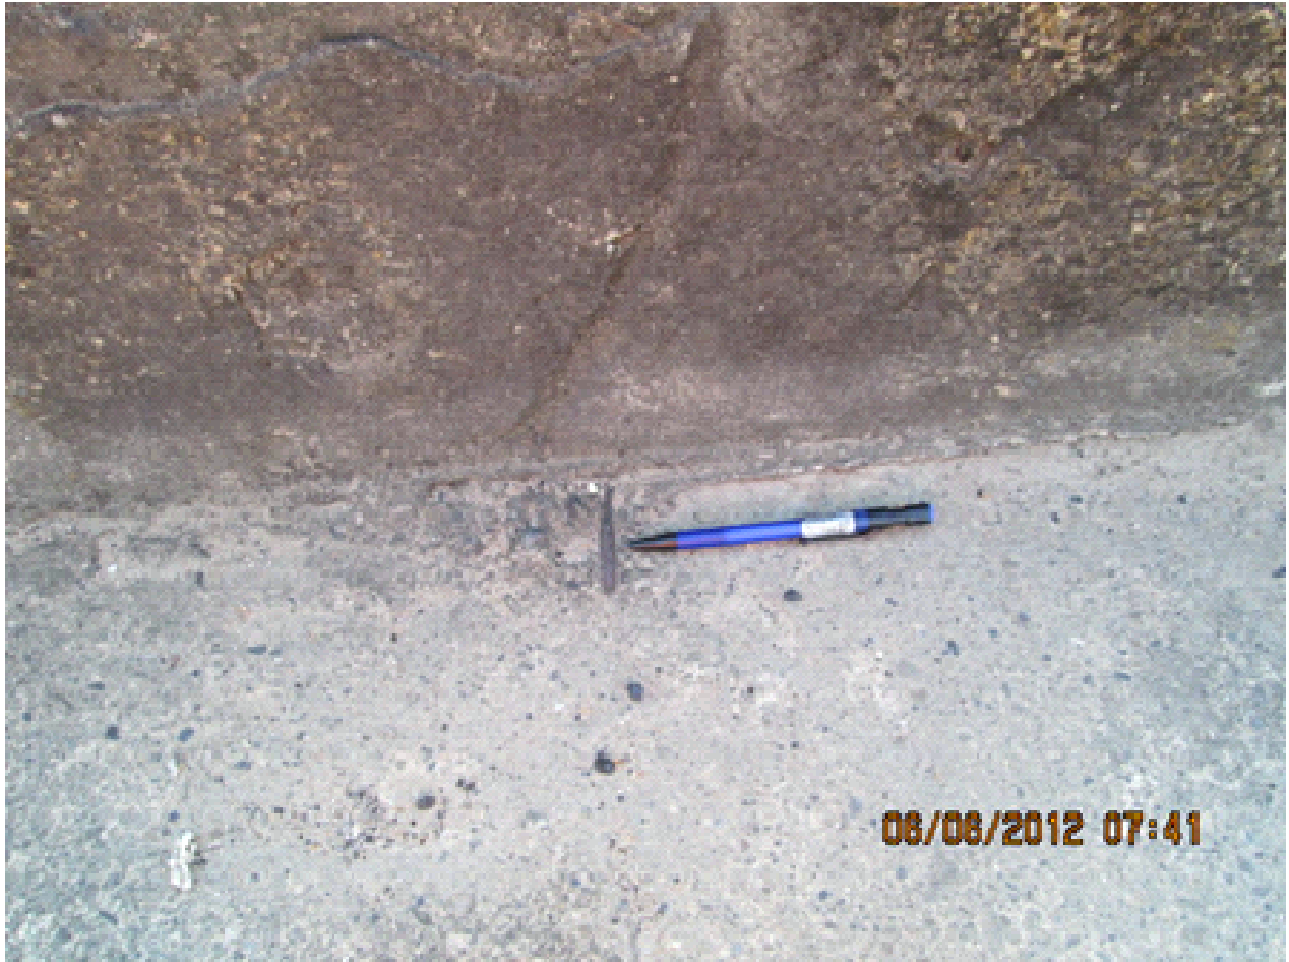
Daño/Observaciones.: Presentan alto deterioro del concreto con el acero de refuerzo expuesto, tambien se observó algunas manchas de humedad.

Tipo de daño.....: Daño en conc. / acero expuesto

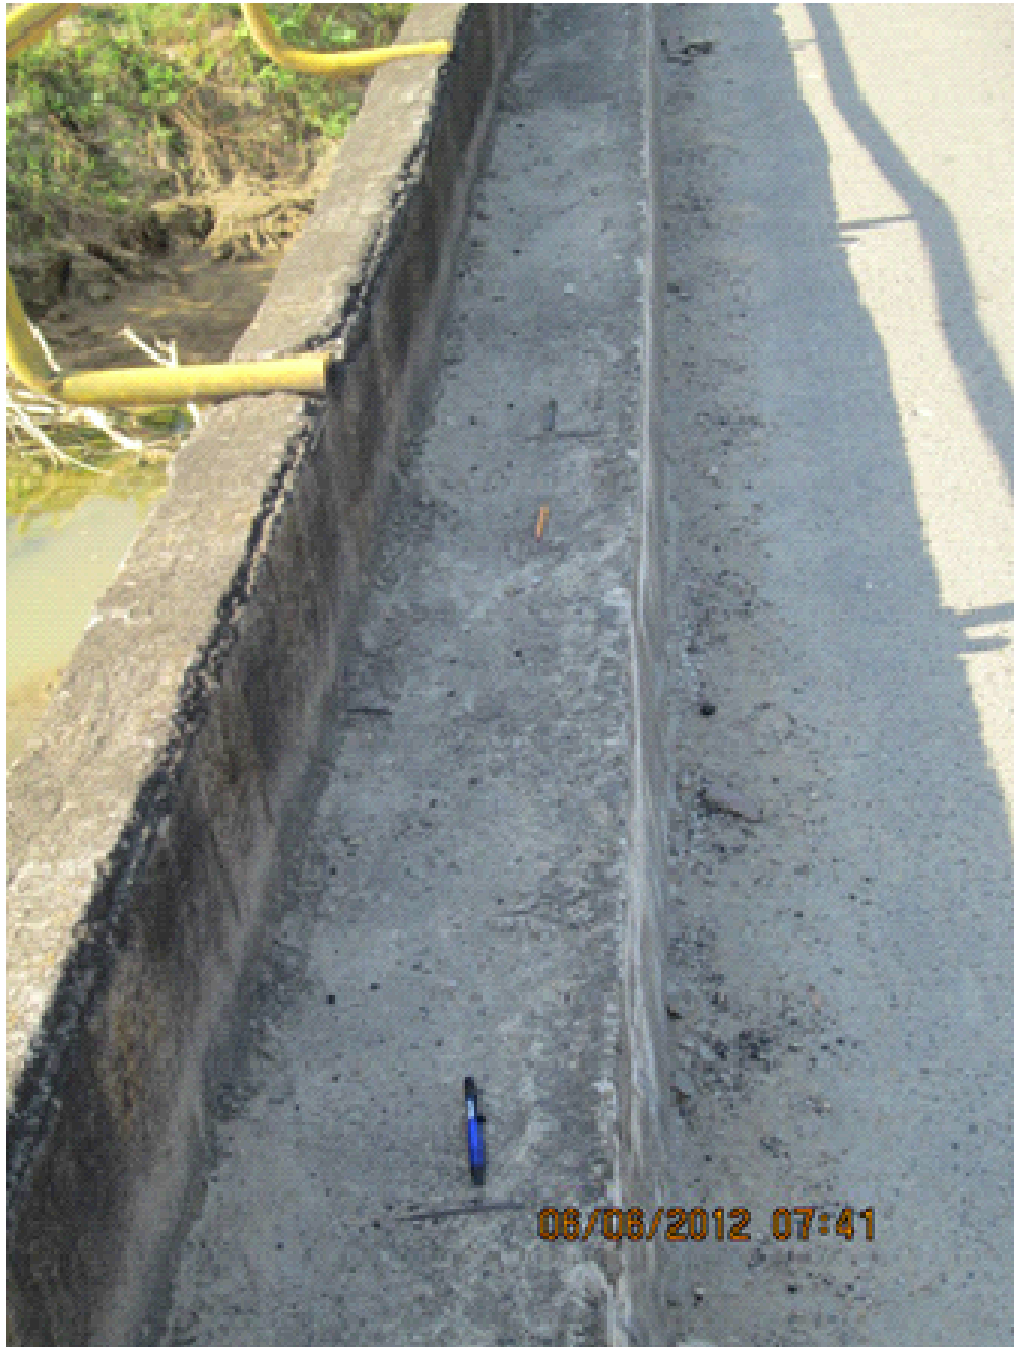
Daño/Observaciones.: Presentan alto deterioro del concreto con el acero de refuerzo expuesto, tambien se observó algunas manchas de humedad.

Tipo de daño.....: Daño en conc. / acero expuesto

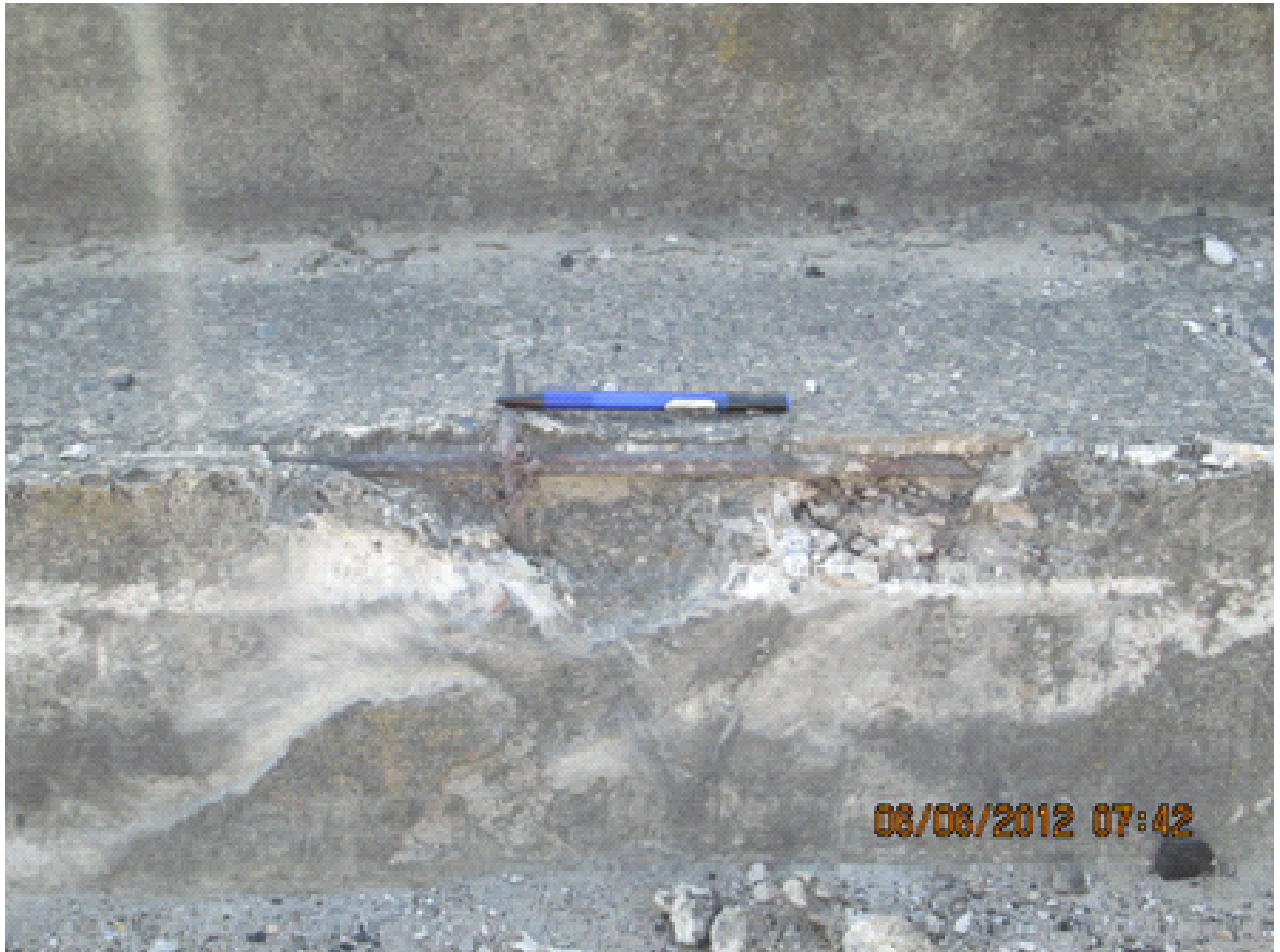
Daño/Observaciones.: Presentan alto deterioro del concreto con el acero de refuerzo expuesto, tambien se observó algunas manchas de humedad.

Tipo de daño.....: Daño en conc. / acero expuesto

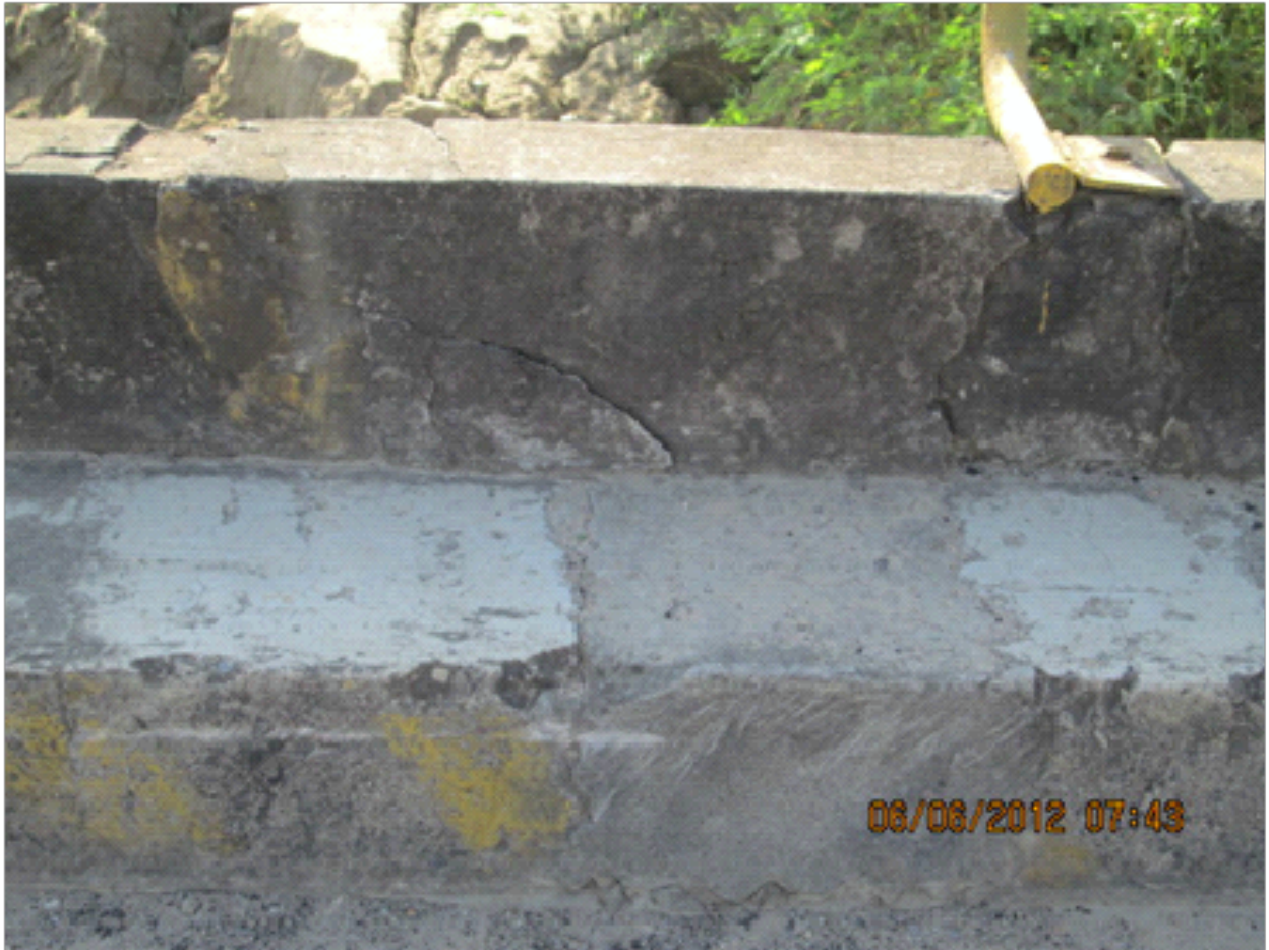
Daño/Observaciones.: Presentan alto deterioro del concreto con el acero de refuerzo expuesto, tambien se observó algunas manchas de humedad.

Tipo de daño.....: Daño en conc. / acero expuesto

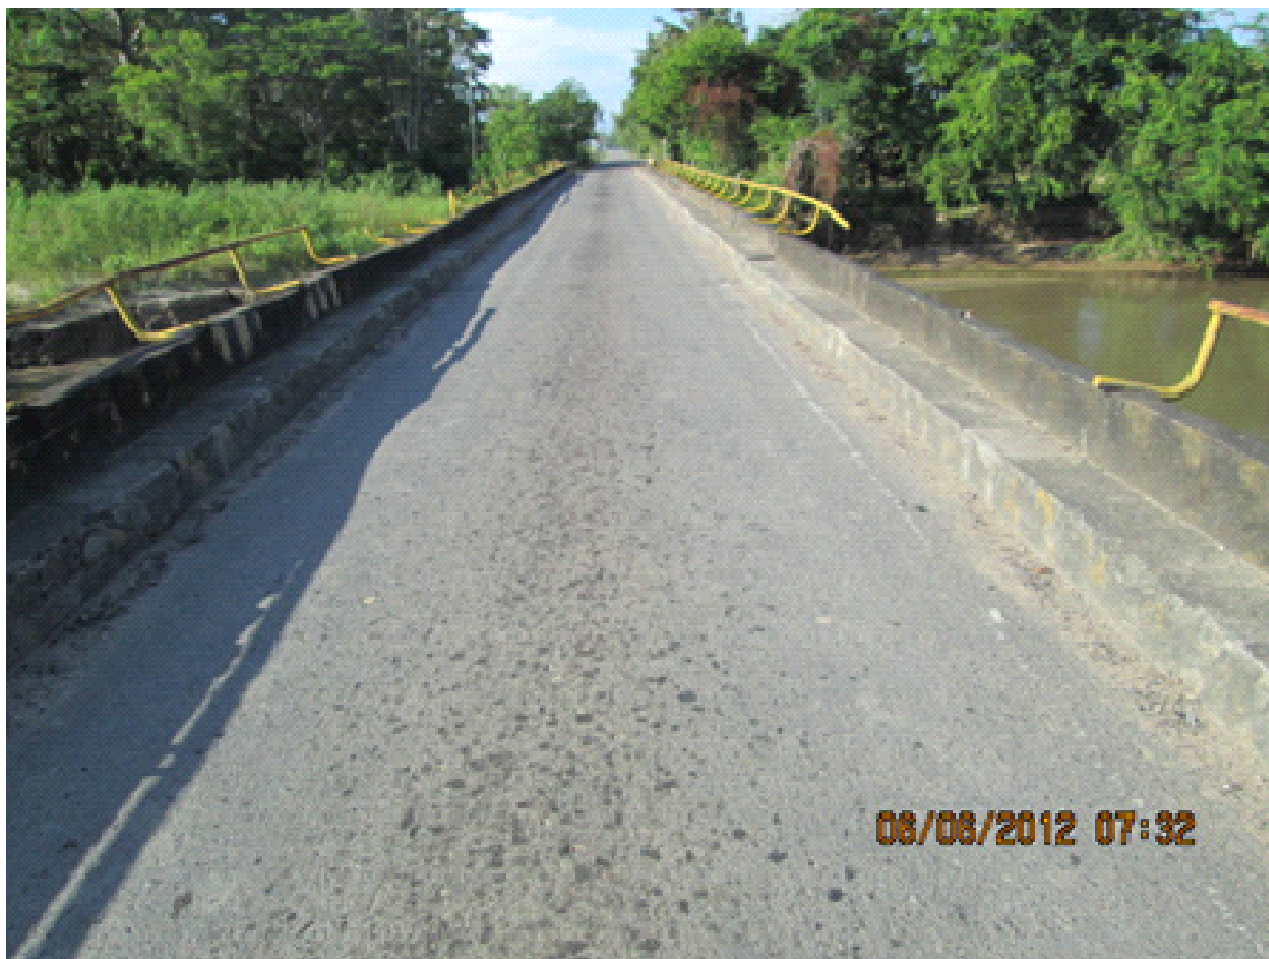
Daño/Observaciones.: Se observaron daños en el concreto de las barandas y en los pasamanos metálicos debido a impactos. en general se encuentran en muy mal estado y faltas algunas barandas

Tipo de daño.....: Impacto

Reparaciones.....: D Cambio de baranda de acero

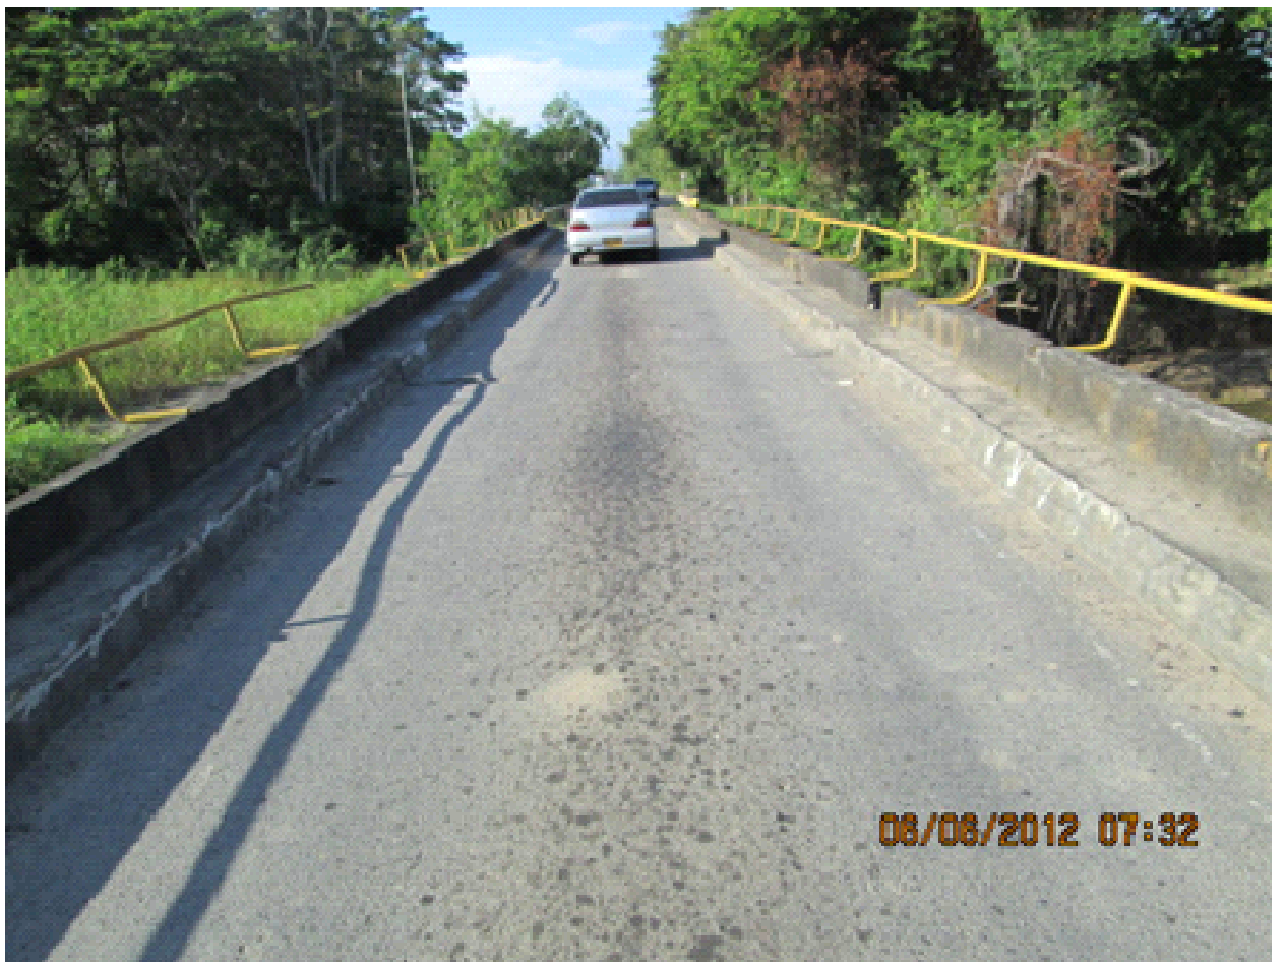
Daño/Observaciones.: Se observaron daños en el concreto de las barandas y en los pasamanos metálicos debido a impactos. en general se encuentran en muy mal estado y faltas algunas barandas

Tipo de daño.....: Impacto

Reparaciones.....: D Cambio de baranda de acero

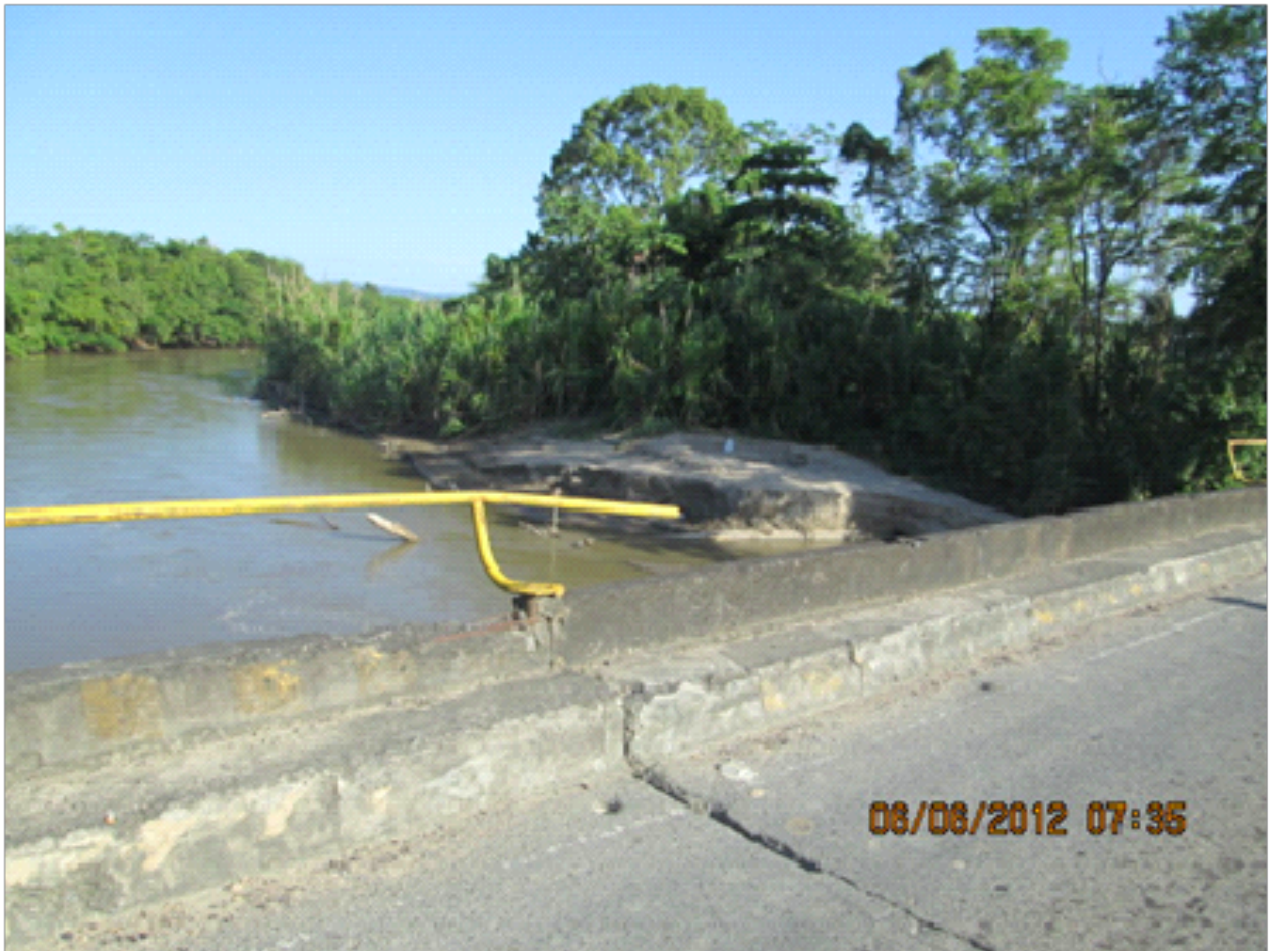
Componente.....: 4 Barandas  
Calif./Mantenim....: 4 / -  
Daño/Observaciones.: Se observaron daños en el concreto de las barandas y en los pasamanos metálicos debido a impactos. en general se encuentran en muy mal estado y faltas algunas barandas  
Tipo de daño.....: Impacto  
Reparaciones.....: D Cambio de baranda de acero

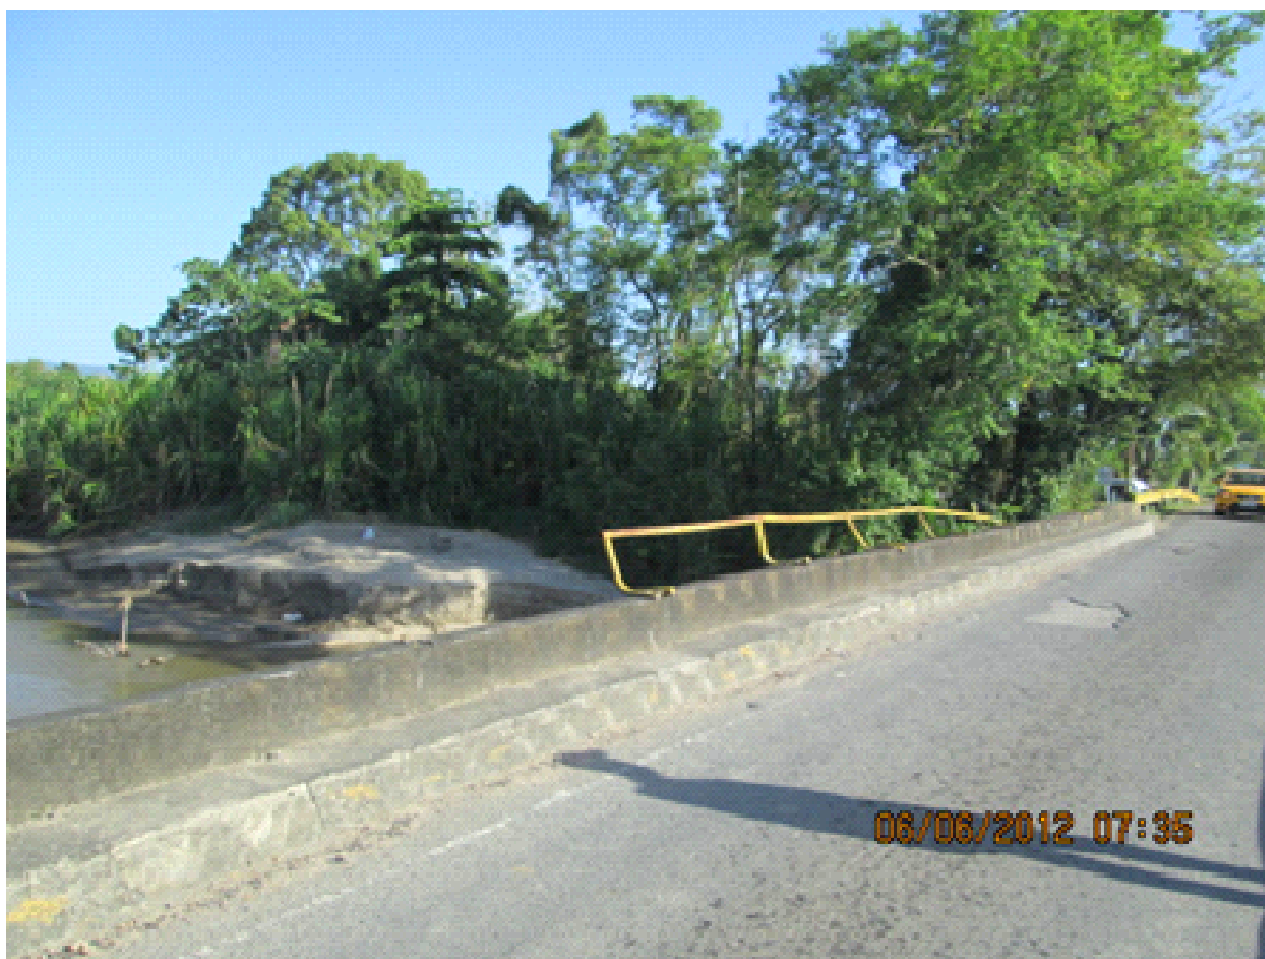
Daño/Observaciones.: Se observaron daños en el concreto de las barandas y en los pasamanos metálicos debido a impactos. en general se encuentran en muy mal estado y faltas algunas barandas

Tipo de daño.....: Impacto

Reparaciones.....: D Cambio de baranda de acero
