SDC/INV	SiPuCol	Fecha	Hoja
	Informe de inspección principal	13/08/12	1
18-5507-012.00 Pamplonita			
Regional.....: 18 Norte de Santander			
Ruta.....: Santafé de Bogotá - Puerto Santander			
Carretera.....: Cúcuta - Puerto Santander - Puente Internacional Pedro de He			
Lado de la car....: 0			
Abscisa.....: 47+0697			
No del registro..: 1469			
Año de construcción.....: 1940			
Año de la última reconstrucción.....:			
Paso Superior/Inferior.....: S			
Dir. de abs. de la carretera principal.: N			
Requisitos de la inspección.....: Nada			
Recolección de datos : Fecha.....: 2012.06.06			
: Iniciales.....: JPV			
Posición geográfica..:			
Latitud: 8 gra 19.09 min N Longitud: 72 gra 25.78 min O Altitud: 55.49 m			
Geometría: Número de luces.....: 3			
Longitud de la luz menor (m): 25.00			
Longitud de la luz mayor (m): 25.00			
Longitud total ..... (m): 75.00			
Ancho del tablero..... (m): 4.50			
Ancho del separador..... (m): 0.00

18-5507-012.00 Pamplonita

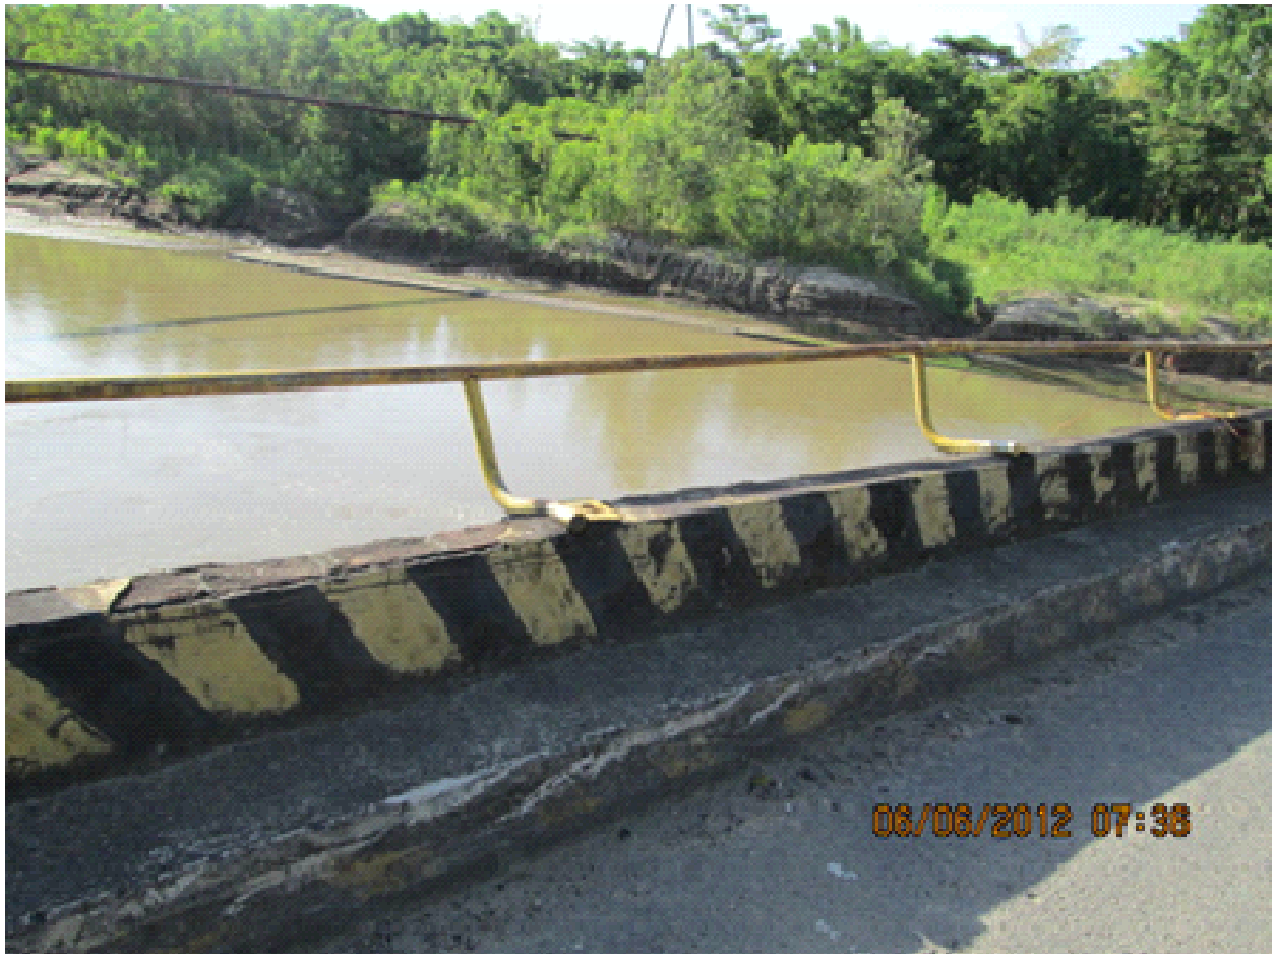
Componente.....: 4 Barandas  
Calif./Mantenim....: 4 / -  
Daño/Observaciones.: Se observaron daños en el concreto de las barandas y en los pasamanos metálicos debido a impactos. en general se encuentran en muy mal estado y faltas algunas barandas  
Tipo de daño.....: Impacto  
Reparaciones.....: D Cambio de baranda de acero

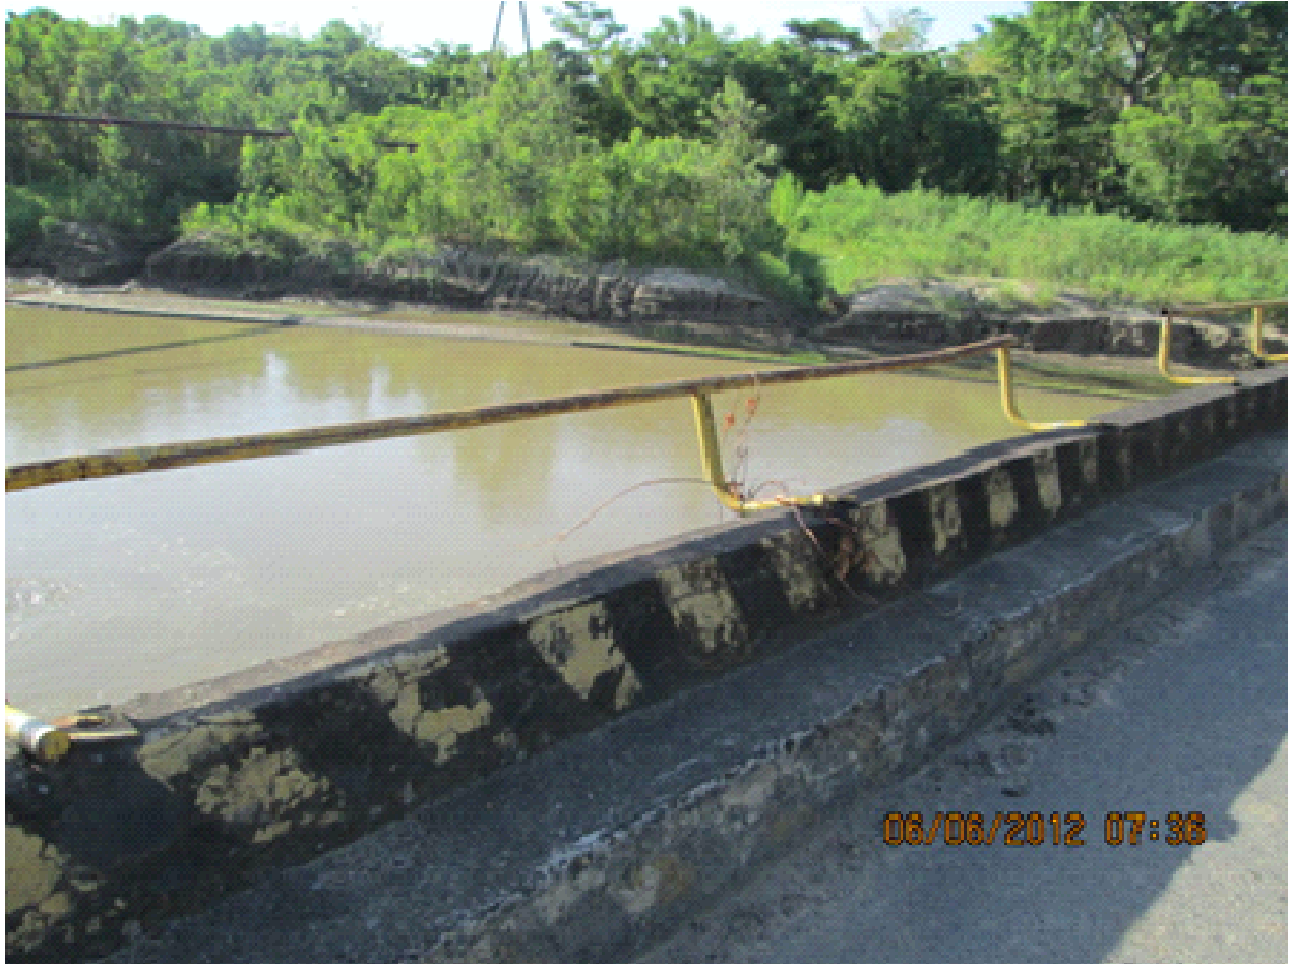
Daño/Observaciones.: Se observaron daños en el concreto de las barandas y en los pasamanos metálicos debido a impactos. en general se encuentran en muy mal estado y faltas algunas barandas

Tipo de daño.....: Impacto

Reparaciones.....: D Cambio de baranda de acero

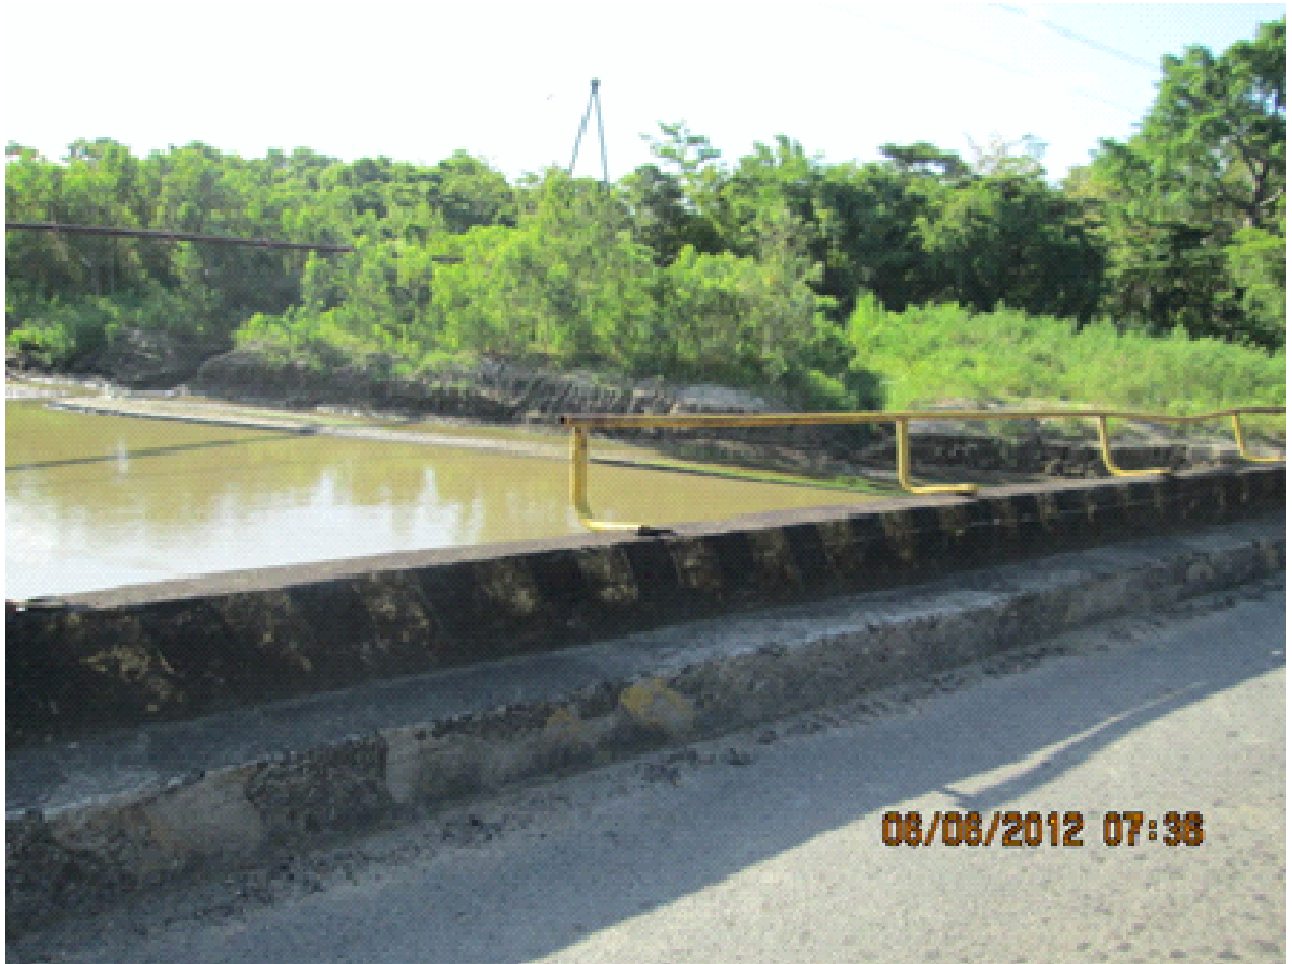
Componente.....: 4 Barandas  
Calif./Mantenim....: 4 / -  
Daño/Observaciones.: Se observaron daños en el concreto de las barandas y en los pasamanos metálicos debido a impactos. en general se encuentran en muy mal estado y faltas algunas barandas  
Tipo de daño.....: Impacto  
Reparaciones.....: D Cambio de baranda de acero

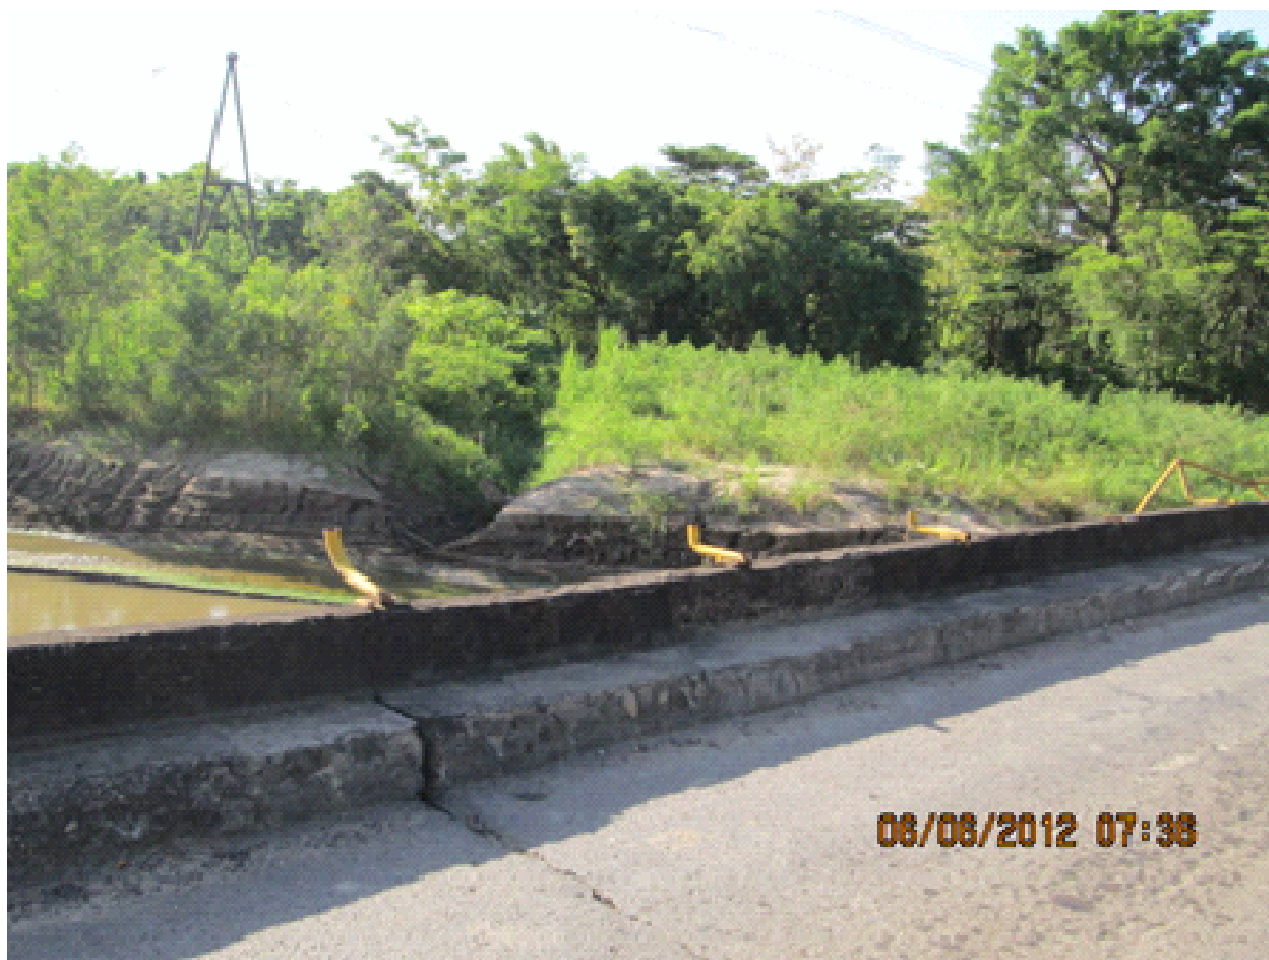
Componente.....: 4 Barandas  
Calif./Mantenim....: 4 / -  
Daño/Observaciones.: Se observaron daños en el concreto de las barandas y en los pasamanos metálicos debido a impactos. en general se encuentran en muy mal estado y faltas algunas barandas  
Tipo de daño.....: Impacto  
Reparaciones.....: D Cambio de baranda de acero

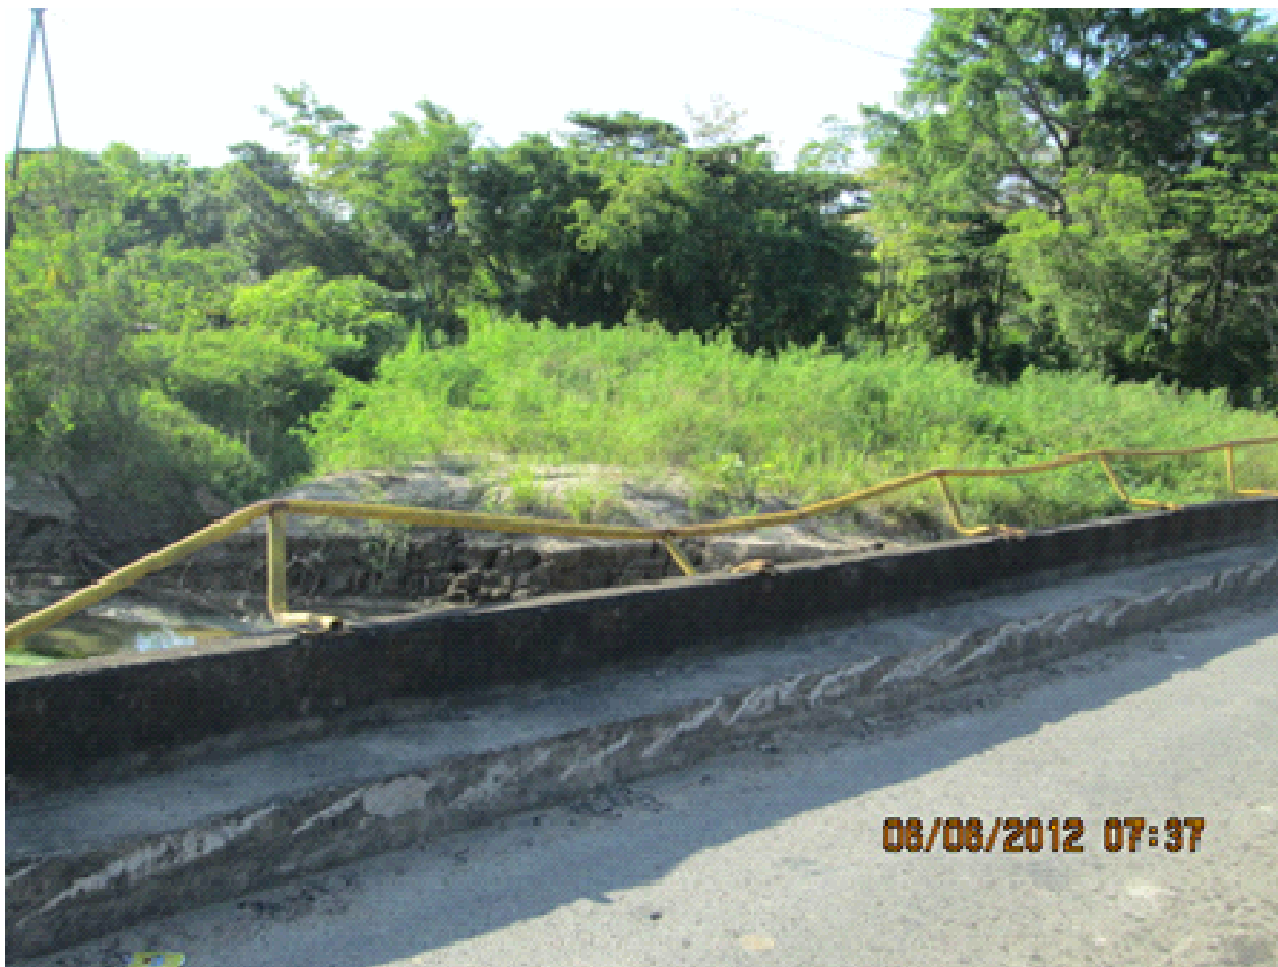
Daño/Observaciones.: Se observaron daños en el concreto de las barandas y en los pasamanos metálicos debido a impactos. en general se encuentran en muy mal estado y faltas algunas barandas

Tipo de daño.....: Impacto

Reparaciones.....: D Cambio de baranda de acero

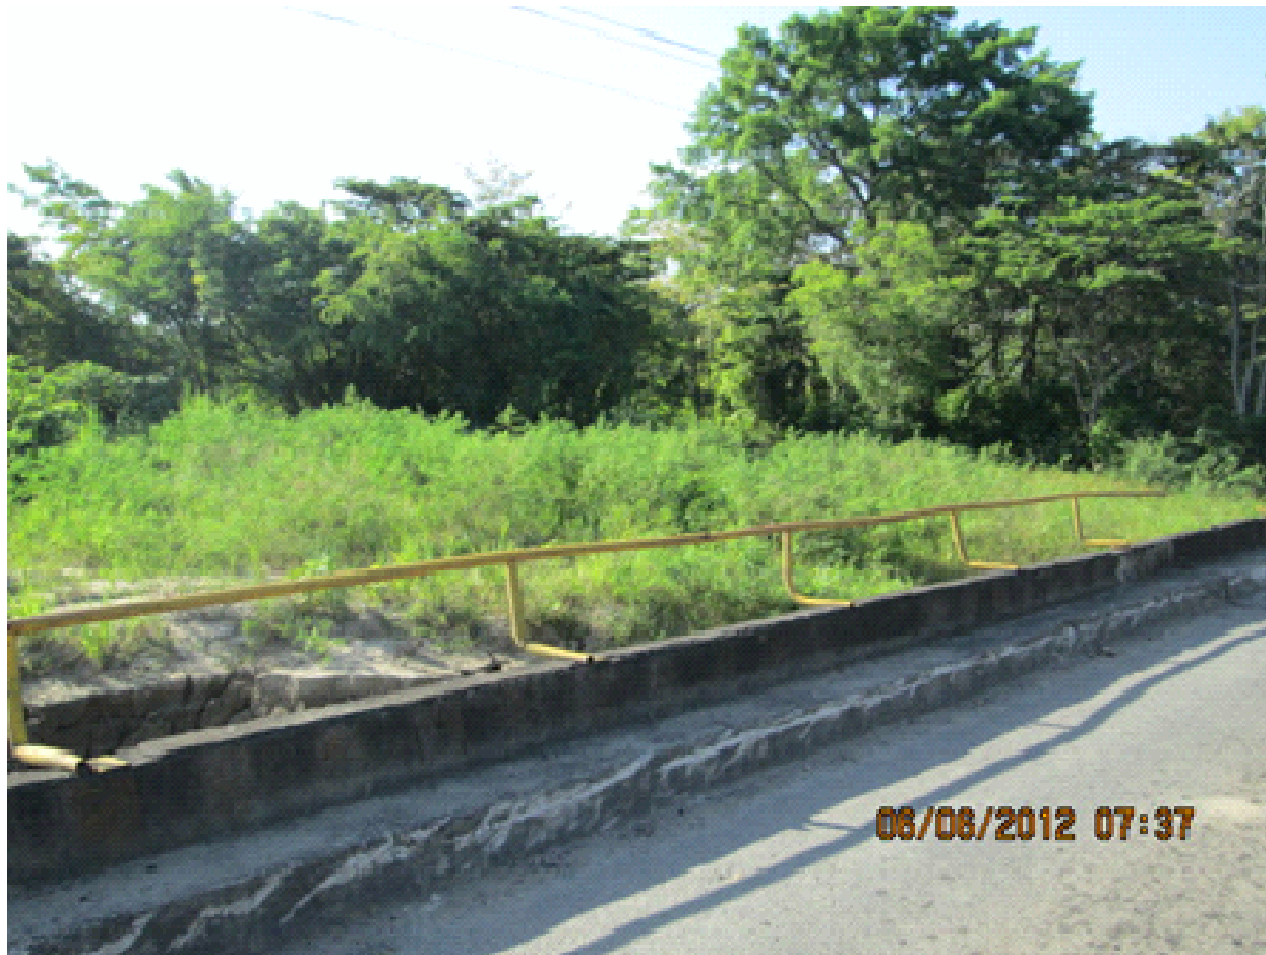
Daño/Observaciones.: Se observaron daños en el concreto de las barandas y en los pasamanos metálicos debido a impactos. en general se encuentran en muy mal estado y faltas algunas barandas

Tipo de daño.....: Impacto

Reparaciones.....: D Cambio de baranda de acero

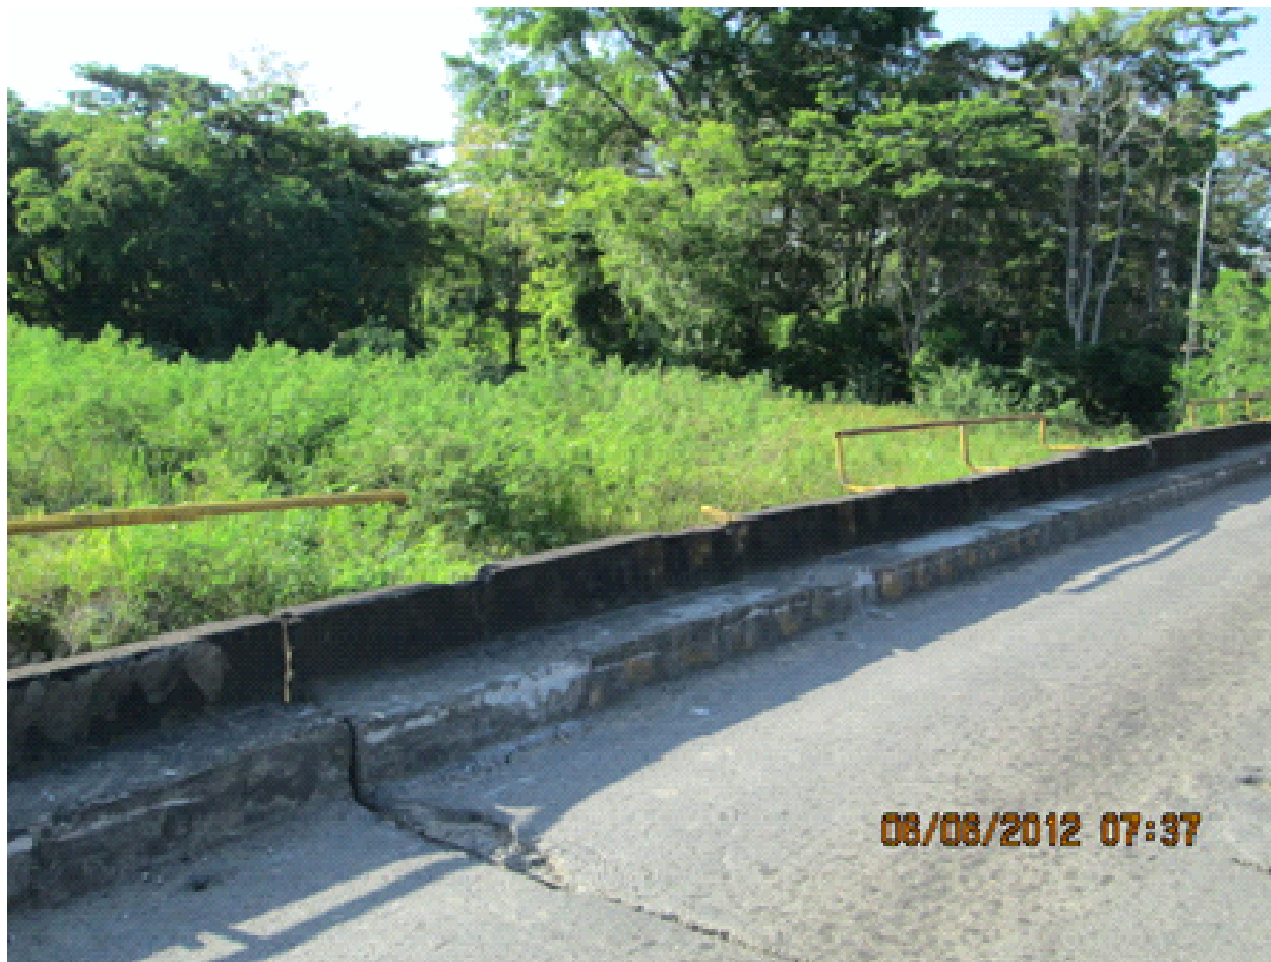
Daño/Observaciones.: Se observaron daños en el concreto de las barandas y en los pasamanos metálicos debido a impactos. en general se encuentran en muy mal estado y faltas algunas barandas

Tipo de daño.....: Impacto

Reparaciones.....: D Cambio de baranda de acero

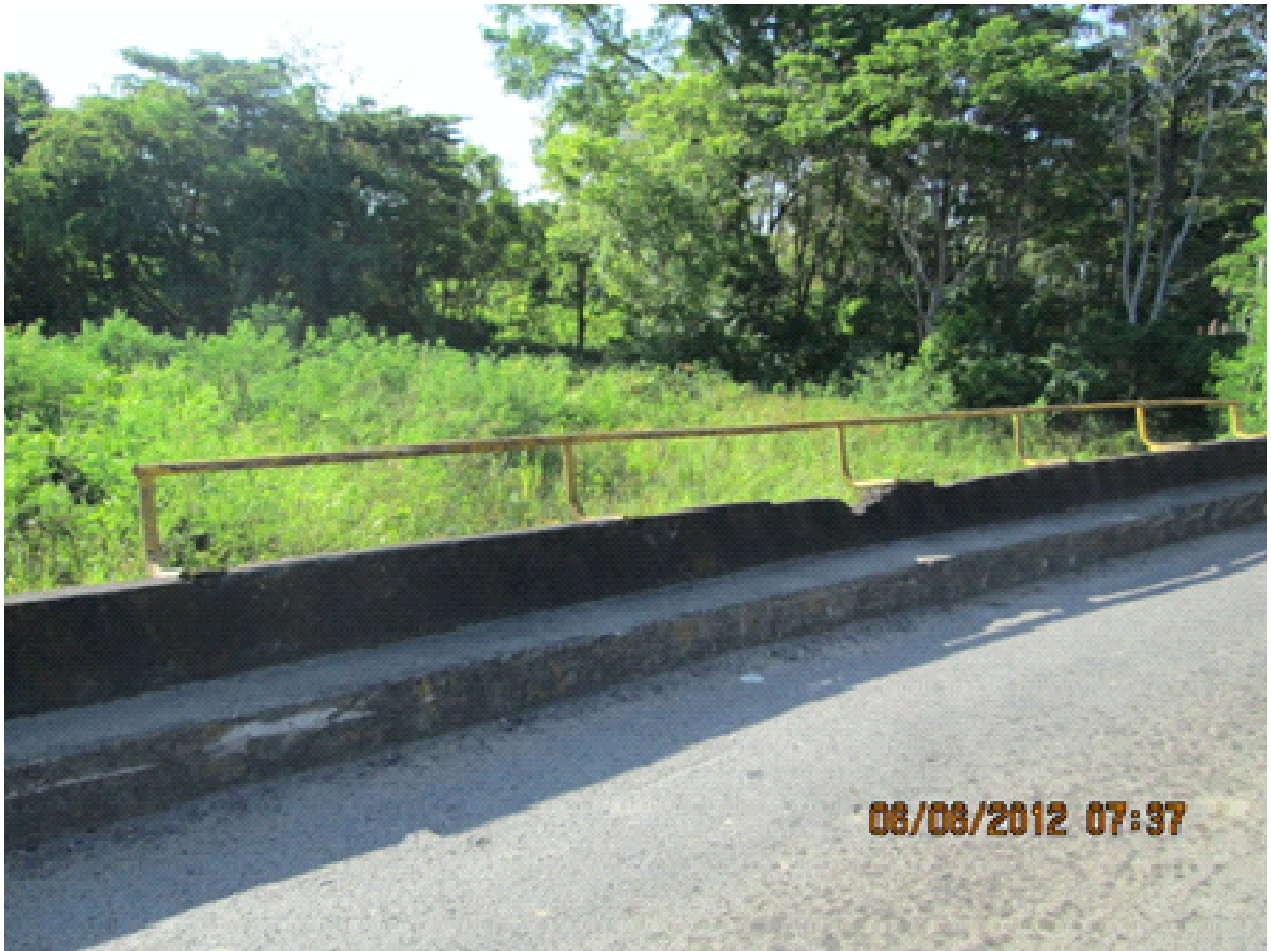
Componente.....: 4 Barandas  
Calif./Mantenim....: 4 / -  
Daño/Observaciones.: Se observaron daños en el concreto de las barandas y en los pasamanos metálicos debido a impactos. en general se encuentran en muy mal estado y faltas algunas barandas  
Tipo de daño.....: Impacto  
Reparaciones.....: D Cambio de baranda de acero

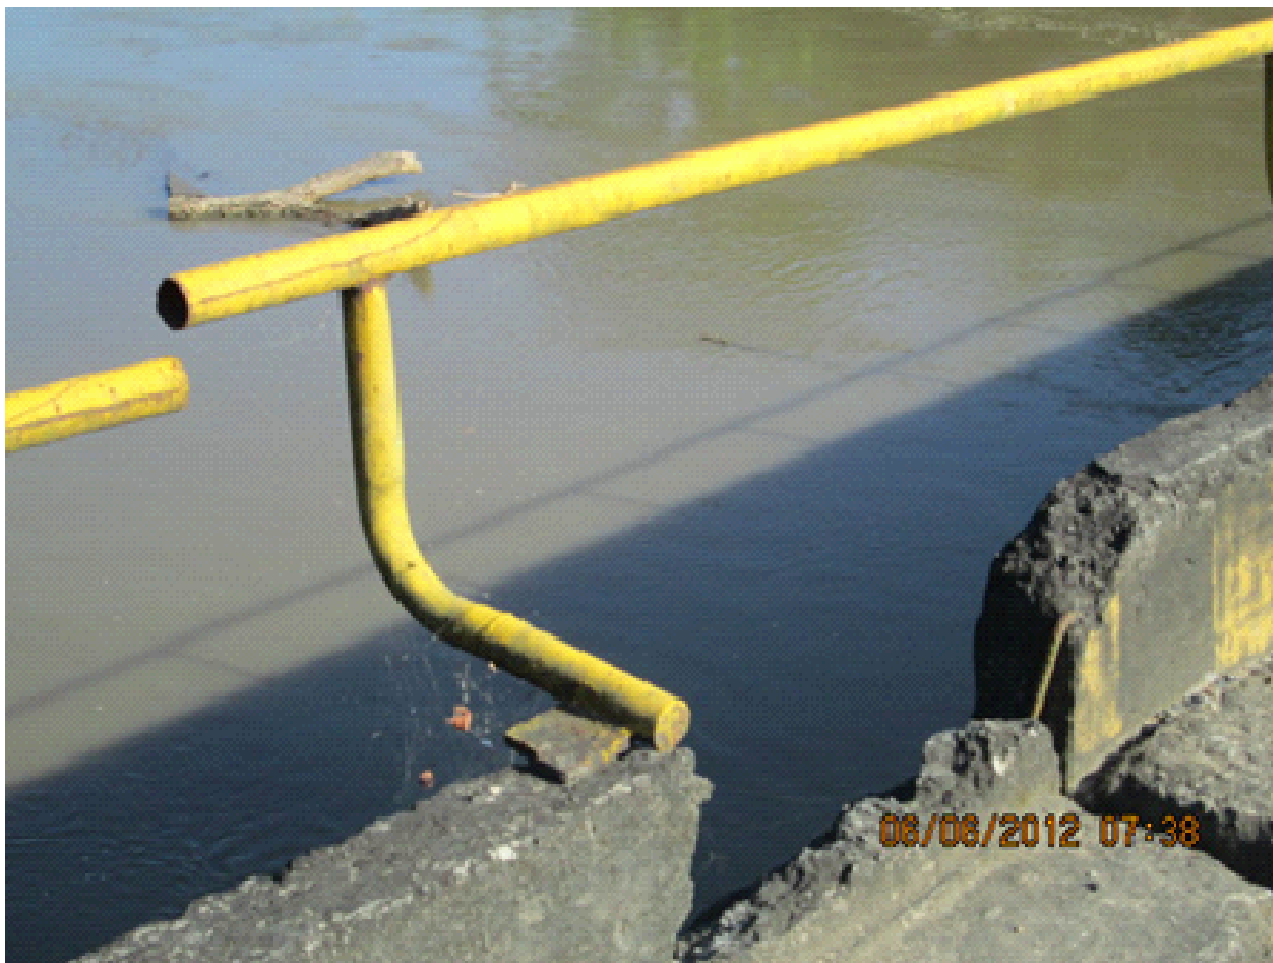
Daño/Observaciones.: Se observaron daños en el concreto de las barandas y en los pasamanos metálicos debido a impactos. en general se encuentran en muy mal estado y faltas algunas barandas

Tipo de daño.....: Impacto

Reparaciones.....: D Cambio de baranda de acero

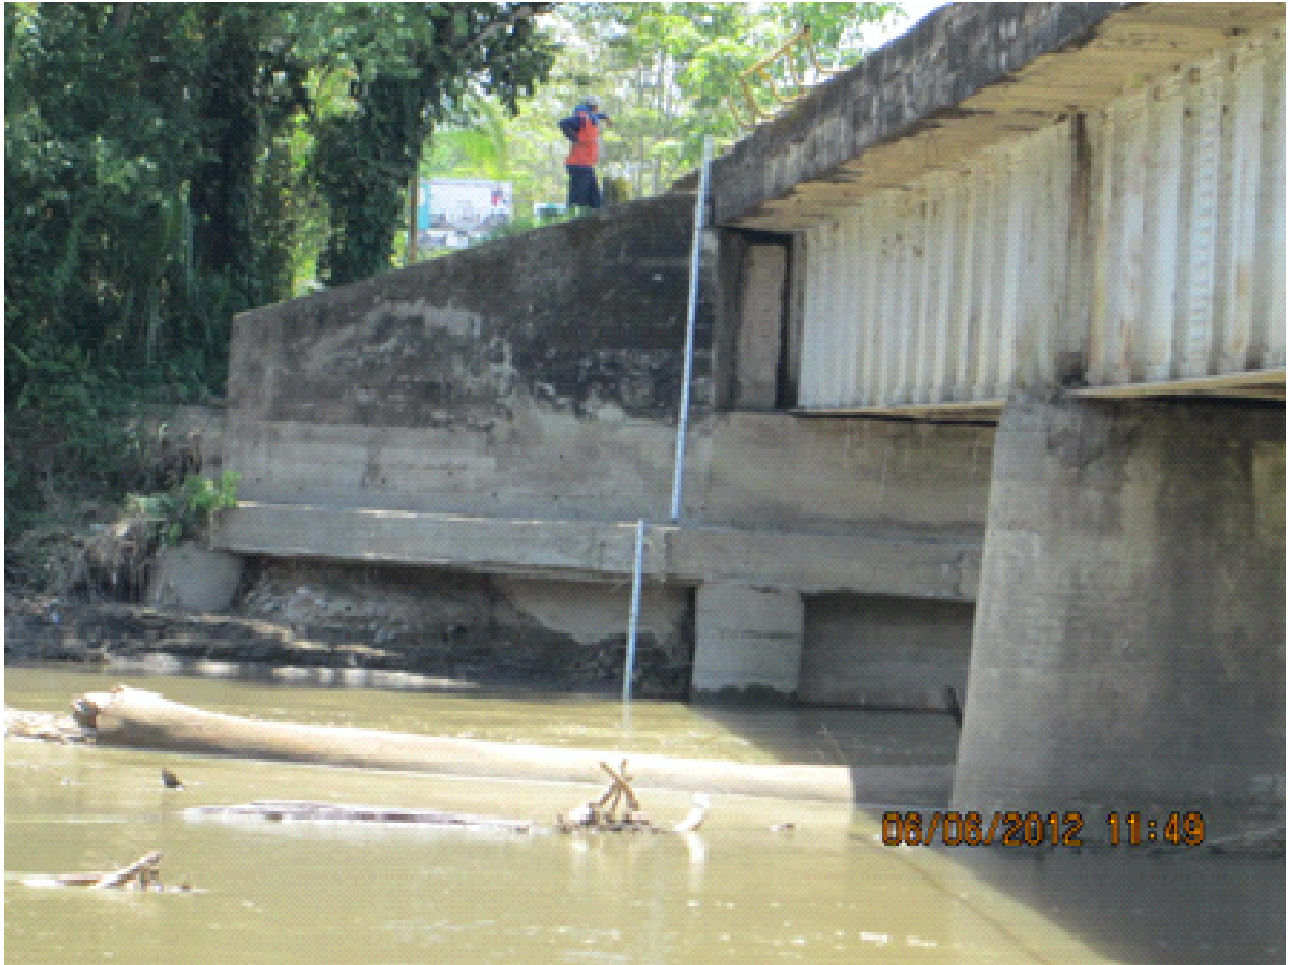
Componente.....: 6 Aletas  
Calif./Mantenim....: 1 / -  
Daño/Observaciones.: Presentan manchas de humedad , grietas en el hormigón y exposición del agregado grueso  
Tipo de daño.....: Otro

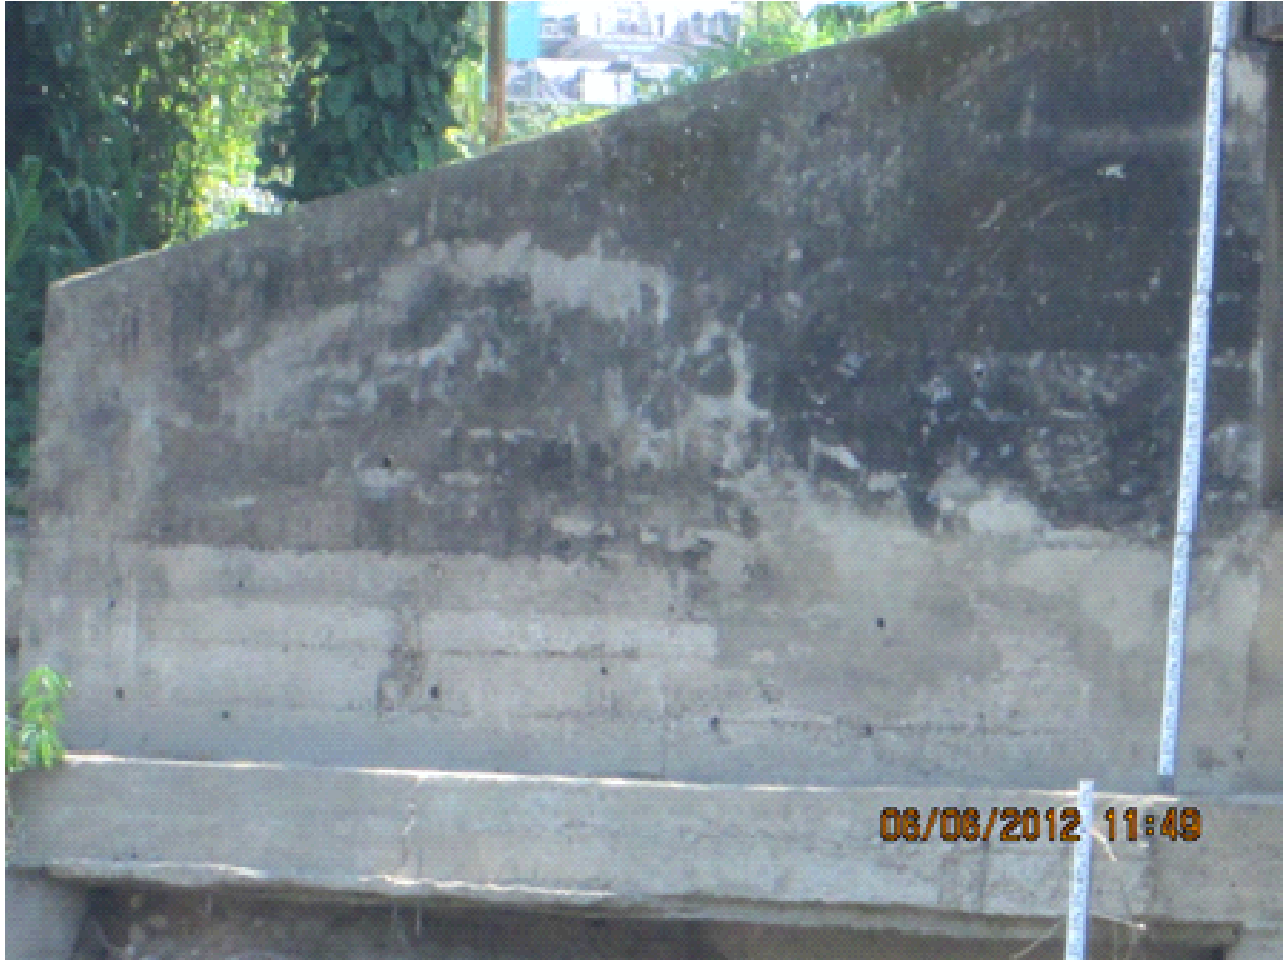
Daño/Observaciones.: Presentan manchas de humedad , grietas en el hormigón y exposición del agregado grueso

Tipo de daño.....: Otro

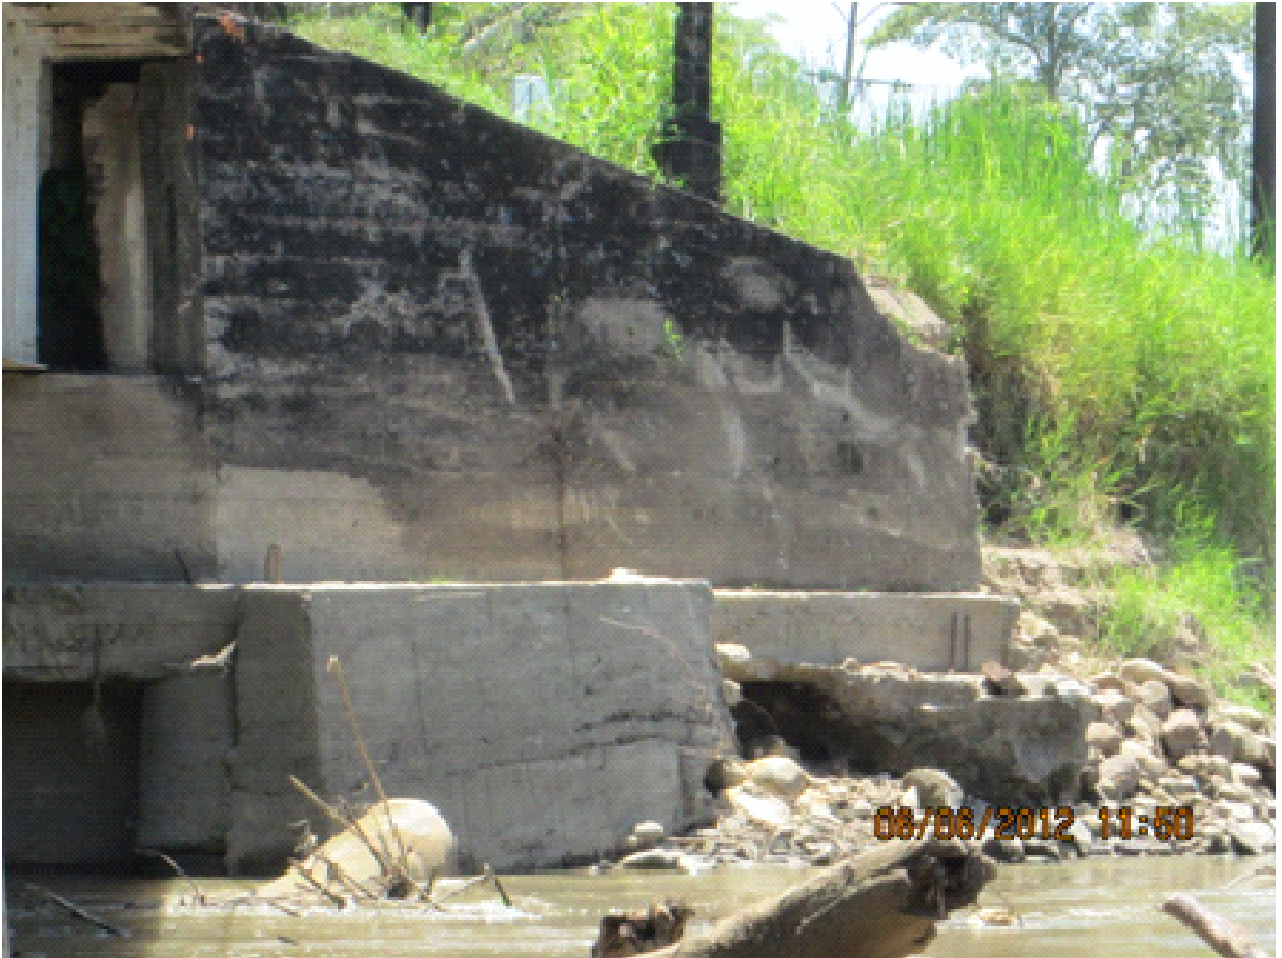
Daño/Observaciones.: Presentan manchas de humedad , grietas en el hormigón y exposición del agregado grueso

Tipo de daño.....: Otro

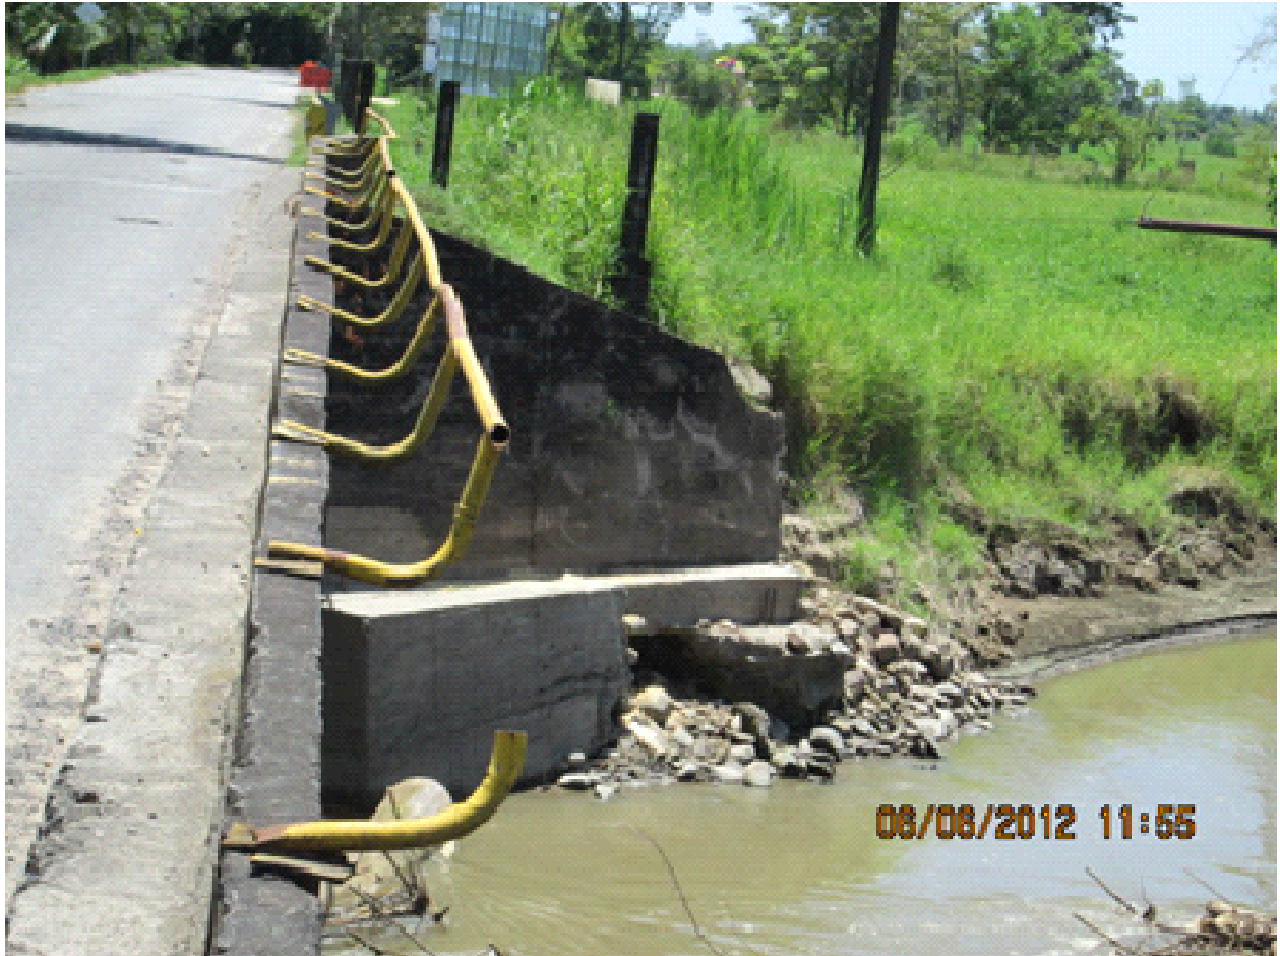
Componente.....: 6 Aletas  
Calif./Mantenim....: 1 / -  
Daño/Observaciones.: Presentan manchas de humedad , grietas en el hormigón y exposición del agregado grueso  
Tipo de daño.....: Otro

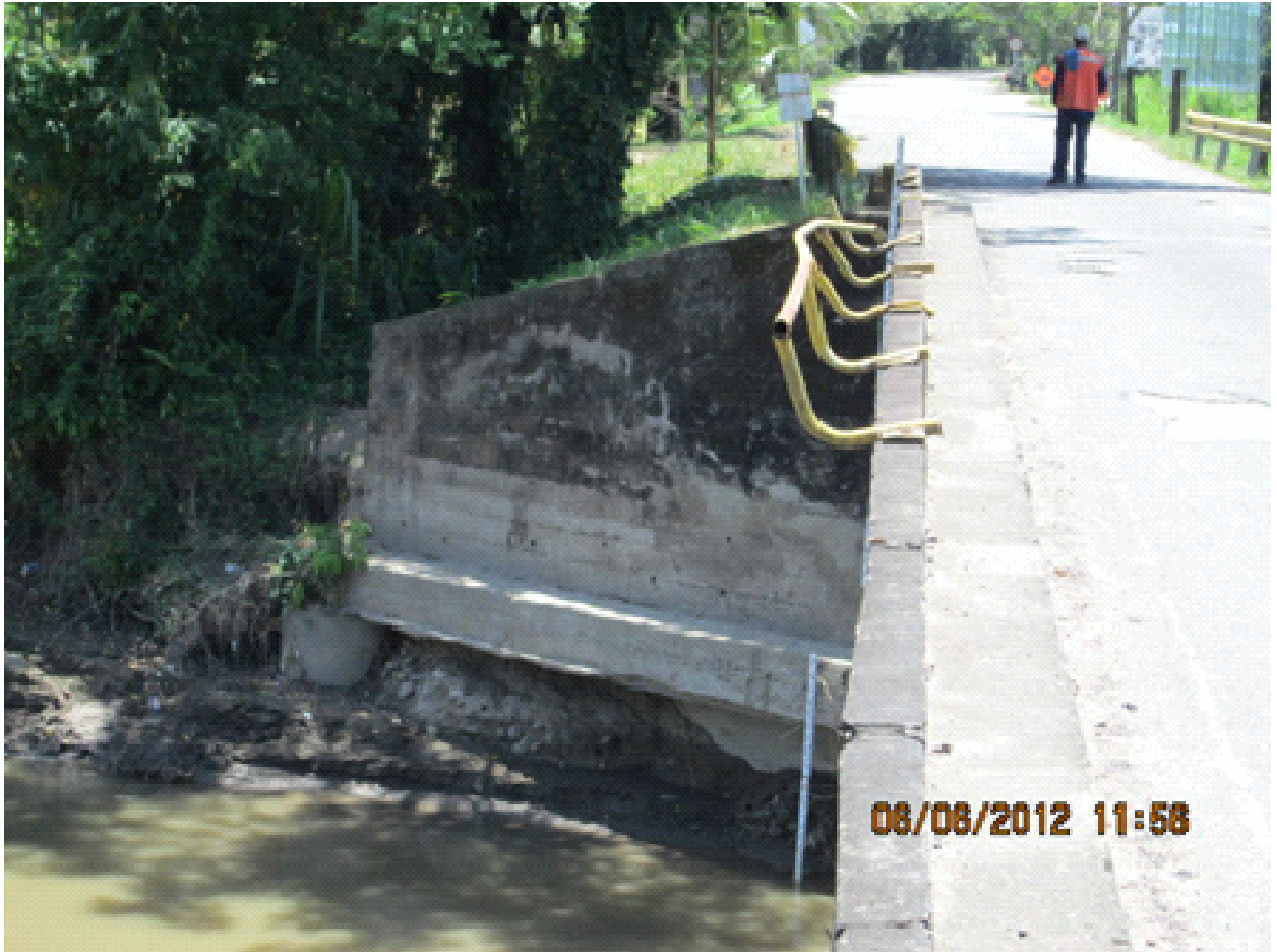
Componente.....: 6 Aletas  
Calif./Mantenim....: 1 / -  
Daño/Observaciones.: Presentan manchas de humedad , grietas en el hormigón y exposición del agregado grueso  
Tipo de daño.....: Otro

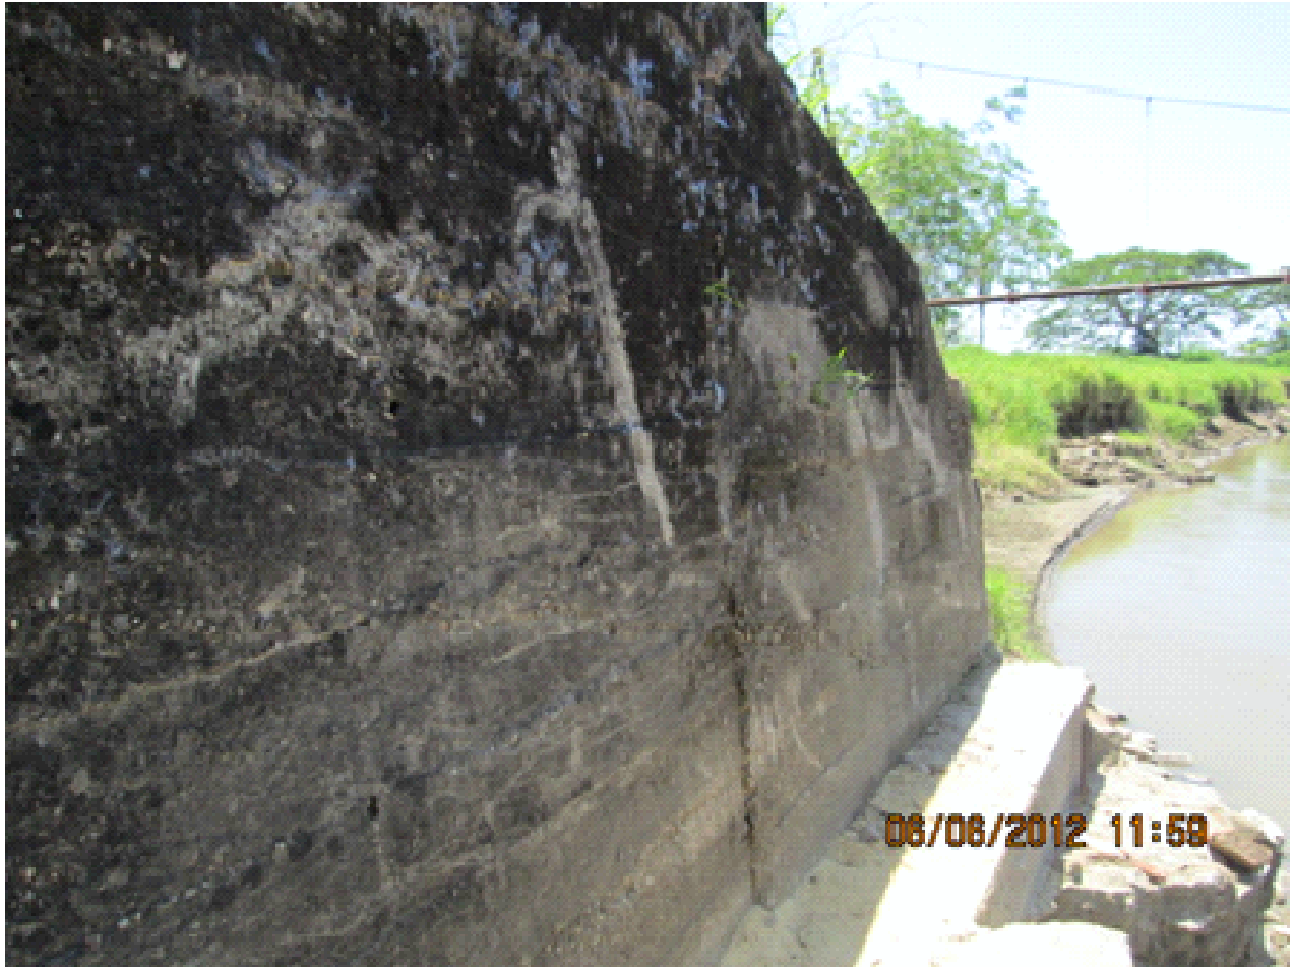
Daño/Observaciones.: Presentan manchas de humedad , grietas en el hormigón y exposición del agregado grueso

Tipo de daño.....: Otro

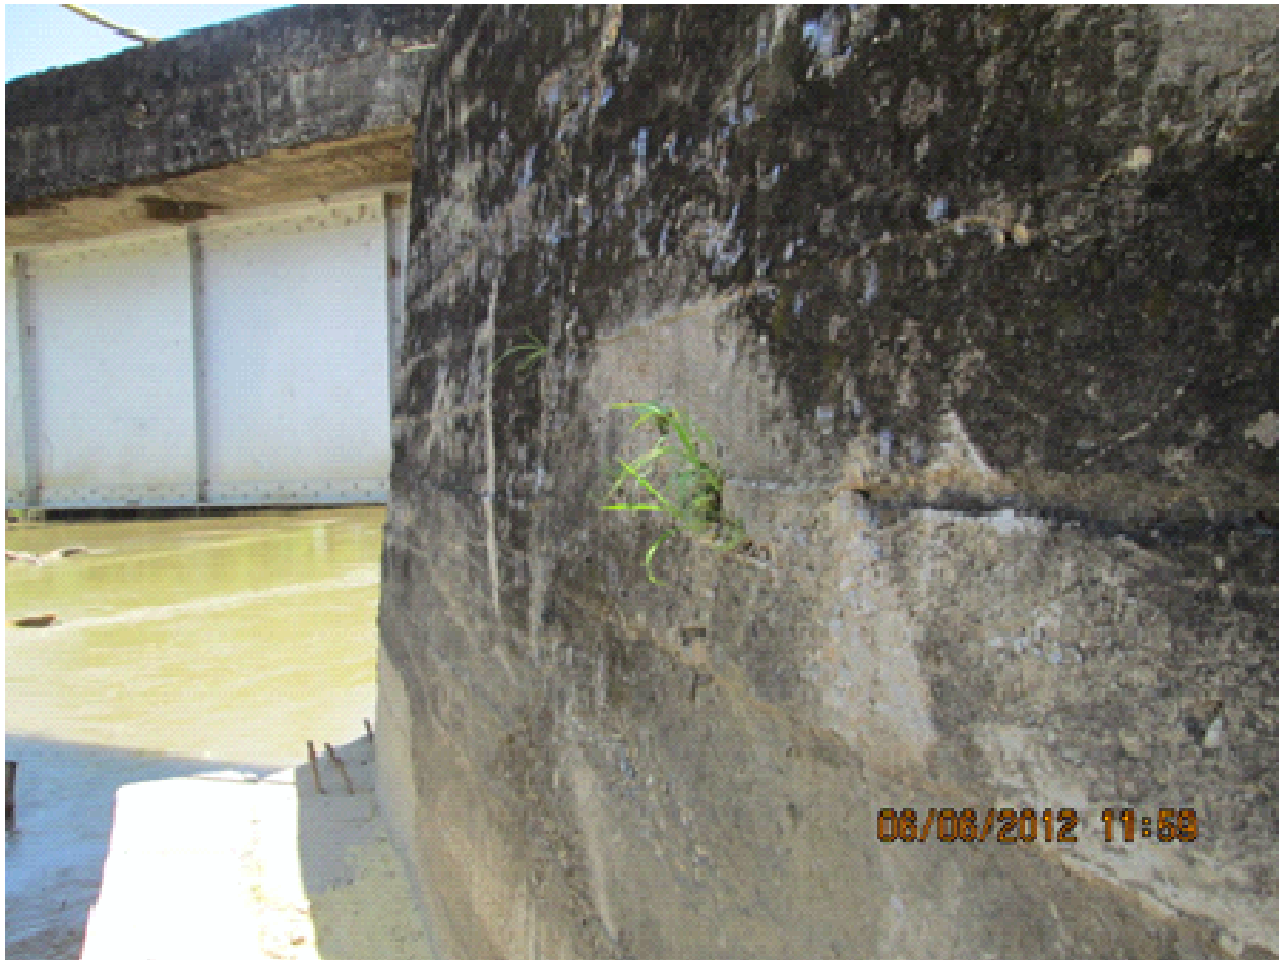
Daño/Observaciones.: Presentan manchas de humedad , grietas en el hormigón y exposición del agregado grueso

Tipo de daño.....: Otro

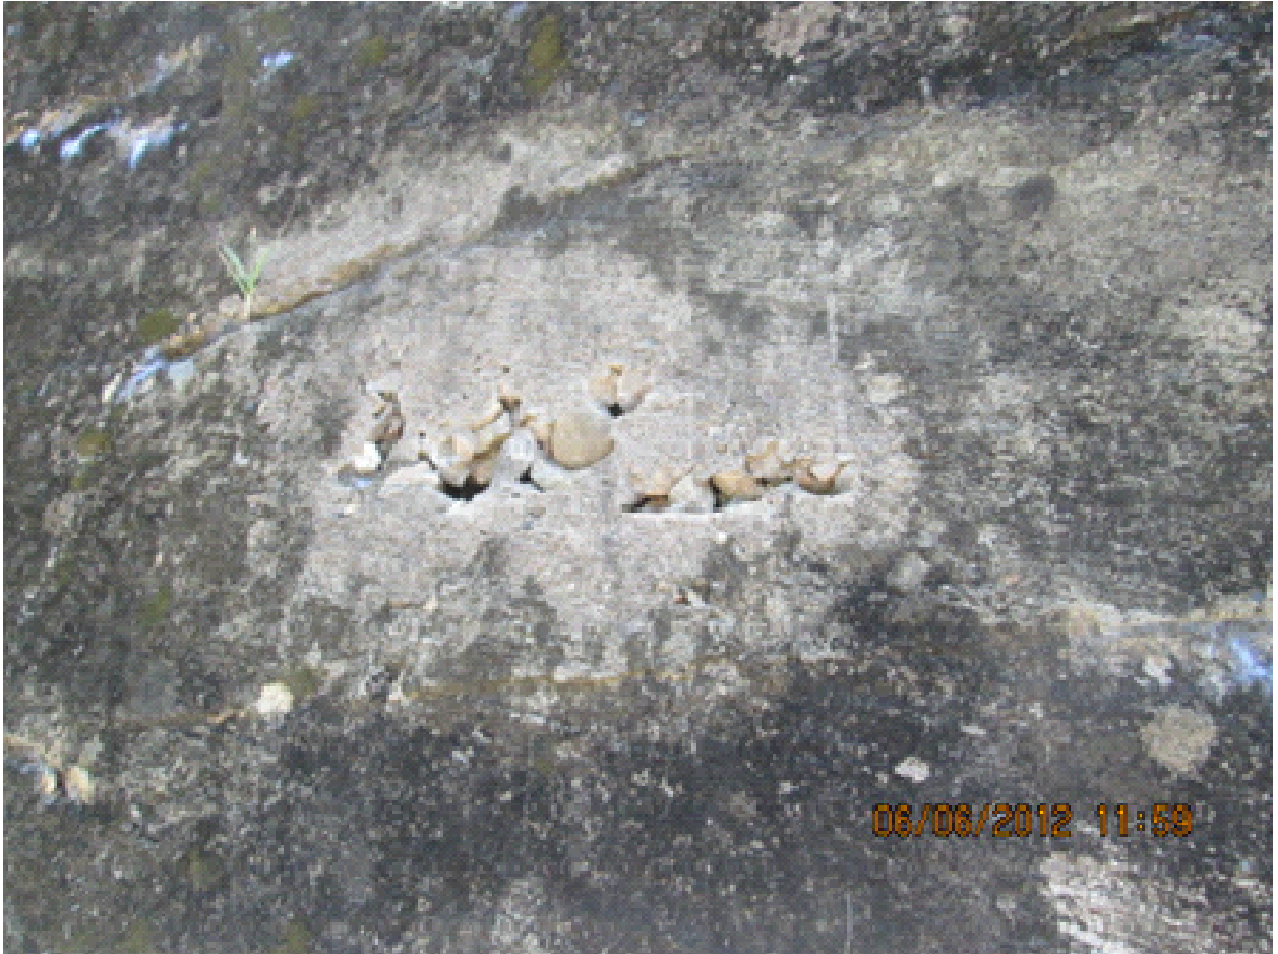
Daño/Observaciones.: Presentan manchas de humedad , grietas en el hormigón y exposición del agregado grueso

Tipo de daño.....: Otro
