SDC/INV	SiPuCol	Fecha	Hoja
	Informe de inspección principal	13/08/12	1
18-5507-012.00 Pamplonita			
Regional.....: 18 Norte de Santander			
Ruta.....: Santafé de Bogotá - Puerto Santander			
Carretera.....: Cúcuta - Puerto Santander - Puente Internacional Pedro de He			
Lado de la car....: 0			
Abscisa.....: 47+0697			
No del registro..: 1469			
Año de construcción.....: 1940			
Año de la última reconstrucción.....:			
Paso Superior/Inferior.....: S			
Dir. de abs. de la carretera principal.: N			
Requisitos de la inspección.....: Nada			
Recolección de datos : Fecha.....: 2012.06.06			
: Iniciales.....: JPV			
Posición geográfica..:			
Latitud: 8 gra 19.09 min N Longitud: 72 gra 25.78 min O Altitud: 55.49 m			
Geometría: Número de luces.....: 3			
Longitud de la luz menor (m): 25.00			
Longitud de la luz mayor (m): 25.00			
Longitud total ..... (m): 75.00			
Ancho del tablero..... (m): 4.50			
Ancho del separador..... (m): 0.00

18-5507-012.00 Pamplonita

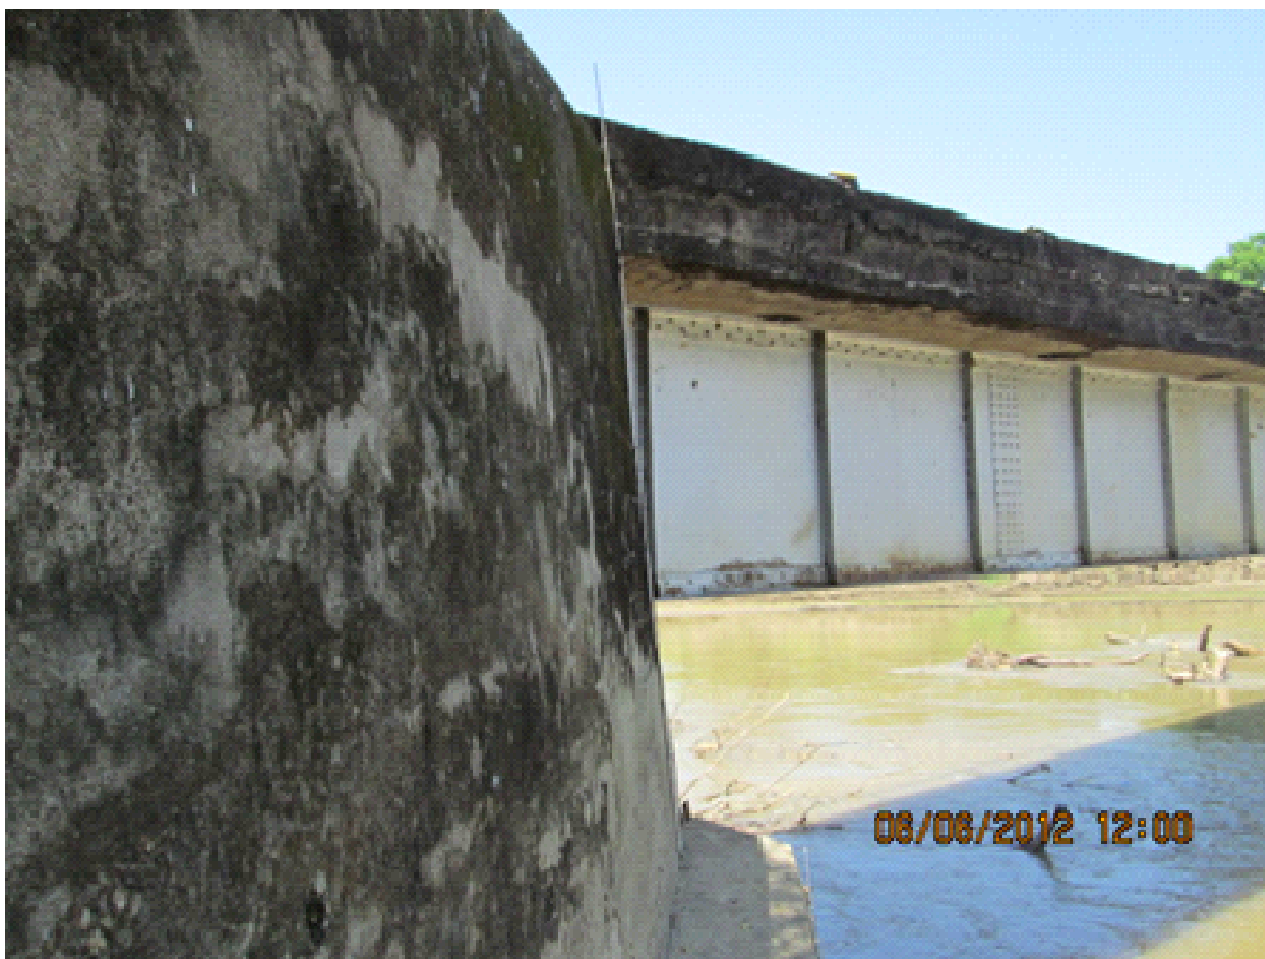
Componente.....: 6 Aletas  
Calif./Mantenim....: 1 / -  
Daño/Observaciones.: Presentan manchas de humedad , grietas en el hormigón y exposición del agregado grueso  
Tipo de daño.....: Otro

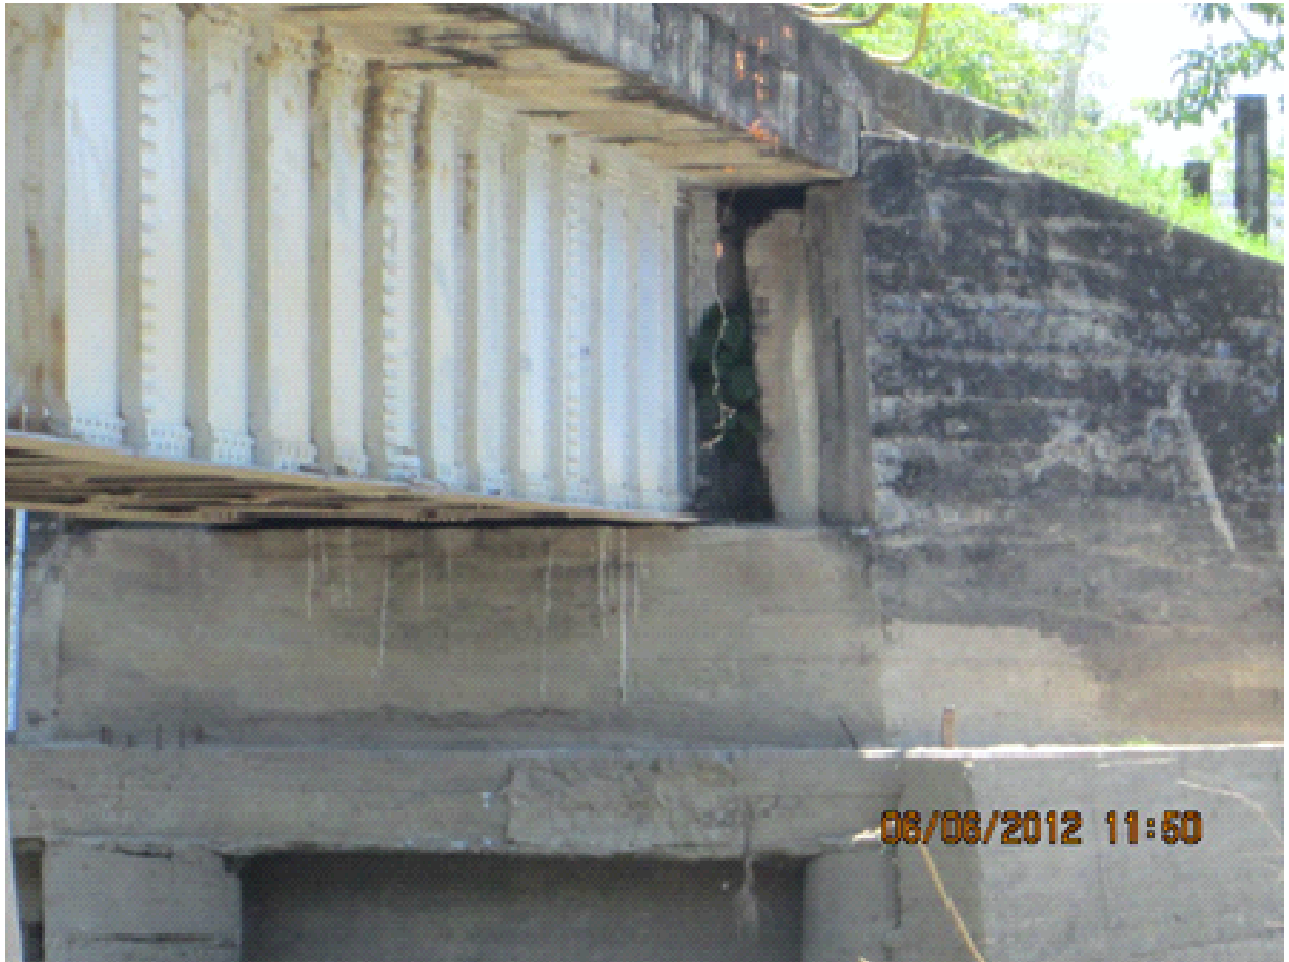
Componente.....: 7 Estribos  
Calif./Mantenim....: 1 / -  
Daño/Observaciones.: Se observaron fisuras en estribos y manchas de humedad  
Tipo de daño.....: Otro

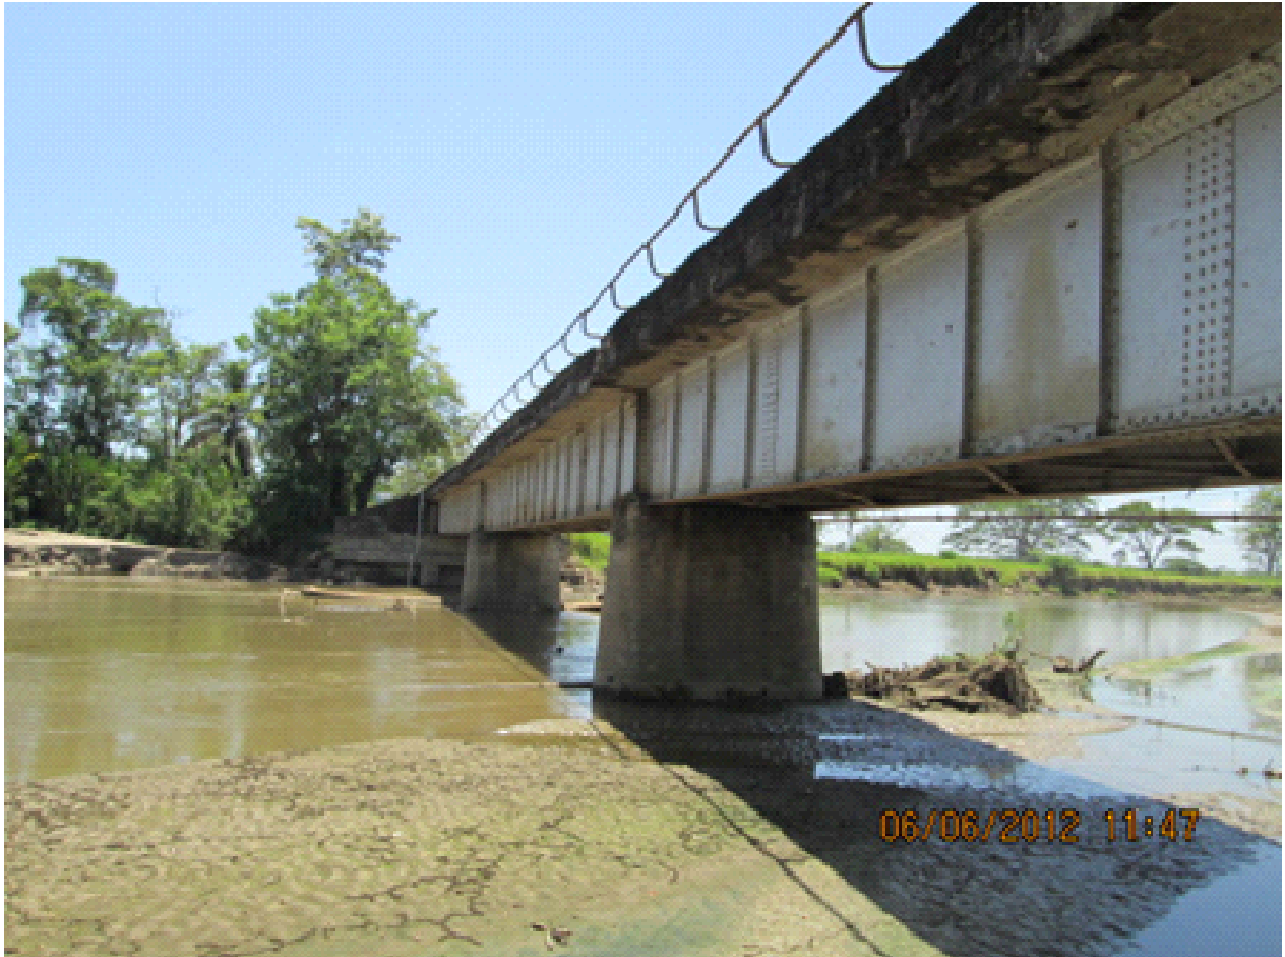
Daño/Observaciones.: Presentan manchas de humedad y grietas

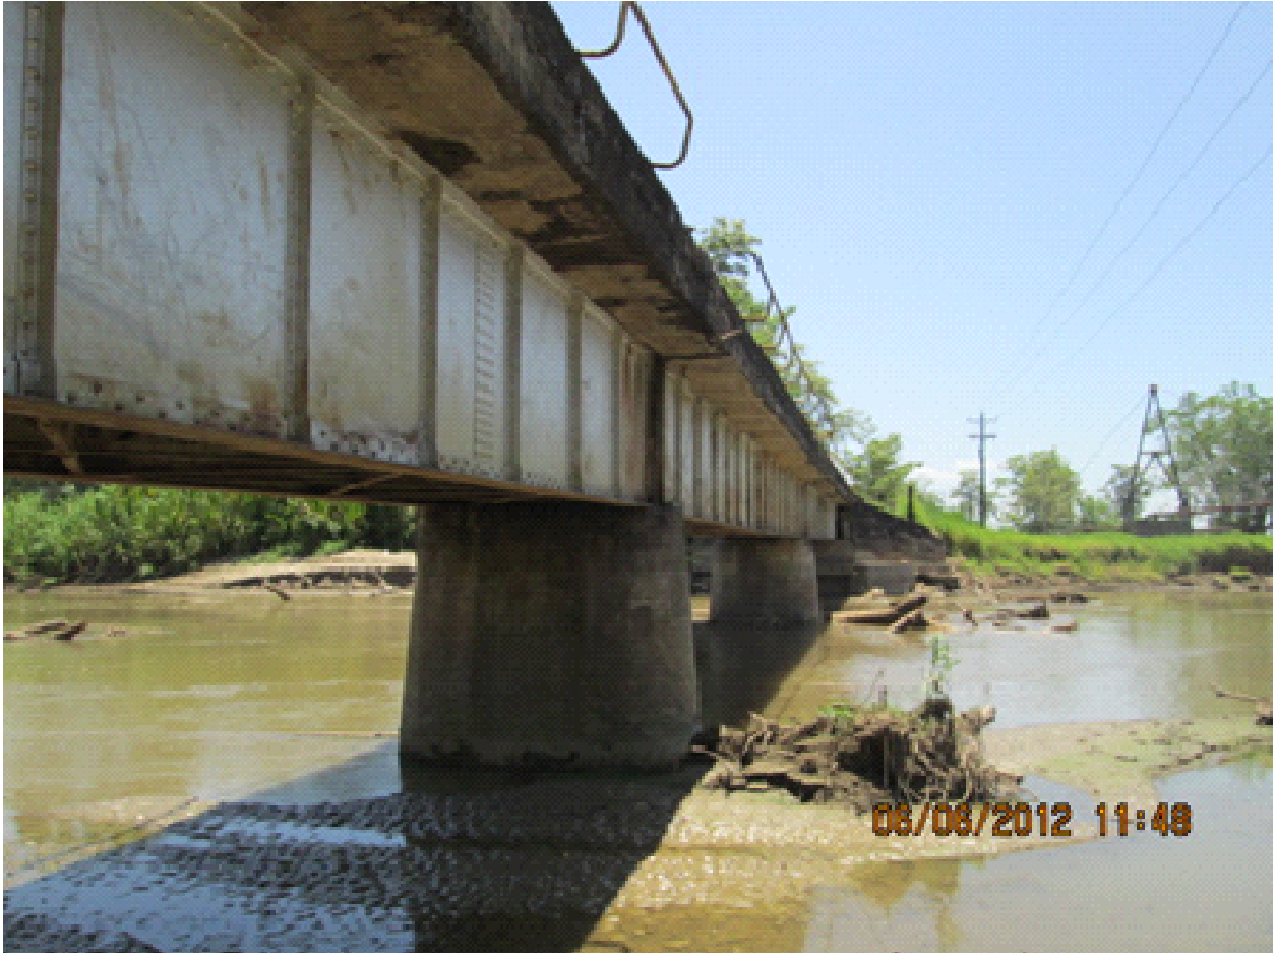
Daño/Observaciones.: Presentan manchas de humedad y grietas

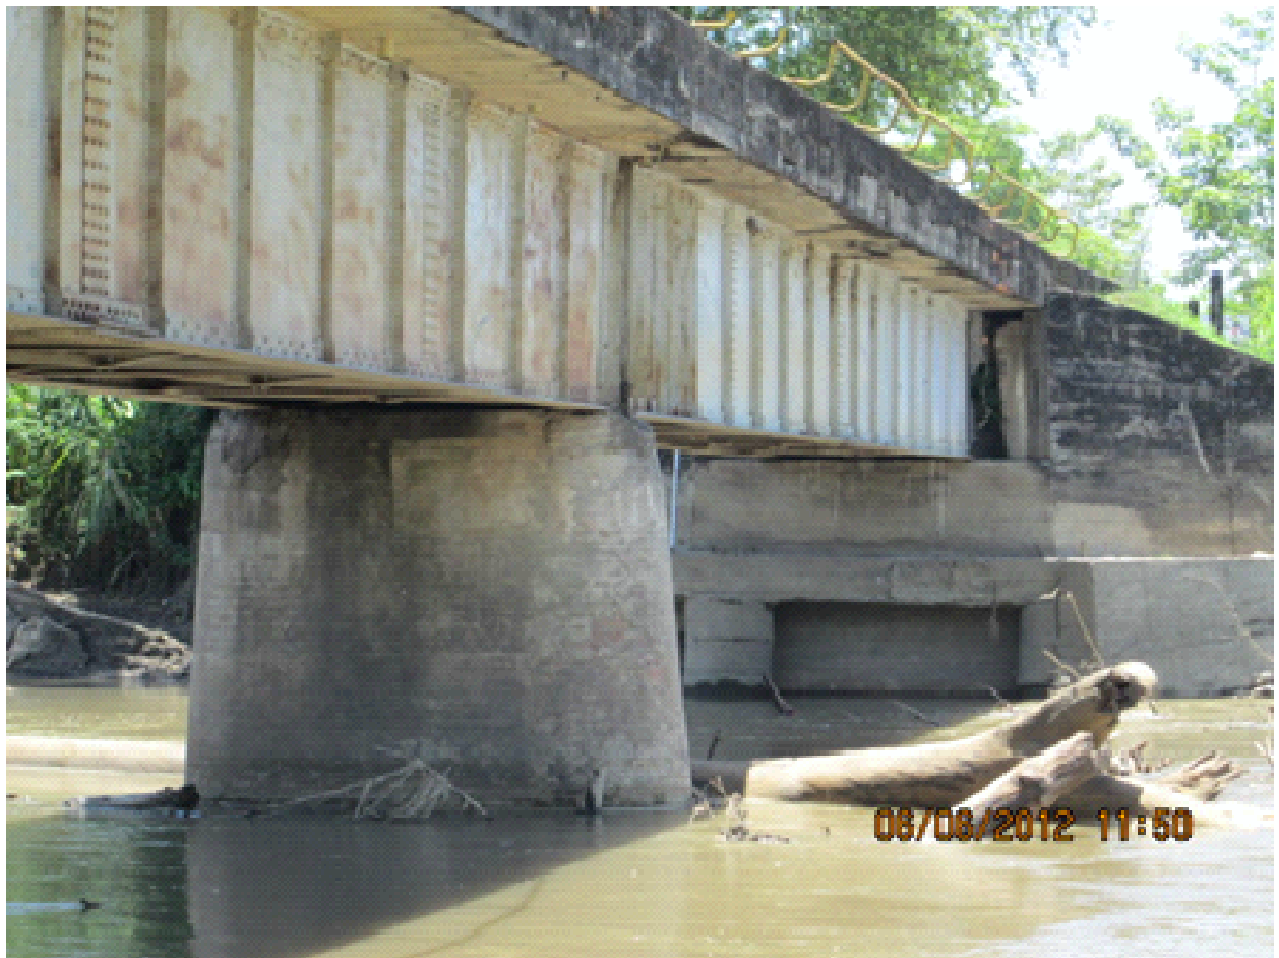
Daño/Observaciones.: Presentan manchas de humedad y grietas

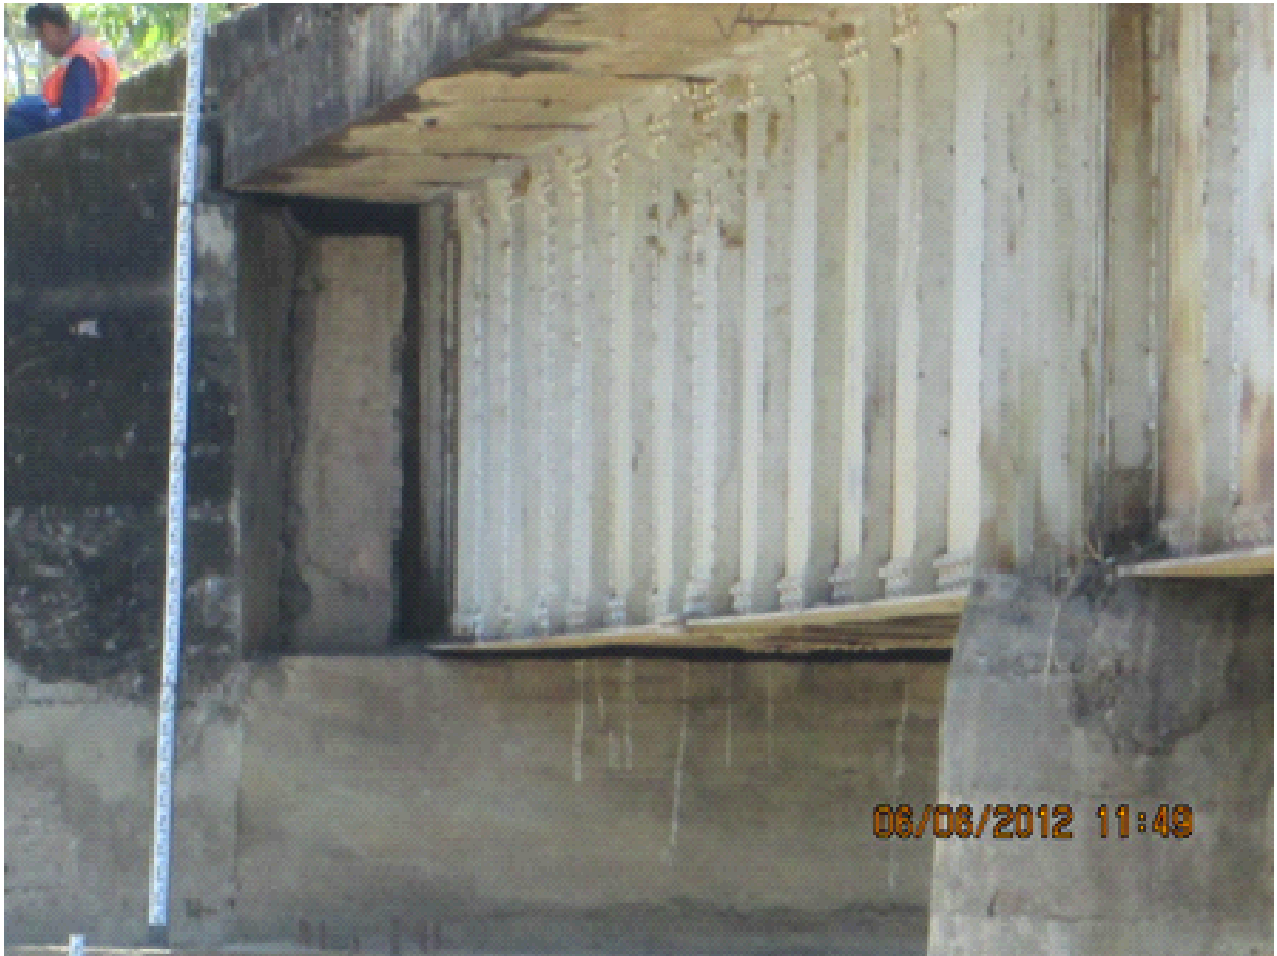
Componente.....: 9 Apoyos  
Calif./Mantenim.....: 2 / -  
Daño/Observaciones.: presentan corrosión superficial y pérdida de la pintura anticorrosiva. Requieren limpieza mecánica y aplicación de pintura anticorrosiva  
Z: Pintura de acero (Un)  
Tipo de daño.....: Otro  
Reparaciones.....: Z Otra

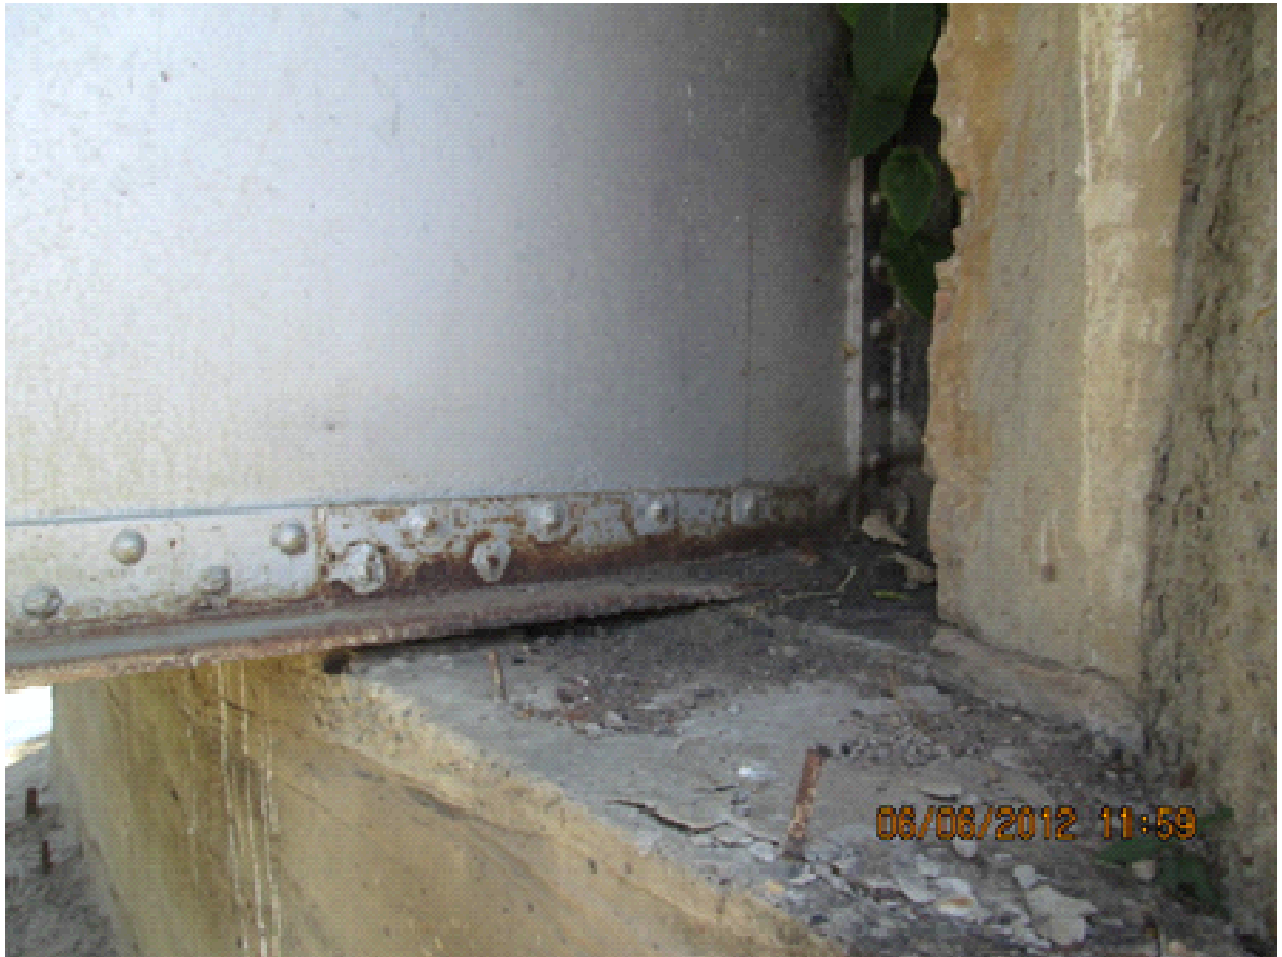
Componente.....: 9 Apoyos  
Calif./Mantenim....: 2 / -  
Daño/Observaciones.: presentan corrosión superficial y pérdida de la pintura anticorrosiva. Requieren limpieza mecánica y aplicación de pintura anticorrosiva  
Z: Pintura de acero (Un)  
Tipo de daño.....: Otro  
Reparaciones.....: Z Otra

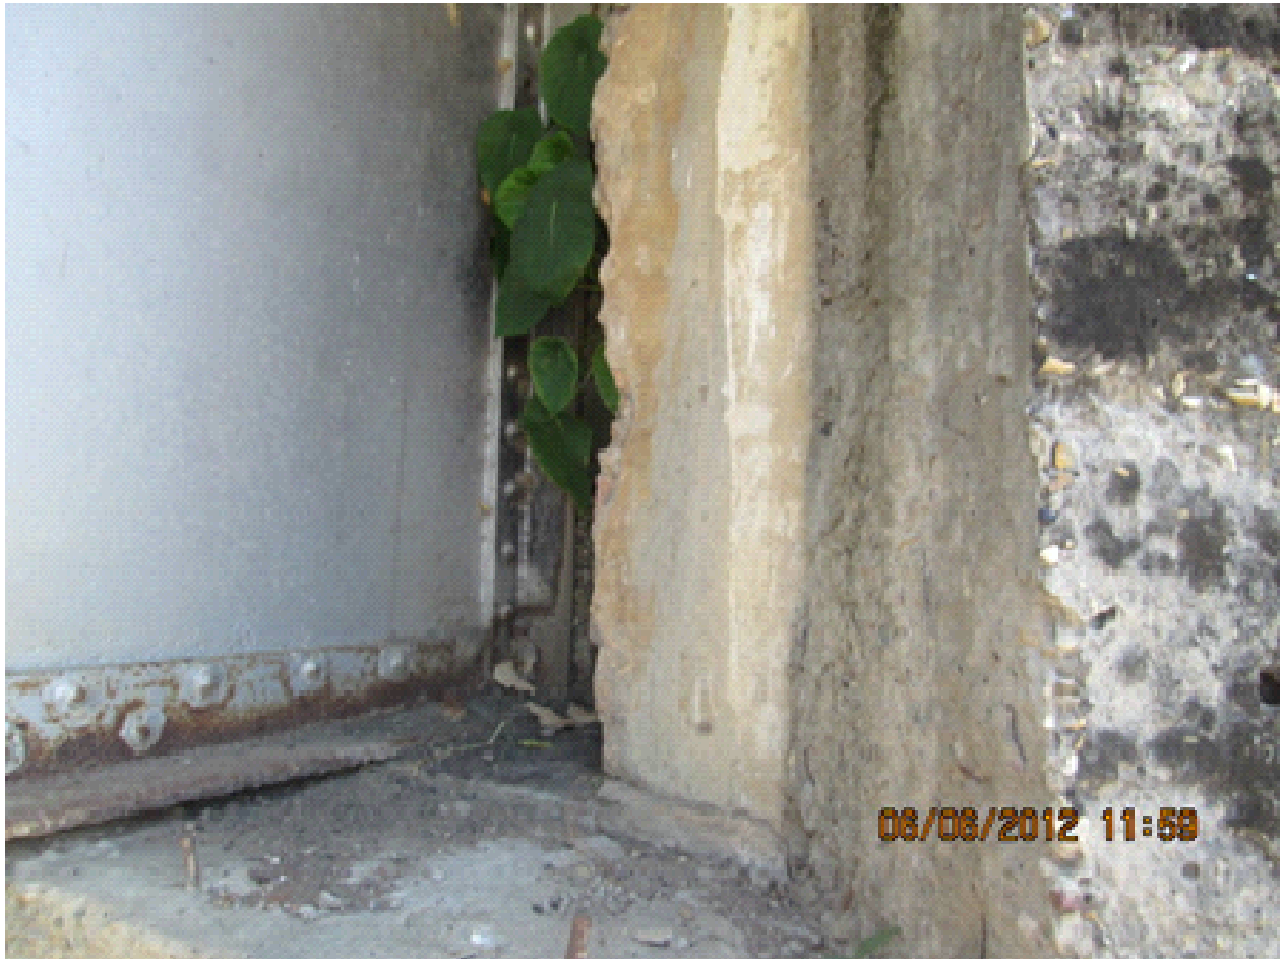
Daño/Observaciones.: presentan corrosión superficial y pérdida de la pintura anticorrosiva. Requieren limpieza mecánica y aplicación de pintura anticorrosiva

Tipo de daño.....: Otro

Reparaciones.....: Z Otra

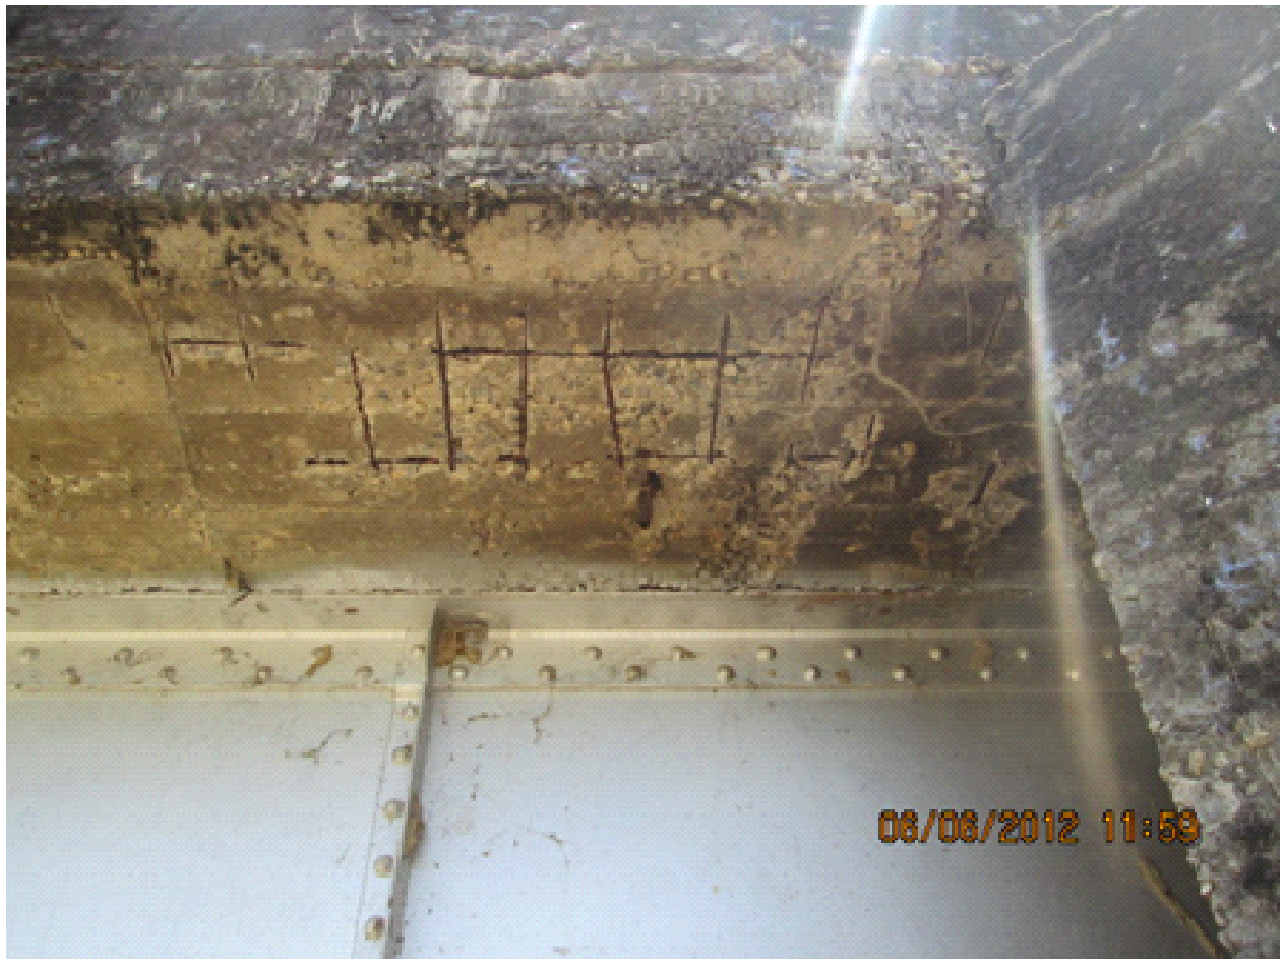
Componente.....: 10 Losa  
Calif./Mantenim....: 2 / -  
Daño/Observaciones.: Se observó concreto poroso con hormigueros y acero de refuerzo expuesto y con corrosión superficial. Los voladizos presentan humedad .  
Reparaciones.....: B Reparación de concreto

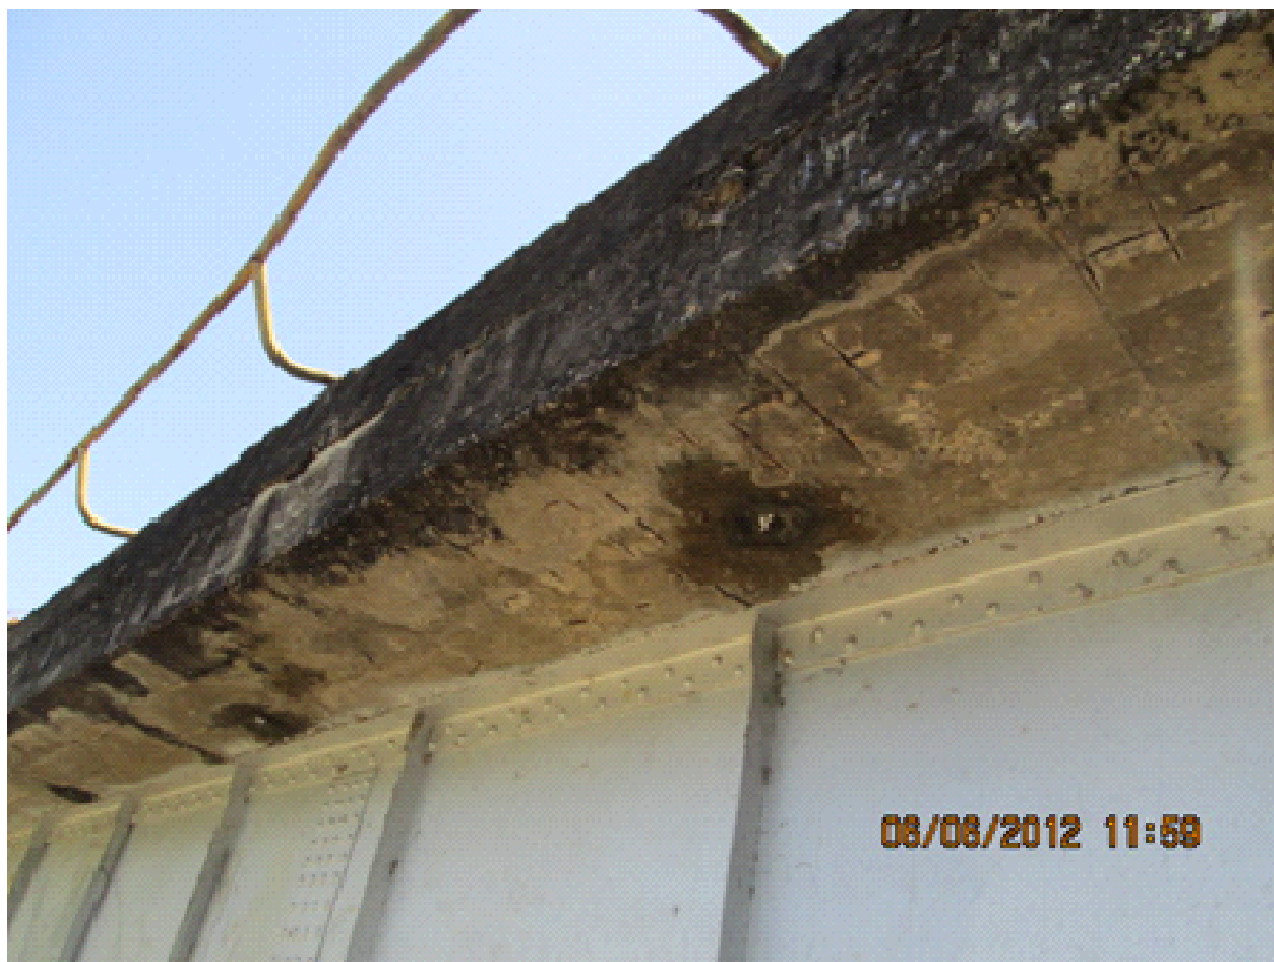
Componente.....: 10 Losa  
Calif./Mantenim....: 2 / -  
Daño/Observaciones.: Se observó concreto poroso con hormigueros y acero de refuerzo expuesto y con corrosión superficial. Los voladizos presentan humedad .  
Reparaciones.....: B Reparación de concreto

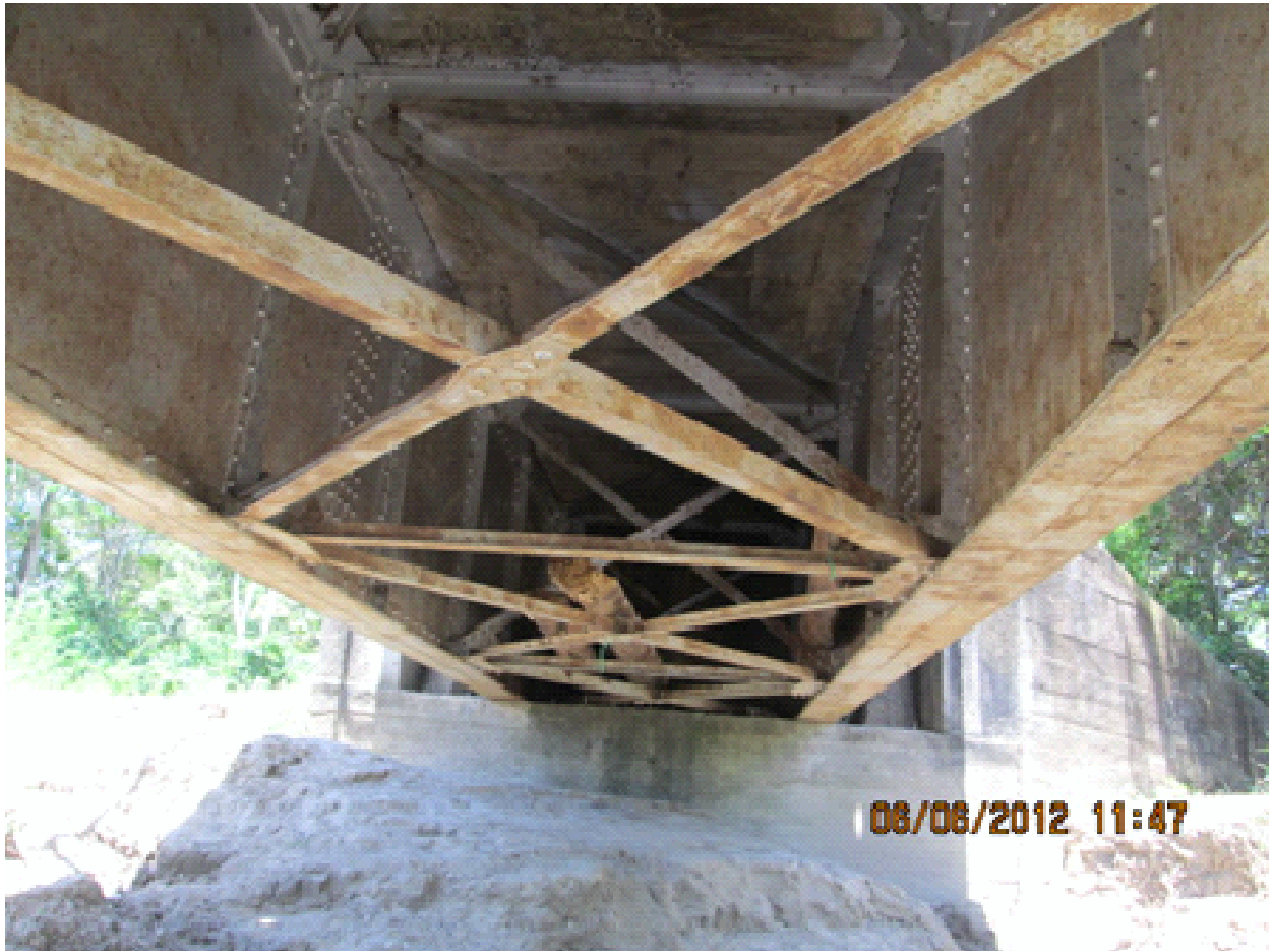
Tipo de daño.....: Corrosión de acero estructural

Reparaciones.....: F Pintura de acero

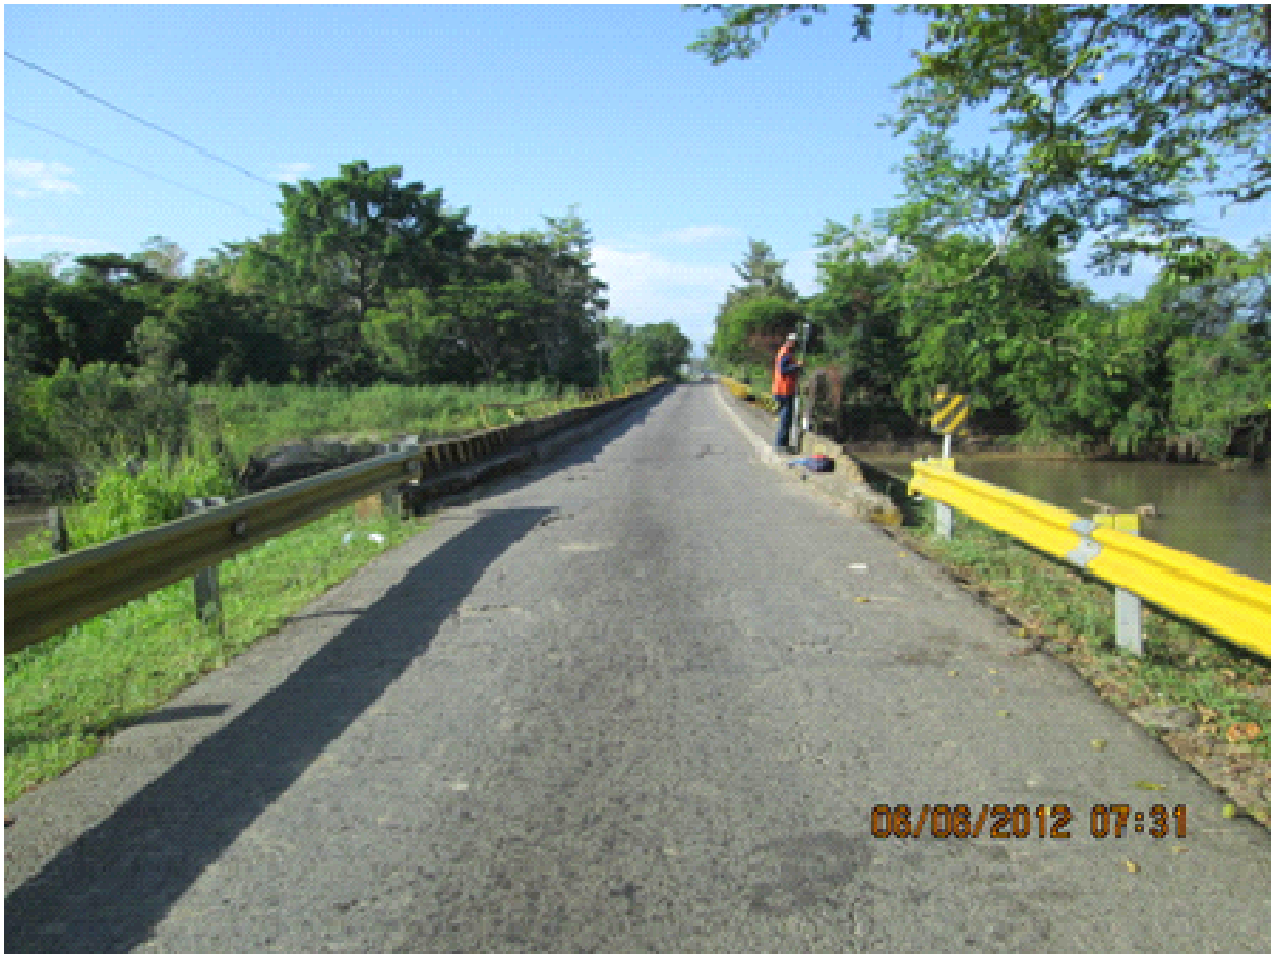
Componente.....: 17 Puente en general  
Calif./Mantenim.....: 2 / -  
Daño/Observaciones.: Puente angosto y con andenes muy pequeños y en muy mal estado

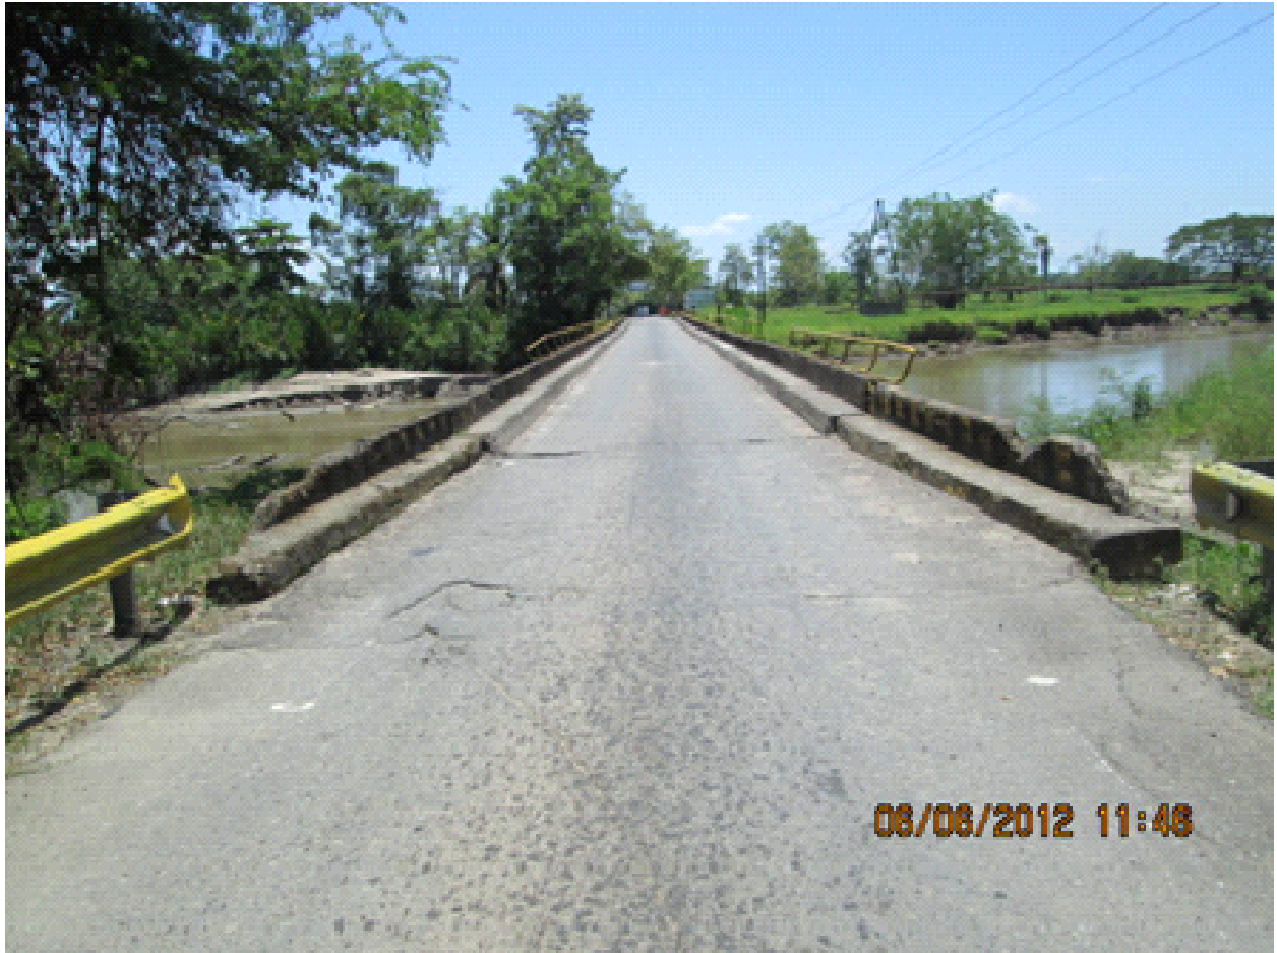
Componente.....: 17 Puente en general  
Calif./Mantenim.....: 2 / -  
Daño/Observaciones.: Puente angosto y con andenes muy pequeños y en muy mal estado
