SDC/INV	SiPuCol	Fecha	Hoja
	Informe de inspección principal	13/08/12	1
18-5507-013.00 La Unión			
Regional.....: 18 Norte de Santander			
Ruta.....: Santafé de Bogotá - Puerto Santander			
Carretera.....: Cúcuta - Puerto Santander - Puente Internacional Pedro de He			
Lado de la car....: 0			
Abscisa.....: 53+0764			
No del registro..: 1468			
Año de construcción.....: 1926			
Año de la última reconstrucción.....:			
Paso Superior/Inferior.....: I			
Dir. de abs. de la carretera principal.: N			
Requisitos de la inspección.....: 0 Nada			
Recolección de datos : Fecha.....: 2012.06.06			
: Iniciales.....:			
Posición geográfica..:			
Latitud: 8 gra 21.9 min N Longitud: 72 gra 24.27 min O Altitud: 46.07 m			
Geometría: Número de luces.....: 1			
Longitud de la luz menor (m): 72.60			
Longitud de la luz mayor (m): 72.60			
Longitud total ..... (m): 72.60			
Ancho del tablero..... (m): 4.34			
Ancho del separador..... (m): 0.00

SDC/INV	SiPuCol	Fecha	Hoja
	Informe de inspección principal	13/08/12	3
18-5507-013.00 La Unión			
Resumen cronológico:	Fecha	Actividades	
	1996.11.18	Inspección principal	
	1998.08.06	Inspección principal	
	2002.07.12	Inspección principal	
	2007.04.04	Inspecció

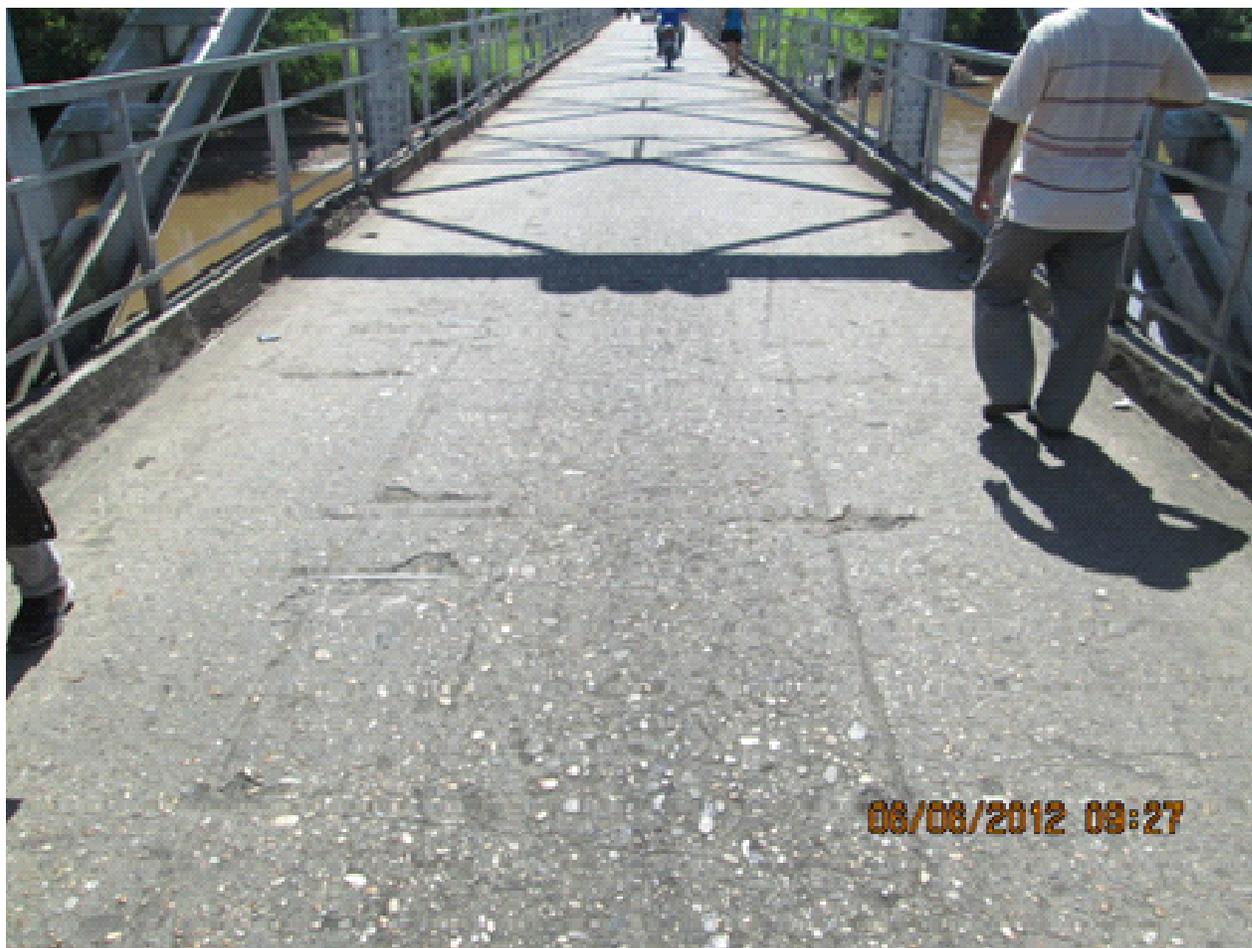
Daño/Observaciones.: La superficie del concreto rígido presenta agregado expuesto y pérdida del espesor de sacrificio dejando a la vista el acero de refuerzo de la losa. Se recomienda colocar carpeta asfáltica.

Tipo de daño.....: Descomposición

Reparaciones.....: A Cambio del pavimento asfáltico

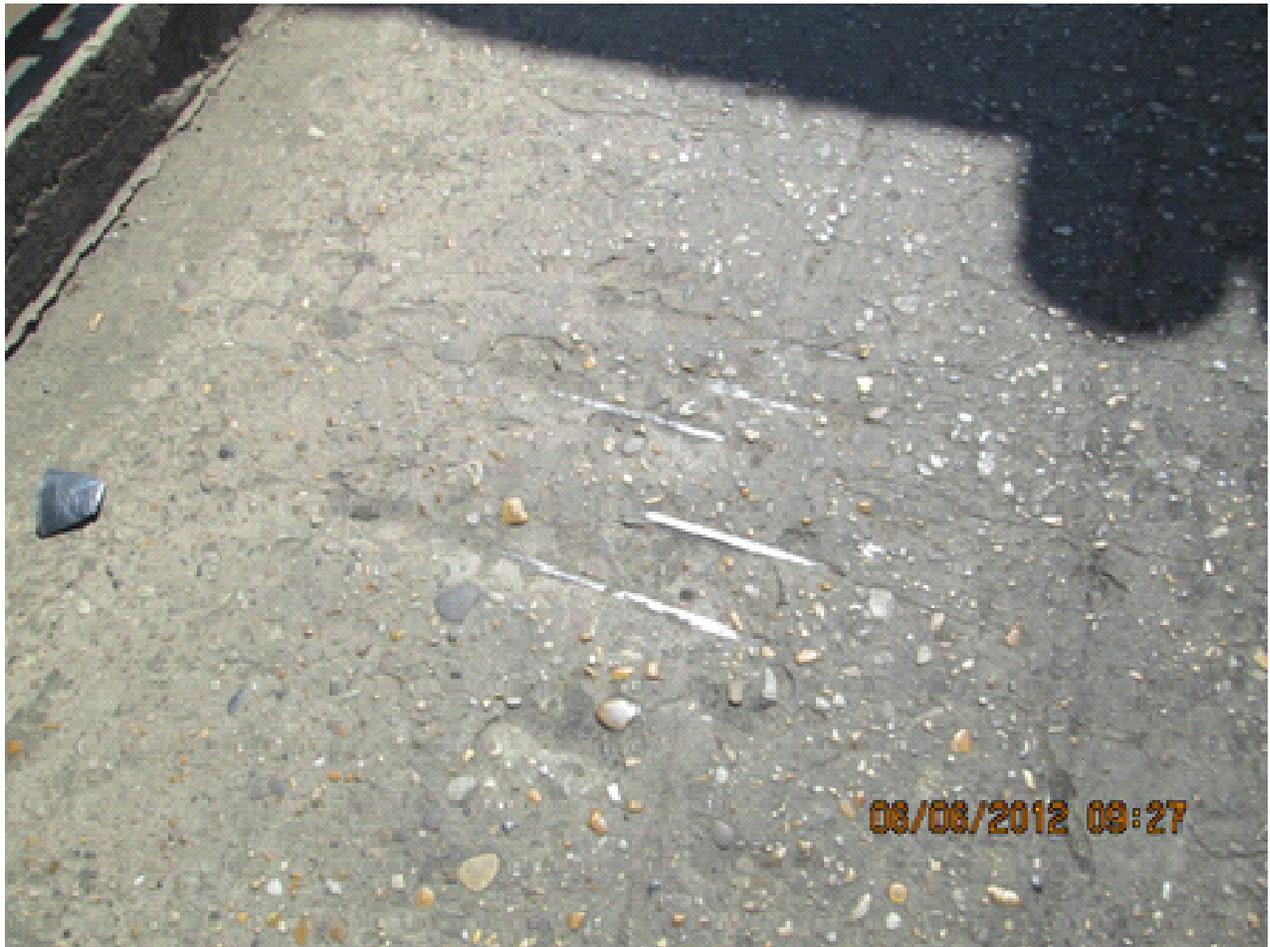
Daño/Observaciones.: La superficie del concreto rígido presenta agregado expuesto y pérdida del espesor de sacrificio dejando a la vista el acero de refuerzo de la losa. Se recomienda colocar carpeta asfáltica.

Tipo de daño.....: Descomposición

Reparaciones.....: A Cambio del pavimento asfáltico

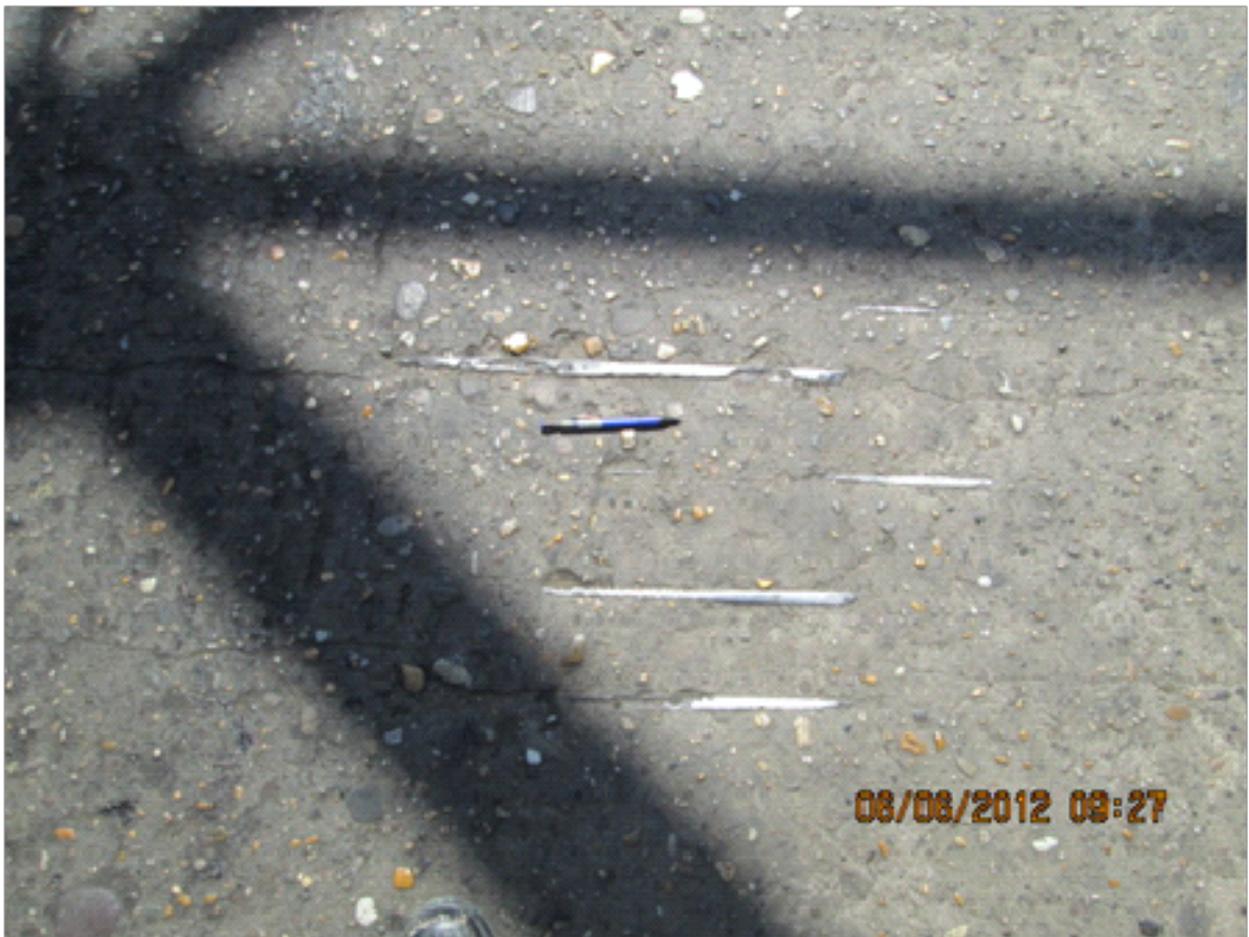
Daño/Observaciones.: La superficie del concreto rígido presenta agregado expuesto y pérdida del espesor de sacrificio dejando a la vista el acero de refuerzo de la losa. Se recomienda colocar carpeta asfáltica.

Tipo de daño.....: Descomposición

Reparaciones.....: A Cambio del pavimento asfáltico

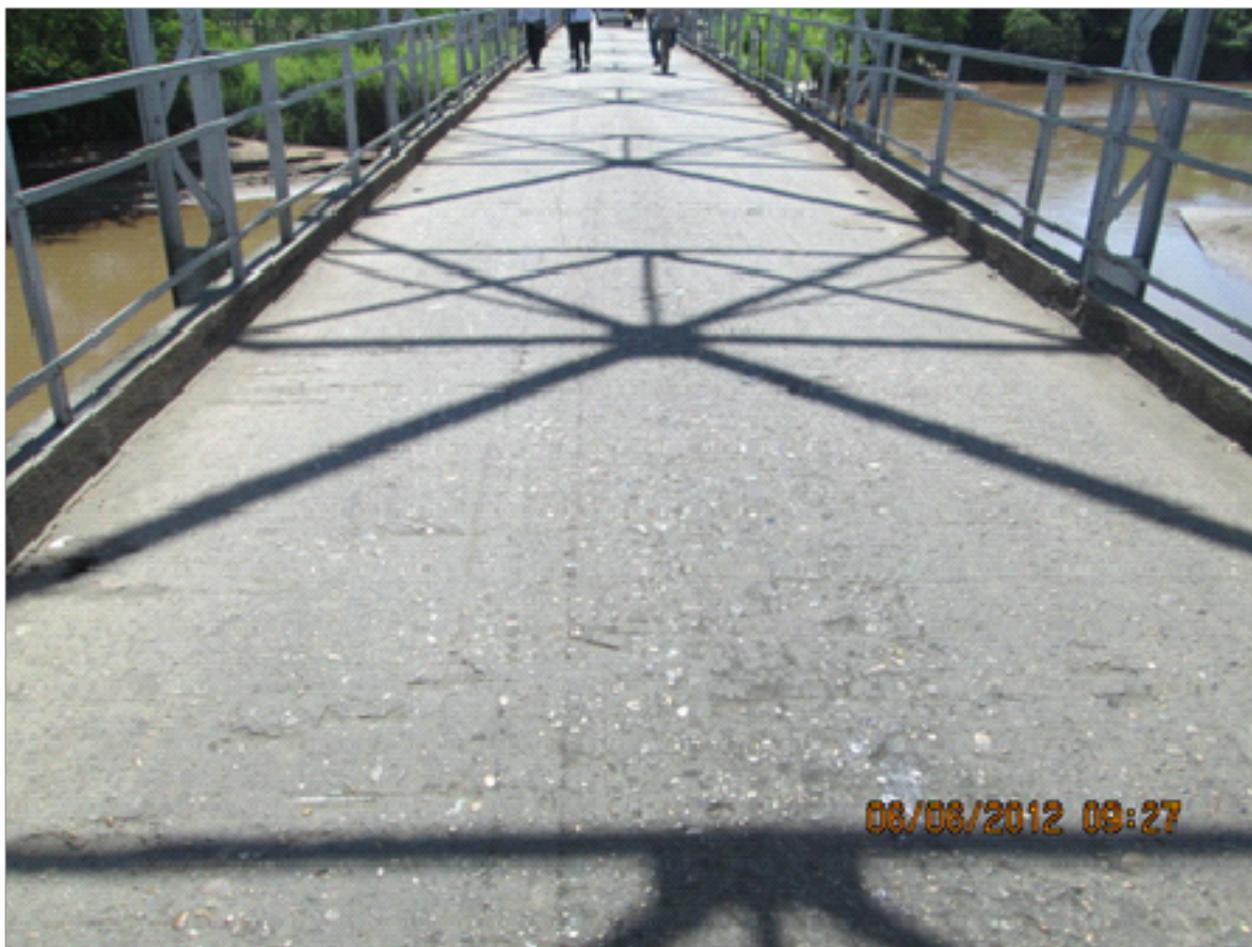
Daño/Observaciones.: La superficie del concreto rígido presenta agregado expuesto y pérdida del espesor de sacrificio dejando a la vista el acero de refuerzo de la losa. Se recomienda colocar carpeta asfáltica.

Tipo de daño.....: Descomposición

Reparaciones.....: A Cambio del pavimento asfáltico

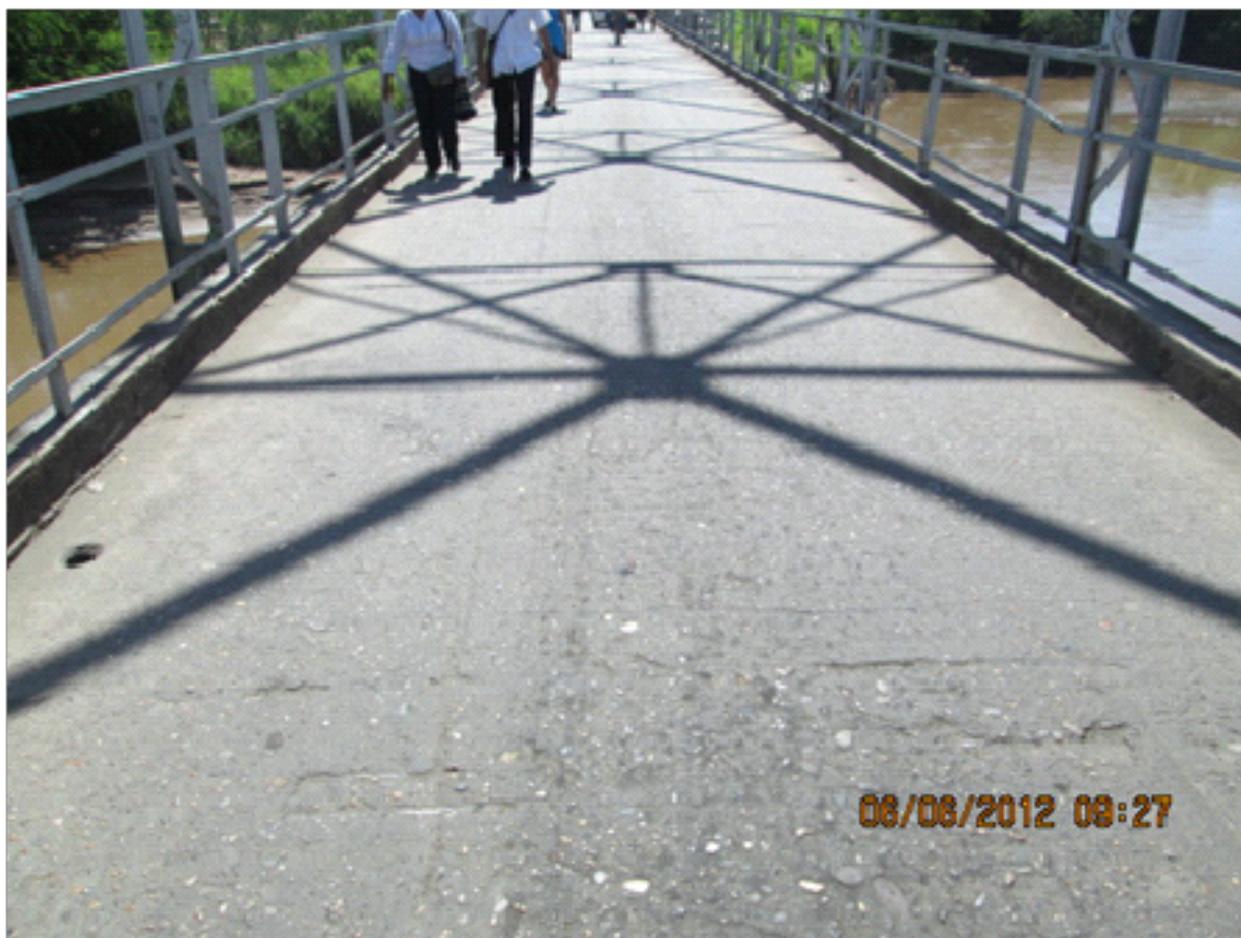
Daño/Observaciones.: La superficie del concreto rígido presenta agregado expuesto y pérdida del espesor de sacrificio dejando a la vista el acero de refuerzo de la losa. Se recomienda colocar carpeta asfáltica.

Tipo de daño.....: Descomposición

Reparaciones.....: A Cambio del pavimento asfáltico

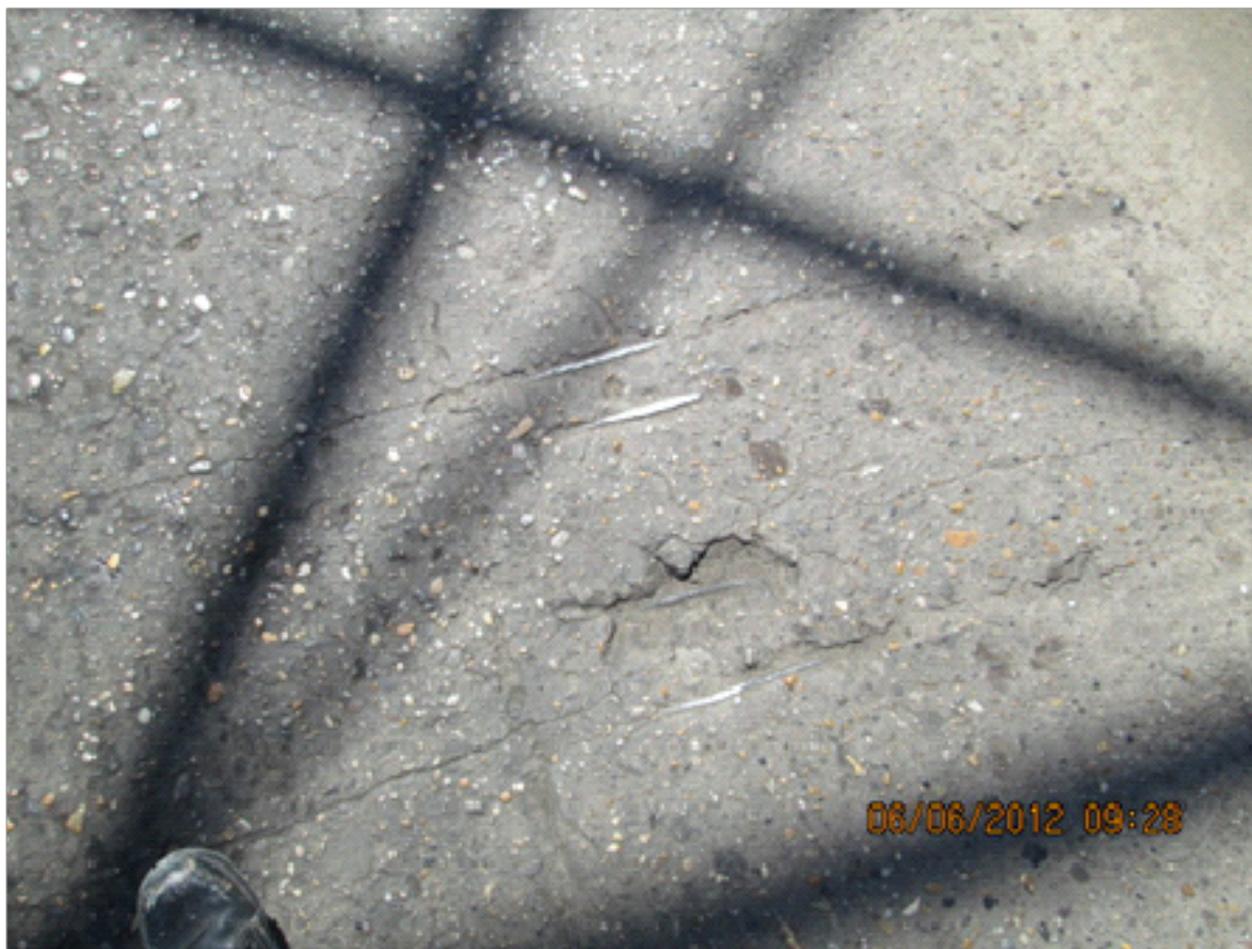
Daño/Observaciones.: La superficie del concreto rígido presenta agregado expuesto y pérdida del espesor de sacrificio dejando a la vista el acero de refuerzo de la losa. Se recomienda colocar carpeta asfáltica.

Tipo de daño.....: Descomposición

Reparaciones.....: A Cambio del pavimento asfáltico

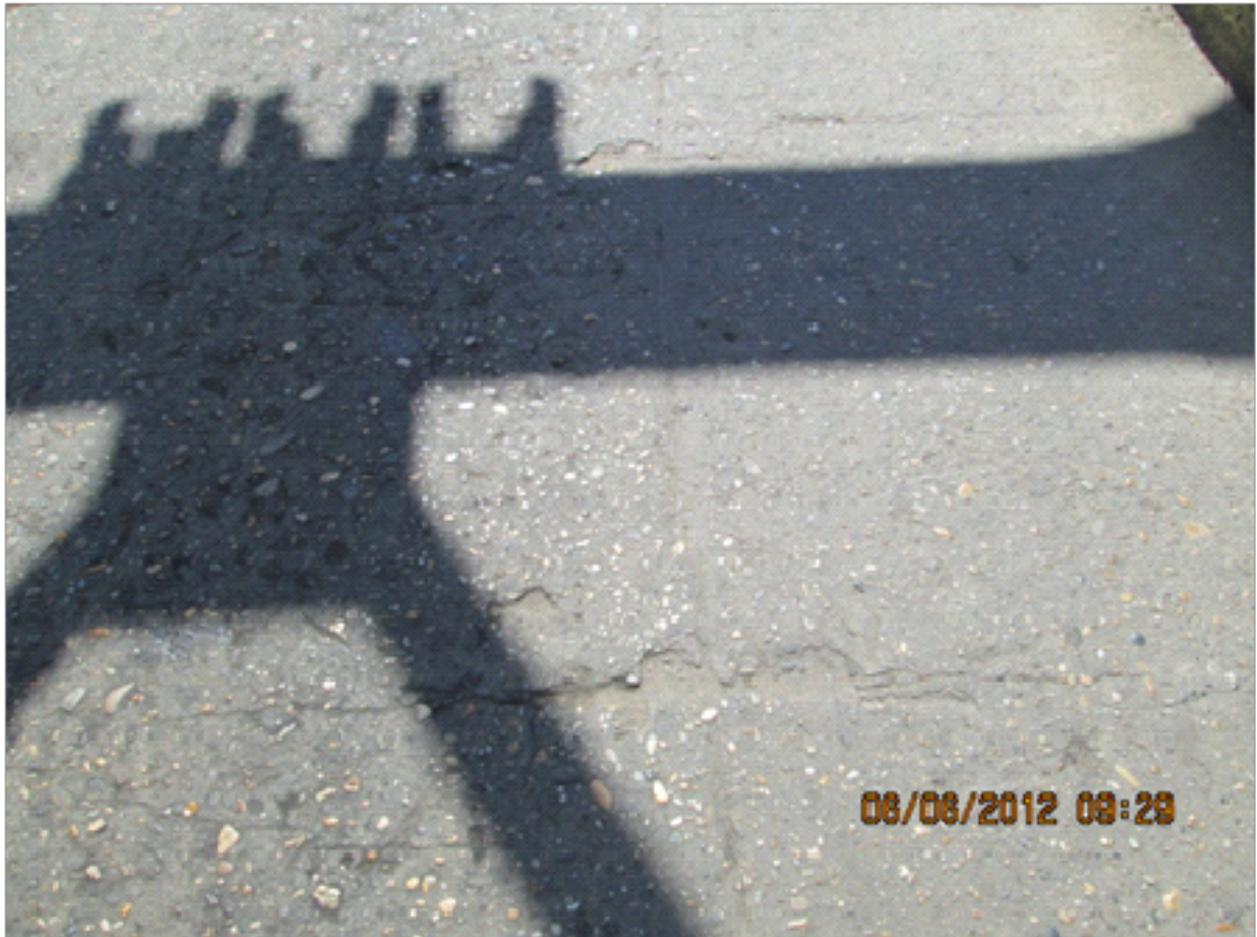
Daño/Observaciones.: Los dispositivos de juntas se observaron flojos,

Tipo de daño.....: Daño estr.(sobrecar./dis.insu)

Reparaciones.....: B Cambio de junta de acero

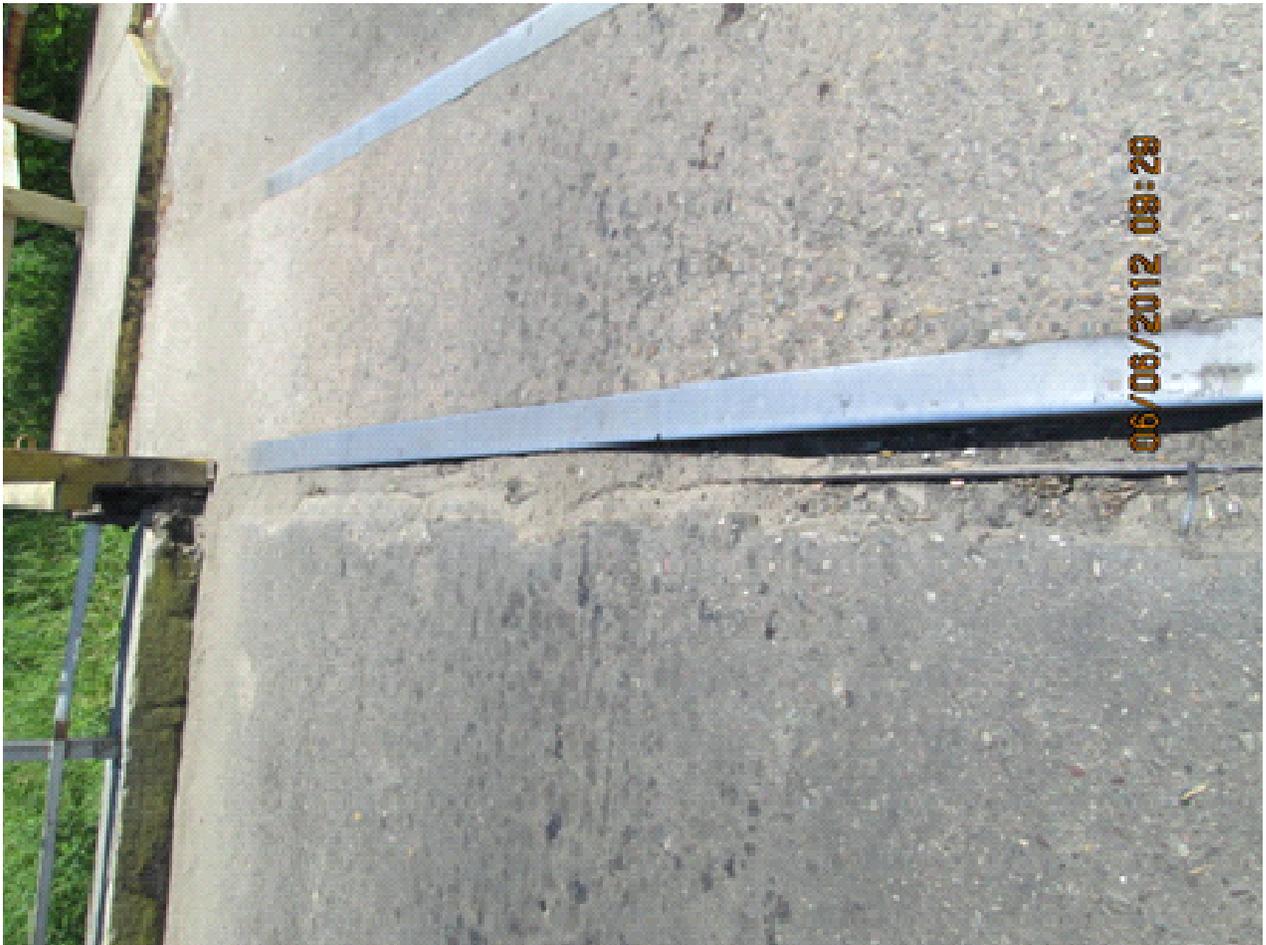
Daño/Observaciones.: Los dispositivos de juntas se observaron flojos,

Tipo de daño.....: Daño estr.(sobrecar./dis.insu)

Reparaciones.....: B Cambio de junta de acero

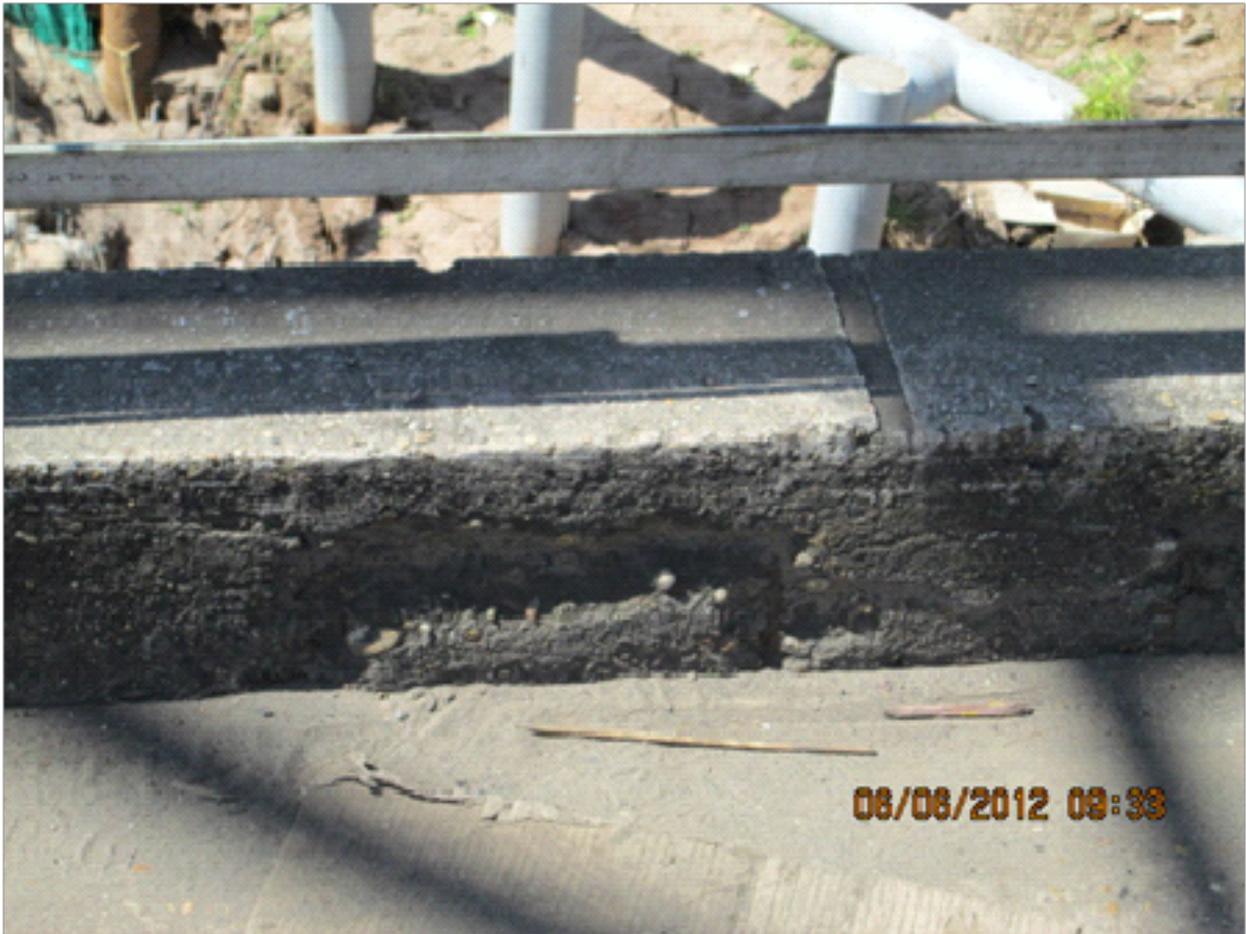
Componente.....: 3 Andenes/Bordillos  
Calif./Mantenim....: 3 / -  
Daño/Observaciones.: Los bordillos presentan fisuras y pérdida del concreto de recubrimiento, el acero de refuerzo esta expuesto y luce con corrosión.  
Tipo de daño.....: Daño en concreto / corr. ref.  
Reparaciones.....: A Cambio de anden o bordillo

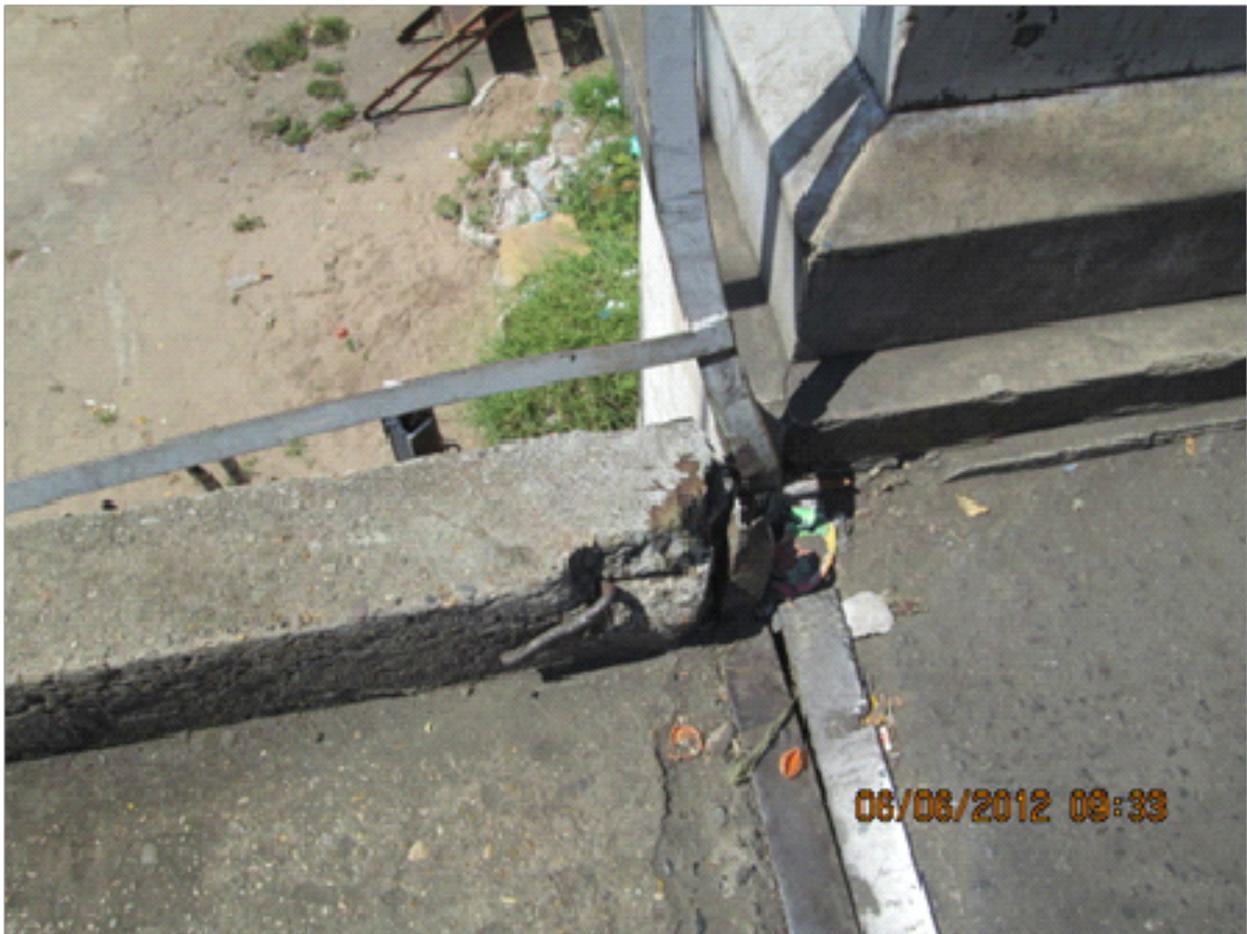
Componente.....: 3 Andenes/Bordillos  
Calif./Mantenim....: 3 / -  
Daño/Observaciones.: Los bordillos presentan fisuras y pérdida del concreto de recubrimiento, el acero de refuerzo esta expuesto y luce con corrosión.  
Tipo de daño.....: Daño en concreto / corr. ref.  
Reparaciones.....: A Cambio de anden o bordillo

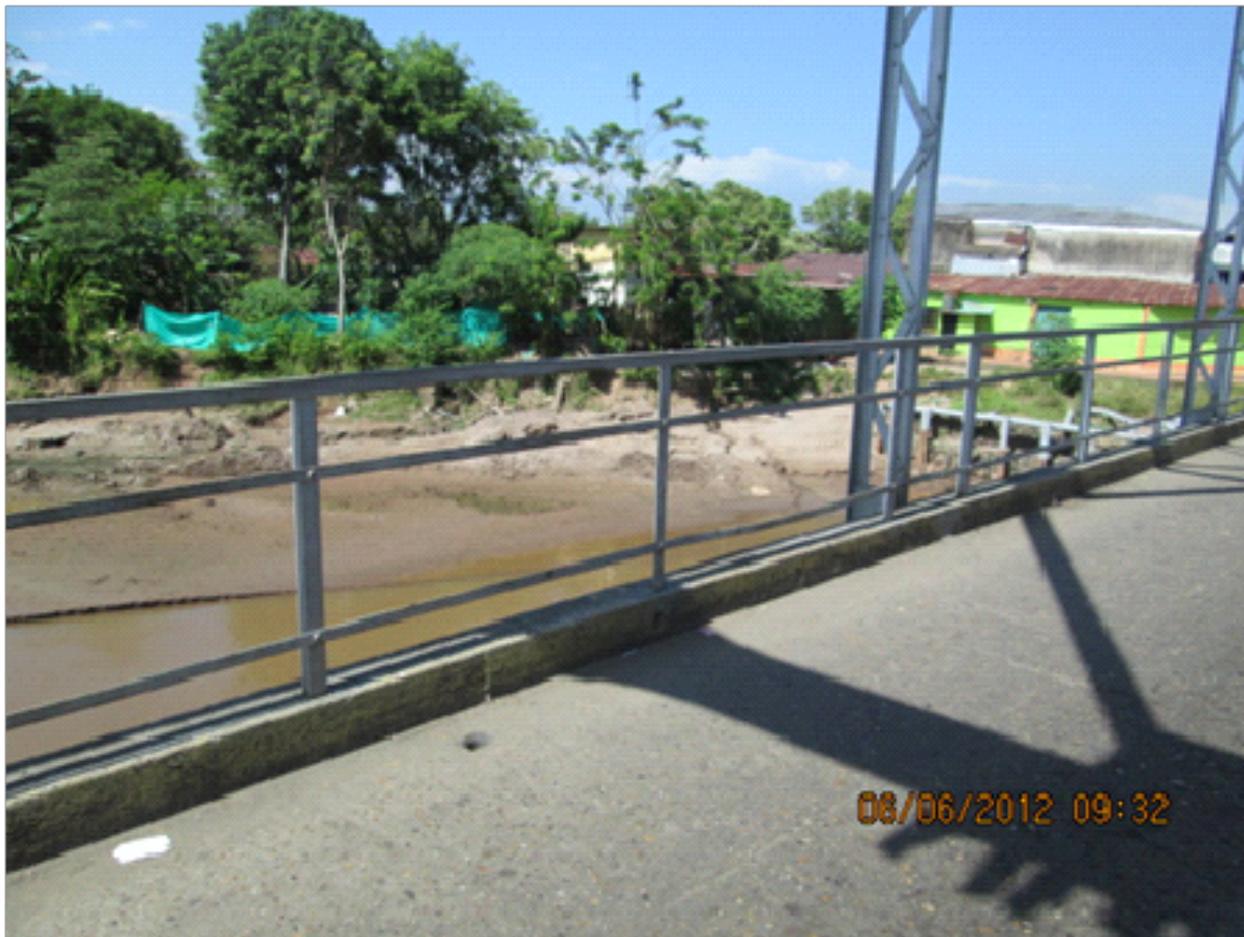
Componente.....: 4 Barandas  
Calif./Mantenim....: 3 / -  
Daño/Observaciones.: Las barandas presentan deformaciones producidas por impactos vehiculares.  
Tipo de daño.....: Impacto

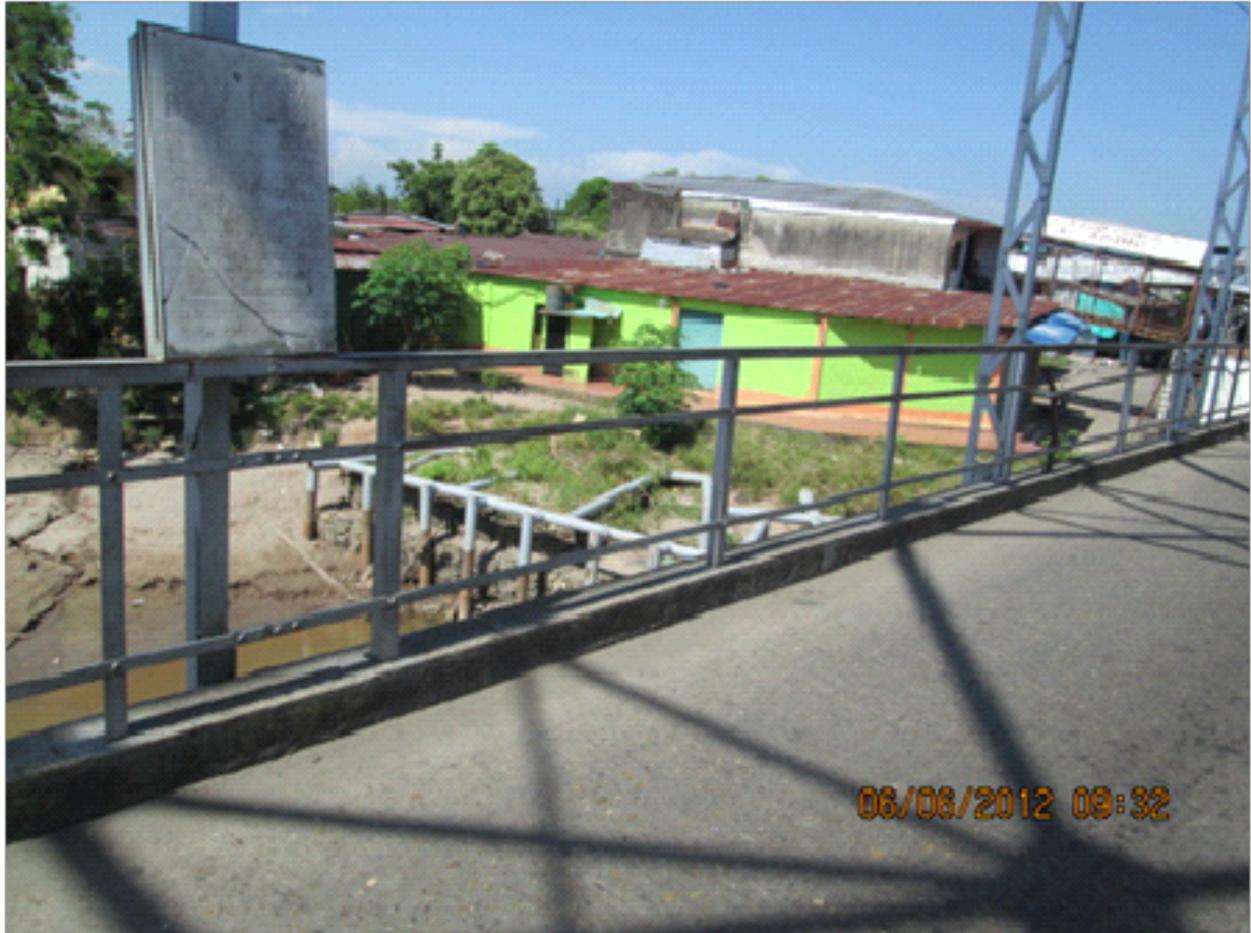
Componente.....: 4 Barandas  
Calif./Mantenim....: 3 / -  
Daño/Observaciones.: Las barandas presentan deformaciones producidas por impactos vehiculares.  
Tipo de daño.....: Impacto

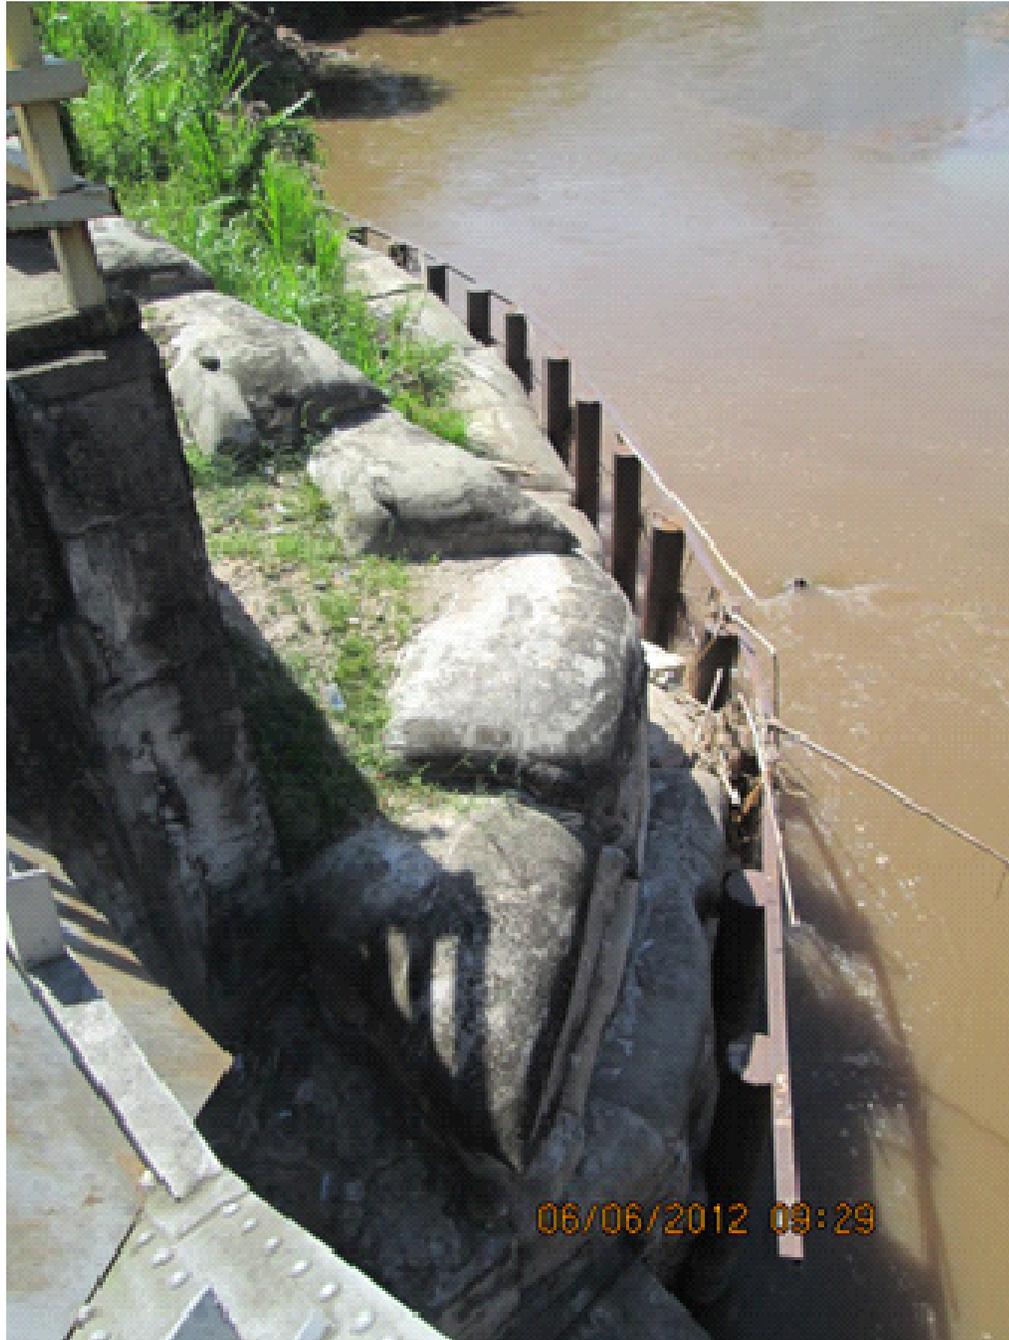
Daño/Observaciones.: Los taludes del terraplén de acceso #2 se observaron protegidos por bolsacreto debido , tambien se observa indicios de socavación.

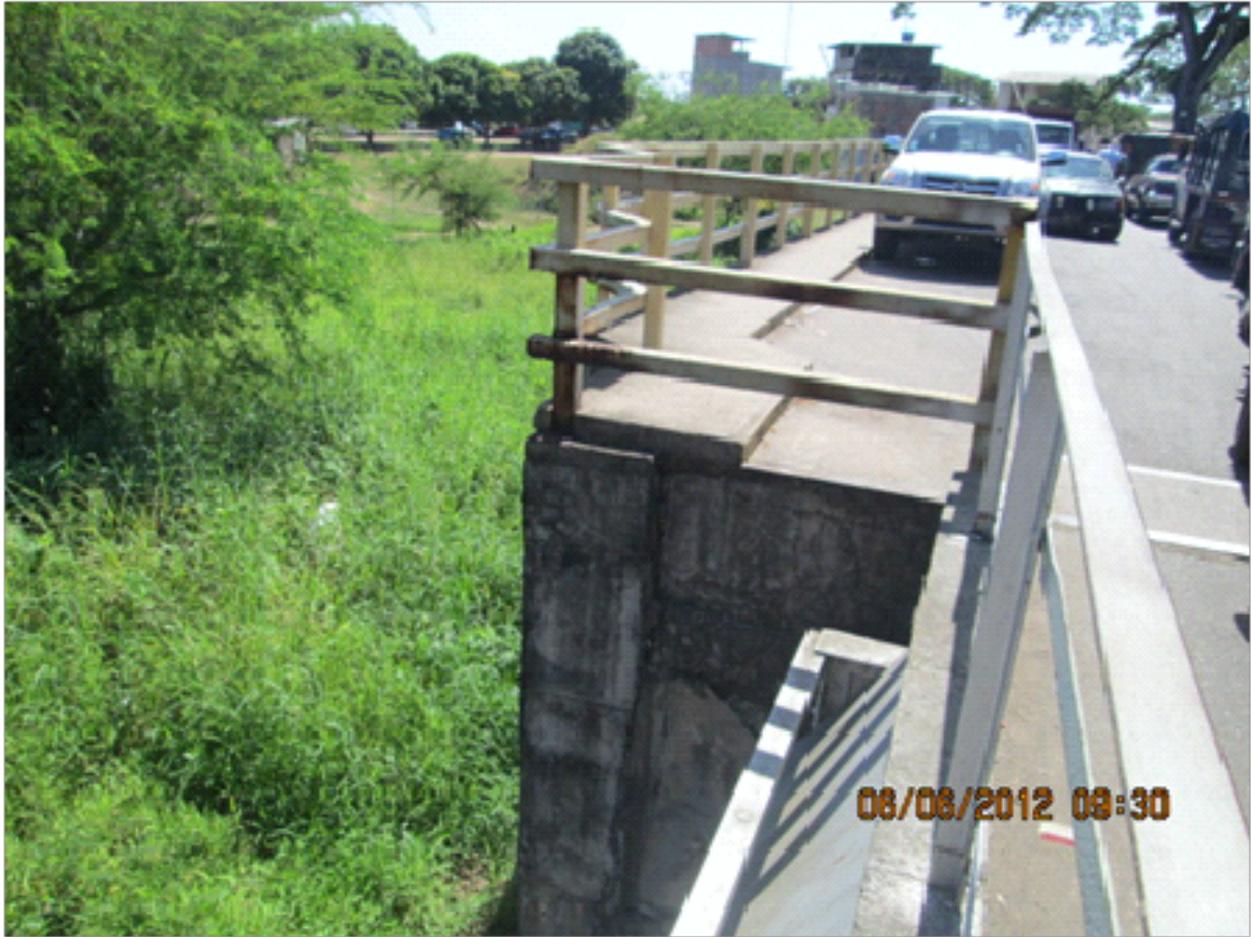
Componente.....: 6 Aletas  
Calif./Mantenim....: 1 / -  
Daño/Observaciones.: Presentan manchas de humedad  
Tipo de daño.....: Otro

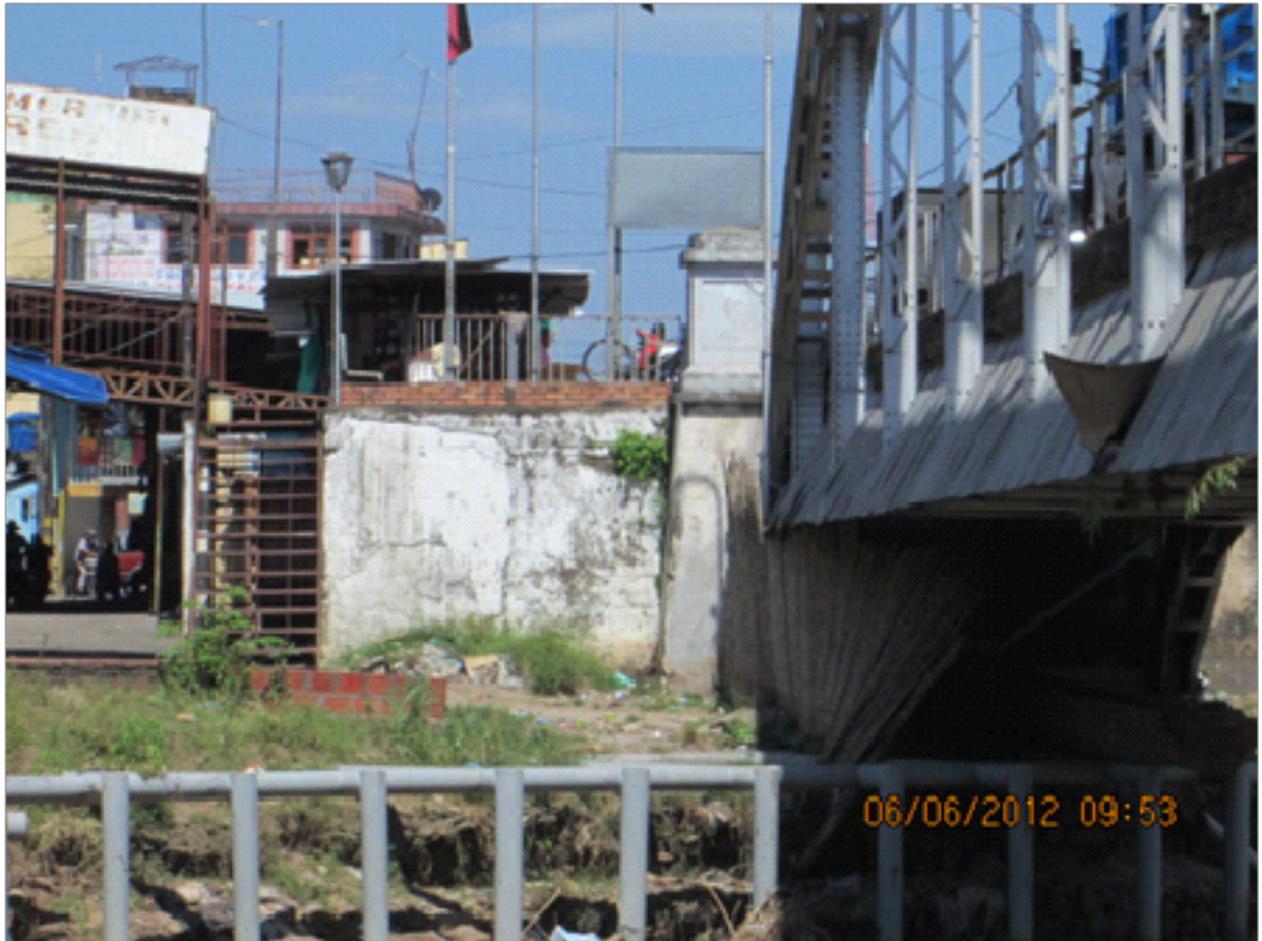
Daño/Observaciones.: Los estribos presentan manchas de humedad debido a infiltración proveniente de las juntas de expansión del puente. Según informes del Administrador Vial el estribo #2 se asentó después de crecienta que destruyó el terraplén de acceso #2.

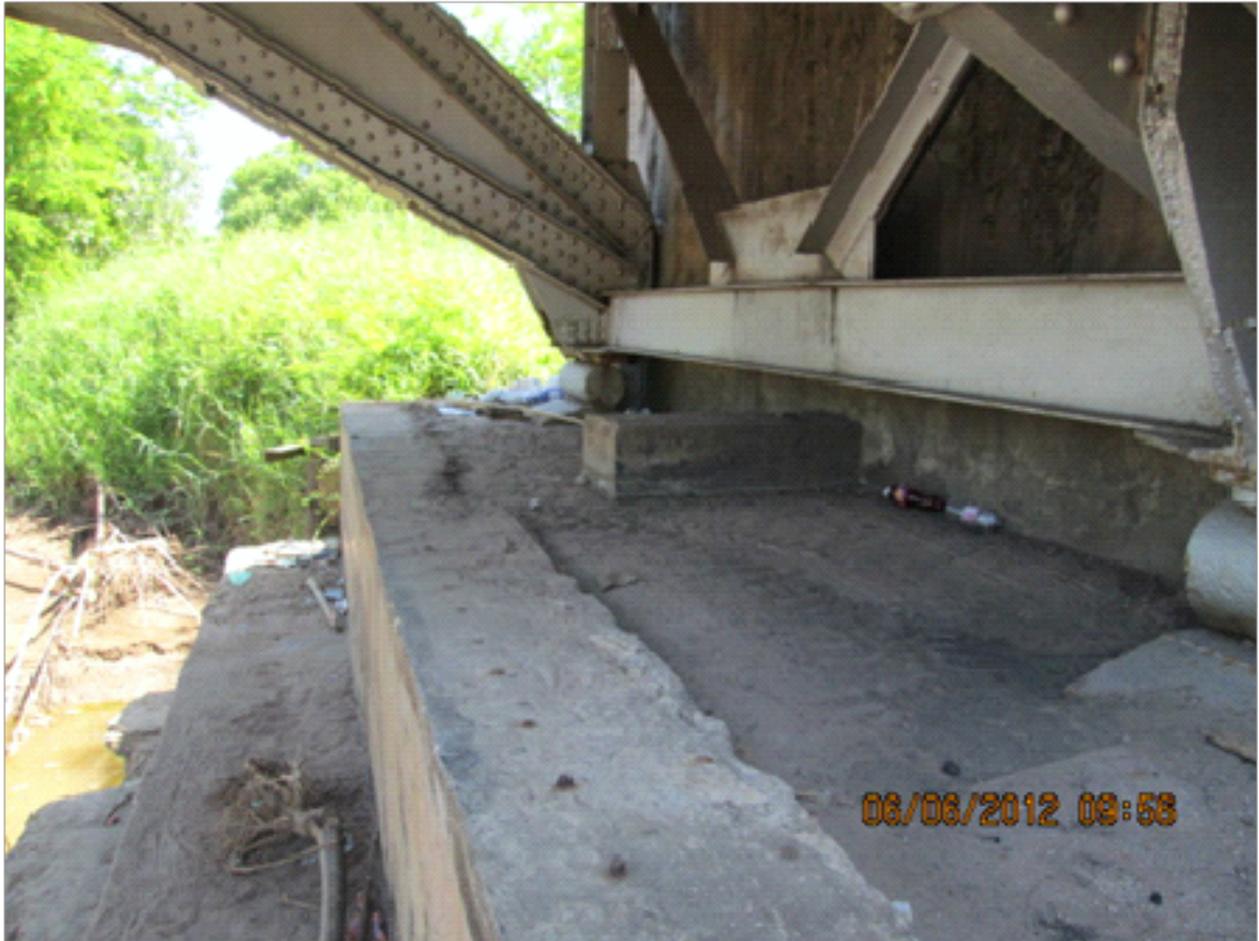
Componente.....: 9 Apoyos  
Calif./Mantenim....: 3 / -  
Daño/Observaciones.: Los aparatos de los apoyos presentan corrosión

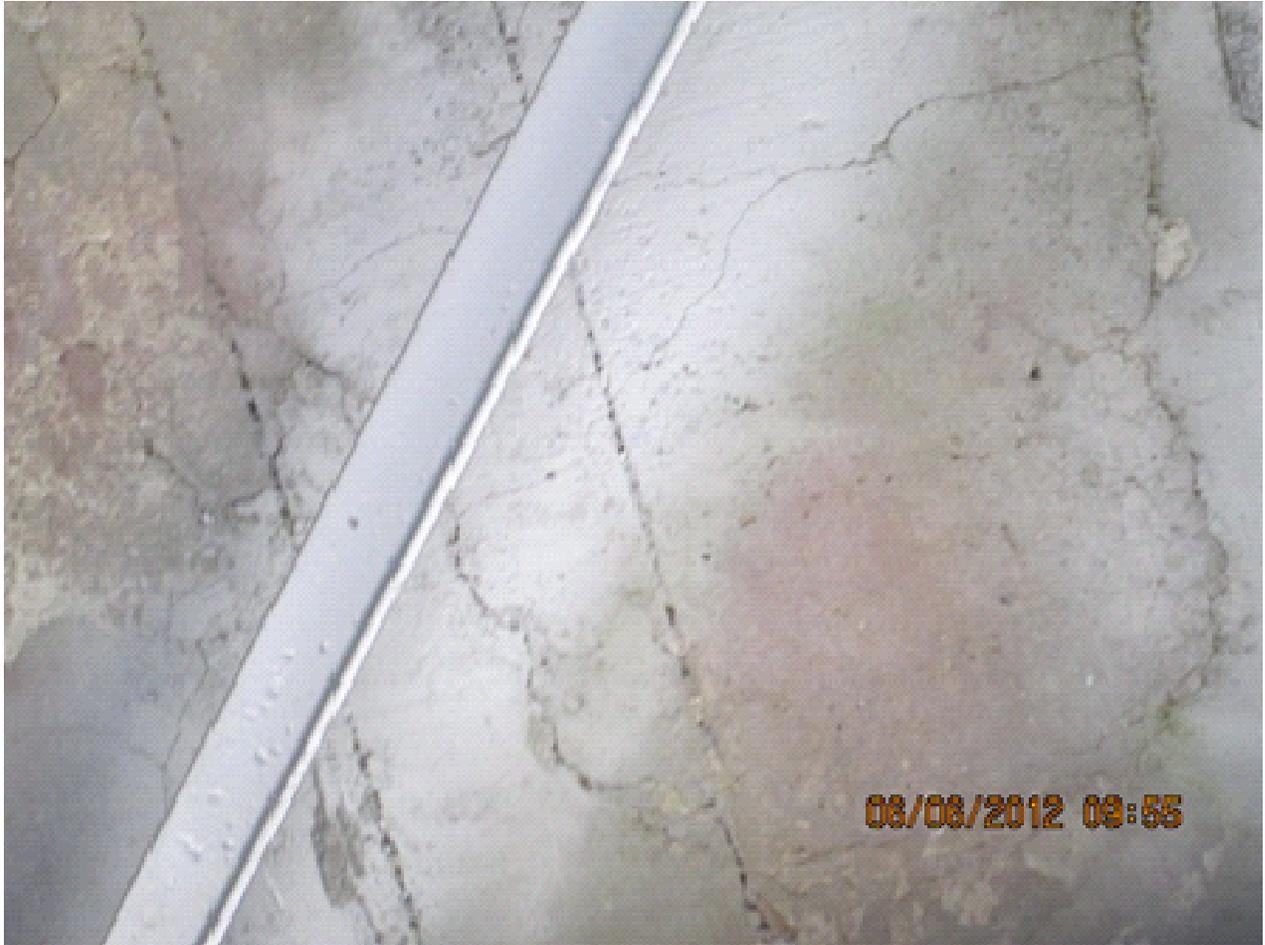
Componente.....: 10 Losa  
Calif./Mantenim....: 2 / -  
Daño/Observaciones.: Se observó pérdida de concreto de recubrimiento y grietas  
Tipo de daño.....: Daño en concreto / corr. ref.  
Reparaciones.....: B Reparación de concreto

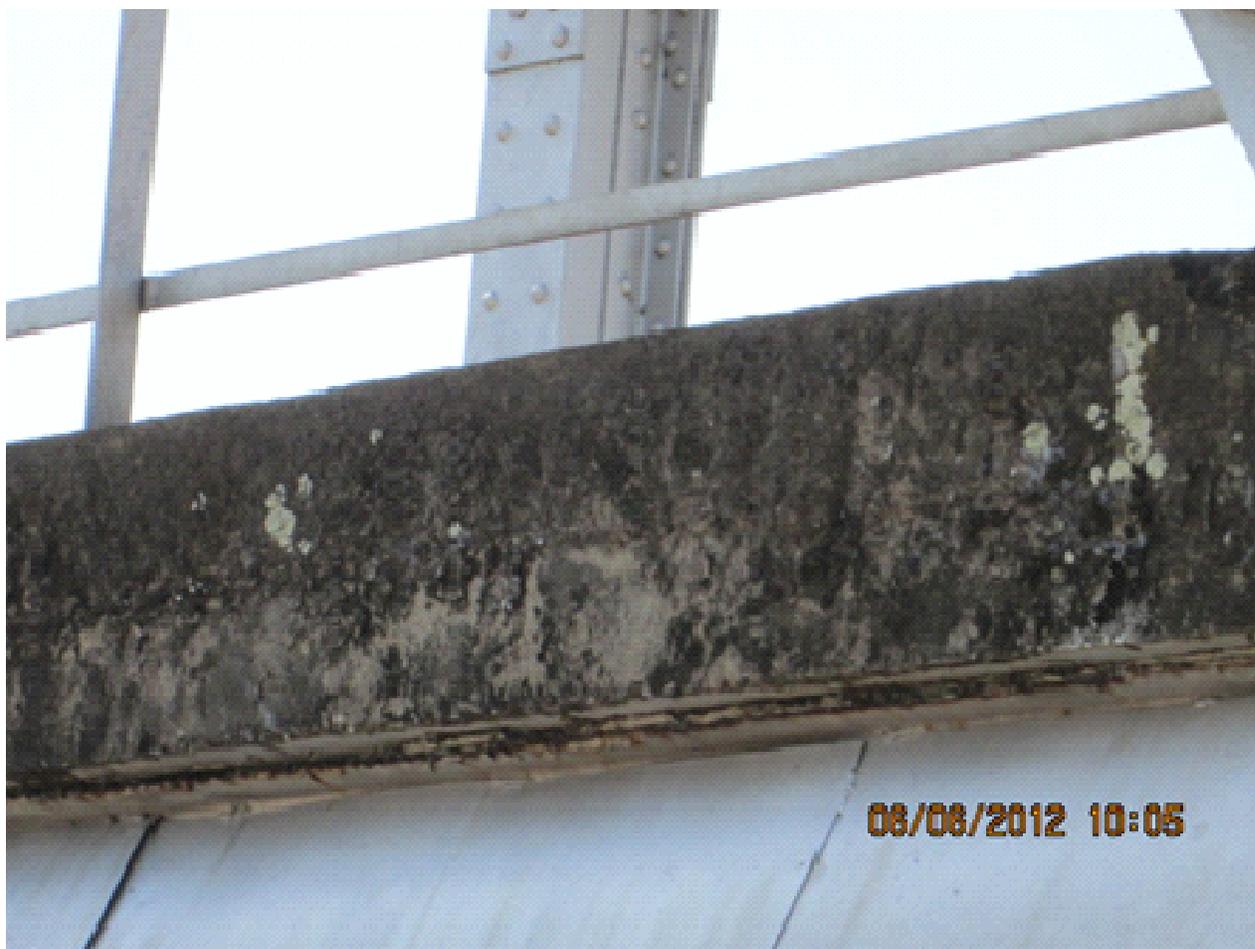
Componente.....: 10 Losa  
Calif./Mantenim....: 2 / -  
Daño/Observaciones.: Se observó pérdida de concreto de recubrimiento y grietas  
Tipo de daño.....: Daño en concreto / corr. ref.  
Reparaciones.....: B Reparación de concreto
