SDC/INV	SiPuCol	Fecha	Hoja
	Informe de inspección principal	13/08/12	1
18-5507-013.00 La Unión			
Regional.....: 18 Norte de Santander			
Ruta.....: Santafé de Bogotá - Puerto Santander			
Carretera.....: Cúcuta - Puerto Santander - Puente Internacional Pedro de He			
Lado de la car....: 0			
Abscisa.....: 53+0764			
No del registro..: 1468			
Año de construcción.....: 1926			
Año de la última reconstrucción.....:			
Paso Superior/Inferior.....: I			
Dir. de abs. de la carretera principal.: N			
Requisitos de la inspección.....: 0 Nada			
Recolección de datos : Fecha.....: 2012.06.06			
: Iniciales.....:			
Posición geográfica..:			
Latitud: 8 gra 21.9 min N Longitud: 72 gra 24.27 min O Altitud: 46.07 m			
Geometría: Número de luces.....: 1			
Longitud de la luz menor (m): 72.60			
Longitud de la luz mayor (m): 72.60			
Longitud total ..... (m): 72.60			
Ancho del tablero..... (m): 4.34			
Ancho del separador..... (m): 0.00

SDC/INV	SiPuCol	Fecha	Hoja
	Informe de inspección principal	13/08/12	3
18-5507-013.00 La Unión			
Resumen cronológico:	Fecha	Actividades	
	1996.11.18	Inspección principal	
	1998.08.06	Inspección principal	
	2002.07.12	Inspección principal	
	2007.04.04	Inspecció

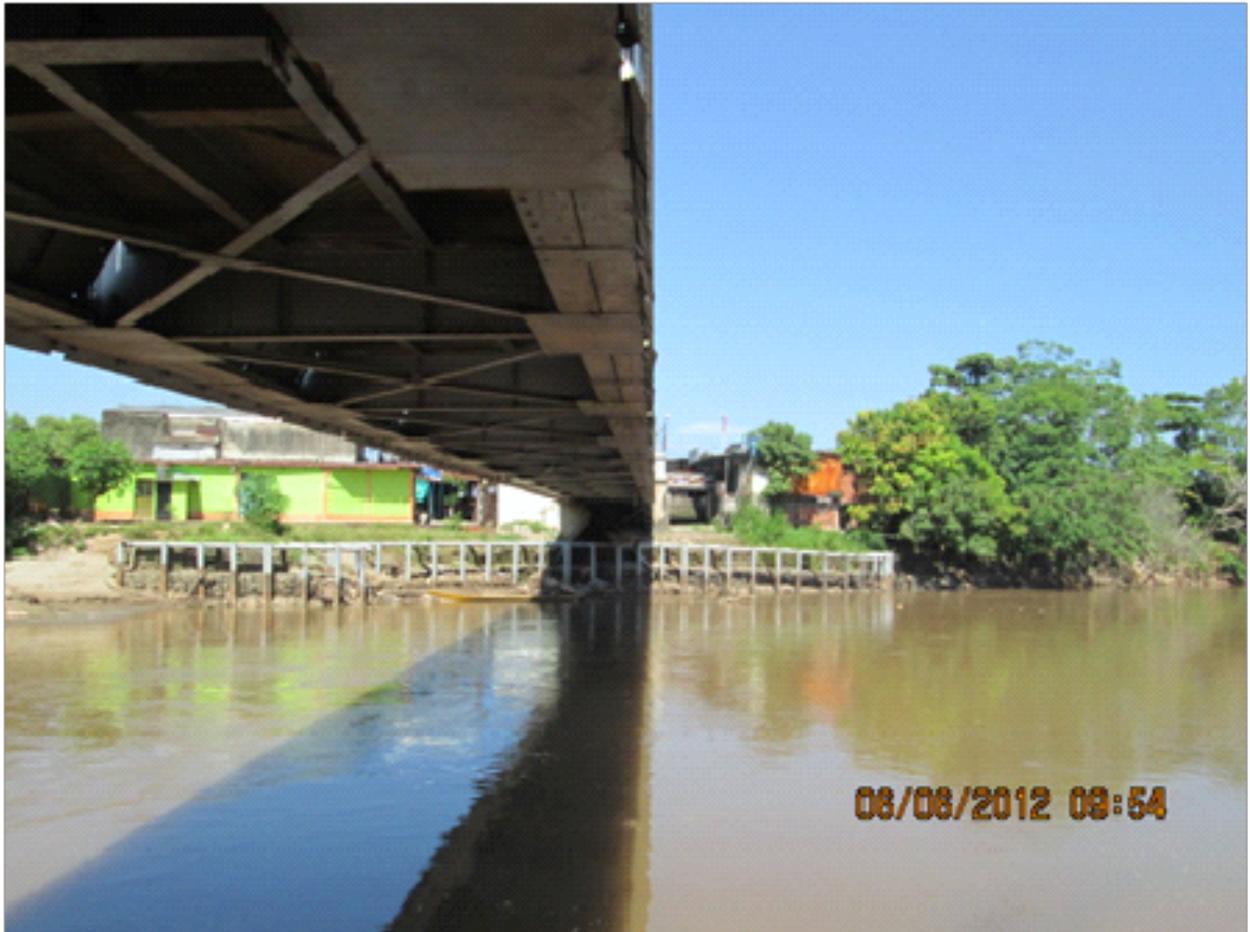
Componente.....: 11 Vigas/Largueros/Diafragmas  
Calif./Mantenim....: 3 / -  
Daño/Observaciones.: Se observó corrosión superficial

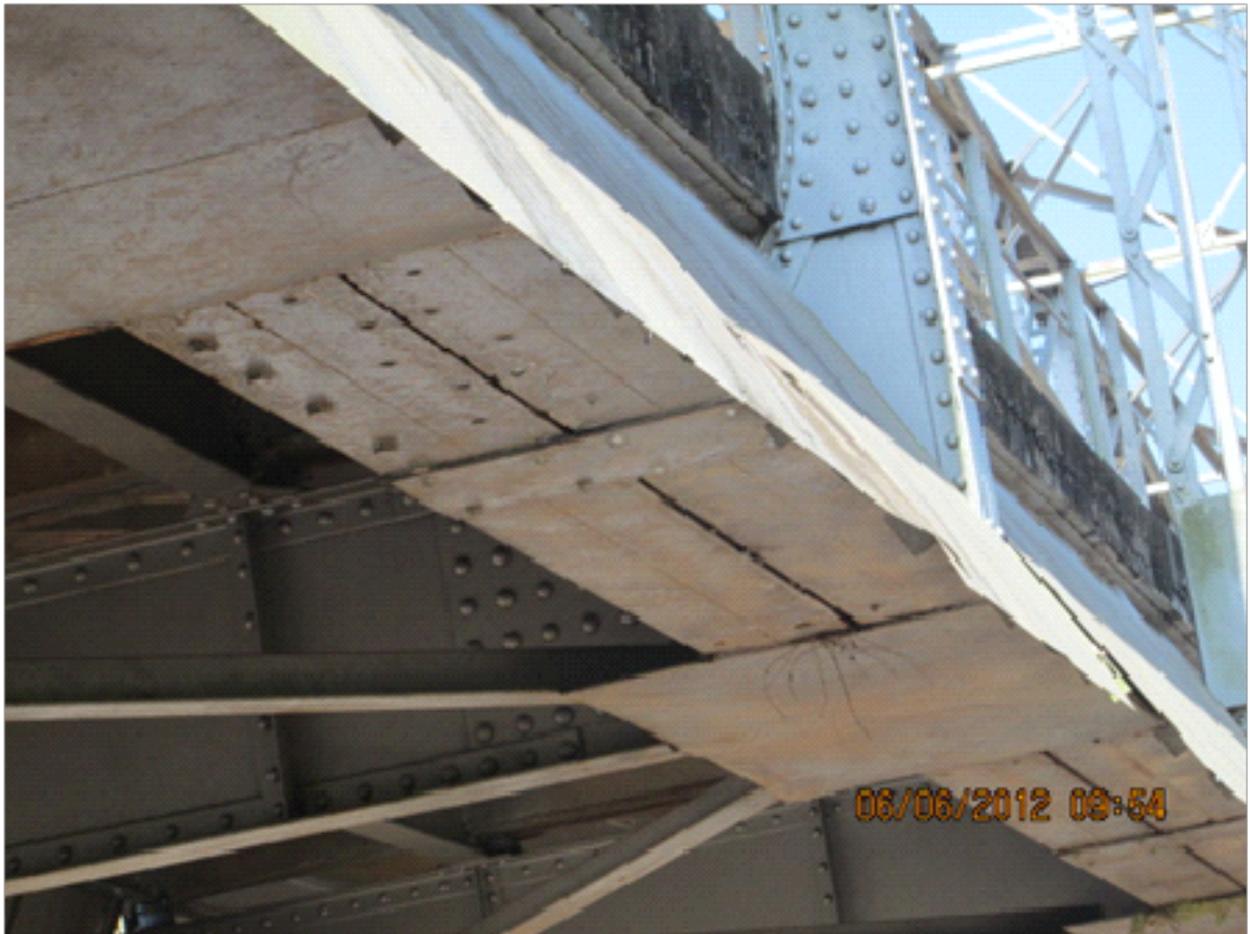
Componente.....: 11 Vigas/Largueros/Diafragmas  
Calif./Mantenim....: 3 / -  
Daño/Observaciones.: Se observó corrosión superficial
