SDC/INV	SiPuCol	Fecha	Hoja
Informe de inspección principal		13/08/12	1
18-55NS08-001.00 Termotasajero			
Regional.....: 18 Norte de Santander			
Ruta.....: Santafé de Bogotá - Puerto Santander			
Carretera.....: Cúcuta - San Cayetano - Cornejo			
Lado de la car...:			
Abscisa.....: 25+0057			
No del registro..: 8901			
Año de construcción.....:			
Año de la última reconstrucción.....:			
Paso Superior/Inferior.....: S			
Dir. de abs. de la carretera principal.: O			
Requisitos de la inspección.....: 0 Nada			
Recolección de datos : Fecha.....: 2012.05.28			
: Iniciales.....: YACG			
Posición geográfica..:			
Latitud: 7 gra 50.41 min N Longitud: 72 gra 38.55 min O Altitud: 282 m			
Geometría: Número de luces.....: 1			
Longitud de la luz menor (m): 60.60			
Longitud de la luz mayor (m): 60.60			
Longitud total(m): 60.60			
Ancho del tablero.....(m): 10.80			
Ancho del separador.....(m): 0.00			
Ancho del andén izquierdo(m): 1.10

Resumen cronológico:	Fecha	Actividades
	2002.07.15	Inspección principal
	2007.04.05	Inspección principal
	2012.05.28	Inspección principal

Fecha.....: 2012.05.28
 Iniciales.....: YACG
 Tiempo.....: Soleado
 Temperatura.....(gra. C):
 Transito: TPDS.....: 64

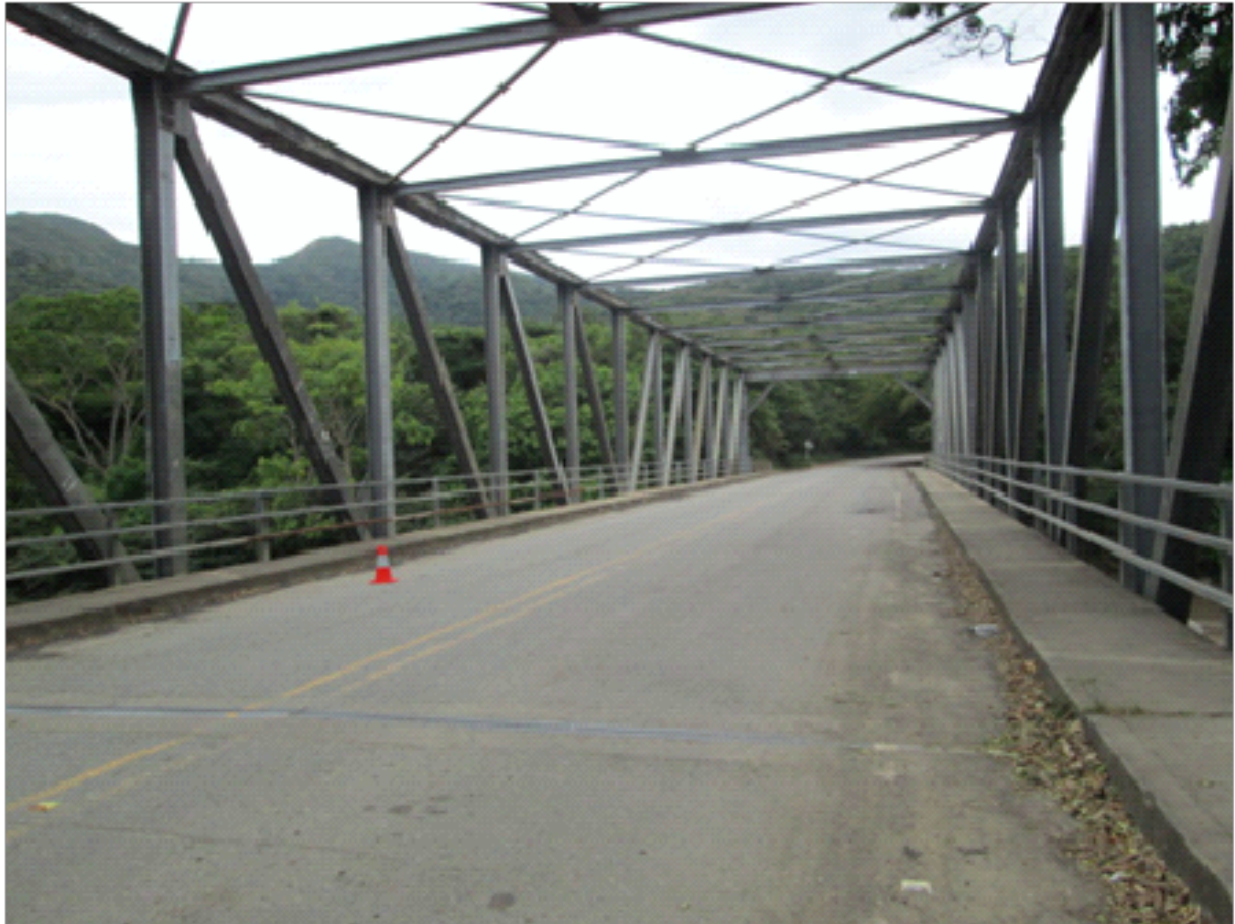
Componente.....: 1 Superficie del puente
Calif./Mantenim....: 1 / -
Daño/Observaciones.: Se observó con desgaste leve.

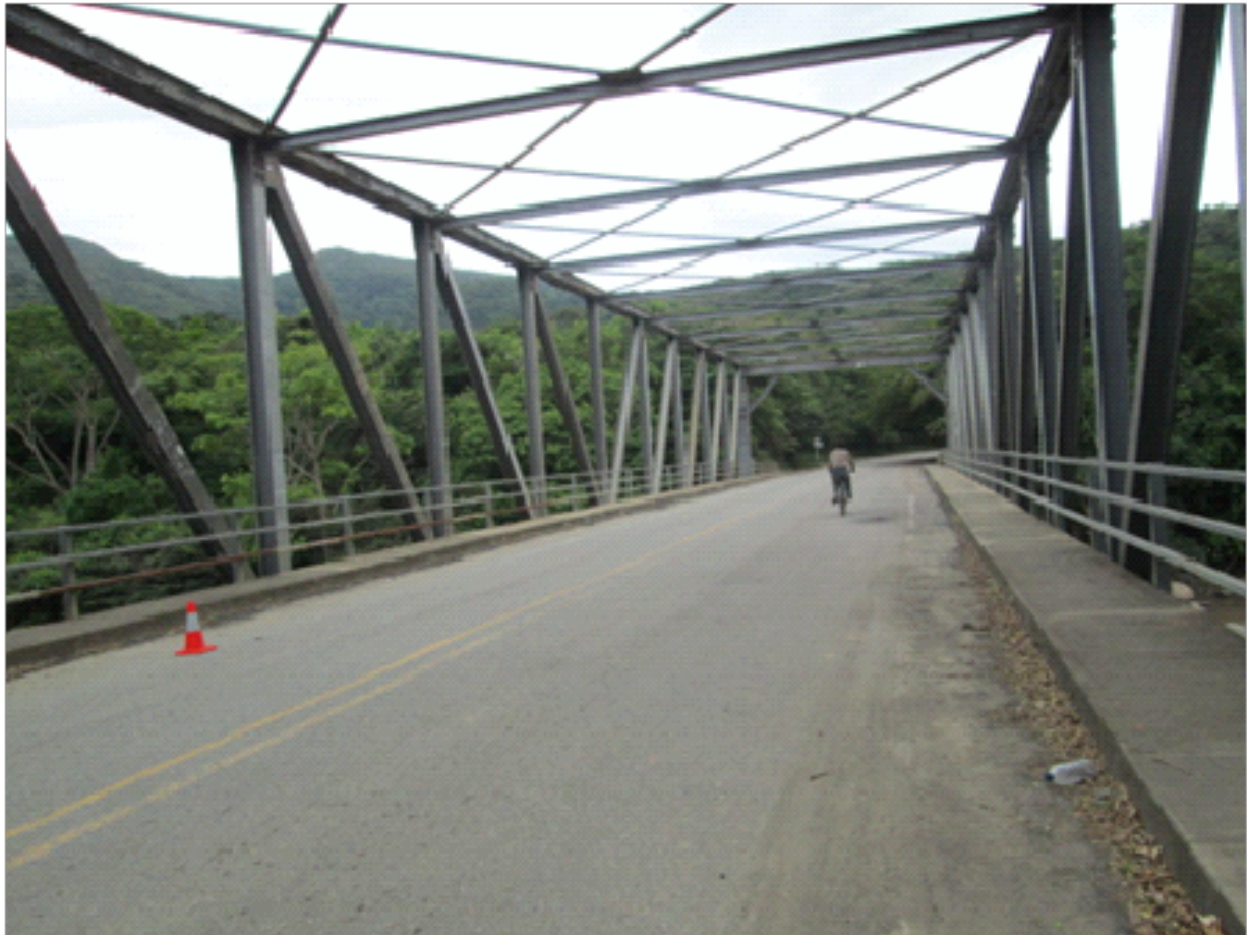
Componente.....: 1 Superficie del puente
Calif./Mantenim....: 1 / -
Daño/Observaciones.: Se observó con desgaste leve.

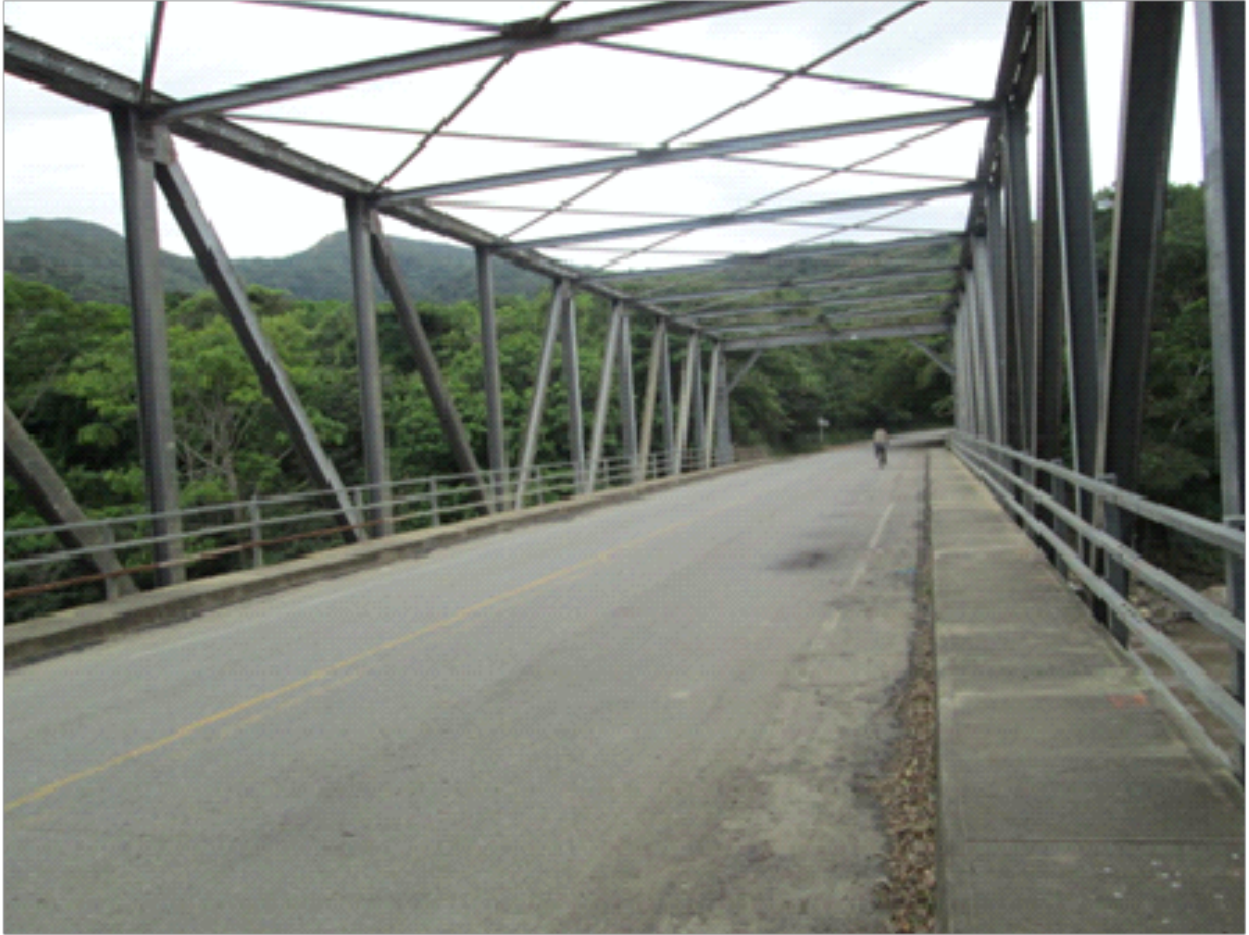
Componente.....: 1 Superficie del puente
Calif./Mantenim....: 1 / -
Daño/Observaciones.: Se observó con desgaste leve.

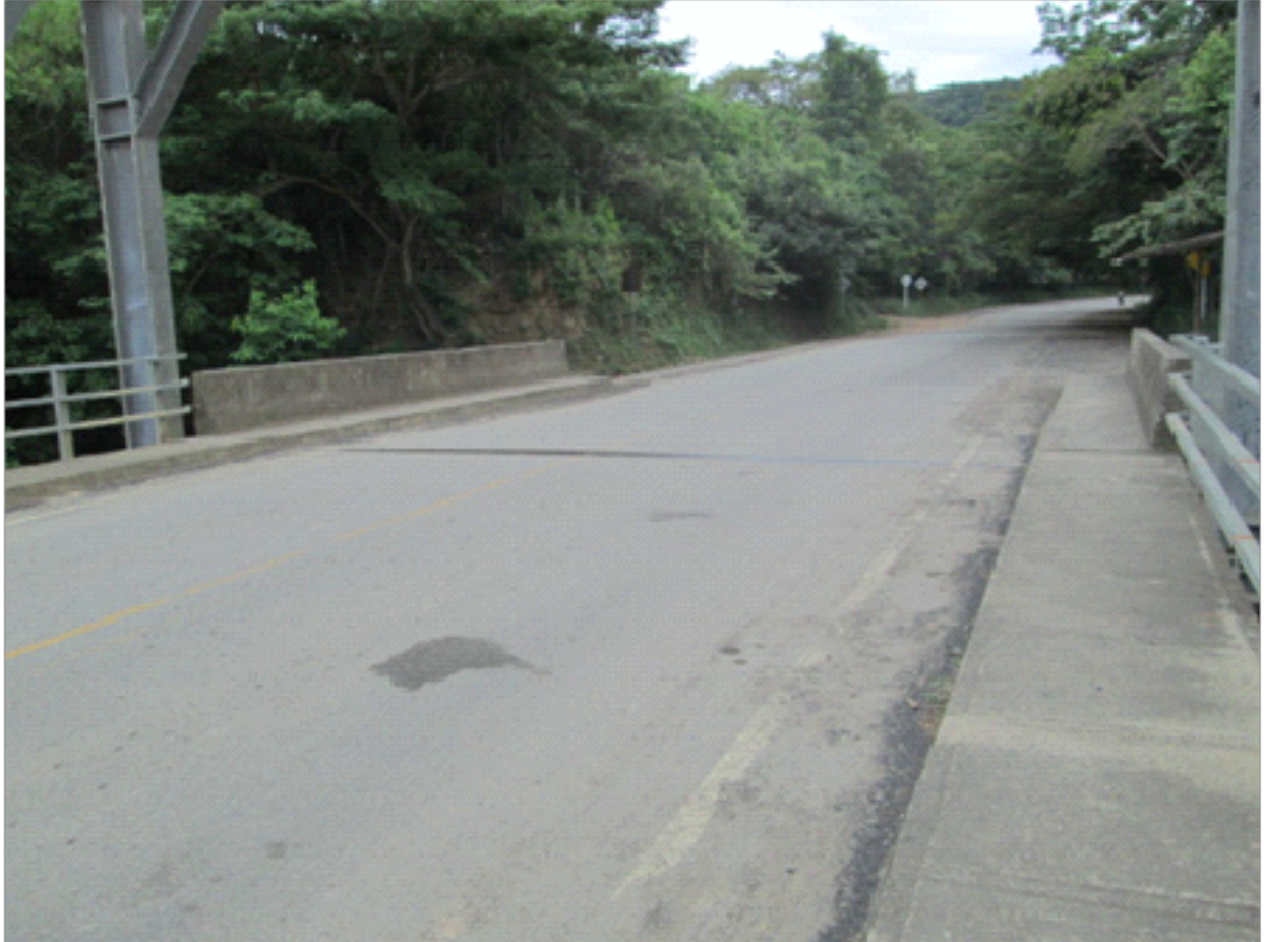
Componente.....: 1 Superficie del puente
 Calif./Mantenim....: 1 / -
 Daño/Observaciones.: Se observó con desgaste leve.

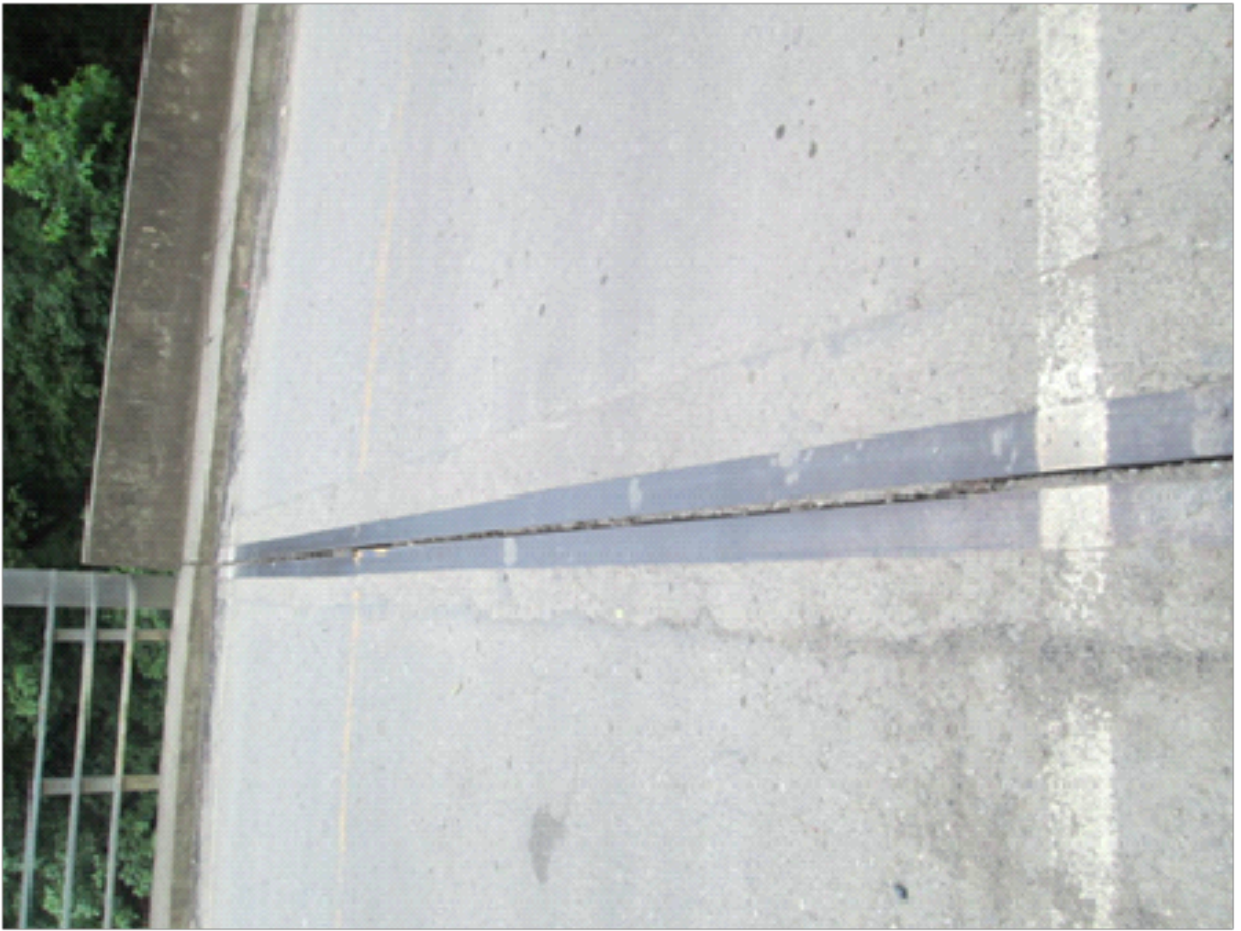
Componente.....: 2 Juntas de expansión

Calif./Mantenim....: 2 / -

Daño/Observaciones.: Se observó iem buen estado.

Tipo de daño.....: Infiltración

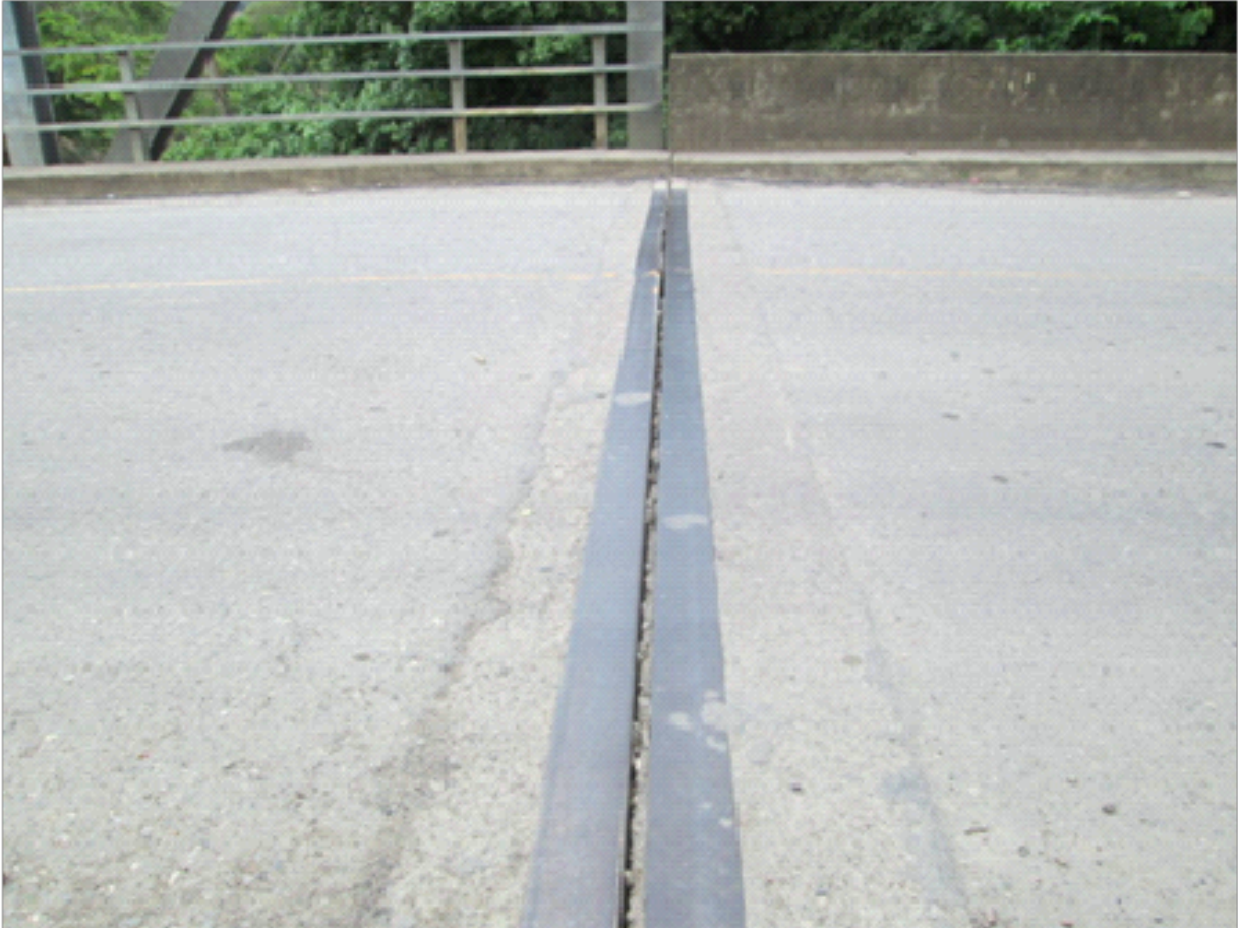
Componente.....: 2 Juntas de expansión

Calif./Mantenim....: 2 / -

Daño/Observaciones.: Se observó iem buen estado.

Tipo de daño.....: Infiltración

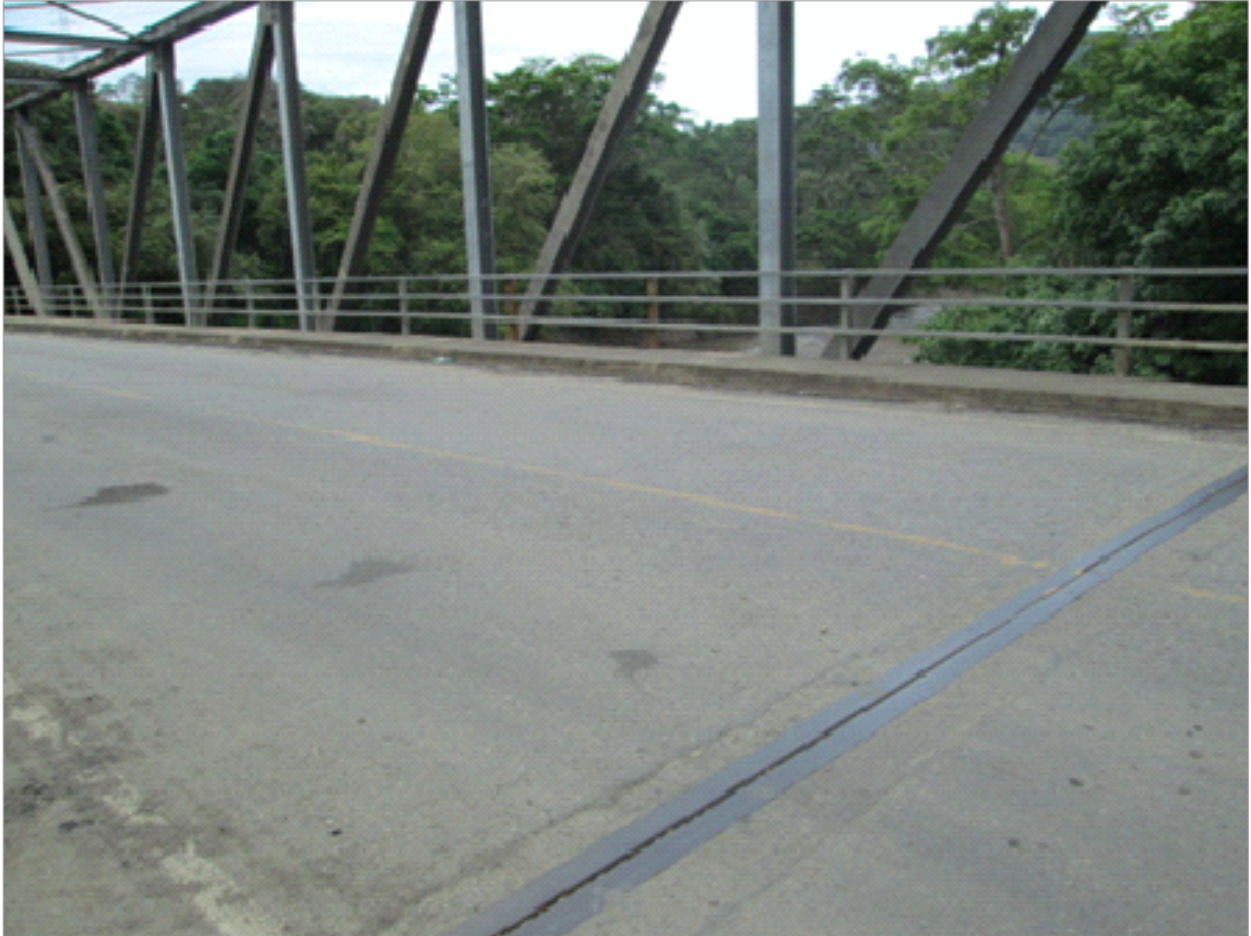
Componente.....: 2 Juntas de expansión

Calif./Mantenim....: 2 / -

Daño/Observaciones.: Se observó iem buen estado.

Tipo de daño.....: Infiltración

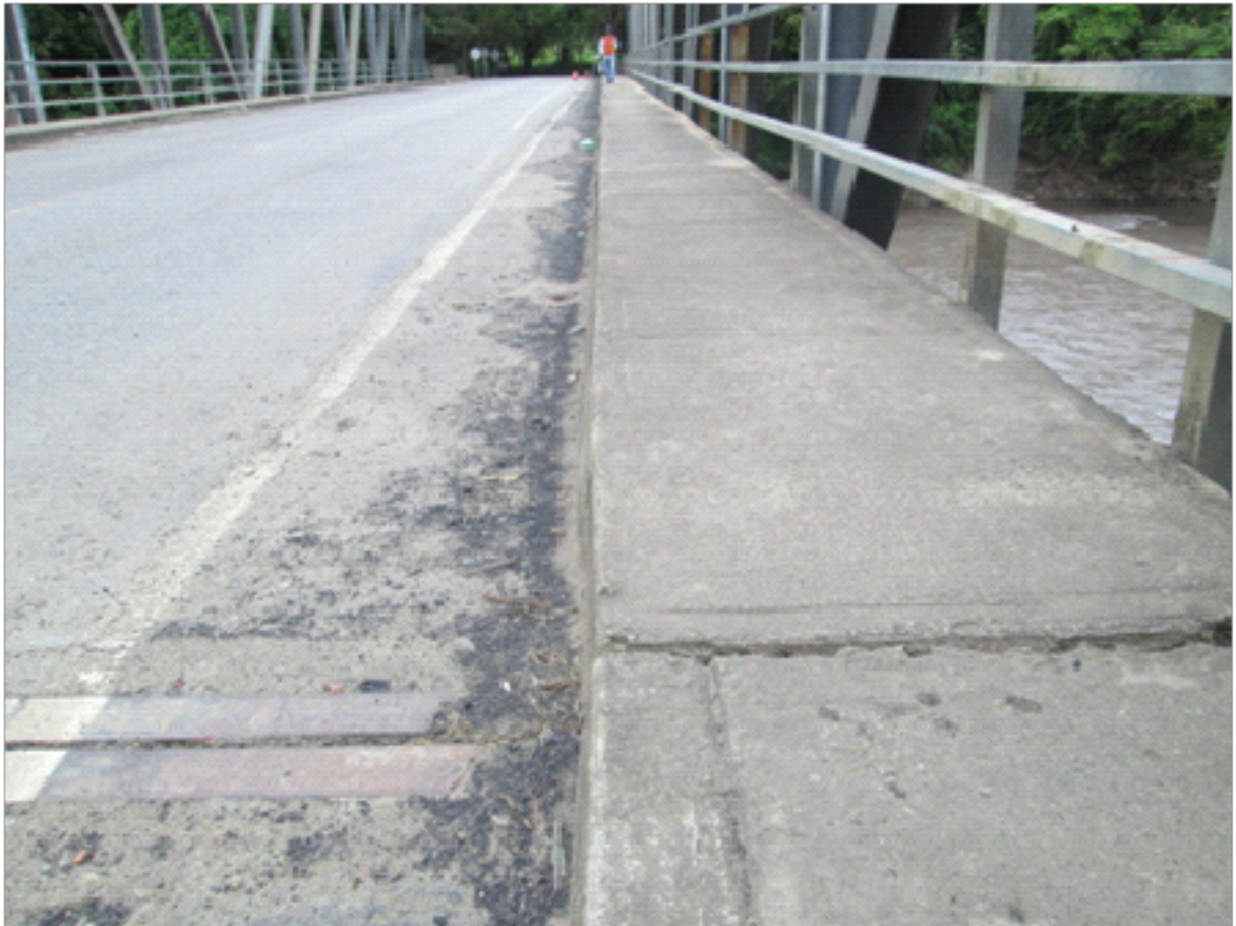
Componente.....: 3 Andenes/Bordillos
Calif./Mantenim....: 1 / -
Daño/Observaciones.: Se observó en buen estado

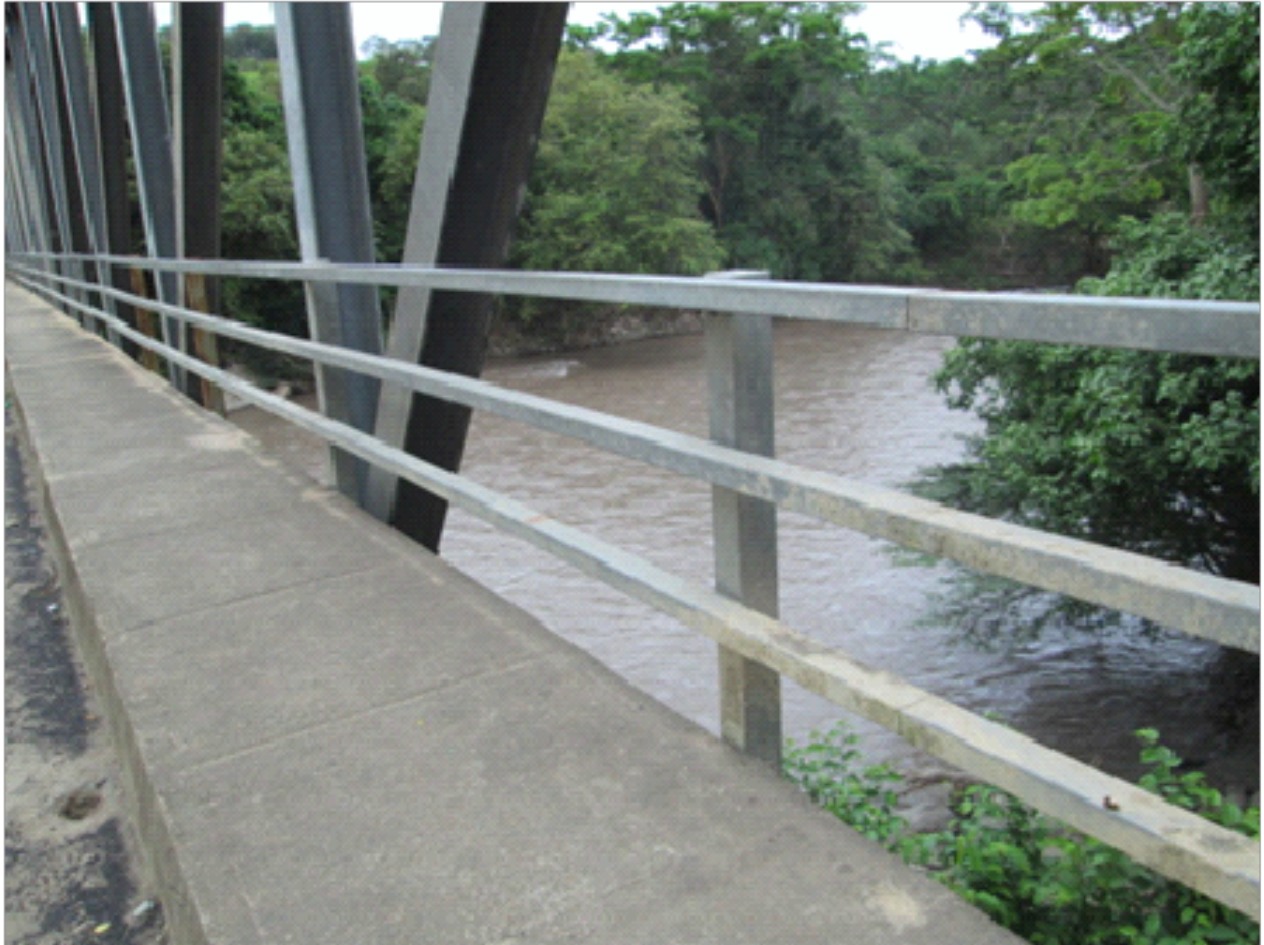
Componente.....: 3 Andenes/Bordillos
Calif./Mantenim....: 1 / -
Daño/Observaciones.: Se observó en buen estado

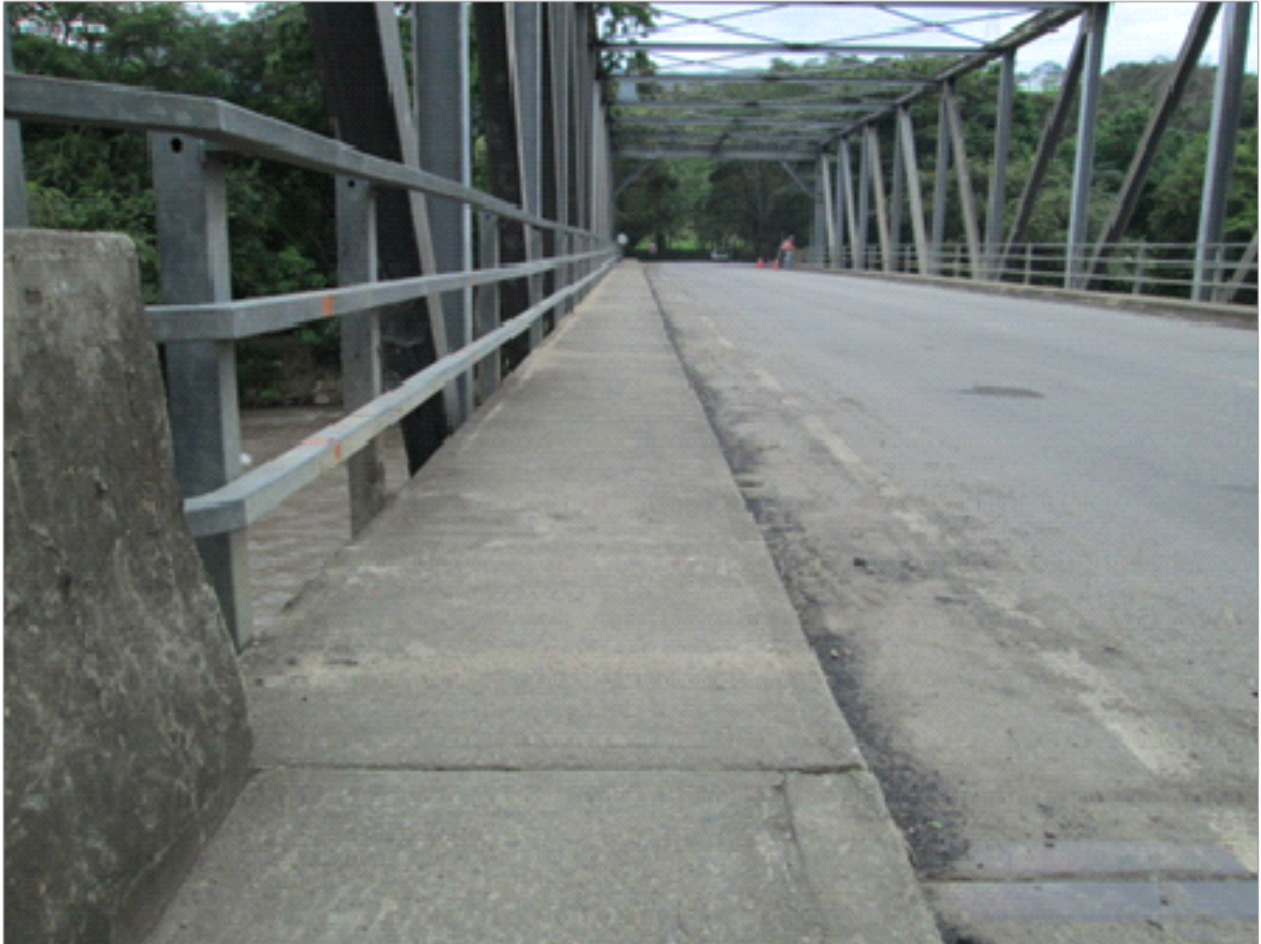
Componente.....: 4 Barandas
Calif./Mantenim....: 2 / -
Daño/Observaciones.: Se observaron piquetes aislados de corrosión y es necesario mejorar pintura.
Tipo de daño.....: Corrosión de acero estructural

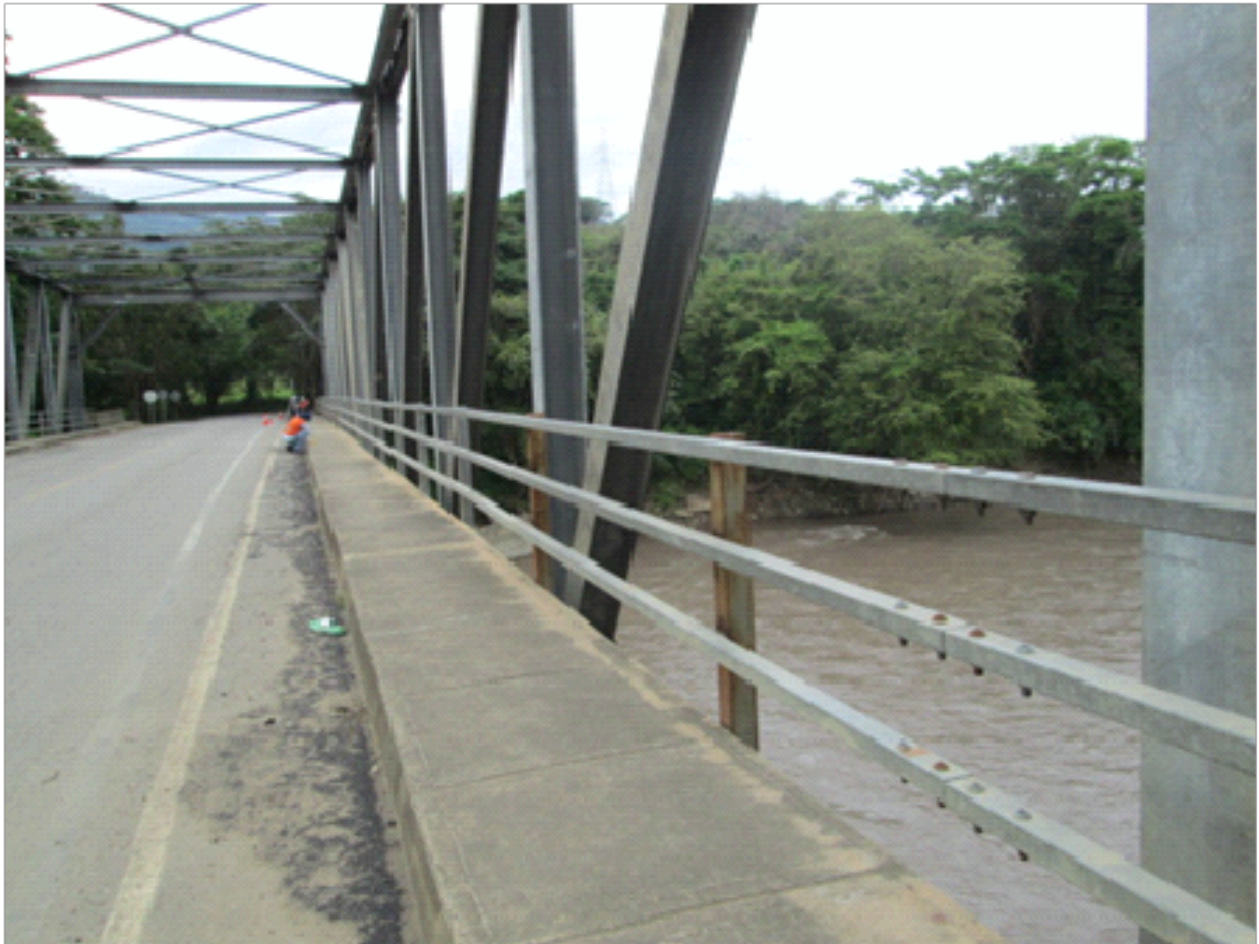
Componente.....: 4 Barandas
Calif./Mantenim....: 2 / -
Daño/Observaciones.: Se observaron piquetes aislados de corrosión y es necesario mejorar pintura.
Tipo de daño.....: Corrosión de acero estructural

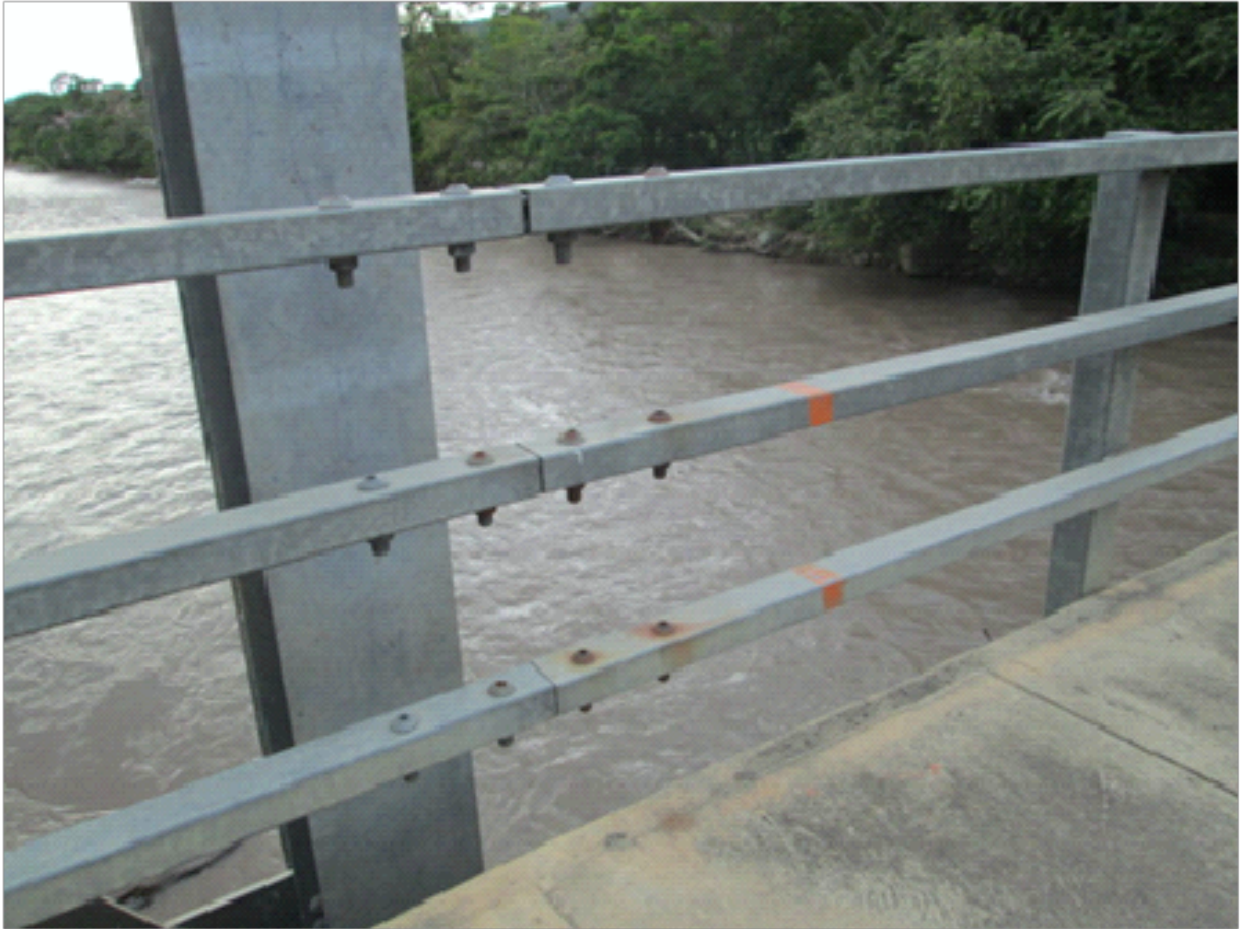
Componente.....: 4 Barandas
Calif./Mantenim....: 2 / -
Daño/Observaciones.: Se observaron piquetes aislados de corrosión y es necesario mejorar pintura.
Tipo de daño.....: Corrosión de acero estructural

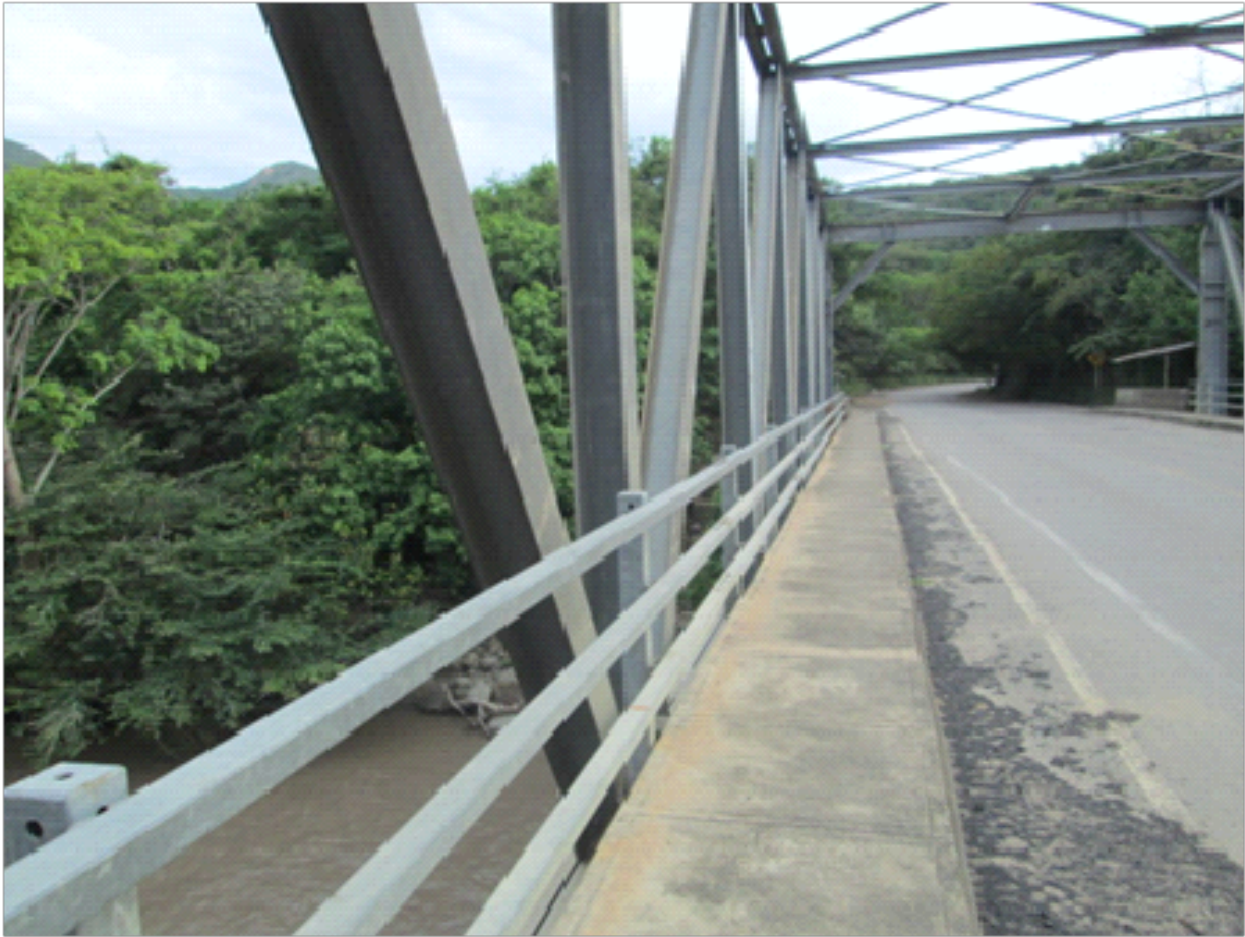
Componente.....: 4 Barandas
Calif./Mantenim....: 2 / -
Daño/Observaciones.: Se observaron piquetes aislados de corrosión y es necesario mejorar pintura.
Tipo de daño.....: Corrosión de acero estructural

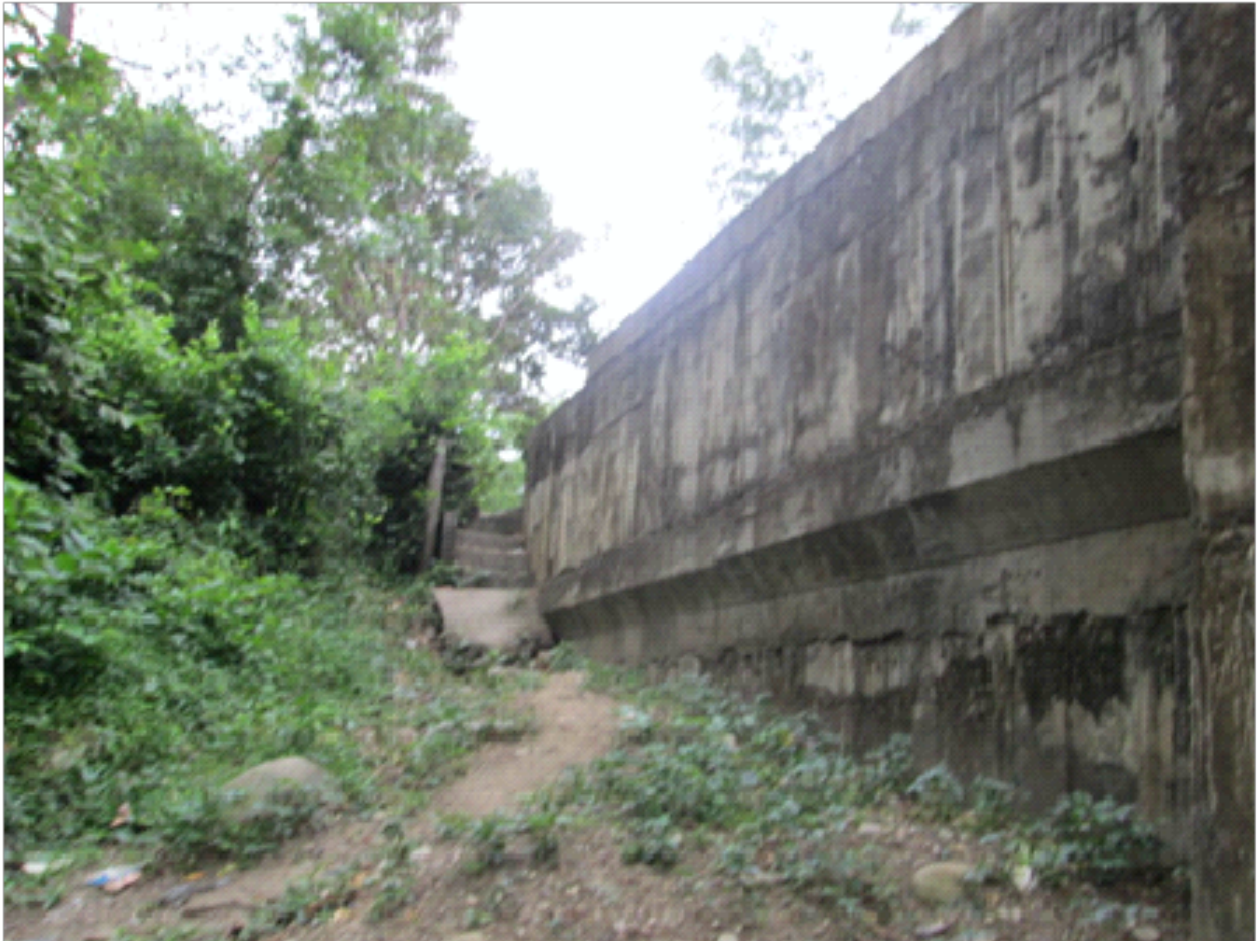
Componente.....: 5 Conos/Taludes
Calif./Mantenim....: 2 / -
Daño/Observaciones.: Se observaron en buen estado

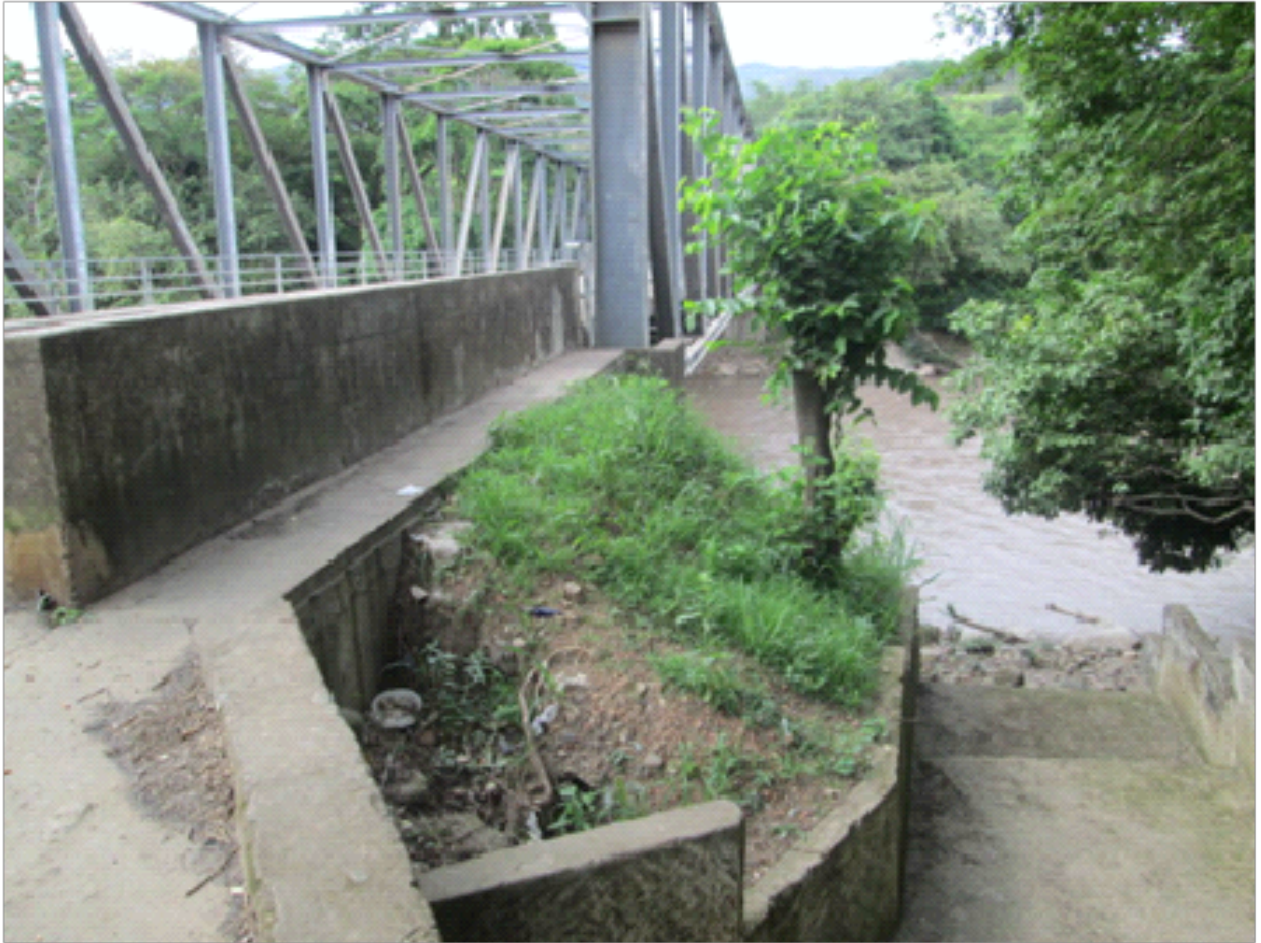
Componente.....: 5 Conos/Taludes
Calif./Mantenim....: 2 / -
Daño/Observaciones.: Se observaron en buen estado

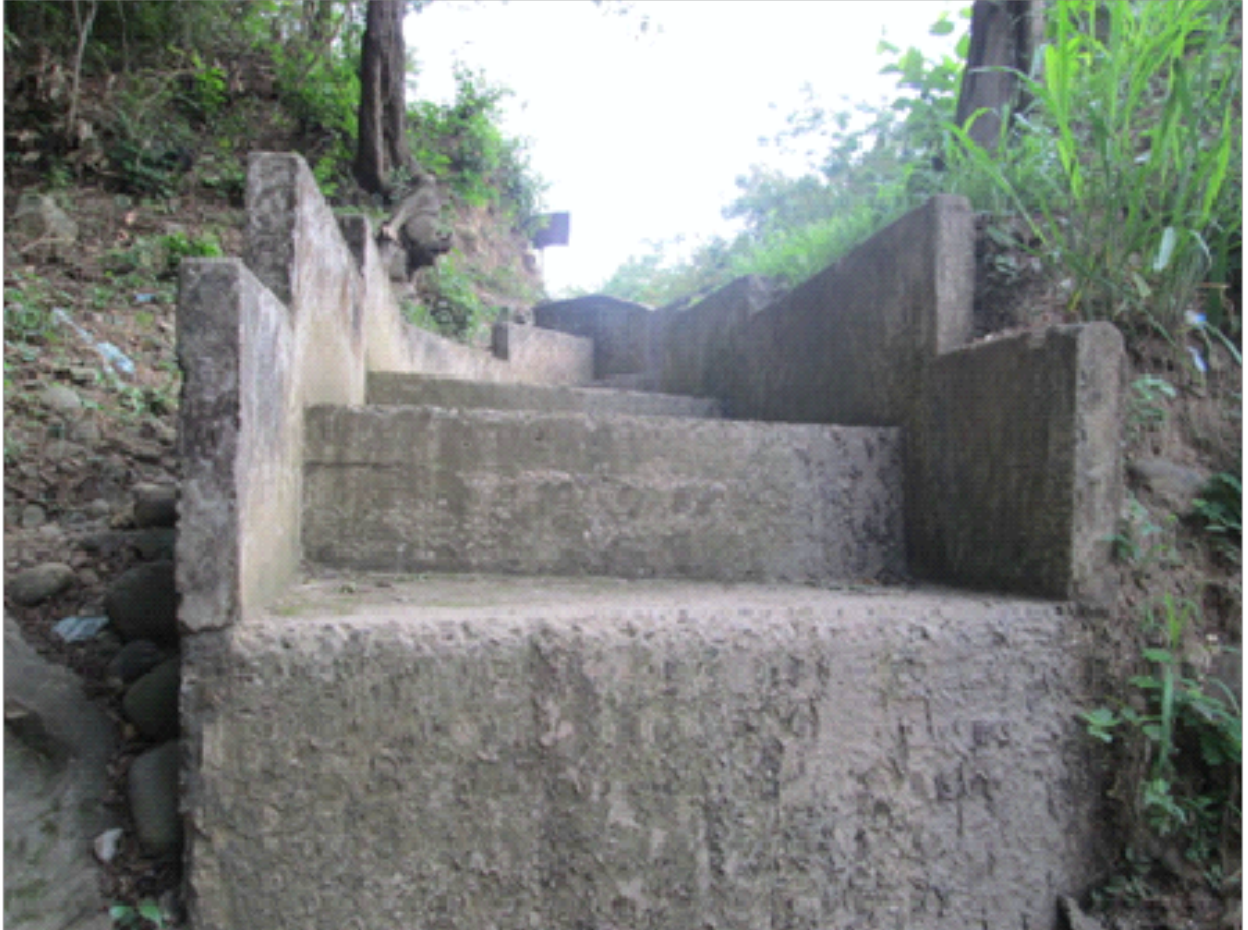
Componente.....: 5 Conos/Taludes
Calif./Mantenim....: 2 / -
Daño/Observaciones.: Se observaron en buen estado

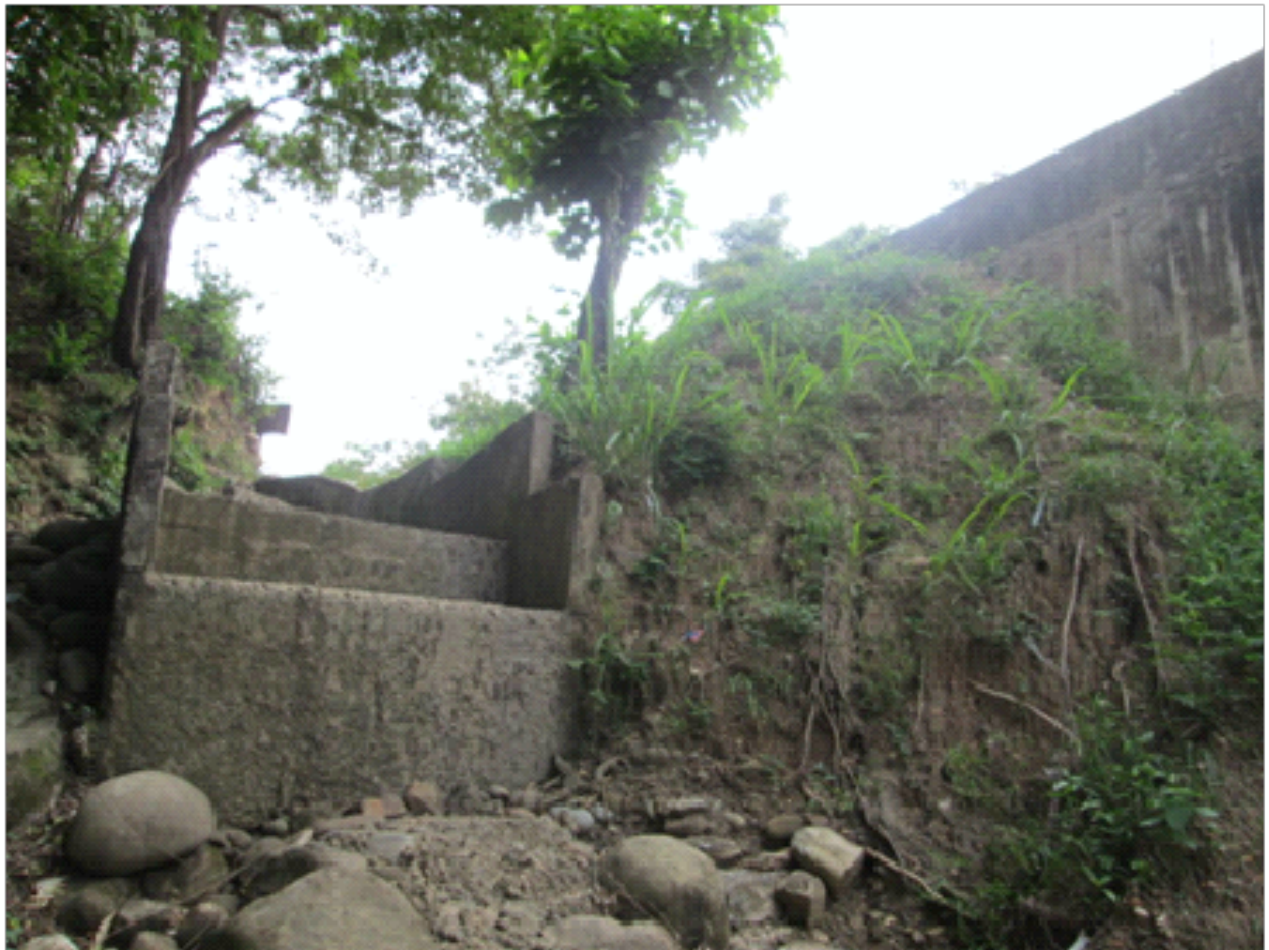
Componente.....: 5 Conos/Taludes
Calif./Mantenim....: 2 / -
Daño/Observaciones.: Se observaron en buen estado

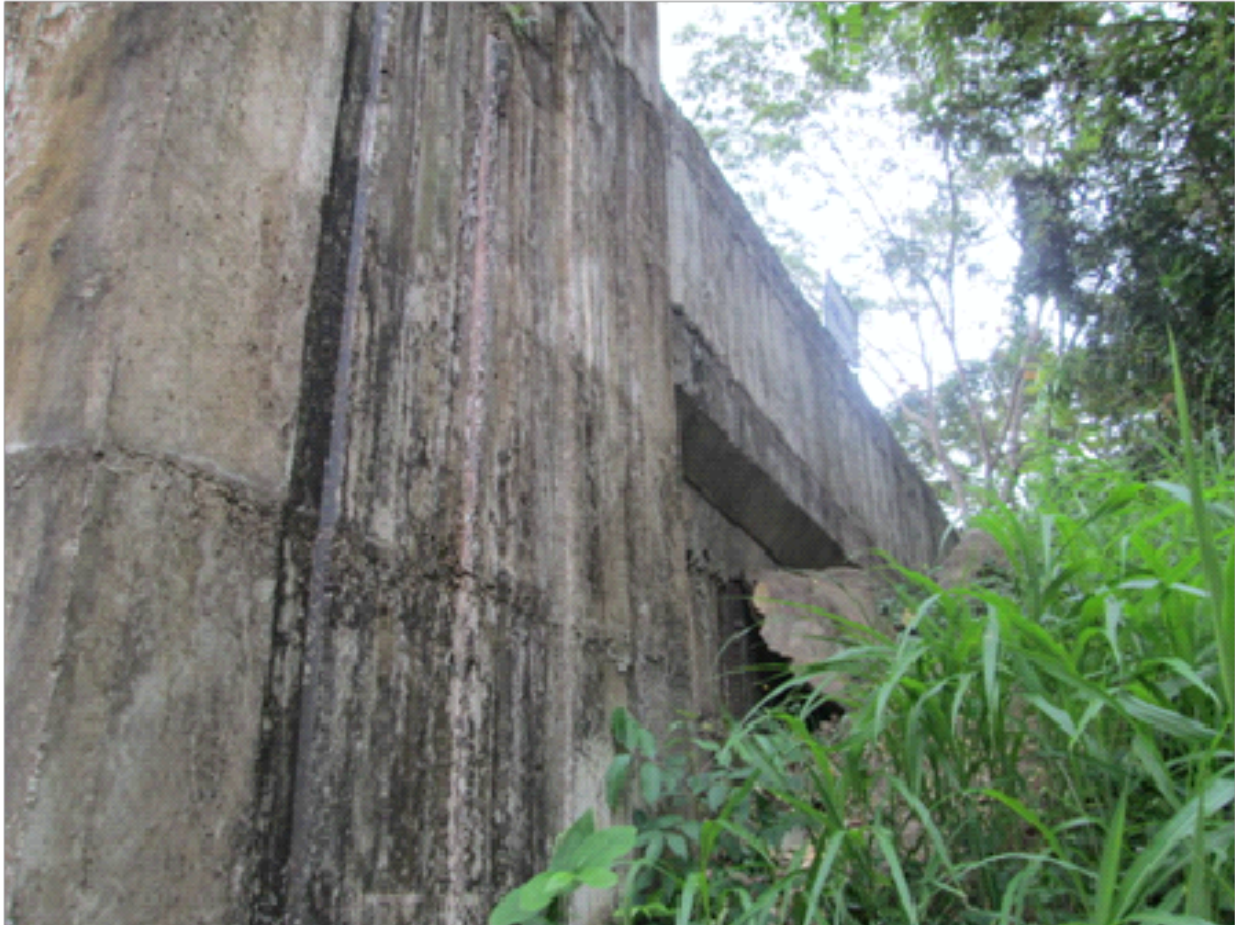
Componente.....: 6 Aletas

Calif./Mantenim....: 1 / -

Daño/Observaciones.: Se observaron en buen estado con algunas manchas de humedad.

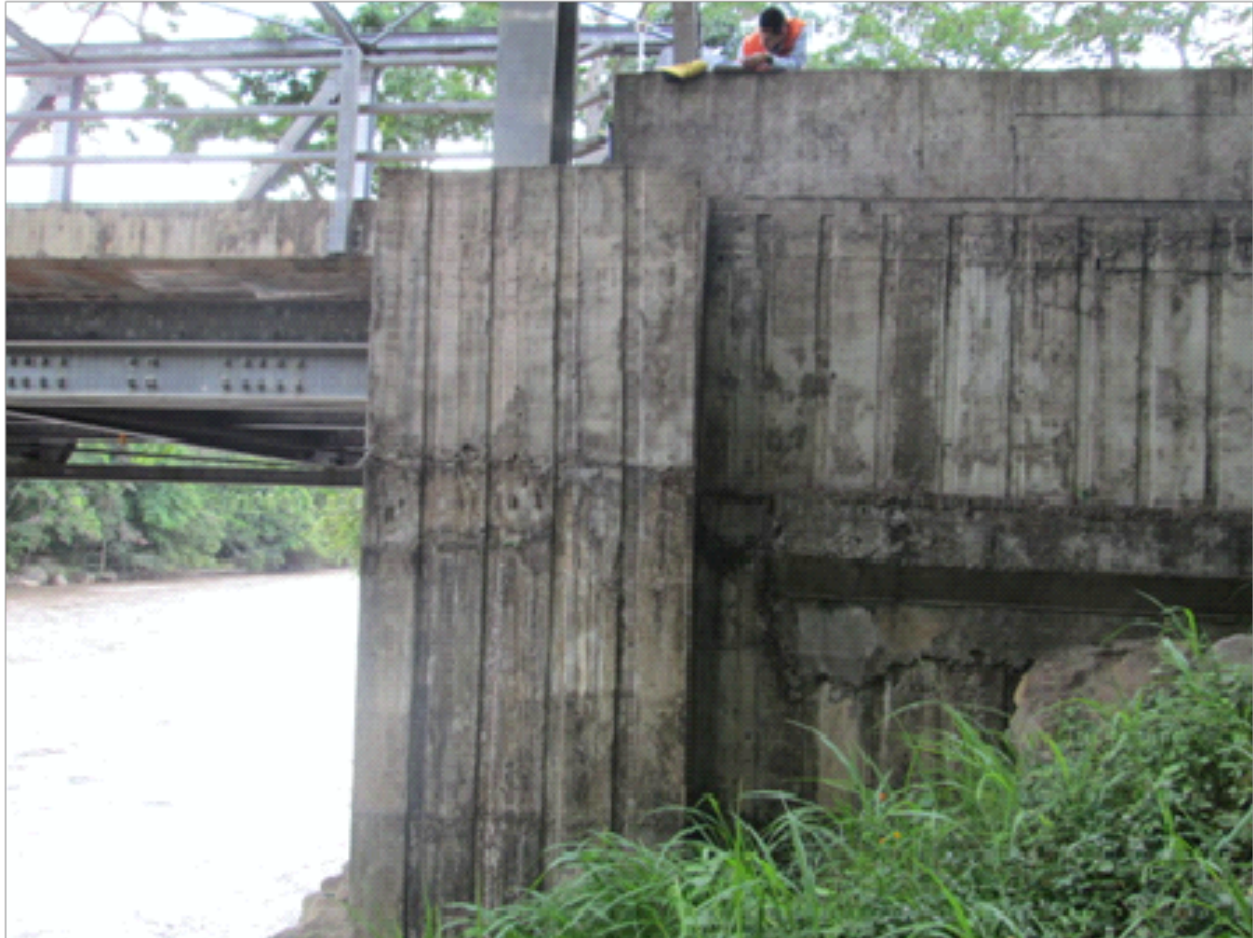
Componente.....: 6 Aletas

Calif./Mantenim....: 1 / -

Daño/Observaciones.: Se observaron en buen estado con algunas manchas de humedad.
