SDC/INV	SiPuCol	Fecha	Hoja
Informe de inspección principal		13/08/12	1
18-55NS08-001.00 Termotasajero			
Regional.....: 18 Norte de Santander			
Ruta.....: Santafé de Bogotá - Puerto Santander			
Carretera.....: Cúcuta - San Cayetano - Cornejo			
Lado de la car...:			
Abscisa.....: 25+0057			
No del registro..: 8901			
Año de construcción.....:			
Año de la última reconstrucción.....:			
Paso Superior/Inferior.....: S			
Dir. de abs. de la carretera principal.: O			
Requisitos de la inspección.....: 0 Nada			
Recolección de datos : Fecha.....: 2012.05.28			
: Iniciales.....: YACG			
Posición geográfica..:			
Latitud: 7 gra 50.41 min N Longitud: 72 gra 38.55 min O Altitud: 282 m			
Geometría: Número de luces.....: 1			
Longitud de la luz menor (m): 60.60			
Longitud de la luz mayor (m): 60.60			
Longitud total(m): 60.60			
Ancho del tablero.....(m): 10.80			
Ancho del separador.....(m): 0.00			
Ancho del andén izquierdo(m): 1.10

Resumen cronológico:	Fecha	Actividades
	2002.07.15	Inspección principal
	2007.04.05	Inspección principal
	2012.05.28	Inspección principal

Fecha.....: 2012.05.28
 Iniciales.....: YACG
 Tiempo.....: Soleado
 Temperatura.....(gra. C):
 Transito: TPDS.....: 64

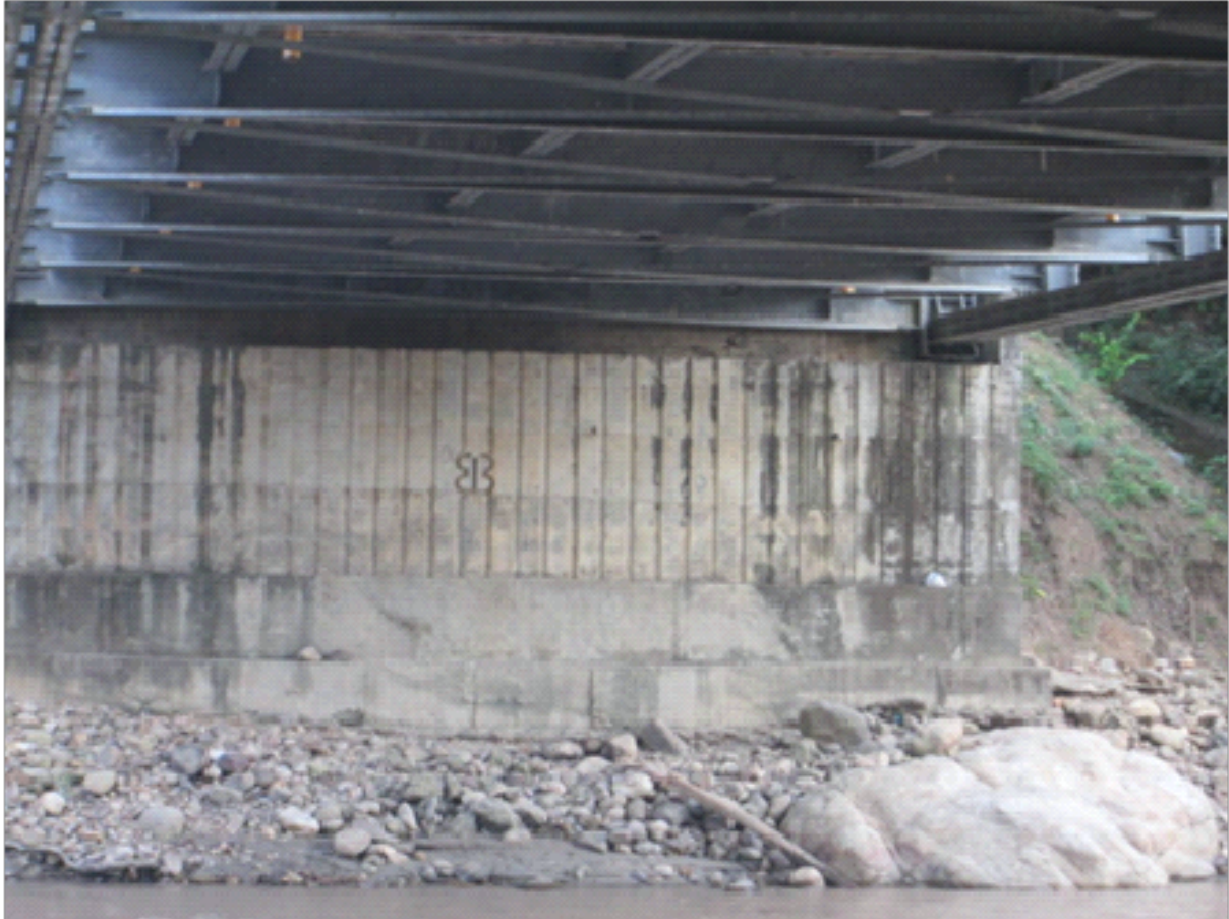
Componente.....: 7 Estribos
Calif./Mantenim....: 2 / -
Daño/Observaciones.: Los estribos presentan manchas de humedad y vegetación debido a infiltración proveniente de las juntas de expansión .
Tipo de daño.....: Infiltración

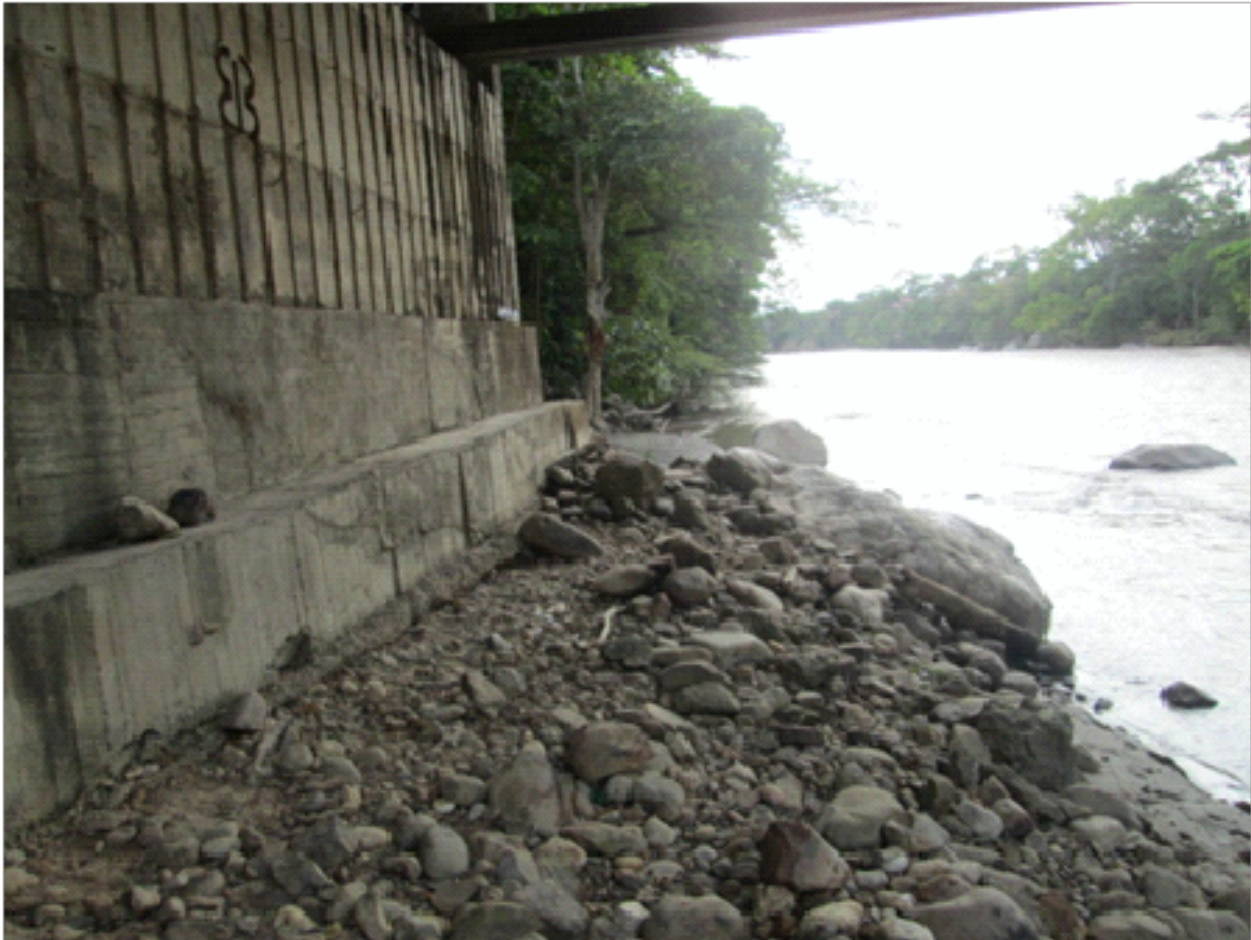
Componente.....: 7 Estribos

Calif./Mantenim....: 2 / -

Daño/Observaciones.: Los estribos presentan manchas de humedad y vegetación debido a infiltración proveniente de las juntas de expansión .

Tipo de daño.....: Infiltración

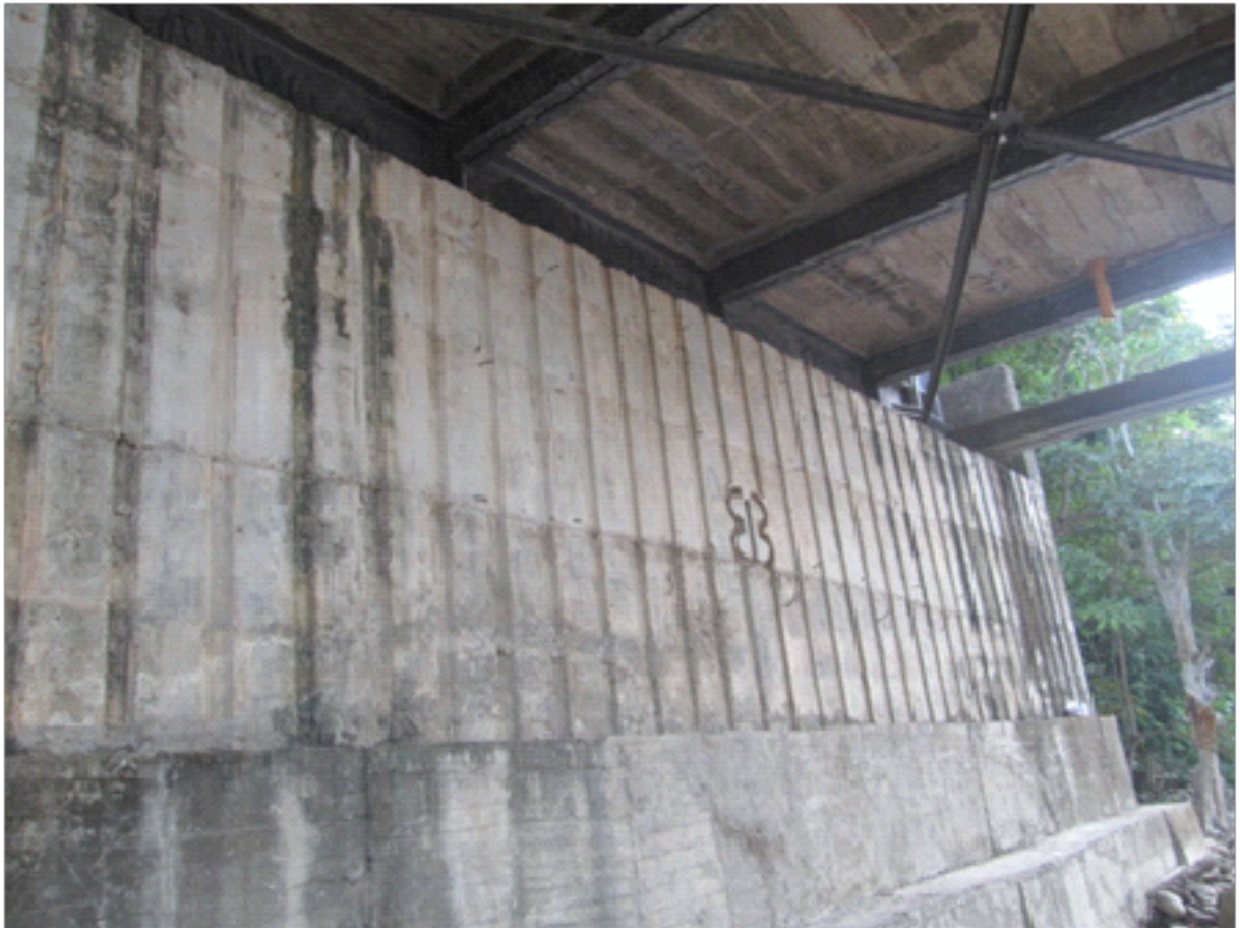
Componente.....: 7 Estribos

Calif./Mantenim....: 2 / -

Daño/Observaciones.: Los estribos presentan manchas de humedad y vegetación debido a infiltración proveniente de las juntas de expansión .

Tipo de daño.....: Infiltración

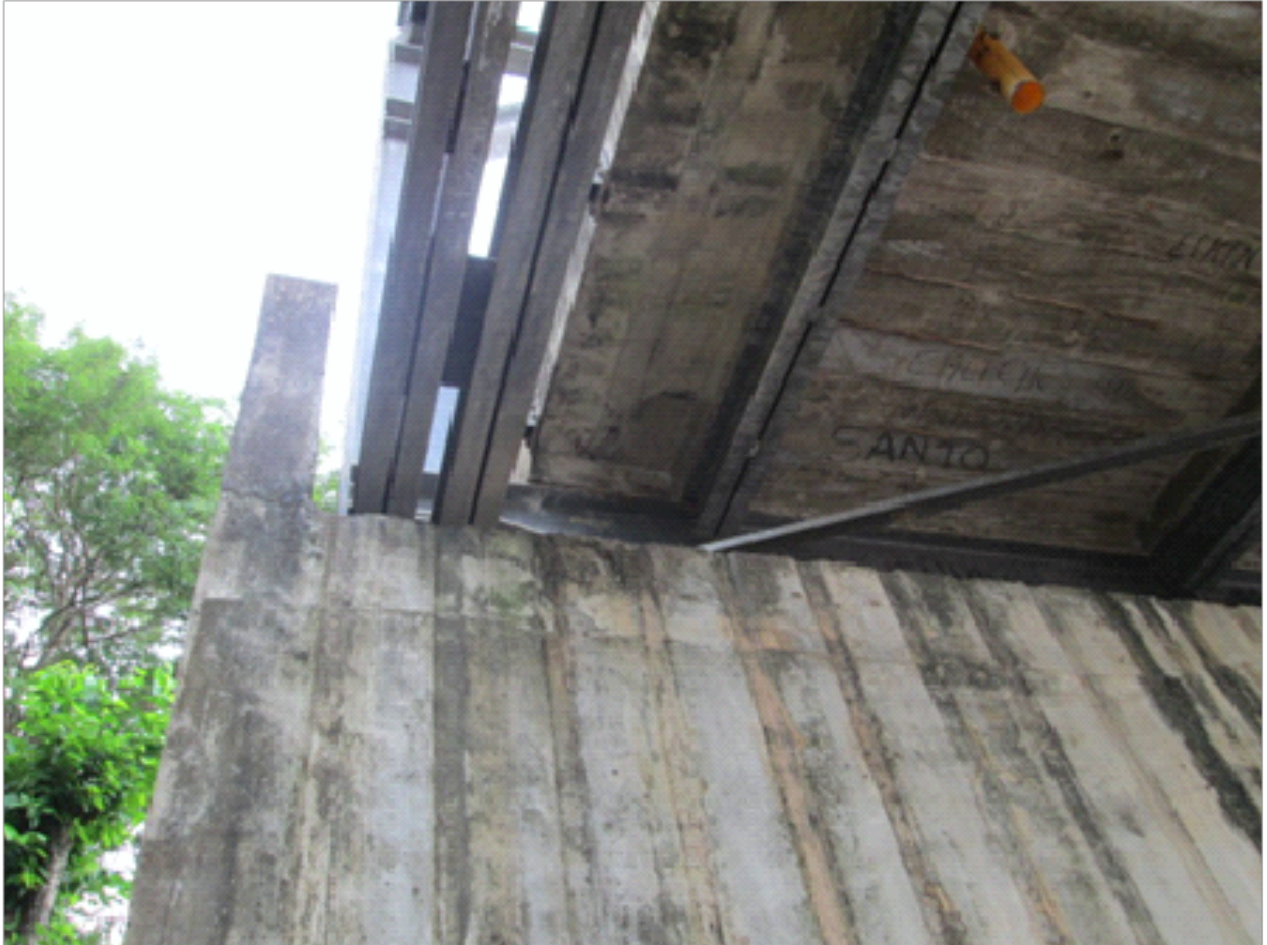
Componente.....: 7 Estribos

Calif./Mantenim....: 2 / -

Daño/Observaciones.: Los estribos presentan manchas de humedad y vegetación debido a infiltración proveniente de las juntas de expansión .

Tipo de daño.....: Infiltración

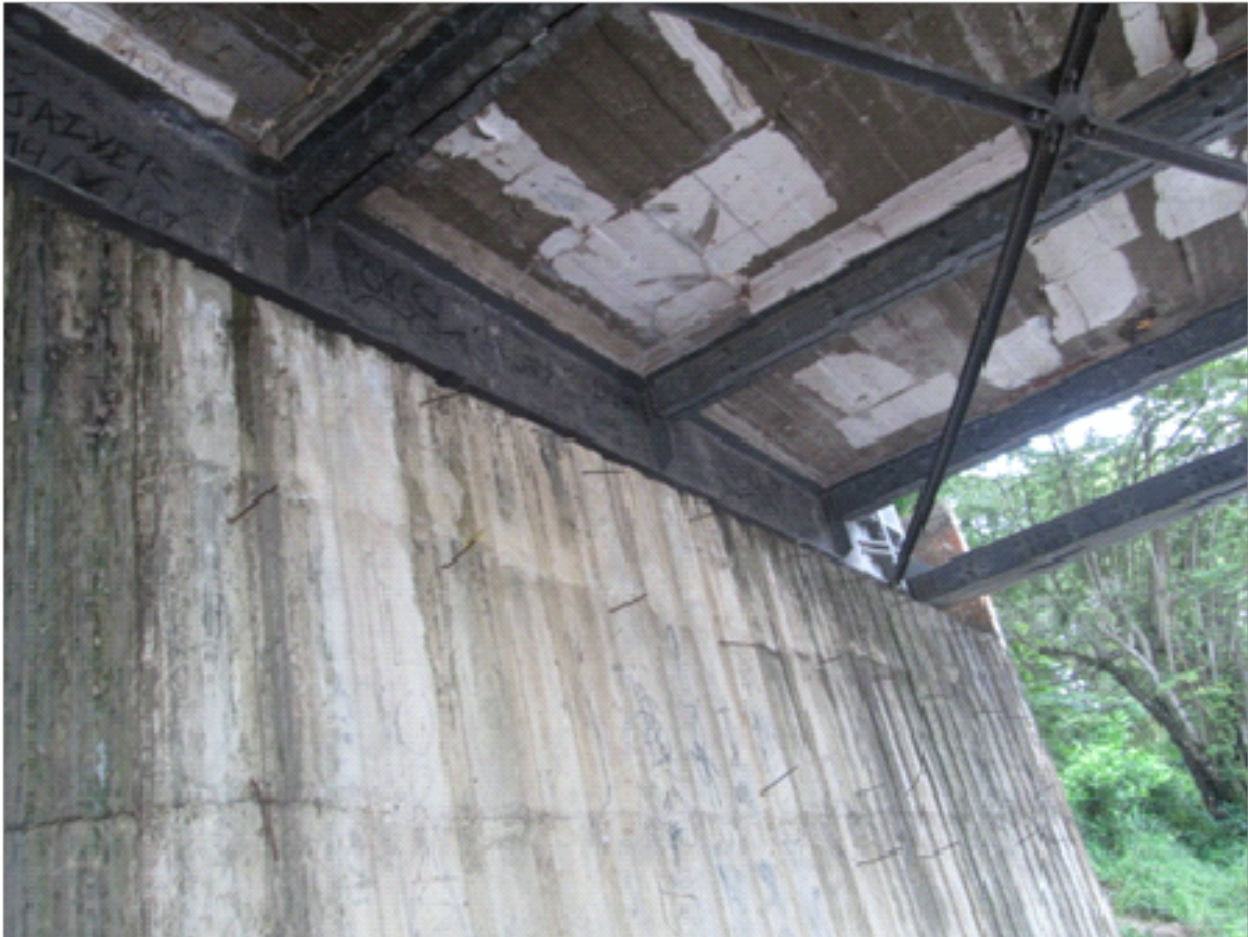
Componente.....: 9 Apoyos

Calif./Mantenim....: 2 / -

Daño/Observaciones.: Presentan humedad y acumulación de tierra

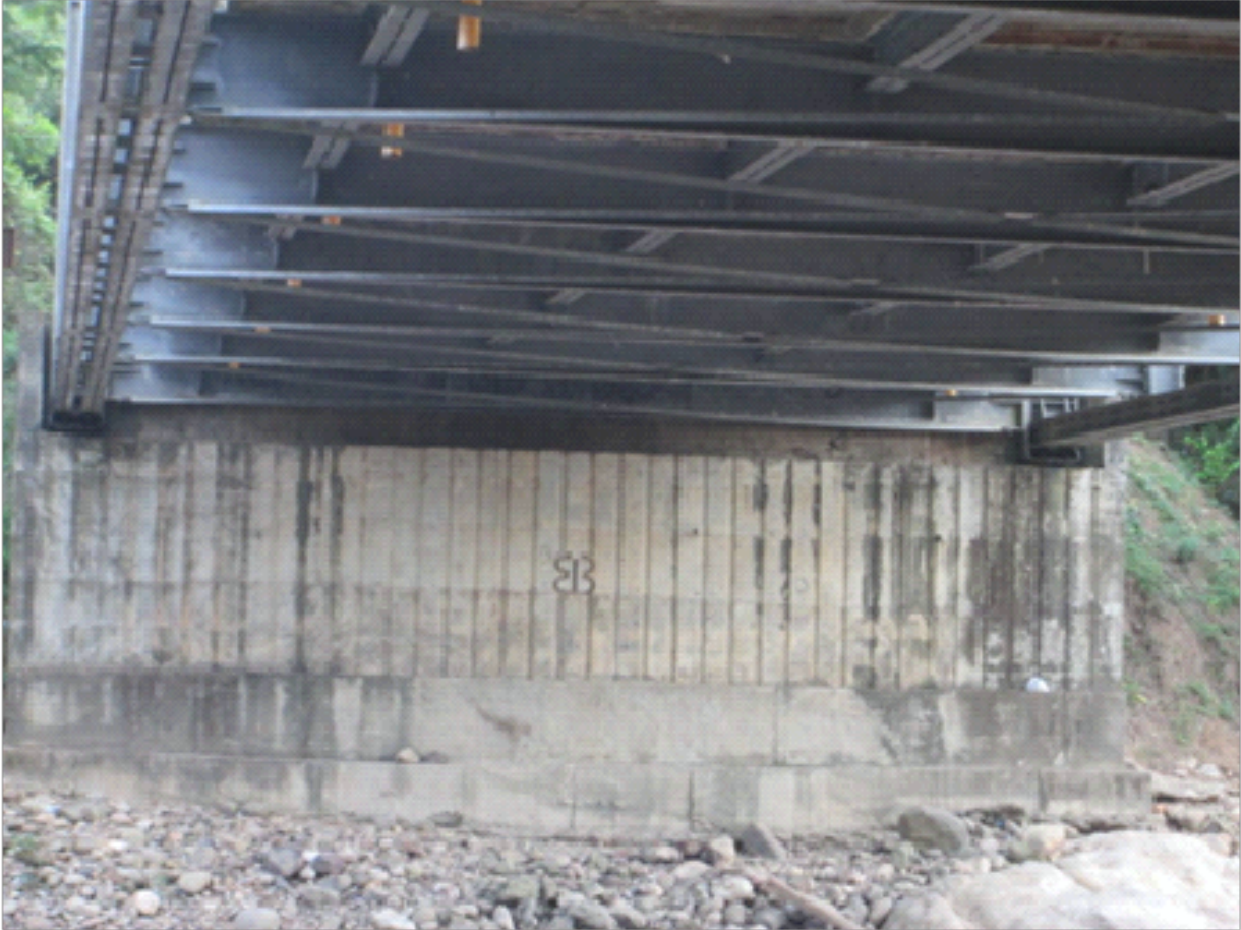
Componente.....: 9 Apoyos
Calif./Mantenim....: 2 / -
Daño/Observaciones.: Presentan humedad y acumulación de tierra

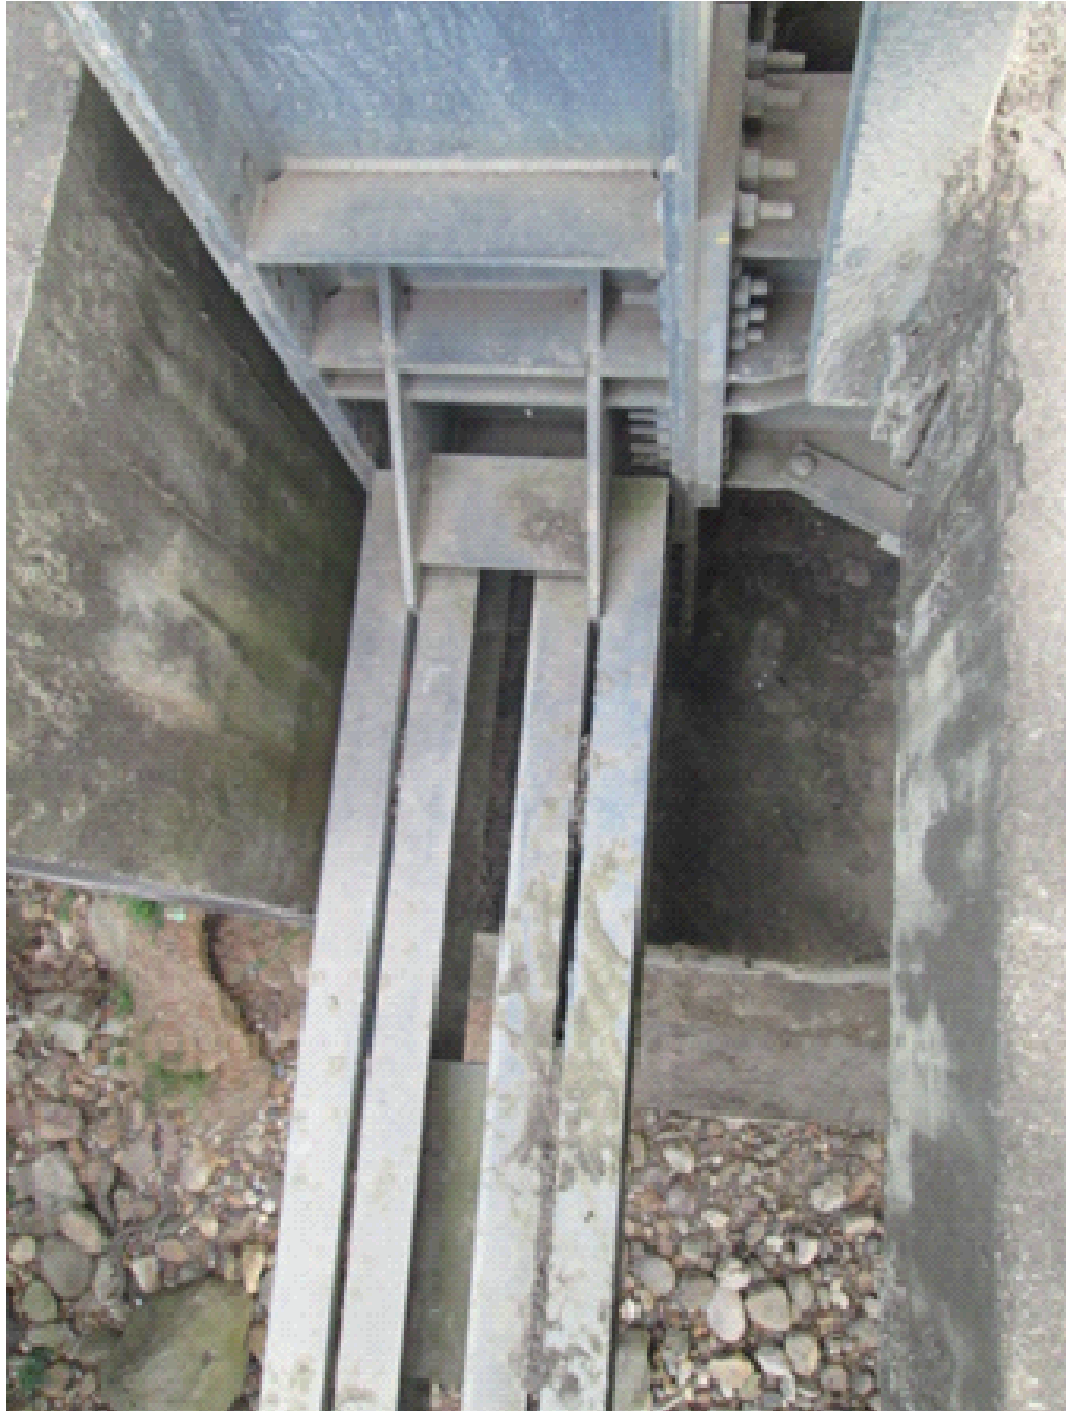
Componente.....: 9 Apoyos

Calif./Mantenim....: 2 / -

Daño/Observaciones.: Presentan humedad y acumulación de tierra

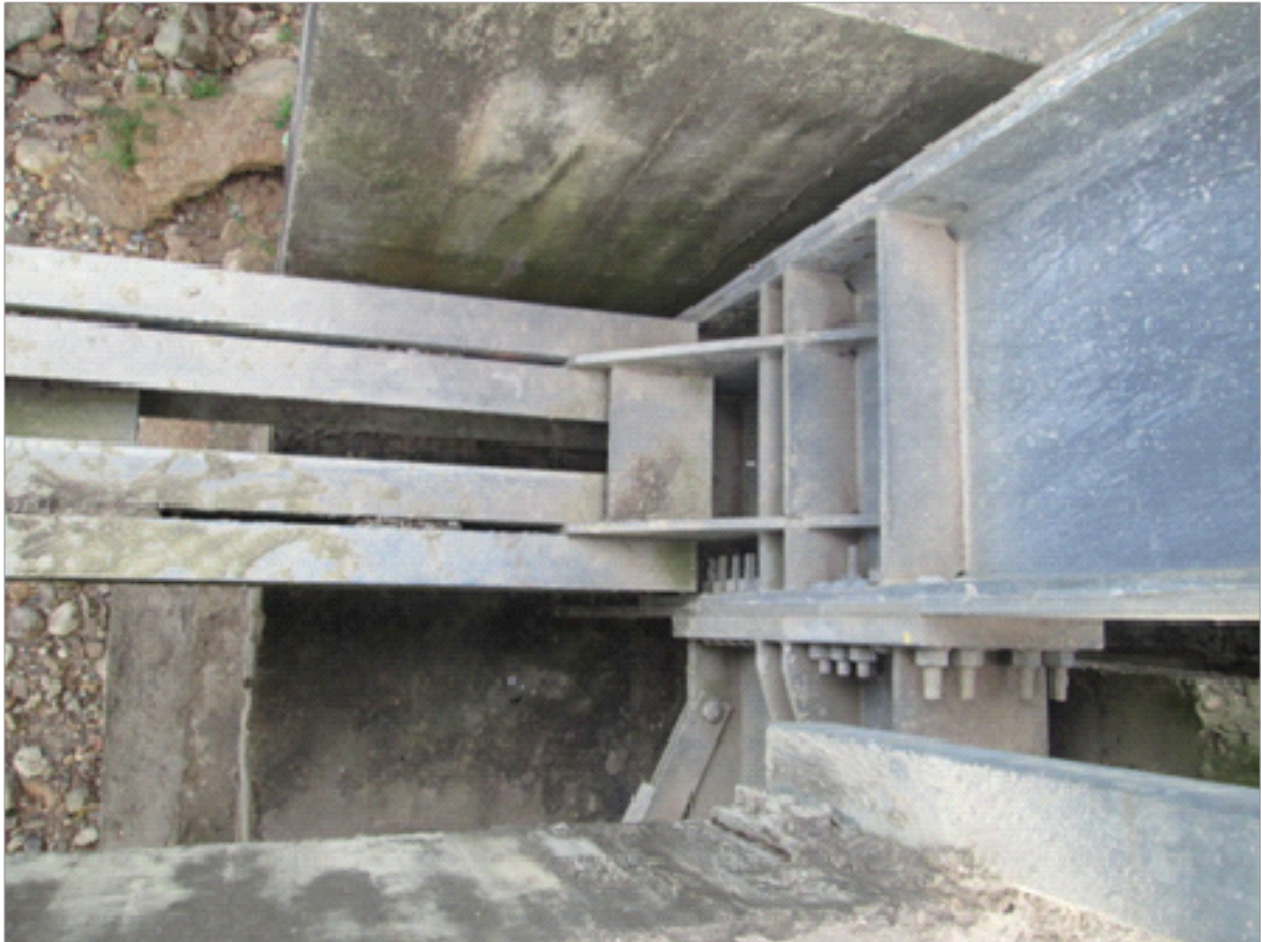
Componente.....: 9 Apoyos

Calif./Mantenim....: 2 / -

Daño/Observaciones.: Presentan humedad y acumulación de tierra

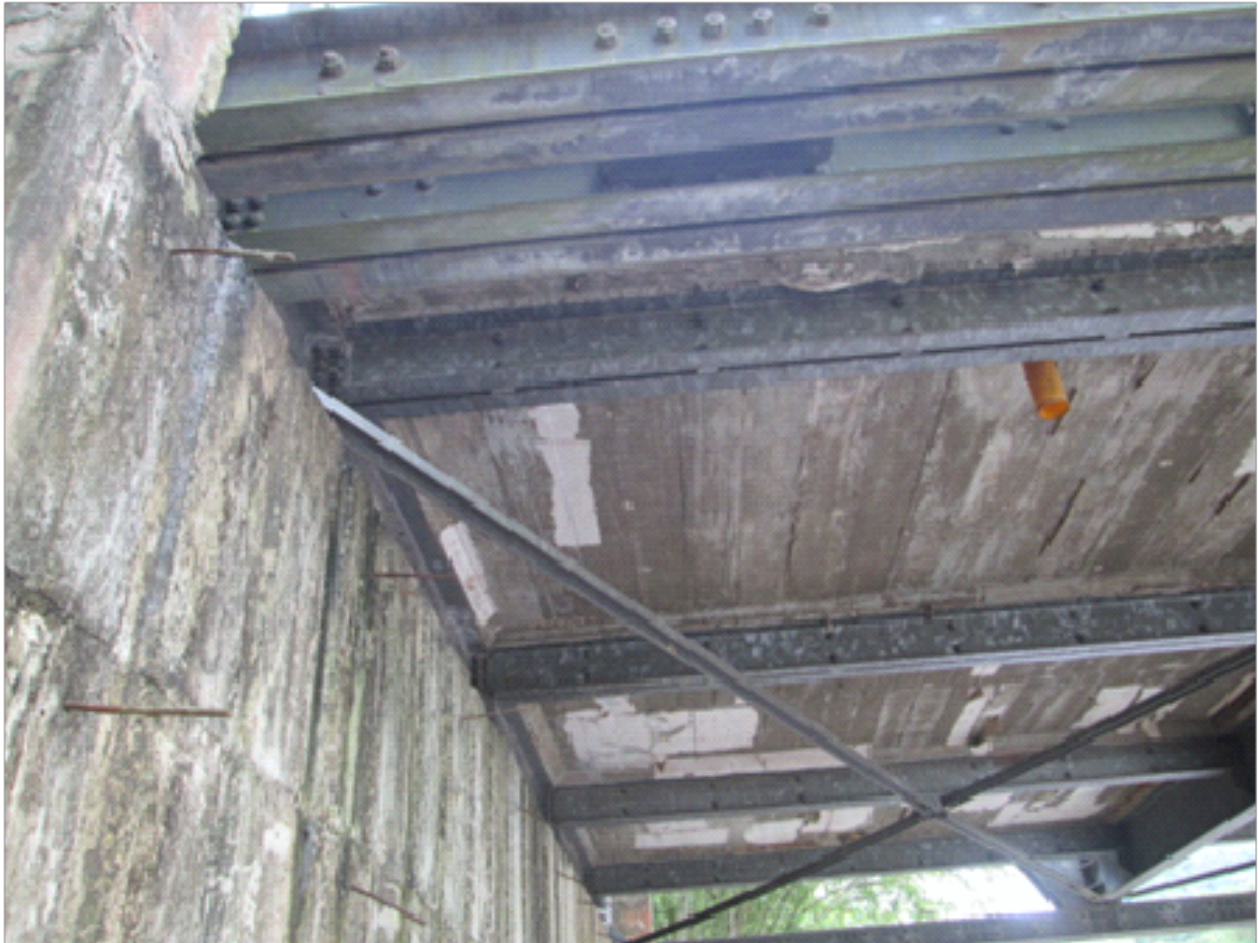
Componente.....: 10 Losa

Calif./Mantenim....: 2 / -

Daño/Observaciones.: Se observaron en buen estado

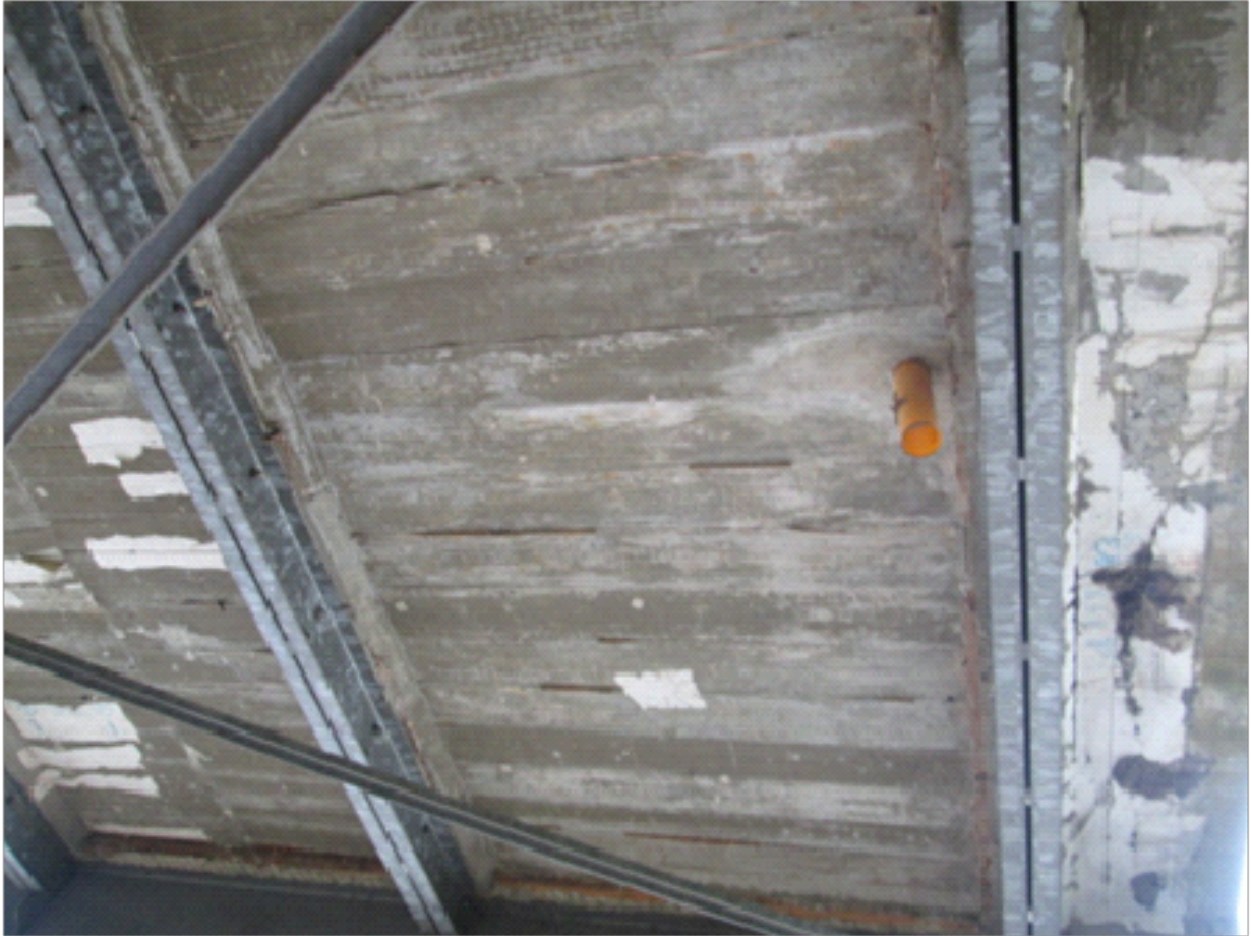
Componente.....: 10 Losa

Calif./Mantenim....: 2 / -

Daño/Observaciones.: Se observaron en buen estado

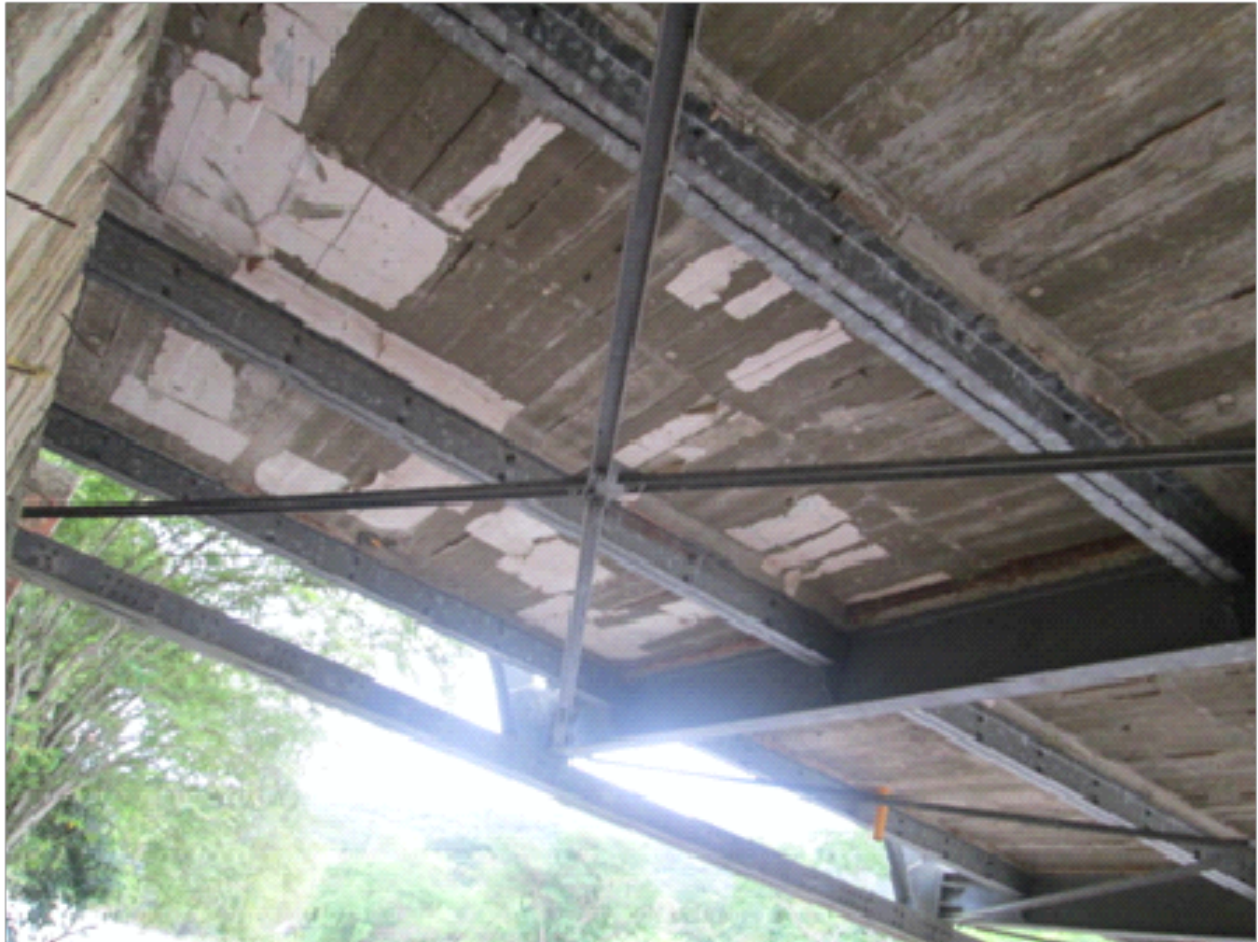
Componente.....: 10 Losa
Calif./Mantenim....: 2 / -
Daño/Observaciones.: Se observaron en buen estado

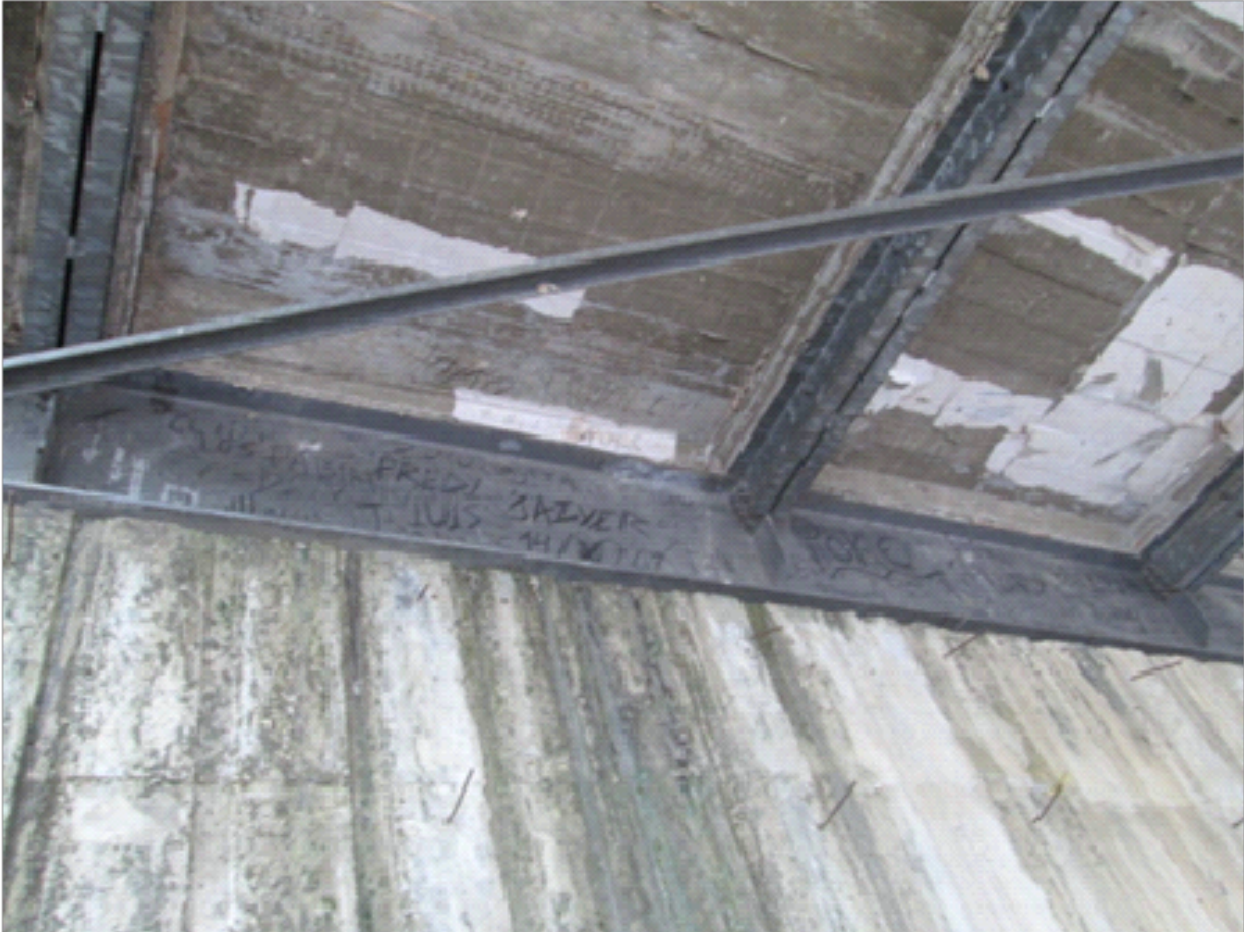
Componente.....: 10 Losa

Calif./Mantenim....: 2 / -

Daño/Observaciones.: Se observaron en buen estado

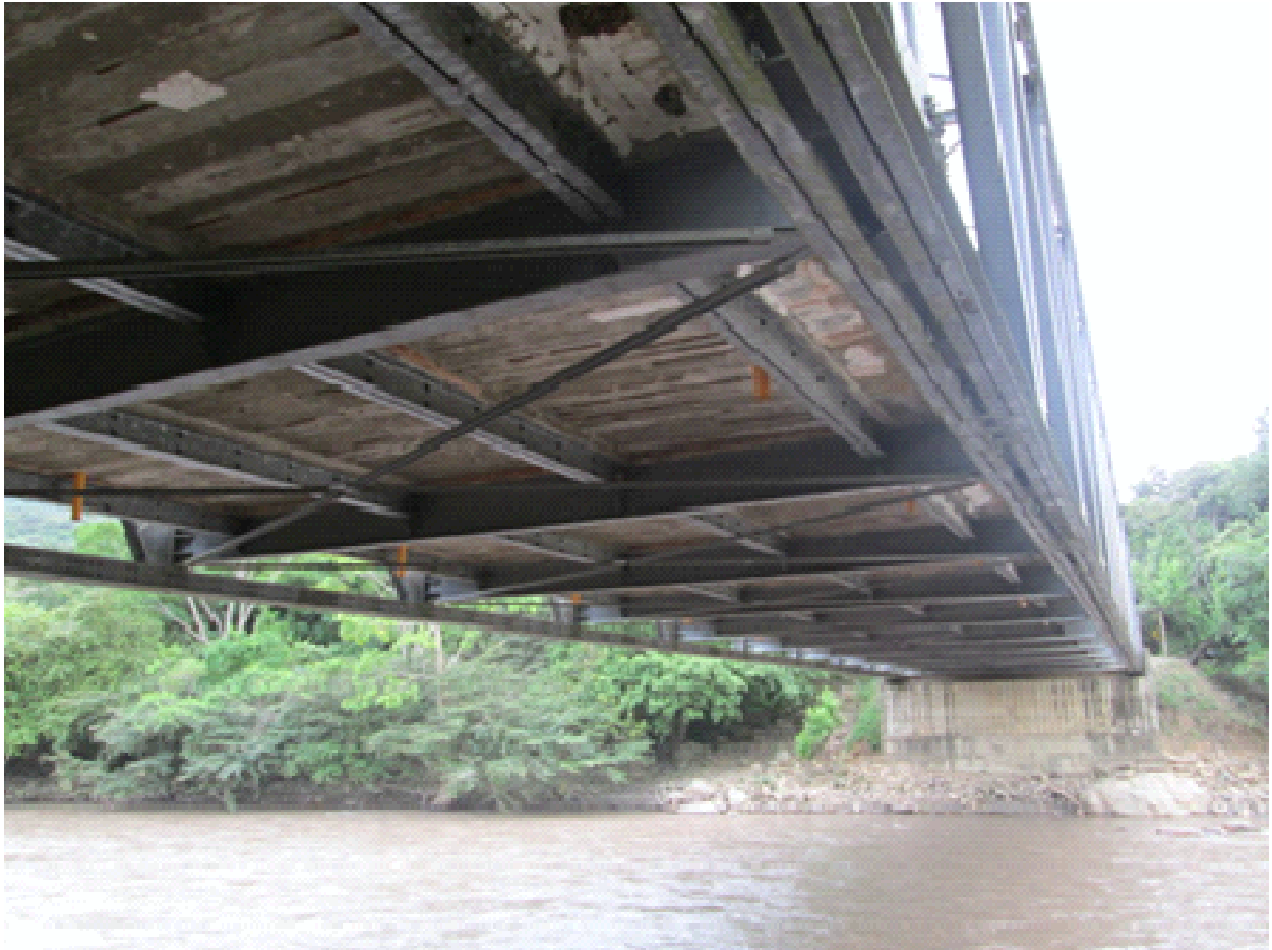
Componente.....: 11 Vigas/Largueros/Diafragmas

Calif./Mantenim....: 1 / -

Daño/Observaciones.: Se observaron piquetes aislados de corrosión,

Tipo de daño.....: Corrosión de acero estructural

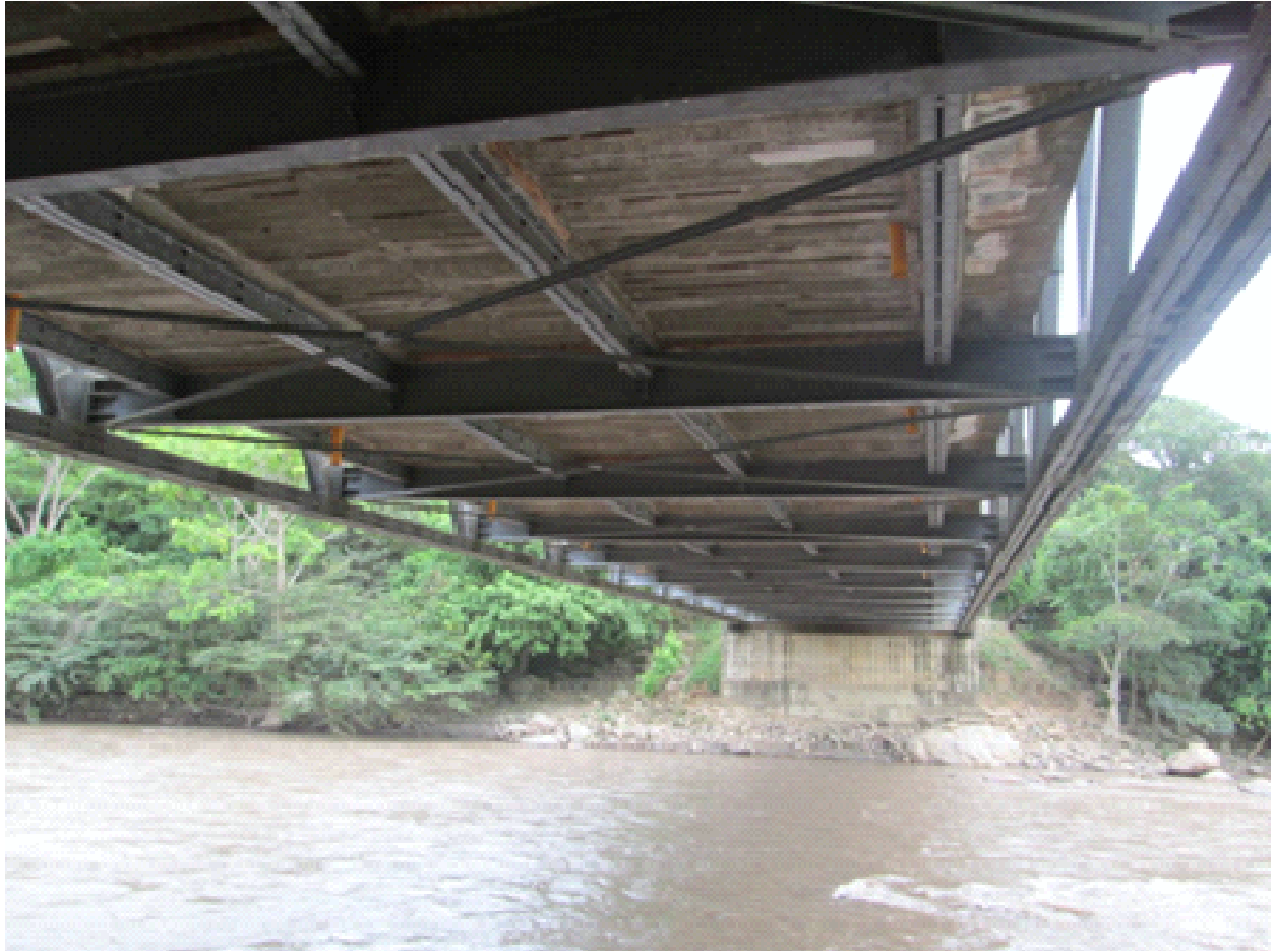
Componente.....: 11 Vigas/Largueros/Diafragmas

Calif./Mantenim....: 1 / -

Daño/Observaciones.: Se observaron piquetes aislados de corrosión,

Tipo de daño.....: Corrosión de acero estructural

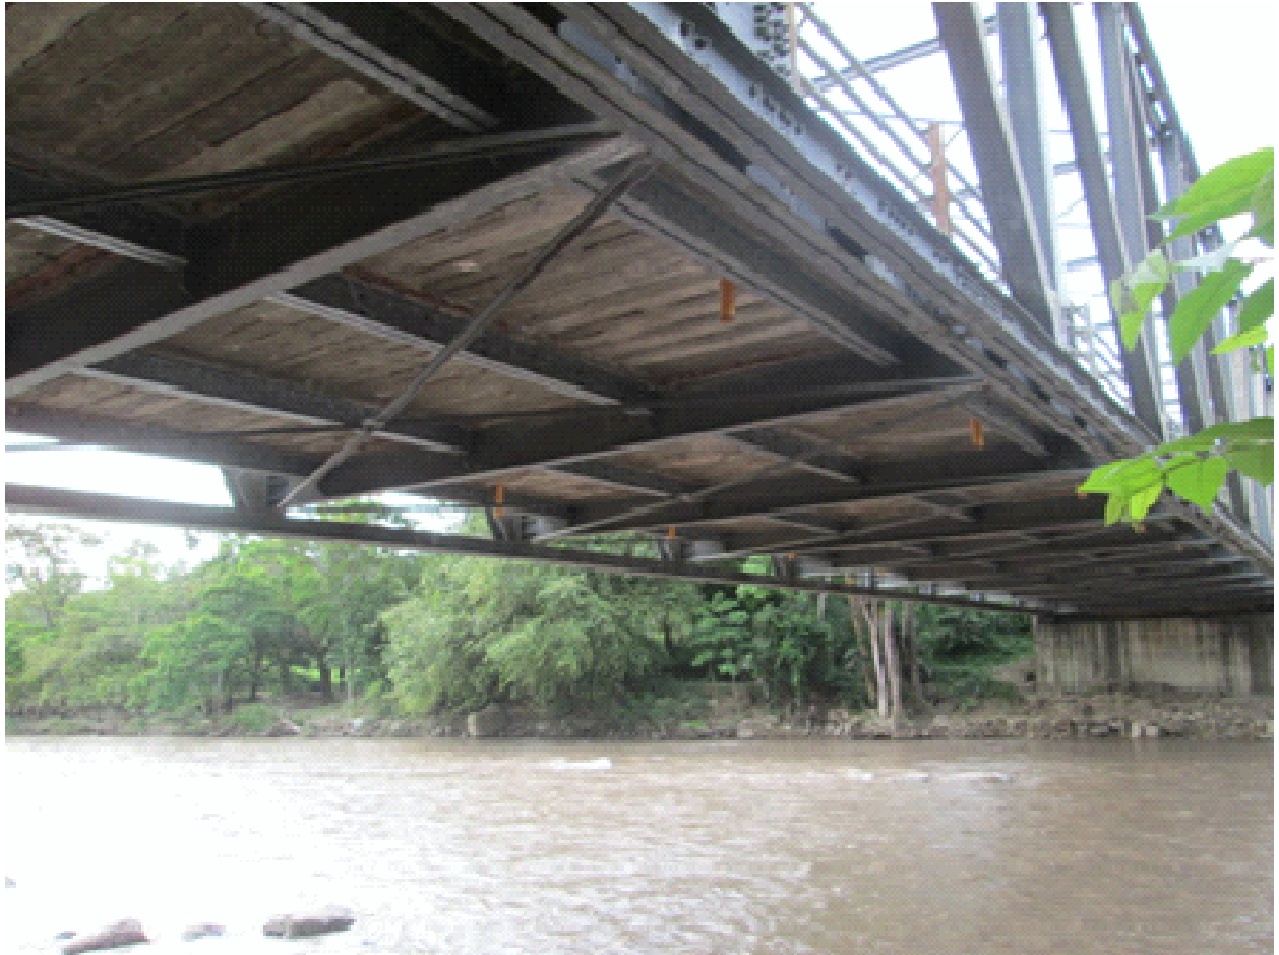
Componente.....: 11 Vigas/Largueros/Diafragmas

Calif./Mantenim....: 1 / -

Daño/Observaciones.: Se observaron piquetes aislados de corrosión,

Tipo de daño.....: Corrosión de acero estructural

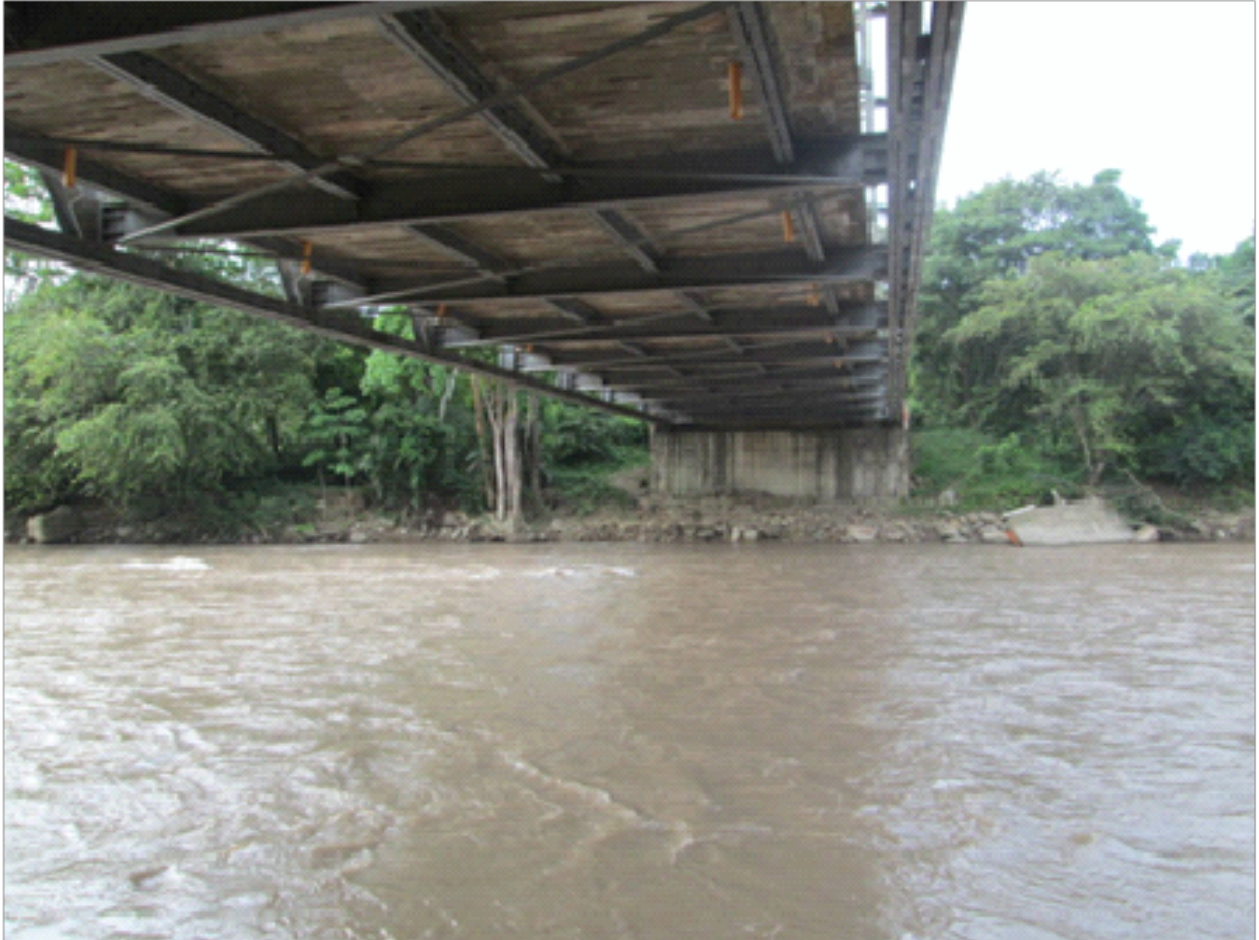
Componente.....: 11 Vigas/Largueros/Diafragmas

Calif./Mantenim....: 1 / -

Daño/Observaciones.: Se observaron piquetes aislados de corrosión,

Tipo de daño.....: Corrosión de acero estructural

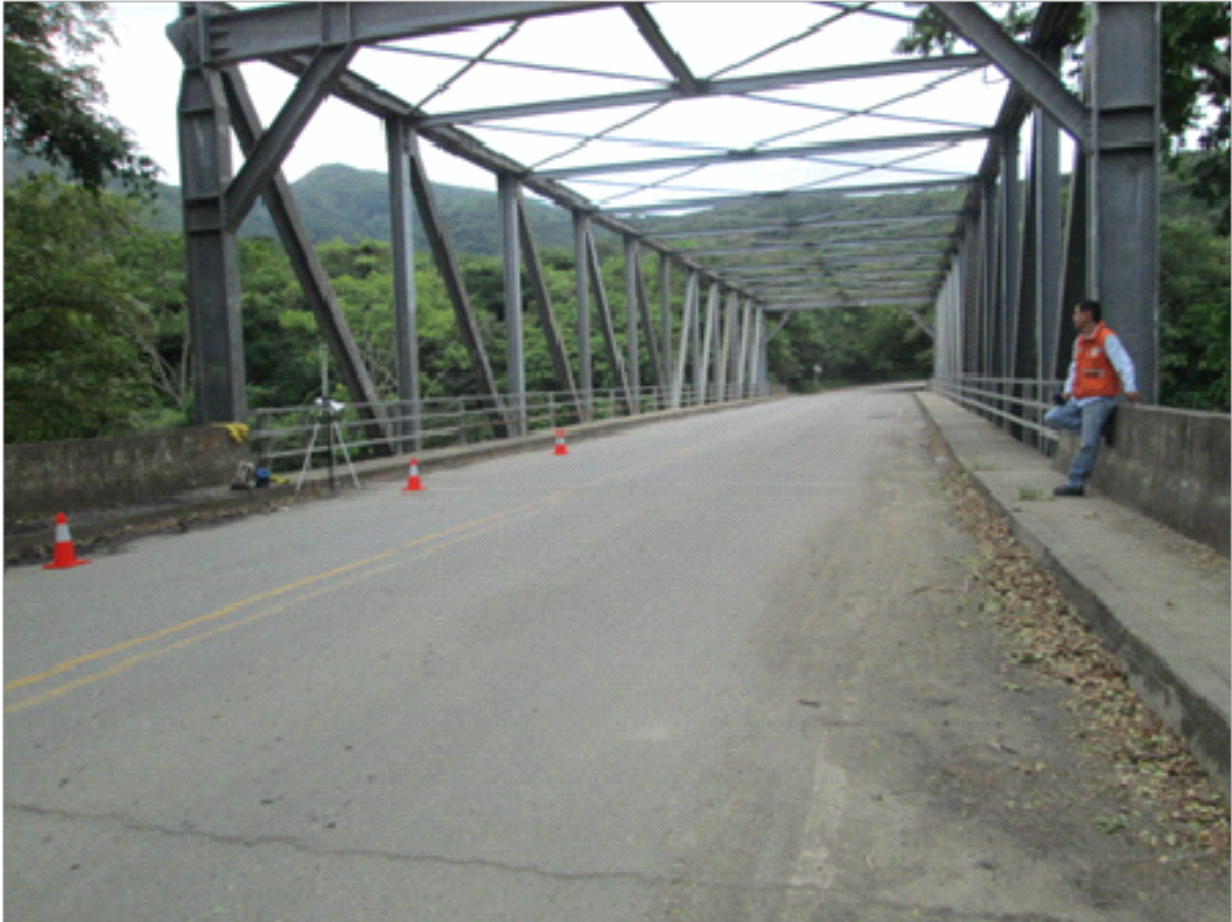
Componente.....: 14 Elementos de armadura

Calif./Mantenim....: 2 / -

Daño/Observaciones.: Se observaron piquetes aislados de corrosión.

Tipo de daño.....: Corrosión de acero estructural

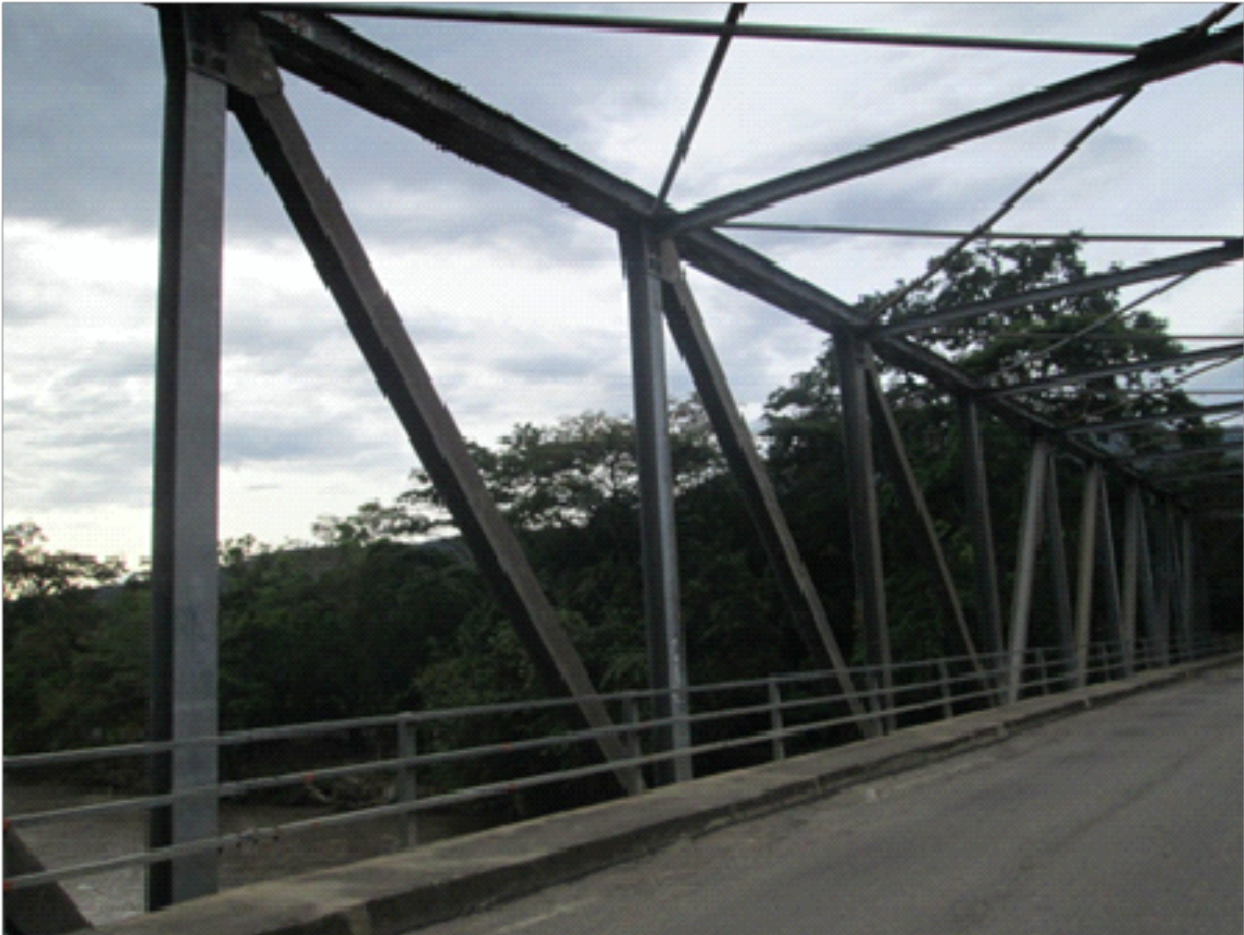
Componente.....: 14 Elementos de armadura

Calif./Mantenim....: 2 / -

Daño/Observaciones.: Se observaron piquetes aislados de corrosión.

Tipo de daño.....: Corrosión de acero estructural
