SDC/INV	SiPuCol	Fecha	Hoja
Informe de inspección principal		13/08/12	1
18-55NS08-001.00 Termotasajero			
Regional.....: 18 Norte de Santander			
Ruta.....: Santafé de Bogotá - Puerto Santander			
Carretera.....: Cúcuta - San Cayetano - Cornejo			
Lado de la car...:			
Abscisa.....: 25+0057			
No del registro..: 8901			
Año de construcción.....:			
Año de la última reconstrucción.....:			
Paso Superior/Inferior.....: S			
Dir. de abs. de la carretera principal.: O			
Requisitos de la inspección.....: 0 Nada			
Recolección de datos : Fecha.....: 2012.05.28			
: Iniciales.....: YACG			
Posición geográfica..:			
Latitud: 7 gra 50.41 min N Longitud: 72 gra 38.55 min O Altitud: 282 m			
Geometría: Número de luces.....: 1			
Longitud de la luz menor (m): 60.60			
Longitud de la luz mayor (m): 60.60			
Longitud total(m): 60.60			
Ancho del tablero.....(m): 10.80			
Ancho del separador.....(m): 0.00			
Ancho del andén izquierdo(m): 1.10

Resumen cronológico:	Fecha	Actividades
	2002.07.15	Inspección principal
	2007.04.05	Inspección principal
	2012.05.28	Inspección principal

Fecha.....: 2012.05.28
 Iniciales.....: YACG
 Tiempo.....: Soleado
 Temperatura.....(gra. C):
 Transito: TPDS.....: 64

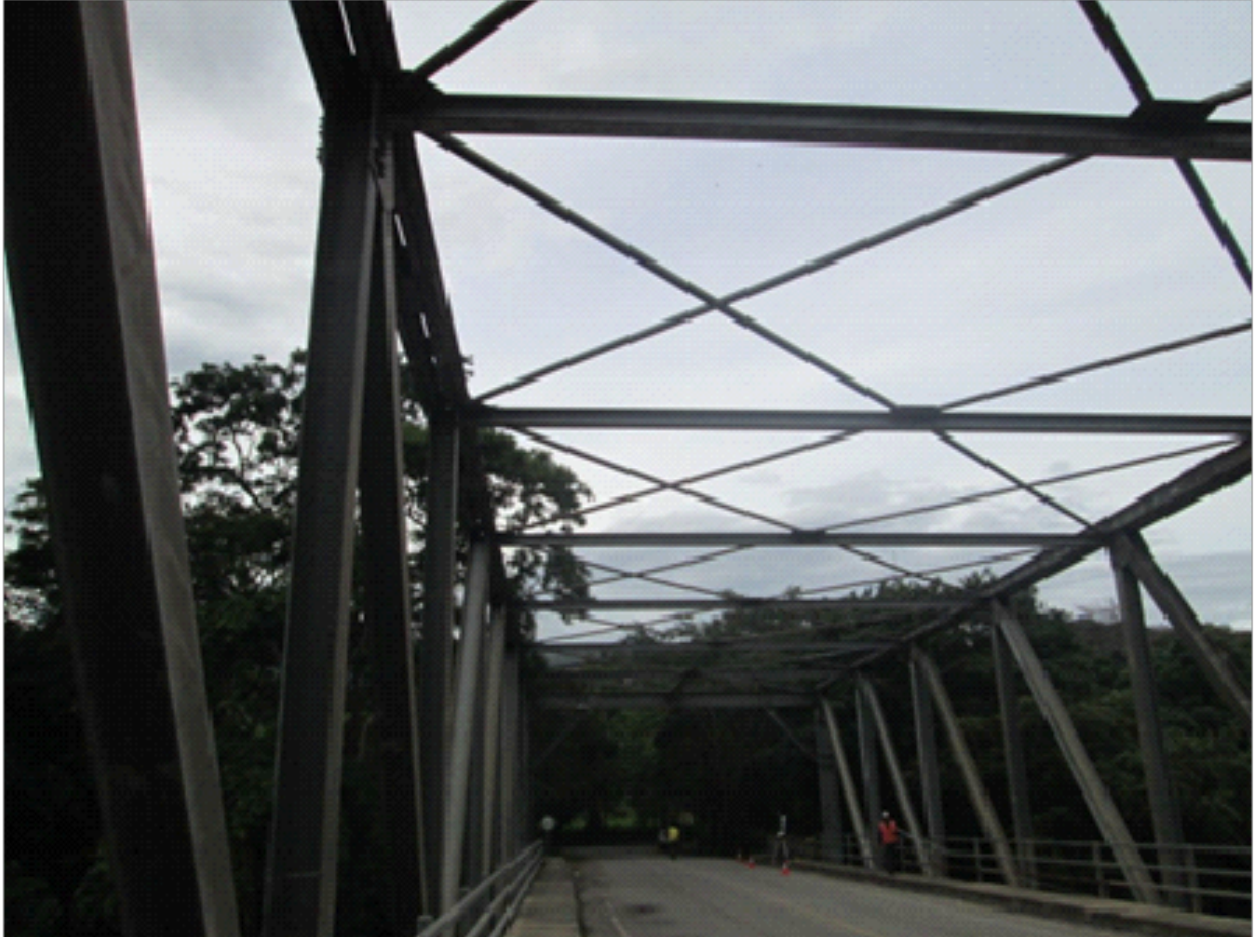
Componente.....: 14 Elementos de armadura

Calif./Mantenim....: 2 / -

Daño/Observaciones.: Se observaron piquetes aislados de corrosión.

Tipo de daño.....: Corrosión de acero estructural

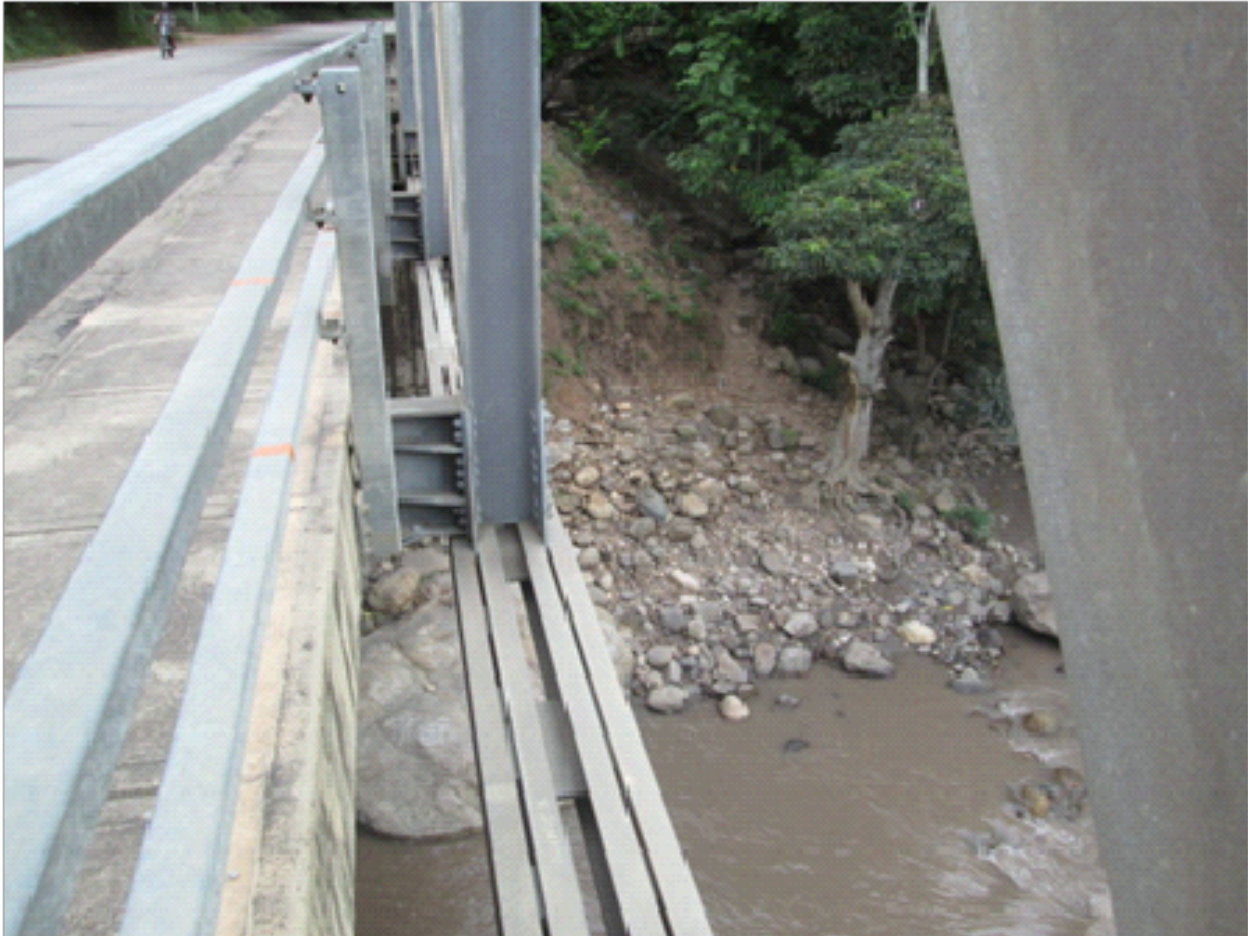
Componente.....: 14 Elementos de armadura

Calif./Mantenim....: 2 / -

Daño/Observaciones.: Se observaron piquetes aislados de corrosión.

Tipo de daño.....: Corrosión de acero estructural

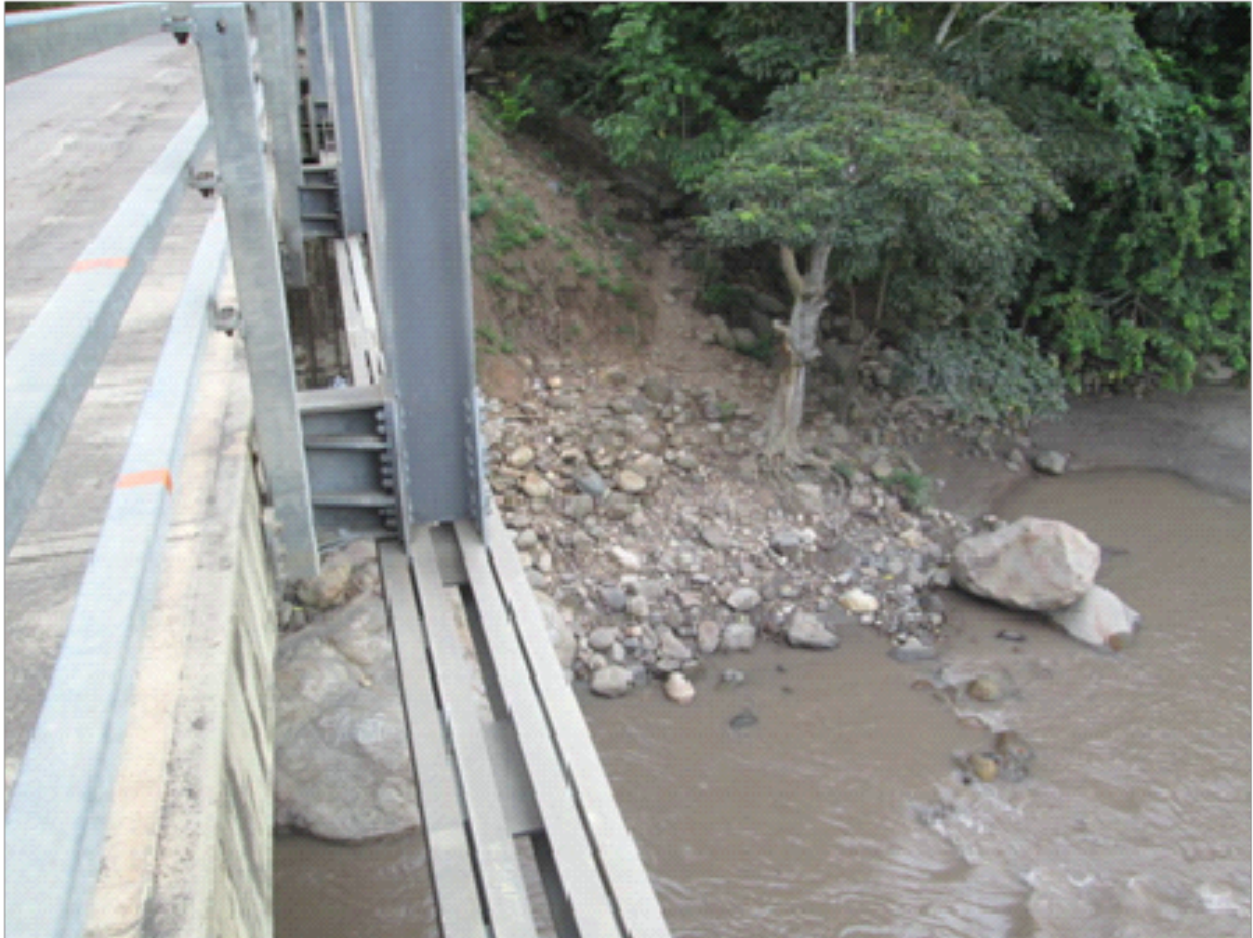
Componente.....: 14 Elementos de armadura

Calif./Mantenim....: 2 / -

Daño/Observaciones.: Se observaron piquetes aislados de corrosión.

Tipo de daño.....: Corrosión de acero estructural

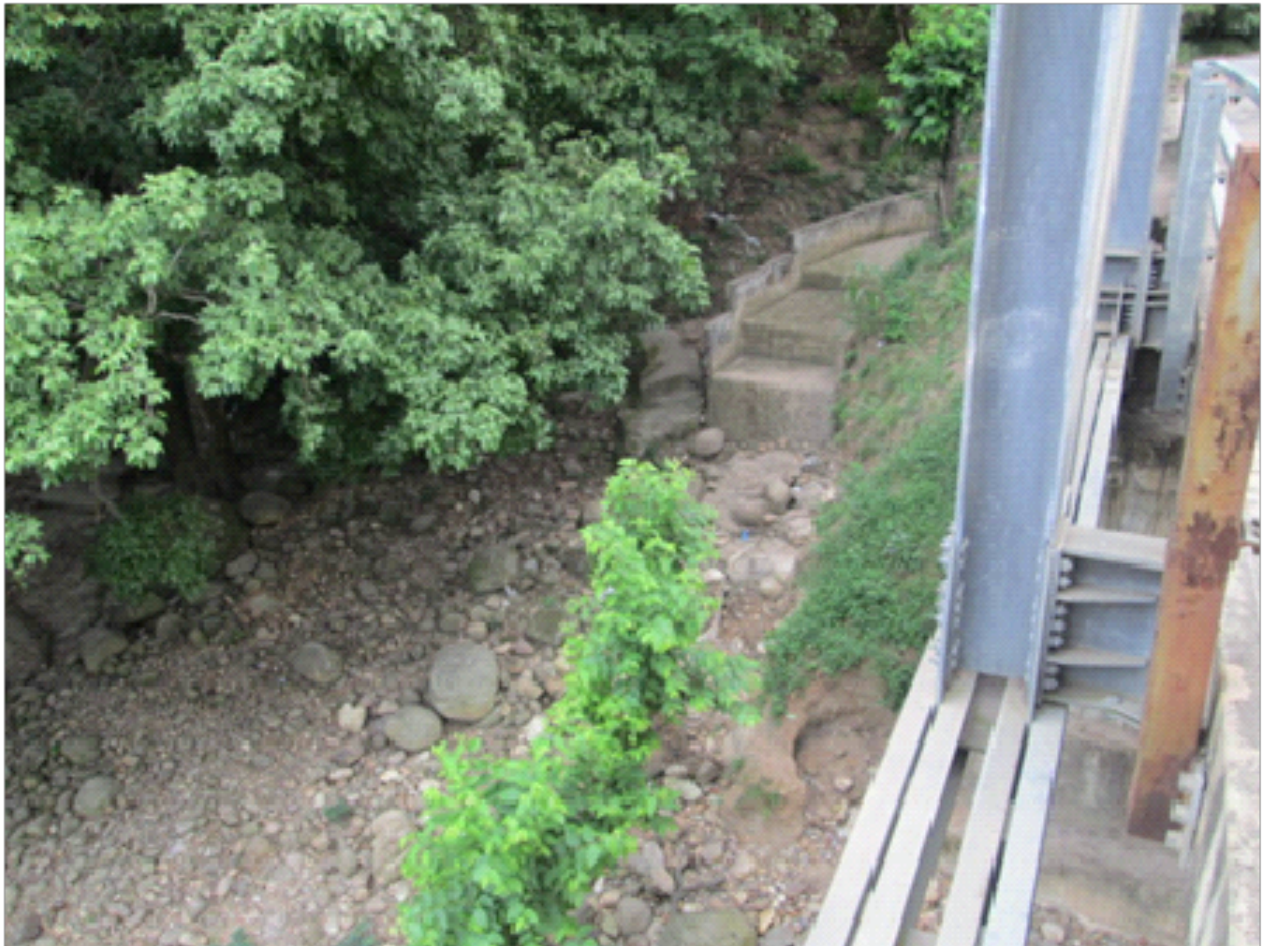
Componente.....: 14 Elementos de armadura

Calif./Mantenim....: 2 / -

Daño/Observaciones.: Se observaron piquetes aislados de corrosión.

Tipo de daño.....: Corrosión de acero estructural

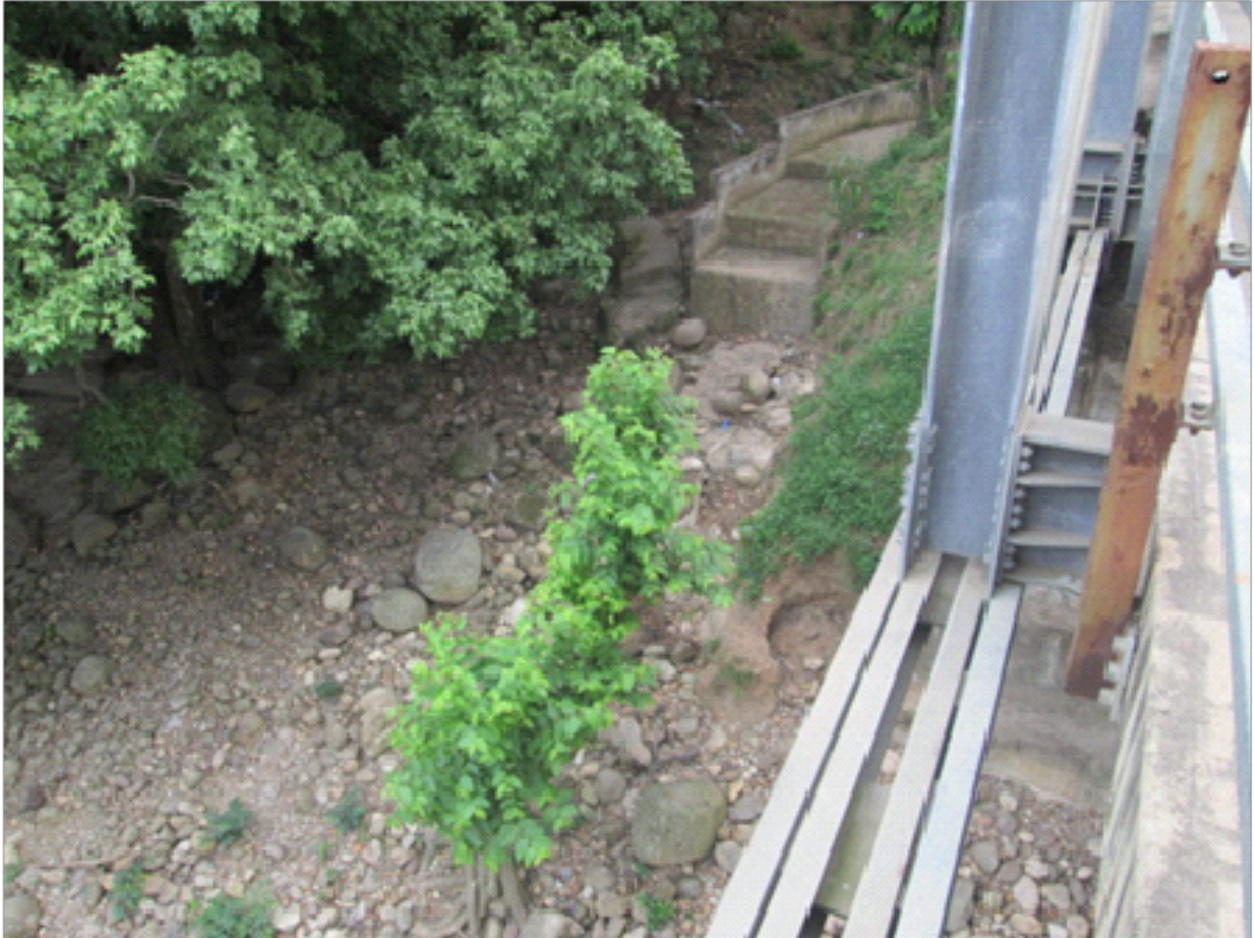
Componente.....: 14 Elementos de armadura

Calif./Mantenim....: 2 / -

Daño/Observaciones.: Se observaron piquetes aislados de corrosión.

Tipo de daño.....: Corrosión de acero estructural

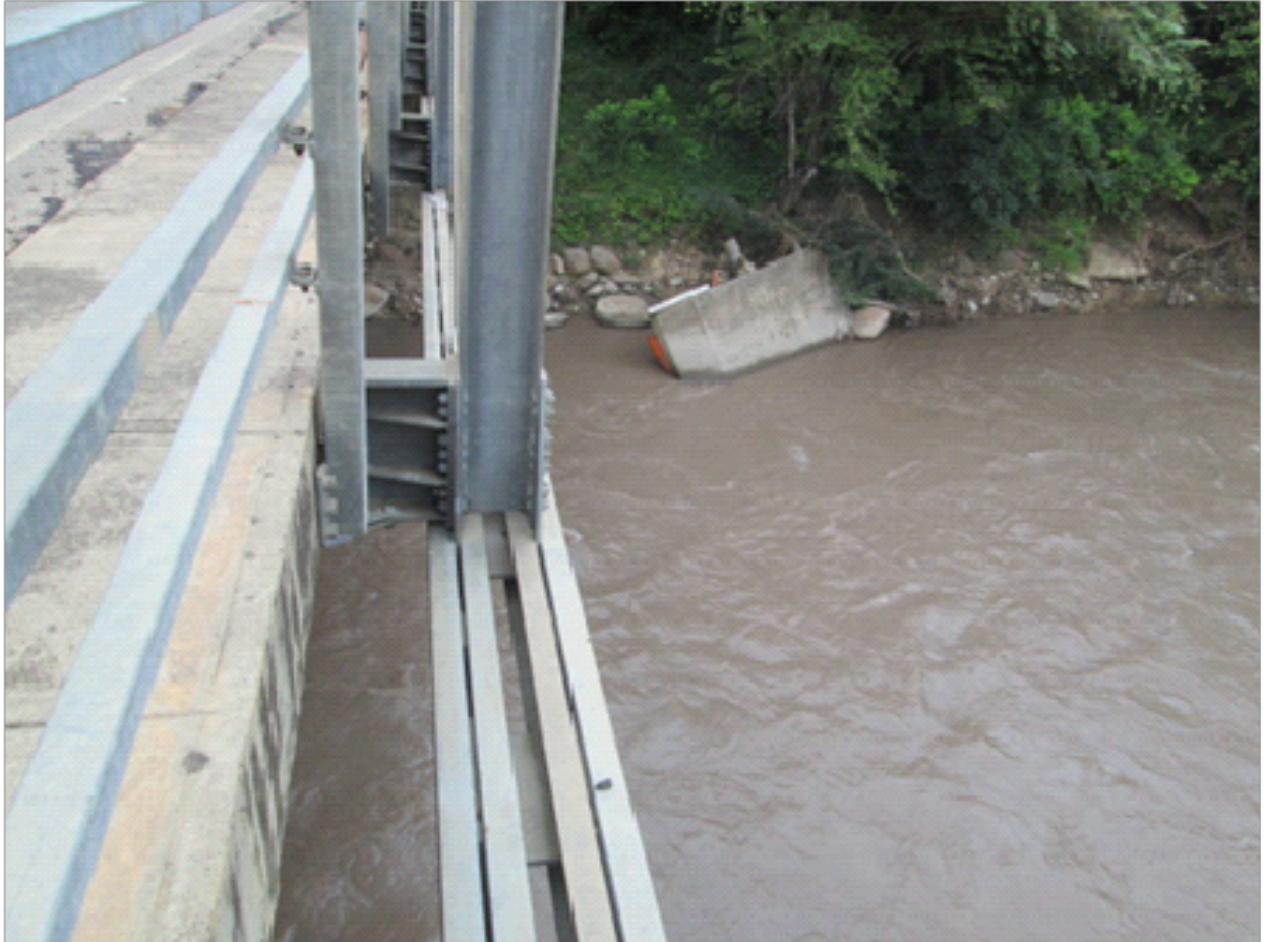
Componente.....: 14 Elementos de armadura

Calif./Mantenim....: 2 / -

Daño/Observaciones.: Se observaron piquetes aislados de corrosión.

Tipo de daño.....: Corrosión de acero estructural

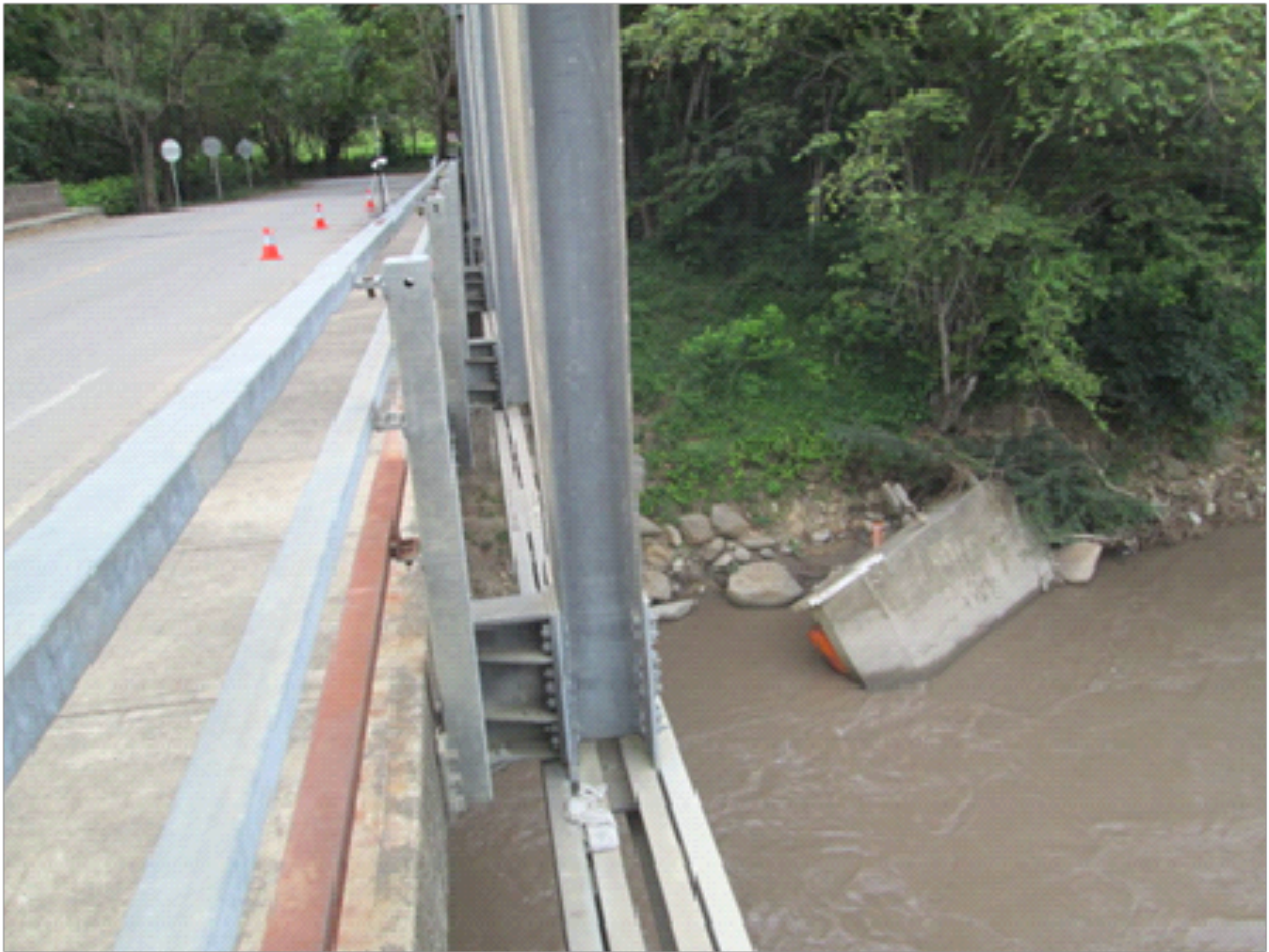
Componente.....: 14 Elementos de armadura

Calif./Mantenim....: 2 / -

Daño/Observaciones.: Se observaron piquetes aislados de corrosión.

Tipo de daño.....: Corrosión de acero estructural

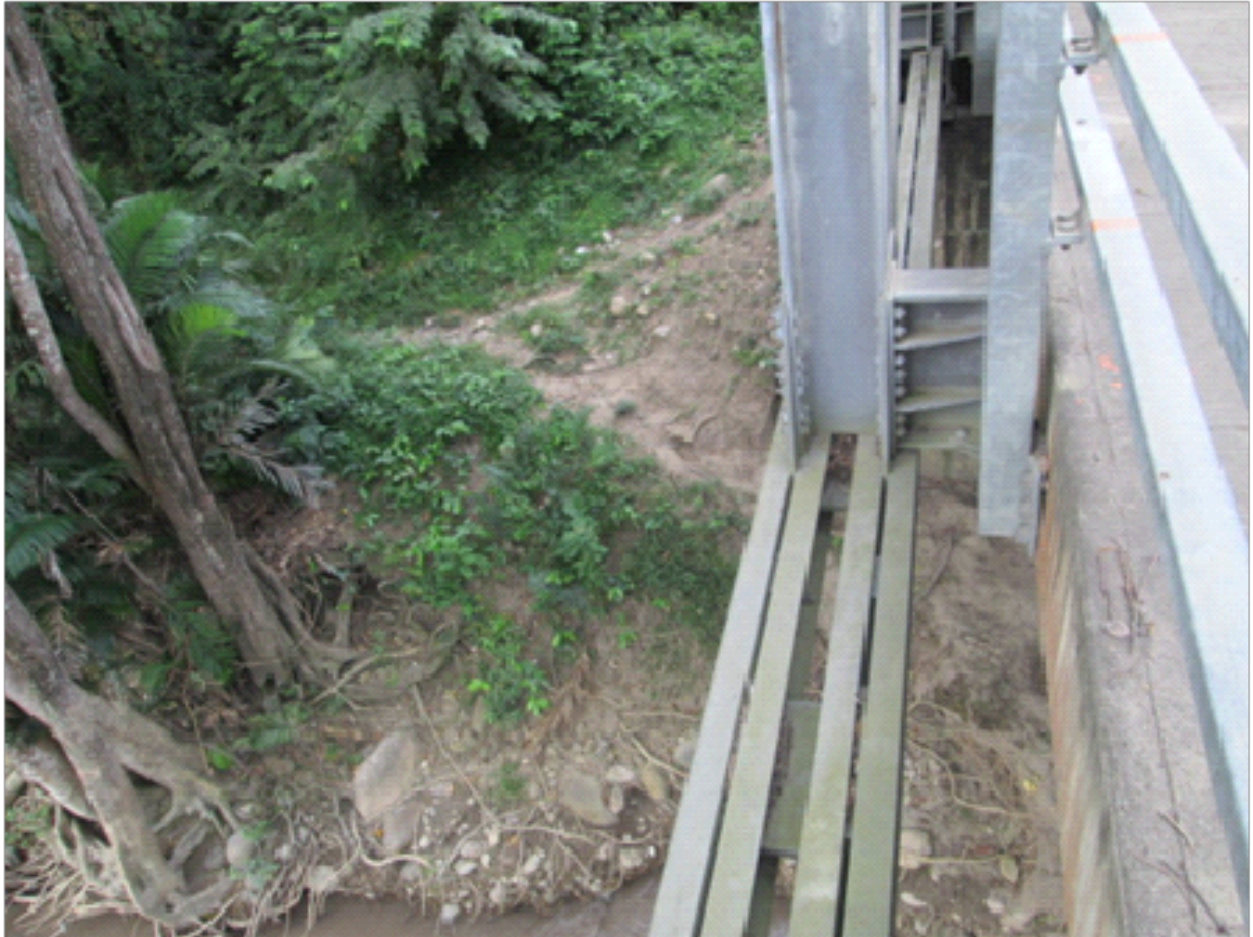
Componente.....: 14 Elementos de armadura

Calif./Mantenim....: 2 / -

Daño/Observaciones.: Se observaron piquetes aislados de corrosión.

Tipo de daño.....: Corrosión de acero estructural

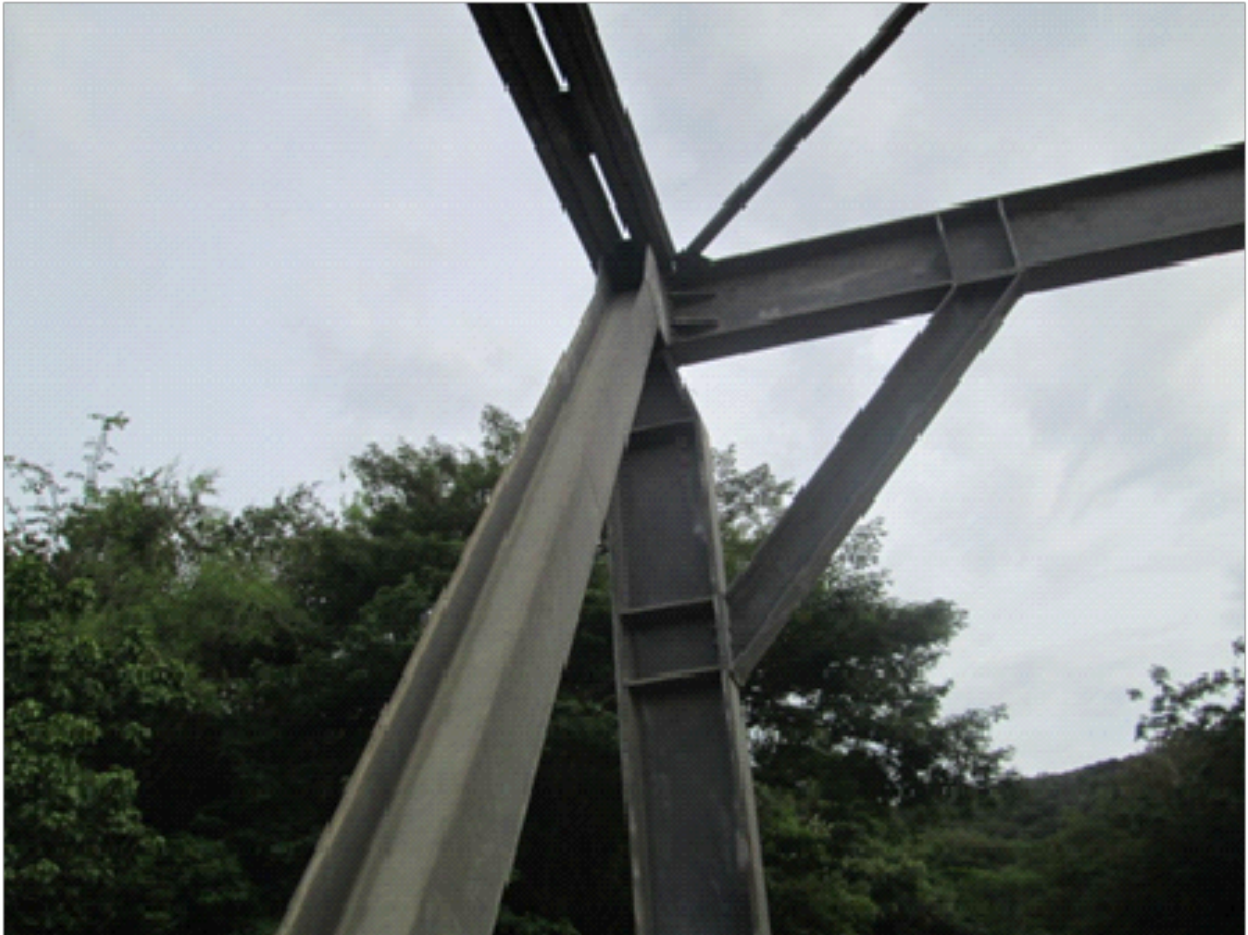
Componente.....: 14 Elementos de armadura

Calif./Mantenim....: 2 / -

Daño/Observaciones.: Se observaron piquetes aislados de corrosión.

Tipo de daño.....: Corrosión de acero estructural

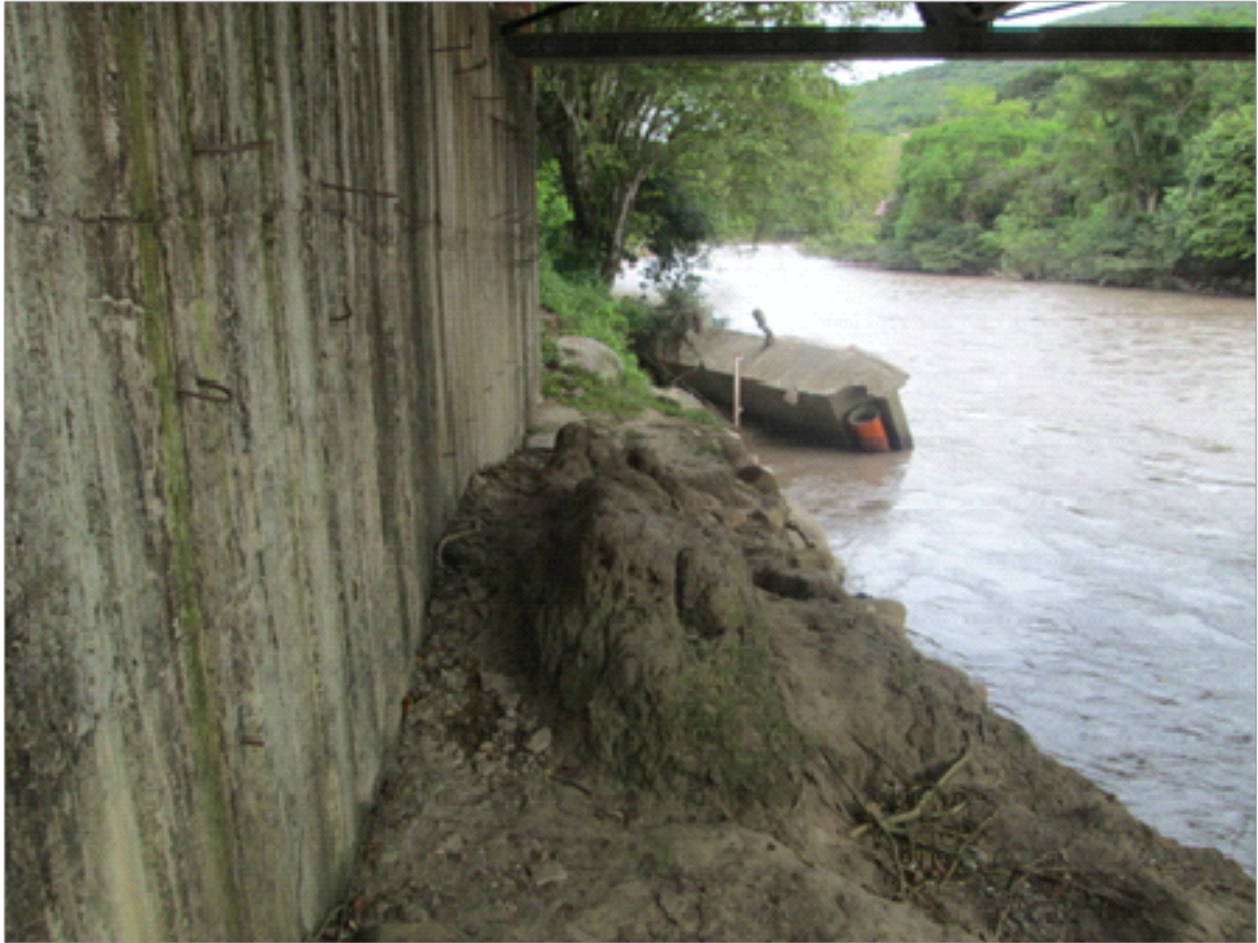
Componente.....: 15 Cauce

Calif./Mantenim....: 2 / -

Daño/Observaciones.: Se observó en buen estado.

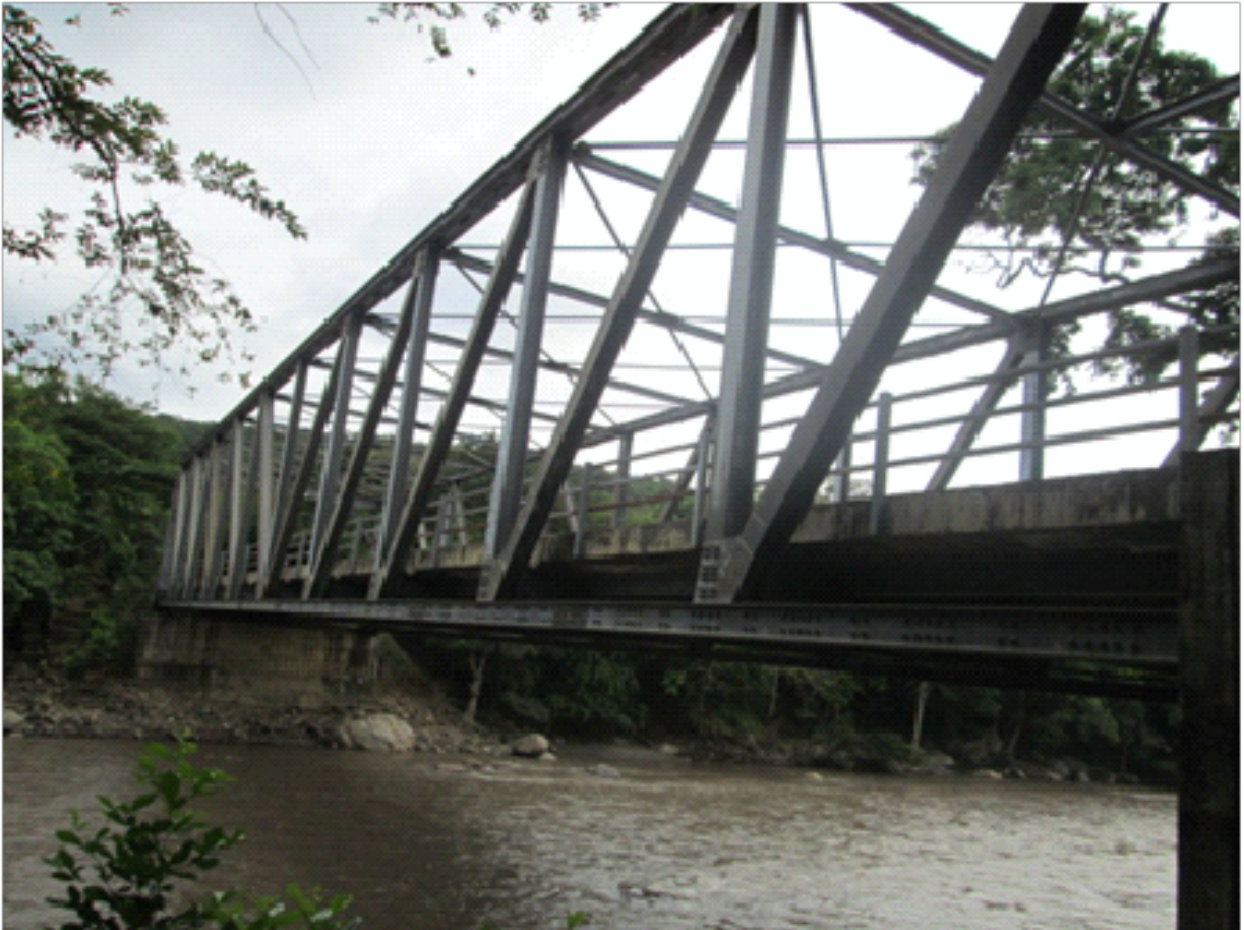
Componente.....: 15 Cauce
Calif./Mantenim....: 2 / -
Daño/Observaciones.: Se observó en buen estado.

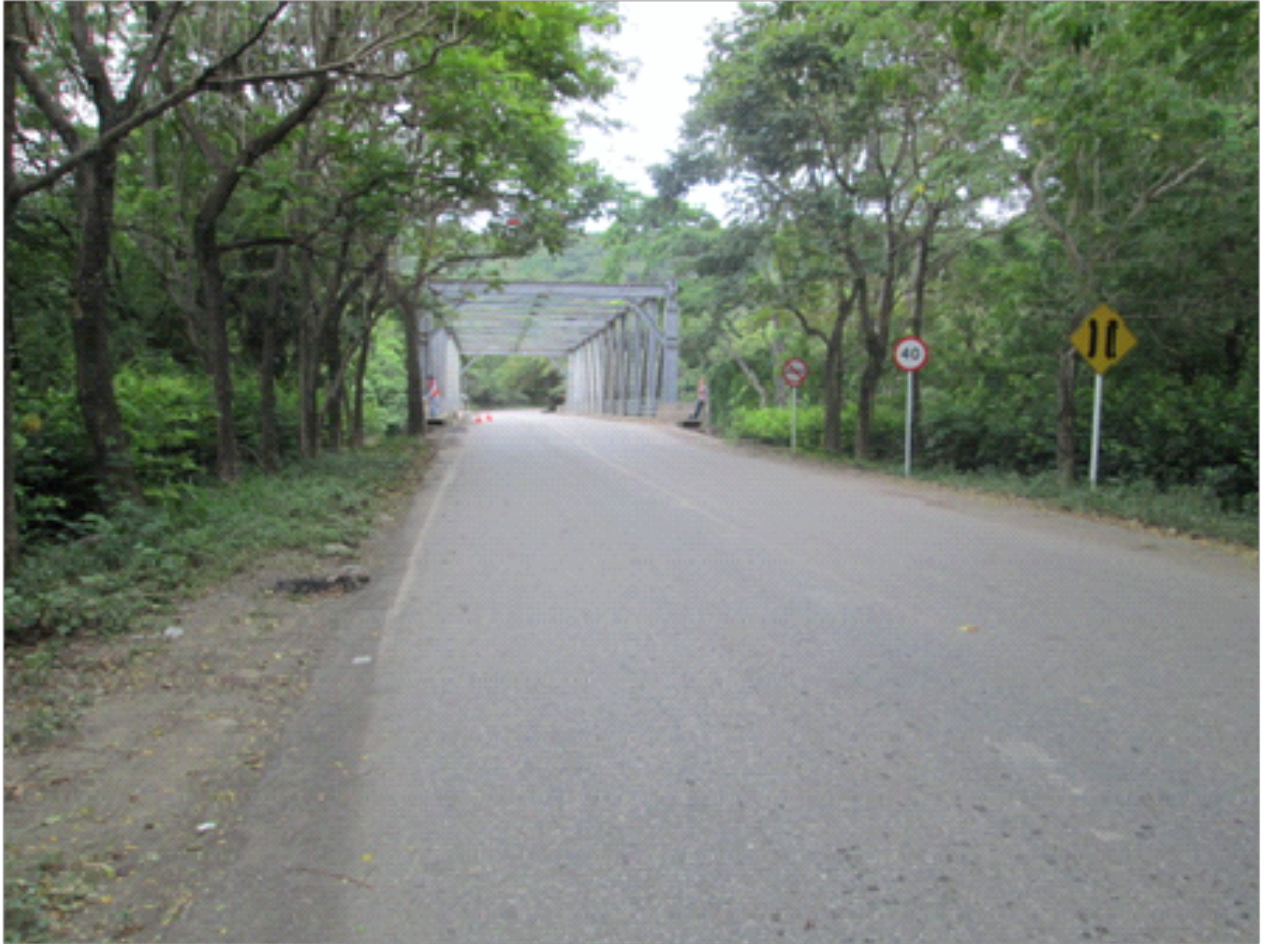
Componente.....: 17 Puente en general
Calif./Mantenim....: 2 / -
Daño/Observaciones.: Puente en buenas condiciones , se debe mejorar protección de estructura con pintura.

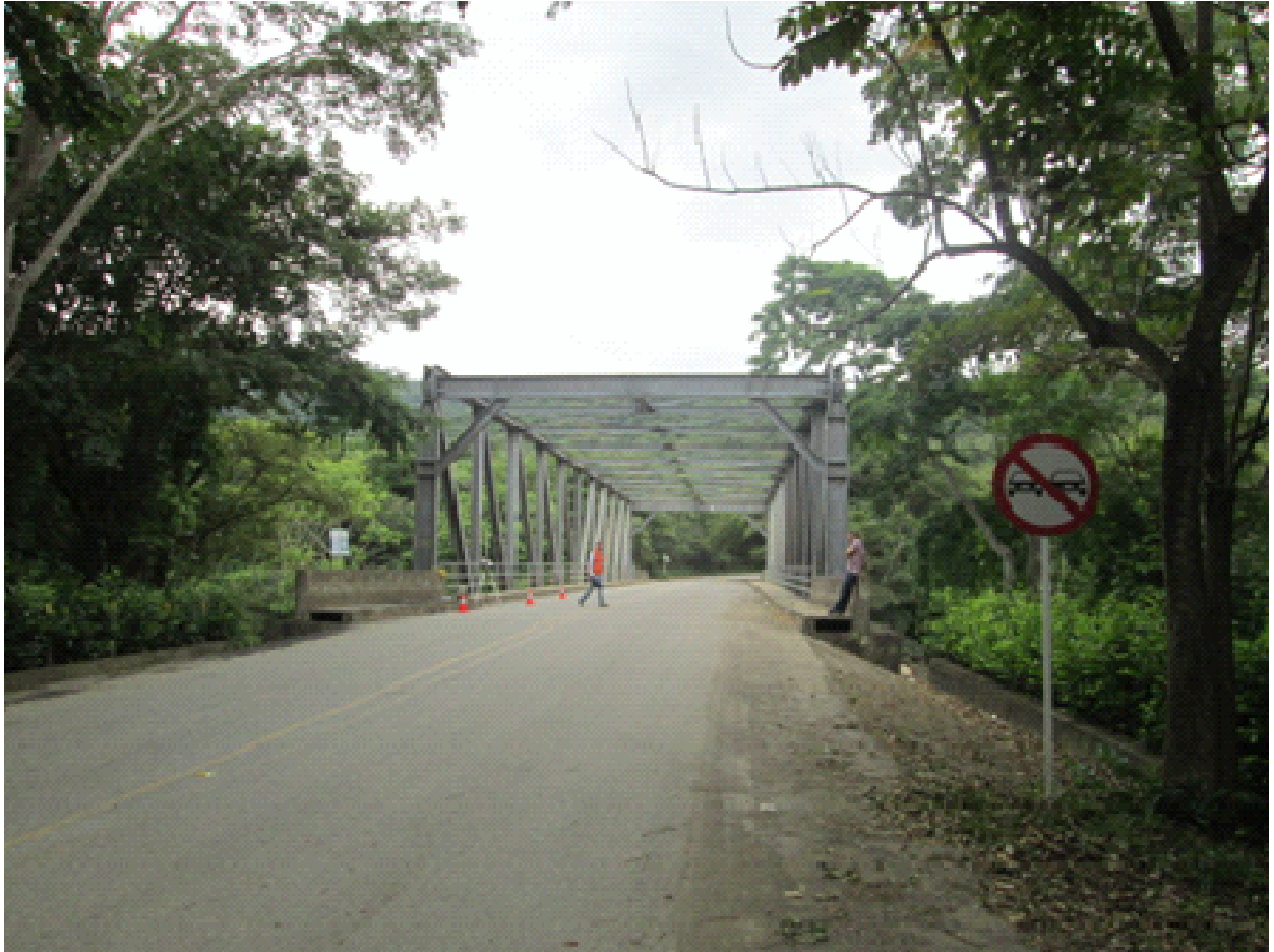
Componente.....: 17 Puente en general
Calif./Mantenim....: 2 / -
Daño/Observaciones.: Puente en buenas condiciones , se debe mejorar protección de estructura con pintura.

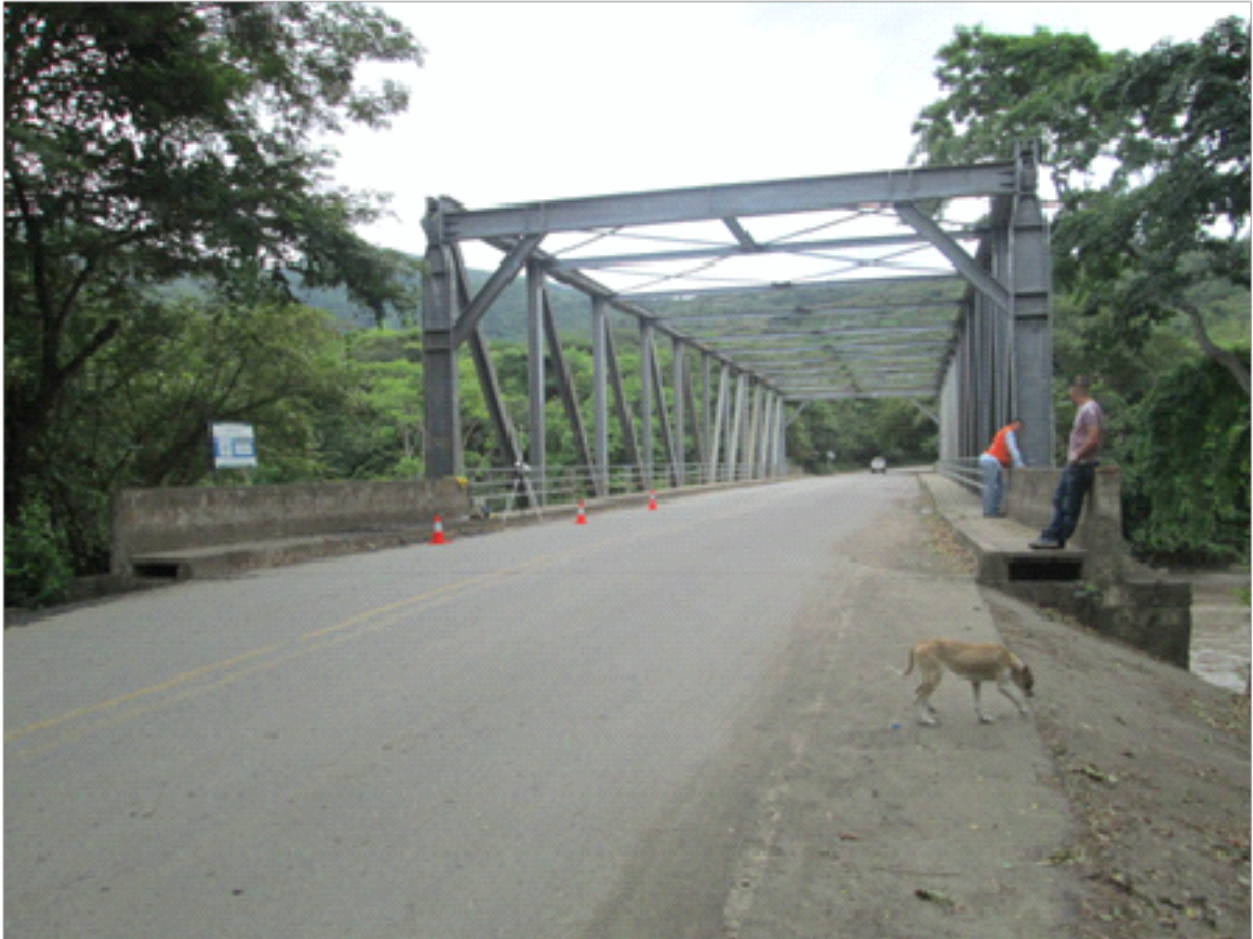
Componente.....: 17 Puente en general
Calif./Mantenim....: 2 / -
Daño/Observaciones.: Puente en buenas condiciones , se debe mejorar protección de estructura con pintura.

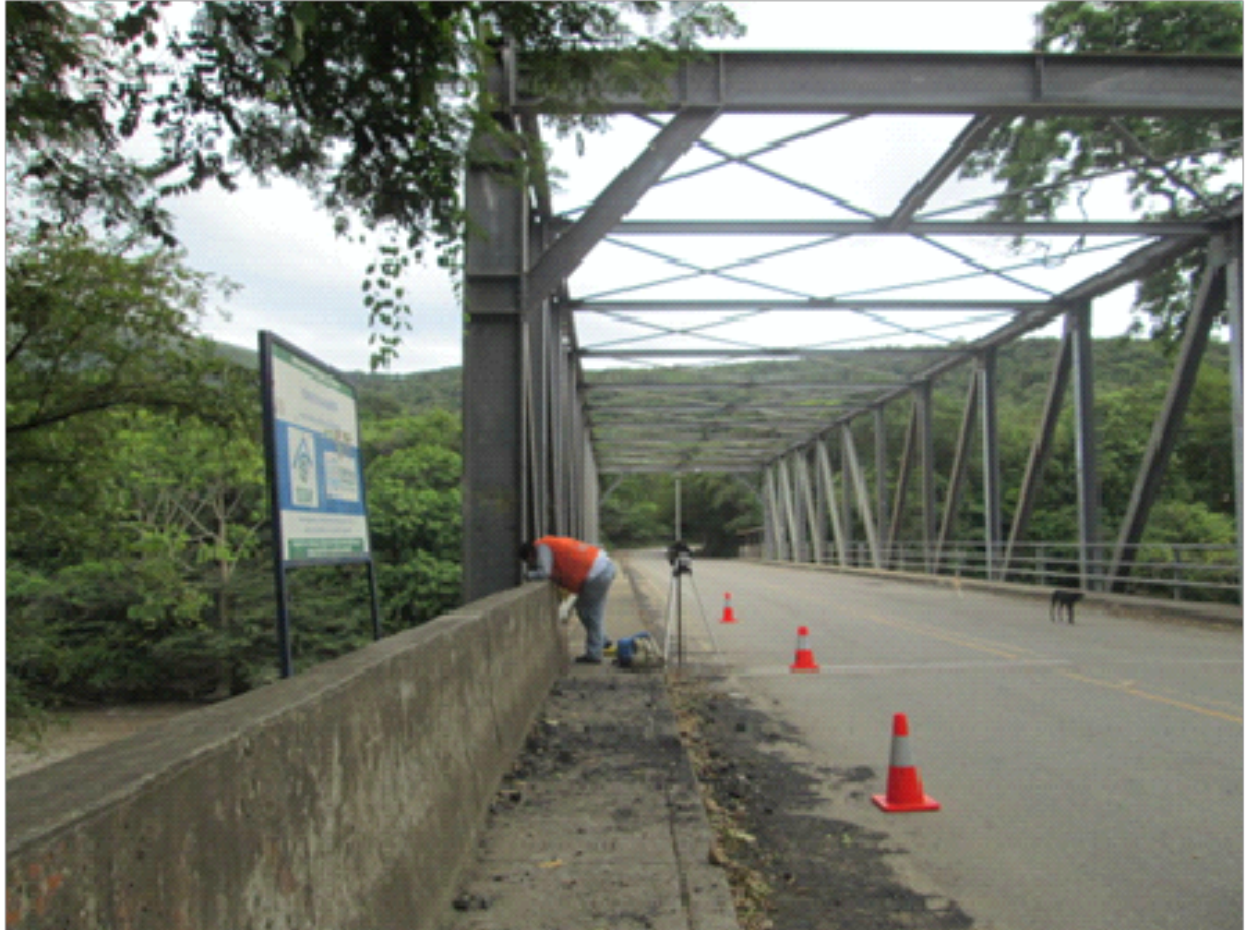
Componente.....: 17 Puente en general

Calif./Mantenim....: 2 / -

Daño/Observaciones.: Puente en buenas condiciones , se debe mejorar protección de estructura con pintura.
