SDC/INV	SiPuCol	Fecha	Hoja
	Informe de inspección principal	13/08/12	1
18-55NS08-002.00 Termo			
Regional.....: 18 Norte de Santander			
Ruta.....: Santafé de Bogotá - Puerto Santander			
Carretera.....: Cúcuta - San Cayetano - Cornejo			
Lado de la car...: 0			
Abscisa.....: 28+0381			
No del registro..: 8902			
Año de construcción.....:			
Año de la última reconstrucción.....:			
Paso Superior/Inferior.....: S			
Dir. de abs. de la carretera principal.: 0			
Requisitos de la inspección.....: 0 Nada			
Recolección de datos : Fecha.....: 2012.05.28			
: Iniciales.....: YACG			
Posición geográfica..:			
Latitud: 7 gra 51.93 min N Longitud: 72 gra 37.93 min O Altitud: 259 m			
Geometría: Número de luces.....: 1			
Longitud de la luz menor (m): 12.82			
Longitud de la luz mayor (m): 12.82			
Longitud total(m): 12.82			
Ancho del tablero.....(m): 12.60			
Ancho del separador.....(m): 0.00			
Ancho del andén izquierdo(m): 0.50

Resumen cronológico:	Fecha	Actividades
	2002.07.15	Inspección principal
	2007.04.05	Inspección principal
	2012.05.28	Inspección principal

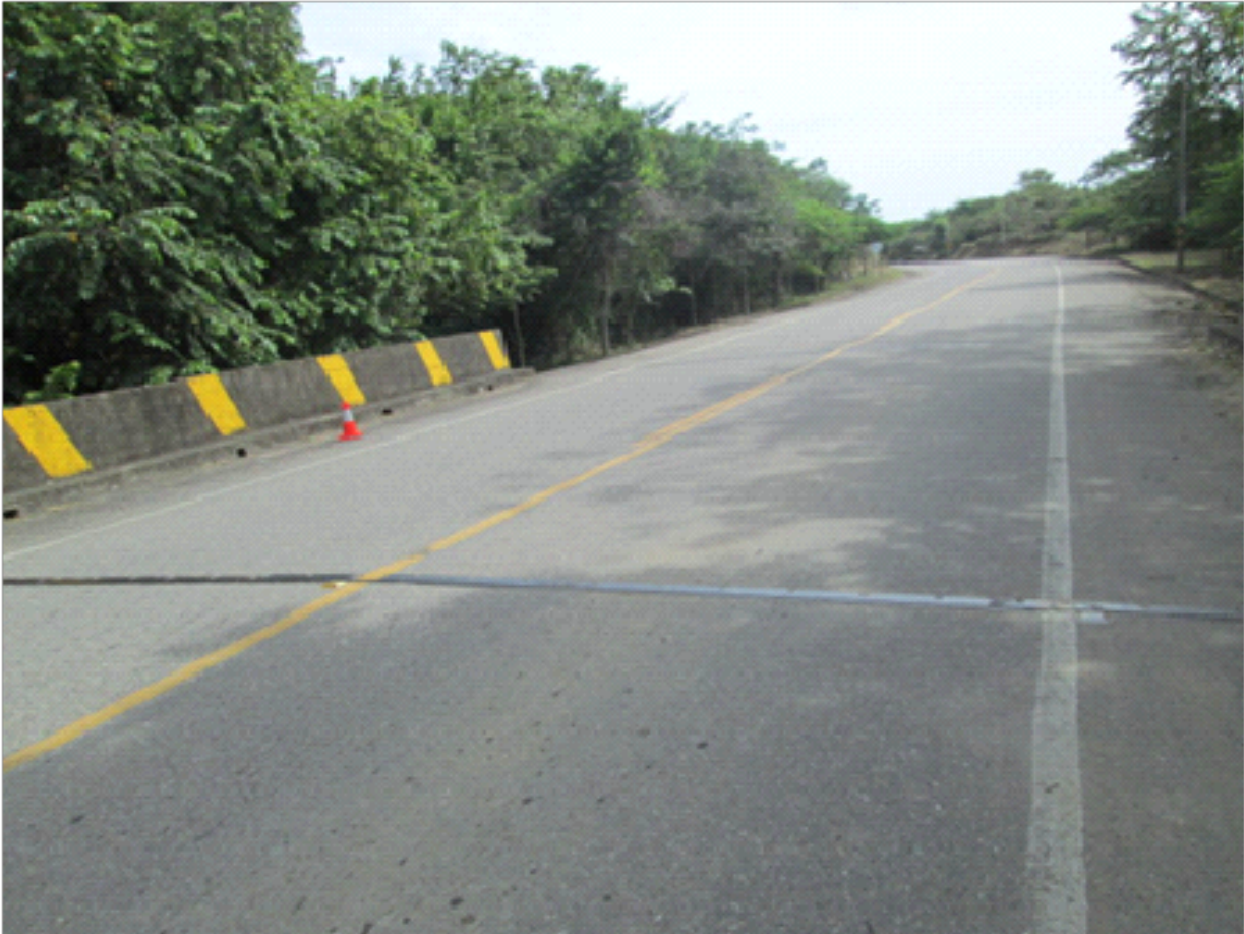
Componente.....: 1 Superficie del puente

Calif./Mantenim....: 2 / -

Daño/Observaciones.: Se observó en buen estado.

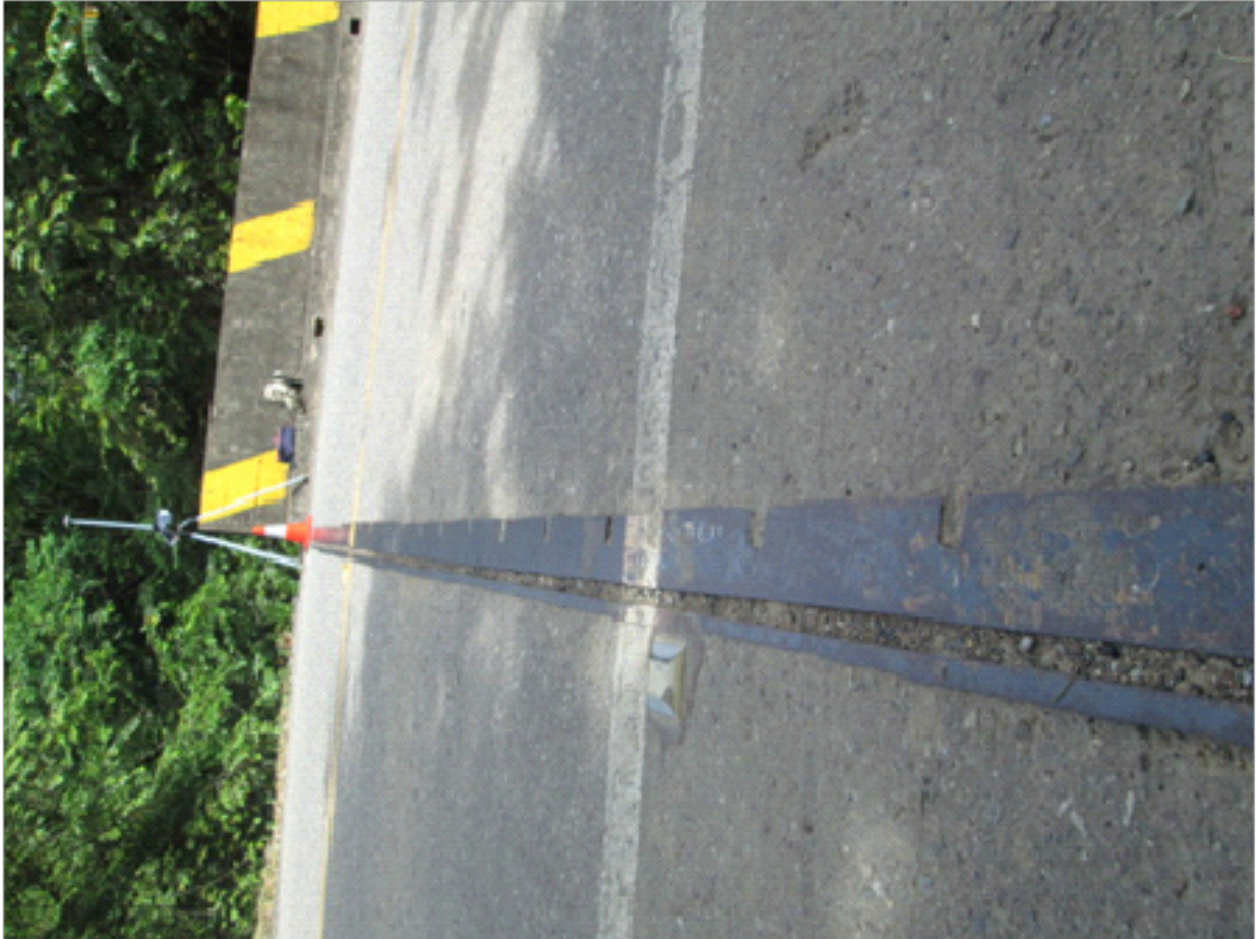
Componente.....: 2 Juntas de expansión

Calif./Mantenim....: 3 / -

Daño/Observaciones.: Se observaron con material y desprendimiento del asfalto.

Tipo de daño.....: Infiltración

Reparaciones.....: C Cambio a junta de goma asfáltica

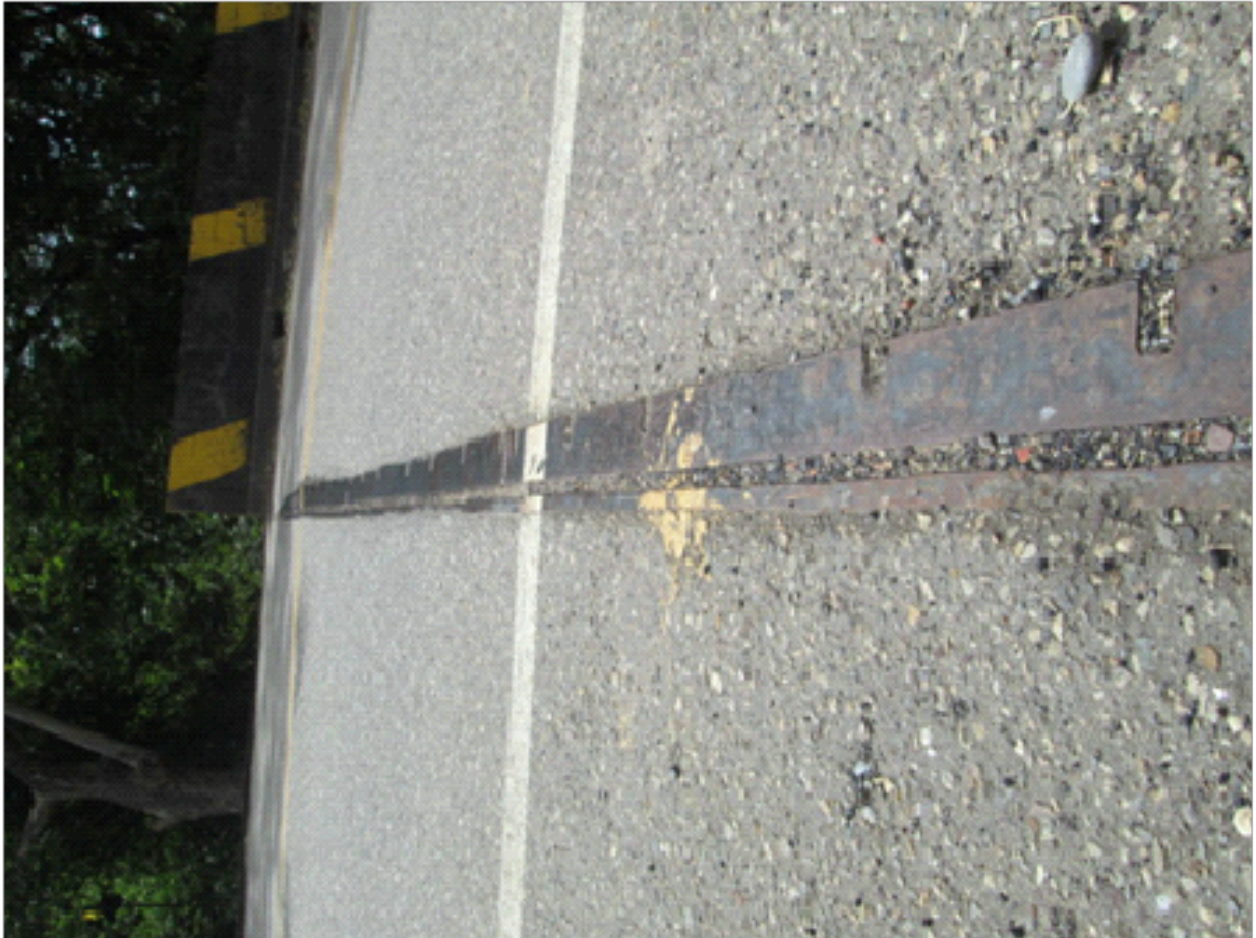
Componente.....: 2 Juntas de expansión

Calif./Mantenim....: 3 / -

Daño/Observaciones.: Se observaron con material y desprendimiento del asfalto.

Tipo de daño.....: Infiltración

Reparaciones.....: C Cambio a junta de goma asfáltica

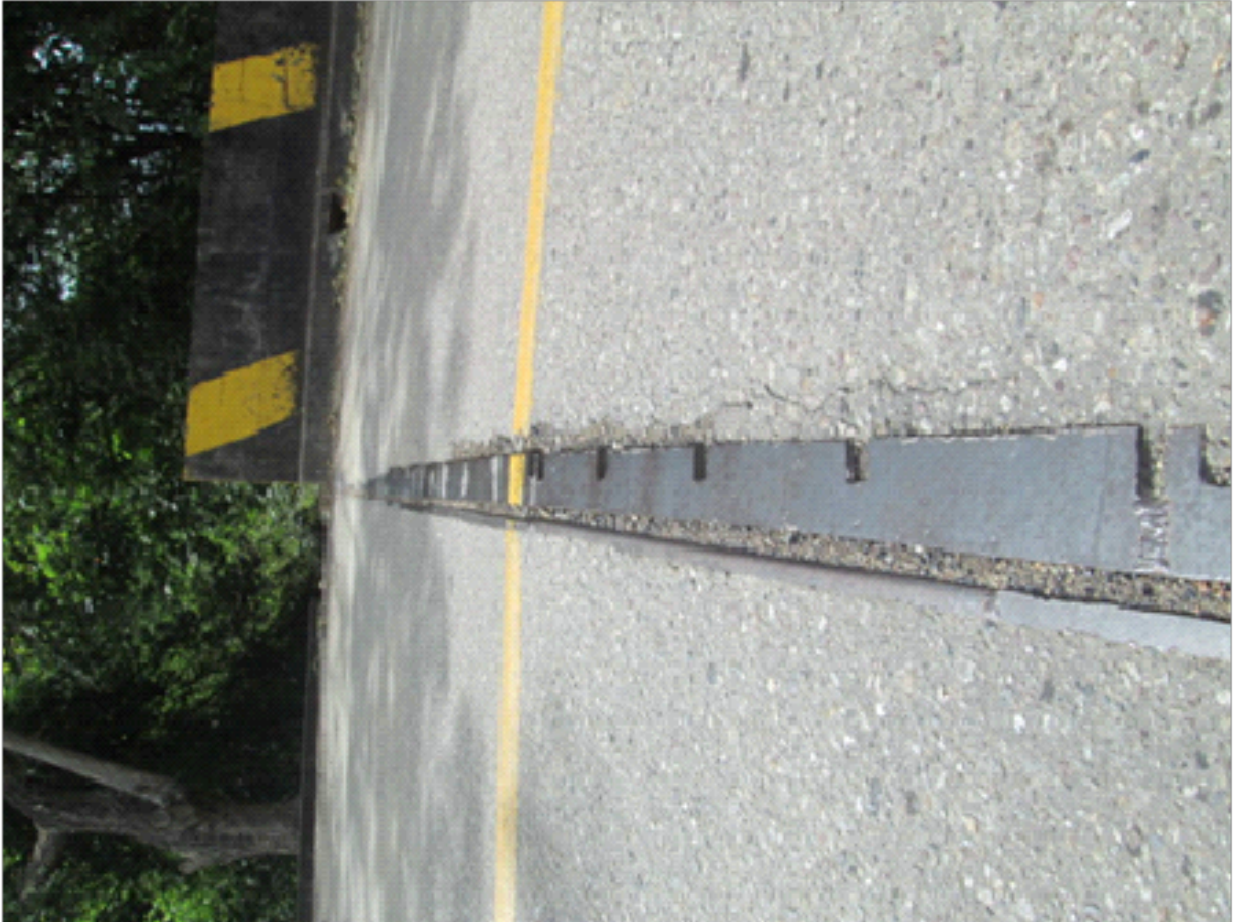
Componente.....: 2 Juntas de expansión

Calif./Mantenim....: 3 / -

Daño/Observaciones.: Se observaron con material y desprendimiento del asfalto.

Tipo de daño.....: Infiltración

Reparaciones.....: C Cambio a junta de goma asfáltica

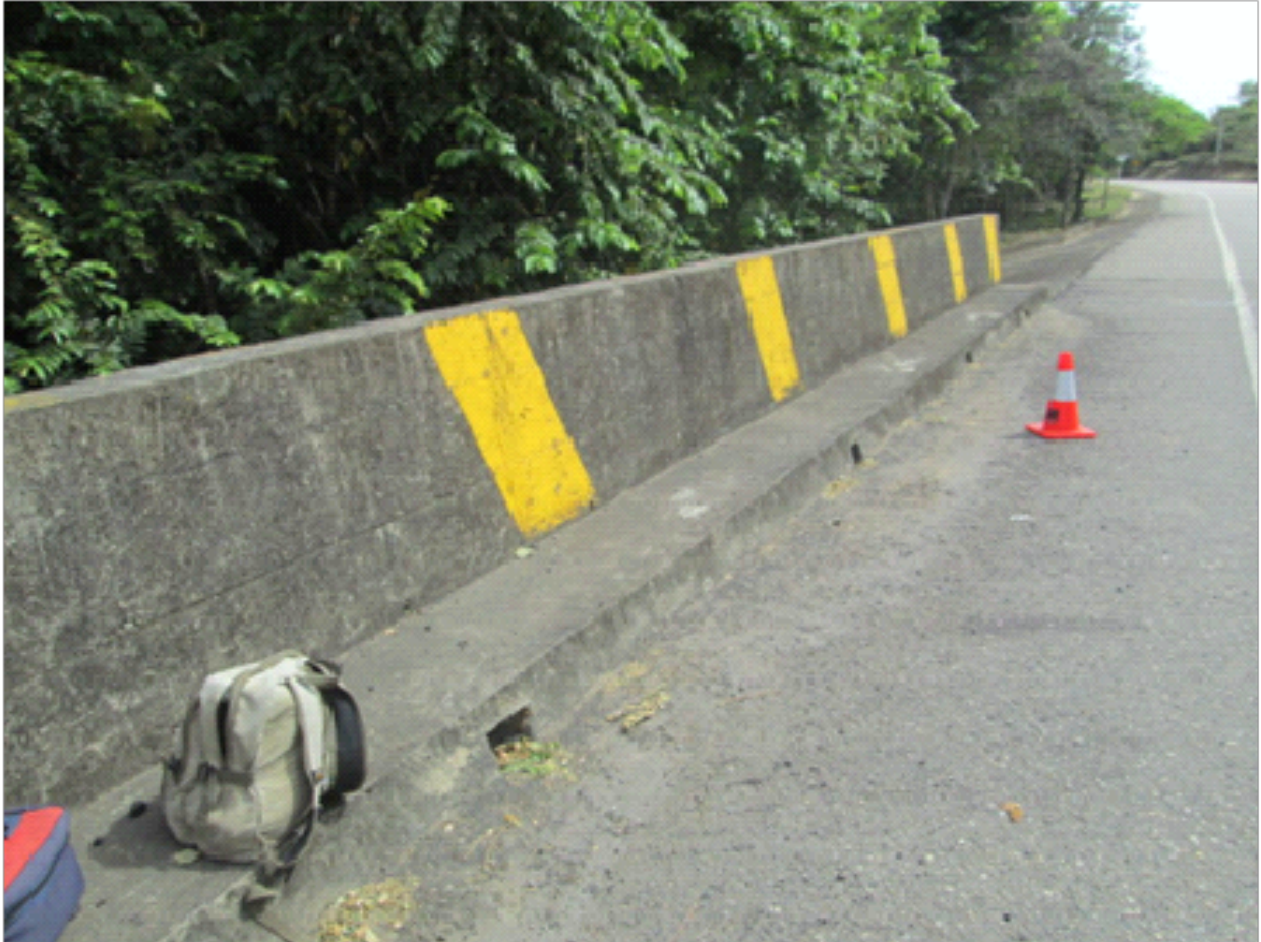
Componente.....: 3 Andenes/Bordillos
Calif./Mantenim....: 2 / -
Daño/Observaciones.: Se observó en buen estado.

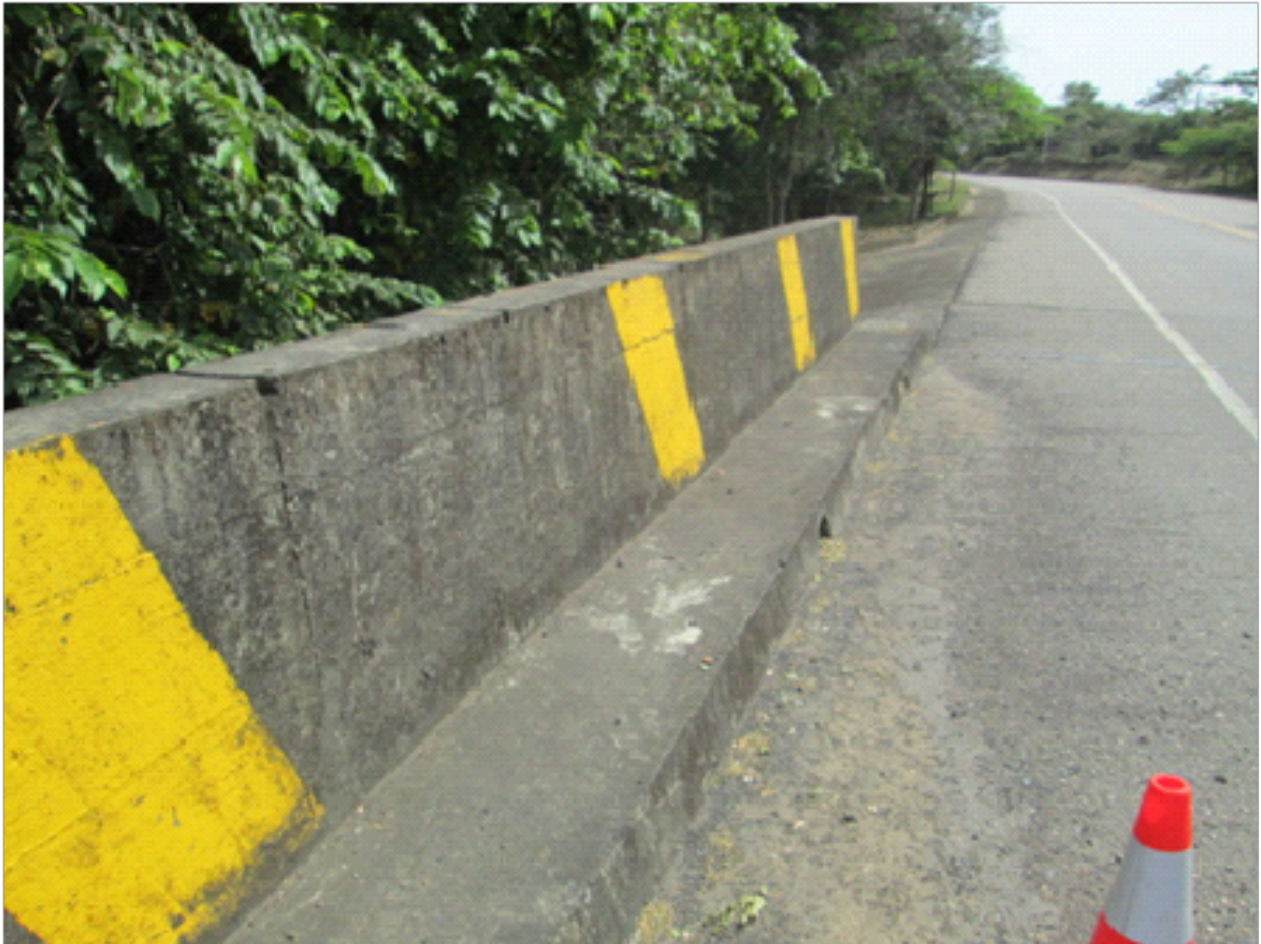
Componente.....: 3 Andenes/Bordillos
Calif./Mantenim....: 2 / -
Daño/Observaciones.: Se observó en buen estado.

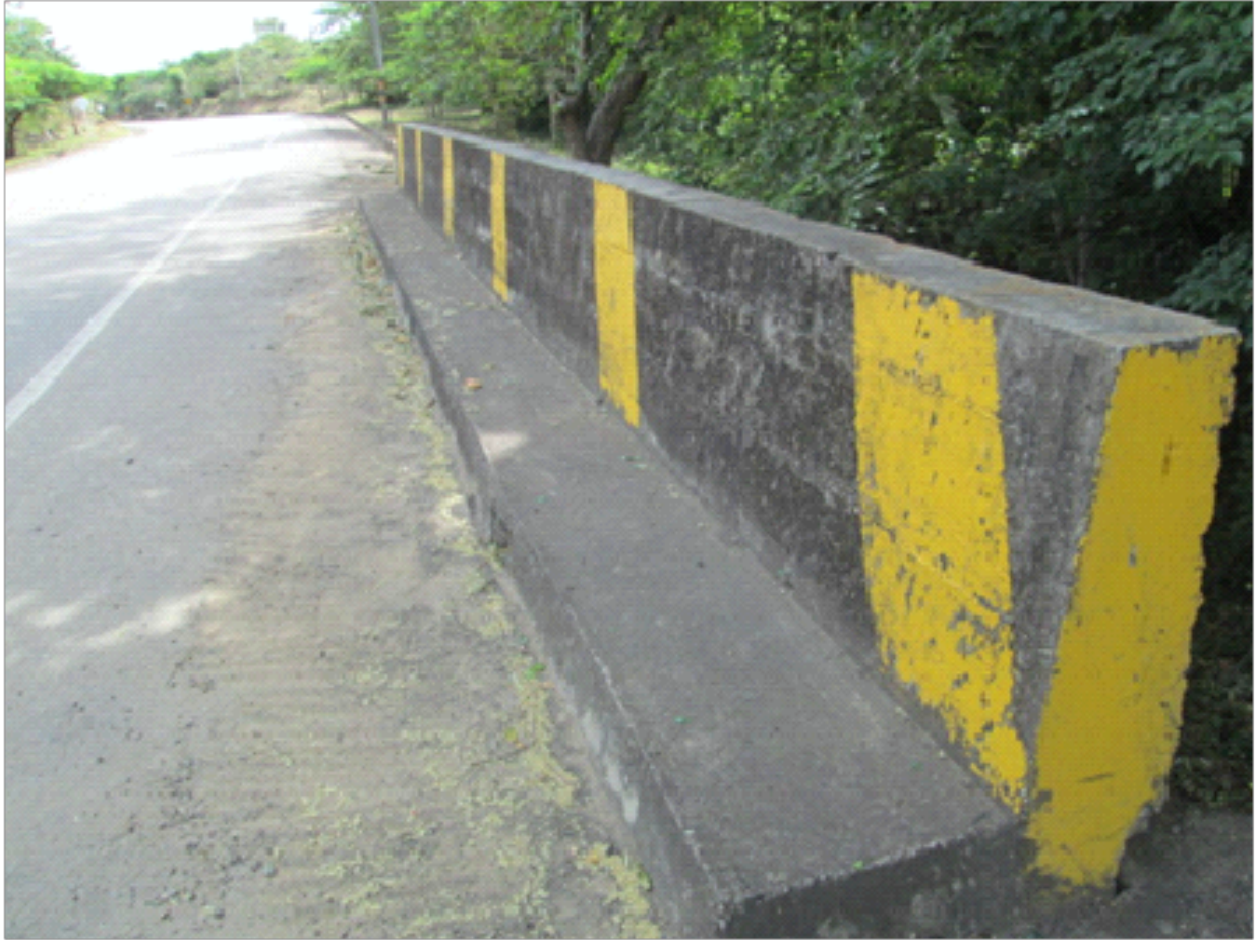
Componente.....: 4 Barandas
Calif./Mantenim....: 1 / -
Daño/Observaciones.: Se observó en buen estado.
Tipo de daño.....: Otro

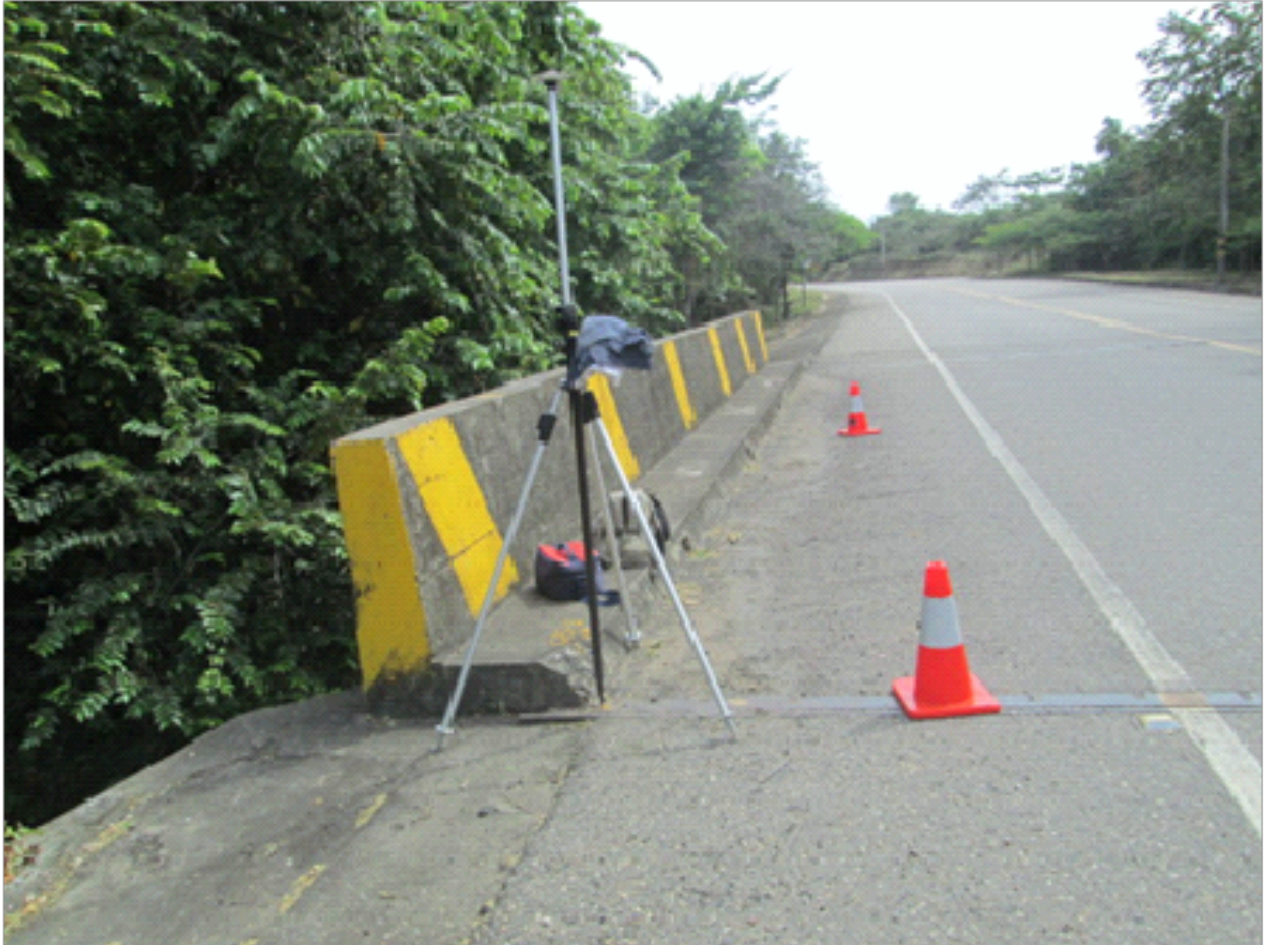
Componente.....: 4 Barandas
Calif./Mantenim....: 1 / -
Daño/Observaciones.: Se observó en buen estado.
Tipo de daño.....: Otro

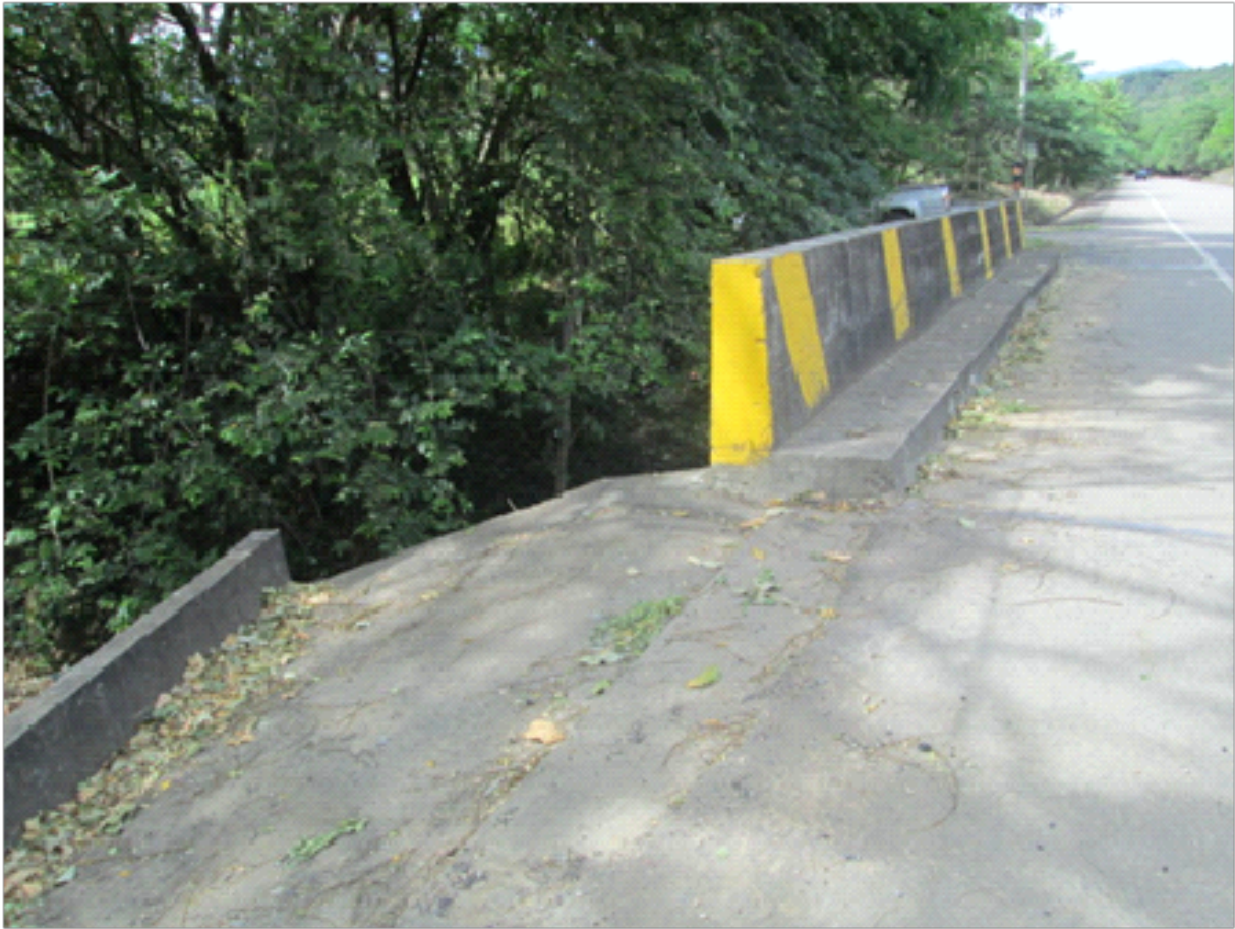
Componente.....: 4 Barandas
Calif./Mantenim....: 1 / -
Daño/Observaciones.: Se observó en buen estado.
Tipo de daño.....: Otro

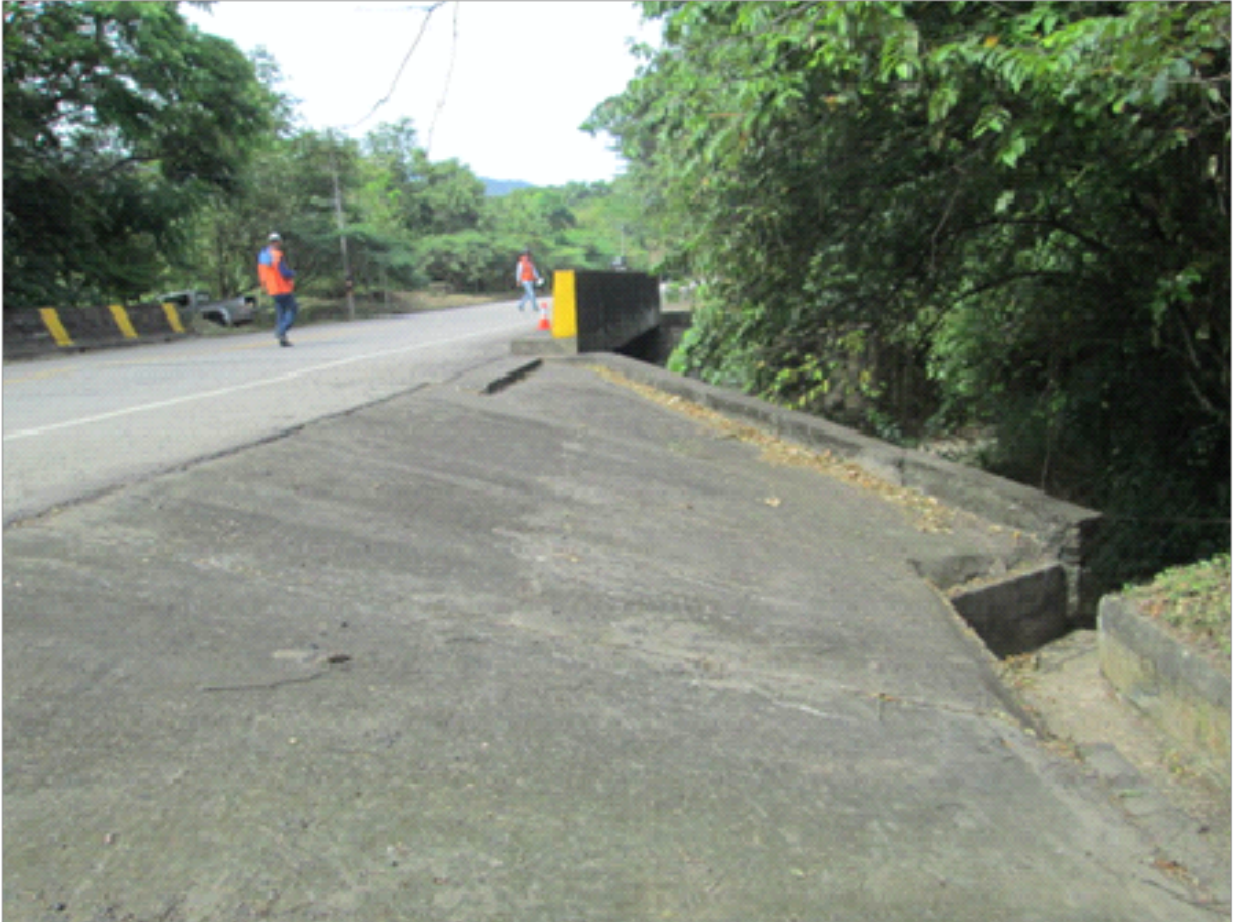
Componente.....: 6 Aletas

Calif./Mantenim....: 2 / -

Daño/Observaciones.: Se observó manchas de humedad y vegetación.

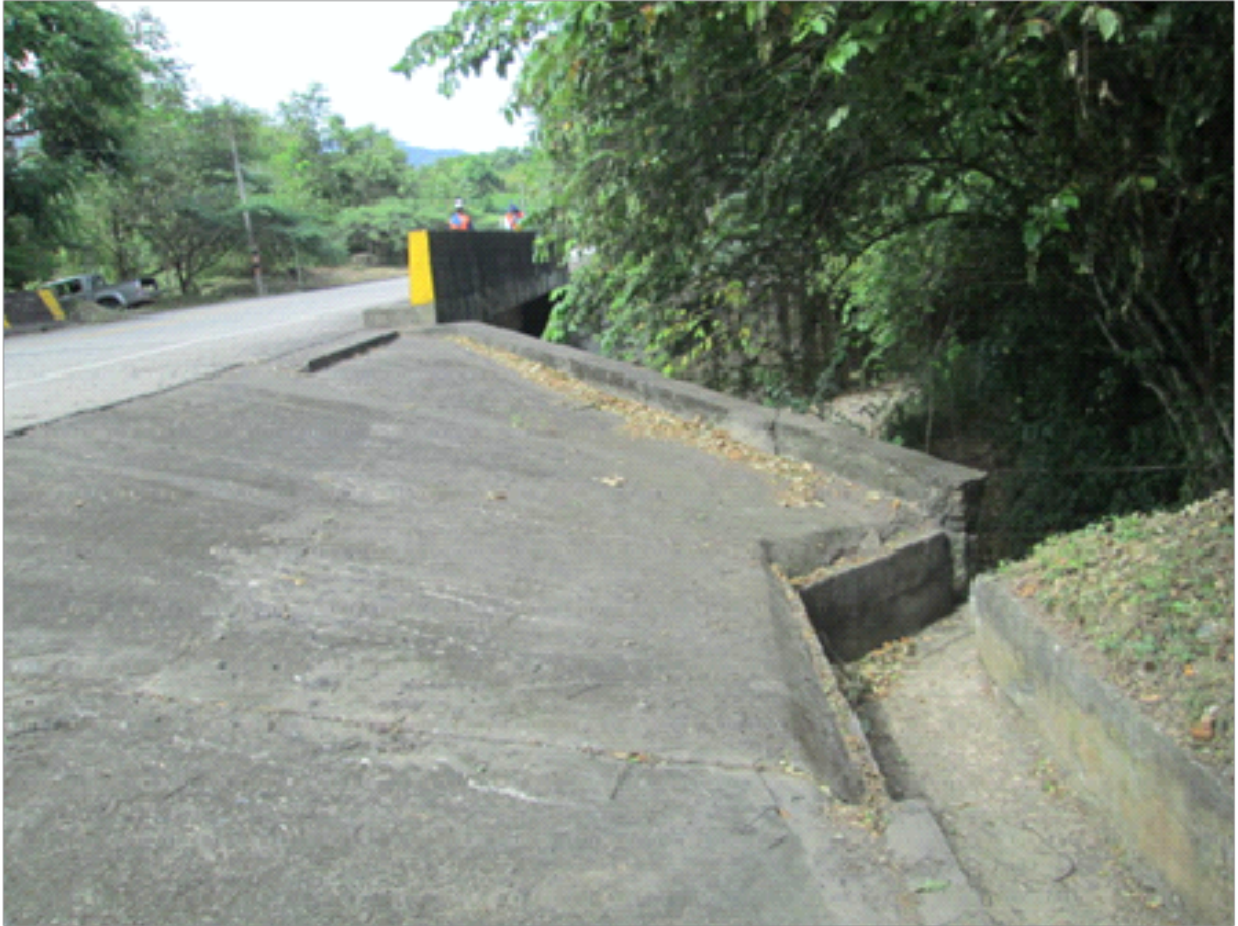
Componente.....: 6 Aletas

Calif./Mantenim....: 2 / -

Daño/Observaciones.: Se observó manchas de humedad y vegetación.

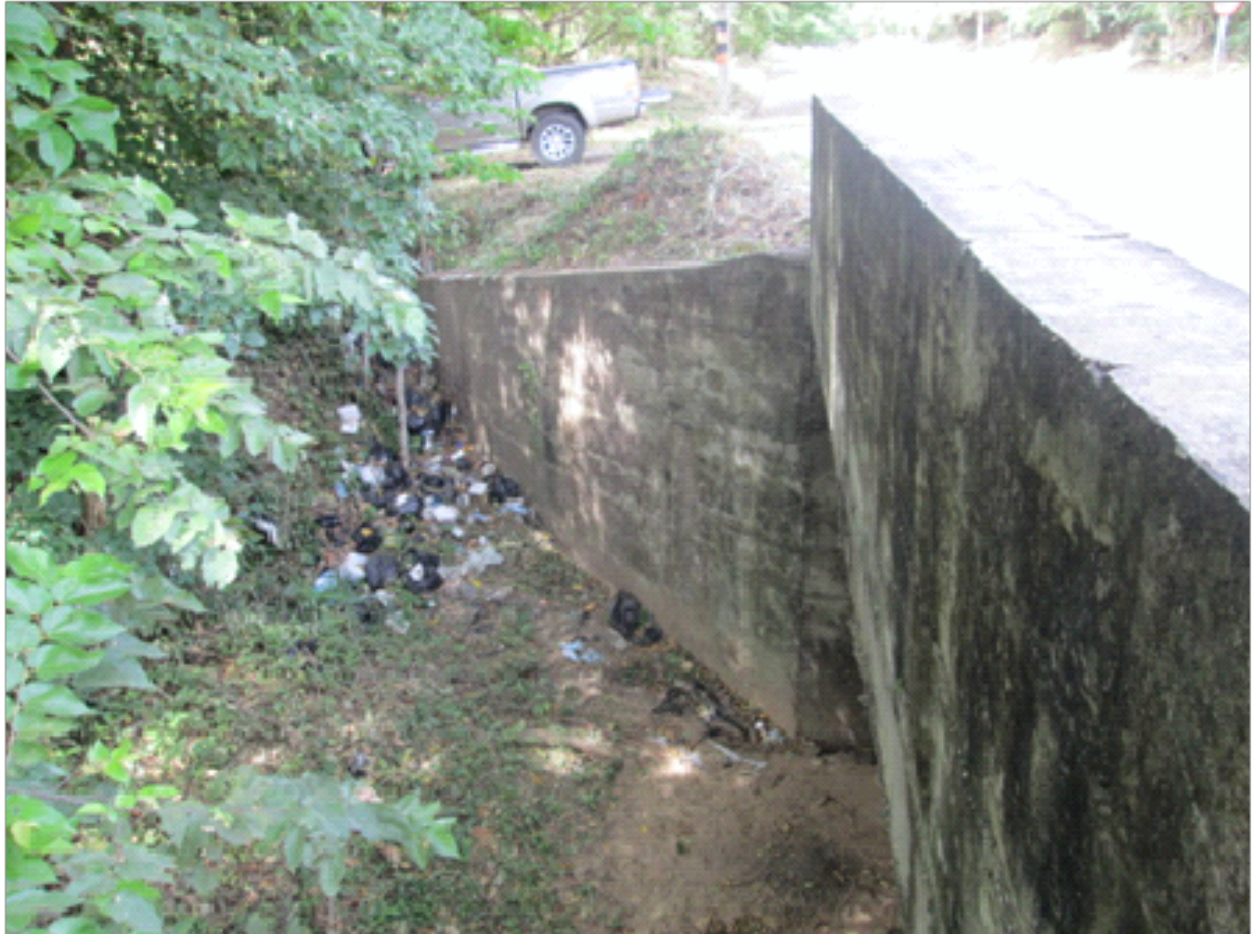
Componente.....: 6 Aletas

Calif./Mantenim....: 2 / -

Daño/Observaciones.: Se observó manchas de humedad y vegetación.

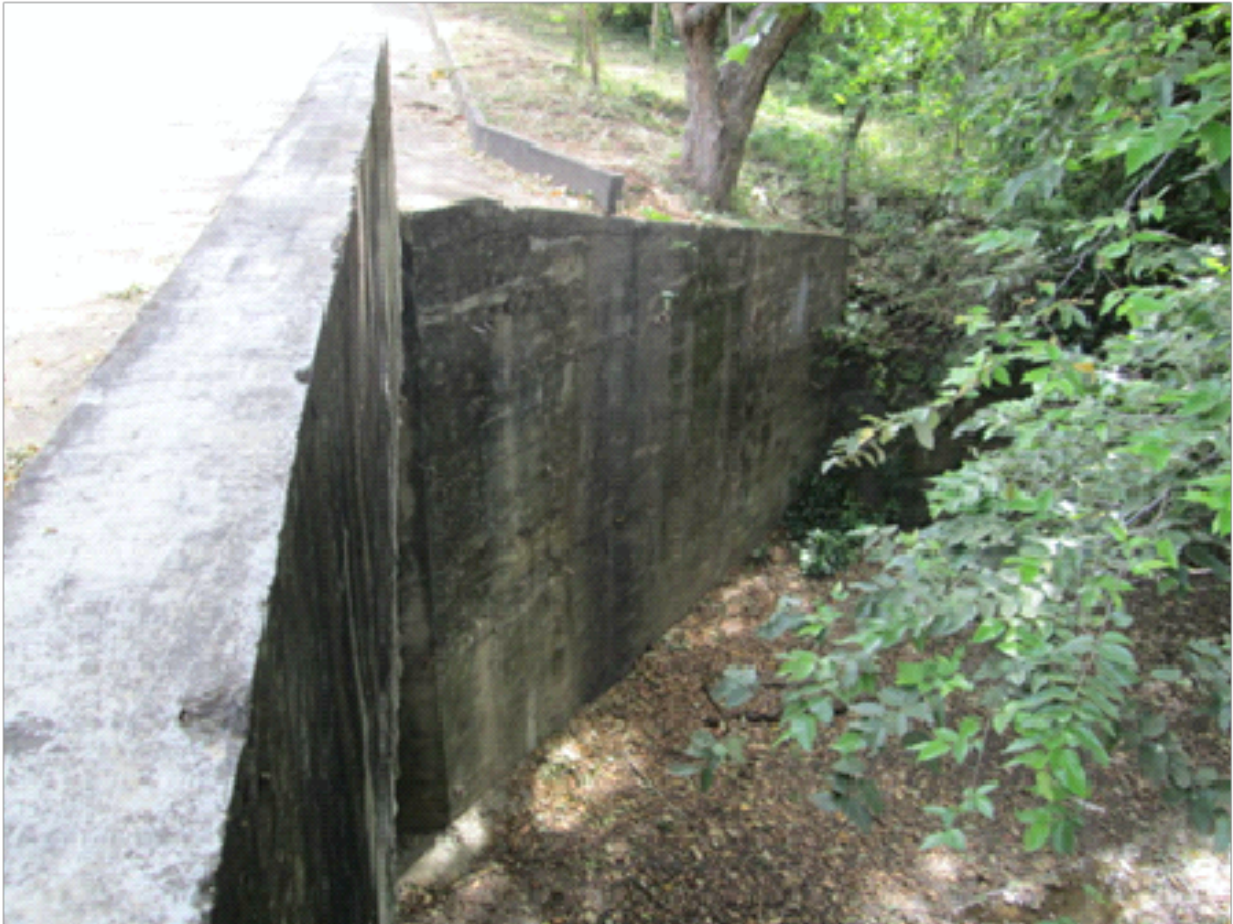
Componente.....: 6 Aletas

Calif./Mantenim....: 2 / -

Daño/Observaciones.: Se observó manchas de humedad y vegetación.

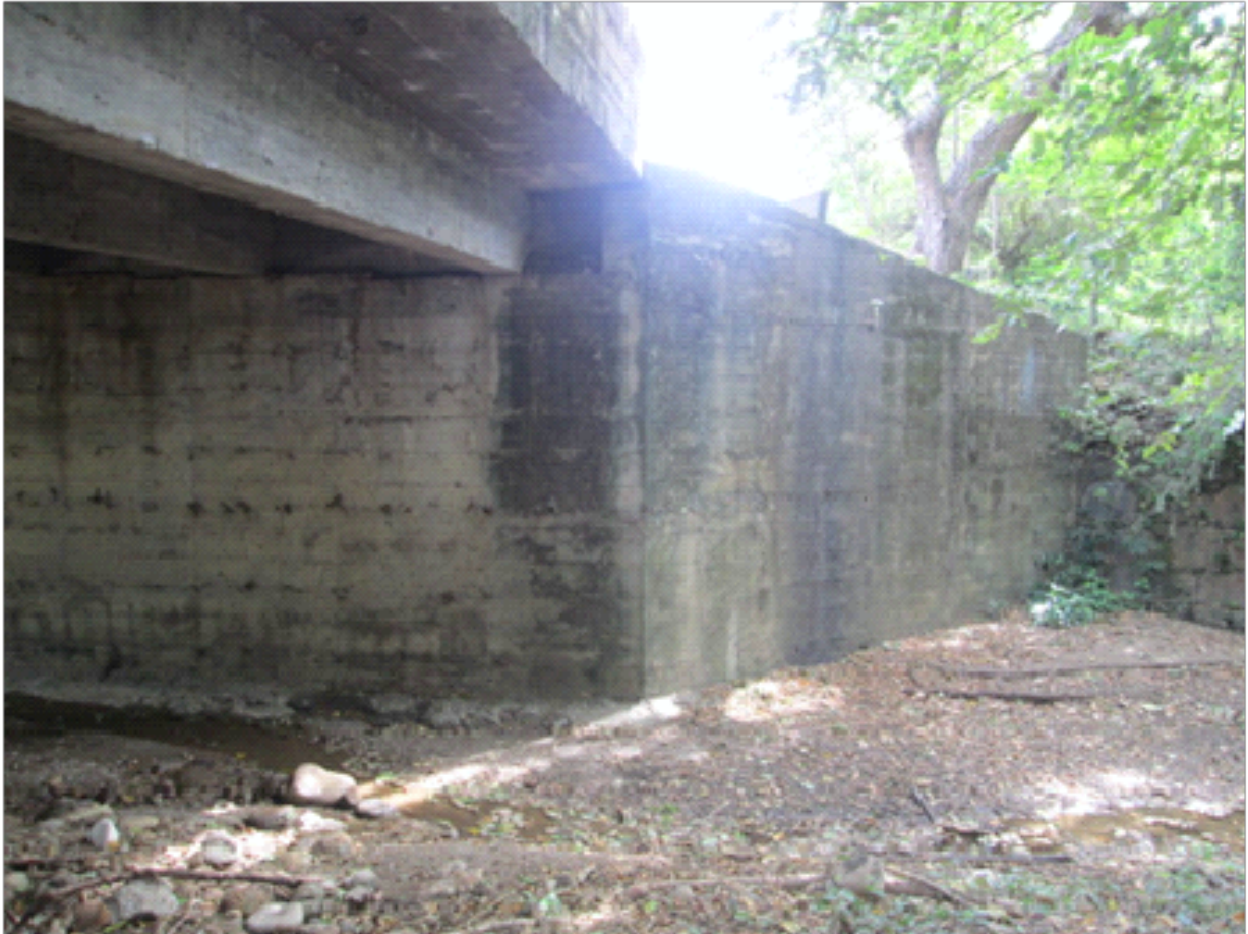
Componente.....: 6 Aletas
Calif./Mantenim....: 2 / -
Daño/Observaciones.: Se observó manchas de humedad y vegetación.

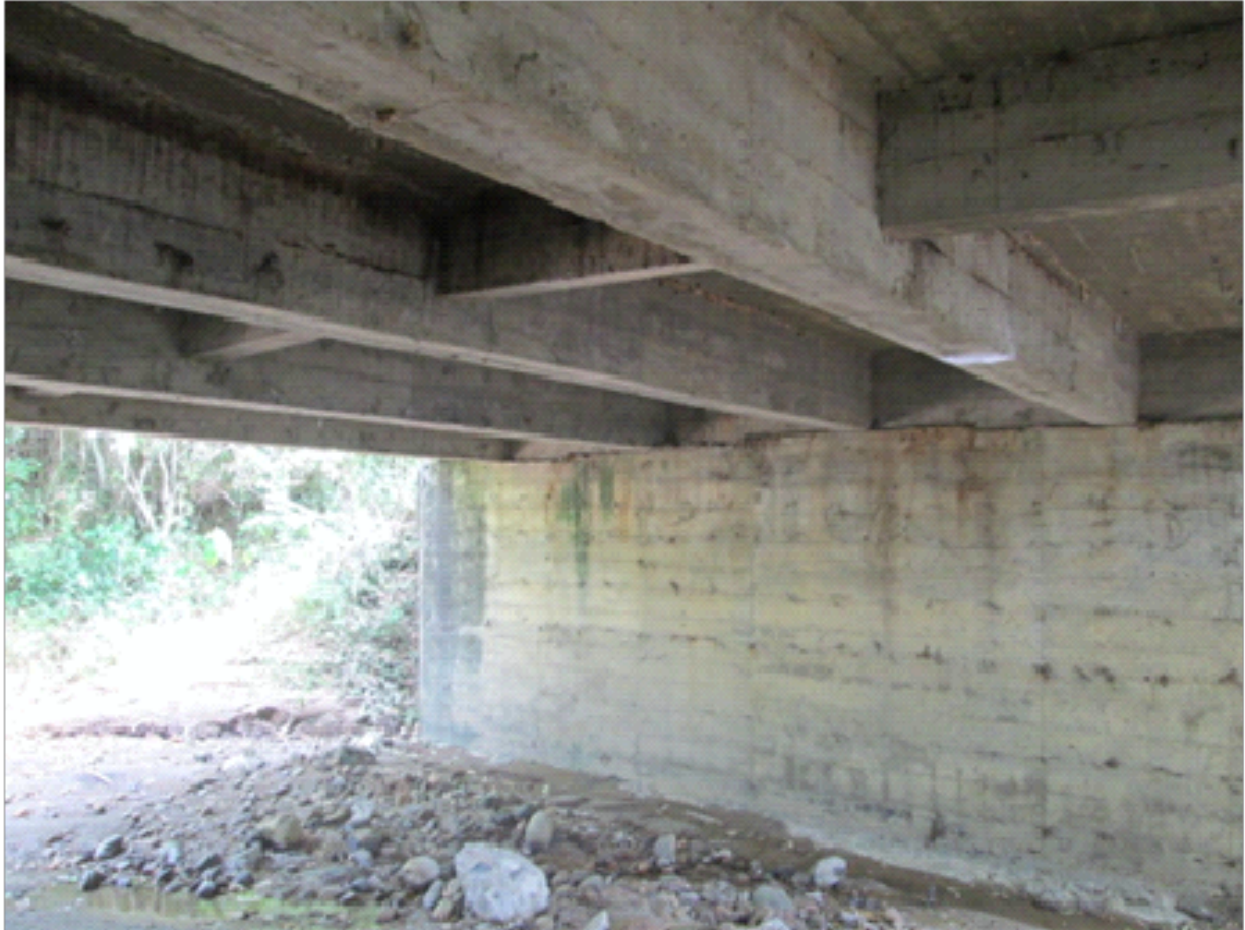
Componente.....: 7 Estribos
Calif./Mantenim....: 2 / -
Daño/Observaciones.: Los estribos presentan manchas de humedad y vegetación debido a infiltración proveniente de las juntas de expansión del puente
Tipo de daño.....: Infiltración

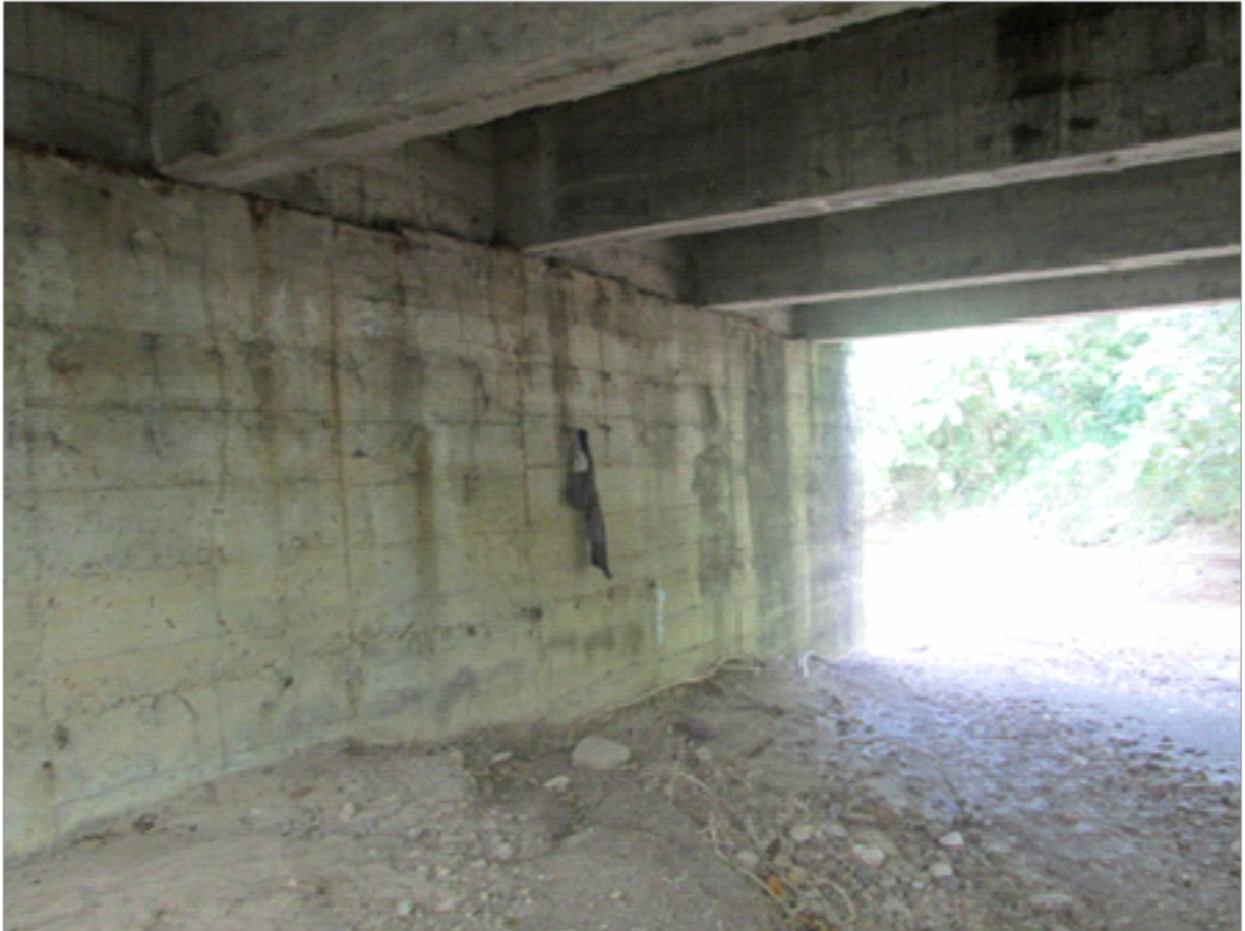
Componente.....: 7 Estribos
Calif./Mantenim....: 2 / -
Daño/Observaciones.: Los estribos presentan manchas de humedad y vegetación debido a infiltración proveniente de las juntas de expansión del puente
Tipo de daño.....: Infiltración

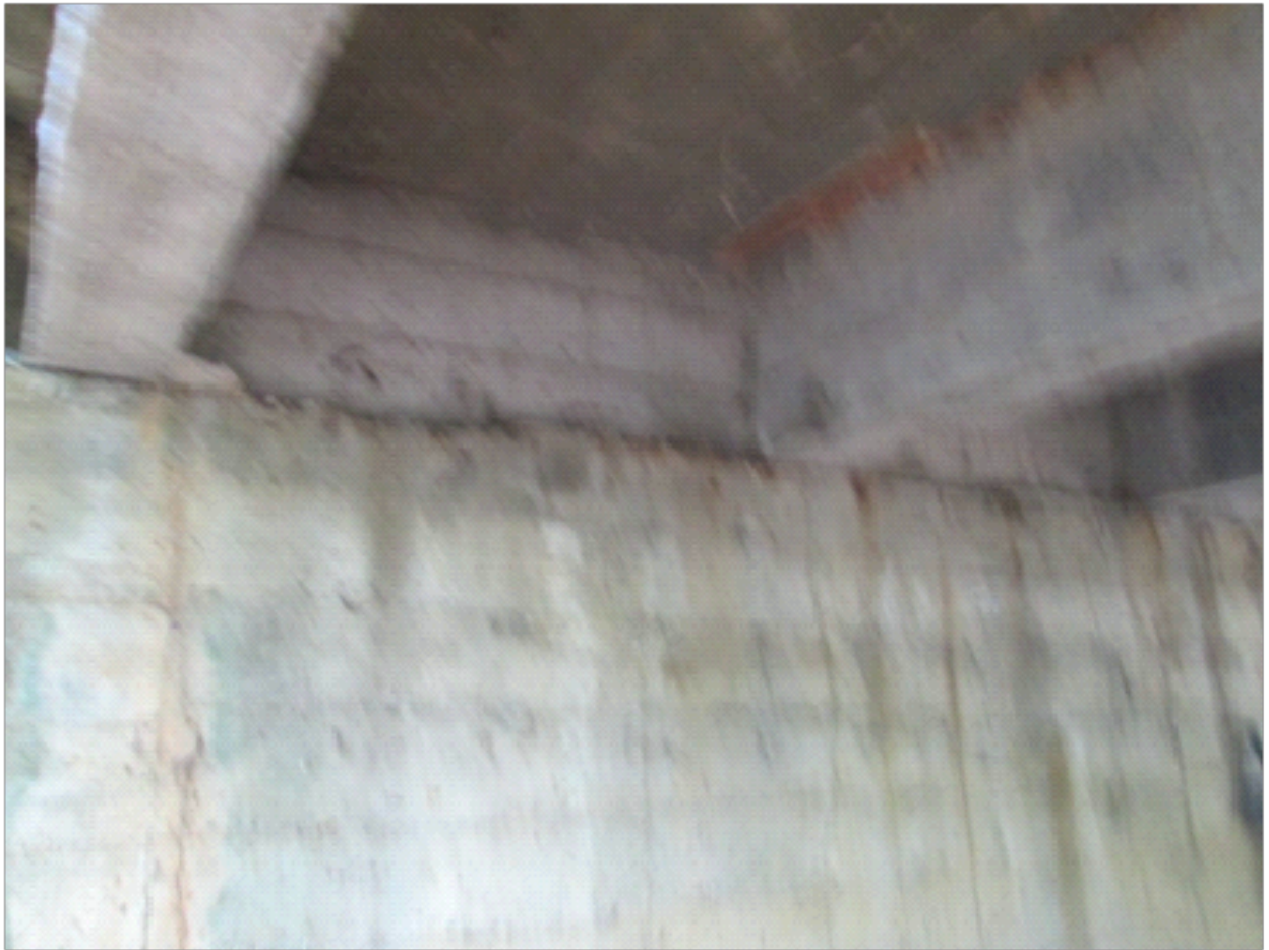
Componente.....: 9 Apoyos
Calif./Mantenim....: 2 / -
Daño/Observaciones.: Se observó en buen estado.

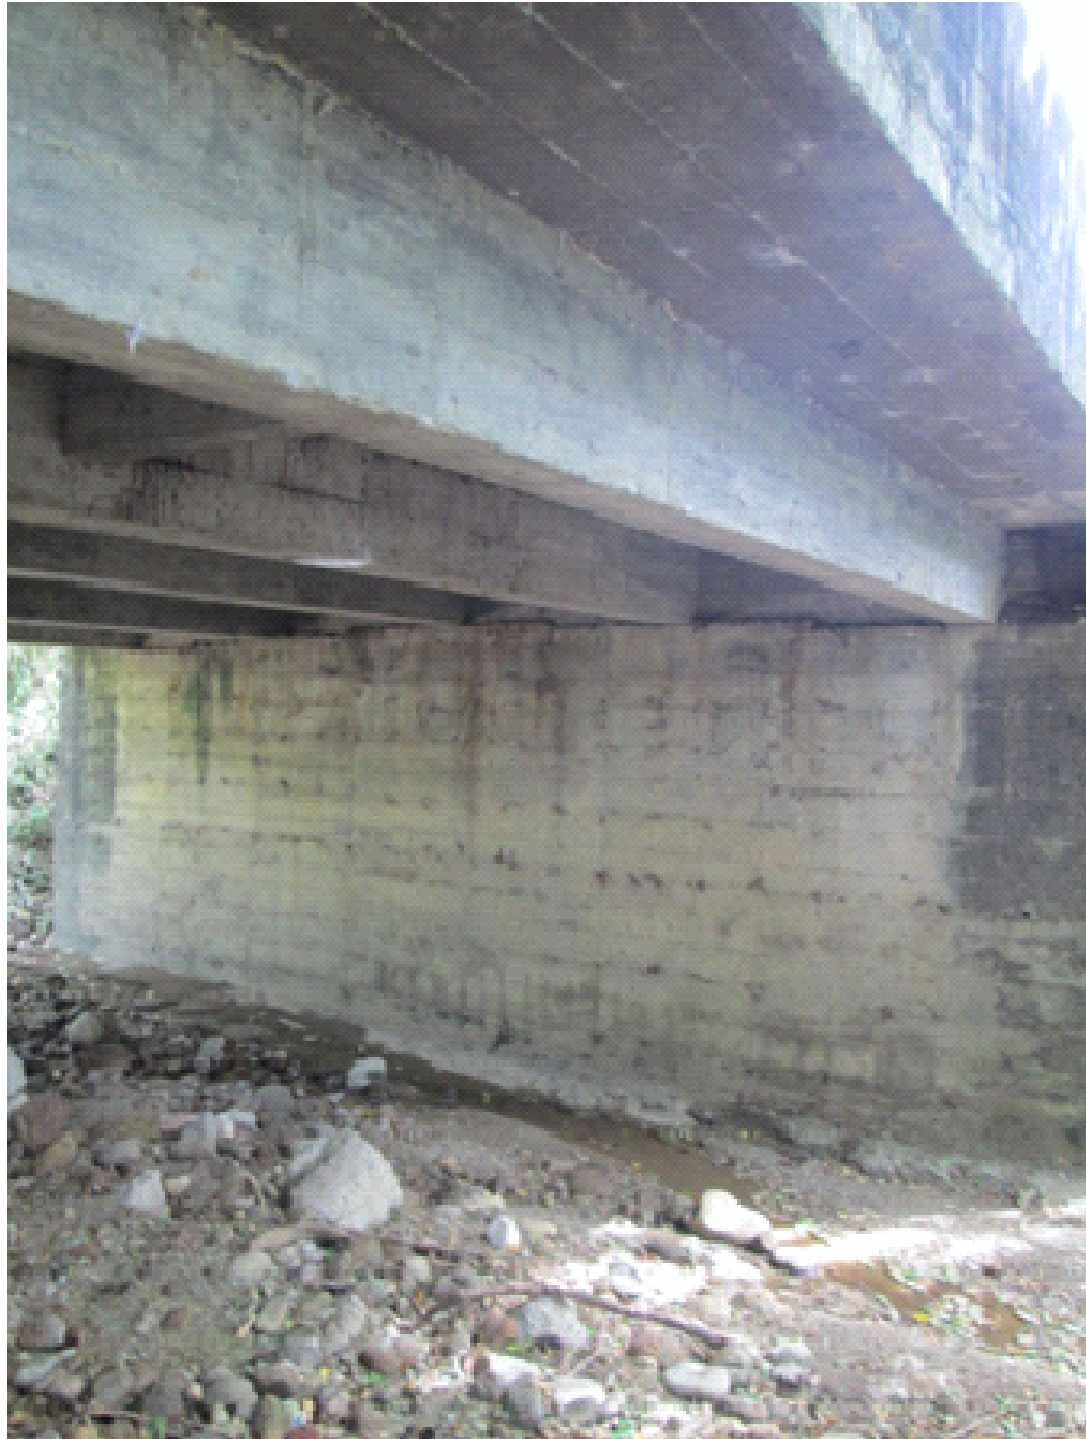
Componente.....: 9 Apoyos

Calif./Mantenim....: 2 / -

Daño/Observaciones.: Se observó en buen estado.
