SDC/INV	SiPuCol	Fecha	Hoja
Informe de inspección principal		13/08/12	1
18-55NS08-003.00 Cementerio			
Regional.....: 18 Norte de Santander			
Ruta.....: Santafé de Bogotá - Puerto Santander			
Carretera.....: Cúcuta - San Cayetano - Cornejo			
Lado de la car...: 0			
Abscisa.....: 29+0948			
No del registro..: 8903			
Año de construcción.....:			
Año de la última reconstrucción.....:			
Paso Superior/Inferior.....: S			
Dir. de abs. de la carretera principal.: 0			
Requisitos de la inspección.....: 0 Nada			
Recolección de datos : Fecha.....: 2012.05.28			
: Iniciales.....: YACG			
Posición geográfica..:			
Latitud: 7 gra 52.77 min N      Longitud: 72 gra 37.78 min O      Altitud: 262 m			
Geometría: Número de luces.....: 1			
Longitud de la luz menor (m): 15.85			
Longitud de la luz mayor (m): 15.85			
Longitud total .....(m): 15.85			
Ancho del tablero.....(m): 12.65			
Ancho del separador.....(m): 0.00			
Ancho del andén izquierdo(m): 0.50

18-55NS08-003.00 Cementerio

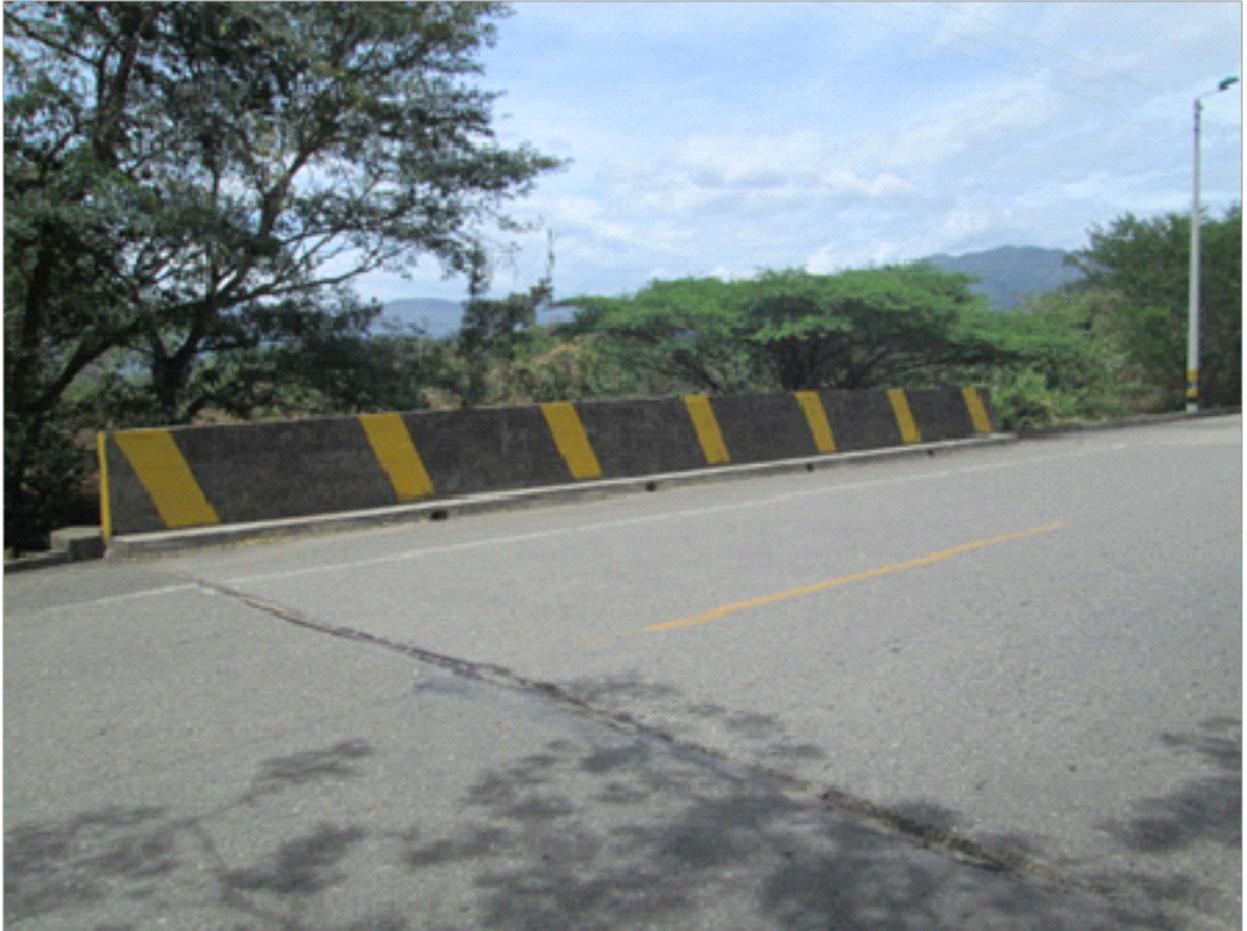
Componente.....: 1 Superficie del puente

Calif./Mantenim....: 2 / -

Daño/Observaciones.: Se observó en buen estado.

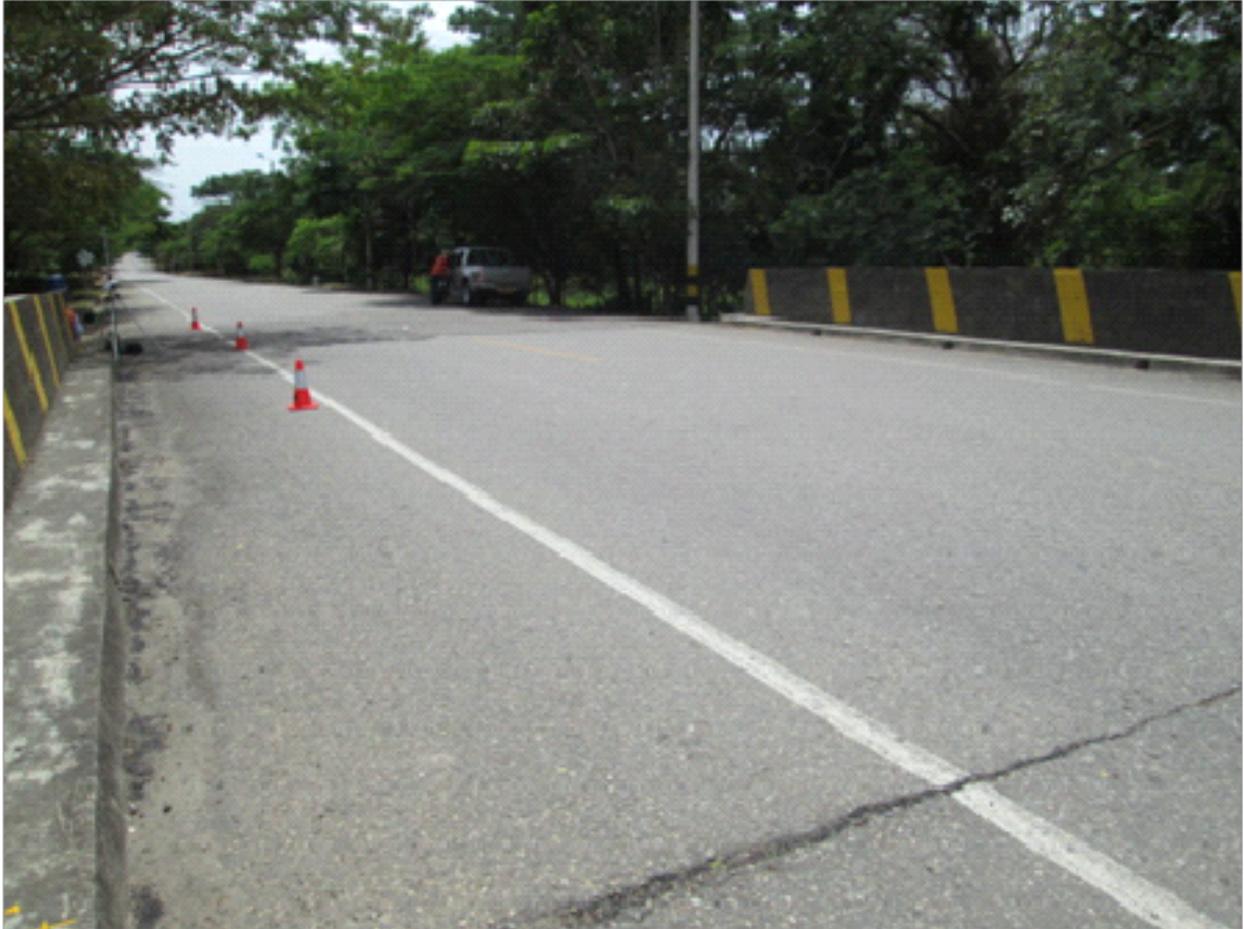
Componente.....: 1 Superficie del puente

Calif./Mantenim....: 2 / -

Daño/Observaciones.: Se observó en buen estado.

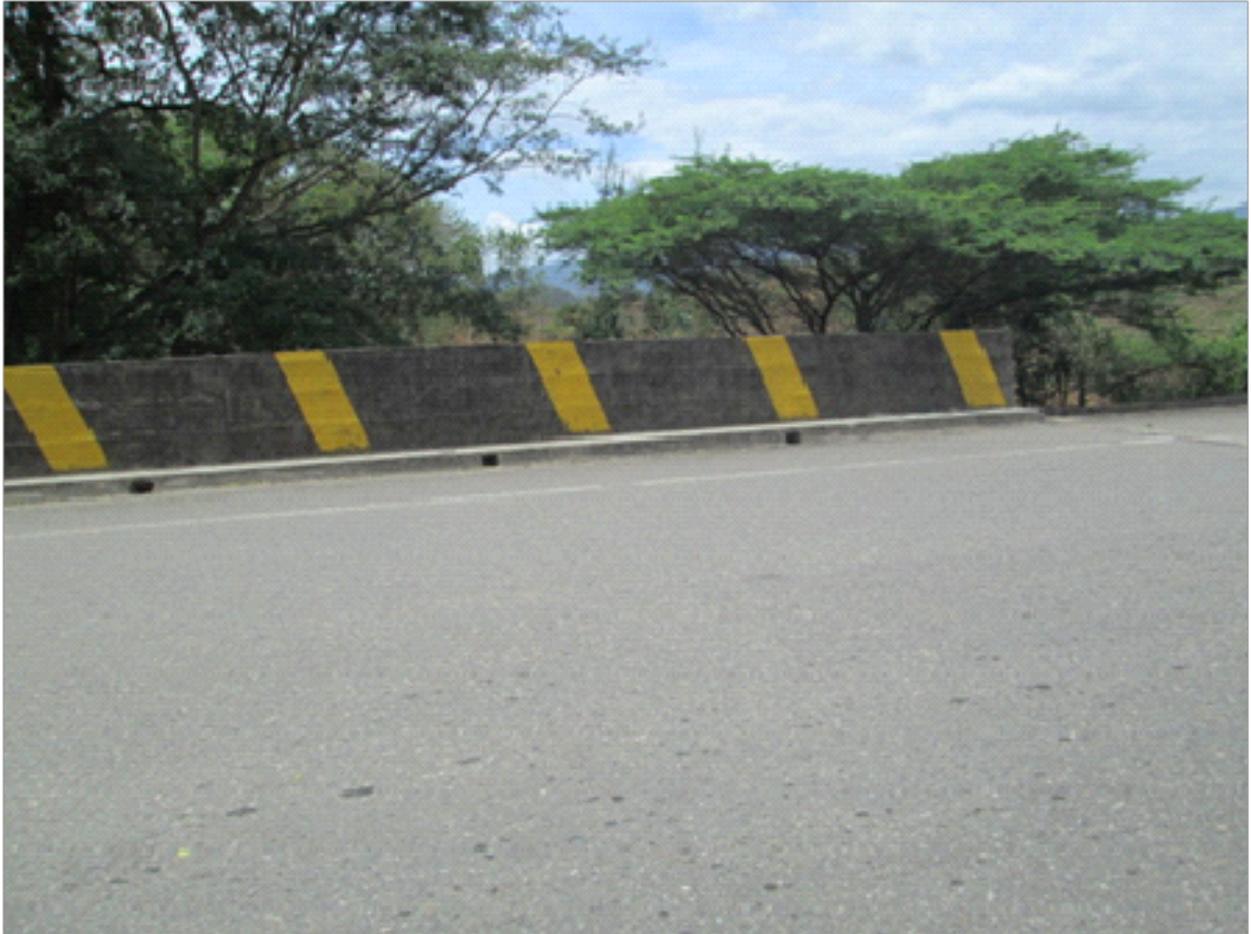
Componente.....: 1 Superficie del puente

Calif./Mantenim....: 2 / -

Daño/Observaciones.: Se observó en buen estado.

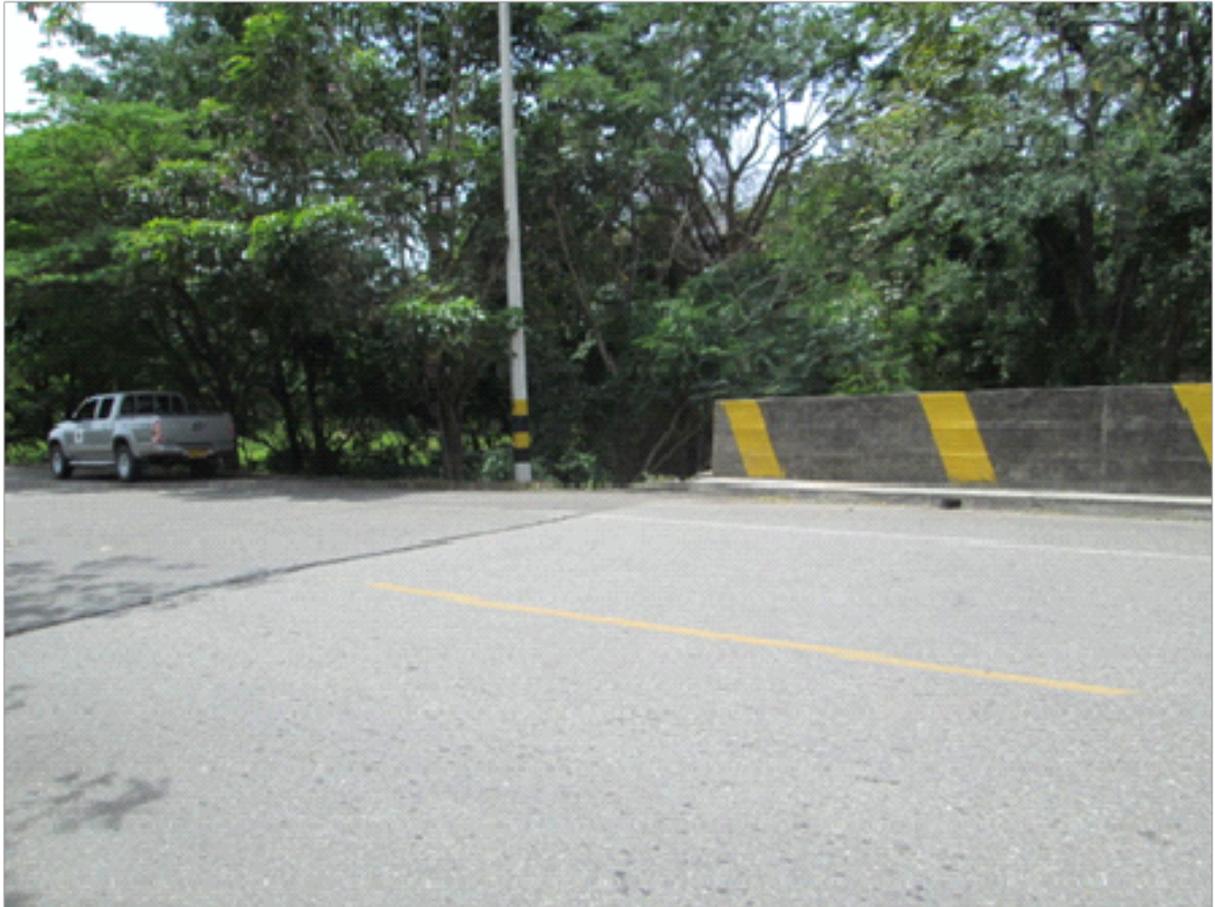
Componente.....: 1 Superficie del puente

Calif./Mantenim....: 2 / -

Daño/Observaciones.: Se observó en buen estado.

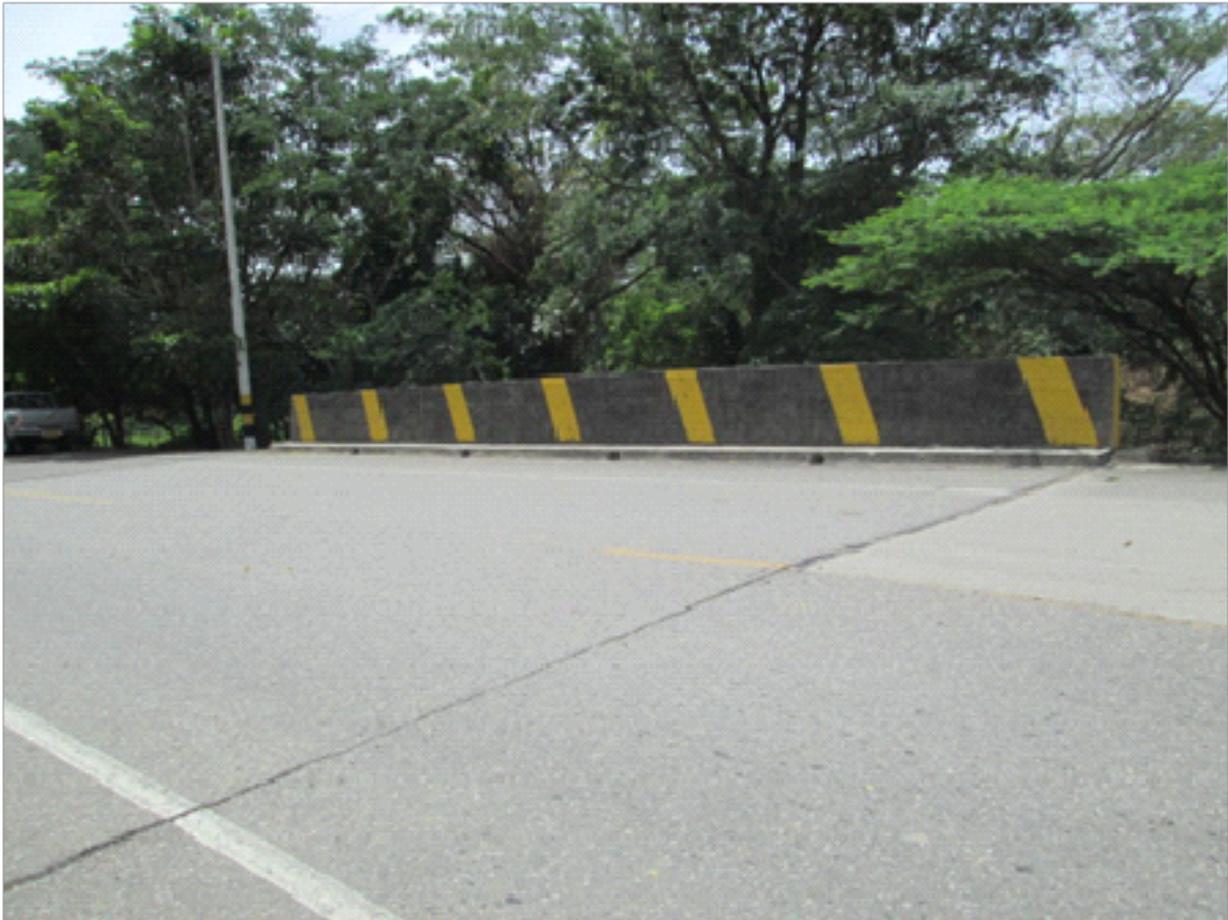
Componente.....: 2 Juntas de expansión

Calif./Mantenim....: 3 / -

Daño/Observaciones.: Se observó parte de las juntas tapadas con asfalto y en las que no hay evidencia

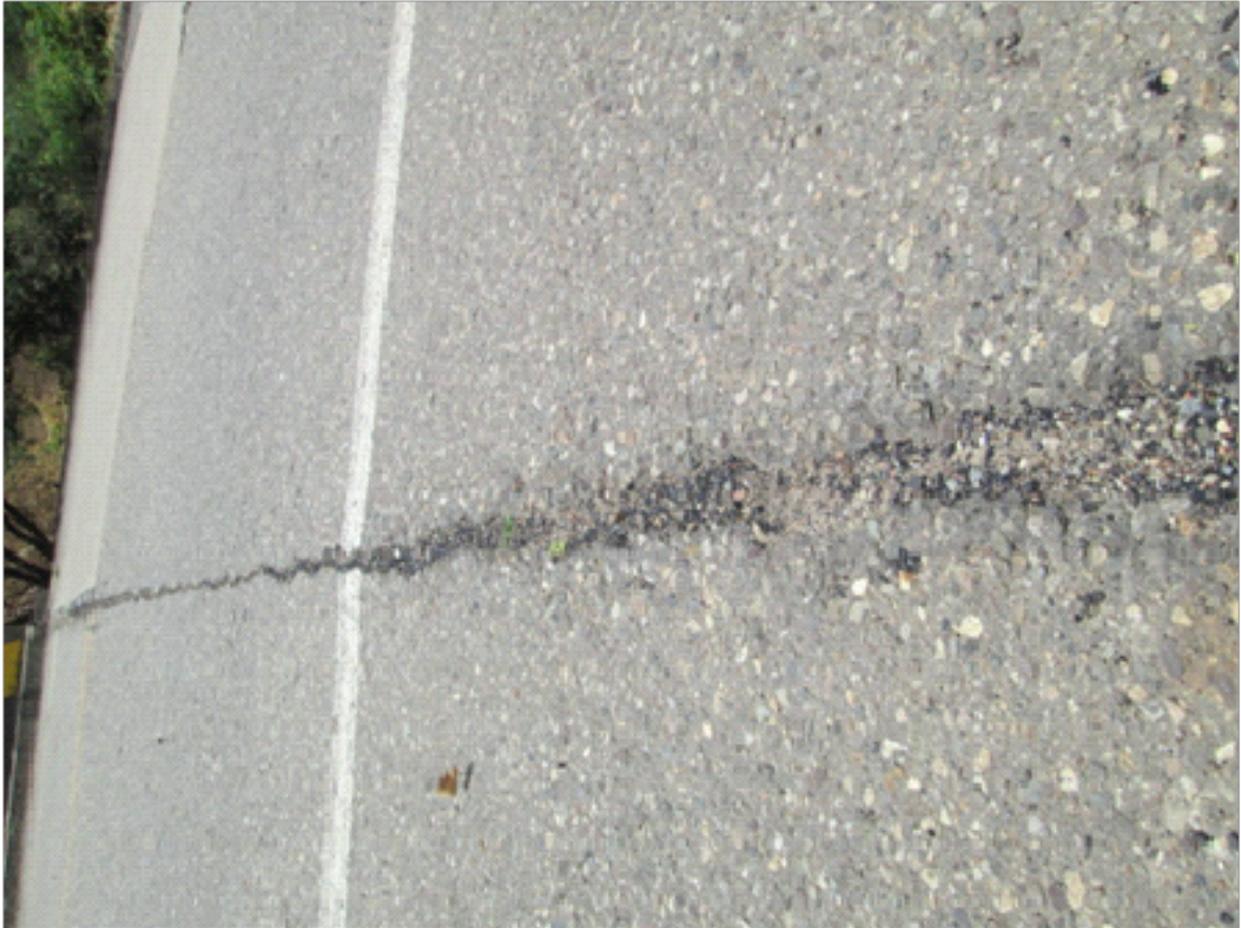
Componente.....: 2 Juntas de expansión

Calif./Mantenim....: 3 / -

Daño/Observaciones.: Se observó parte de las juntas tapadas con asfalto  
y en las que no hay evidencia

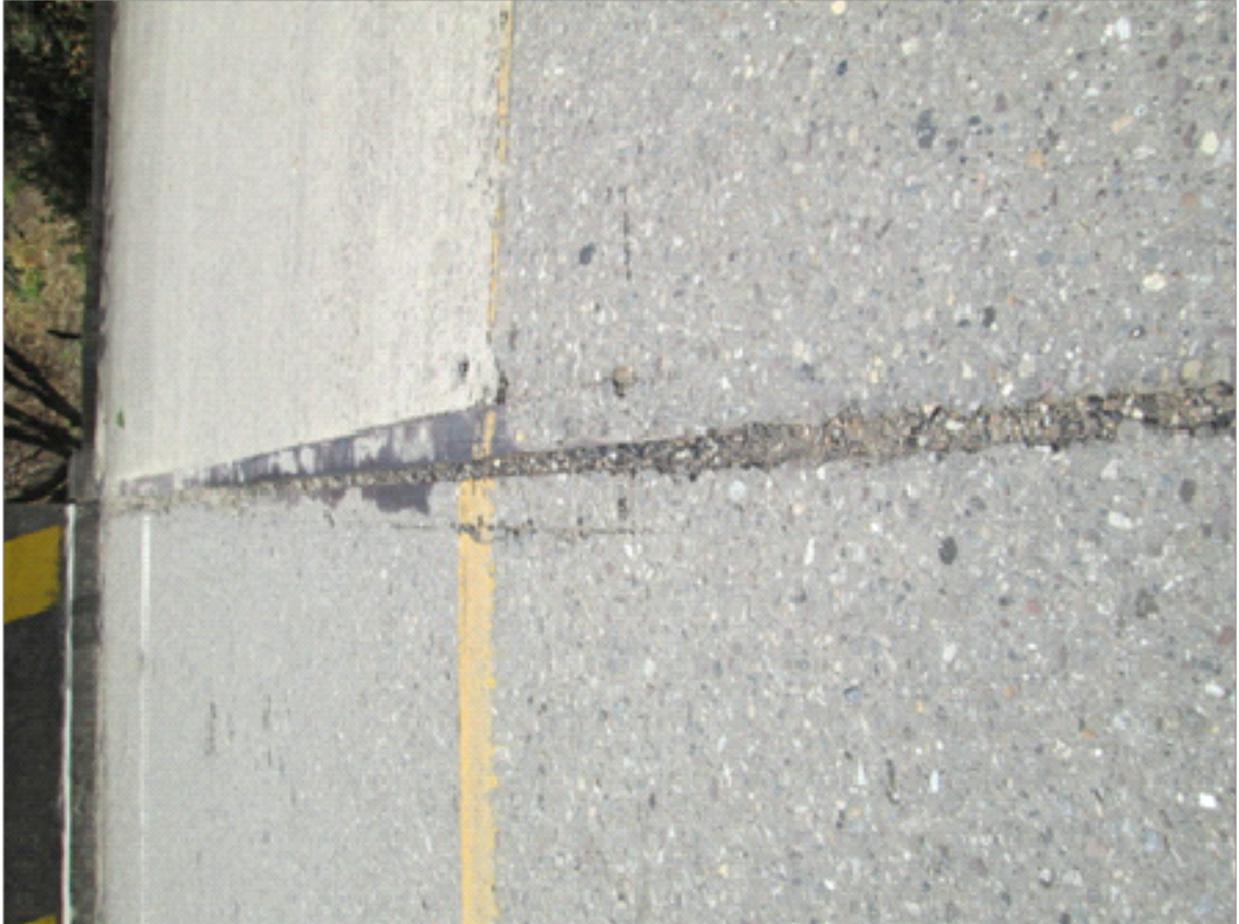
Componente.....: 2 Juntas de expansión  
Calif./Mantenim....: 3 / -  
Daño/Observaciones.: Se observó parte de las juntas tapadas con asfalto  
y en las que no hay evidencia

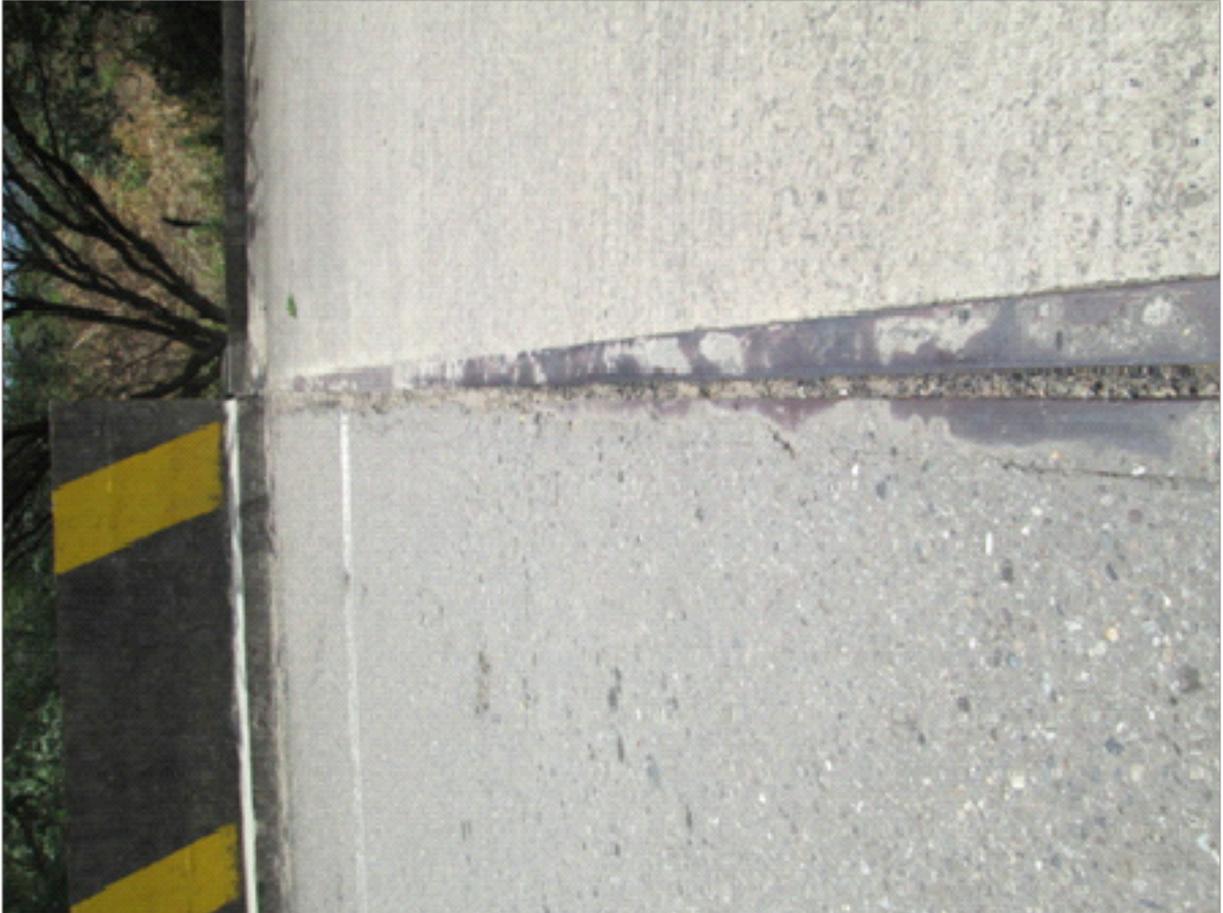
Componente.....: 2 Juntas de expansión

Calif./Mantenim....: 3 / -

Daño/Observaciones.: Se observó parte de las juntas tapadas con asfalto y en las que no hay evidencia

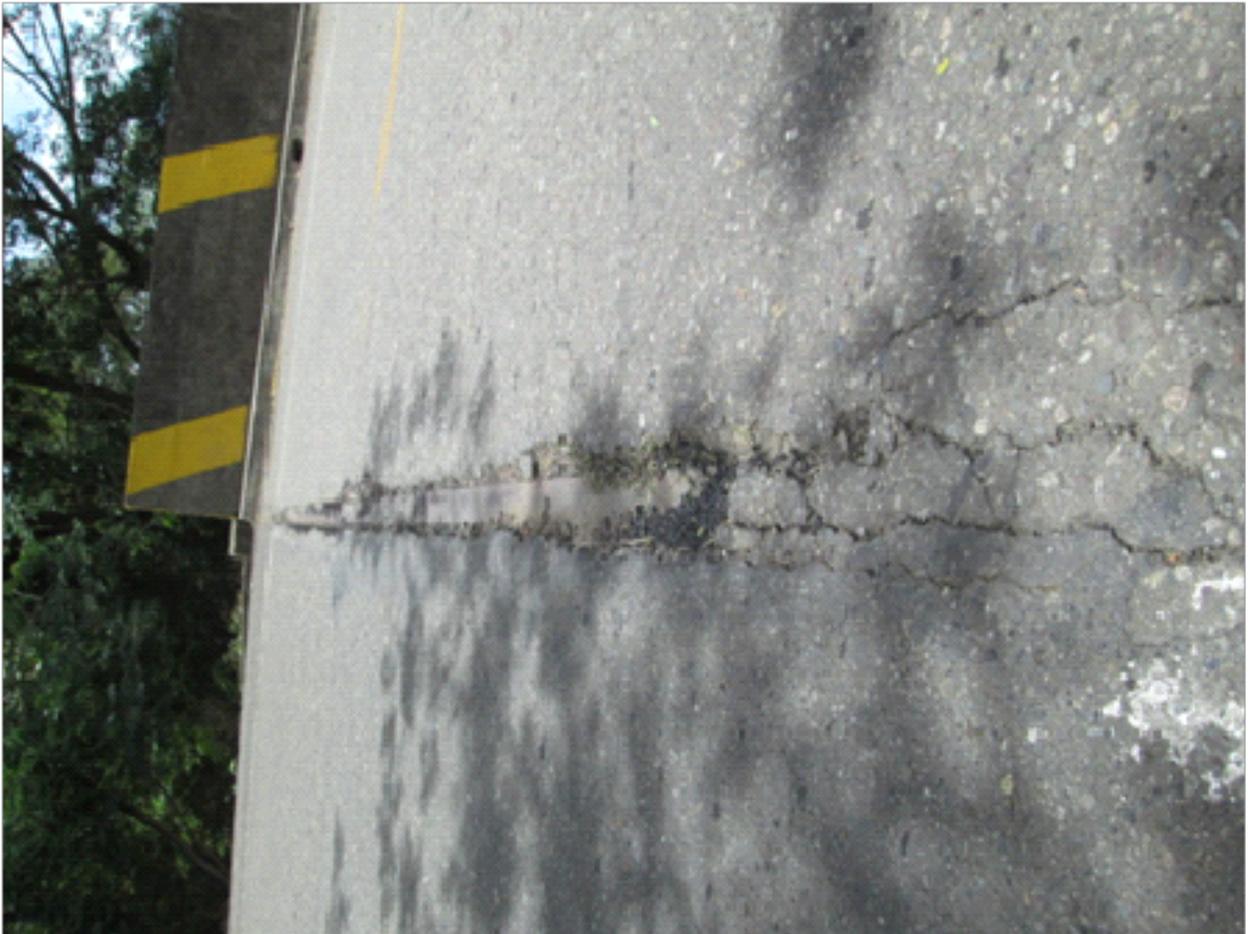
Componente.....: 2 Juntas de expansión  
Calif./Mantenim....: 3 / -  
Daño/Observaciones.: Se observó parte de las juntas tapadas con asfalto  
y en las que no hay evidencia

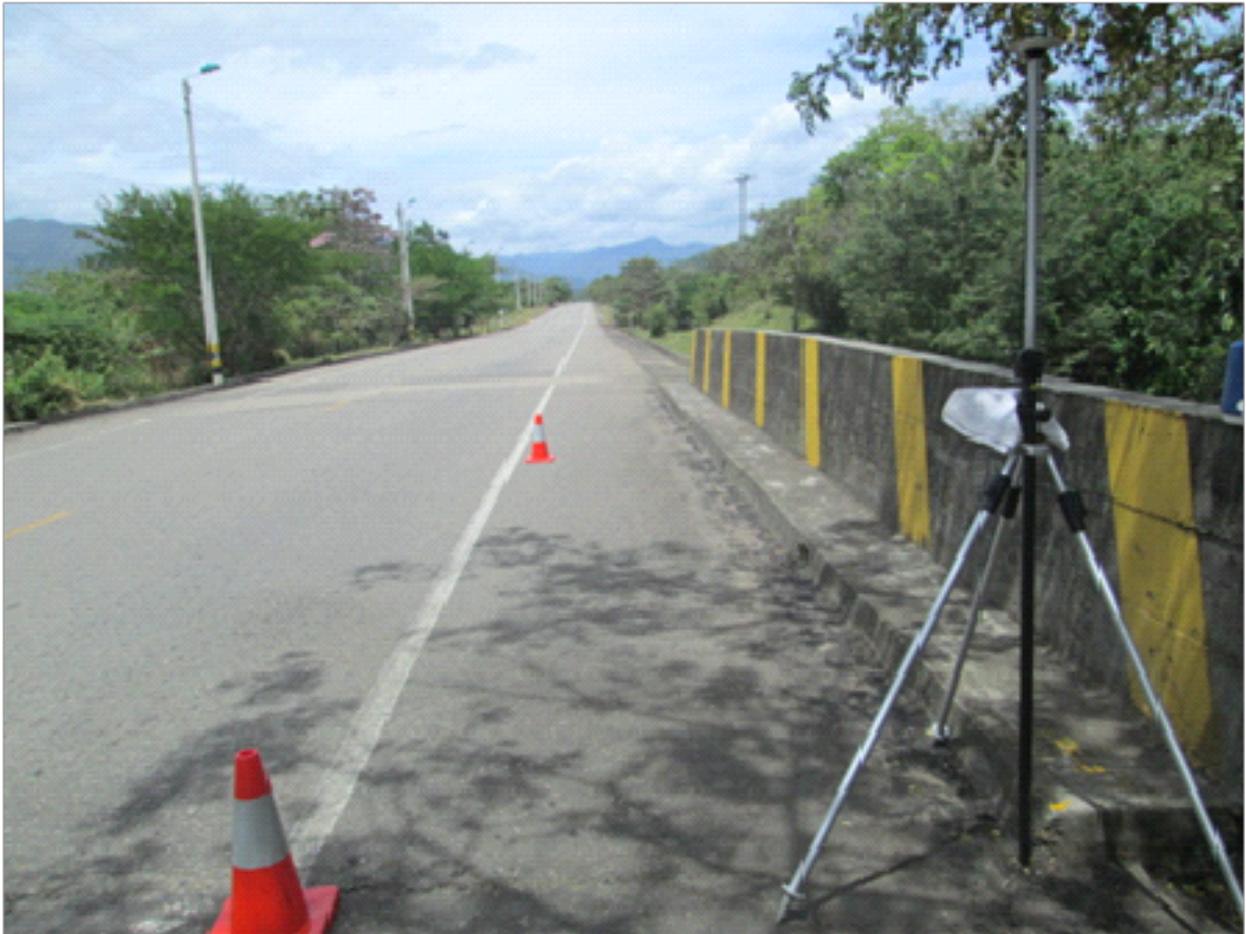
Componente.....: 3 Andenes/Bordillos  
Calif./Mantenim....: 2 / -  
Daño/Observaciones.: Se encuentran en buen estado.

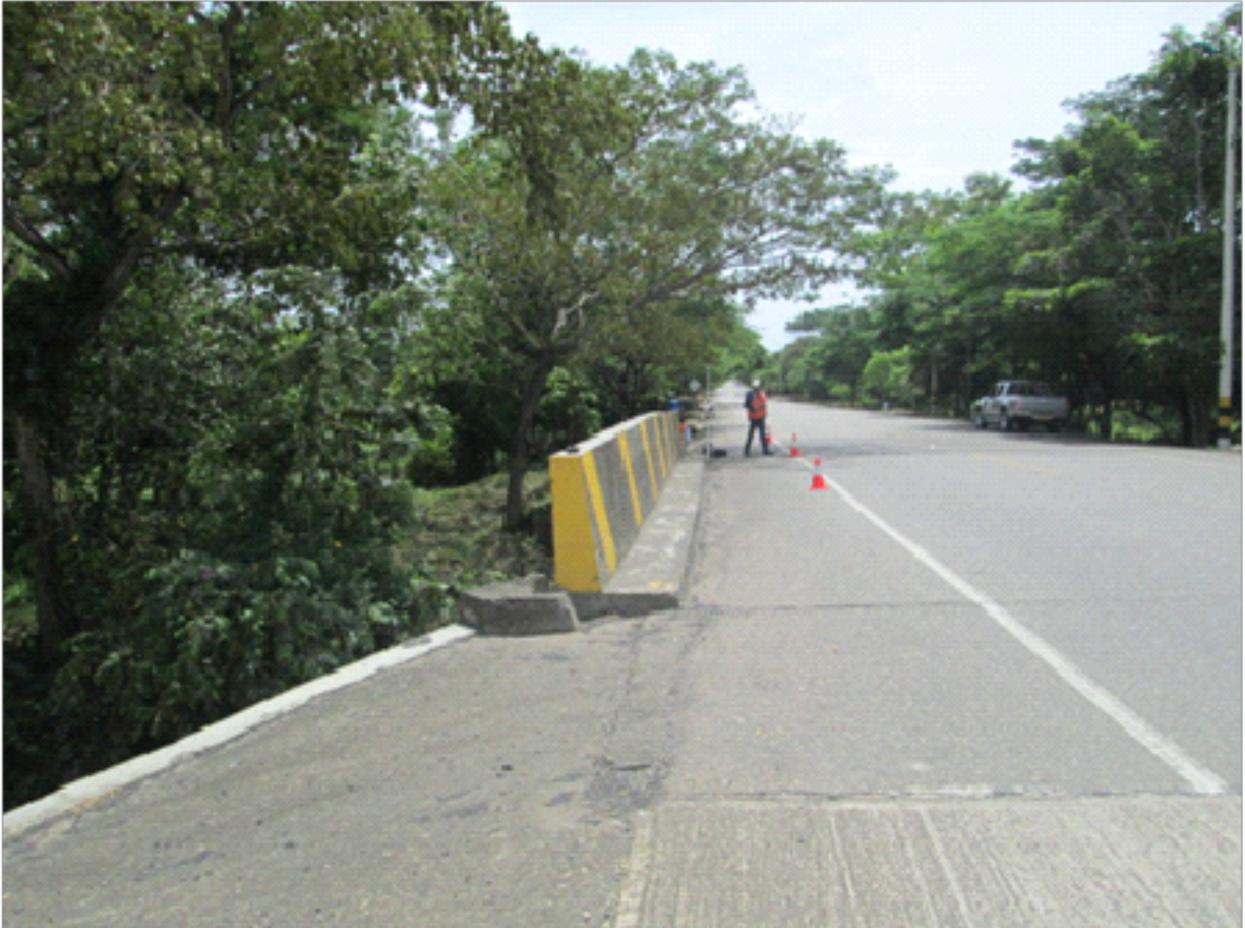
Componente.....: 4 Barandas  
Calif./Mantenim....: 2 / -  
Daño/Observaciones.: Se observó en buen estado.

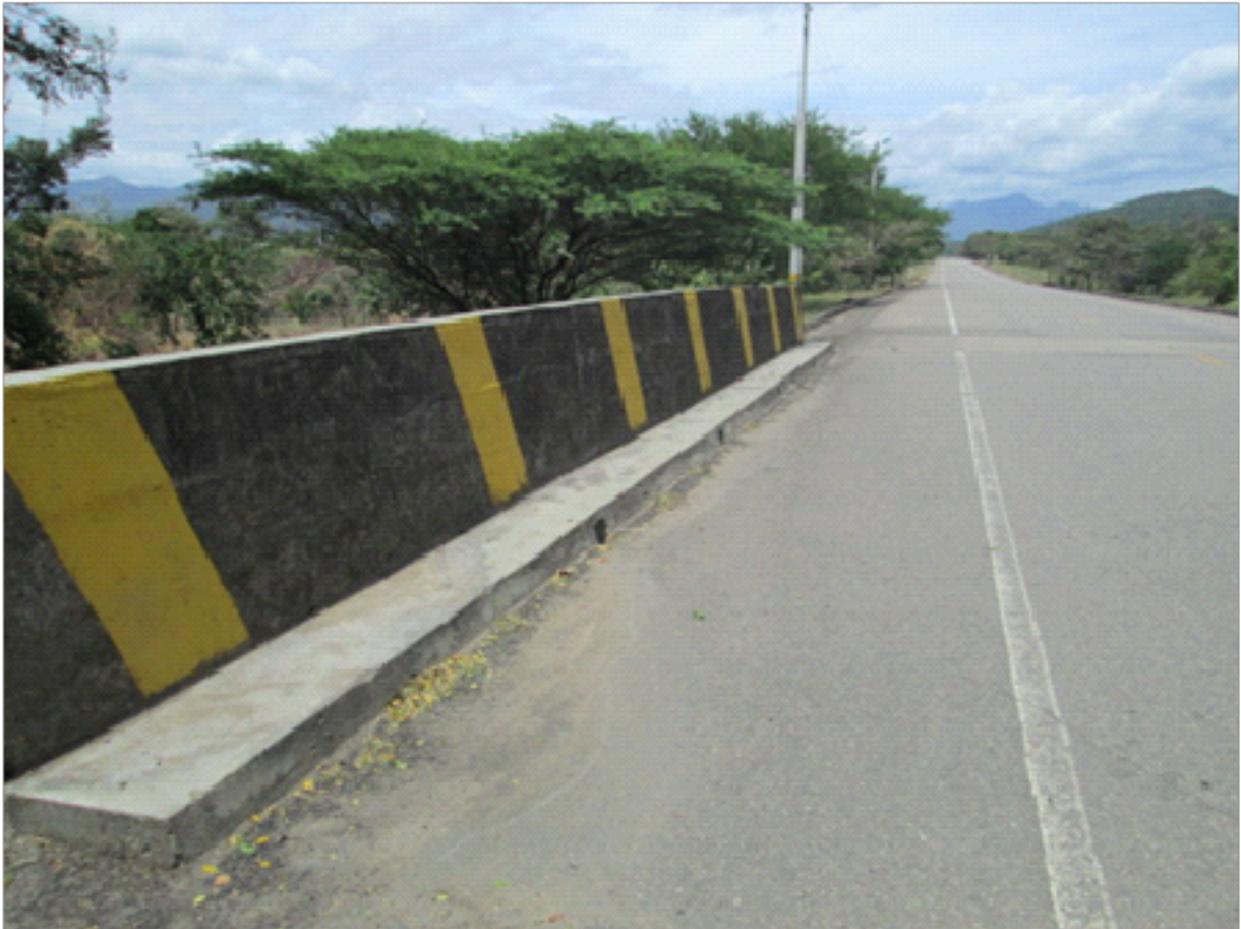
Componente.....: 4 Barandas  
Calif./Mantenim....: 2 / -  
Daño/Observaciones.: Se observó en buen estado.

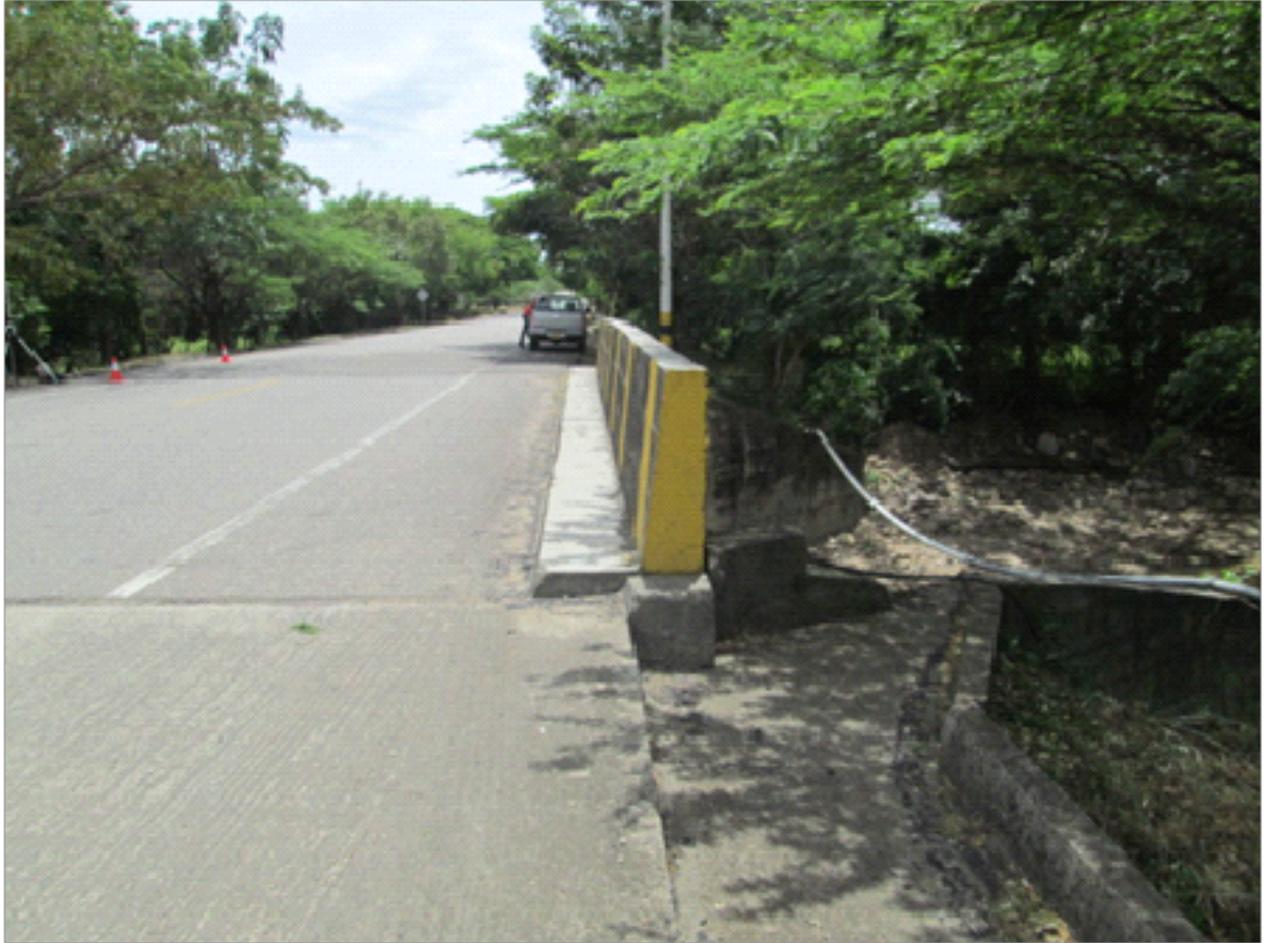
Componente.....: 4 Barandas  
Calif./Mantenim....: 2 / -  
Daño/Observaciones.: Se observó en buen estado.

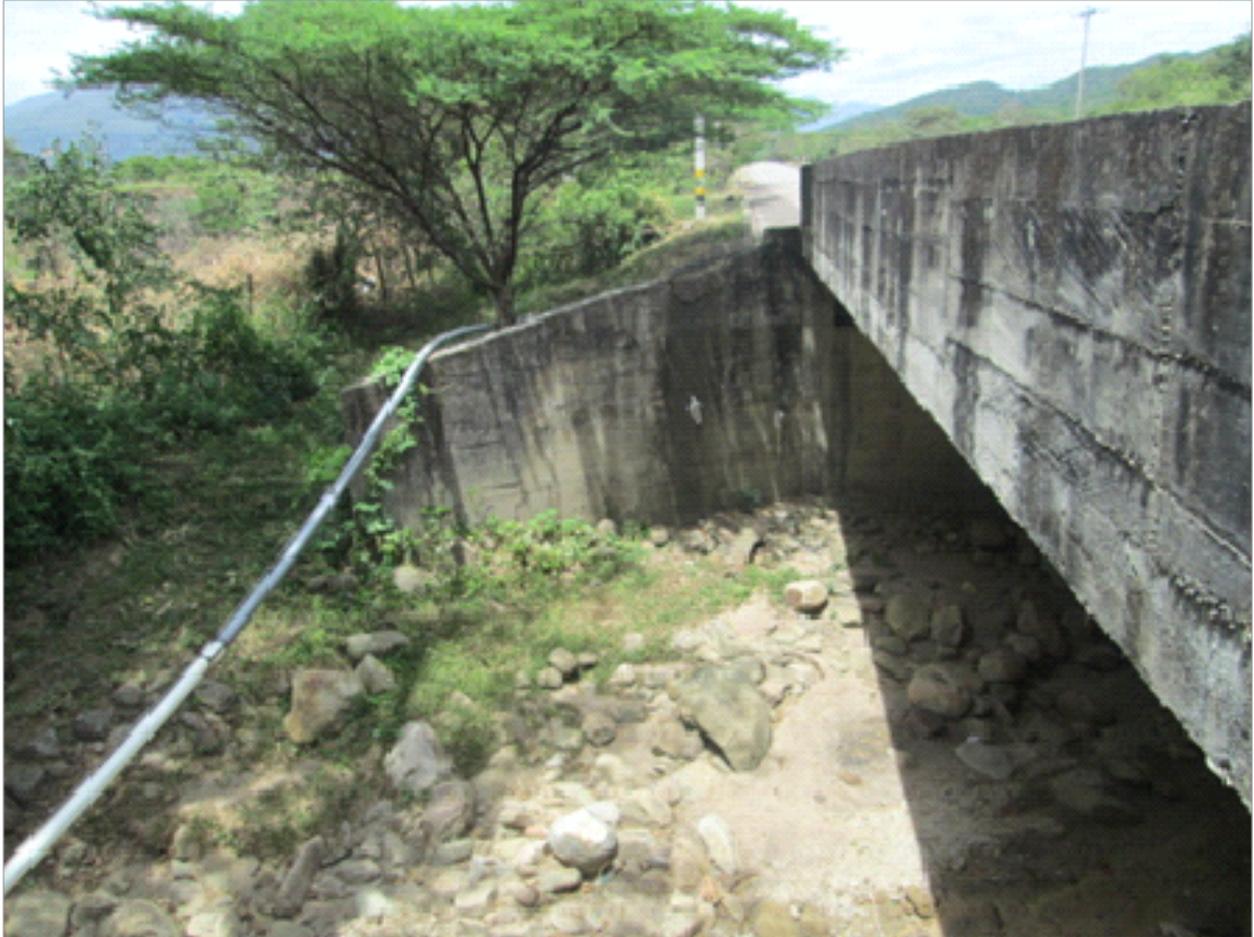
Componente.....: 5 Conos/Taludes

Calif./Mantenim....: 2 / -

Daño/Observaciones.: Presenta erosión.

Tipo de daño.....: Erosión / socavación

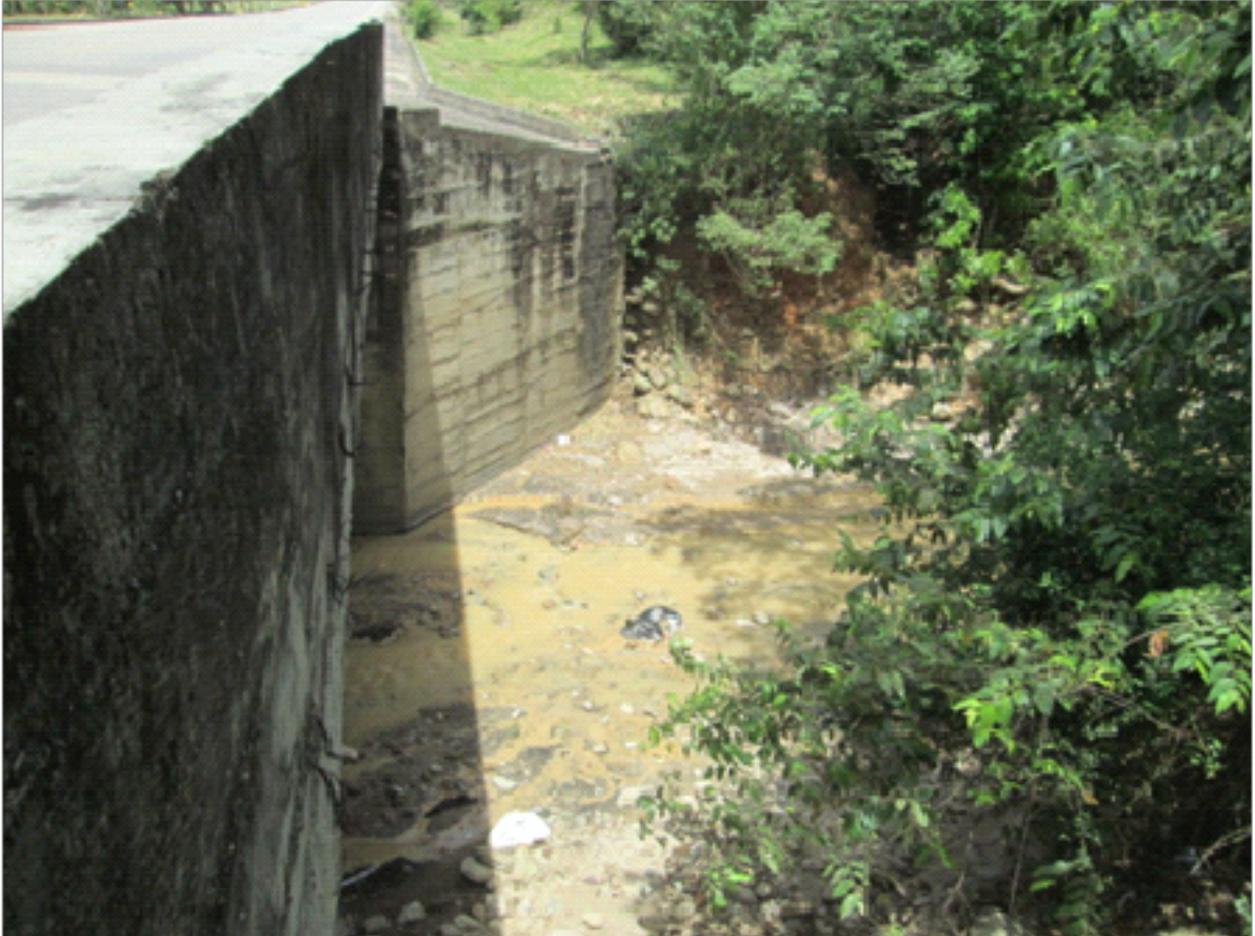
Componente.....: 5 Conos/Taludes

Calif./Mantenim....: 2 / -

Daño/Observaciones.: Presenta erosión.

Tipo de daño.....: Erosión / socavación

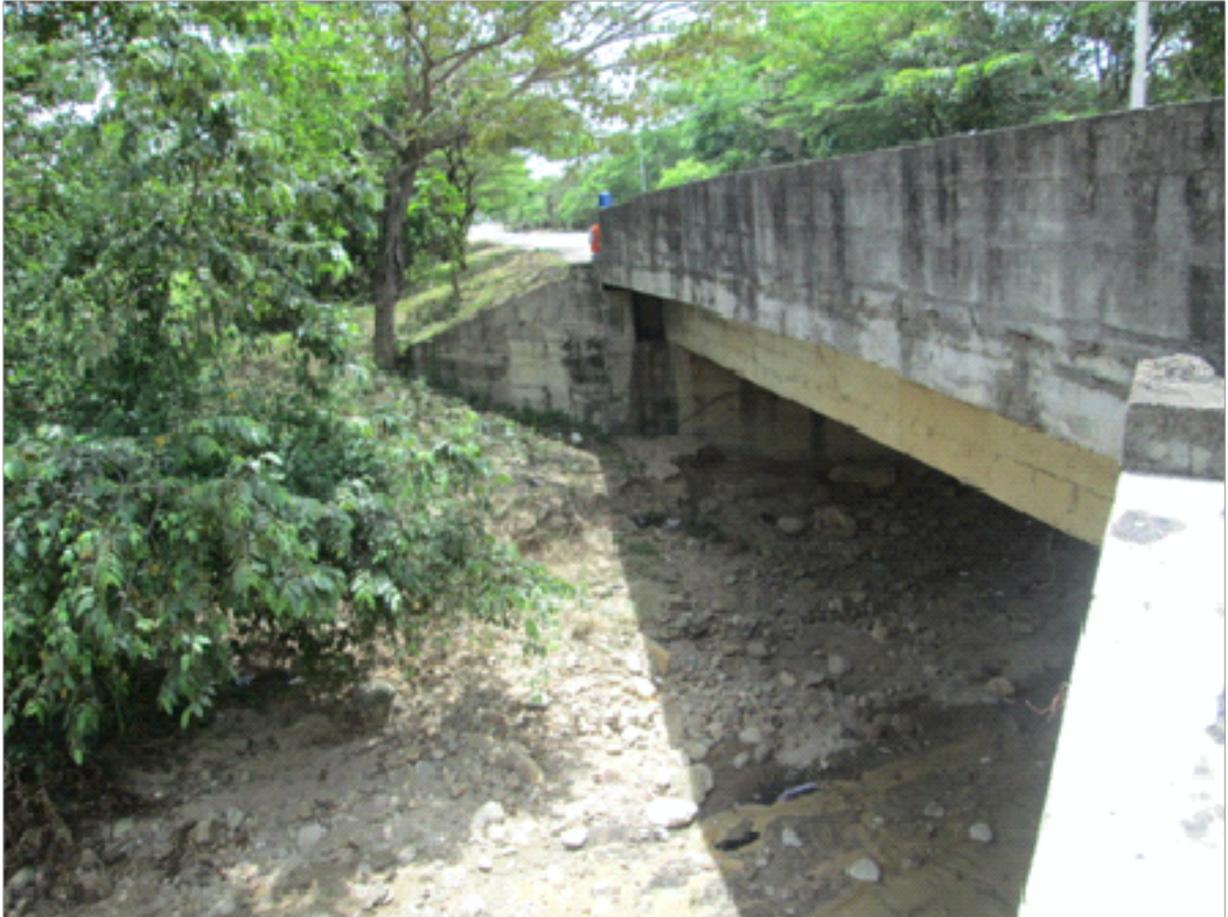
Componente.....: 5 Conos/Taludes

Calif./Mantenim....: 2 / -

Daño/Observaciones.: Presenta erosión.

Tipo de daño.....: Erosión / socavación

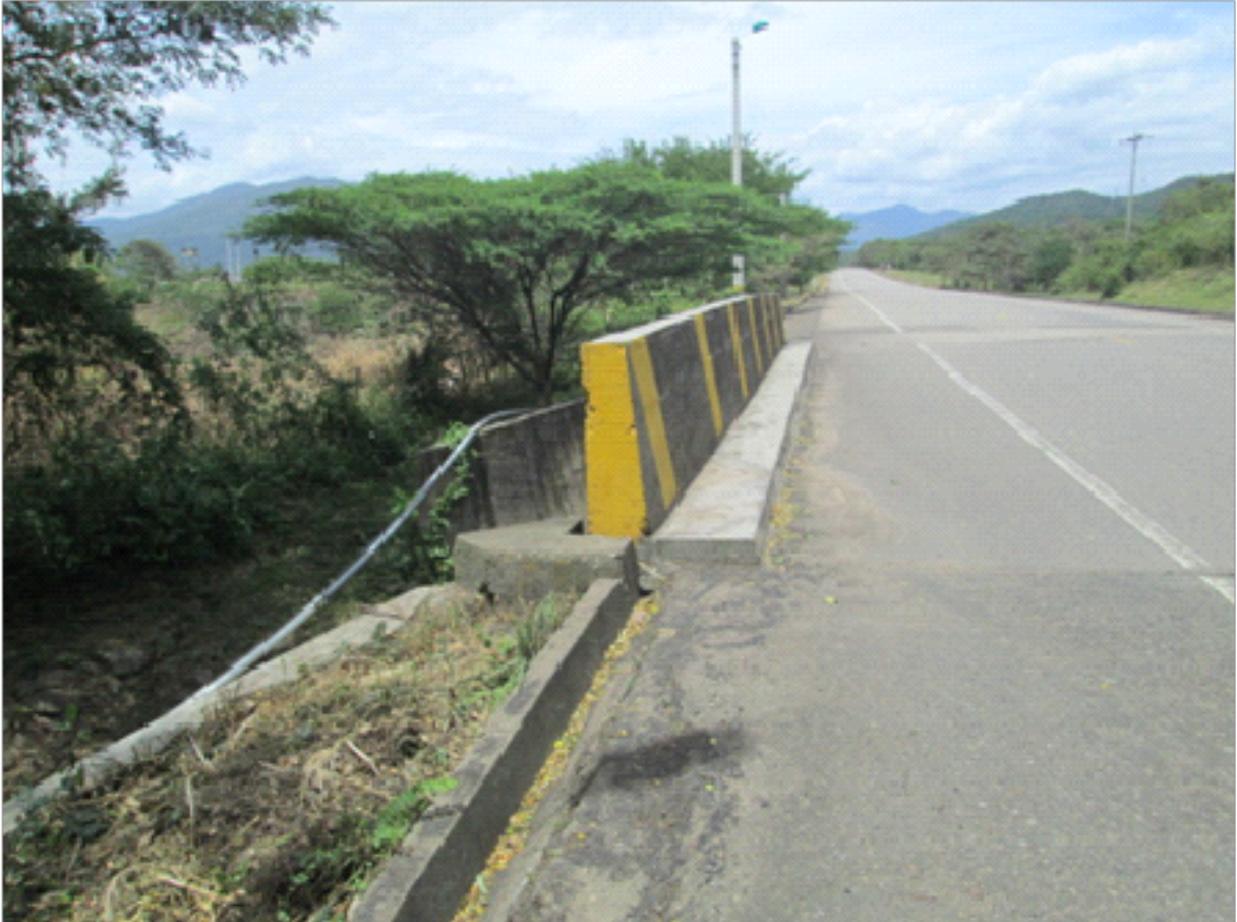
Componente.....: 6 Aletas  
Calif./Mantenim....: 2 / -  
Daño/Observaciones.: Presentan manchas de humedad y vegetación y algunos alambres expuestos.

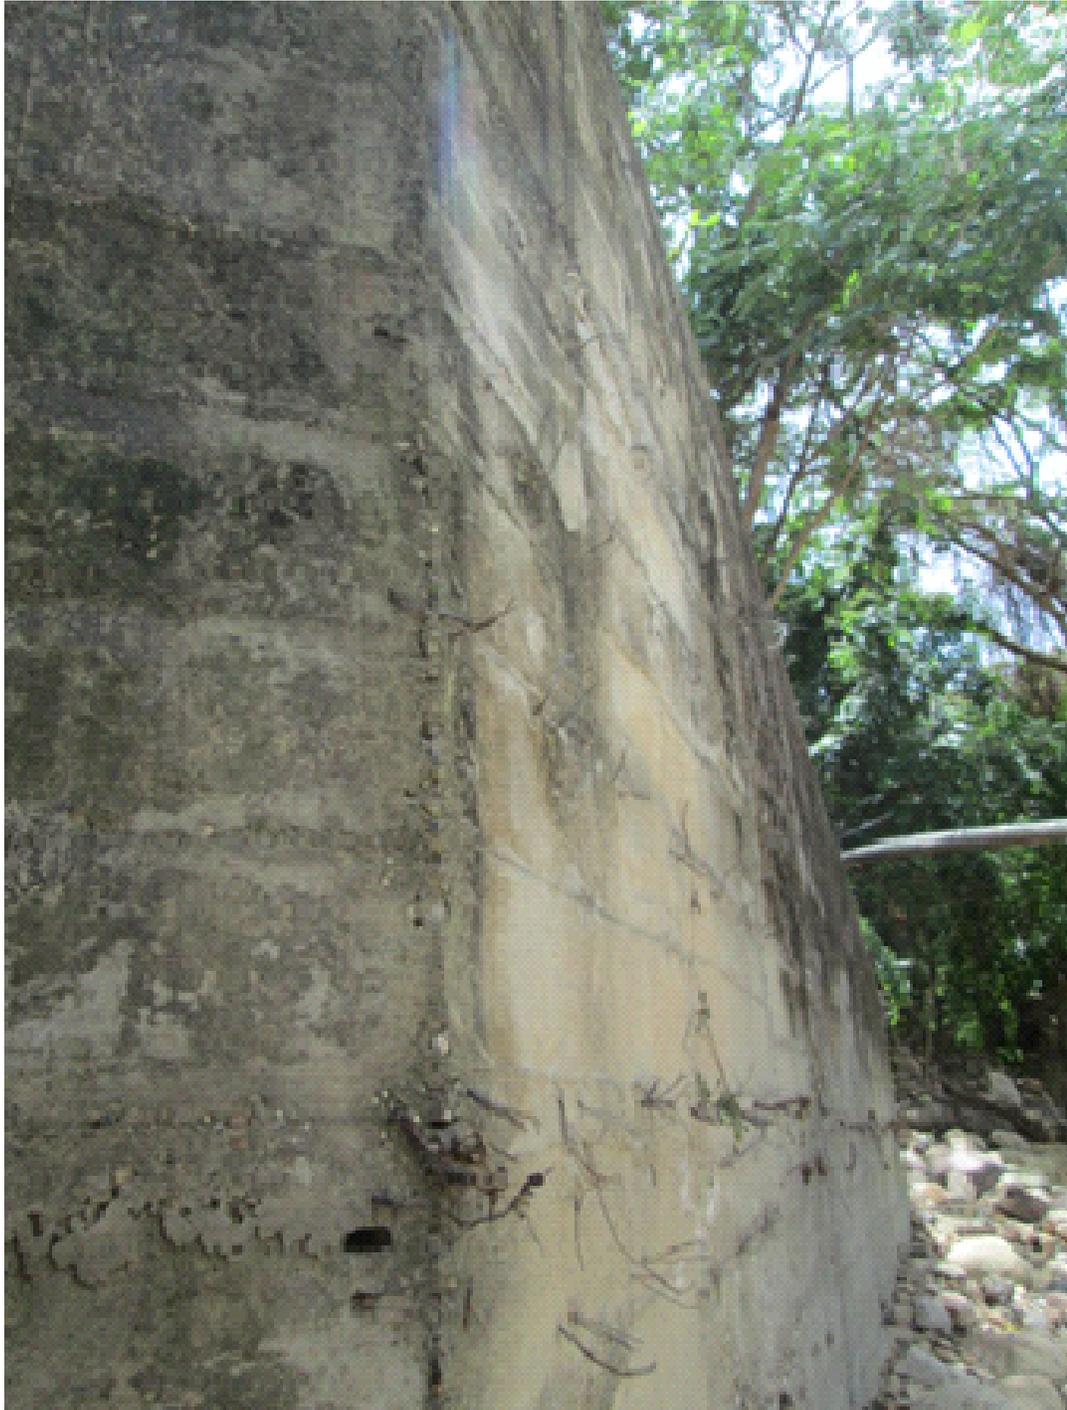
Componente.....: 6 Aletas

Calif./Mantenim....: 2 / -

Daño/Observaciones.: Presentan manchas de humedad y vegetación y algunos alambres expuestos.

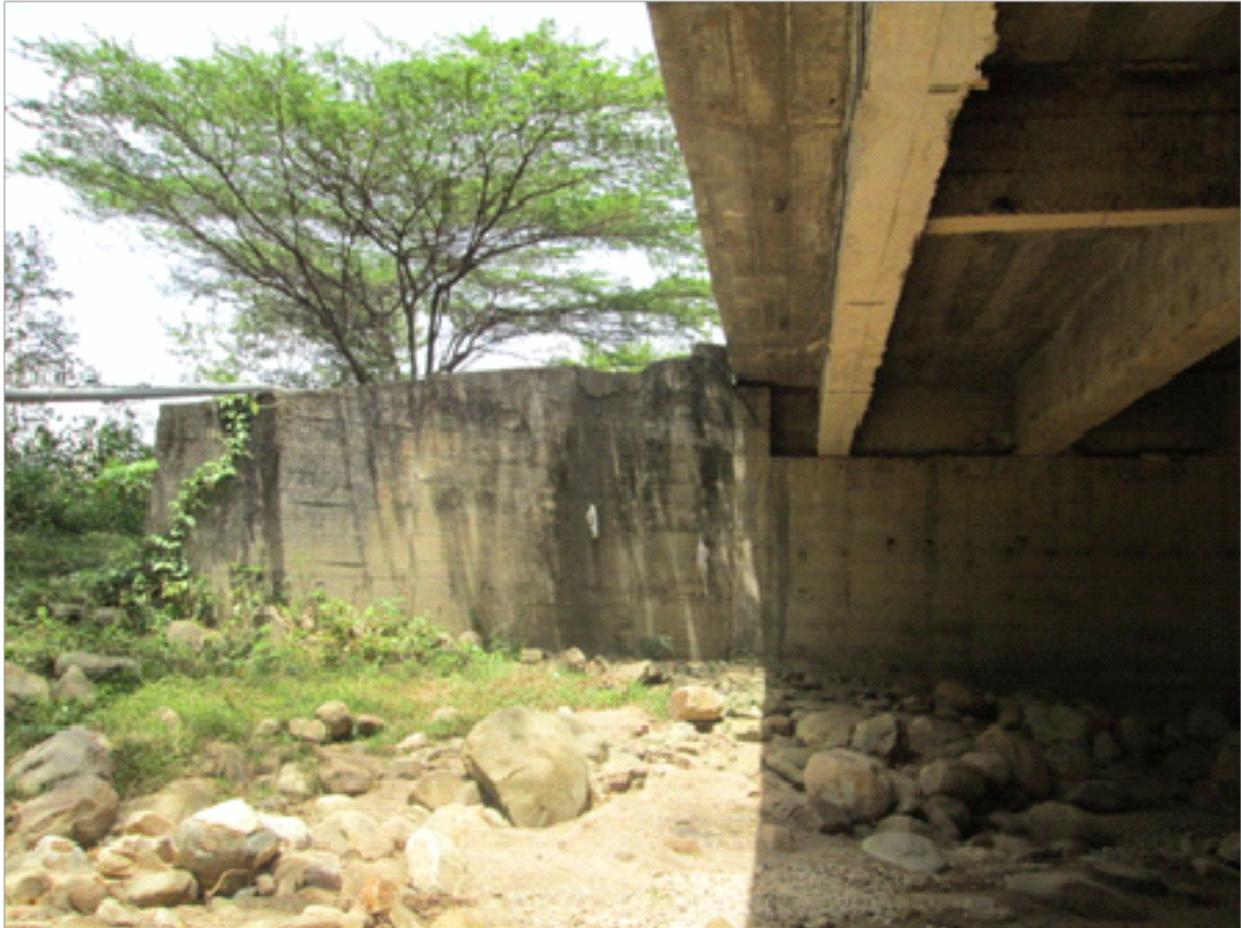
Componente.....: 7 Estribos  
Calif./Mantenim....: 2 / -  
Daño/Observaciones.: Se observó infiltración a través de los dispositivos de juntas.  
Tipo de daño.....: Infiltración
