SDC/INV	SiPuCol	Fecha	Hoja
Informe de inspección principal		13/08/12	1
18-55NS08-003.00 Cementerio			
Regional.....: 18 Norte de Santander			
Ruta.....: Santafé de Bogotá - Puerto Santander			
Carretera.....: Cúcuta - San Cayetano - Cornejo			
Lado de la car...: 0			
Abscisa.....: 29+0948			
No del registro..: 8903			
Año de construcción.....:			
Año de la última reconstrucción.....:			
Paso Superior/Inferior.....: S			
Dir. de abs. de la carretera principal.: 0			
Requisitos de la inspección.....: 0 Nada			
Recolección de datos : Fecha.....: 2012.05.28			
: Iniciales.....: YACG			
Posición geográfica..:			
Latitud: 7 gra 52.77 min N      Longitud: 72 gra 37.78 min O      Altitud: 262 m			
Geometría: Número de luces.....: 1			
Longitud de la luz menor (m): 15.85			
Longitud de la luz mayor (m): 15.85			
Longitud total .....(m): 15.85			
Ancho del tablero.....(m): 12.65			
Ancho del separador.....(m): 0.00			
Ancho del andén izquierdo(m): 0.50

18-55NS08-003.00 Cementerio

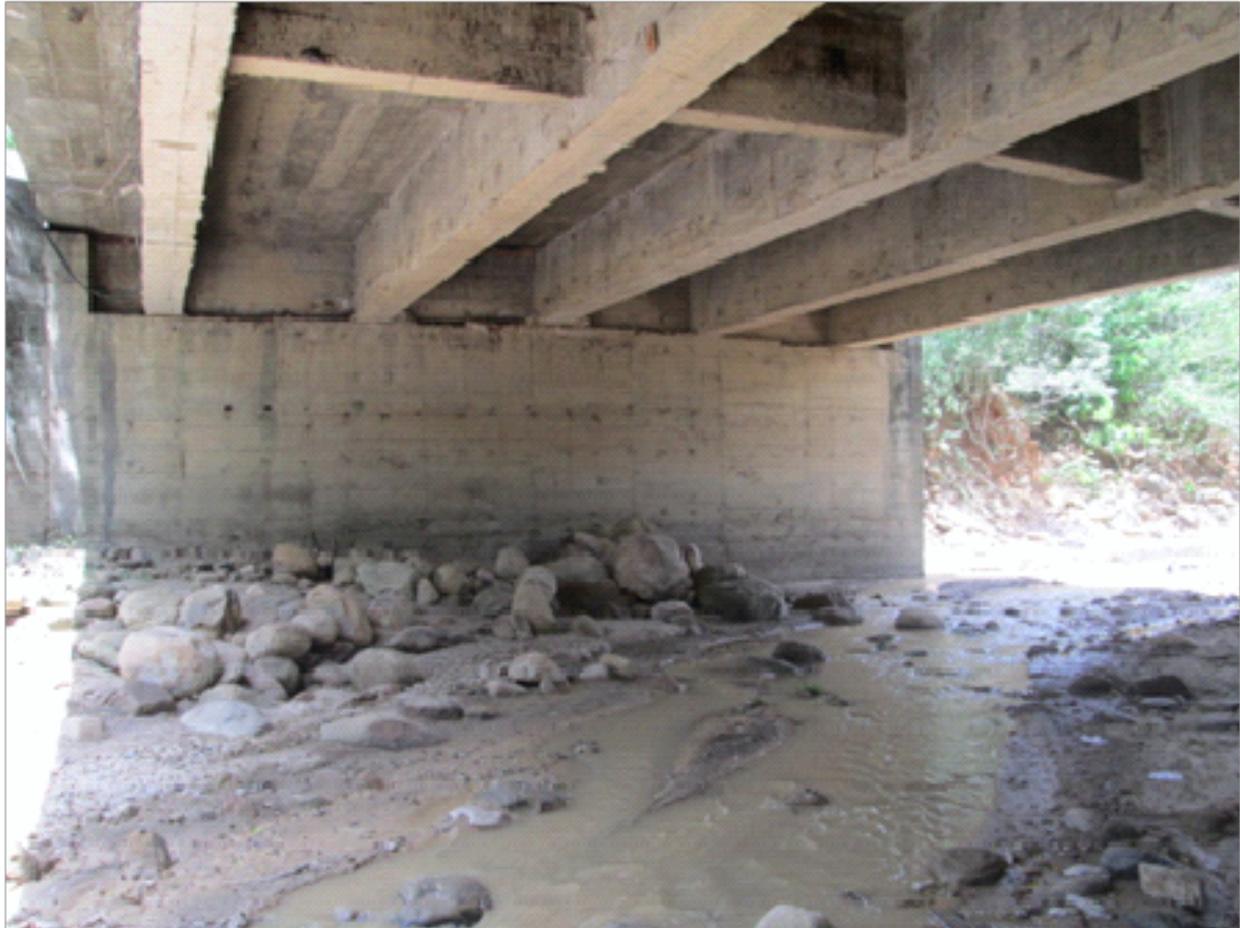
Componente.....: 7 Estribos  
Calif./Mantenim....: 2 / -  
Daño/Observaciones.: Se observó infiltración a través de los dispositivos de juntas.  
Tipo de daño.....: Infiltración

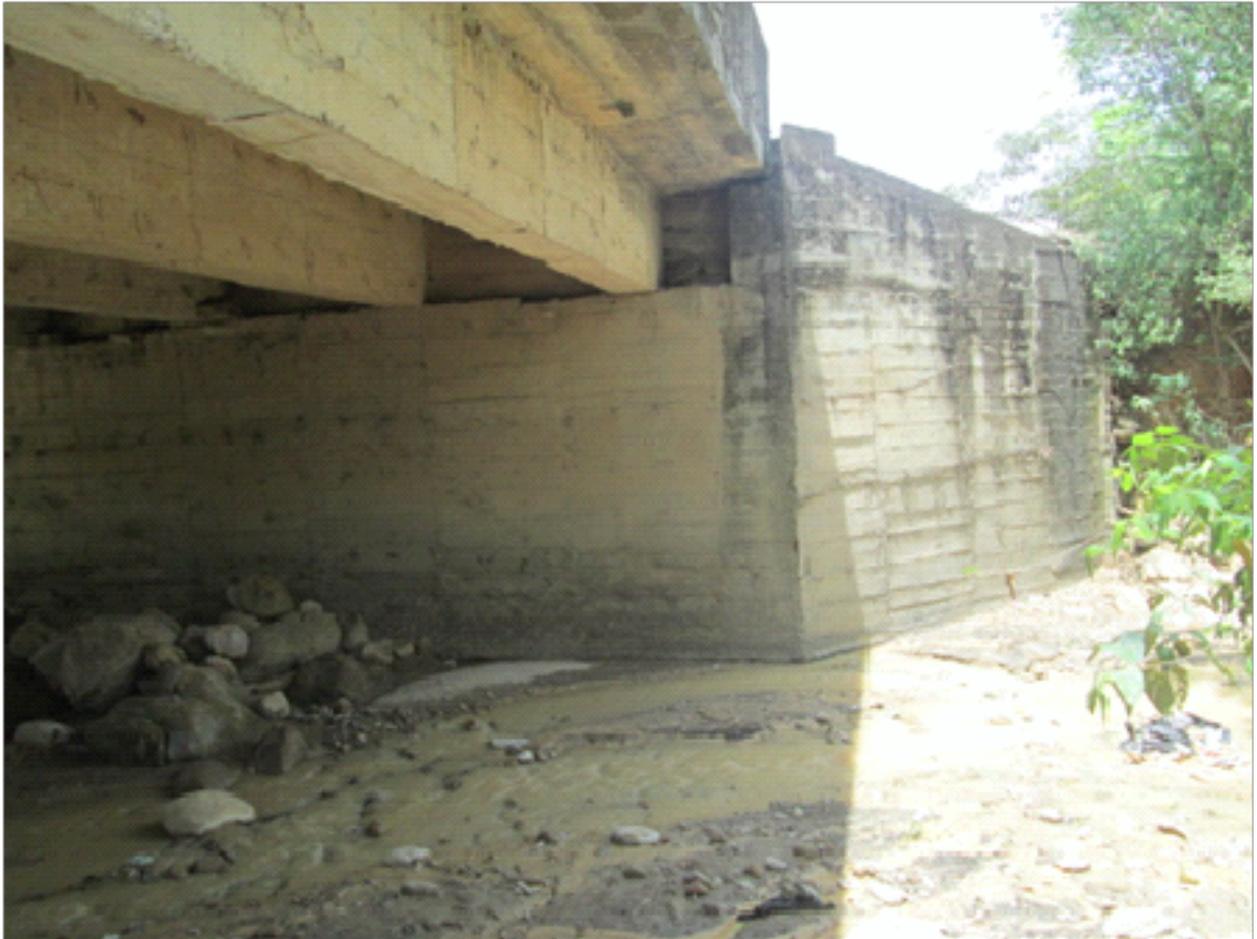
Componente.....: 9 Apoyos

Calif./Mantenim....: 2 / -

Daño/Observaciones.: Se observó en buen estado.

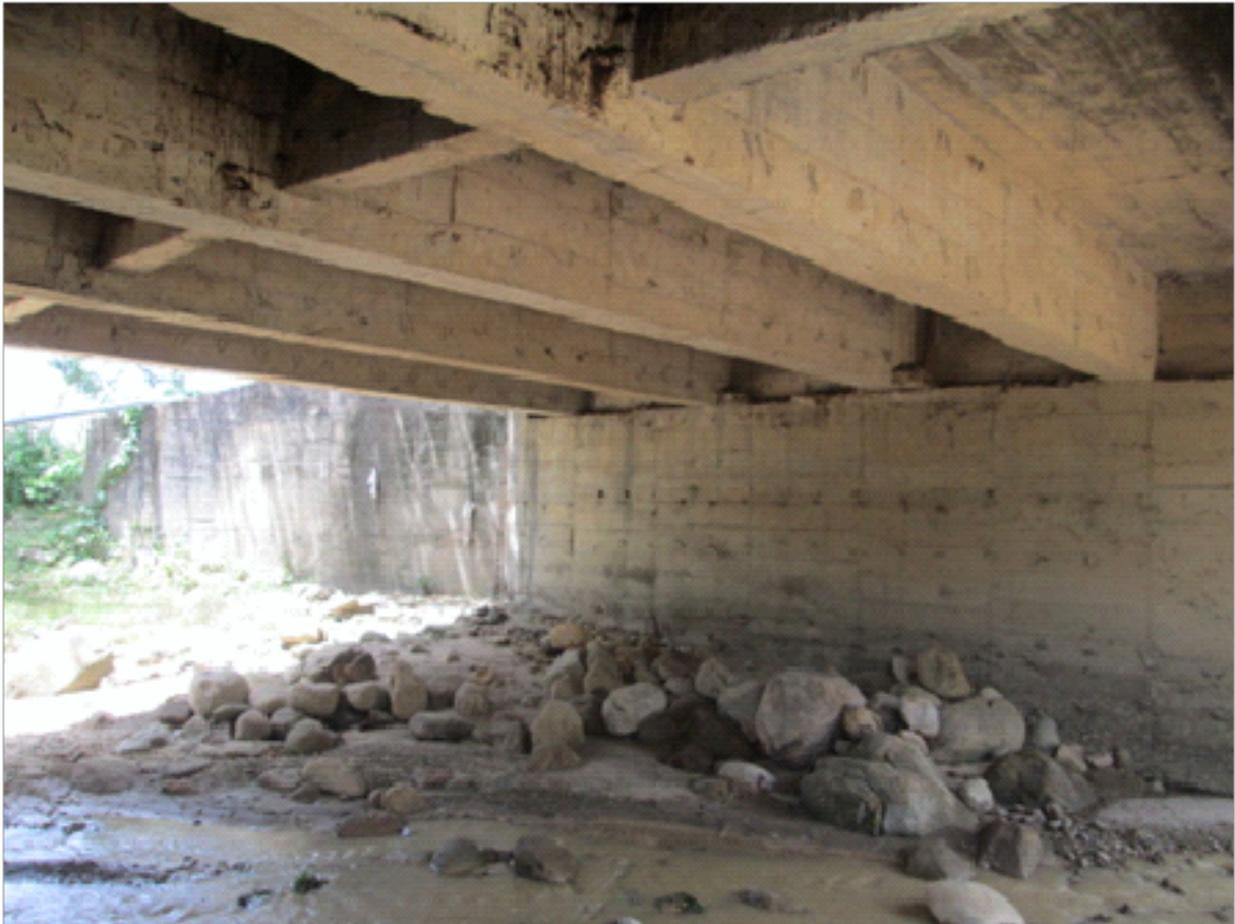
Componente.....: 11 Vigas/Largueros/Diafragmas  
Calif./Mantenim....: 2 / -  
Daño/Observaciones.: Se observó desgaste en el concreto y manchas de humedad debidas a infiltración.  
Tipo de daño.....: Daño estr.(sobrecar./dis.insu)

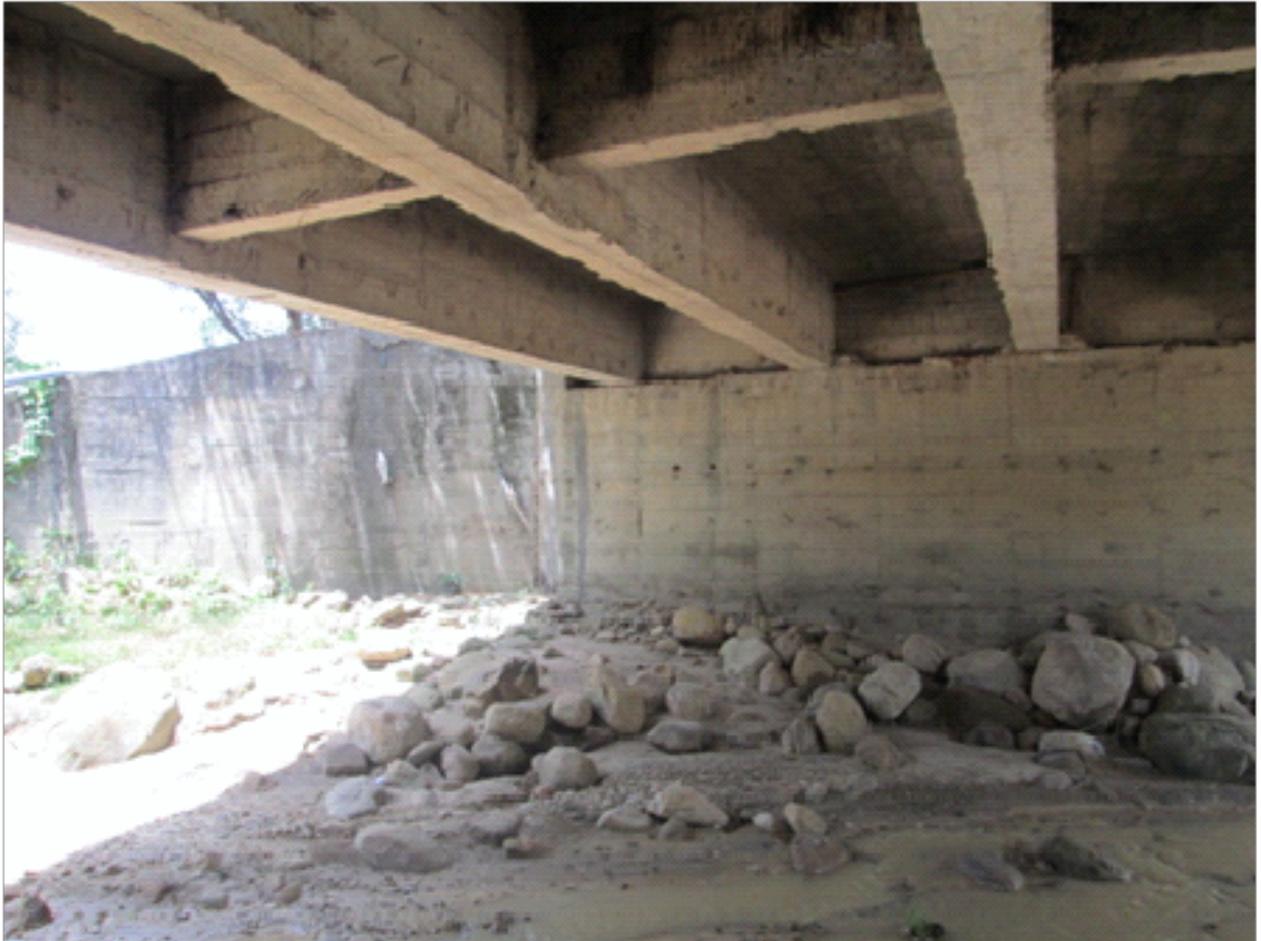
Componente.....: 11 Vigas/Largueros/Diafragmas  
Calif./Mantenim....: 2 / -  
Daño/Observaciones.: Se observó desgaste en el concreto y manchas de humedad debidas a infiltración.  
Tipo de daño.....: Daño estr.(sobrecar./dis.insu)

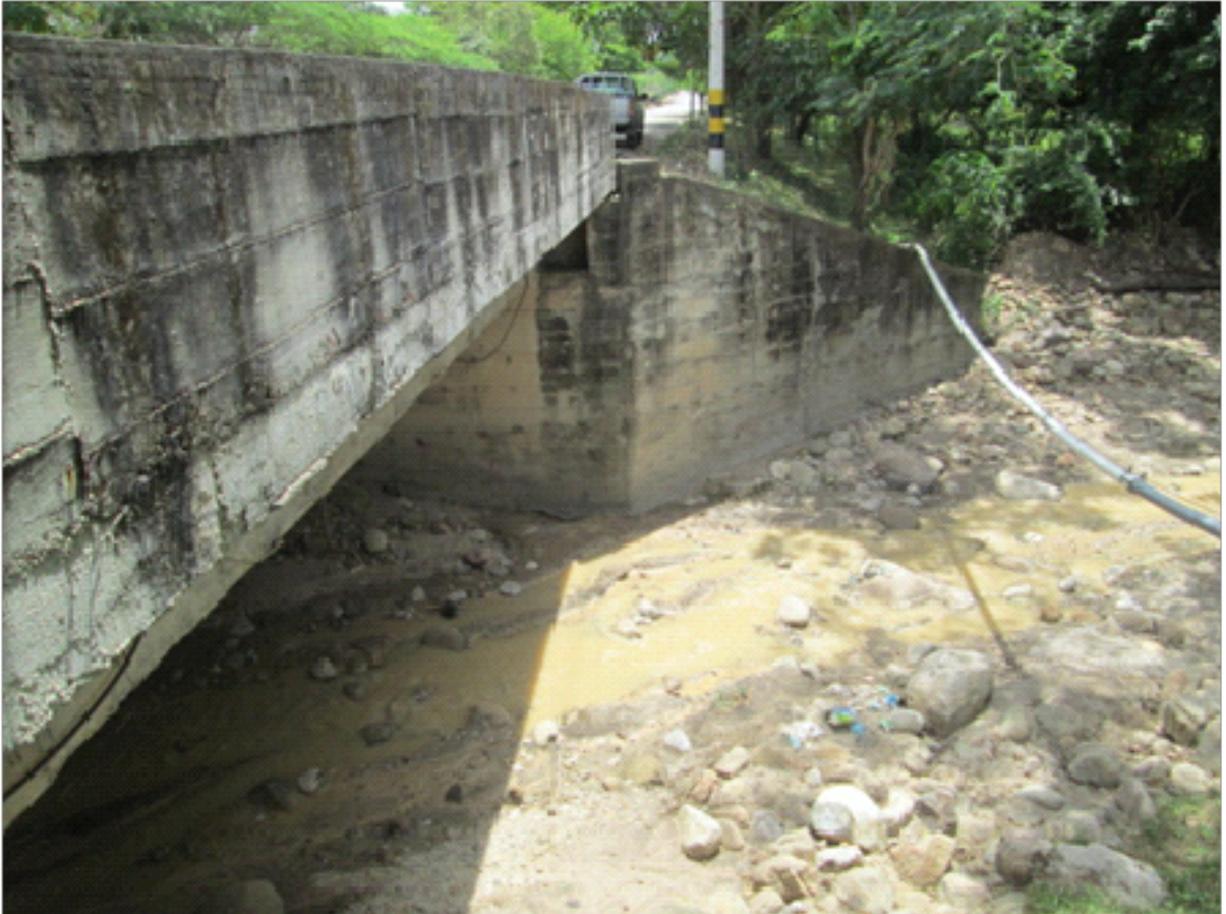
Componente.....: 15 Cauce

Calif./Mantenim....: 2 / -

Daño/Observaciones.: En lecho se encuentra agradado en algunos sectores.

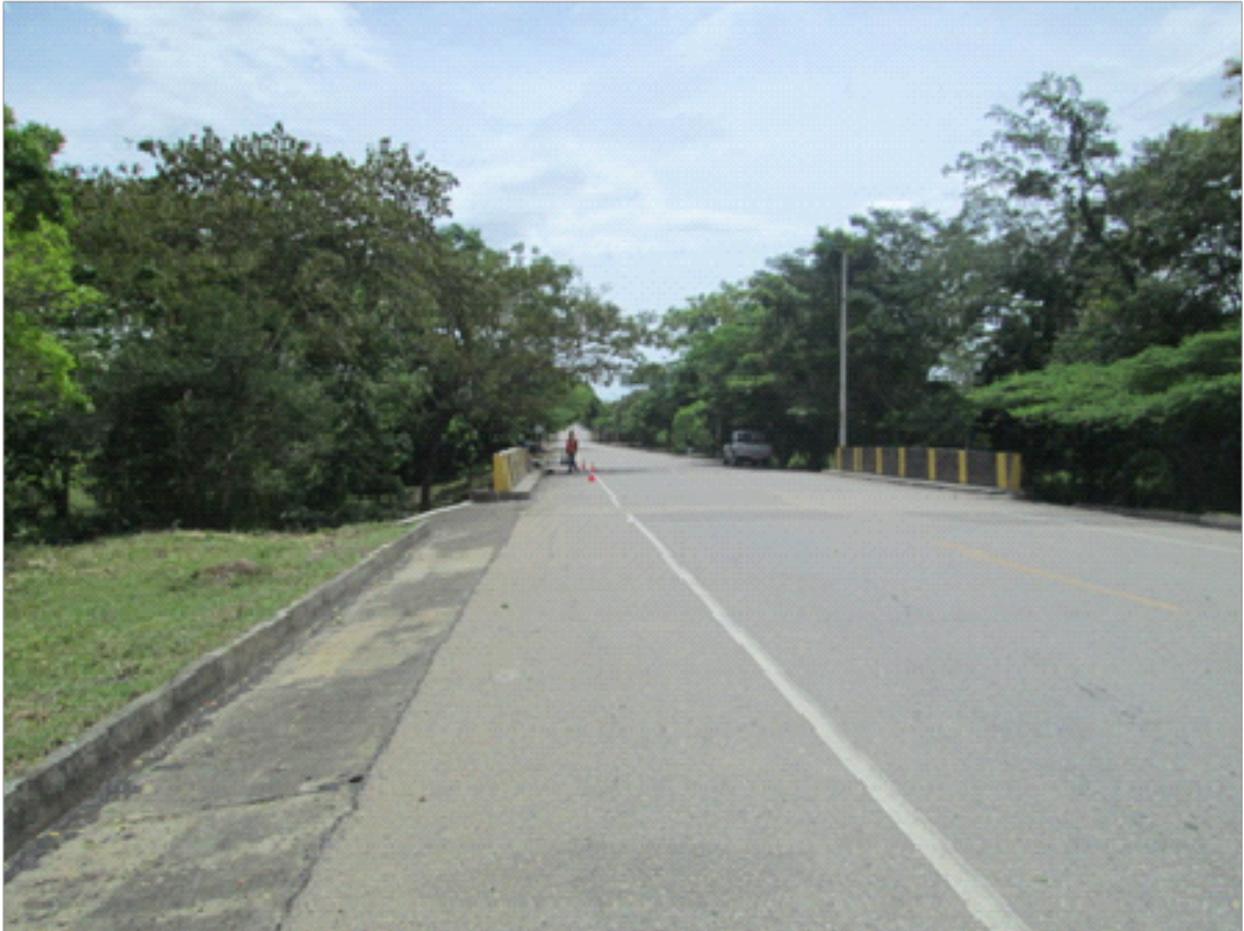
Componente.....: 17 Puente en general  
Calif./Mantenim....: 2 / -  
Daño/Observaciones.: Es necesario realizar mantenimiento a las juntas y limpieza.

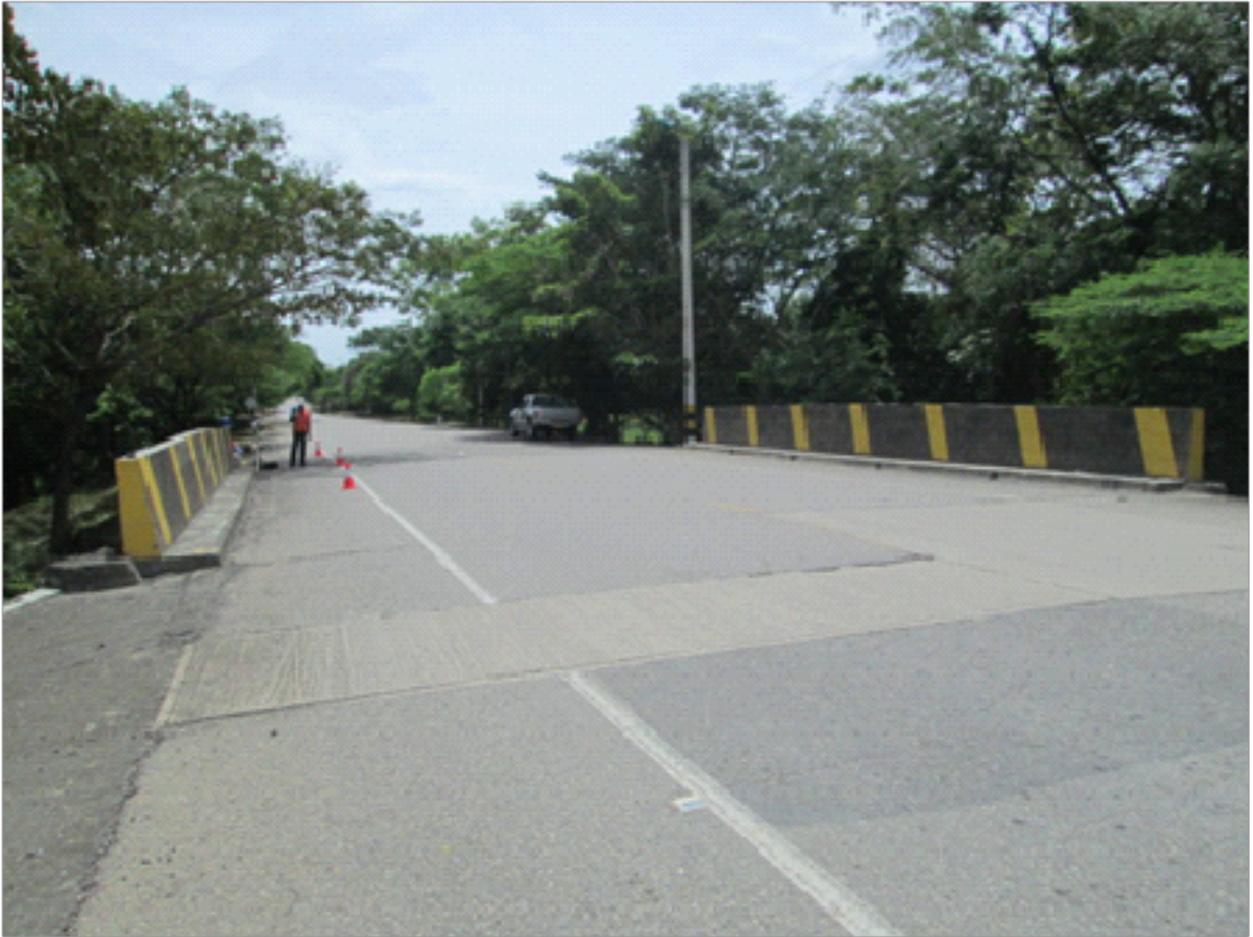
Componente.....: 17 Puente en general  
Calif./Mantenim....: 2 / -  
Daño/Observaciones.: Es necesario realizar mantenimiento a las juntas y limpieza.
